**TAMPERE KIRJASTONPUISTO
ARKEOLOGINEN VALVONTA
Sami Raninen
2010
Pirkanmaan maakuntamuseo**

Tutkitun kohteen nimi: Tampere Kirjastonpuisto

Tutkimuksen laatu: arkeologinen valvonta

TAMPERE KIRJASTONPUISTO 2010
Arkeologinen valvonta (Sami Raninen)

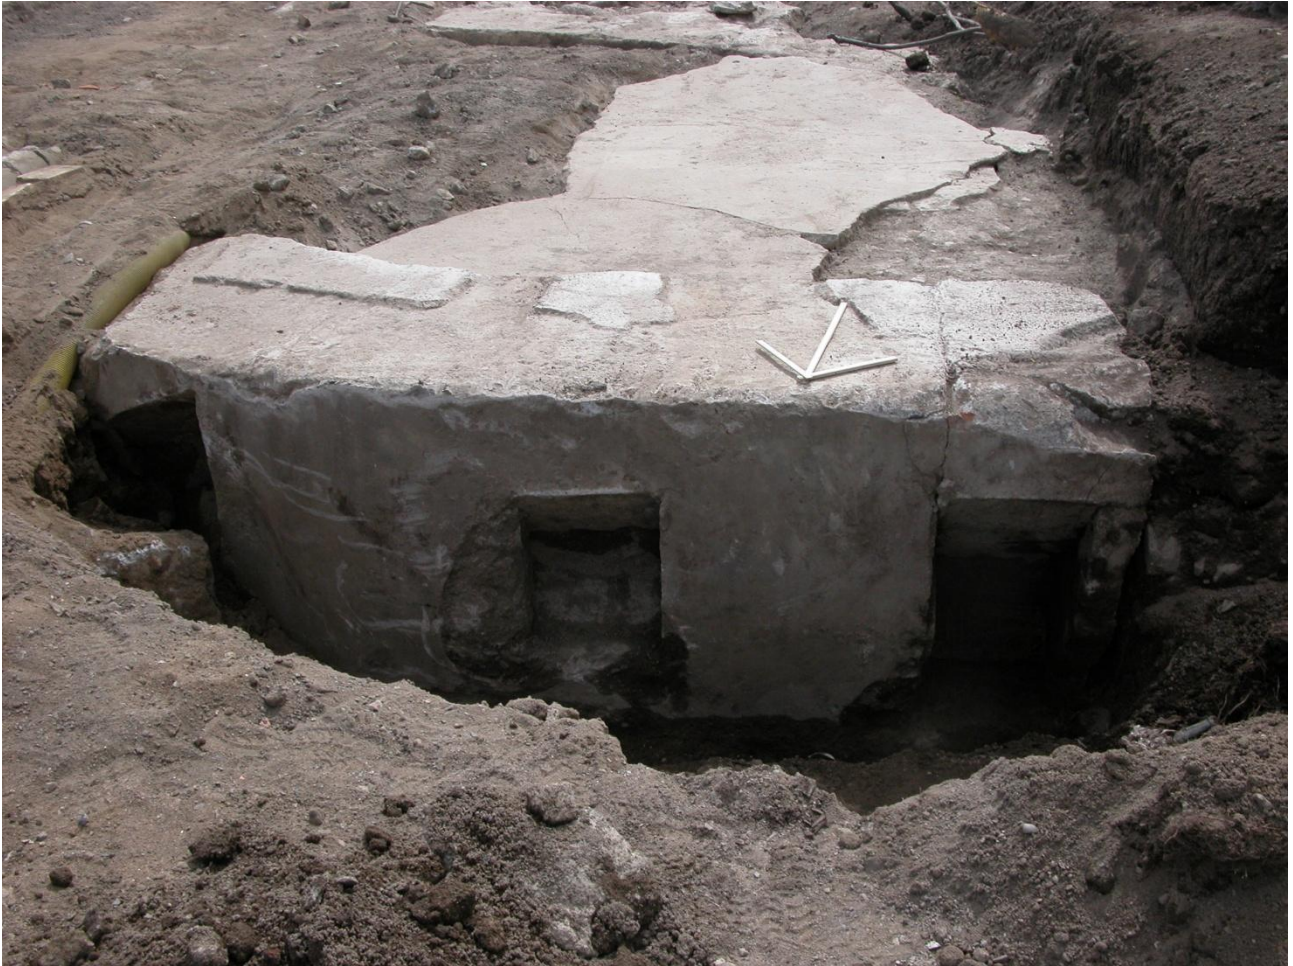
Kuva 57: Rakenne II. Kuvattu kaakkoon. Pohjoisnuolen pituus 50 cm. Kuvaaja: Anniina Laine.

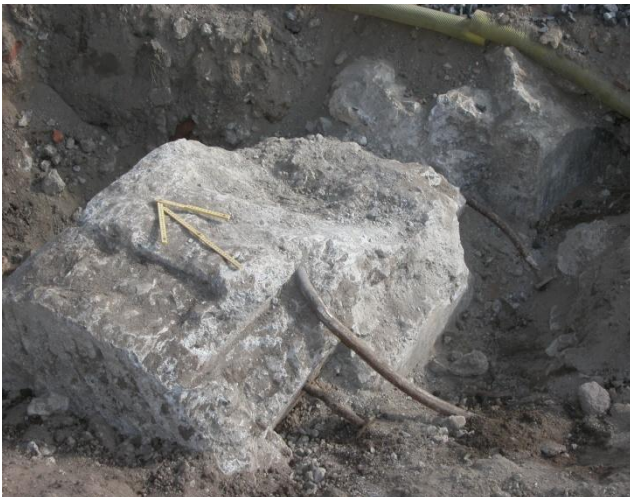
Kuva 58: Rakenne I2:n eteläpuoli. Pohjoisnuolen pituus 50 cm. Kuvaaja: Sami Raninen

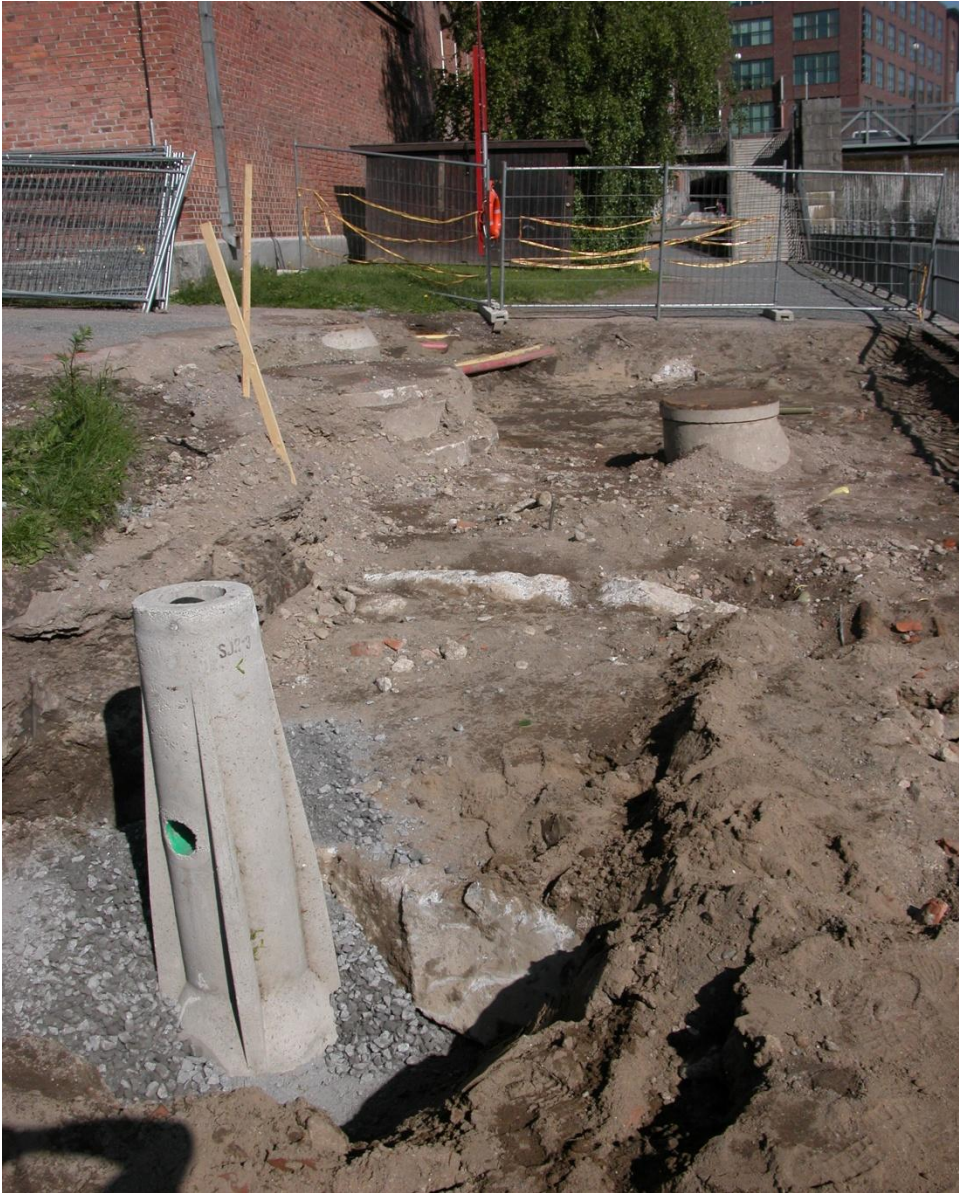
I3 oli kahta edellä mainittua rakennetta huonommin säilynyt ja epämääräisempi, ja se otettiin näkyviin vain aivan yläosiltaan. Rakenteesta ei hahmottunut oikeastaan muuta kuin että se oli betonia, oli pohjois-eteläsuunnassa noin 280 cm leveä, ja että sen eteläseinustassa oli säilynyt pystysuoraa betonipintaa. Jälkimmäisessä pinnassa oli kolo, joka oli noin 3 cm leveä 15 cm syvä. I-alueen luoteisosasta esiin tullut rakenne I4 lienee kuitenkin ollut samaa kokonaisuutta kuin I3. Ainakin rakenteet olivat suunnilleen samassa linjassa.

Kuva 59: Rakenne I3 vuonna 2010 asennetun katuvalaisimen jalan vierellä. Kuvattu pohjoiseen. Pystysuorassa seinässä oleva kolo on jäänyt murskeen peittoon. Pohjoisnuolen pituus 50 cm. Taustalla Frenckellin koskisiipi, Satakunnansilta ja Finlaysonin kompleksi. Kuvaaja. Sami Raninen.

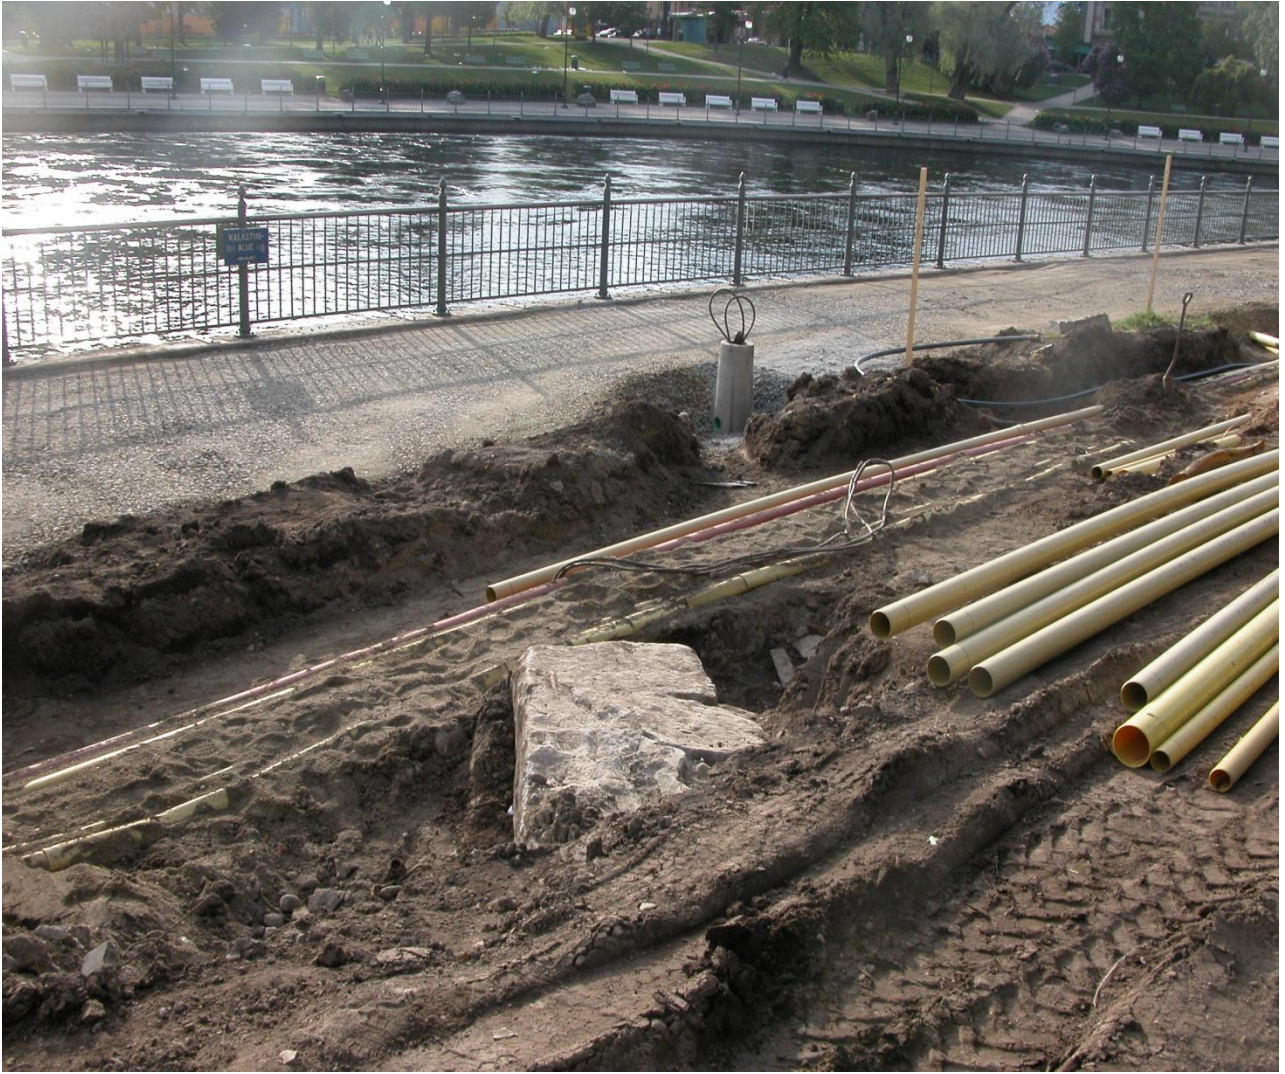
I4 oli isoista lohkokivistä koottu rakenne, joka sijaitsi I-alueen itäosassa. Rakenne oli luode-kaakko-suuntainen. Se osoitti kohti kaakkoispuolellaan sijainnutta betonirakenne I3:a. Tammerkosken pohjassa samassa linjassa erottuu vielä kivirakenne, johon FM Kalle Luoto oli kiinnittänyt huomiota inventoidessaan aluetta vuonna 2008. I4:n kaakkoiskulmassa oli suuri, noin 90 x 50 x 50 cm:n mittainen kivi (a), joka oli liitetty luoteispuolellaan olevaan laakeampaan kiveen (b) hakaraudalla. Hakarauta oli pyöreäselkäinen ja 23 cm pitkä. B-kiven alla oli pienempää kiveä ja soraa, jotka ulottuivat a-kiven pohjan tasolle saakka. B-kivi liittyi muihin rakennuskiviin. Saumoissa oli betonia. A- ja b-kivien alla oli toinen isoista kivistä rakennettu kerros. Rakennetta oli purettu kaakkoisosastaan, josta oli selvästi irrotettu suorakulmainen kivi betonisaumastaan.

Kuva 60. Rakenne I4. Taustalla Tammerkoski ja sama katuvalaisimen jalka kuin kuvassa 57. Kuvattu itään. Kuvaaja. Sami Raninen.

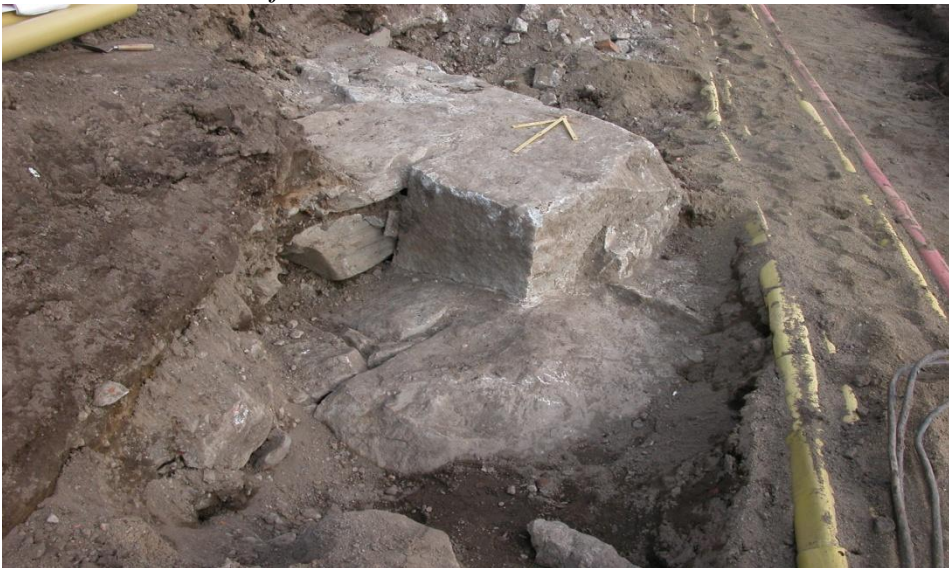
Kuva 61: I4-rakenteen ylätaso luoteeseen kuvattuna. Kuvaaja: Sami Raninen.
