INVENTOINTIRAPORTTI

Helsinki, Töölö Suomenlinna

Suomenlinnan alueen arkeologinen vedenalaisinventointi
2007 – 2010

MA201016:18

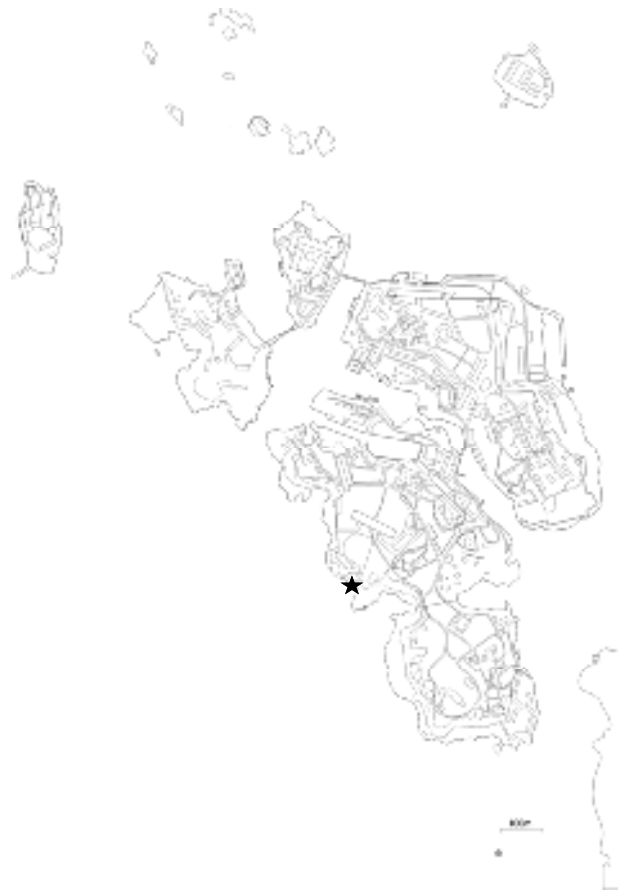
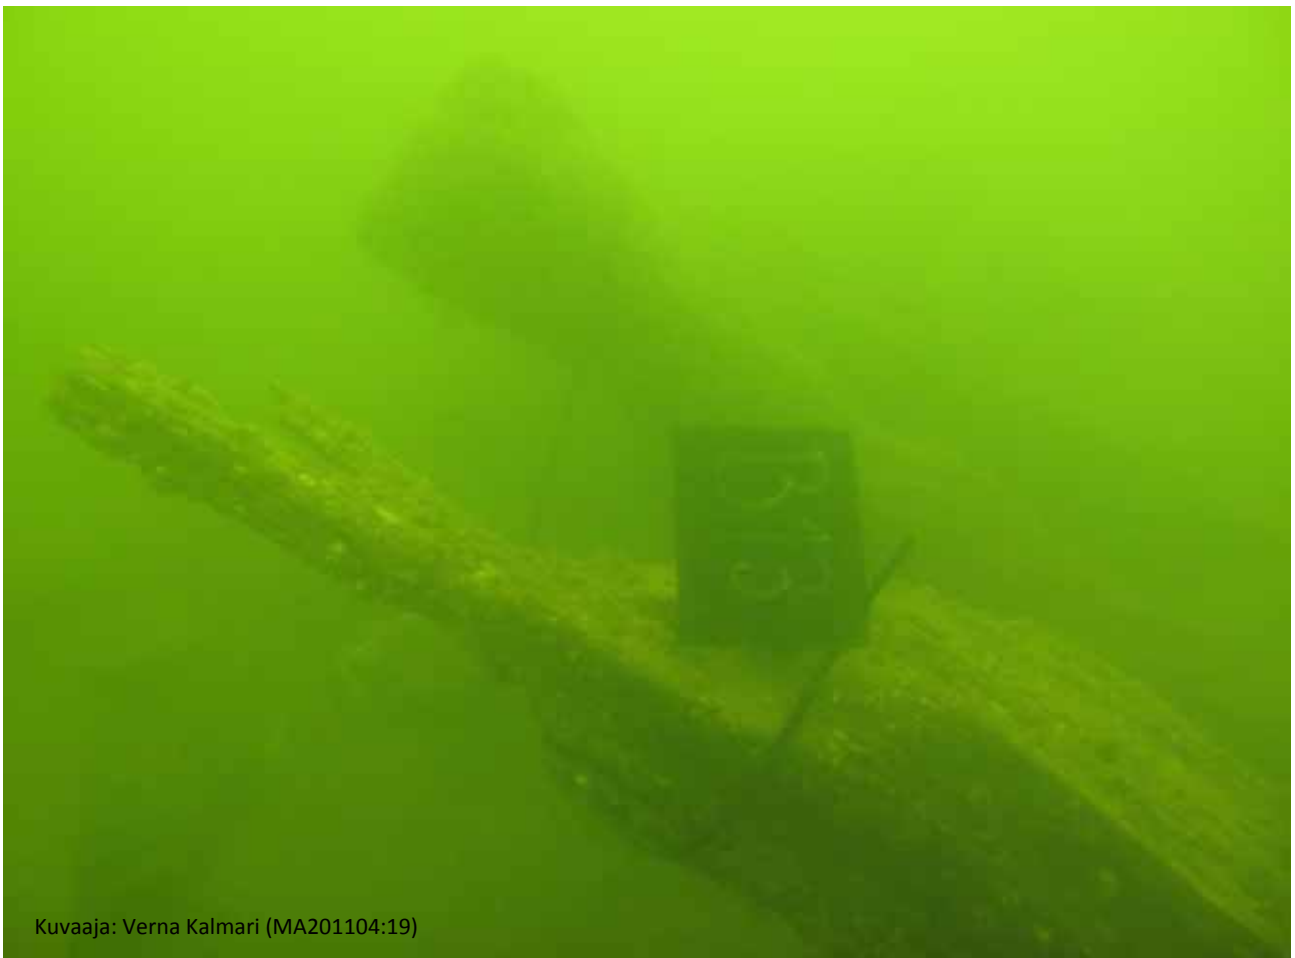
Kuvaaja: Verna Kalmari (MA201104:19)

Kuvaus: Hiekkaan hautautunut puulaivan hylky. Näkyvissä on pääasiassa kaarien päät. Hylky on limisaumainen, noin 15 metriä pitkä. Hylkyä on dokumentoitu kuvaamalla ja piirtämällä syksyllä 2011 Luksian tutkimus-sukelluskurssilaisten työnäytteenä.

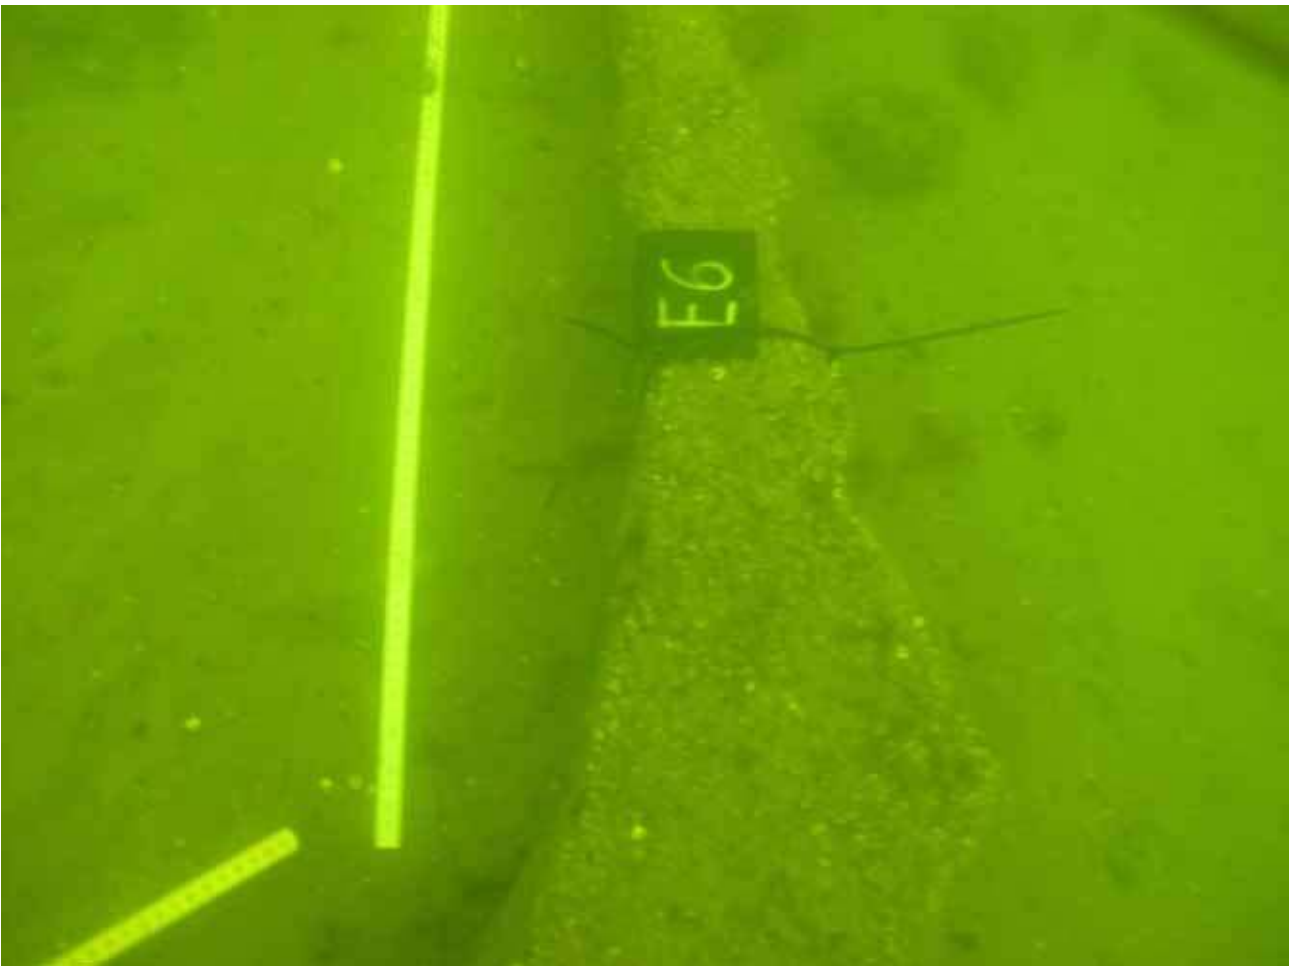
Särkänsalmen purjehdusesteen läntinen hirsiarckku 1306

Kuvaus: Särkän saaren etelärannalla on hirsirakenteinen ja kivitäytteinen väyläestearckku. Arkku alkaa aivan Särkän saaren rantavedestä noin 10 metriä saaren itärannalla olevan lahdelman eteläpuolelta ja suuntautuu kaakkoon kohti Länsi-Mustasaaren lounaiskulmaa (kohti Särkän salmen itäistä hirsiarckkua, Id. 1307). Lähellä rantaa arkun yläpinta on alle kahden metrin syvyydessä. Arkun ulkopää salmen puolella on noin kolmen metrin syvyydessä ja rakenne ulottuu 7,5 metrin syvyyteen asti. Arkun ulkopäädyn alareuna roikkuu noin 1-1,5 metrin matkalta kallioreunan ulkopuolella. Rakenteen kokonaispituus on noin 35-40 m ja leveys salmen puoleisessa päässä on noin 14 m. Rakenteessa on viisi pitkittäislaipiota ja useita poikittaislaipioita. Arkkurakenteen alaosassa on välitaso, joka on tehty poikittaisista hirsistä. Täytteenä käytetty kivilouhe on todennäköisesti tämän välitason päällä. Rakenteen kaakkoiskulmassa on 21 salvottua hirsikertaa ja arkun korkeus on 4,5 metriä. Rakenne on pääsääntöisesti hyväkuntoinen, mutta jonkin verran irronneita hirsiiä on levinnyt läheisille kallioterasseille. Särkän salmen inventoinnissa vuonna 1998 saatiin rakenteesta puunäytteitä (FIU3210, FIU 3211, FIU 3212, FIU 3213, FIU3214) dendrokronologista ajoitusta varten. Näytteessä oli vuosilustoja aikaväliltä 1716 – 1837 ja alustavasti sen kasvupaikaksi on määritetty Uusimaa. Näytteissä oli sekä kuusta että mäntyä.

Rakenne on todennäköisesti venäläisten 1800-luvun jälkipuolella rakentama väyläestearckku, joka liittyy Helsingin puolustamiseen. Sitä ei tarkastettu Suomenlinnan vedenalaisen inventoinnin yhteydessä 2007-2010, mutta se näkyy hyvin kaukokartoitusmateriaalissa.

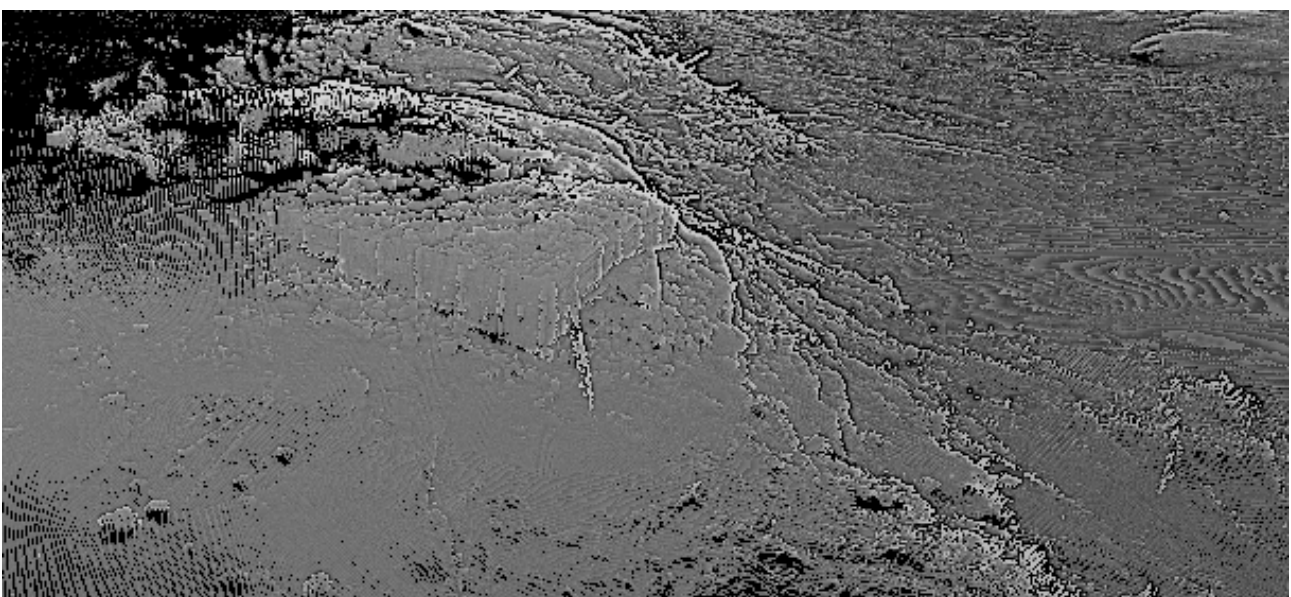
Särkän salmen purjehdusesteen itäinen hirsiarckku

Yllä (MA201102: 40) hirsisen väylästeen pitkää sivua. Alla (MA201102: 54) Väylästeen nurkkarakenne, kuvassa Ville Peltokorpi.
Kuvaaja: Maija Huttunen.

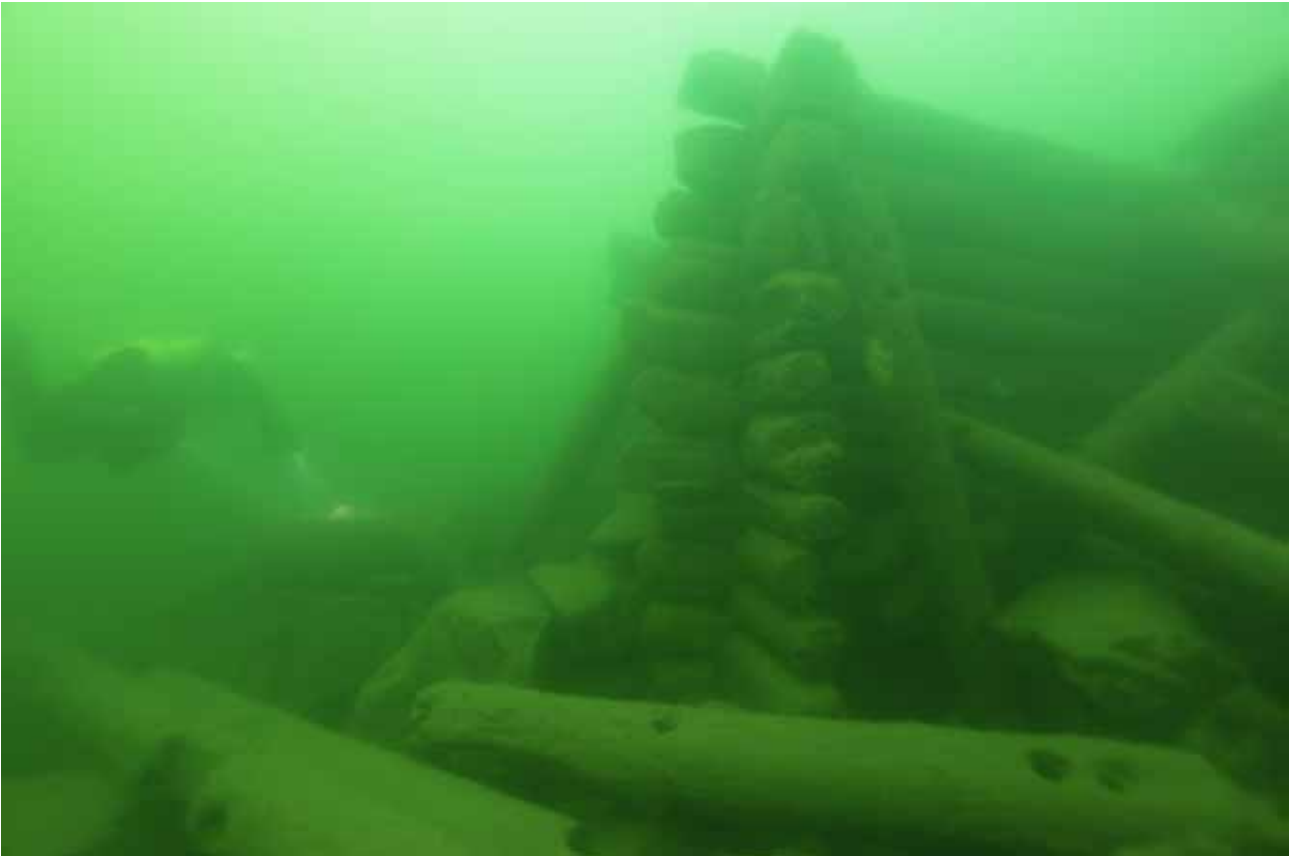
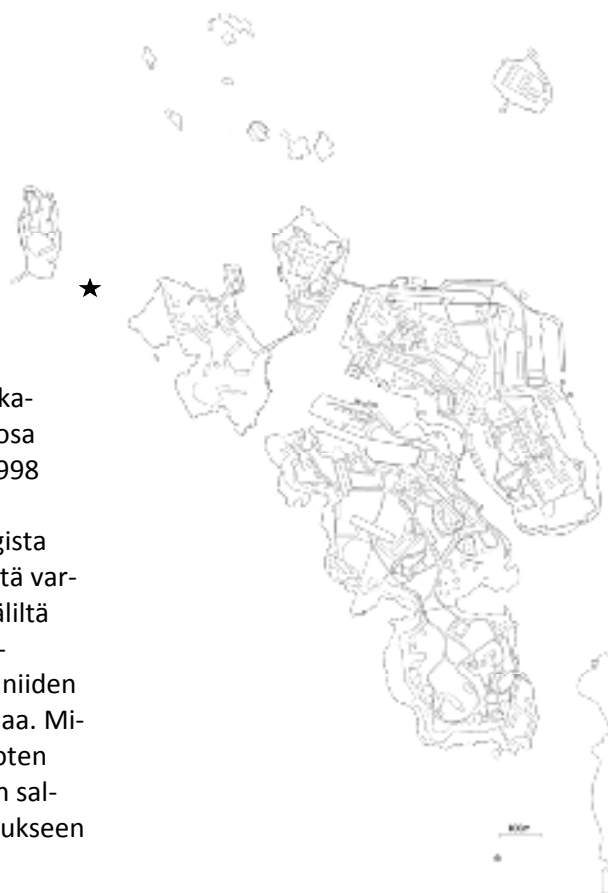
Särkän salmen purjehdusesteen hylky 1 1308

Kuvaus: Kohde sijaitsee lähes keskellä Särkän salmea ja se on levinnyt 70 x 40 m:n alueelle. Hylky tai hylkyt ovat osa Särkänsalmen purjehdusestettä.

Ennen ruoppausta rakenneosat olivat kahtena suurena ka-
saumana, josta toisessa oli tunnistettavissa ainoastaan osa
aluksen kantta. Särkän salmen inventoinnissa vuonna 1998
saatiin hylystä näytteitä (FIU3215, FIU3221, FIU3224,
FIU3226, FIU3227, FIU3228 ja FIU3229) dendrokronologista
ajoitusta ja puun alkuperäisen kasvupaikan määrittämistä var-
ten. Viidessä näytteessä (mäntyä) oli vuosilustoja aikaväliltä
1539 - 1725 ja kasvupaikka oli alustavasti määritetty Itä-
Karjalaksi. Kaksi näytettä (kuusta) oli irtaimista osista ja niiden
ajoitus oli 1708 – 1888 ja kasvupaikka alustavasti Uusimaa. Mi-
kään näytteistä ei sisältänyt alkuperäistä puun pintaa, joten
tuloksiin lisätään 5-100 vuotta (Zetterberg 1998). Särkän sal-
men inventoinnin jälkeen alueella tehtiin väylän parannukseen
liittyviä ruoppauksia.

Suomenlinnan vedenalaisinventoinnissa 2007-2010 alueella ei
tehty tarkastussukellusta, mutta kaukokartoitusmateriaalissa
pohjassa näkyy edelleen alusten puuosia.

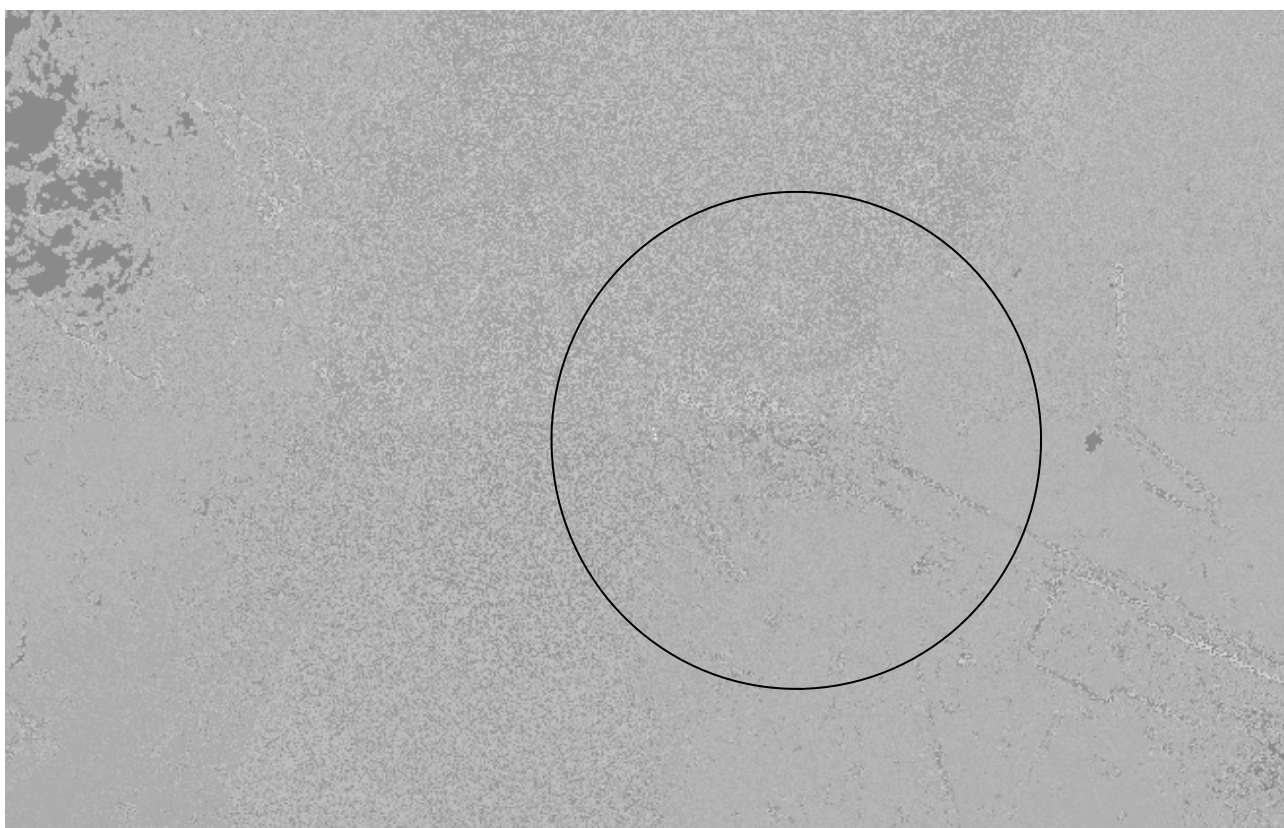
Pikku Mustasaaren hylky 1 1312

Kuvaus: Kohde on Suomenlinnassa Pikku Mustasaaren itärannalla, Merisotakoulun saunarakennuksen koillisnurkan kohdalla. Kyseessä on puuhylky, jonka pituus on noin 10 metriä ja leveys noin 3 metriä. Hylky on lähes kokonaan syvälle pohjasedimentteihin hautautunut, mudasta nousee ainoastaan yksittäisiä kaaria. Hyllyn perä vaikuttaa hajonneelta, keula on uponneena mutaan ja mahdollisesti paremmin säilynyt. Hyllyn ympärillä on irtopuuta. Puumateriaali on tammea. Dendrokronologisen ajoituksen (Pentti Zetterberg, Joensuun yliopisto) perusteella hylky ajoittuu 1600-luvun loppuun.

Hylky löytyi Helsingin kaupungin rakennusviraston kustantamassa vedenalaisinventoinnissa, jonka tekivät Kalle Virtanen ja Markku Luoto. Rauno Koivusaari oli viistokaikuluotaajana. Suomenlinnan vedenalaisinventoinnissa kohde tarkastettiin robottikameralla talvella 2007 ja todettiin sen peittyneen rantamuurin korjaustöiden yhteydessä.

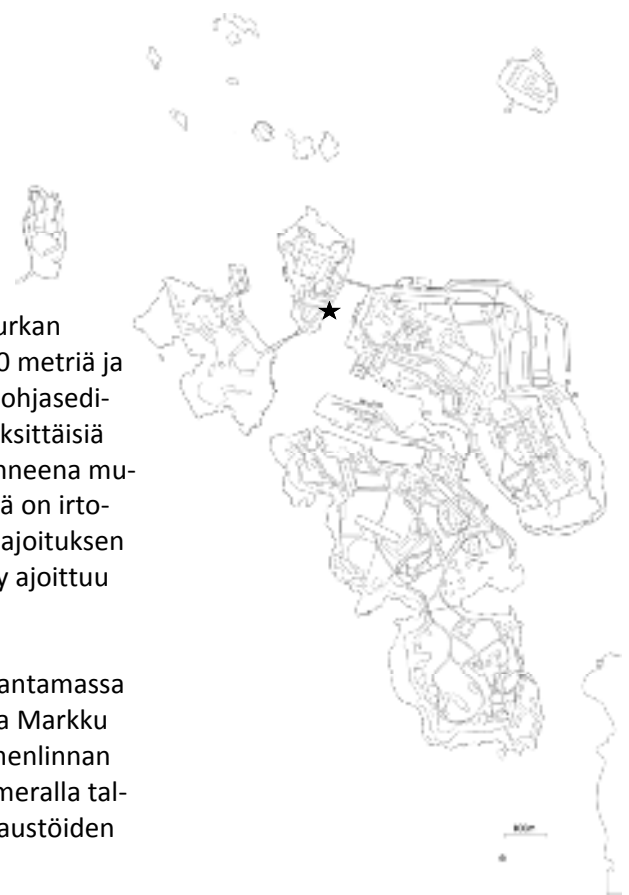
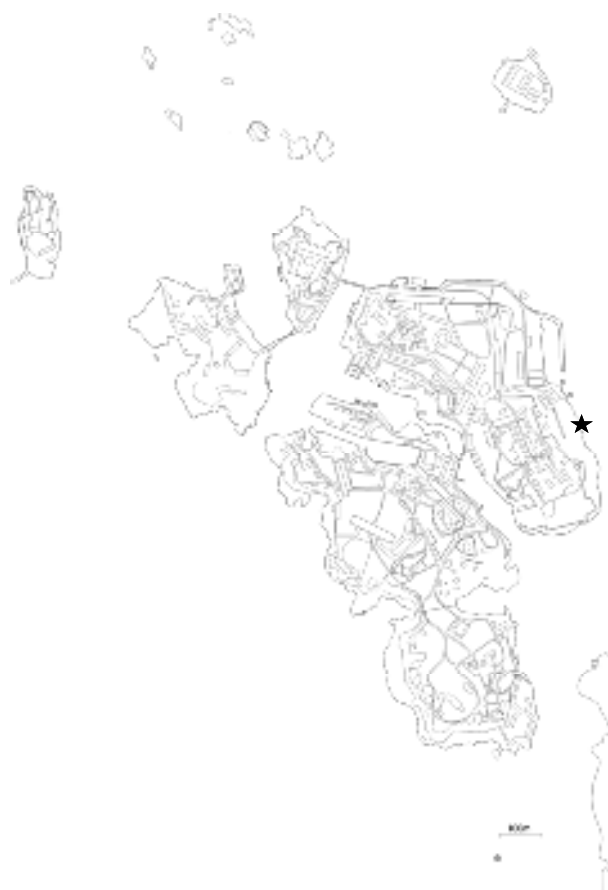
Iso Mustasaaren hylky 4 1320

Kuvaus: Suomenlinnan itäranta, n. 10m rannasta. Hajooneen puualuksen hylky, josta on vain pohja jäljellä. Hylkyä ei tarkastettu Suomenlinnan vedenalaisinventoinnin yhteydessä 2007-2010.

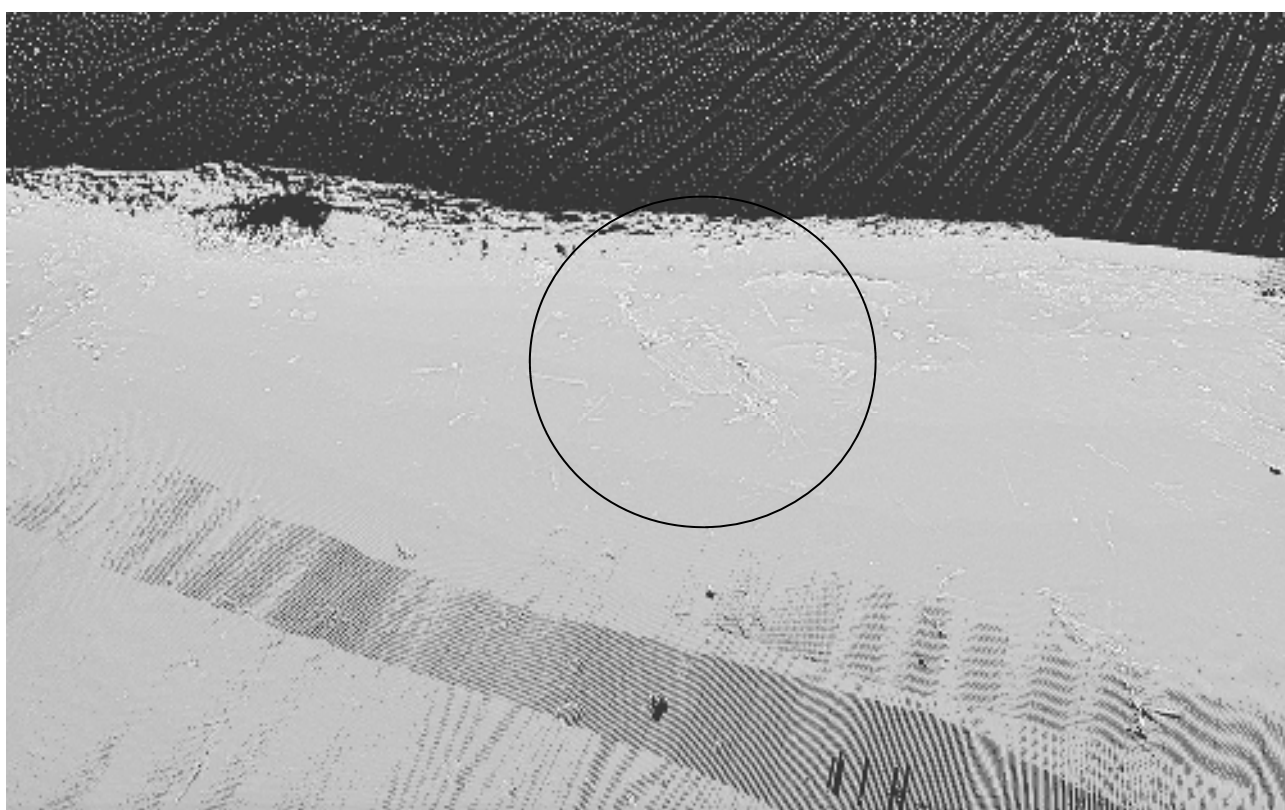
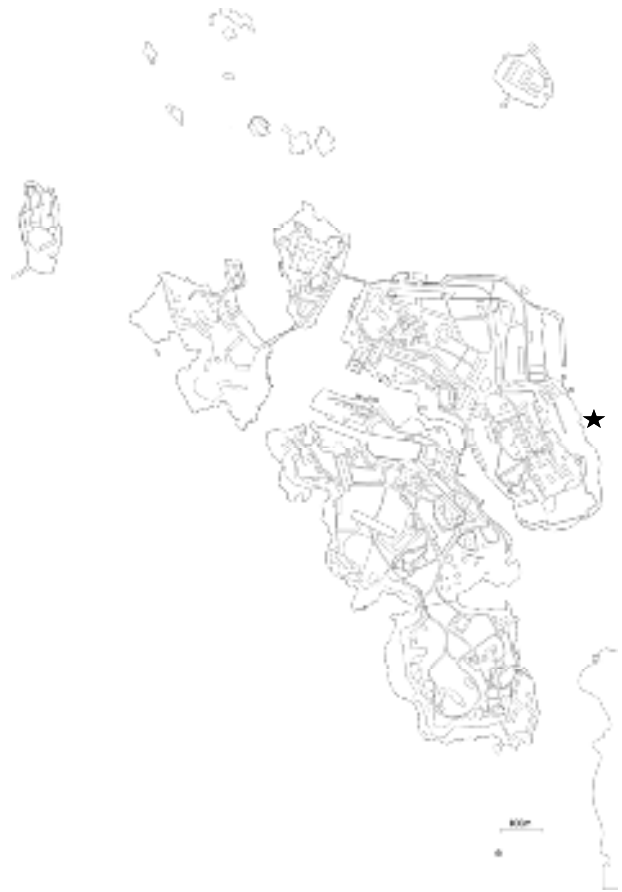
Iso Mustasaaren hylky 5 1321

Kuvaus: Suomenlinnan itärannalla; hylystä 1320 itään n. 100m on tuntematon puulaivan hylky. Hylkyä ei tarkastettu Suomenlinnan vedenalaisinventoinnin yhteydessä 2007-2010. Se erottuu kuitenkin hyvin kaukokartoitusmateriaalissa.

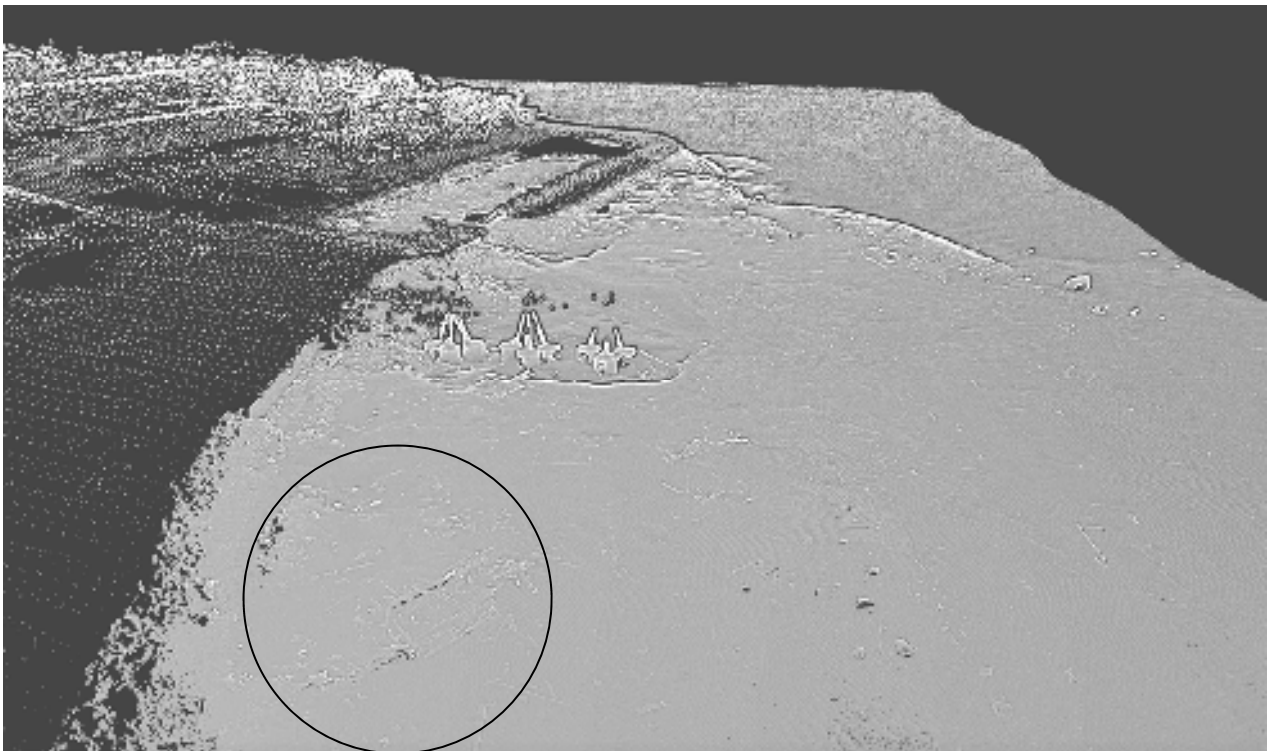
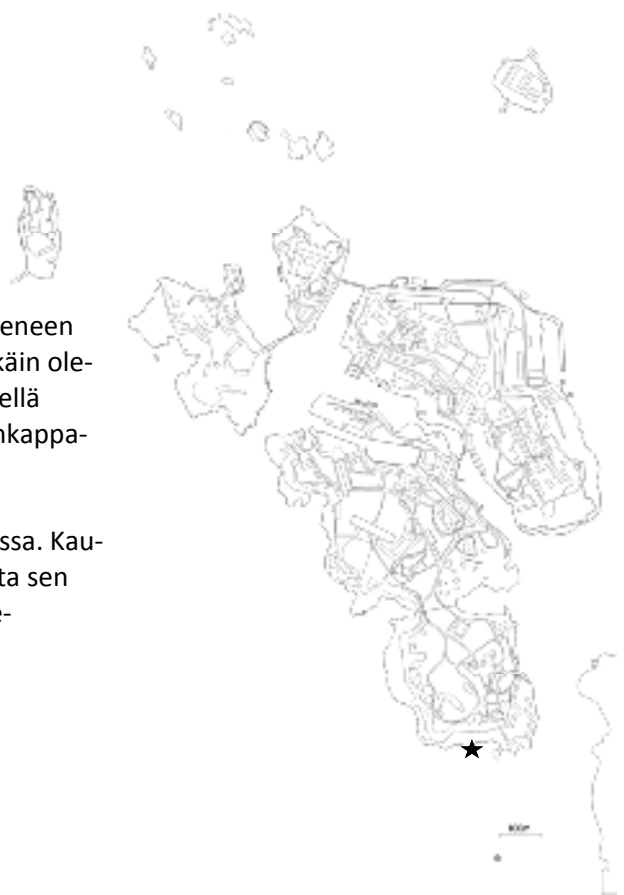
Kustaanmiekan hylky 1a 1322

Kuvaus: Hylky on Suomenlinnassa Kustaanmiekan, noin 30 metrin etäisyydellä rannasta. Puisen laivan tai veneen hylky, joka on hajonnut. Paikalla ilmeisesti kaksi vierekkäin olevaa puuhylkyä, joiden osat ovat keskenään sekaisin. Jäljellä isompi kyljenkappale, jonka koko n. 15 m x 1.5 m. Kyljenkappaleesta n. 15-30 m länteen löytyy paksumpia kaaria.

Hylkyä ei löydetty paikalla tehdyssä tarkastussukelluksessa. Kaukokartoituslaitteilla ei voitu tarkastaa kyseistä vesialuetta sen mataluuden vuoksi. Hylkyä ei löydetty Suomenlinnan vedenalaisinventoinnin yhteydessä 2007-2010.

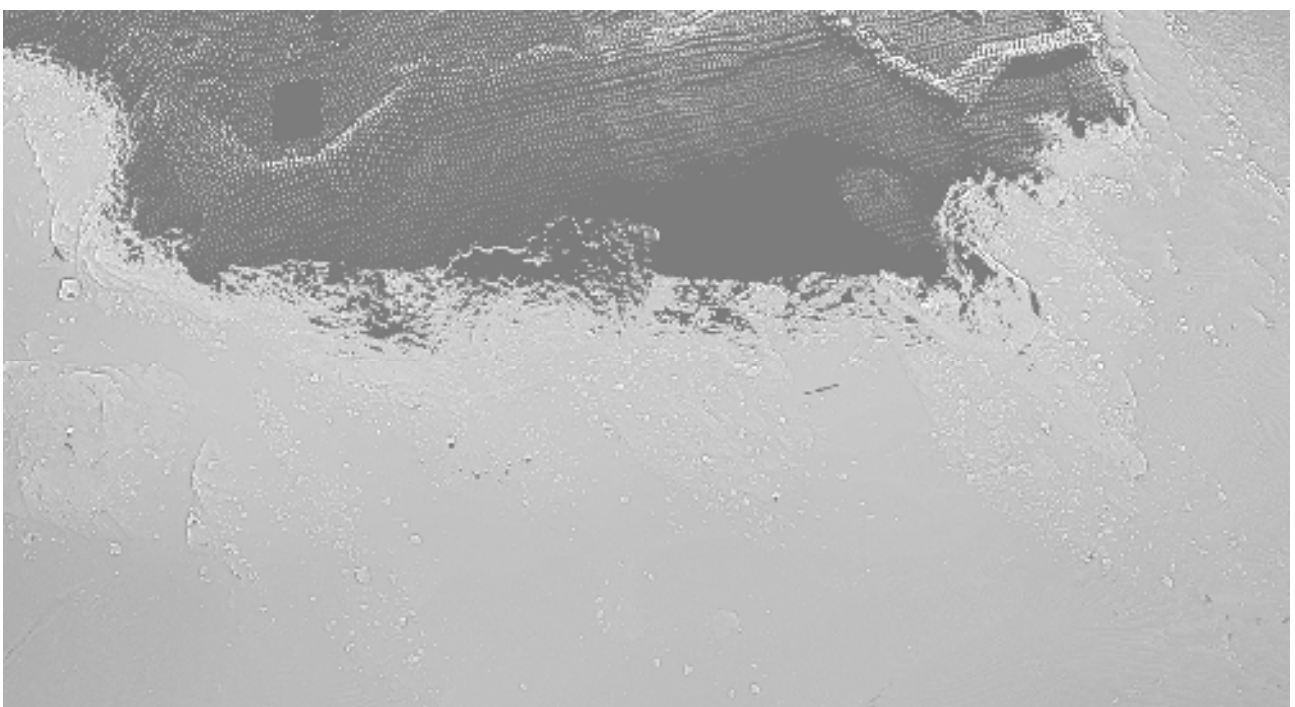
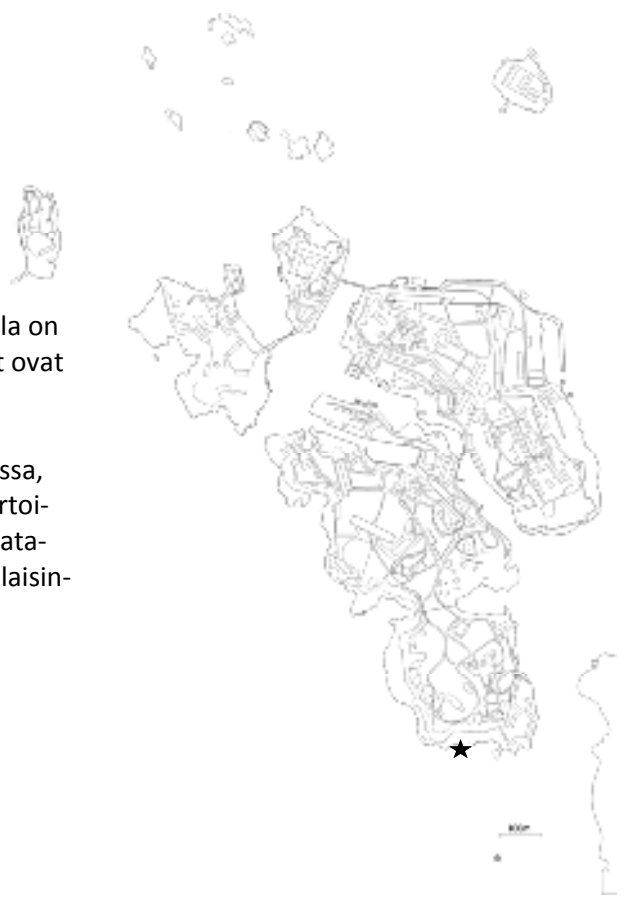
Kustaanmiekan hylky 1b 1323

Puisen laivan tai veneen hylky, joka on hajonnut. Paikalla on ilmeisesti kaksi vierekkäin olevaa puuhylkyä, joiden osat ovat sekoittuneet toisiinsa.

Hylkyä ei löydetty paikalla tehdyssä tarkastussukelluksessa, josta on luetteloitu videokuvaa MA200909:52. Kaukokartoituslaitteilla ei voitu tarkastaa kyseistä vesialuetta sen mataluuden vuoksi. Hylkyä ei löydetty Suomenlinnan vedenalaisinventoinnin yhteydessä 2007-2010.

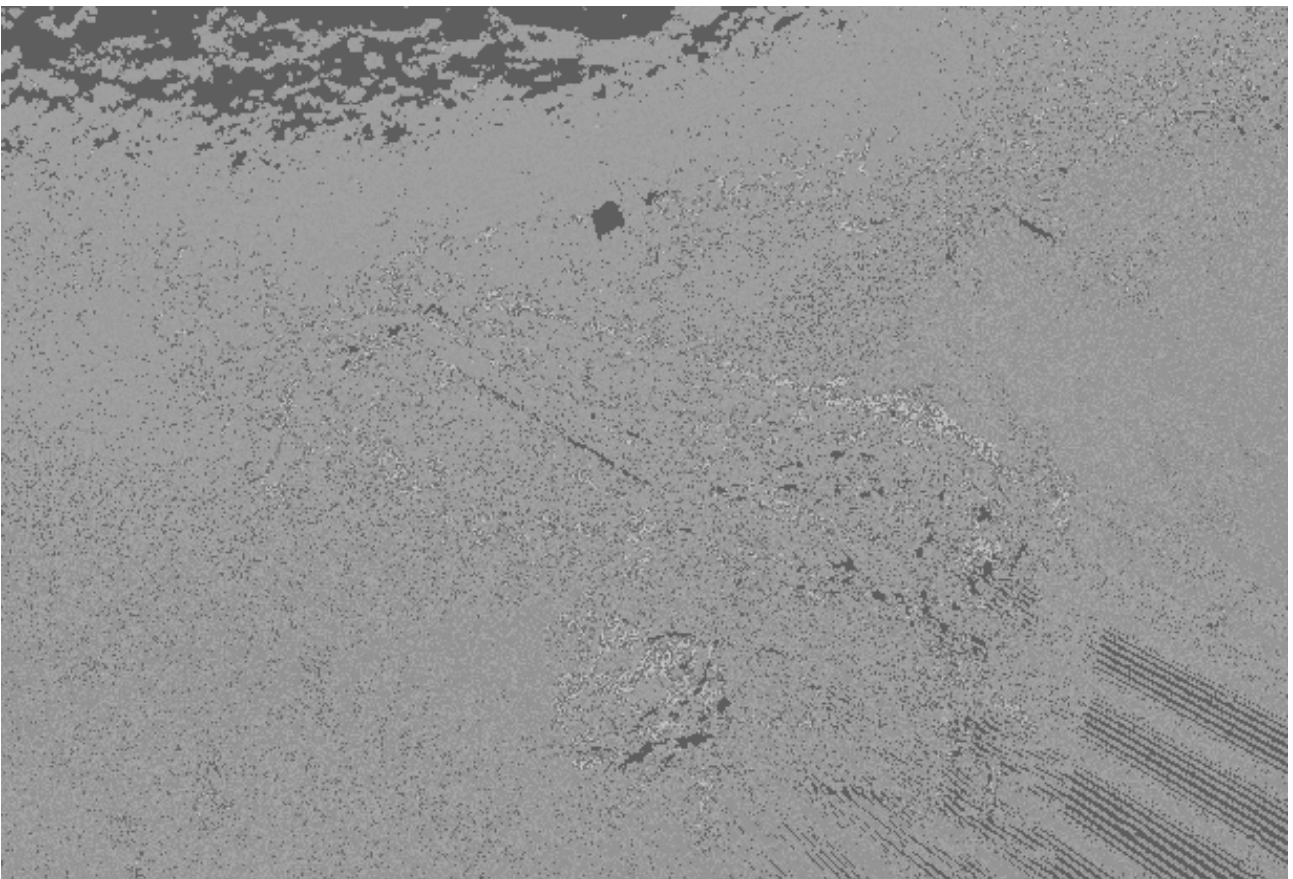
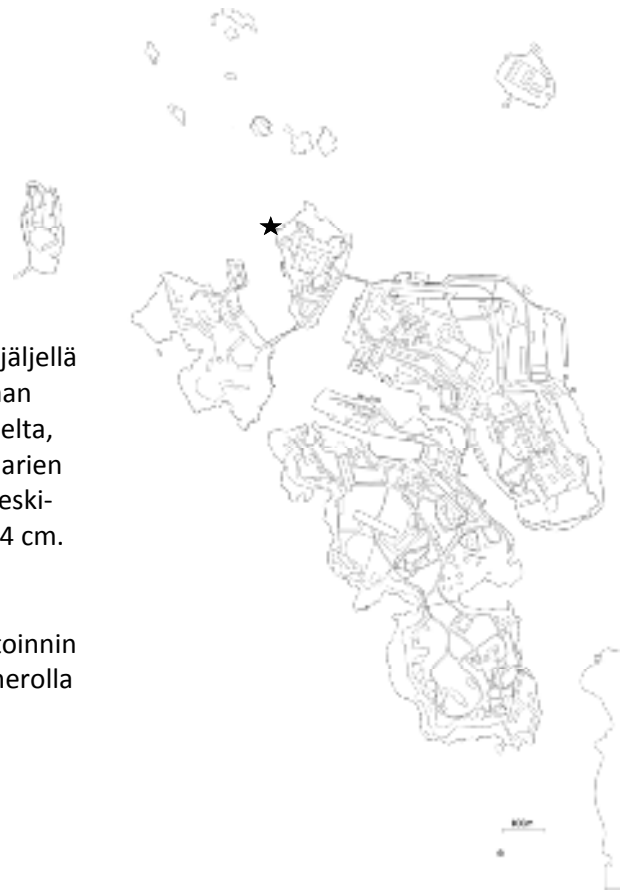
Pikku Mustasaaren hylky 2 1327

Limisaumaisen puualuksen 13 m pitkä köliosaa, jossa on jäljellä noin 20 pohjatukkia, osa kaaria ja oletettavasti vasemman puolen laudoitusta. Laidoitus näkyy osin hyllyn sisäpuolelta, sitä on näkyvissä 7m matkalla 0-1.2 m:n korkeuteen. Kaarien leveys on keskimäärin 13 cm, kaariväli 60 cm (mitattu keskihylystä). Pohjalautojen leveys noin 24 cm ja paksuus n. 4 cm. Hylky on osittain mudan peittämä.

Hyllyssä tehtiin tarkastussukelluksia 2007 ja 2010 inventoinnin yhteydessä. Siitä on videomateriaalia luetteloituna numerolla MA200909:50.

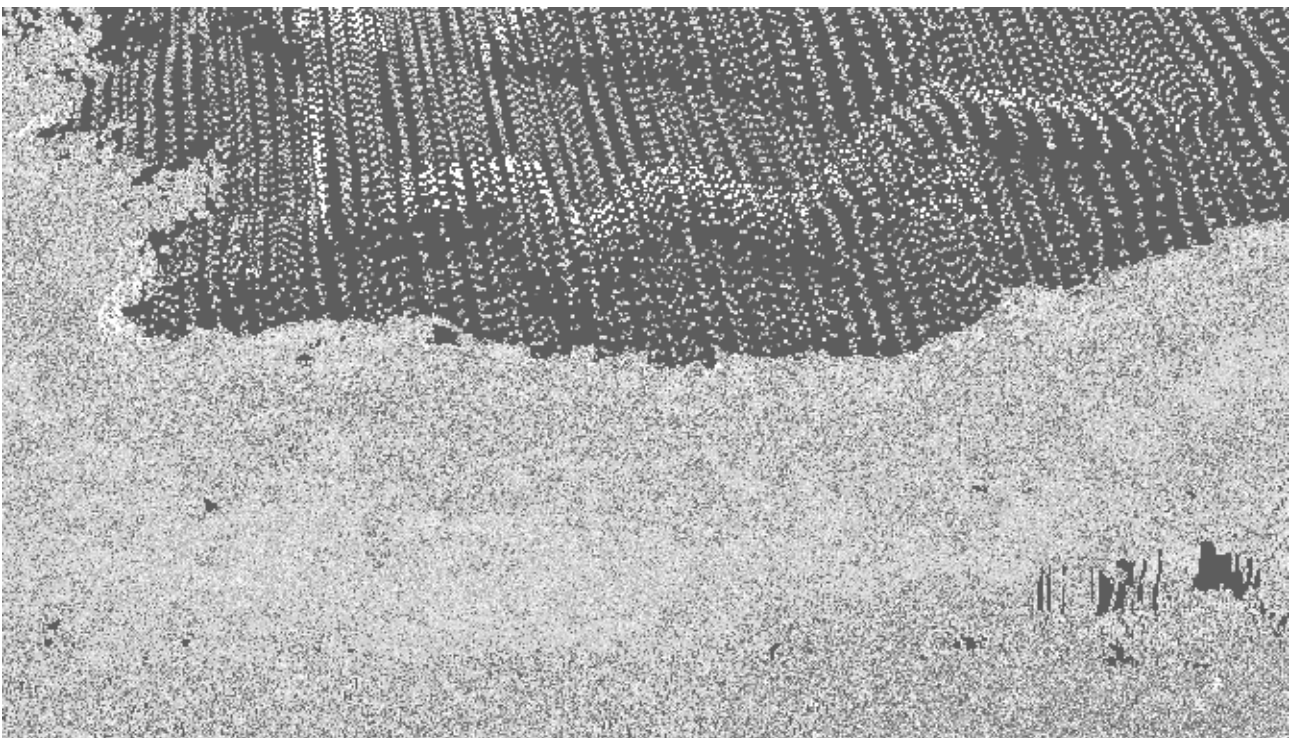
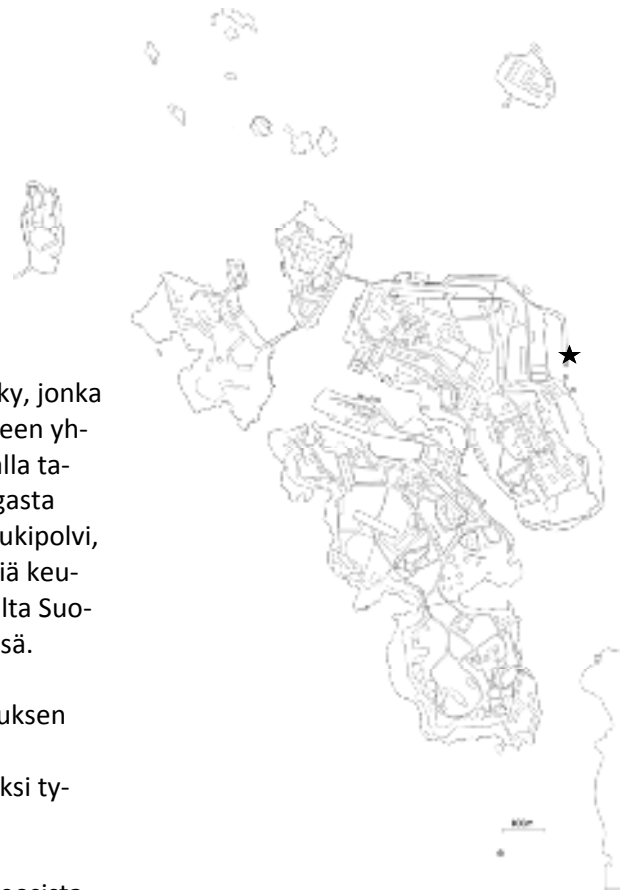
Iso Mustasaaren hylky 1A 1362

Kuvaus: Ison Mustasaaren itärannalla, nykyisen aallonmurtajan alle jäänyt hylky.

Hylky 1A oli osittain hyllyn 1B alla.

Aallonmurtajan alle jäänyt limisaumaisen puulaivan hylky, jonka puuaines on tammea. Vuonna 1982 vesirakennushankkeen yhteydessä hylystä nostettiin tärkeimpiä rakenneosia maalla tahtuvaan dokumentointiin (perärangan osa, keularangasta suurin osa, kappale keularangan alaosaa, keularangan tukipolvi, Y muotoinen kaari, useita polvia ja kaaria sekä 2.3m köliä keulasta). Rakenneosat löytyivät Hylkysaaren varastoalueelta Suomenlinnan vedenalaisinventoinnin 2007-2010 yhteydessä.

Aluksen kölin pituus on ollut 22.60 m ja alkuperäisen aluksen arvioitu kokonaispituus 25 - 26 m ja leveys 7.4 m.

Aallonmurtajan perustaksi upotettujen hylkyjen rakenneosista sahattiin näytteitä dendrokronologiseen analyysiin tarkempaa alkuperää ja ajoitusta varten Suomenlinnan vedenalaisinventoinnin yhteydessä vuonna 2009. Puun vuosilustojen säilyttämät tiedot vahvistivat karttamerkinnän perusteella tehdyn tulkin eli hylky on todennäköisimmin kaljuutti nimeltään Ancklam, Prinz Wilhelm, Prinz von Preussen tai Alte Treu. Kyseiset alukset tuotiin sotasaaliina Pommerin sodasta ja ne liitettiin osaksi vasta perustettua Saaristolaivastoa.

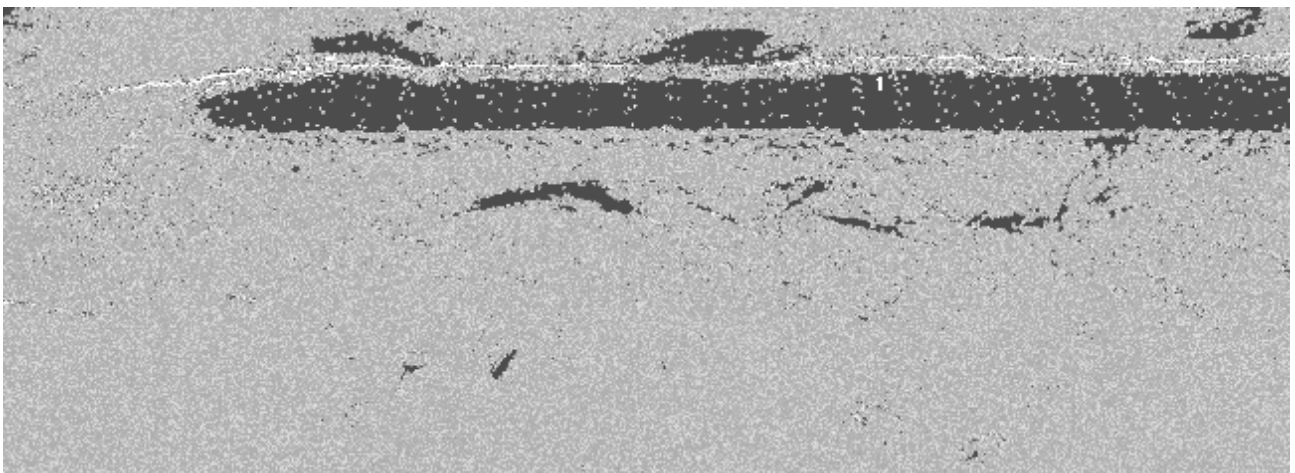
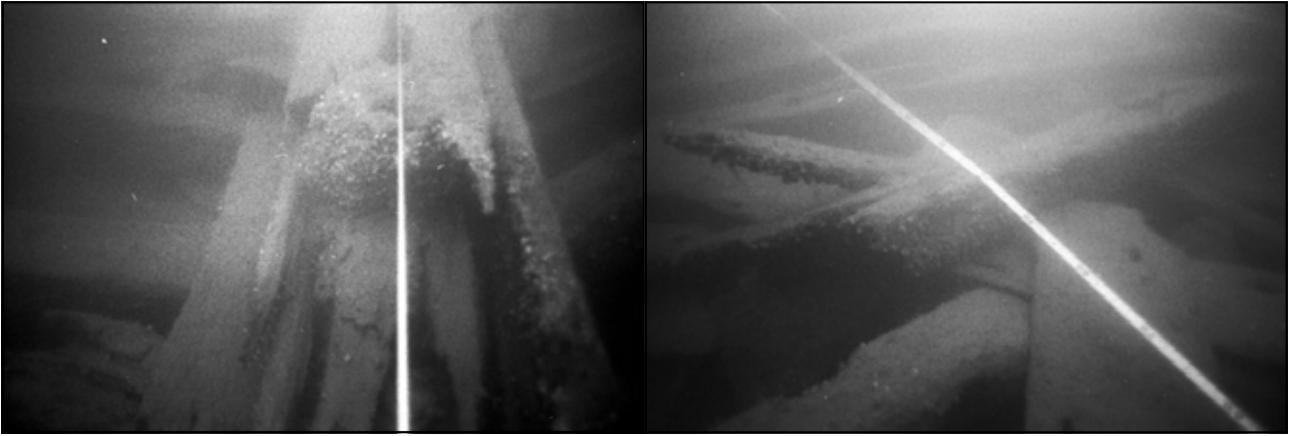
Vasemmalla (MA200919: 48)Hylky 1B. Oikealla (MA200919:51) Hylky 1B. Hylky 1B = ID 1363

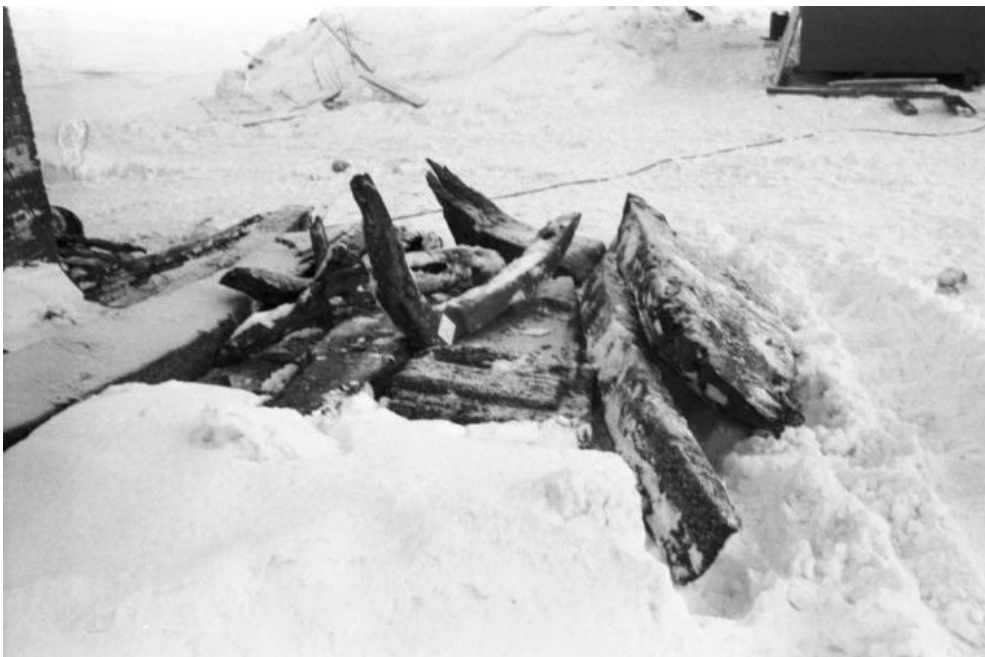
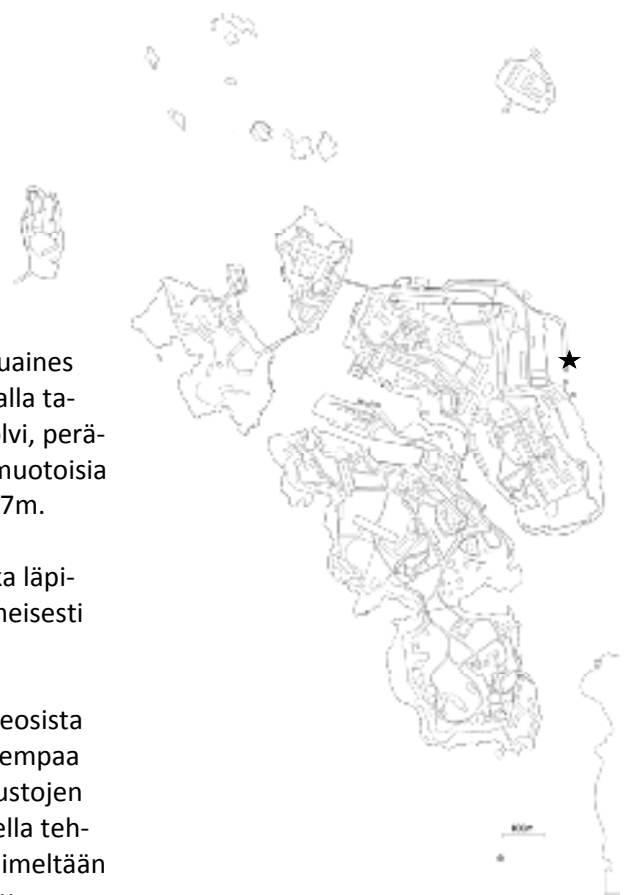
Iso Mustasaaren hylky 1B 1363

Kuvaus: Ison Mustasaaren itäranta, nykyisen aallonmurtajan alla.

Pahoin hajonneen limisaumaisen laivan hylky, jonka puuaines tammea. Hylystä nostettiin tärkeimpiä rakenneosia maalla tapahtunutta dokumentointia varten: keularangan tukipolvi, perärangan osa, todennäköinen kansipalkki ja kylkilauta, Y-muotoisia polvia ja kaaria. Hyllyn kokonaispituus 22-23m ja leveys 7m.

Hilyssä oli kivilastia arviolta 60 tonnia.

Aallonmurtajan perustaksi upotettujen hylkyjen rakenneosista sahattiin näytteitä dendrokronologiseen analyysiin tarkempaa alkuperää ja ajoitusta varten vuonna 2009. Puun vuosilustojen säilyttämät tiedot vahvistivat karttamerkinnän perusteella tehdyn tulkinnan eli hylky on todennäköisimmin kaljuutti nimeltään Ancklam, Prinz Wilhelm, Prinz von Preussen tai Alte Treu.

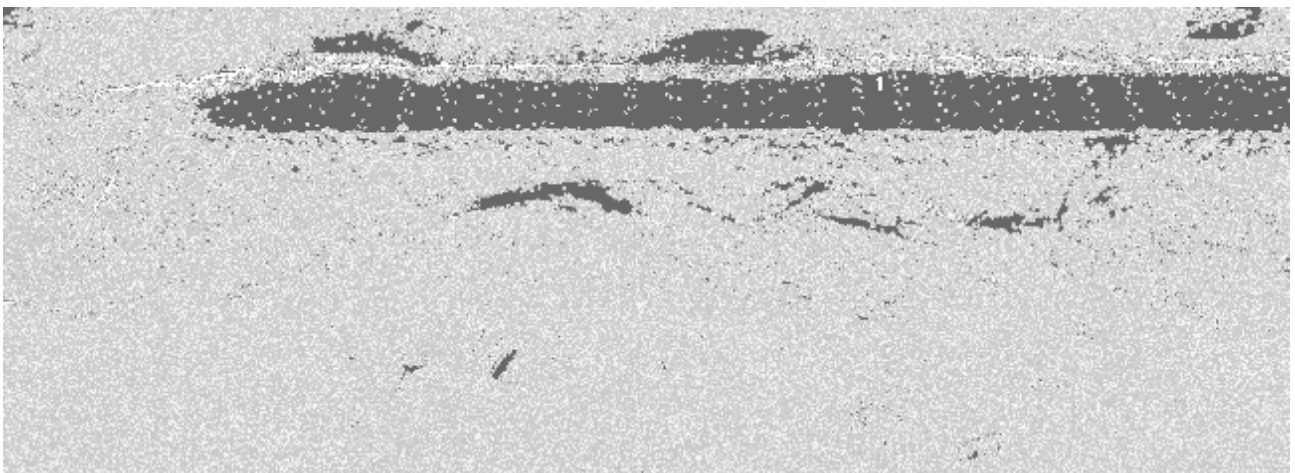
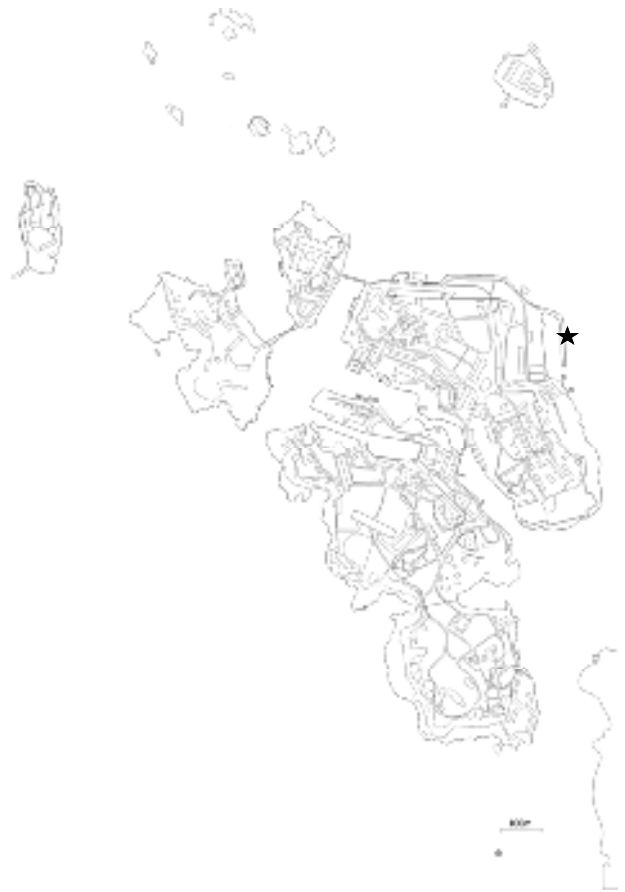
Iso Mustasaaren hylky 6 1364

Hajonneen puulaivan hylky, jonka puuaines havupuu-
ta (todennäköisesti mäntyä). Hylystä nostettiin tärkeimpiä rakenneosia maalla tapahtunutta dokumentointia varten: 2 kpl pohjalautoja ja polvia, Y-muotoinen kaari ja kansipalkki tai keularangan osa. Jäljellä olevan kölin pituus on 14.6m ja arvioitu kokonaispituus 18.5-20m ja leveys 5.4-6.5m.

On mahdollista että kyseinen hylky on upotettu aallonmurtajan perusteeksi 1760-luvulla yhdessä käytöstä poistettujen kaljuuttien kanssa.
