INVENTOINTIRAPORTTI

Helsinki, Töölö Suomenlinna

Suomenlinnan alueen arkeologinen vedenalaisinventointi
2007 – 2010

MA201016:18

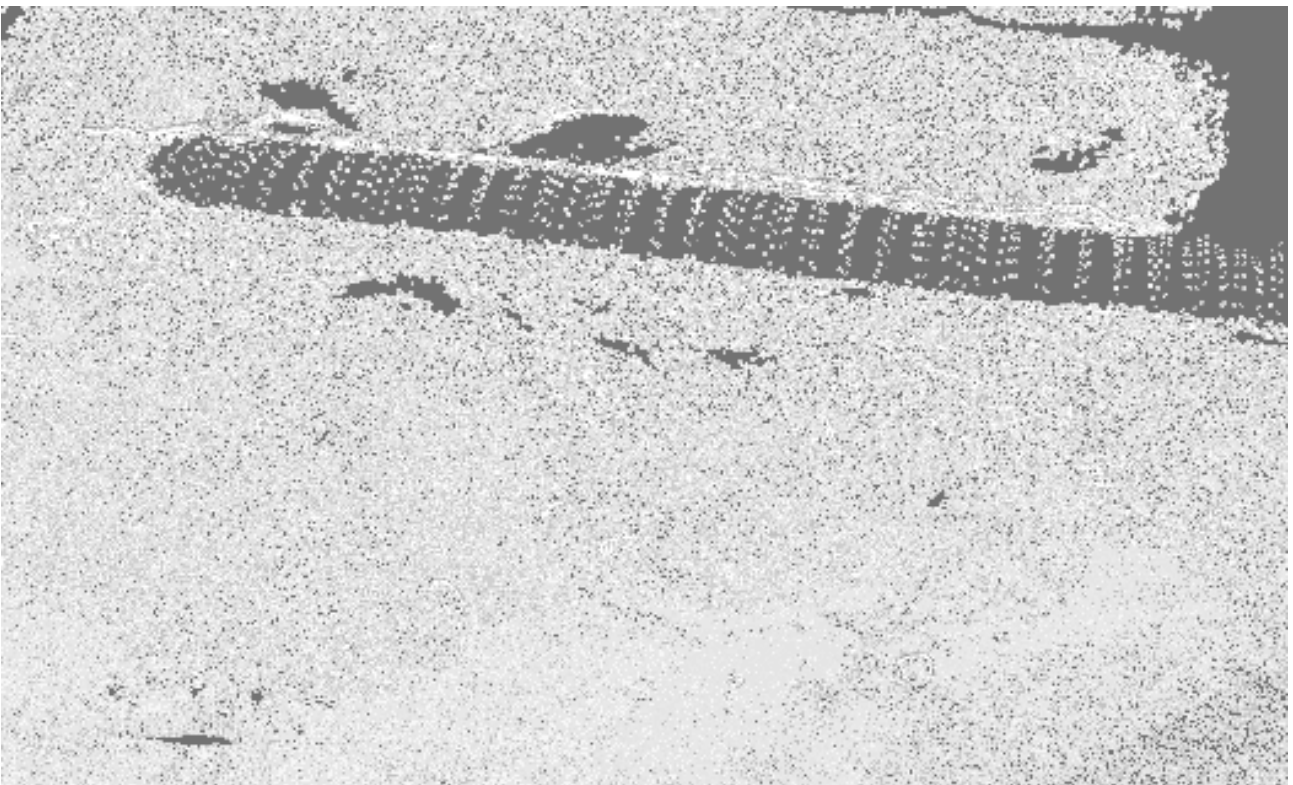
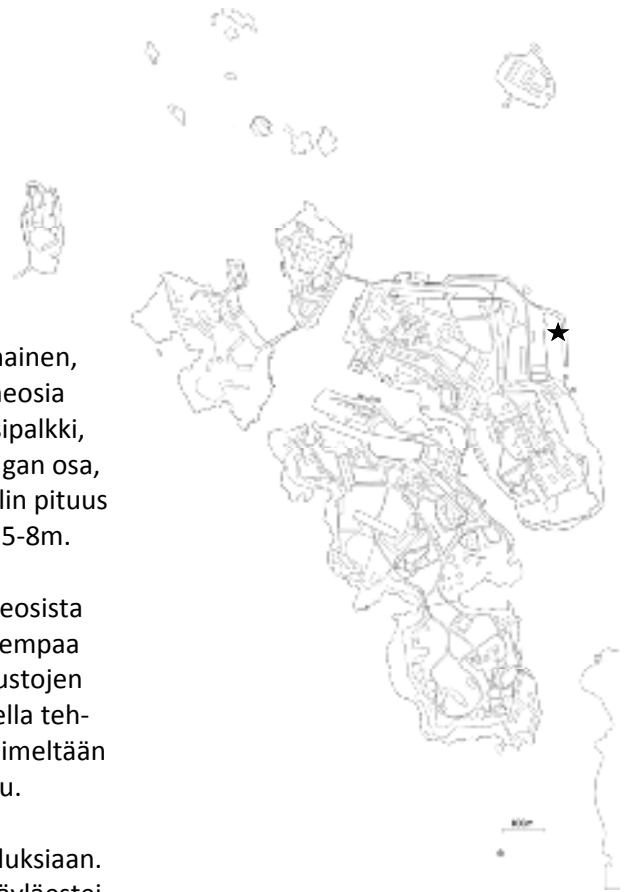
Iso Mustasaaren hylky 3 1365

Aallonmurtajan perustaksi upotettujen hylkyjen rakenneosista sahattiin näytteitä dendrokronologiseen analyysiin tarkempaa alkuperää ja ajoitusta varten vuonna 2009. Puun vuosilustojen säilyttämät tiedot vahvistivat karttamerkinnän perusteella tehdyn tulinnan eli hylky on todennäköisimmin kaljuutti nimeltään Ancklam, Prinz Wilhelm, Prinz von Preussen tai Alte Treu.

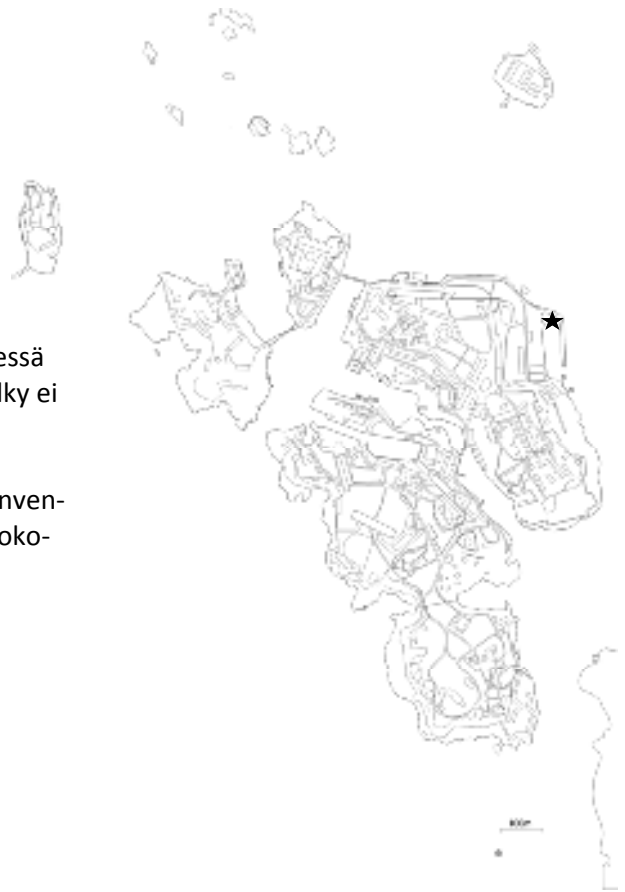
Iso Mustasaaren hylky 17 1366

Puuveneen hylky, jota tutkittiin vuonna 1981-1982 yhdessä aallonmurtajan alle jäävien muiden hylkyjen kanssa. Hylky ei ole enää näkyvissä.

Veneen hylkyä ei tarkastettu Suomenlinnan vedenalaisinventoinnin yhteydessä 2007-2010. Se on ilmeisesti jäänyt kokonaan uuden aallonmurtajan kivilouheen alle.

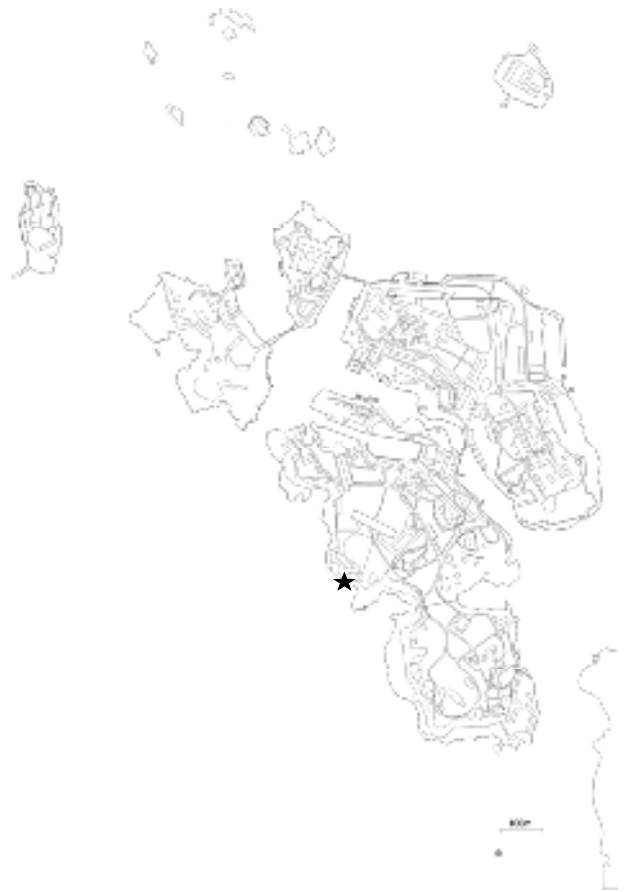
Susisaaren tykki 1369

Rautaisen kanuunan putki ja hajonnut lavetti Susisaaren hylystä (id 1292) noin 30 metriä kaakkoon. Tykin putki on noin 2.5 metriä pitkä. Se makaa kovalla pohjalla kivenlohkareiden seassa. Lavetti hajonnut tykin välittömään läheisyyteen, tykin putki on rautaa ja lavetti puuta. Ympäristössä on muutamia, pohjaan kiinni epämääräisiksi möykyiksi ruostuneita tykin kuulia.

Yllä vasemmalla (MA200909: 60) tykin lavetti merenpohjassa kallistuneena toiselle kyljelleen, perälauta osoittaa kohti pintaa, oikealla (MA200909:79) tykin putken suu edestäpäin. Alla (MA200909:64) tykin lavetin syrjä meren pohjaa vasten. Kuvaaja: Markus Kankkunen.

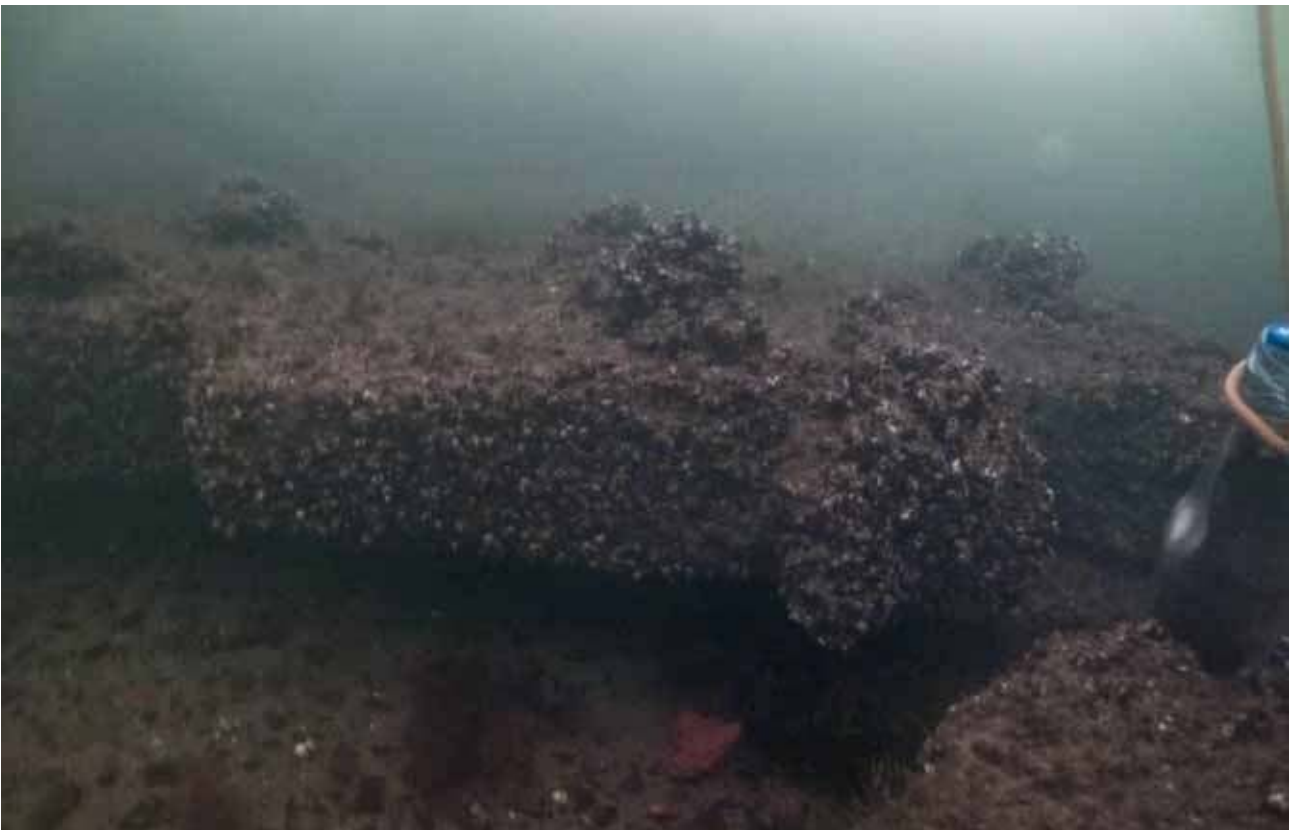
Susisaaren hylky 2 1370

Alueella on hajonnut puualuksen hylky, jonka arvioitu pituus on noin 20 metriä. Köli on havaittavissa, mutta keula- ja perärankaa ei ole löydetty. Kaarien väli on noin 30cm. Hyllyssä on jonkin verran koksia.

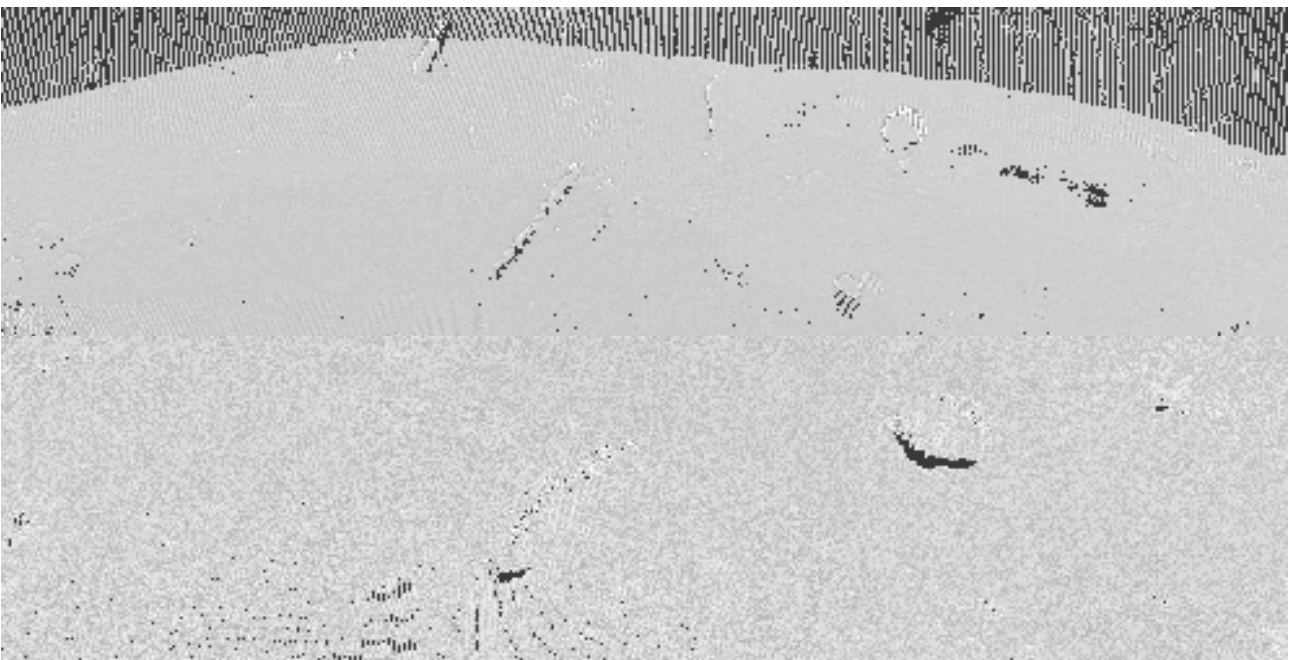
Pikku Mustasaaren silta-arkku 2081

Kohde on havaittu ranta-alueen viistokaikuiinventoinnissa vuonna 2001. Tarkastussukellus tehtiin talvella 2007, mutta mitään rakenteita ei kyetty havaitsemaan. Alue vaikutti vedenalaiselta kaatopaikalta. Monikeilainluotauksessa erottuu selkeä pitkittäinen kivivalli, joten kyseessä saattavat olla saarten välisen sillan jäännökset.

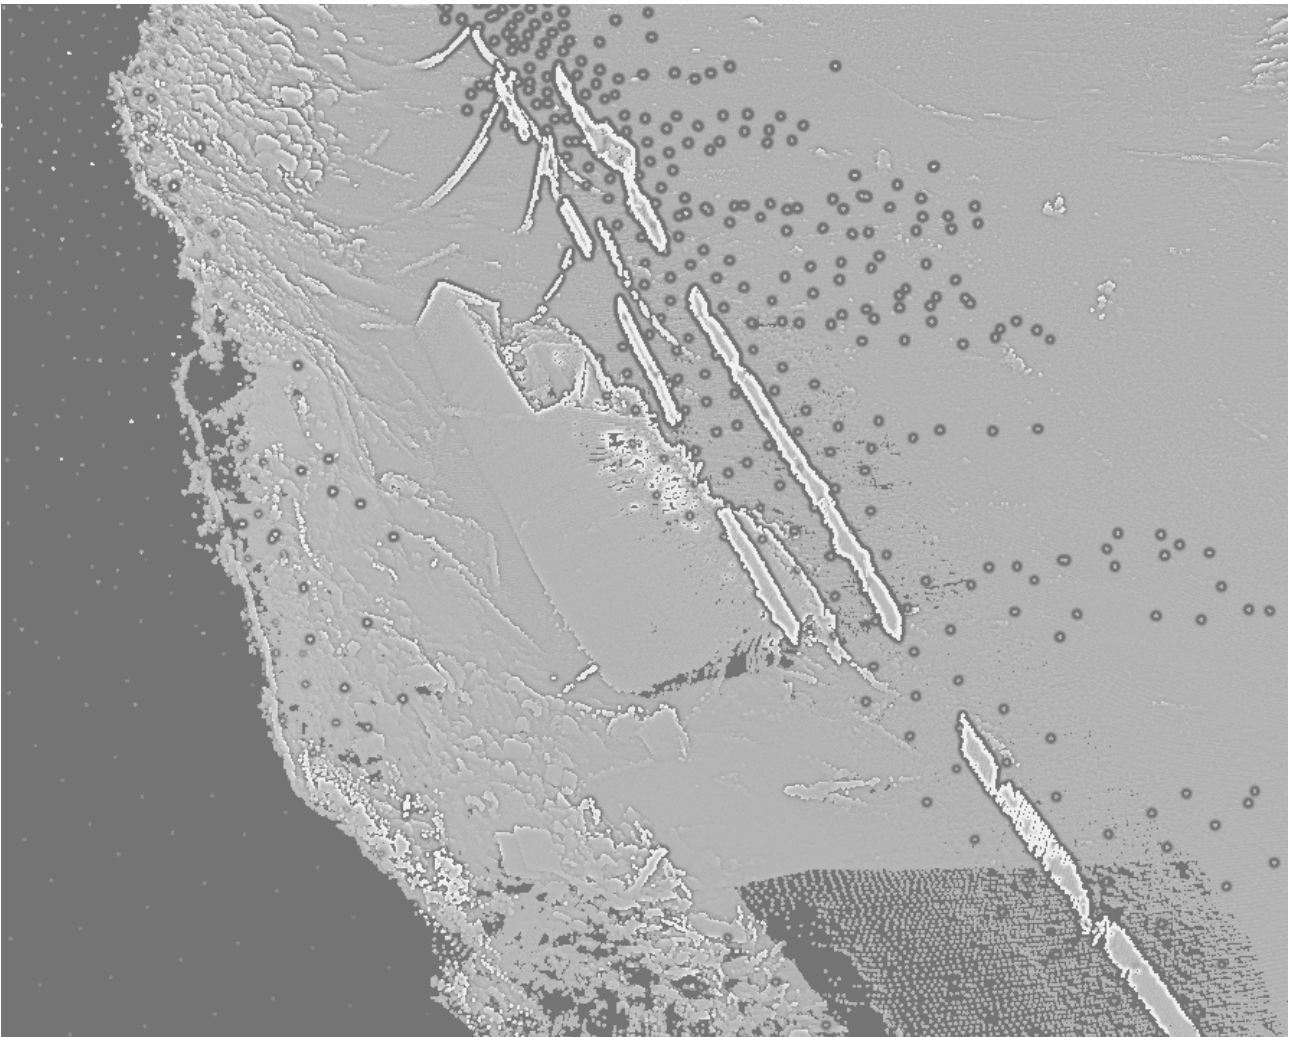
Susisaaren hylky 3 2085

Kuvaus: Tykistölahden suulla
soutuveeneen hylky, joka pohjassa kumollaan ja jonka
pituus 5-6m, muodoltaan vene on tasaperäinen. Susi-
saaren rannassa on edelleen toimiva pienvenetelakka,
joten alueen hylyt liittyvät sen toimintaan. Monikei-
lainkuvassa on erotettavissa useampia hylkyjä.

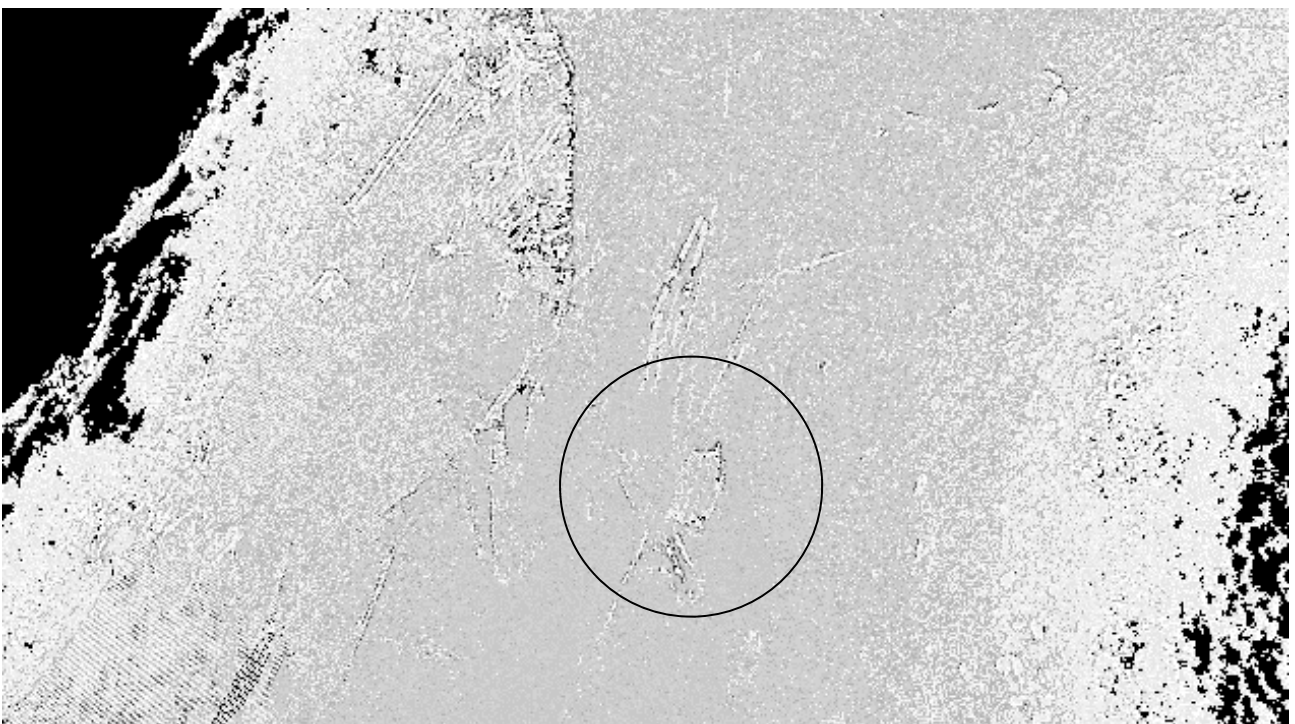
Tykistölahden laituriarkku 5

Kuvaus: Tykistölahden länsirannalla on kivillä täytetty hirsiaarkku, jonka leveys noin 5-6 metriä. Rakenne on yläosistaan osittain hajonnut, osa hirsistä on pohjassa arkun edessä. Laiturirakenteeksi tulkitussa kohteessa on ainakin osa hirsien liitoksista tehty puutapein.

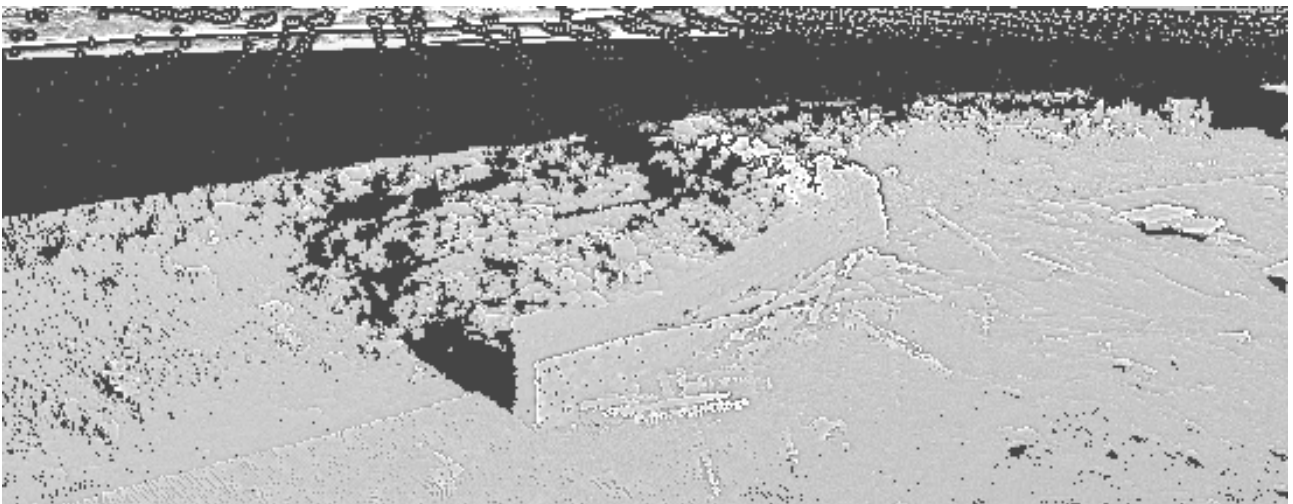
Tykistölahden itärannan hirsiarkku 2087

Hiekkatäytteinen hirsiarkku joka kohoaa pohjasta noin 1,5 metriä. Nurkkatolpat nousevat 1,5 metriä salvotun rakenteen yli. Tolppien päät jäävät noin kolme metriä pinnan alle. Hirsiarkku on noin 5-6 metriä leveä.

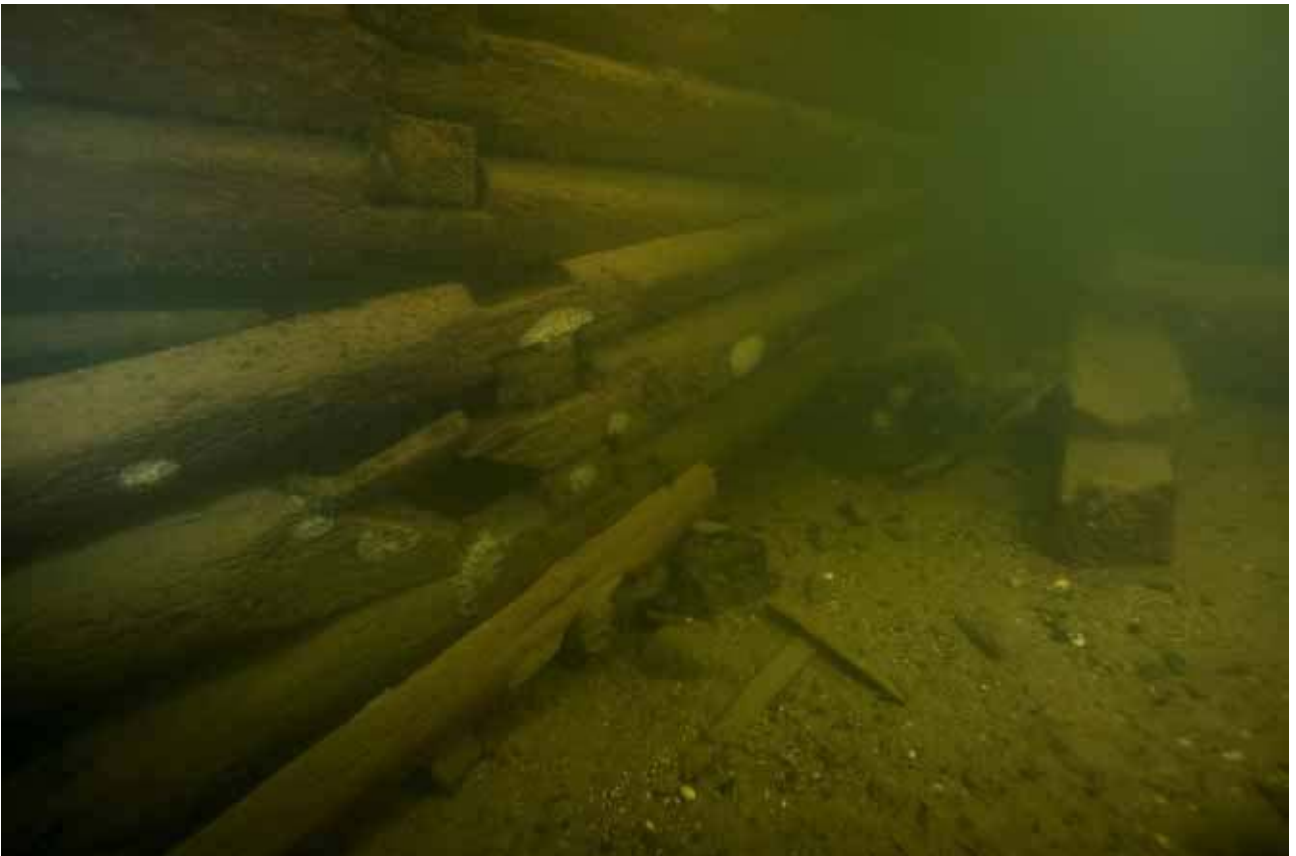
Kuvaus: Tykistölahden itäisellä suulla vedenalaisia hirsirakenteita. Rakenne on tehty pyöreistä hirsistä joihin on veistetty varaukset. Arkkumainen rakenne nousee 8 metriä merenpohjasta ja on kolmesta eri osasta muodostuva koko Tykistölahden suun yli. Arkut on täytetty karkealla soralla, ne on silmiinpistävän huolellisesti rakennettu ilman minkäänlaisia rakoja tai välejä. Padot ovat pituudeltaan 25.3, 36.8 ja 37.6 metriä, niiden muoto ei ole aivan suorakaide ja leveydet vaihtelevat 4.4 metristä aina 12.2 metriin, keskimäärin rakenteiden leveys on 10-12 metriä. Ylhäältä päin katsottuna padossa on leveyssuunnassa viisi lokeroa, joista yhden lokeron sivun pituus on noin 1,20 metriä. Pato on rakennettu vuonna 1917 suurtelakka -hankkeen osana, jolloin Venäjän Itämerenlaivastolle oltiin rakentamassa korjaustelakkaa Tykistölahteen. Korjaustelakka ei koskaan valmistunut ja työmaapadot jäivät unohduksiin veden alle.

Yllä (MA201016: 17) Tykistölahden hirsiarikkupato yläviistosta, alla (MA201016:20) hirsiarikkupadon seinämää meren pohjan tuntumassa. Kuvaaja: Petri Puromies.

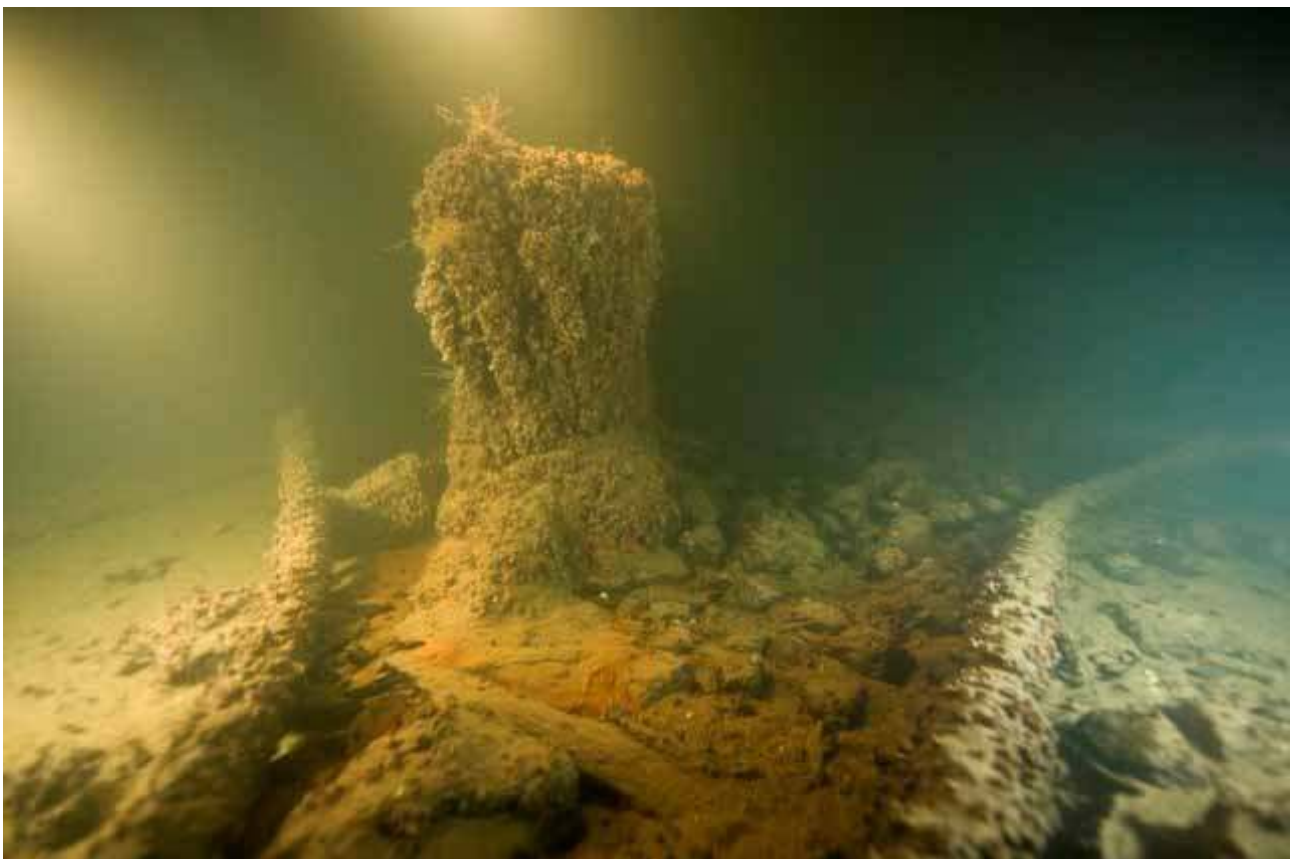
Kuvaus: Ison Mustasaaren pohjoispuolella, mattolaiturin kohdalla pohjoiseen viettävässä rinteessä sijaitsee rautarakenteisen proomun hylky. Sen pituus on noin 48 metriä ja leveys noin 11,5 metriä. Maksimikorkeus pohjan tasosta on noin 1,5 metriä. Proomun kannessa on kolme noin 5x5 m:n kokoista lastausluukkuja, ja keulassa on isokokoinen vinssi. Hyllyn perä on kohden rantaa ja siinä on ulkopuolinen peräsin.

Yllä kuvassa proomun hyllyn kantta ja parraslaitaa.
(MA201016:56).
Alla kuva proomun kannelta, jossa irrallisia köysiä ja
pollari (MA201016:55).
Kuvaaja: Petri Puromies

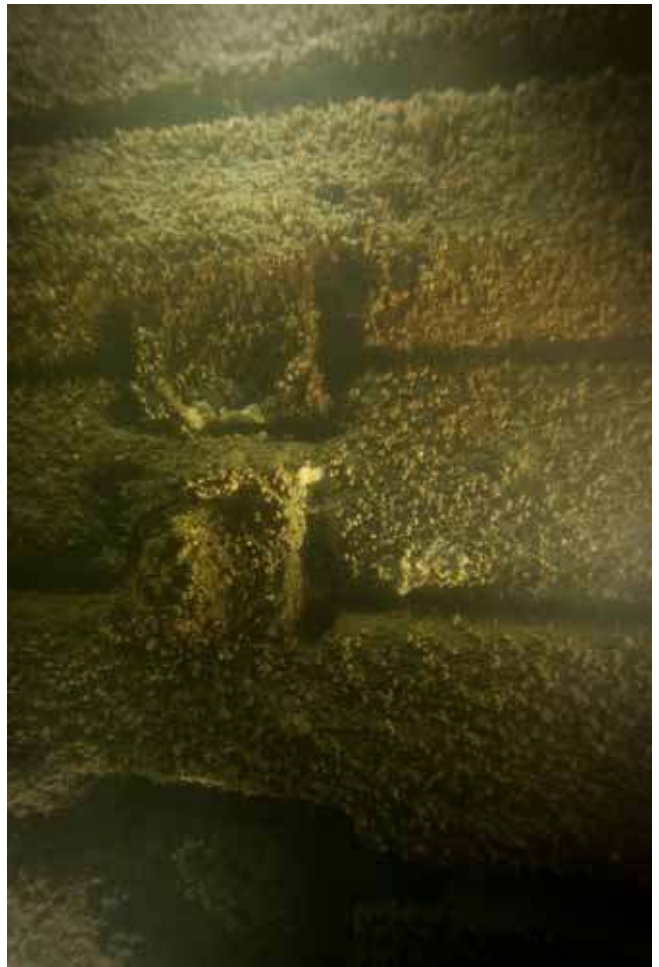
Iso Mustasaaren hylky 8 2098

Tasasaumainen puualuksen hylky, jonka pituus on noin 10 metriä. Hyllyssä on tammikaaret ja sen lankutus on pehmeää puuta, mahdollisesti mäntyä. Hylky on kölin suuntaisesti puoliksi hautautunut rantahiekkaan. Alueella on lisäksi muutamia suuremman puuhylyn osia.

Alueella tehtiin tarkastussukellus Suomenlinnan vedenalaisen inventoinnin jälkeen talvella 2012 (Eveliina Salo, Maija Huttunen, Ville Peltokorpi ja Tero Tankka). Samalla kohdetta myös videokuvattiin.

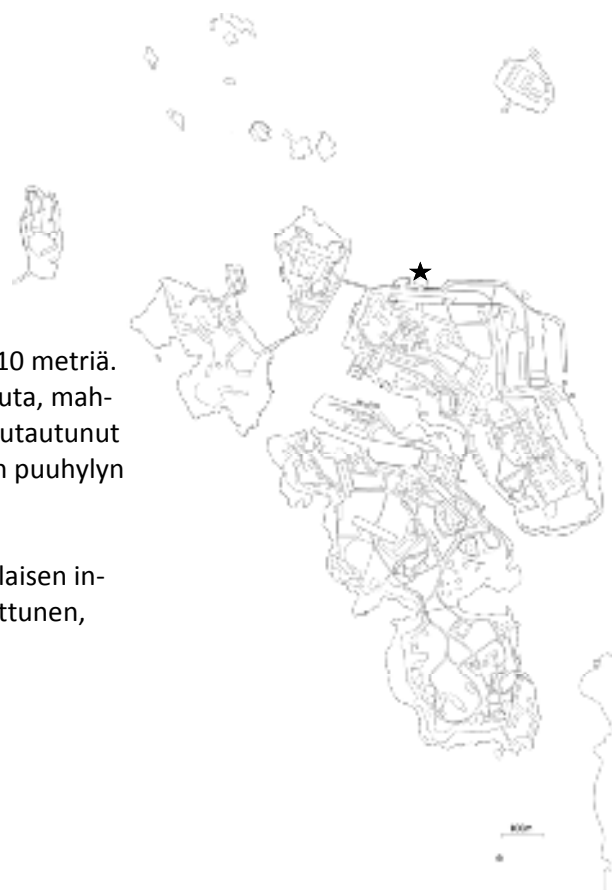
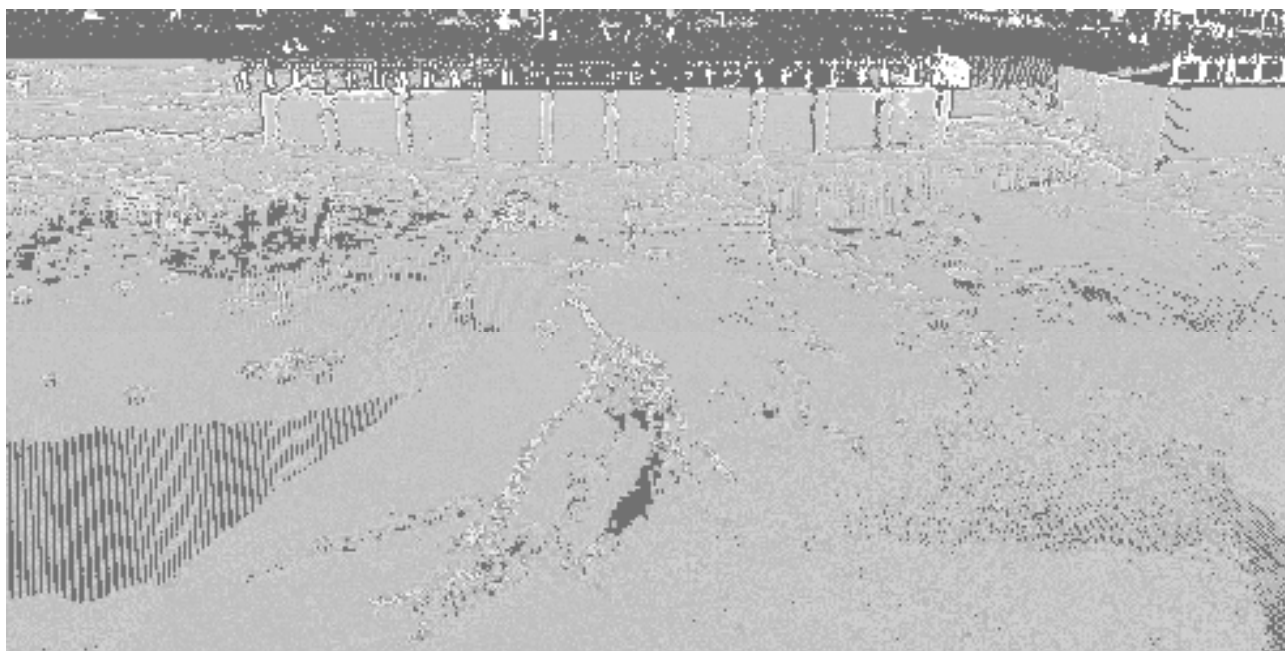
Länsi-Mustasaaren hirsiarckku

Kuvaus: Länsi-Mustasaaren ja Susisaaren välisessä salmessa, Länsi-Mustasaaren puolella on noin 5 metrin syvyydessä hirsiarckun jäännökset, jotka havaittiin vuoden 1989 inventoinnissa. Tuolloin arckun korkeus oli 3 metriä, leveys 6 metriä ja pituus 3 metriä, hirren halkaisija oli noin 35 cm. Arckku oli osittain purettu ja sen jäännöksiä löytyi runsaasti ympäristöstä.

Suomenlinnan vedenalaisinventoinnissa 2007-2010 alueella ei sukkellettu. Kohde ei erotu kaukokartoitusaineistossa, mutta runsaasti irrallisia hirsitä.

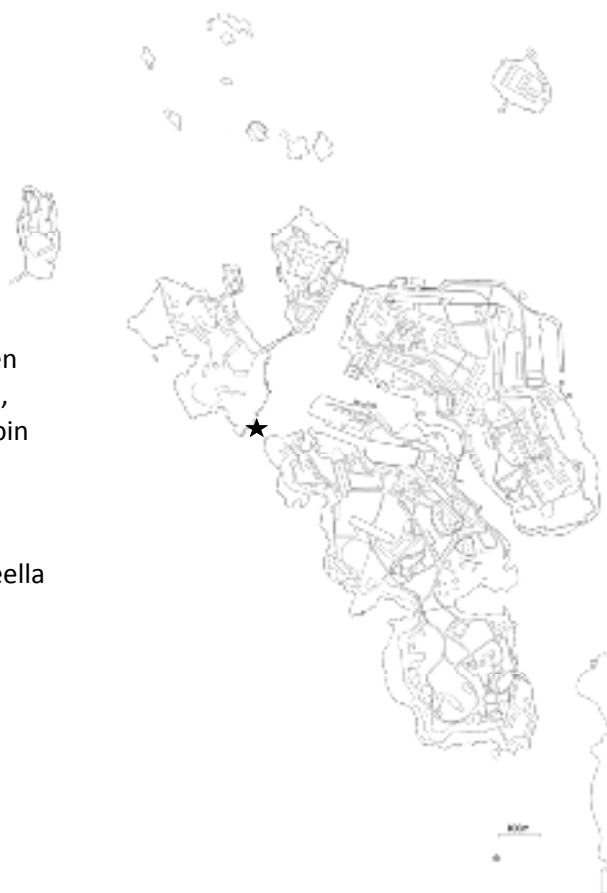
Iso Mustasaaren hylky 11

Kuvaus: Varvilahdessa on savolaismallisen puuveeneen runko, joka on havaittu 1980-luvun inventoinnissa.

Vuoden 2007-2010 Suomenlinnan vedenalaisinventoinnissa ei tarkastussukelluksilla löydetty alueelta raportoituja veneitä, mutta ne näkyvät monikeilainmateriaalissa. Veneen hylkyjä on nähty myös Suomenlinnan pурсiseuran poijujenkunnostuksen yhteydessä. On epäselvää montako venettä tai kuinka vanhoja veneitä alueella nykyisin sijaitsee.

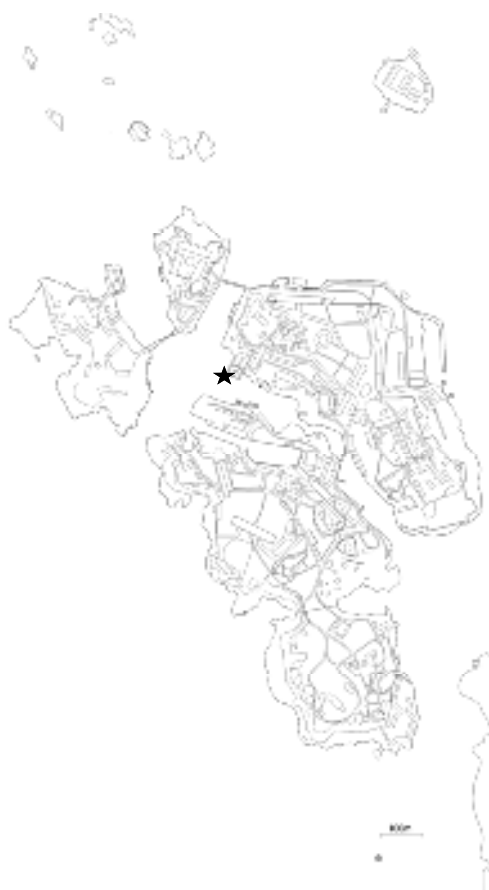
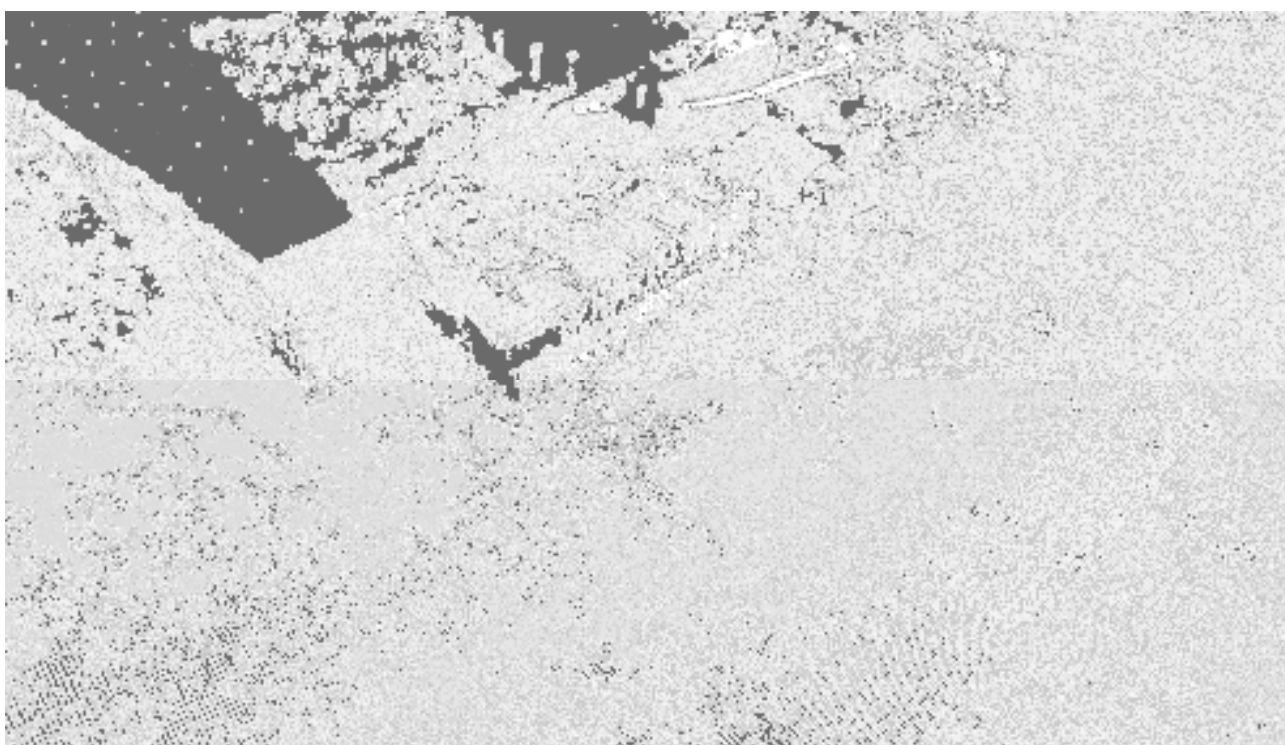
Iso Mustasaaren hylky 12 2101

Kuvaus: Varvilahdessa on savolaismallisen puuveneen runko, joka on havaittu 1980-luvun inventoinnissa.

Vuoden 2007-2010 Suomenlinnan vedenalaisinventoinnissa ei tarkastussukelluksilla löydetty alueelta raportoituja veneitä, mutta ne näkyvät monikeilainmateriaalissa. Veneen hylkyjä on nähty myös Suomenlinnan pурсеurаn poijujen kunnostuksen yhteydessä. On epäselvää montako venettä tai kuinka vanhoja veneitä alueella nykyisin sijaitsee.

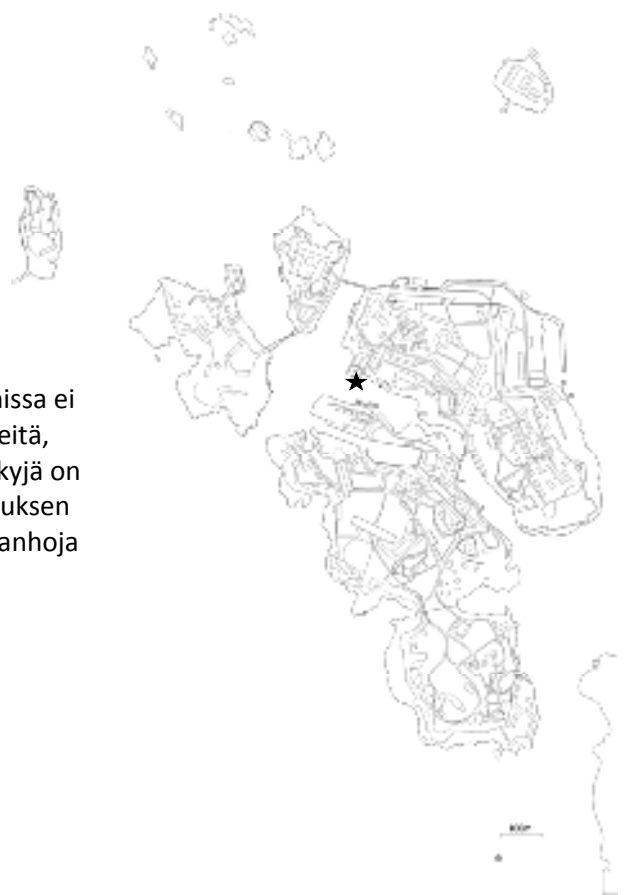
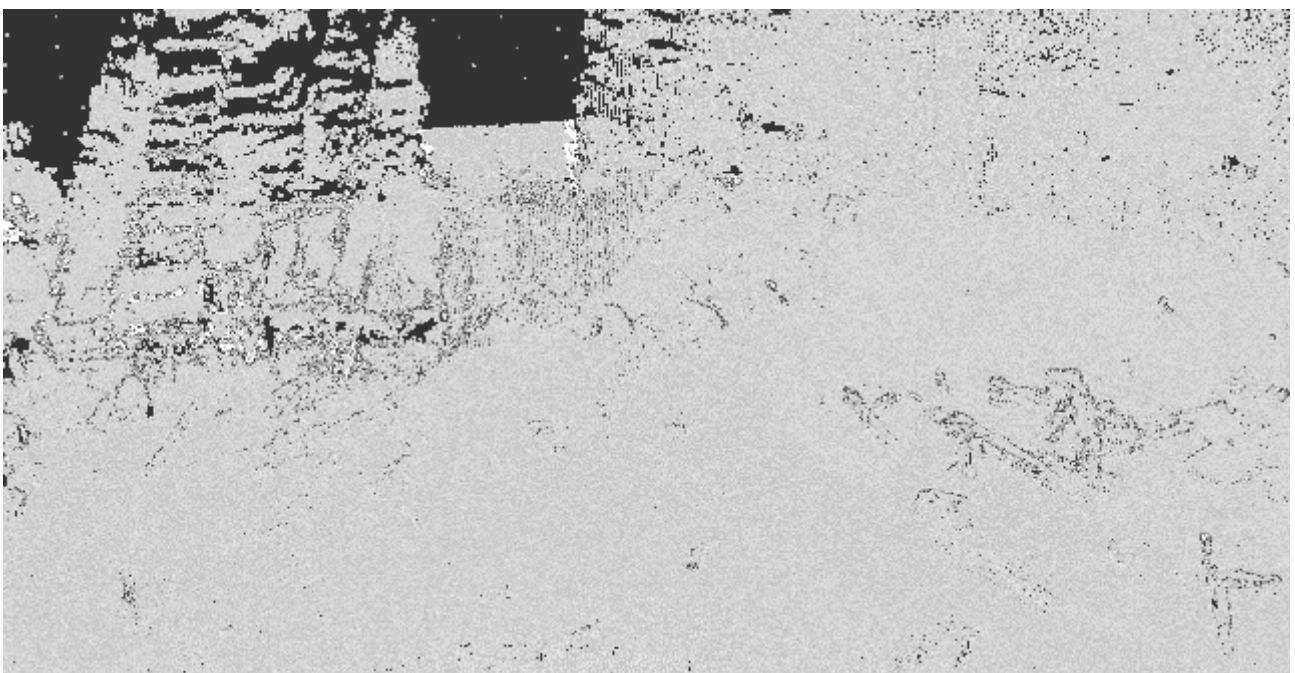
Iso Mustasaaren hylky 13 2102

Kuvaus: Varvilahdessa on savolaismallisen puuveneen runko, joka on havaittu 1980-luvun inventoinnissa.

Vuoden 2007-2010 Suomenlinnan vedenalaisinventoinnissa ei tarkastussukelluksilla löydetty alueelta raportoituja veneitä, mutta ne näkyvät monikeilainmateriaalissa. Veneen hylkyjä on nähty myös Suomenlinnan pursiseuran poijujen kunnostuksen yhteydessä. On epäselvää montako venettä tai kuinka vanhoja veneitä alueella nykyisin sijaitsee.

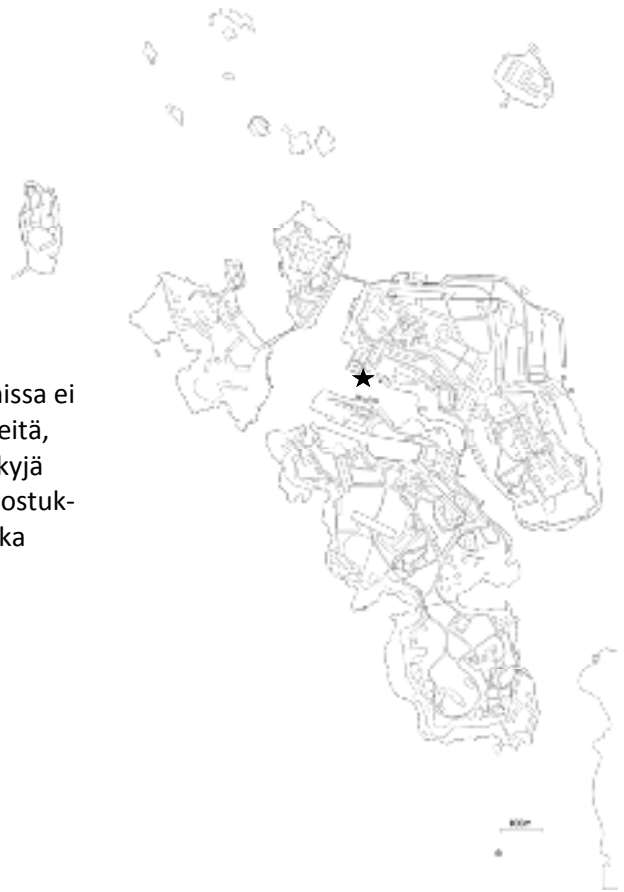
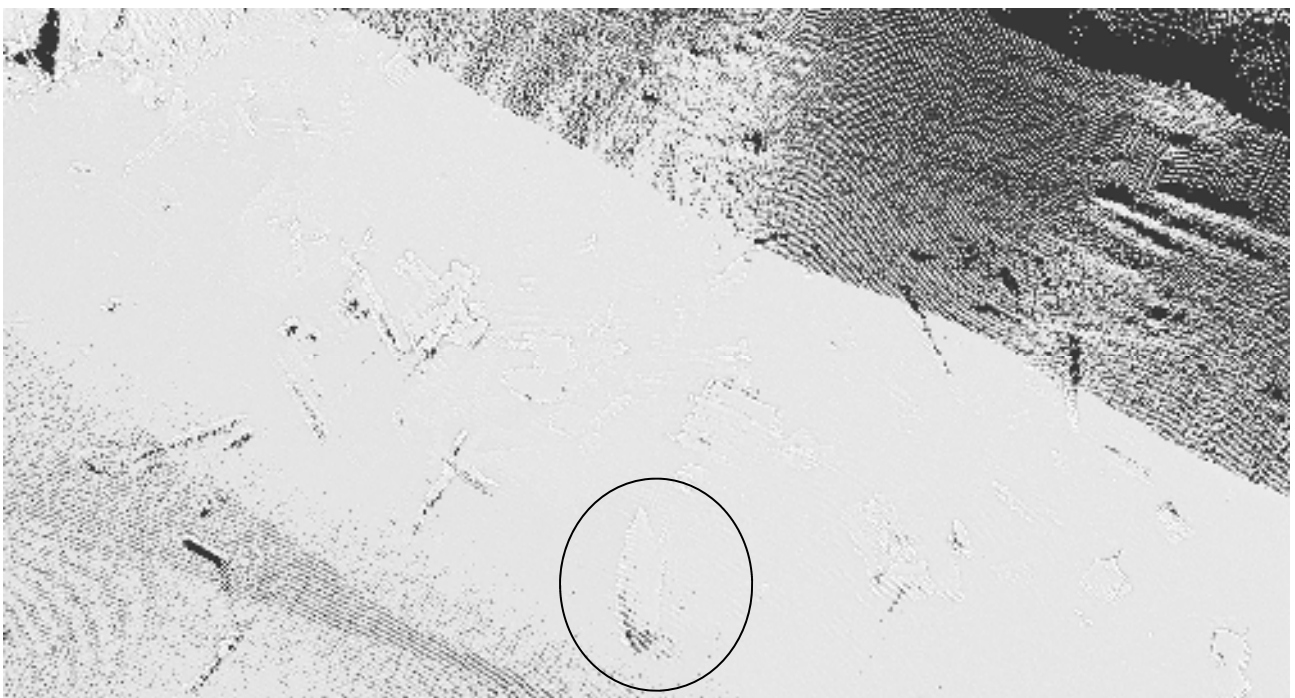
Iso Mustasaaren hylky 14 2103

Kuvaus: Varvilahdessa on jollan hylky, joka on havaittu 1980-luvun inventoinnissa.

Vuoden 2007-2010 Suomenlinnan vedenalaisinventoinnissa ei tarkastussukelluksilla löydetty alueelta raportoituja veneitä, mutta ne näkyvät monikeilainmateriaalissa. Veneen hylkyjä on nähty myös Suomenlinnan pursiseuran pojujen kunnostuksen yhteydessä. On epäselvää montako venettä tai kuinka vanhoja veneitä alueella nykyisin sijaitsee.

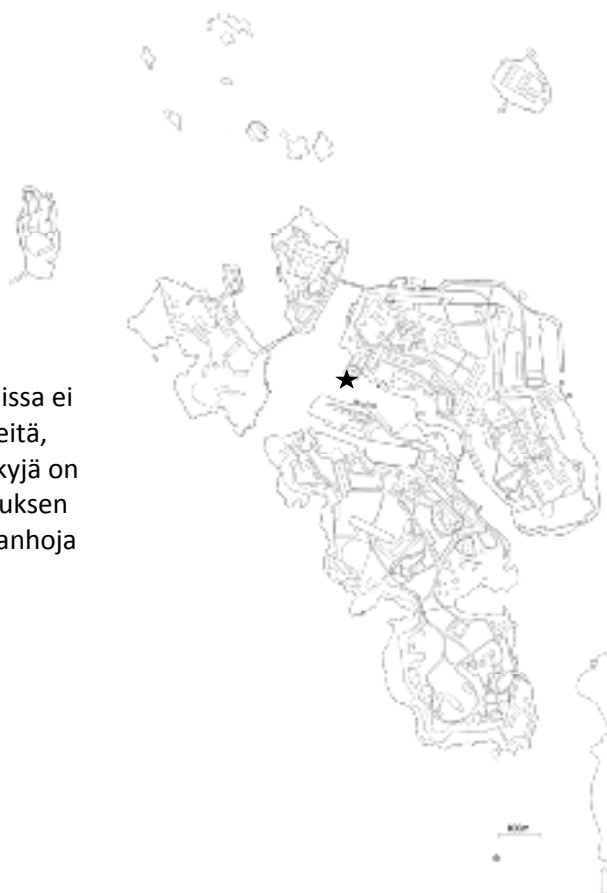
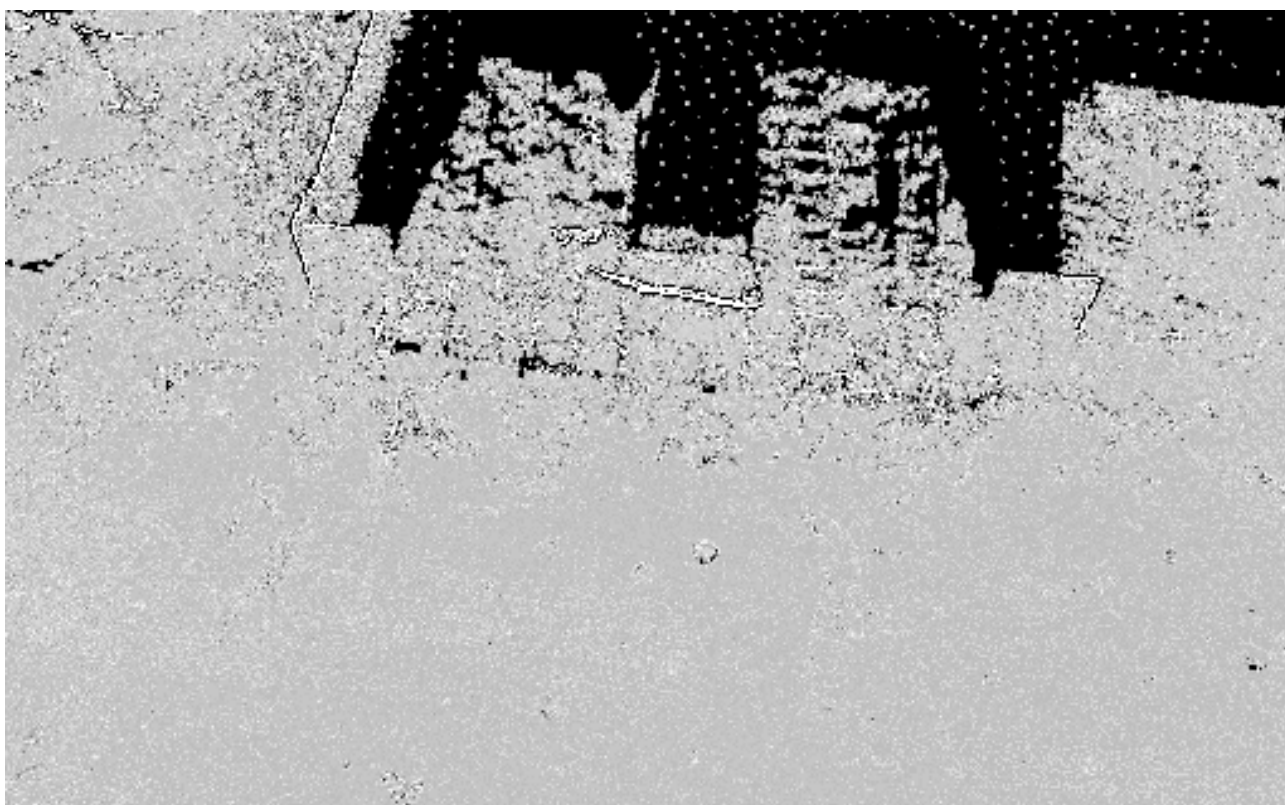
Länsi-Mustasaaren hylky 1 2104

Noin 15 metriä pitkä tasasaumainen ja avokantinen hylky, joka on havaittu 1980-luvun inventoinnissa.

Suomenlinnan vedenalaisen inventoinnin yhteydessä 2007-2010 tehtiin tarkastussukelluksia sekä tarkastuksia robottikameran avulla. Alueella on useita moderneja veneen jäännöksiä, jotka on tarkoituksella upotettu 1980-luvulla. Aluetta on videokuvattu ja se on luetteloitu numerolla MA200909:49.

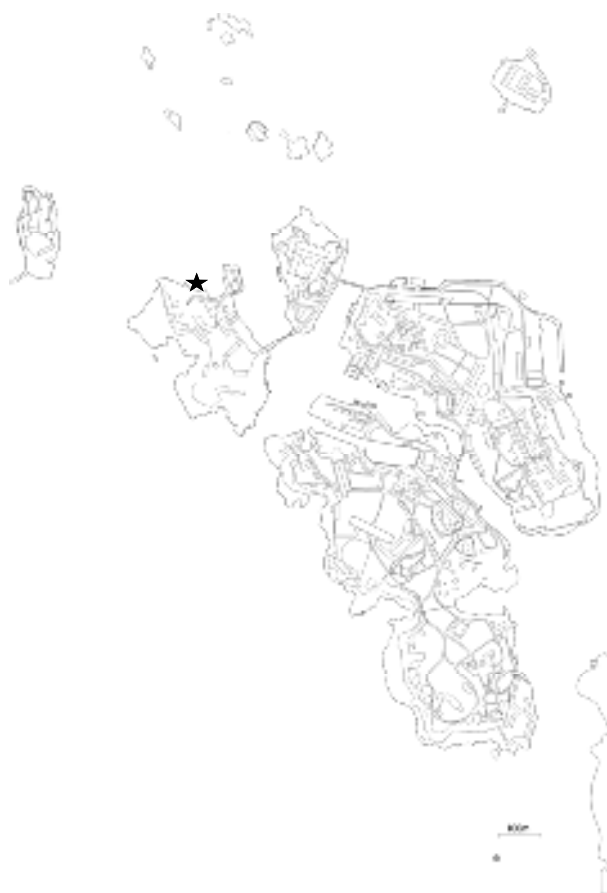
Länsi-Mustasaaren hylkypuualue 2105

Kuvaus: Särkän salmen eteläosassa, itäisen purjehdusesteen hirsarkun lounaispuolella on merenpohjassa hylkytavaraa noin 100 metrin kaistaleella, joka kohoaa jopa kaksi metriä pohjan yläpuolelle. Peräisin ilmeisesti eri hylkyistä. Hylkytavara voi olla peräisin Helsingfors Dykning AB:n vuonna 1862 raivaamista aluksista.

Aluetta on ruopattu vuonna 1990-luvulla ja ruoppausraja näkyy selvästi monikeilainmateriaalissa. Ruopatut puosat vietiin Verkkosaareen, jossa niitä dokumentoitiin tarkemmin.

Alueella ei tehty tarkastussukellusta Suomenlinnan vedenalaisinventoinnin yhteydessä 2007-2010. Monikeilainmateriaalissa alueella erottuu enää vähänlaisesti irrallista puuta.

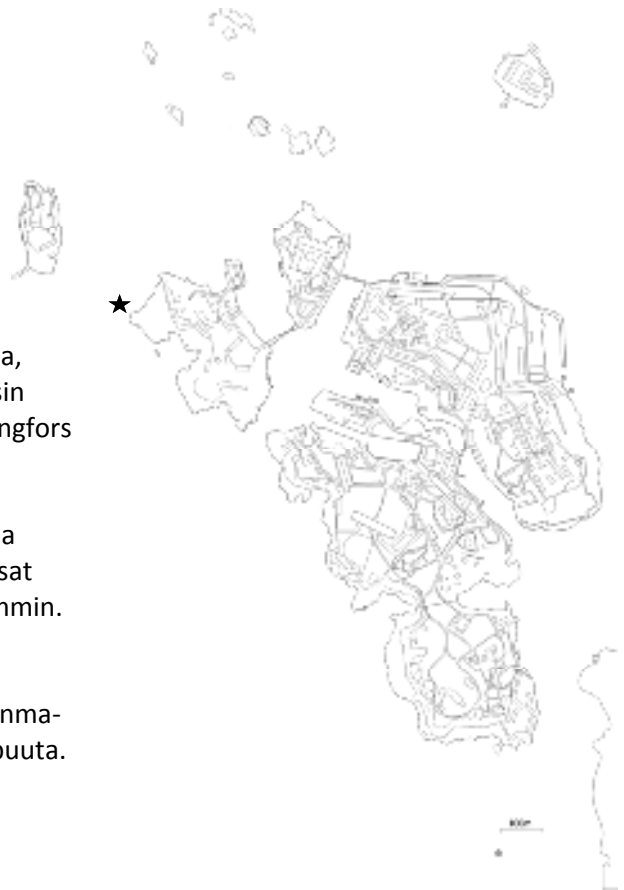
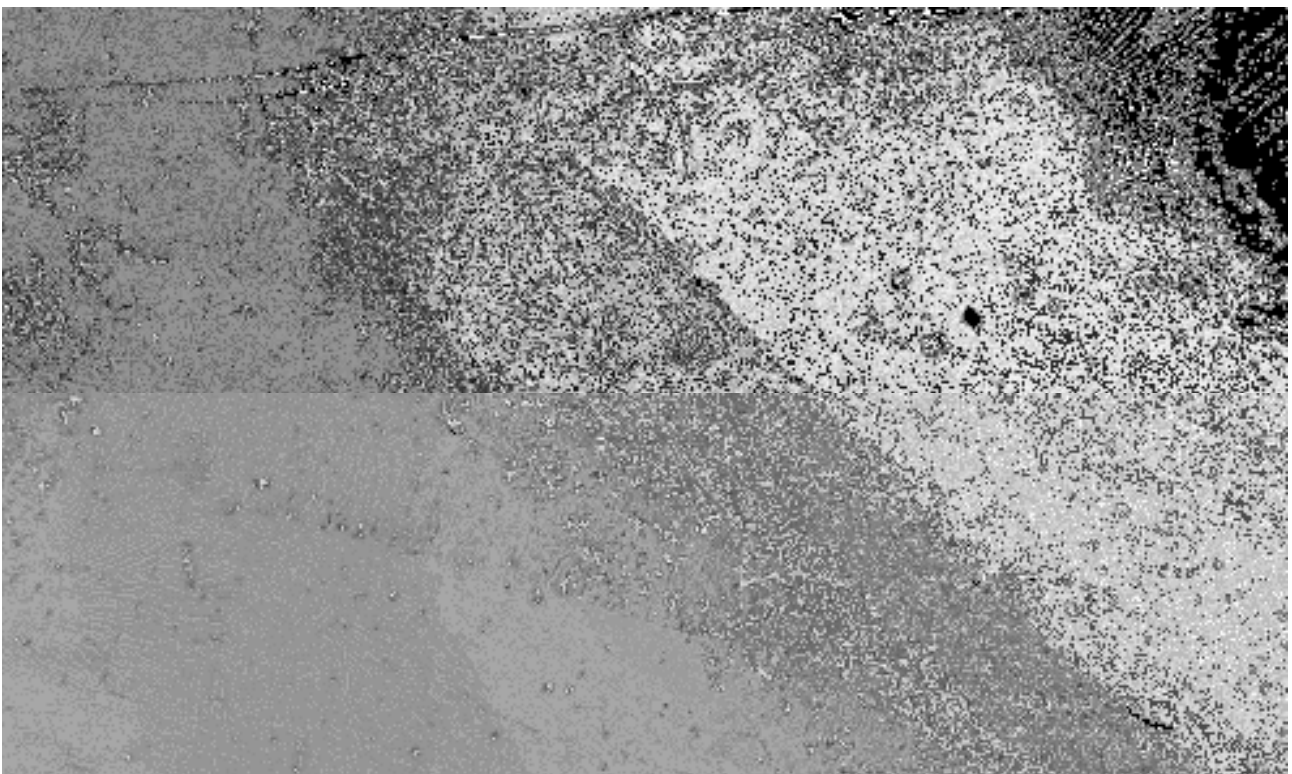
Varvilahden hirsiarokku 1 2106

Kuvaus: Tykistölahteen johtavan salmen suulla oli osittain pinnalla noin 20 metriä pitkä hirsiarokku, joka muodostui kahdesta erillisestä arkusta. Rannan puolella arkun korkeus oli 50-60 cm ja lahden puolella noin 220 cm. Arkussa oli yhdeksän välilapiota noin metrin välein. Hirsiarokku on tuhoutunut alueen myöhemmässä ruoppauksessa.

Suomenlinnan vedenalaisinventoinnissa 2007-2010 alueella ei tehty tarkastussukellusta, mutta monikeilainmateriaalista voi erottaa ainoastaan irrallisia hirsii eikä lainkaan ehjää rakennetta.
