INVENTOINTIRAPORTTI

Helsinki, Töölö Suomenlinna

Suomenlinnan alueen arkeologinen vedenalaisinventointi
2007 – 2010

MA201016:18

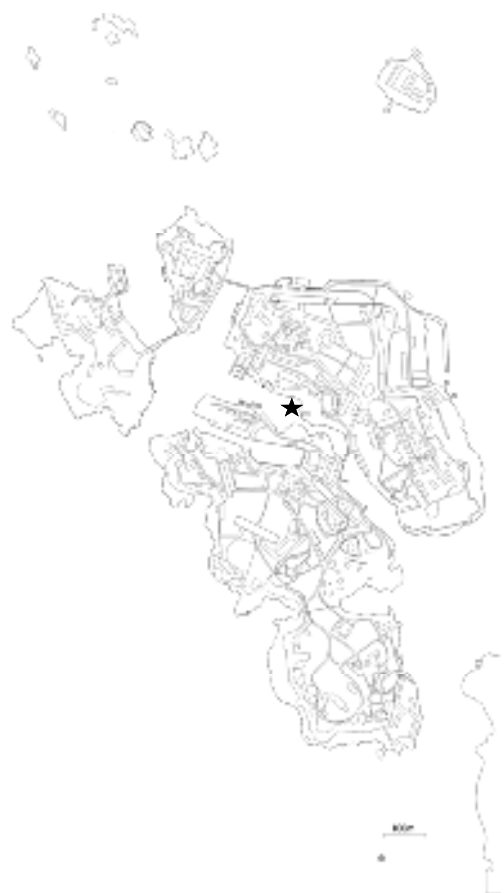
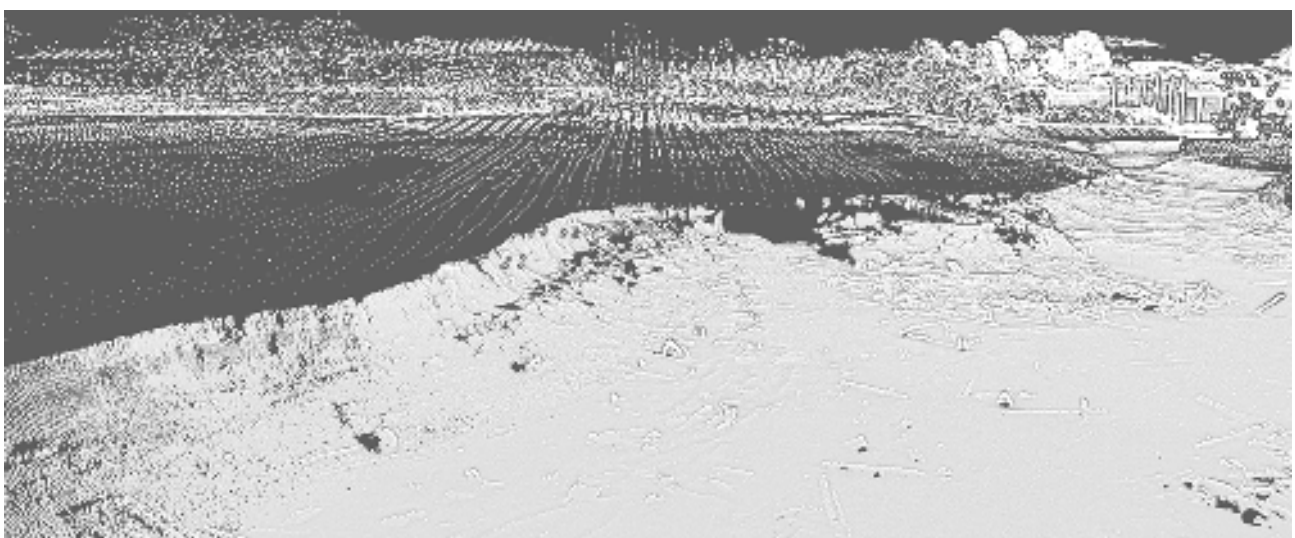
Varvilahden hirsiarokku 2 2107

Kuvaus: Varvilahden pohjoisrannassa on täyttömaan alla ollut osittain näkyvissä hirsiarokun jäännöksiä 1980-luvun inventoinnissa. On mahdollista että luoteispuolella sijaitsevat nykyiset laiturit olisi rakennettu vanhojen arkkujen päälle.

Suomenlinnan vedenalaisinventoinnissa 2007-2010 alueella ei tehty tarkastussukellusta, mutta monikeilainmateriaalista voi erottaa ainoastaan irrallisia hirsii eikä lainkaan ehjää rakennetta.

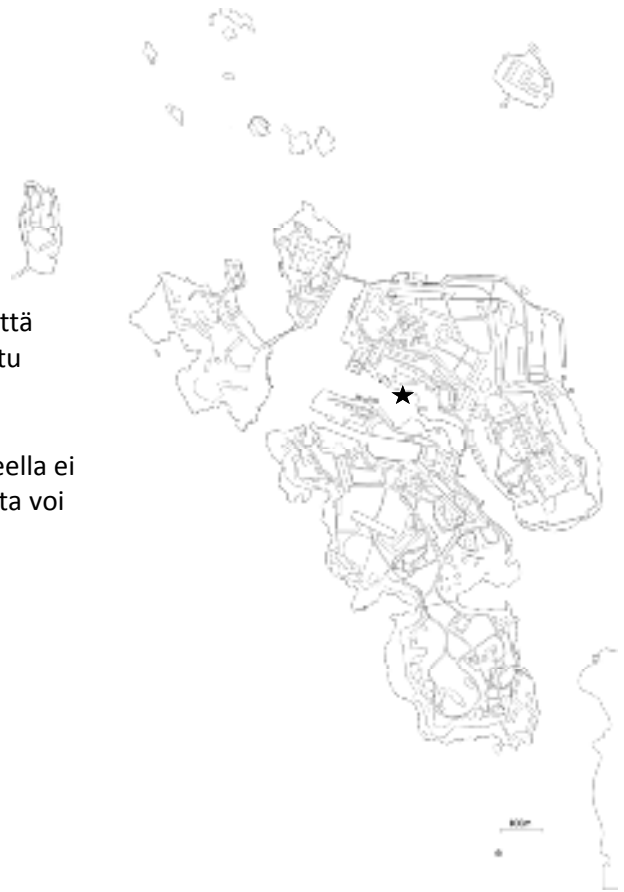
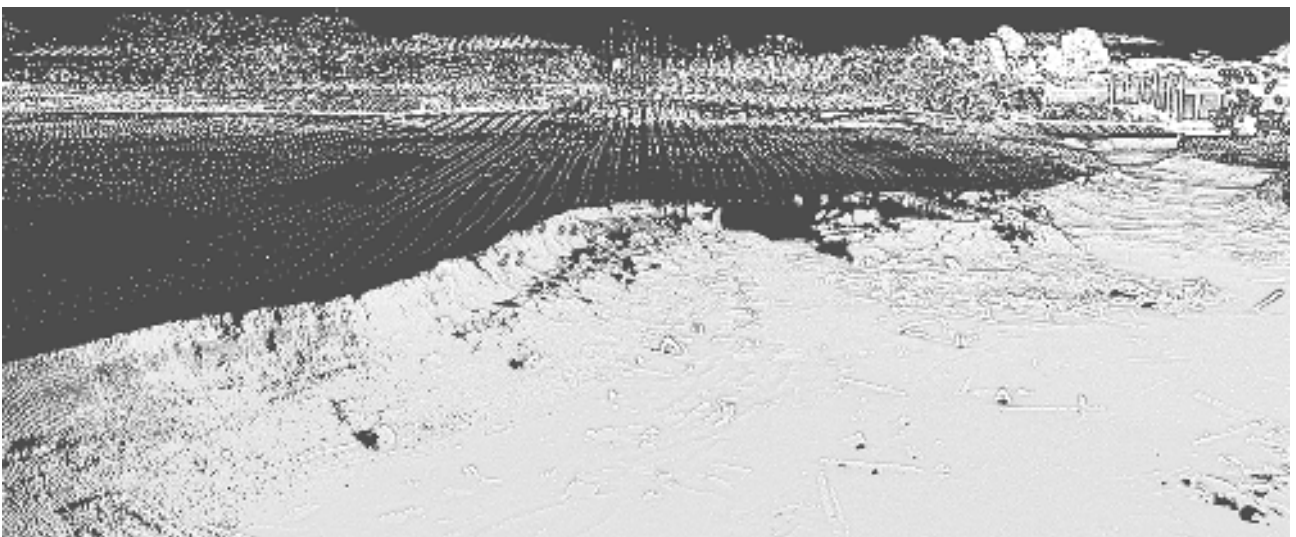
Varvilahden hirsiarkku 4 2108

Kuvaus: Varvilahdessa telakan slipien edessä (keskellä) havaittiin 1980-luvun inventoinnissa hirsiarkku.

Sen koko oli noin 2 x 3 metriä. Tuolloin jäljellä oli kolme hirsi-kertaa.

Suomenlinnan vedenalaisinventoinnissa 2007-2010 alueella ei tehty tarkastussukellusta. Monikeilainmateriaalissa ei voida erottaa enää ehjää hirsiarkkurakennetta. On mahdollista että se on tuhoutunut alueen ruoppauksen yhteydessä.

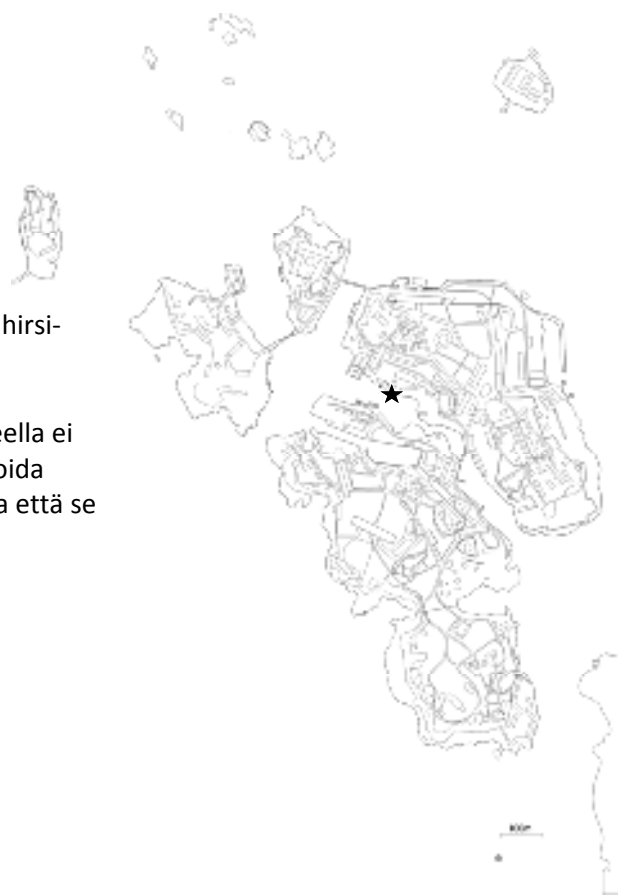
Varvilahden hirsiarkkulaiturit 6 2109

Rannassa on veden alla kaksi rannansuuntaista hirsiarkkulaituria vierekkäin, arkkujen edessä on kolme savolaismallisen puuveneen runkoa sekä yksi jolla (ID 2100-2103), slipien edustalla (itäpuolella) on lisäksi hyllyn osia, jotka on siirretty turvaan Ison Mustasaaren itäpuolelta aallonmurta-jatyömaan alta (ks. Kohteet ID 1362-1367 ja ID 2126); siirto tapahtui talvella 1983 Merimuseon ja Teredo Navalis ry:n meriarkeologiakurssin yhteydessä.

Suomenlinnan vedenalaisinventoinnin yhteydessä 2007-2010 alueella tehtiin kaksi tarkastussukellusta, mutta aiempia havaintoja ei pystytty vahvistamaan.

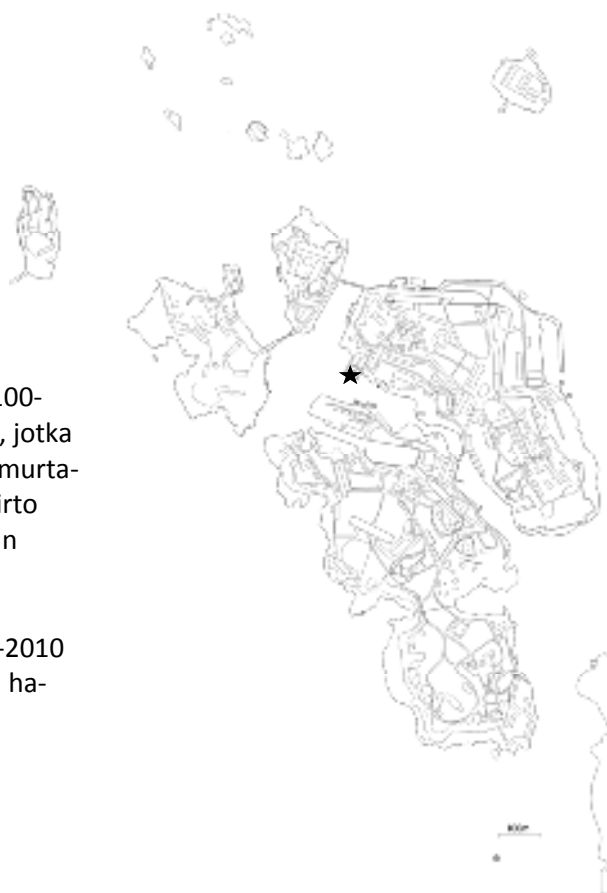
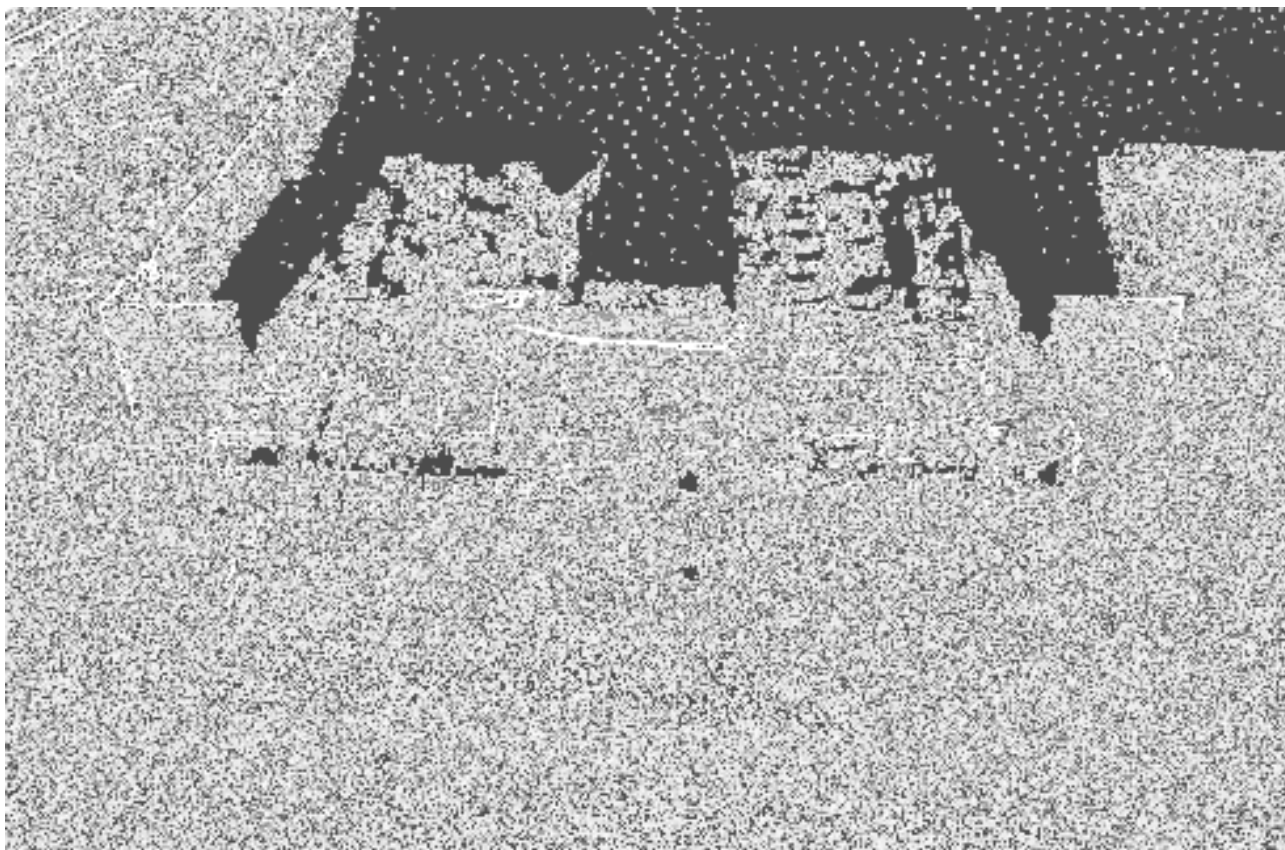
Tykistölahden laituriarkku 4

Vedenpinnasta noin 140 cm:n syvyydessä on laiturinjäännöksiä. Rakennelma koostuu veistetyistä hirsistä, kaikki kulma- yms. liitokset ovat tasaliitoksia (ts. hirret eivät tule toistensa yli). Laiturin lähinnä pintaa olevat rakenteet ovat hajonneet ja hävinneet, laiturin luoteisseinämä ja -kulmaus ovat jäljellä olevilta osin hyväkuntoista, laiturin etureuna (Tykistölahden puoleinen) on melko hyvässä kunnossa, mutta kaakkoiskulma ja -reuna ovat melko pahasti hajonneet. Vanhoissa kartoissa esiintyy rannan reunakiveyksessä kyseisen laiturin kohdalla kivinen uloke.

Rakennetta havainnoi Harry Alopaeus 1980. Suomenlinnan vedenalaisinventoinnin kartoituksissa 2007-2010 rakennetta ei kyetty havaitsemaan. Kaukokartoitusmateriaalissa näkyy runsaasti irrallista puuta.

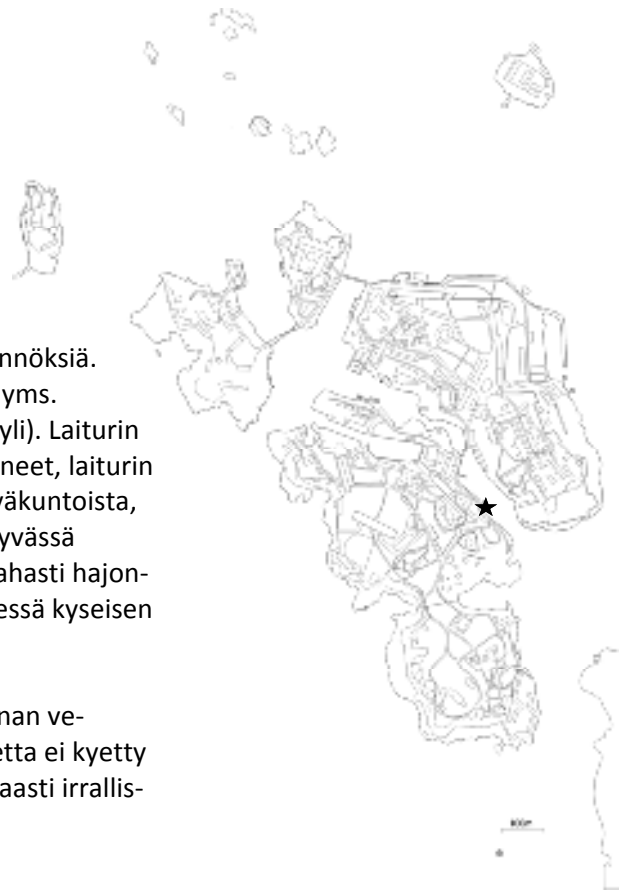
Iso Mustasaaren hylky 9 2125

Laiturirakennelma 4 (ID 2124) kaakkoiskulman vieressä on uponneen ja myöhemmin räjäyttämällä pois raivatun veneen (ex raivaajan tai ex torpedoveneen) jäännöksiä parin metrin päässä laiturista.

Suomenlinnan vedenalaisinventoinnin yhteydessä 2007-2010 alueella ei tehty sukellustarkastusta. Kaukokartoitusmateriaalista voi havaita pohjassa olevan runsaasti irrallisia osia.

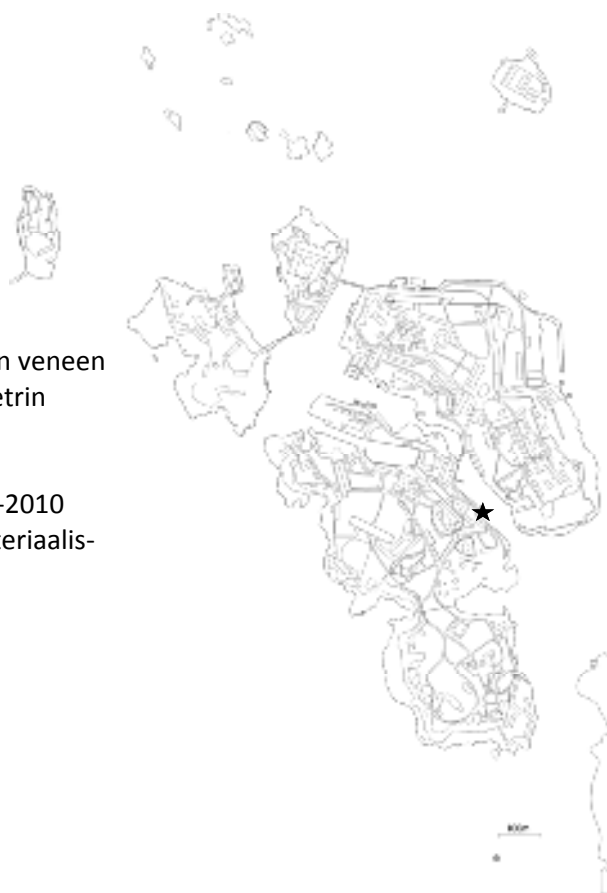
Iso Mustasaaren hylky 16 2126

Kuvaus: Huoltolauttalaiturin edustalla Suomenlinnan Ison Mustasaaren huoltolauttalaiturialueen ruoppauksen yhteydessä ruoppausalueelta poisruopattu tammirakenteinen puuhylky.

Kaukokartoitusmateriaalissa näkyy puuosia eli on mahdollista että pohjassa on vielä säilynyt kaljuutin kappaleita ruoppauksenkin jälkeen. Aluetta ei tarkastettu Suomenlinnan vedenalaisinventoinnin yhteydessä 2007-2010.

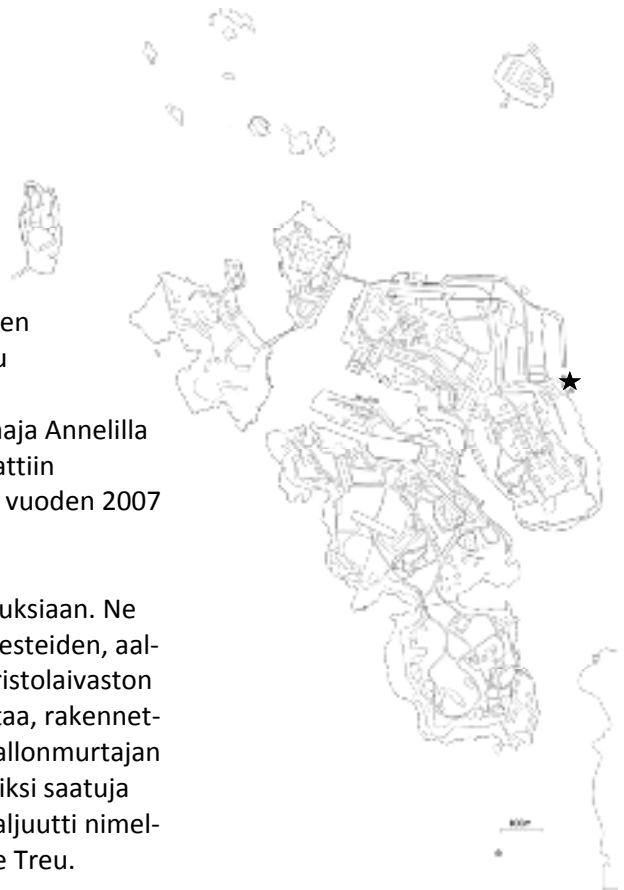
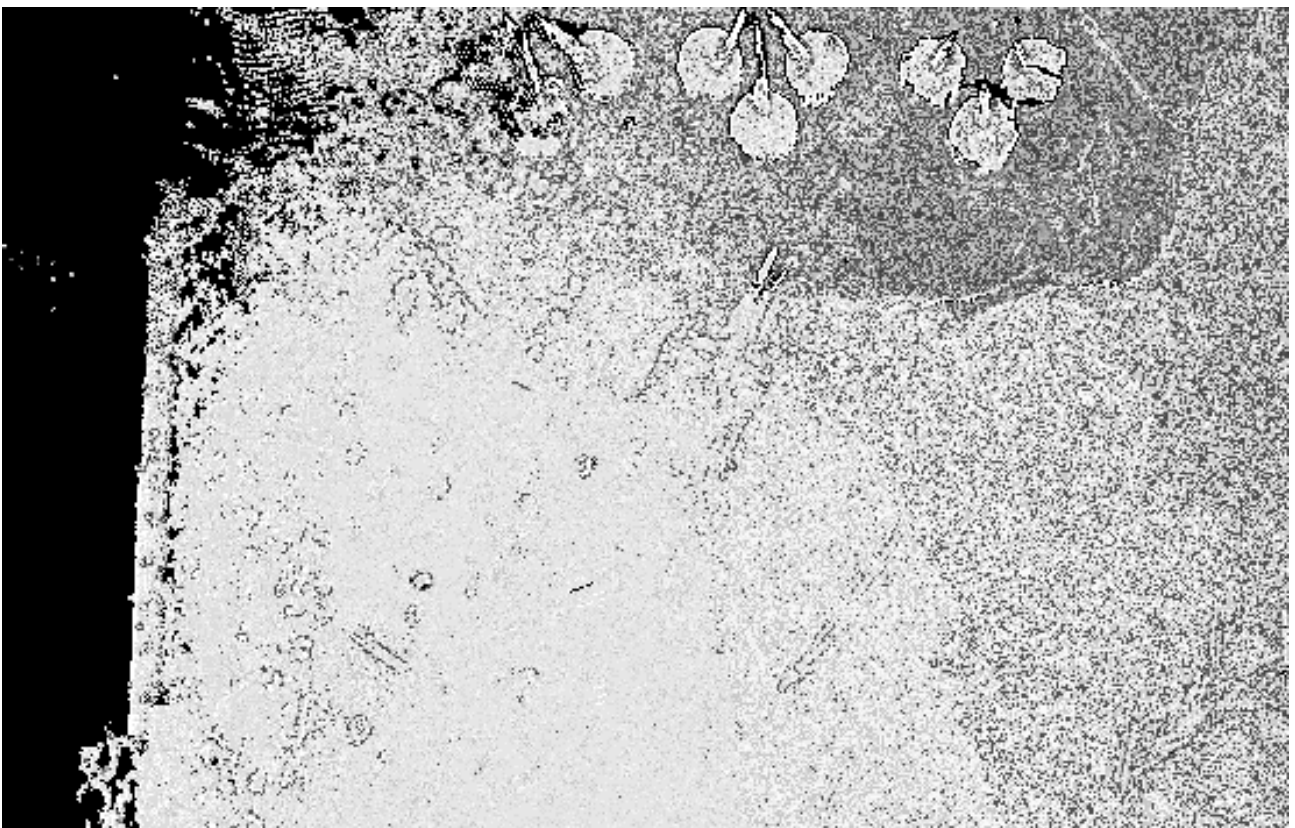
Kustaanmiekan kuparisaavit

Kuvaus: Kustaanmiekan länsirannalla on kuparisaaveja kivikkoisen rinteän alapuolella. Saaveja on pinottu sisäkkäin ja niitä on useammassa pinossa. Yhdessä saavissa on sisällä iso kivi, muuten saavit ovat tyhjiä. Saaveista on nostettu kolme 1970-luvulla ja niitä säilytetään Suomenlinnan luolastossa. Yksi näistä oli esillä Suomenlinnan vedenalaisesta kulttuuriperinnöstä kertovassa näyttelyssä 2011-2013.

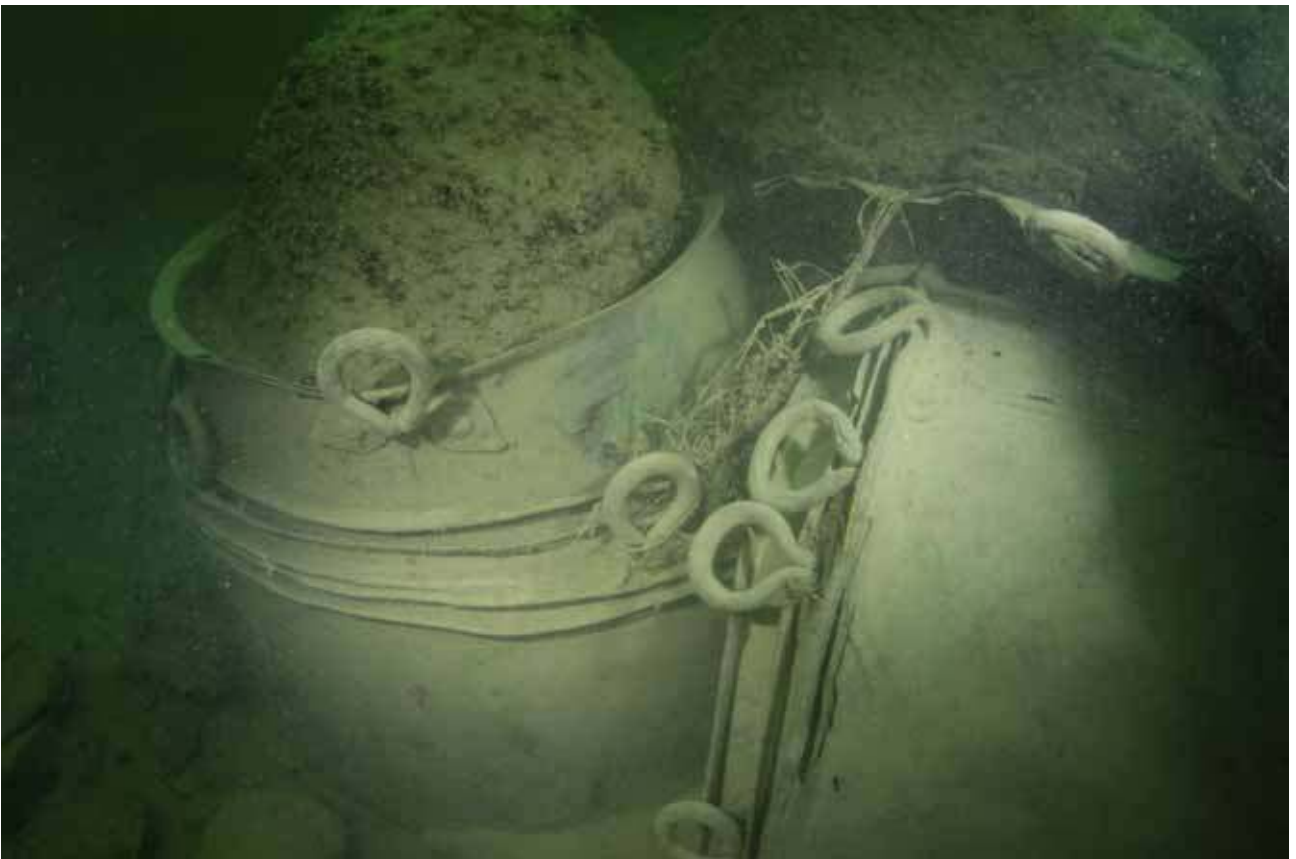
Yllä (MA201015:7) kuparisaaveja pinossa, alla (MA201015:11) kuparisaavien kahvan kiinnityskohta. Kuvaaja: Maija Huttunen.

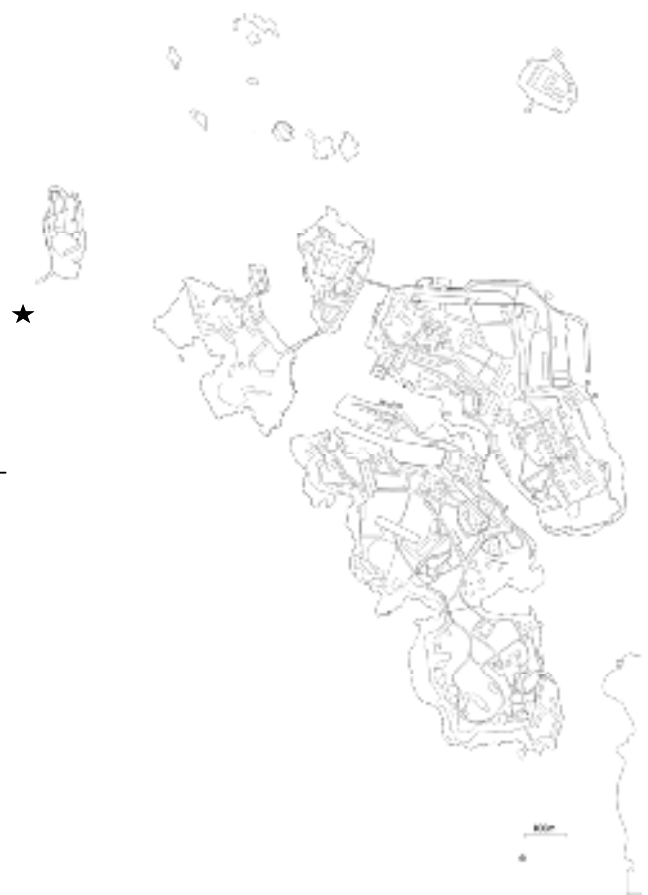
Susisaari vanha telakan portti

Kuvaus: Kohde sijaitsee Susisaaren ja Iso Mustasaaren välisessä salmessa nykyisin lahden ylittävän sillan kupeessa sen länsipuolella. Kyseessä on telakka-altaan vanha itäinen kulkuaukko, joka suljettiin telakan muutostöiden yhteydessä 1910-luvulla. Matalassa rantavedessä on säilynyt puurakenteita molemmin puolin kulkuaukkoa kivisen rantamuurin kupeessa. Rakenteet vaikuttavat jatkuvan muurin alle. Puurakenteet havaittiin vuonna 2007, jolloin paikalle tehtiin tarkastussukellus, samalla kertaa havaittiin alueella myös salvottuja hirsii irrallaan pohjassa.

Puurakenteet dokumentoitiin vuonna 2009 Suomenlinnan vedenalaisinventoinnin yhteydessä. Dendrokronologiset näytteet otettiin 3.9.2009. Tulokset on esitetty Dendrokronologian laboratorion ajoitusselosteessa 362 (Zetterberg 2010), yhteenvetona voidaan todeta rakenteen olevan mäntyä ja kaatoajankohta on vuoden 1725 jälkeen. Tämä tukee historiallista lähdemateriaalia, sillä portti on rakennettu 1750-luvulla. Puurakenteet kuuluvat siten portin alkuperäisrakenteisiin.

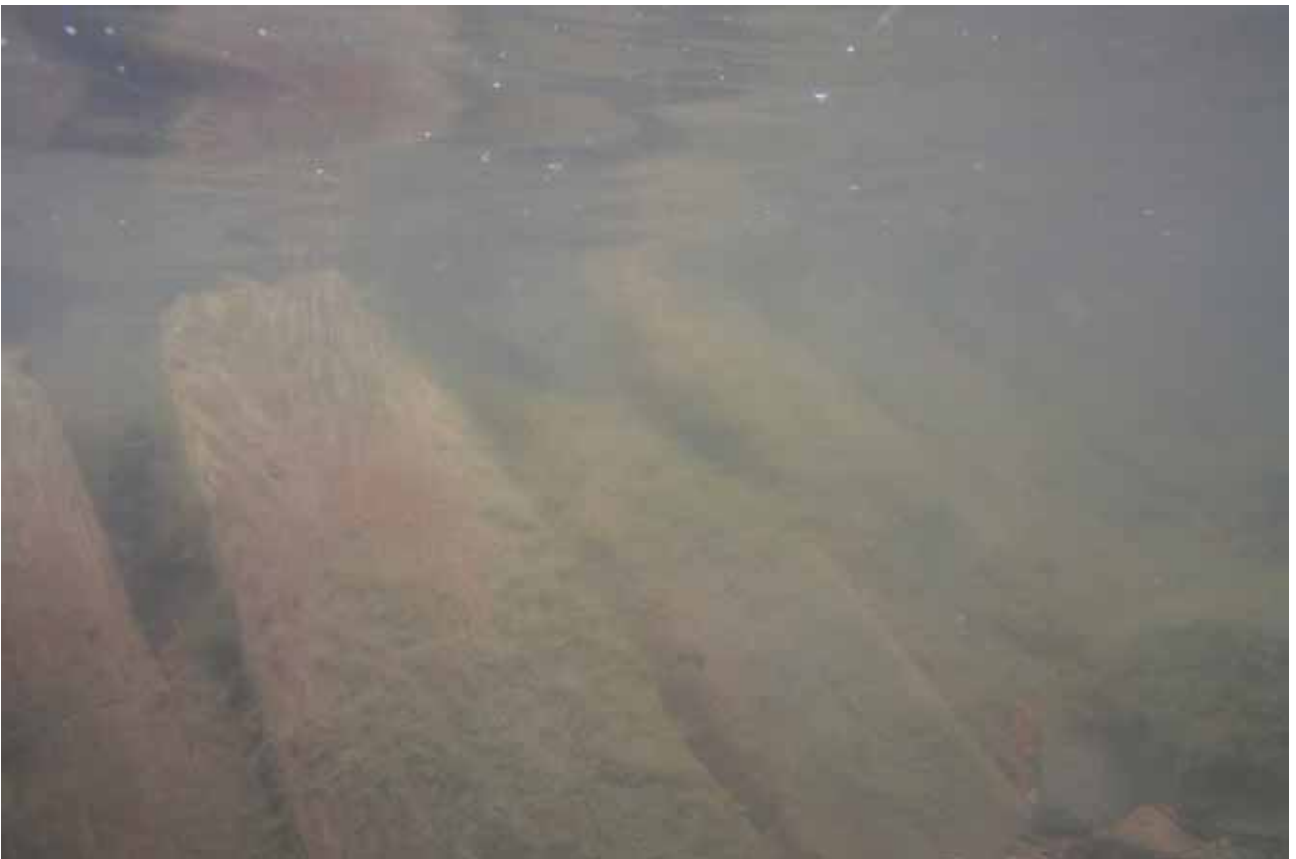
Yllä (MA200909:40) puurakenne jatkuu muurikiveyksen alle, alla (MA200909:36) yksityiskohta puurakenteesta. Kuvaaja: Minna Leino

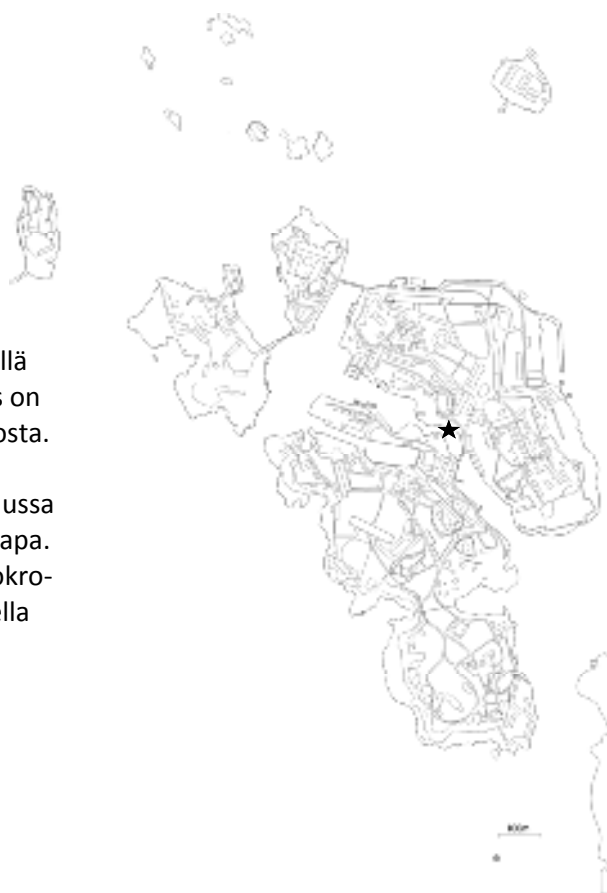
Iso Mustasaaren paalurakennelma 2546

Kuvaus: Pystypaalut on kahdessa rivissä vaakapuiden muodostaman kehikon sisällä. Vaakahirsiä on ainakin kahdessa kerroksessa. Paalurakenne on selkeästi näkyvillä vesirajassa koko rantaviivan matkalta. Rakenteen leveys on noin 3,5 metriä. Sen päälle on kasattu painoksi kivilouhosta.

Museovirasto suoritti paikalla koekaivauksen elo-syyskuussa 2012, jolla pyrittiin selvittämään paalutuksen rakennustapa. Tuolloin kohteesta otettiin myös ajoitusnäytteet dendrokronologista analyysiä varten. Vanhojen karttojen perusteella rakenne ajoittuu 1800-luvun alkuvuosiin.

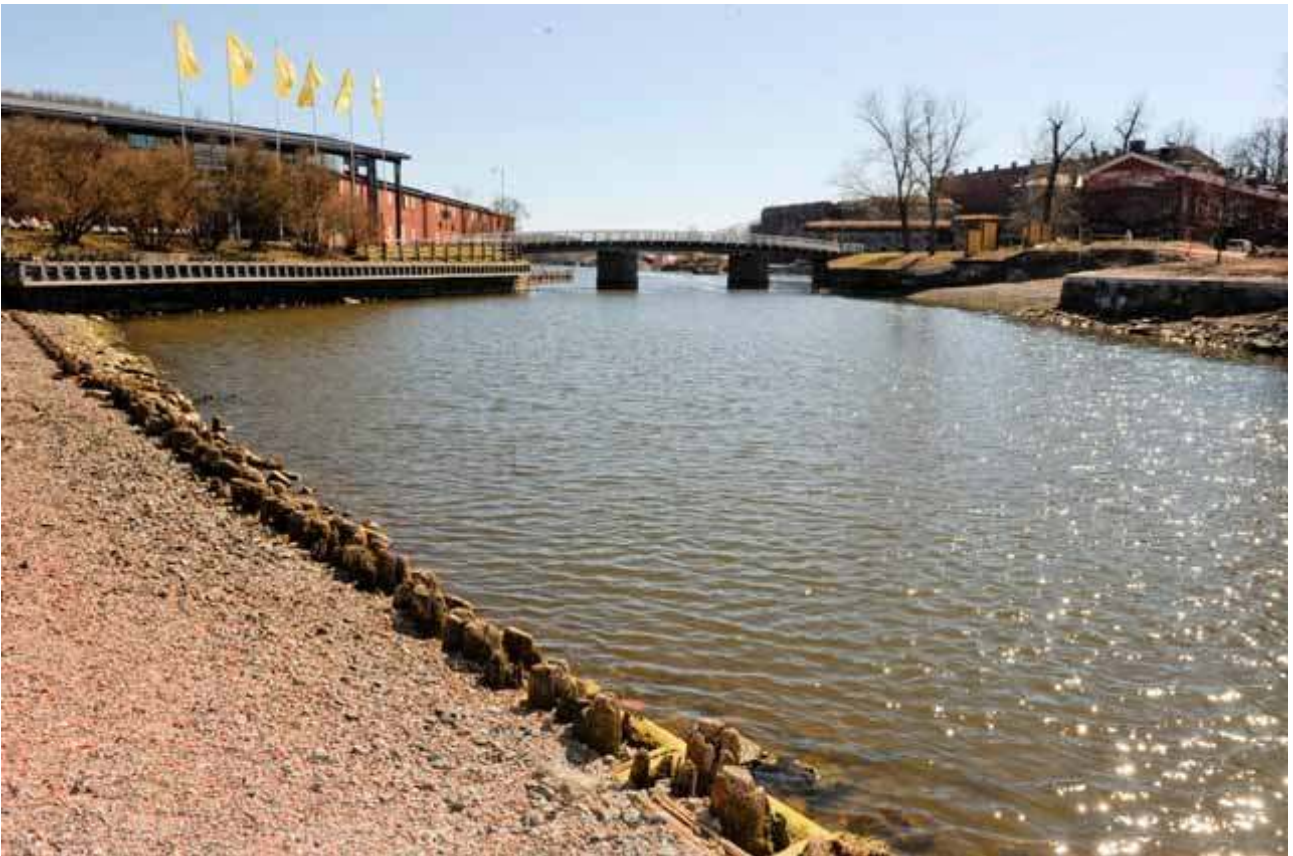
Yllä paalurakennelma rantaviivassa (MA201016:61).
Alla yleiskuva kohteelta. Kuvan vasemmassa yläkulmassa Suomenlinna-museo, vastarannalla telakan vanha suuaukko (MA201016:63).
Kuvaaja: Petri Puromies.

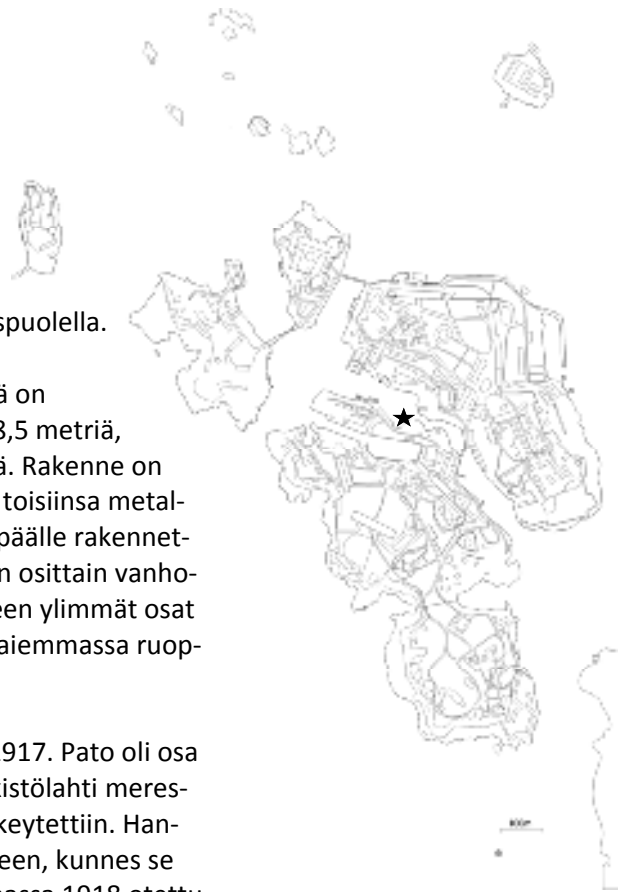
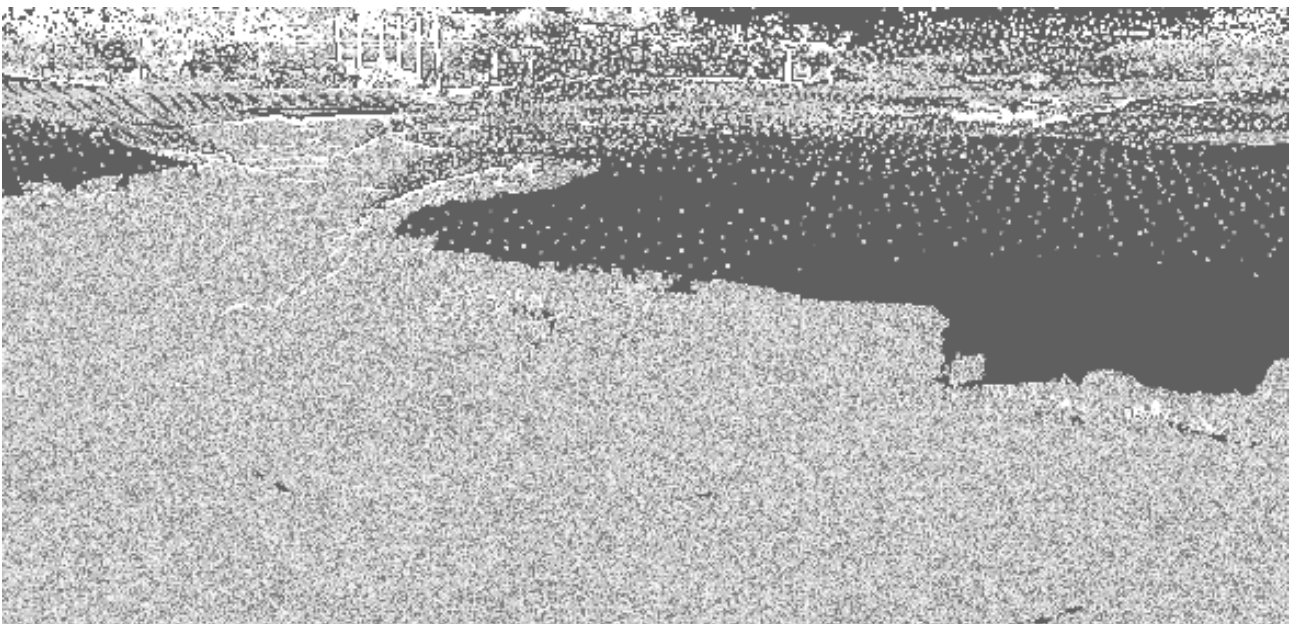
Susisaari Varvilahden patorakenne

Paikalla on rannan suuntainen hirsirakenne, jonka sisällä on ollut hiekkaa ja kiviä. Rakenteen laajuus on noin 19,5 x 8,5 metriä, ja se muodostuu neljästä rinnakkaisesta hirsiarkkurivistä. Rakenne on tehty salvoamalla pyöreistä hirsistä, jotka on kiinnitetty toisiinsa metallinauloilla. Rakennetta dokumentoitiin 2009, koska sen päälle rakennettiin laituri Suomenlinnan hoitokunnan työnä hyödyntäen osittain vanhoja rakenteita. Dokumentoinnissa havaittiin, että rakenteen ylimmät osat salmen puoleisesta lyhyestä sivusta olivat tuhoutuneet aiemmassa ruoppauksessa.

Hirsipato on rakennettu Suomenlinnan venäläisaikana 1917. Pato oli osa suurtelakkahanketta, jonka tarkoituksena oli eristää Tykistölahti merestä. Poliittisten levottomuuksien vuoksi rakennustyö keskeytettiin. Hanketta pidettiin vireillä vielä Suomen itsenäistymisen jälkeen, kunnes se hylättiin vanhentuneena vuonna 1919. Padosta on olemassa 1918 otettu valokuva (Helsingin kaupunginmuseon kuva-arkisto, nro 2465). Uuden laiturin rakentamisen yhteydessä osa rakenteen hirsistä ruopattiin ylös ja hirret uusiokäytettiin Ison Mustasaaren itärannan huoltoalueen aitarakenteessa.

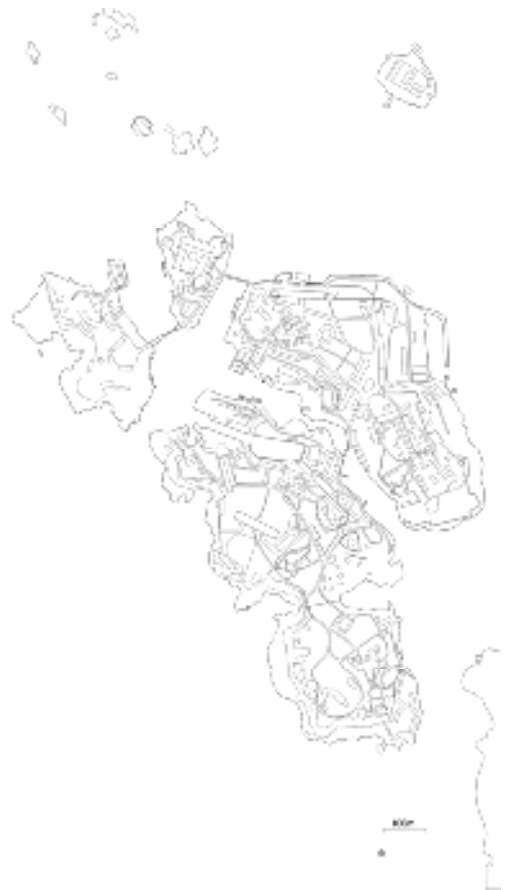
Särkkä lounaispuoli 2682

Hirsiarkkurakennelma tulee esiin aallonmurtajan keskivaiheilta.

Pyöröhirsistä rakennettu hirsiarkkurakenne, jonka eteläpää on jäänyt Särkän lounaisrantaan rakennetun aallonmurtajan alle. Rakenteen pohjoispää muodostuu mahdollisesti upotetusta aluksesta. Näkyvässä olevan rakenteen pituus on noin 36 metriä.

Rakennetta ei tarkastettu Suomenlinnan vedenalaisinventoinnin yhteydessä 2007-2010. On epäselvää mitä rakenteesta on vielä näkyvissä.

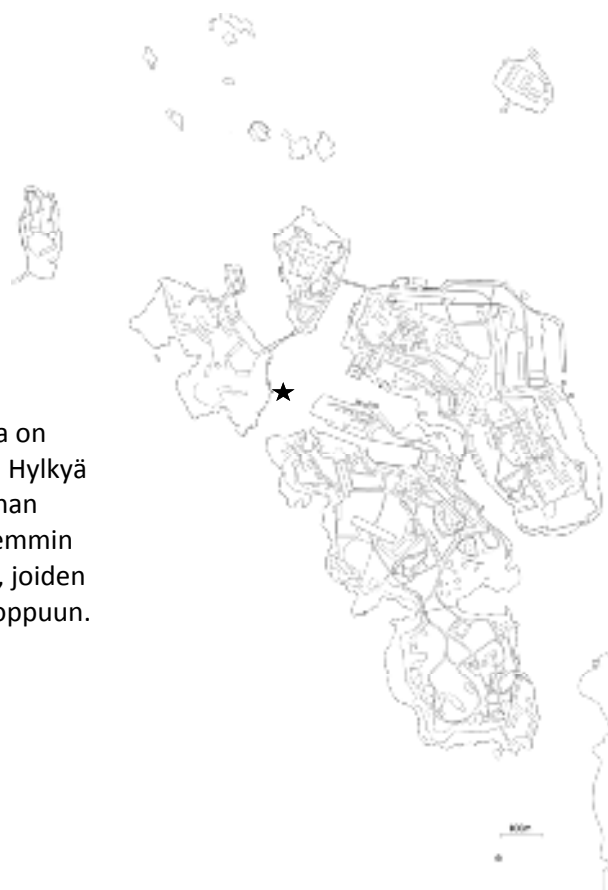
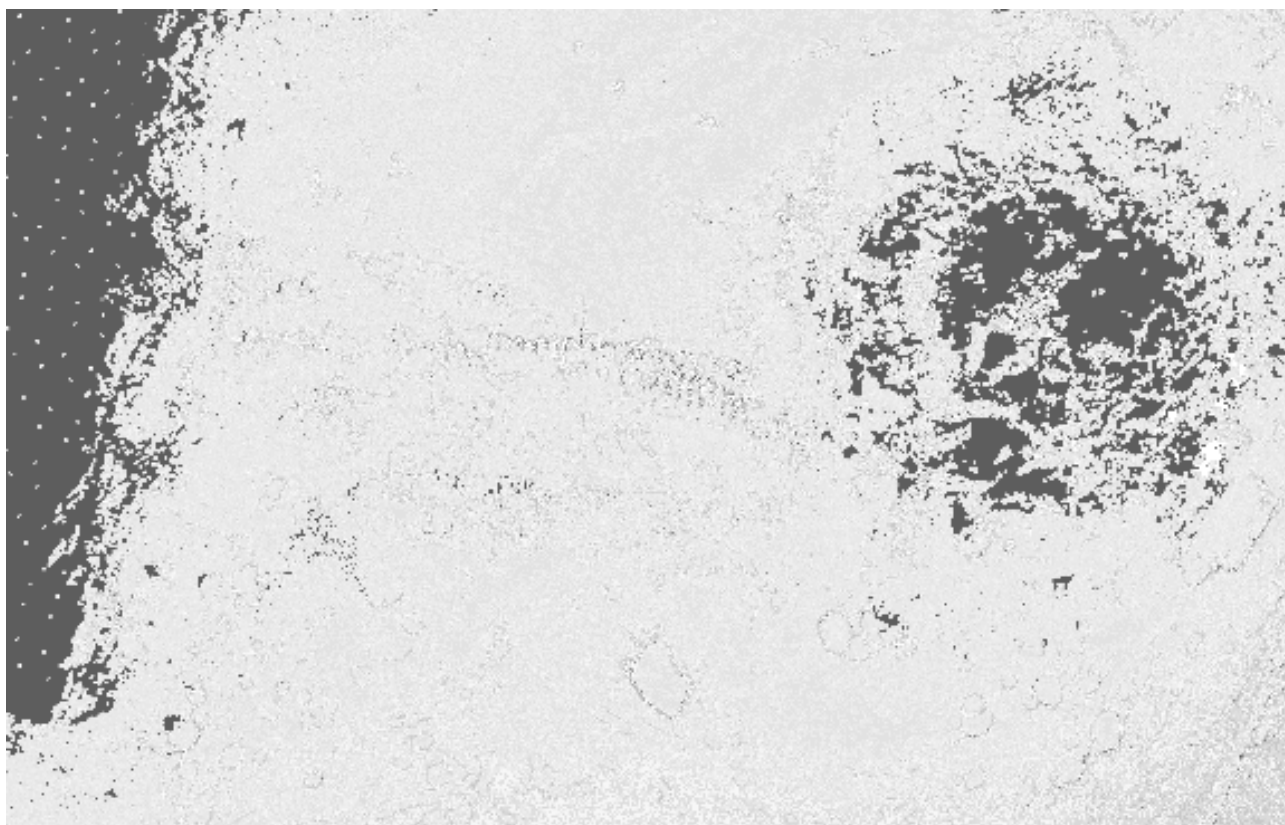
Länsi-Mustasaaren hylky 2 2694

Paikalla on suurikokoisen puulaivan jäännökset. Laivasta on jäljellä pohjaosa, jonka päällä on irtonaisia rakenneosia. Hylkyä dokumentoitiin Museoviraston suorittaman Suomenlinnan vedenalaisinventoinnin yhteydessä. Siitä otettiin myöhemmin myös puunäytteet dendrokronologista analyysiä varten, joiden alustavien tulosten mukaan hylky ajoittuu 1700-luvun loppuun. Kuvia on luetteloitu numerolla: MA201016:24-31 ja MA201015:33 (video).

Yllä (MA201016:24) kuvassa kaksi hyllyn kaarista ja irronnutta laitalankutusta, alla (MA201016:28) hyllyn sisäpuolen karneerausta ja kaaria. Kuvaaja: Petri Puromies.

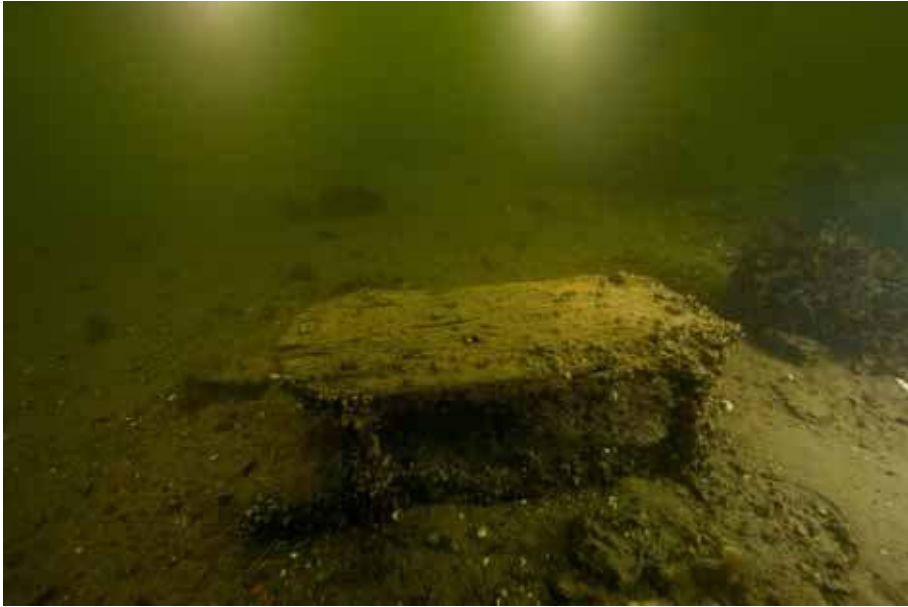
(MA201016:36) Kuvassa on lasten kelkka.

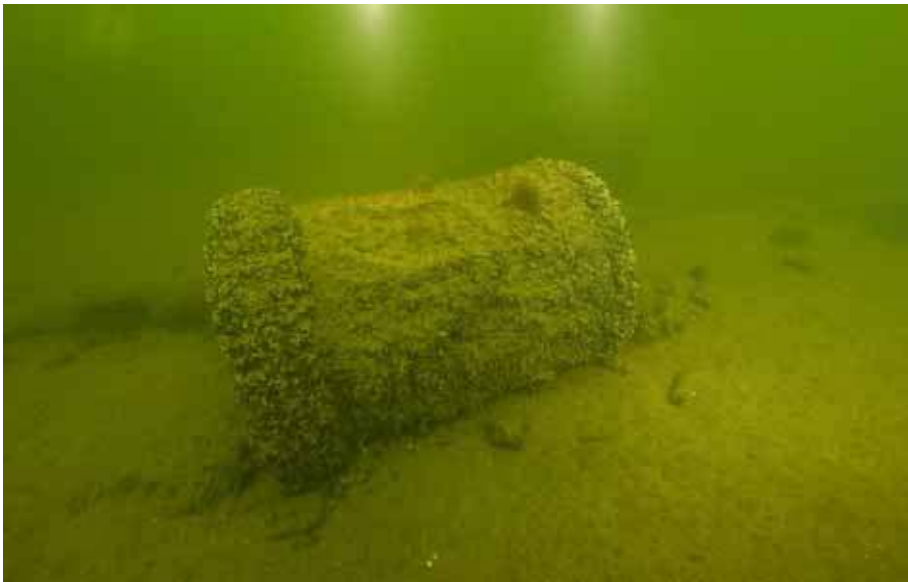
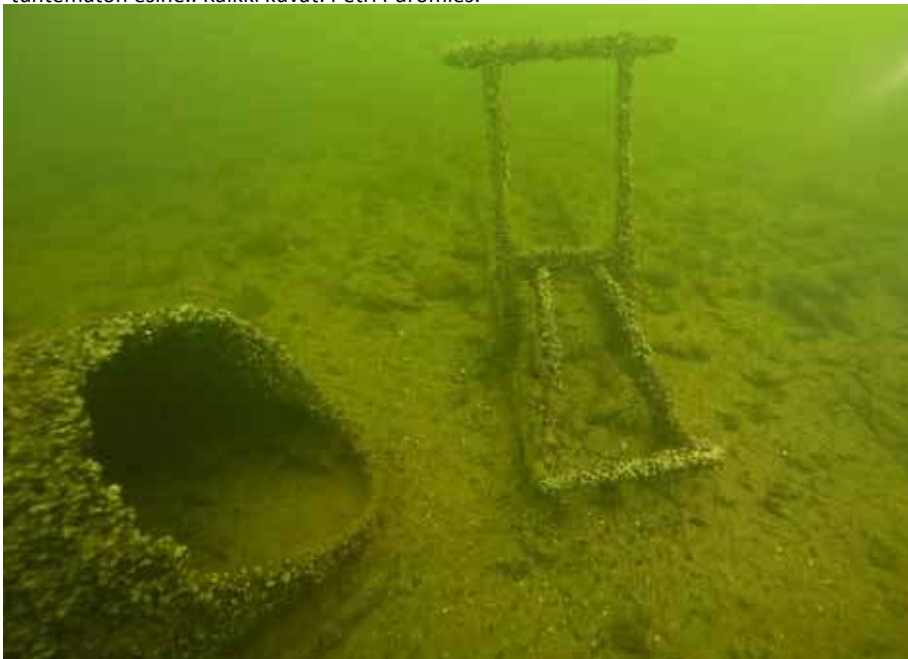
(MA201016:42) Kuvassa on tuntematon esine, mahdollisesti tynnyri, alla (MA201016:46) potkukelkka ja tuntematon esine.. Kaikki kuvat: Petri Puromies.

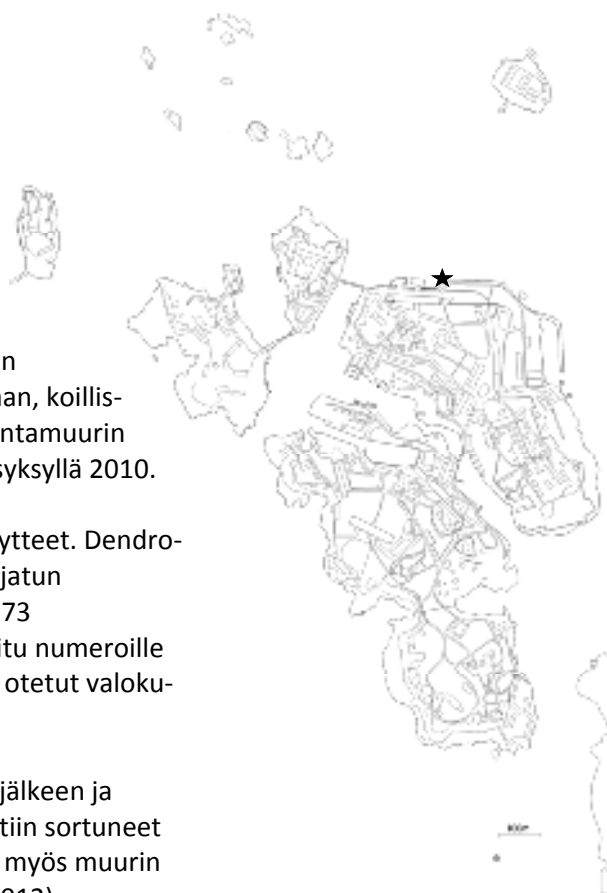
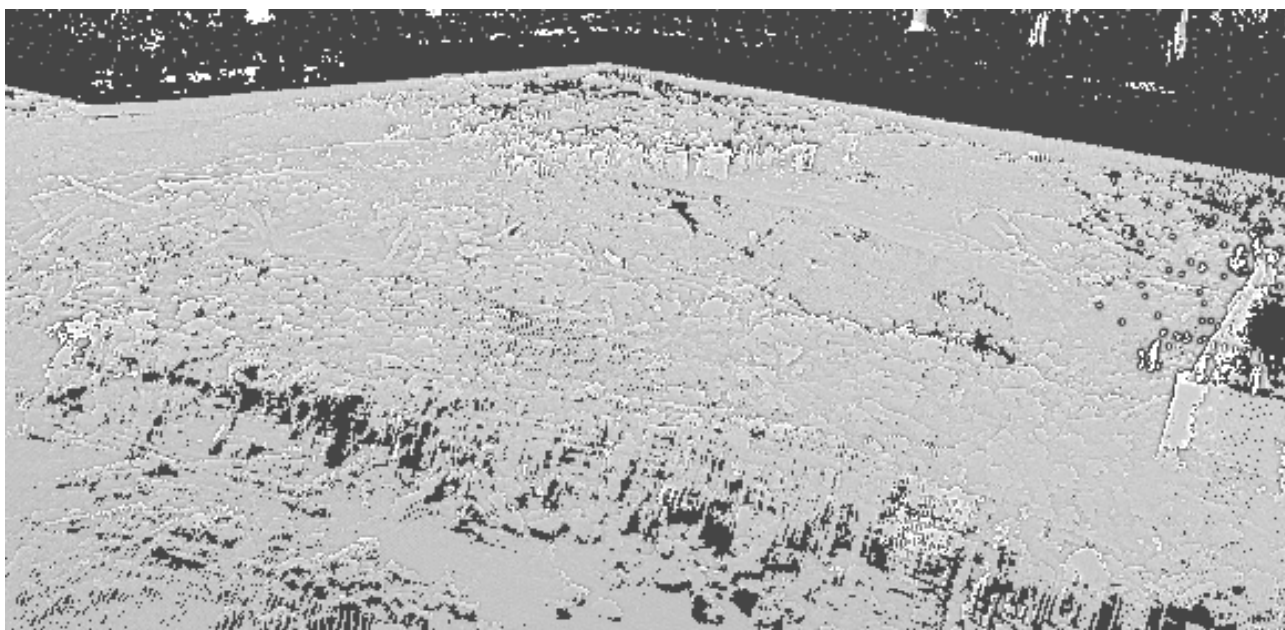
Iso Mustasaaren rantamuuuri 2696

Kuvaus: Kohde sijaitsee Ison Mustasaaren pohjoisrannalla, 1870-luvun T-laiturin idänpuoleisen satama-altaan itäisivulla. Rantamuurista osa sortui veteen heinäkuussa 2010. Sortuma sijoittuu rantamuurin kulmaan, koillis-lounaissauntaisen satama-altaan sivun koillispäähän. Rantamuurin kiveyksen alta paljastui hirsiarina, joka dokumentoitiin syksyllä 2010.

Hirsirakenteesta otettiin sen ajoittamiseen tähtäävät näytteet. Dendrokronologiset ajoitustulokset osoittavat hirsikehikkoa korjatun useampana ajankohtana vuosien 1917, 1865, 1811 ja 1773 jälkeen. Dokumentaatiovalokuvat kohteesta on luetteloitu numeroille MA201017:1–42. Dendrokronologisesta näytteenotosta otetut valokuvat on luetteloitu numeroille MA201015:27–32.

Sortunut nurkkaus ruopattiin arkeologisen tutkimuksen jälkeen ja paikalle rakennettiin uusi hirsiarina. Arinan päälle aseteltiin sortuneet rantakivet takaisin. Alueen kunnostustöiden yhteydessä myös muurin pidempi sivu romahti. Sen kunnostustyöt ovat kesken (2012).

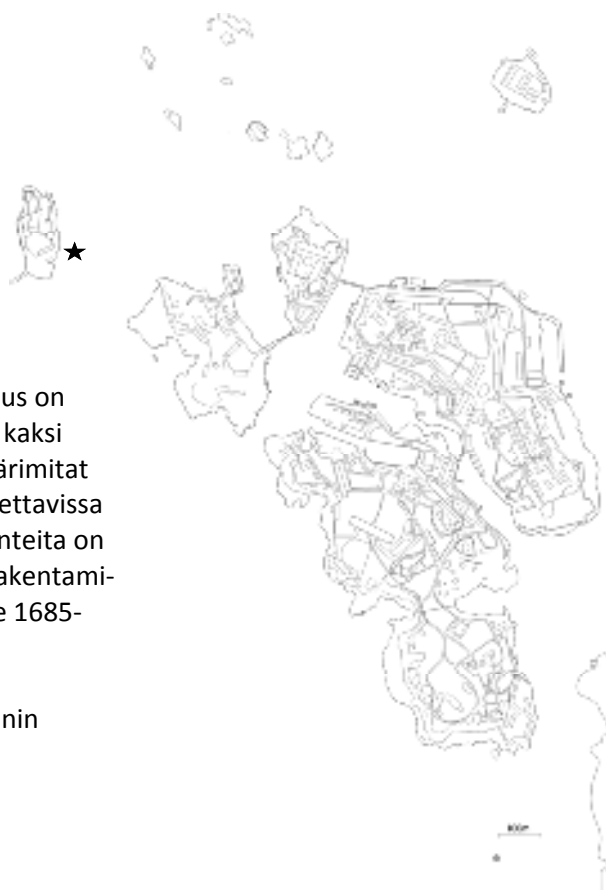
Särkkä 4**1289**

Kyseessä on tasasaumaisen hajonneen aluksen hylky. Alus on ollut havupuusta rakennettu. Matalammassa päässä on kaksi pientä tukkiankkuria ja kettinki, joka erkanee hylystä. Äärimitat noin 30 x 30 m, hylky on levinnyt laajalle alalle. Hahmotettavissa on ainakin kaksi ehjempää rakennekokonaisuutta. Rakenteita on ajoitettu dendrokronologisella menetelmällä. Aluksen rakentamisessa käytettyjen puiden lustosarjat päättyvät aikavälille 1685-1725.

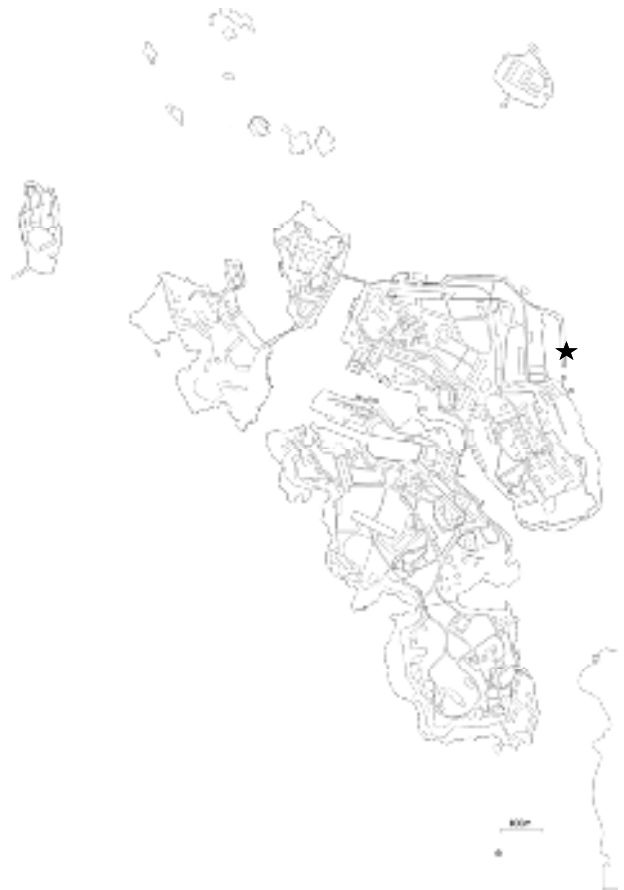
Ison Mustasaaren aallonmurtaja 1000020896

Kuvaus: Ison Mustasaaren itärannalla Suomenlinnan venekerhon satama-allasta rajaa nykyisin kivinen aallonmurtaja. Kyseinen aallonmurtaja on valmistettu vuonna 1982 vanhan hirsikehikkoisen aallonmurtajan päälle. Hirsinen aallonmurtaja oli puolestaan rakennettu 1790-luvulla jo aiemmin upotettujen alusten päälle.

Hirsistä aallonmurtajaa dokumentoitiin ennen vuoden 1982 aallonmurtajan rakentamista. Siitä on säilynyt piirustuksia ja valokuvia, jotka on luetteloitu numerolla MA200919. Nykyisin siitä on vielä nähtävillä yksittäisiä hirsiiä kivisen aallonmurtajan alla.

Hirsisalvoksia aallonmurtajan alla (MA200919:67). Kuvaaja: Harry Alopaeus.
