INVENTOINTIRAPORTTI

Helsinki, Töölö Suomenlinna

Suomenlinnan alueen arkeologinen vedenalaisinventointi
2007 – 2010

MA201016:18

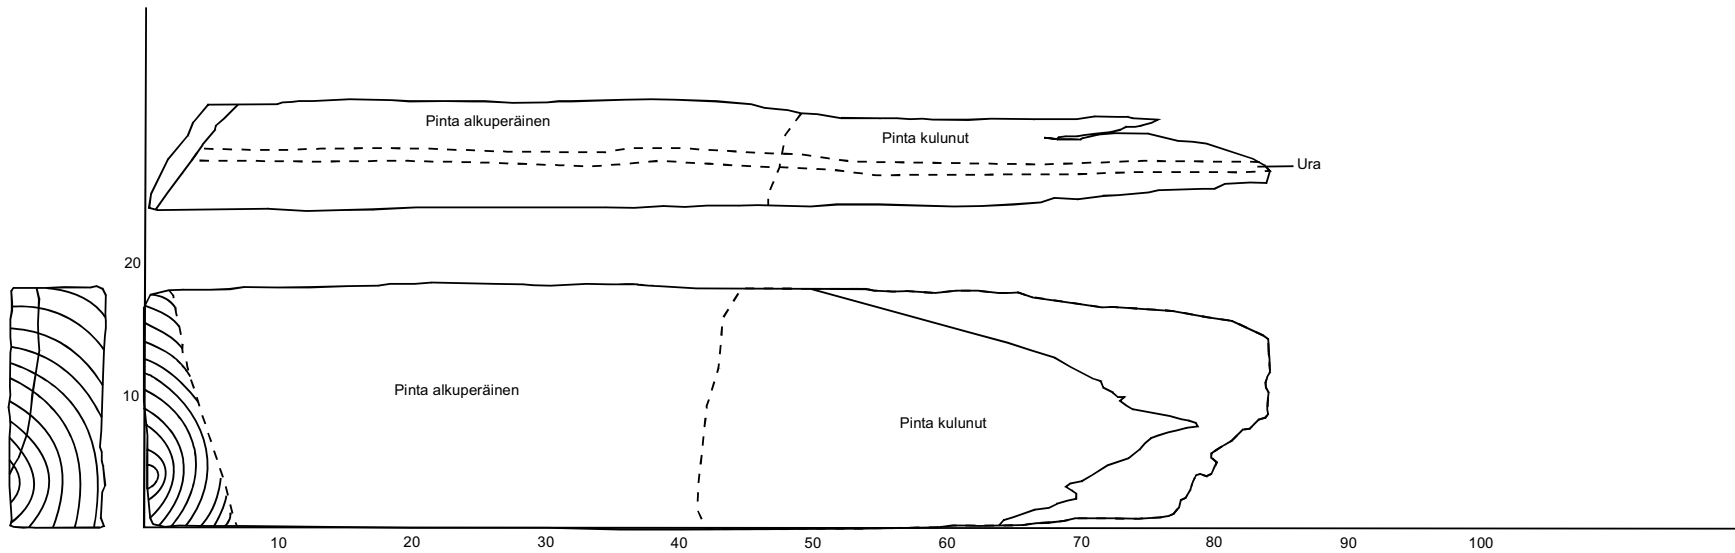
Suomenlinna
Vanha telakan portti id.2533
Puurakenteen osa: lauta nro 11
Mittakaava 1:4
29.8.2009
Minna Leino
Puhtaaksi piirtänyt Eeva Vakkari
11.10.2010

Viistottu kärki
Ollut kiinni maassa

Pinnalla ollut pää
