Lempäälä Kuljun Linnajärventien asemakaava-alueen muinaisjäännösinventointi 2012

Hannu Poutiainen
Antti Bilund

Kustantaja: Lempäälän kunta

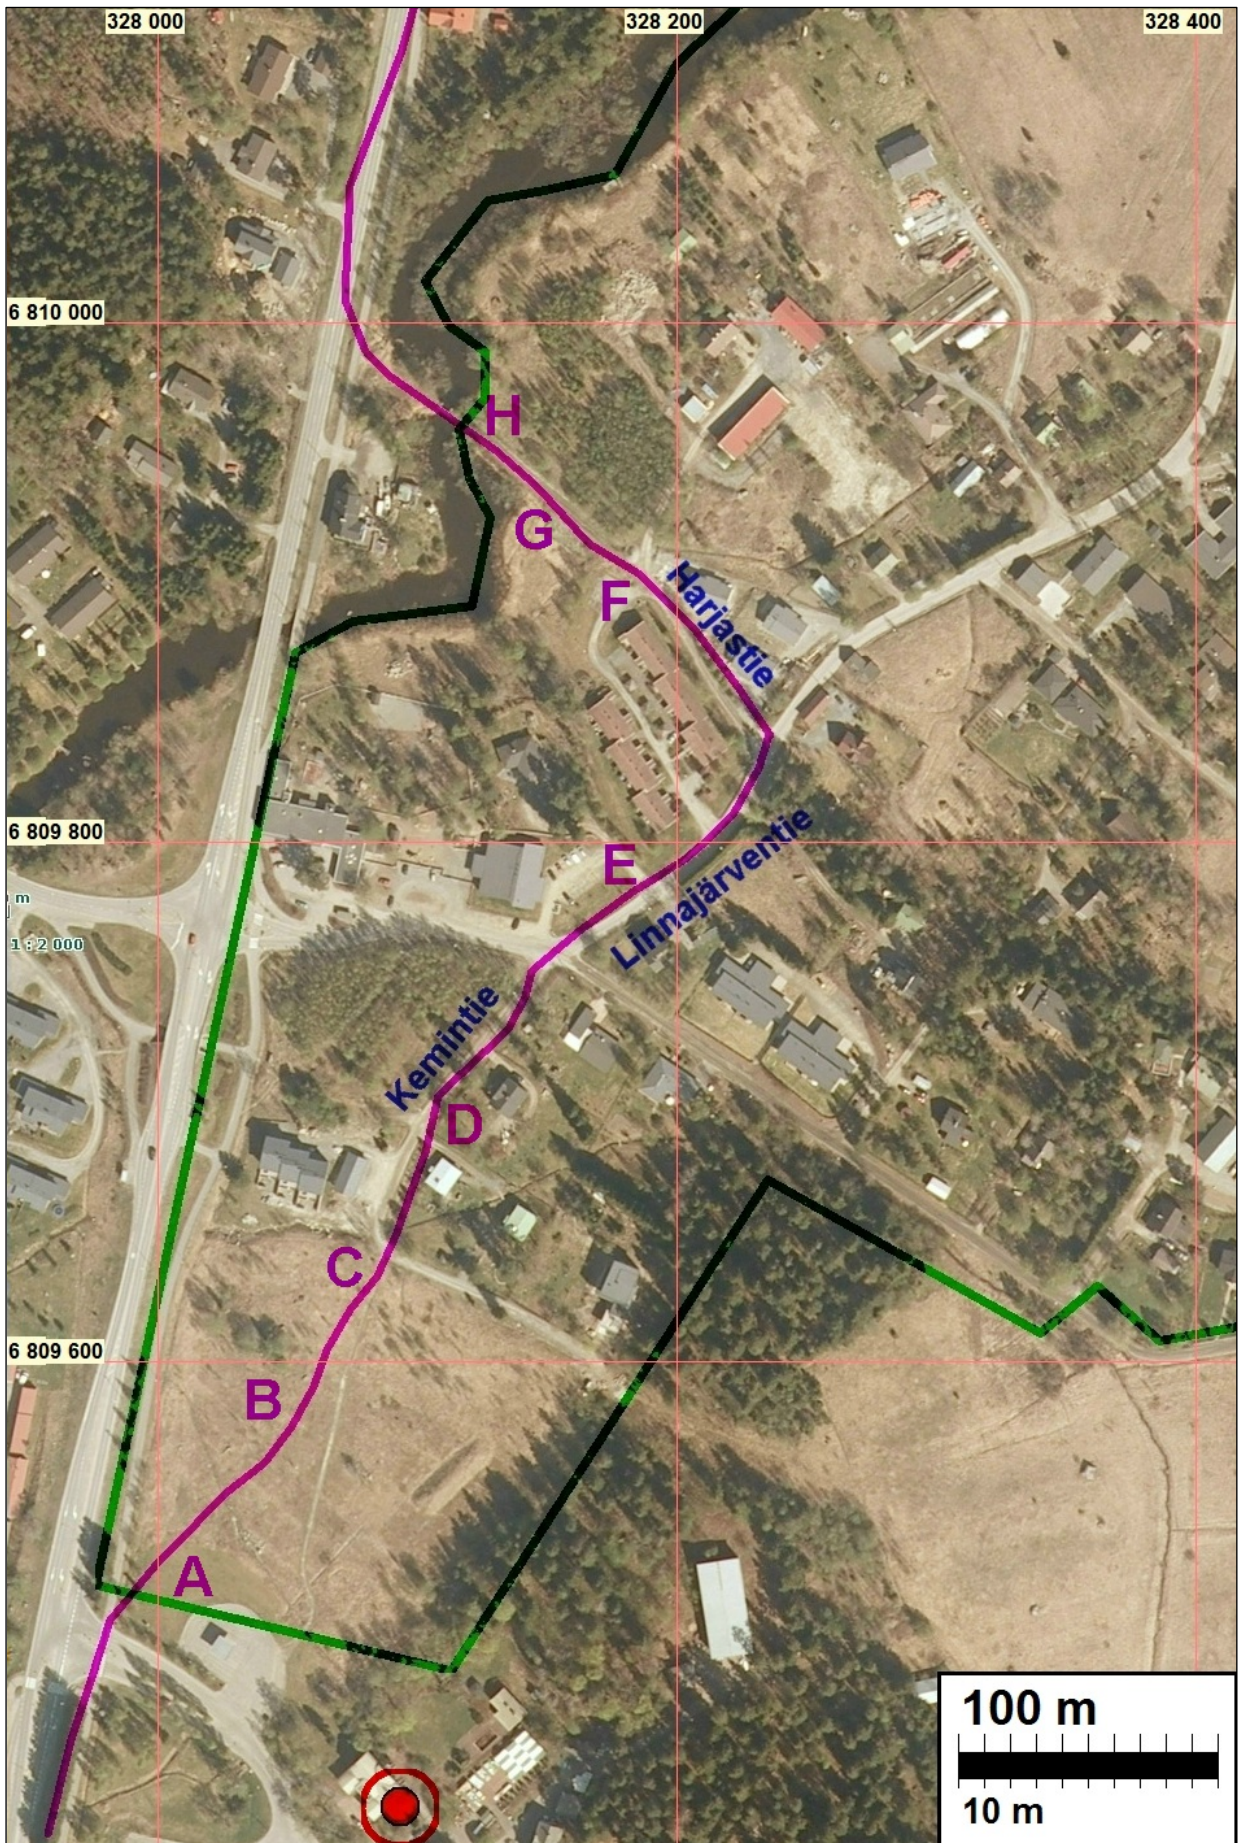
V.1775 kartalta projisoitu tielinja sinipunaisella (arvioitu tarkkuus ± 6 m). Kuljun kylätontin v. 1775 rakennus nro 1 punaisella kartan alalaidassa. Tutkimusalueen rajaus vihreällä.

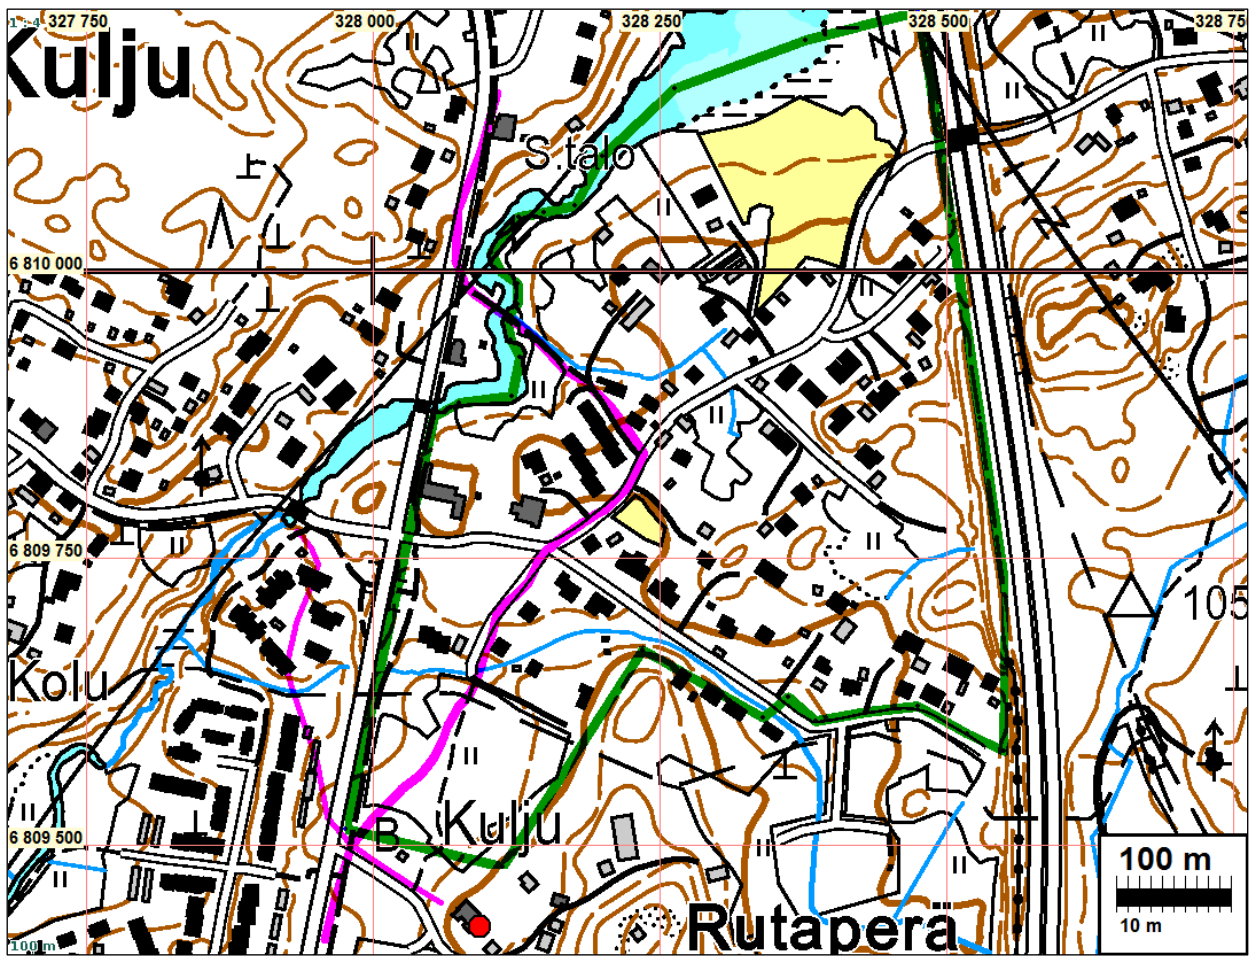
Tutkimusalue rajattu vihreällä. Vanha tielinjaus sinipunaisella. Kuljun talot v. 1775 pun. pallo.

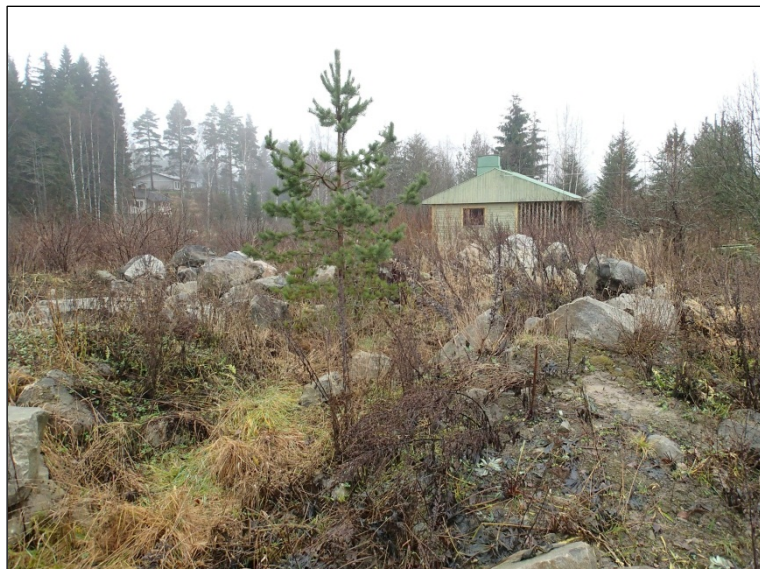
Kaava-alueen moreenimäet ovat valtaosin jyrkkäpiirteisiä, kivisiä ja jopa louhikkoisia. Niillä ei tehty mitään arkeologisesti merkittäviä havaintoja.

Maastoa kaava-alueella Harjastien ja Moisionjoen välisellä alueella
