Vantaan kaupunki
&
Urban II
Elävä kaupunki - hanke

Ensimmäisen maailmansodan aikaiset
Vantaan Länsimäen linnoitukset

inventointikertomus

2003

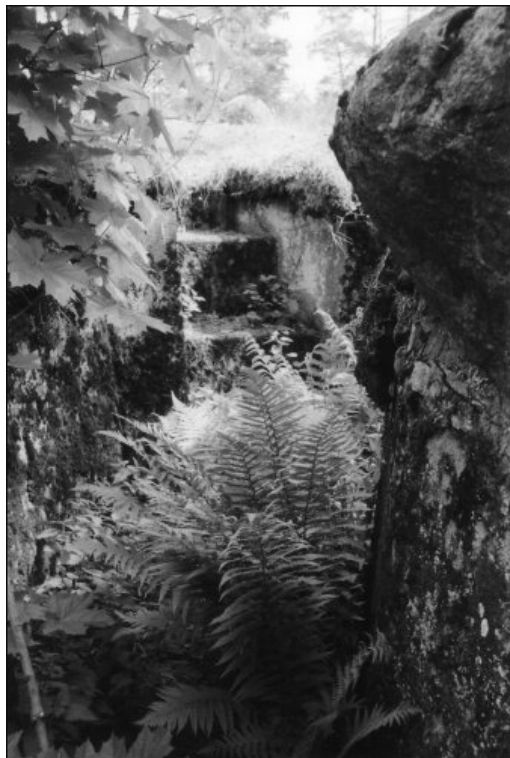
***Kuva 5** Saniainen viihtyy kostean yhdyshaudan pohjalla kohteessa II:8.P8. Osaa Länsimäen linnoituksista on siistitty aikaisemmin asukastalkoilla. Kuva V2:11, John Lagerstedt 2003.*

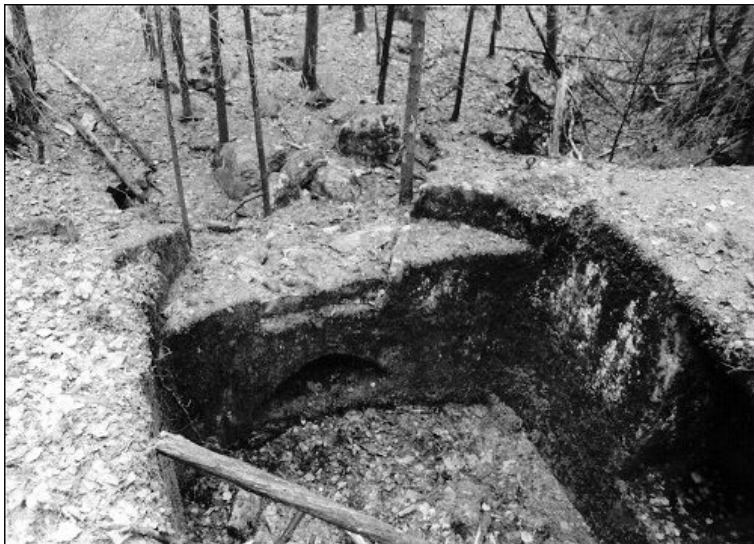
Kuva 12 Pohjamuodoltaan nelikulmaista mallia oleva konekivääriasema II:1.2. Kuva MV1:30, John Lagerstedt 2003.

Nelikulmaista mallia olevia konekivääriasemia on kohteissa II:1, 7 ja 8. Niiden etuseinät kaartuvat alaosaan erittäin loivasti ja lattioiden pohjamuoto on lähes neliö (kuva 12 ja liite 8 piirros II:7.1). Takaseinä on 45 - 60 cm paksu. Asemassa on ollut ilmeisesti kaksinkertaiset pariovet, joista sisemmät ovat avautuneet aseman sisään ja ulommat haudan puolelle. Kaksi nelikulmaista mallia olevaa asemaa on jäänyt keskeneräisiksi ja kattamatta. Katetut asemat on myöhemmin räjäytetty.

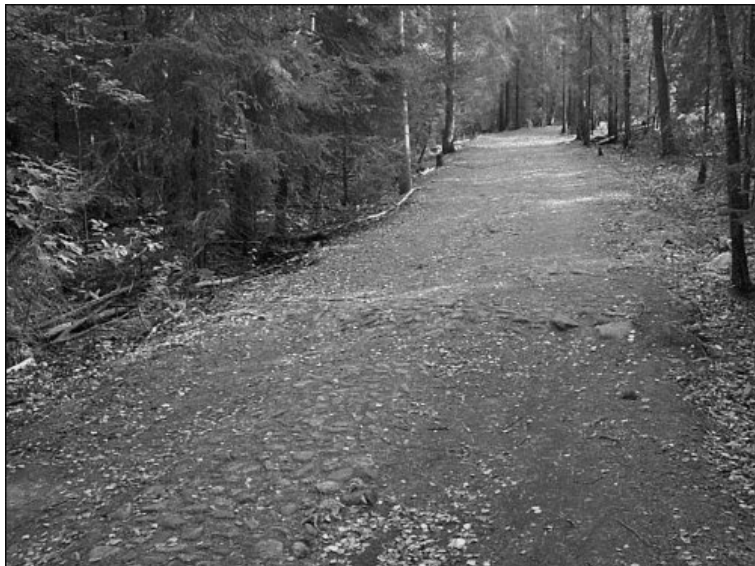
Länsimäen tukikohta II:n alueella olevissa yhdysteissä on alkuperäinen pinta edelleen näkyvissä. Tieverkostoa on jäljellä yli kilometrin ja se muodostaa yhden parhaiten säilyneistä tiekokonaisuuksista koko Viaporin maarintaman alueella. Tukikohdan poikki kulkee leveämpi pääväylä II:tie.ag, josta haarautuu pienempiä tie-osuuksia, jotka johtavat puolustusasemiin tai kaponieereille. Pääväylän pinta on peitetty mukulakivillä, siten että tien reunaan on sijoitettu kookkaampia kiviä kuin keskelle. Tarvittaessa on tien vierelle kaivettu ojat. Inventoinnin yhteydessä löydettiin yksi kulkuväylän alittava tierumpu. Pienemmät tieosuudet voivat olla polkumaisia ja vain osittain pengerrettyjä ja pinnoitettuja.

Kuva 15 Tukikohdan II läpi kulkeva mukulakivetty yhdystie II:tie.ag. Kuvan kekiosassa on tien alittavan ojan rumpu. Kuva 4812, John Lagerstedt 2003.

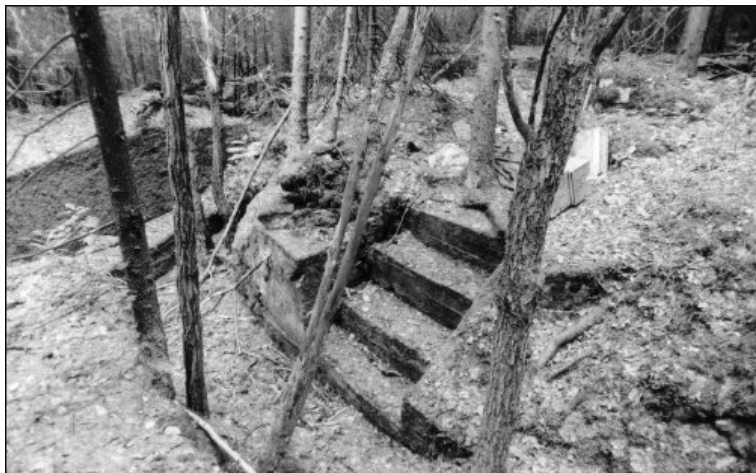
Kuva 19 Betoniset portaat rakenteessa II:1.P2. Kuva MV1:31, John Lagerstedt 2003.

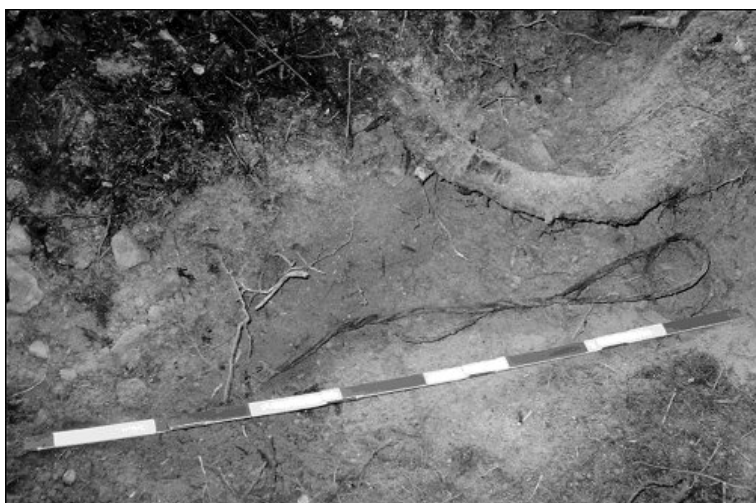
Keskeneräisten suojahuoneiden ja asemien kuoppien kohdalla on toisinaan haudan puolelle ehditty valaa ampumakoroke, jolloin valmistuneen rakenteen takaseinä ja katto olisivat toimineet taisteluhaudan rintasuojana. Taisteluhautalinjan II:2.ce pohjoisosassa on kaksi ampumakorokkeella varustettua osiota, joissa rintasuojan muodosta maa- ja kivivalli. Eteläisimmän, 7,5 metriä pitkän osion betonilla vahvistetusta päästä voi päätellä että rintasuoja on ollut tuettuina hirsillä. Hirsien päät ovat jättäneet kuvansa traverssin betonivaluun. Taisteluhaudan ampumakorokkeen yläpuolelle kohoavan rintasuojan korkeus on ollut noin 175 cm ja vaakasuoria hirsikertoja on ollut 8 - 10 kappaletta. Rintasuojassa on näkyvissä metallilankasilmukoita, joita on käytetty hirsien kiinnittämiseen. Rintasuojaa tutkittiin metallinilmmaisimella, jolloin siitä paikallistettiin kahdeksan metallilankaa. Yksi langoista otettiin esille poistamalla sen päältä pintamaata noin 20 cm (kuva 20).

Esille kaivetun lankasilmukan ja metallinilmmaisimen havaintojen perusteella voidaan päätellä, että rintasuojan hirsituenta on ollut kiinnitettyinä

Kuva 20 Taisteluhaudan II:2.ce hirsien tukemiseen käytetty, esiin kaivettu metallilanka. Oikean puoleinen silmukka on ollut kidottuna ankkuripaalun ympärille. Keskellä oleva silmukka on ilmeisesti syntynyt, kun lankaa on kierretty kapulalla kireämmäksi. Kuva V4:1, John Lagerstedt 2003.

metallilankasilmukoilla noin kahden metrin päähän torjuntasuuntaan haudan reunasta juntattuihin ankkuripaaluihin. Puinen yläosastaan esille kaivettu ankkuripaalu oli lahonnut miltei näkymättömiin. Tutkimuksen jälkeen lanka peitettiin uudelleen. Tästä tutkimuksesta ei käynyt ilmi, olivatko rintasuojan hirret kiinnitetty lisäksi vielä alemmaa ankkuripaaluihin.

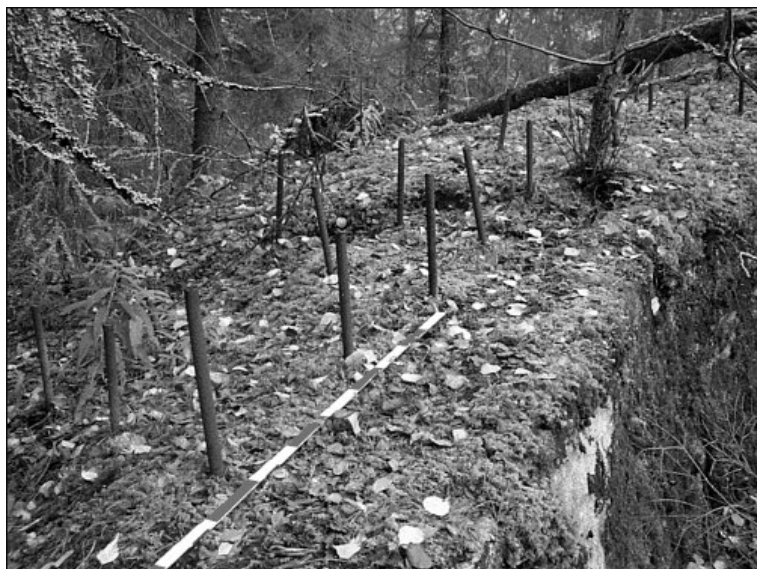
Taisteluhautalinjan II:2.ab länsiosan betonisen rintasuojan yläpintaan on kiinnitetty kahteen ja joissakin kohdissa kolmeen perättäiseen riviin pyöreitä pystysuoria terästankoja, joiden keskimääräinen korkeus on noin 25 cm. Tankojen halkaisija on 2 cm. Tangot ovat riveissä vierekkäin 40 cm välein. Pitkittäisten, haudan suuntaisten rivien välit ovat 35 cm. Tankojen käyttötarkoituksesta ei ole tietoja. Samantapainen rakenne on kohteessa II:9.3, jossa suojahuoneen ulkoseinän yläpinnalla on tankoja, joita on yhdistetty toisiinsa teräslangoilla.

Kuva 21 Taisteluhaudan II:2.ab rintasuojan päälle on kiinnitetty pyöreitä terästankoja. Kuva 4991, John Lagerstedt 2003.

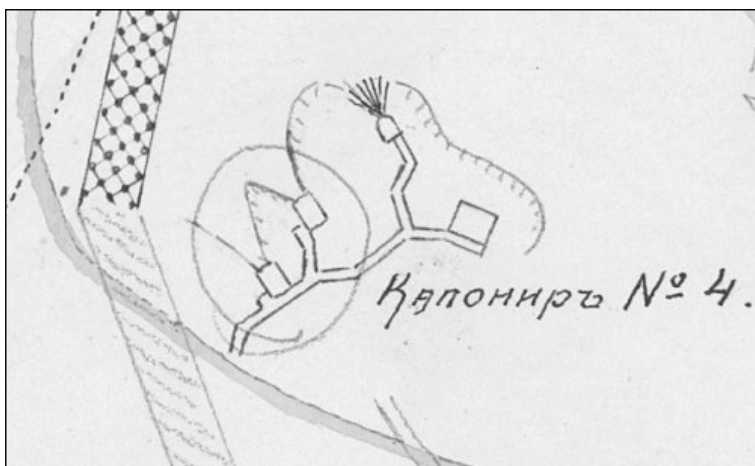
Tukikohtaa II esittävässä päiväämättömässä kartassa on paikalle merkitty kaponieeri numero 4. Kohde on muodostunut kahdesta erillisestä tuliasemasta sekä niiden koillispuolella sijainneesta valonheitinasemasta ja suojahuoneesta. Kaikki rakenteet ovat olleet yhdistettyinä toisiinsa haudoilla. Tukikohta II:n ja III:n välisen suon ja metsän poikki oli rakennettu piikkilankaeste. Kaponieerin tykit olisivat tulittaneet luoteeseen tämän esteen etumaastoa. Vastaavasti nykyisessä Rajakylässä kohteessa III:8 ollut sivustatuliasema olisi tulittanut idän suuntaan samalle alueelle. (KA, sotilaskartta 228.) Kohteen suunnitellusta aseistuksesta ei ole yksityiskohtaisia tietoja, mutta kaponieerit oli yleensä varustettu kahdella 57 mm:n kanuunalla.

Kuva 23 Kohde II:6 eli kaponieeri nro 4. Vasemmalla on kaksi suurilla ampumasektoriraivauksilla varustettua tuliasemaa, ylhäällä valonheitinasema ja oikealla suojahuone. Kaponieerin vasemmalla puolella on piikkilankaeste. Kuva on osa venäläisestä linnoituskartasta. Sotilaskartta 228, Kansallisarkisto.

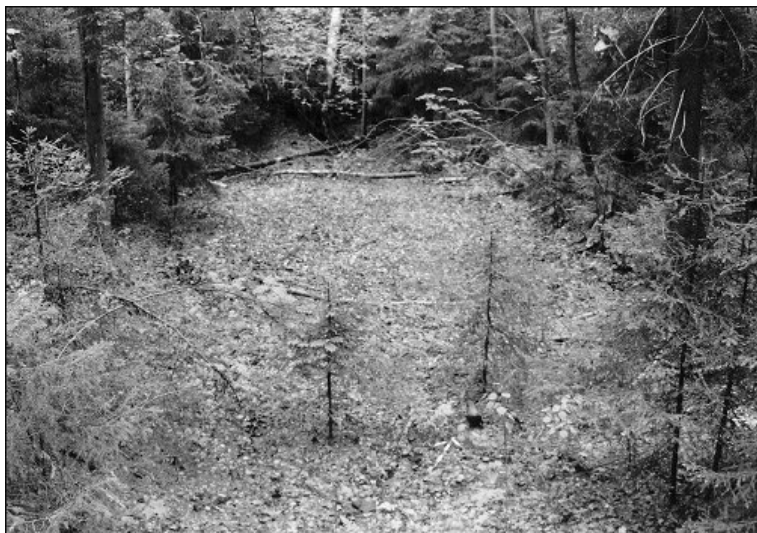
Kuva 27 Kaivantoalueen 1 kuoppa a erottuu paljaana alueena puiden keskeltä. Kuvattu pohjoisen suuntaan. Kuva MV1:9, John Lagerstedt 2003.

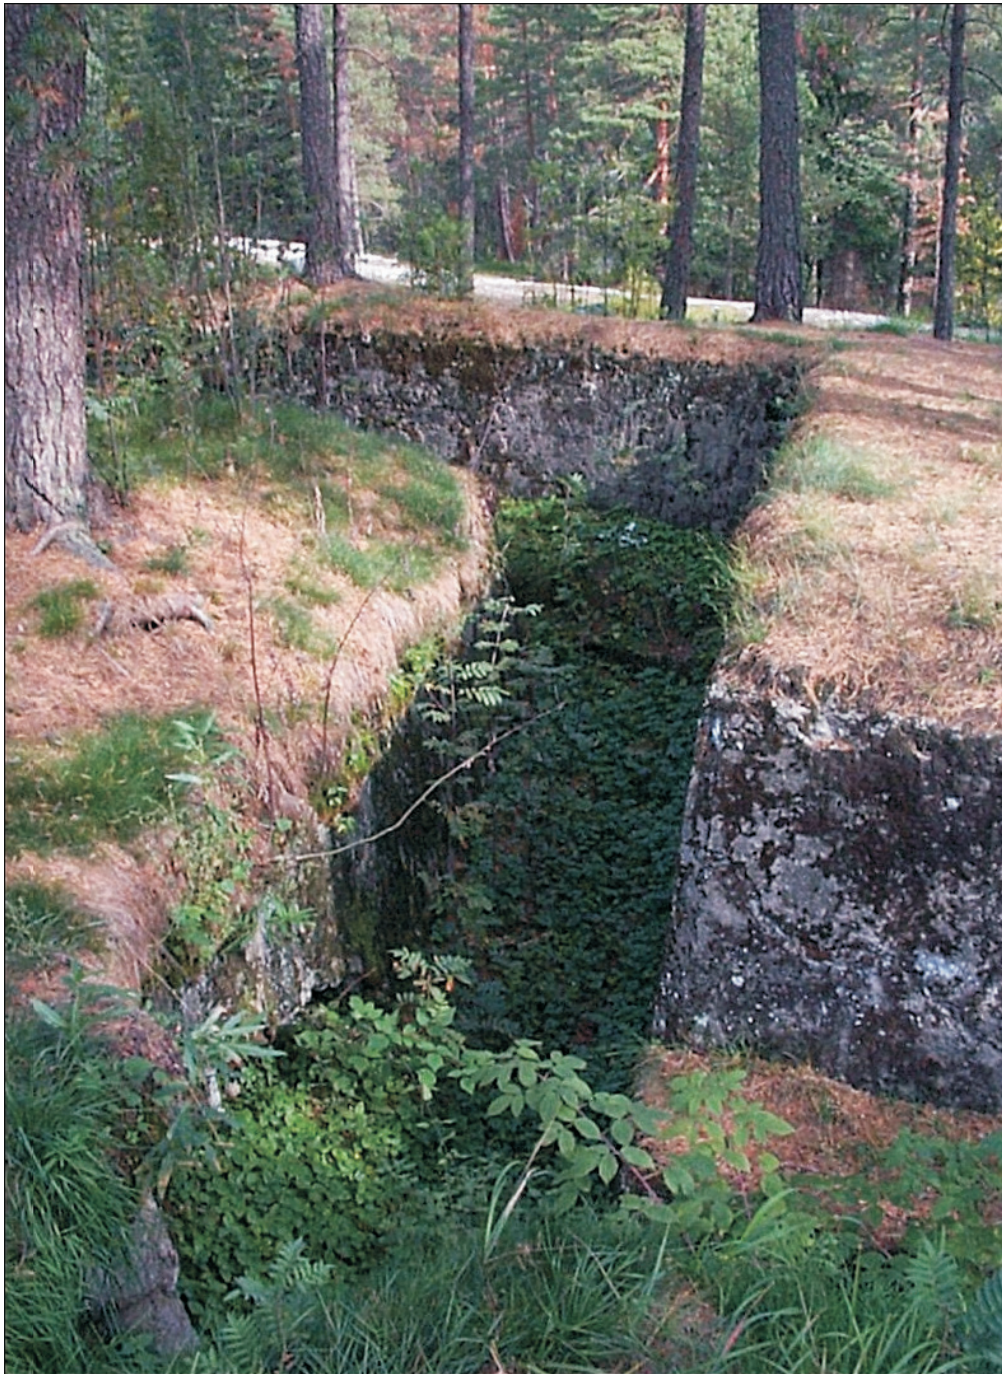
Hauoissa, asemissa ja suojahuoneissa kasvaa vesakkoa, etelä- ja itäosassa paikoin tiheästikin. Rakenteissa kasvaa myös suurikokoisia puita. Itäosan taisteluhaudan betoninen taustaseinä on rapautunut ja on sortumaisillaan useasta kohdasta. Kahdessa kohdassa se on jo romahtanut hautaan. Hautojen ja asemien ulkoreunalla kulkee useassa kohdassa polku, joka on aiheuttanut rakenteille eroosiovaurioita. Eteläosan suojahuoneiden II:7.25 ja 26 hiekalla peitetyt yläosat ovat myös voimakkaasti erodoituneet. Pohjoisosassa kulkee haudan yli polku. Hauta on täyttynyt sen kohdalta mm. suojahuoneiden betonikaton kappaleilla. Puolustusaseman rakenteiden salaojia ei löytynyt. Sateisten ilmojen jälkeen löydettiin pieni määrä seisovaa vettä yhdyshaudasta II:7.ij ja taisteluhaudasta II:7.fg.

Ensimmäisen maailmansodan aikainen taisteluhauta Vantaan Länsimäen kohteessa II:7.fg. Kuva: John Lagerstedt 2003.
