Espoo Finnoonsataman edustan merialue

Meriarkeologinen vedenalaisinventointi

OTSIKKO: Espoo Finnoonsataman edustan merialue – Meriarkeologinen vedenalaisinventointi

JULKAISU: Alleco Oy raportti n:o 4/2014

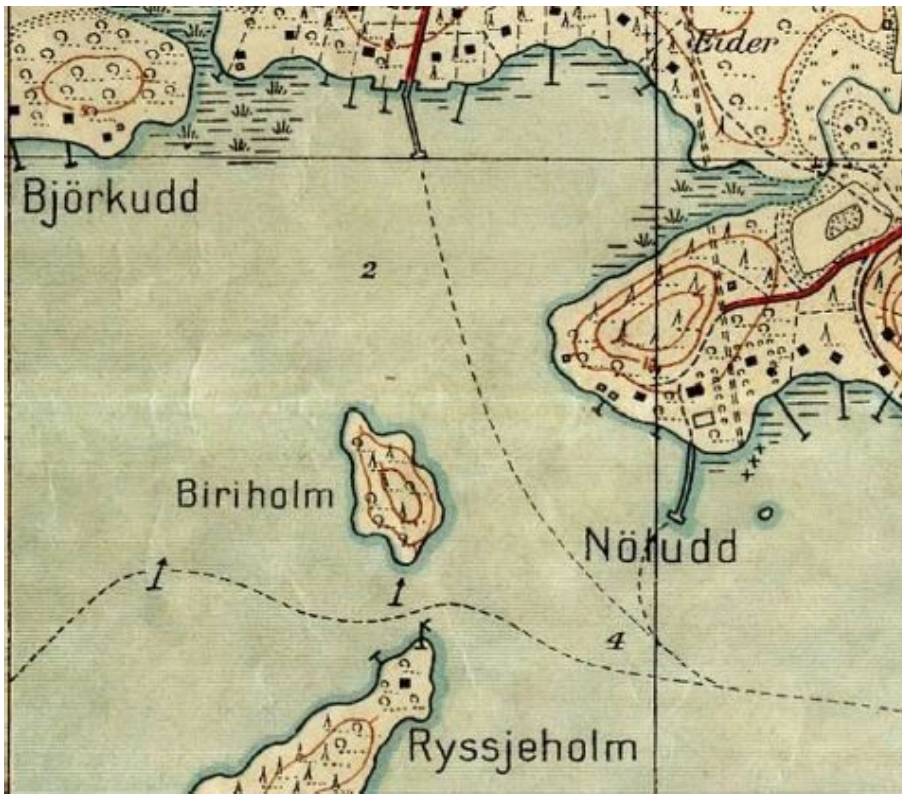
Kuva 4. Kartassa vuodelta 1931-1936 voidaan havaita Ryssjeholmenin rannassa sekä Österuddin huvilan laituri (alempana) että saaren kärjessä yhteysvenelaituri. Lähde: Maanmittauslaitoksen arkisto.

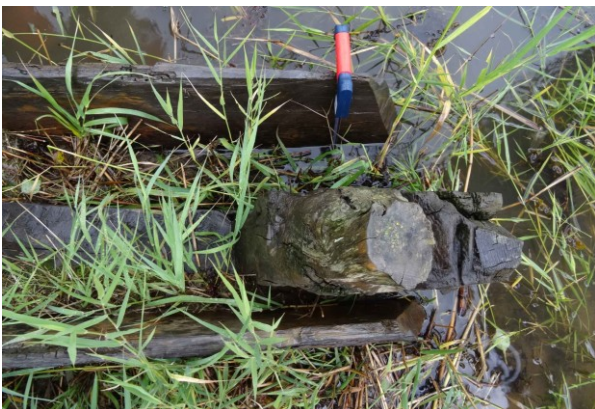
Näyte 1 on otettu hyllyn kylkilankun päästä, keula- tai perärangan kohdalta (kuvat 1 ja 2). Kylkilankun pää on ollut kokonaan kuivana silloin kun merivesi on matalalla. Näytteenottohetkellä kylkilankun alaosa oli noin 5-10 cm merenpinnan alapuolella. Lankun ylälaita on kuivunut ja halkeillut, joten vaikuttaa siltä, että se ei ole ollut veden alla ainakaan tänä kesänä.

Kuva 1. Kylkilankun pää ennen näytteenottoa. Saha merkitsee sahauskohtaa kuvassa.

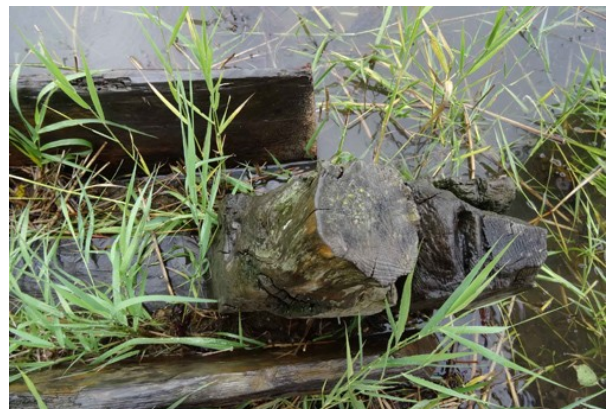
Kuva 2. Kylkilankun pää näytteenoton jälkeen.

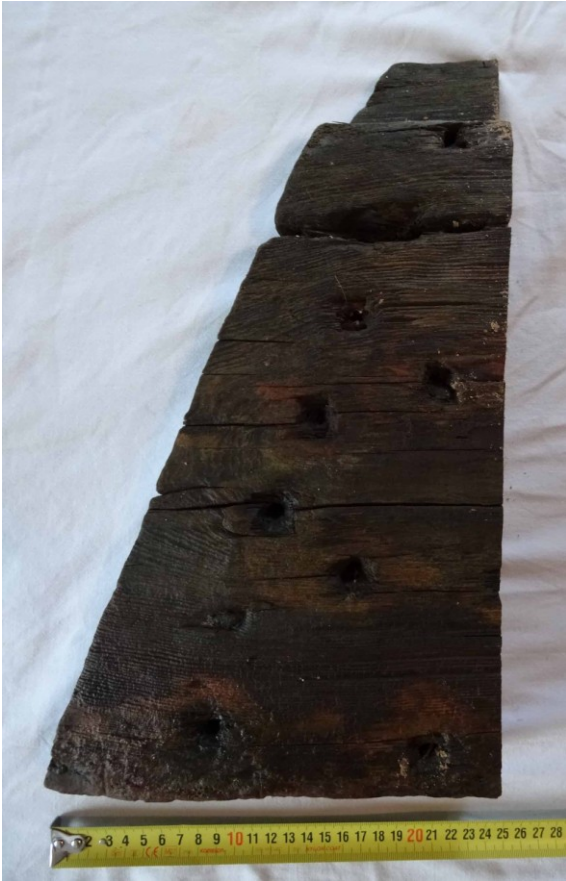
Kuva 4. Näyte 1. Kylkilankun ulkopinta.

Näytteestä laskettiin noin 200 vuosilustoa. Näyte on muodoltaan kolmiomainen ja kooltaan 23,5 x 38,5 x 6 cm (kuva 3). Näytteessä on 10 selvää naulanreikää ja lisäksi kaksi epäselvempää näytteen yläosan halkeamassa. Näytteessä on yksi puunaula. Puussa näkyy rautanauloista jäänyttä

korroosiota. Korrosio näkyy kellertävänä värinä ja kohoumana puussa. Puun pinta on usein halkeillut naulanreikien kohdalta. Kuvassa 3 tulee hyvin esille hyllyn limisaumaisuus.

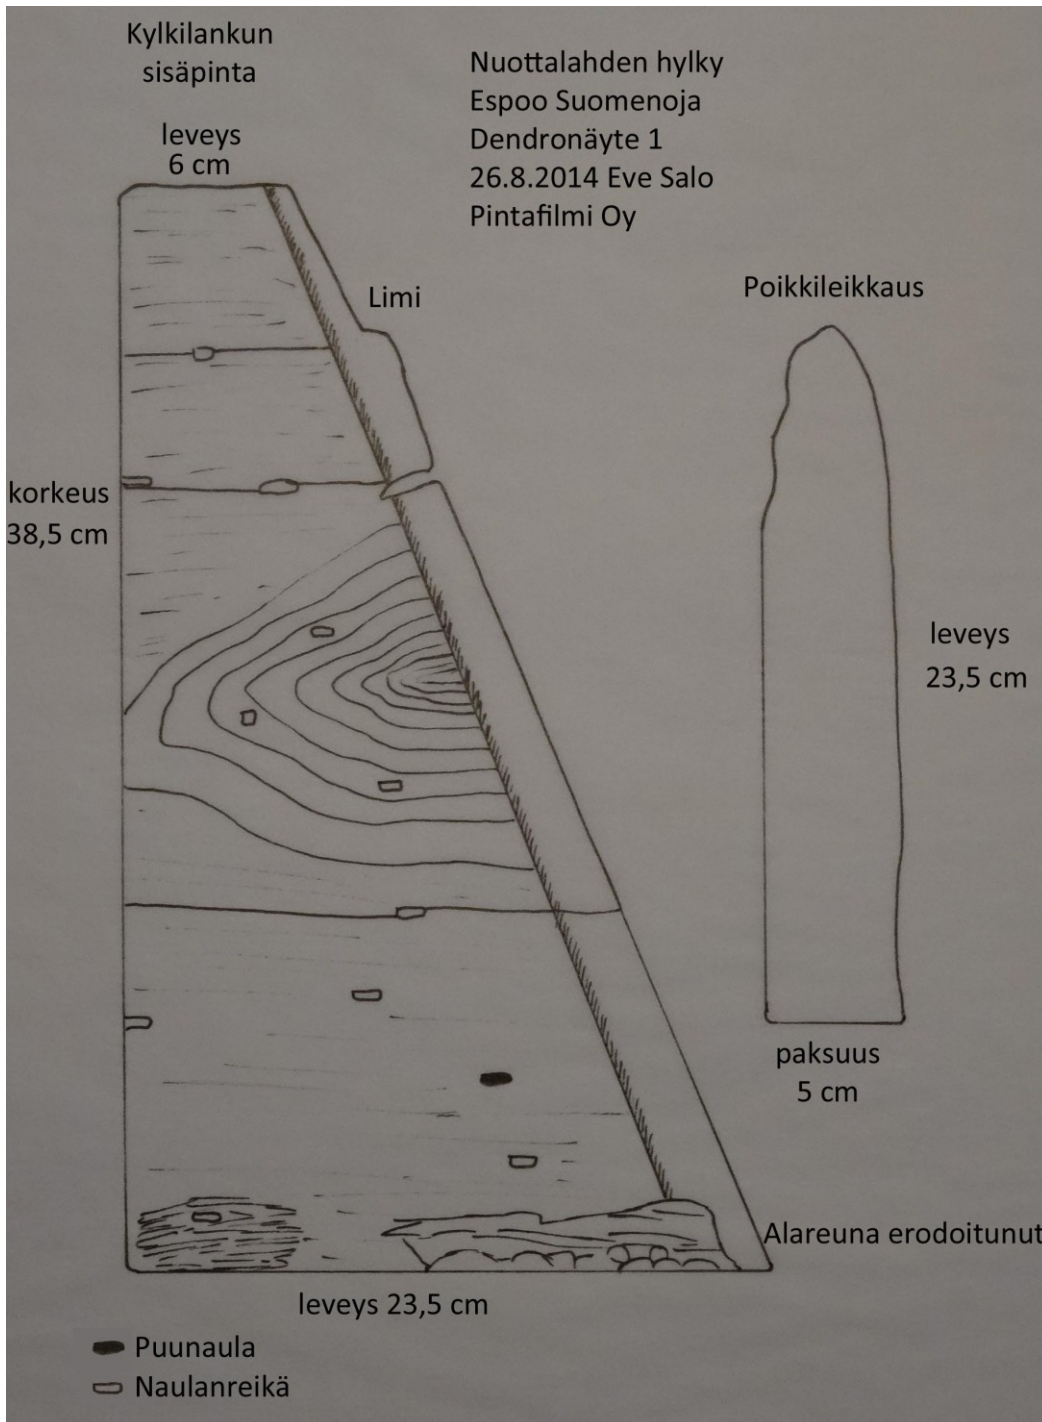
Kuva 6. Kylkilankun sisäpinta. Kuvassa oikealla on kappaleen poikkileikkaus.

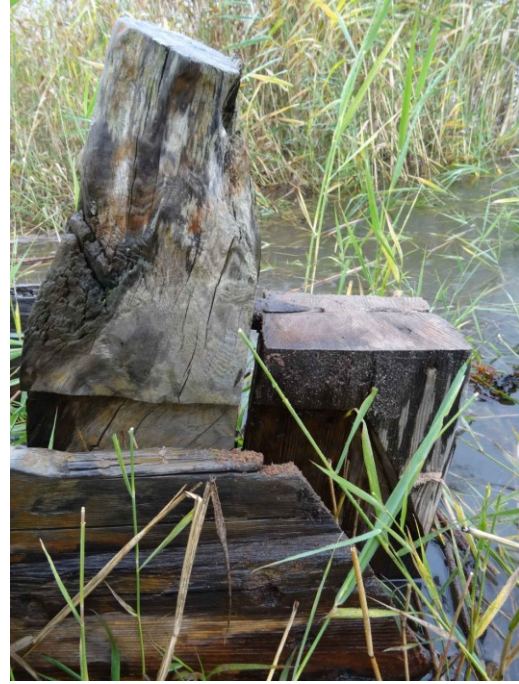
Kuva 10. Rangan pää näytteenoton jälkeen.

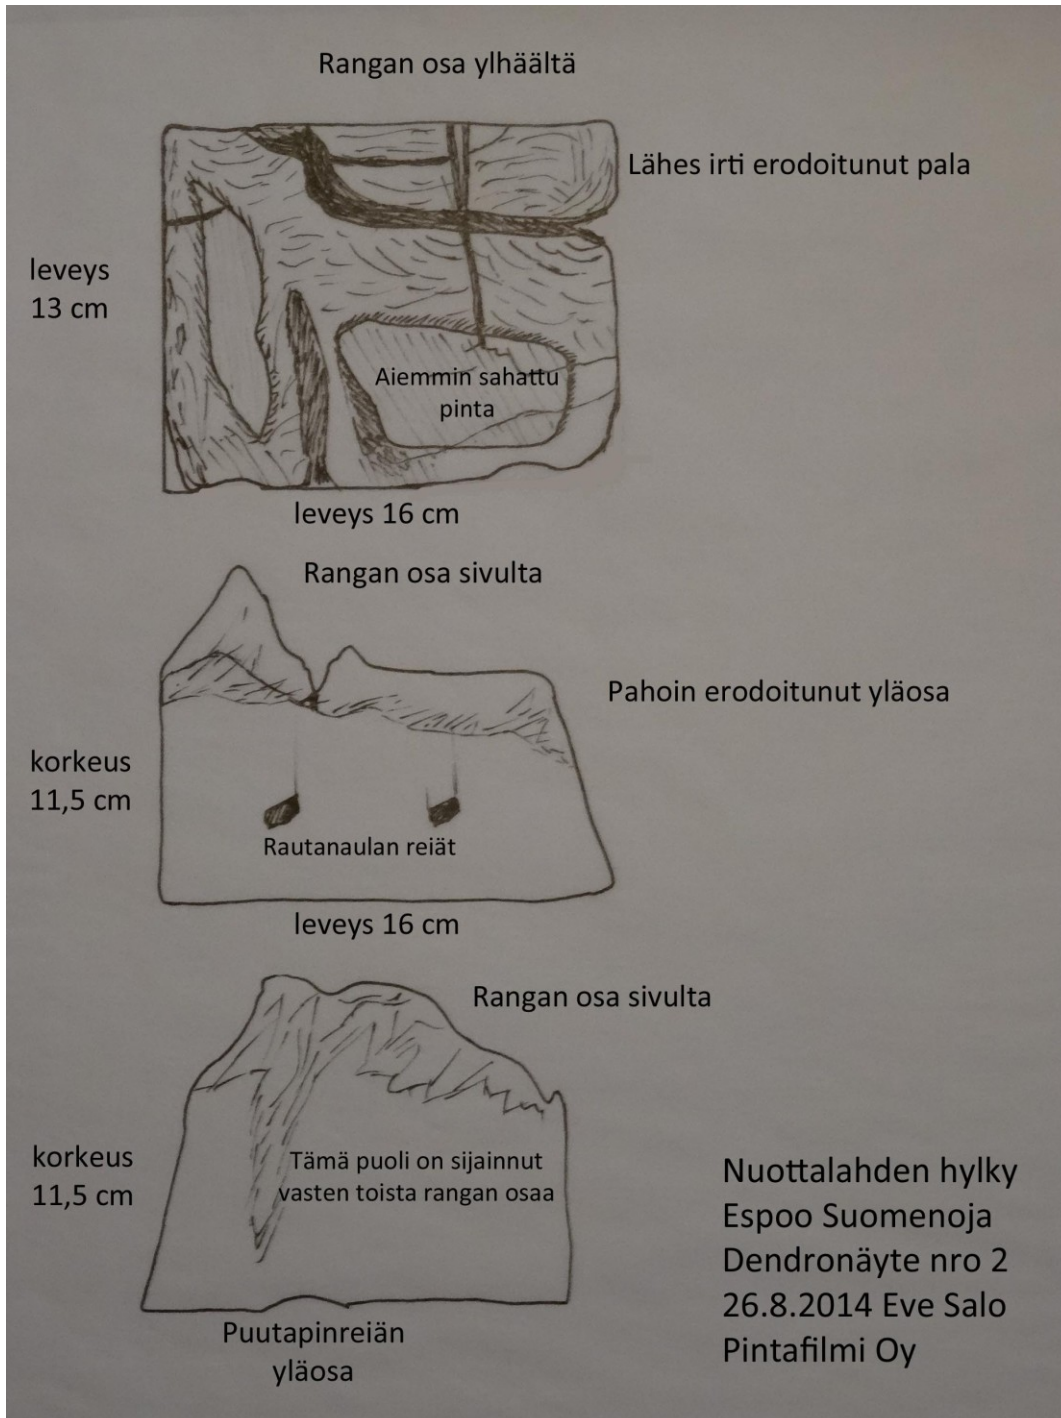
Näytteestä laskettiin noin 75 vuosilustoa. Näyte on muodoltaan neliömäinen ja kooltaan 16 x 13 x 11,5 cm (kuva 11). Näytteessä on kaksi naulanreikää ja sahauspinnalla on näkyvissä rangan osia yhdistävän puutapin reiän yläosa.

Kuva 11. Näyte 2 ylhäältä ja kahdelta eri sivulta.
