TUTKIMUSRAPORTTI

LUVIA Ryöväskeri

Puisen hyllyn arkeologinen koekaivaus

7.7. – 11.7.2014

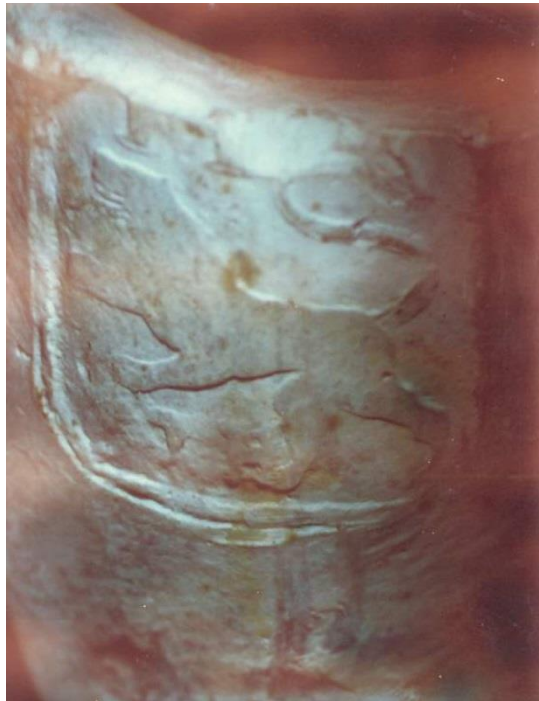
Kuva 1. Rannasta löytyneen liitupiipun kupissa on leijona-leima. Kuvan takana on teksti ”Ryöväskearin liitupiippulaivan liitupiipun kuvio”. Alkuperäinen kuva: Satakunnan museo, Pori.

Ryöväskearin hylkyä on tutkittu ennen näitä tutkimuksia kahteen otteeseen: kesäkuussa 1990 Harry Alopaeus sekä hyllyn Museovirastolle ilmoittanut Seppo Salonen tutkivat hylkyä sukeltamalla ja Alopaeus piirsi hylystä luonnospiirroksen. Seuraavana vuonna Satakunnan maakuntamuseo sekä Satakunnan merihistorian seura ry (Seppo Salonen ja Paavo Kauppi) etsivät hyllytä liitupiippuja. He tutkivat noin 10 x 20 metriä laajan alueen pölyttämällä hiekkaa pohjasta. Tutkimuksia tehtiin lähinnä siksi, että Ryöväskearin asukkaiden mukaan olisi rannasta löytynyt aikoinaan useita liitupiippuja. Vuonna 1991 löytyi rannasta mutapohjan päältä yksi liitupiippu, jonka kupissa on leijonaleima. Liitupiipun leimasta on toimitettu kuva Satakunnan museoon (Kuva 1.).

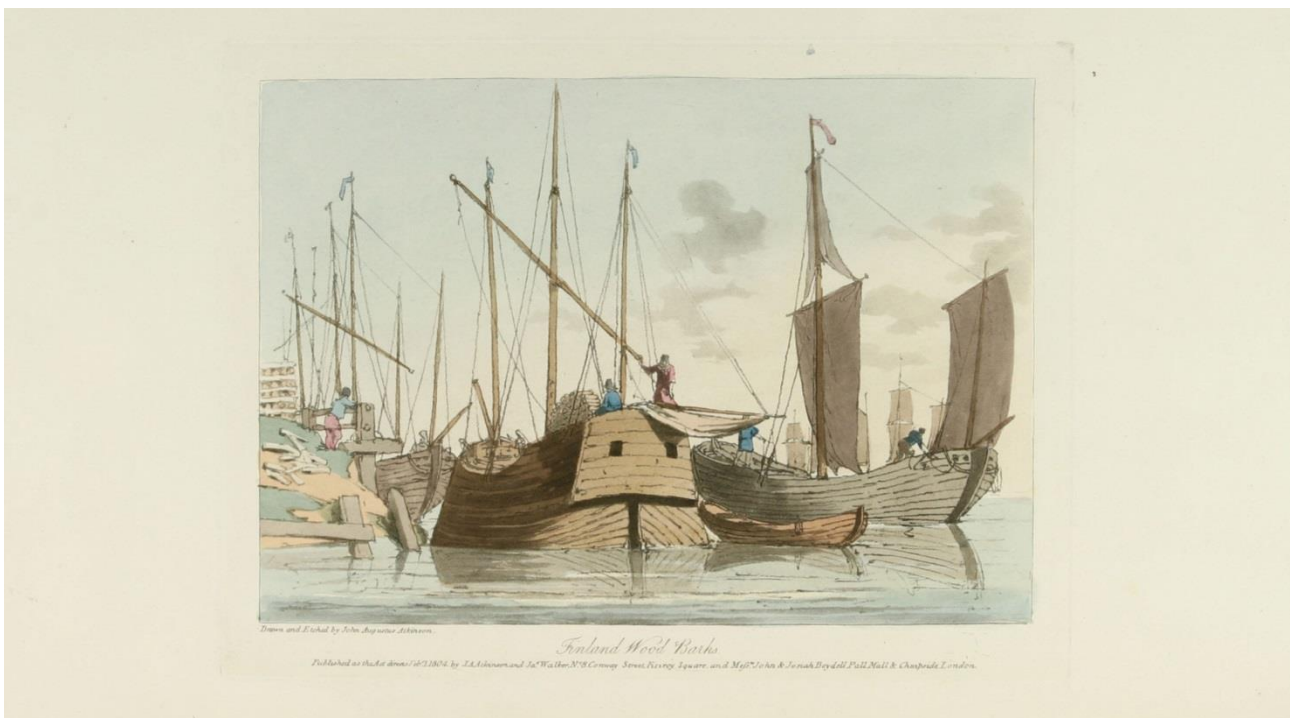
Kuva 3. Itäsuomalainen halkokuutti. Kaikki raa'at voitiin laskea alas kannelle. Atkinson – Walker: "Finland wood barks".

Kaukiaisien mukaan tällainen takila on ollut itäsuomalaisissa halkolotjissa, joiden keulamastossa oli raakapurje, isossa mastossa kaksi raakapurjetta ja mesanimastossa kahvelipurje (Kuva 3.). Muutoin itäinen kuutti muistuttaa Chapmanin kuvaamaa, joten kyseessä lienee ollut hyvin yleinen runkotyypin. 1810-luvulle tultaessa Länsi-Suomessa yleistyi kaljaasi-tyyppinen alus, joka syrjäytti kuutin melko nopeasti. Kaljaasi näyttää levinneen käyttöön Satakunnasta käsin, sillä jo v. 1808 olivat Eurajoen laivat järjestään kaljaaseja ja

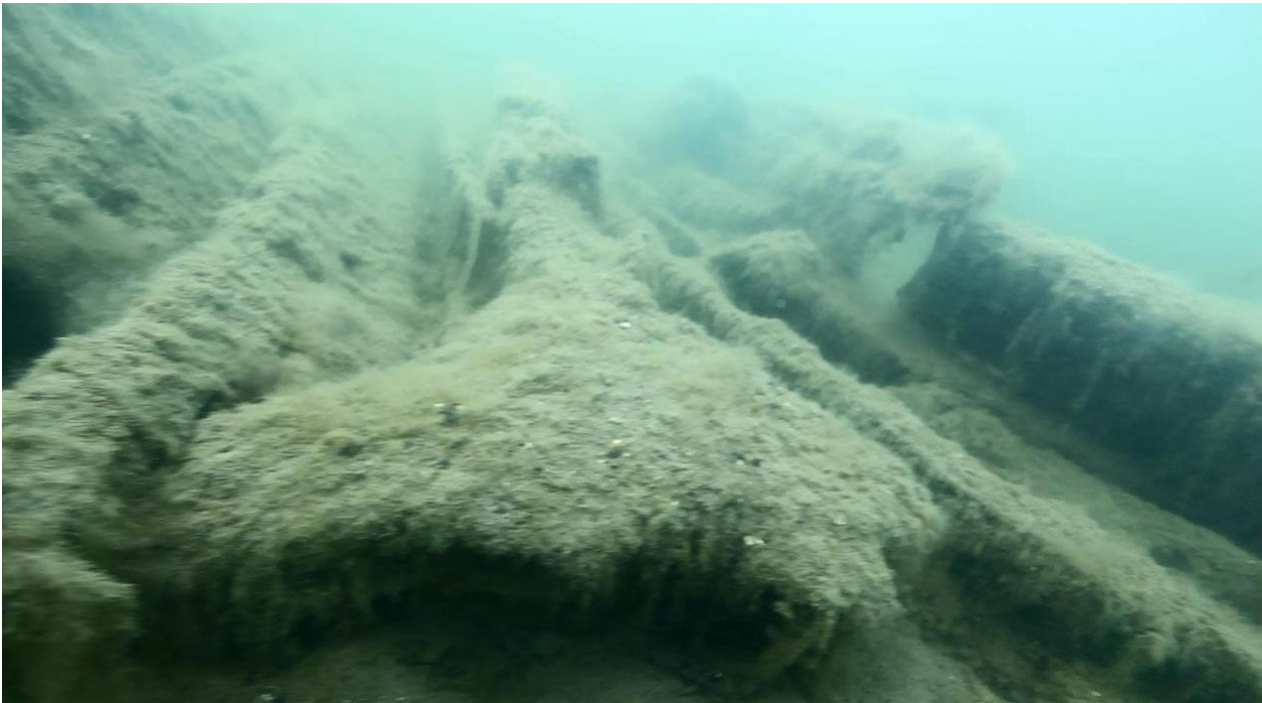
Kuva 4. Etualalla perän pohjatukki, jonka molemmin puolin nousevat laitalankut (kuvakaappaus kohdasta 5:44 videolla AK-MA201406:61).

ovat poikki (mitat: korkeus 70 cm ja suurin leveys 86 cm). Nämä päät kiinnittyivät molemmin puolin laitalankkuihin, jotka ovat vielä paikoillaan – perän terävän muodon voi vielä juuri ja juuri nähdä (Kuva 4). Perän takana makaa pohjassa aluksen sisempi perästeevin L:n muotoinen alaosa, jonka mitat ovat: köliliitoskohdan pituus 20 cm ja rangon korkeus 1,70 metriä.

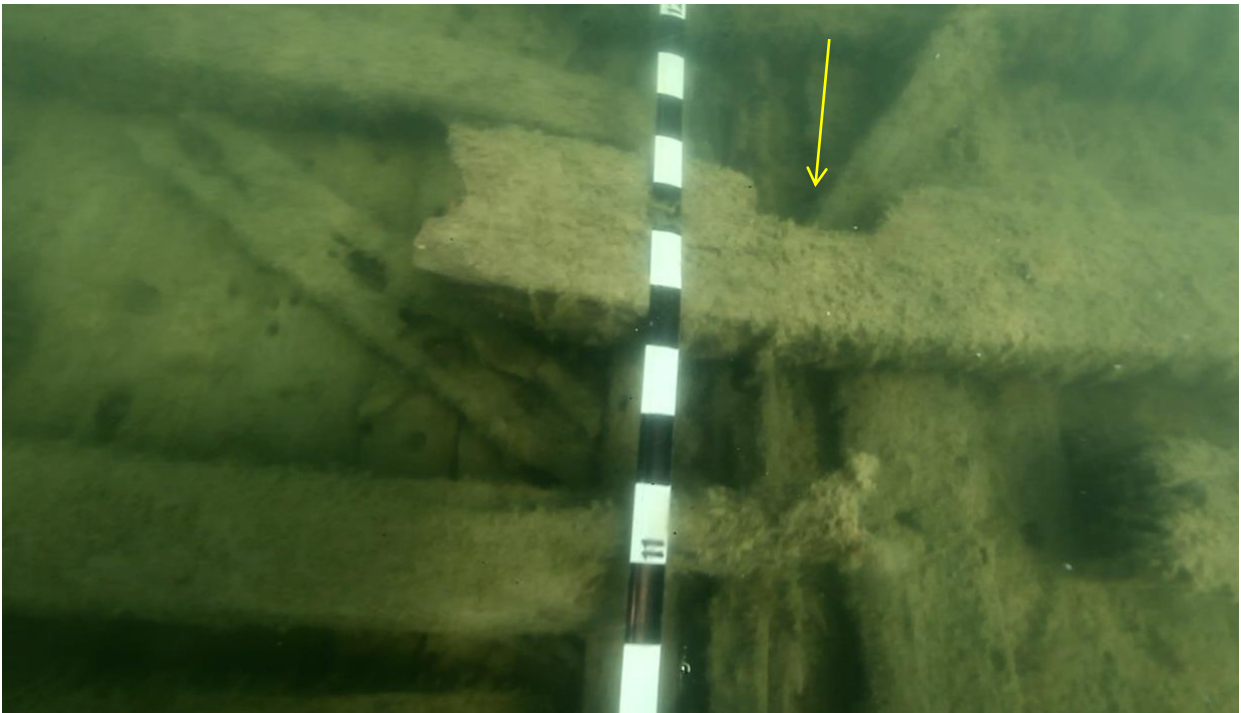
Kuva 5. Hyllyn keskivaiheen jälkeen paapuurin puolella oleva mahdollinen maston reikä. (Kuvakaappaus kohdasta 2:32 videolla AKMA201406:62).

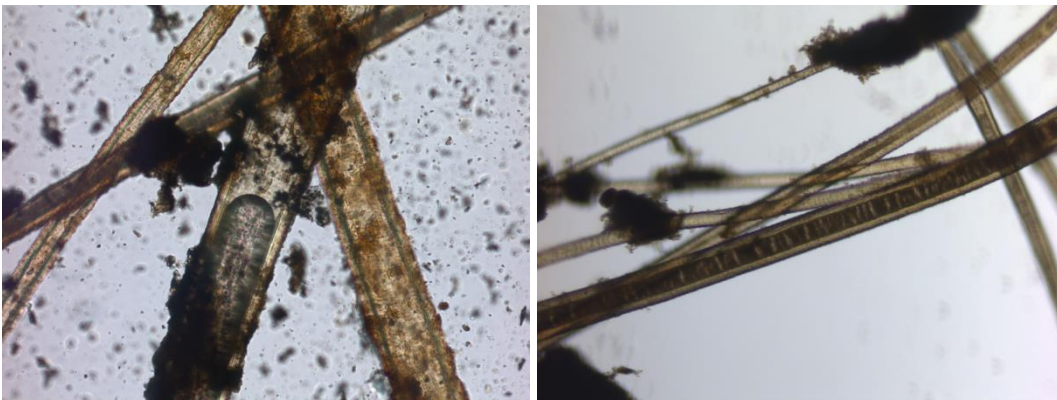
Vasemmalla hyvin likaisia ja medullallisia kuituja näytteestä 1 (20x). Oikealla 10x suurennos.

Pienistä kuitunäytteistä tehtiin ensin vesipreparaatit, joissa todettiin pääosa kuiduista hyväkuntoiseksi eläinkarvaksi. Kuitujen pinnalla oli huomattava kerros likaa (sedimenttiä tai tervaa), mistä syystä näytteistä tehtiin vielä kestopreparaatit entellaanin avulla. Näissä näkyvyys on parempi.

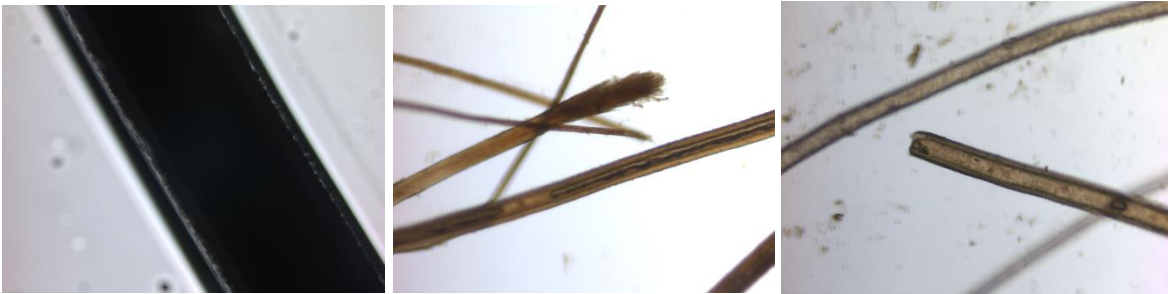
Vasemmalla mahdoll. jouhi tai harjas (5x), villakuidun pää (10x) ja leikattua villaa (10 x).

Näytteestä 2 löytyi yksi hyvin paksu eläinkuitu, joka oli voimakkaasti pigmentoitunut. Kuitu on ollut alun perin joko tummanruskea tai musta. Kuidun paksuus oli 200 μm , eikä mitään kiharuutta ollut näkyvissä. Tämä saattaisi olla esimerkiksi hevosen jouhi tai sian harjas.

Lisäksi näytteessä oli kuituja, joissa näkyi juuri. Nämä ovat luultavasti karvotuista eläimistä – eli karva oli irrotettu esim. kalkilla teurastuksen jälkeen. Mukana oli myös leikattua villaa. Tämä voi olla joko kerinnästä tai sitten leikattu teurastuksen jälkeen. Nämä villakuidut ovat joko lammasta tai vuolta.

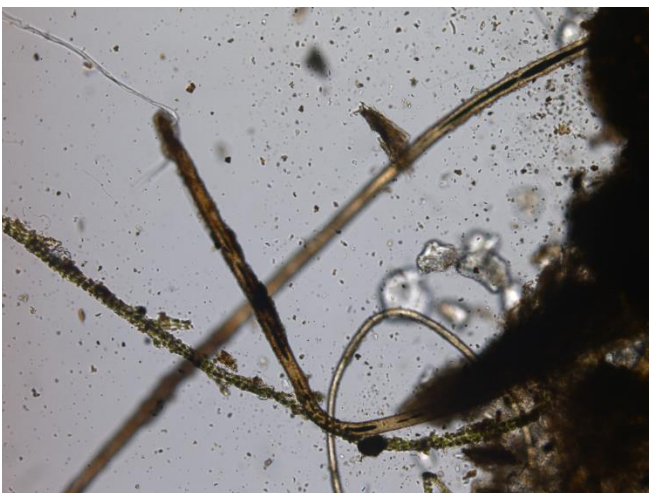
Eläinkuituja ja levärihma (10x).

Näytteissä oli mukana myös ilmeisesti levärihmoja, jotka näkyivät vihreäpilkkuisina nauhoina kuitujen seassa.

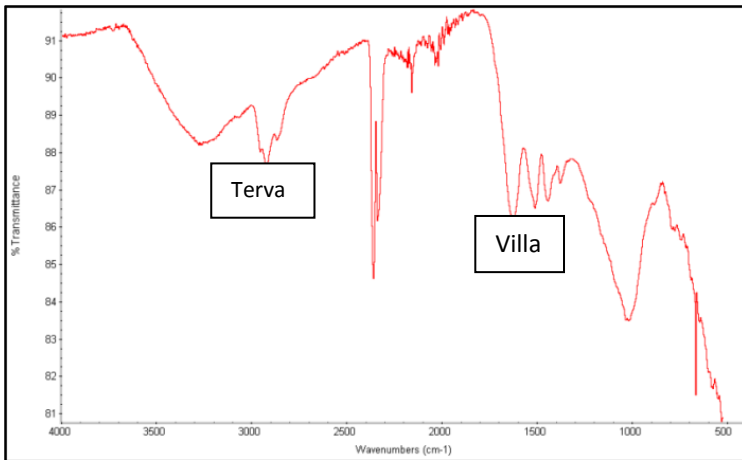
Näytteestä 2 mitattiin spektri FTIR-mittalaitteen avulla. Mittauksessa havaittiin hiiliyhdisteitä sekä villalle tyypilliset aminohappopiikit. Hiiliyhdisteet pystyttiin referenssispektrin avulla tunnistamaan hautatervaksi.
