**TUTKIMUSRAPORTTI**

## Suomenlinna C31

Salaojaputken kaivun arkeologinen valvonta

30.3.-2.4., 28.9.-1.10. ja 5.10.2015

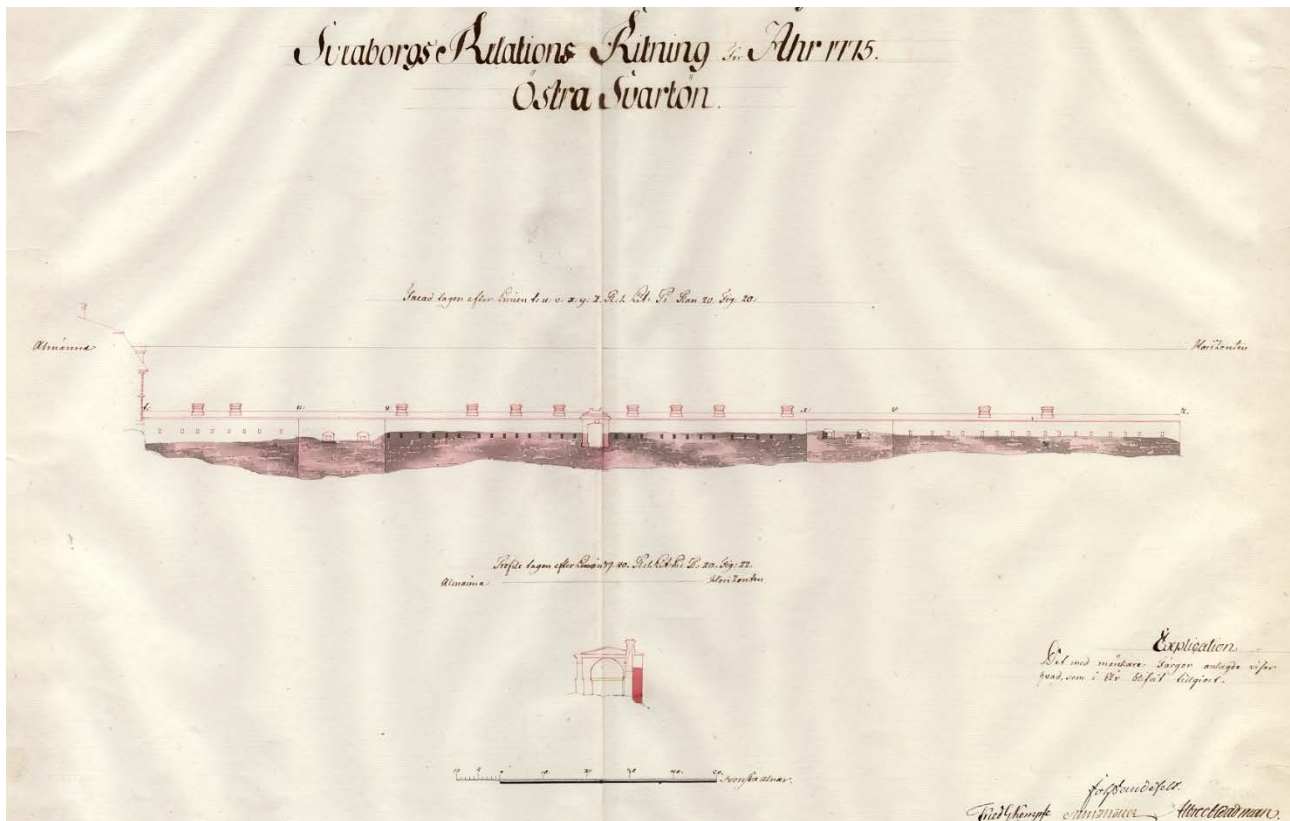
Kruunulinna Ehrensärdin puolustusmuurin fasadi vuodelta 1715. Krigsarkivet, Sveaborg, Stora Öster Svartå, XI:47.

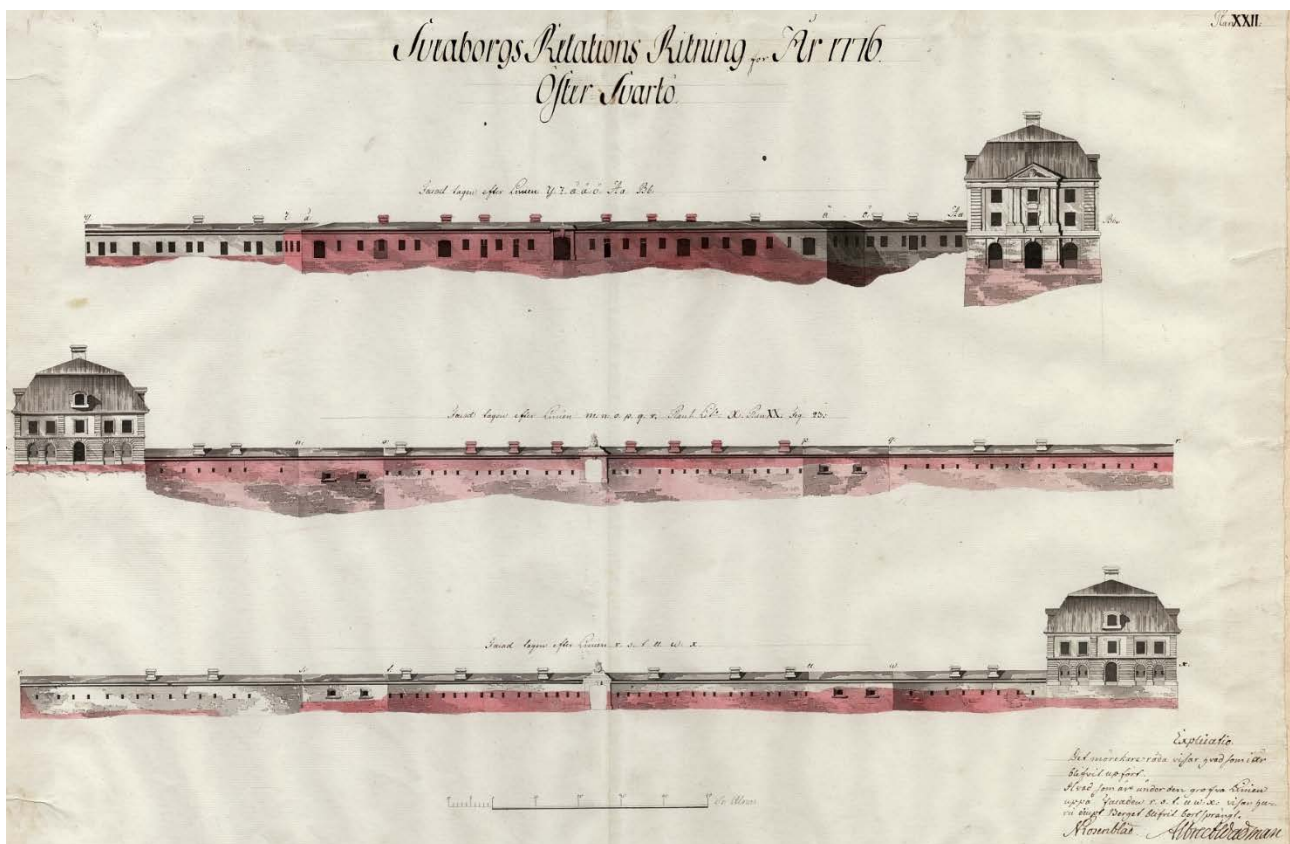
Kruunulinna Ehrensärdin piha-alueen (ylin) ja puolustusmuurin (kaksi alinta) fasadit vuodelta 1716. Krigsarkivet, Sveaborg, Stora Öster Svartå, XI:56.

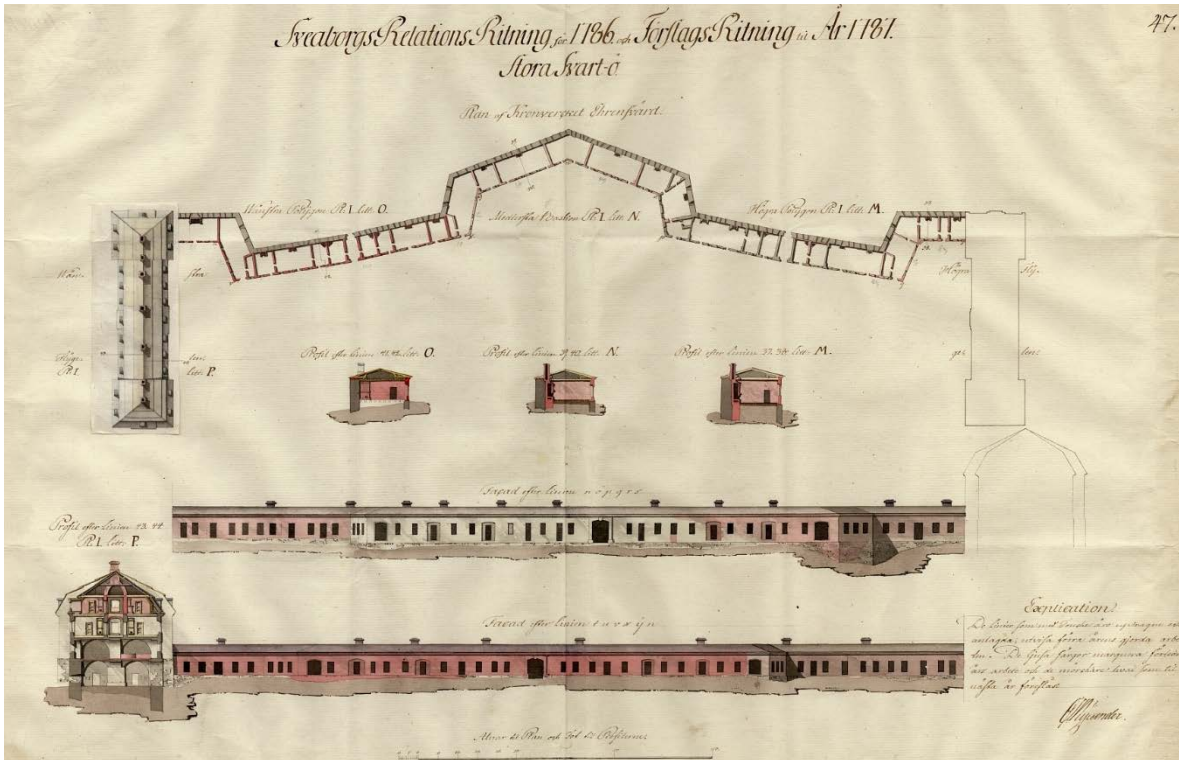
Kruunulinna Ehrensvärdsin pohjapiirros ja pihan puolen fasadi vuonna 1786. Krigsarkivet, Sveaborg, Stora Öster Svartå, XI:133.

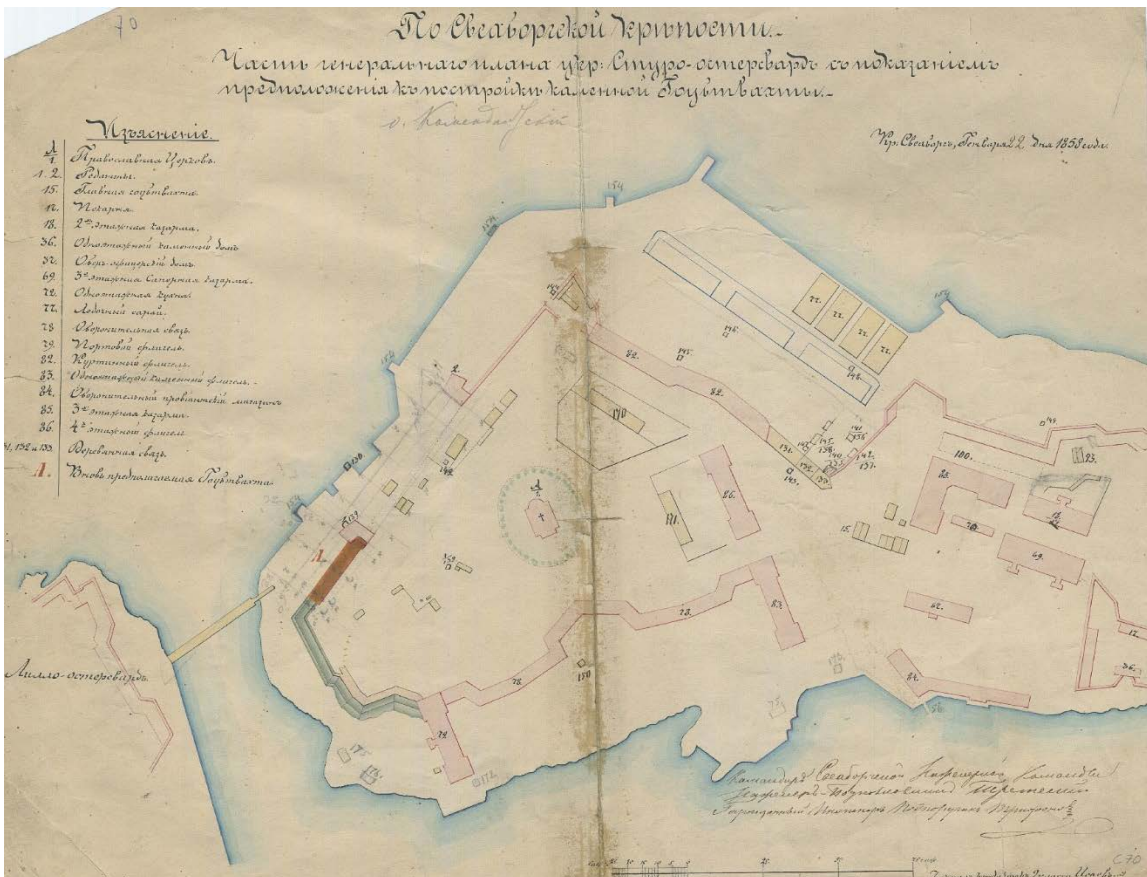
Ison Mustasaaren rakennuksia vuonna 1858. Kansallisarkisto, Venäläiset sotilasasiakirjat, venäläisen insinöörikomennuskunnan piirustusarkisto, C:70.

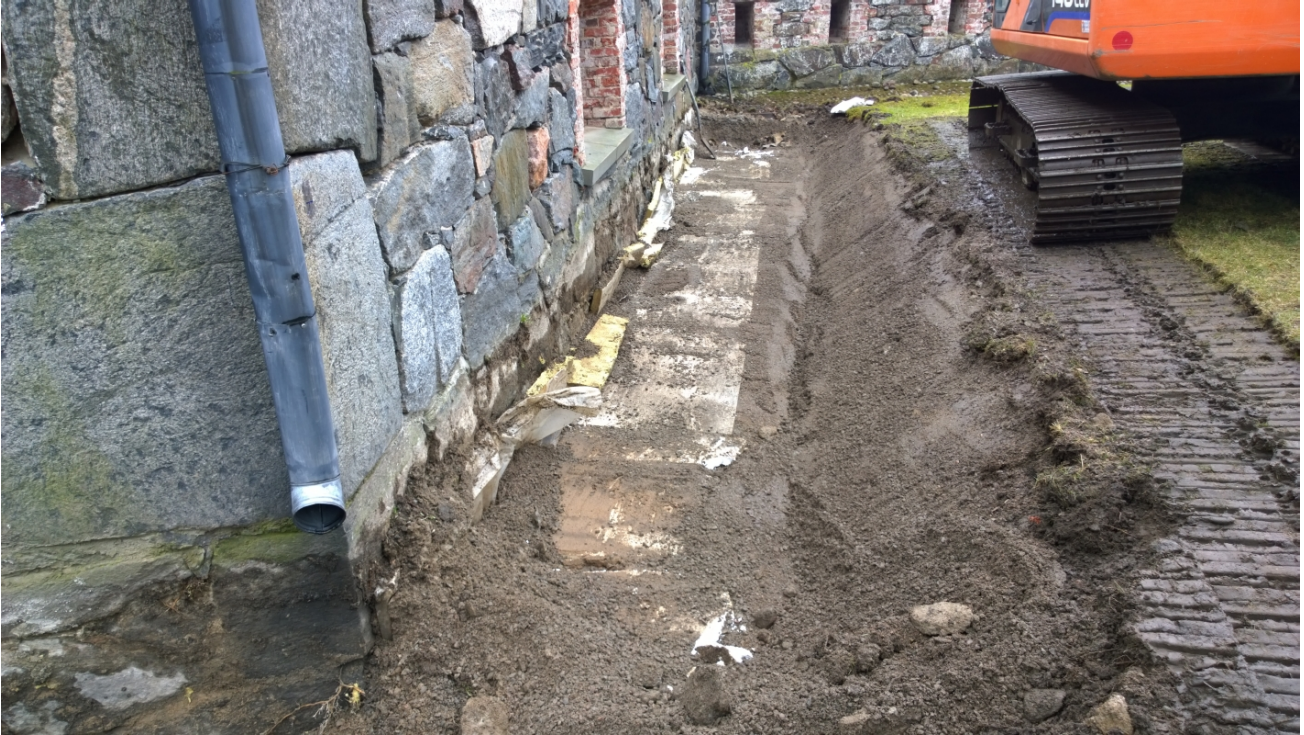
AKDG 4604:9. Kaivanto styroksieristeisiin saakka kaivettuna, itäisen kaivannon lyhyt koillinen-lounassuuntainen osa, etelään. Kuvaaja: Petro Pesonen.

Itäisen kaivannon tekeminen aloitettiin purkamalla sen pinnalta mukulakiveys noin 1,5 metrin leveydeltä seinästä lähtien. Kiveys oli tehty nyrkinkokoisista ja pienemmistä kivistä. Kiveyksen alla oli liuskareina irtoava noin 15 cm paksu betonivalukerros ja sen alla soraa, jonka sisällä oli kaksinkertainen styroksikerros. 1980-luvulla asennettu salaojaputki oli sorakerroksessa. Soran alapuolella oli savikerros, jonka pinta oli n. 80 cm syvyydellä. Savi oli levitetty peruskallion pinnalle. Itäisen kaivannon itäpäässä ja pitkän seinämän keskellä oli salaojien tarkastuskaivot. Itse salaojaputken kohta on siten kokonaan 1980-luvulla vaihdettua maata.

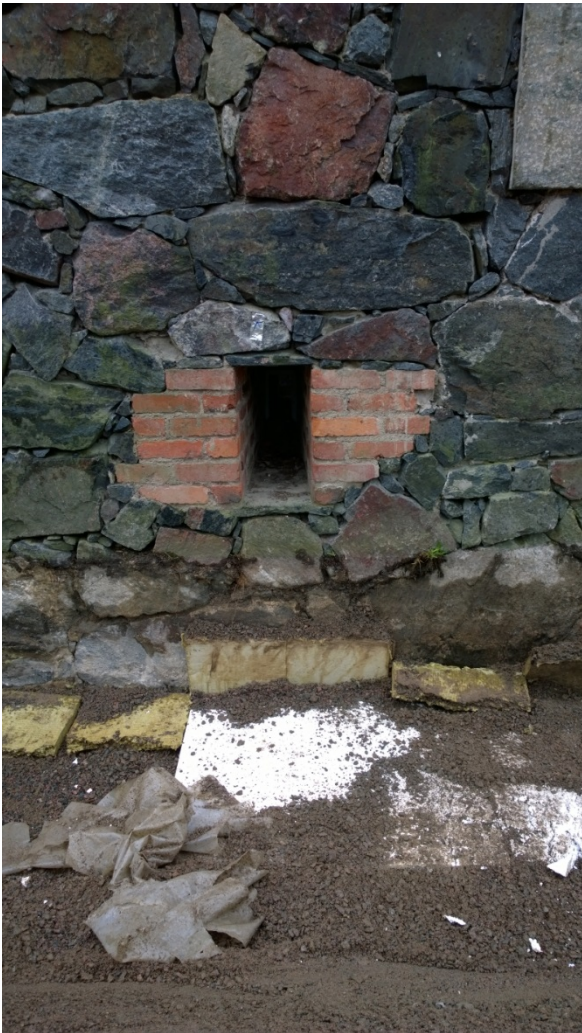
AKDG 4604:8. Kerrosjärjestys kiveyksen alla rakennuksen C31 seinustalla, lounaaseen. Kuvaaaja: Petro Pesonen.

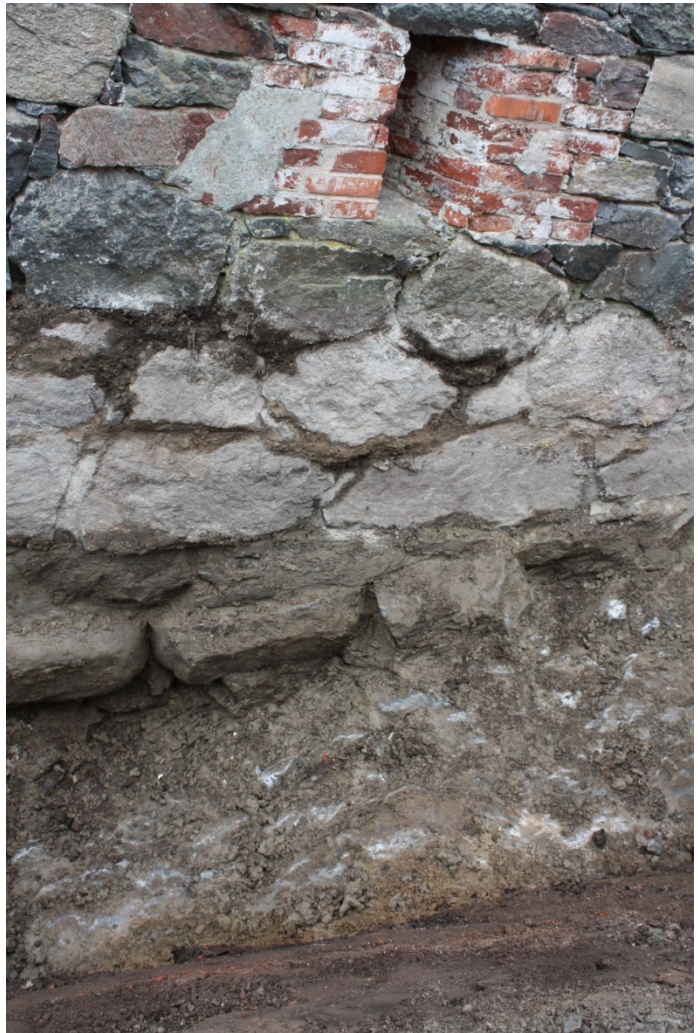
AKDG 4604:14. Rakennus C31 on perustettu kalliolle, kuva seinän perustuksista itäisen kaivannon kohdalla. Kuvaaaja: Johanna Seppä.

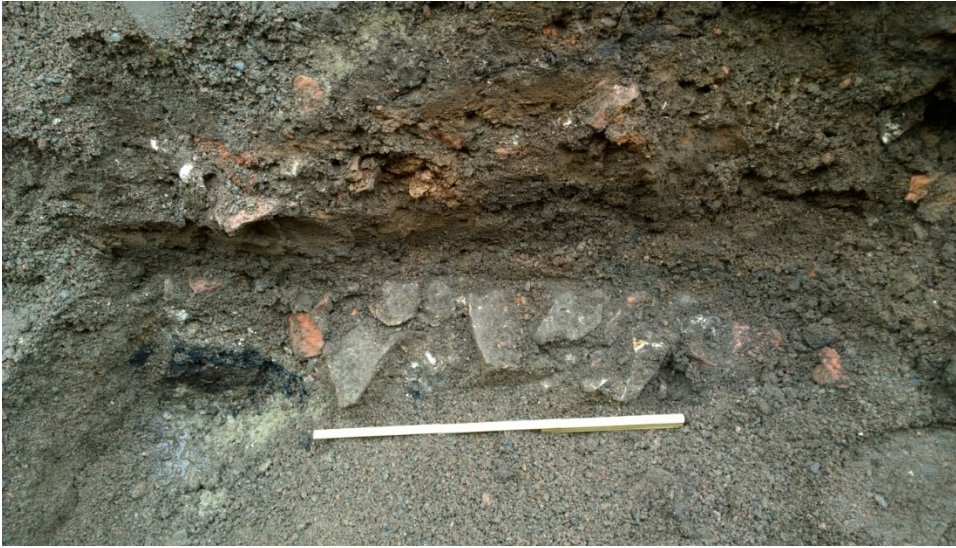
*AKDG 4604:12. Pikkukiveystä, tiilimurska- ja hiilikerrosta itäisen kaivannon itäpäässä, pohjoiseen. Kuvaaja: Petro Pesonen.*

Itäisen kaivannon luiskatussa pohjoisreunassa erottui tiemurskekerroksen alapuolella n. 25 cm syvyydeltä alkaen tumma maa, jossa oli mm. tiilenmurskaa ja luun kappaleita. Noin 55 cm syvyydellä oli 5-10 cm paksu hiilikerros ja sen sisällä tiilimurskaa. Vielä sen alapuolella oli seinämässä paikoin laastia. 55 cm syvyydellä ollut hiilirantu erottui luiskan leikkauksessa noin viiden metrin matkalla itäisen kaivannon itäpäässä olleen betoni(kaivon?) länsipuolella (ks. yleiskartta). Ainakin paikoin hiilikerroksen alla oli vielä 20 cm paksu kerros ruskeaa, hiilipitoista hiekkaa, jossa oli tiilimurskaa ja tämän alla vielä 8 cm paksu hiilinen likamaa, sitten 2 cm kerros laastia ja sitten vielä 3-4 cm hiilikerros pohjakallion päällä. Betoni(kaivon?) länsipuolella paljastui lähellä pohjaa vielä pikkukiveystä tai sen tapaista, jonka alla oli vielä laastia ja 15 cm kerros hiiltä ja nokea. Tämä aivan pohjahiekan päällä oleva kerros on musta, orgaanispitoinen kerros, jossa on mukana paljon keramiikkaa, luuta ja puuroskaa.

roksen pohjan korkeudeksi mitattiin 6,69 m mpy, kun em. pikkukiveyksen pinta oli 7,27–7,37 m mpy korkeudella. Maan nykypinta on samalla kohdalla noin 8,29 m mpy korkeudella.

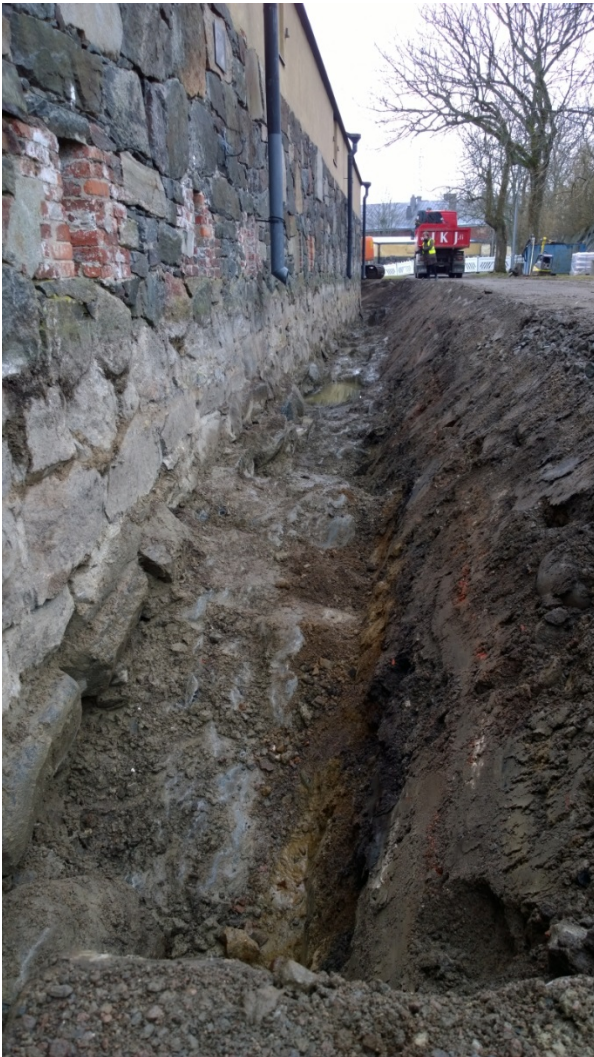
*AKDG 4604:22. Itäinen kaivanto pohjaan kaivettuna, luiskassa syvälle ulottuva kulttuurikerros, länteen. Kuvaaja: Petro Pesonen.*

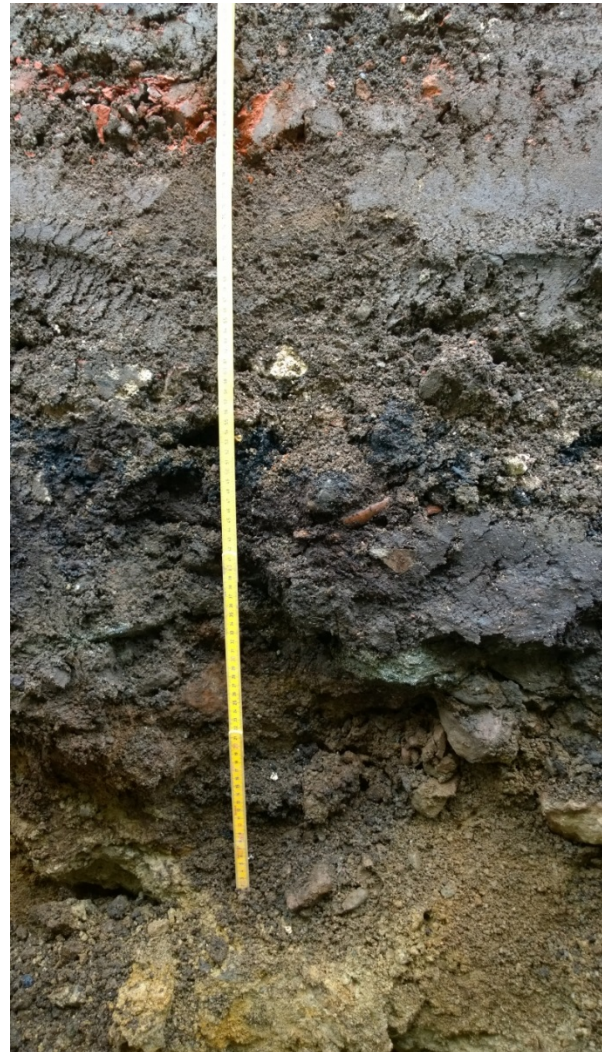
*AKDG 4604:23. Kulttuurikerrosta pohjahiekan pinnalla lähellä ojan itäpäätä. Kuvaaja: Petro Pesonen.*

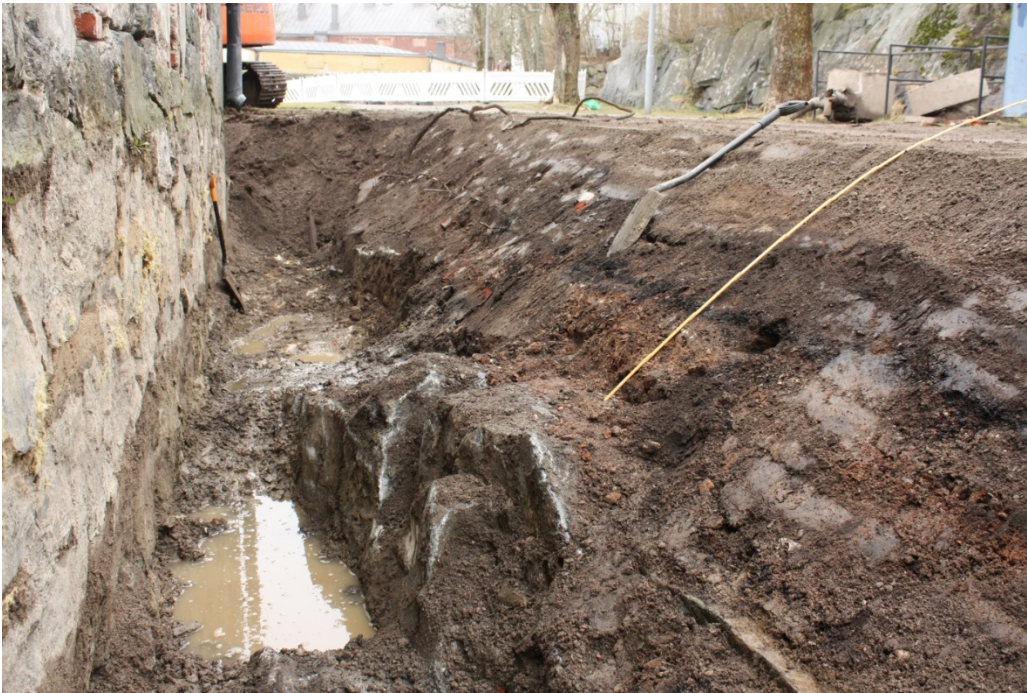
AKDG 4604:18.  
Hiili- ja purkukerros itäisen kaivannon länsipäässä, länteen. Kuvaaja: Johanna Seppä.

Itäisen kaivannon pitkän seinämän luiskan läntisessä päässä näkyi myös samoja ylimpiä hiili- ja tiilimurskakerroksia kuin itäisessäkin päässä. Alempia kulttuurikerroksia täällä ei kuitenkaan ollut havaittavissa. Itse salojakaivannon tyhjentämisen jälkeen peruskalliossa erottui pystysuoria pintoja ja mutkittavaa leikkausta, joka saattaa hyvin viitata kallion muotoilemiseen täällä keskusbastionia varten (ks. luku 3).

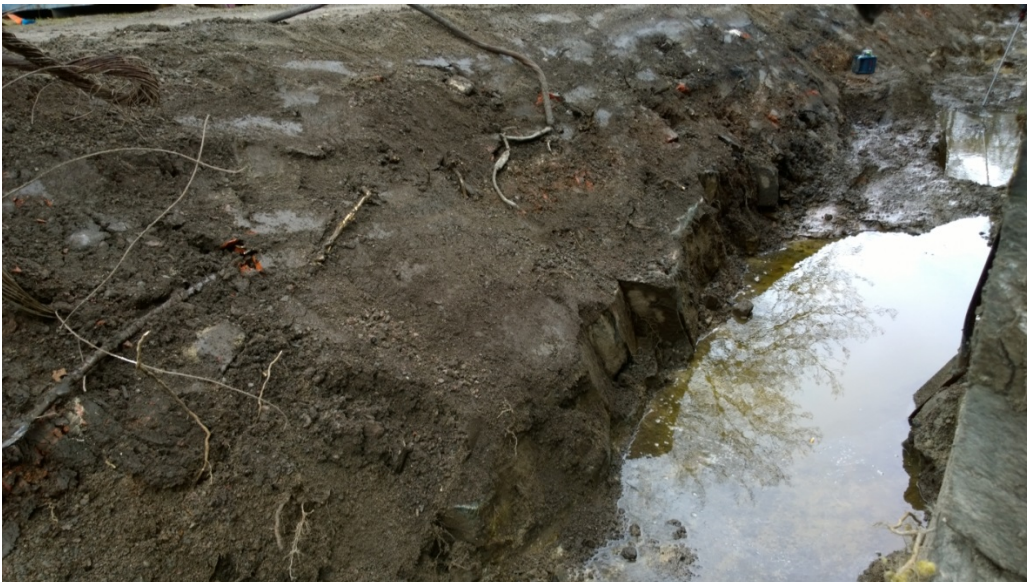
AKDG 4604:28.  
Itäisen ojan länsipäätä - vaikuttaa siltä, että kiviä/kalliota on lohkottu, itään. Kuvaaja: Petro Pesonen.

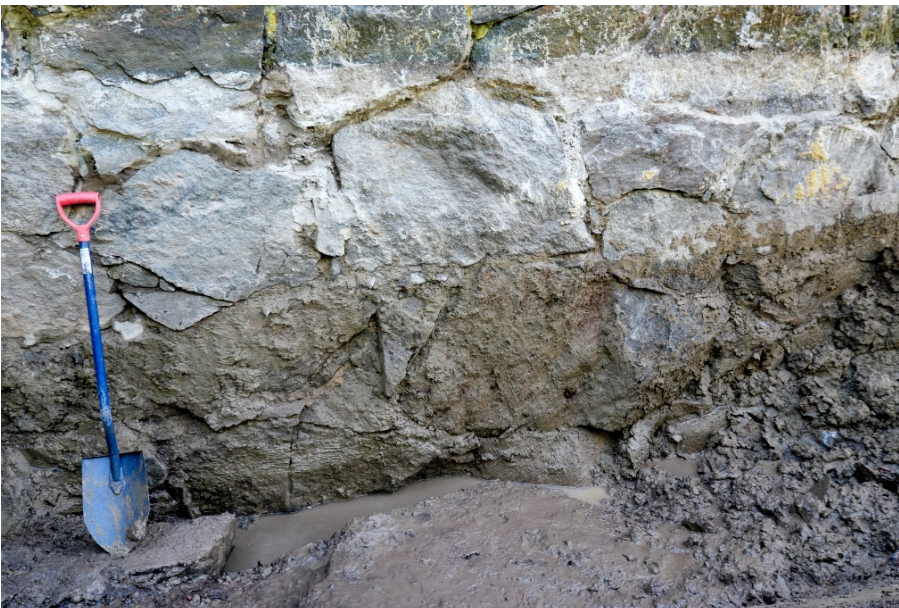
*AKDG 4604:33. Läntisen kaivannon itäpään täyttökerrokset poistettuna kallioon asti. Kuva pohjoisesta. Kuvaaja: Vesa Laulumaa.*

Itäisen kaivannon lyhyen seinämän kaivannossa ja läntisessä putkikaivannossa ei havaittu selviä viitteitä kulttuurikerroksista. 1980-luvun salaojaputken rakennekerrosten alla oli läntisen kaivannon itäpäässä paikoin jopa 40-50 cm savikerros kallion pinnassa. Lännempänä kaivannossa kallio oli selvästi lähempänä maan pintaa kuin sen itäosissa. Kruunulinnan puolustusmuurin porttiholvin kohta kaivettiin viimeisenä. Sen kohdalla oli useita betonisia kaivonrenkaita, joiden välissä isoja kuution muotoisia hiekkakiviä, samanlaisia joita on käytetty myös holvin rakentamiseen. Näiden ympärillä oli täyttöhiekkää ja kivet lienee vain sullottu tänne 1980-luvun salaojan rakentamisen yhteydessä. Aivan portin kynnyksellä oli kiviä alkuperäisellä paikallaan ja osa niistäkin irrotettiin nyt kaivun yhteydessä. Yksi kivirivi jäi kuitenkin paikoilleen ja sen läpi meni porttiholviin viemärin aukko. Portin ja seinän länsikulmassa oli hieman tummaa maata. Vanhoilla kartoilla näkyvän ”markentterin” jäännöksiä ei havaittu kaivannossa.

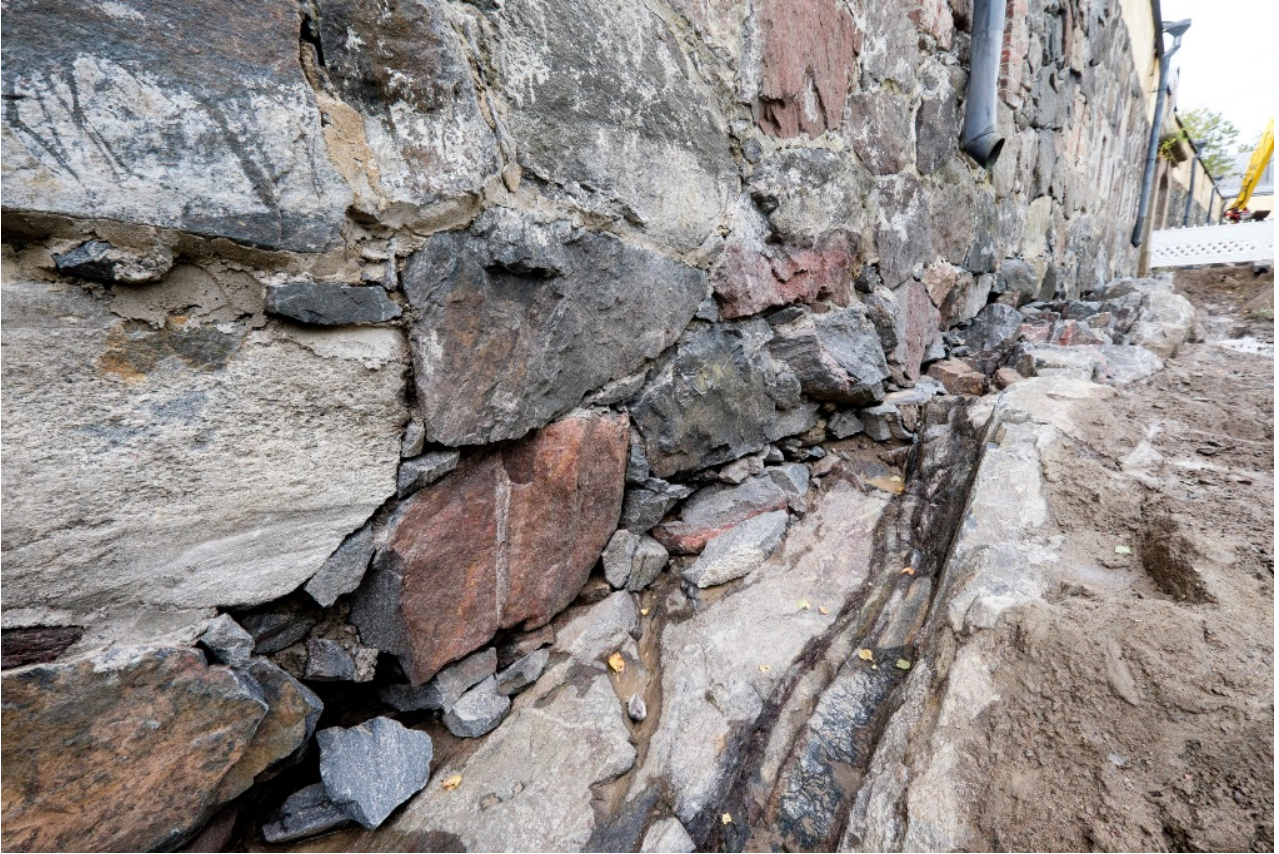
*AKDG 4604:37. Kallio ja seinä pestynä portin itäpuolella ennen uusien eristemateriaalien asentamista. Kuva idästä. Kuvaaja: Vesa Laulumaa.*

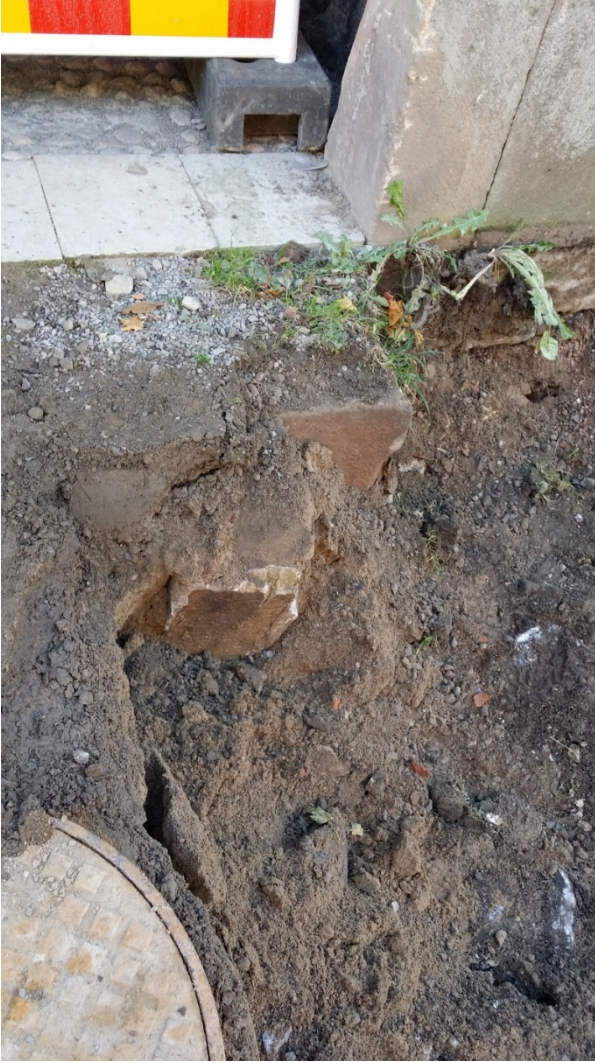
AKDG 4604:42. Hiekkakiviä in situ porttikäytävän edessä, etelään. Kuvaaja: Johanna Seppä.

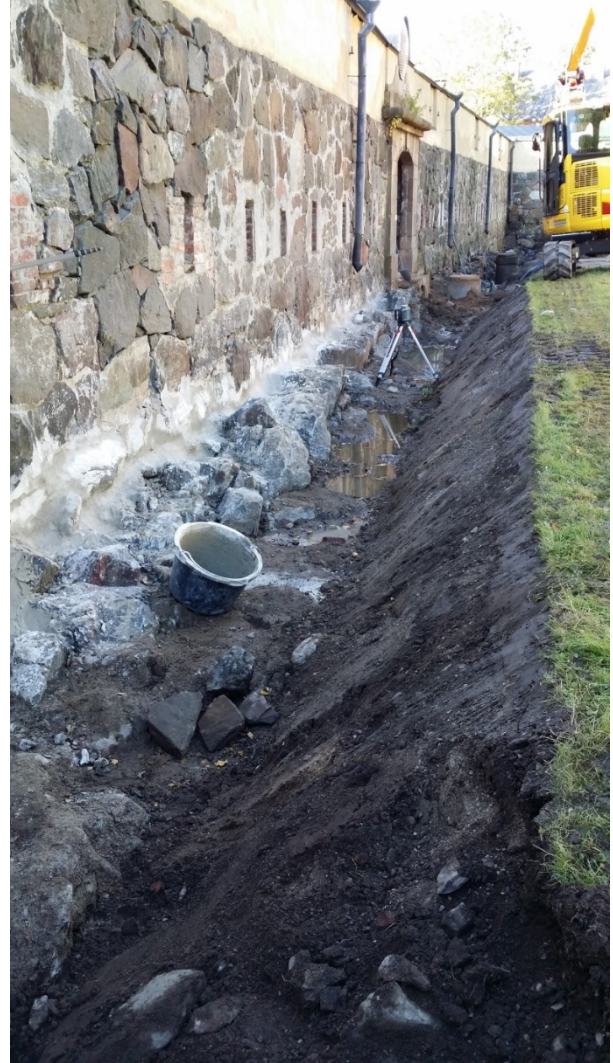
AKDG 4604:43. Valmista puhdistettua läntistä kaivantoa, seinää on tiivistetty betonilla, länteen. Kuvaaja: Johanna Seppä.

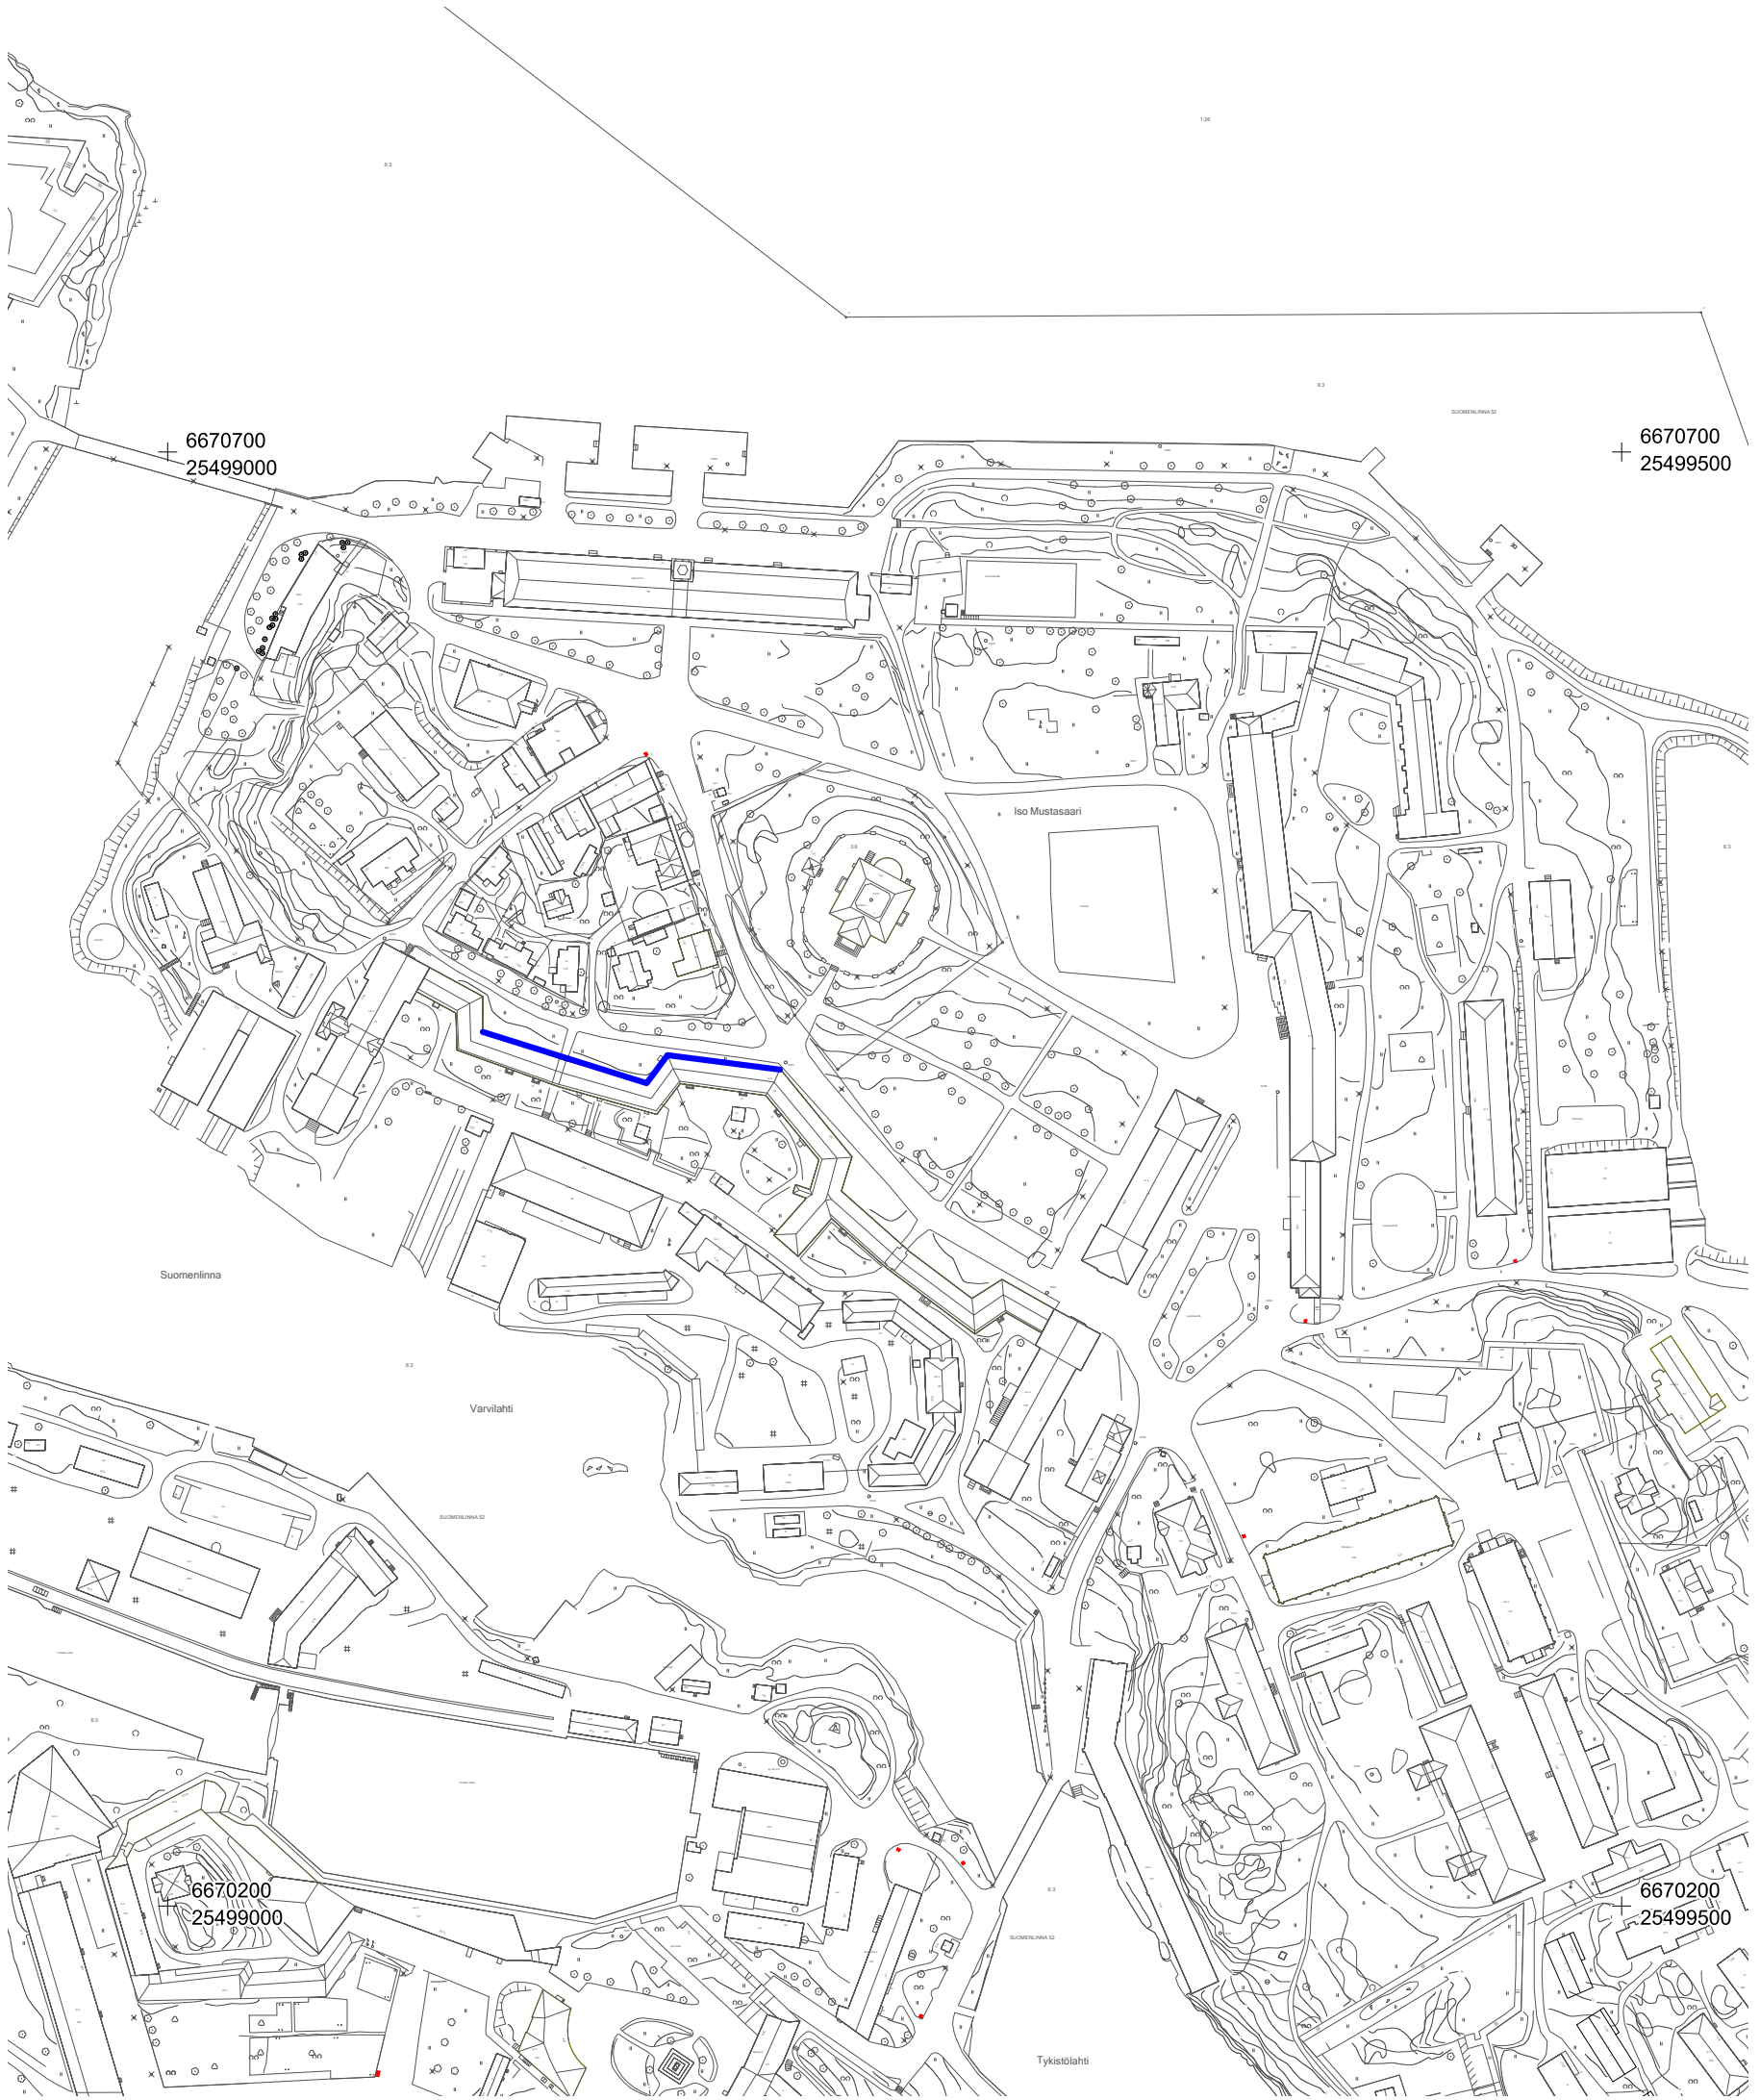
salaojaputken kaivanto rakennuksen C31 edustalla

<b>HELSINKI SUOMENLINNA</b> 100025127  Petro Pesonen ja Vesa Laulumaa 2015		Yleiskartta C31 valvonta mk 1:2500 pohjakartta © Suomenlinnan hoitokunta	
mittaus P. Pesonen ja Johanna Seppä digit. J. Seppä		Koord.: ETRS-GK 25 Korkeus: N2000	
MUSEOVIRASTO ARKEOLOGISET KENTTÄPALVELUT

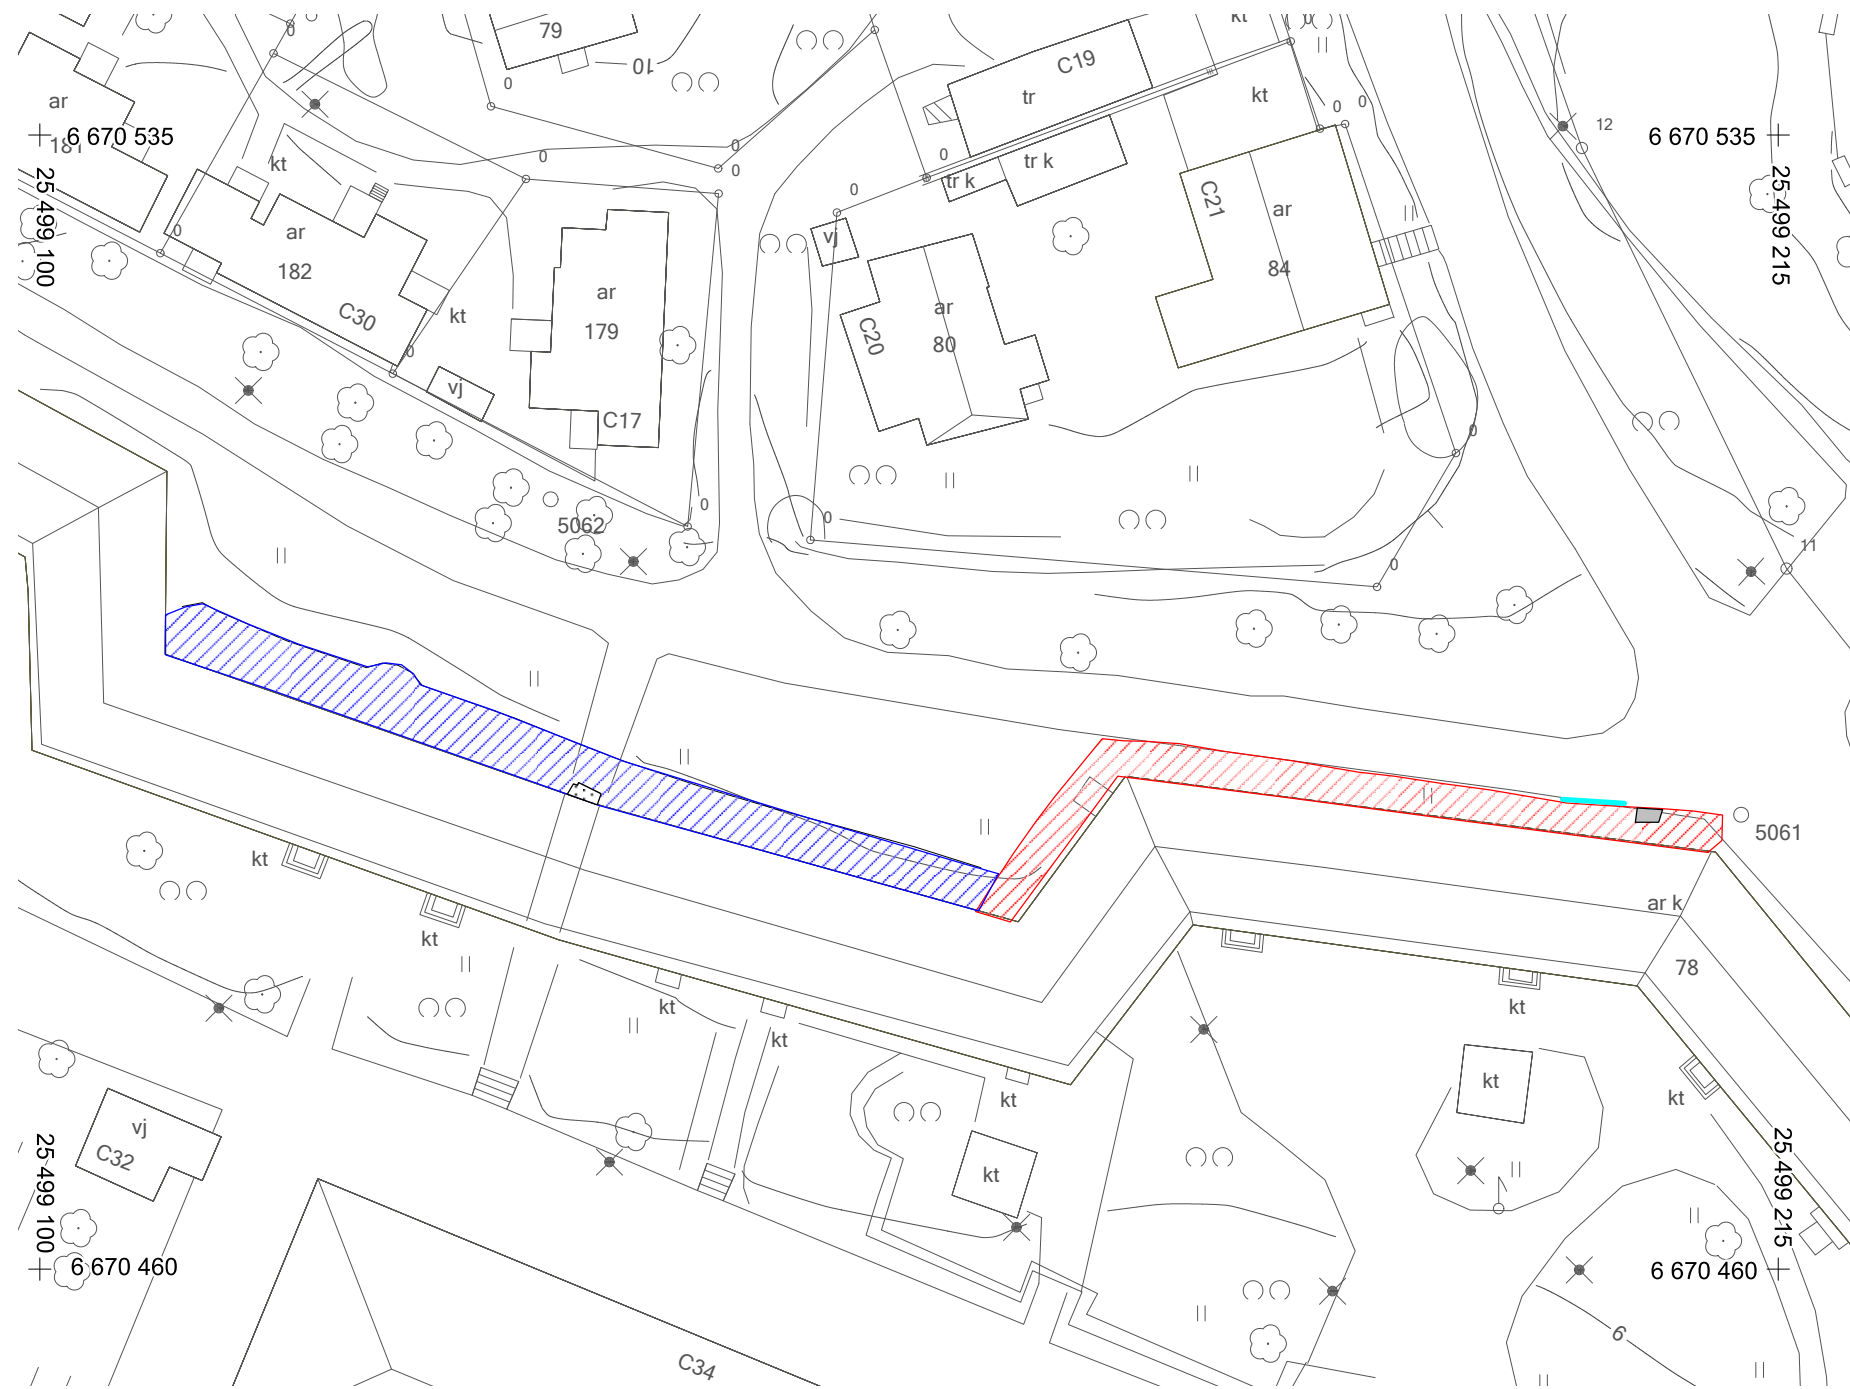
HELSINKI SUOMENLINNA 1000025127  Petro Pesonen 2015	Yleiskartta C31 salaojitus mk 1:500 pohjakartta © Suomenlinnan hoitokunta	
mittaus P. Pesonen, J. Seppä digit. Johanna Seppä	Koord.: ETRS-GK 25 Korkeus: N2000	kartta 2
MUSEOVIRASTO ARKEOLOGISET KENTTÄPALVELUT
