TUTKIMUSRAPORTTI

# OULU

## Hallituskatu, Rantakatu, Kaarlenväylä, Autorannan parkkialue ja Kaupunginojan suun puisto

Katutöiden arkeologinen valvonta  
18.5.–20.7. ja 10.–11.8.2015

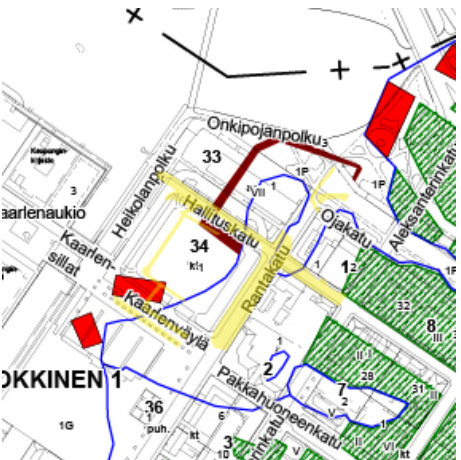
Vuosien 1649, 1651, v. 1705 palon jälkeisen, mahdollisesti 1720-luvun, ja 1748 kartat asemoituina Oulun kaupungin kantakartalle. Korttelialueet on merkitty vihreällä, merenrannan sijainti sinisellä, aitat ja muut rakennukset punaisella ja violetilla (viimeisessä kartassa aitta-alue violetilla rasterilla), ja sillat ruskealla. Keltaisella on kartoille hahmoteltu vuonna 2015 valvonnassa kaivetut alueet. Kartoissa on alkuperäiskarttojen erilaisesta tarkkuudesta ja asemoinnista johtuvia eroja ja virheitä, mutta alueiden yleispiirteet ovat niissä varsin yhteneväiset. Asemoinnit ja piirto Mökkönen ja Ikonen 2002, taustakartta Oulun kaupungin Kantakartta © Oulun kaupunki 2002. Lähde: Kallio-Seppä 2007, liitekartat.

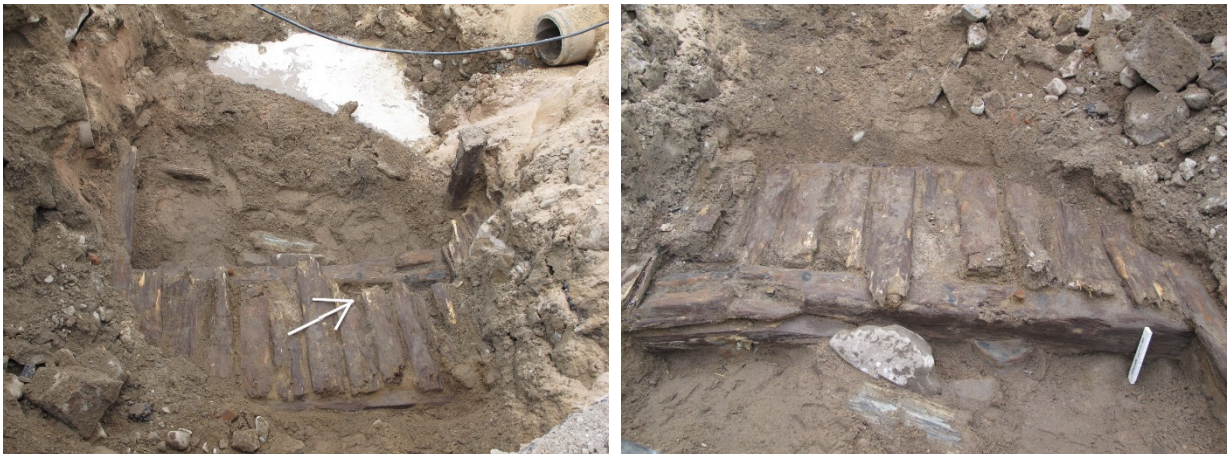
*Rakenne R1, rakenteen luoteissivu oli modernin viemärikaivannon L3 leikkaama. AKDG4273:4 ja 10.*

Rakenne muodostui pystypaalujen päälle rakennetusta kolmesta rinnakkaisesta koillis-lounaisuuntaisesta tukihirsijonosta, joiden päällä oli noin 2 metriä leveä kaakko-luodesuuntainen lankkutaso (ainakin 14 lankkua). Rakenteen luoteispuoli oli tuhoutunut L3:n kaivamisen yhteydessä sekä nyt kaivetun uuden kaivon kaivussa, eikä luoteispuolisesta tukihirrestä ollut näkyvissä enää kuin pieni, katkennut ja osin pois alkuperäiseltä paikaltaan liikkunut patkä kaivannon lounaisprofiilissa. L3 kaivannon täytössä rakenteen pohjoisosassa oli yksi pyöröhirren patkä, joka on ilmeisesti poistettu paikoiltaan L3:n kaivussa. Kyseessä on mah-

Lankut oli naulattu kiinni molemmista päistään pelkattuihin tukihirsiin rautanauloin. Rakenteen keskimmaisella tukilinjalla oli pitkittäinen vinosalvos jolla hirsilinjaa oli jatkettu. Rakenteen alla oli kiviä ja keskimmaisten tukihirsien alla erottui kaksi paksua pyöröhirttä, jotka oli asetettu pystyyn pohjamaahan. Hirret oli kiinnitetty paaluihin pitkillä rautavaarnoilla (ks. poistetut löydöt). Myös rakenteen rannanpuoleisella – L3:n tuhoamalla – reunalla oli kaksi pyöröhirttä paaluna. Vain toinen näistä saatiin mitattua paikoilleen, toisen havaittu sijainti on hahmoteltu rakennekarttaan. Rakenne näytti jatkuvan koillis- ja lounaisprofiileihin ainakin parin lankun verran - rakenne siis jatkui kaivamattomaan maahan. Rakenne poistettiin dokumentoinnin jälkeen nyt kaivetun kaivannon leveydeltä, sillä kohdalle asennettiin uusi hulevesikaivo.

Rakenne R1 on tulkittu laiturin tai muun vastaavan rantarakenteen osaksi ja se ajoittunee sijaintinsa perusteella 1800- ja 1900-luvuille. Vanhan ranta-alueen rakenteista kertoo myös Hallituskadun länsipäästä – R1:n itäpuolelta – kaivannosta 1 löytynyt vanhaan laiturirakenteeseen liittyvä lohkokivi, jossa oli laiturirengas (ks. kuva alla). Kivi on tarkoitus jättää näkyville osaksi ranta-alueen maisemointia. Kivi oli 100 cm korkea ja 60 cm leveä ja siihen kiinnitetyn rautarenkaan halkaisija oli 27 cm.

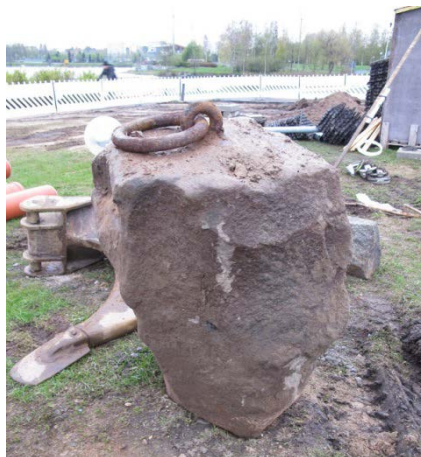
*Laiturirengaskivi kaivannon 1 täytöstä. AKDG4273: 15.*

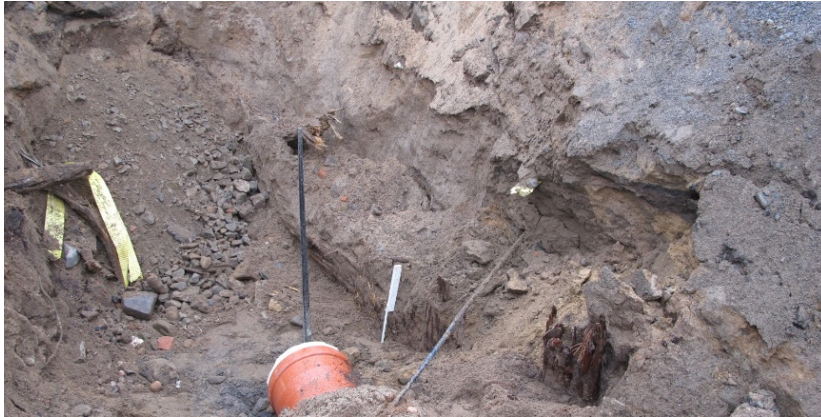
*Rakenne R6 kaivannon profiilissa. AKDG4273: 20.*

olivat suhteellisen hyväkuntoisia. Rakenne on mahdollisesti rantarakennelmiin liittyvä tukiseinä – vanhojen ilmakuvioiden (kartta.ouka.fi) perusteella mahdollisesti vuoden 1947 ilmakuvassa näkyvän rannan tukiseinä?

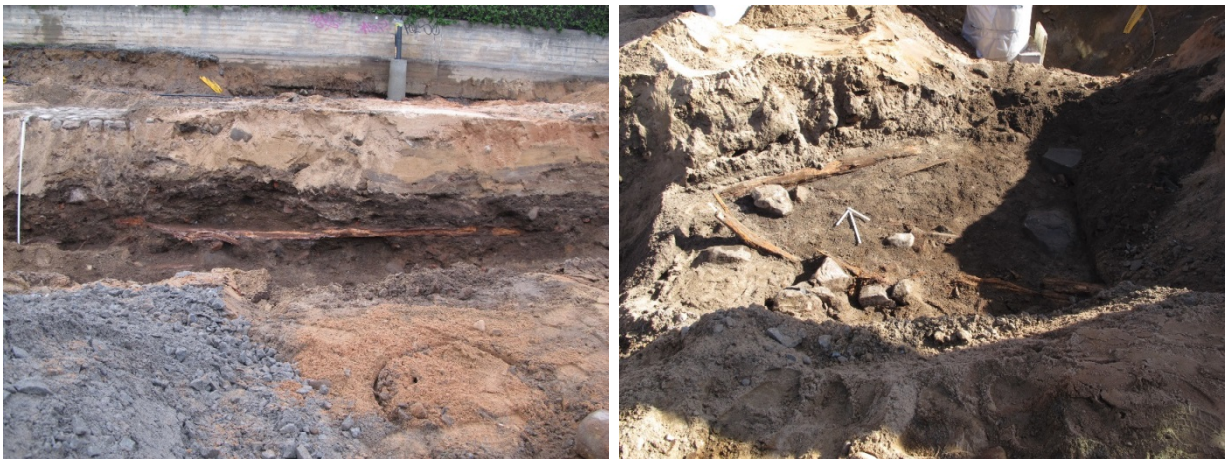
*Vasemmalla: Kaivantojen 1 ja 2 välisen kannaksen alla kaivannon 2 koillisprofiilista esille tullut hirsi "R12". R12 oli kerroksen SY14 sisällä. Kuvan vasemmassa reunassa erottuu tasossa esiin puhdistettu osa R8 mukulakiveystä. AKDG4273:42 Oikealla: "R15"puita ja kiviä kerroksessa SY14. AKDG4273:45*

Hotelli Radissonin uloskäynnin ajoluiskan edessä kaivettiin noin 3-3,5 m syvyyteen maanpinnasta. Pintakerrosten (SY 4) alla erottui ensin R8 mukulakiveys pohjustuksineen, ja sen alla kerroksellinen tiivis likaisten hiekkojen tasoitekerros SY13. Tasoitekerroksen SY13 alla oli purkujätekerros SY14, jonka paksuus oli noin 0,5-1,5 m, ja joka oli luonteeltaan aiemmin havaittua purkukerrosta SY2 kerrostuneempi, kivisempi ja vähemmän modernin toiminnan sekoittama. Kerroksessa havaittiin paikoitellen erikokoisia rakennekiviä ja puita. Parhaiten säilyneitä puita dokumentoitiin kentällä rakennenumeroilla R12 ja R15, mutta niiden todettiin myöhemmin olevan purkujätettä kerroksessa SY14, ei varsinaisia itsenäisiä rakenteita.

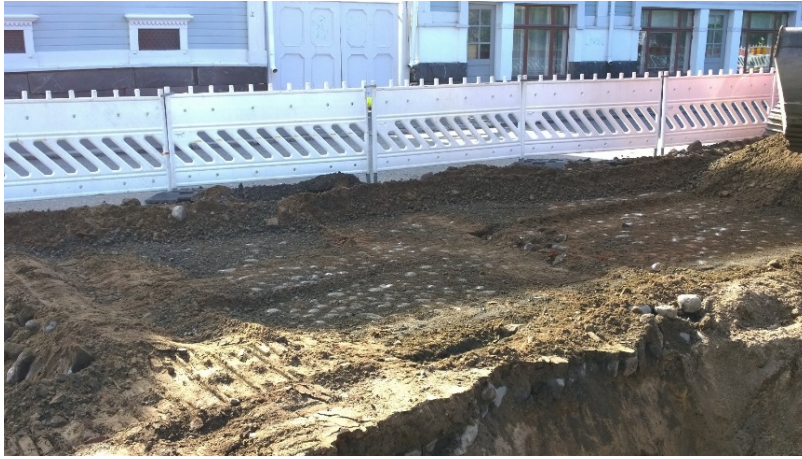
*R8 kiveys esillä tasossa Rantakadulla kadun luoteis-/länsireunalla. Etualalla kaivanto 3, eli Rantakadun länsireunaan kaivettu hulevesiputkikaivanto. AKDG4273:342.*

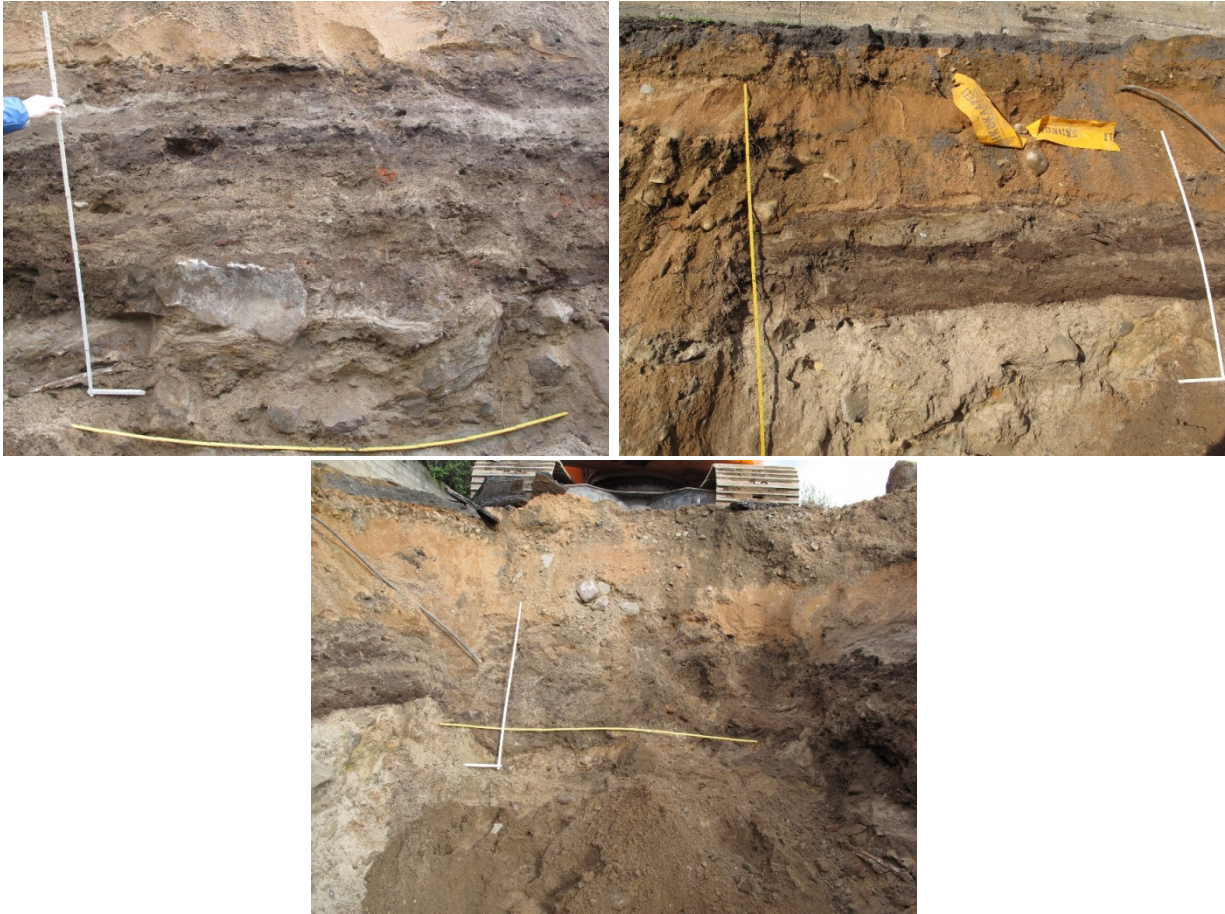
*Ylhäällä vasemmalla: Kaivannon 1 keskivaiheilla sen lounaisprofiilissa erottuivat (alhaaltapäin lukien) maakerrokset SY16, SY17, ja SY18, sekä sen päällä leikkaus L10, joka oli täytetty punertavalla ostohiekalla. AKDG4273:33. Ylhäällä oikealla: Kaivannon 1 keskivaiheilla sen koillisprofiilissa erottuivat (alhaaltapäin lukien) maakerrokset SY16, SY17, ja SY9. AKDG4273:36. Alhaalla: Kaivannon kaakkoisprofiili, jossa näkyy kaivannon L11 raja ja sekoittunut täyttökerros. AKDG4273:37*

Pohjamaan päällä, osin pohjamaahan vaihettuen dokumentoitiin kaivannon 1 keskivaiheilla maakerros SY17, joka ”korvasi” kerroksen SY14 (ks. hahmotelmat yksikköluomakkeissa). Kerrosten keskinäinen rajautuminen jäi tutkimuksissa epäselväksi ja on osin tekninen. Kerros SY17 muistutti luonteeltaan jonkin verran purkujätekerrosta SY14, mutta se oli sitä lajittuneempi ja kerroksellisempi, eikä sisältänyt yhtä paljon – tai yhtä isoja kappaleita – purkujätettä. Sen alueella ei havaittu lainkaan paikoillaan olevia rakenneosia, eikä kerroksessa SY14 olleita kivikasoja tai -rivejä. On mahdollista, että kerros on käytännössä SY14, jonka pinnasta on poistettu eniten purkujätettä sisältänyt osa jossakin torin tasoitusvaiheessa. Huomionarvoista on, että maayksikön SY17 luonteen huomioon ottaen yksikkö on osittain tekninen: ilmeisesti ainakin sen alin osa koostui alueelle eri aikoina kerrostuneista Heikolanniemen käyttö- ja kulttuurikerroksista. Valvonnan puitteissa kerrosten tarkempaa erottelua ei kuitenkaan pystytty tekemään, eikä valvonnan aikana kaivetuilta kohdilta paljastunut kerrokseen liittyviä rakennejäänöksiä. SY17 oheni pohjamaan pinnan kohotessa ja sen päällä oli kerroksellinen hiekkakerros SY18, joka on tulkittu tasaus- tai tulvakerrokseksi. Se oli olemukseltaan hyvin saman oloinen kuin SY13, mutta kerroksilla ei ollut fyysistä yhteyttä toisiinsa.

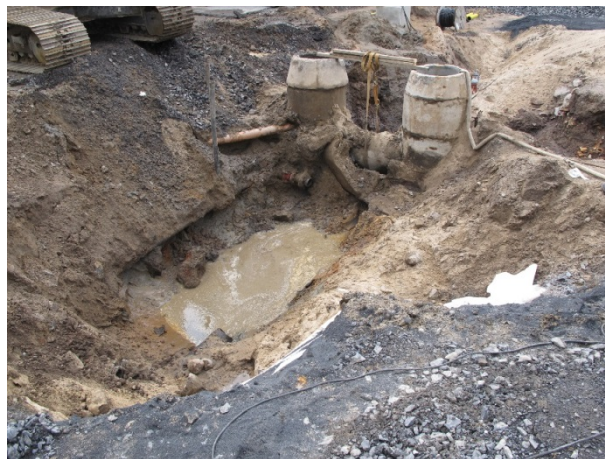
*Modernien kaivantojen yhtymäkohta keskellä Hallituskadun ja Rantakadun risteystä. AKDG4273:261*

Alueella kaivettiin useaan otteeseen ja useissa eri kaivannoissa, mikä vaikeuttaa alueen havaintojen kokonaiskuvan hahmottamista. Alueella oli myös lukuisia moderneja kaivantoja, jotka olivat rikkoneet ja tuhonneet alueen rakennejäännöksiä.

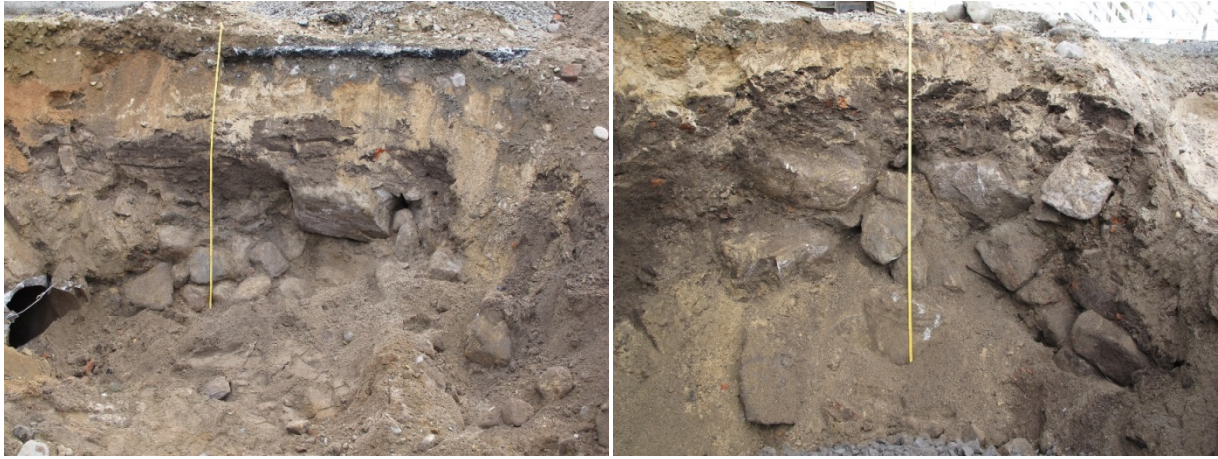
*Vasemmalla kiviä Radisson Blu -hotellin eteläkulmalla kerroksen SY14 sisällä/alla. Kuvan suunta pohjoiseen. Oikealla SY14 kivien leikkaus kaivannon 1 päädyssä, kaivannon kaakkoisprofiilissa. AKDG4273:63 ja 82*

Hallituskadun ja Rantakadun risteyksessä – hotellin kulman betonisen istutusaltan eteläkulman kohdalta alkaen – havaittiin L23 putkikaivannon pohjoispuolella pääosin kaivannon 1 koillisprofiilissa mahdollinen kivirakenne, jonka lounaisreunan L23 oli leikannut. Kivikonaisuutta ei saatu kunnolla esille, eikä sitä siksi mitattu paikoilleen. Kivet olivat kerroksessa SY14 ja sen alla ja niiden sijainti on merkitty SY14 yksikkölo-makkeen hahmotelmakarttaan. Ne olivat luonteeltaan samantapaisia kuin R27 kivijalan kivet: päällä suuria kiviä, joiden alla pienempiä sekalaisia kiviä. Kun kaivantoa 1 laajennettiin risteysalueella kaakkoon, kivirakennetta tuli esiin lisää, mutta se oli edelleen pääosin kaivannon ulkopuolella ja kaivannon profiilissa. Kohdalle asennetun kaivon kaivantoa varten tehdyssä laajennuksessa saatiin kuvattua rakenteen osittainen poikkileikkaus (ks. kuva alla). Rantakadun vastakkaisella puolella myöhemmin kaivettaessa havaittiin Tuomiokapitulin rakennuksen kulmalla rakennekiviä R46, joihin kivet todennäköisesti liittyvät. Rantakadun keskellä kulkenut vesi- ja viemäriputkikaivanto L25 oli kuitenkin rikkonut rakenteen jatkuvuuden. Kyseessä lienevät alueella sijainneiden makasiinirakennusten perustusten jäännökset.

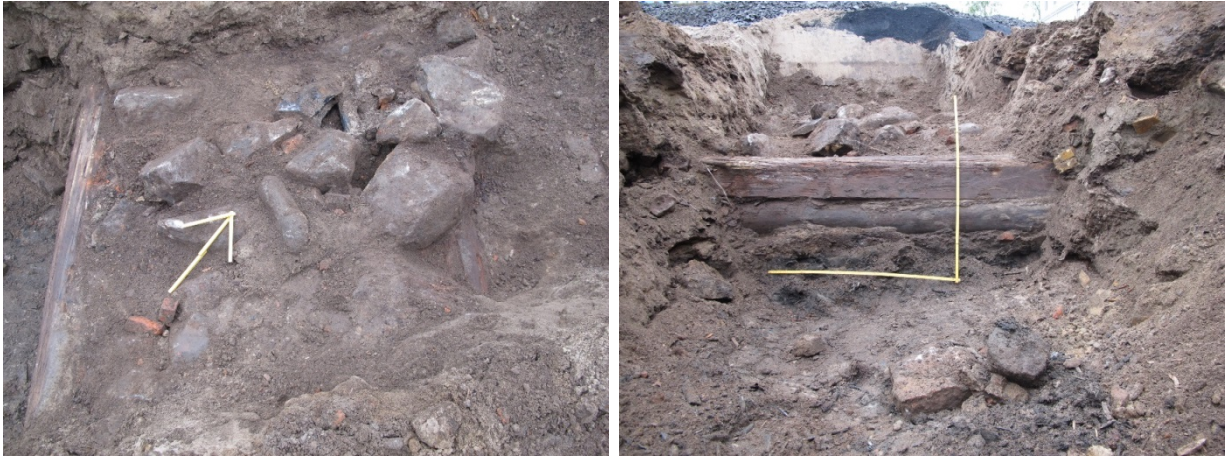
*Vasemmalla kaivannosta 4 esiin tullut osa rakenteesta R20. Oikealla sama rakenneosia kuvattuna profiilissa. AKDG4273:103 ja 106*

Rakenteessa havaittiin kolme samansuuntaista hirsilinjaa ja lisäksi yksi niiden kanssa suorassa kulmassa ollut hirsi (joka havaittiin vain kaivannon 1 profiilissa, sitä ei saatu esiin tasossa; ks. liitekartta 5). Rakenteen koillis- ja lounaissivuilla hirsiiä oli kaksi päällekkäin. Lounaissivun alin hirsi oli pyöröhirsi, muut hirret olivat pelkkahirsiä. Rakenteen hirsien päät oli viistottu ja joissakin niistä oli vetoreiät (ks. kuvat ja hahmotelmapiirokset). Hirret olivat osin muokkaamattomia, osin tarkasti salvottuja, ja rannanpuoleisesta päästä hirret vaikuttivat olevan kirveellä katkaistuja. Rakenteen kaakkois- ja luoteissivuja ei kaivettu tasossa esiin, sillä ne jäivät suurimmaksi osaksi nyt kaivettujen kaivantojen ulko- tai alapuolelle. Rakenteen dokumentoinnin jälkeen sen lounaissivun hirret (R20b ja d) poistettiin käytännössä kokonaan, sillä hirsiiä ei saatu rakennetta poistettaessa poikki, vaan ne piti vetää pois profiilista. Sama koskee todennäköisesti rakenteen keskimäistä hirsikertaa (R20c), mutta sen koillisreunan hirret (R20a) jäivät koskemattomina kaivantojen ulkopuolelle ja kaivannon 1 profiiliin.

Rakenne oli perustettu saviseen likaantuneeseen pohjamaahan SY16. Se on mahdollisesti rakennettu nousvaan rantarinteeseen veden pinnan alle. Rakenne on tulkittu ranta-aitan tai muun rantarakenteen perustukseksi. Rakenteesta otettiin dendrokronologinen näyte, ja sen päällä olleesta maakerroksesta SY22, aivan rakenteen kivien välistä tai päältä löytyi 2 kolikkoa. Kolikkojen konservointi oli tätä kirjoitettaessa vielä kesken, mutta dendroanalyysin perusteella rakenteeseen käytetty mäntyhirsi on katkaistu vuosien 1826 tai 1827 talvikaudella. Rakenne ajoittuu siis vuoden 1822 suurpalon jälkeiseen aikaan, ja liittyyne stratigrafian ja sijaintinsa perusteella samaan makasiinirakennukseen kuin kivijalka R27.

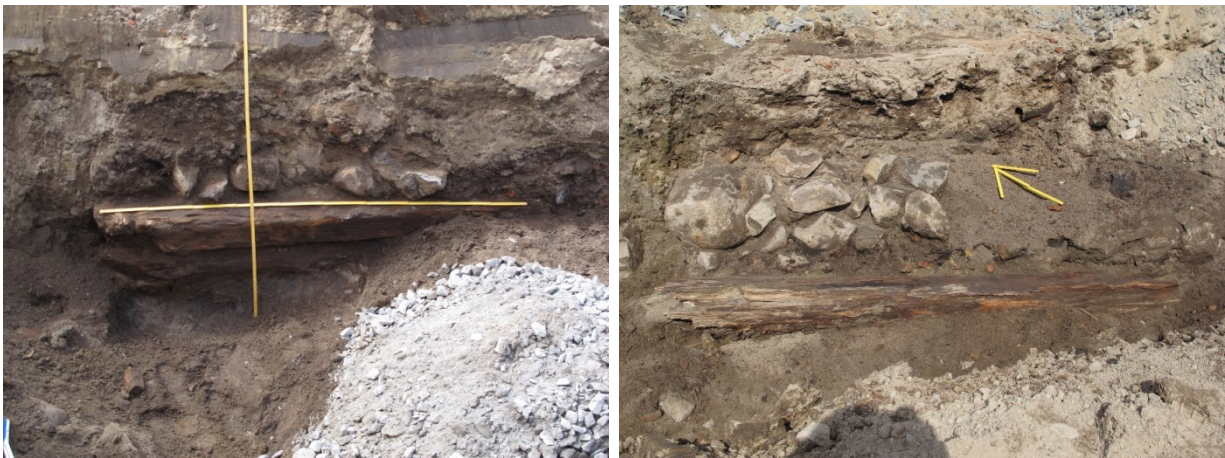
*Vasemmalla ensimmäisenä esiin tullut osa R20 hirsiaikkurakenteesta kaivannon 1 lounaisprofiilissa. Hirret on mahdollisesti aikanaan katkaistu viemärikaivannon L23:n kaivussa. Oikealla R20 esillä tasossa kaivannosta 4 Hallituskadun suuntaan kaivetussa vesiputkiliittymäkaivannossa. AKDG4273:65 ja 248.*

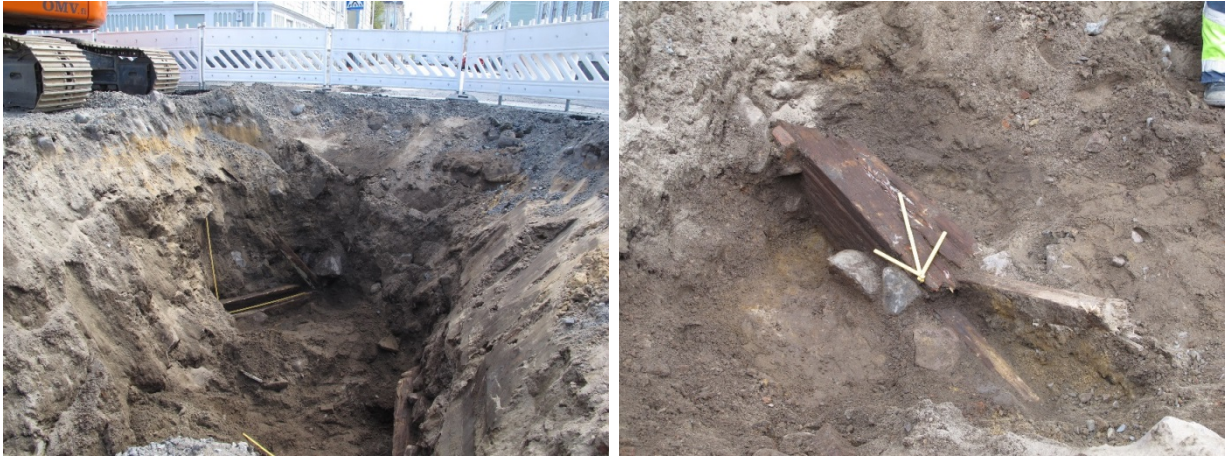
*Vasemmalla: R21 ja R20 kaivannossa 1. Rakenteiden välissä kaivannon eteläkulmaan kulki L23 viemäriputkikaivanto. Oikealla: Edellisessä kuvassa kaivannon päätyprofiiliin jatkunut rakenteen R21 "jatke" esillä tasossa. Rakenne on kaakkoispäästään L23:n kaivun aikana katkaistu (viisto pää) luoteispään pystyyn noussut puoosa näkyy myös aiemmassa kuvassa. AKDG4273:72 ja 78*

Risteyksen keskivaiheilla esiin tuli puinen lankuista tehty kotelorakenne R21, jota dokumentoitiin valvonnan kuluessa useaan otteeseen vanhan merenlahden täyttökerrosten sisästä Hallituskadun ja Rantakadun risteyksen tienoilla. Rakenteen kokonaispituus – modernien kaivantojen leikkaamat osat mukaan lukien – oli noin 12 metriä, ja sen pisin yhtenäisenä dokumentoitu osuus oli noin 2,3 m. Luoteis-kaakko suuntainen rakenne on todennäköisesti osa samaa järjestelmää kuin koteloviemärit R28 ja R41. Eri rakennenumeroilla merkittyjen puisten viemärikoteloiden rakennustavat ja suunnat erosivat kuitenkin hieman toisistaan.

R21 muodostui puutapein yhteen liitetystä tasakokoisista lankuista, joista kansi- ja pohjalankut olivat noin 23 cm ja seinälankut 26 cm leveitä. Lankut olivat 7–8 cm paksuja. Putken sisäosan korkeus oli 16–18 cm ja leveys 8 cm. Rakenteen kokonaiskorkeus oli sen pohjoispäässä 40 cm, koska putken alle oli asetettu yksi ylimääräinen lankku. Lankut oli liitetty pitkittäissuunnassa yhteen viistoamalla niiden päät toisiinsa sopiviksi. Rakenteen päällä ja sivussa oli painoksi ja tueksi asetettuja kiviä ja hirsä/hirren pätkiä. Ensivaiheessa esiin tulleessa osassa toinen lankkujen lyhyistä sivuista oli asetettu edellisen lankun pitkää sivua vasten, joten rakenteen poikkileikkaus oli suorakaiteen muotoinen. Jälkimmäisessä osassa rakennetta kansi- ja pohjalankkujen pitkät sivut oli kiinnitetty seinälankkujen lyhyisiin sivuihin (ks. hahmotelmapiirros alla).

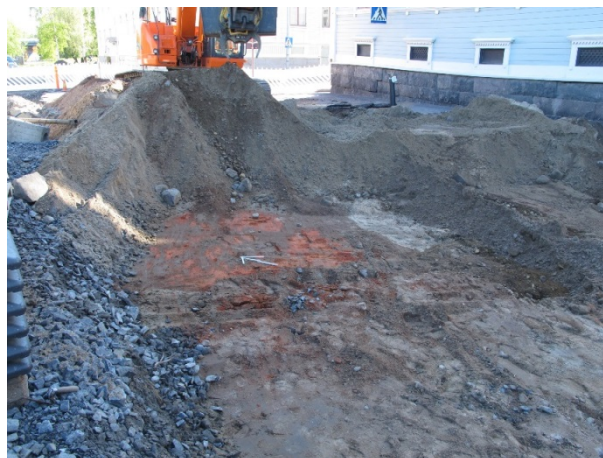
*SY26 esillä tasossa Rantakadun itäpuolen massanvaihtojen kaivussa. Kerrosta leikkaa sen itäpuolella kulkeva moderni viemäri- ja vesijohtokaivanto L25. AKDG4273:230.*

Risteysalueella rakenteen R8 alla esiin tuli selkeä ja laaja-alainen tiilen ja tiilimurskan kerros SY26 (ks. Kuva alla). Kerros ulottui tasana Hallituskadun ja Rantakadun risteyksestä ainakin 20 metriä Rantakatua lounaaseen koko ajoradan leveydeltä. Kerros tulkittiin purkujätekerrokseksi joka liittyy mahdollisesti rakenteeseen R27 ja R20. Kyseessä voisi olla ainakin osittain lattian tai – kiviä sisältäneen pienialaisen ja suoraan R27 rakenteeseen kosketuksissa olleen alueen osalta (ks. liitekartta 7) – myös uunin perustusten jäänteitä. Selkeästi paikoillaan olevia rakenneosia kerroksessa ei havaittu; tämän vuoksi alue dokumentoitiin maa- ei rakenneyksikkönä. Kerroksen alla olivat R27 ja SY77, sekä SY30, R41 ja L42.

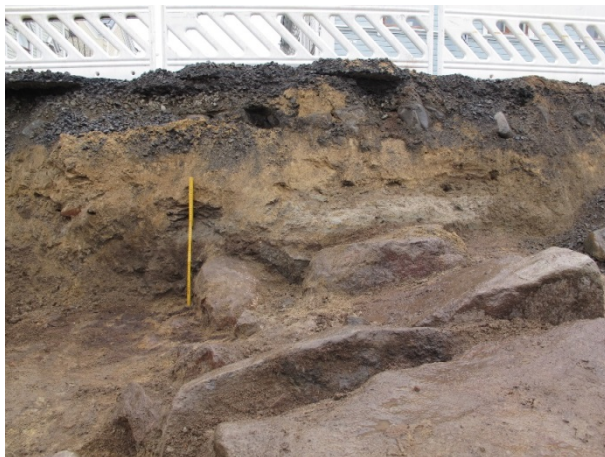
*R27 yläpuolella erottuu profiilikuvassa savinen silttikerros SY77. AKDG 4273:98.*

Rantakadulla, aivan risteyksen tuntumassa esiin tuli rakenne R27, jonka päällä oli tiivis noin 20 cm paksu savinen silttikerros SY77. Kerros oli suoraan rakenteen R27 päällä ja sen ympärillä kerroksen SY26 alla, mutta kerroksen tulkinta jäi tutkimuksissa avoimeksi. Kyseessä voi olla rakenteeseen liittynyt tiivistekerros, rakenteen purkamisen jälkeinen tulva- tai tasoitekerros, tai katu- ja torialueeseen liittynyt käyttökerros.

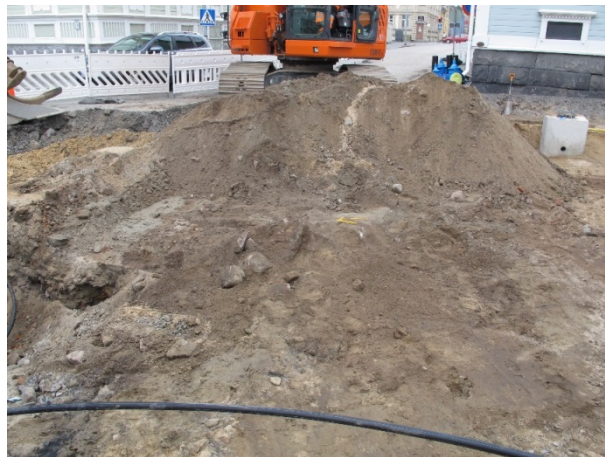
*Rakenteen R27 koillispuolen suuri kivi (keltaisen taittomitasta taitellun pohjoisnuolen alla). Kiveä ei mitattu paikoilleen. AKDG 4273:243.*

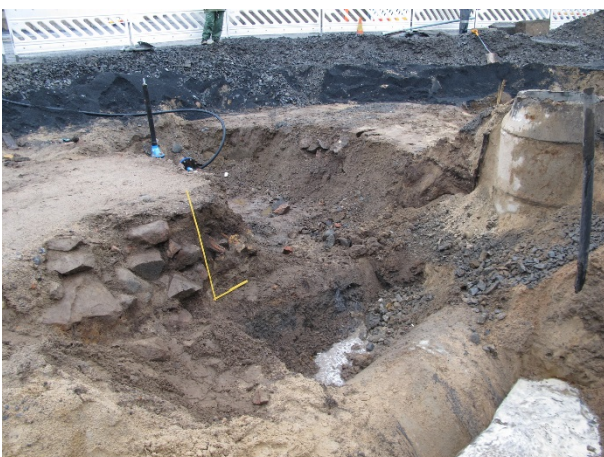
*Rakenne R27 profiilissa valokuvassa ja hahmotelmapiirroksessa (piirros ei ole mittatarkka). Valokuvassa erottuu myös L25 viemäri-  
 kaivanto, joka on leikannut rakenteen koillispuolen. AKDG 4273:257.*

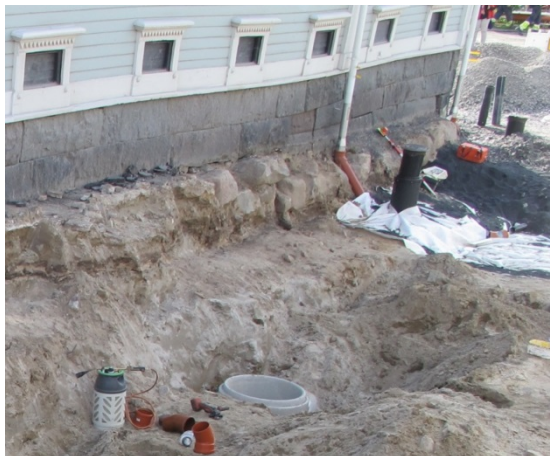
*Yksityiskohta kuvasta AKDG 4273:326. Arkkitehtuuriosaston kivijalka ja sen kiviperustus.*

kennusten kivijalat (ks. kuva alla), joissa lohkokivistä rakennettu kivijalka on asetettu maan pinnan alaisen luonnonkivistä muodostetun kiviperustuksen päälle. Rakenne R27 oli nykyisen asemakaavan suuntainen, se on mahdollisesti osa samaa kokonaisuutta kuin vuosien 1826/1827 jälkeen rakennettu R20, ja se on ilmeisesti tuhoutunut vuoden 1882 palossa. Rakenne tulkittiin Hallituskadun päässä sijainneen aitan tai makasiinin perustukseksi.<sup>22</sup>

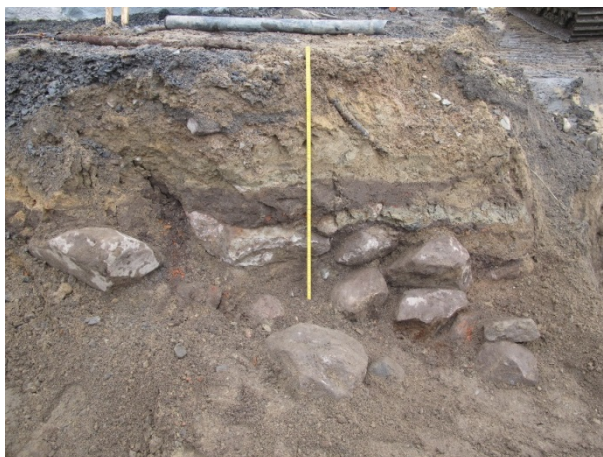
*R46 kivet ja niiden välinen maa SY69, johon kuului myös kiven yläpuolinen kivinen 5-10 cm paksu savikerros. SY69:n päällä näkyy SY68, tummanruskea keskikarkea tiilimurskainen hiekka. AKDG 4273:266.*

Rakenne R46 koostui noin kymmenestä luonnonkivistä, jotka olivat sekalaisessa kasassa Tuomiokapitulin puurakennuksen länsikulmalla. Kivet olivat sekoittuneen maakerroksen SY69 sisässä ja vaikuttivat rakennekiviltä, mutta ne eivät välttämättä olleet enää alkuperäisillä paikoillaan. Isoja kiviä havaittiin kasoissa samalla linjalla myös Rantakadun länsireunalla kaivettaessa kerroksessa SY14. Kentällä ne tulkittiin kerroksessa olleiksi mahdollisten rantavallien tai muiden rantarakenteiden jäännöksiksi. 1800-luvun karttojen ja valokuvien perusteella SY14 ja R46 kivet liittyvät kuitenkin paikalla sijainneisiin kivijalkaisiin aitta-/makasiinirakennuksiin (vrt. R27), jotka on purettu vuoden 1882 palon jälkeen.

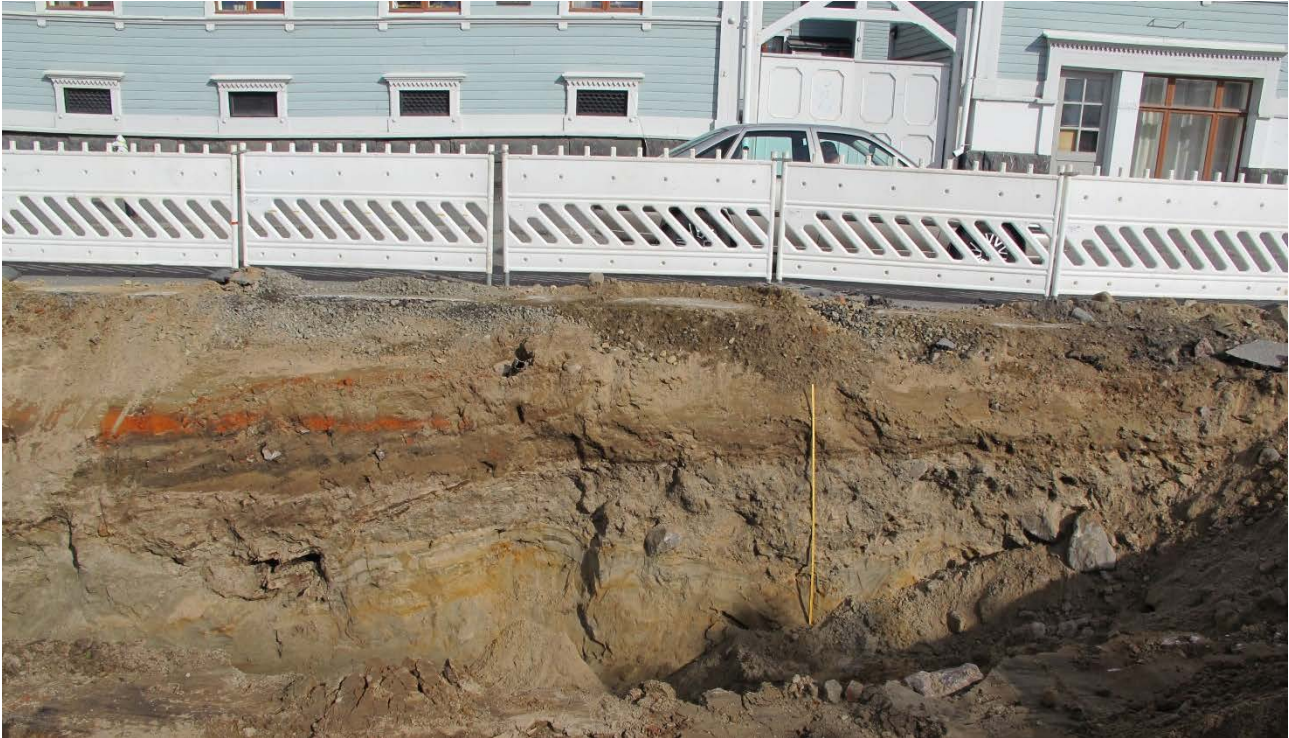
*Profiilikuva kaivannon "4" itäseinästä. Kuvassa erottuu pohjamaan SY16 kerroksellisuus ja sen pinnan nousu Rantakatua etelään päin mentäessä. Kuvan vasemmassa reunassa on R28 viemärikotelorakenne ja sen kaivanto L29. Rakenteen yläpuolella erottuu selkeänä SY26 tiilikkerros jonka alla on kerroksellinen yksikkö, jolle ei annettu omaa yksikkönumeroa; on mahdollista, että kyseessä on anomalia kerroksessa SY30, joka erottuu kuvassa kerroksen alla. AKDG 4273: 147.*

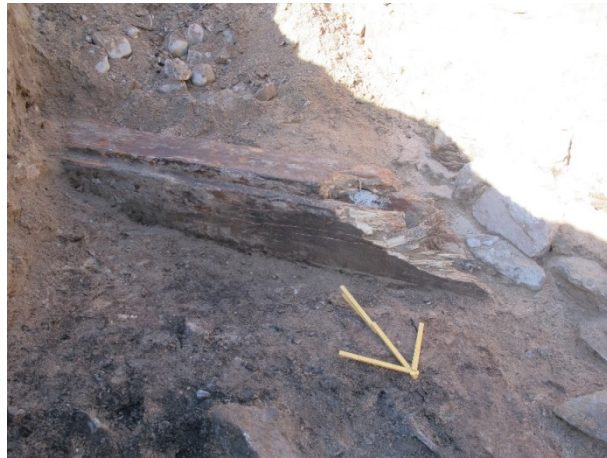
*Kaivannossa 3 havaittu rakenteen R28 luoteispää. AKDG 4273: 129.*

Rakenteen poikkileikkaus oli suorakaiteen muotoinen siten, että kansi- ja pohjalaudat oli asetettu sivulankkujen kapeaa sivua vasten. Putken sisäosan korkeus oli 20 cm ja leveys 11 cm. Kaakkoisosassa rakenteen

sisällä havaittiin poikittainen tukilauta ja kansilankun päällä oli kerros tuohta. Rakenteen päällä ja sivuilla oli paino- ja tukikiviä tai -puuta ja se oli rakennettu kaivantoon L29, joka leikkasi pohjamaata SY16 ja kulttuuri-kerrosta SY65. Kaivannon täyttömaalle ei annettu omaa numeroa. Kaivannon päällä oli SY30. Rakenne tul-kittiin tonttien kuivatukseen liittyväksi puuviemärikoteloksi.

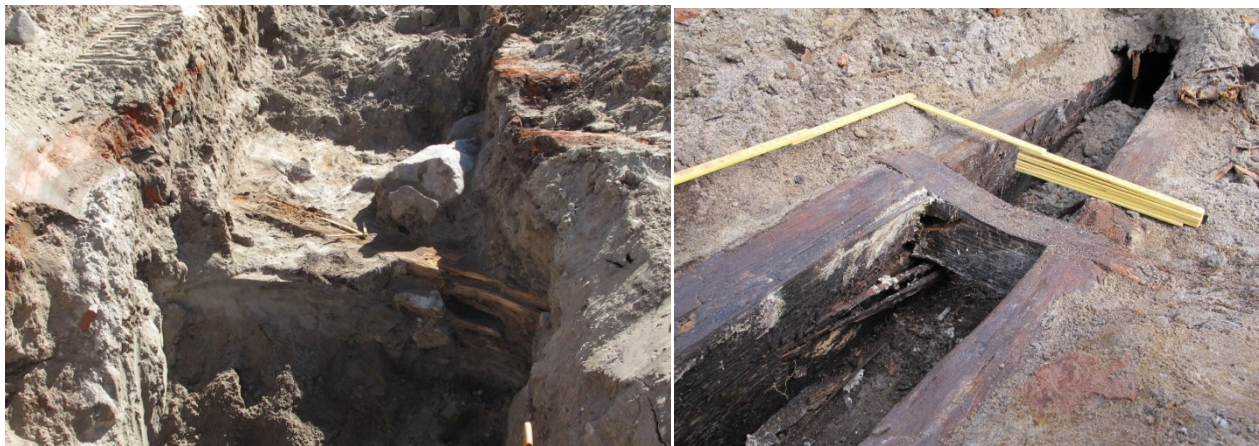
*Vasemmalla: Kaivannossa 4 esiin tullut rakenteen R28 kaakkoispää. Pohjoisnuoli osoittaa kuvassa hiukan vinoon, kohti luodetta. Oikealla: Edellisessä kuvalla olevan putken sisässä ollut poikittainen tukilauta. AKDG 4273: 136 ja 144.*

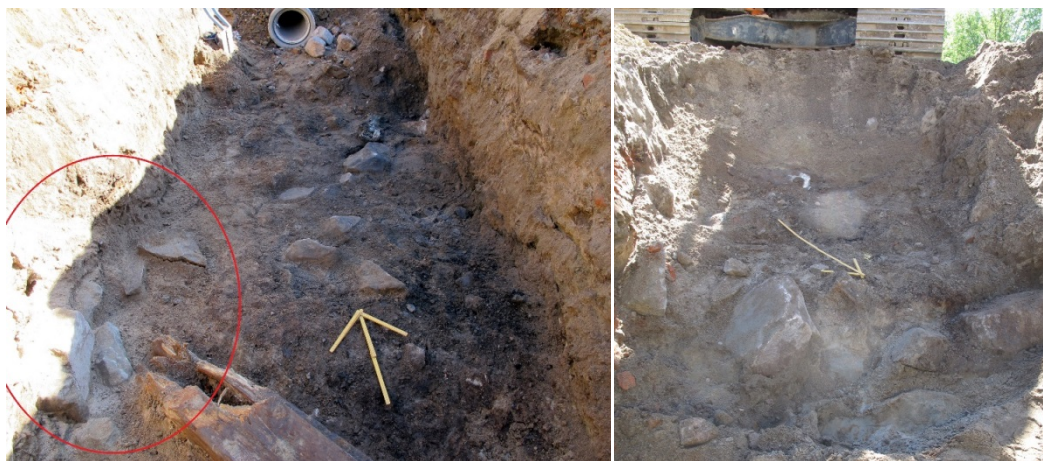
*Vasemmalla: Punaisella ympyrällä merkitty kivirivi kaivannon 3 profiilissa R28 viemärikotelon päässä. Kivet näkyvät myös liitekartassa 6. AKDG 4723:122. Oikealla: Kaivannossa 3 pohjamaassa SY16 havaittu epämääräinen kivirivi. Noin 2,5 - 3 m rakenteesta R28 etelään. AKDG 4723:130.*

Rakenteen R28 päässä havaittiin kaivannon 3 luoteisprofiilissa joukko kiviä. Kivet olivat halkaisijaltaan noin 25–30 cm kokoisia ja muodostivat noin pohjois-eteläsuuntaisen rivin. Kiville ei annettu yksikkönumeroa, koska ne jäivät pääosin kaivannon profiiliin. Kivet saattavat liittyä samaan kokonaisuuteen, tai olla jäänte samasta prosessista, kuin rakenteen R28 pohjoispuolella olleet hajanaiset kivet.

Kaivannon 3 poikki kulki myös pohjamaassa ollut kivirivi noin 2,5–3 m päässä R28 kotelosta sen eteläpuolella (ks. liitekartta). Kivirivin kivet olivat muita rakenteen R28 lähellä havaittuja kiviä suurempia, niiden halkaisijat olivat noin 30–35 cm (ks. kuvat alla). Kivirivin kiville ei annettu rakennenumeroa, eikä niitä mitattu paikoilleen. Kivet olivat puhtaassa pohjamaassa, ja niiden päällä oli maakerros SY65 jossa oli tässä kohdassa jonkin verran tiilimurskaa. Kivirivin kohdalla kerroksen SY26 alla tai sitä leikaten kulki Rantakadun poikki vanha rautainen vesiputki. Vastaavaa kiviriviä ei havaittu kaivannossa 4, mutta sielläkin rakenteen R28 eteläpuolella oli pohjamaassa runsaasti kiviä. Samalla kohtaa pohjamaan pinta alkoi kohota voimakkaasti.

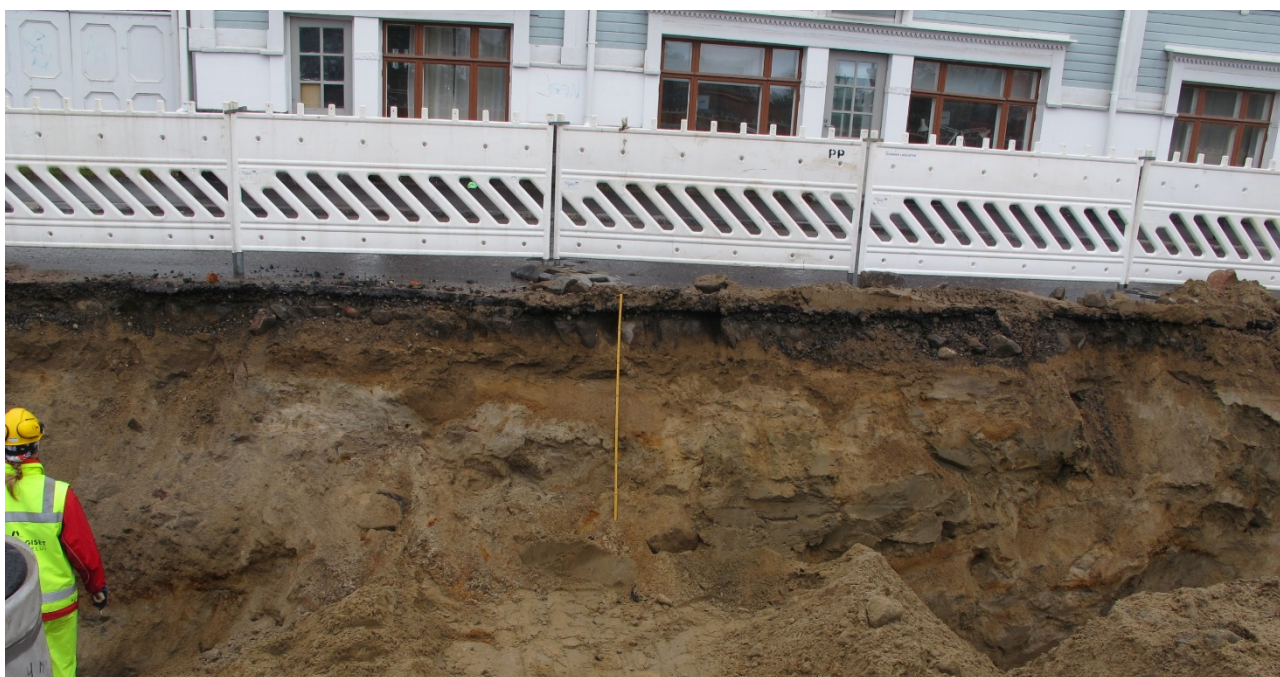
*Profiilikuva kaivannon 4 kaakkois-/itäprofiilista. Profiilissa erottuu mukulakivirakenteen R8 alla kulttuurikerros SY65 jossa on polveilevia kaivanto-/ojakohtia. AKDG 4273:149.*

Rantakadun kaivantoja etelään kaivettaessa kulttuurikerros SY65 oheni ja päättyi lopulta kokonaan noin katuosuuden puolivälissä. Kadun keskivaiheilla kerros paljastui heti R8 mukulakivirakenteen alta, aiemmin suoraan sen päällä oli kerros SY30. Kerros oli suoraan puhtaan pohjamaan SY16 päälle syntynyt ja siinä havaittiin pientä vaihtelua, kuten mahdollisten ojien kohtia (ks. kuva alla).

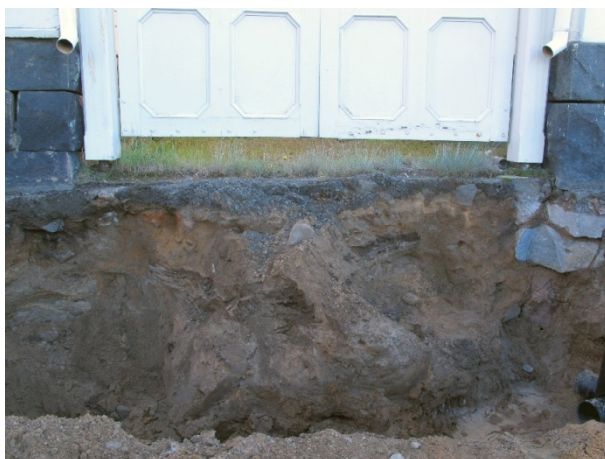
*Arkkitehtiosaston valkoisen portin alapuolisessa profiilissa erottuneet säilyneet SY40 kulttuurikerrokset. Päällä SY4, sen alla SY26 ja SY30, jonka alla SY40 kerrokset alkavat. Viereisten kivijalkojen perustuskaivannot ovat leikkaneen kerroksen. AKDG 4273:229.*

Rantakadun itäreunalla annettiin yksi tekninen yksikkötunnus, SY40, Arkkitehtiosaston tontin sinisten puutalojen välisen portin kohdalla havaituille säilyneille kulttuurikerroksille (ks. kuva alla). Ne olivat R8 mukulakiveyksen ja sen alla olleen SY30 tasauskerroksen alla. Profiilin perusteella kerrokset jatkuivat tontille ja nykyisten rakennusten perustuskaivannot leikkasivat niitä. Modernien kaapelikaivantojen vuoksi kerroksia ei havaittu tasossa Rantakadun puolella, eikä niillä siksi havaittu suoraa yhteyttä Rantakadulta dokumentoituihin kulttuurikerroksiin.

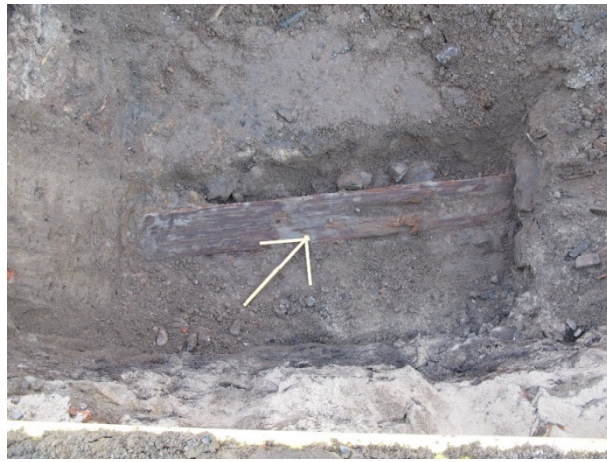
R41 puukoteloviemäri ja sen kaivanto L42 liikenteenohjauspylvään kaivannossa. AKDG 4273:234.

R41 muodostui puutapein yhteen liitetystä tasakokoisista lankuista, joista kansi- ja pohjalankut olivat noin 23 cm leveitä ja seinälankut 21–23 cm leveitä. Lankut olivat 6–8 cm paksuja. Rakenteen poikkileikkaus oli suorakaiteen muotoinen (ks. hahmotelma alla) siten, että kansi- ja pohjaulaudat oli asetettu sivulankkujen kapeaa sivua vasten. Putken sisäosan korkeus oli noin 23 cm ja leveys 7 cm. Rakenteen päällä ja sivuilla oli paino- ja tukikiviä (halkaisija 10–50 cm) sekä tiilenkappaleita (10–15 cm). Lankkujen päät oli viistetty lank-kujen liittymäkohdissa, samoin kuin rakenteessa R21. Rakennetta on dokumentoitu yhteensä noin 3,5 met-riä 5,15 metrin pituiselle alueelle jakautuvalta matkalta ja sitä on mahdollisesti jäljellä Rantakadulla kohdas-sa jossa se jatkui liikenteenohjauspylvään kaivannon lounaisprofiiliin (ks. liitekartta 6). Rakenne oli perus-tettu perustuskaivantoon L42, joka leikkasi alueen kulttuurikerrokset SY26 tiilimurskakerroksen alla (ks. hahmotelmapiirros alla). Rakenne tulkittiin tonttien kuivatukseen liittyväksi puuviemärikoteloksi.

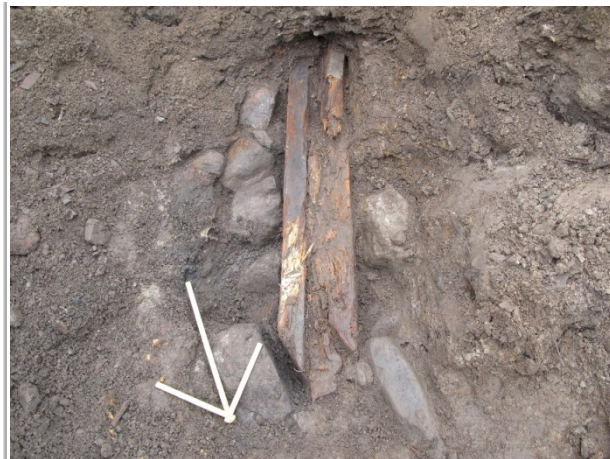
Hahmotelmakuva ja digitaalikuva AKDG 4273:270. R41 puukoteloviemäri ja sen kaivanto L42 liikenteenohjauspylvään kaivannossa. AKDG 4273:234. Hahmotelmapiirros ei ole sisäisesti mittatarkka mittapiirros, mutta siinä ilmaistut mitat ovat kentällä mitattuja.

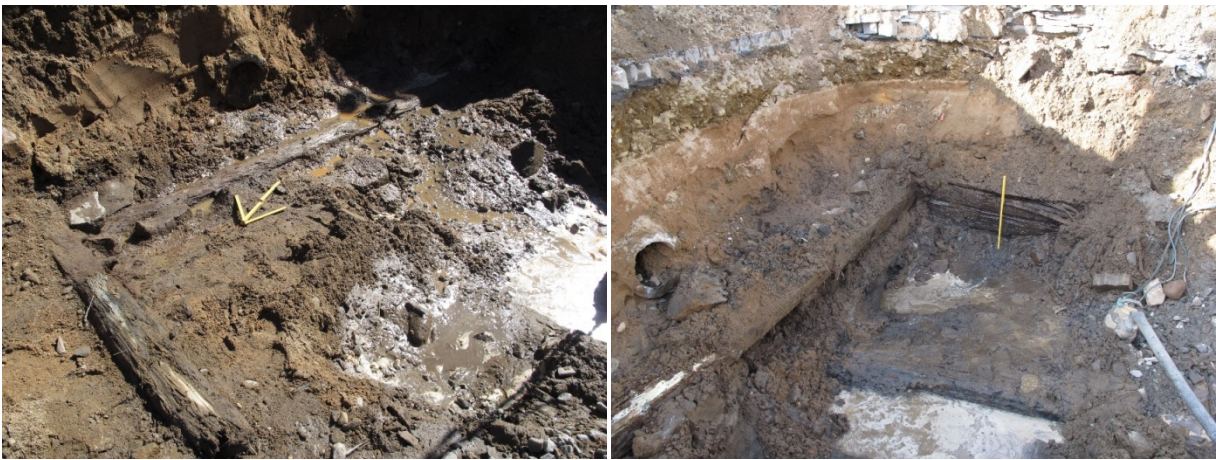
*Vasemmallä: Rakenne R36. Kaivantoon tulvi vettä rakenteen päällä olleesta vanhasta hulevesiputkesta, mikä vaikeutti rakenteen dokumentointia ja romautti useaan otteeseen kaivannon seinämiä. AKDG 4273: 206. Oikealla: Rakenne R36 lopetustasossa, kuvattuna pohjoisesta. Kuvan vasemmassa reunassa näkyy vanhan hulevesiputken pää. Rakenne jäi ylimpiä hirsii lukuun ottamatta sellaisenaan paikoilleen sen keskelle asennetun hulevesikaivon asennuksen jälkeen. AKDG 4273:213.*

Ensimmäinen Autorannan alueelta paljastunut rakenne oli parkkialueen länsinurkasta viemäriputkikaivantojen kulmakohdasta esiin tullut pelkkahirsistä rakennettu kehikko, jonka länsipuoli oli ilmeisimmin tuhoutunut Kivisydämen autorampin rakentamisen yhteydessä. Rakenteessa oli säilynyt kolmella sivulla seinälinjat, joista saatiin näkyviin 2-3 hirsikertaa. Kehikon keskellä oli kaksi tukihirttä ja itäseinän hirsien keskellä oli salvokset poikittaisia tukihirsiä varten. Itäisen seinälinjan alin näkyvissä ollut hirsi oli noin hirren mitan idempänä kuin ylempät hirret. Hirret oli kiinnitetty toisiinsa puuvaaroin. Rakenteen nurkat oli salvottu, mutta salvostyyppiä ei tiedetä, sillä yhtäkään nurkkaa ei kaivettu tasossa tai rakenteen ulkopuolelta esiin. Myöskään rakenteen koko laajuutta ja korkeutta ei tiedetä, sillä sitä ei kaivettu kokonaisuudessaan esiin.

Rakenteen dokumentoinnin jälkeen vain sen pohjois- ja itäseinämän ylimmät hirret poistettiin ja pääosa rakenteesta jätettiin hulevesikaivon ja -putkien asentamisen jälkeen paikoilleen. Hirret olivat likaantuneissa harmaassa hiesu-/savimaassa (osin sekoittunut pohjamaa?) ja rakenteen itä- ja eteläseinämän päällä noin 30-40 cm hirsien yläpuolella olivat vanhat hulevesikaivannot putkineen. Rakenteella ei havaittu rakentamisvaiheesta peräisin olevaa perustuskaivantoa, mutta tämä saattoi johtua siitä, ettei rakennetta otettu seinien ulkoreunoilta esiin. Rakenne on tulkittu jonkin ranta-aitan tai muun rantarakenteen hirsiarinaksi.

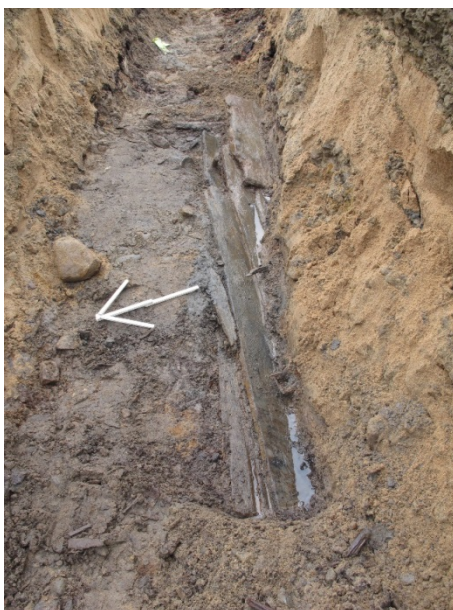
*Rakenne R37 kokonaisuudessaan. AKDG 4273: 216.*

nut kokonaisuus koostui viidestä noin kaakko-luode suuntaisesta lankusta, joiden pituudet, paksuudet ja leveydet vaihtelivat. Lankut olivat kallellaan etelään päin. Kaksi pisintä lankkua jatkuivat länsiosastaan profiiliin, ja on mahdollista että ne ovat osa jotain laajempaa kokonaisuutta, jota ei valvonnassa saatu kokonaan esiin. Lankkujen yleisilme oli kuitenkin sellainen, että ne vaikuttivat olevan pois alkuperäisiltä paikoiltaan. Yhdessä lankussa oli tappi ja toisessa tapinreikä.

Puut voivat olla osa alueen täyttökerrosta, mutta niitä on voitu myös käyttää esim. pitkospuiden tapaan osana kulkuväylää alueella. Rakenteen vierestä löytyi myös tuohesta ja pajusta tehty ”sompä” (KM40448: 46). Rakennetta ei kaivettu pois, vaan se peitettiin ja sen päälle asennettiin hulevesiputki. Rakenteen tulkittiin mahdollisesti liittyvän Heikolanniemen ranta-alueen kuivatukseen ja täyttöön torialueen laajentamisen yhteydessä.

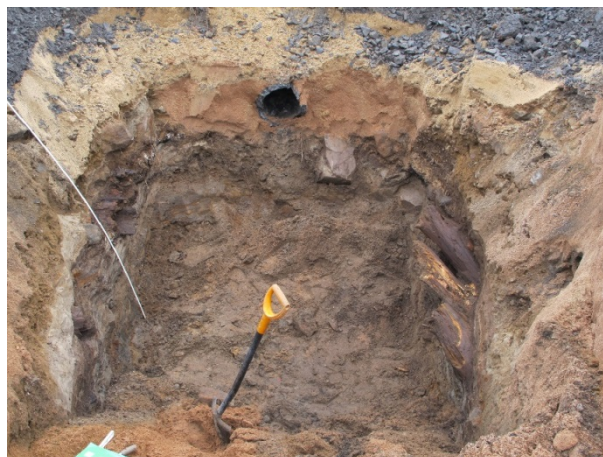
Kaarlenväylän kaivannon eteläseinämä, jossa erottuu selkeänä kaivannon eteläseinämän vanhempi hulevesiputki ja sen kaivannon (L33) punainen täyttöhiekka. Kuvassa näkyy hyvin myös se, miten R34a ja b hirret on kaivantoa L33 kaivettaessa katkaistu kaivannon seinälinjojen kohdalla. AKDG 4273:159.

Kaarlenväylällä uusittiin hulevesikaivot kadun molemmiin puolin ja ne liitettiin yhdyskaivannolla Autorannan tontin hulevesikaivoon (ks. kartta 4, yllä). Kaivannon leveys sen yläosassa oli noin 1,80 m ja kaivannon pohjalla noin 1,40 m. Kaivu aloitettiin kadun eteläreunan vanhan kaivon poistolla jolloin vanhan kaivokaivannon seinämistä paljastui katkaistuja rakennehirsii (R34a ja b). Vanhalle hulevesikaivannolle annettiin yksikkötunnus L33 (ks. kuva alla).

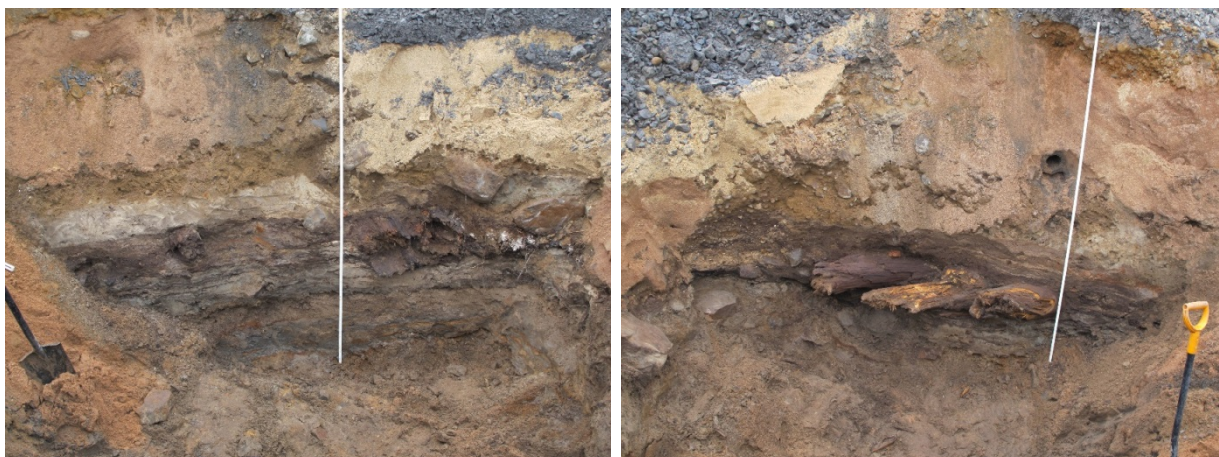
*Vasemmalla: R34a hirret, kaivannon itä-/kaakkoisprofiili. AKDG 4273: 158. Oikealla: R34b hirret, kaivannon länsi-/luoteisprofiili. Kuvan vasemmassa reunassa erottuu hirsien tasossa ja sen yläpuolella paljon pieniä piikiviä sisältänyt maakerros SY79, jota L33 kaivanto on leikannut. AKDG 4273: 164.*

tottu kirveellä ja niissä näkyi tapinreiät. Hirret oli ilmeisesti liitetty puutapein R34d hirsiiin. R34a hirsissä oli merkkejä tervauksesta tai niiden päälle levinneestä ohuesta tervakerroksesta (ks. profiilikartat, liitteet).

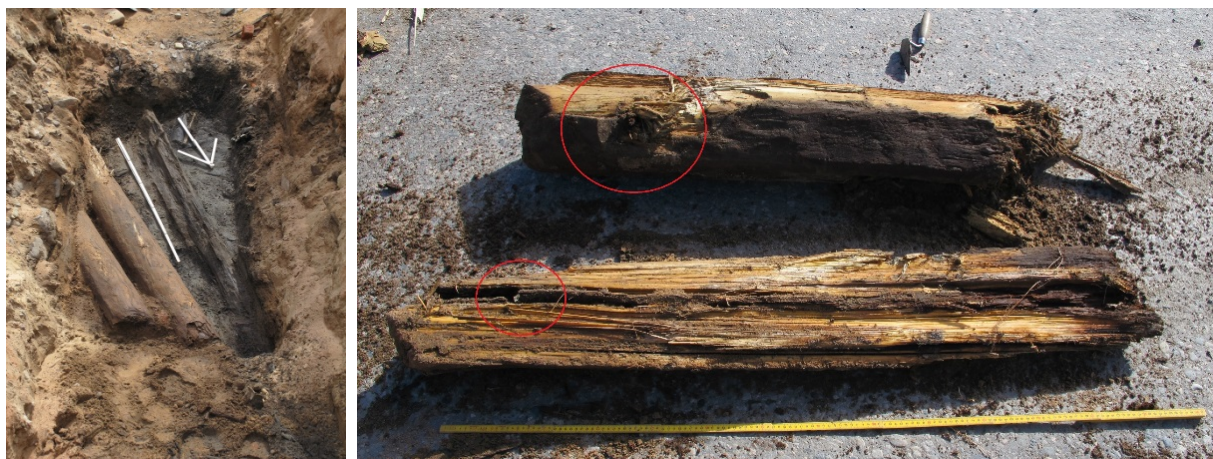
*Vasemmalla: R34c hirret in situ. Puiden pohjoispää on katkaistu kohdalle kaivetun modernin vesijohto- tai muun kaivannon kaivussa. Modernin kaivannon pohjoispuoliset osat hirsistä irtosivat pois paikoiltaan kaivua jatkettaessa, minkä vuoksi niistä ei saatu kuvaa tasossa. Oikealla: R34c pohjoispuoliset hirret kaivannosta pois nostettuina. Kuvaan on punaisilla ympyröillä merkitty niissä olleet tapit/tapinreiät. AKDG 4273: 169 ja 174.*

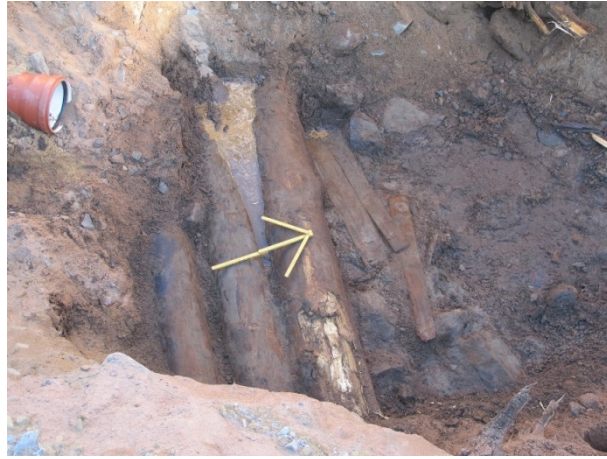
R34d hirsret. Hirsret jatkuvat putken alle kaivamattomaan maahan. Hirsien edessä kasa tynnyrinlautoja. AKDG 4273: 188.

Parhaiten säilynyt osa rakenteesta paljastui Kaarlenväylän ajoradan koillisreunalla, jossa olivat itä-länsisuuntaiset hirret R34d (ks. kuva alla). Rakenteeseen kuuluvaksi laskettiin myös yksi rakenteen pohjoispuolella maannut koillis-lounaissuuntainen mahdollinen porrastukihirsi, jossa oli 5 lovea ja puutappeja sekä tapinreikiä.

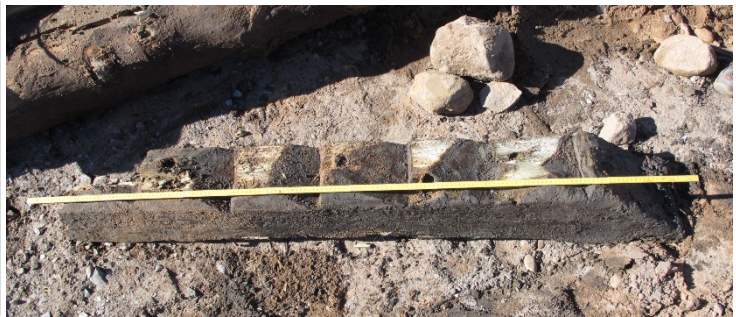
Hahmotelmapiirros (ei mittatarkka) ja valokuva (AKDG 4273: 195) rakenteen R34d pohjoisosan lovetusta, porrastukipuuksi tulkittua hirrestä. Hirsi oli 153 cm pitkä. Hirsien toinen pää jatkui kaivannon itäprofiiliin; hirsi katkesi sitä poistettaessa.

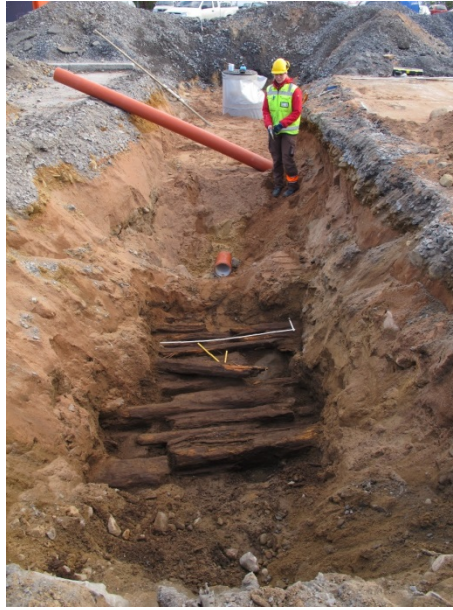
*R35 rakenne esillä Kaarlenväylän kaivannossa. Taustalla kaivantoon (R34a-c hirsien poiston jälkeen) asennettu kaivo ja hulevesiputki. AKDG 4273:180.*

Hirsistä ja lankuista tehty noin kaakko-luodesuuntainen taso Kaarlenväylällä tien koillisreunalla (ks. kuva alla). Rakenteesta dokumentoitiin 18 hyväkuntoista puuta jotka oli asteltu päällekkäin ja vierekkäin. Puiden pituudet ja paksuudet vaihtelivat, eikä puuta oltu liitetty toisiinsa salvoksin tai muilla keinoin. Puut olivat pelkkahirsiiä ja paksuja lankkuja ja osassa oli salvoksia. Rakenteen pohjoisreunalla oli kaksi erittäin jyvettä ja paksua pelkkahirttä. Niiden eteläpuolella puuta oli kaksi päällekkäin ja joidenkin puiden alla oli myös kiviä. Osa puista oli selvästi katkaistu. Puut olivat mitä ilmeisimmin uusiokäytössä ja kaikki puut jatkuivat profiileihin. Rakenne oli selkeästi erisuuntainen kuin sen alta myöhemmin esiin tullut R34 – R35 puiden suunta noudatteli nykyistä asemakaavaa. Puut muodostivat selkeän tason jonka varsinaista tarkoitusta ei pystytty määrittämään, koska rakenteesta oli esillä niin pieni osa ja koska sen yläpuoliset kerrokset olivat L33 kaivannon tuhoamia.

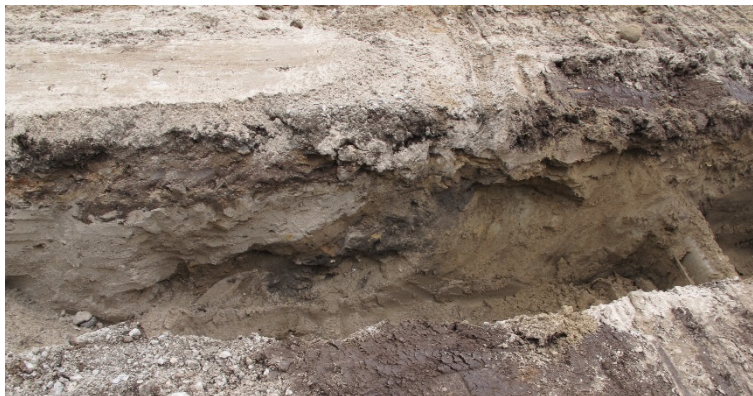
*Purkujätekerros ja sitä leikkaava moderni kaivanto Kaupunginojan suun puiston toisen kaivannon itäprofiilissa. AKDG 4273: 294.*
