TUTKIMUSRAPORTTI

# OULU

## Hallituskatu, Rantakatu, Kaarlenväylä, Autorannan parkkialue ja Kaupunginojan suun puisto

Katutöiden arkeologinen valvonta  
18.5.–20.7. ja 10.–11.8.2015

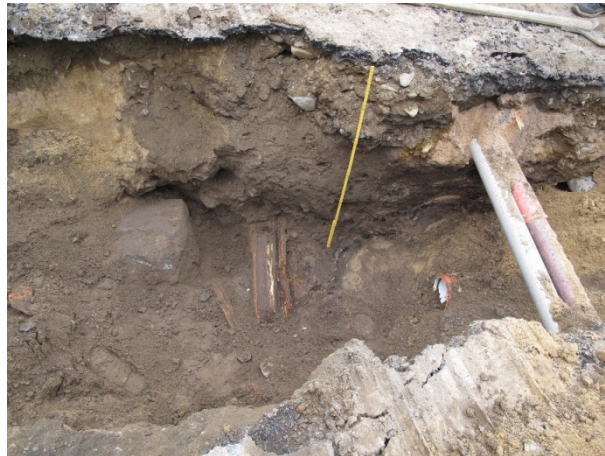
*R51 lankku ja sen eteläpuolinen kivi. Profiilissa erottuu kuvan vasemmalla reunassa ostohiekalla täytetty kaukolämpökaivanto, joka leikkasi vesi- ja viemärikaivantoa L53. L53 erottuu kuvassa R51 lankun yläpuolella. Kaivannon täyttömaa (SY70) oli sekoittunutta ruskeaa hiekkaa, jossa myös rakenteeseen mahdollisesti kuuluviksi tulkitut kivet olivat. Profiilissa ja osin tasossa kaivannon pohjalla erottuvat myös SY71 palokerros ja sen yläpuolinen SY76 purkujätekerros, jota teleliikennekaapelit leikkaavat. AKDG 4273:296.*

Kevyenliikenteenväylän itäpuolisesta kaivannosta tuli vanhan kaukolämpökaivannon ja puhelinkaapeli-kaivannon välistä esiin kaakko-luodesuuntainen päästään viistottu lankku ja sen länsipuoliset luonnonkivet, joita oli ainakin kaksi päällekkäin. Lankun itäpuolella ja alla, kaivannon pohjan tasossa ja hiukan sen yläpuolella, oli palokerros SY71, jonka päällä oli SY76 purkujätekerros. Rakenteen päällä oli pääosin sama likaisen ruskea tiilensekainen keskikarkea hiekka SY70 (L53:n täyttö), kuin R52:nkin päällä. Rakennetta rikkoi vanha vesiputkikaivanto L53, ja osa rakenneosista oli kaivannon täytössä. Kivet sijaitsivat selvästi kertaalleen kaivetulla alueella, ja niiden yläpuolisessa maassa näkyi profiilissa asfalttia. Samassa yhteydessä oli hirrenpätkä joka oli selkeästi pois alkuperäiseltä paikaltaan. Dokumentoinnin jälkeen lankku ja ylin kivi kaivettiin pois, mutta muut osat jäivät paikalleen. Rakenne on mahdollisesti osa samaa kokonaisuutta, kuin rakenne R52

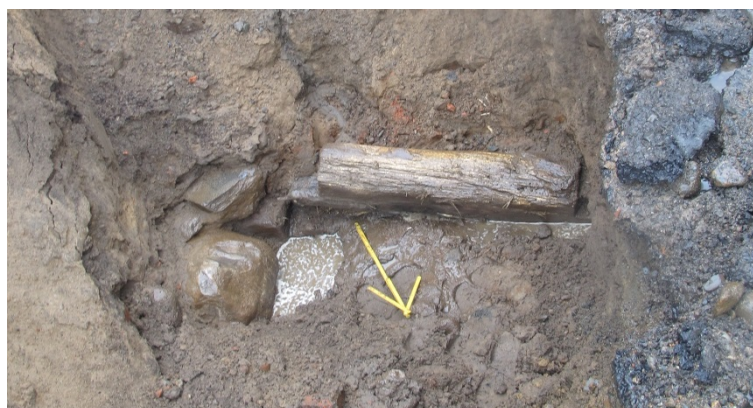
*Rakenne R52 hulevesikaivokaivannon pohjalla. Hirsi on liikkunut hieman paikaltaan konekaivussa: hirren kuvassa näkyvä itäpää nousi ylöspäin – hirsi katkesi kohdalla olleen salvoksen kohdalta. AKDG 4273:301.*

Rakenne R52 tuli esiin Rantakadun pohjois-/luoteisreunalla Rantakadun ja Ojakadun risteyksessä uutta hulevesikaivoa kaivettaessa. Vesi- ja viemäriputkikaivanto L53 leikkasi rakenteen yläosaa. Rakenne muodostui kaakko-luoteissuuntaisesta salvolusta hirrestä ja sen päällä ja vieressä olleista kivistä. Rakenteessa ei havaittu salvoshirteen liittyneitä poikittaisia puuosia, ja on mahdollista että hirsi on ollut rakenteessa uusiokäytettynä. Kivet oli ladottu hirren päälle ja sen pohjoispuolelle. Kiviä tuli esiin lähinnä rakenteen itäosassa, länsiosassa kiviä ei ole joko ollut tai ne on poistettu vesijohtokaivantoa L53 kaivettaessa. Samaan kokonaisuuteen liittyy kaivannon eteläprofiilissa olleet kaksi suurta kiveä ja lyhyt lankku, jotka poistettiin dokumentoimatta niitä takymetrillä – ne on otettu pois paikoiltaan mahdollisesti L53 kaivussa ja sijaitsivat L53:n täyttöhiekassa SY70.

Kun rakenne poistettiin, lähti kaivannon itä- ja länsiprofiilien sisältä noin 50–100 cm mitalta hirttä pois, jolloin poistetun hirren kokonaispituudeksi muodostui noin 3 m. Rakenne jatkuu todennäköisesti uuden kaivon etelä- ja länsipuolella. Rakenne jatkui myös kaivannon itäprofiiliin, mutta Rantakadun keskellä kulkenut jätevesiviemärikaivanto L25 on todennäköisesti tuhonnut sen, eikä rakennetta havaittu nurmialueelle kaivetussa kaivannossa (joskin kaivannon täyttömaassa oli useita suuri irrallaan olleita kiviä). Rakenne oli perustettu pohjamaahan SY16, joka tällä kohdalla oli mustanharmaata savista keskikarkeaa hiekkaa.

Rakennehirrestä otettiin dendronäyte, jonka perusteella hirren uloin vuosirengas ajoittuu talvikaudelle 1860–1861. Rakenne on tulkittu rantarakenteeksi – sijaintinsa puolesta rakenne voisi liittyä 1800-luvun kartoissa ja valokuvissa näkyvään rantavalli-/laiturirakenteeseen Heikolanniemen itäpuolella, ja hirren ajoituksen perusteella nimenomaan 1860-luvun rantapengerrysten uusimisvaiheeseen.<sup>27</sup>

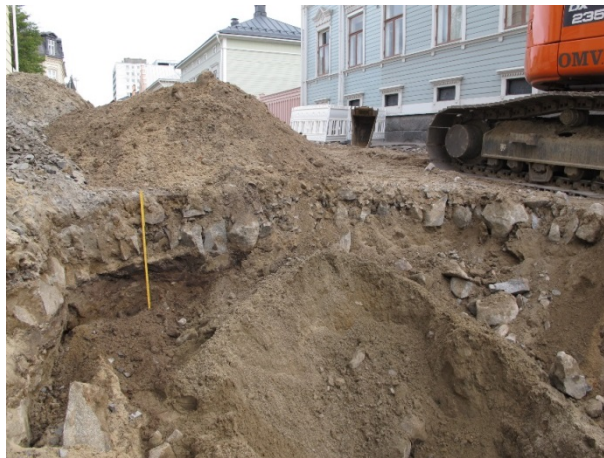
*R8 mukulakiveys Hallituskadun poikki kulkevassa profiilissa asfaltin alaisen sepelikerroksen alla. Rakenteen alla oli säilyneitä kulttuurikerroksia vain kadun länsipäässä. AKDG 4273:280.*

Hallituskadun Rantakadun ja Aleksanterinkadun välinen osuus kaivettiin katualueista viimeisenä. Kadulle asennettiin hulevesiputket kaivoineen, sekä uusi vesijohto, josta vedettiin liittymät viereisiin rakennuksiin. Kadulla erottui SY4:n alla R8 mukulakiveys, jonka luonne erosi selvästi muualla havaitusta R8:sta. Täällä välillä kivet olivat muita alueita suurikokoisempia, lohkoittuja, litteitä ja asetettu pystyyn toisiaan vasten (ks. hahmotelmapiirros ja valokuva alla). Lisäksi rakenne havaittiin tällä katualueella vain ajoradan alla. Huomiota on, että se peitti myös kadun keskellä kulkeneen vanhan jätevesi- ja vesijohtokaivannon. R8 kiveys on tällä katualueella todennäköisesti kokonaisuudessaan moderni. Kiveys puuttui Tuomiokapitulin tontin sisäänkäynnin kohdalta, jossa tontille vedetty moderni kunnallistekniikka oli tuhonnut kaikki kulttuurikerrokset.

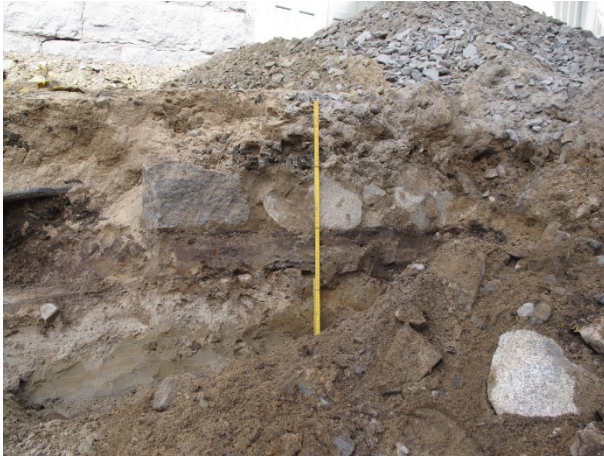
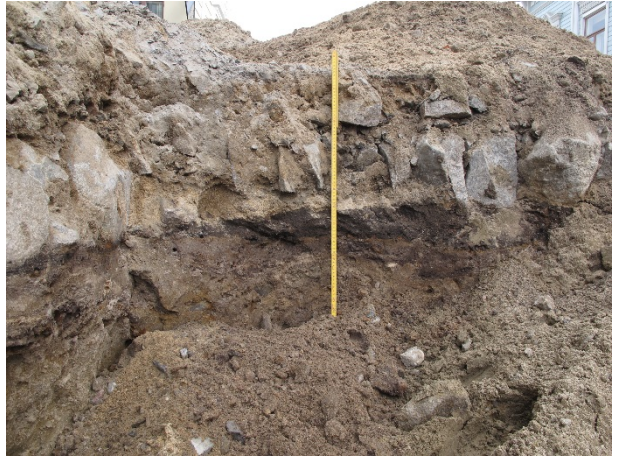
*Säilyneiden kulttuurikerrosten paksuus Hallituskadun pohjoispuolisen jalkakäytävän alla katuosuuden alkupäässä: R8:n ja SY16:n välissä noin 20–40 cm mahdollisia kulttuurimaita. Kerroksia leikkaa R8 ja moderni kaapelikaivanto. AKDG 4273:276 ja 279.*

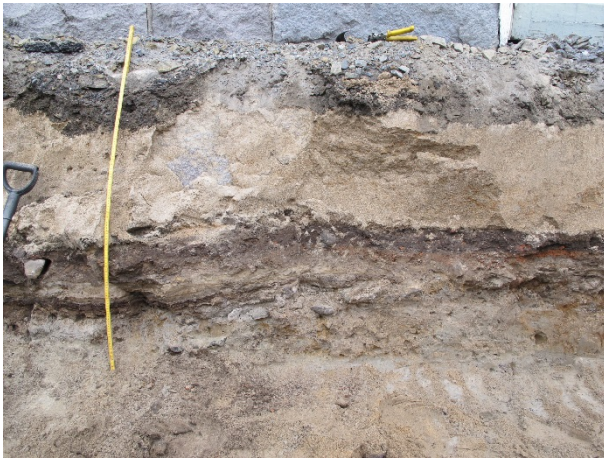
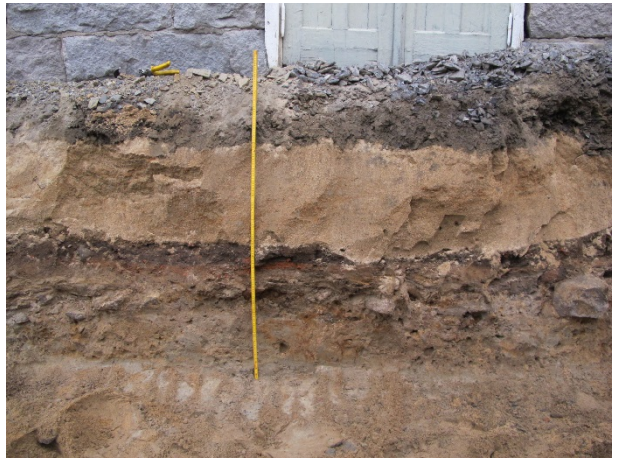
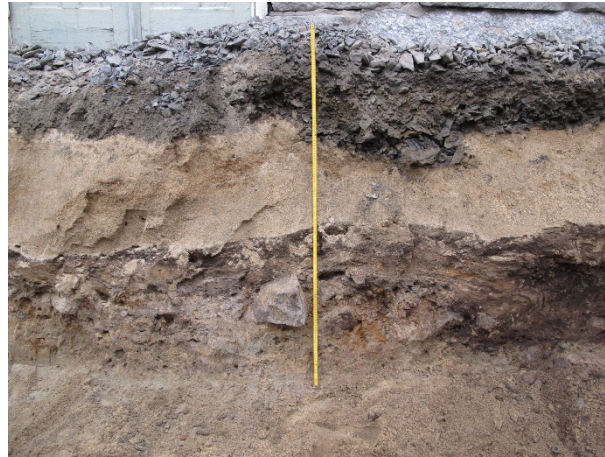
*Kaivannon profiili Tuomiokapitulin talon edustalla. Säilyneitä kulttuurikerroksia korkeintaan noin 20 cm. AKDG 4273: 318, 317 ja 316.*

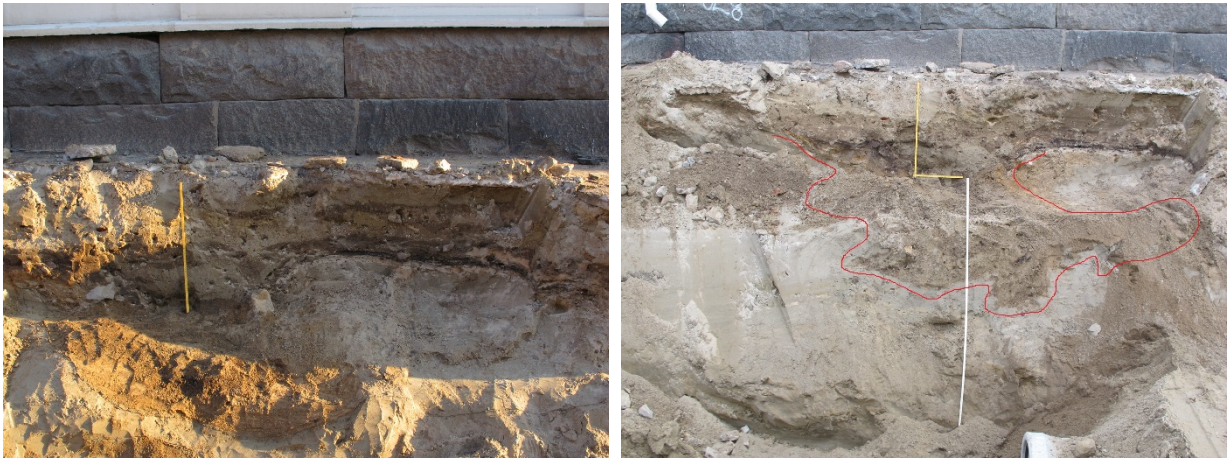
*L60 kadun eteläreunalla. Vasemmanpuoleisessa näkyy kaivannon yläosa kivijalan profiilia vasten. Oikeanpuoleiseen kuvaan on merkitty koko kentällä havaittu kaivannon reunan linja punaisella viivalla. AKDG 4273: 329 ja 323.*

Jalkakäytävän alla Arkkitehtuuriolosaston perustuskivien vieressä oli epäsäännöllinen kaivanto L60, joka leikkasi pohjamaata. Kaivannon päällä tai kaivannon reunan yli valuneena oli osittain SY59 palokerros. Kaivannon täyttö oli sekoittunutta hiekkamaata, jossa oli kaksi suurehkoa kiveä, sekä tiilimuruja, rautanauloja, punasavikeramiikkaa ja puuta. Kivet eivät muodostaneet rakennetta.

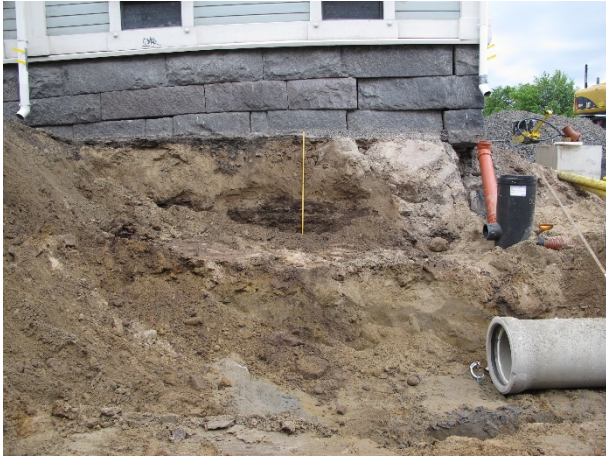
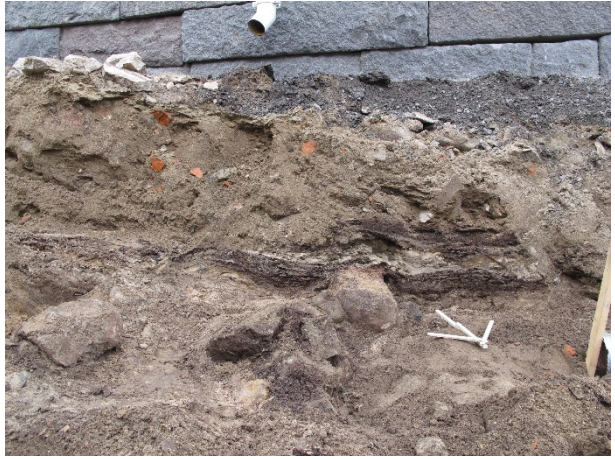
*Hallituskadun eteläreunan profiilikuvia, oikeanpuoleisessa kuvassa profiilin edustalla tasossa luonnollisiksi rantakiviksi tulkittuja kiviä. AKDG 4273: 281 ja 282.*

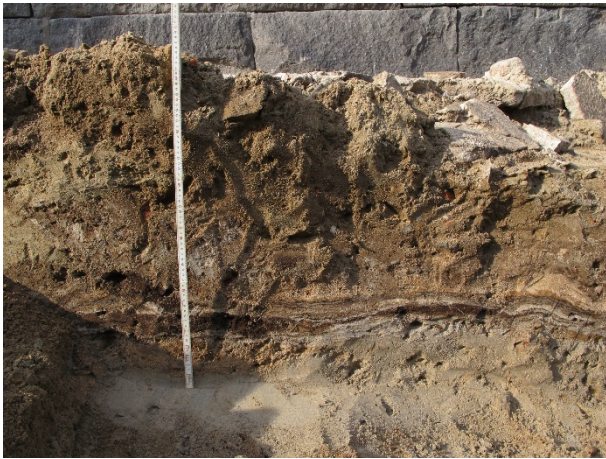
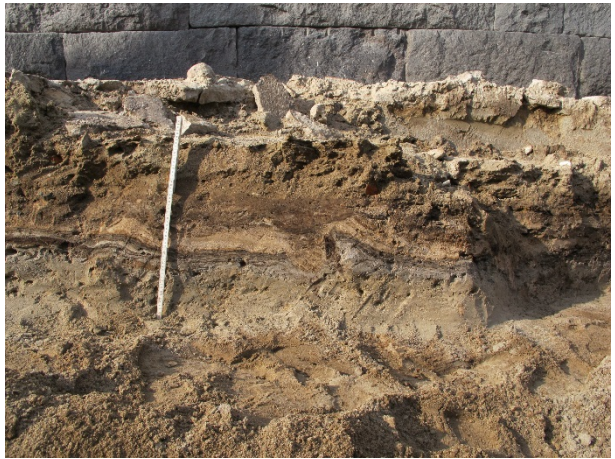
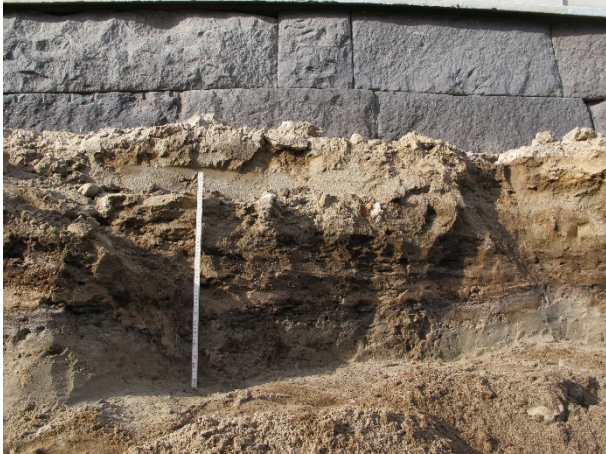
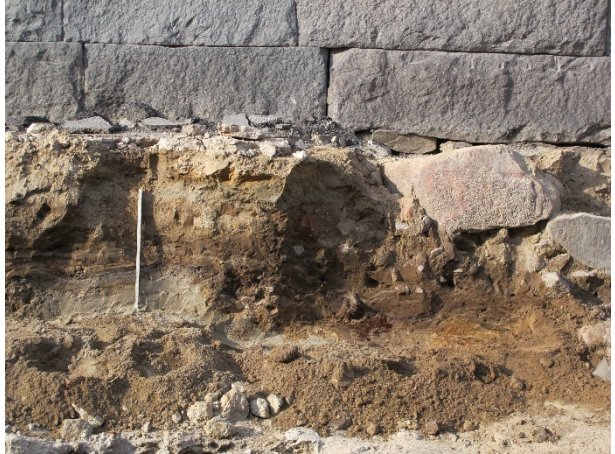
*Profiilikuvat eteläpuolen profiilista. Arkkitehtuuriosaston sinisen talon kivijalka erottuu kuvissa. Pohjamaan päällä SY59 palokerros, joka koostui ohuista hiekka- ja hiili/puuroskakerroksista. Vasemmalla ylhäällä on profiilin itäpää, oikealla alhaalla profiilin länsipää. AKDG 4273: 319, 320, 321 ja 322.*

Jalkakäytävän kohdalla oli pohjamaan päällä ohut kerroksellinen palokerros (SY59), joka oli alueen laajin yhtenäinen kulttuurikerros (ks. liitekartta 13). Kerros havaittiin pääasiassa profiilissa. Kerroksen päällä oli edellä mainittu SY62, sekä myös tasoituskerroksiksi tulkitut SY74 ja SY75. Palokerroksen alta dokumentoitiin SY58 kiviesiintymä, joka tulkittiin ranta-alueen luonnolliseksi kerrostumaksi. Kivien päällä palokerroksen alla oli SY72, tiivis vaaleanharmaa siltti, joka tulkittiin veden rantakivien päälle ja väliin kerrostamaksi.

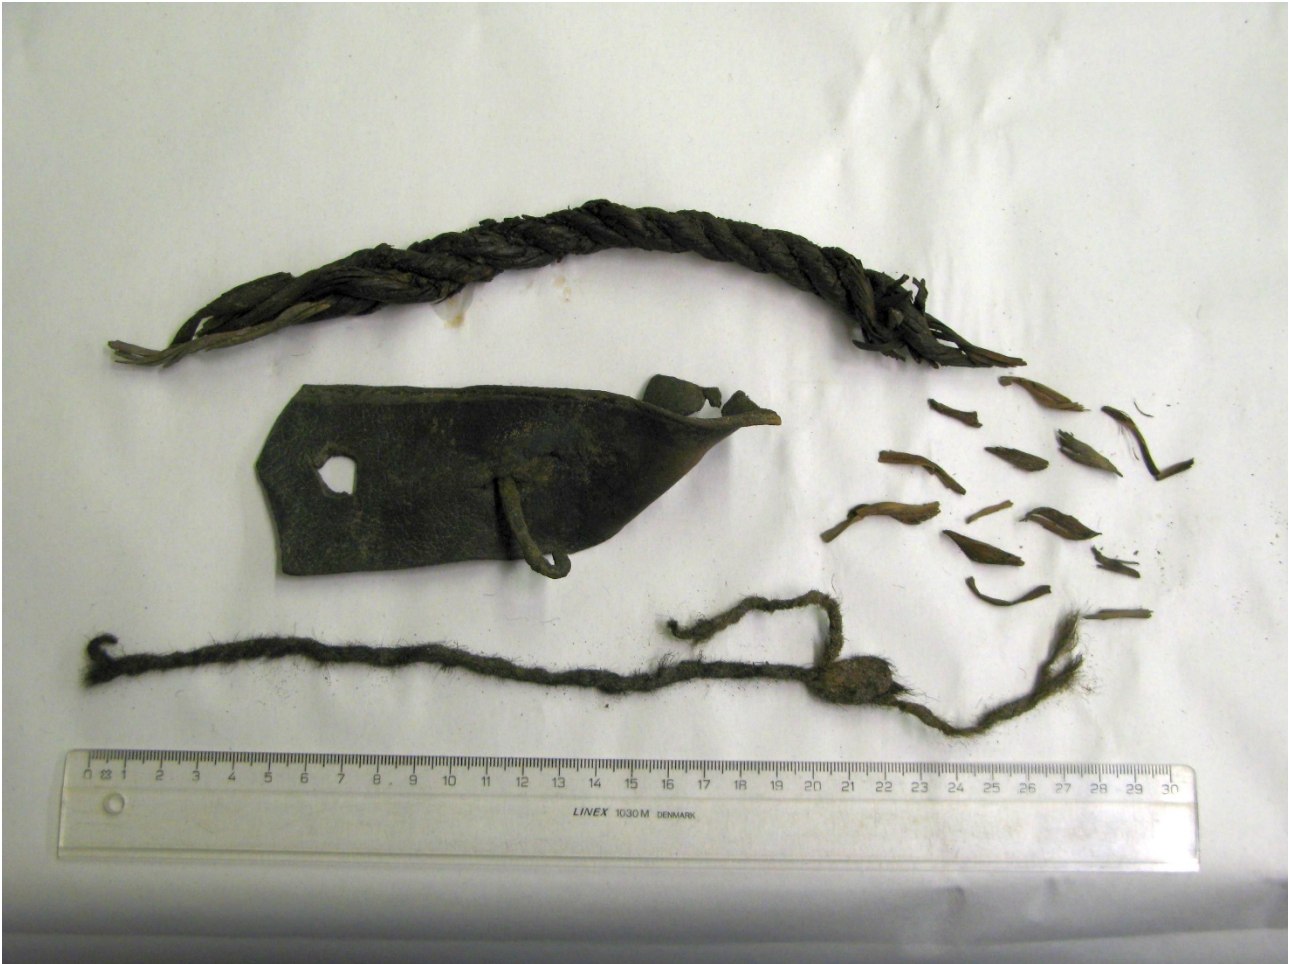
*Kuva 14. Poistettu löytö nro 14, 15 ja 16. Pajuköyttä, nahanpala jossa on rautanaula, ja narua jossa on solmu keskellä.*

| Nro | Alue | Yksikkö | Rakenne | Päämateriaali | Materiaali | Laji | Kuvaus | Kpl | Mitat_cm | Paino_g | Muuta |
|---|---|---|---|---|---|---|--|---|--|---|--|
| 14 | Kaarlenväylä | SY61 | R34c | Nahka | Nahka | | Kulmikas nahkappale jonka toinen pää on teräväkärkinen ja toinen tasainen. Kappaleen reunoissa on ompeleita ja sen kummassakin päässä on läpireiät. Nahapalan keskellä on halkeamia, joista yhteen on kiinnitetty kannallinen naula. | 1 | Pituus 14,7 cm, leveys 5,8 cm. Reikien halkaisija n. 1 cm. Naulan pituus 4,6 cm, varren Ø 4 mm. | 19 | Esinekuvataulut: kuva 14. |
| 15 | Kaarlenväylä | SY61 | R34c | | | Naru | Punottua naria jossa on solmu keskellä. | 1 | Pituus 30 cm, paksuus 2 mm, solmun Ø 1,3-2 cm. | 4 | Esinekuvataulut: kuva 14. |
| 16 | Kaarlenväylä | SY61 | R34c | Puu | Paju | Köysi | Punotun puukuituisen köyden katkelma. | | Köyden pituus 26,9 cm, paksuus 1,7 cm. | 21 | Esinekuvataulut: kuva 14. |

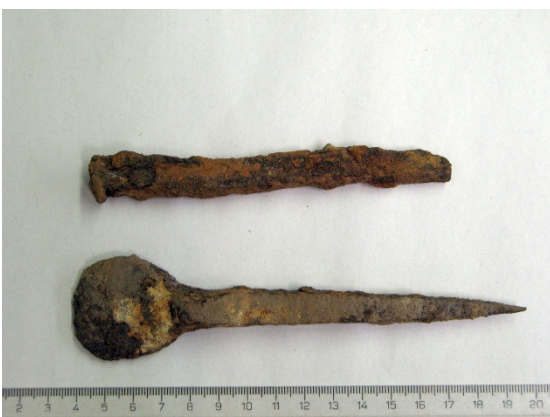
*Kuva 15. Poistettu löytö nro 17. Rautanaula ja piikkimäinen rautaesine kerroksesta SY62.*

| Nro | Alue | Yksikkö | Rakenne | Päämateriaali | Materiaali | Laji | Kuvaus | Kpl | Mitat_cm | Paino_g | Muuta |
|---|---|---|---|---|---|---|--|---|--|---|--|
| 17 | Hallituskatu | SY62 | | Metalli | Rauta | Naula/esine | Naula ja piikkimäinen rautaesine, jonka toinen pää oli litteä ja pyöreä. | 2 | Naula: pituus 12,6 cm, varren Ø 8-11 mm. Piikkimäinen esine: pituus 15,5 cm, pään Ø 3,6 cm, paksuus 5 mm. | 181 | Esinekuvataulut: kuva 15. |

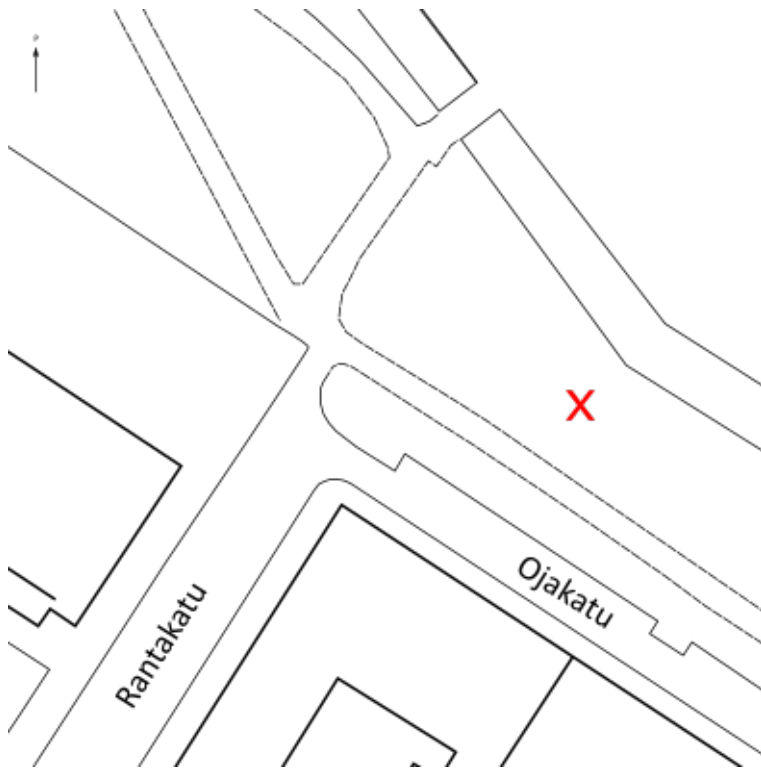
**Rakennusnumero:** 51

**Kuvaus:** Vanhan kaukolämpökaivannon ja puhelinkaapelikaivannon välistä esiin tullut kaakko-luodesuuntainen päästään viistottu lankku ja sen länsipuoliset luonnonkivet joita oli ainakin kaksi päällekkäin. Lankun itäpuolella ja alla oli palokerros SY71. Rakenteen päällä oli sama likaisen ruskea tiilensekainen keskikarkea hiekka SY70 (L53), kuin rakenteen R52 päällä. Rakennetta rikkoi vanha vesiputkikaivanto L53 ja osa rakenneosasista oli kaivannon täytössä. Kivet sijaitsivat kertaalleen kaivetulla alueella ja niiden yläpuolisessa maassa näkyi profiilissa asfalttia. Samassa yhteydessä oli hirrenpätkä joka oli selkeästi pois alkuperäiseltä paikaltaan. Rakenteeseen kuulunut lankku ja ylin kivi kaivettiin pois, mutta muut osat jäivät paikalleen. Lankku mitattiin paikalleen, mutta kiviä ei. Rakenne on mahdollisesti osa rakennetta R52 joka on tulkittu rantarakenteeksi.

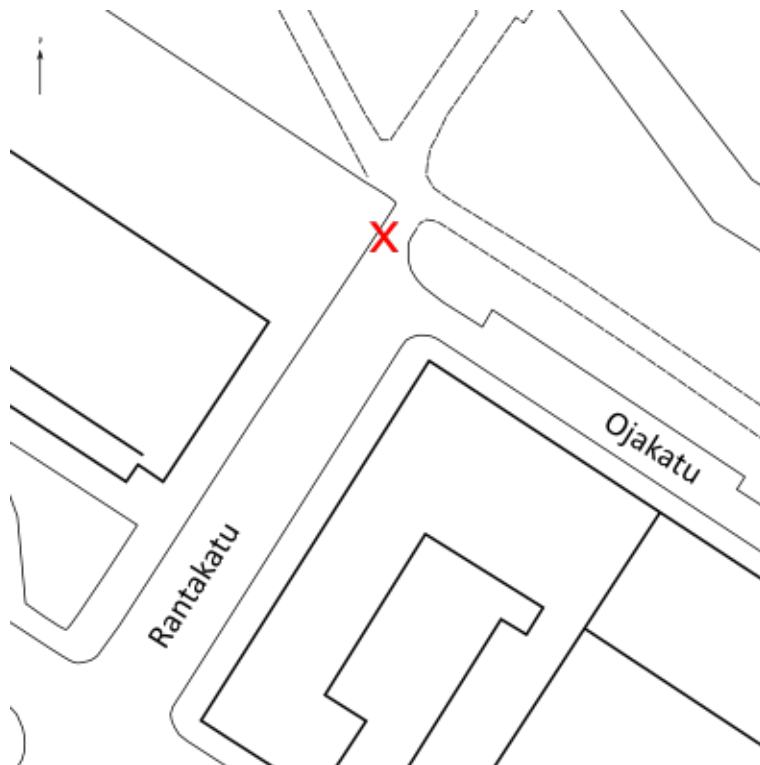
**Rakennenro:** 54

**Kuvaus:** Koillis-lounaissauntainen luonnonkivistä ja lohkokivistä rakennettu kivijalka. Rakenteessa oli ainakin kaksi päällekkäistä kivikertaa, joista ylempi oli ladottu lohkokivistä tai hyvin kulmikkaista luonnonkivistä, ja alempi pyöreäkulmaisista luonnonkivistä (vrt. Arkkitehtiosaston kivijalat). Ylemmät kivet liikkuiivat pois paikoiltaan konekaivun yhteydessä. Kivien pohjoispuolella, niitä vasten, oli puhdas ostohiekka SY56. Kivien päällä oli SY55. Valtaosa kivistä poistettiin, osa 2. kivikerran kivistä jäi paikoilleen - rakennetta ei kaivettu pohjaan ja sen alisia kerroksia ei siten tiedetä. Rakenne tulkittiin kivijalaksi.
