HELSINKI, SUOMENLINNA
Putkikaivanto rakennuksen C53 kaakkoispuolella
Kaivannon profiilien dokumentointi

Muuritutkimus Oy

12.5.2020

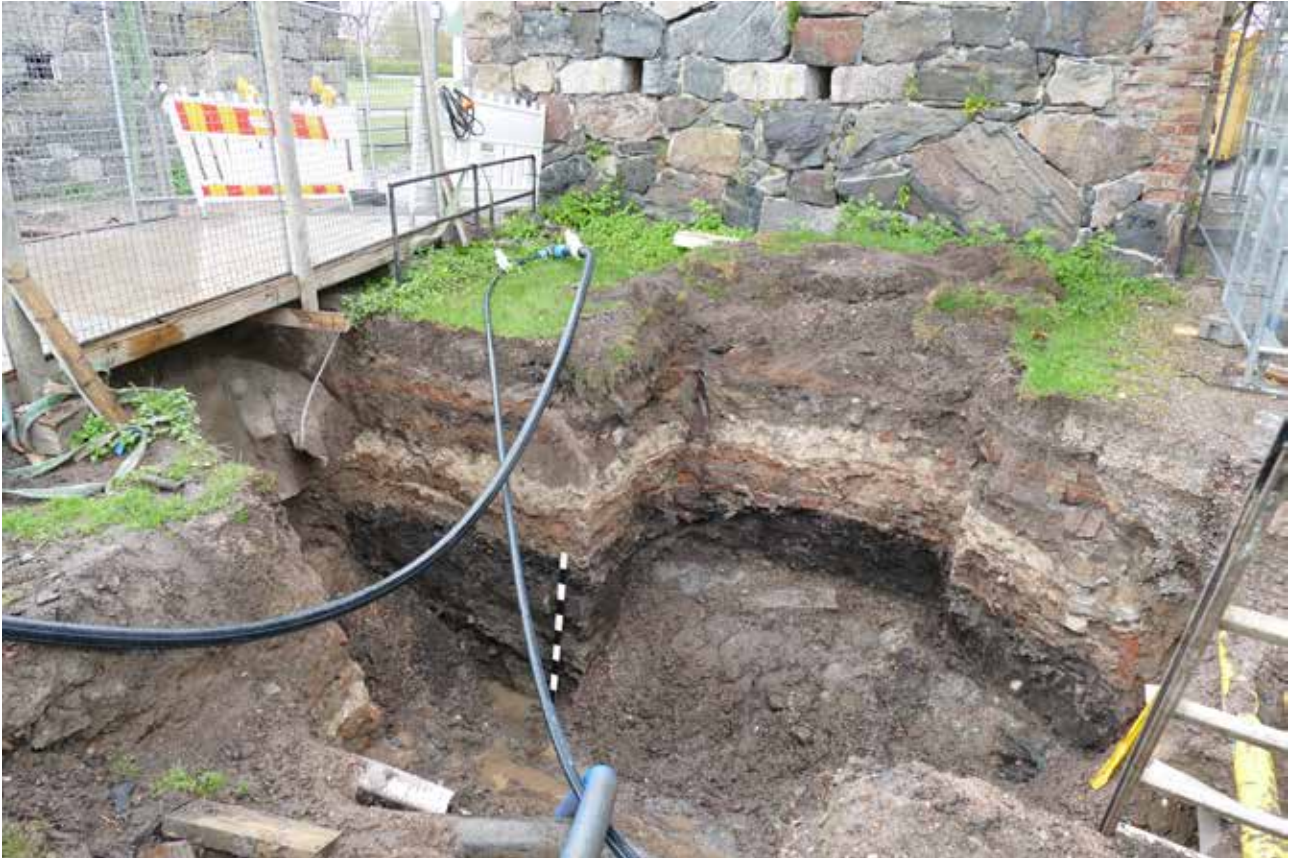
MuTu120015Dg_1. Yleiskuva kaivannon keskiosaan. Länsiprofiili, profiilit 1,2 ja 3 näkyvissä. Koillisesta, M. Helamaa, 11.5.2020.

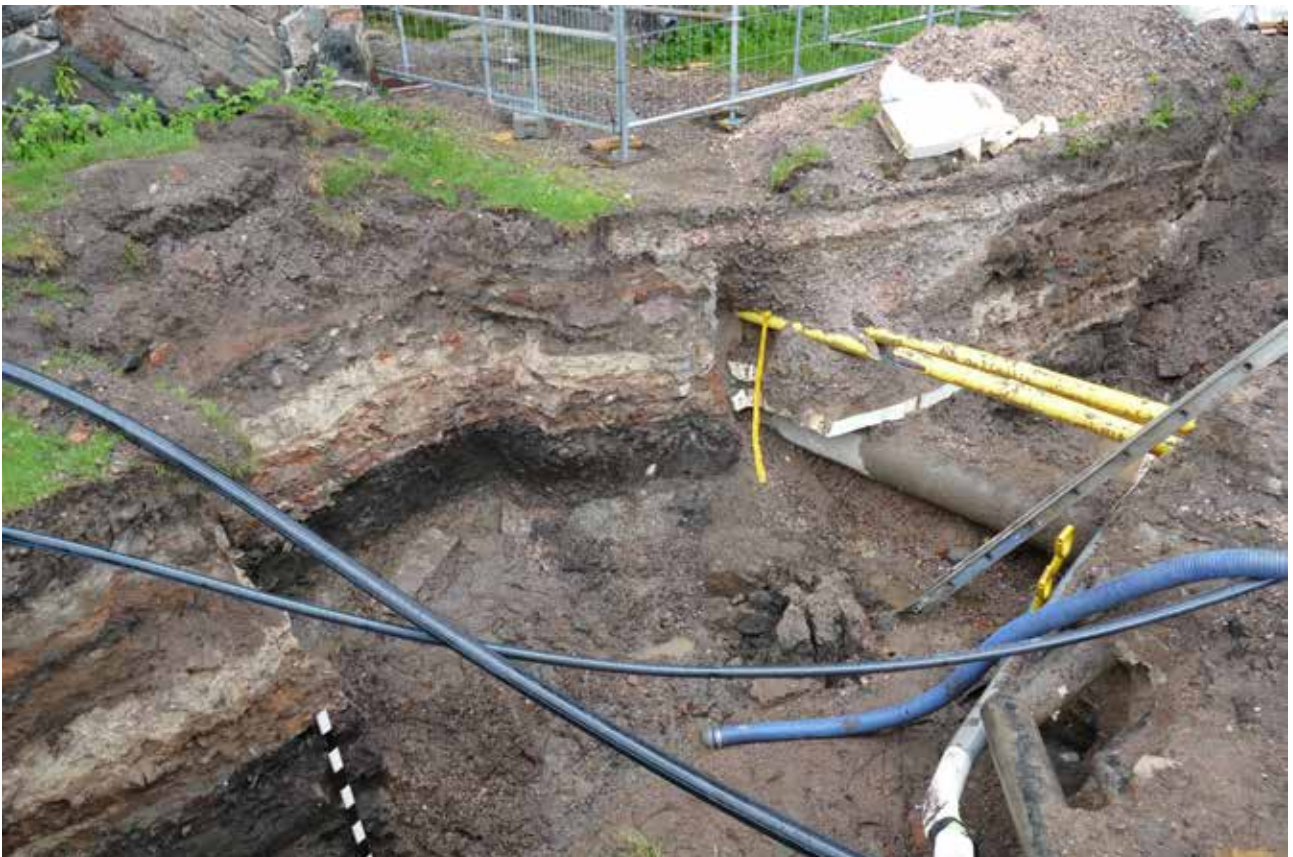
MuTu120015Dg_2. Yleiskuva kaivannon keskiosaan. Länsiprofiili, profiilit 1-3 ja poikittaisten putkien takana profiili 4. Kaakosta, M. Helamaa, 11.5.2020.

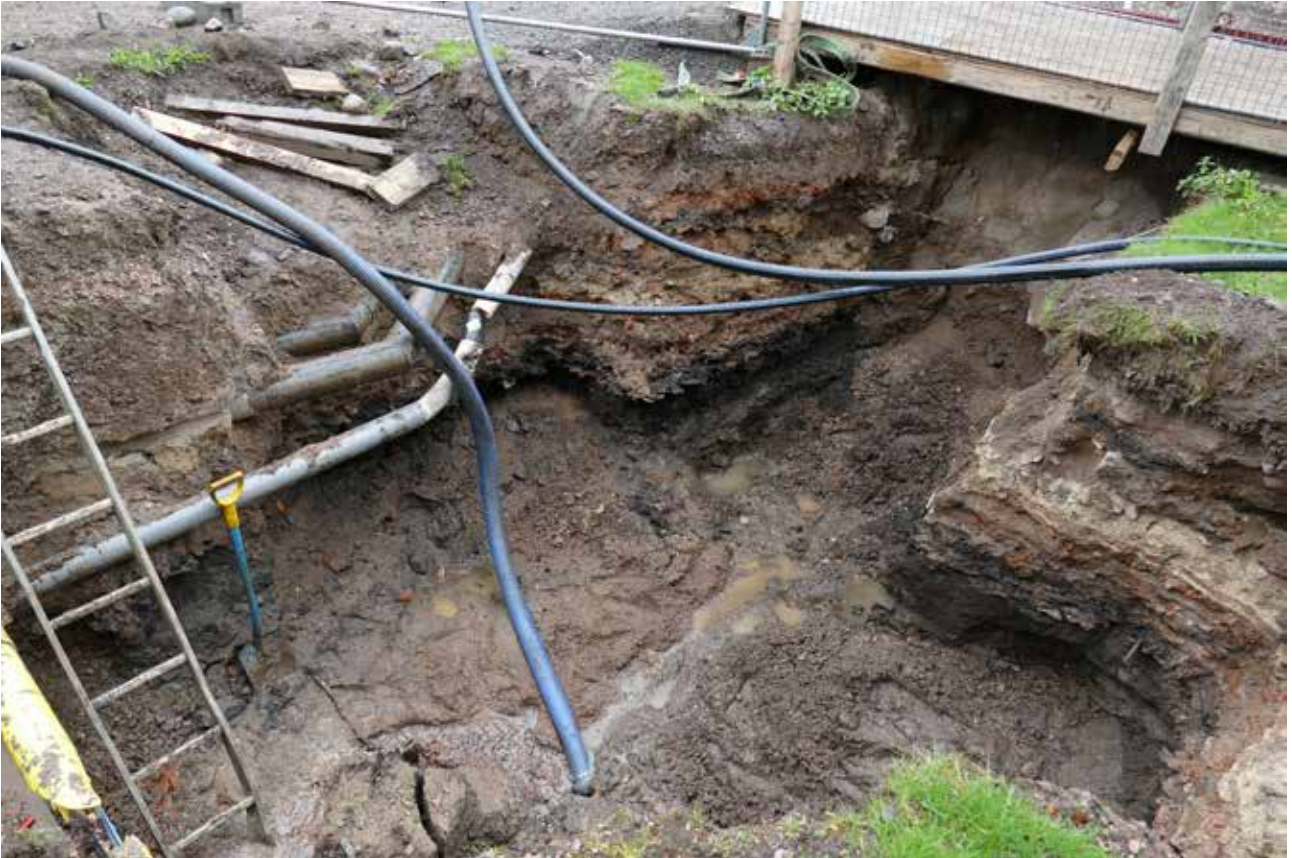
MuTu120015Dg_3. Yleiskuva kaivantoon. Oikealla länsiprofiili, vasemmalla putkien rikkoma itäprofiili, dokumentoitu profiili 5. Samat kerrokset jatkuvat kaivannon toiselta seinämältä toiselle. Luoteesta, M. Helamaa, 11.5.2020.

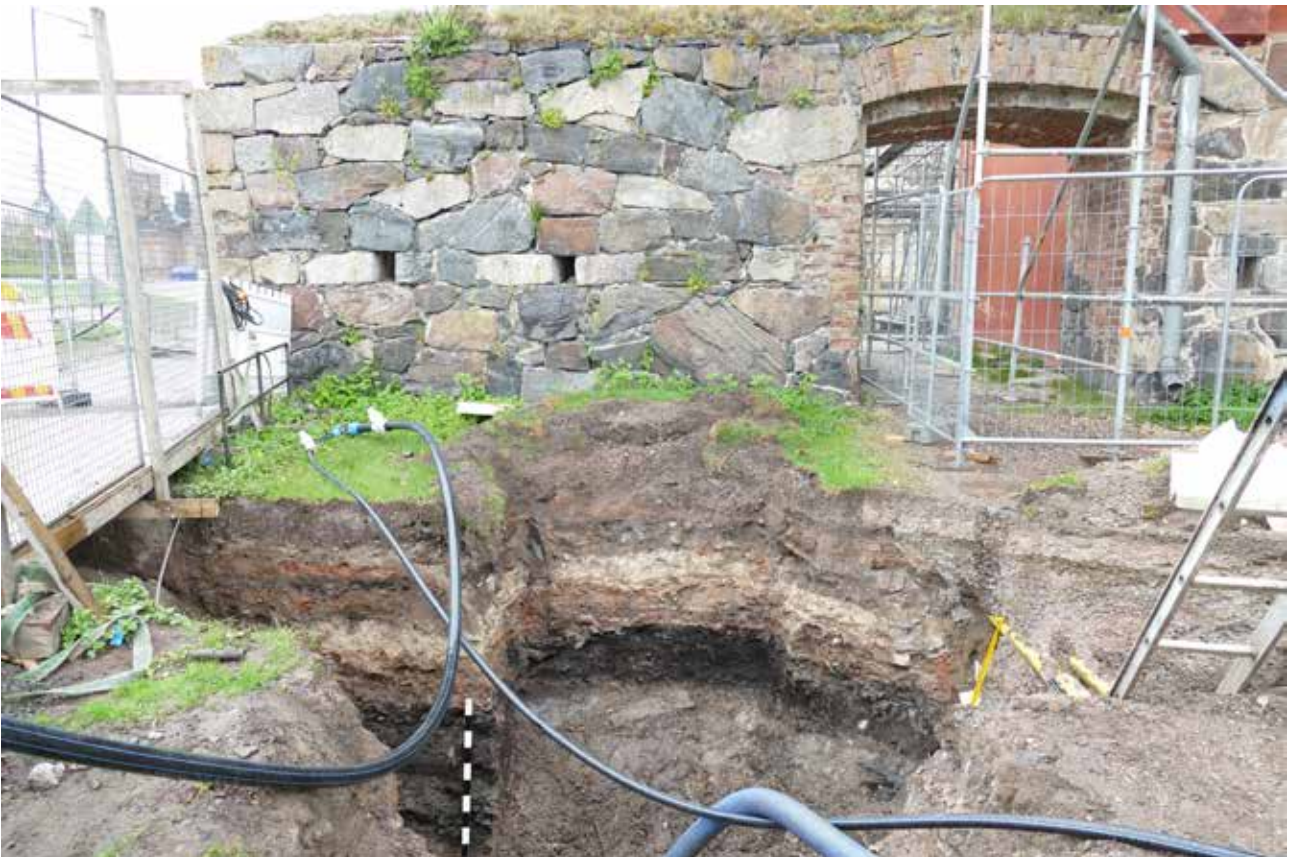
MuTu120015Dg_4. Yleiskuva länsiprofiiliin. Takana muuri rakennuksen C53 eteläpuolella. Idästä, M. Helamaa, 11.5.2020.

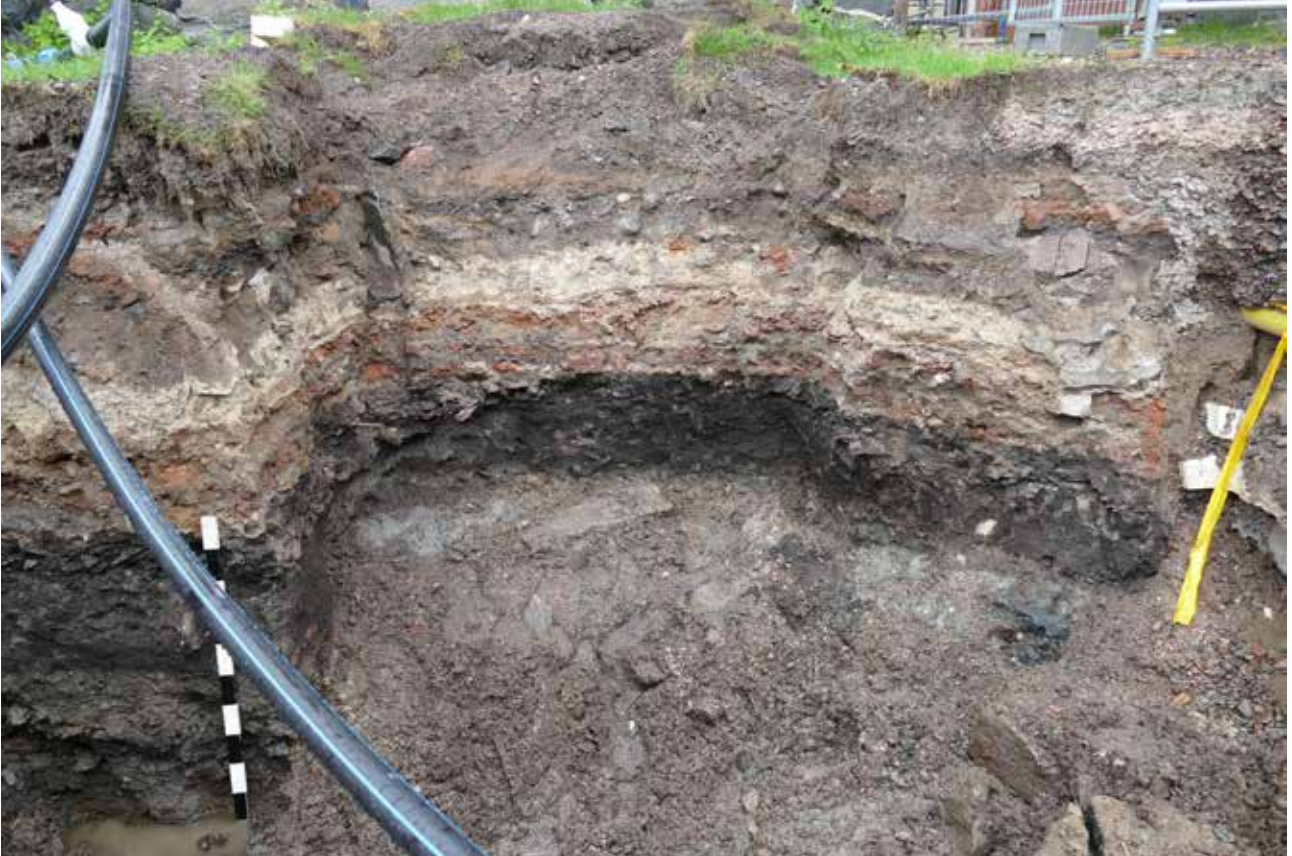
MuTu120015Dg_5. Kerrokset länsiprofilissa. Vasemmalla profiili 1 (mittakaavan kohdalla), keskellä profiili 2, oikealla profiili 3. Idästä, M. Helamaa, 11.5.2020.

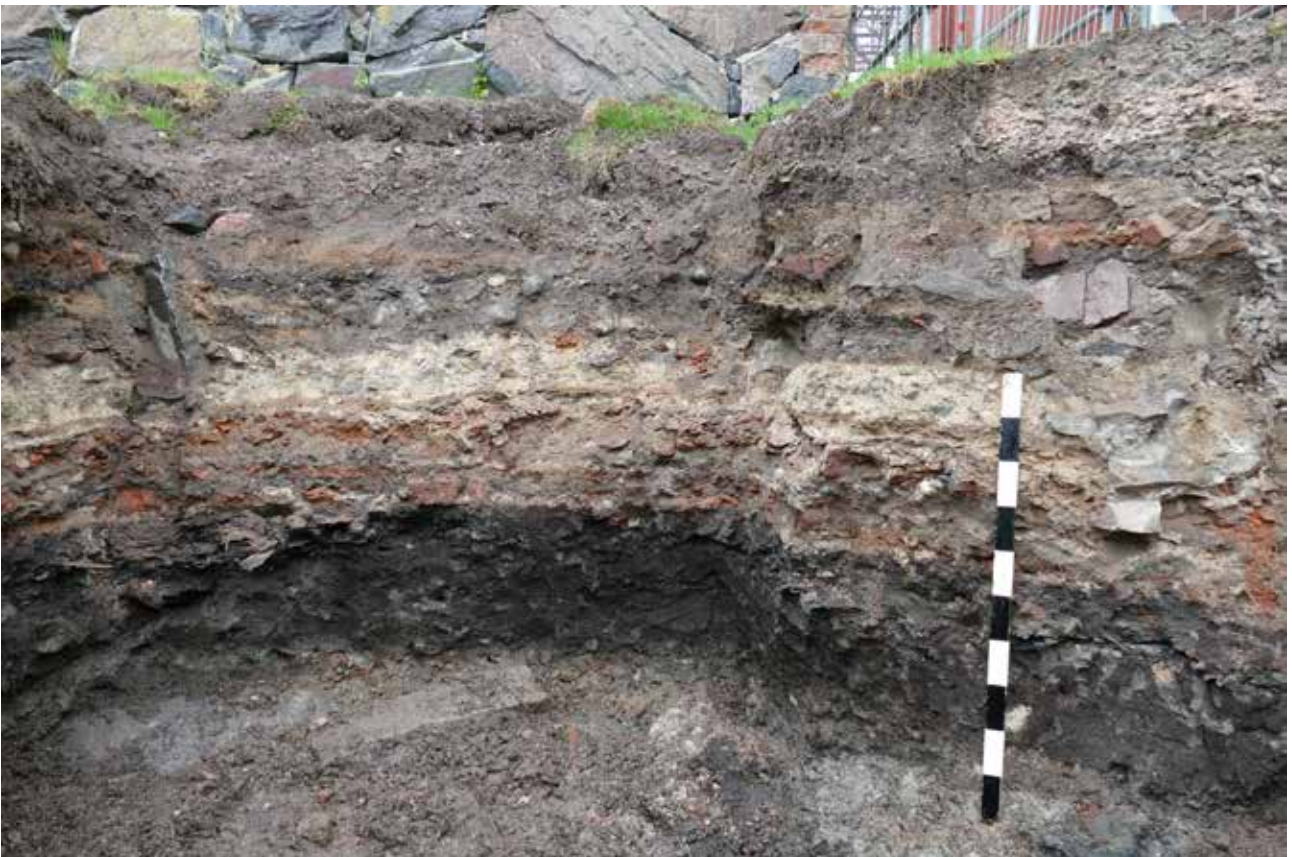
MuTu120015Dg_6. Kerrokset profiileissa 2 ja 3. Alimpana 2. profiilin edustalla mahdollista kivrakennetta R120 M108:n alla. Kivirakenne R119 oikealla mittakaavan vieressä. Valkoinen laastikerros M104, tiilikerros M105 (alinnna mahdollinen tiilitaso), tummat kerrokset: puusilppu M106, ruskea orgaaninen savi M107. Idästä, M. Helamaa, 11.5.2020.

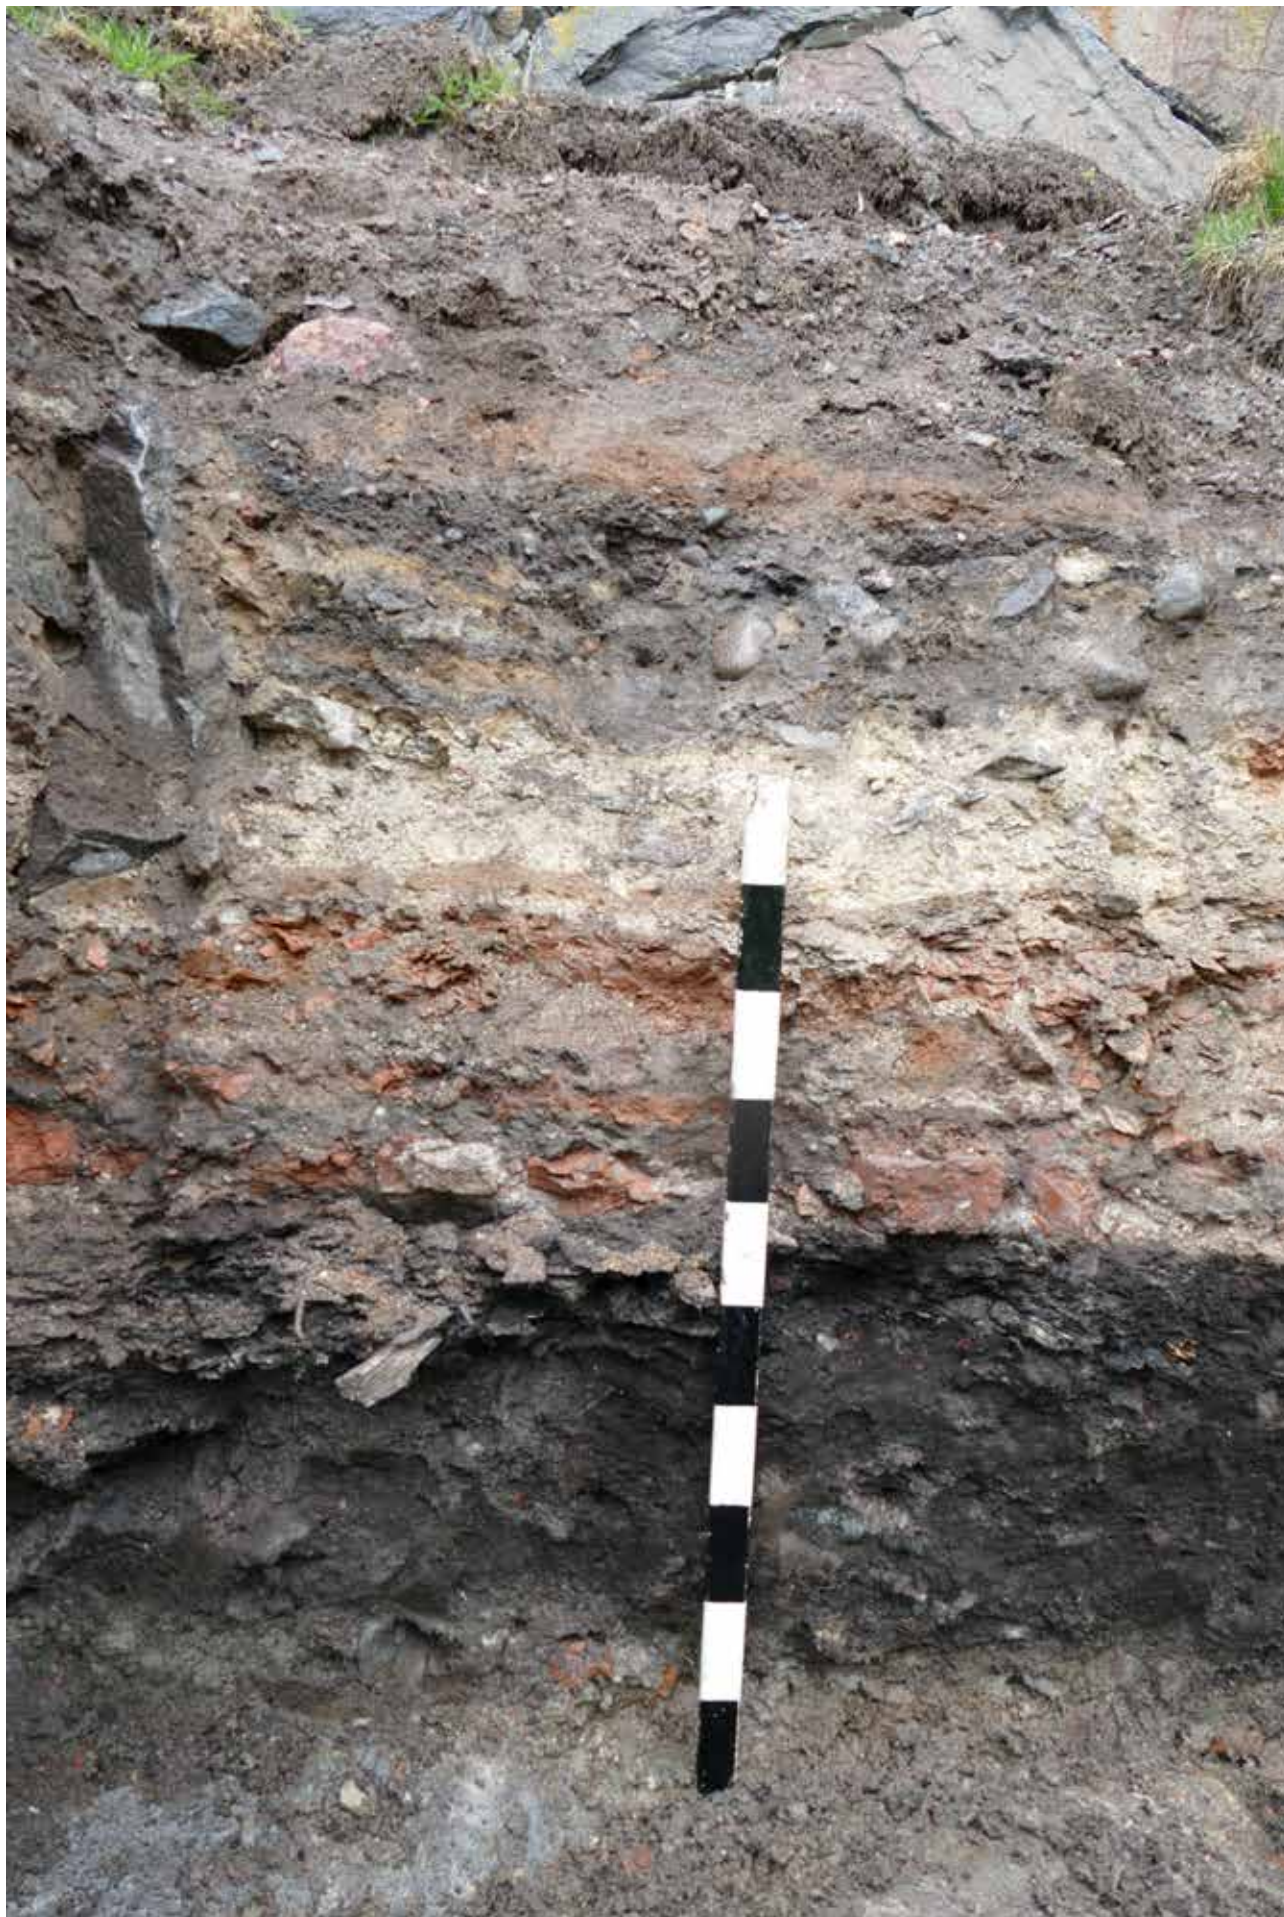
MuTu120015Dg_7. Lähikuva kerroksista profiilissa 2. Pintamaat M100, harmaa hiekka M101, oranssi-musta kerros M102, ruskea hiekka M103, laastikerros M104, tiilimurskakerros M105, puusilppukerros M106, paksu orgaaninen savi M107, alinna harmaa laastinsekainen savi M108. Idästä, M. Helamaa, 11.5.2020.

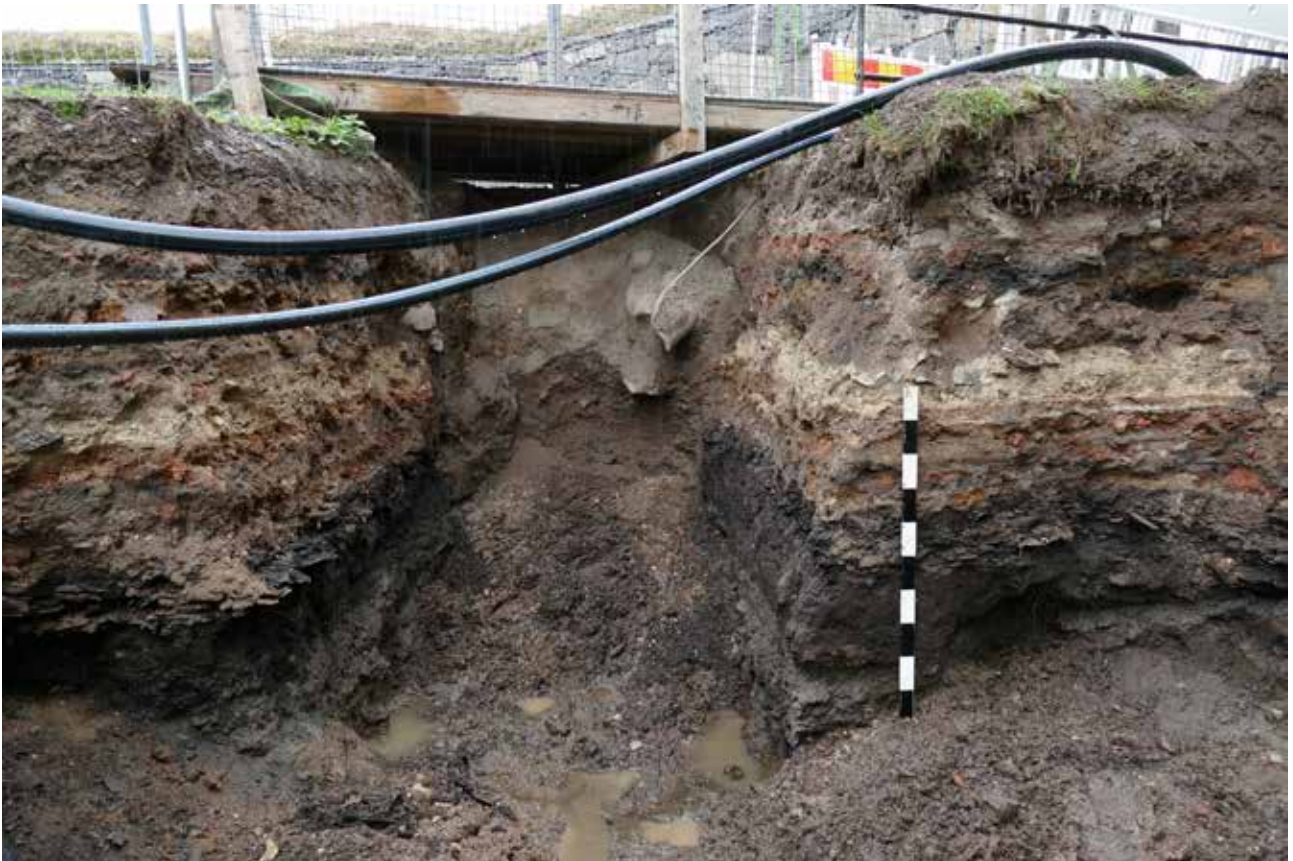
MuTu120015Dg_8. Yleiskuva etelään, oikealla länsiprofiilia, vasemmalla itäprofiilia – kerrokset jatkuvat samana kaivannon puolelta toiselle. Pohjoisesta, M. Helamaa, 11.5.2020.

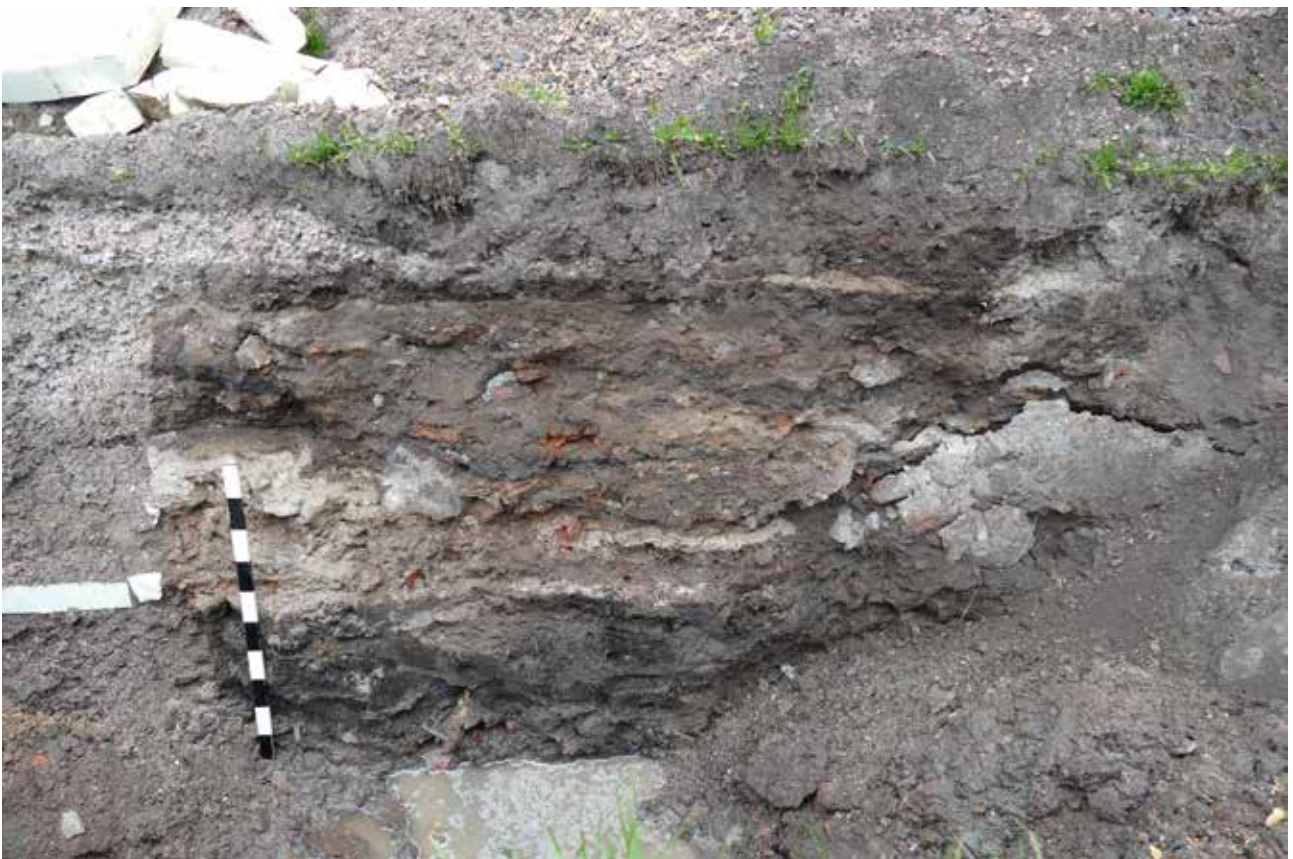
MuTu120015Dg_10. Profiili 4. Ylinnä pintamaat M115, jonka alapinnassa vielä modernia soraa ja hiekkaa, paksu sekalainen kerros M116, vasemmalla paksu laastikerros M104, joka mahdollisesti jatkuu ohuempana pohjoiseen, tiilimurskan ja laastin sekainen M117, tummempi orgaanisempi savi M118. Idästä, M. Helamaa, 11.5.2020.

Putkikaivannon pohjoispuolella, profiilissa 4, pintamaiden ja laastikerroksen väliin on dokumentoitu yksi paksumpi kerros M116. Kerros on eteläosastaan noin 40 cm, pohjoispuolelta noin 60 cm paksu. M116 koostuu sekalaisesta hiekasta ja tiilimurskasta, joissa paikoin havaittavissa ohuempia kerrostumia, mm. muutama tummemman hiekan raita, paikoin sekalaisempaa aluetta ja erinäisiä linssejä. Kerroksen pinta on etelässä 7,35, pohjoisessa 7,45 m mpy.

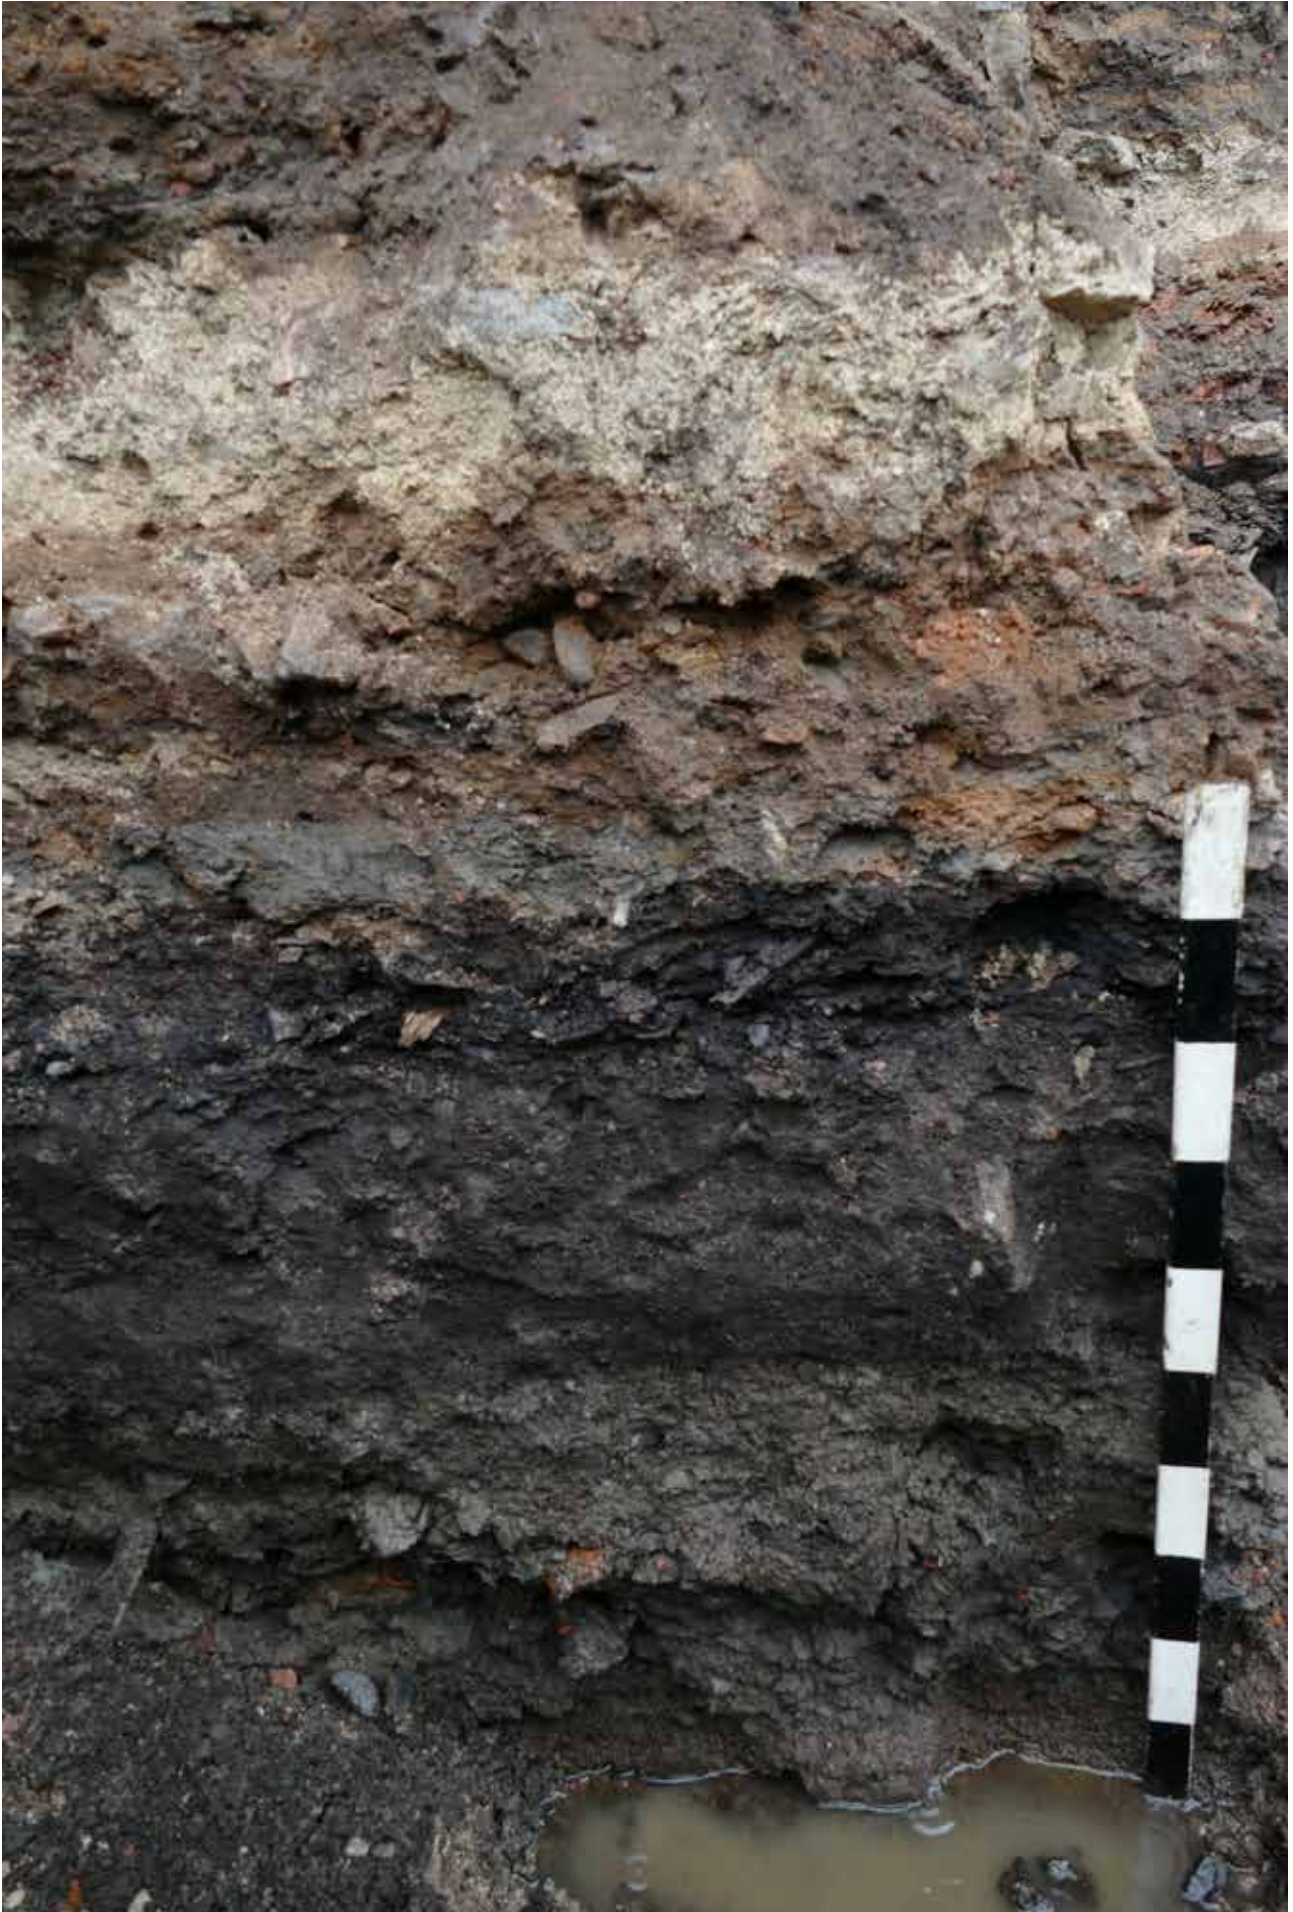
MuTu120015Dg_9. Lähikuva alemmista kerroksista profiilissa 1. Valkoinen laasti M104, tiilimurskakerros M105, jonka pohjalla harmaan saven kerros. Puusilppukerros M106, Paksu orgaaninen savi M107, Harmaa laastinsekainen savi M108, mahdollinen pohjasavi M109, jonka alapinnassa (kuvassa vesirajalla) hiekkaa. Kallion pinta peittynyt vedellä. Idästä, M. Helamaa, 11.5.2020.

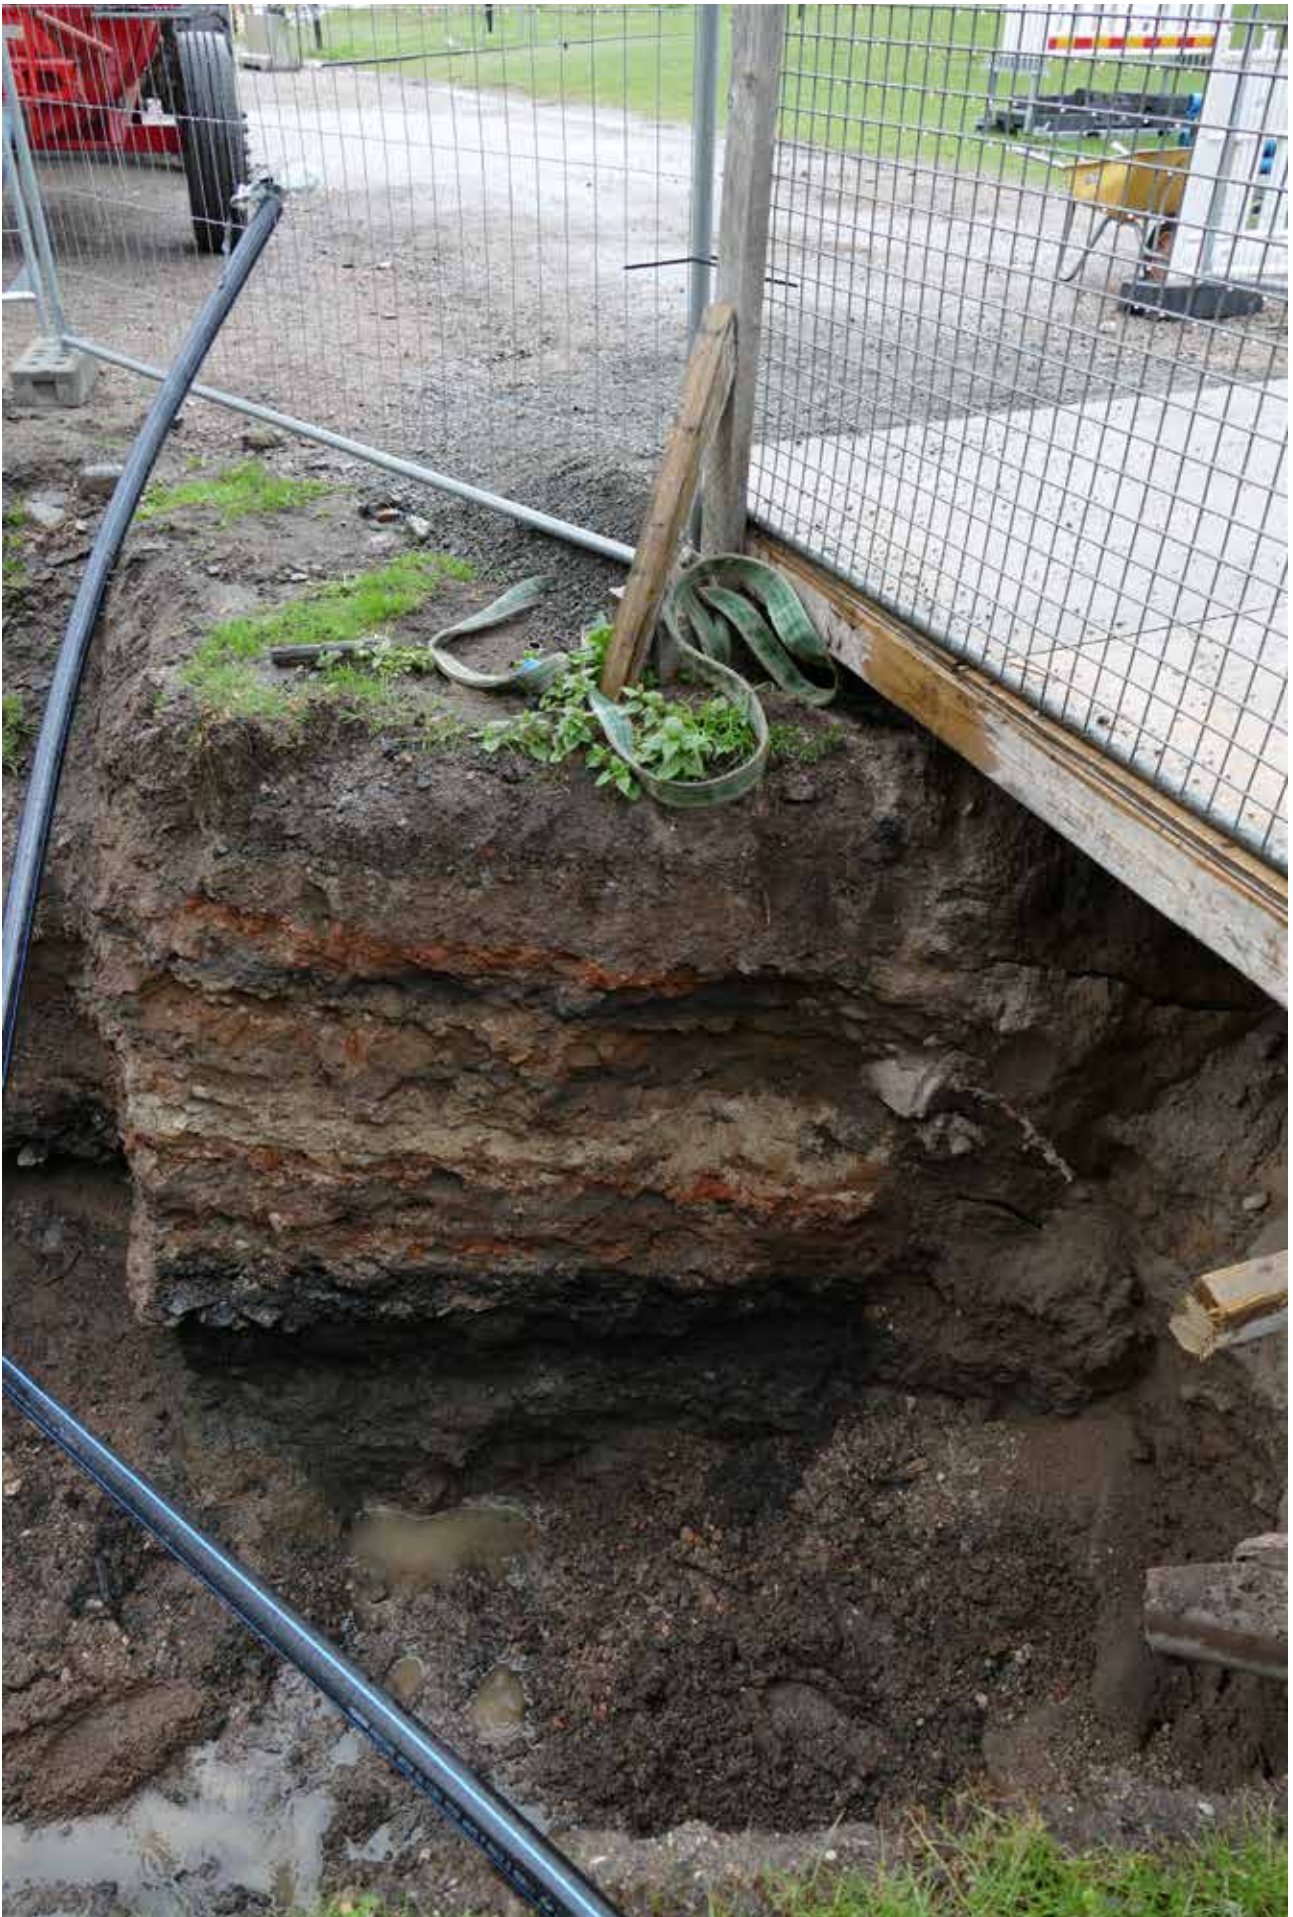
MuTu120015Dg_11. Profiili 5. Lännestä, M. Helamaa, 11.5.2020.

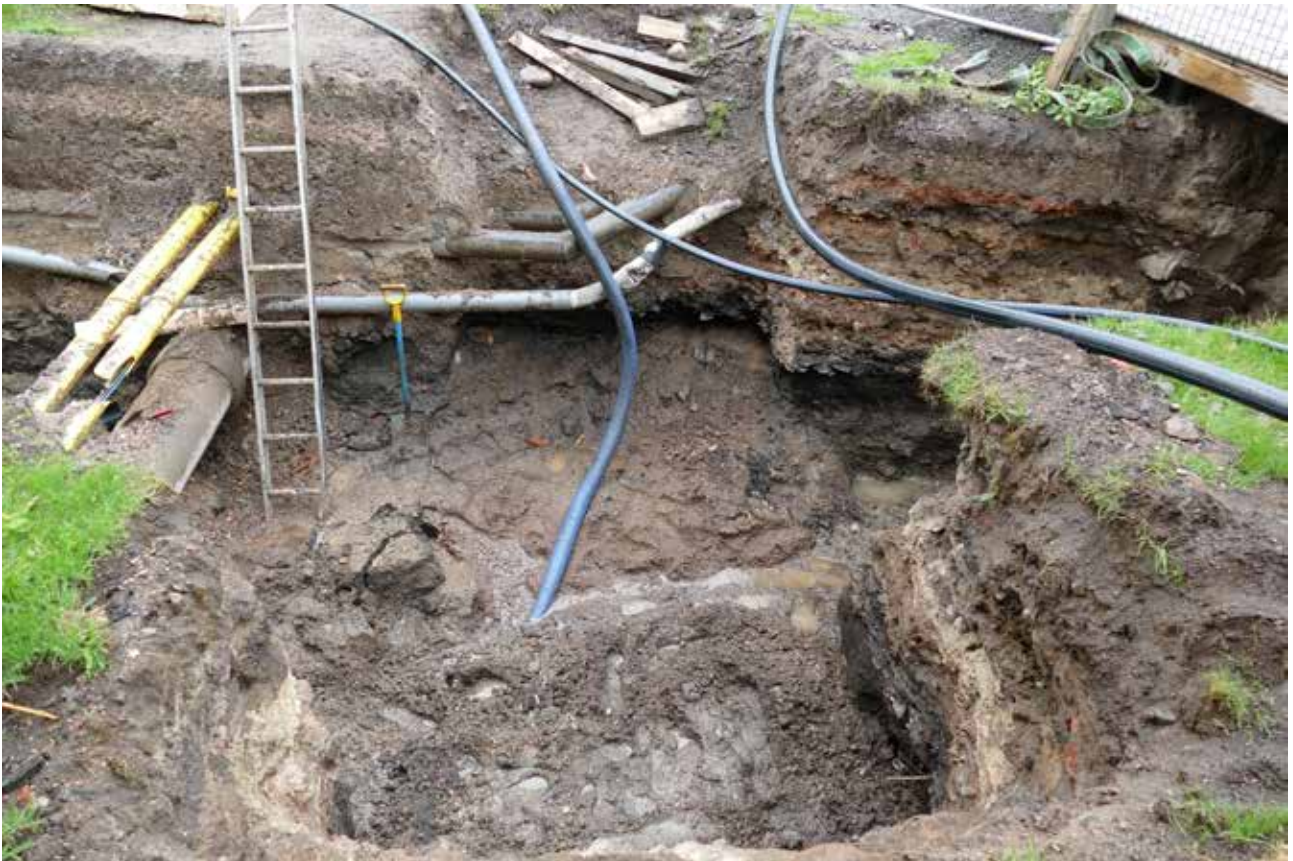
MuTu120015Dg_12. Yleiskuva kaivannon itäseinämään. Oikealla säilyneempi seinämä, profiili 5. Putkien alla keskellä erityisesti puusilppukerros m106 säilyneenä. Muut alemmat kerrokset vaurioituneen kaivinkoneen kauhaisussa. Lännessä, M. Helamaa, 11.5.2020.

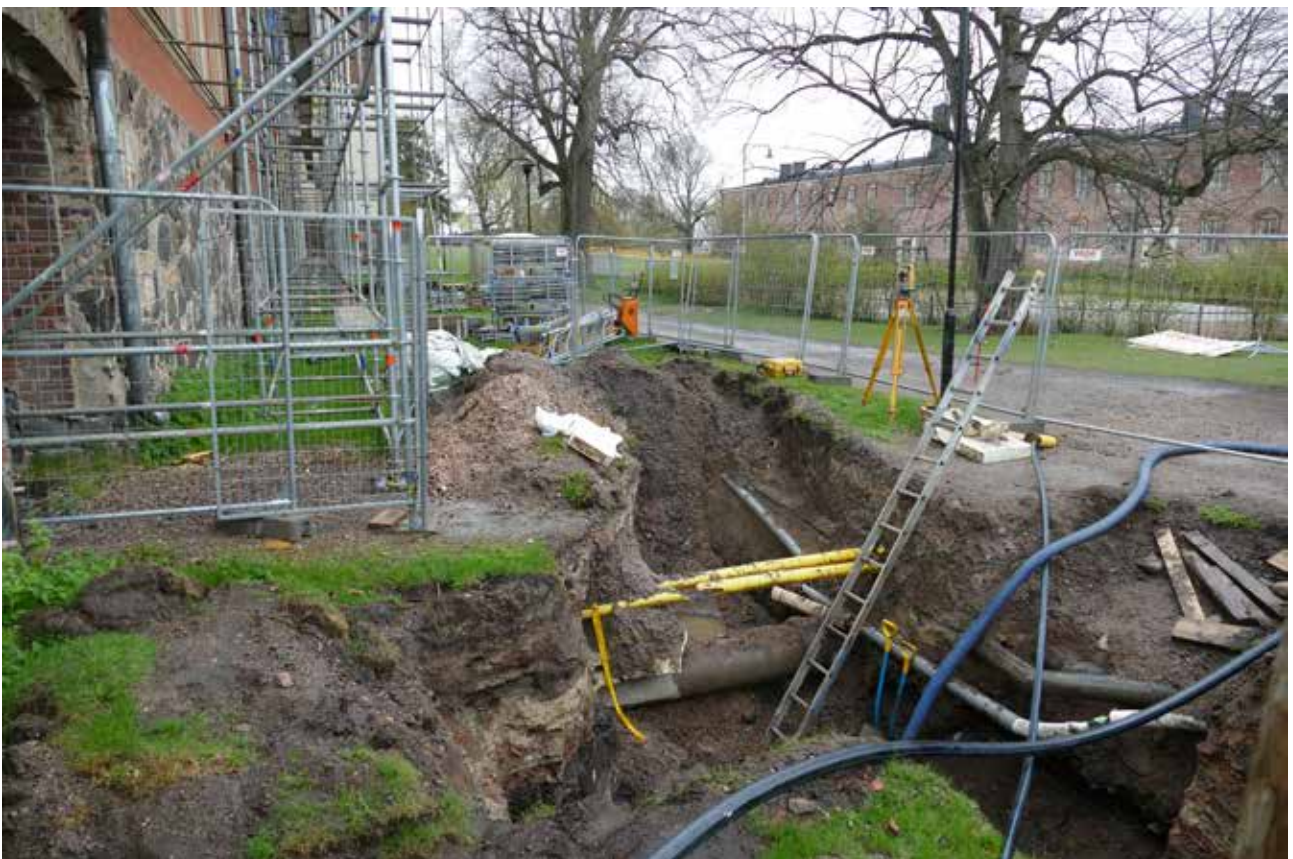
MuTu120015Dg_13. Yleiskuva kaivannon pohjoisosiin, putket kulkevat itäseinämällä. Lounaasta, M. Helamaa, 11.5.2020.

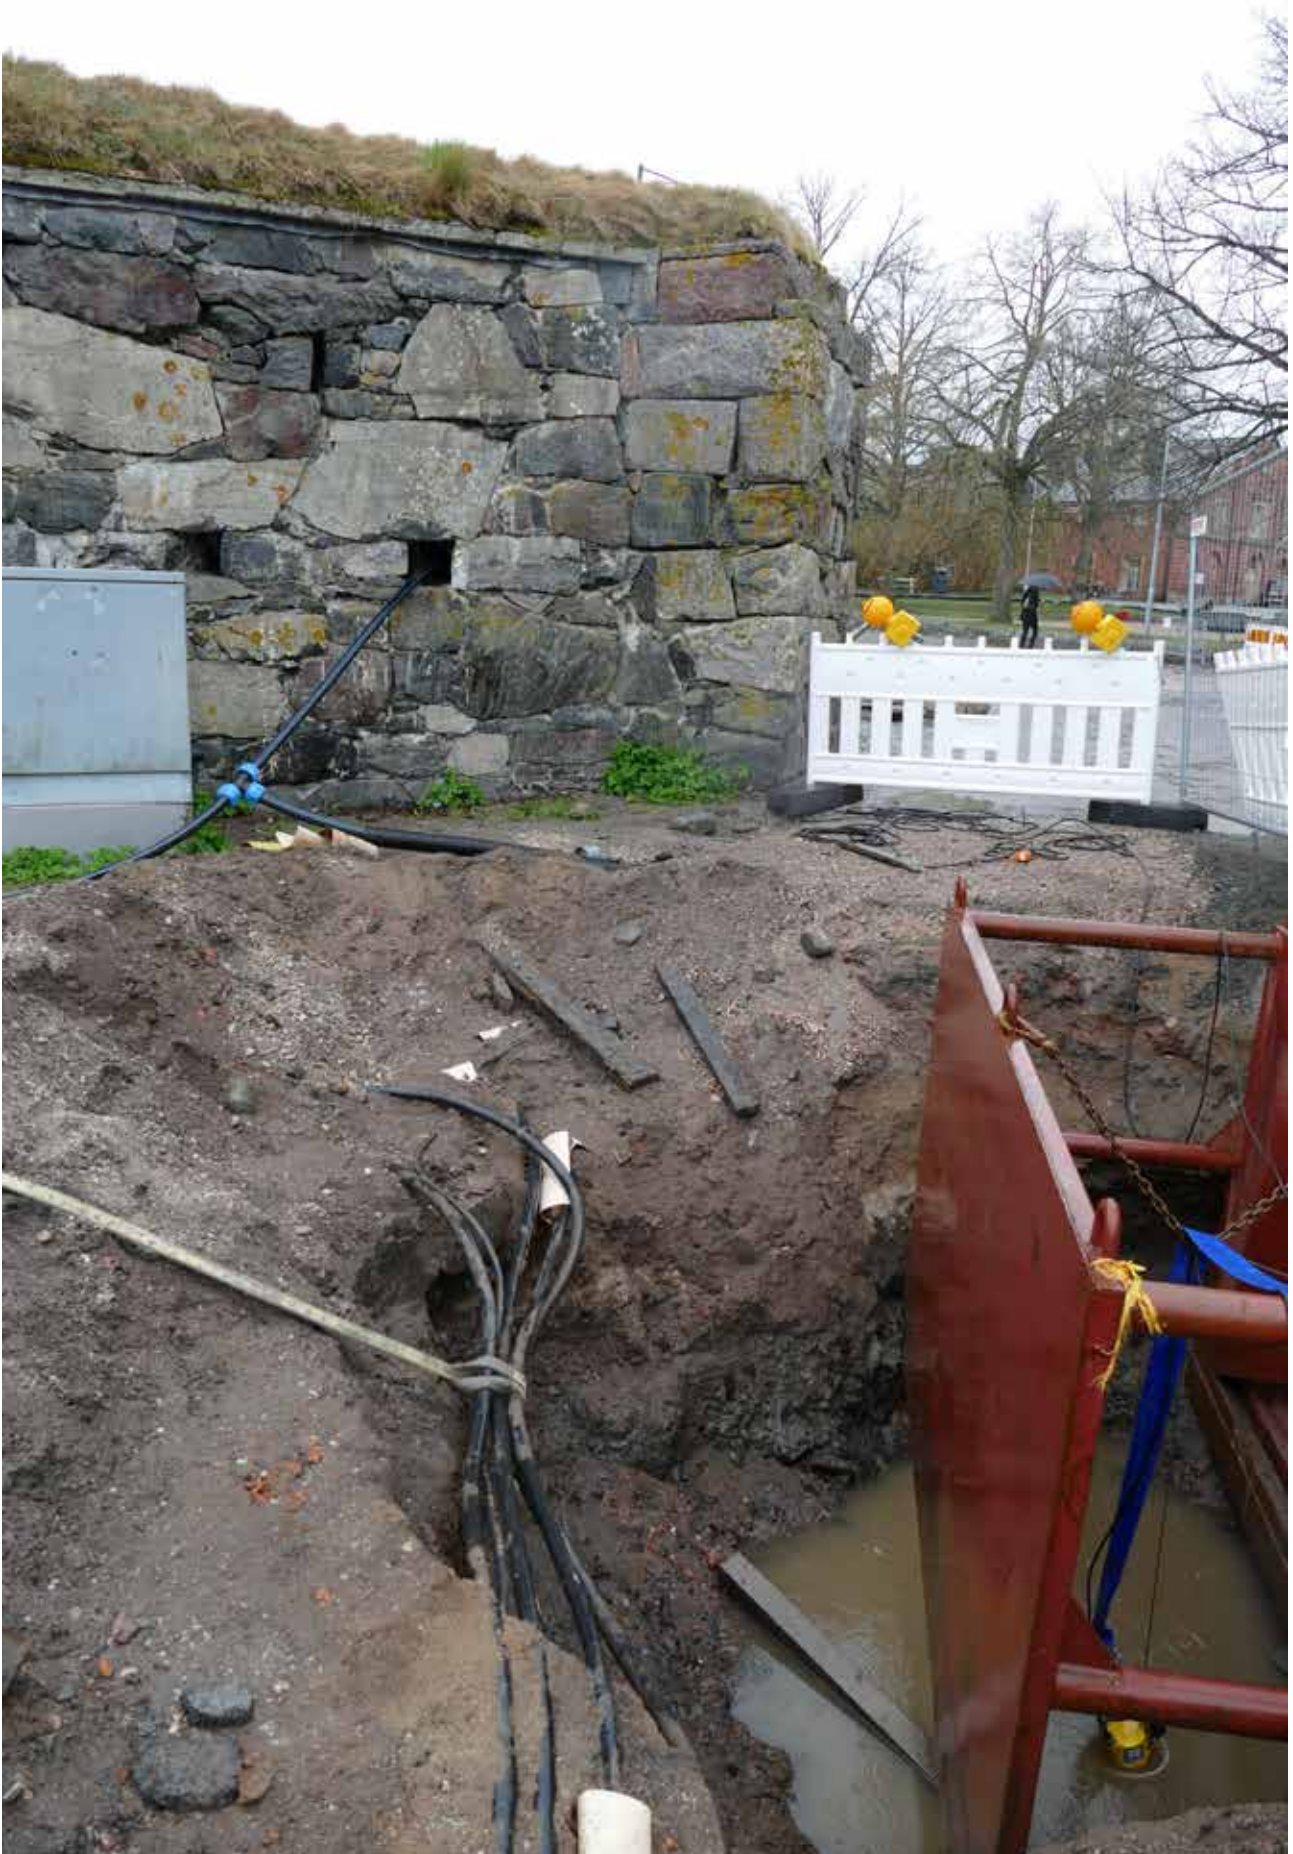
Kuvateksti. MuTu120015Dg_14. Kaivannon eteläpäässä sekoittuneempaa. Vasemmalla, sähkökaapelien alla muutama kivi (R121). Idästä, M. Helamaa, 11.5.2020.

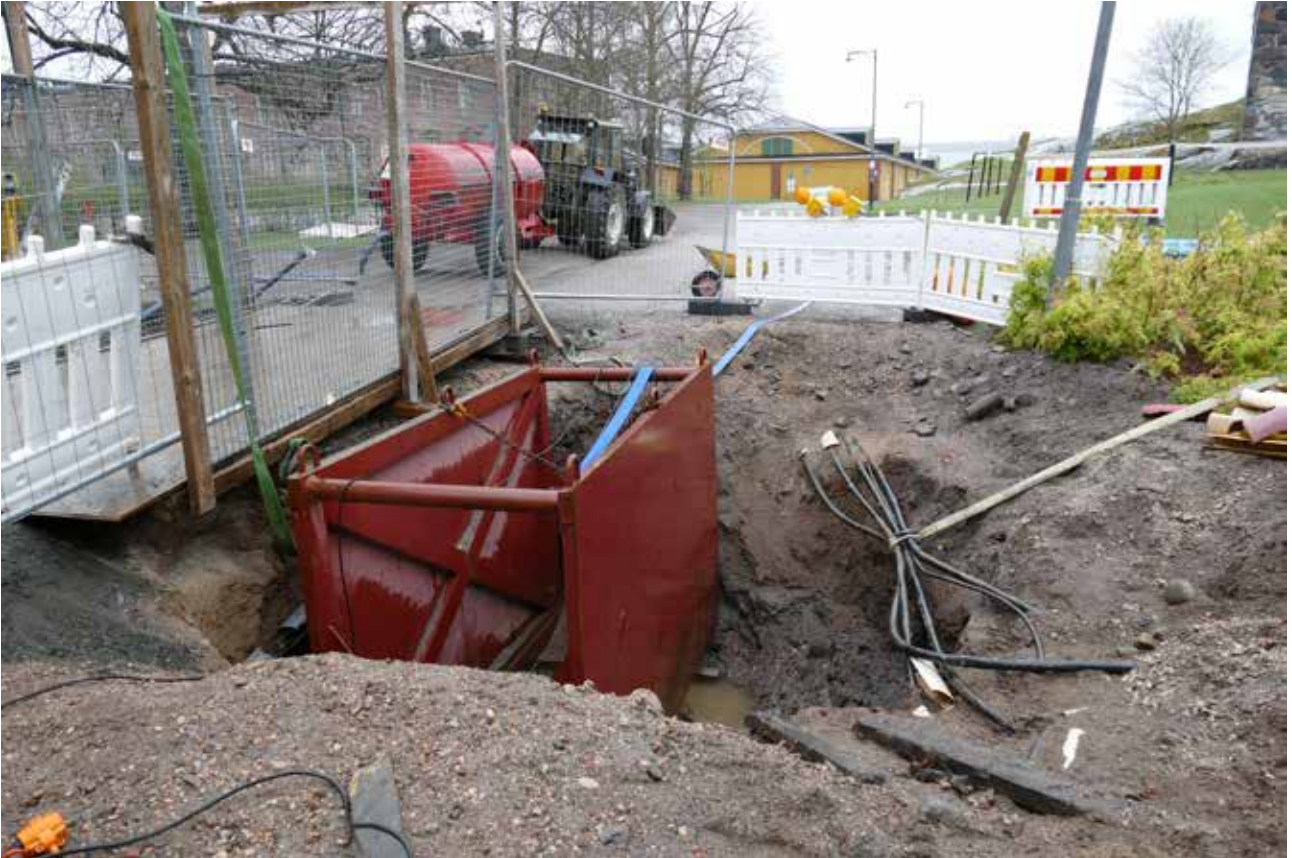
MuTu120015Dg_15. Yleiskuva kaivannon eteläpäädyssä. Lounaasta, M. Helamaa, 11.5.2020.
