IMPILINNA, SEPPÄLÄ

RAKENNUSHISTORIASELVITYS

Tilaaaja: Kajaanin kaupunki, Tilapalvelu

IMPILINNAN RAKENNUSHISTORIASELVITYS / PERUSTIETOLOMAKE

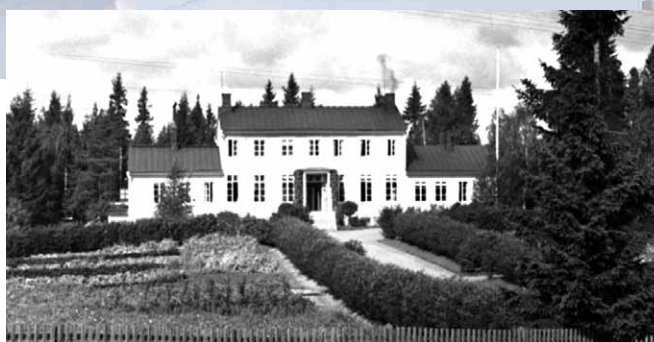
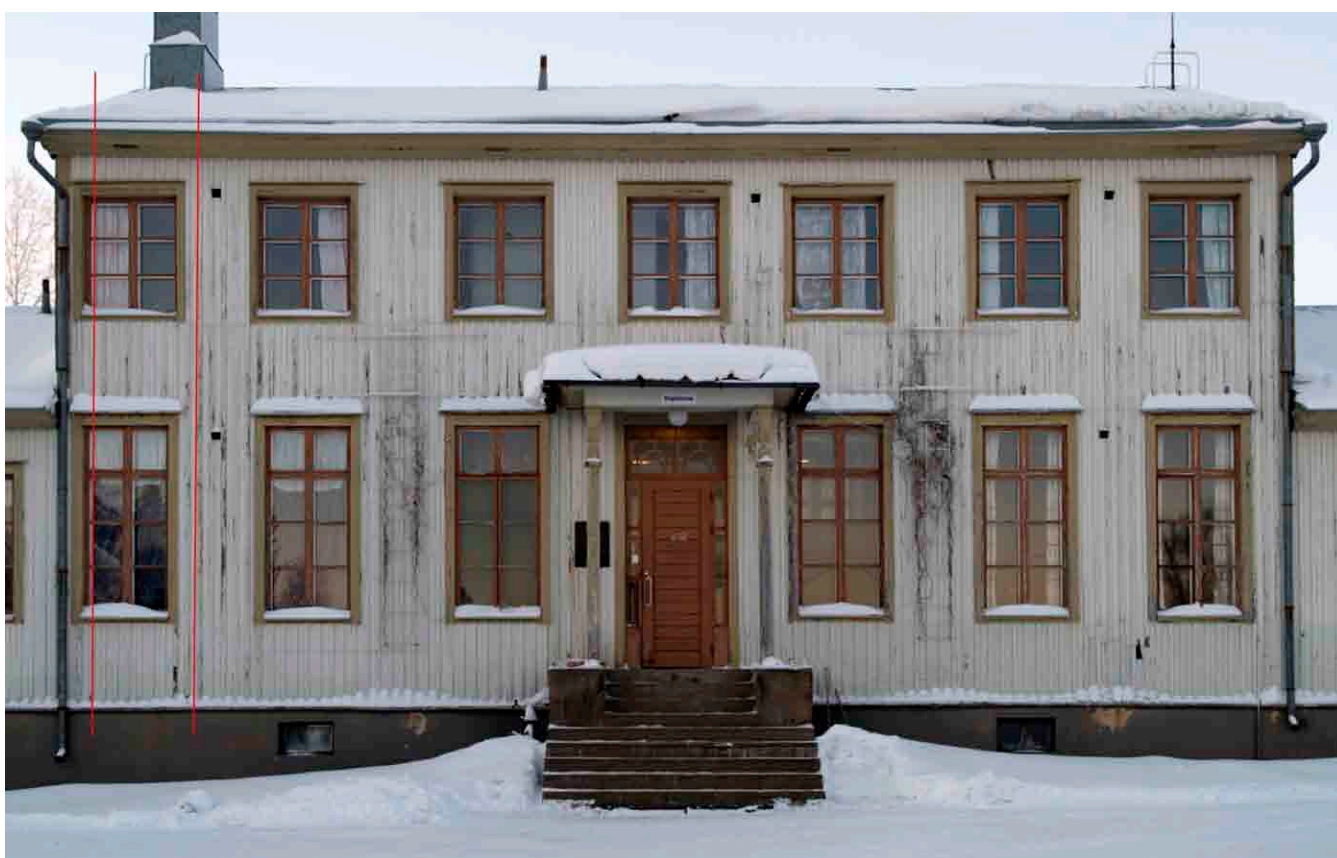
Pääjulkivussa näkyvä, pieni symmetriaa rikkova rakennusvirhe: vasemmanpuoleiset ikkunat ovat liian lähellä 2. kerroksen nurkkaa (symmetrisesti oikea sijainti merkitty punaisilla viivoilla kuvaan; kts. lähemmin teksti).

Itäjulkisivussa pienen poikkeuksen symmetriasta tekee yksi ikkuna-akseli: sisäänkäynnistä vasemmalle kolmannet ikkunat on sekä ensimmäisessä että toisessa kerroksessa asennettu aivan nurkkaan, kun taas vastaavat ikkunat oikealla puolella ovat noin 40 cm nurkasta. Kyseessä on todennäköisesti ensimmäisen kerroksen hirsiseinää tehtäessä tapahtunut rakennusvirhe, mikä on kertautunut toiseen kerrokseen (toisen kerroksen ikkuna on tasapainoisuuden takia ollut pakko asettaa samaan linjaan).

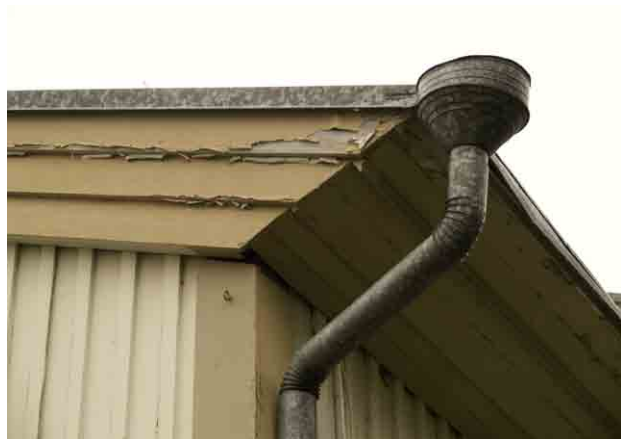
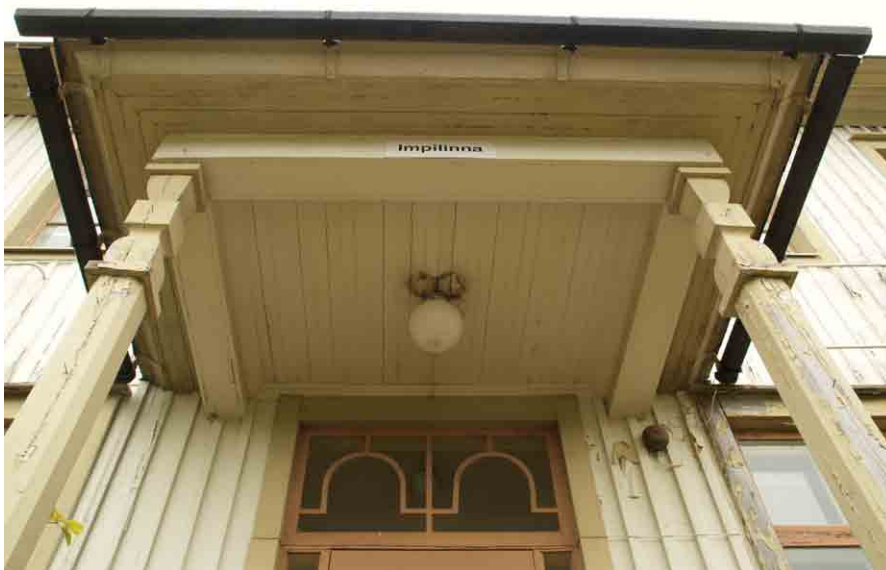
Alla kuva Impilinnan räystäästä.

Impilinnan kuistin katos ja oven koristeellinen yläikkuna.

Oikealla yksi rakennuksen päädyissä olevista pöyreistä ikkunoista, joiden puitteet on myöhemmin korvattu tuuletussäleiköillä.

Päädyissä on klassismin sommitteluaiheista tyypillinen ympyräaihe (antiikin medaljonkiaihe). Nämä olivat alunperin ikkunoita, nykyiset tuuletussäleiköt on asennettu myöhemmin.

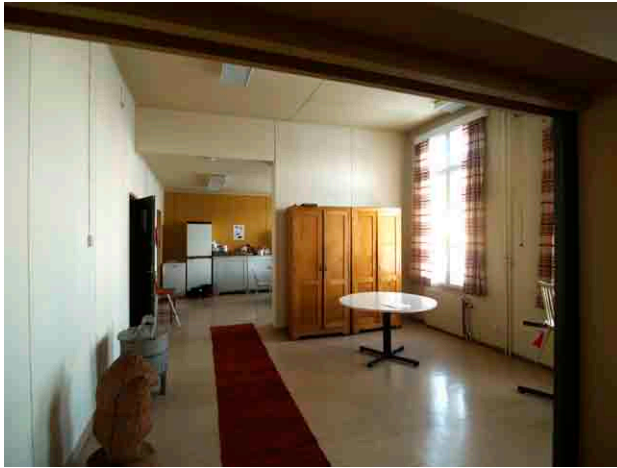
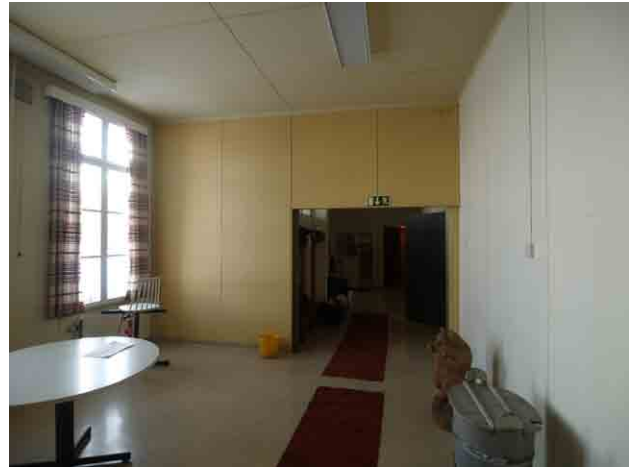
Aula on 1950-70-luvun korjauksissa avattu oleskelutilaksi keittiöön asti.

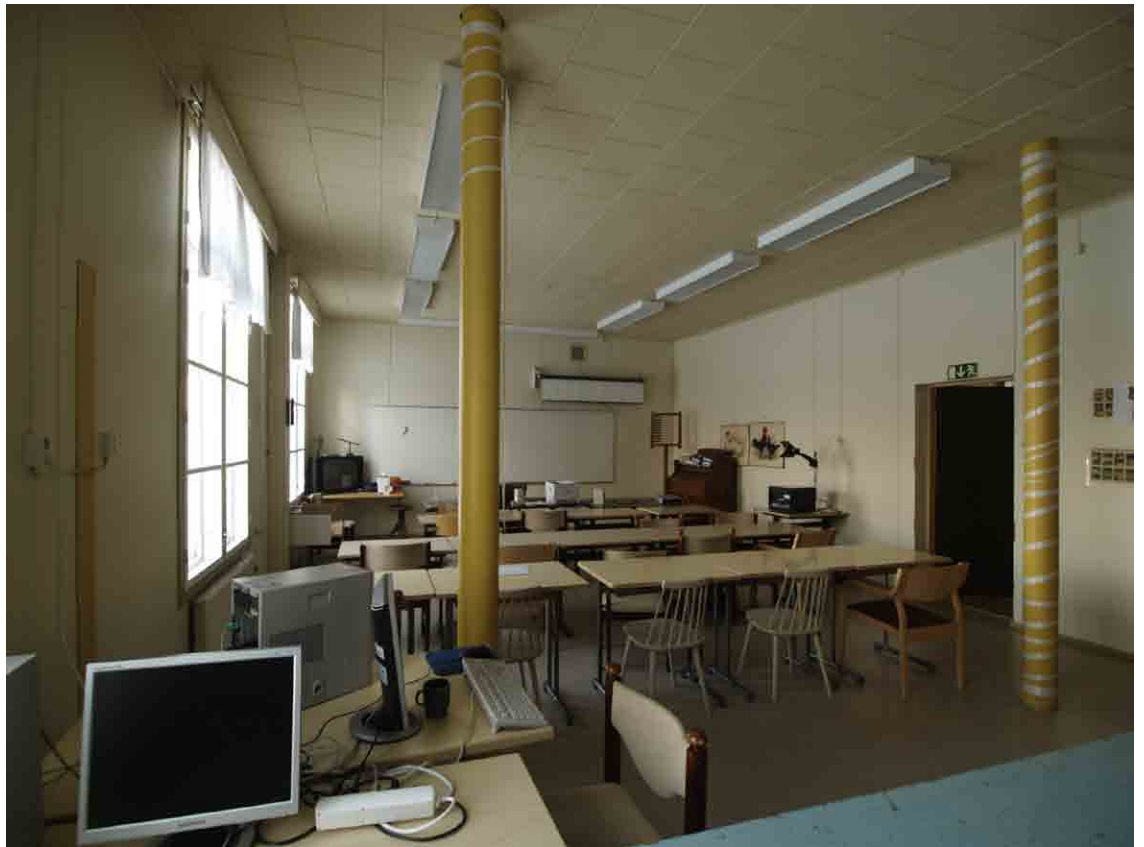
Nykyinen luokkatila, joka vuoden 1957 korjauksessa muodostettiin yhdistämällä kaksi aiempaa huonetilaa. Katon Halltex-levyt ovat todennäköisesti peräisin tästä korjausvaiheesta. Lastulevyt seinissä ja lattioiden muovimatot ovat myöhemmistä korjauksista. Ikkunat ja ovet on uusittu.

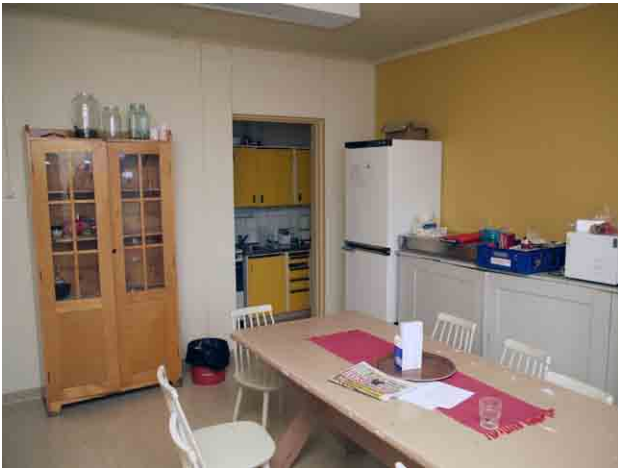
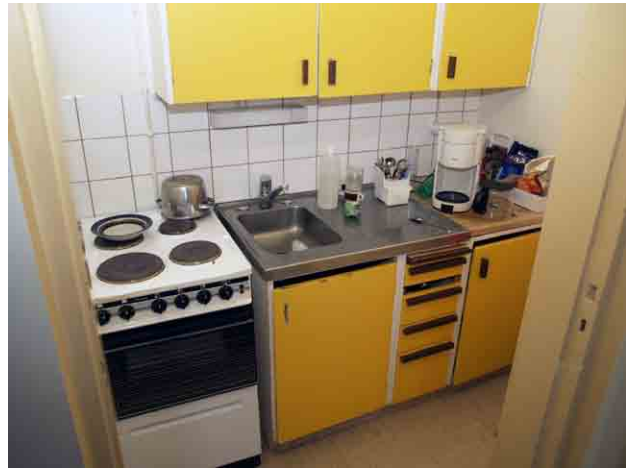
Aulan pohjoispäässä oleva ruokailutila ja keittokomero, jotka muodostettiin vuoden 1956 korjauksessa.

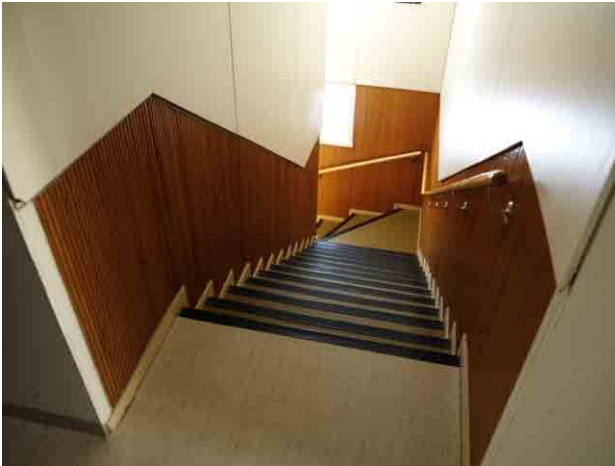
Porras nähtynä yläkerran käytävästä. Alunperin porras nähtävästi oli avarampi. Sormipaneeliverhoukset on 1950-luvun korjauksesta.

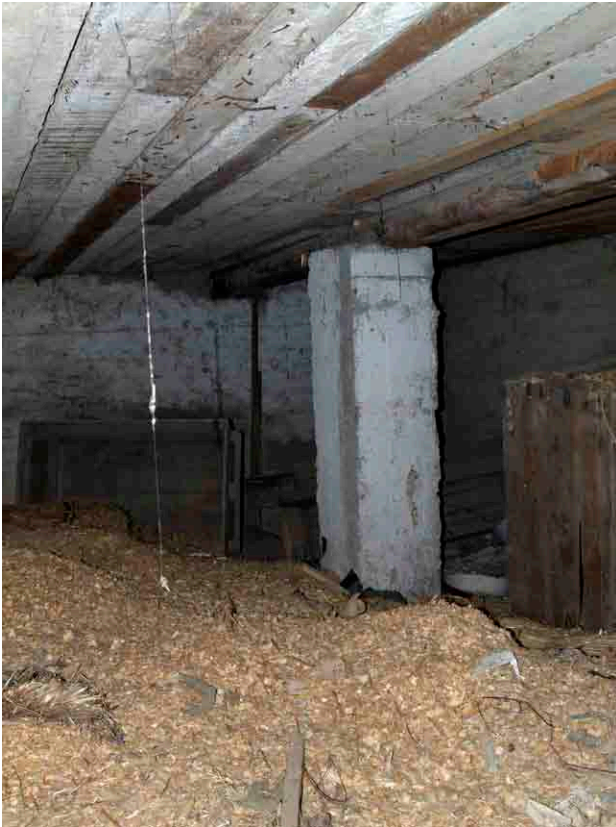
Rakennuksen alustaa alkuperäisine betonirakenteineen luokkatilan kohdalla. Vanhat kutterinlastutäytteet on jätetty maapohjaan, kun lattian eristeitä joskus on korjattu.

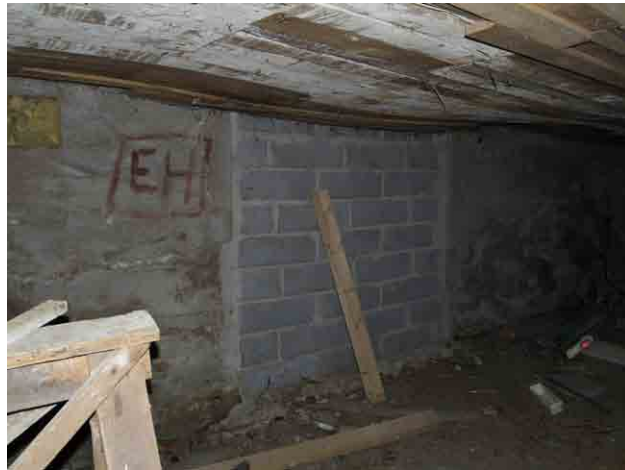
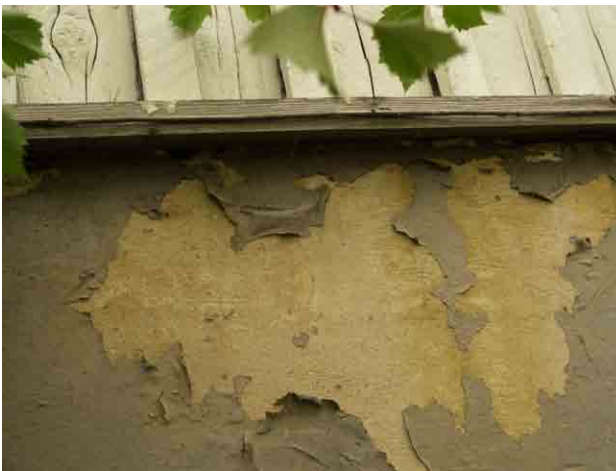
Alla harkoilla umpeenmuurattu rakennuksen länsisivulla ollut sokkelin aukko, joka 1930-luvulla oli tehty halkovaraston oveksi.

Vasemmalla rakennuksen sokkeliä, jossa myöhempien muovimaalien alta on paljastunut alkuperäinen kalkkimaali.

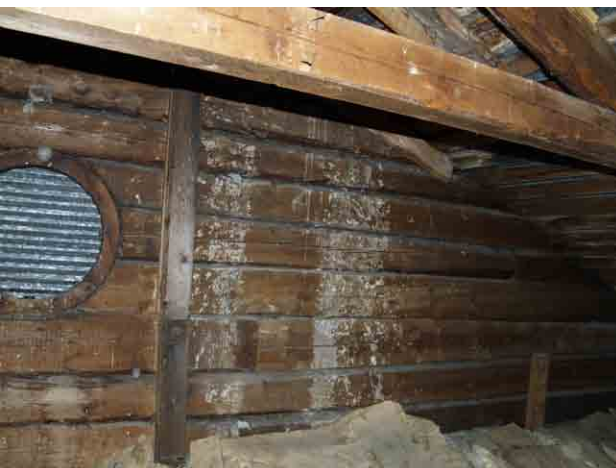
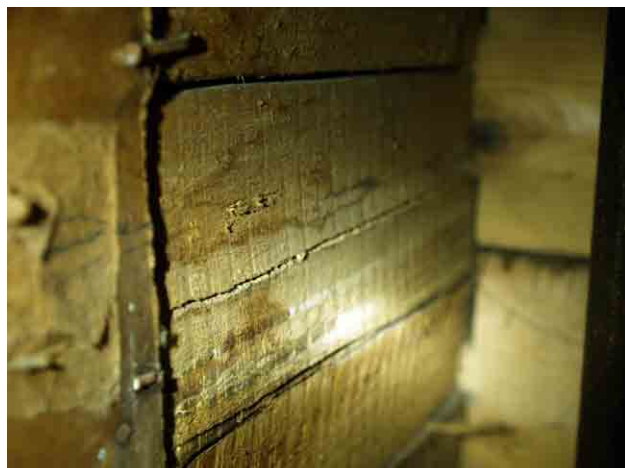
Rakennuksen hirsirunko on nähtävissä vain muutamassa kohdassa. Alla vasemmalla ylemmän ullakon päätyseinää.

Alla raamisahattusta lankusta tehtyä seinää yläkerran portaan vieressä olevassa palopostikaapissa.

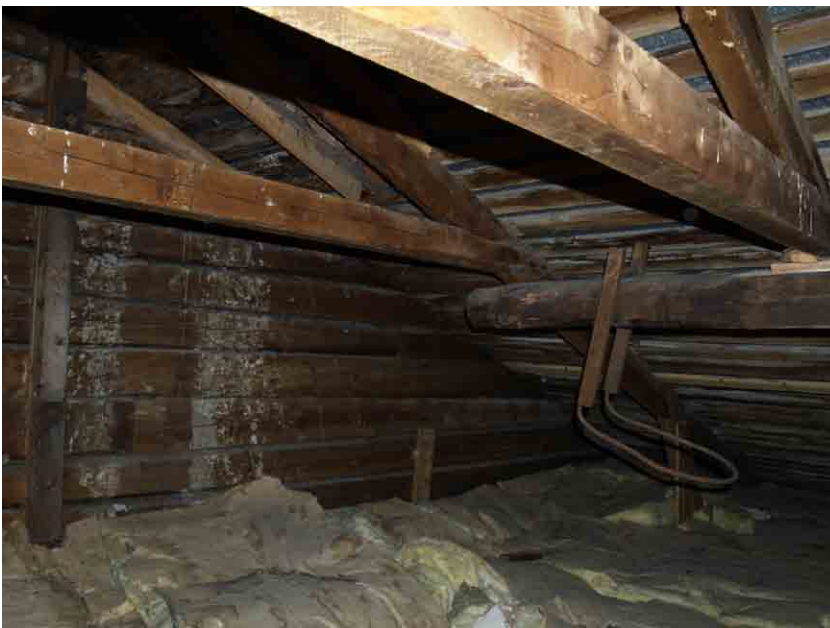
Ylemmän ullakon kattorakenteita ja lasivillaeristeitä.

Korkealla osalla eristeet uusittiin ilmeisesti kokonaan vuoden 1936 tulipalon jälkeen. Tällöin eristeeksi asennettiin noin 30 cm kutterinlastukerros. Tämän päälle on myöhemmin lisätty 5 cm mineraalivillamatto ja 10 cm paperipintainen lasivillamatto.

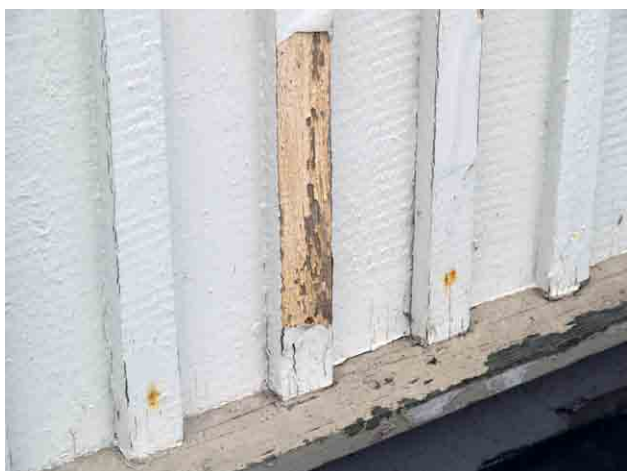
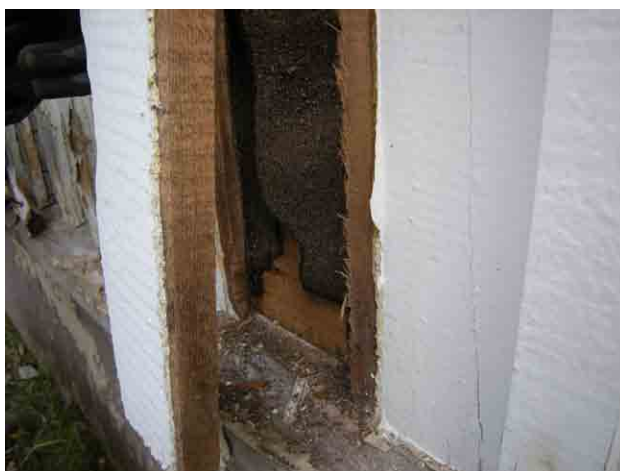
Rakennuksen julkisivujen raamisahattua saumarimavuorausta, joka nähtävästi on peräisi vuodelta 1937. Verhouksen alla on ilmeisesti kauttaaltaan bitumihoopa.

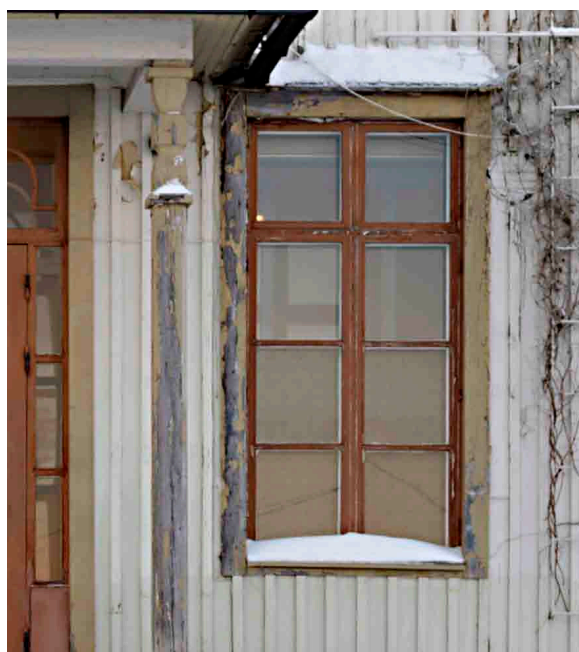
Pääsisäänkäynnin vasemmalla puolella on säilynyt yksi alkuperäinen, kahdeksanruutuinen ikkuna. Oikealla vertailukoh-
tana 1970-luvulla uusittu ikkuna sisäänkäynnin toisella puolella. Alla lähikuvia alkuperäisestä ikkunasta.

Uudet ikkunat on asennettu seinän sisäpinnan tasoon, jolloin ne on alkuperäisiä ikkunoita syvemmillä julkisivupinnasta. Ikkunoiden alkuperäinen asema näkyy pääsisäänkäynnin viereisessä ikkunassa.

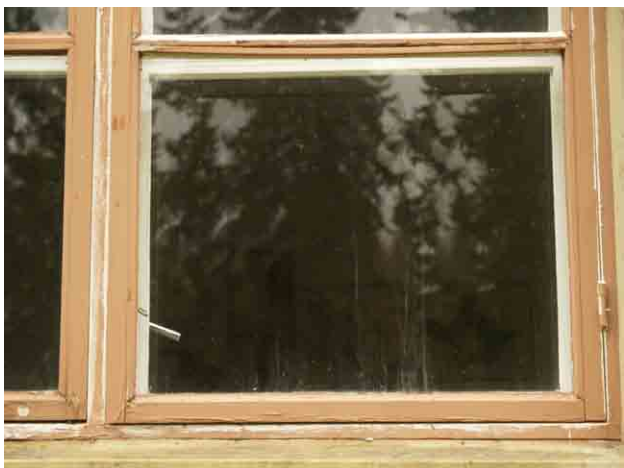
1970-luvun ikkuna lähikuvassa. Lasien kiinnitykseen on käytetty puulistoja, kun aiemmin käytettiin kittikiinitystä.

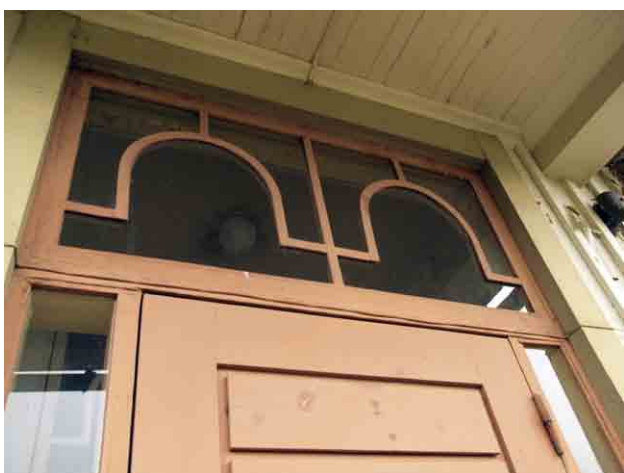
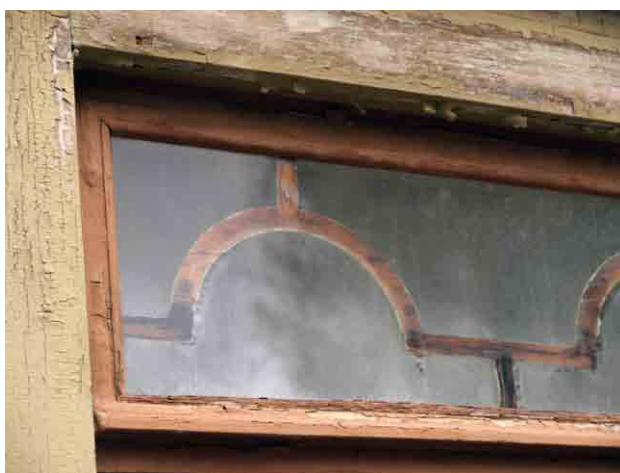
Ulko-ovien yläikkunoiden alkuperäisiä koristeaiheita. Oikealla olevassa pohjoispään ikkunassa on lasi ilmeisesti uusittu yhtenäiseksi, jolloin ulkopuolen listat on samalla poistettu.

Pääportaan ja ulko-ovien päällä olevat ikkunat ovat myös alkuperäiset. Pääoven sivujen kapeat, kiinteästi lasitetut ikkunat on asennettu oven vaihdon yhteydessä.

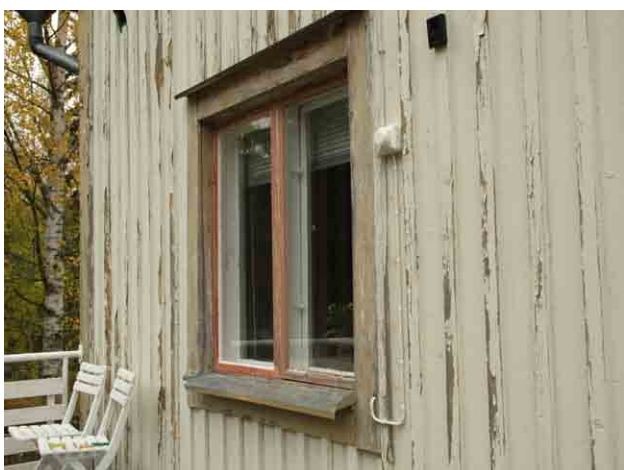
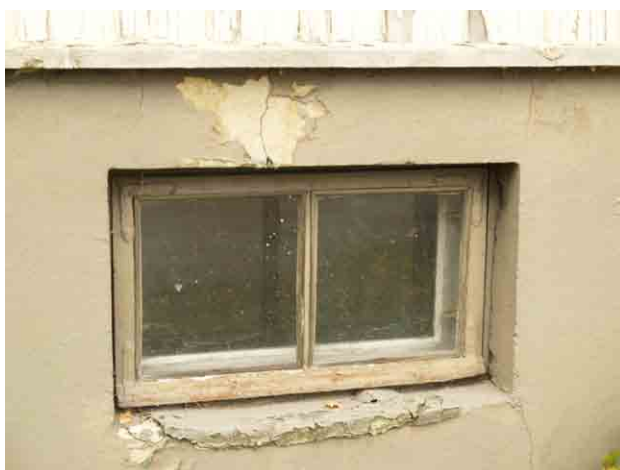
Eteläpäädyn keittiön ikkuna, joka on muodoltaan poikkeava. Ikkuna on mahdollisesti vaihdettu 1950-luvulla.

Yksi alkuperäisistä kellarinikkunoista.

Puitejaotukseltaan poikkeava ikkuna on eteläpäädyssä. Ikkuna on saatettu uusiksi 1956 remontissa (voi olla myös alkuperäinen, selviäisi rakenteita ikkunan yläpuolelta avaamalla). Kellarikerroksessa ja toisen kerroksen päädyissä on matalat ikkunat, jotka ovat todennäköisesti alkuperäisiä tai 1950-luvulta.

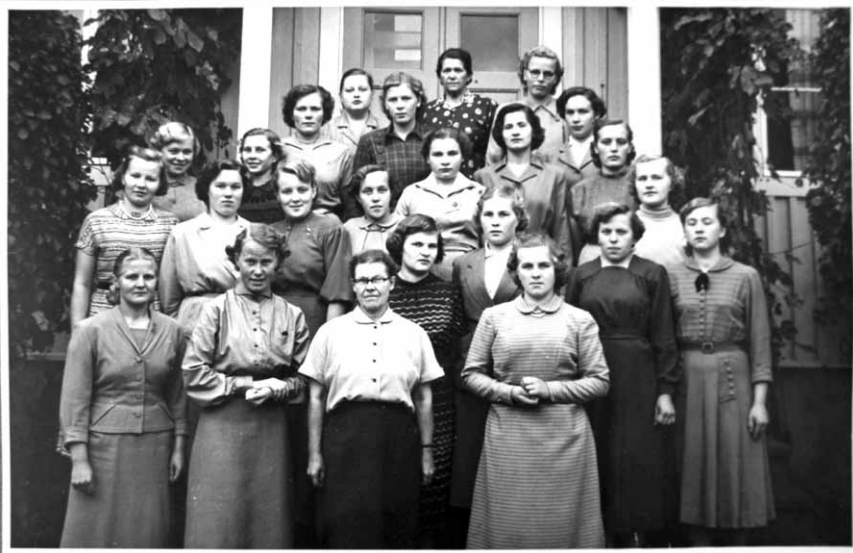
Karjanhoitokoulun oppilaita opettajineen Impilinnan portailla 1954. (Oulun maakunta-arkisto)

Kuvassa näkyy takana rakennuksen pääovi, joka vielä tuolloin oli pariovi

Rakennuksen pääovi oli alkujaan pariovi. Peilioven puoliskot olivat yläosastaan lasitetut (ovi näkyy osittain 1950-luvun valokuvissa, joissa hahmottuvat myös tuulikaapin lasitetut pariovet). Pääovi on luultavasti uusittu nykyiseen asuunsa 1980-luvun korjauksessa, koska vielä vuoden 1976 pohjapiirroksessa näkyy pariovet. Kun ovi tällöin muutettiin yksilehtiseksi, sen molemmille puolille tehtiin kapeat ikkunat. Yläikkuna, jossa on kaunis kaariaiheinen puitejako, on mahdollisesti alkuperäinen. Oven kynnyksellä on poikkeuksellisesti luonnonkiveä (harmaa graniitti).

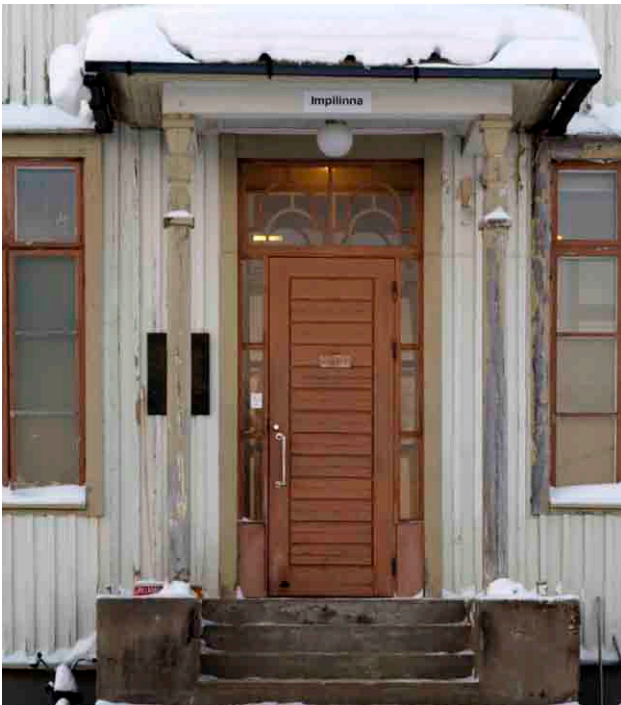
Impilinnan pääovi katoksineen nykyisin. Ovi uusittiin ja muutettiin yksilehtiseksi 1980-luvun korjauksessa. Karmit ja yläikkuna ovat alkuperäisiä.

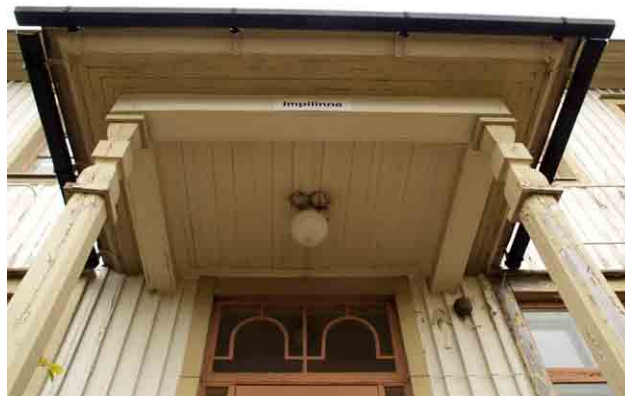
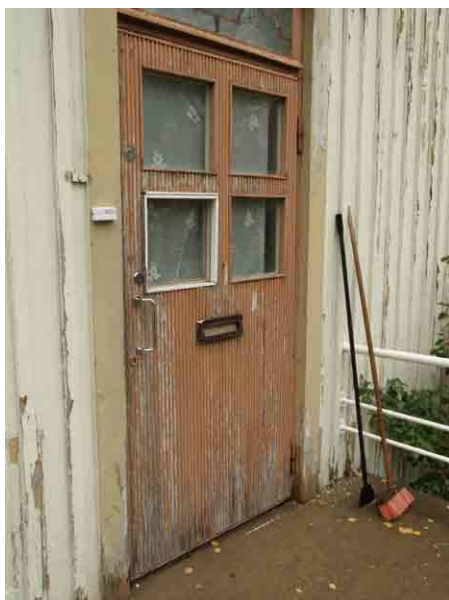
Vasemmallä eteläpään asunnon ovi, yllä pohjoispään.

Eteläpään asunnon ovi on mahdollisesti uusittu 1956. Ovilevyssä on sormipanelointi ja neljä neliömäistä ikkuna-aukkoa.

Pohjoispään asunnon oven ovilehti uusittu 1970-90-luvuilla, karmi ja yläikkuna ovat alkuperäiset. Ovenssa on neljä pientä ikkunaruutua kuten eteläpään ovessakin.

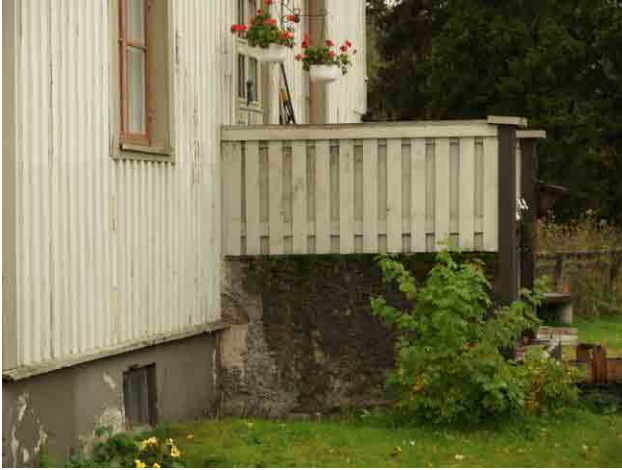
Pohjoispäädyn porras.

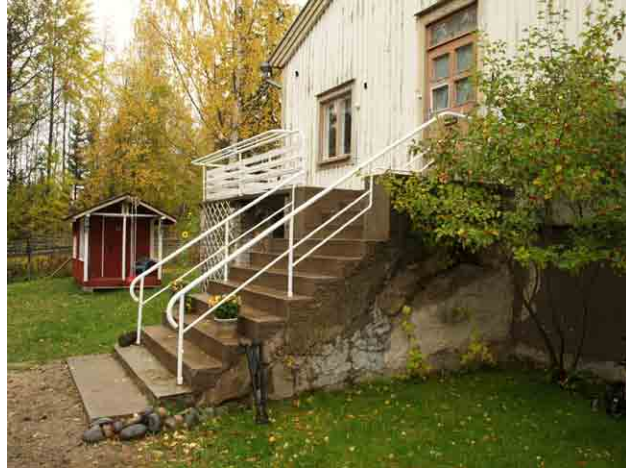
Eteläpäädyn porras, sen takana terassi.

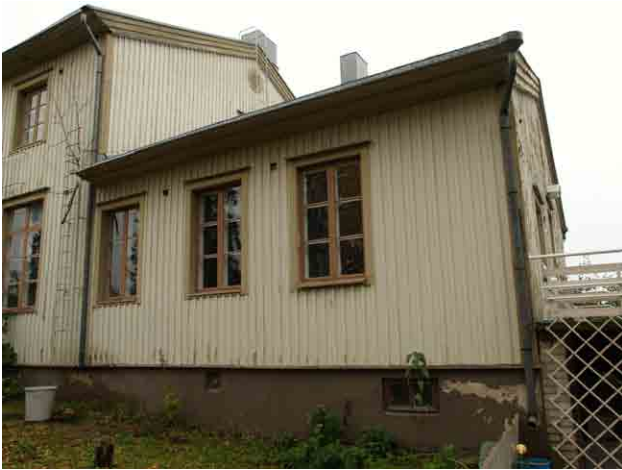
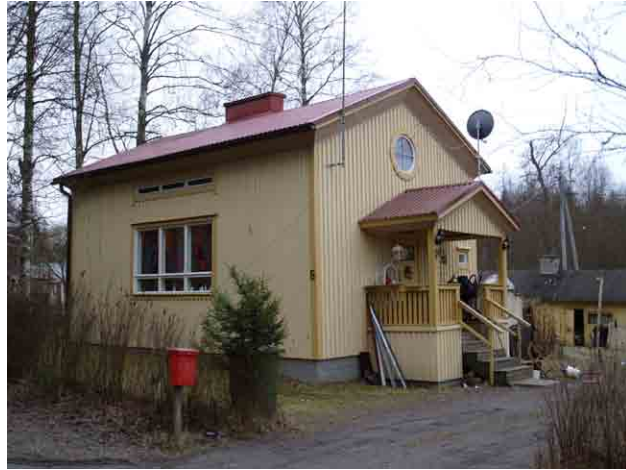
Viistoon linjaan koteloidut räystäät olivat jonkin verran käytetty tyylipiirre 1920-30-luvuilla. Vasemmalla Impilinnan räystäätä, oikealla Elias Paalasan 1930-luvun tyypipiirustuksilla Varkauteen rakennettu pientalo.

Räystäät ovat koteloidut siten, että laudoitus on asennettu tyylielitysti limittäin. Sekä puu että kivirakennuksissa räystäiden korostaminen huolellisella detailjoinnilla näyttää olleen tärkeä osa julkisivusommittelua Paateloiden 1920-30 luvun rakennuksissa. Seppälän karjatalouskoulun räystäästyppi ei kuitenkaan yleistynyt vaan jäi joidenkin aikakauden arkkitehtien suosimaksi ilmiöksi.

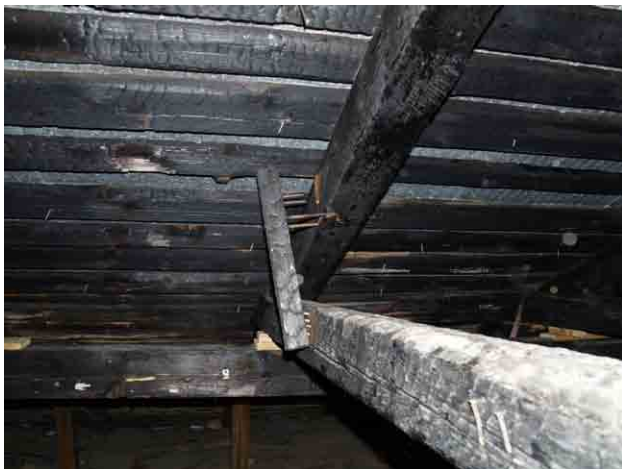
Vuoden 1936 tulipalossa hiiltyneitä vesikattorakenteita.

Vuonna 1936 toisen kerroksen tiloja ja niiden päällä olevaa ullakkoa vaurioitti tulipalo, joka oli saanut alkunsa sähköjohdoista. Vauriot korjattiin, mutta edelleen ullakolla on nähtävissä hiiltyneitä puurakenteita.

Yläullakon vesikattorakenteet vahingoittuivat vuoden 1936 tulipalossa. Massiivipuiset osat eivät ole palossa merkittävästi vaurioituneet.

Kattotuolirakenteet liitokset on kautta koko ullakon korjailtu kiilauksilla ja lisätyillä tukipuilla, jotka on tehty tulipalon jälkeen. Kattorakenteessa on todennäköisesti ollut muodonmuutoksia jotka on haluttu oikaista nykyistä peltikatetta tehtäessä.

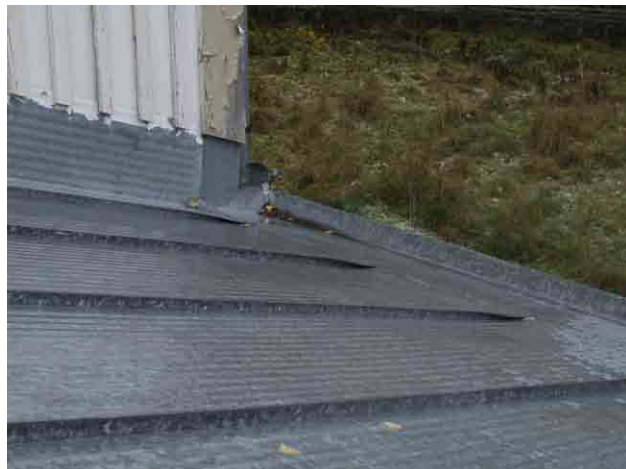
Rakennuksessa oli jo alkujaan peltikatto. Kate uusittiin 1970-luvun peruskorjauksessa.

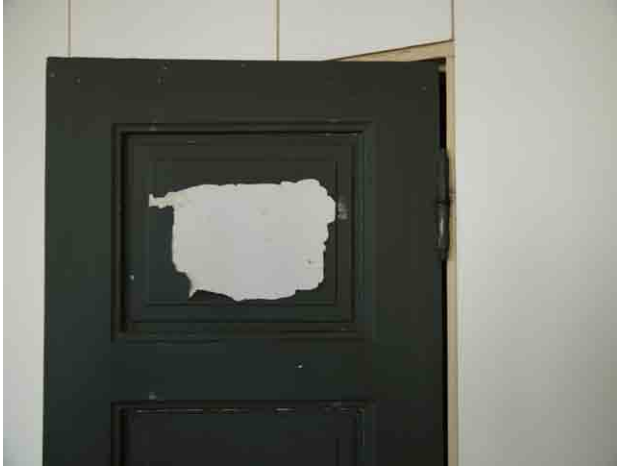
Rakennuksen 1. kerroksessa on säilynyt vain muutamia alkuperäisiä peiliovia. Myöhemmän tumman maalin alta on paljastunut aiempien vuosikymmenten vaalea väri.

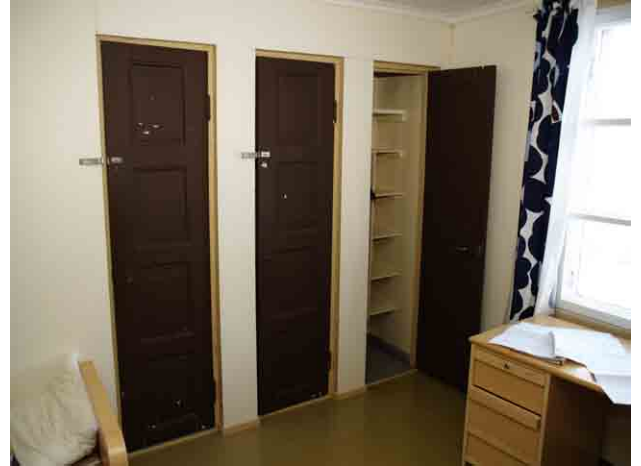
Toisen kerroksen asuinhuoneiden komeronovet ovat alkuperäisiä.

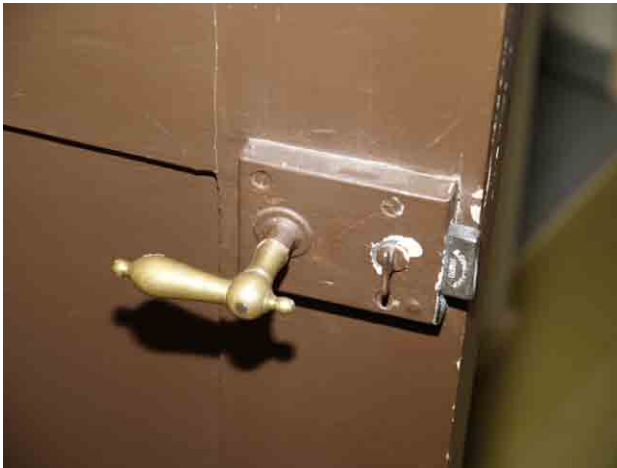
Komeron ovesta oleva alkuperäinen lukko 1. kerroksessa.

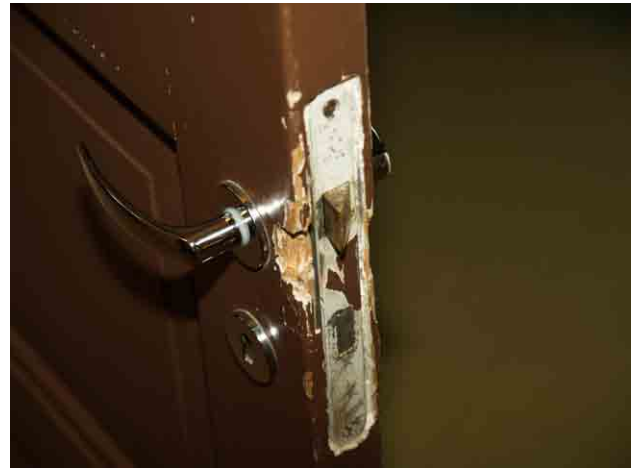
2. kerroksen asuinhuoneiden peiliovet ovat alkuperäisiä, mutta niiden heloituksia on vuosikymmenten myötä uusittu.

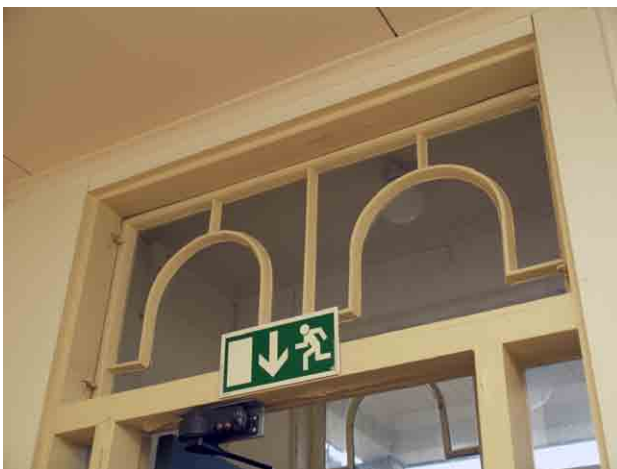
Pääsisäänkäynnin tuulikaapin oven alkuperäinen yläikkuna.

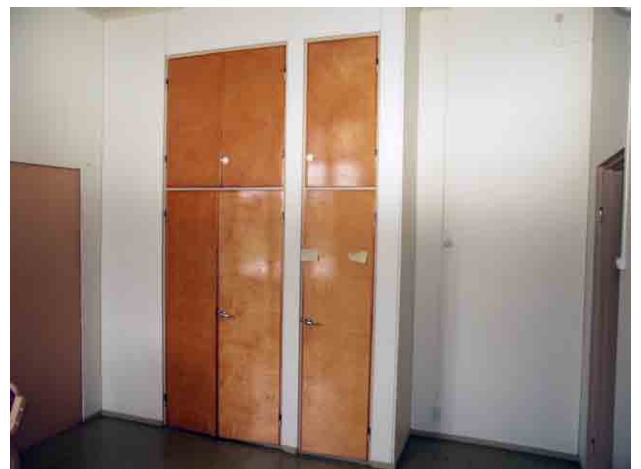
Lakattuja vaneriovia 1950-luvun korjauksessa tehdyissä komeroissa.

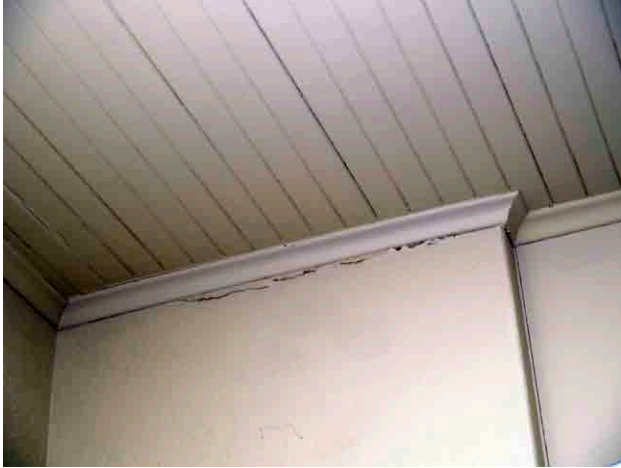
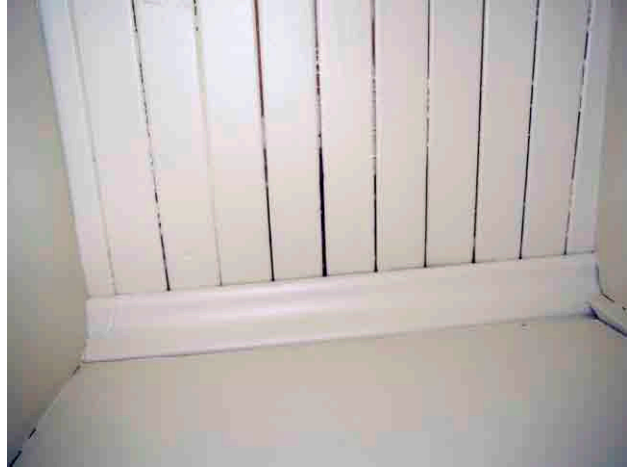
Alkuperäisiä paneelikattoja on säilynyt 1. kerroksen opetusvälinevarastossa ja 2. kerroksen asuinhuoneiden komeroissa.

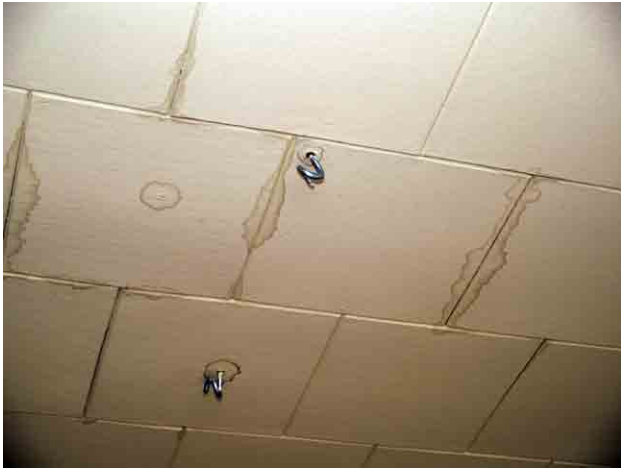
Luokan 1950-luvulla tehtyä Halltex-kattoa (levyissä vesivahingon jälkiä).

Avosaumaan tehtyä lastulevytystä luokan seinissä.

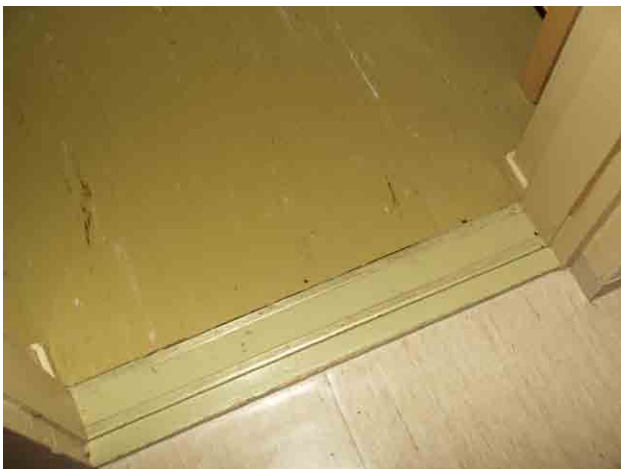
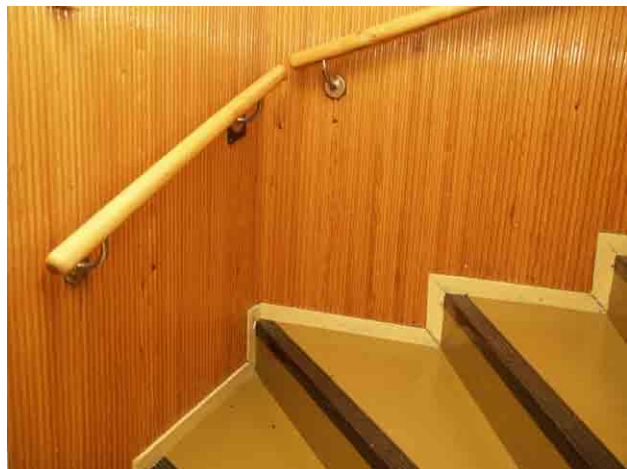
Eri aikojen lattiapäällysteitä: Hovi-laattoja ja muovimattoa.

Portaan seinien sormipaneeliverhousta 1950-luvulta, samoin mahdollisesti kaide. Askelmien muovipäällysteet 1970-80-luvuilta.

Rakennuksen 1. ja 2. kerrosten välillä on puurakenteinen porras, jonka askelmat olivat alkujaan ilmeisesti maalattua laataa. Myöhemmin askelmat on päällystetty muovimatolla.

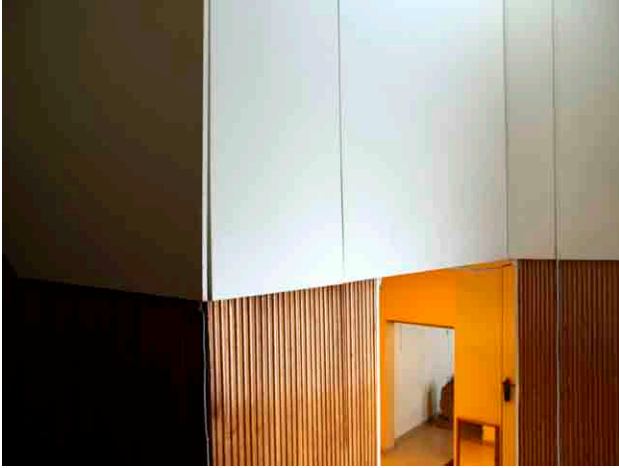
Portaan aukossa panelointi peittyy yläosaltaan myöhemmään lastulevyverhoukseen.

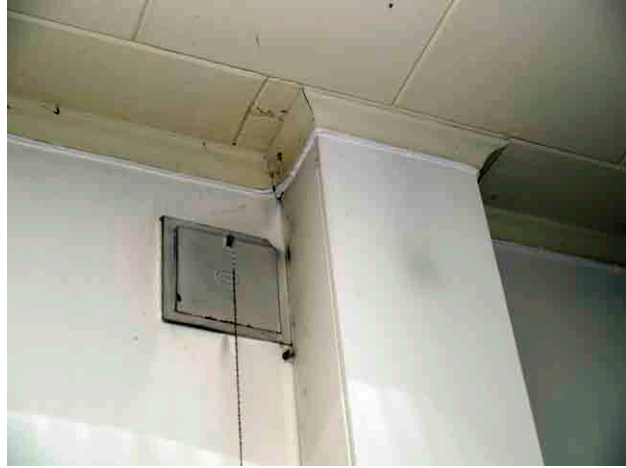
Luokan ulkoseinällä ikkunavälissä oleva pilasteri on verhottu lastulevyllä. Vieressä IV-venttiili.

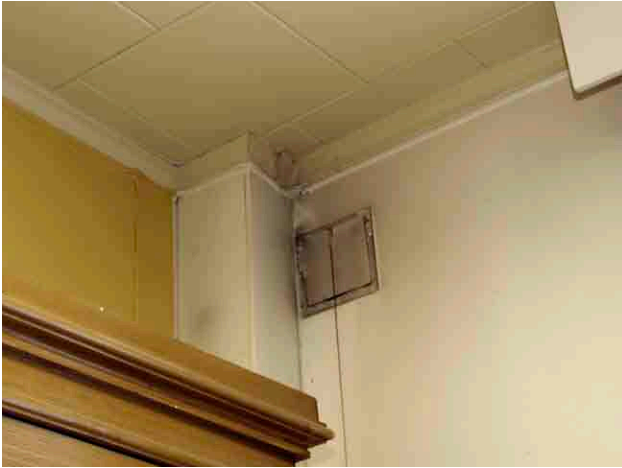
Tuloilmaventtiili luokan ulkoseinässä.

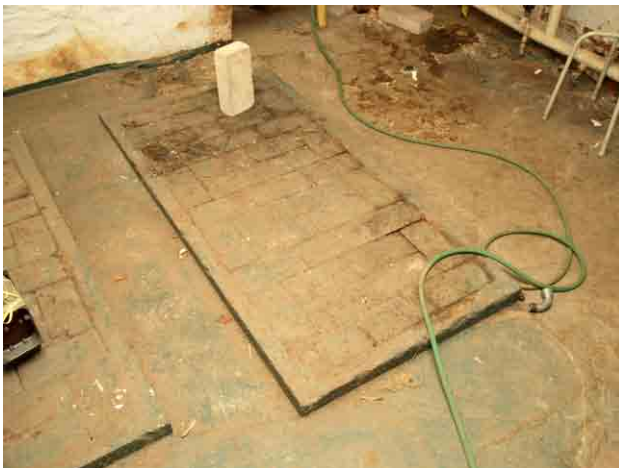
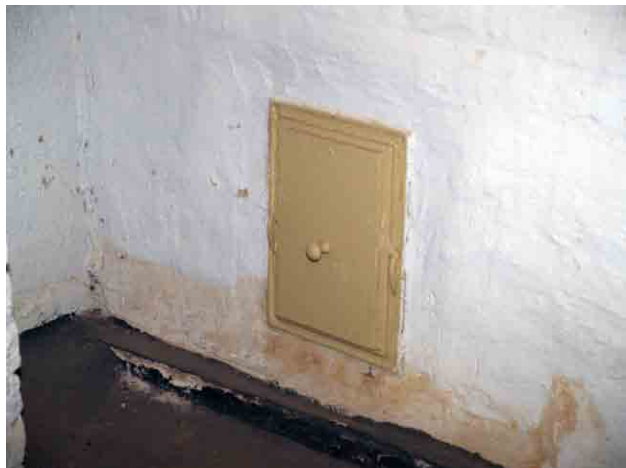
Keskuslämmitys asennettiin rakennukseen 1950-luvulla. Kellarin lämmönjakohuoneessa on vielä nähtävissä kahden kattilan tiiliperustukset ja keskuslämmityspiipun valurautainen nuohousluukku.

Kellarissa olevaan kattilahuoneeseen asennettiin 1956 kaksi lämmityskattilaa, joita varten muurattiin uusi piippu (piippu sijaitsi kaksikerroksisen osan päätyseinän ulkopuolella).

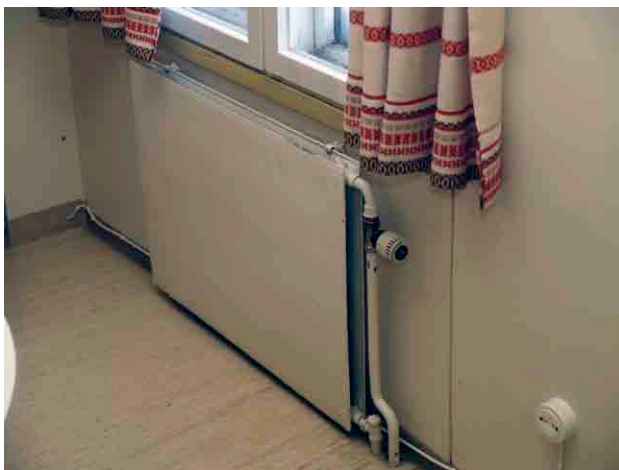
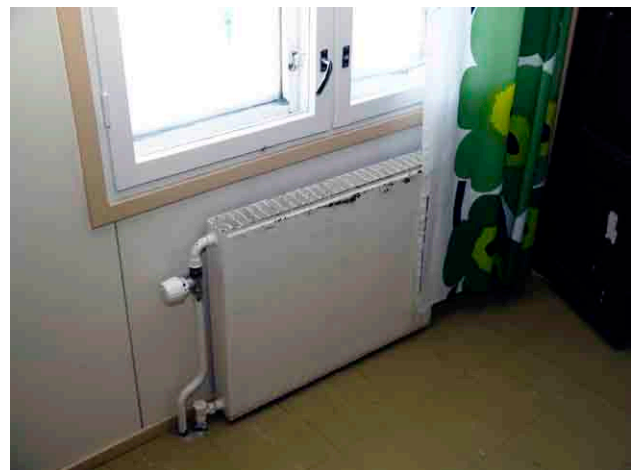
Useimmissa huoneissa lämmönjakoputkistot pattereineen ovat 1950-luvulta.

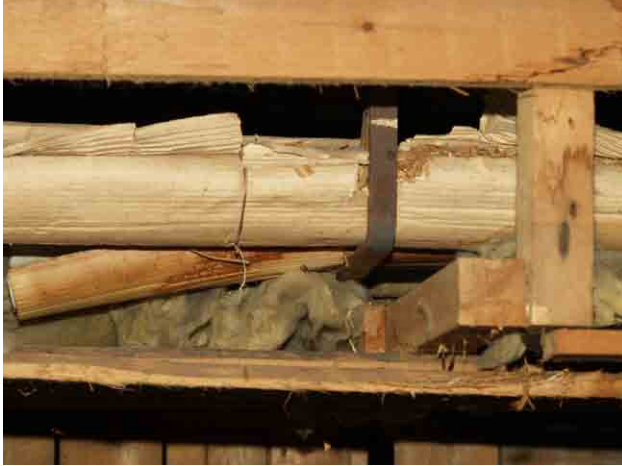
1950-luvun pahvieristeillä verhottuja lämmitysputkistoja kellarin katossa.

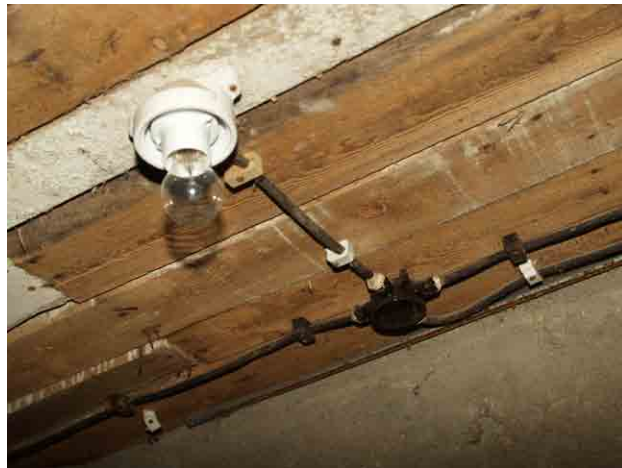
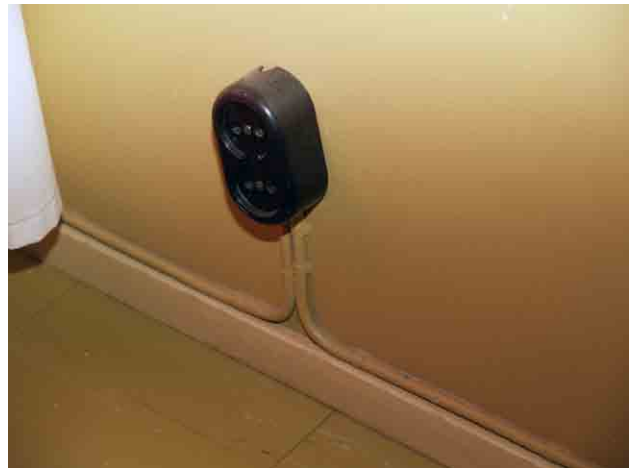
Rakennuksessa on hyvin eri-ikäisiä sähköasennuksia, osa vanhimmistakin edelleen käytössä.

Lähes kaikki sähköasennukset ja valaisimet on uusittu 1970-luvun korjauksessa. Myöhemmin asennuksia on osin täydennetty. Kellarissa ja ullakoilla on säilynyt joitakin alkuperäisiä, käytöstä poistettuja asennuksia.

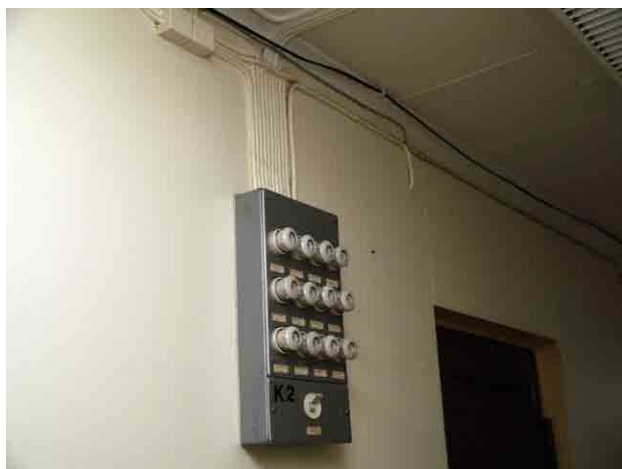
Yläkerran käytävän seinällä oleva ryhmäkeskus..

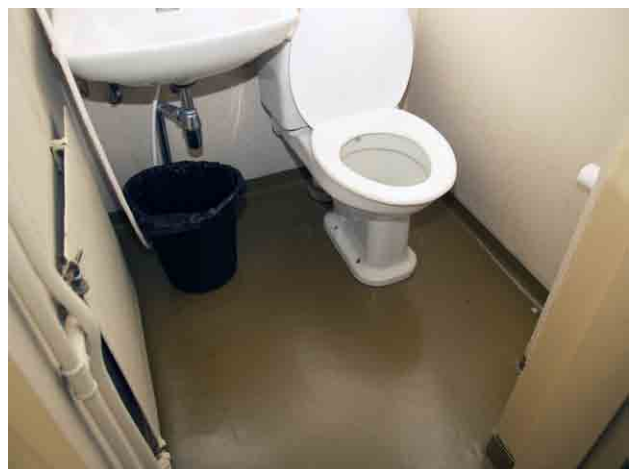
1. kerroksen käytävässä olevan WC:n istuin on 1950-luvulla käytettyä tyyppiä.

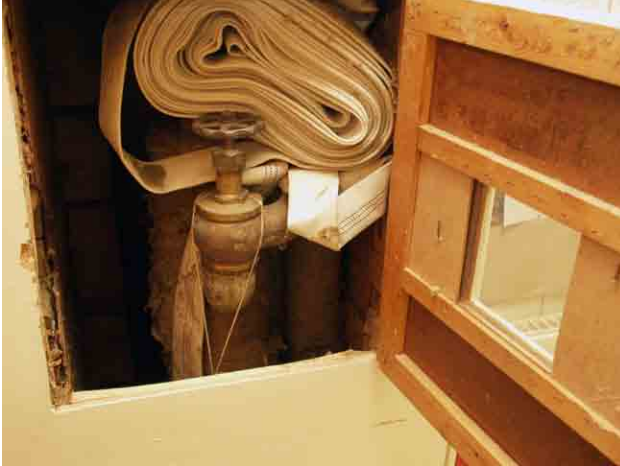
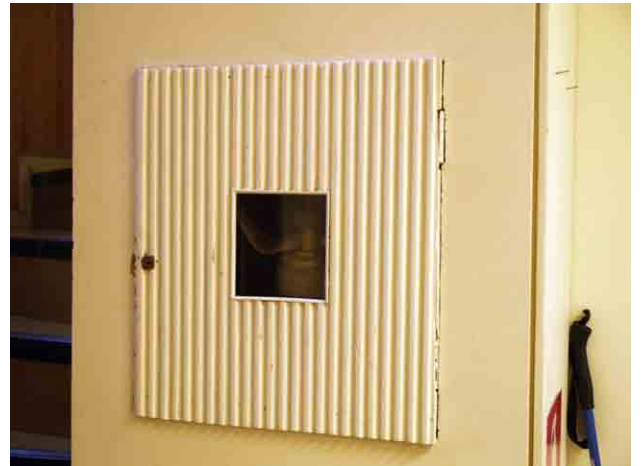
Yläkertaan johtavan portaan vieressä oleva palopostikaappi venttileineen ja kangasletkuineen - mahdollisesti alkuperäinen?

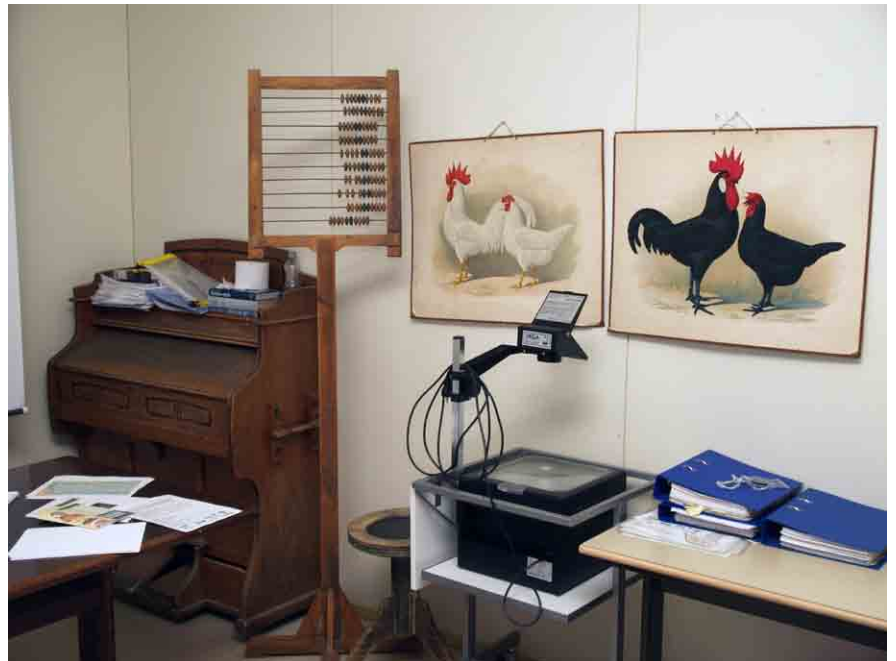
Rakennuksessa on irtaimistoa eri aikakausilta - osa on mahdollisesti peräisin koulun alkua ajoilta. Luokassa oleva suuri kaappi saattaa olla tällainen (kuva alla vasemmalla).
