# Pasilan veturitallit

Rakennushistoriallinen tarkastelu

**Pasilan veturitallit**  
**Rakennushistoriallinen selvitys**

31.05.1995

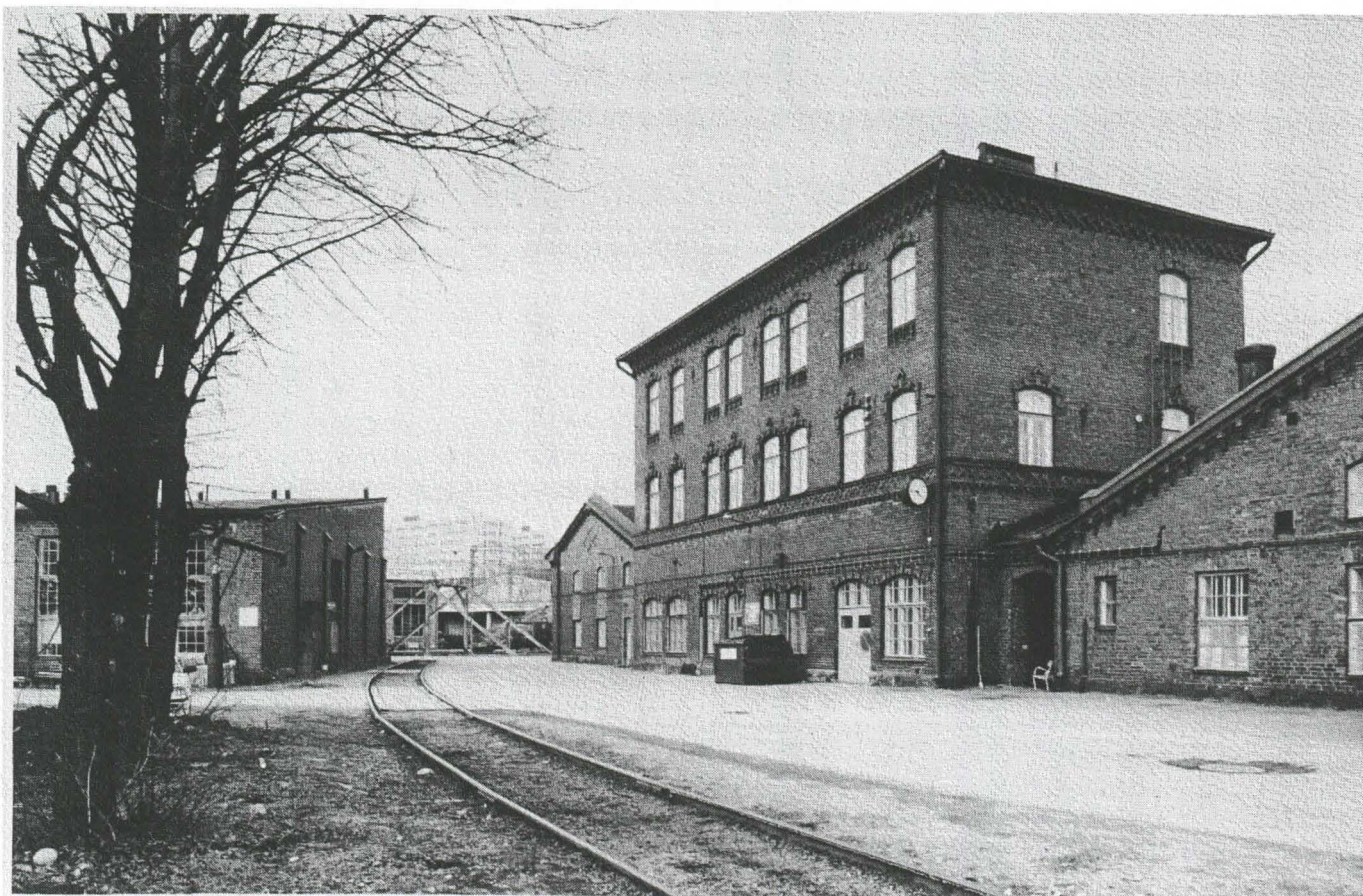
Konttorirakennus ja veturitallien päätyjulkisivut.  
Kuva Pia Pärepallo.

Veturitalleja yhdistävä kolmikerroksinen konttorirakennus rakennettiin vuonna 1899. Rakennus edustaa siten veturitallien vanhinta viime vuosisadan puolella syntynyttä kerrostumaa. Alunperin rakennuksessa oli varikon konttori ja sen lisäksi myös versta- ja varastotiloja. Rakennuksen ylimmässä kerroksessa oli vesisäiliö (SVR 1916, osa II, 508). Vielä nykyään veturitallien pihalla on vesijakelujärjestelmään kuulunut pumppulaite<sup>4</sup>.

Rakennuksen takana olevaa yksikerroksista ulokeosaa laajennettiin 1950-luvun alussa. Laajennukseen sijoitettiin kattilahuone (RhA:n arkisto).

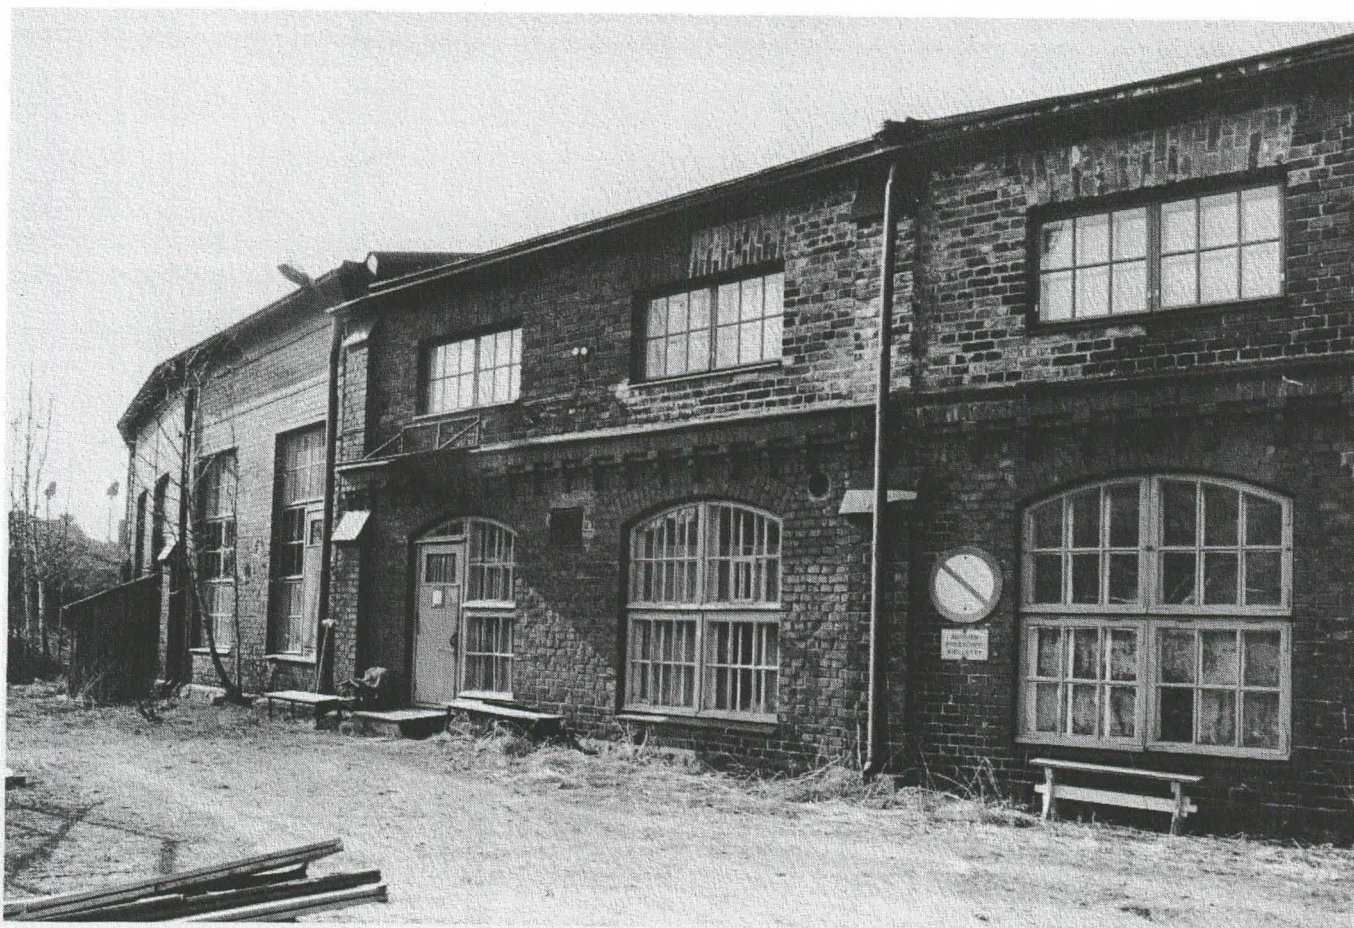
Säilyneitä takajulkisivun osia. Pohjoinen ja eteläinen veturitalli.

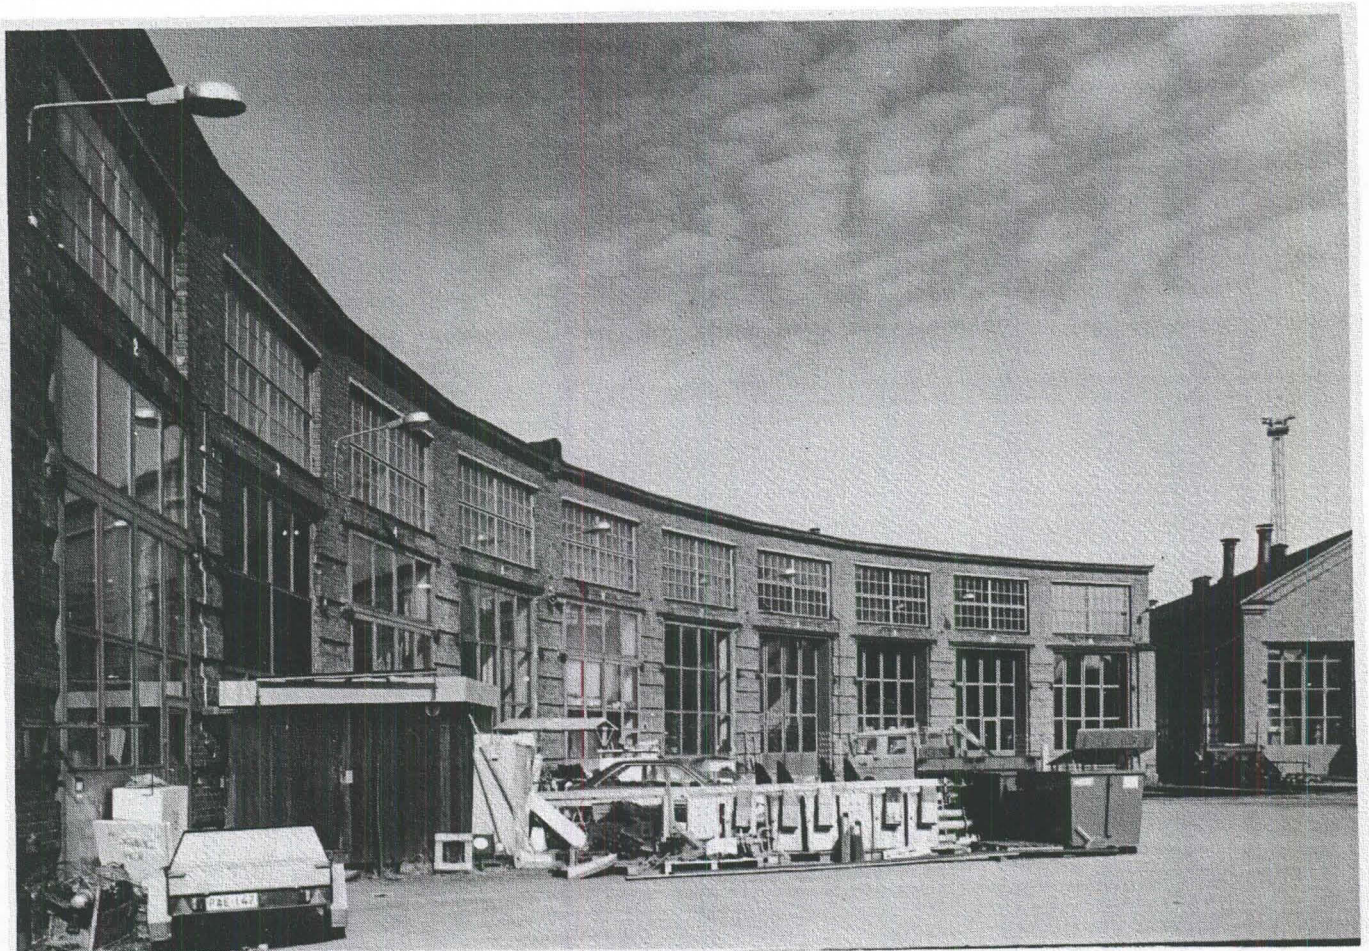
Kaarijulkisivuja. Pohjoinen veturitalli.

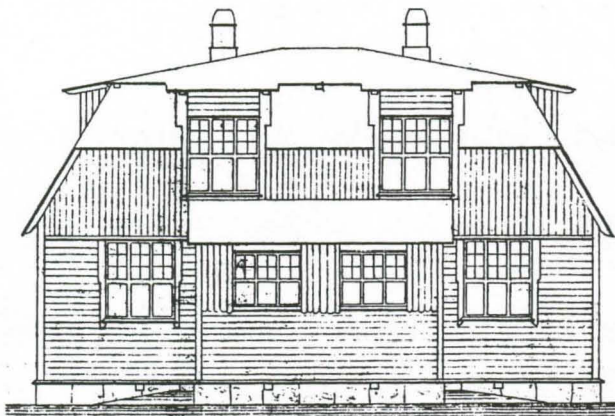
Pasilan ratapihan lounaispuolisella mäennyppylällä sijaitseva puurakenteinen huvila on alunperin rakennettu kahden varikon päällikön asuintaloksi. Piirustukset on laatinut arkkitehti Bruno Granholm ja ne on päivätty 6.6.1908 (RHA:n arkisto piir.no 45, L.90). Varikon päälliköiden asuintalo oli ensimmäinen ns. "englantilaisen järjestelmän" mukaan rakennettu VR:n asuinrakennus (Hakkarainen 1993). Sanonta viittaa siihen, että asunnot oli sijoitettu rivitalotyypisest siten, että kumpaankin asuntoon kuului oma sisäinen porras.

Symmetrisen paritalon asunnot ovat kaksikerroksisia siten, että yläkerrassa sijaitsevat makuuhuoneet. Rakennuksessa on kuistit radan ja pihan puoleisessa julkisivussa. Toisessa, länsijulkisivun eteläpuoleisessa kuistissa, on myöhemmin tehty kylpyhuone. Huvilan ulkoarkkitehtuurissa on jugend-leima, joka näkyy mm. koristeellisessa ikkuna- ja vuorilaudoituksessa. Sisätiloissa jugend-arkkitehtuurin ilme näkyy sekä tilaratkaisussa että ovien ja ikkunoiden yksityiskohdissa. Rakennus on hyvässä kunnossa ja siinä on edelleen kaksi VR:n työsuhteasuntoa.

Asuinrakennus no 3. Varikon päälliköiden asuintalo.  
Pohjat, leikkaus ja julkisivu radalle. Alkuperäispiirustus.  
Lähde: Rautatiehallituksen piirustusarkisto.
