Ns. keittiömuurin purkaminen G 102

Ns. keittiömuurin purkaminen

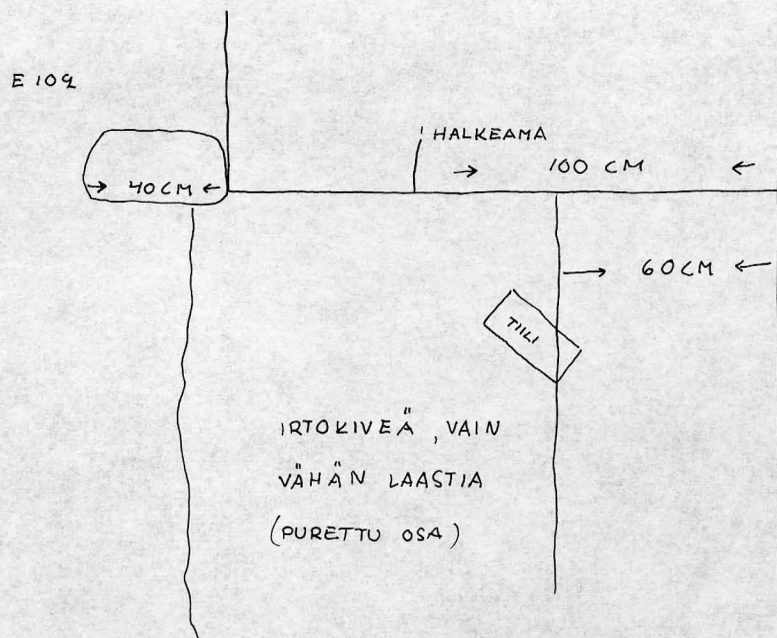
NS. KEITTIÖMUURIN ITÄPÄÄ

PIENI LINNANPIHA

MK. 1:20

Muurin yläpinta oli tasolla +80.75 - +80.80. Reunaosat olivat isohkoista kivistä, keskusta pienempää kiveä. Kaikki kivet olivat melko irrallisia, laastia tuskin ollenkaan. Muurin pohjoisreunassa ei ollut selviä kivivarveja. E 102:sta tuleva kulttuurikerros teki porttiaukon ja keittiömuurin liittymäkohdassa jyrkän laskun alaspäin ja jatkui muurin vieritse länteen. Muurin raot olivat täynnä kulttuurimaata, kunnes tasosta +80.16 alaspäin kivet alkoivat olla hiesun sisällä. Kiviä oli hyvin harvassa ja ne näyttivät ladotuilta hiesua vasten. Laastia ei ollut havaittavissa. Tasosaa +79.73 alkoi luonnonmaa. (kuva 1)

Kun muuria oli purettu n. 45cm korkeudelta, alkoivat kivet olla tasosta +80.30 alaspäin suhteellisen tasaisina varveina ja laastilla kiinni. Kysymyksessä olivat mahdollisesti alkuperäisen muurin jäänteet. Mainitusta tasosta ylöspäin oli kivien välissä ollut mm. kattahuovan palanen ja melko myöhäiseltä vaikuttava tiili (27 x 12,5 x 8,5) (kuvat 2,3).

Tasosta +79.82 alaspäin alkoivat hyvin suuret kivet, joiden alla oli hiesu (luonnonmaa). Muurin alareuna näytti olevan etelään päin viettävä. Keskipaikkeilla sen taso oli +79.50.

Muurin purkamatta jääneessä etelänpuoleisessa osassa oli irtonaista kiveä aina tasoon +79.82 asti. Tästä alkoi kahden kivivarvin, 32cm:n korkuinen säännöllinen muuraus. Myös tässä muurin alareuna näytti olevan tasolla +79.50. Tämä säännöllinen muuraua muodosti suhteellisen selvän rajan muurin pohjoisosaan nähden, jossa tällä kohden olivat suuret kivilohkareet.

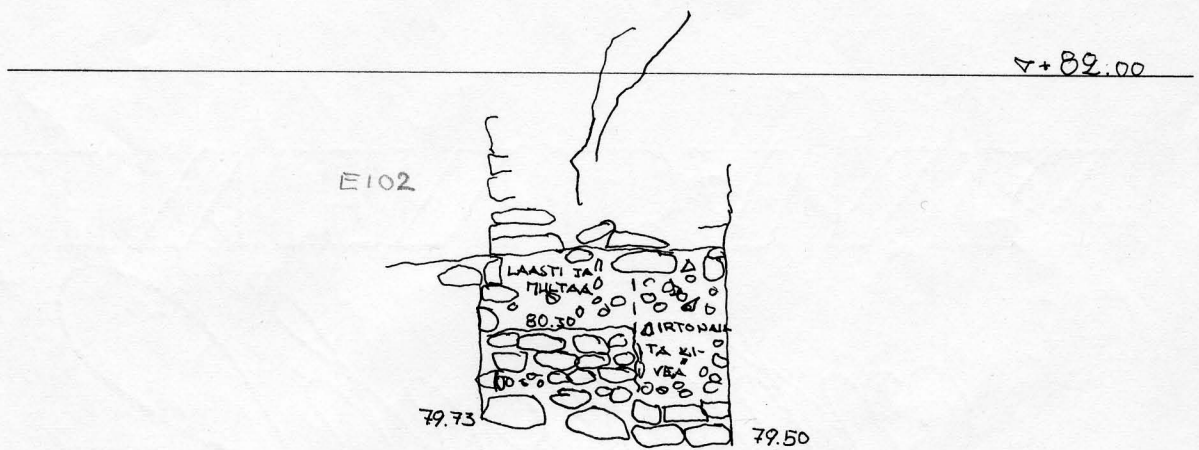
G101

PIENI LINNANPIHA
