## PÄLKÄNEEN RAUNIOKIRKON ASEHUONEEN KATTORAKENNE

Arkkitehtuurin julkaisu 105/2010  
Aalto-yliopiston Teknillinen korkeakoulu  
Arkkitehtuurin historia

- 6 Esipuhe
- 8 Pälkäneen keskiaikaisen kirkon korjaushistoriaa
- 12 Suunnitelma asehuoneen kattorakenteeksi
- 18 Työmaan järjestäminen
- 22 Muurien työstö
- 26 Puutavara
- 30 Kattotuolien valmistus
- 40 Vesikate
- 45 Huoltosillat
- 46 Asehuoneen vesikaton rakenneanalyysi

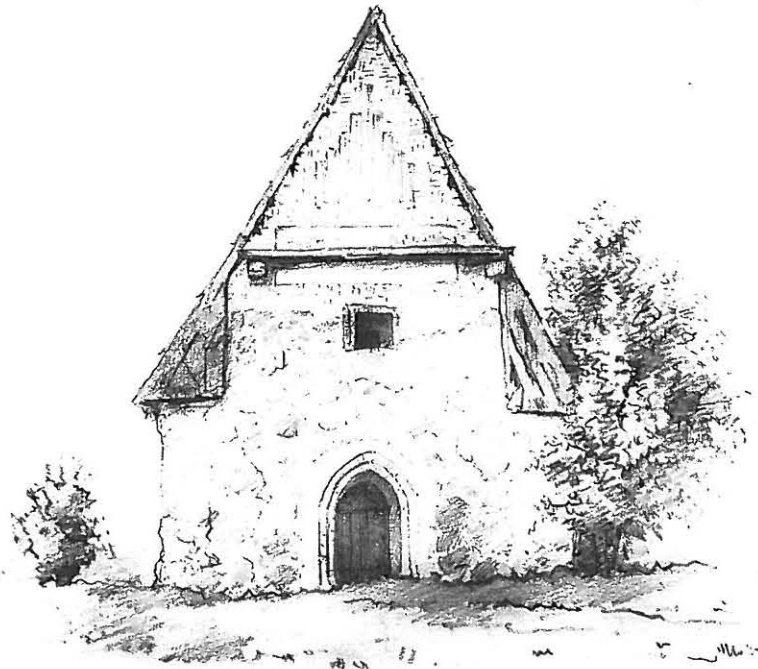
A. Reinholmin piirustus  
vuodelta 1879. (Museovirasto.  
Historian kuva-arkisto.)

Asehuoneen päätykolmion  
edessä olevan puisen hyllyn  
tarkoitus ei ole selvillä.  
Uloin kattotuoli on suojattu  
laudoituksella.

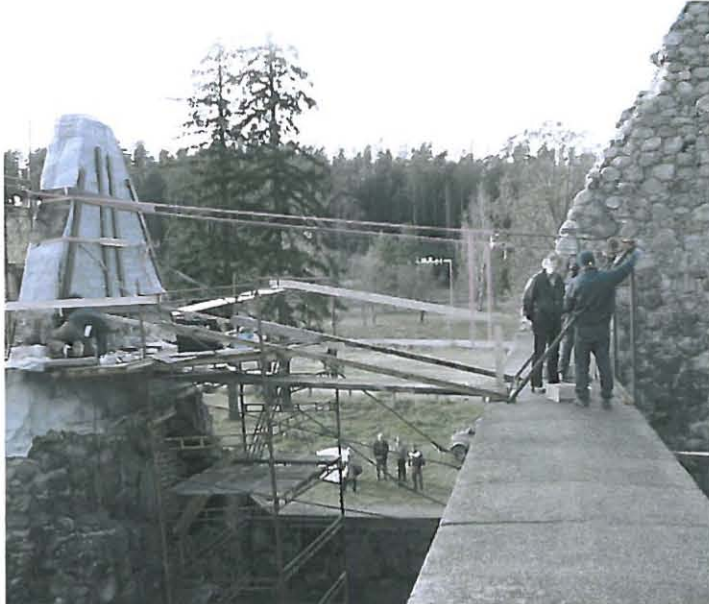
Asehuoneen päädyn suoristaminen taljojen ja ketjujen avulla on käynnissä syksyllä 2004.  
(Sanna Ihatsu, Museovirasto.)

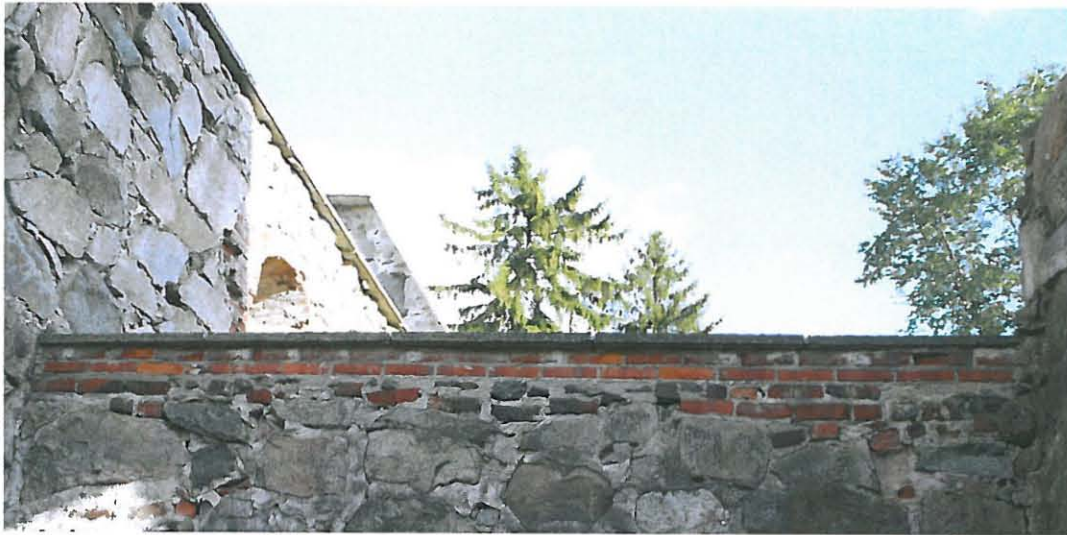
Asehuoneen itäseinä, ylimpänä purettavaa laatoituta ja tiilimuurausta.

Sivumuurien päältä irroitetaan pesubetoniset laatat. Laattojen alla oleva tiilimuuraus puretaan. Päällimäinen laasti ja kiilakivet poistetaan. Uusi muuraus tehdään siten, että kaikki jalasparrut saadaan samaan tasoon keskiaikaiseen kivrakenteeseen puuttumatta. Muurauksessa käytetään alapuolisen muurin raekokoon, ulkonäköön ja väriin sopivia kiviä ja kiilakiviä. Ladonnassa käytetään ympäröivien muurialueiden ladontatapaa. Kivet limitetään siten, että päällekkäisiä pystysaumojia ei esiinny. Kiven kosketuspintojen on oltava muihin kiviin nähden mahdollisimman vaaka- ja pystysuoria. Kivet asetetaan siten, että sadevesi luonnostaan valuu muurista pois. Suurien muurikivien väliset alueet täytetään kiilakivillä, joiden asettelussa otetaan mallia vanhasta muurista. Hyvä kiilakivi asettuu mahdollisimman tarkasti kohtaansa.

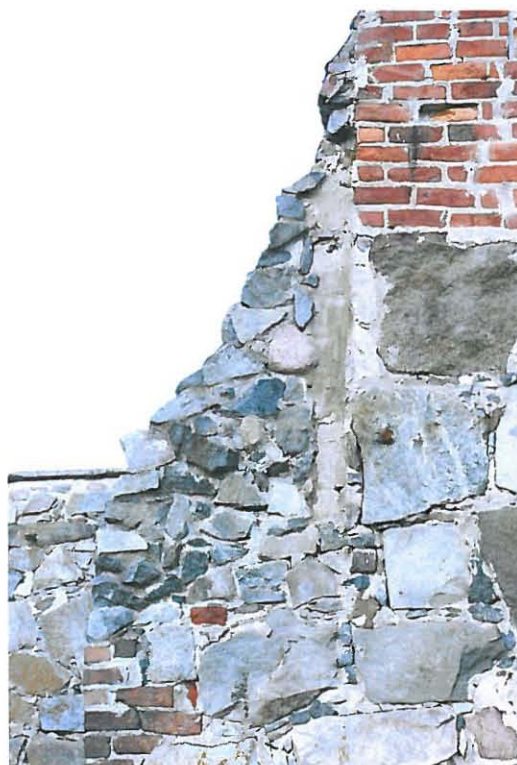
Päätykolmion purettaviksi suunnitellut alakulmat on muurattu 1950-luvulla. Uudelleenmuurauksessa on huomioitava keskiaikaisen muurin raekoko.

Päätykolmion alakulmista puretaan kivimuuraus uloimman kattotuolin konttipuiden, kápälän ja ulomman jalasparrun rajaamalta alalta. Jalasparrut tuetaan kiilakivillä oikeaan korkoonsa ja kytketään toisiinsa sidepuilla. Uloimmat jalasparrut jatkuvat päätymuurauksen läpi julkisivupintaan asti, sisemmät ulottuvat päätymuurauksen sisäpintaan. Parrujen väli muurataan kivillä ja laastilla lähes parrujen yläpinnan tasoon, kuitenkin niin etteivät kattotuolien kápäläpuut lepää muurauksen päällä. Muurauksessa käytetään myös sidekiviä, jotka ulottuvat vanhaan muuriin jalasparrujen alapinnan tason alapuolelle.

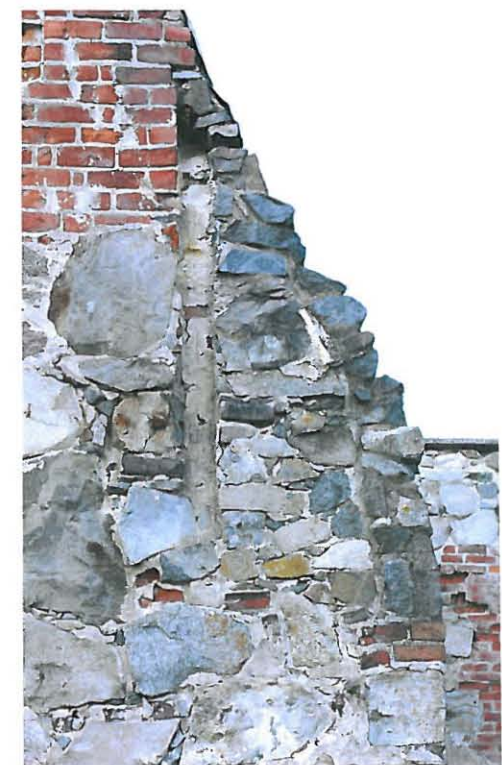
Konttipuut asennetaan muurissa olevien vanhojen konttipuiden painaumien kohdalle.

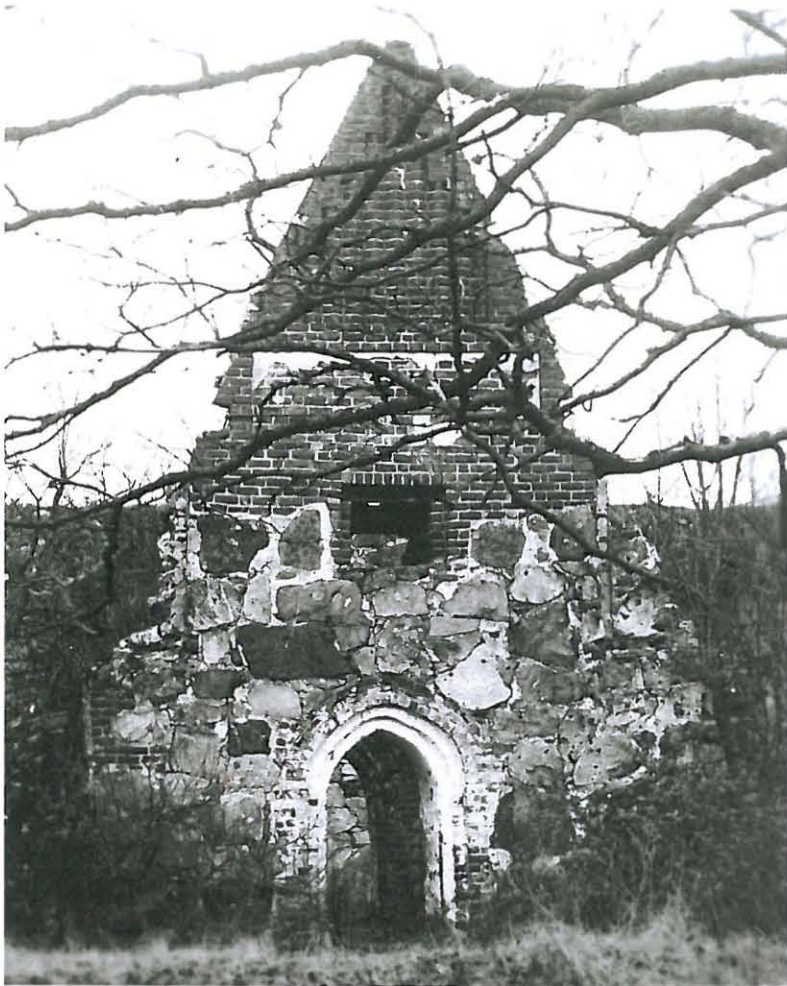
Asehuoneen päätykolmio  
ennen alakulmien  
täyttömuurausta.  
(Museovirasto. Historian  
kuva-arkisto.)

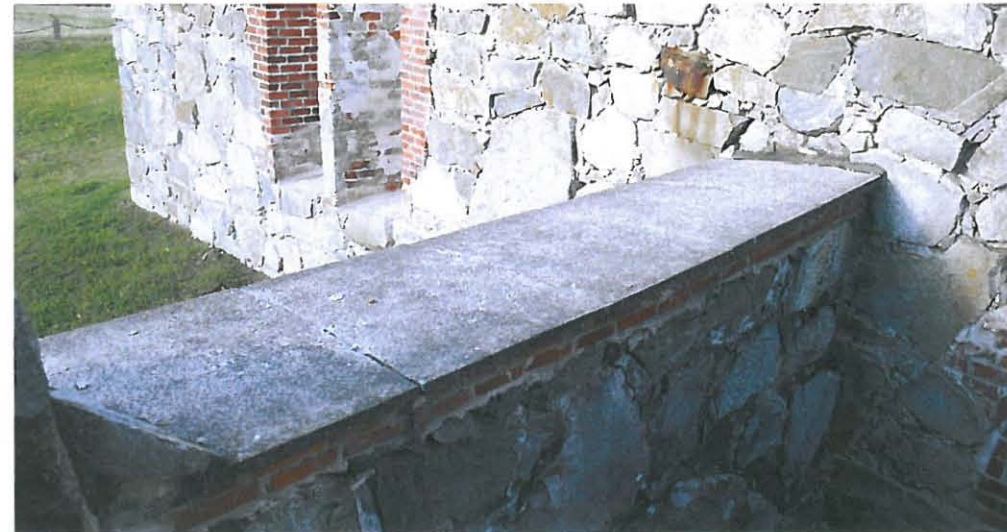
Asehuoneen länsiseinä.  
Tiilimuuraus ja laatat  
poistetaan.

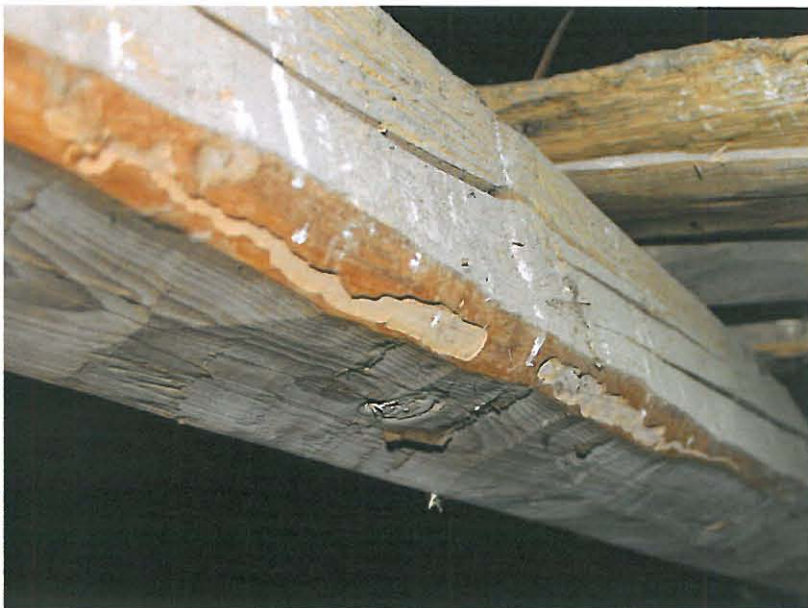
Vajaasärmäinen parru  
Vanajan kirkon vintillä.

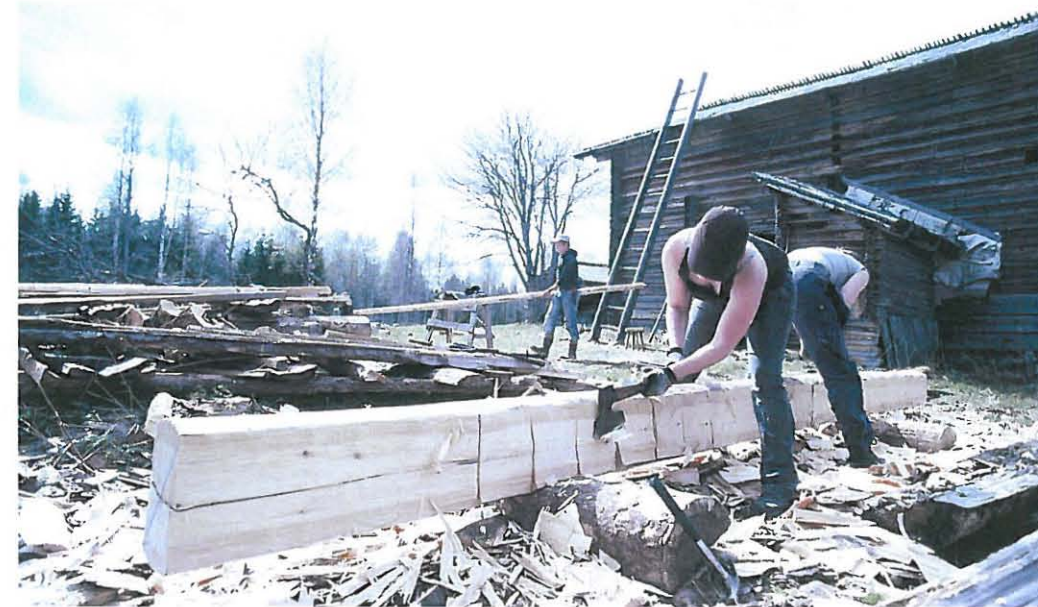
Tukin veistämistä Murtovaaran korjausteirillä vuonna 2008. Tukkiin on tehty moottorisahalla mittaurat.

Kun muoto on piirretty puuhun, lyödään siihen poistettavan puun syvyydeltä, noin 10-30 cm välein, kirveellä poikittaisia lovia, minkä jälkeen ylimääräinen puuainos veistetään pois.

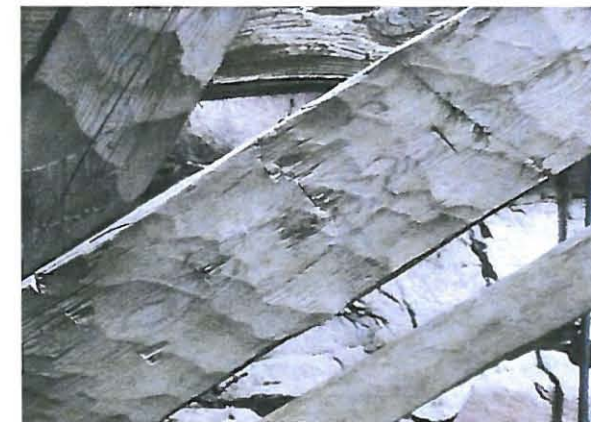
1600-luvun veistojälkeä Hollolan kirkon asehuoneen kattorakenteessa.

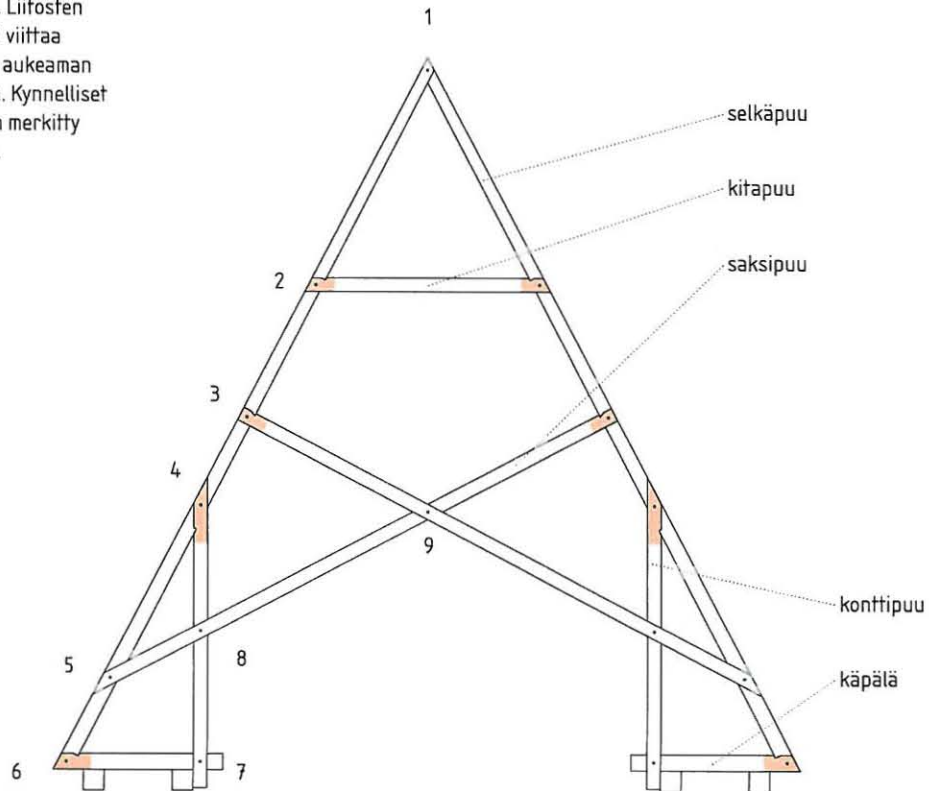
Kattotuolissa on 16 puutapilla varustettua loviliitosta. Liitosten numerointi viittaa seuraavan aukeaman liitoskuviin. Kynnelliset liitokset on merkitty punaisella.

Kattotuoleissa käytetään kahta liitostapaa, suoraa lapaliitosta ja kynnellistä lapaliitosta. Kynttä käytetään kämpälän ja selkäpuun liitoksessa, konttipuun ja selkäpuun liitoksessa, saksen ja selkäpuun ylemmässä liitoksessa sekä kitapuun ja selkäpuun liitoksessa.

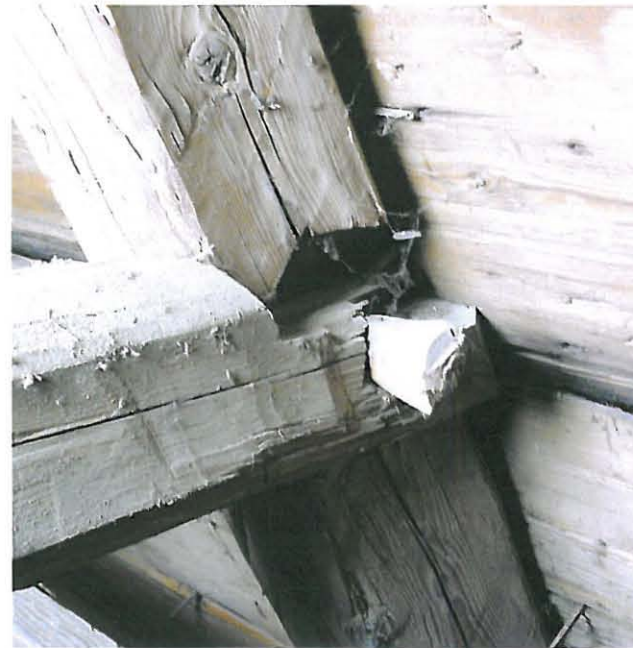
Tappi on paikalleen lyötäessä lohkaissut irti kitapuun pään kynttä varten tehdyn loven ja puun pään välisen osan. Kuva on Vanajan kirkon kattorakenteesta.

Jos kynnet ovat liian isot, puusta saattaa tappia paikalleen lyötäessä lohjeta irti kynttä varten tehdyn loven ja puun pään välinen osa. Iso kynnen lovi myös heikentää rakennusosaa. Tämän takia kynnet on mitoitettu niin, että ne ulottuvat 1/6 syvyyteen lovetettavan puun paksuudesta.

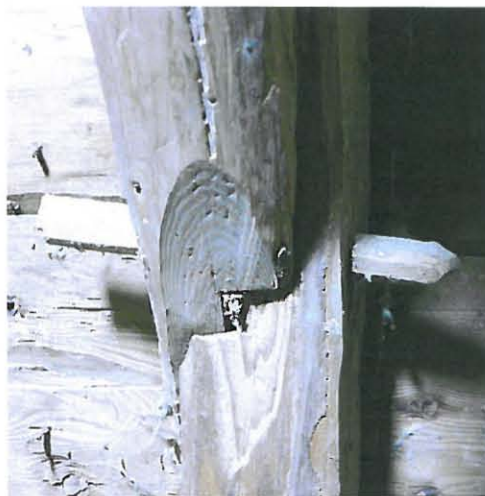
Akaan keskiaikaisessa sakastissa tappeja on hyödynnetty osana puolatikkaita. Esimerkki tappityypistä 2.

Päätykolmion sisäpuolelle tulevasta kattotuoleista reunimmaisiin tehdään itälapteen selkäpuihin puolatikkaat niin, että liitosten tapit toimivat puolina. Muissa liitoksissa käytetään lyhyitä vastakiilattuja tappeja.

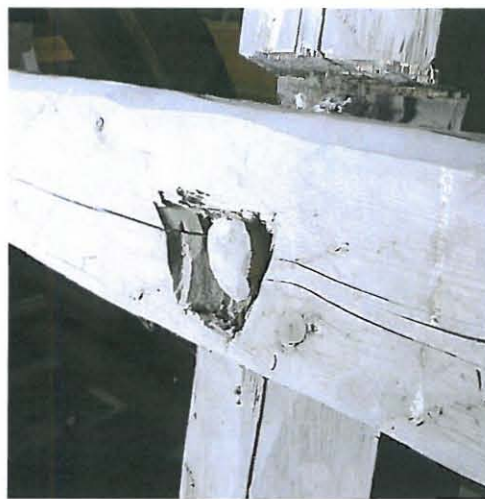
Pitkä tappi Akaan sakastissa. Esimerkki tappityypistä 2.

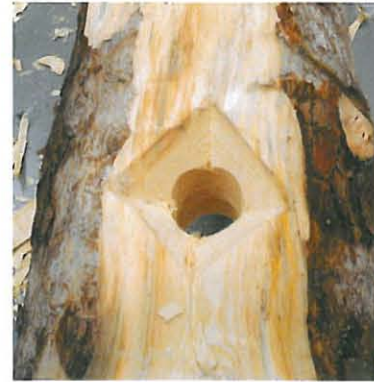
Lyhyen tapin kanta jää liitoskappaleen tasoon. Kuva on Hahtulan kirkosta. Esimerkki tappityypistä 1.

Asehuoneen päätykolmion ulkopintaan tulevan kattotuolin liitoksissa käytetään lyhyitä vastakiilattuja tappeja.

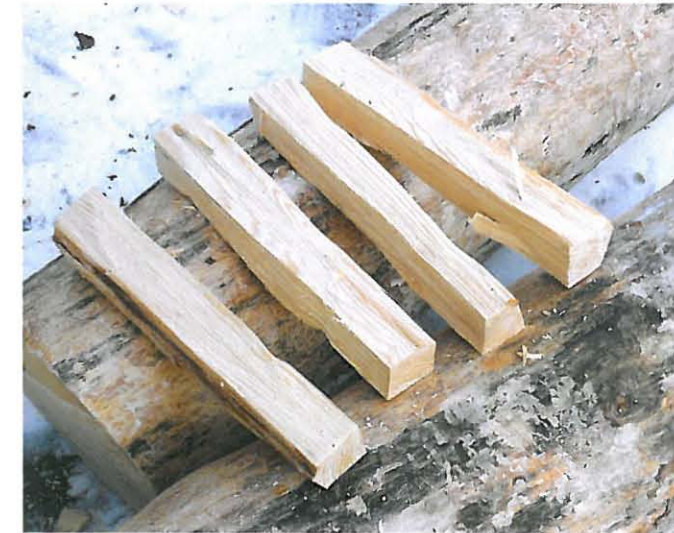
Koekappaleeseen tehtyjen tapinreikien ympärille on tehty taltalla upotukset tappien kannoille.

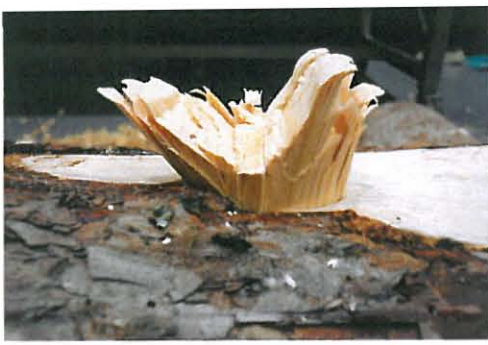
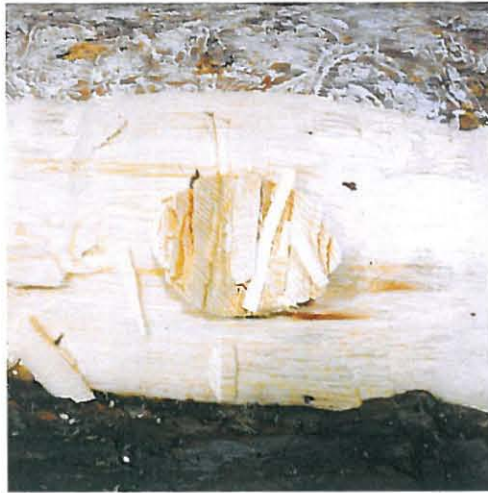
Kaksi esimerkkiä  
valmiista kärjen puolelta  
kiilatusta tapista.

Kiilaa varten ei tehdä uraa tai halkiota, vaan se isketään suoraan tapin säilytettyyn kärkeen.

Jos tappi halkeaa kokonaan, se menettää leikkauslujuuttaan. Tästä syystä kiila ei myöskään saa olla kannastaan liian paksu, vaan korkeintaan 6-8 mm.

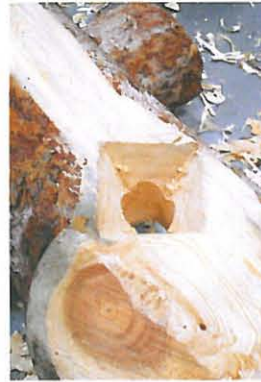
1. Kairauskuoppa ja reikä tappia varten.

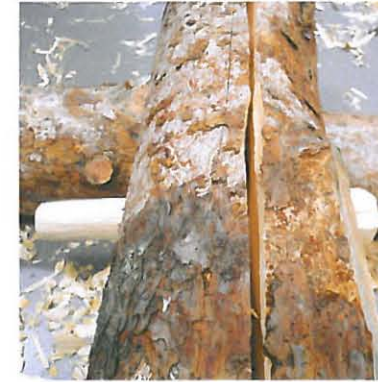
2. Tappi lyödään paikalleen.

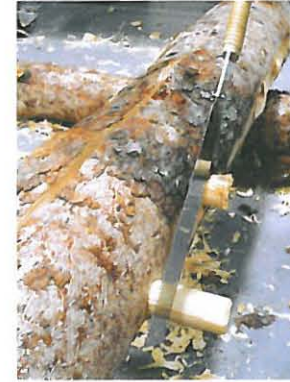
3. Kärjestä sahataan ylimääräinen pois.

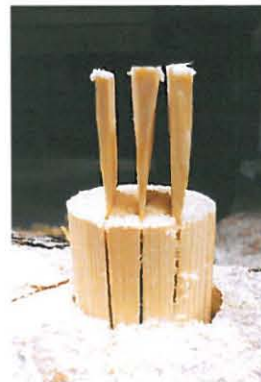
4. Kiiloille sahataan urat.

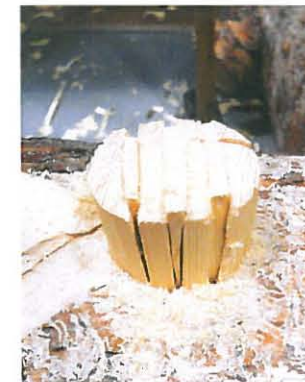
5. Kiilat lyödään paikoilleen.

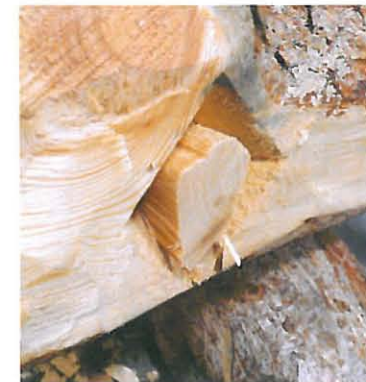
6. Tapin kanta sahataan tasaan ruoteen yläpinnan kanssa.

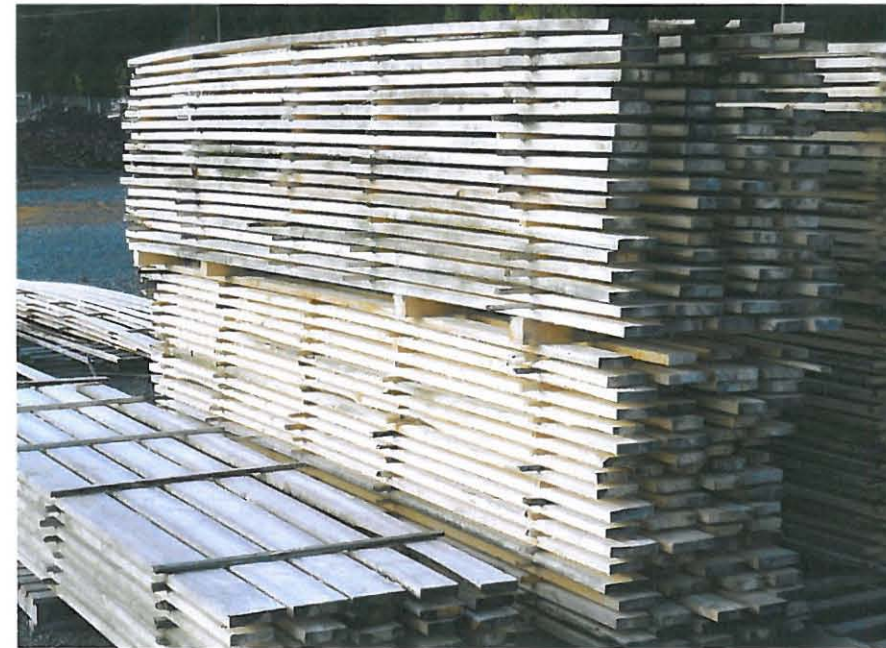
Lautakalteen vuotamattomuus edellyttää suoria lautoja. Kuvassa laudat vaikuttavat kaareutuvan erityisesti pinon yläosassa ja keskivaiheilla.

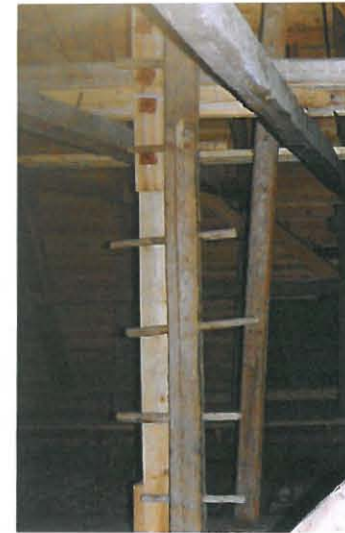
Puolatikkaat ja huoltosilta Hattulan kirkossa.

Kattorakenteet varustetaan sisäpuolisin huoltosilloin siten, että katon kuntoa on helppo seurata ja pieniä huoltotöitä voidaan suorittaa turvallisesti. Räystäään ja konttien seuranta tehdään länsi- ja itäseinän päällä kulkien. Muurit yhdistetään kulkusillalla, jolle pääsee eteläpäädyn komeron kautta. Kulku ylös tapahtuu muurissa olevan vanhan portaan kautta.

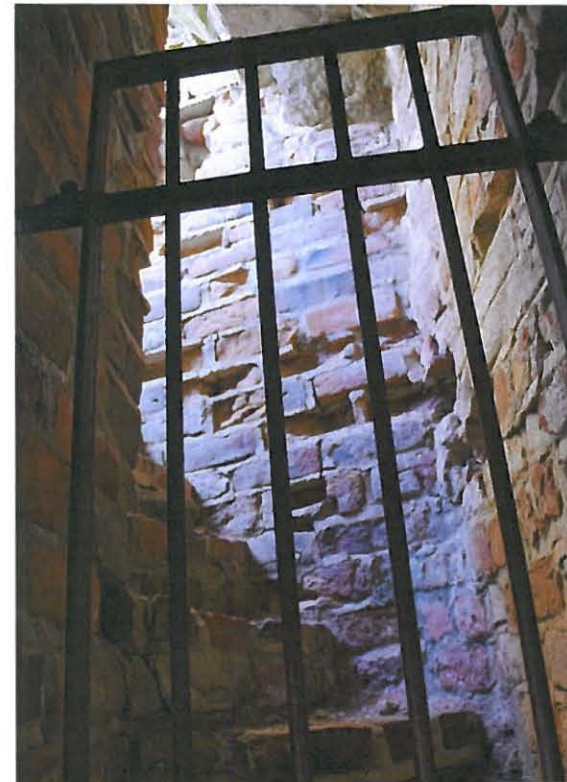
Muurin portaikon teräsportti Pälkäneen kirkon runkokuoneessa.

Asiaton pääsy kattorakenteisiin estetään lukitsemalla muurin portaikossa oleva teräsportti.

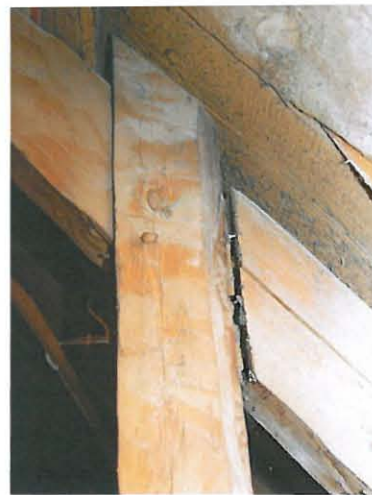
Kappaleitten päät ulottuvat lähes aina liitoksen ohi.

Kuvassa konttipuun yläliitos.

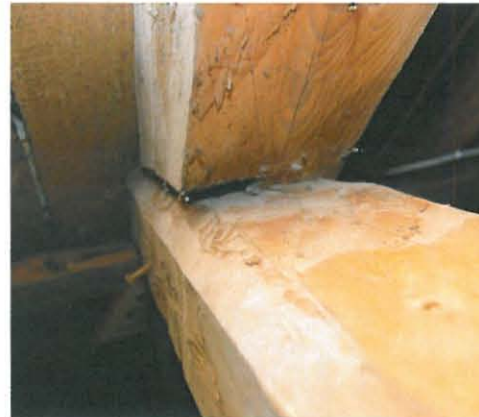
Liitos, jossa molemmat osat on lovettu puoleen väliin asti.

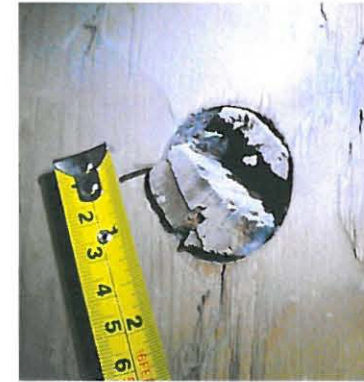
Rakenteessa on käytetty vaihtelevan paksuisia tappeja.

Tappien paikat on lovettu kirveellä ennen reikien kairamista. Liitoksissa on käytetty ainakin 16, 25 ja 30 millimetrin vahvuisia tappeja. Rakenteessa havaittiin reikiä, joita ei ollut porattu täysin läpi; kairan reikä on tullut läpi mutta reikä kapenee loppua kohti. Osassa katto- tuoleista näkyy läpiporausjälkiä, joiden voidaan tulkita syntyneen, jos tuolit on valmistettu päällekkäin.

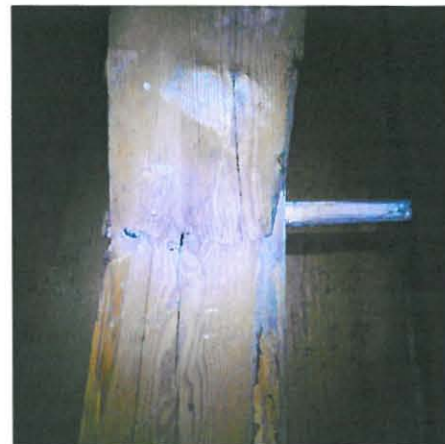
Harjaliitos, jossa on pitkä tappi.

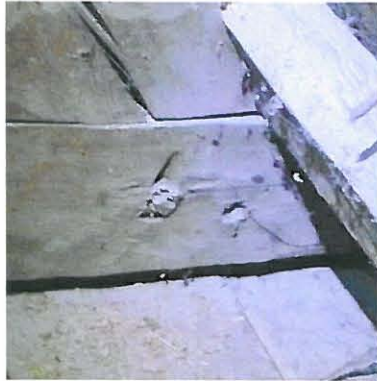
Rakenteesta löytyy läpiporausjälkiä.

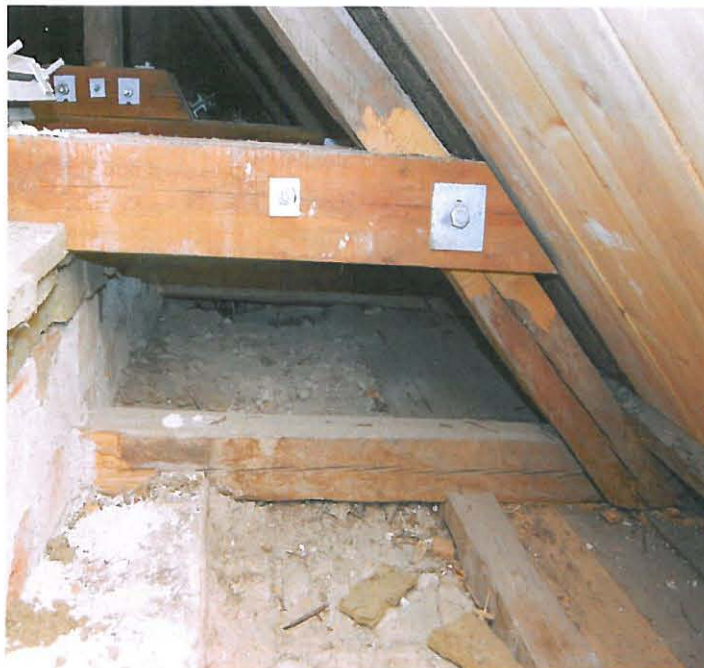
Alkuperäinen kämpälä jatkuu muurauksen sisään, ja uusi kämpälä on tehty muuratun osan päälle.

Kattotuolit liittyvät muuriin kahdella muuriin upotetulla jalasparrulla (mitat noin 130–140 mm x 120 mm). Jalasparrujen etäisyys toisistaan on noin metri. Kämpälä lepää jalasparrujen päällä noin kaksi senttimetriä muurin yläpinnan yläpuolella. Alapuolista rakennetta on muutettu, eikä se näytä olevan suoraan yhteydessä kontin mittoihin.

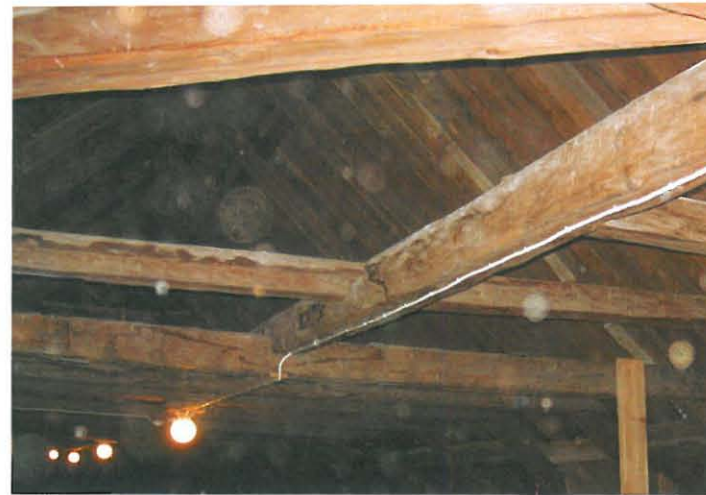
Nurkissa kattotuolit on yhdistetty kitapuiden jatkeilla.

Nurkissa kattotuolit on sidottu toisiinsa kitapuiden jatkoksilla, jotka risteävät kohtisuoraan kulkevien kattotuolien kitapuiden jatkeen kanssa. Jatkokset yltyvät toisessa kulmassa kahden ja toisessa kolmen kokonaisen kattotuolin ohi. Risteävien kitapuiden loveusten puoli vaihtelee satunnaisesti, jokainen kitapuun jatke on kuitenkin lovettu sekä päältä että alta.

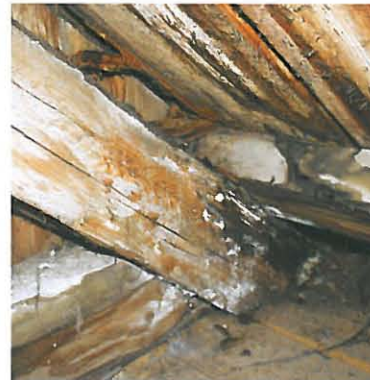
Aktiivinen lahokohta.

Kattotuoleissa havaittiin kaksi aktiivista lahokohtaa selkäpuun ja kypälän liitoksissa. Lahopaikkojen kosteudeksi mitattiin 55 %. Muutoin rakenteet liitoksineen olivat hyvässä kunnossa.

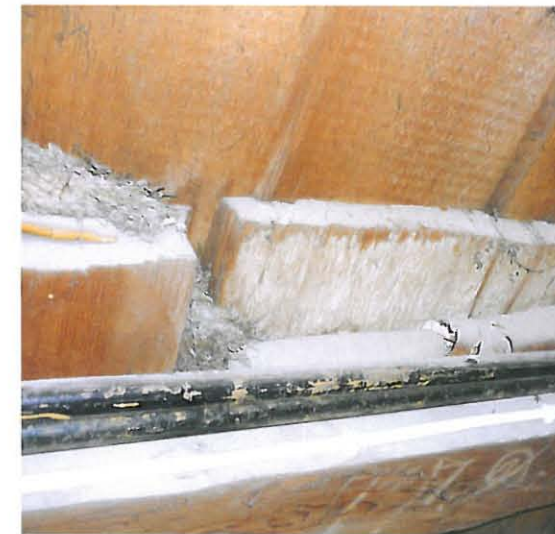
Peltikaton alla säilynyttä katelaudoitusta.

Vanhat katelaudat ovat raamisahattuja ja kirveellä katkotuja. Kattotuolit on sidottu toisiinsa ruoteilla, joita on

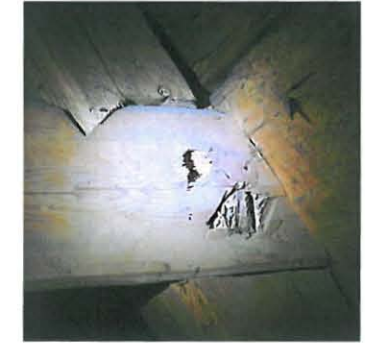
Kitapuiden liitoksissa on käytetty vetoa vastaan ottavia kynsiä. Kuvassa näkyy myös läpiporausjälki.

Kattotuoleissa on käytetty kahta liitostyyppiä. Kitapuiden liitoksissa on vetoa vastaanottavat kynnet, kun taas muut liitokset ovat suoria. Myös osittain puretun lautaholvin vinoissa tukirakenteissa on käytetty kynnelisiä liitoksia. Näissä liitoksissa on yhdestä kahteen näkyvää kynttä ja lisäksi yhden suoran loven pohjalla havaittiin piilokynsi. Valokuvien perusteella lovien syvyydet ja puristuspuintojen sijoittelu vaihtelevat tapauskohtaisesti; samantyyppinen liitos on voitu toteuttaa eri periaatetta käyttäen.

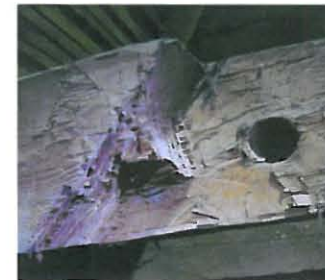
Ainakin yhdessä lautaholvin vinoituen liitoksessa on käytetty piilokynttä.

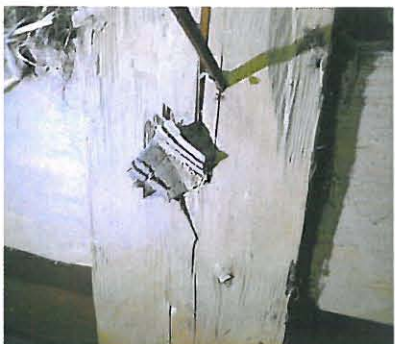
Tapin kanta on säilytetty ja siihen on lyöty kiila.

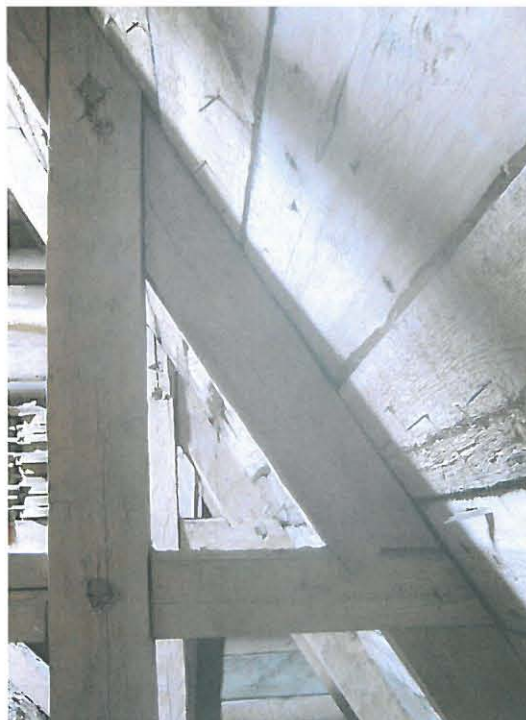
Kitapuun, konttipuun ja selkäpuun muodostamassa kolmiossa on useassa kohdassa jätetty tapittamatta yksi tai kaksi liitosta.

Kuvassa alimman kitapuun ja selkäpuun liitos on jätetty tapittamatta.

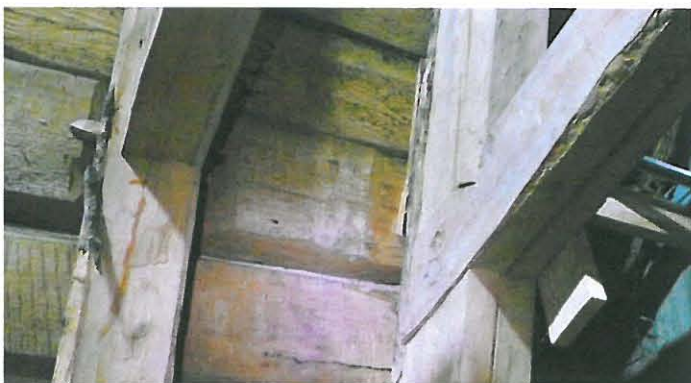
Runkohuoneen puoleisin kattotuoli on asetettu paikoilleen eri päin kuin muut kattotuolit.

Kattotuolit on tapitettu runkokuonetta lähintä lukuun ottamatta etelästä päin. Pohjoispäädyssä kahden alun perin alapaarteellisen kattotuolin kaksi pystysuuntaista puuta on lovettu ja tapitettu keskimmäiseen ja alimpaan kitapuuhun sekä alapaarteeseen. Kolmessa alapaarteetomassa kattotuolissa lautaholvin kohdalla kaikki selkäpuun lovet ovat eteläpuolella ja kypälän lovet osan eri puolilla. Lähinnä runkokuonetta olevassa kattotuolissa loveukset ovat eri puolella kuin muissa, ja se on tapitettu pohjoispuolelta. Lisäksi sen harja on muihin kattotuoleihin nähden eri linjassa. Ilmeisesti se on samanlainen kattotuoli kuin muutkin, mutta se on asetettu paikoilleen toisin päin.

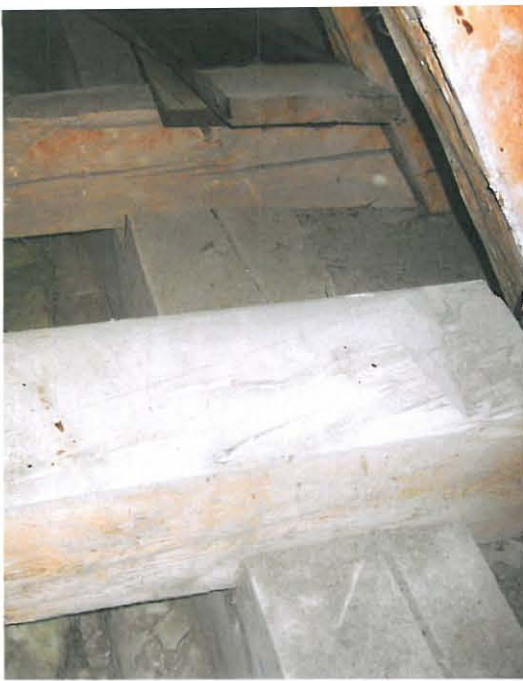
Jalasparruun on tehty lovet kämpälää varten siten, että kämpälän yläpinta on 8 cm jalasparrun yläpinnan yläpuolella.

Sakastin molemmilla muureilla on kahdet päällekkäiset jalasparrut. Vanhat muurin päälle asetetut jalasparrut ovat leveydeltään noin 285 mm ja korkeudeltaan noin 370 mm. Niiden päälle asetetut uudet jalasparrut ovat pienemmät, leveydeltään noin 235 mm ja korkeudeltaan noin 200 mm.

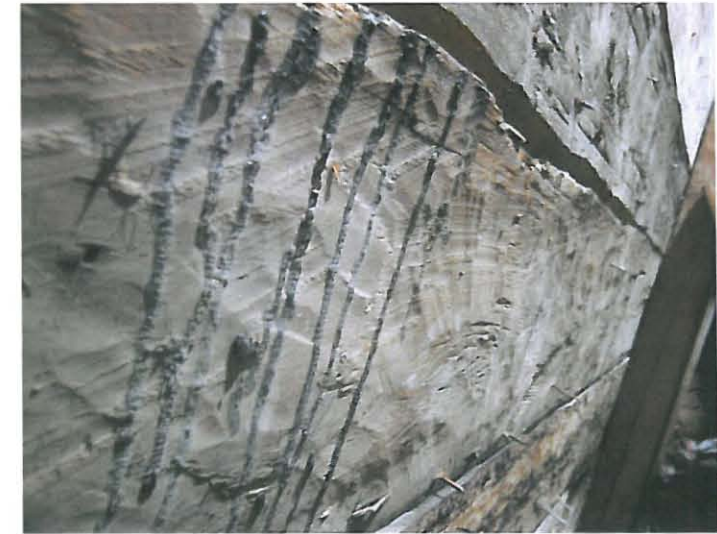
Kattotuolit on sidottu toisiinsa vaakasuuntaisella aluslaudoituksella. Lautojen leveys vaihtelee kahdestakymmenestä kolmeen kymmeneen senttimeetriin. Aluslaudoitus on rakenteen ainut harjansuuntainen tukirakenne.

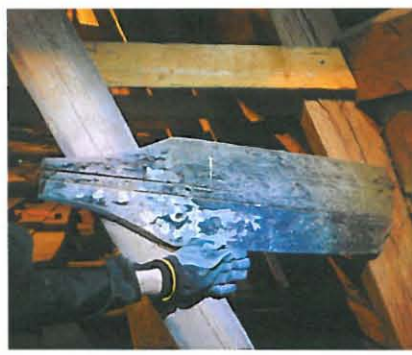
Sakastissa on kahdet päällekkäiset jalasparrut, joiden välissä on sidepuut.

Kuvassa näkyy alemman jalasparrun muotoiltu pää ja sidepuun pää.

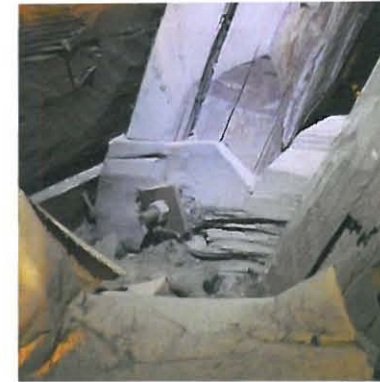
Runkokuoneessa on käytetty kynttä myös selkäpuun ja käpälän liitoksessa.

Käpälän ja konttipuun liitos on toteutettu siten, että käpälän päähän on tehty keskelle lovi, johon molemmilta puolilta lovettu konttipuun pää osuu.

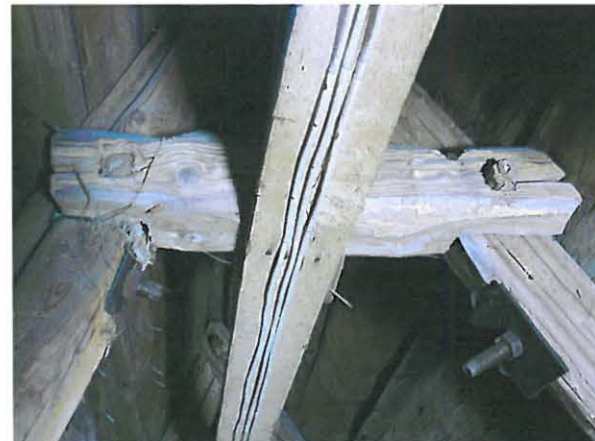
Runkokuoneen kaksi jalasparrua on yhdistetty kerrosten välissä olevilla sidepuilla. Käpäliä varten ylempään jalasparruun on tehty tiiviit tarkasti muotoillut lovet.

Myös runkokuoneessa on kahdet päällekkäiset jalasparrut. Niiden tehtävänä on mahdollisesti ottaa vastaan voimia kirkon pohjois- ja eteläseinää yhdistäviltä veto-hirsiltä, jotka taas ottavat vastaan holvin aiheuttamia voimia. Alemmat jalasparrut on upotettu osittain muurin sisään, ylempiin on tehty lovet käpäliä varten.

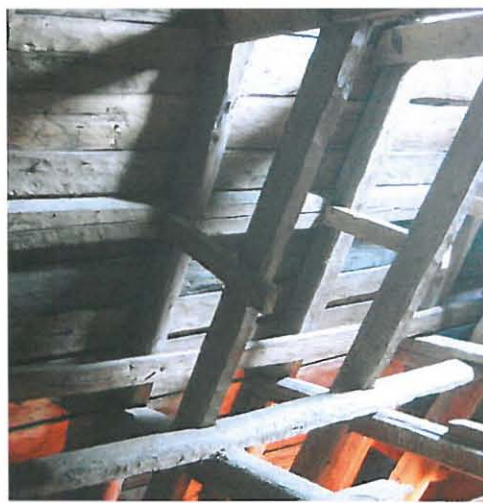
Alimman kitapuun  
alapuolella kulkevan,  
vintin päästä  
päähän ulottuvan  
ankkurihirren jatkos.

Ankkurihirsi koostuu kahdesta osasta, jotka on rakennuksen puolivälin paikkeilla lovettu yhteen ja kiinnitetty toisiinsa tapein. Ankkurihirsi on kiinnitetty jälkikäteen terässitein alimpaan kitapuuhun.

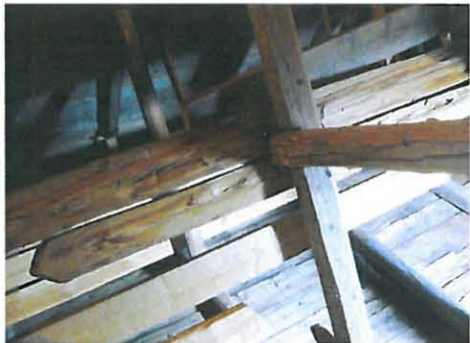
Pitkittäisjuoksuja  
kolmanneksi ylimmän  
kitapuun päällä.

Kaikkien kitapuiden yli menee pitkittäissuuntaisia juoksuja. Ne saattavat olla kulkusiltoja, joita puolatikkaat yhdistävät korkeussuunnassa. Lisäksi alimpien kitapuiden alapuolella kulkee runkokuoneen pituinen ankkurihirsi, jonka pääasiallisena tehtävänä lienee vastaanottaa holvin päätymuureille aiheuttamia voimia.

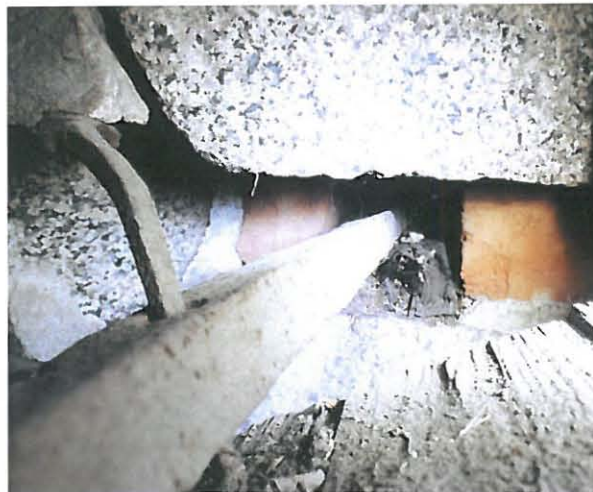
Hiiltynyt ankkurihirren pää  
päätymuurauksen sisällä.

Rakenteiden yleiskunto sekä sakastissa että runkokuoneessa on hyvä. Runkokuoneen reunimmaisissa kattotuoleissa on havaittavissa vaurioita liitoksissa. Vauriot johtuvat mahdollisesti siitä, että kirkon päädyt ovat kivi-rakenteisia, jolloin tuulen kuormittaessa kattorakenteita reunimmaisiiin kattotuoleihin syntyy vääntöä. Väännön johdosta osa liitoksista on auennut. Runkokuoneessa liitoksia on korjattu läpipulttauksilla ja rakenteita on vahvistettu puutavaralla. Länsipäädyssä rakenteeseen on asennettu vetovajjeri kattotuolin alareunaan. Syytä tällaiseen korjaukseen ei paikanpäällä havaittu. Runkokuoneen päädyissä näkyy jälkiä tulipalosta: kivet ovat säröilleet, ja muurissa on säilynyt hiiltynyt ankkurihirren pää.

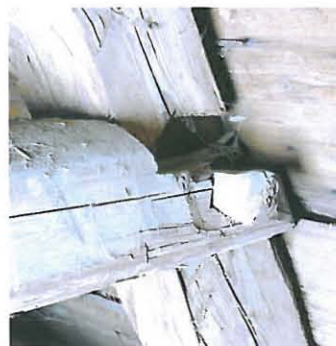
Kitapuun haljennut  
pää rakenteen  
ylä osassa kirkon  
länsipäässä.

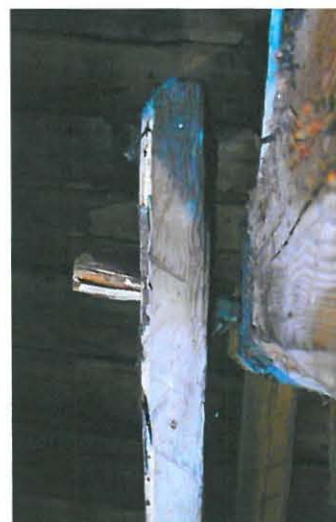
Auennut pönkän  
yläliitos.

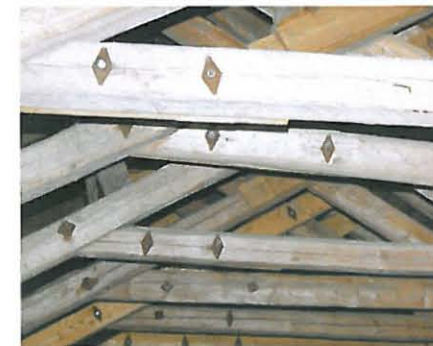
Rakenteeseen  
on tehty  
vahvistuksia.

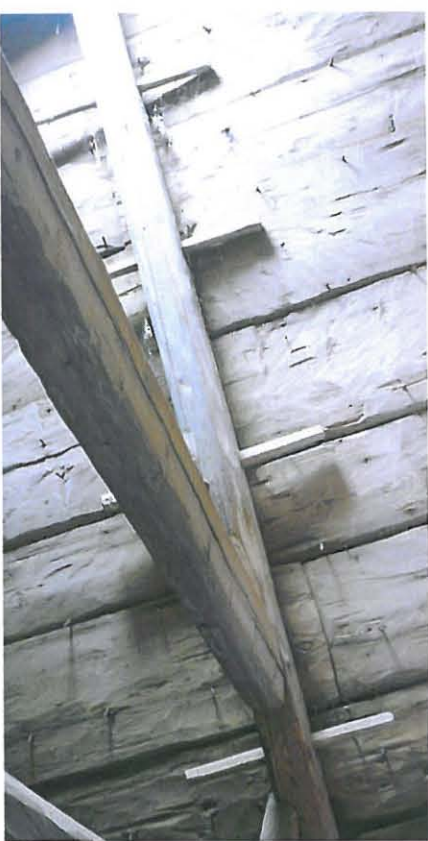
Selkäpuissa on kolmessa kohdassa puolatikkaat: katon itälapeella toisessa ja kuudennessa sekä länsitappeella neljännessä selkäpuussa runkokuoneen suunnasta katsottuna. Puolatikkaat on tehty kairaamalla selkäpuihin reiät tasaisin välein ja asettamalla reikiin pitkät tapit niin, että liitosten tapit toimivat osana tikkaita. Puolatikkaita on ilmeisesti käytetty ennen aluskatteen asentamista.

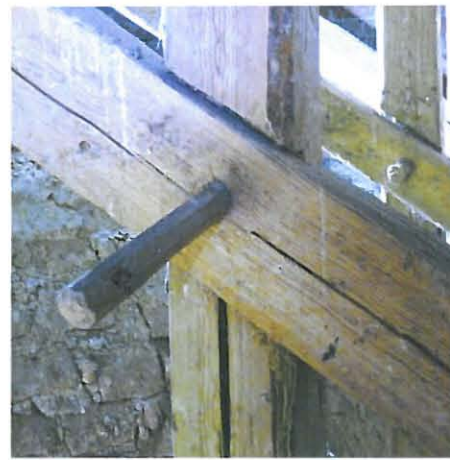
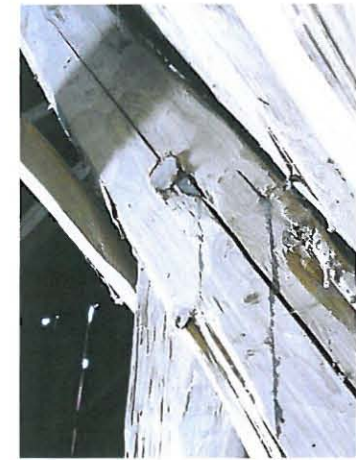
Pitkiä tappeja  
saksen ja  
konttipuun  
liitoksissa.

Lyhyt tappi  
konttipuun  
ja selkäpuun  
liitoksessa.

Tapit ovat lähinnä pitkää mallia. Lyhyitäkin tappeja on käytetty, mutta emme huomanneet mitään logiikkaa sijainnin suhteen. Melkein kaikki pyrstöliitokset on varustettu yhdellä tai kahdella takonaulalla ja jätetty kairaamatta ja tapittamatta. Yhdessä saksipuun yläliitoksessa ja yhdessä kitapuun liitoksessa on kuitenkin käytetty pitkää tappia, jälkimmäisessä osana tikkaita. Lisäksi yksi konttipuun ja selkäpuun liitos on kiinnitetty vain naulalla. Naulankantojen muoto vaihtelee pyöreästä soikeaan ja symmetrisestä toispuoleiseen.

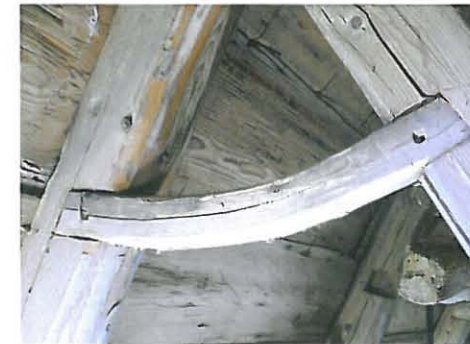
Kaaripuun lähellä  
harjaa. Osan  
tarkoitusta ei  
saatu selville.

Kattotuolien yläosan kaaripuun liitokset ovat suoria, eikä niissä ole käytetty tappeja tai nauvoja kiinnitykseen. Niihin on kuitenkin porattu pienet reiät ilmeisesti nauvoja varten. Irrallaan vintillä olevassa puussa on ainoastaan aloituskolot reikien kohdalla.

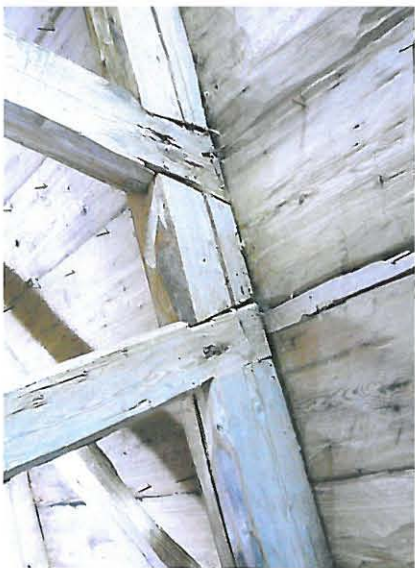
Kitapuiden liitoksissa ja saksien yläliitoksissa on käytetty pyrstöliitosta, ja ne on kiinnitetty selkäpuuhun naulaamalla.

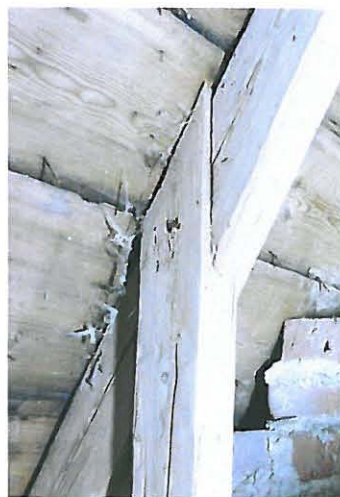
Yhdessä konttipuun yläliitoksessa on pelkkä naulaus tapituksen sijaan.

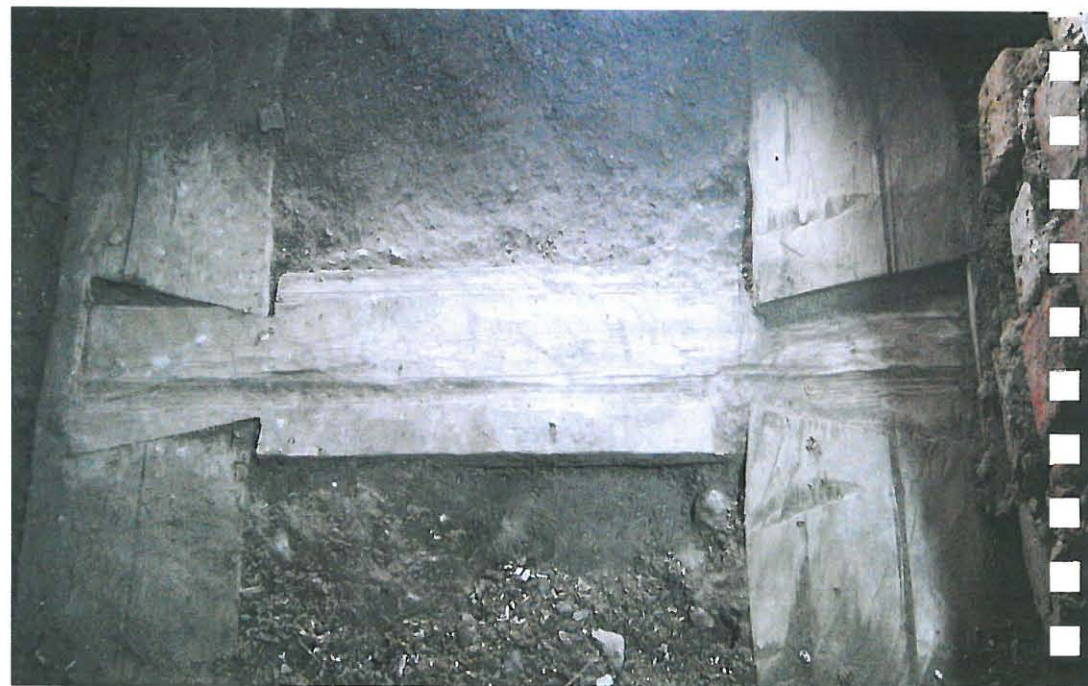
Sidepuut on upotettu jalasparrujen yläpinnan fasoon. Liitokset eivät ulotu jalasparrujen reunoihin asti.

Kontti liittyy muuriin kahdella muuriin upotetulla jalasparrulla (leveydet noin 290 mm – 280 mm). Jalasparrujen välisiä sidepuita on neljä molemmin puolin. Mitatun sidepuun leveys on 230 mm.

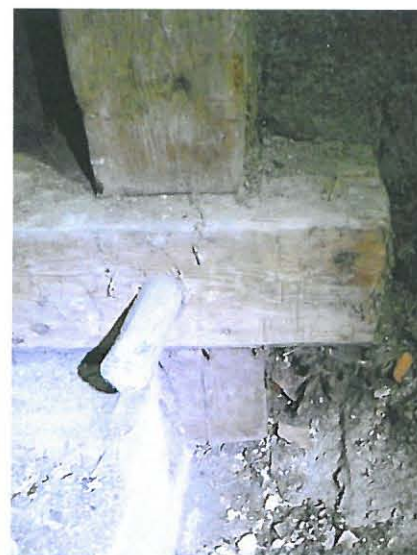
Reunimmaisissa kattotuoleissa konttipuun pää vastaa jalasparruun. Sekä konttipuuta että jalasparrua on muotoiltu, jotta kattotuoli on saatu sovitettua paikalleen. (Marko Huttunen 2009)

Reunimmaisissa kattotuoleissa kontti on tuettu sisempään jalasparruun. Kolmessa keskimmaisessä kattotuolissa kypälän ja konttipuun liitos on sisemmän jalasparrun päällä, eikä konttipuu siis tukeudu jalasparrun sisäpintaan. Muuraustöiden ja kattotuolien tekijät ovat todennäköisesti toimineet vuorovaikutuksessa keskenään, jolloin kontit on pienennetty väistämään holvausta jo rakennusvaiheessa. Myös muuraus kiertää kattotuolien alaosia.

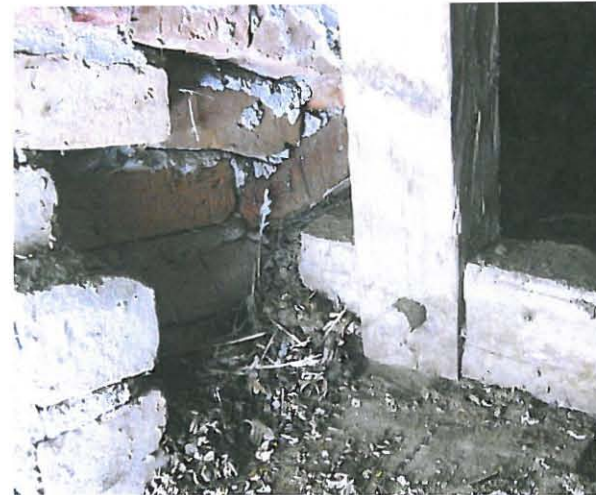
Holvin muuraus  
väistää  
kattotuoleja.

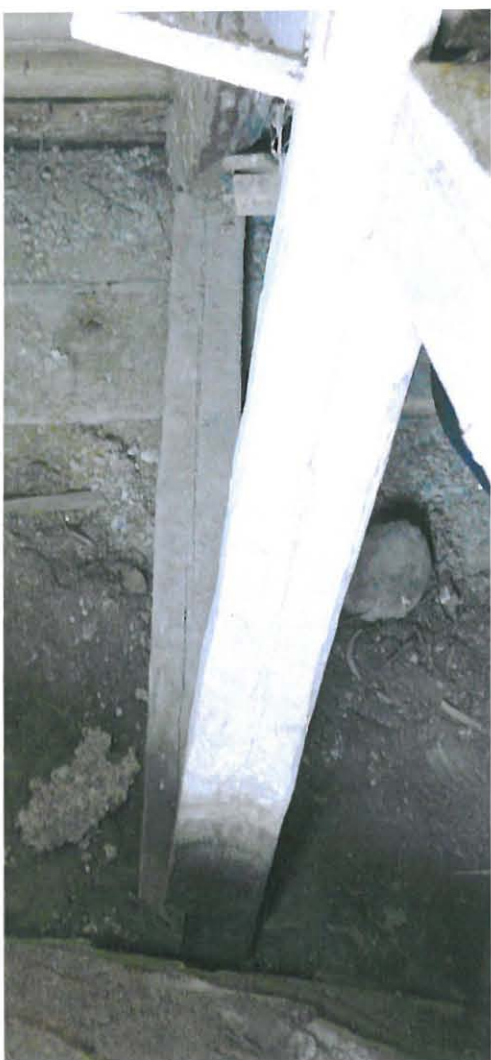
Vinossa oleva k p l   
it m urilla.

Hieman auennut  
konttipuun yl liitos.

Kävimme kohteessa läpi jokaisen liitoksen ja merkitsimme ylös kunkin erityispiirteet. Suurin osa liitoksista on hyvässä kunnossa, mutta auenneita liitoksia on muutamia. Osa liitoscappaleista on siirtynyt kokonaan pois paikoiltaan.

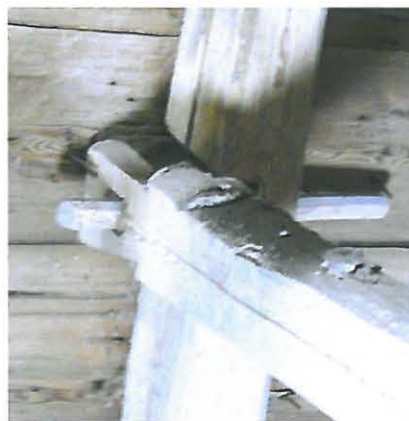
Auennut saksen  
yl liitos.

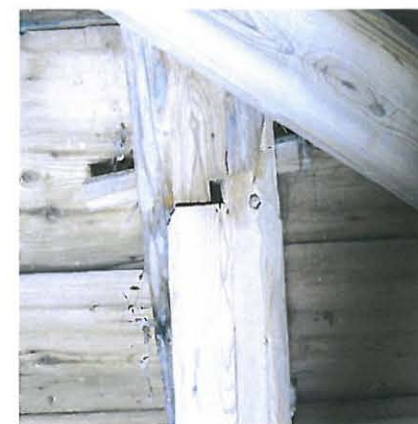
Auennut saksien  
keskiliitos.
