## PÄLKÄNEEN RAUNIOKIRKON ASEHUONEEN KATTORAKENNE

Arkkitehtuurin julkaisu 105/2010  
Aalto-yliopiston Teknillinen korkeakoulu  
Arkkitehtuurin historia

- 6 Esipuhe
- 8 Pälkäneen keskiaikaisen kirkon korjaushistoriaa
- 12 Suunnitelma asehuoneen kattorakenteeksi
- 18 Työmaan järjestäminen
- 22 Muurien työstö
- 26 Puutavara
- 30 Kattotuolien valmistus
- 40 Vesikate
- 45 Huoltosillat
- 46 Asehuoneen vesikaton rakenneanalyysi

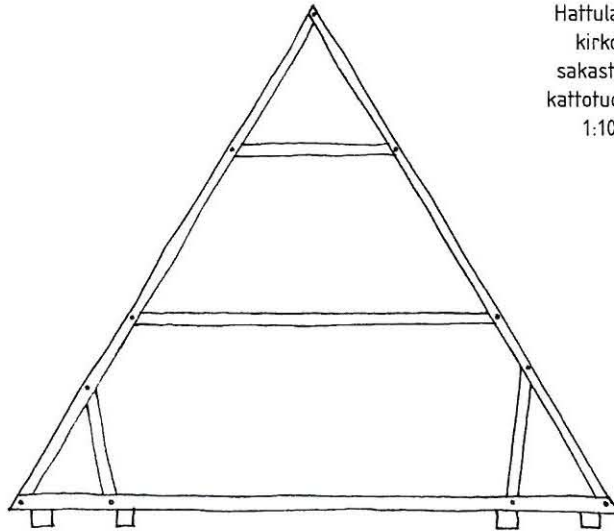
Jalasparrut  
on liitetty  
toisiinsa ohuilla  
takonauloin  
kiinnitetyillä  
riu'ulla.

Jalasparruihin on lovettu paikat kattotuoleja varten.  
Parruja ei ole upotettu muuriin, ja ne on sidottu toisiinsa  
vain ohuilla naulatulla riu'ulla. Sakastin ja runkoho-  
neen jalasparrujen yläpinta on samassa tasossa, ja ne on  
liitetty toisiinsa lohenpyrstöliitoksella.

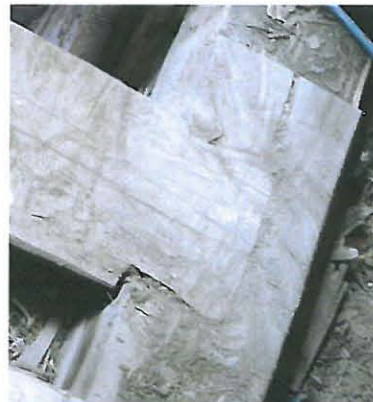
Sakastin  
jalasparrut  
on liitetty  
runkohuoneen  
jalasparruihin  
pyrstöliitoksella.

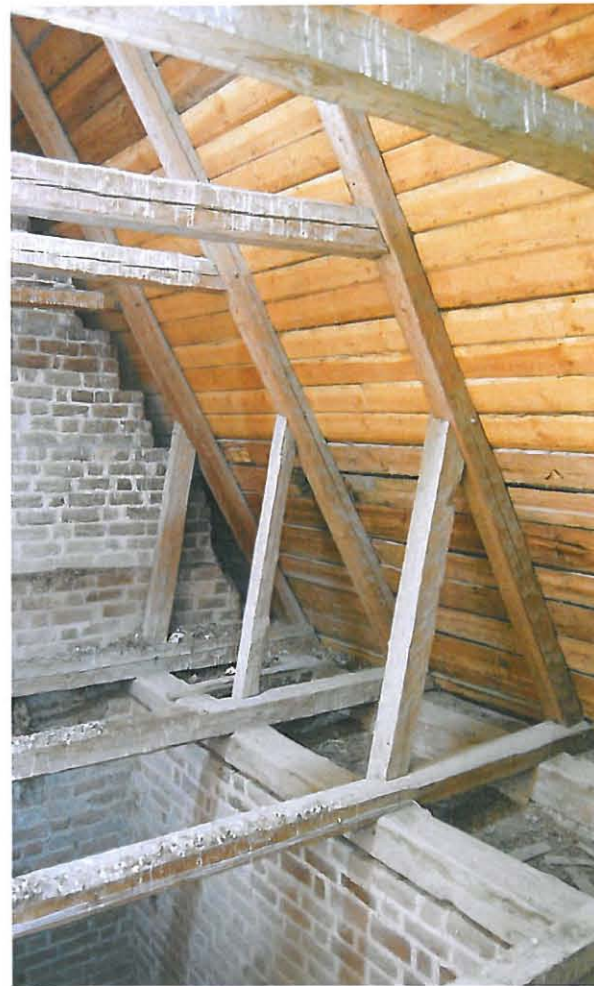
Jalasparrut on sijoitettu muurin päälle, ja niihin on tehty lovet kattotuoleja varten. Jalasparrut on kiinnitetty toisiinsa ohuilla riu'illa.

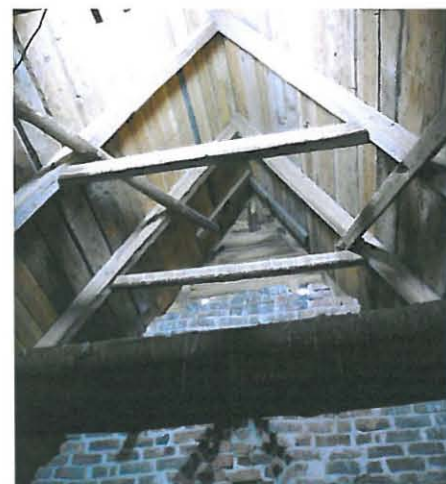
Molemmilla lappeilla on yksi selkäpuiden alapintaan naulattu diagonaali.

Vaakasuntainen aluslaudoitus jäykistää rakenteen pitkittäissuunnassa. Molemmilla lappeilla on yksi jäykistävä diagonaalituki. Diagonaalit alkavat ensimmäisestä kattotuolista päätykolmion sisäpuolella ulottuen toisella puolella viiden ja toisella kuuden kattotuolin yli laskien kohti runkokuonetta. Lännenpuoleisella lappeella ensimmäisen sisäpuolisen kattotuolin ja päätymuurin väliin on kattolautoihin naulattu kiinni poikkileikkaukseltaan pyöreä hirrenpätkä, johon kattotuolin yli ulottuva diagonaalipää on kiinnitetty nauloin.

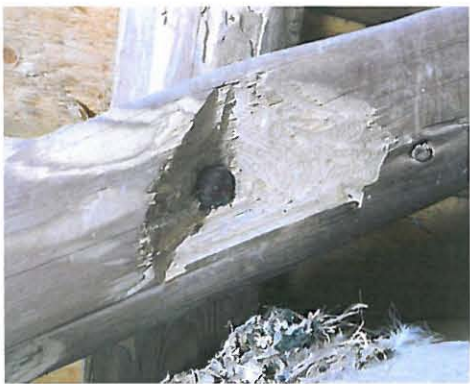
Diagonaalit on kiinnitetty takonauloin, joita varten puuhun on tehty kirveellä upotukset naulojen pituuden säästämiseksi.

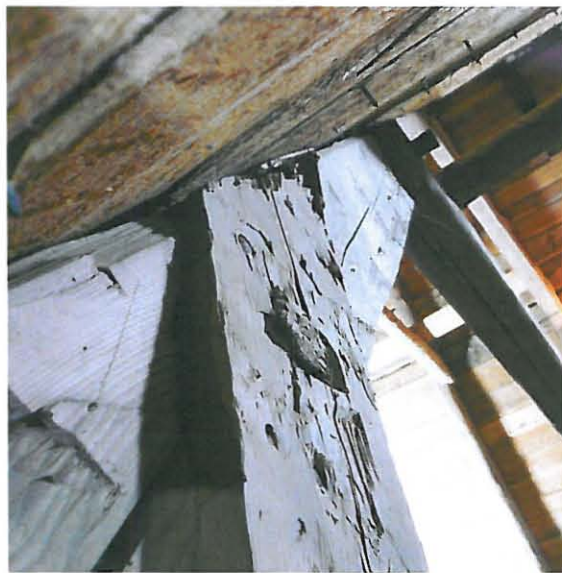
Konttipuun yläliitos, jossa on käytetty lyhyttä tappia.

Ylempänä näkyy pitkä kannallinen tappi kitapuun liitoksessa.

Liitoksissa on käytetty pääasiassa lyhyitä tappeja. Tapit on lyöty pohjoisesta ja rei'ille on lyöty kirveellä aloitukset. Osaa rei'istä ei ole kairattu kokonaan läpi. Kaira on kuitenkin puhkaissut puun pinnan jättäen reiän toisen pään kartion malliseksi ja hieman kapeammaksi. Tähän on saatettu pyrkiä tapin kiilautumisen edesauttamiseksi. Ainakin kolmen liitoksen kohdalla on havaittavissa läpikäpöryä. Pohjoispäädyn vierisessä kattotuolissa osa tapeista jää vajaiksi; niiden kärki on jopa viisi senttiä reiän sisäpuolella. Pitkiin tappeihin on jätetty selvästi levenevät kannat ja ne tulevat keskimäärin viittisen senttiä yli liitoksen kummaltakin puolelta. Käytetyt tapit ovat 1, 1¼ ja 1½ tuuman paksuisia.

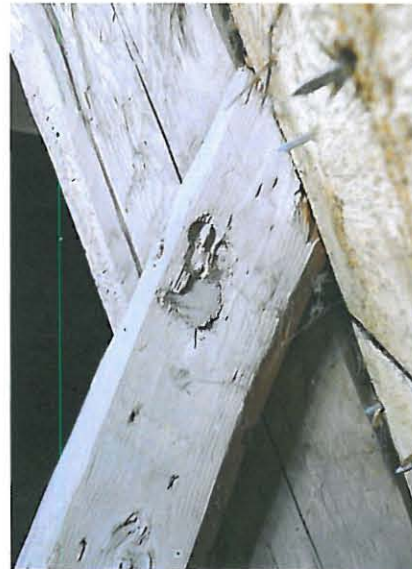
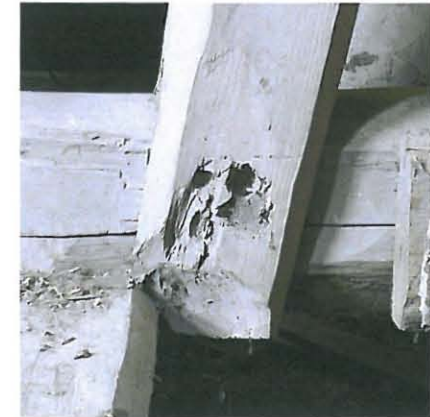
Läpiporausjälkiä.

Yhdessä kattotuolissa on paljon läpiporausjälkiä. Sitä on ehkä käytetty mallina, jonka päällä muut on porattu.

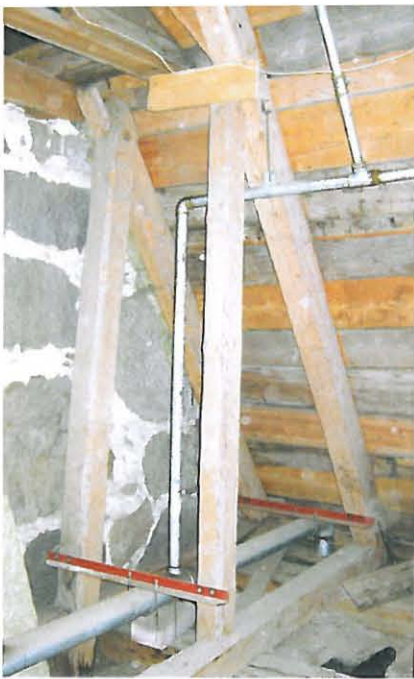
Kaksi runkokuoneen puoleisinta kattotuolia erottuvat värin perusteella muusta kattorakenteesta.

Runkokuoneen puoleisin eli pohjoisin kattotuoli ei ole kokonainen, vaan se koostuu kahdesta erillisestä kontista. Seuraava kattotuoli puolestaan eroaa muista siten, että siinä on konttien sijaan alapaarre. Puutavara on muita järeämpää ja kulmikkaampaa, ja vaikuttaa siltä, että kyseinen kattotuoli sekä erilliset kontit on lisätty rakenteeseen myöhemmin. Vaikuttaa siltä, että niiden konttipuissa ja kädäpälissä on käytetty kierrätettyä puutavaraa. Kierrätystavara on ilmeisesti otettu korvattujen kattotuolien selkäpuusta, koska lännen puoleisessa kädäpälässä näkyy lusikkakairan jälki ja kitapuun liitos. Yhdessä konttipuussa näkyy myös kosteuden aiheuttama värjäytymä, jota ei ole uudemmassa selkäpuussa.

Uusittujen kattotuolien kyljet on veistetty kirveellä, mutta kaikki liitokset on tehty sahaa käyttäen. Runkokuoneen rakenteita on vahvistettu vuonna 1856, ja työn jälki on samankaltaista asehuoneen kahden uudemman kattotuolin kanssa.

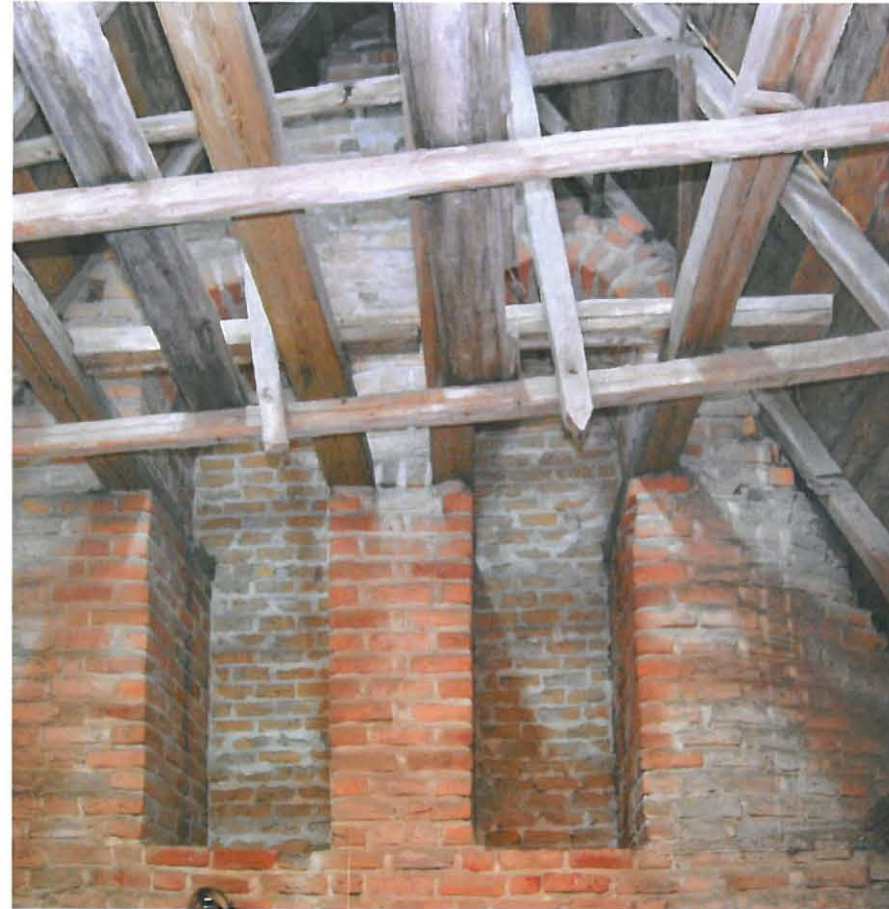
Umpeen muuratut ääniaukot ja kellojen vaatimia rakenteita asehuoneen vintillä.

Asehuone on toiminut kellotapulina, ja kellojen vaatimat  
lisärakenteet ovat yhä jäljellä kattotuolien lomassa;  
päätykolmio on liitetty runkokuoneen rakenteisiin  
vaakajuoksuilla. Osa kitapuista on kiinnitetty toisiinsa  
ja selkäpuihin pystyvuilla.

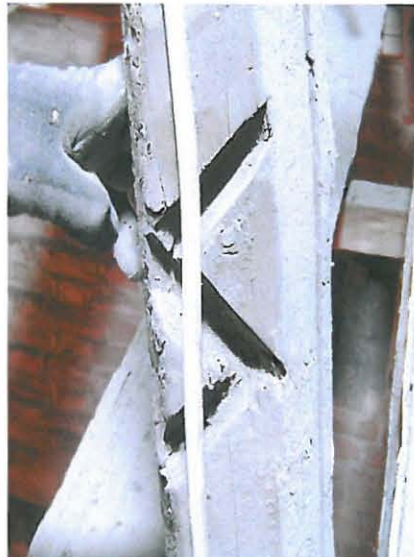
S-merkintä kitapuita yhdistävässä pystyvuussa.

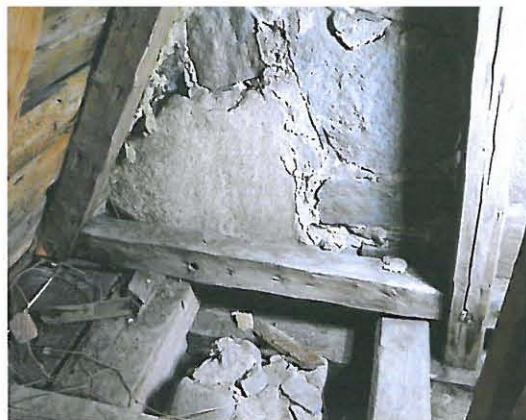
Kápälän lovet on tehty osan eripuolille.

Suureen osaan tapeista on lyöty kiila kärjen puolelta.

Asehuoneen pohjoispäässä olevat pelkät kontit ovat loveuksien suhteen keskenään ja muihin kattotuoleihin verrattuna selvästi erilaiset; länsimuurilla kápälän lovet ovat samalla puolella ja itämuurilla eri puolilla. Itämuurilla selkäpuu on lovettu etelästä, toisin kuin rakenteen muissa osissa.

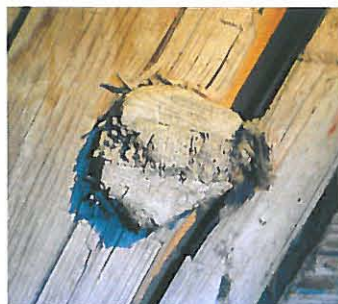
Liitoksia on vahvistettu kotkatuilla takonautoilla.

Melkein kaikkiin liitoksiin on lyöty tapin lisäksi takonaula (joihinkin kaksikin), joka on lisäksi kotkattu. Useissa liitoksissa naula on lyöty keskelle tappia, varsinkin ylempänä rakenteessa.

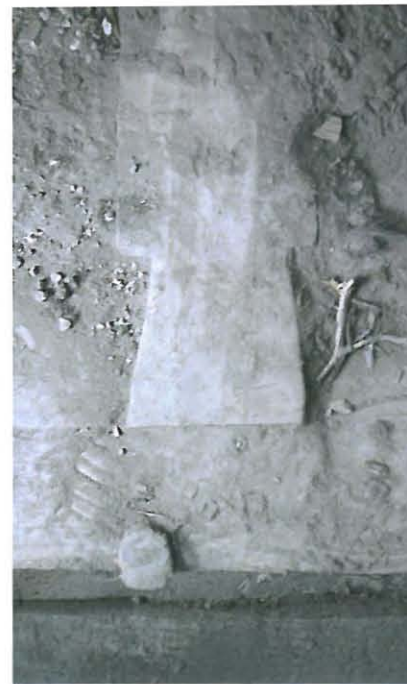
Jalasparruja yhdistää lohenpyrstöliitoksin varustetut sidepuut.

Kattotuolit liittyvät muuriin kahdella muuriin upotetulla jalasparrulla. Mitatussa kohdassa ulompi on leveydeltään 350 mm ja sisempi 310 mm. Koko muurin leveys on noin 1190 mm. Jalasparrut on sidottu toisiinsa lohenpyrstöliitoksin varustetuilla sidepuilla. Konttipuu jatkuu noin 250 mm jalasparrun yläpinnan alapuolelle.

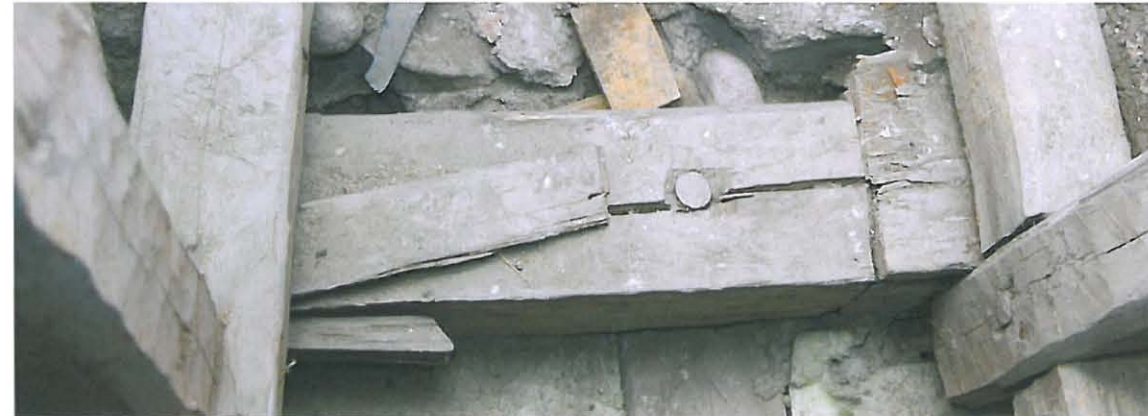
Runkohuoneen päässä jalasparrujen päät on korvattu ohuemmillä jatkeilla

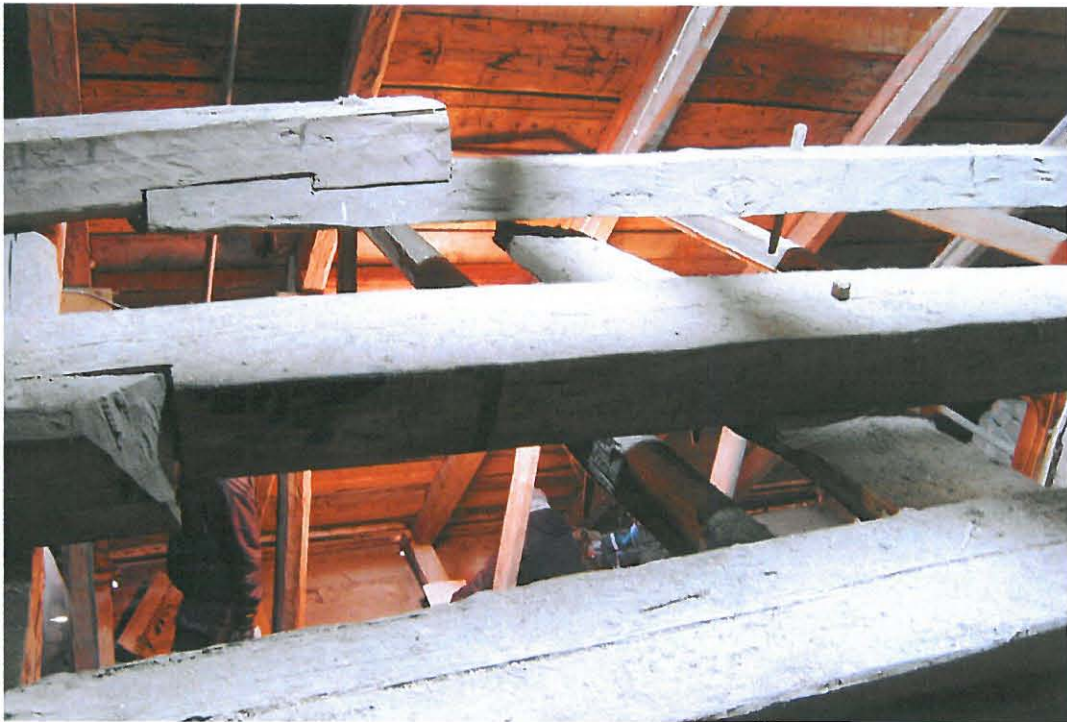
Päätykolmion  
runkohuoneeseen  
sitovia vetopuita.

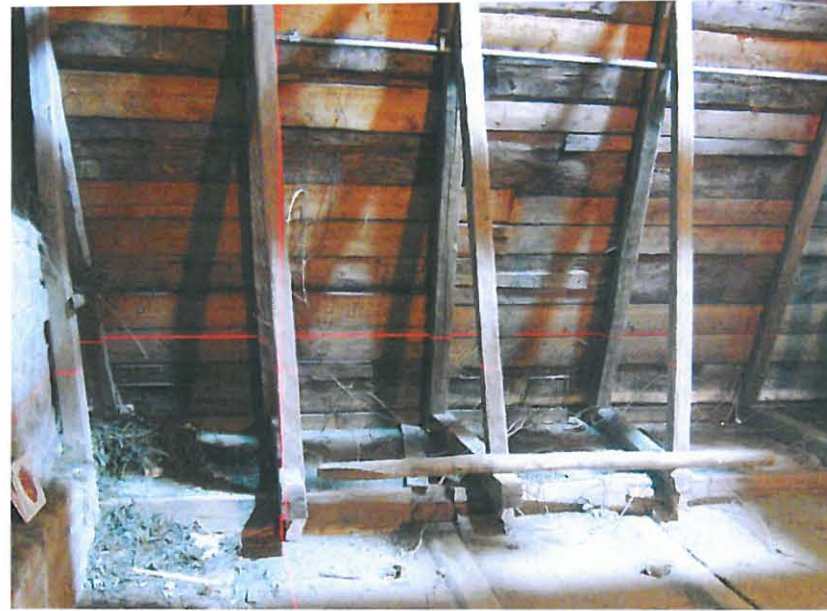
Kattorakenteessa on viisi näkyvässä olevaa laipiopalkkia, jotka sijoittuvat aina kattotuolin viereen. Pohjoisesta lukien toisen, alapaarteellisen, kattotuolin sekä seitsemännen, päätymuuria lähinnä olevan kattotuolin kohdalla ei kuitenkaan ole laipiopalkkia.

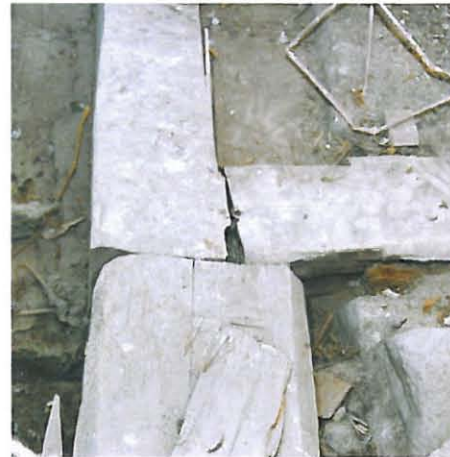
Länsimuurin sisempi jalasparru on lahonnut lähes asehuoneen päätyyn saakka ulommalta reunaltaan, mistä syystä se ensi näkemältä näytti myös liian kapealta paikalleen muuriin upotettuna.

Kuvan alareunassa näkyy sisemmän jalasparrun uusittu pohjospää.

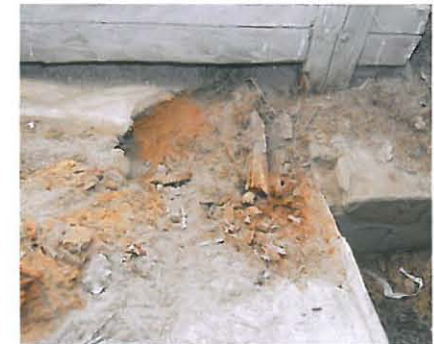
Itämuurin sisempi jalasparru on lahonnut eteläpäästään. Samassa kohdassa jalasparruja yhdistävä sidepuu on myös pahasti lahonnut.

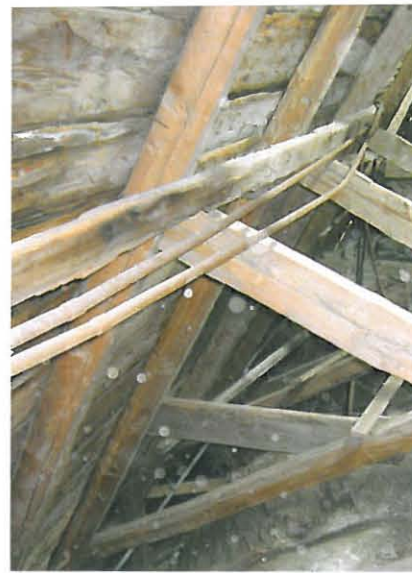
Itäpuolella, saksipuun päällä on jäljellä takonauloin selkäpuihin kiinnitetty reivi. Länsipuolella on vastaavissa kohdissa naulanreiät.

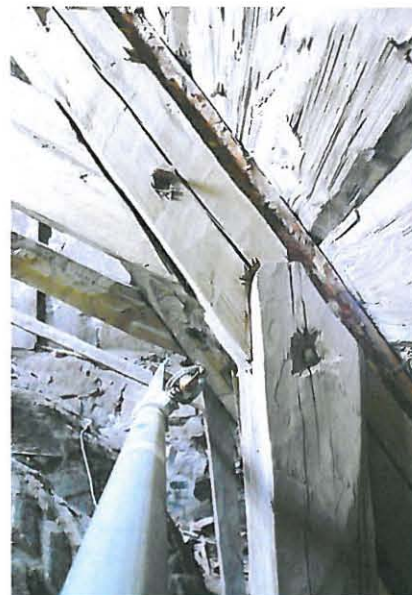
Selkäpuuta on lovettu huomattavan vähän.

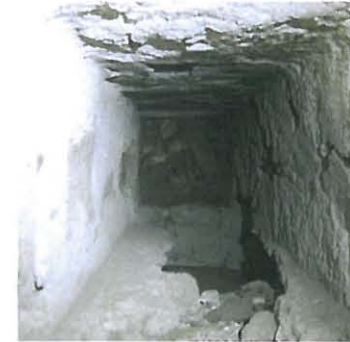
Konttipuun jättämä reikä muurauksessa. Kuvan alaosassa näkyy myös kápälän onkalo.

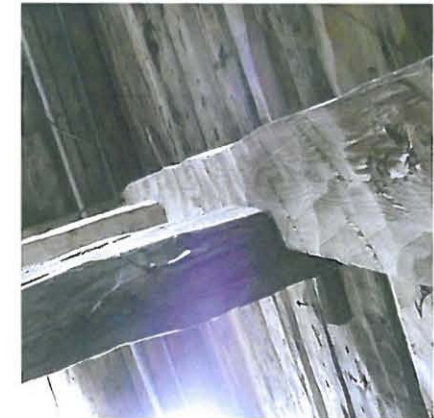
Konttipuun yläliitos ja saksipuun alaliitos osuvat monin paikoin samaan kohtaan selkäpuuta. Tällön lovia ei ole voitu tehdä kovin syviksi.

Useissa kohdissa konttipuun yläliitos ja saksen alaliitos ovat hyvin lähekkäin, joissain tapauksissa jopa kohdakain. Tällöin selkäpuuta ei ole voitu lovetta kovin syväälle. Konttipuun lovet ovat useimmissa tapauksissa selkäpuun pohjoispuolella sekä saksien ja kitapuun lovet eteläpuolella. Tapit on lyöty etelästä päin. Selkäpuun ja kápälän liitoksissa kápälä on lovettu keskeltä haarukan muotoiseksi ja selkäpuuta on lovettu kahdelta puolelta. Selkäpuun pää jatkuu kápälän liitoksen ohi muodostaen pidemmän räystäään. Kápälän alapuolelle on myöhemmin lisätty puut, joihin räystäslaudat on kiinnitetty.

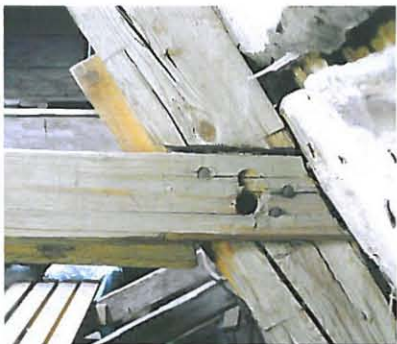
Läpiporausjälki.

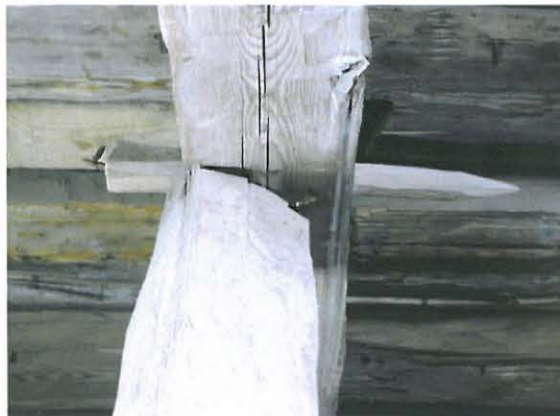
Rakenteessa on käytetty pitkiä teräviä tappeja.

Liitoksissa on käytetty pääosin pitkiä tappeja, joiden kärki on terävä. Tappien rei'ille on lyöty kirveellä aloi-

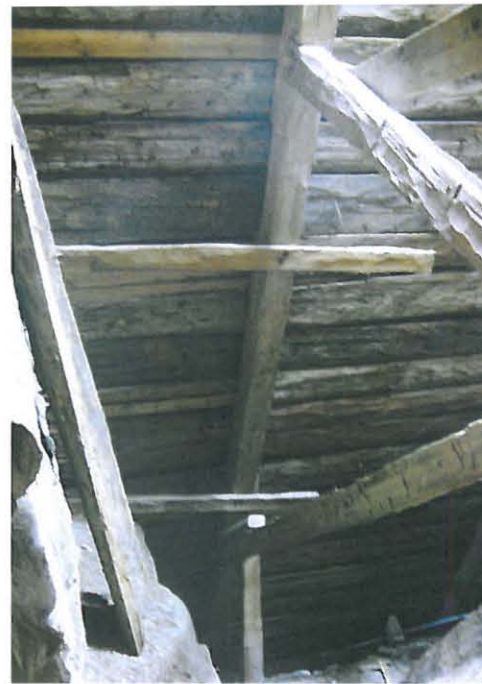
Päätykolmion päällä oleva kattotuoli on pystyettä molemmilta puolilta sidottu naulatuilla reiveillä kahteen tai kolmeen seuraavaan kattotuoliin.

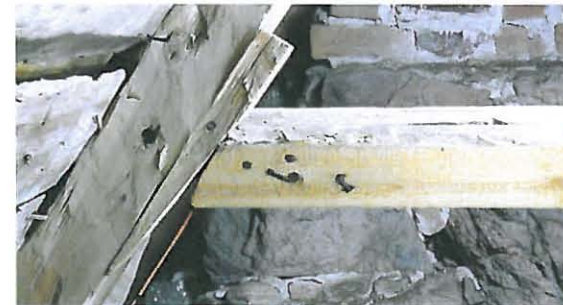
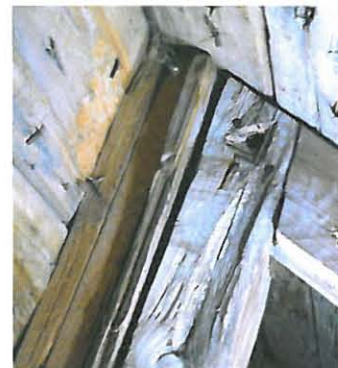
Liitoksia on vahvistettu kiilaamalla ja lisäämällä niihin puuta.

Harjaliitos, josta on irronnut tappi.
