PUKKILAN KARTANO- JA AJOKALUMUSEON LAJENNUKSEKSI

Katsaus historiaan ja kehittämissuunnitelma

Sari Viertiö 31.7.1995

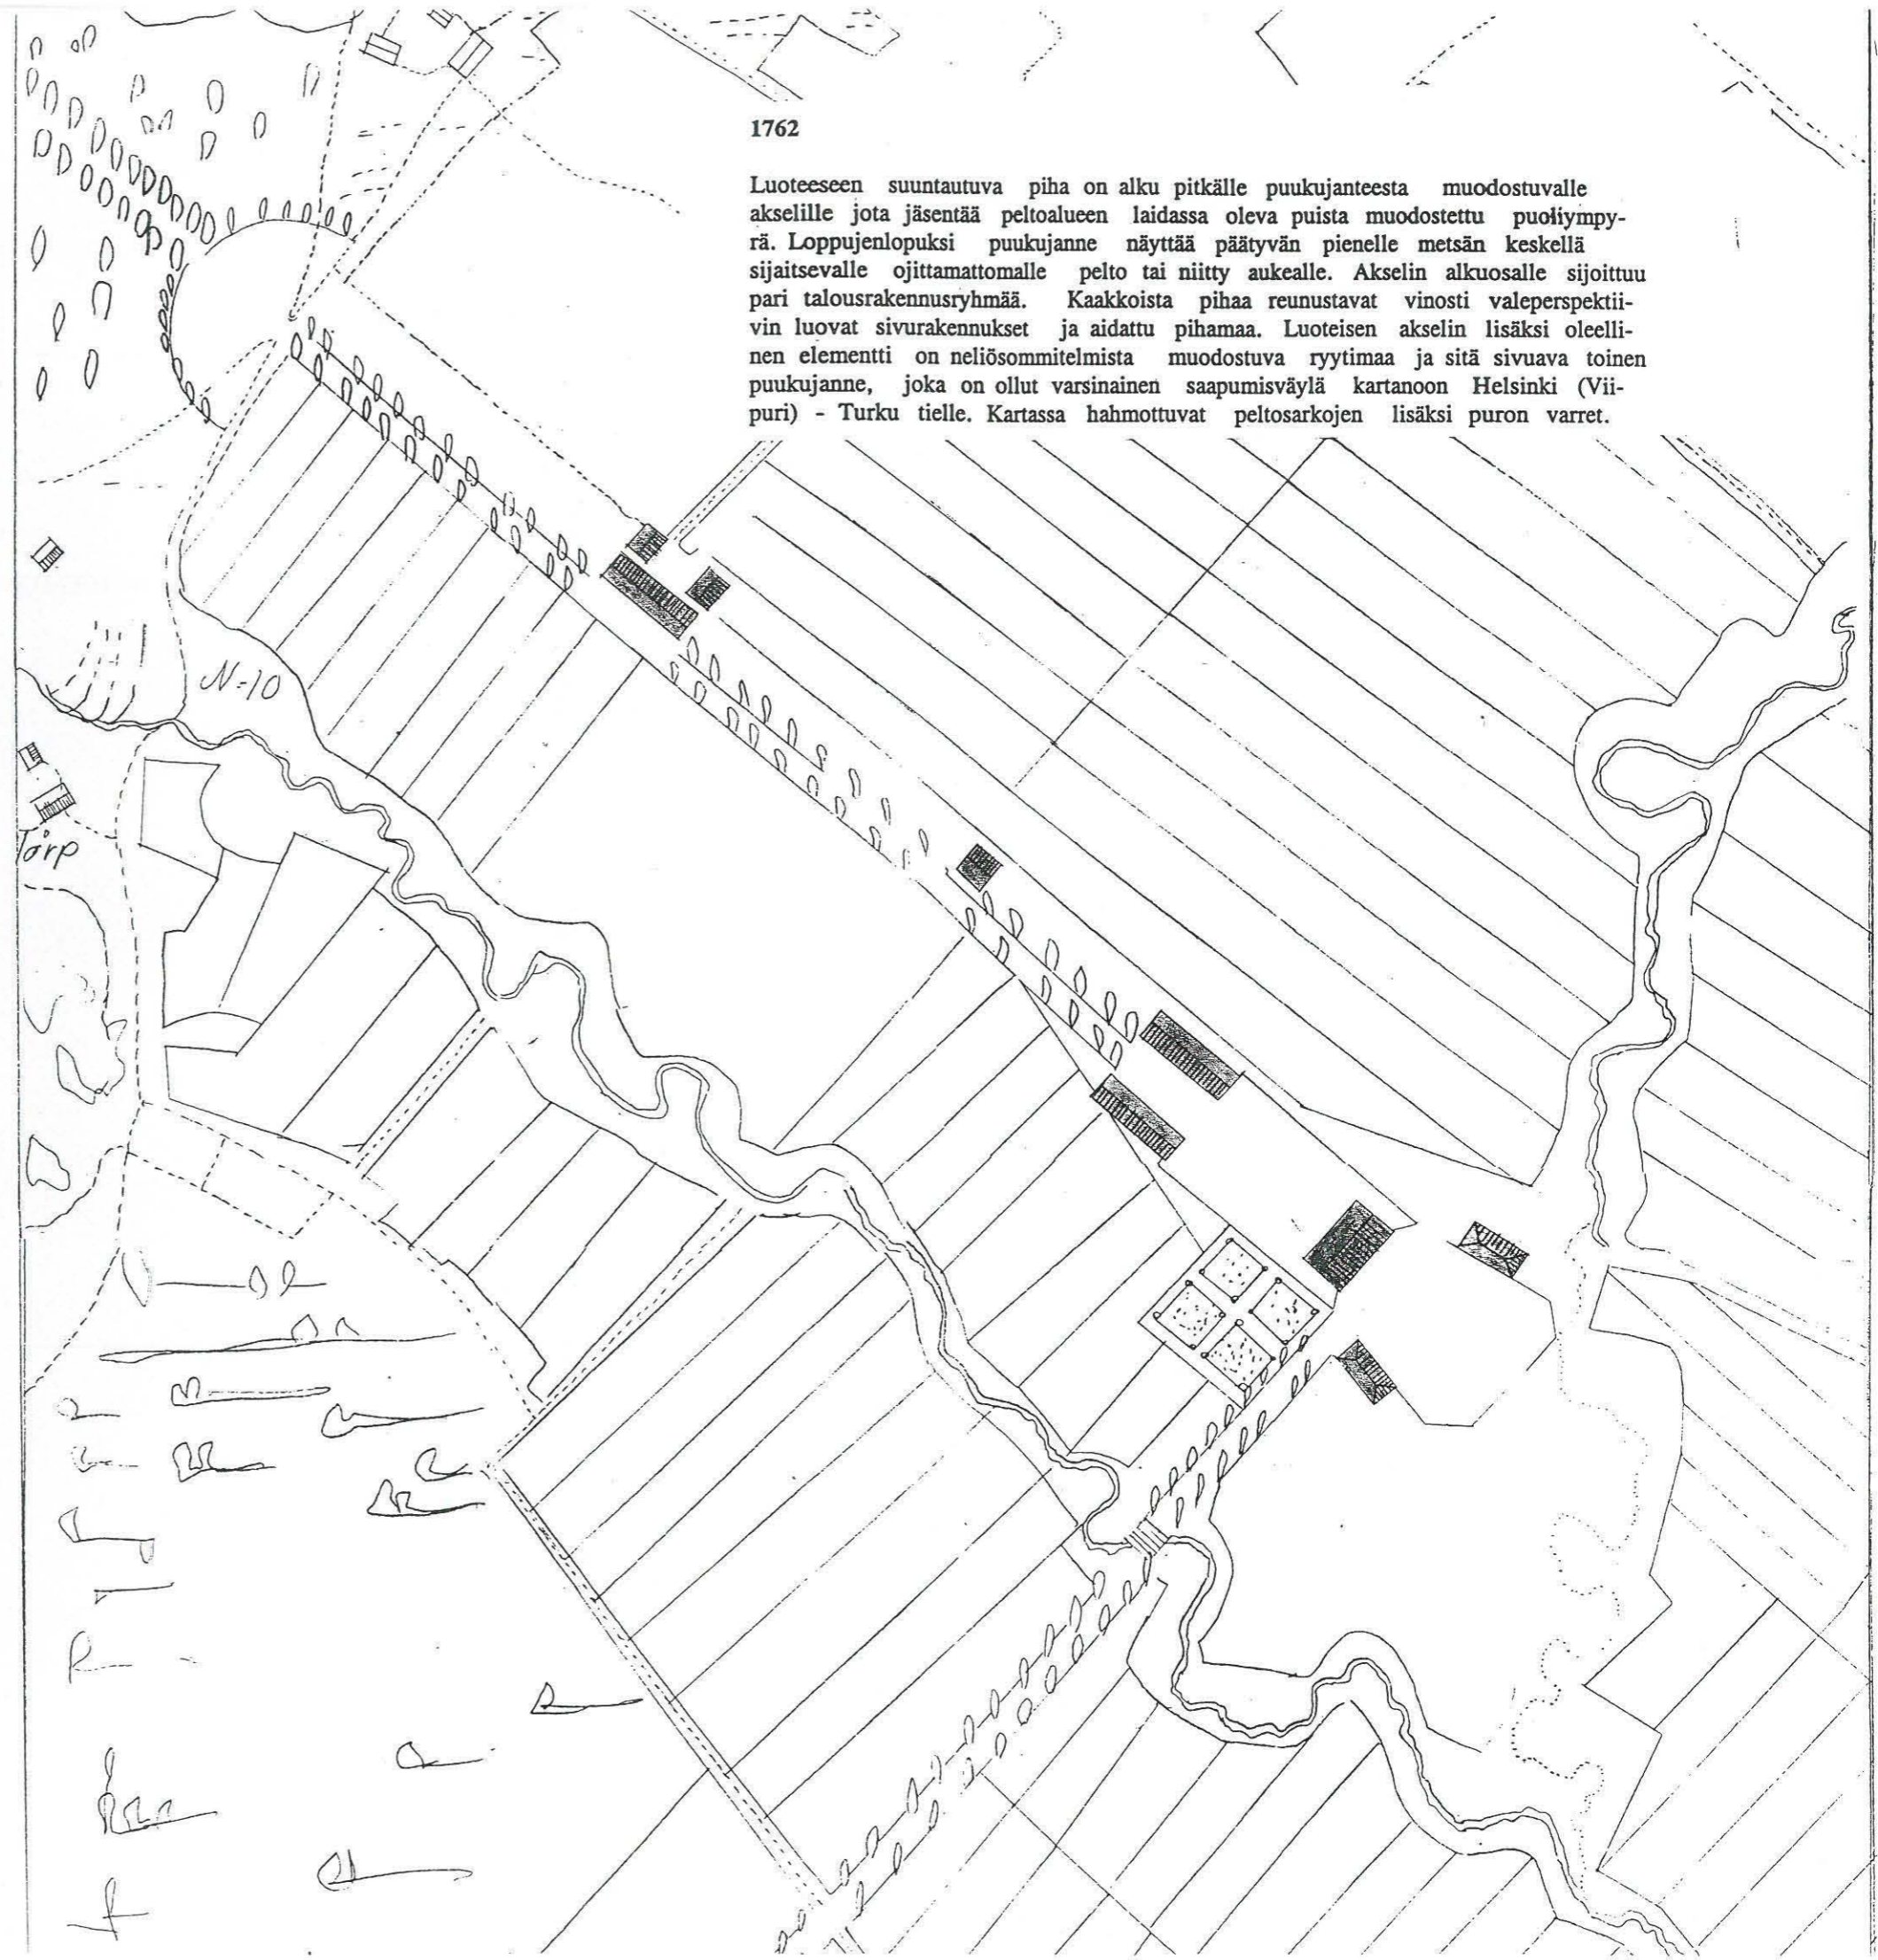
1762

Luoteeseen suuntautuva piha on alku pitkälle puukujanteesta muodostuvalle akselille jota jäsentää peltoalueen laidassa oleva puista muodostettu puoliympyrä. Loppujenlopuksi puukujanne näyttää päätyvän pienelle metsän keskellä sijaitsevalle ojittamattomalle pelto tai niitty aukealle. Akselin alkuosalle sijoittuu pari talousrakennusryhmää. Kaakkoista pihaa reunustavat vinosti valeperspektiivin luovat sivurakennukset ja aidattu pihamaa. Luoteisen akselin lisäksi oleellinen elementti on neliösommittelusta muodostuva ryytimä ja sitä sivuava toinen puukujanne, joka on ollut varsinainen saapumisväylä kartanoon Helsinki (Viipuri) - Turku tielle. Kartassa hahmottuvat peltosarkojen lisäksi puron varret.

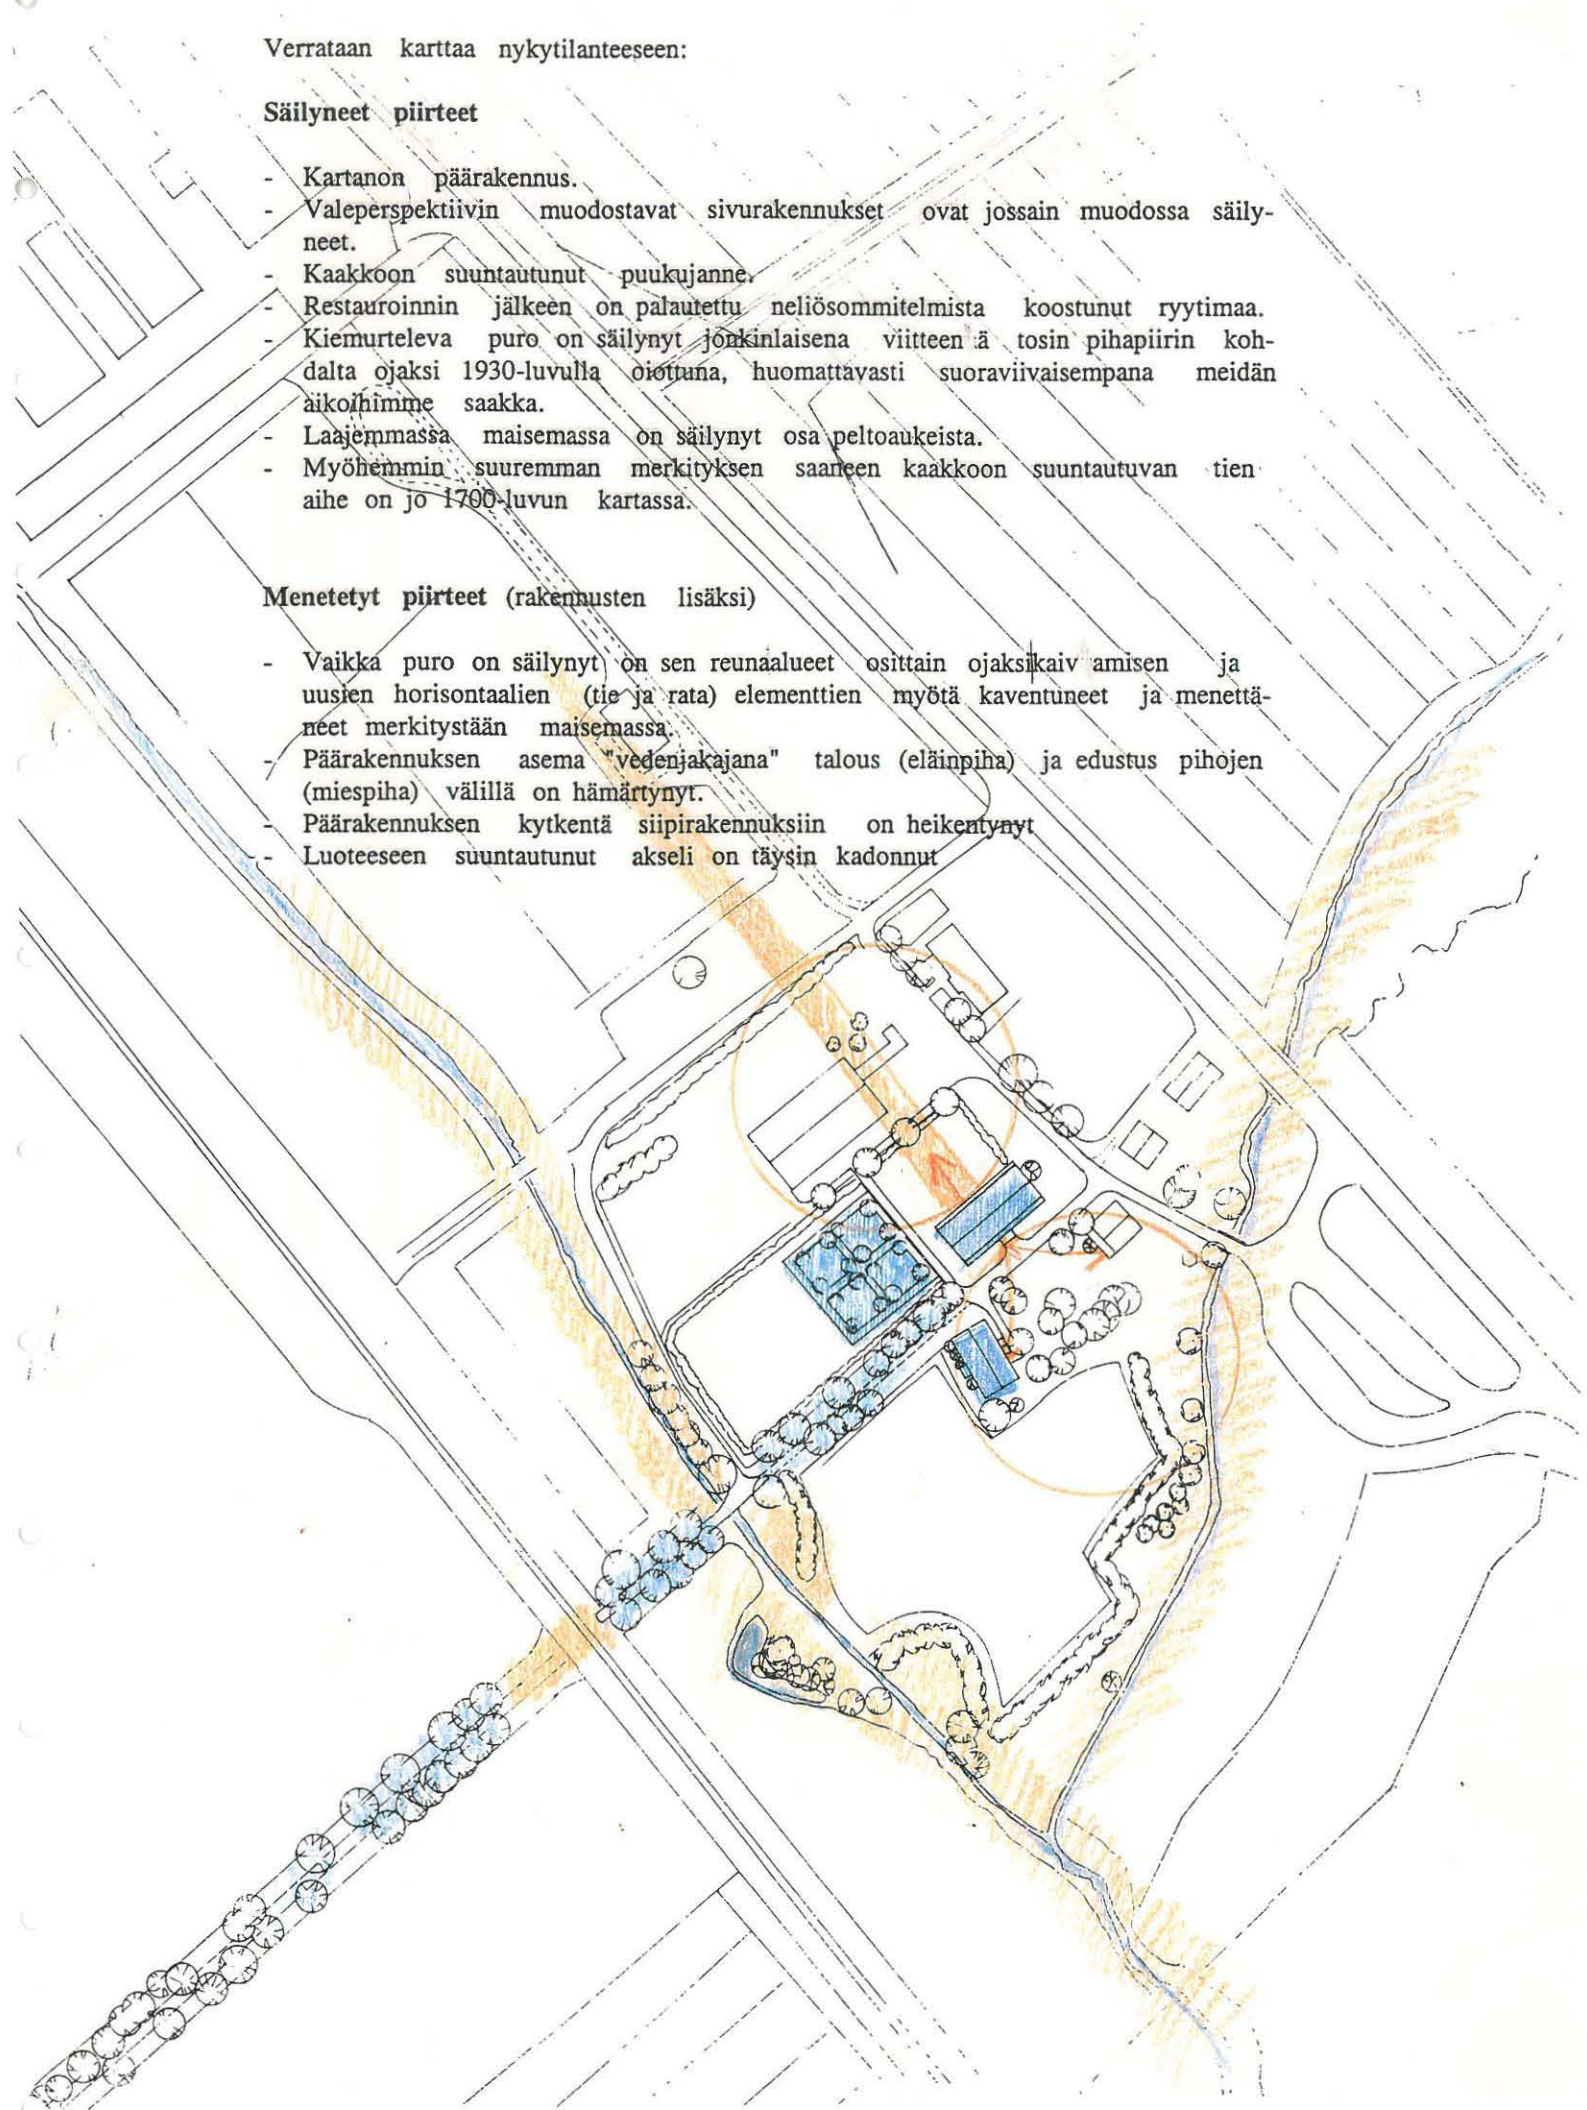
Verrataan karttaa nykytilanteeseen:

Säilyneet piirteet

- Kartanon päärakennus.
- Valeperspektiivin muodostavat sivurakennukset ovat jossain muodossa säilyneet.
- Kaakkoon suuntautunut puukujanne.
- Restauroinnin jälkeen on palautettu neliösommitelmista koostunut ryytimää.
- Kiemurteleva puro on säilynyt jonkinlaisena viitteenä tosin pihapiirin kohdalta ojaksi 1930-luvulla olettuna, huomattavasti suoraviivaisempana meidän aikoihimme saakka.
- Laajemmassa maisemassa on säilynyt osa peltoaukeista.
- Myöhemmin suuremman merkityksen saaneen kaakkoon suuntautuvan tien aihe on jo 1700-luvun kartassa.

Menetetyt piirteet (rakennusten lisäksi)

- Vaikka puro on säilynyt, on sen reunaalueet osittain ojaksi kaivamisen ja uusien horisontaalien (tie ja rata) elementtien myötä kaventuneet ja menettäneet merkitystään maisemassa.
- Päärakennuksen asema "vedenjakajana" talous (eläinpiha) ja edustus pihojen (miespiha) välillä on hämärtynyt.
- Päärakennuksen kytkentä siipirakennuksiin on heikentynyt.
- Luoteeseen suuntautunut akseli on täysin kadonnut.

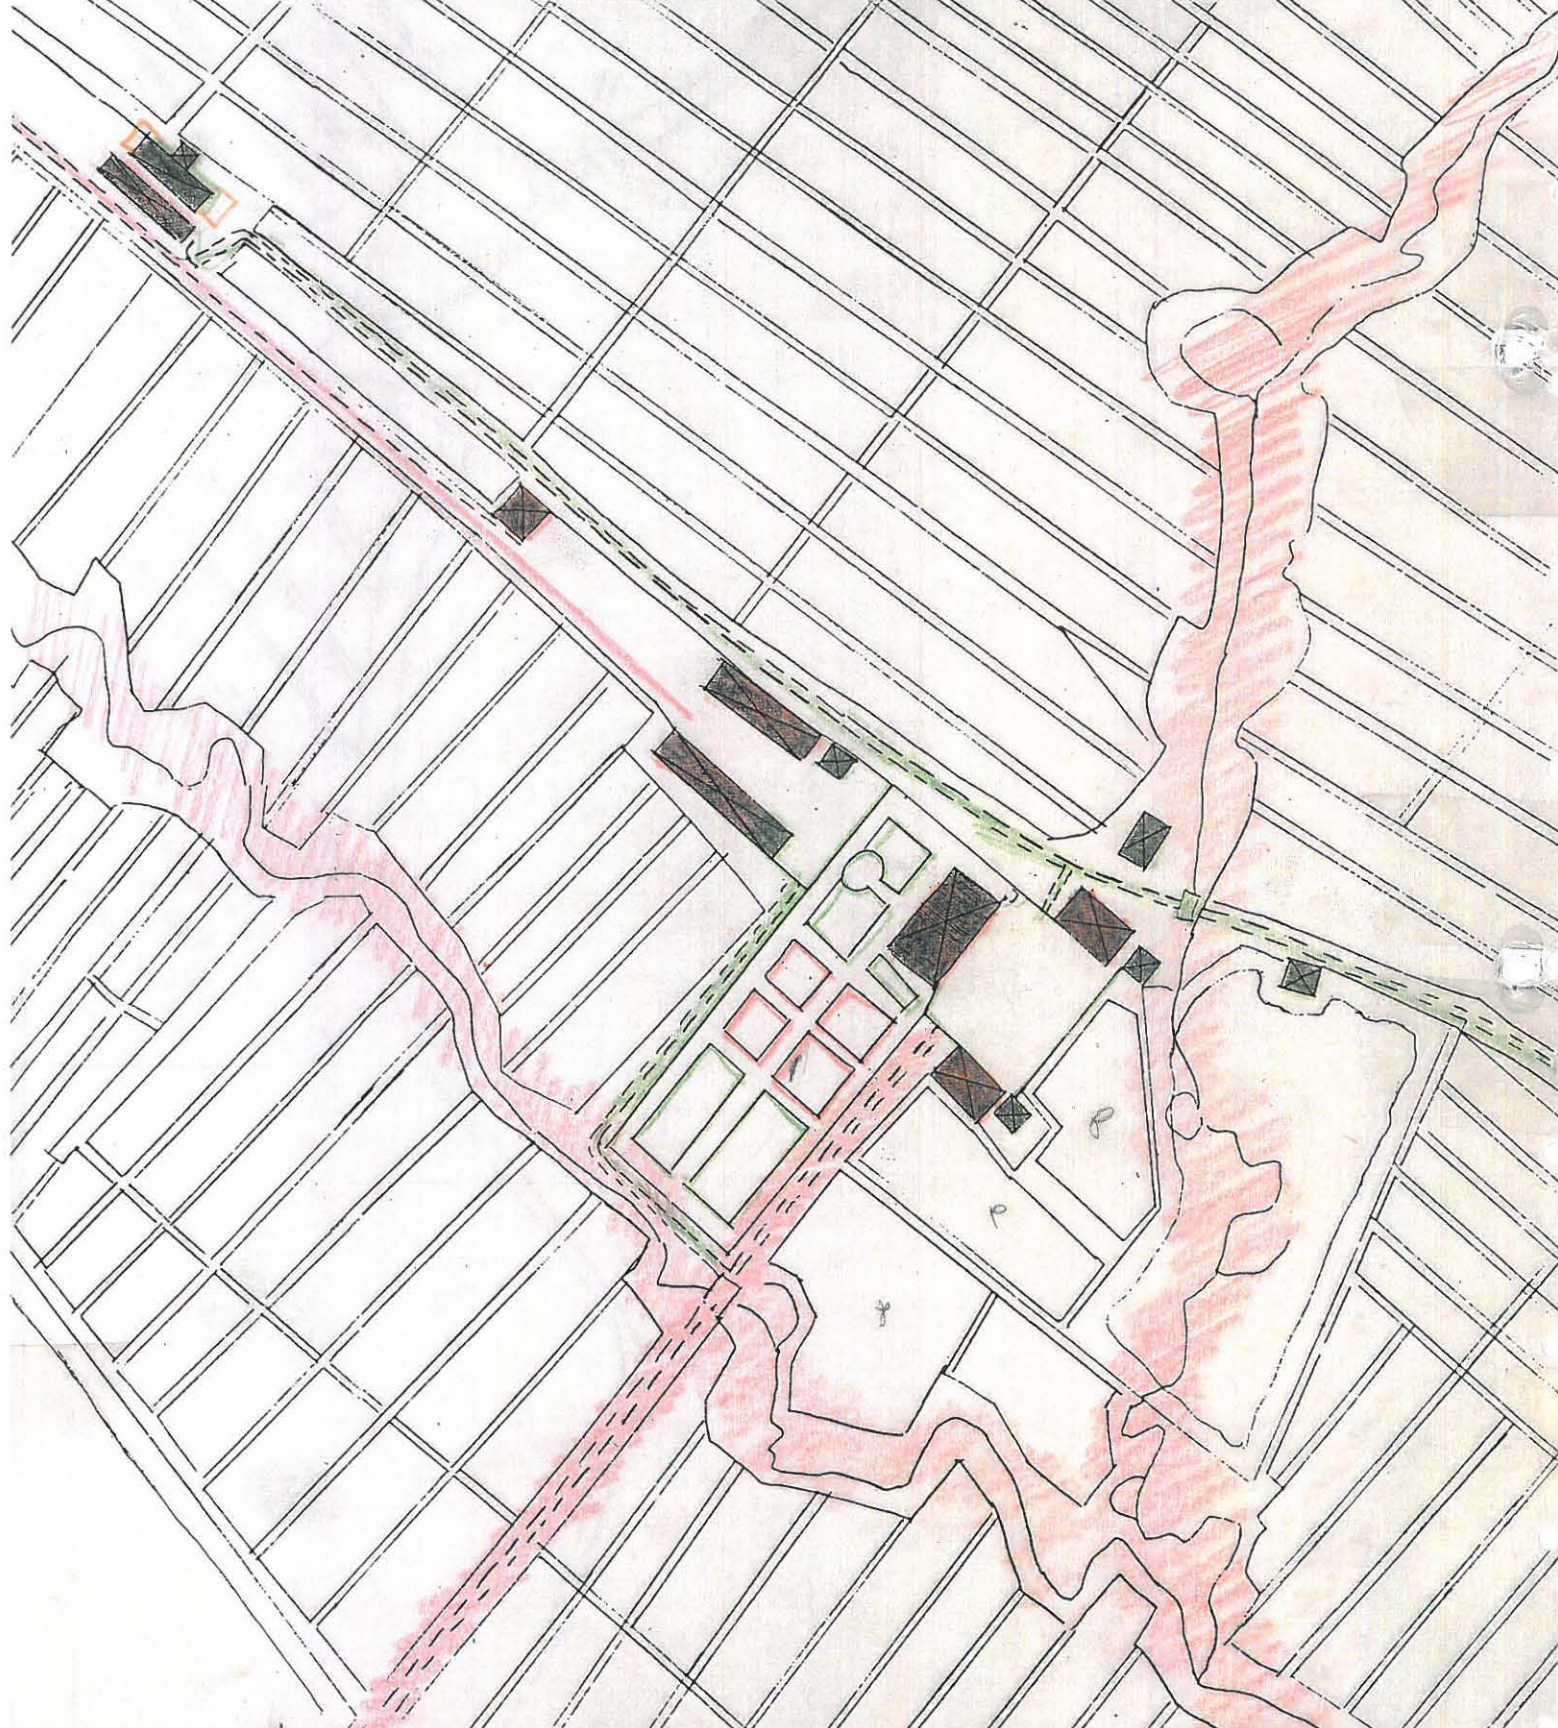
Verrattaessa vanhinta karttaa Tillbergin 53 vuotta myöhäisempään karttaan voidaan tehdä seuraavia havaintoja: Aksiaalisuuden merkitys on keventynyt. Luoteeseen suuntaavan akselin alkua lieventynyt neliömäisen ryytimaan saatua jatkoa puutarhana kartanon edustalle ja toisaalta puron varteen saakka. Akseli luoteeseen on kuitenkin nähtävissä ympyränmuotoisessa aukiossa. Aikaisemman yhden puukujanteen rinnalle on tullut toinen tie. Pihapiiri on puutarhan myötä laajentunut oleellisesti. Asuinrakennuksen takaisen puutarhan ympäri on syntynyt tie.

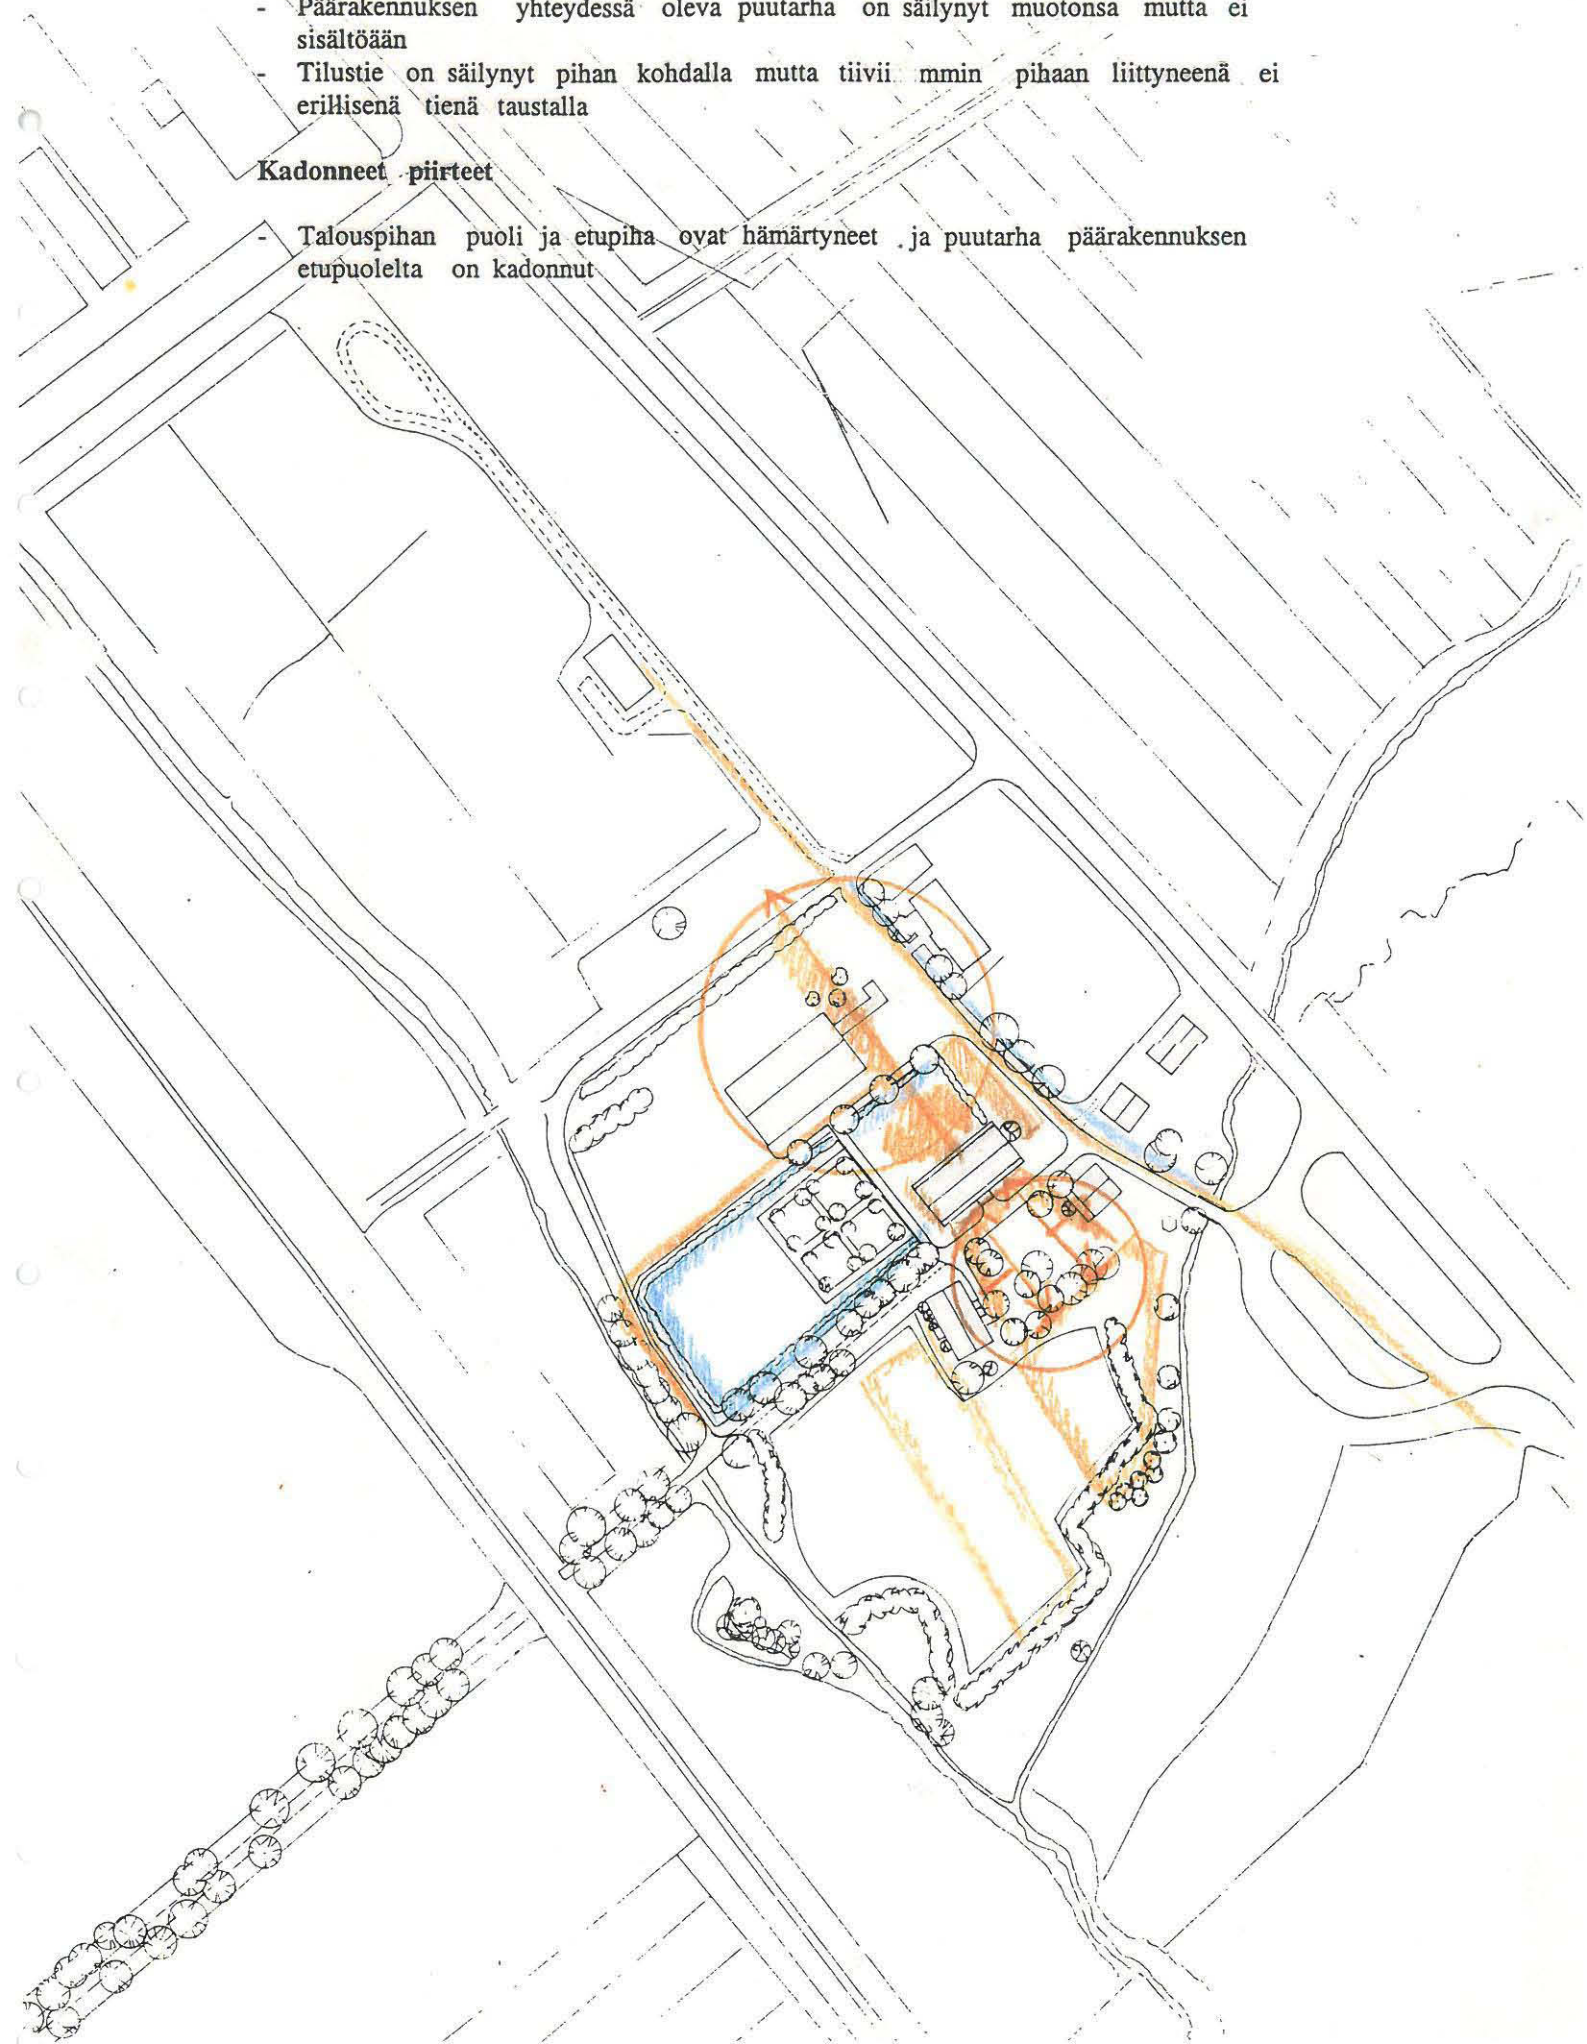
Säilyneet piirteet

- Päärakennuksen yhteydessä oleva puutarha on säilynyt muotonsa mutta ei sisältöään
- Tilustie on säilynyt pihan kohdalla mutta tiivimmän pihaan liittyneenä ei erillisenä tienä taustalla

Kadonneet piirteet

- Talouspihan puoli ja etupiha ovat hämärtyneet ja puutarha päärakennuksen etupuolelta on kadonnut

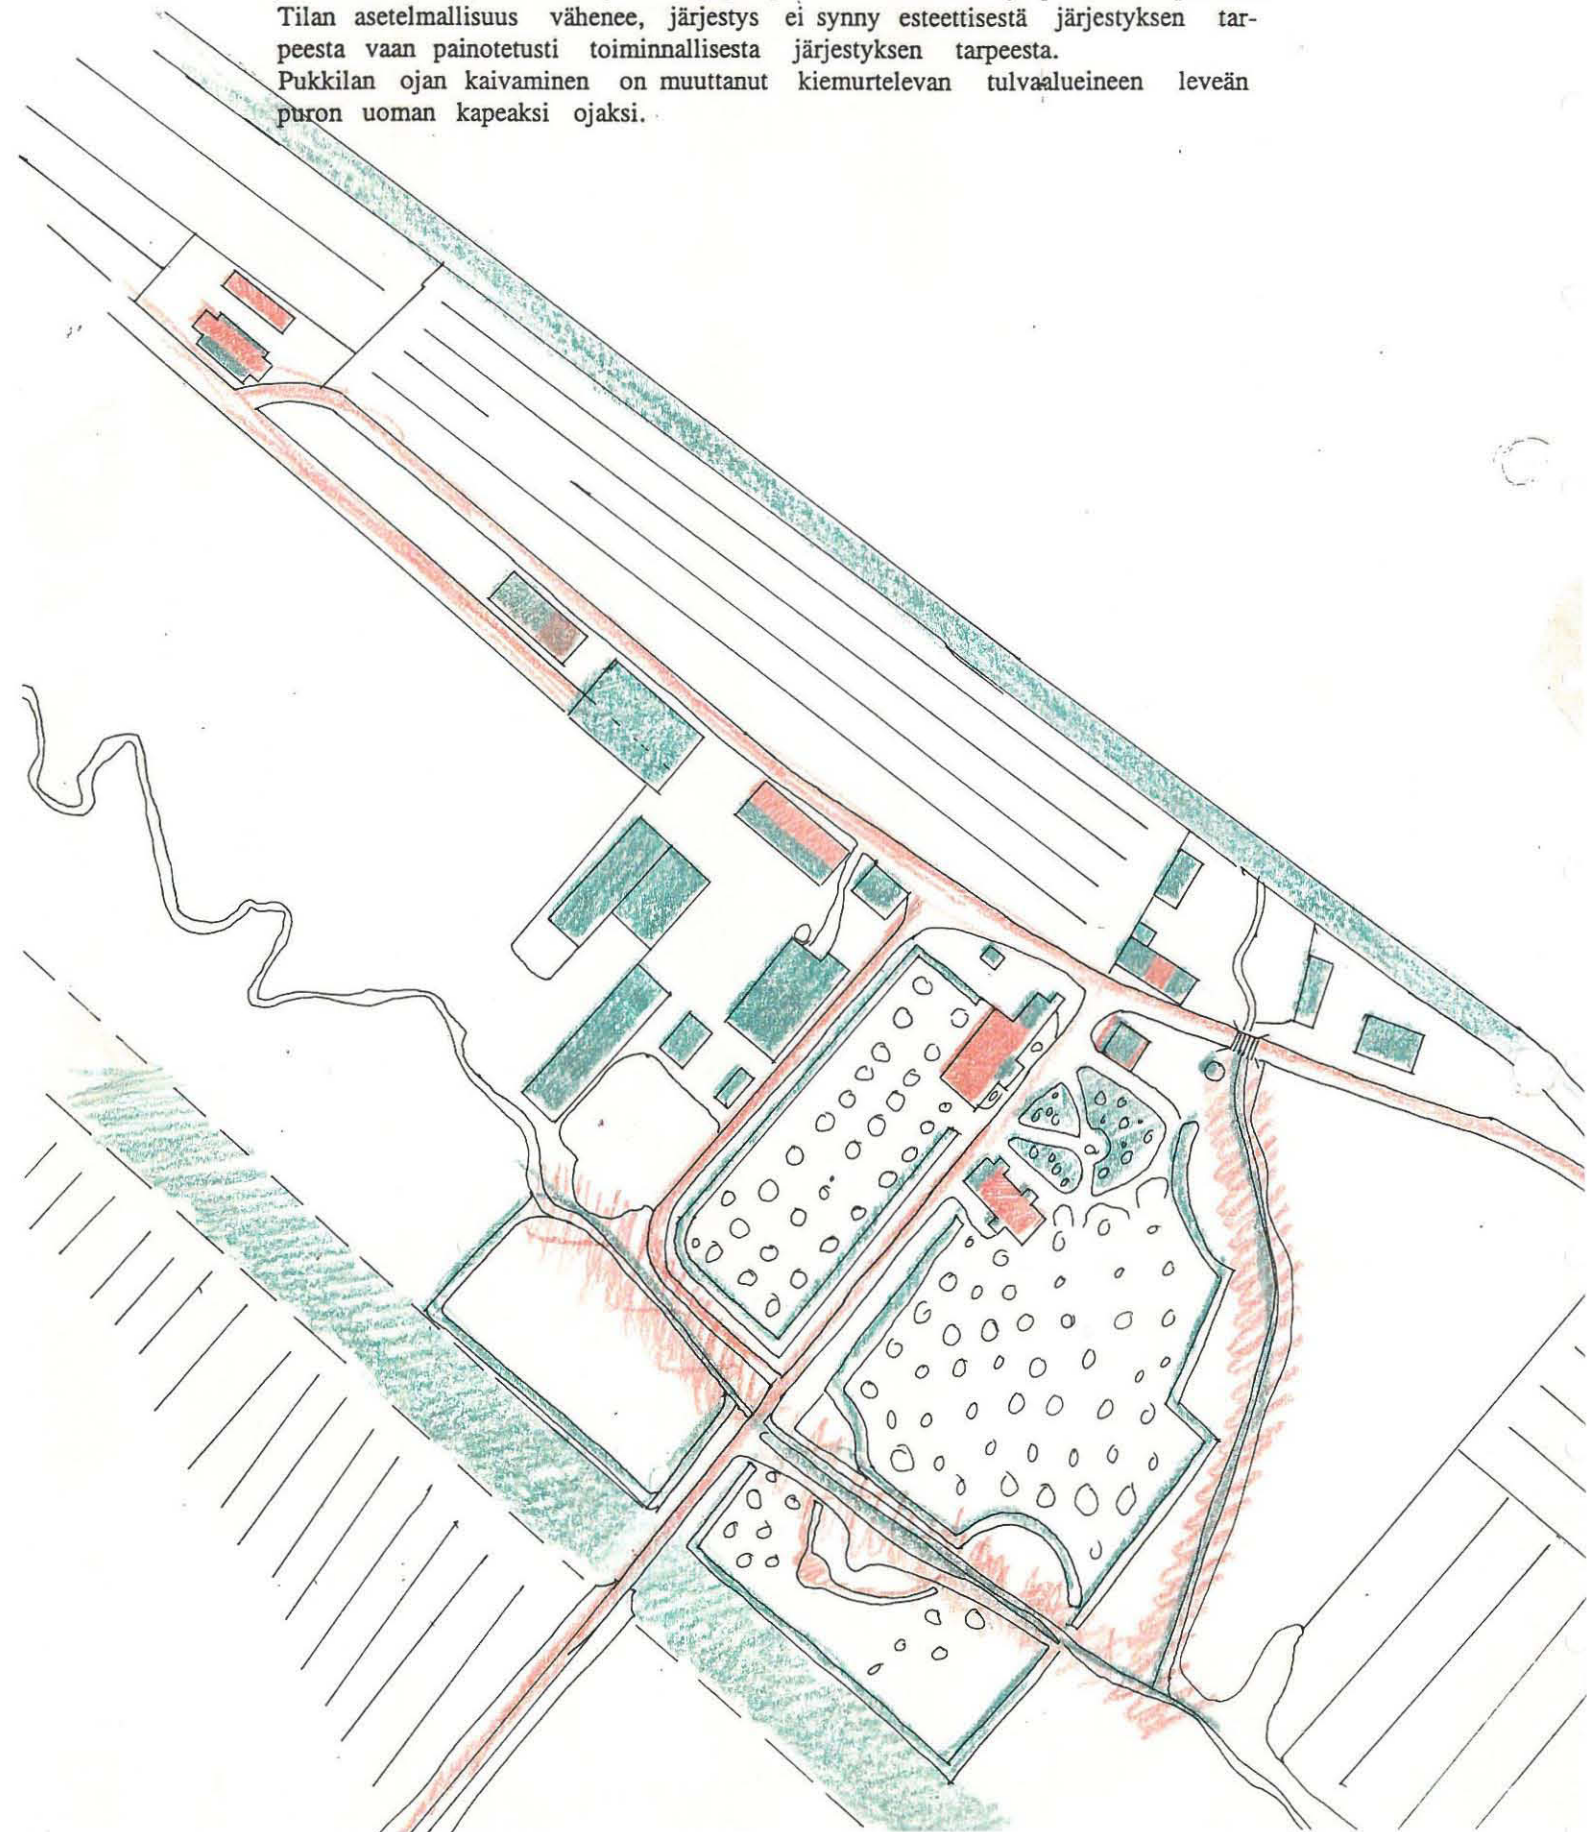
1941 (1957)

Rakennuskanta lisääntyy oleellisesti ja siitä hahmottuu kaksi ryhmää tilustien varteen sen ja päärakennuksen molemmin puolin. Asuinrakennukset jäävät puutarhan ympäröimiksi. Myös asuinrakennusten välissä oleva piha muuttuu osaksi puutarhaa ja sen arkkitehtoninen luonne heikkenee. Puutarha-alueita korostavat sitä suojaavat ja rajoittavat kuusiaidat. Uusi tie tilan pohjoispuolella ja rautatie eteläpuolella rajoittavat pihapiirin aukeamista ympäröiville pelloille. Tilan asetelmallisuus vähenee, järjestys ei synny esteettisestä järjestyksen tarpeesta vaan painotetusti toiminnallisesta järjestyksen tarpeesta. Pukkilan ojan kaivaminen on muuttanut kiemurtelevan tulva-alueineen leveän puron uomaksi kapeaksi ojaksi.

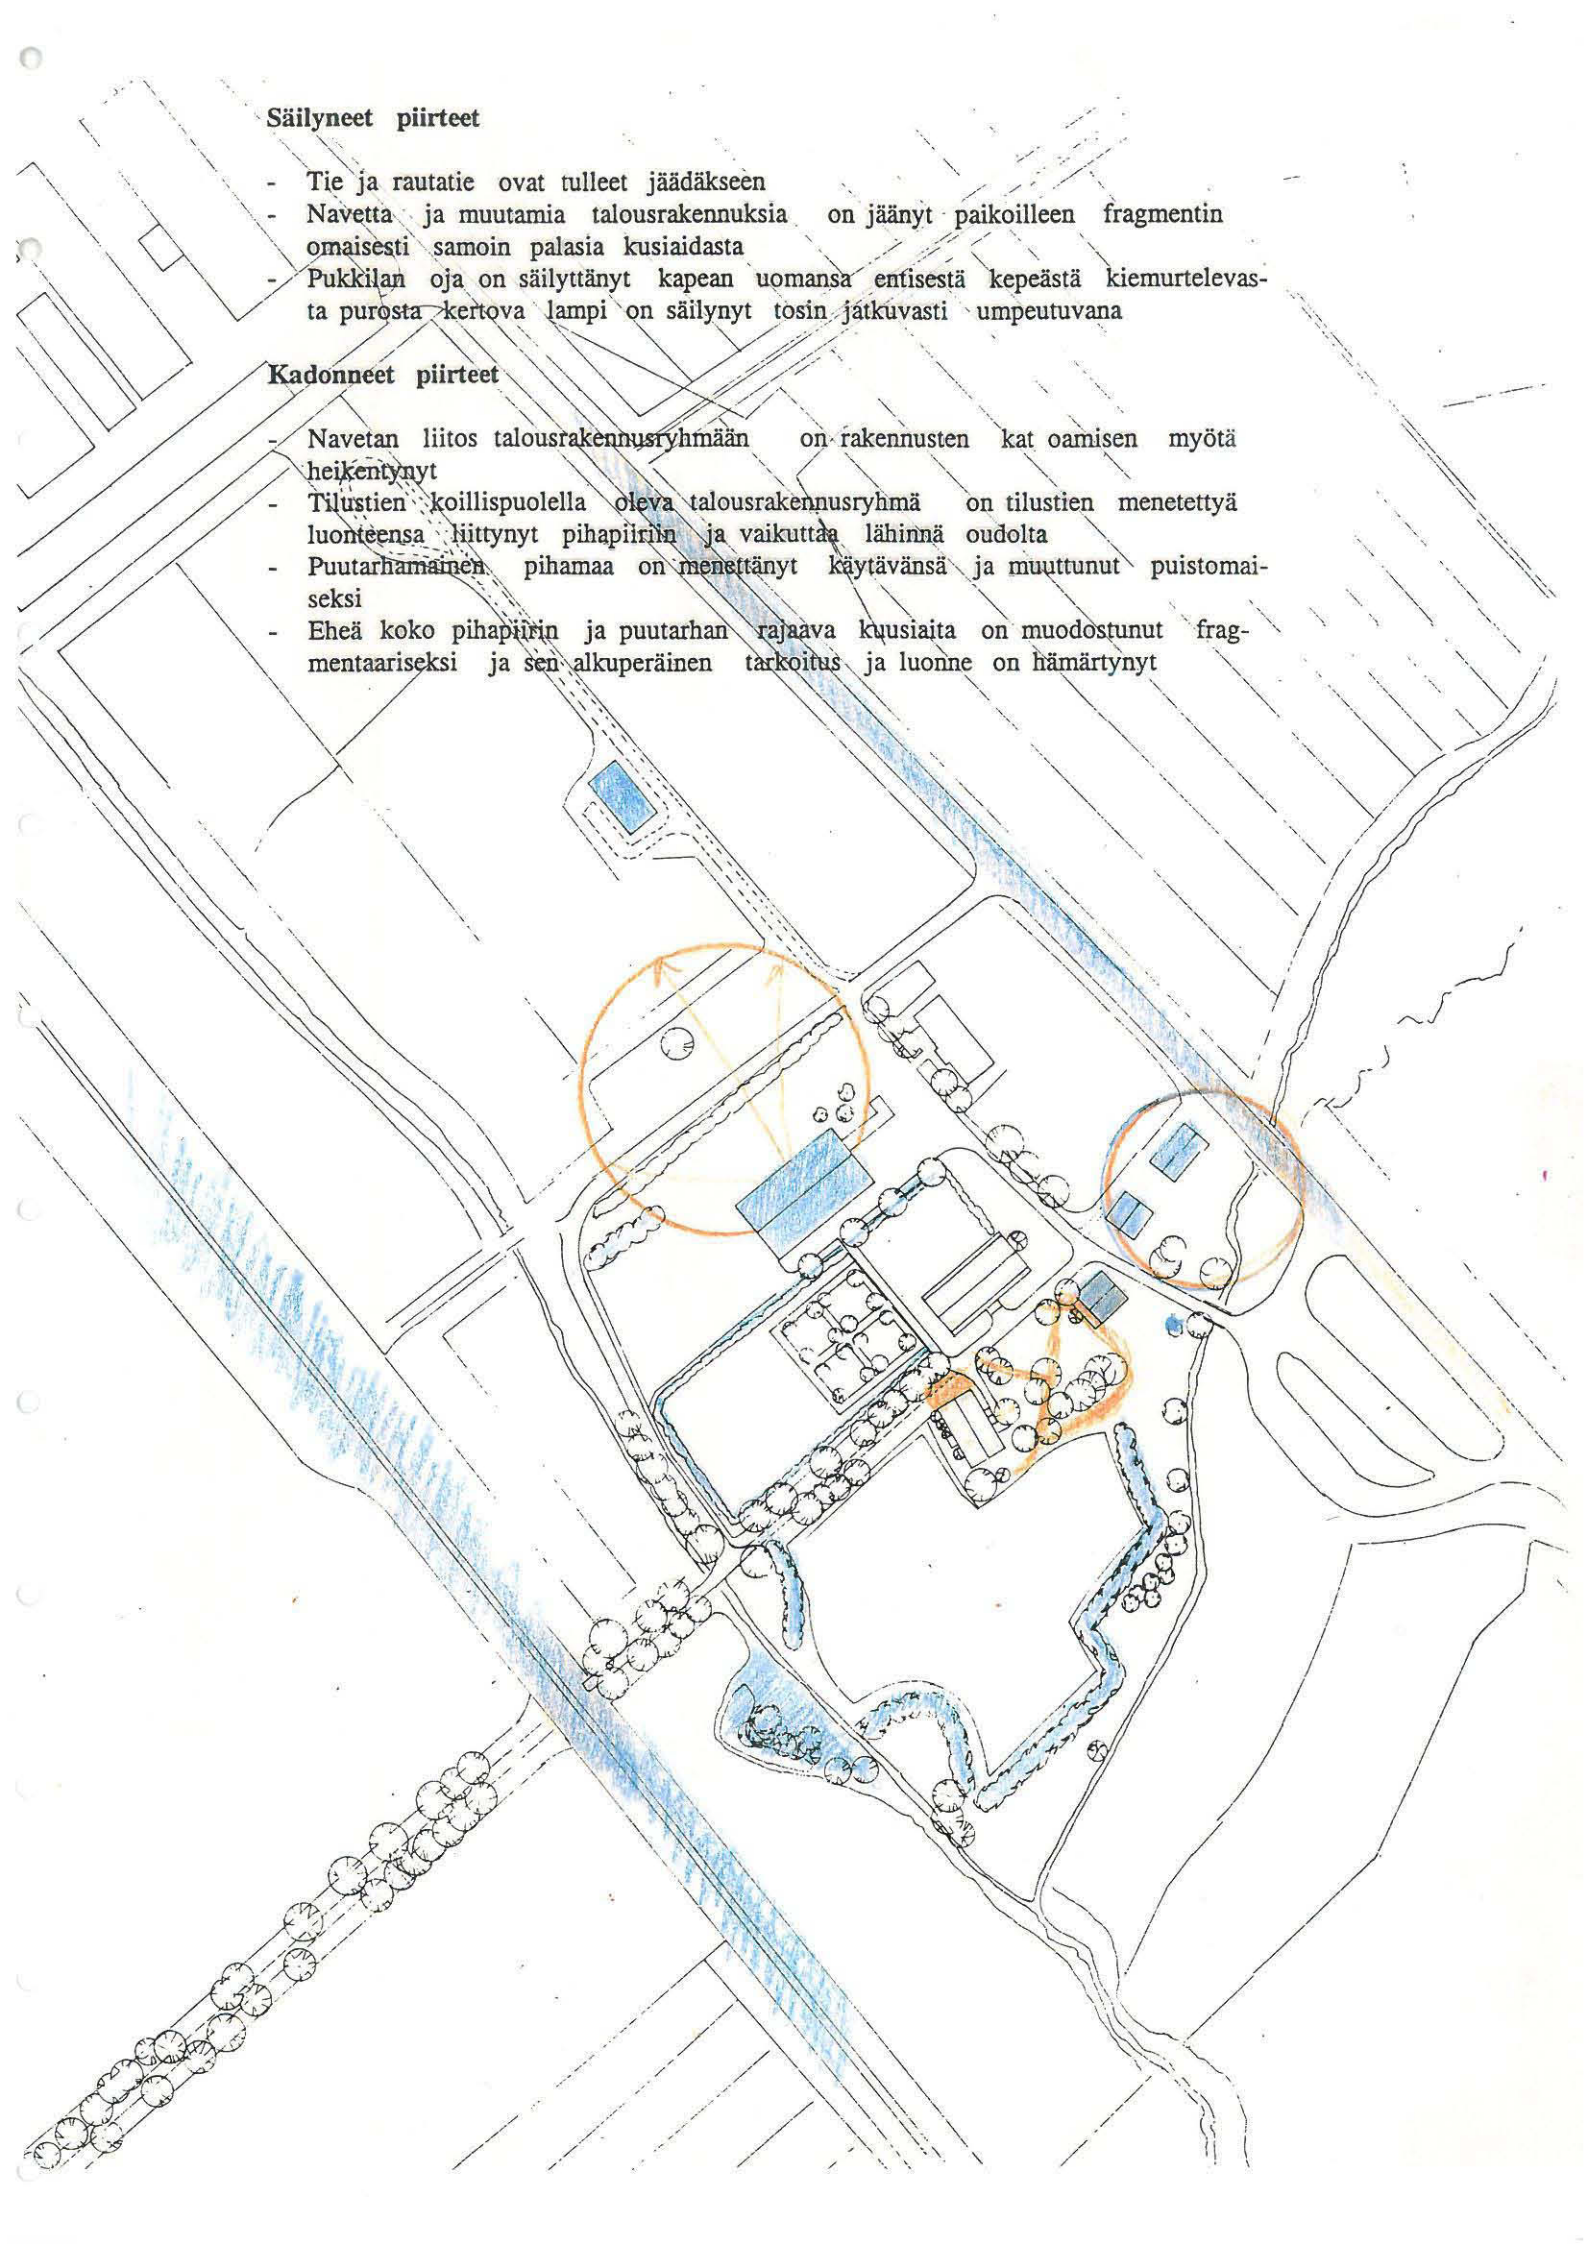
Säilyneet piirteet

- Tie ja rautatie ovat tulleet jäädäkseen
- Navetta ja muutamia talousrakennuksia on jäänyt paikoilleen fragmentin omaisesti samoin palasia kusiaidasta
- Pukkilan oja on säilyttänyt kapean uomansa entisestä kepeästä kiemurtelevasta purosta kertova lampi on säilynyt tosin jatkuvasti umpeutuvana

Kadonneet piirteet

- Navetan liitos talousrakennusryhmään on rakennusten kat oamisen myötä heikentynyt
- Tilustien koillispuolella oleva talousrakennusryhmä on tilustien menetettyä luonteensa liittynyt pihapiiriin ja vaikuttaa lähinnä oudolta
- Puutarhamainen pihamaa on menettänyt käytävänsä ja muuttunut puistomaiseksi
- Eheä koko pihapiiriin ja puutarhan rajaava kuusi-aita on muodostunut fragmentaariseksi ja sen alkuperäinen tarkoitus ja luonne on hämärtynyt

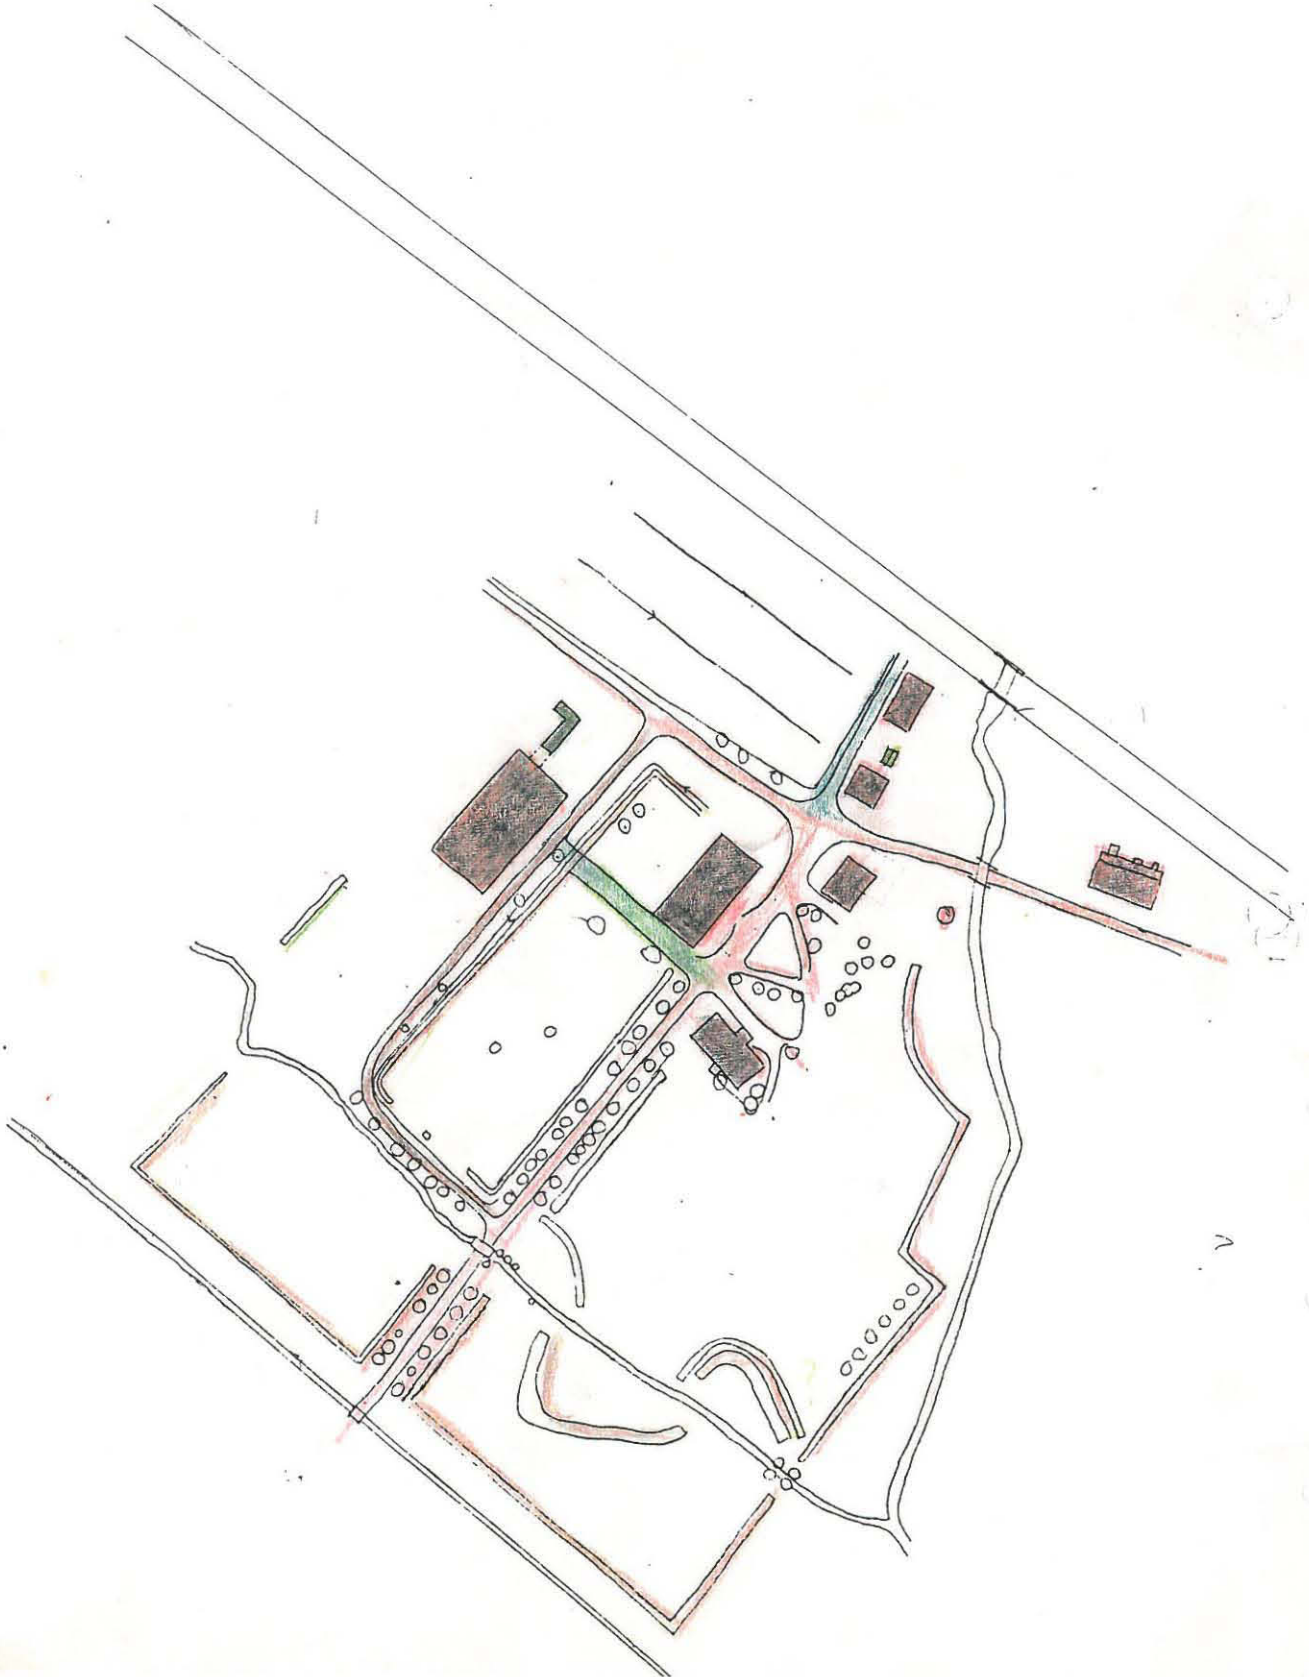
1960

Edelliseen tilanteeseen verrattuna rakennuskanta on oleellisesti maatalotoimintojen loputtua, ja Ympäristö hajoaa. Uutena piirteenä ovat kulkuyhteydet päära kennuksesta navetalle puutarhan poikki ja aittoihin ja tilustien vähittäinen muuttuminen yhtä arvokkaaksi kuin puukujanne. Museotoiminnan edellyttämät aputilat on rakennettu navetan lisärakennukseen joka katkaisee lopullisesti entisen päärakennuksen keskelle asettuvan akselin.
