PUKKILAN KARTANO- JA AJOKALUMUSEON LAJENNUKSEKSI

Katsaus historiaan ja kehittämissuunnitelma

Sari Viertiö 31.7.1995

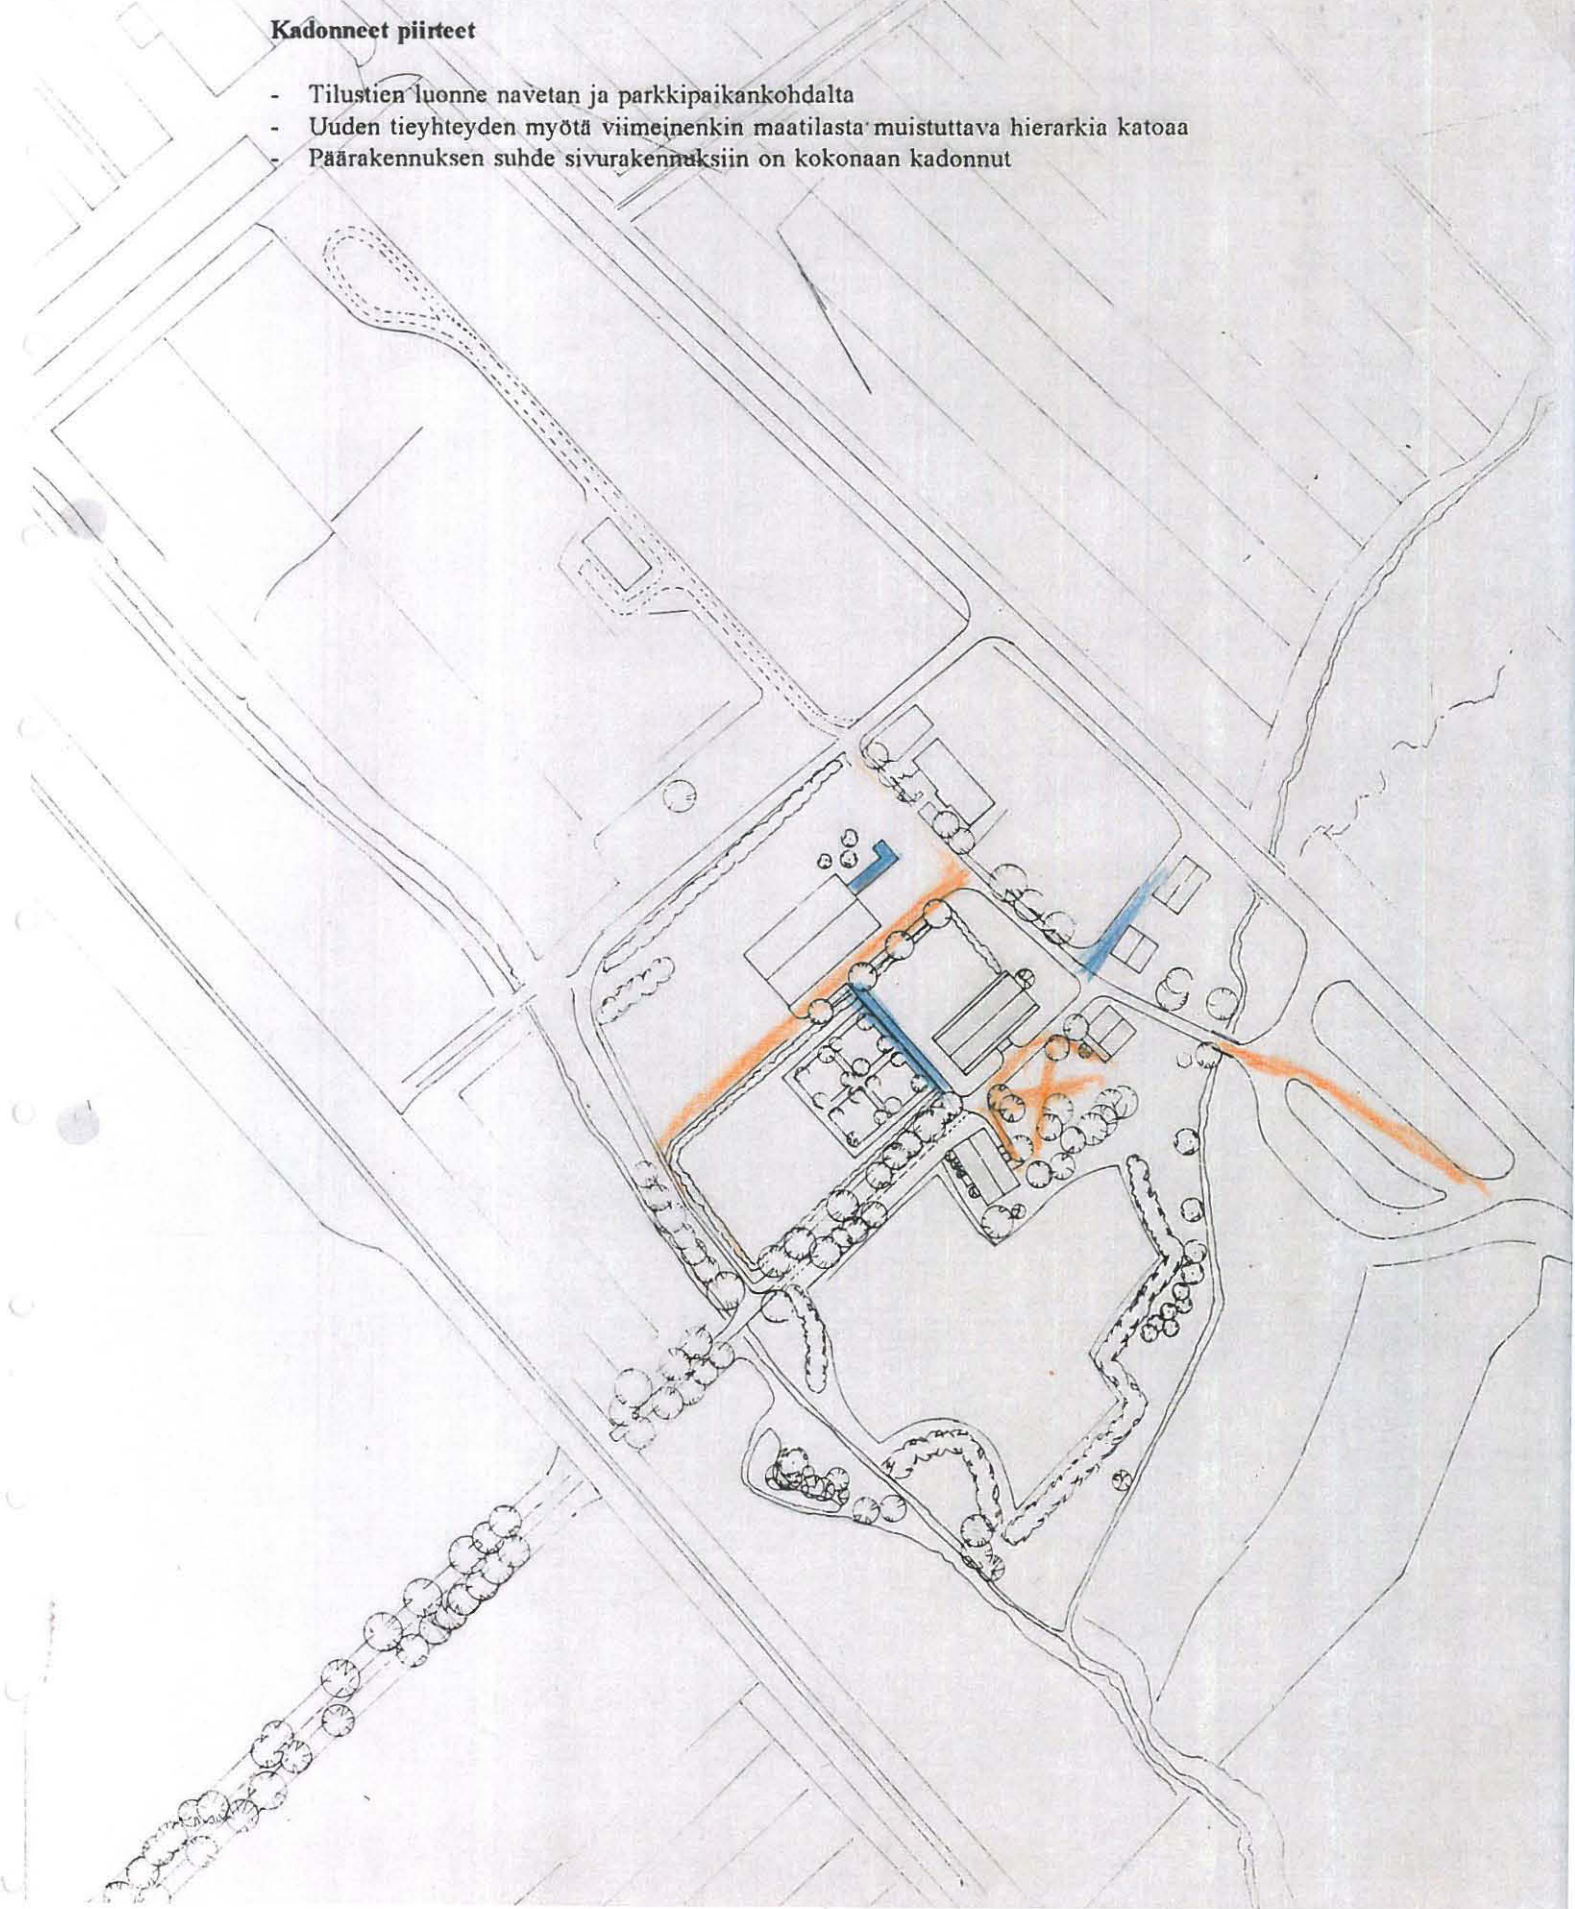
Säilyneet piirteet

- Akselin katkaiseva navetan lisärakennelma
- Puistotiet päärakennuksen ja navetan ja aittojen välissä

Kadonneet piirteet

- Tilustien luonne navetan ja parkkipaikankohdalta
- Uuden tieyhteyden myötä viimeinenkin maatilasta muistuttava hierarkia katoaa
- Päärakennuksen suhde sivurakennuksiin on kokonaan kadonnut

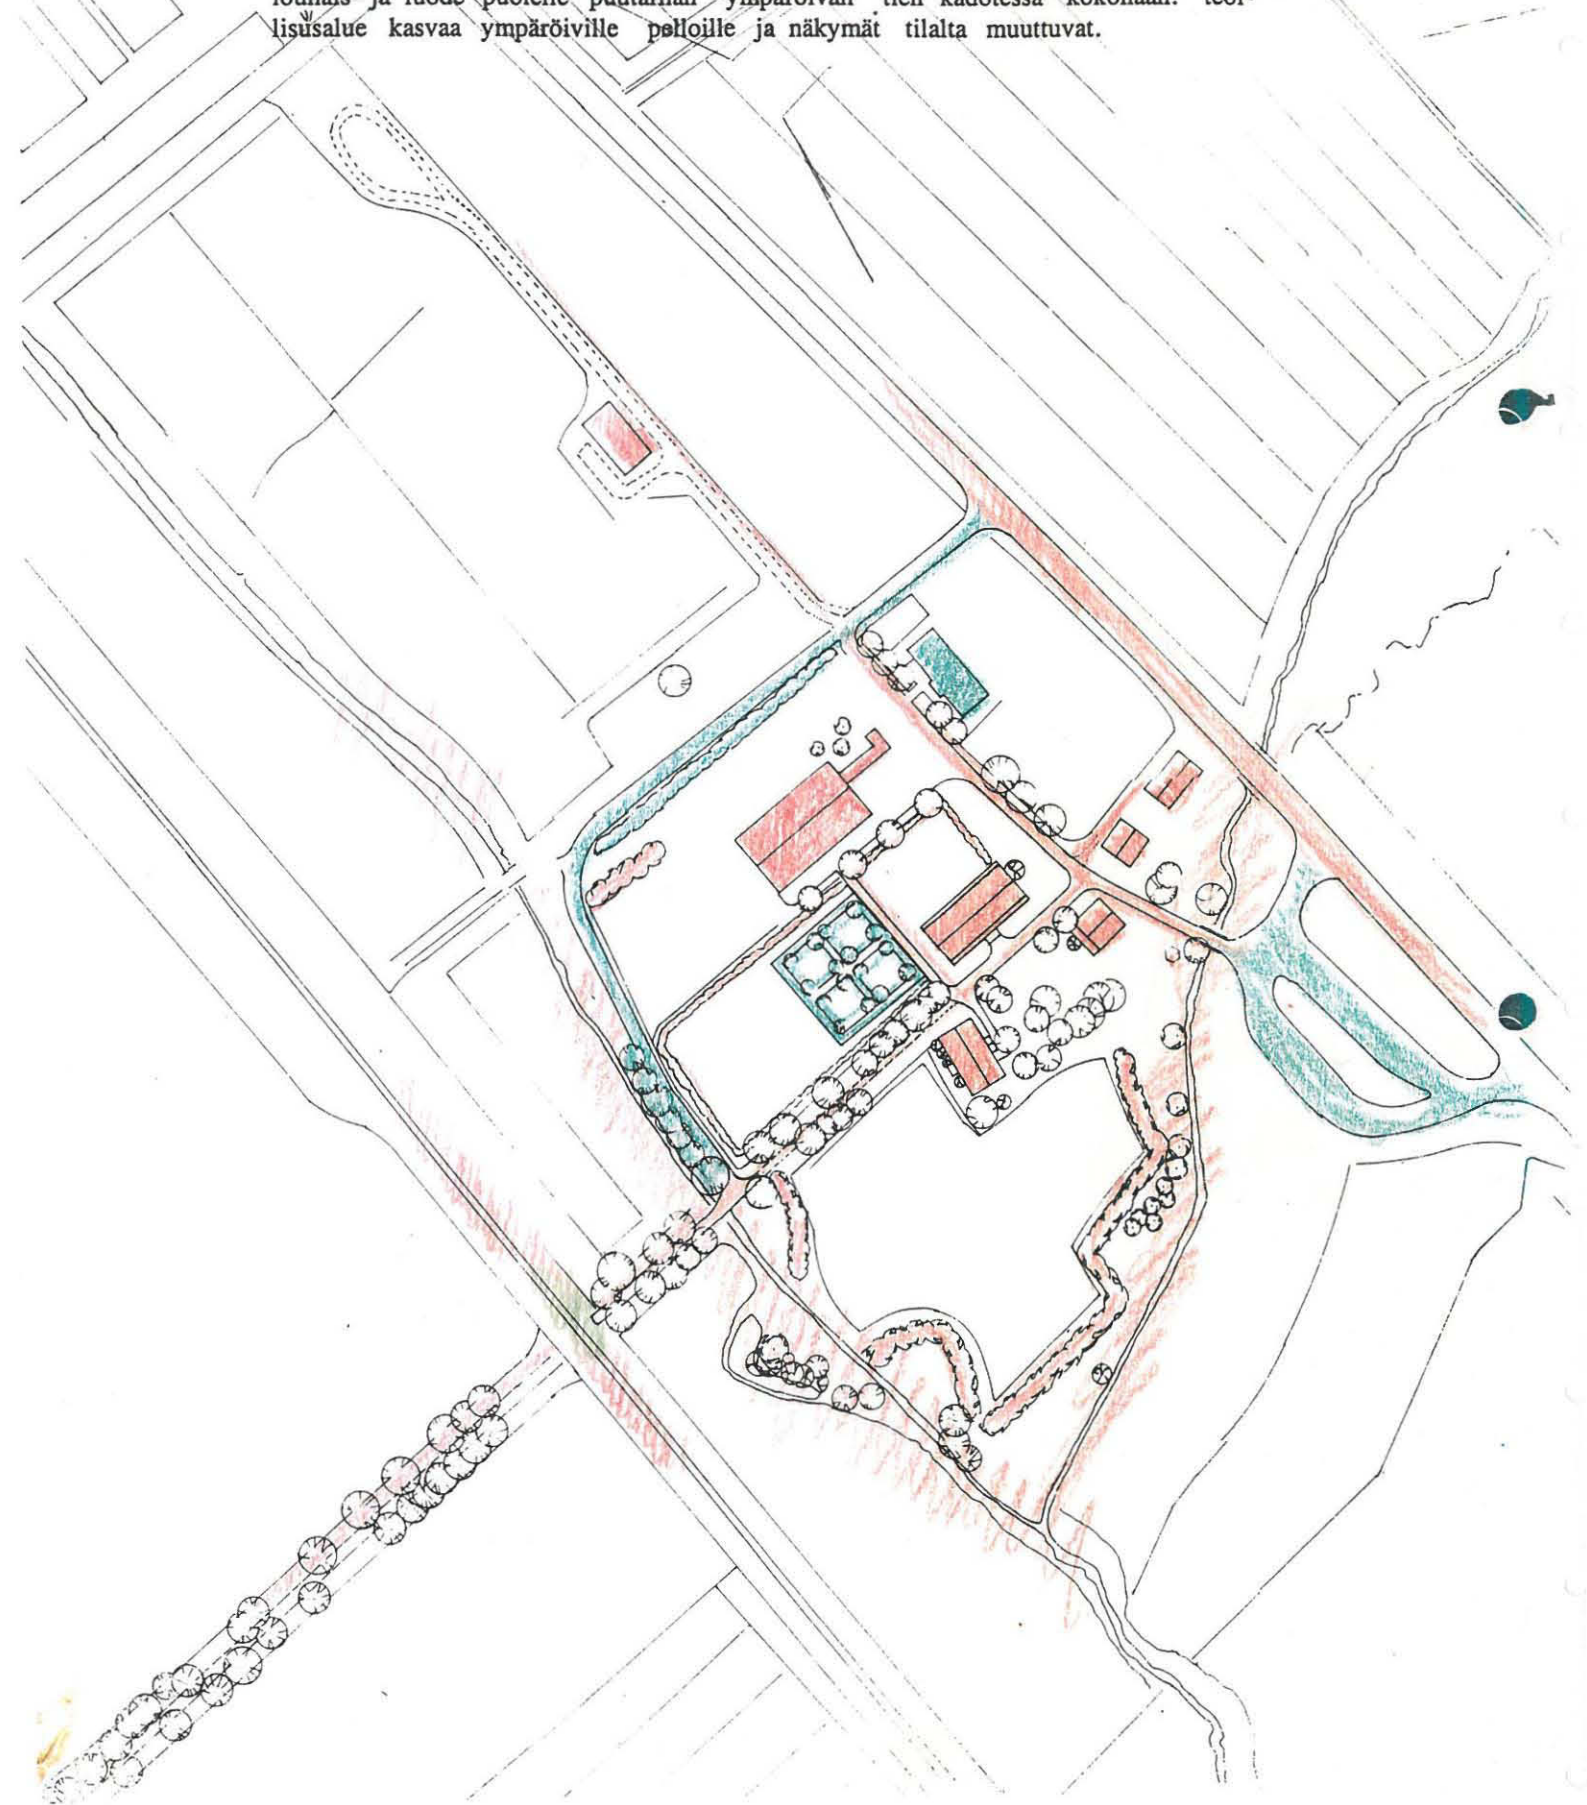
1980

Tilanne alkaa jälleen eheytyä. Vanha ryytimaa palautetaan kujanteita vahvistetaan. Silti puistomaisuus kasvaa ja tilustiestä tulee puistokäytävän oloinen. Rakennetaan museotoiminnan vaatimat pysäköintipaikat sekä vahtimestarin asunto. Puistokäytävän kohdalla ollut rautatien ylikulku lopetetaan, luonnollisen lähestymissuunnan jäädessä kokonaan pois käytöstä. Uusi tieyhteys syntyy pihapiirin lounais ja luode puolelle puutarhan ympäröivän tien kadotessa kokonaan. teollisuusalue kasvaa ympäröiville pelloille ja näkymät tilalta muuttuvat.

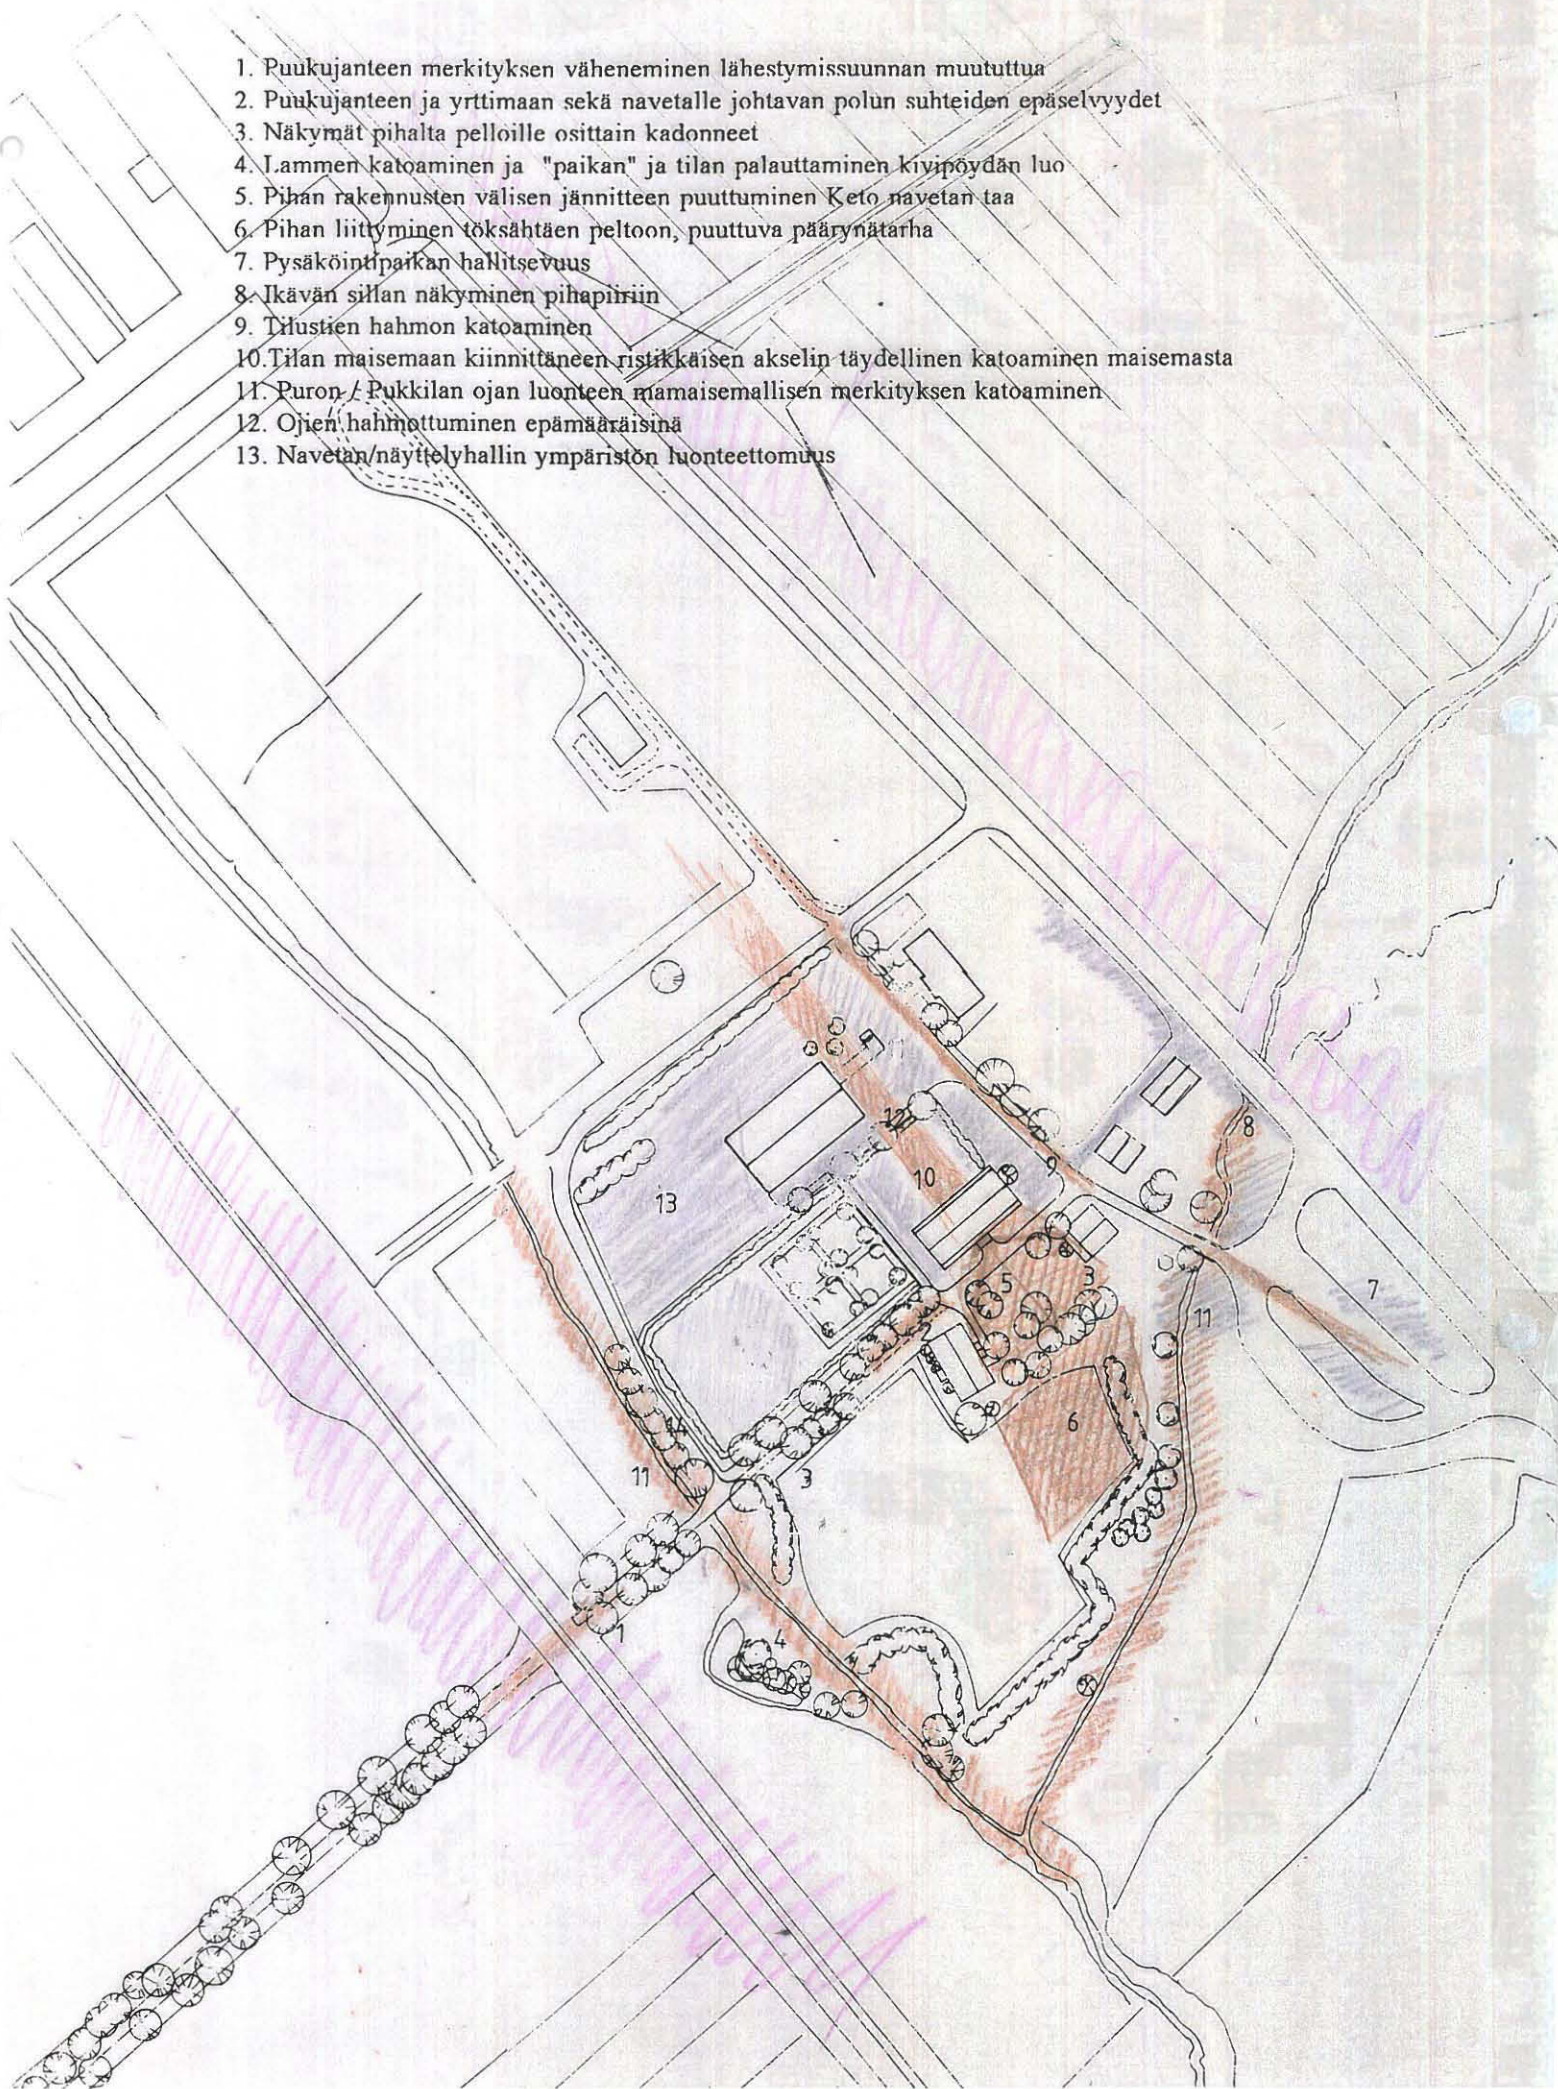
Kootut virheet ja puutteet

1. Puukujanteen merkityksen väheneminen lähestymissuunnan muututtua
2. Puukujanteen ja yrttimaan sekä navetalle johtavan polun suhteiden epäselvyydet
3. Näkymät pihalta pelloille osittain kadonneet
4. Lammen katoaminen ja "paikan" ja tilan palauttaminen kivipöydän luo
5. Pihan rakennusten välisen jännitteen puuttuminen Keto navetan taa
6. Pihan liittyminen töksähtäen peltoon, puuttuva päärynätarha
7. Pysäköintipaikan hallitsevuus
8. Ikävän sillan näkyminen pihapiiriin
9. Tilustien hahmon katoaminen
10. Tilan maisemaan kiinnittäneen ristikkäisen akselin täydellinen katoaminen maisemasta
11. Puron / Pukkilan ojan luonteen ramaiseimallisen merkityksen katoaminen
12. Ojen hahmottuminen epämääräisinä
13. Navetan/näyttelyhallin ympäristön luonteettomuus

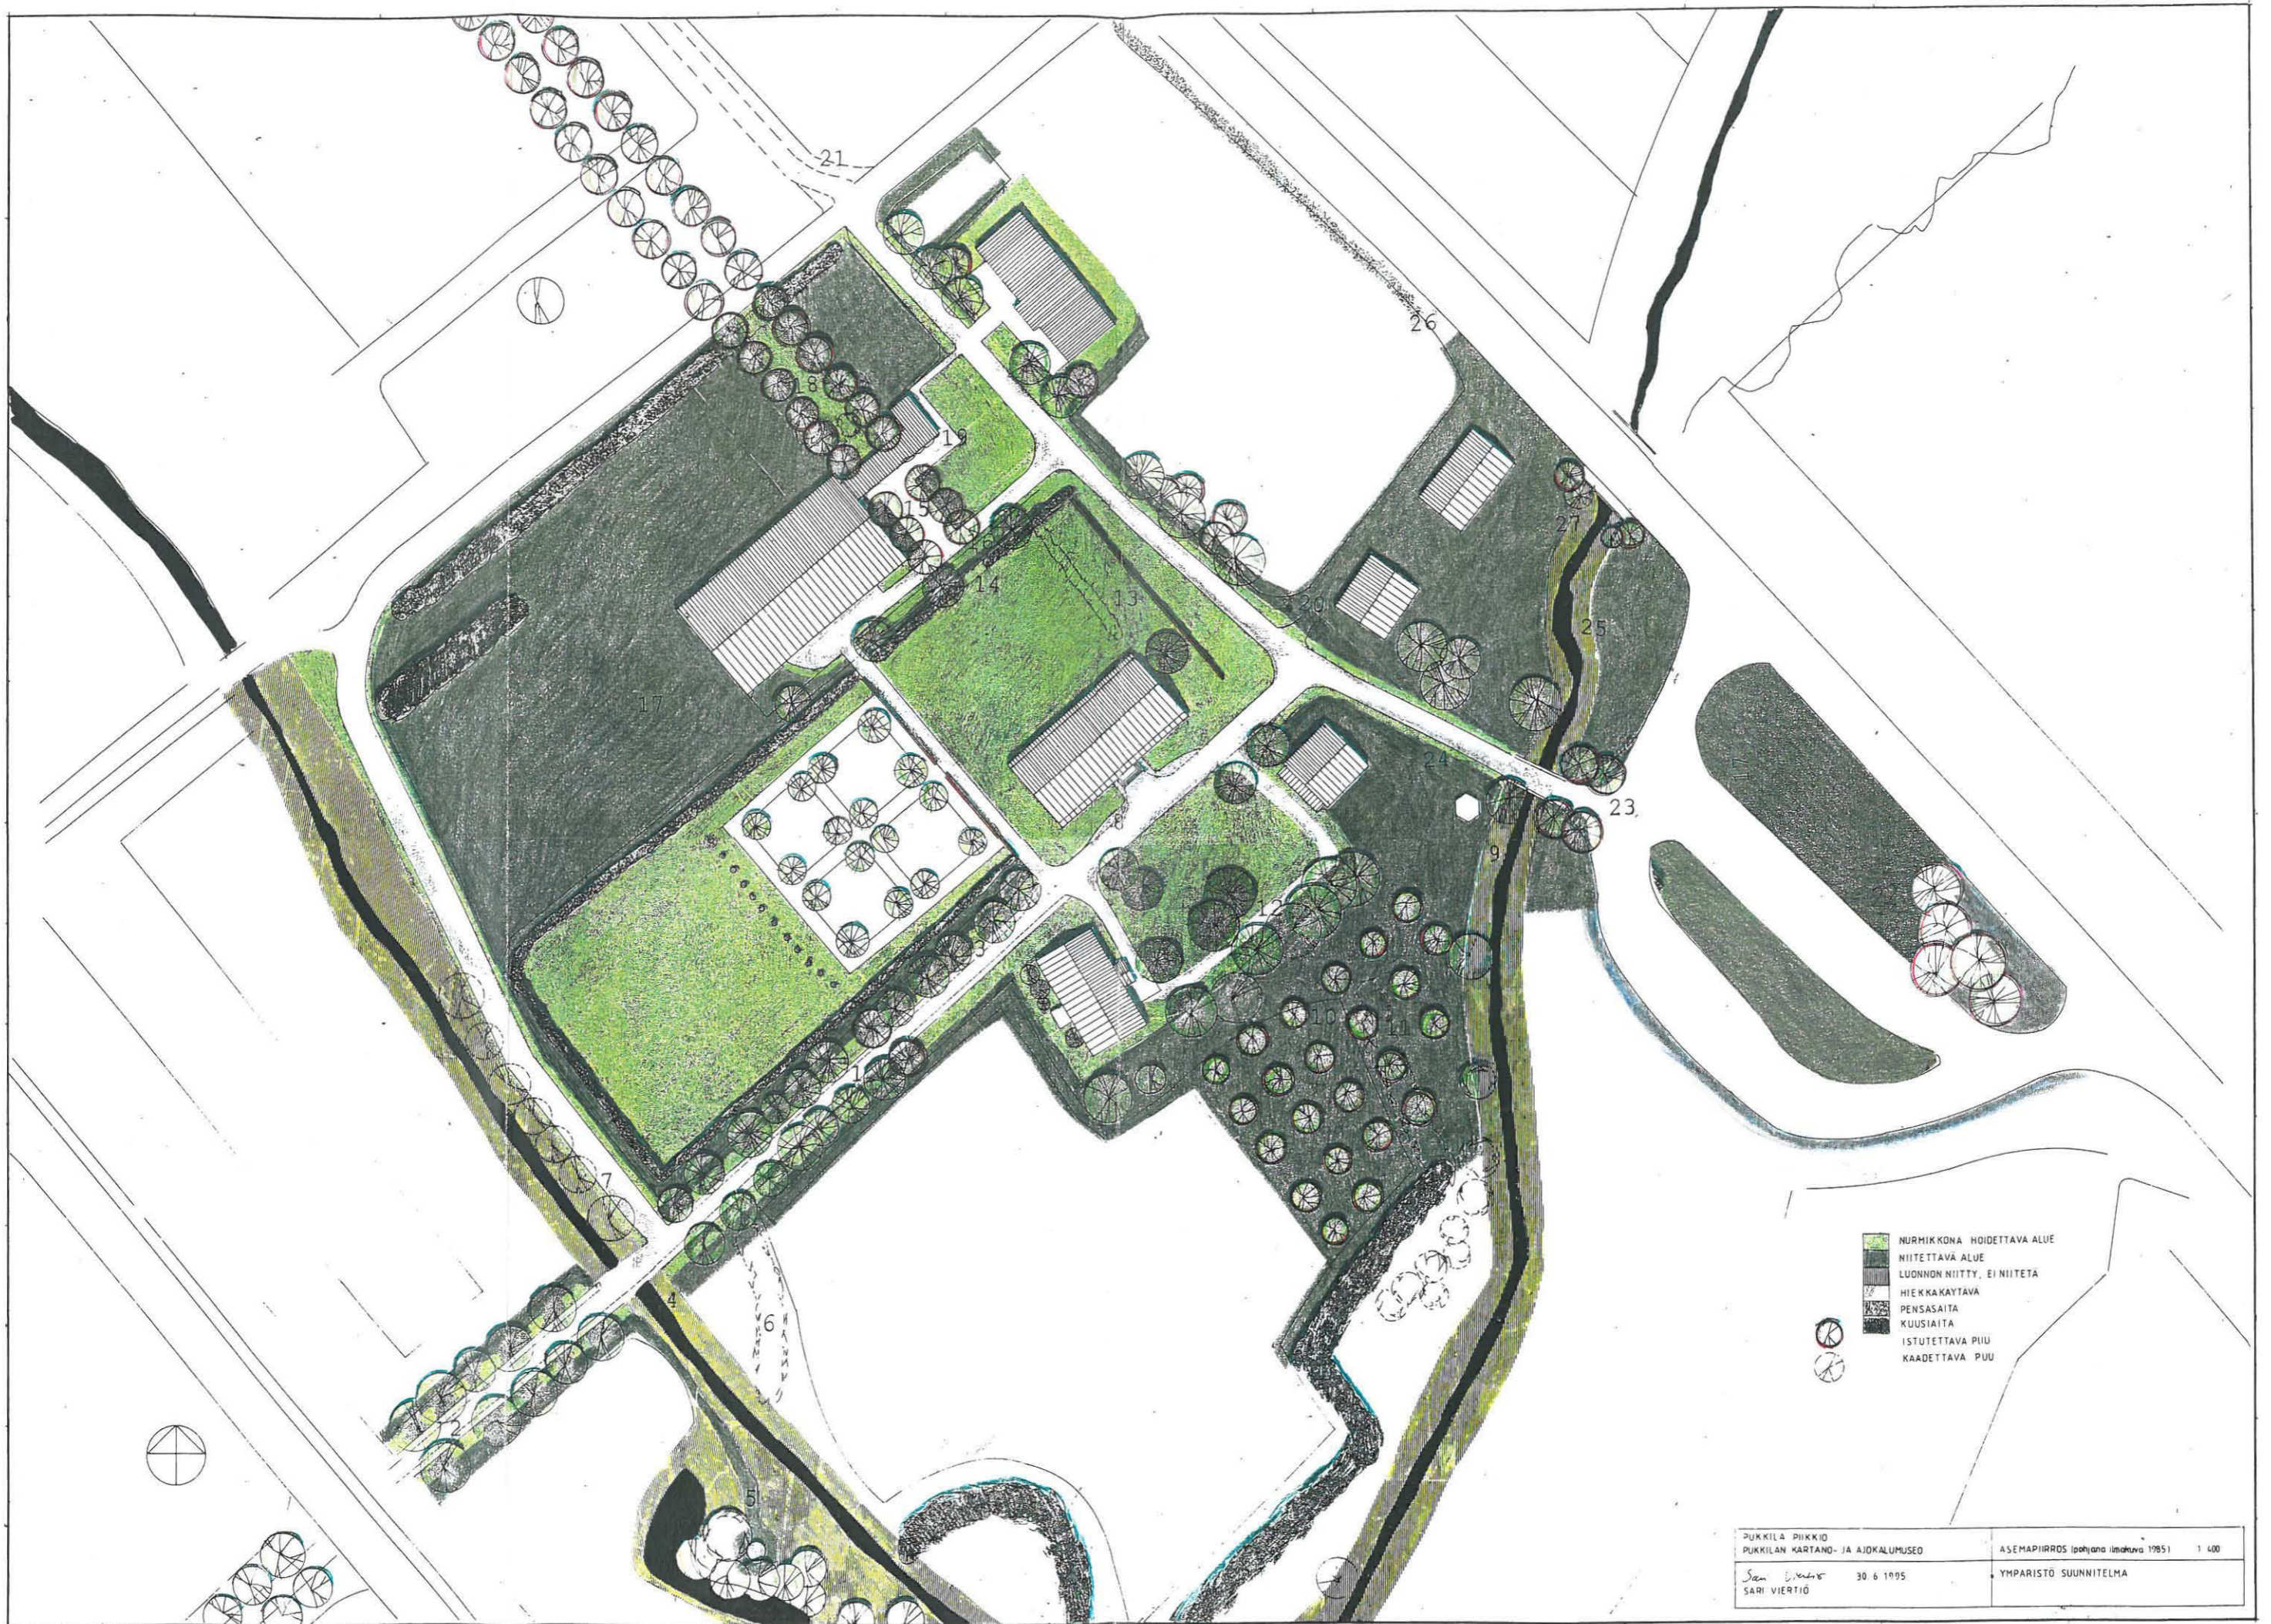
PUKKILA PIKKIÖ PUKKILAN KARTANO- JA AJOKALUMUSED Sari Viertio	30.6.1995	ASEMPIIRROS (pöytäala ilmakuva 1985) YMPÄRISTÖ SUUNNITELMA	1/400
---	-----------	---	-------

- NURMIKONA HOIDETTAVA ALUE
- NIITETTAVA ALUE
- LUONNON NIITTY, EI NIITETÄ
- HIEKKAKAYTÄVÄ
- PENSASAITA
- KUUSIAITA
- ISTUTETTAVA PUU
- KAADETTAVA PUU

Seuraavalla aukeamalla kokonaissuunnitelma ja ilmakuva tilanteesta vuodelta 1985, joka vastaa melko hyvin myös nykytilannetta.

Suunnitelman tavoitteina olevien vaikutusten selkeyttämiseksi kokonaissuunnitelma on jaettu neljään osa-alueeseen jotka muodostuvat alueen tilallisen hahmon mukaan.

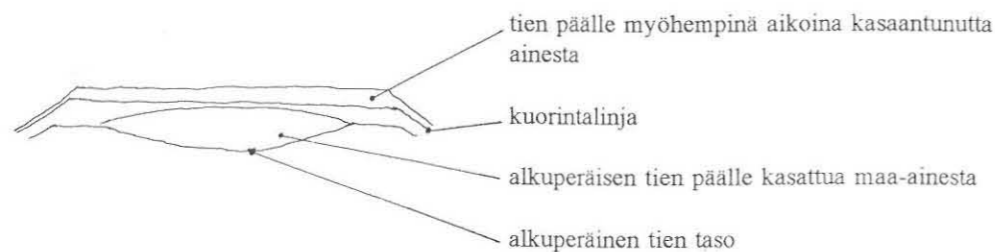
Kaaviokuva tien oletetusta rakenteesta. Kaikkea sivuilla olevaa myöhemmin lisättyä maa-ainesta ei kannata kuoria pois sillä se on helppo pitää kasvillisuudesta vapaana.

1. Tien aikaisempi pinnan taso ja leveys etsitään kaivamalla ja tie saatetaan sopivaan tasoon kuorimalla tien pintaa lanalla. Koneella tehtynä työ veisi 2-3 päivää ja kustannukset olisivat noin 5000 mk. Edullista olisi jos urakoitsija olisi paikallinen henkilö.

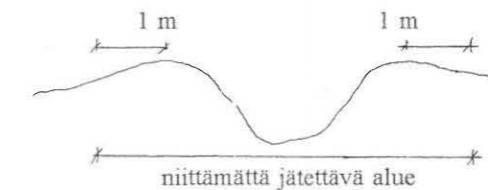
4. Puron uomaa ei niitetä eikä ajeta nurmikkona vaan se saa kasvaa vapaasti luonnon niittynä. Niittämätön alue ulottuu noin metrin harjanteen lakikorosta. (kuva)

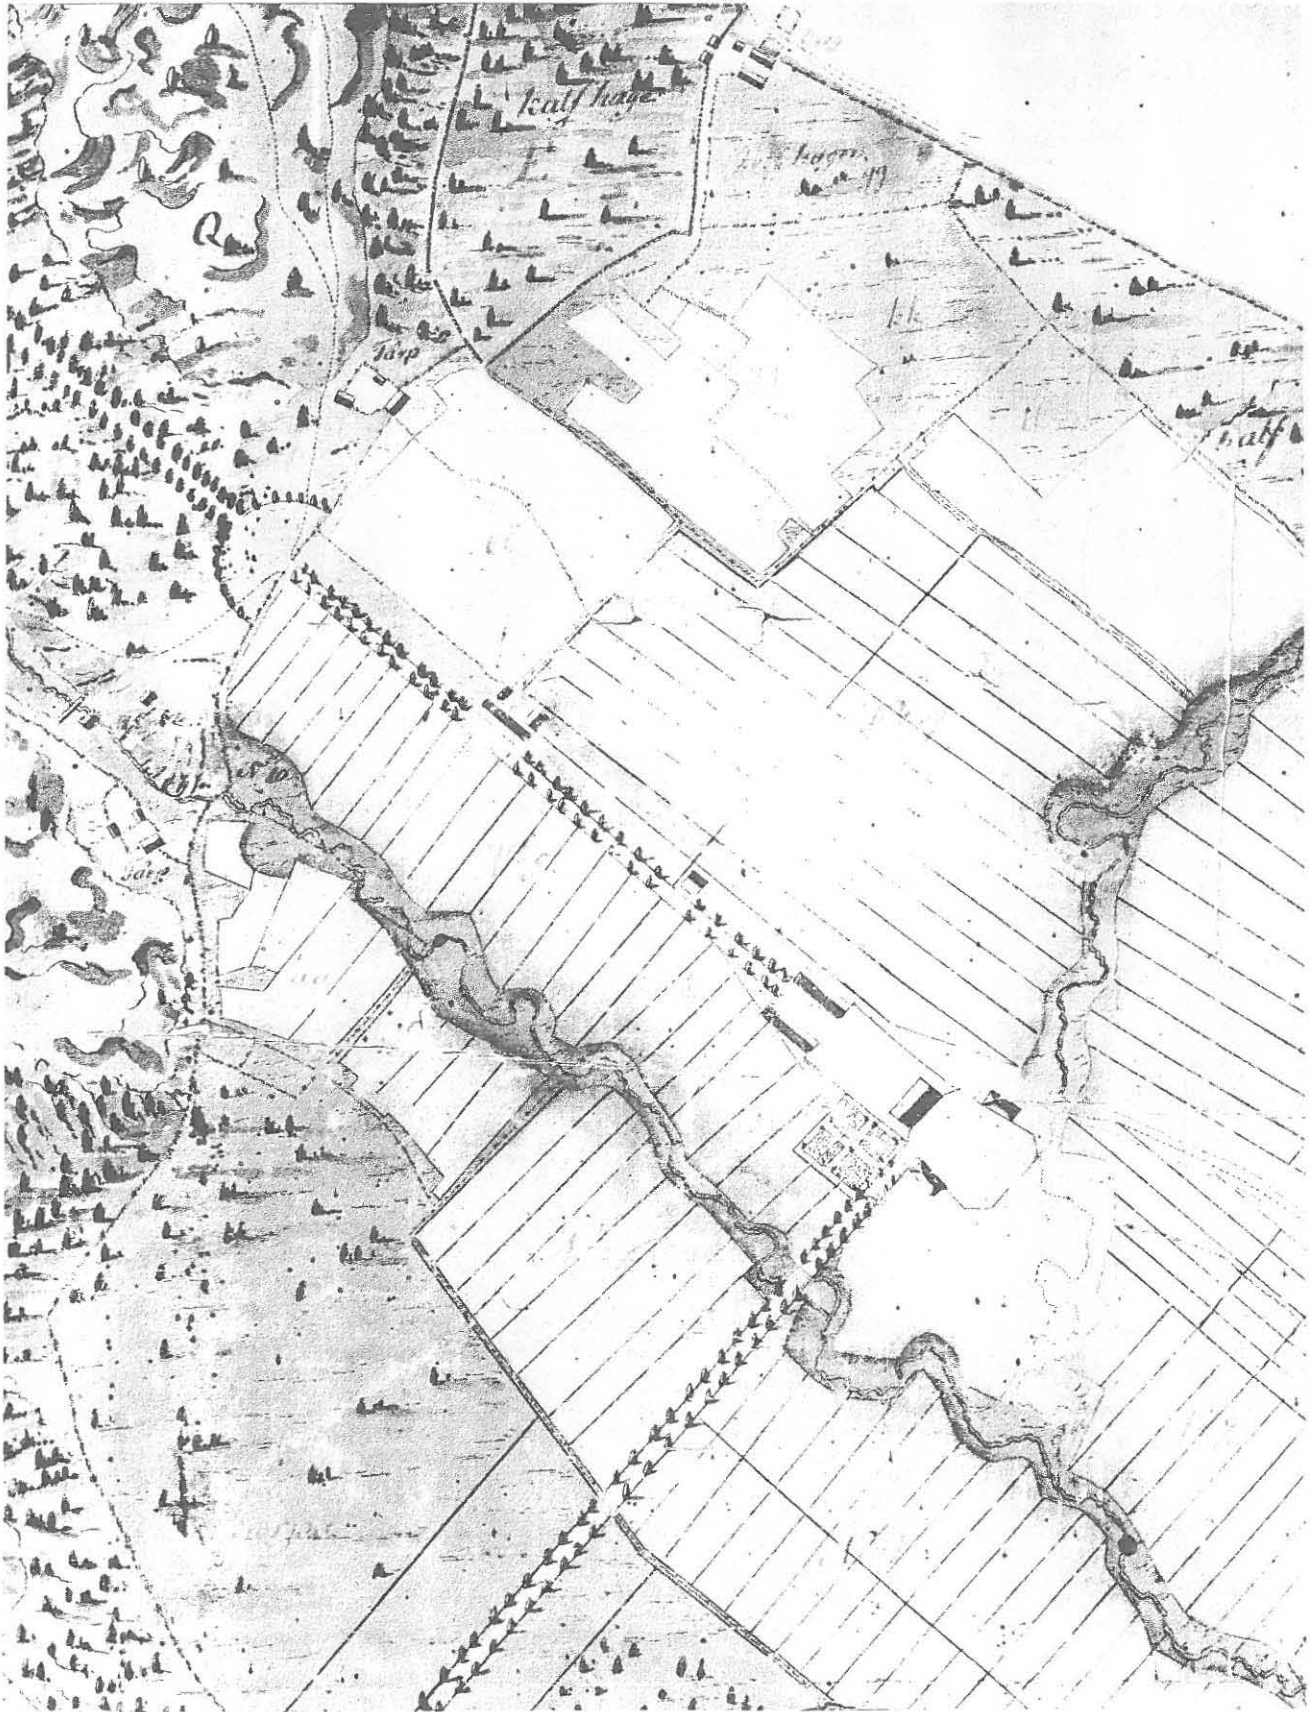
1762

- A "miespiha"
- B "eläinpiha"
- 1. puutarha
- 2. päärynätarha
- 3. ja 4. peltoja
- 6. vasikkahaka
