HELSINKI, GOVINIUS

HISTORIALISELLA KAUPUNKIALUEELLA (1640-) SIJAITSEVAN
RAKENNUKSEN PERUSKUNNOSTUKSEN ARKEOLOGINEN VALVONTA 2011-
2012

Markku Heikkinen

2013

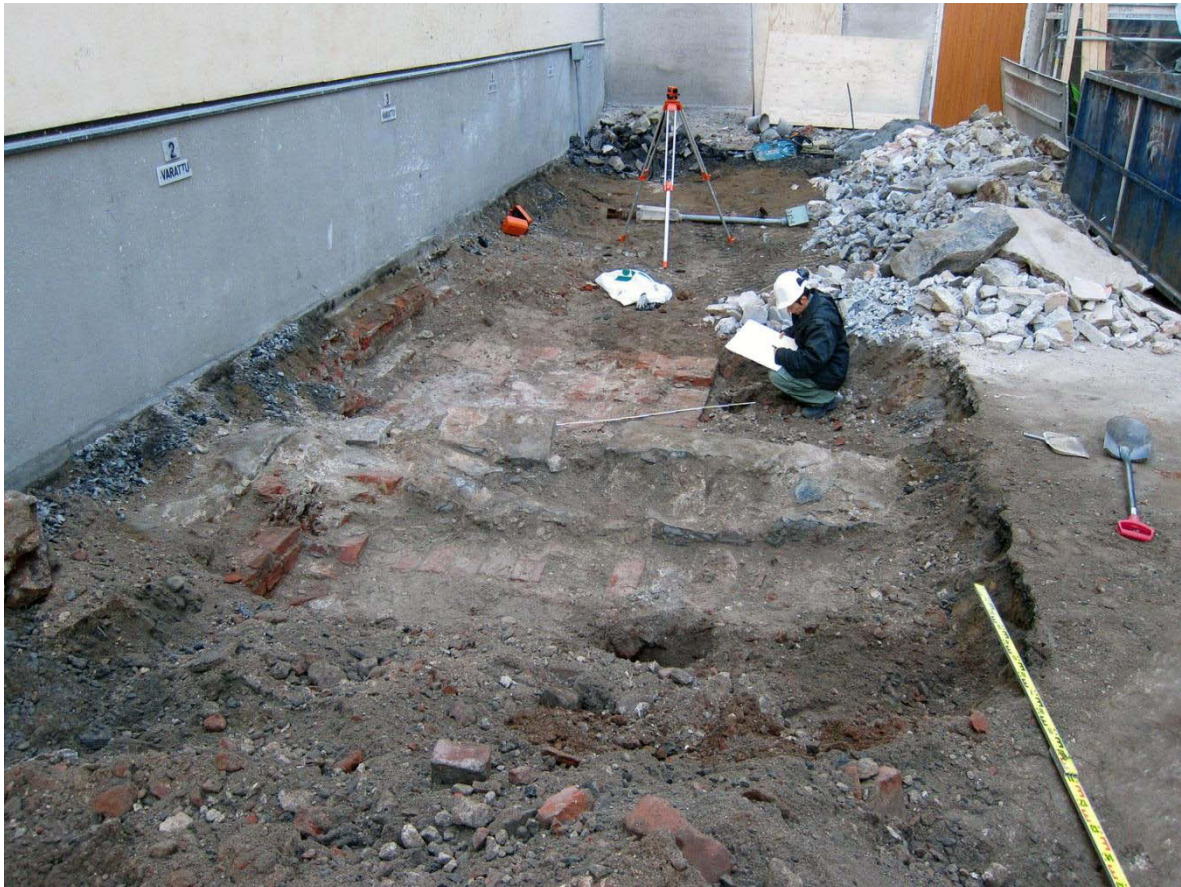
Vanhan piharakennuksen(1819-1959/62) raunioita dokumentoidaan.

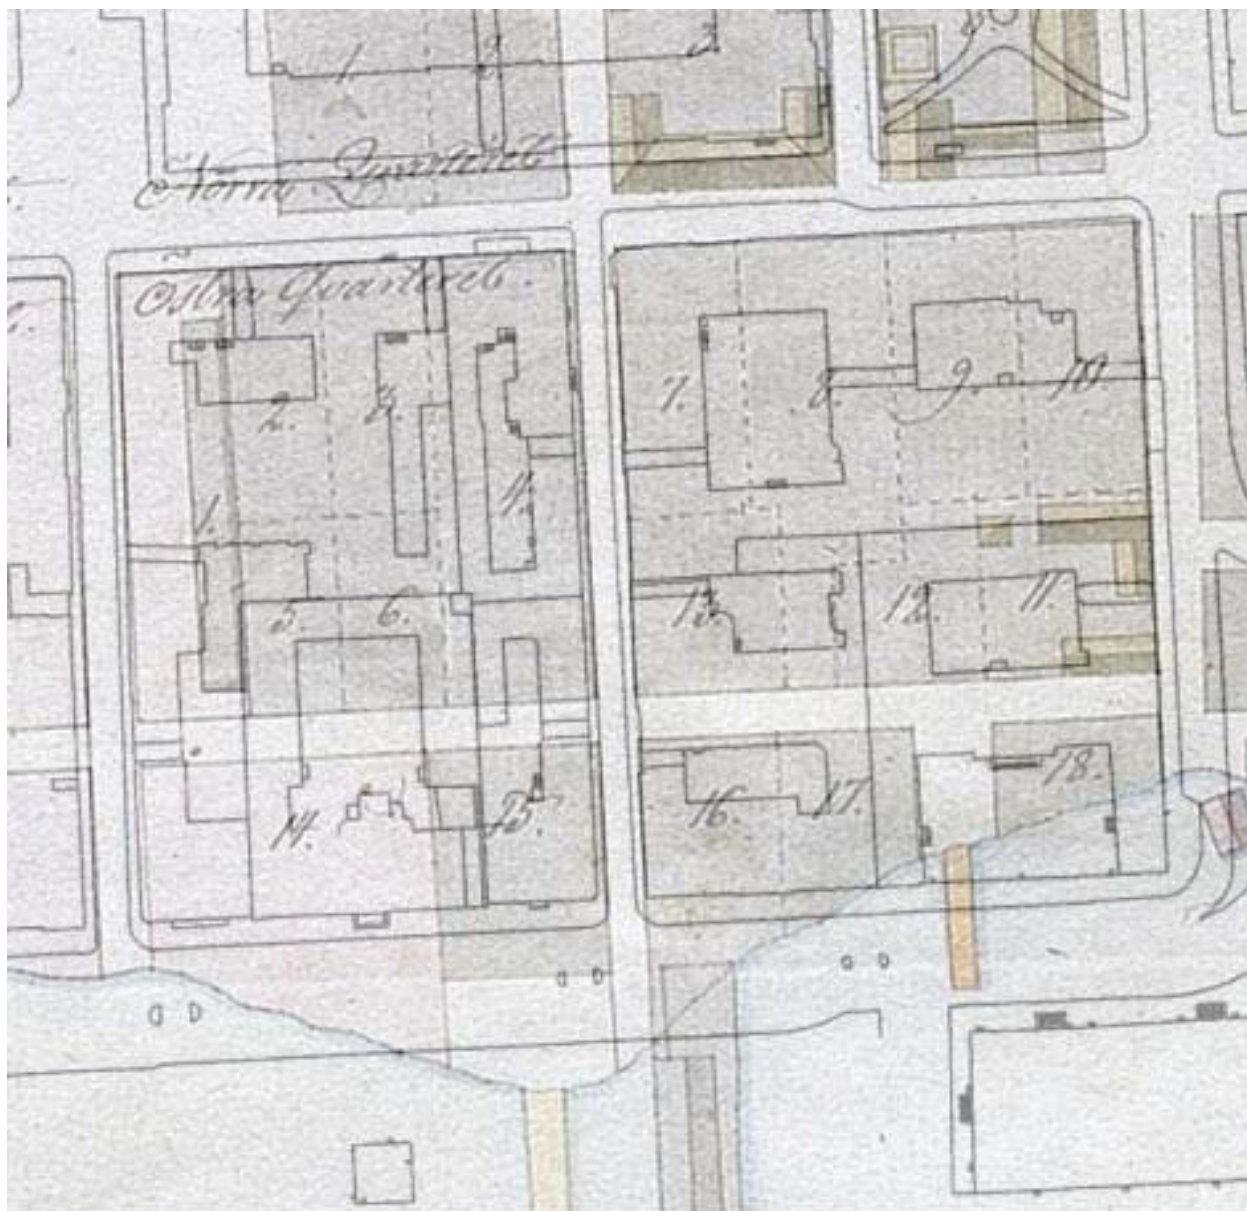
Osa vuoden 1808 tuhoja kuvaava kartta sijoitettuna nykykartan päälle. Tontti nro 1 on entisellään verrattun a si vujen 27-28 karttoihin, mutta tontti nro 14 on leventynyt itäpuoleltaan. Tontin raja oli useimmiten korttelin keski osan linjalla pohjoispuolella tonttien keskimmaisella rajalinjalla.

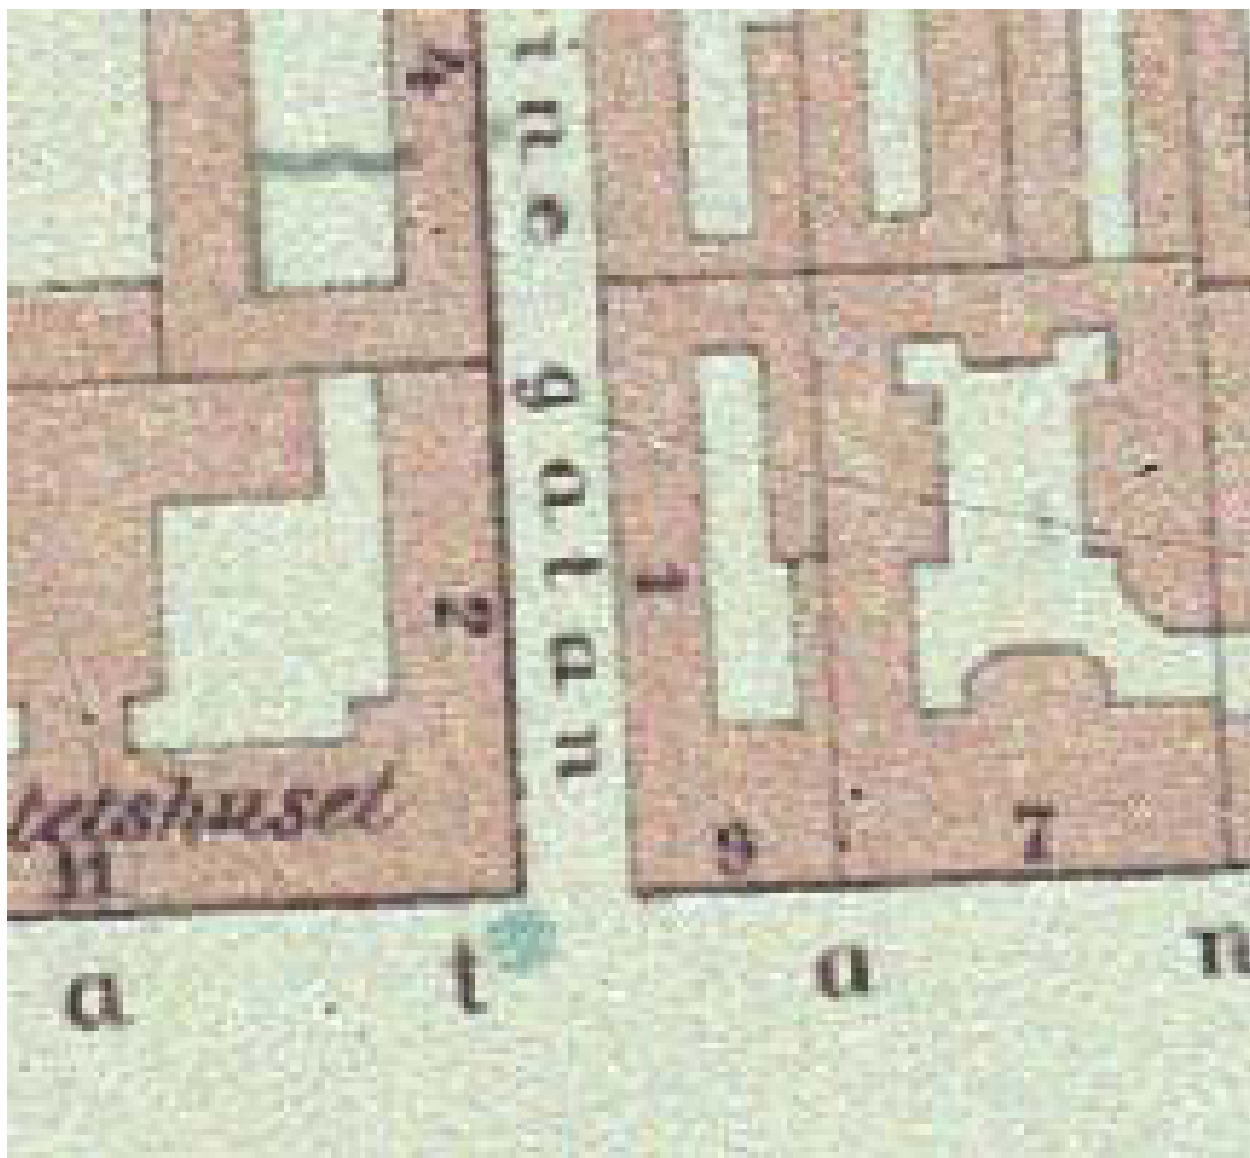
Vuoden 1878 kartta, jossa näkyy pihan itälaidalla leveämpi ja kapeampi piharakennus. Tilanne pysyy samanlaisena 1930-luvun karttoihin saakka.

Vuoden 1878 kartan ja muiden 1930-luvulle ulottuvien karttojen perusteella tämä eteläseinän perustus täytyy olla vuonna 1863 piharakennuksen eteläosaan tehdyn

kaksikerroksisen piharakennuksen li säosan etel äseinä. Se sijaitsee kartan perusteella 28 m etriä t ontin etel ärajasta pohj oiseen pottikongin l injalla. Lisä osan y hdistettiin pihatasolla puisella galleriakäytävällä päärakennukseen, Se näkyy kyse isessä kartassa kapeampana osuutena. P ihan eteläosan, p ääsiiven, nyky inen m atala osa on v ästä vuodelta 1925, j oten pihan etel äpuolinen rakennuk sen p äärunko oli kapeampi kuin nykyisin.

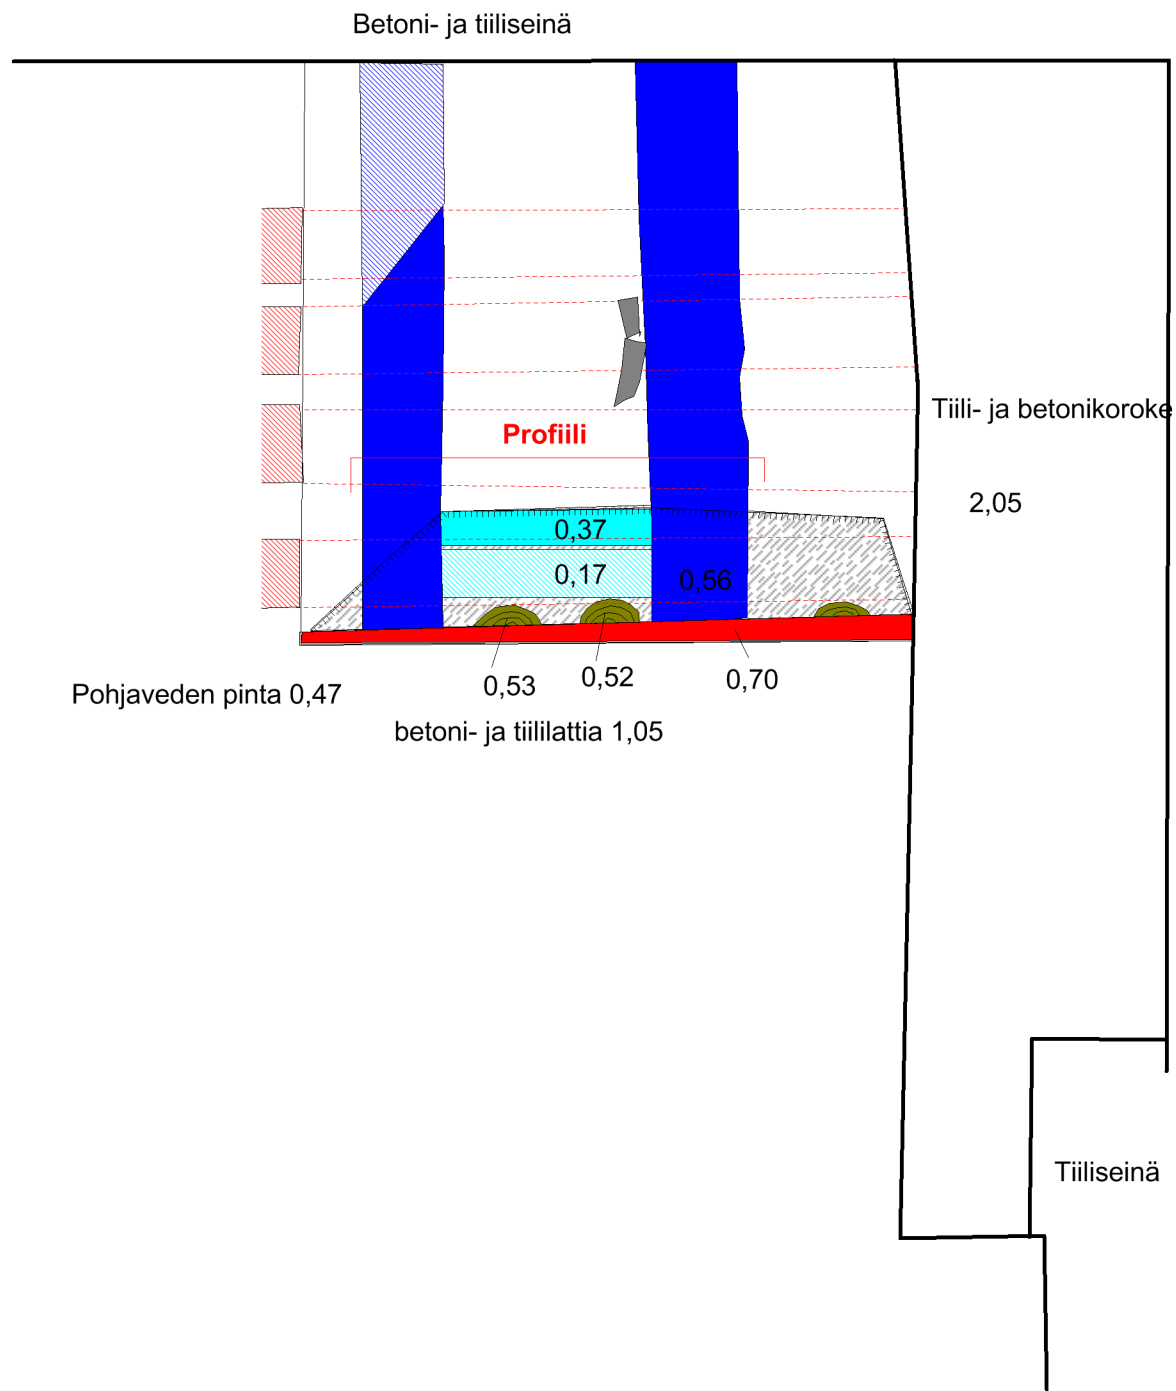
HELSINKI, Govinius 2011-2012 M. Heikkinen	Taso- ja profiilikartat, dokumentointikohta 1, kellari 2 Mk 1: 20
MITTAUSDOKUMENTOINTI Piirt. Heini Hämäläinen 3.10.2011 Digitointi: M. Hämäläinen 2013	HELSINGIN KAUPUNGINMUSEO, KULTTUURIYMPÄRISTÖ, ARKEOLOGIA Kartta 2

Dokumentointikohta 1 (18 215,45/50 258,06; kartat 1-2; kuvat 3-12) sijaitsi rakennuksen kaakkoisosassa kellarissa 2. Kellaritilan kaakkoisnurkassa oli urakoitsijan toimesta avattu lokakuussa 160x160 cm kokoinen aukko. Itärajana oli kellarin itäseinä, jonka alaosa oli betonia johtuen kohdan megapaalutuksesta. Etelärajalta oli lattiasta 100 cm korkea ja 65 cm leveä tiili-betonikoroke ennen betoni- ja tiiliseinää.

Tämä 1. hirsikerros oli hyvin savisessa maassa, jossa oli edellistä kerrosta vähemmän tiilipaloja ja kiviä. Heti 1. hirsikerroksen alla 55 cm välein olivat 2. hirsikerros W-E – suunnassa sijaitseva korkeudella 0,56 m mpy 49 cm lattian alapuolella. Hirret olivat vielä harmaassa junttasavessa, jossa oli kiviä (jopa 15 cm läpimitaltaan).

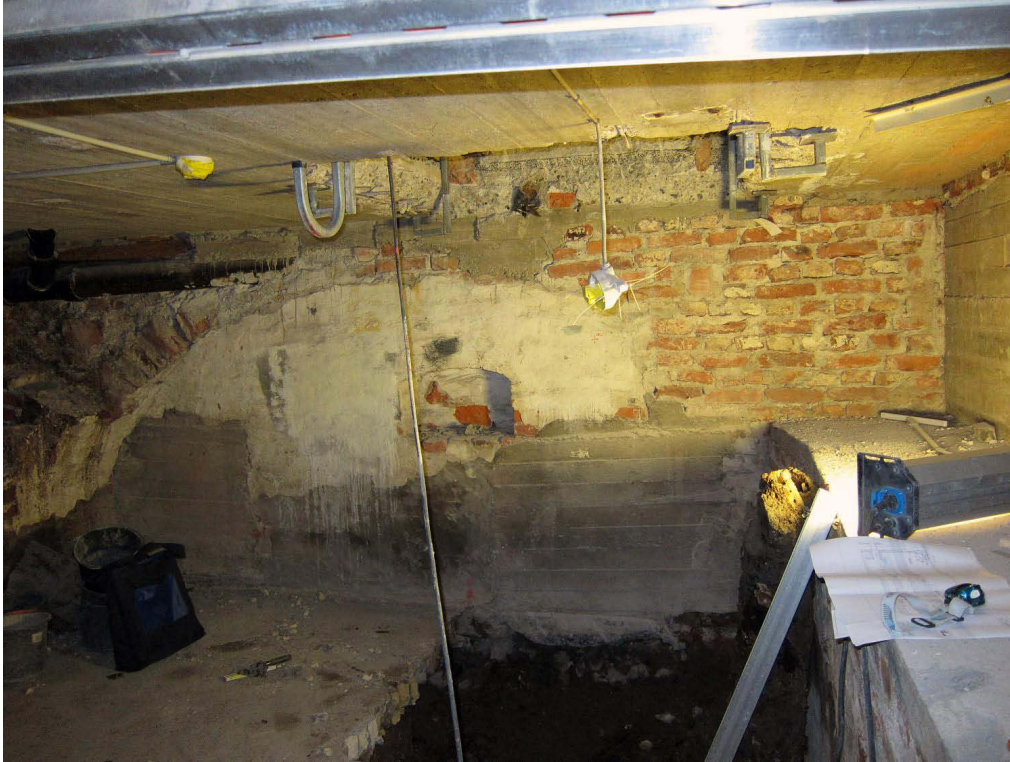
Kuva 5. Kellari 2. Kellari 2:n itäseinä. Rakennus on megapaalutettu 1960-luvulla. Sen jäljet näkyvät Goviniuksen kaikkien kellariseinien alaosassa. Osan kellareiden, kuten kellari 2:n, kattoholvit oli purettu ja tilalle laitettu tasaiset betonikatot. Kuvaussuunta E. 3.10.2011.

Kuva 5. Kellar i 2. Kella ri 2:n itäseinä. Rakennus on megapaalutettu 1960-luvulla. Sen jäljet näkyvät Gov iniuksen kaikkien kellariseini en laosassa. Osan kellareiden, kuten ke llari 2:n, kattoho lvit ol i purettu j a tilalle laitettu tasa iset be tonikatot. Kuvaussuinta E. 3.10.2011.

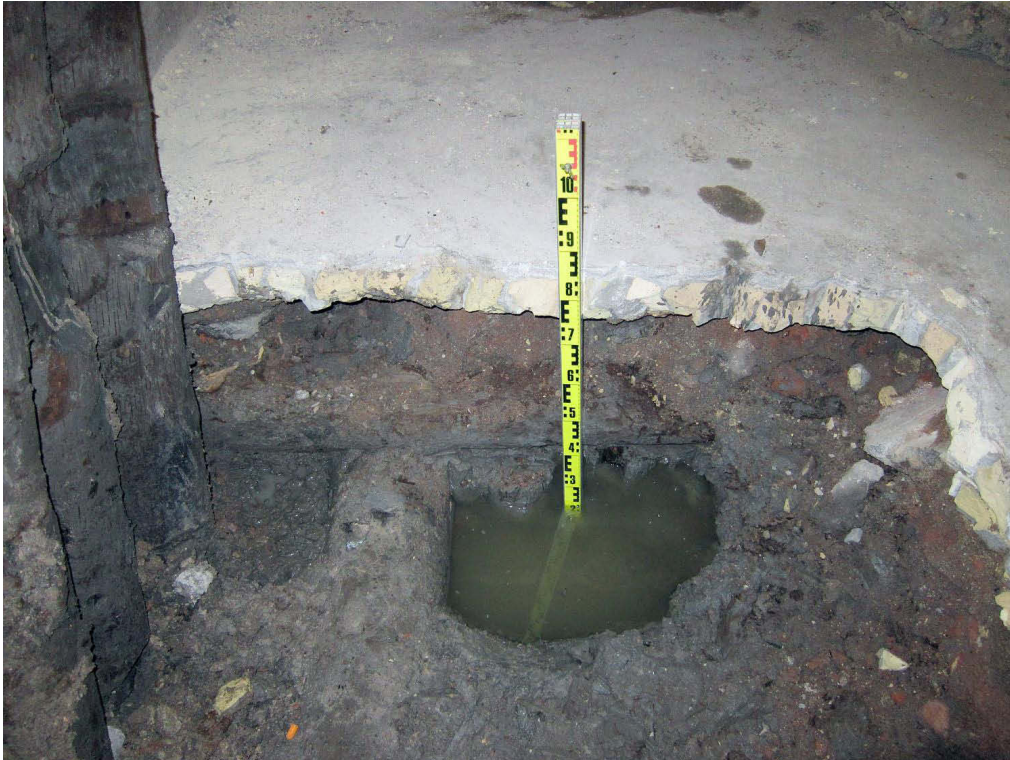
Kuva 6. Kellari 2. Kuvassa uuden hissikuilun perustuskuopan länsiosaa, jossa betonilla pintavaletun ja keltaisia tiiliä käsittävän lattian alla näkyy maakerroksen jälkeen poikittainen hirsi ja sen alla pitkittäinen hirsi. Latan takana pohjavedessä on pystypaalujen päitä. Kuvaussuunta W. 3.10.2011.

Kuva 6. Kellar i 2. Kuvas sa uuden hi ssikuilun perustuskuopan länsiosa, j ossa betonilla pintavaletun j a kel taisia t iiliä käs ittävän latt ian a lla nä kyy m aakerroksen jälkeen poikittainen hirsi ja sen a lla pitkittäinen hirsi. Lata n takana pohjavedessä on pystypaalujen päitä. Kuvaussuinta W. 3.10.2011.

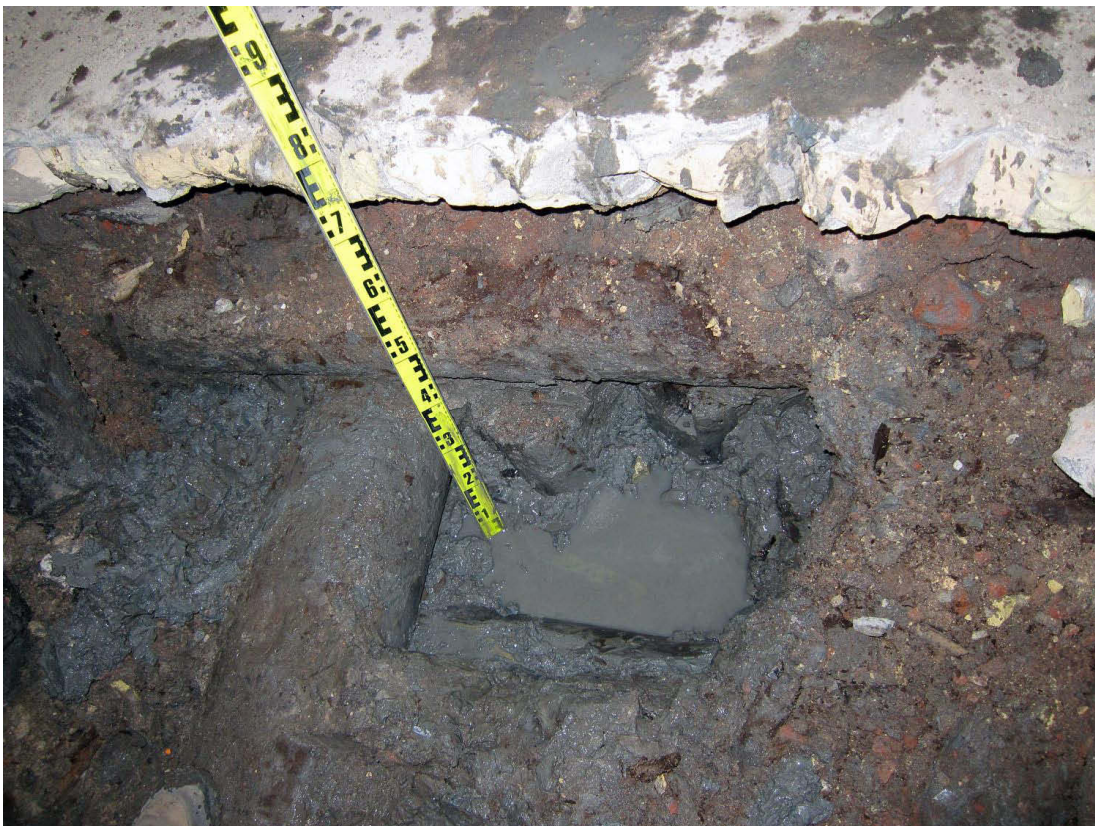
Kuva 8. Kellari 2. Edellinen kohta pohjaveden poistamisen jälkeen, jolloin lähimpänä näkyy alempi poikittainen hirsi. Latan alla on vielä syvemällä hirsi. Kuvaussuunta WSW. 3.10.2011.

Kuva 8. Kellari 2. Edellinen kohta pohjaveden poistamisen jälkeen, jolloin lähimpänä näkyy alempi poikittainen hirsi. Lata n alla on vielä syvem mällä hirsi. Kuvaussuinta WSW. 3.10.2011.

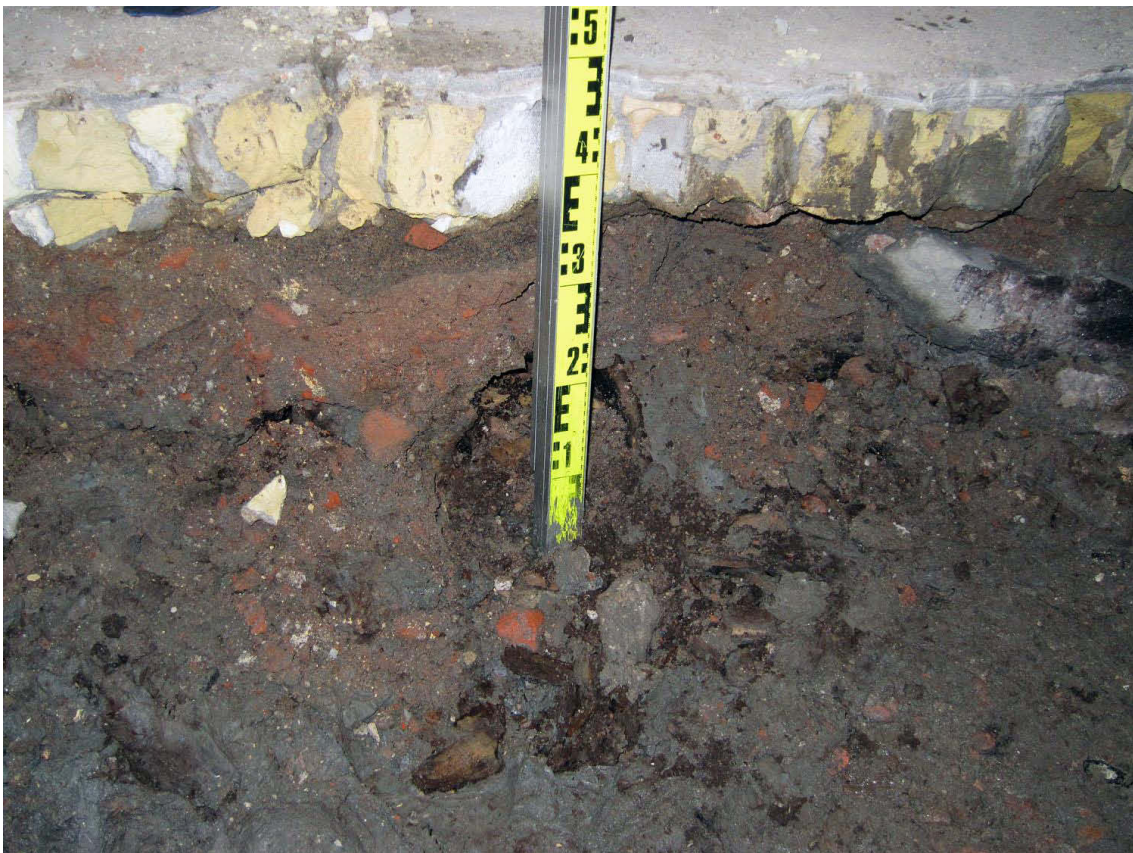
Kuva 10. Kellari 2. Kuopan pohjoisreuna. Tiili-/betonilattian alla näkyyerilaisten hiekkakerrosten alla katkaistujen hirsien päitä. Kuvaussuunta N. 3.10.2011.

Kuva 10. Kellari 2. Kuopan pohjoisreuna. Tiili-/betonilattian alla näkyvät yerilaisten hiekkakerrosten alla katkaistujen hirsien päitä. Kuvaussuunta N. 3.10.2011.

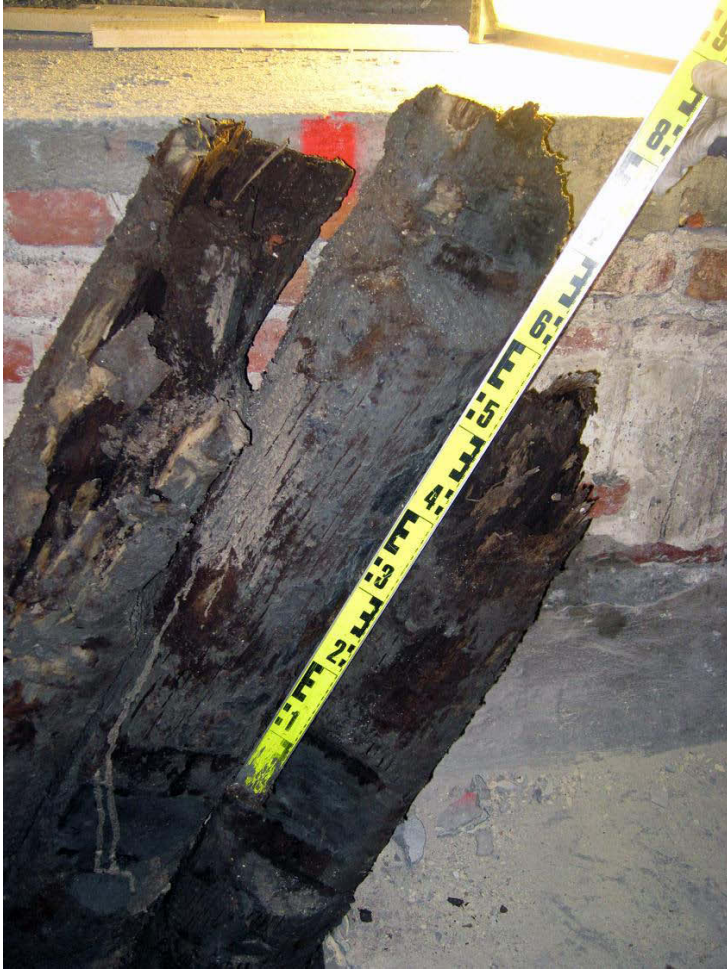
Kuva 11. Kellari 2. Kuopasta ylösnostettuja ylimmän hirsikerroksen hirsiiä. Kuvassa näkyy salvoksia. 3.10.2011.

Kuva 11. Kellari 2. Kuopasta ylösnostettuja ylimmän hirsikerroksen hirsistä. Kuvassa näkyy salvoksia. 3.10.2011.

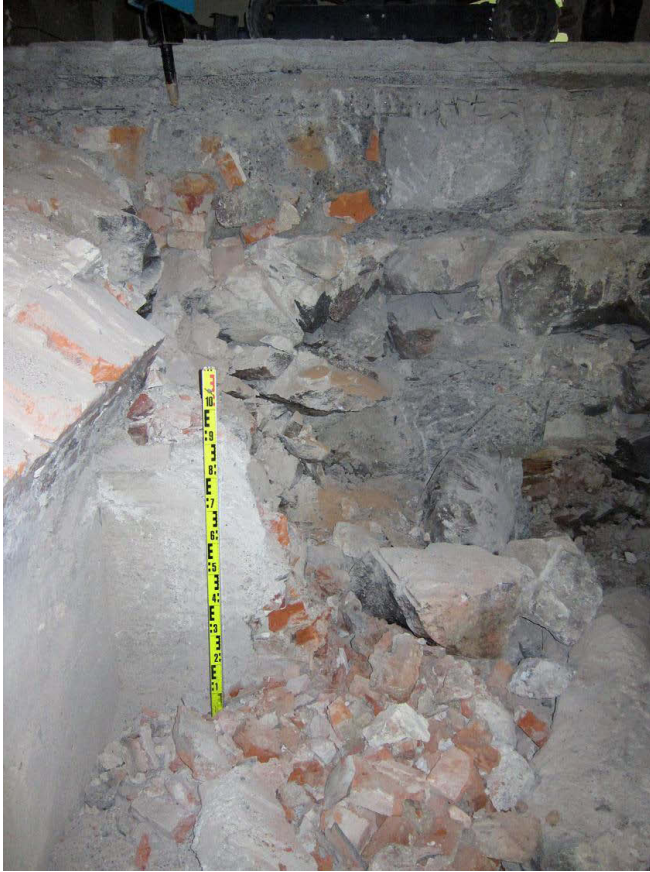
Kuva 13. Kellari 8. Toinen hissikuilu tehtiin kellarin 8 pohjoisosaan (dokumentointikohta 2). Suurin osa siitä sijaitsee purettavan vanhan paksun kiviseinän kohdalla. Latan takana on kellarin jäljellä tiilistä pohjoisseinää. Sen oikealta puolelta on piikattu tiiliseinä kokonaan pois ja osa kiviperustusmuuria. Kuvaussuunta N. 3.10.2011.

Kuva 13. Kellari 8. Toinen hissi-kuilu tehtiin kellarin 8 pohjoisosaan (dokumentointikohta 2). Suurin osa siirtä sijaitsevan puruttavan vanhan paksun kiviseinän kohdalla. Lattian takana on kellarin jäljellä tiilistä pohjoisseinä. Sen oikealta puolelta on piikattu tiiliseinä kokonaan pois ja osa kiviperustusmuuria. Kuvaussuunta N. 3.10.2011.

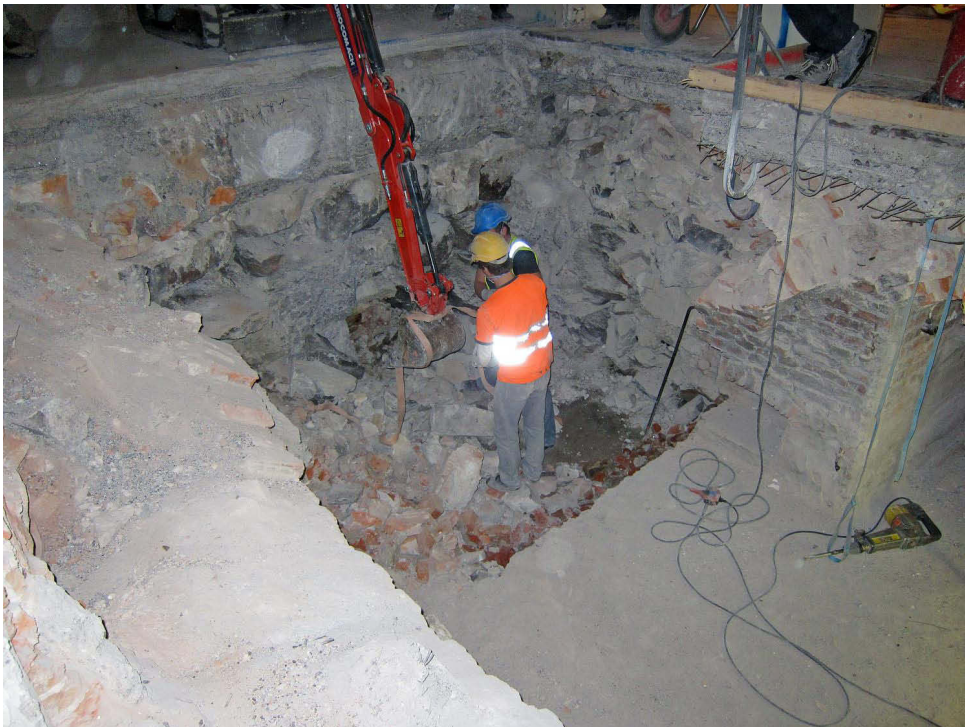
Kuva 14. Kellari 8. Edellinen tilanne. Kiveä nostetaan pois kuopasta. Tilasta oli aiemmassa korjauksessa poistettu tiiliholvikatto. Kuvaussuunta NE. 3.10.2011.

Kuva 14. Kellari 8. Edellinen tilanne. Kiveä nostetaan pois kuopasta. Tilasta oli aiemmassa korjauksessa poistettu tiiliholvikatto. Kuvaussuunta NE. 3.10.2011.

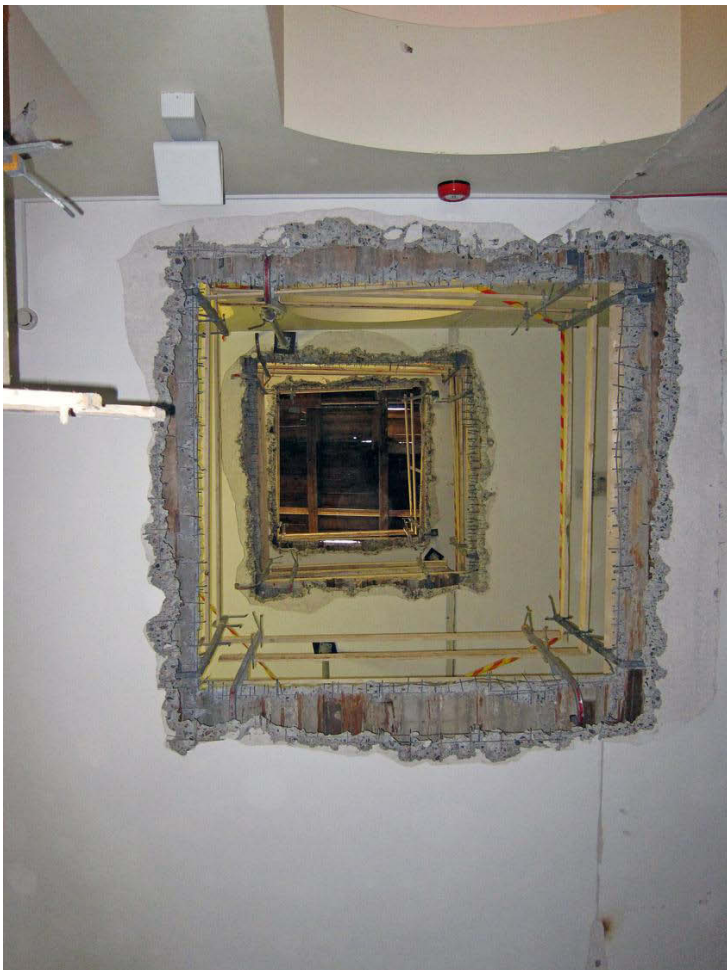
Kuva 16. Kellari 8. Hissiä varten kaikkiin kerroksien lattioihin tehtiin aukot. Kuvan yläosassa on pohjoinen. 3.10.2011.

Kuva 16. Kellari 8. Hissiä varten kaikkiin kerroksien lattioihin tehtiin aukot. Kuvan yläosassa on pohjoinen. 3.10.2011.

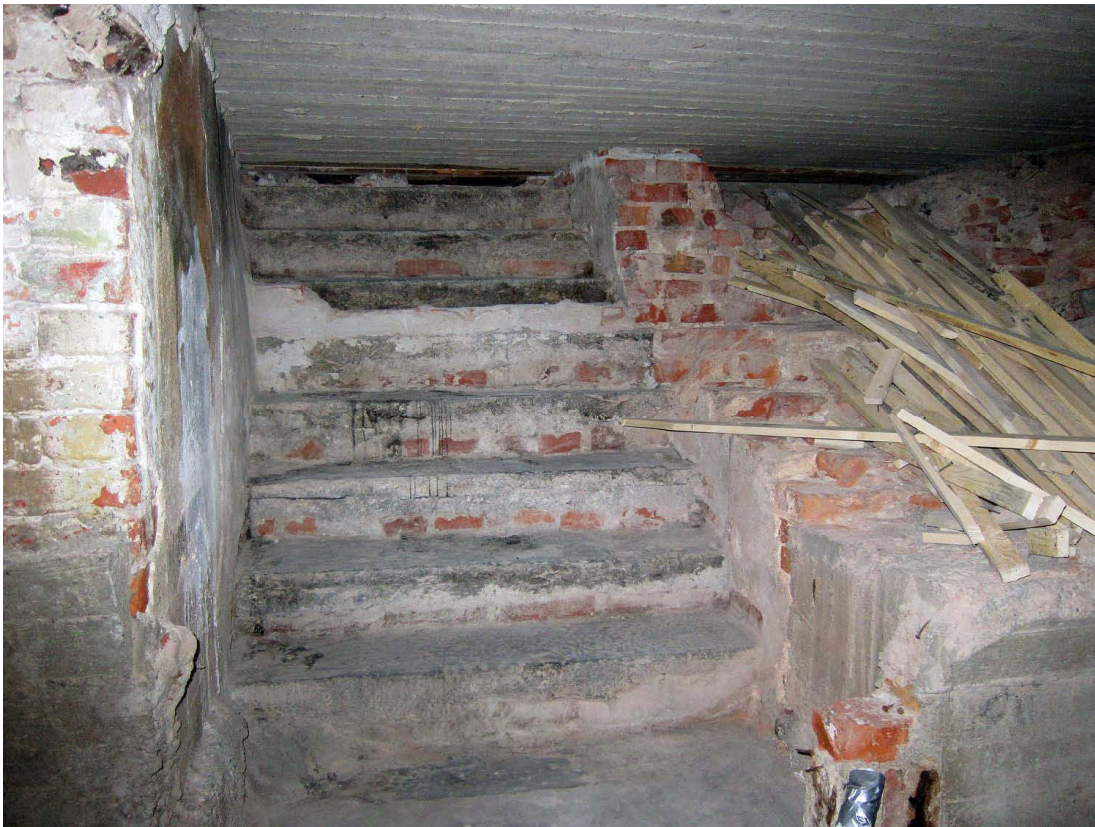
Kuva 20. Kellari 4. Portaat eivät johtaneet enää mihinkään. Tilan seinät ja katto olivat aiemman peruskorjauksen jäljiltä betonisia. Kuvaussuunta W. 3.10.2011.

Kuva 20. Kellari 4. Portaat eivät johtaneet enää mihinkään. Tilan seinät ja katto olivat aiemman peruskorjauksen jäljiltä betonisia. Kuvaussuunta W. 3.10.2011.

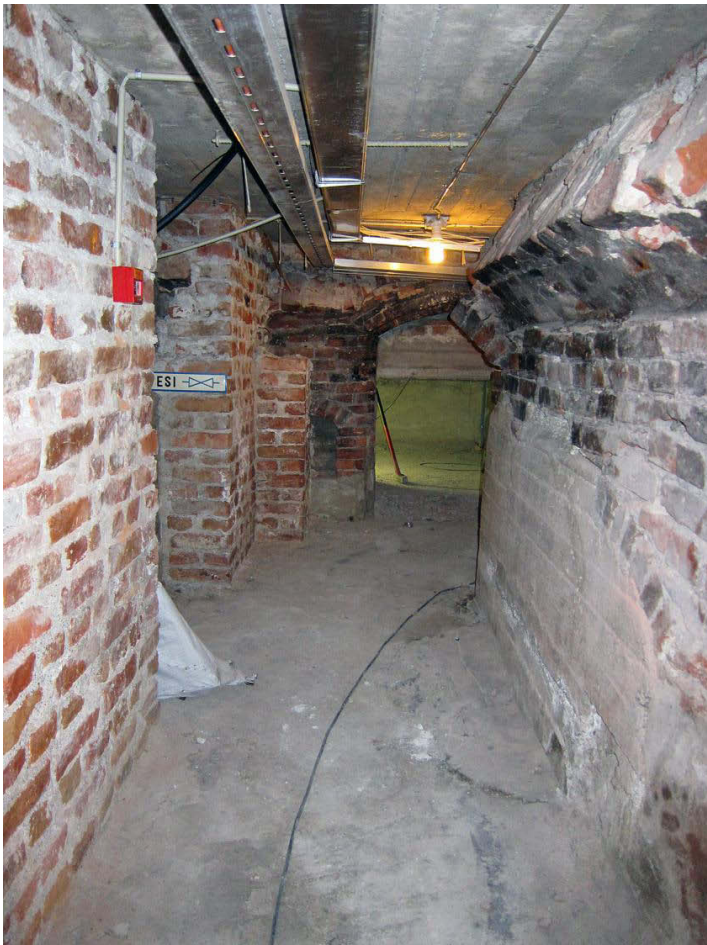
Kuva 26. Kellari 3. Kellarikäytävä 3. Vasemmalla on kellari 6 ja oikealla kulman kohdalla alkaa oikealle pohjoiseen päin menevä kellarikäytävä 7. Katto on vaihdettu betoniin. Taustalla on kellari 8. Kuvaussuunta W. 3.10.2011.

Kuva 26. Kellari 3. Kellarikäytävä 3. Vasemmalla on kellari 6 ja oikealla kulman kohdalla alkaa oikealle pohjoiseen päin menevä kellarikäytävä 7. Katto on vaihdettu betoniin. Taustalla on kellari 8. Kuvaussuunta W. 3.10.2011.

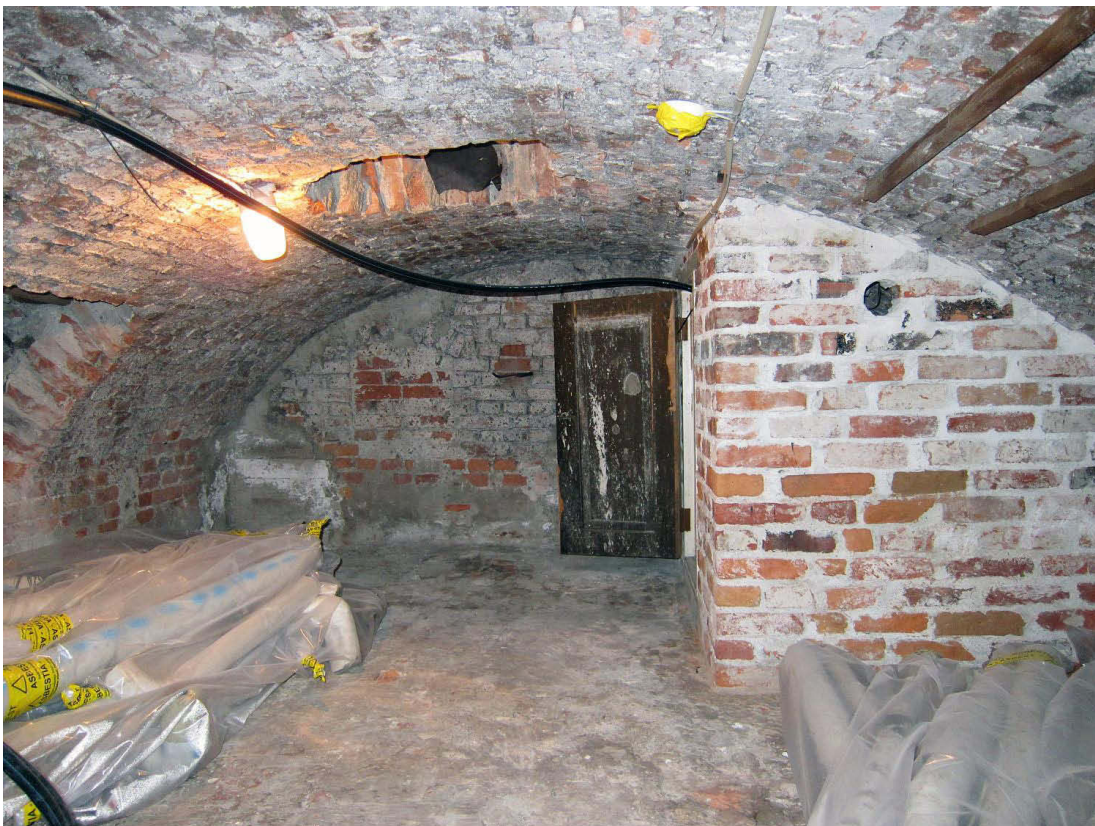
Kuva 28. Kellari 6. Kuvaussuunta S. Tilassa oli erillinen tila lounaisnurkassa. 3.10.2011.

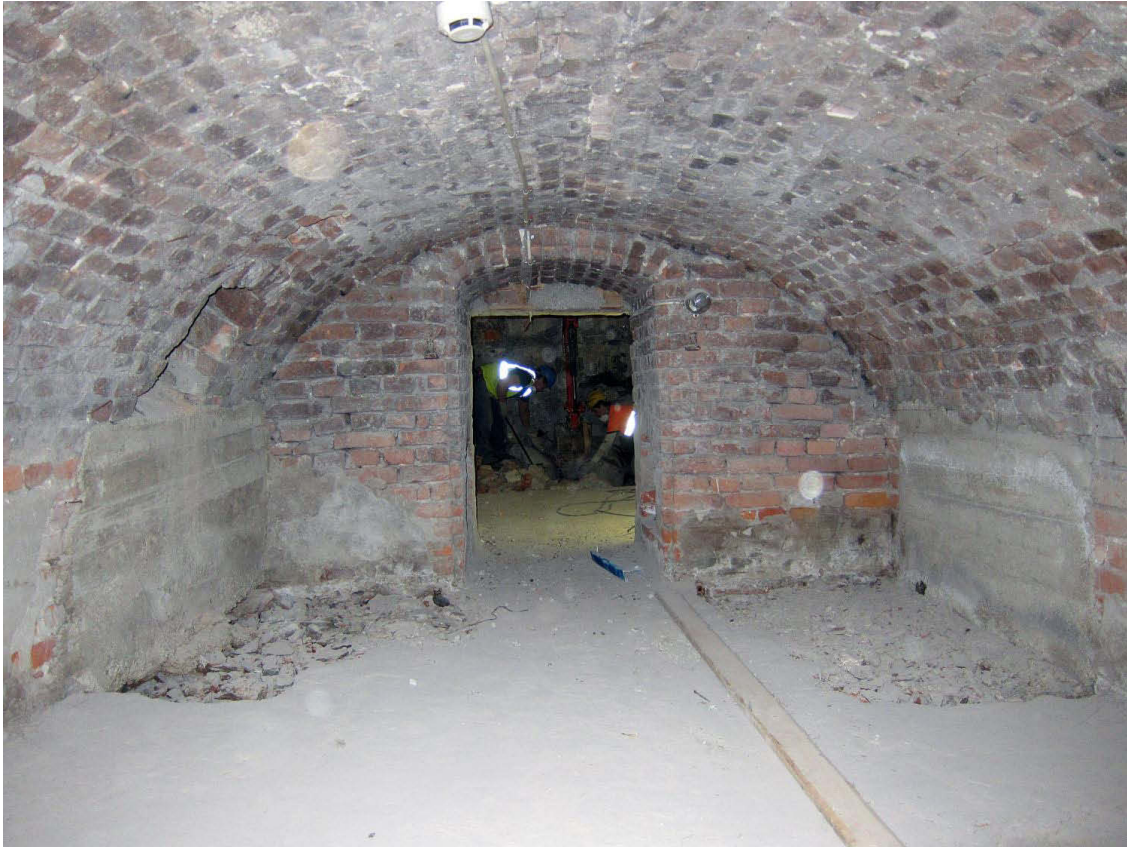
Kuva 32. Kellari 9. Taustalla on kellari 8, jossa kaivetaan hissikulun paikkaa.
Kuvaussuunta N. 3.10.2011.

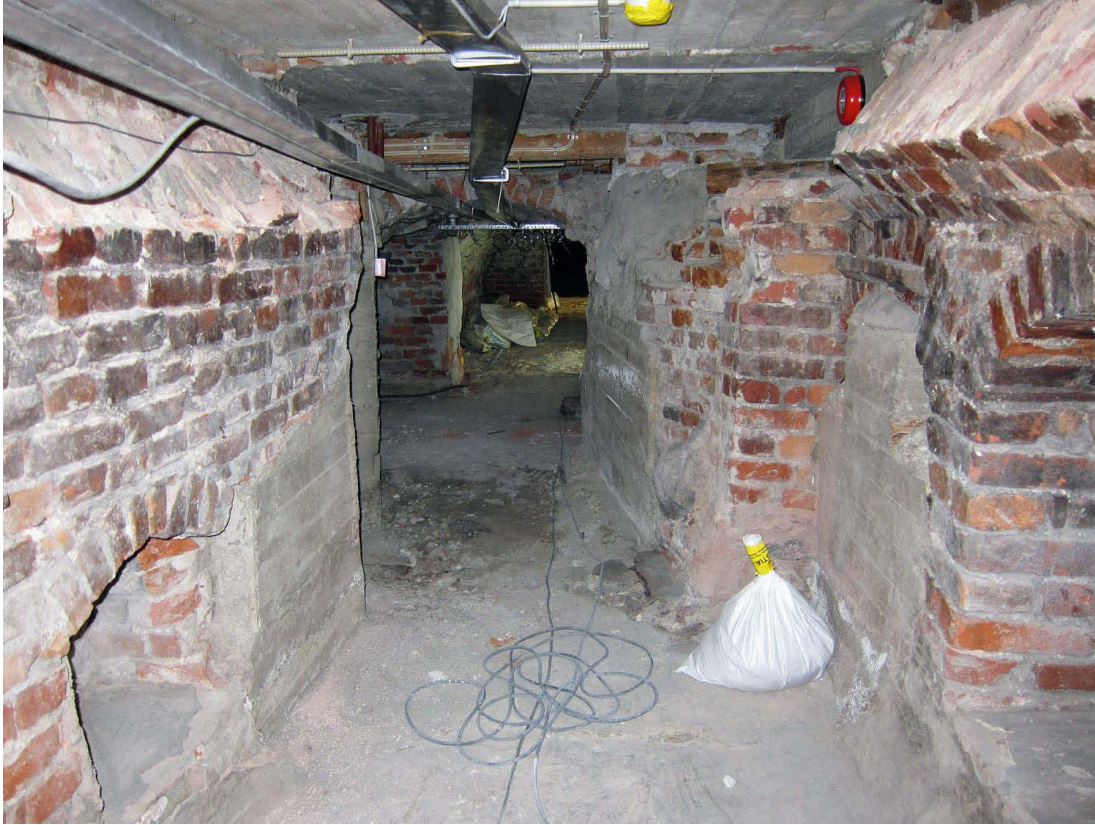
Kuva 33. Kellari 7. Täälläkin tiilinen kattoholvi vaihdettu betoniseen. Kuvaussuunta N. 3.10.2011.

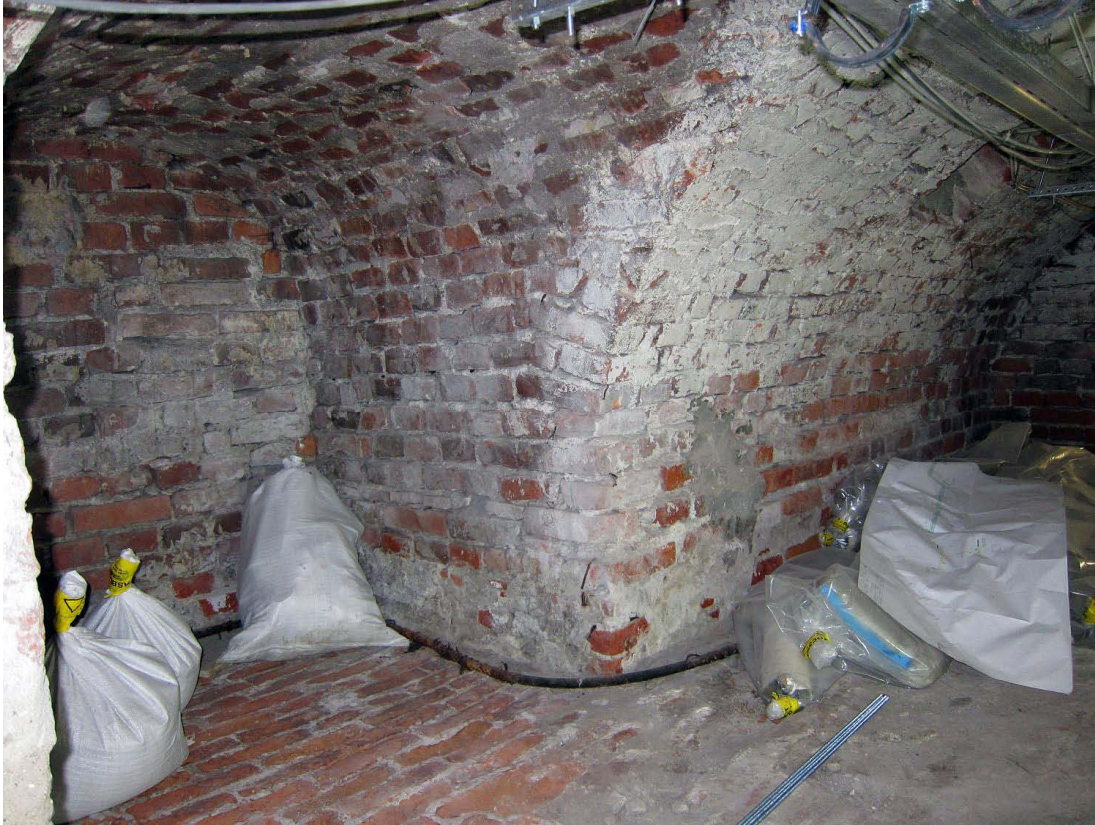
Kuva 37. Kellari 11. Kellarin länsiseinän puolella oli syvennys vasemmalla olevien pussien kohdalla, jossa oli tiililattiaa jäljellä. Kuvaussuunta NW. 3.10.2011.

Kuva 37. Kellari 11. Kellarin länsiseinän puolella oli syvennys vasemmalla olevien pussien kohdalla, jossa oli tiililattia jäljellä. Kuvaussuunta NW. 3.10.2011.

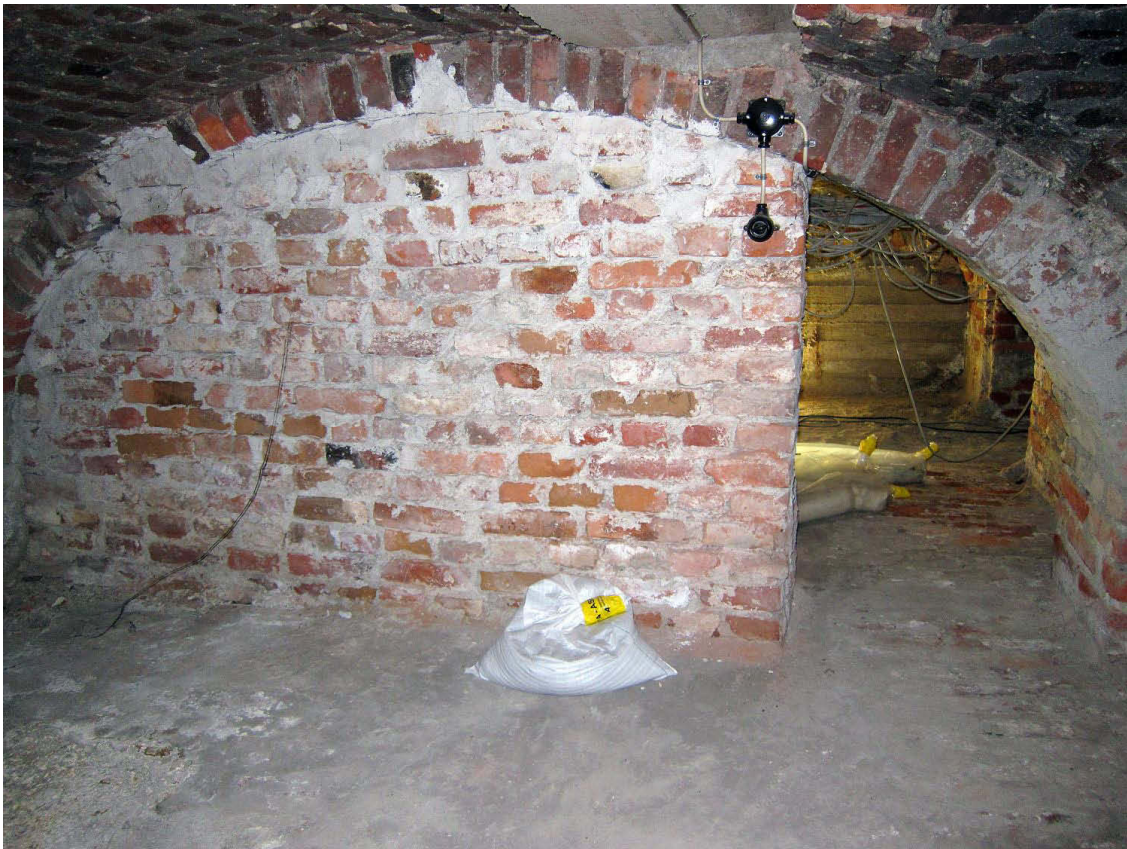
Kuva 44. Kellari 14. Kellarin itäseinä, joka on tehty vasta myöhemmin. Taustalla on kellari 12. Kuvaussuunta E. 3.10.2011.

Kuva 44. Kellari 14. Kellarin itäseinä, joka on tehty vasta myöhemmin. Taustalla on kellari 12. Kuvaussuunta E. 3.10.2011.

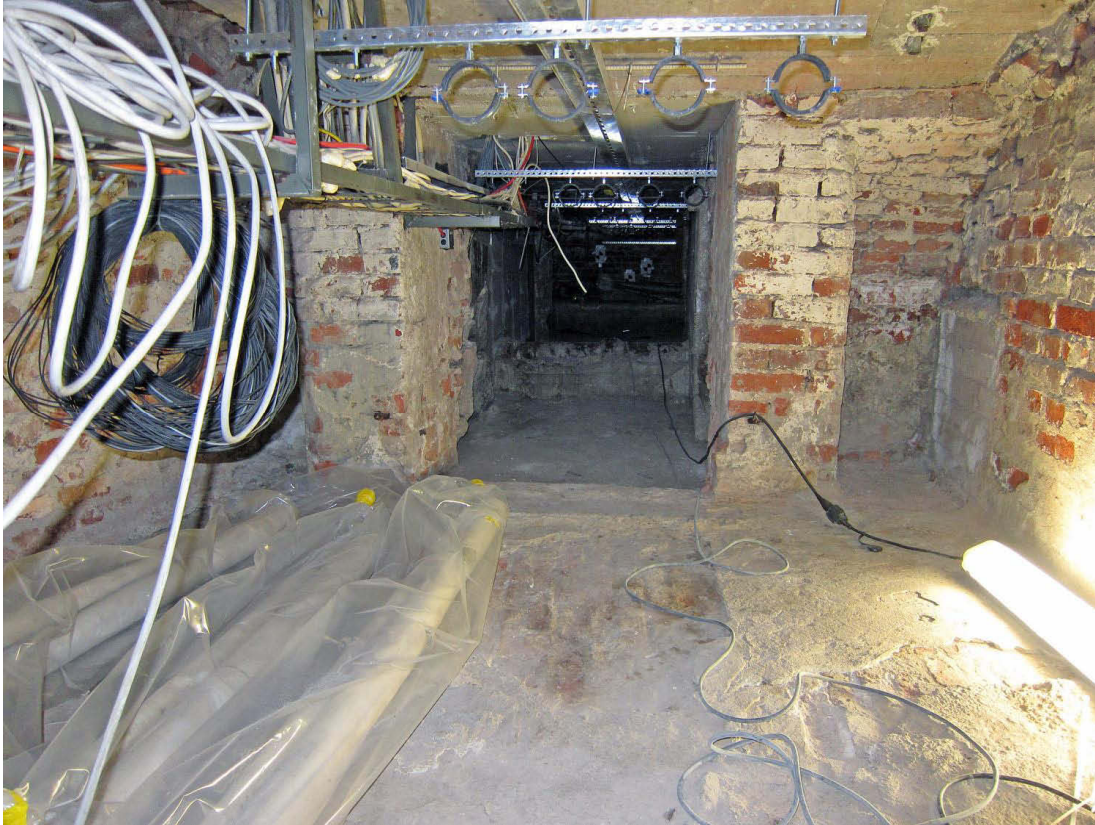
Kuva 45. Kellarit 12 ja 15. Edessä on kellari 12, jossa tiilinen kattoholvi on vaihdettu betoniseen. Takana on vasta 1960-luvulla tehty kellarikäytävä 15 porttikongin toisella puolella olleisiin kellaritiloihin. Kuvaussuunta N. 3.10.2011.

Kuva 45. Kellarit 12 ja 15. Edessä on kellari 12, jossa tiilinen kattoholvi on vaihdettu betoniseen. Takana on vasta 1960-luvulla tehty kellarikäytävä 15 porttikongin toisella puolella olleisiin kellaritiloihin. Kuvaussuunta N. 3.10.2011.

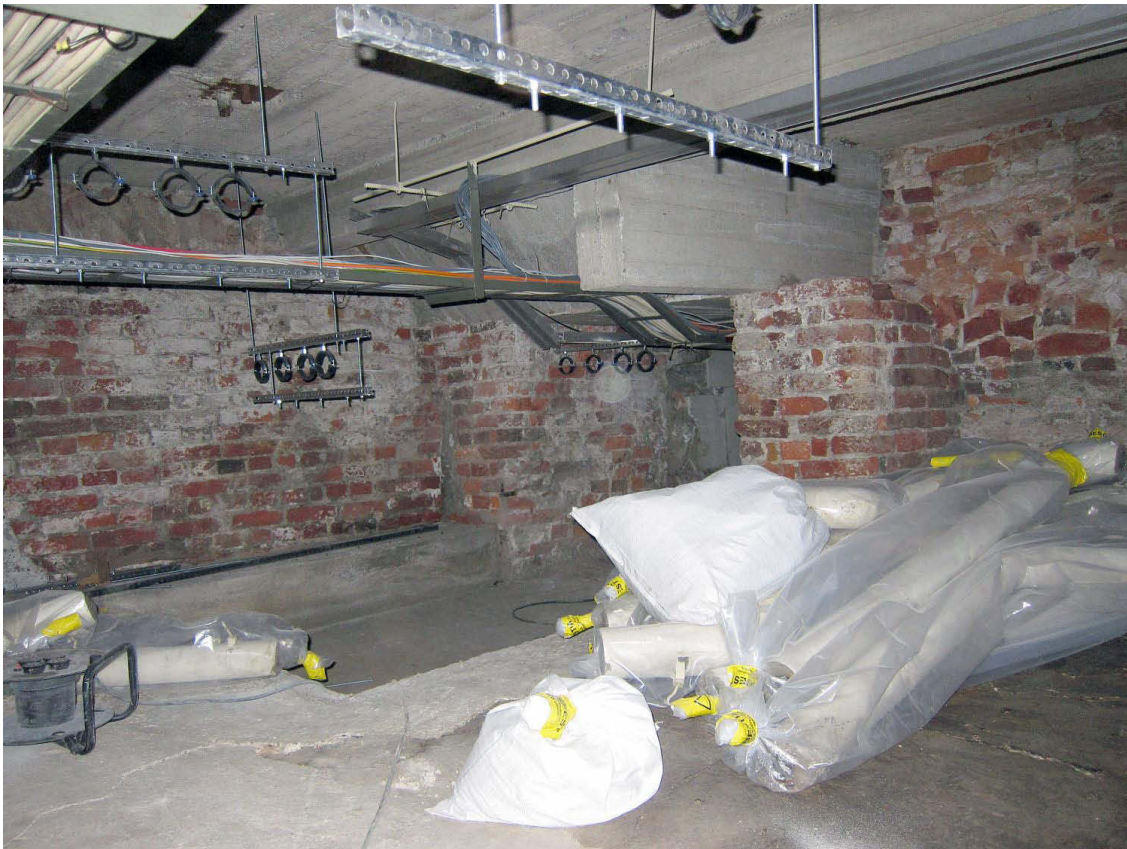
Kuva 48. Kellari 16. Täälläkin tiilinen kattoholvi vaihdettu betoniseen. Tilan kaakkoiskulmasta alkaa kellarikäytävä 15. Kuvaussuunta SE. 3.10.2011.

Kuva 48. Kellari 16. Täälläkin tiilinen kattoholvi vaihdettu betoniseen. Tilan kaakkoiskulmasta alkaa kellarikäytävä 15. Kuvaussuunta SE. 3.10.2011.

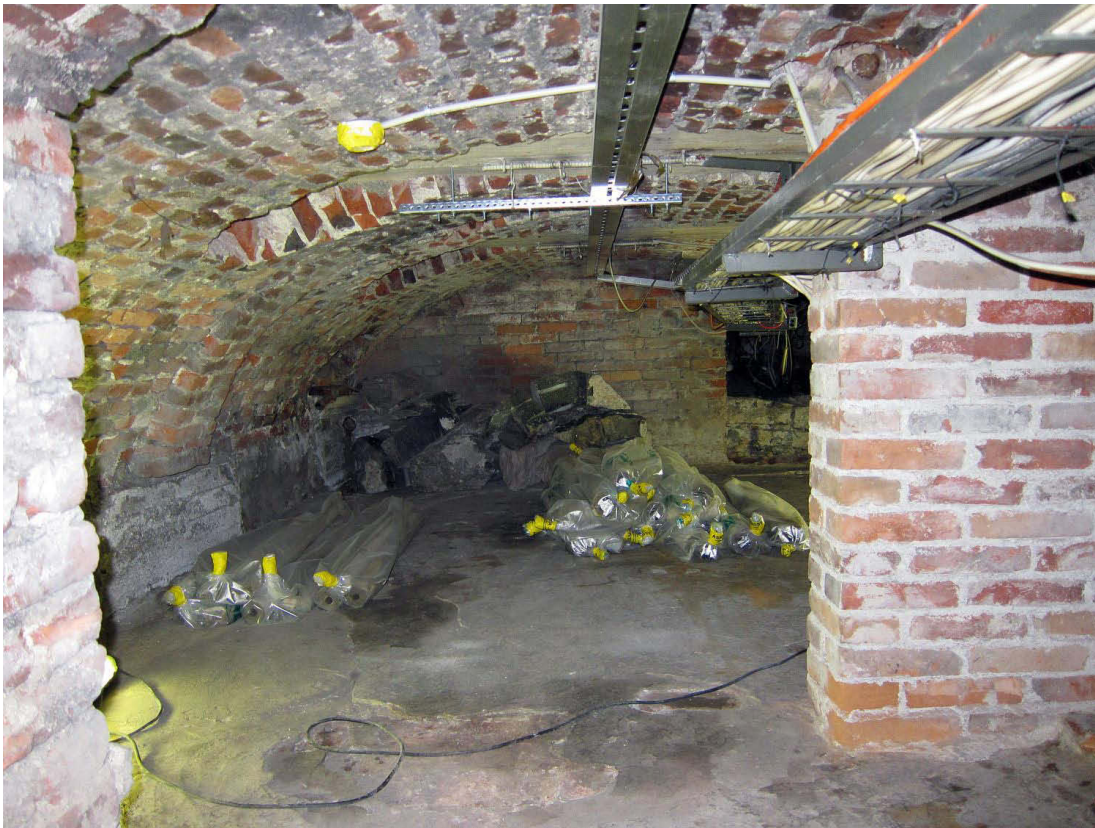
Kuva 50. Kellari 17. Kellarin länsipuolisko. Kuvan oikeassa reunassa sijaitsee tiiliportaati. Kuvaussuunta NNW. 3.10.2011.

Kuva 50. Kellari 17. Kellarin länsipuolisko. Kuvan oikeassa reunassa sijaitsee tiiliportaati. Kuvaussuunta NNW. 3.10.2011.
