HELSINKI, GOVINIUS

HISTORIALISELLA KAUPUNKIALUEELLA (1640-) SIJAITSEVAN
RAKENNUKSEN PERUSKUNNOSTUKSEN ARKEOLOGINEN VALVONTA 2011-
2012

Markku Heikkinen

2013

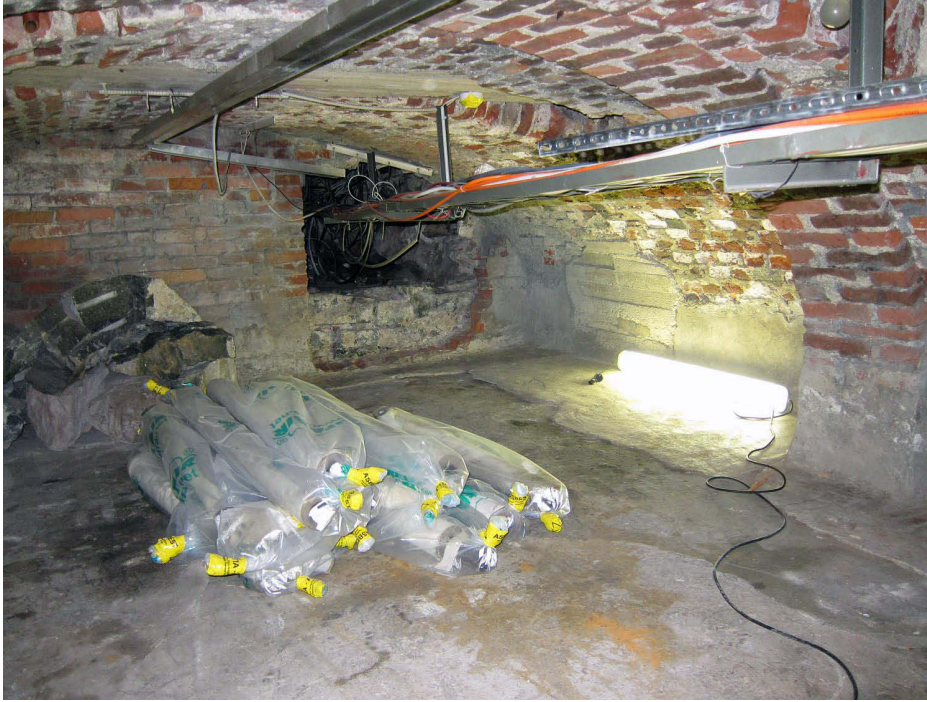
Kuva 51. Kellari 17. Kellarin itäpuolisko. Taustalla on kellarin koillisnurkasta alkava kaapelitunneli. Kuvaussuunta NW. 3.10.2011.

Kuva 51. Kellari 17. Kellarin itäpuolisko. Taustalla on kellarin koillisnurkasta alkava kaapelitunneli. Kuvaussuunta NW. 3.10.2011.

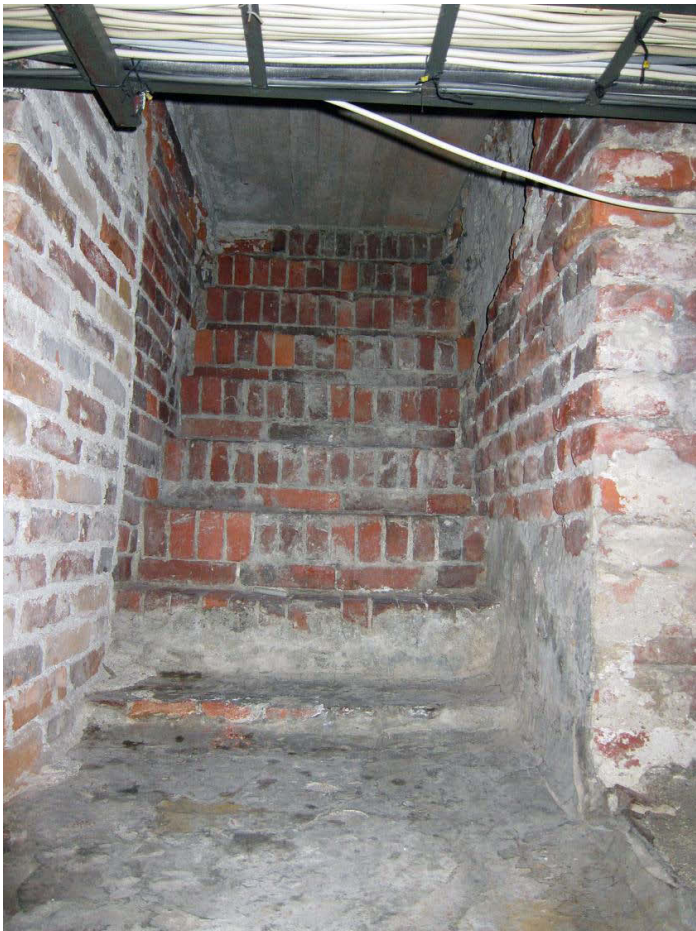
Kuva 52. Kellari 17. Tilan kaakkoiskulmassa sijainneet nyt eivät mihinkään johtavat tiiliportaatt. Kuvaussuunta E. 3.10.2011.

Kuva 52. Kellari 17. Tilan kaakkoiskulmassa sijainneet nyt eivät mihinkään johtavat tiiliportaati. Kuvaussuunta E. 3.10.2011.

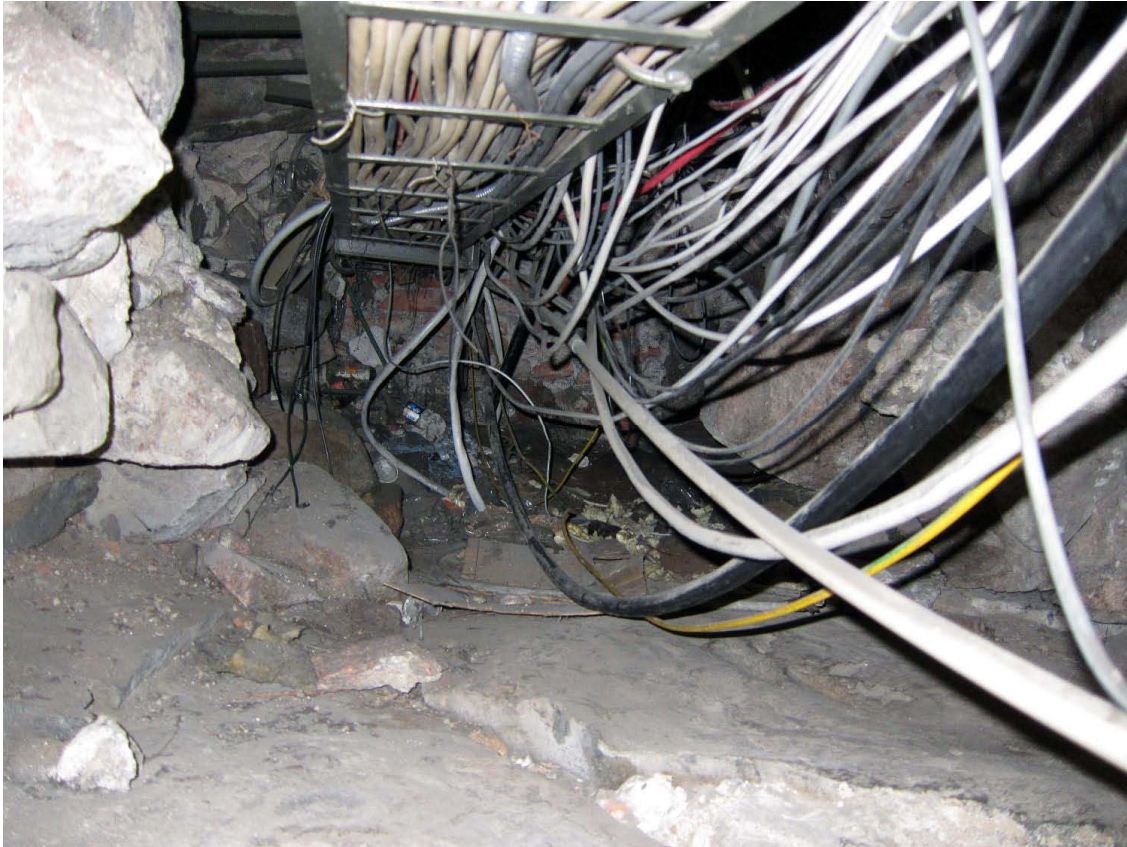
Kuva 54. Kaapelitunneli. Kellarin 17 koilliskulmasta lähtevä kaapelitunneli. Kuvaussuunta N. 3.10.2011.

Kuva 54. Kaapelitunneli. Kellarin 17 koillisiskulmasta lähtevä kaapelitunneli. Kuvaussuunta N. 3.10.2011.

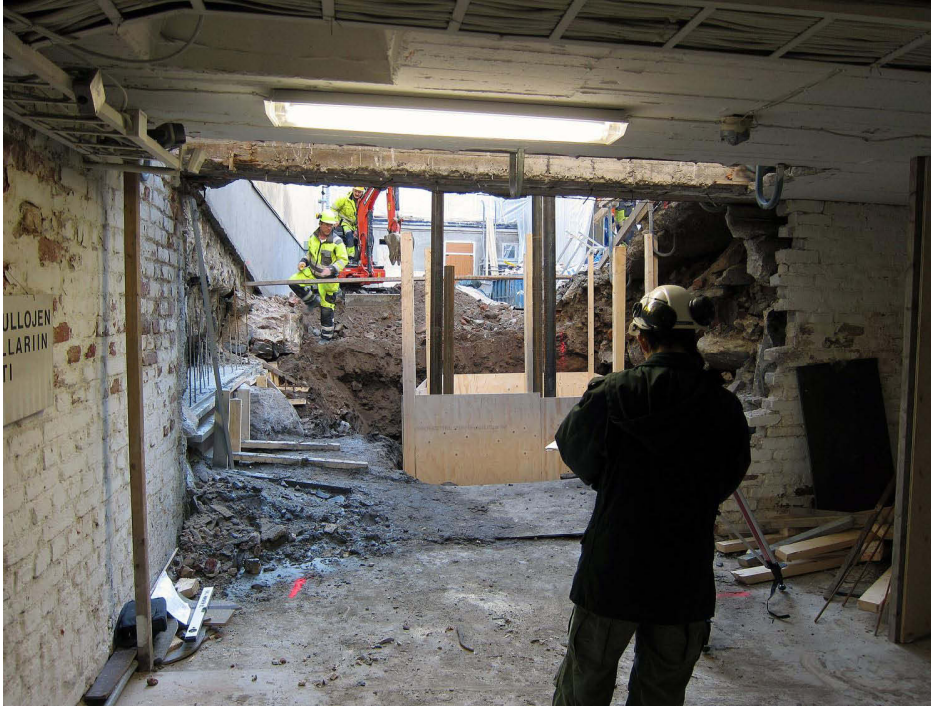
Kuva 55. Piha. Pihan koilliskulmaan tuli syvemmälle kaivettava kolmannen hissikuilun perustus (0-5 m) paalujen ja vanerilevytyksen kohdalle ja sen takana entisen ja uuden piharakennuksen kohta (**dokumentointikohta 3**). Kuva on otettu pohjoispuolisen tontin kellarista, jonka eteläseinä on purettu. Kuvaussuunta S. 4.11.2011.

Kuva 55. Pihalla. Pihan koillisiskulmaan tuli syvemmälle kaivettava kolmannen hissikuilun perustus (0-5 m) paalujen ja vaernerilevytyksen kohdalle ja sen takana entisen ja uuden piirakennuksen kohta (**dokumentointikohta 3**). Kuva on otettu pohjoispuolisen tontin kellarista, jonka etelässeinä on purettu. Kuvaussuunta S. 4.11.2011.

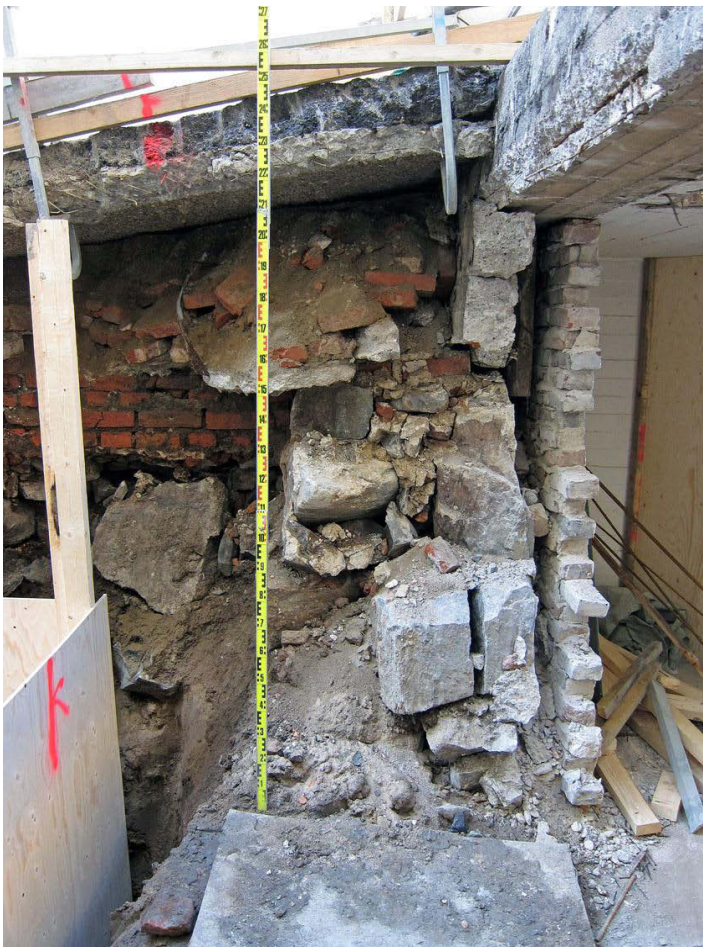
Kuva 56. Piha. Purettun kiviseinän kohta. Kuvan yläosassa on viisto luiska pohjoispuoliselta tontilta Goviniuksen pihalle. Se on purettu hissikuilun kohdalta kuvan etualalta. Purettun muurin eteläpuolella luiskan alla näkyy N-S – suuntainen kivimuri ja sen päällä tiilimuri, jotka kuuluvat pihan itäreunalla vuosina 1819-1959/62 sijainneeseen piharakennukseen (**Havaintopiste 2**). Kuvaussuunta W. 4.11.2011.

Kuva 56. Piha. Puretun kiviseinän kohta. Kuvan yläosassa on viisto luiska pohjoispuoliselta tontilta Govi niuksen piha lle. Se on purettu hissikuilun kohdalta kuvan etualalta. Puretun muurin eteläpuolella luiskalla näkyy N-S –suuntainen kivimuuri ja sen päällä tiilimuuri, josta kuu luvat pihan itäreunalla vuosina 1819-1959/62 sijainneeseen piharakennukseen (**Havaintopiste 2**). Kuvaus suunta W. 4.11.2011.

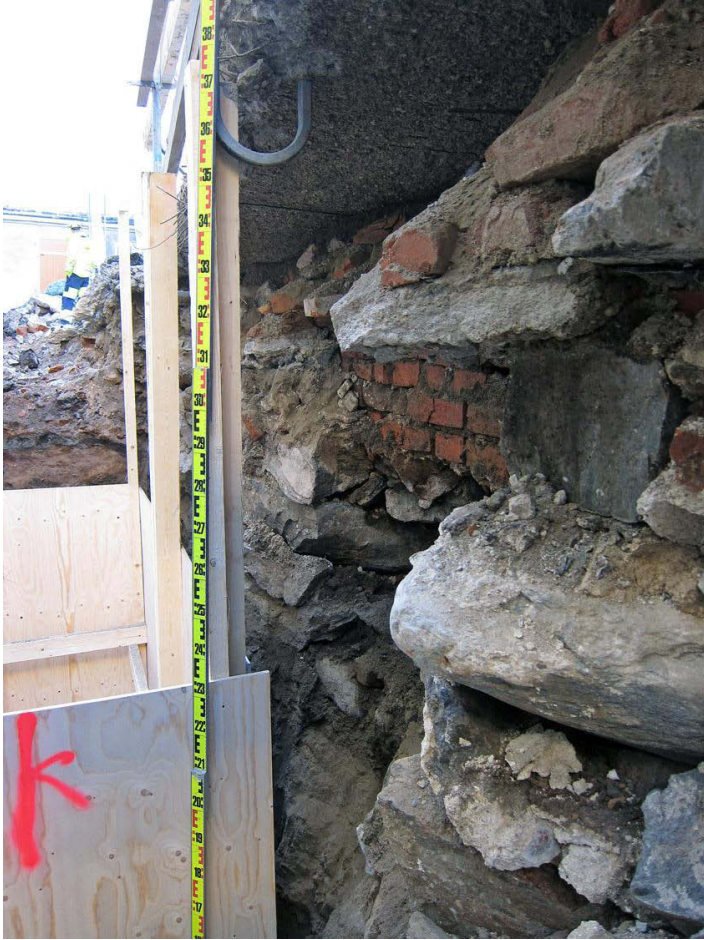
Kuva 57. Piha. Luiskan alapuolisia kerroksia. Kuvaussuunta SSW. 4.11.2011.

Kuva 57. Piha. Luiskan alapuolisia kerroksia. Kuvaussuunta SSW. 4.11.2011.

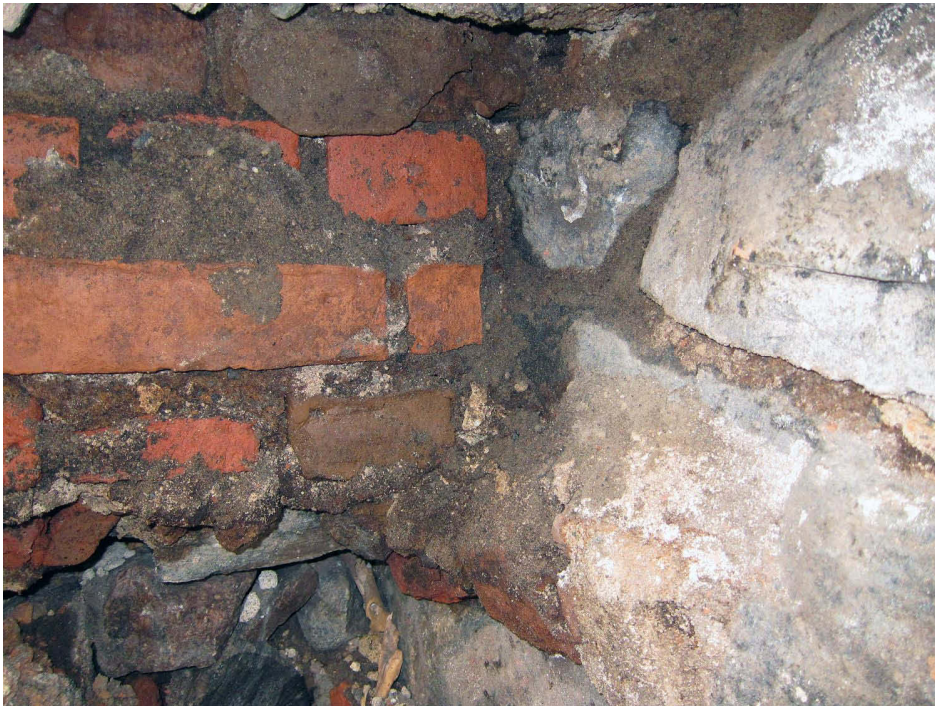
Kuva 58. Piha. Tiilimuurin ja pohjoisen kivimuurin yhtymäkohta. Kuvaussuunta WNW. 4.11.2011.

Kuva 58. Piha. Tiilimuurin ja pohjoisen kivimuurin yhtymäkohta. Kuvaussuunta WNW. 4.11.2011.

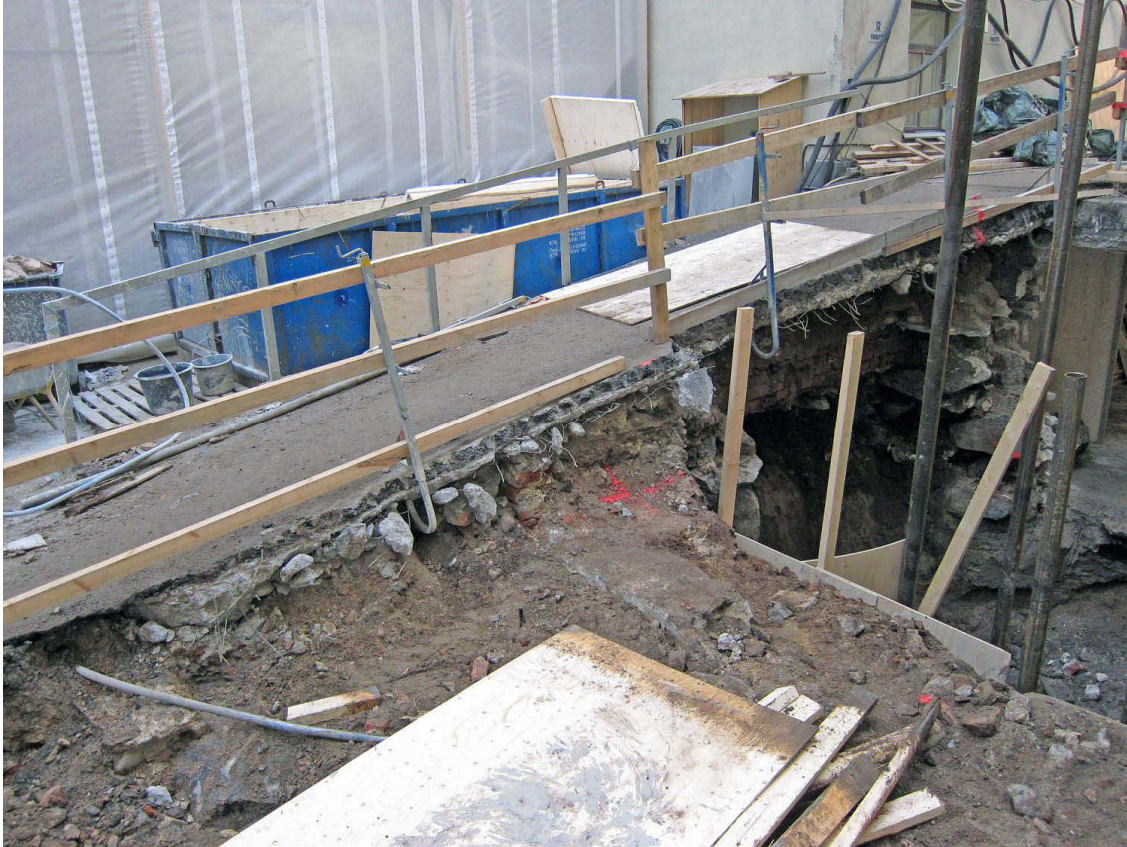
Kuva 59. Piha. Pihan luiska, joka purettiin myöhemmin kokonaan ja hissikuilu (0-8 m). Kuvaussuunta NW. 7.11.2011.

Kuva 59. Piha. Pihan luiska, joka purettiin myöhemmin kokonaan ja hissikuilu (0-8 m). Kuvaussuunta NW. 7.11.2011.

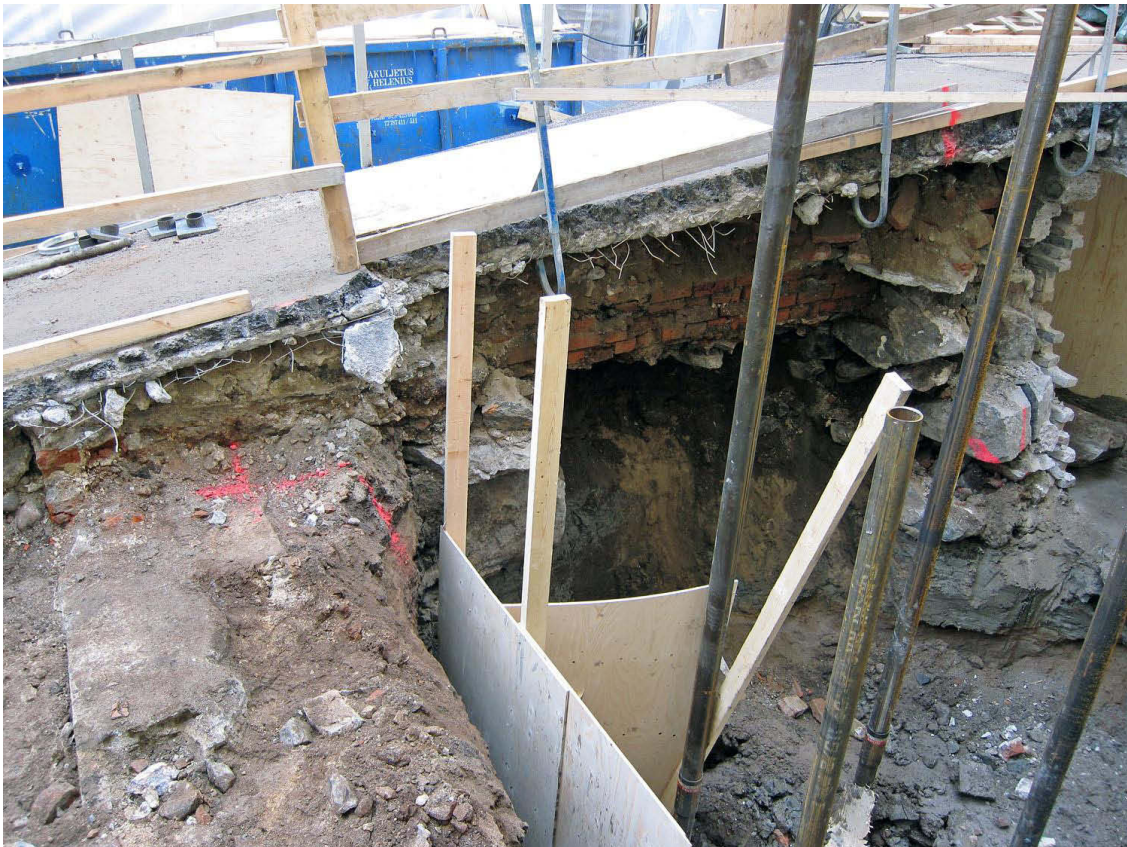
Kuva 60. Piha. Lähikuva edellisestä (0-6 m). Kuvaussuunta NW. 7.11.2011.

Kuva 60. Piha. Lähikuva edellisestä (0-6 m). Kuvaussuunta NW. 7.11.2011.

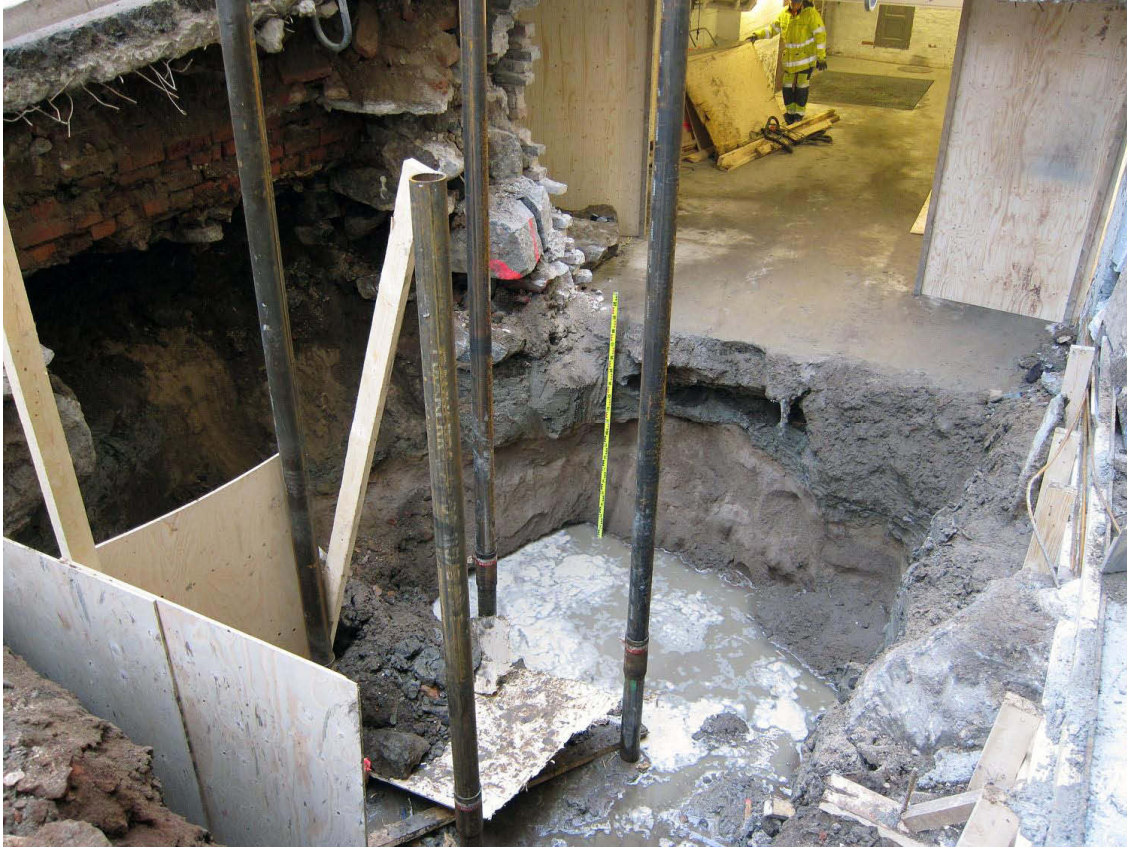
Kuva 61. Piha. Hissikulun kohta (0-5 m). Pohjoispuolisen tontin kellarin lattian alla näkyy melko pian koskematon savea ja hiekkaa (**Havaintopiste 1**). Kuvaussuunta NNW. 7.11.2011.

Kuva 61. Piha. Hissikulun kohta (0-5 m). Pohjoispuolisen tontin keuhkallarin lattian alla näkyy melko pian koskematon savea ja hiekkaa (**Havaintopiste 1**). Kuvaussuunta NNW. 7.11.2011.

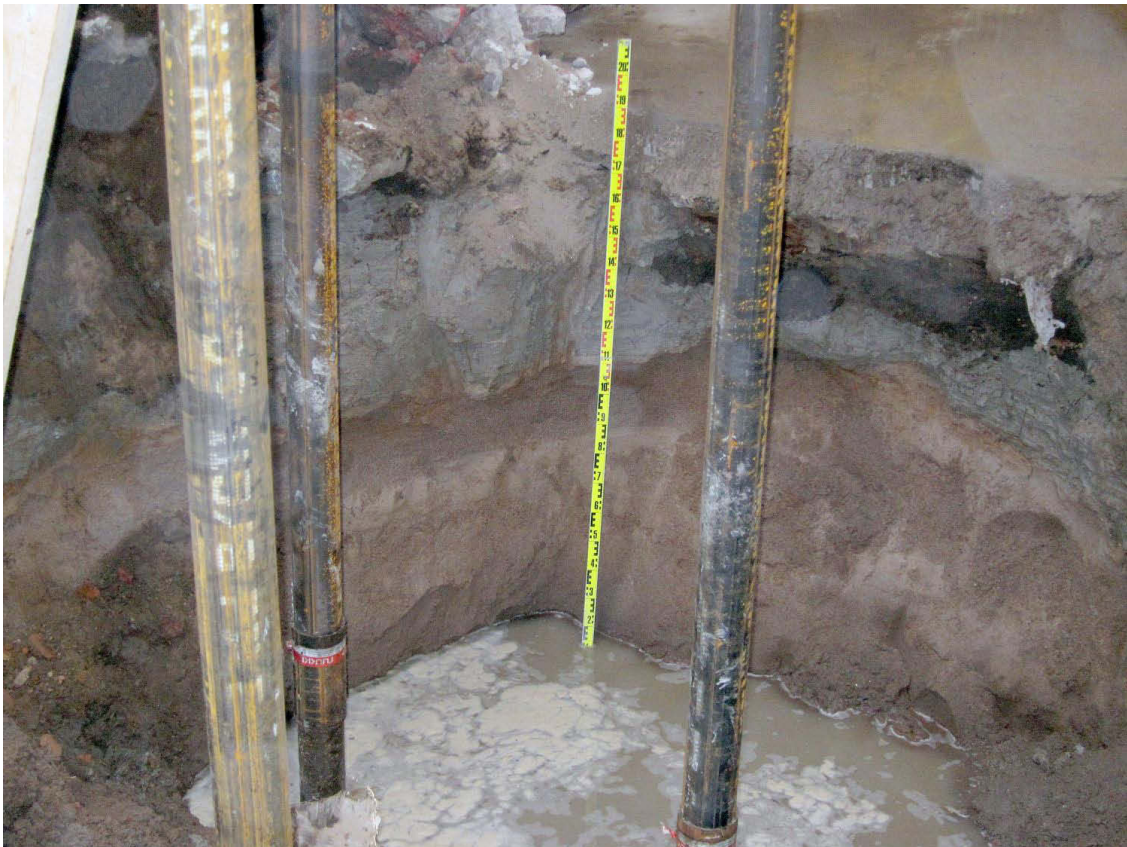
Kuva 62. Piha. Lähikuva edellisistä kerroksista. Kuvaussuunta NNW. 7.11.2011.

Kuva 62. Piha. Lähikuva edellisistä kerroksista. Kuvaussuunta NNW. 7.11.2011.

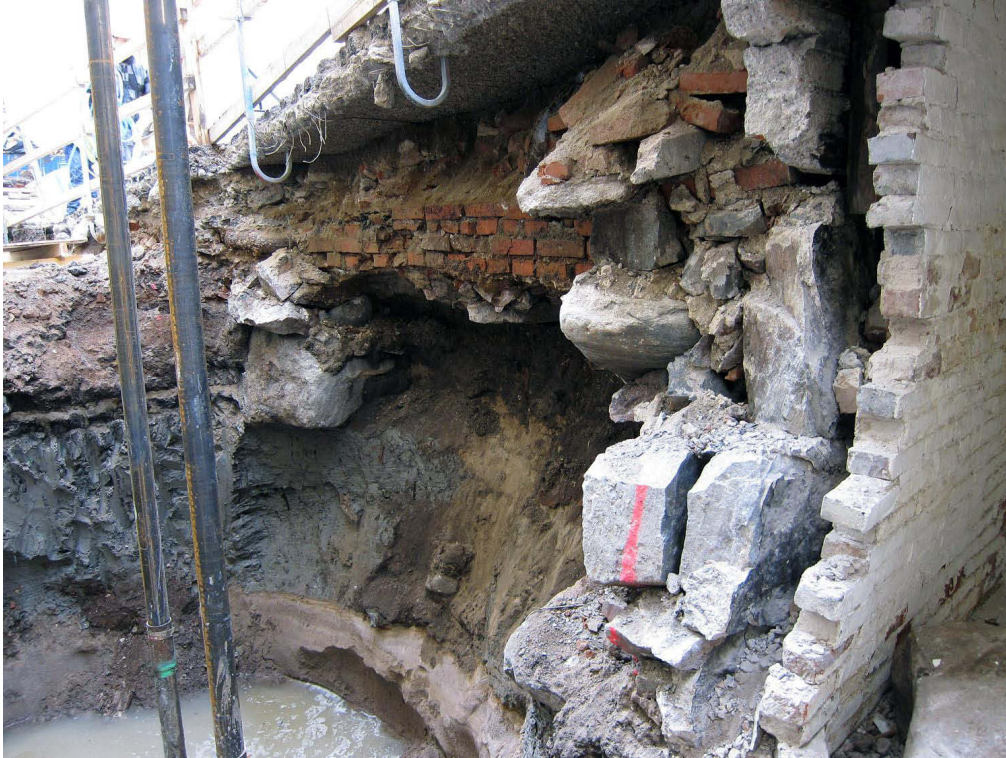
Kuva 63. Piha. Luiskan alla näkyy entisen piharakennuksen kivi- ja tiilimuurin alla luonnolliset savi- ja hiekkakerrokset (**havaintopiste 2**). Keltainen hiekka on valunut saveen päälle lähempänä kameraa. Kuvaussuunta SSW. 8.11.2011.

Kuva 63. Piha. Luiskan alla näkyy entisen piharakennuksen kivi- ja tiilimuurin alla luonnolliset savi- ja hiikkakerrokset (**havaintopiste 2**). Keltainen hiekka on vaunut saveen päälle lähempänä kameraa. Kuvaussuunta SSW. 8.11.2011.

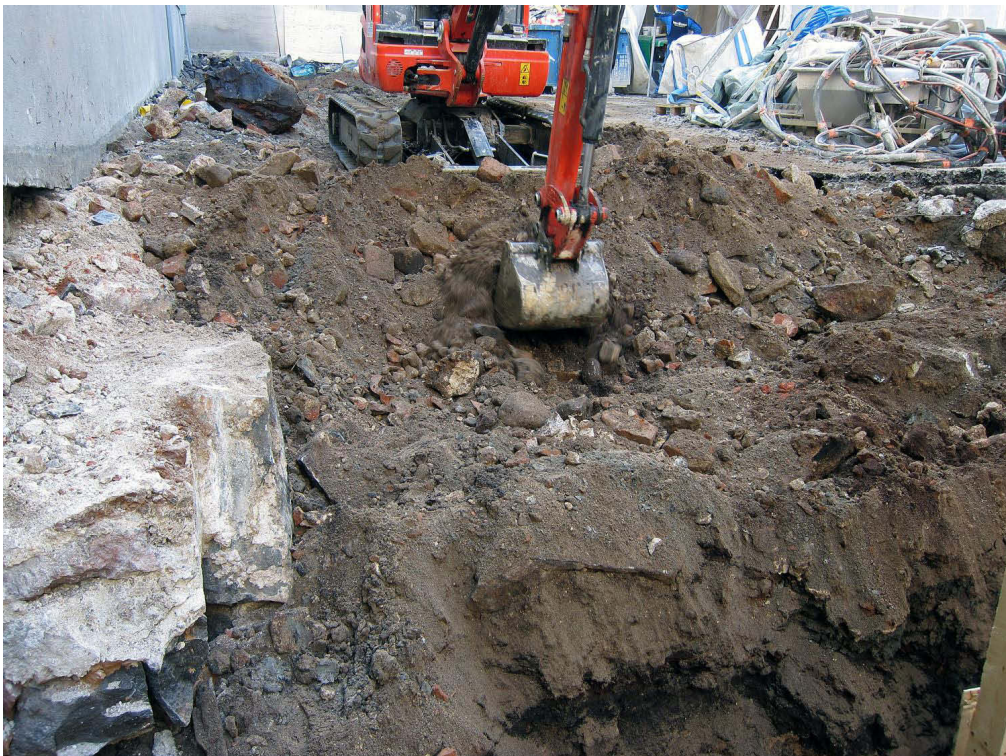
Kuva 64. Piha. Pihan itäreunalle rakennettiin yksikerroksinen rakennus, jonka perustusten takia maata poistettiin 50-60 cm koko pihan itäreunan pituudelta (0-28 m). Kerros oli hiekkaa ja rakennusjätettä. Kuvassa sen alla ennen savea oleva tummempi maa liittyy sen takana olevaan piharakennuksen perustusmuuriin vuodelta 1819. Kuvaussuunta S. 4.11.2011.

Kuva 64. Piha. Pihan itäreunalle rakennettiin yksi kerroksinen rakennus, jolla perustusten takia maata poistettiin 50-60 cm koko pihan itäreunan pituudelta (0-28 m). Kerros oli hiekkaa ja rakennusjätettä. Kuvassa sen alla oleva tummempi maa liittyy sen takana olevaan piharakennuksen perustusmuuriin vuodelta 1819. Kuvaussuunta S. 4.11.2011.

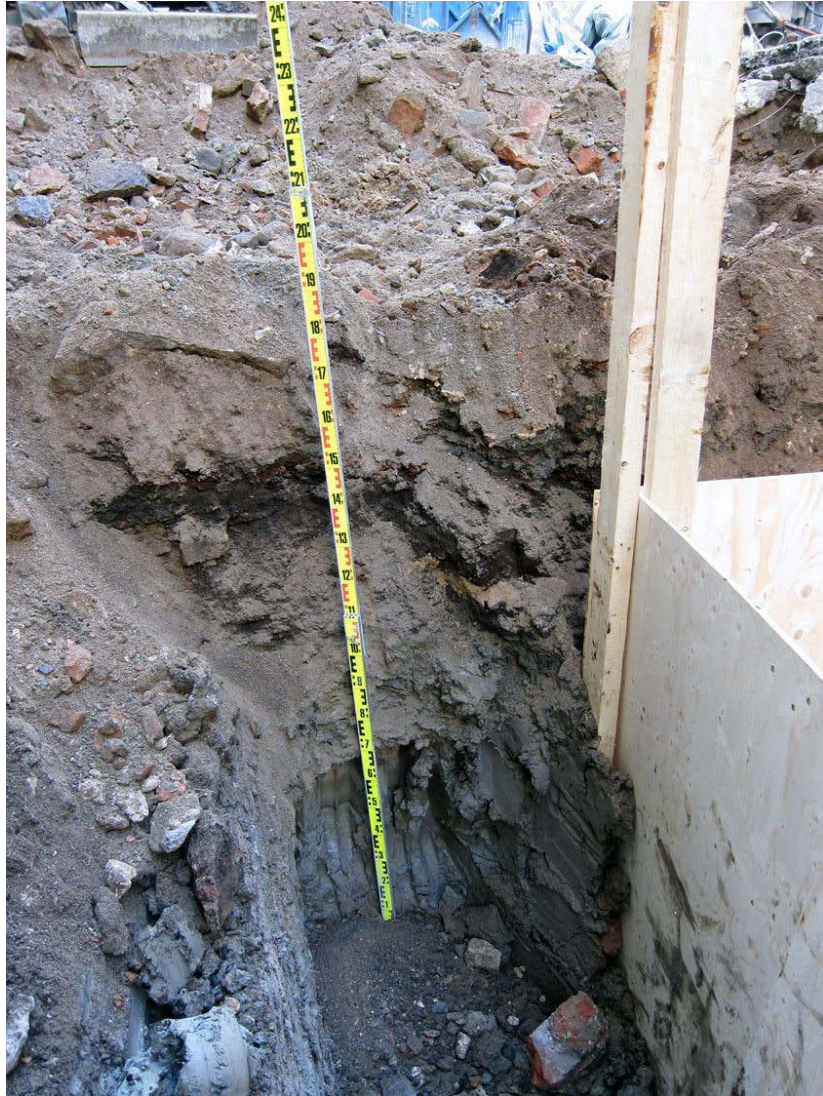
Kuva 65. Piha. Maakerrokset rakennusjättekerroksen alapuolella. Kuvaussuunta S. 4.11.2011.

Kuva 65. Piha. Maakerrokset rakennusjätteen alapuolella. Kuvaussuunta S. 4.11.2011.

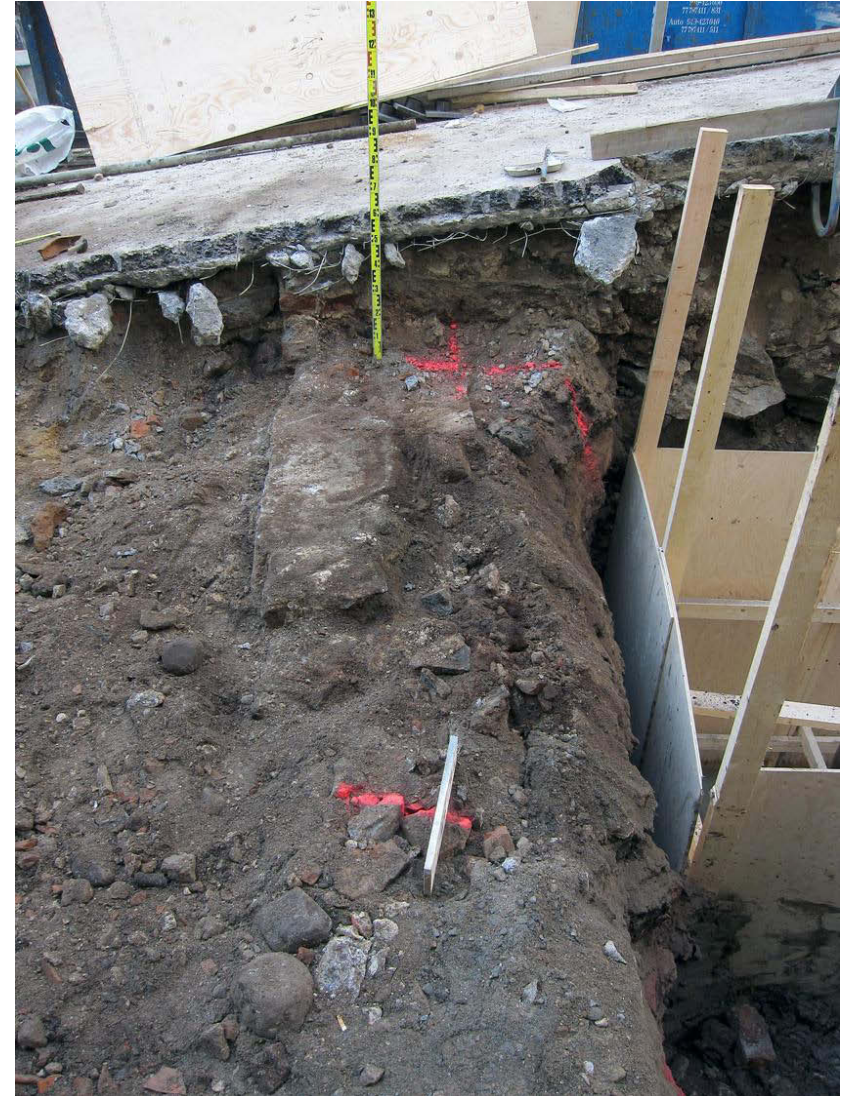
Kuva 66. Piha. Välittömästi hissikuiluonpuolella eteläpuolella tuli esiin edellä mainitun piharakennuksen W-E –suuntainen kiviperustus (4-7 m). Kuvaussuunta W. 4.11.2011.

Kuva 66. Piha. Välittömästi hissikuilukuopan eteläpuolella tuli esiin edellä mainitun piharakennuksen W-E –suuntainen kiviperustus (4-7 m). Kuvaussuunta W. 4.11.2011.

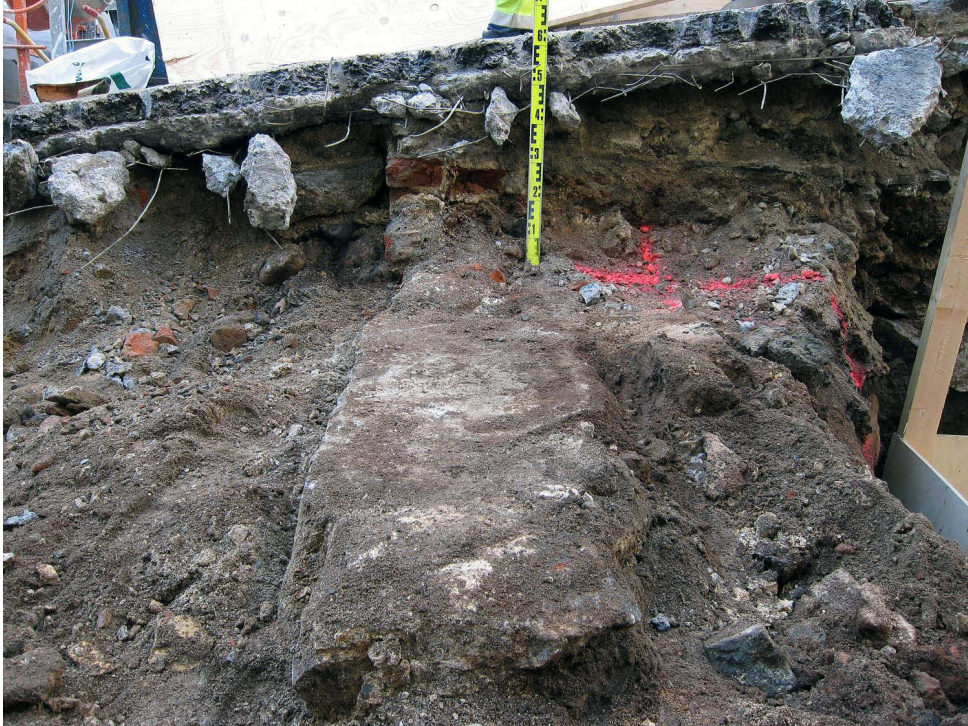
Kuva 67. Piha. Lähikuva kivimuurista. Luiskan alla näkyy sen päällä ollut tiilimuuri.
Kuvaussuunta W. 4.11.2011.

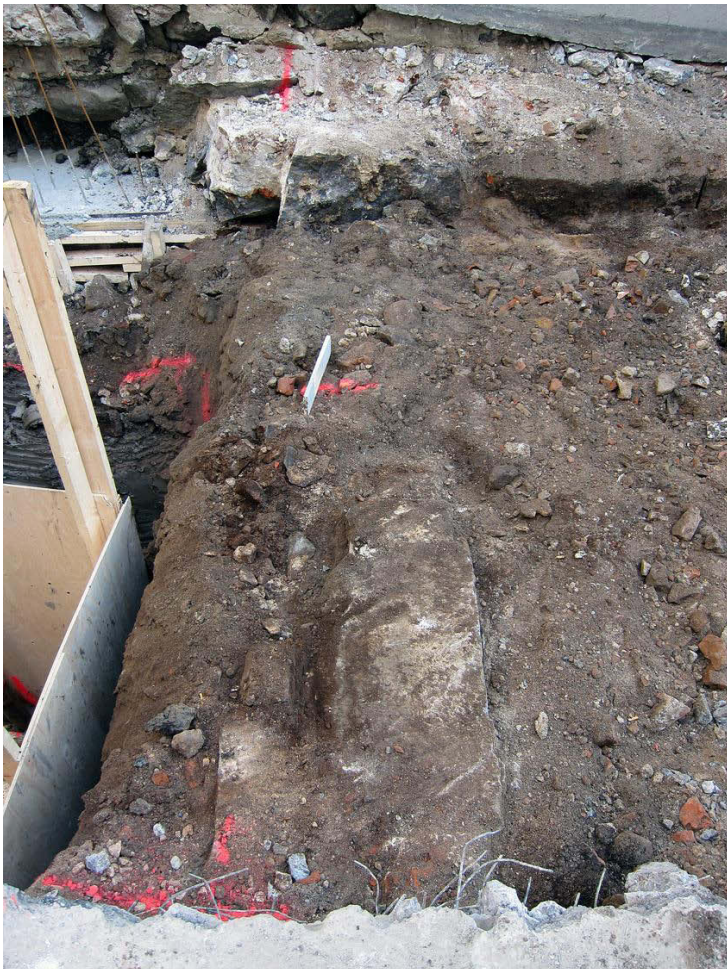
Kuva 68. Piha. Edellinen tilanne. Kuvaussuunta E. 4.11.2011.

Kuva 68. Piha. Edellinen tilanne. Kuvaussuunta E. 4.11.2011.

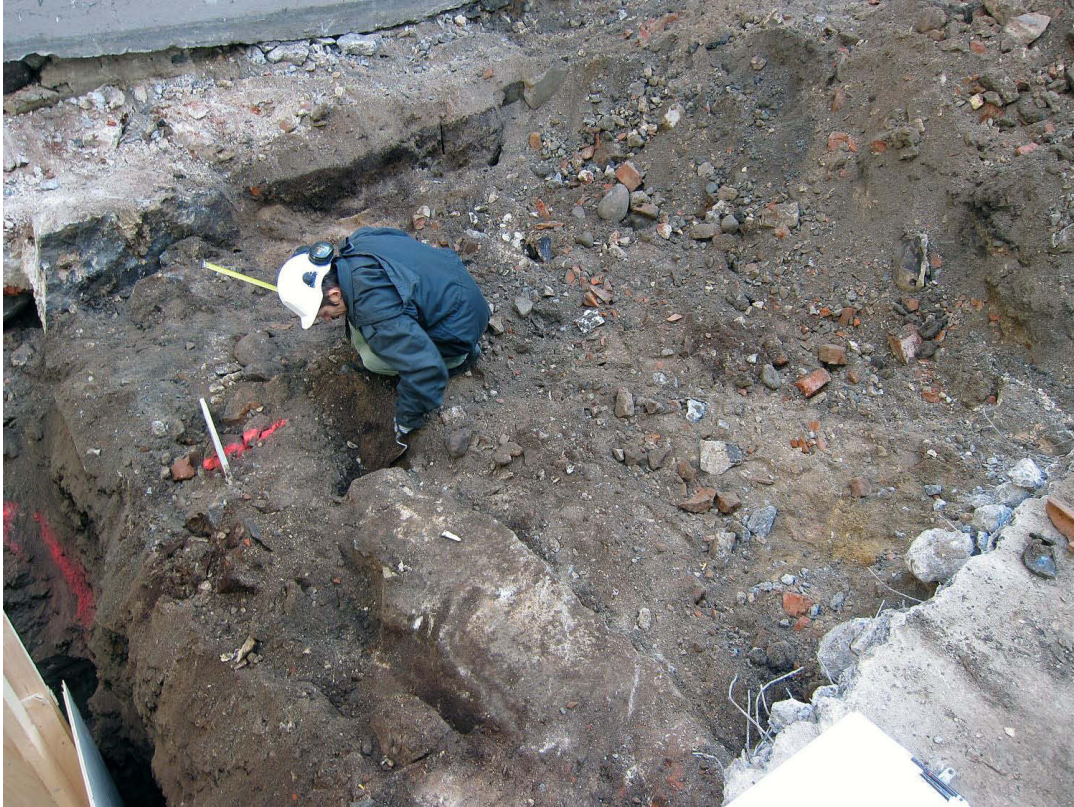
Kuva 69. Piha. Heini Hämäläinen puhdistaa kivimuuria. Kuvaussuunta SE. 4.11.2011.

Kuva 69. Piha. Heini Hämäläinen puhdistaa kivimuuria. Kuvaussuunta S E. 4.11.2011.

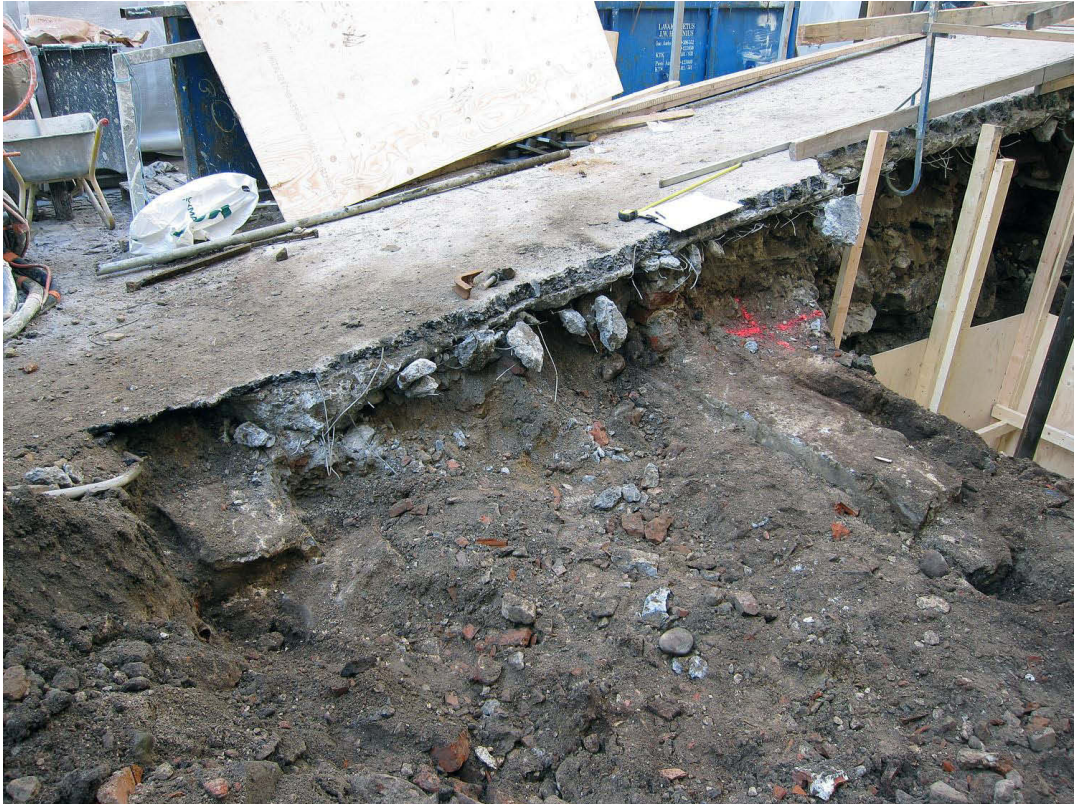
Kuva 70. Piha. Edellisen kivimuuriperustuksen eteläpuolelta tuli toinen samansuuntaisen muurin katkelma (4-9 m). Se näkyy kuvan vasemmassa reunassa luiskan edessä. Kuvaussuunta NW. 4.11.2011.

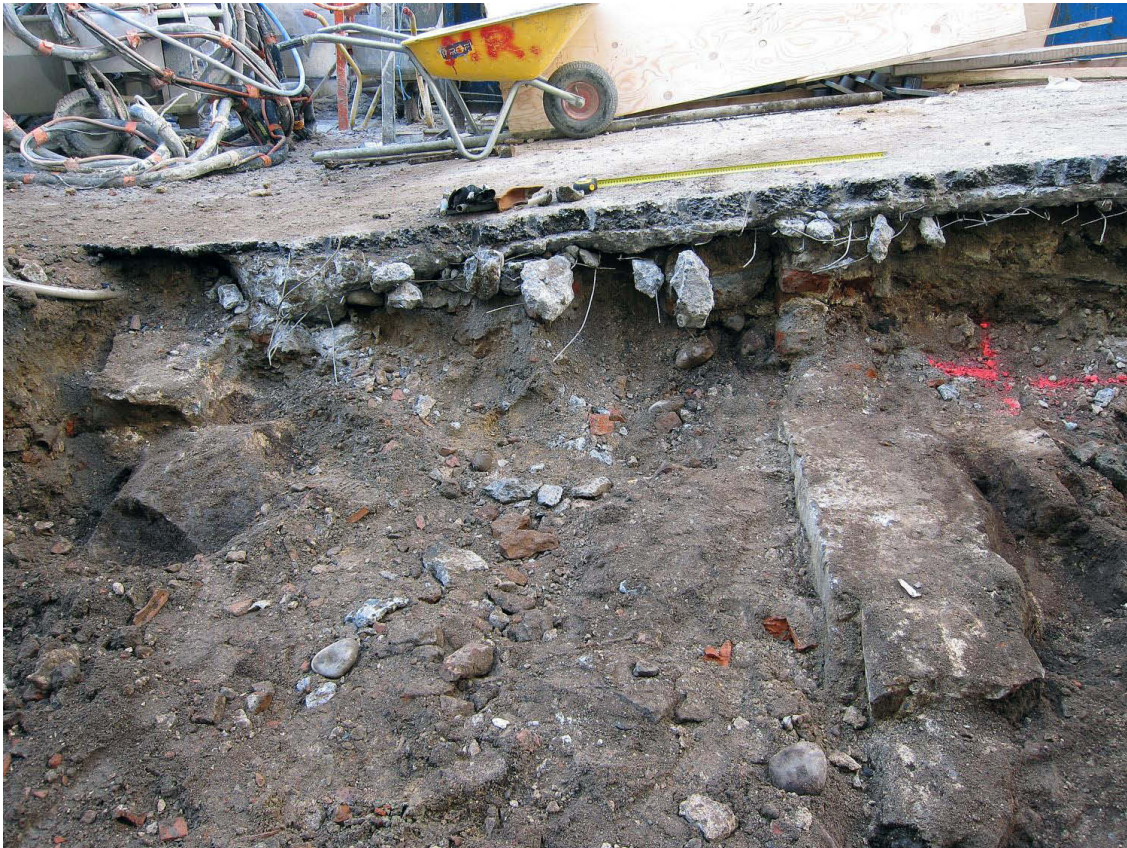
Kuva 71. Piha. Edellinen tilanne (5-9 m). Kuvaussuunta W. 4.11.2011.

Kuva 71. Piha. Edellinen tilanne (5-9 m). Kuvaussuunta W. 4.11.2011.

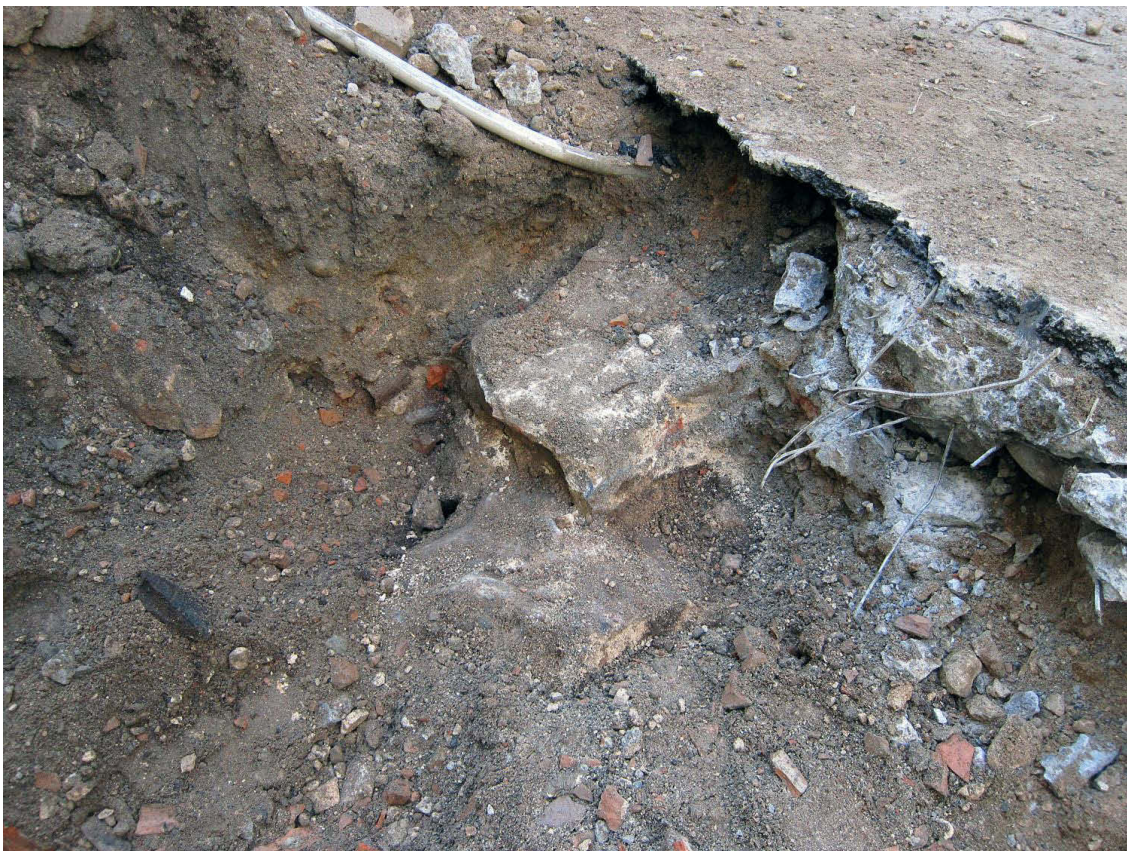
Kuva 72. Piha. Edellinen tilanne (7-9 m). Kuvaussuunta SW. 4.11.2011.

Kuva 72. Piha. Edellinen tilanne (7-9 m). Kuvaussuunta SW. 4.11.2011.

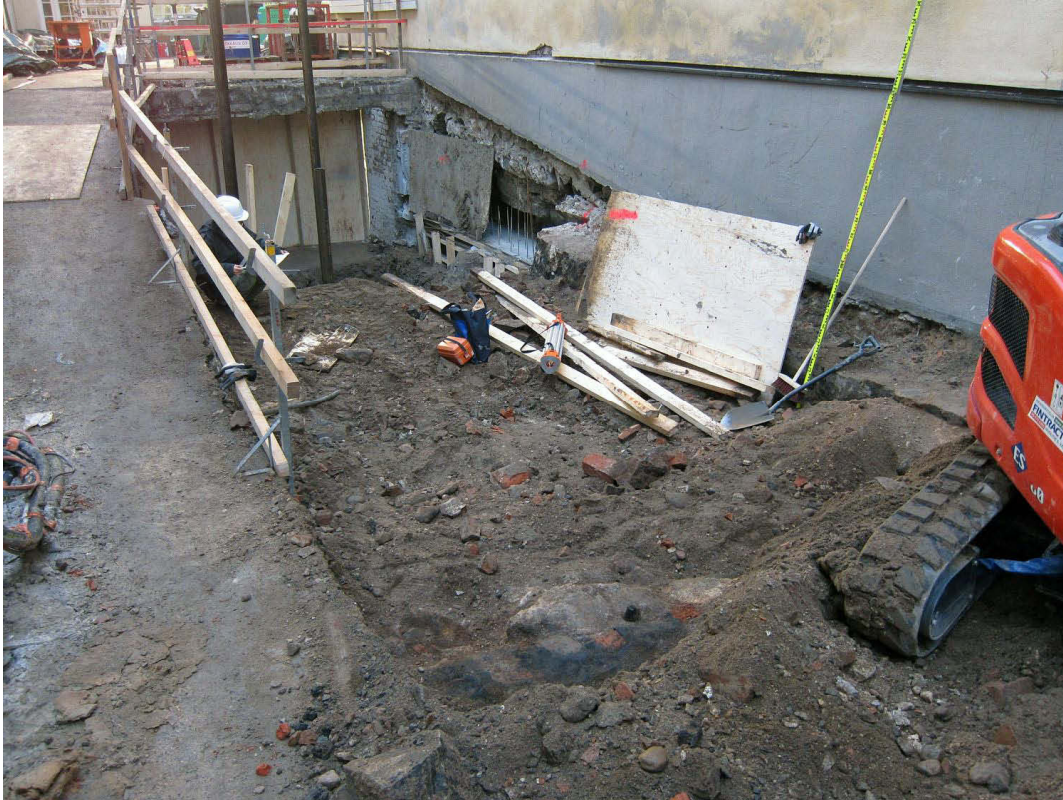
Kuva 73. Piha. Hissikuilun ja luiskan kohta myöhemmässä vaiheessa (0-11 m). Edellisten rakenteiden eteläpuolelta tuli esiin kuvan etualalla puretun piharakennuksen poikittainen tiilimuuri ja tummaa kreosoottia sen eteläpuolelta. Kuvaussuunta NNE. 7.11.2011.

Kuva 73. Piha. Hissikuilun ja luiskan kohta myöhemmässä vaiheessa (0-11 m). Edellisten rakenteiden eteläpuolelta tuliesiinin kuvan etualalla puretun piharakennuksen poikittainen tiilimuri ja tummaa kreosottia sen eteläpuolelta. Kuvaussuunta NNE. 7.11.2011.

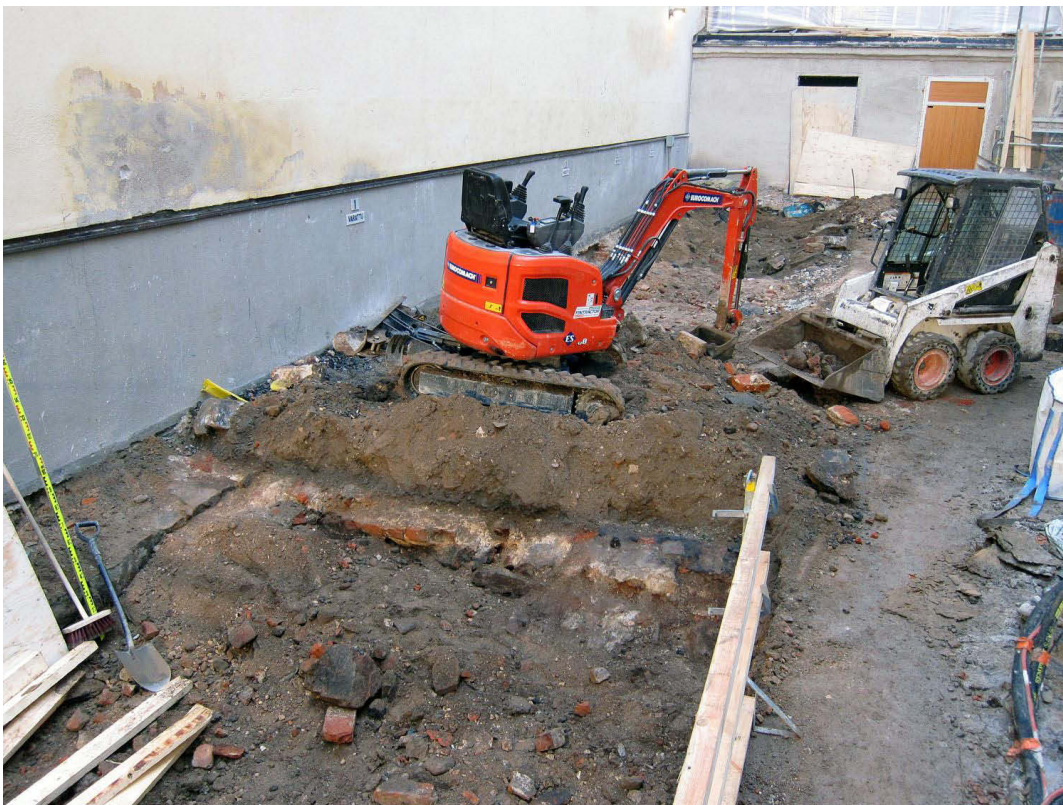
Kuva 74. Piha. Edellinen tilanne (11 m). Kuvaussuunta SSE. 7.11.2011.

Kuva 74. Piha. Edellinen tilanne (11 m). Kuvaussuunta SSE. 7.11.2011.

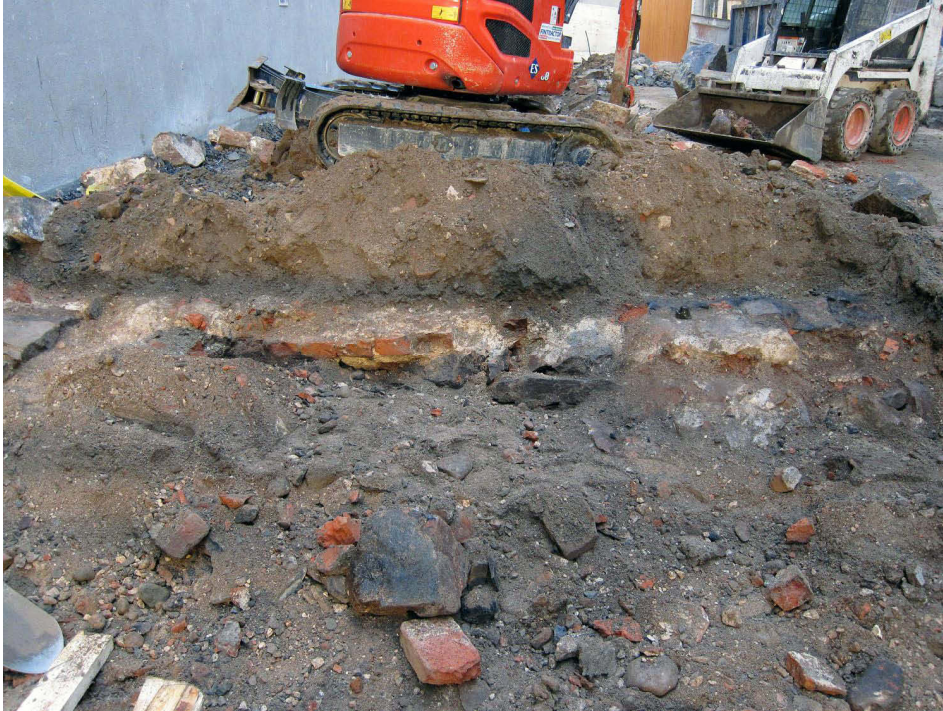
Kuva 75. Piha. Lähikuva edellisestä. Kuvaussuunta S. 7.11.2011.

Kuva 75. Piha. Lähikuva edellisestä. Kuvaussuunta S. 7.11.2011.

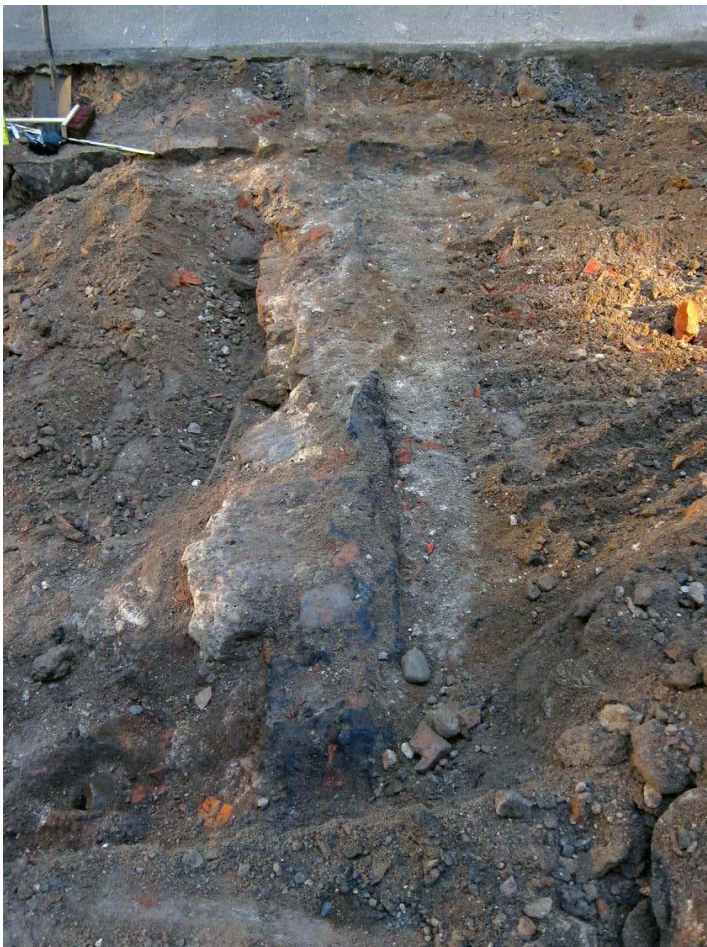
Kuva 76. Piha. Edellinen tilanne. Musta viiva on muurin eteläpuolella sijainneen tilan kreosottieristykseen yläpinta. Kuvaussuunta E. 7.11.2011.

Kuva 76. Piha. Edellinen tilanne. Musta viiva on muurin eteläpuolella sijainneen tilan kreosottieristyksen yläpinta. Kuvaussuunta E. 7.11.2011.

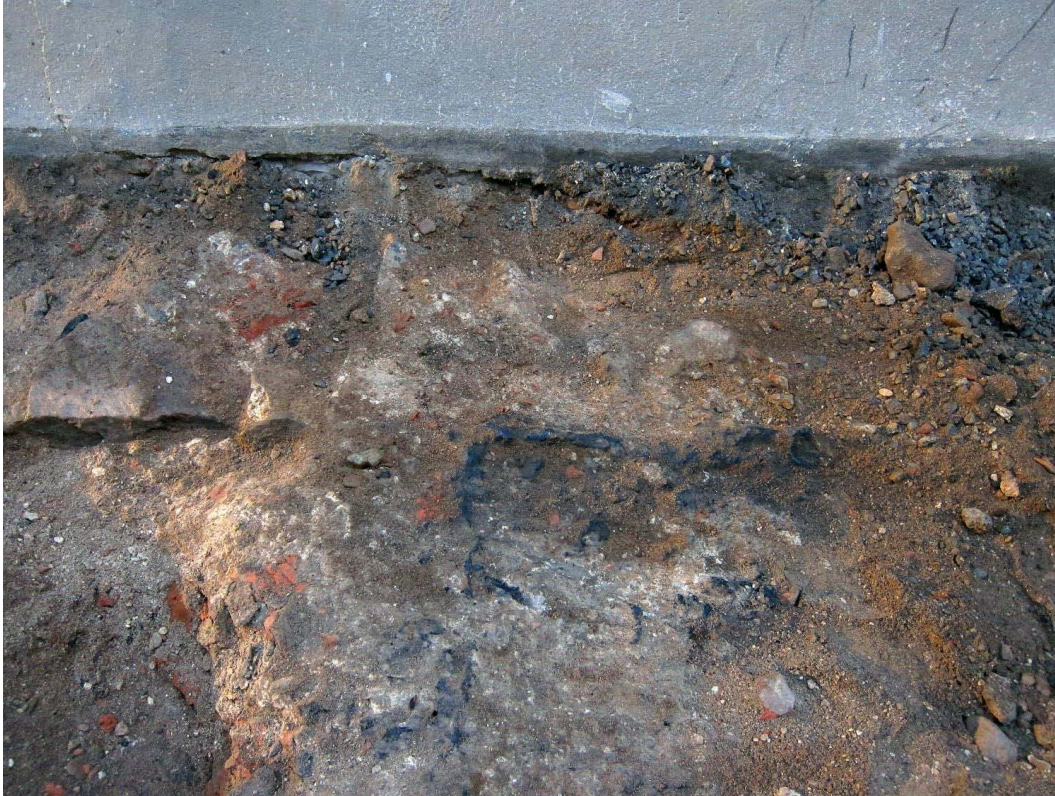
Kuva 77. Piha. Lähikuva pihan itäseinän luota. Seinän edessä on entisen piharakennuksen kivijalkaa. Kreosoottitilan koilliskulma näkyy kuvan keskellä. Kuvaussuunta E. 7.11.2011.

Kuva 77. Piha. Lähi kuva pihan itäseinän luota. Seinän edessä on entisen piharakennuksen kivijalkaa. Kreosottitilan koilliskulma näkyy kuvan keskellä. Kuvaussuunta E. 7.11.2011.
