HELSINKI, GOVINIUS

HISTORIALISELLA KAUPUNKIALUEELLA (1640-) SIJAITSEVAN
RAKENNUKSEN PERUSKUNNOSTUKSEN ARKEOLOGINEN VALVONTA 2011-
2012

Markku Heikkinen

2013

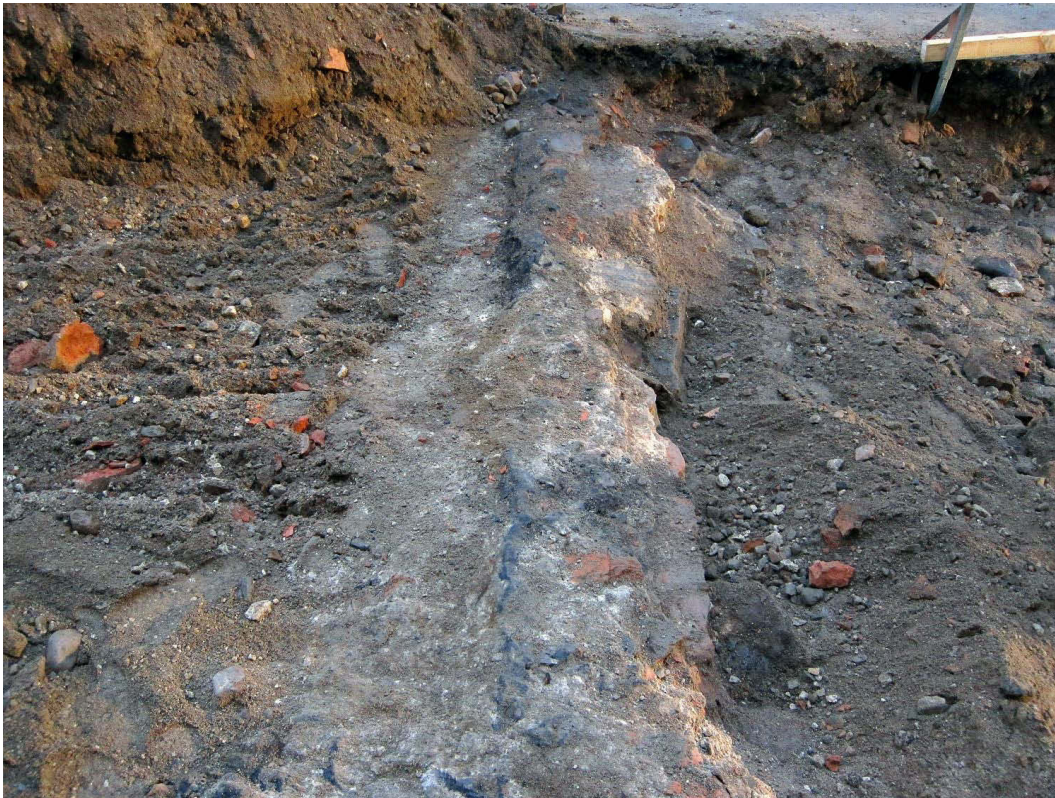
Kuva 78. Piha. Edellinen poikittainen muuri kuvattuna toiseen suuntaa. Kuvaussuunta W. 7.11.2011.

Kuva 78. Piha. Edellinen poikittainen muri kuvattu toiseen suuntaan. Kuvaussuunta W. 7.11.2011.

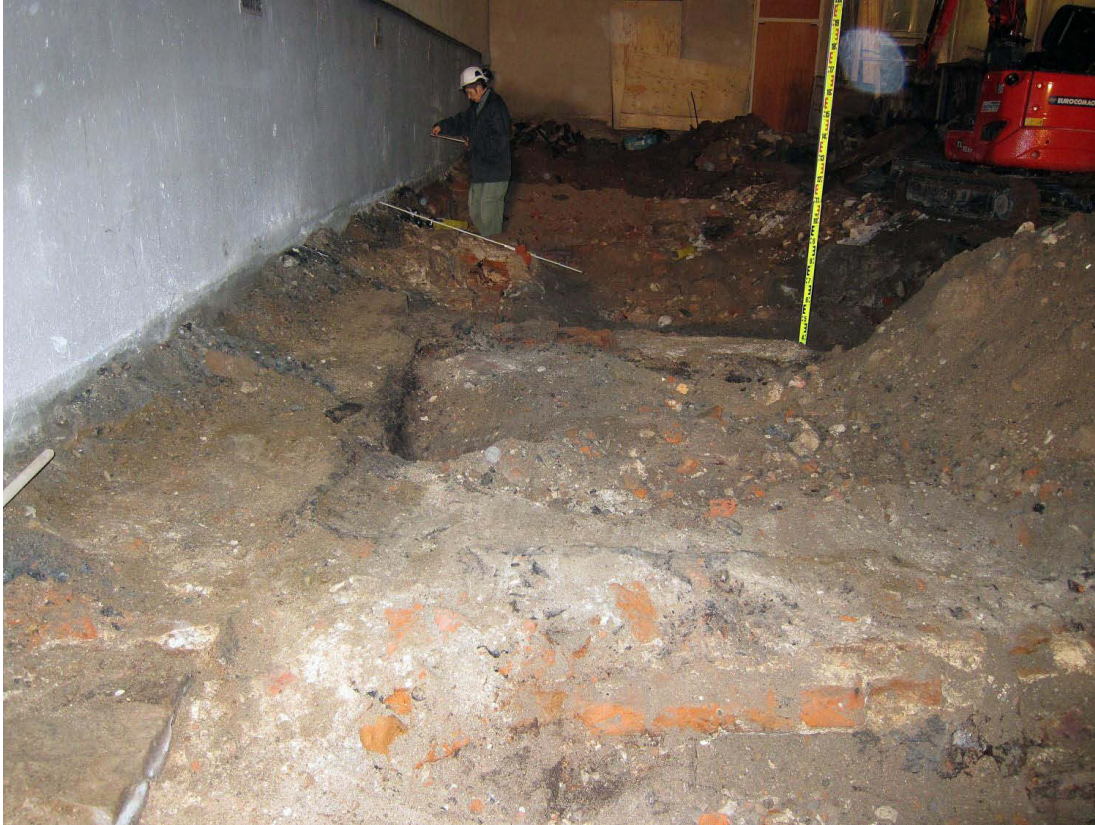
Kuva 79. Piha. Kreosoottitilan itäreunaan on kaivettu **koekuoppa 1** (10-14 m).
Kuvaussuunta S. 7.11.2011.

Kuva 79. Piha. Kreosottitilan itäreunaan on kaivettu **koekuoppa 1** (10-14 m). Kuvaussuunta S. 7.11.2011.

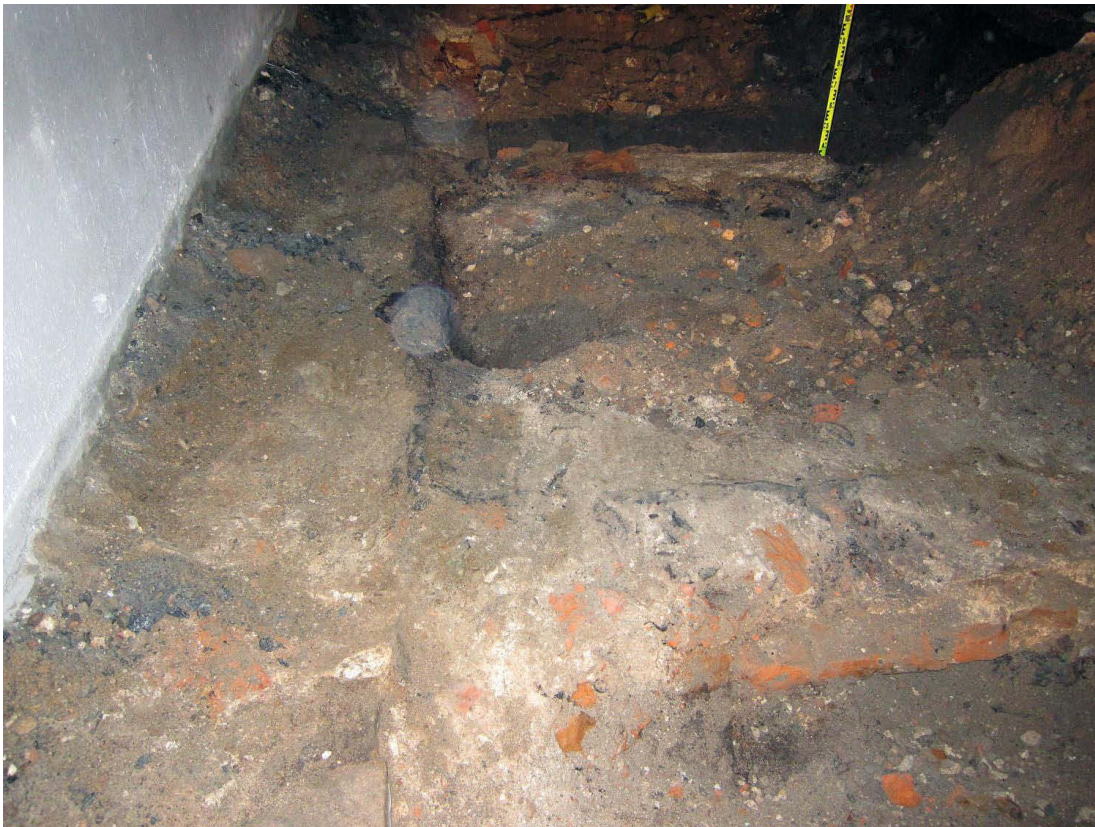
Kuva 80. Piha. Edellinen tilanne. Koekuoppa on kuvan keskellä. Kuvaussuunta S.
7.11.2011.

Kuva 80. Piha. Edellinen tilanne. Koekuoppa on kuvan keskellä. Kuvaussuunta S. 7.11.2011.

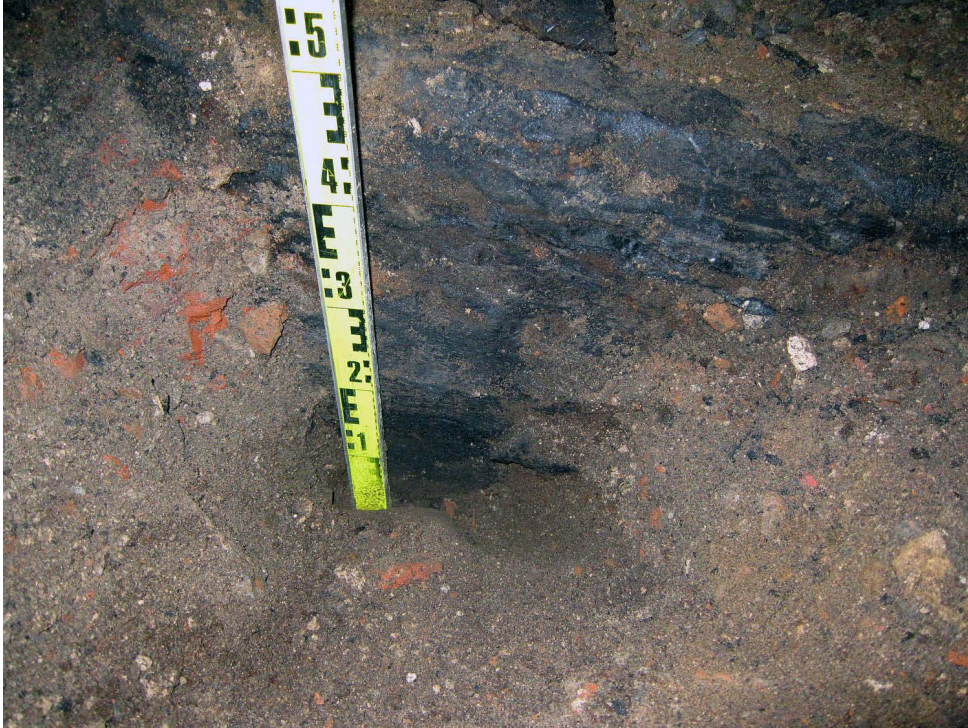
Kuva 81. Piha. Koekuopan itäseinän sisäpinnan muodosti kreosootti. Kuvaussuunta ENE. 7.11.2011.

Kuva 81. Piha. Koekuopan itäseinän sisäpinnan muodosti kreosotti. Kuvaussuunta ENE. 7.11.2011.

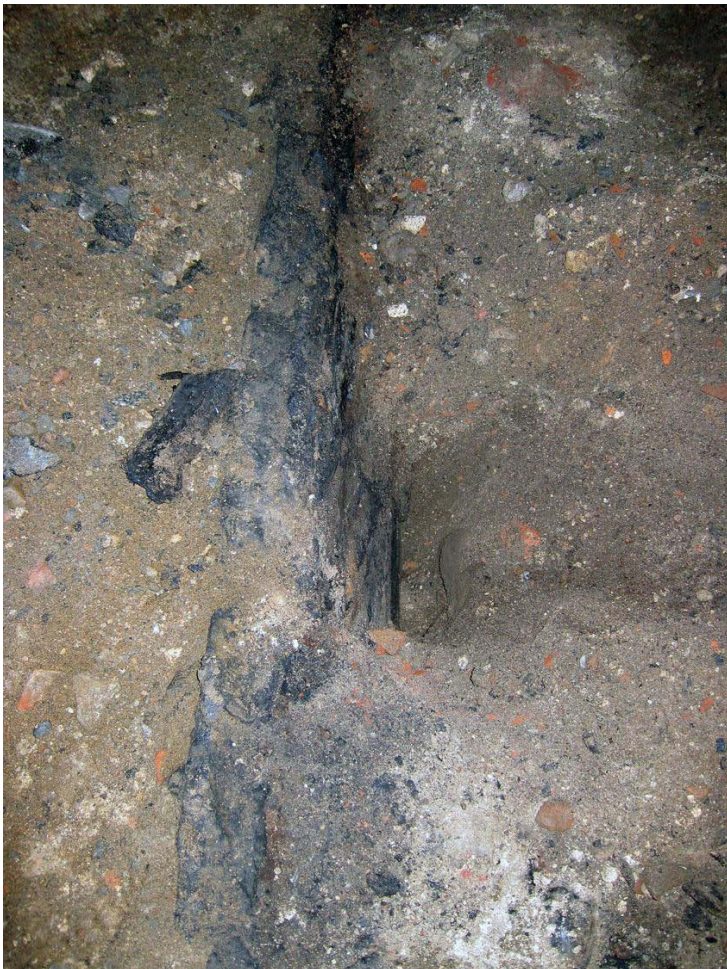
Kuva 82. Piha. Edellinen tilanne. Kuvaussuunta S. 7.11.2011.

Kuva 82. Piha. Edellinen tilanne. Kuvaussuunta S. 7.11.2011.

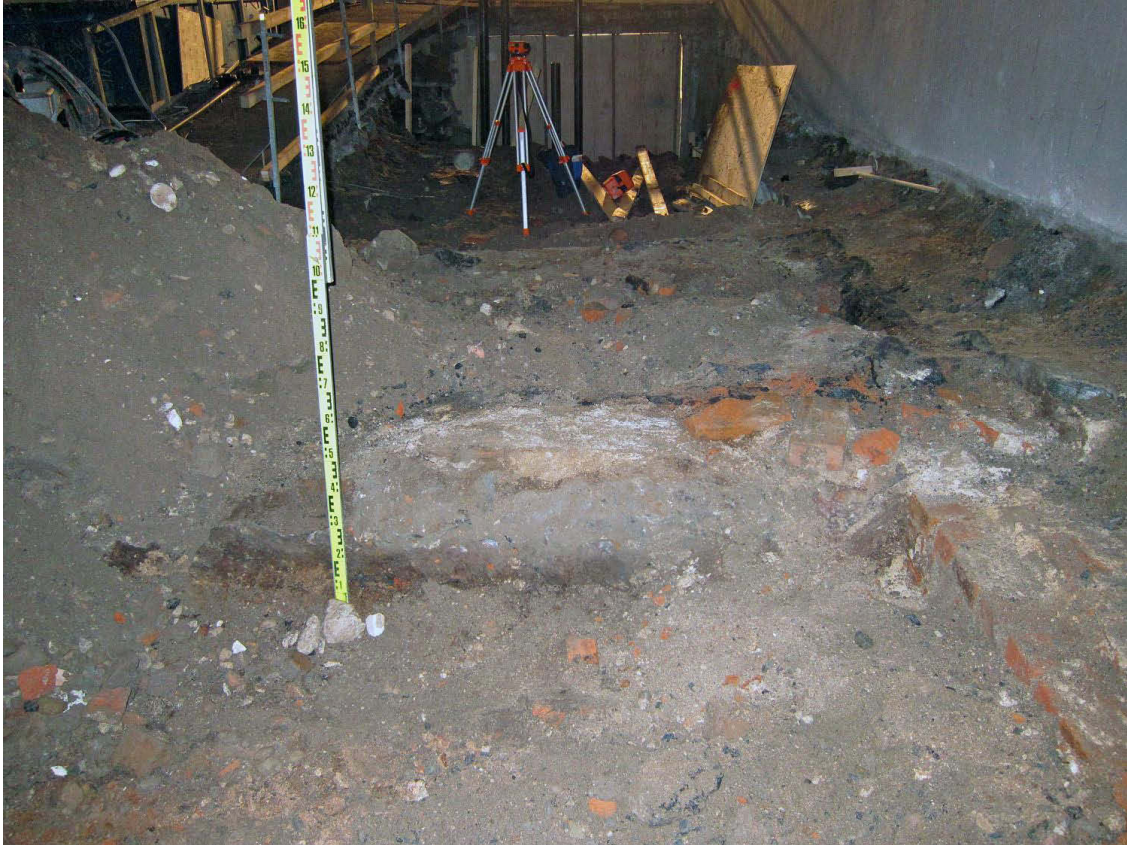
Kuva 83. Piha. Latan takana sijaitsee kreosottitila. Kuvaussuunta N. 7.11.2011.

Kuva 83. Piha. Latan takana sijaitsee kreosottitila. Kuvaussuunta N. 7.11.2011.

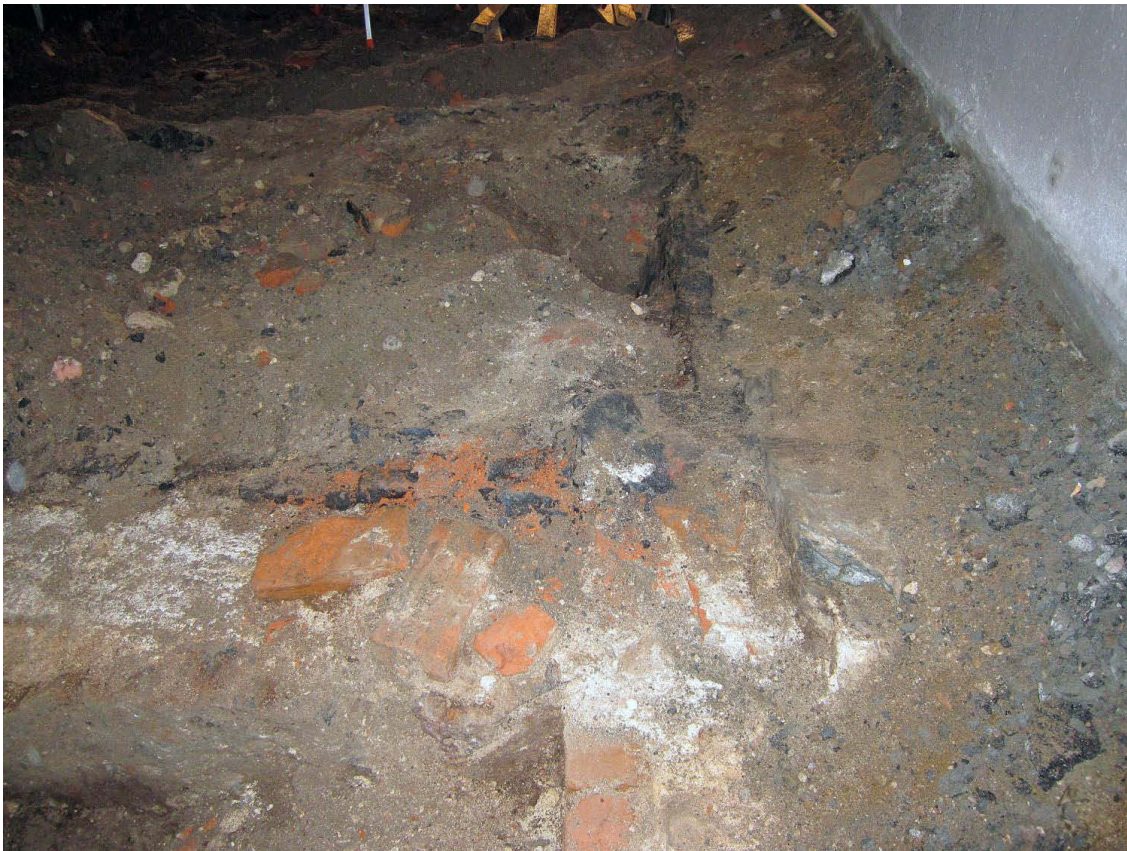
Kuva 84. Piha. Lähikuva edellisestä. Koekuoppa näkyy itäseinän kohdalla. Kuvaussuunta N. 7.11.2011.

Kuva 84. Piha. Lähikuva edellisestä. Koekuoppa näkyy itäseinän kohdalla. Kuvaussuunta N. 7.11.2011.

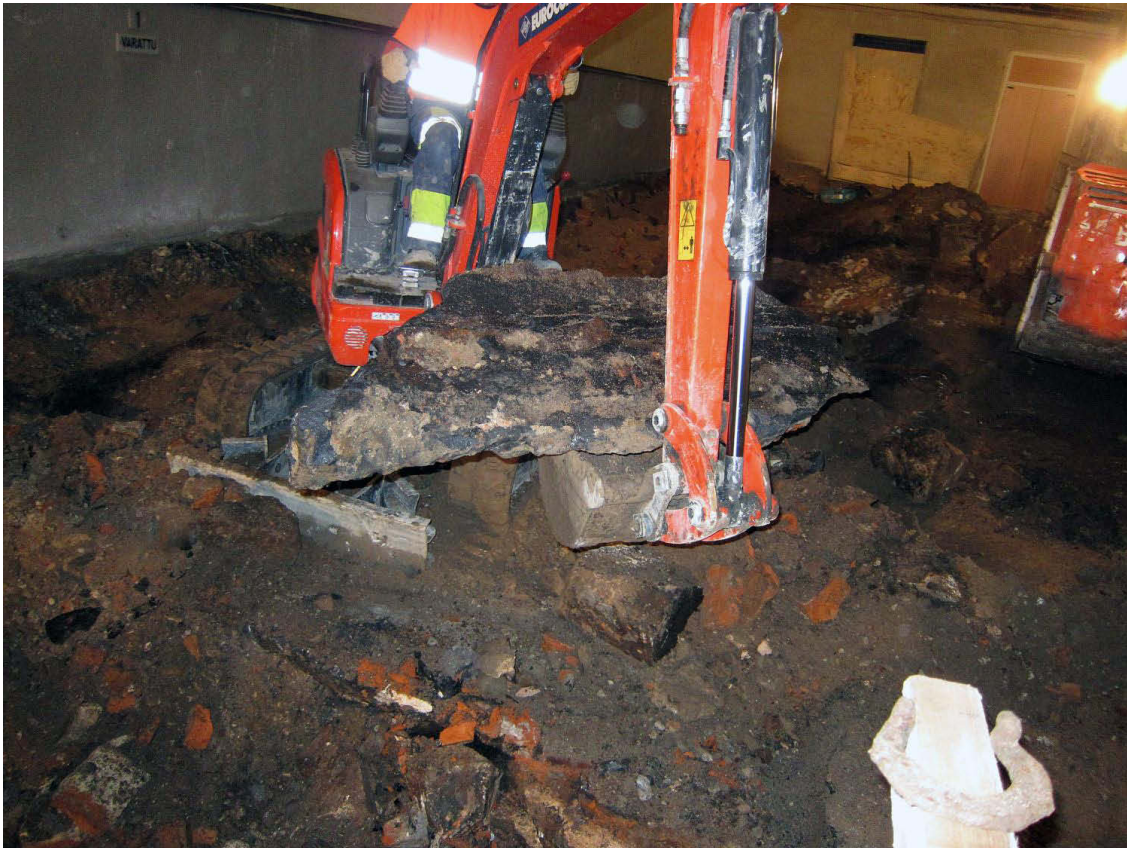
Kuva 85. Piha. Kreosottiseinästä irrotettua palaa nostetaan pois. Kuvaussuunta SE. 7.11.2011.

Kuva 85. Pih a. Kreosoottiseinästä irrotettua palaa nos tetaan pois. Kuvaussuunta SE. 7.11.2011.

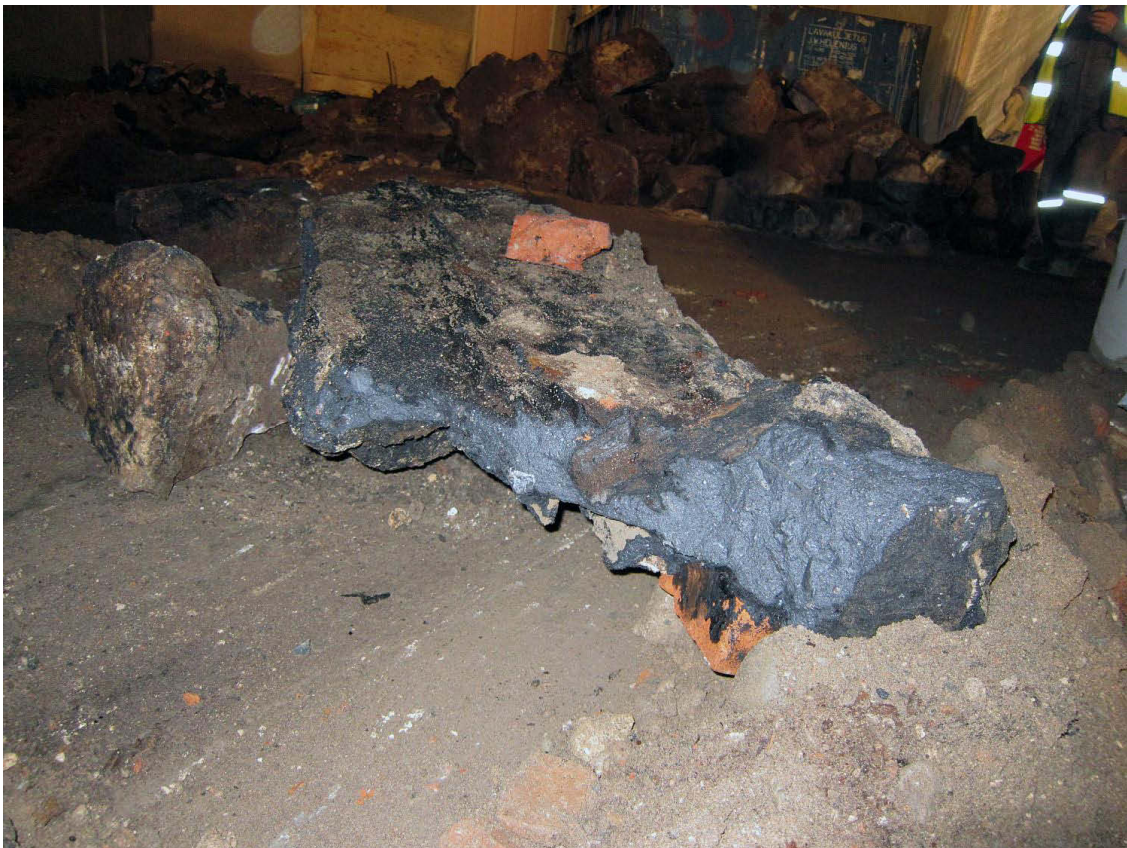
Kuva 86. Piha. Edellinen kreosottipala. Kuvaussuunta WSW. 7.11.2011.

Kuva 86. Piha. Edellinen kreosoottipala. Kuvaussuunta WSW. 7.11.2011.

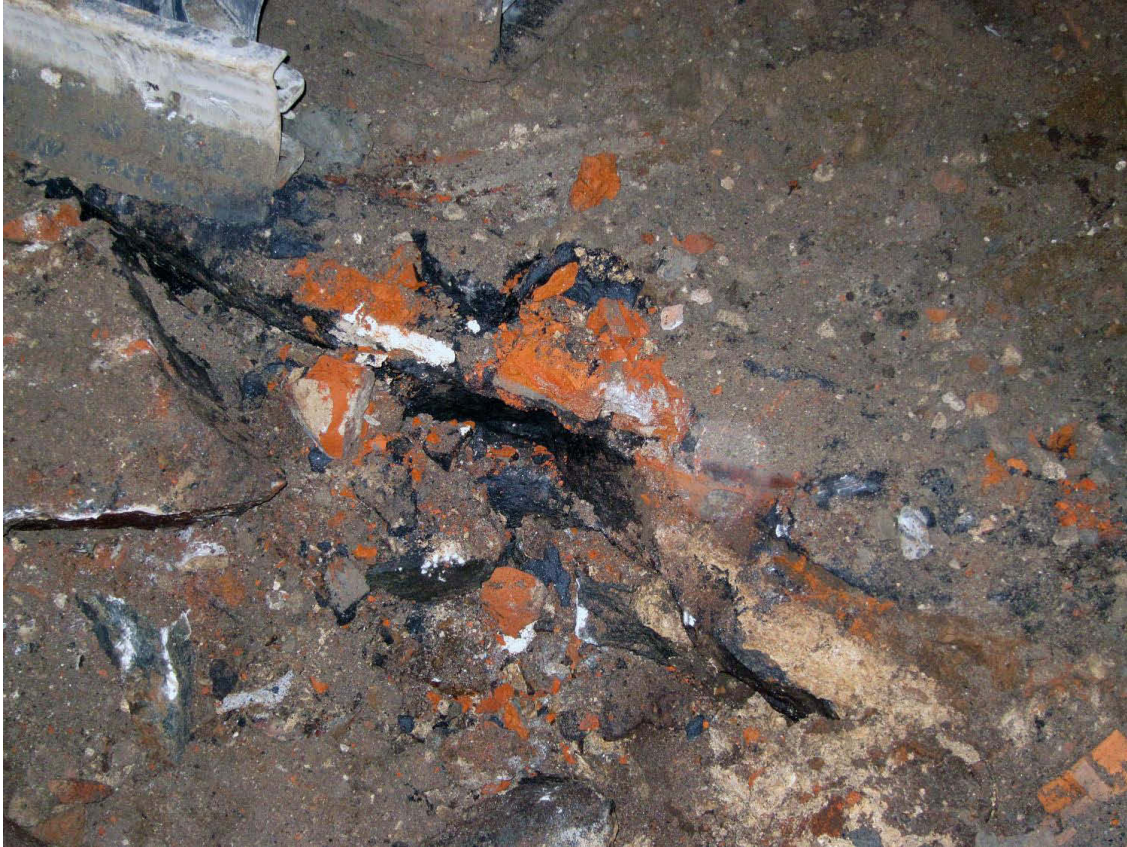
Kuva 87. Piha. Kreosottitilan eteläseinää (13,5 m). Kuvaussuunta SE. 7.11.2011.

Kuva 87. Piha. Kreosoottitilan eteläseinää (13,5 m). Kuvaussuunta SE. 7.11.2011.

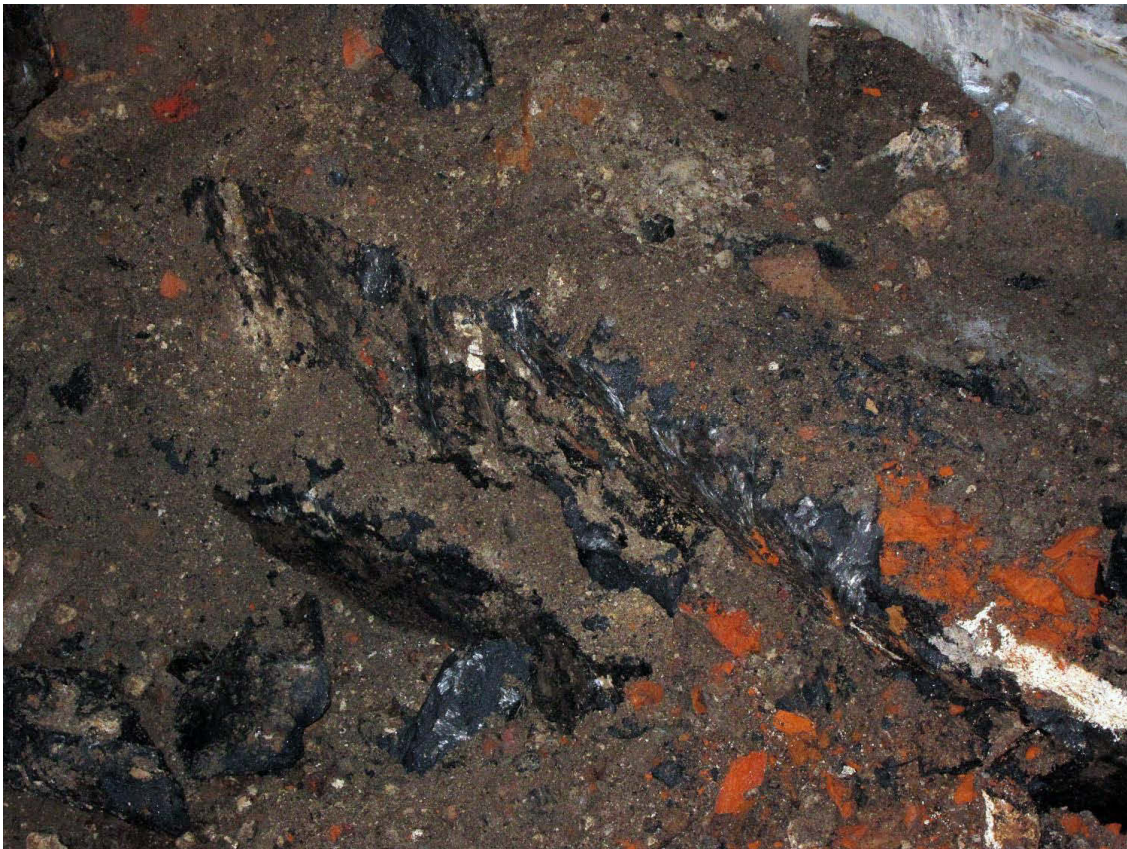
Kuva 88. Piha. Kreosottitilan itäseinää (12 m). Kuvaussuunta NE. 7.11.2011.

Kuva 88. Piha. Kreosoottitilan itäseinää (12 m). Kuvaussuunta NE. 7.11.2011.

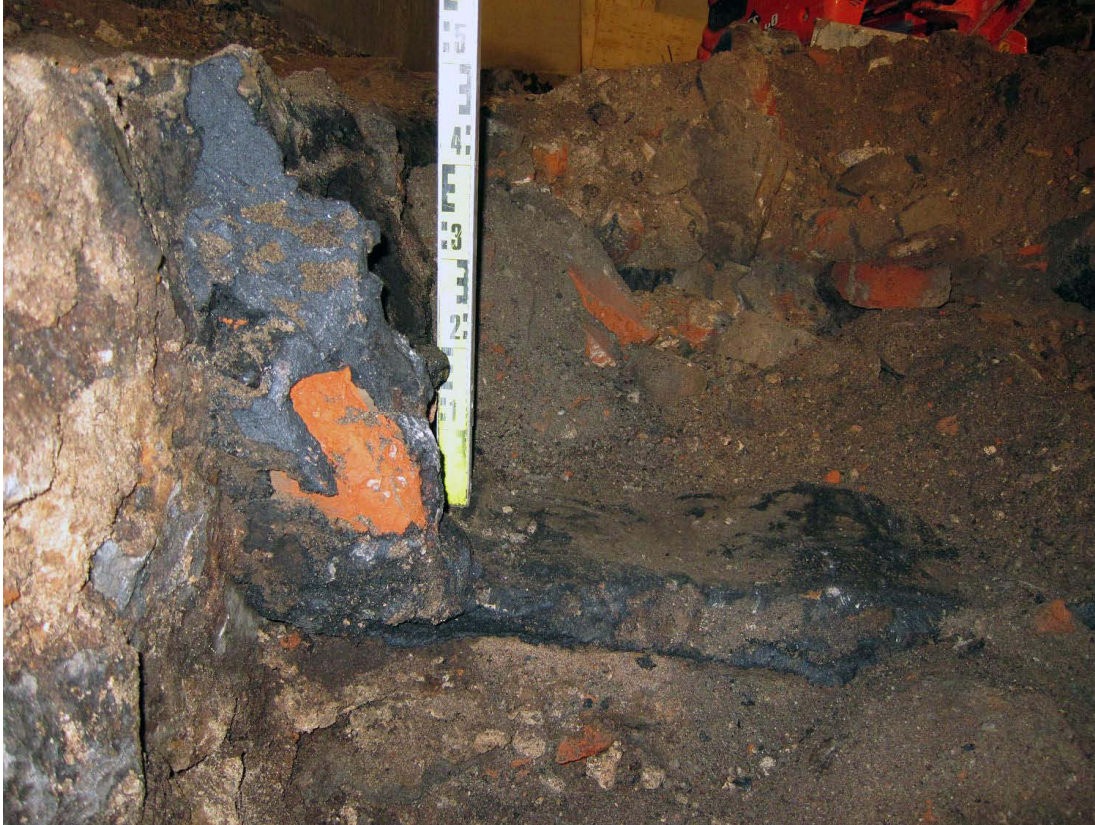
Kuva 89. Piha. Kreosoottitilan koillisnurkka (11 m). Tilan pohjoisseinä on poistettu. Kuvaussuunta S. 7.11.2011.

Kuva 89. Piha. Kreosoottitilan koillisnurkka (11 m). Tilan pohjoisseinä on poistettu. Kuvaussuunta S. 7.11.2011.

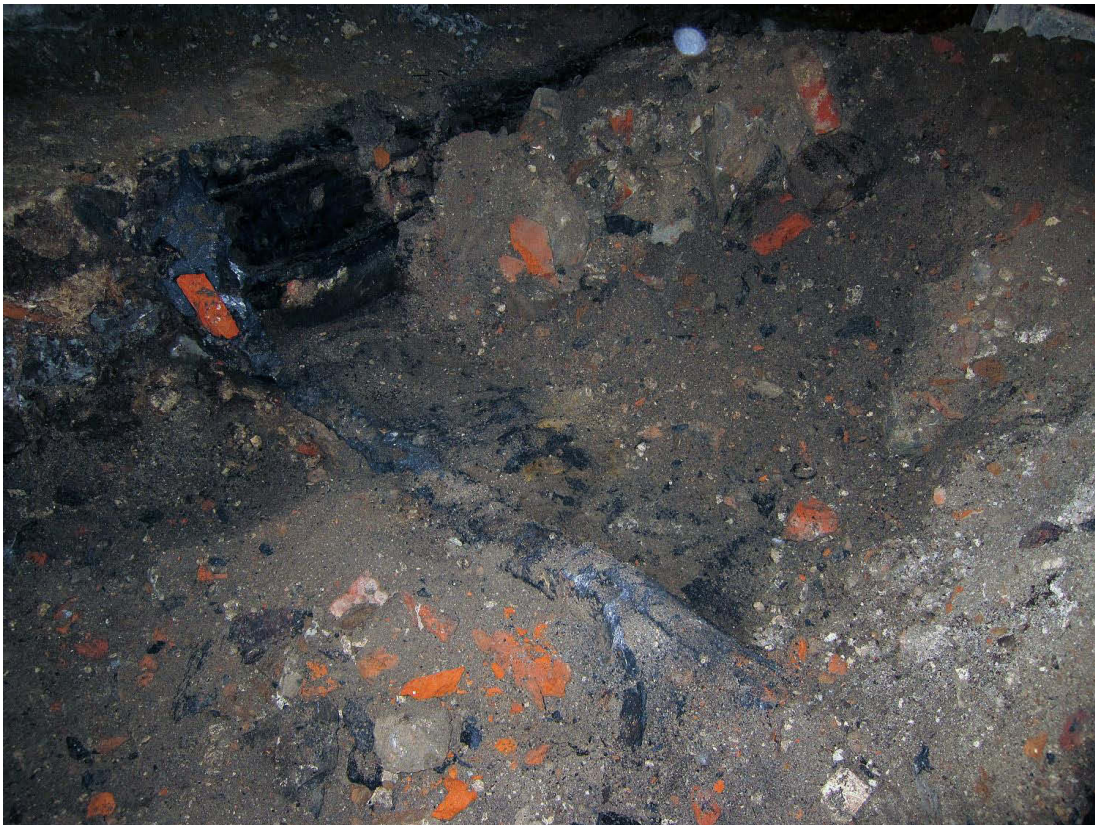
Kuva 90. Piha. Kreosoottitilan koillisosa. Tilan pohjoisseinä on poistettu. Kuvaussuunta SE. 7.11.2011.

Kuva 90. Piha. Kreosoottitilan koillisosa. Tilan pohjoisseinä on poistettu. Kuvaussuunta SE. 7.11.2011.

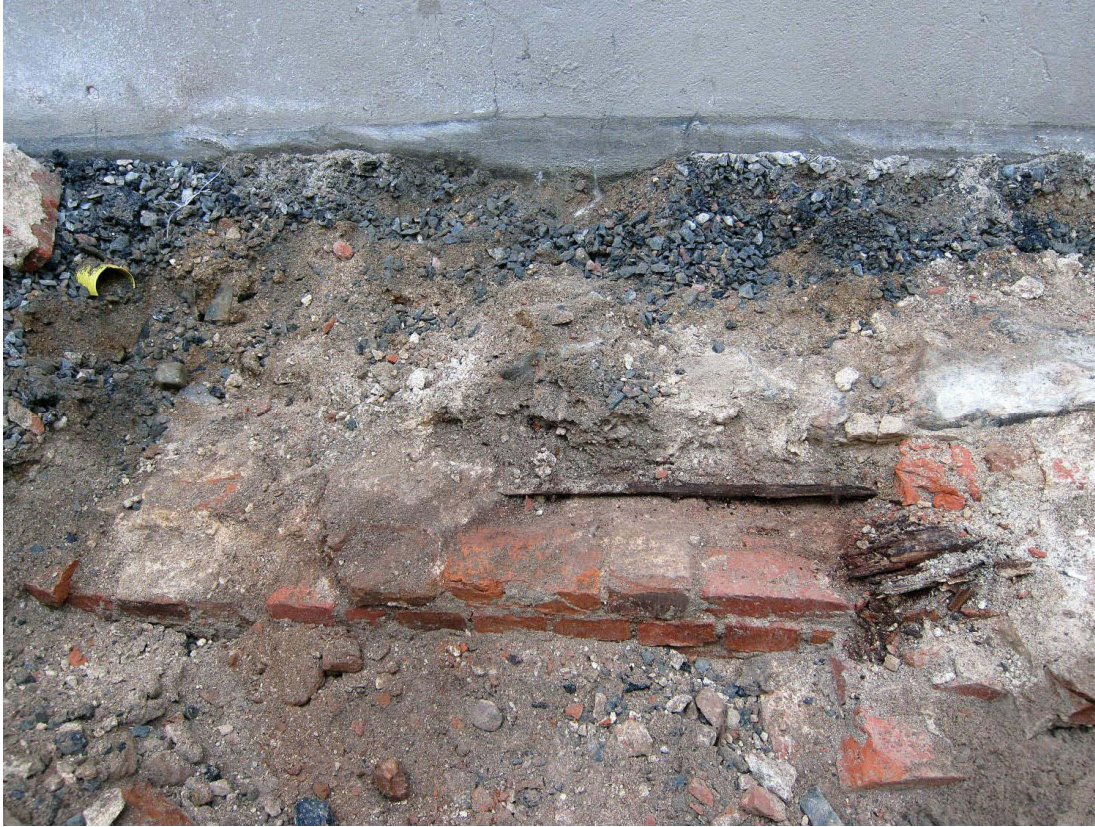
Kuva 91. Piha. Kreosoottitilan eteläpuolella olleen tilan kaakkoisnurkkaa (14-16 m). Kuvaussuunta E. 7.11.2011.

Kuva 91. Pih a. Kreosoottitilan eteläpuolella olleen tilan kaakkoisnurkkaa (14-16 m). Kuvaussuunta E. 7.11.2011.

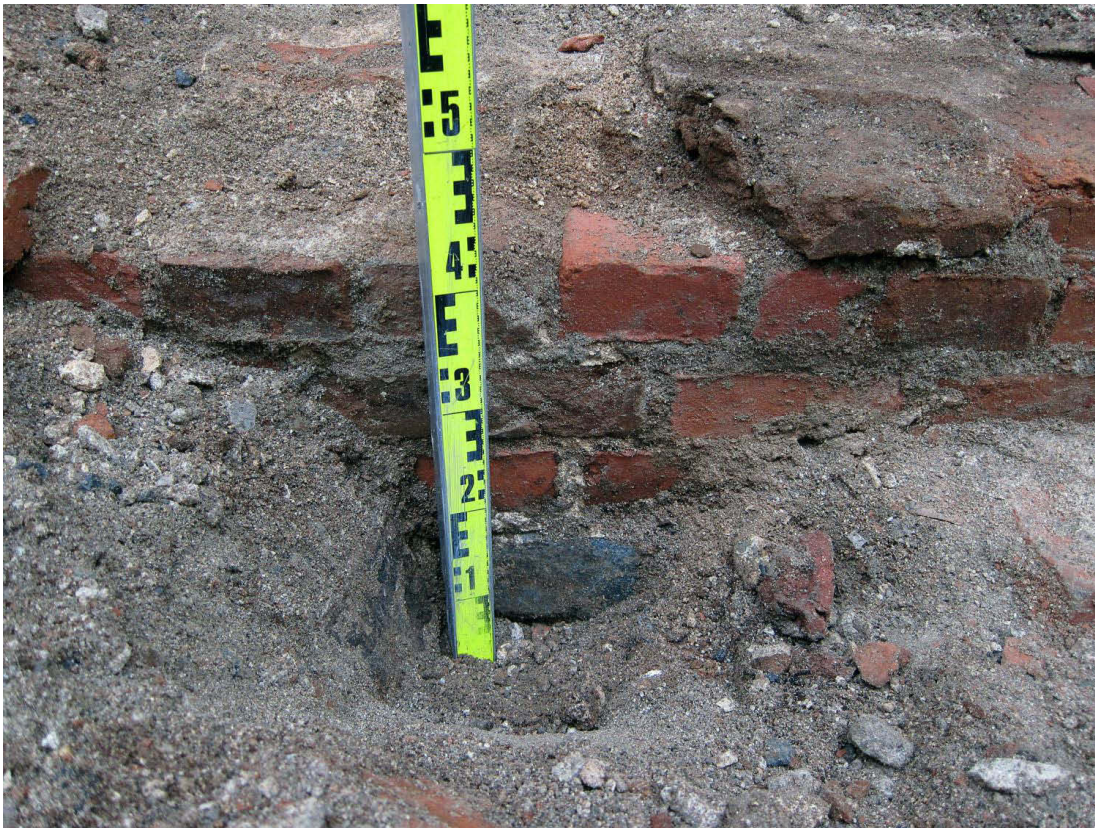
Kuva 92. Piha. Edellinen kohta (14 m) kaivettuna syvemmälle (**koekuoppa 2**), jossa tiilimuurin alta tuli esiin kiviperustaa. Kuvaussuunta E. 7.11.2011.

Kuva 92. Piha. Edellinen kohta (14 m) kaivettuna syvemmälle (**koekuoppa 2**), jossa tiilimuurin alta tuli esiin kiviperustaa. Kuvaussuunta E. 7.11.2011.

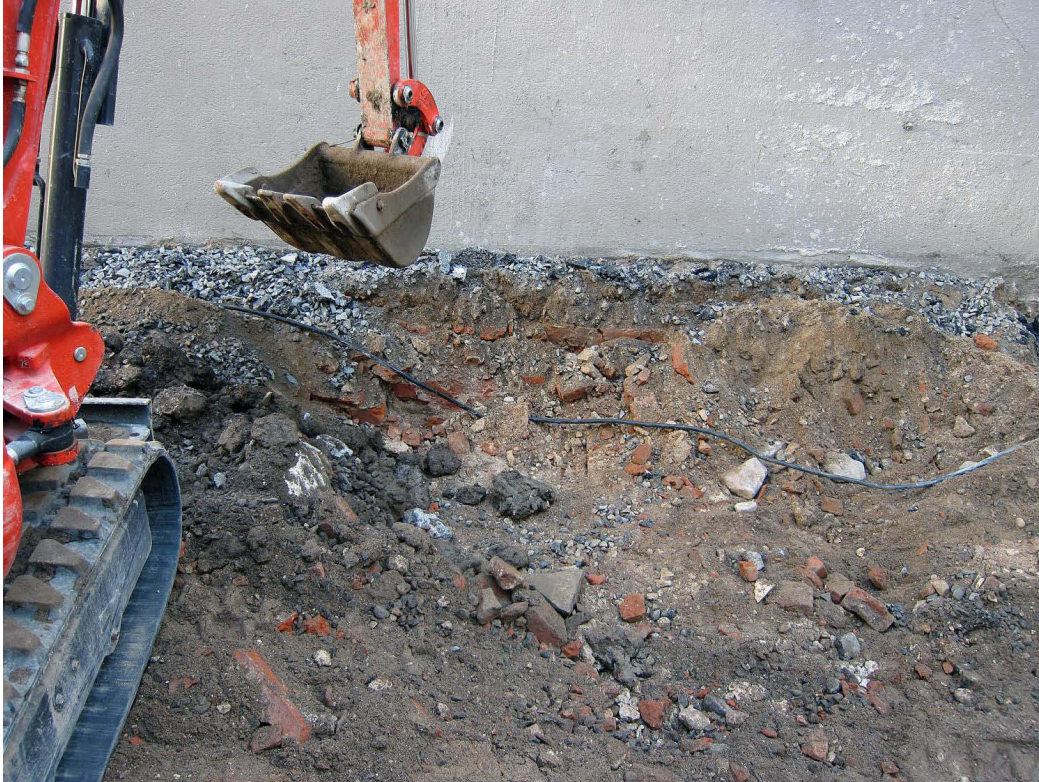
Kuva 93. Piha. Edellisen kohdan eteläpuolta kaivetaan aiemmassa vaiheessa (17-19 m). Pihan itä seinän edestä tulee esiin entisen piharakennuksen tiiliseinä purkukerroksen alta. Kuvaussuunta E. 4.11.2011.

Kuva 93. Piha. Edellisen kohdan eteläpuolta kaivetaan aiemmassa vaiheessa (17-19 m). Pihan itäseinän edestä tulee esiin entisen piharakennuksen tiiliseinää purkukerroksen alta. Kuvaussuunta E. 4.11.2011.

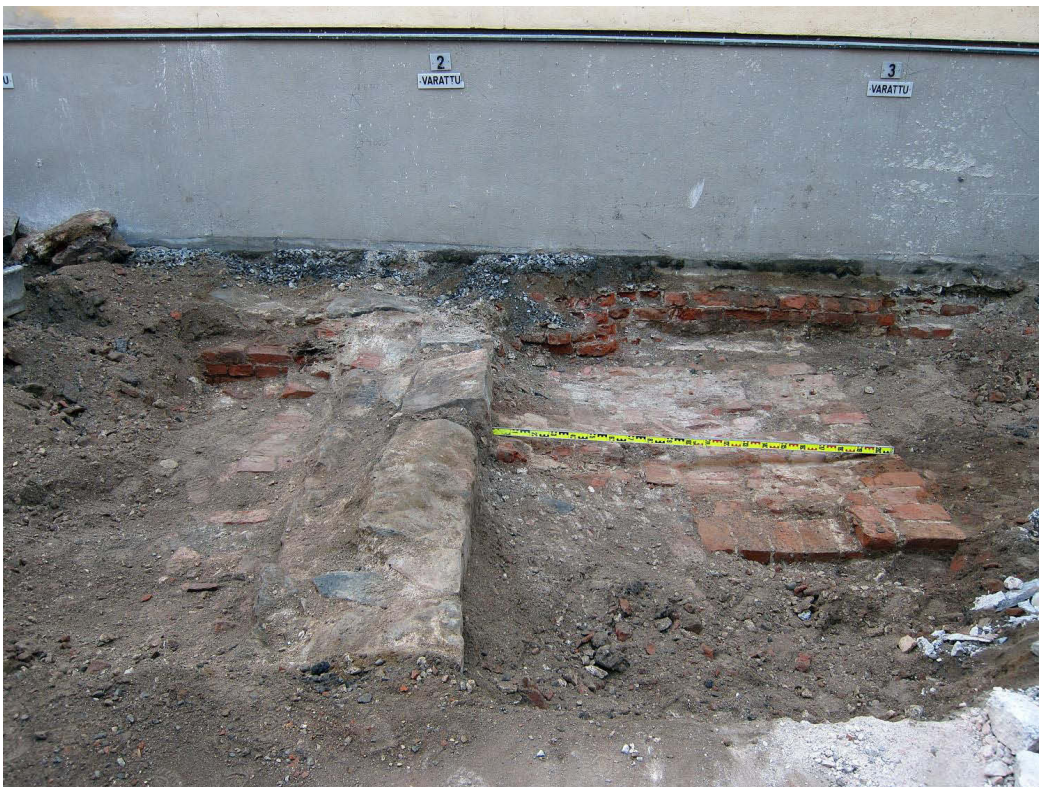
Kuva 94. Piha. Edellisen kuvan kohdalta (15-19 m) tuli esiin poikittainen muuri. Eteläpuolella oli hyväkuntoinen tiililattia. Pohjoispuolella oli epämääräistä tiilikerrosta. Kuvaussuunta E. 4.11.2011.

Kuva 94. Pi ha. Edellisen kuvan kohdalla (15-19 m) tuli esiin poikittainen muuri. Eteläpuolella oli hyväkuntoinen tiililattia. Pohjoispuolella oli epämääräistä tiilikerrosta. Kuvaussuunta E. 4.11.2011.

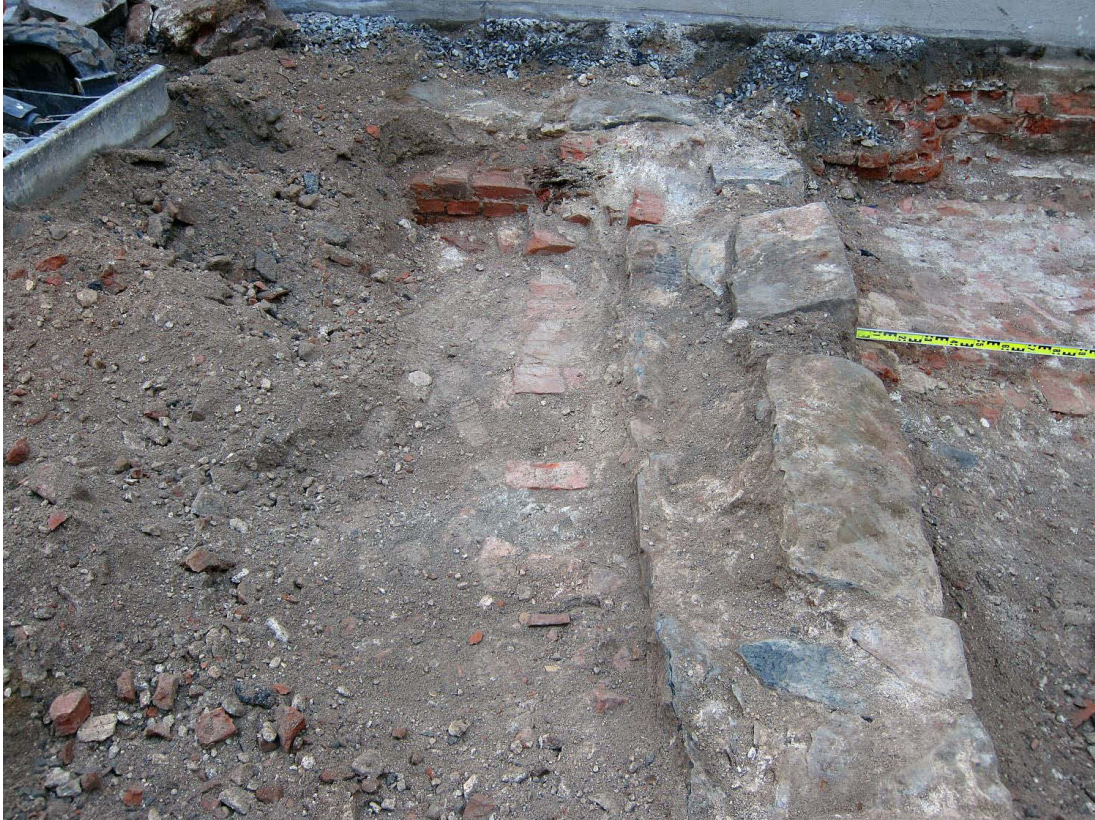
Kuva 95. Piha. Lähikuva edellisen rakenteen pohjoispuoliskosta (15-17 m). Vasemmalla ylhäällä kuvien 91-92 seinäkohta. Kuvaussuunta E. 4.11.2011.

Kuva 95. Pi ha. Lähikuva edellisen rakenteen pohjoispuoliskosta (15-17 m). Vasemmalla ylhäällä kuvien 91-92 seinäkohta. Kuvaussuunta E. 4.11.2011.

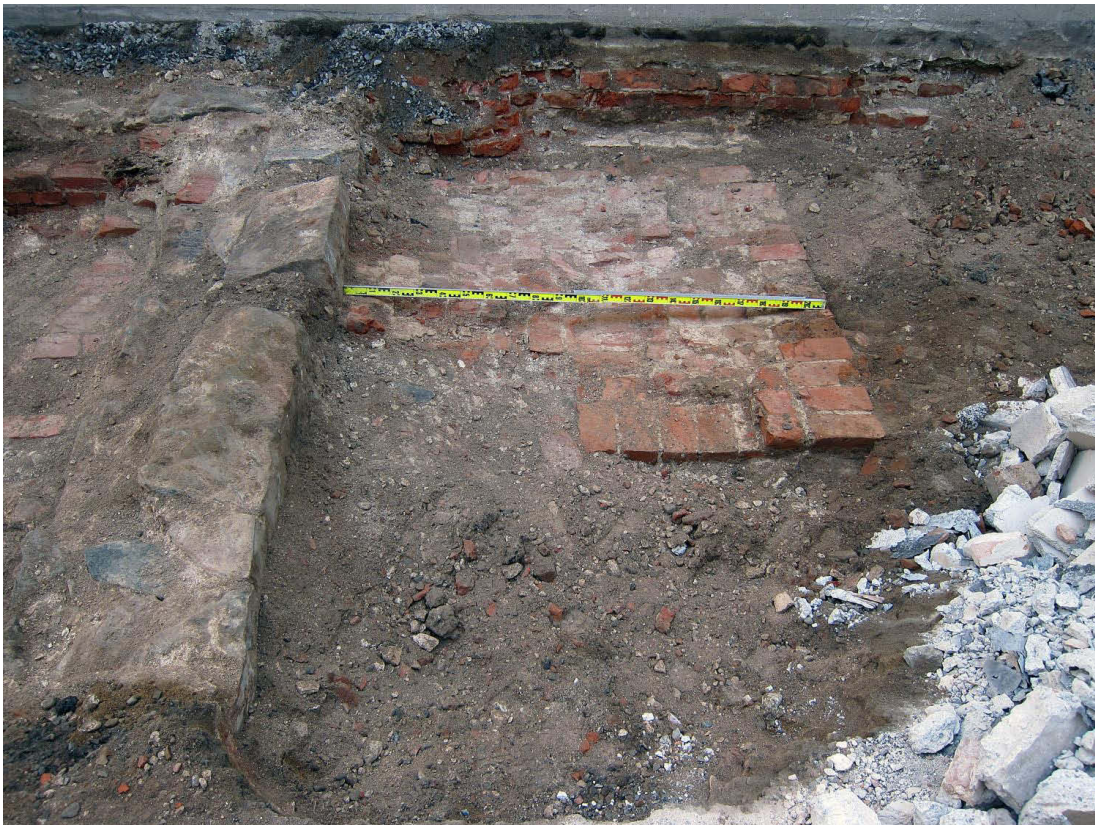
Kuva 96. Piha. Lähikuva edellisen rakenteen eteläpuoliskosta (16-19 m). Kuvaussuunta E. 4.11.2011.

Kuva 96. Pih a. Lähikuva edellisen rakenteen eteläpuoliskosta (16-19 m). Kuvaussuunta E. 4.11.2011.

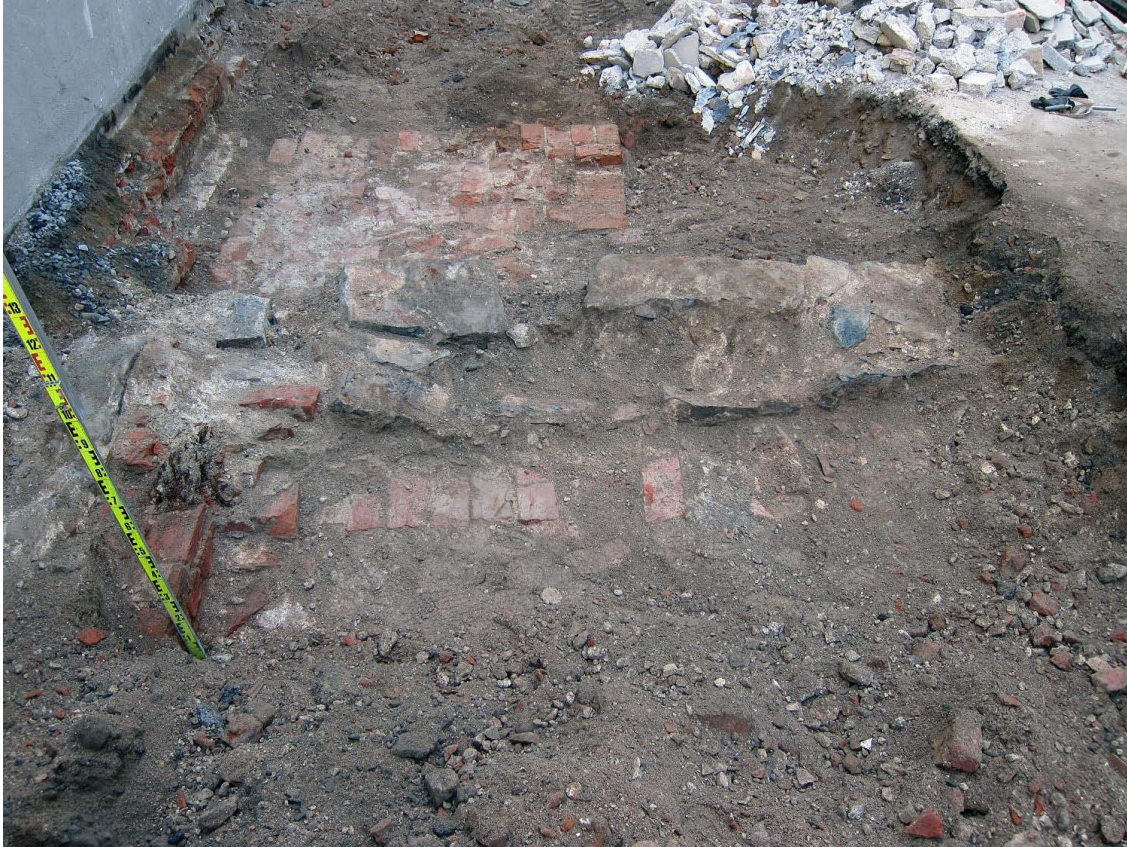
Kuva 97. Piha. Lähikuva edellisestä rakenteesta (15-19 m). Kuvaussuunta S. 4.11.2011.

Kuva 97. Pi ha. Lähikuva edellisestä rakenteesta (15-19 m). Kuvaussuunta S. 4.11.2011.

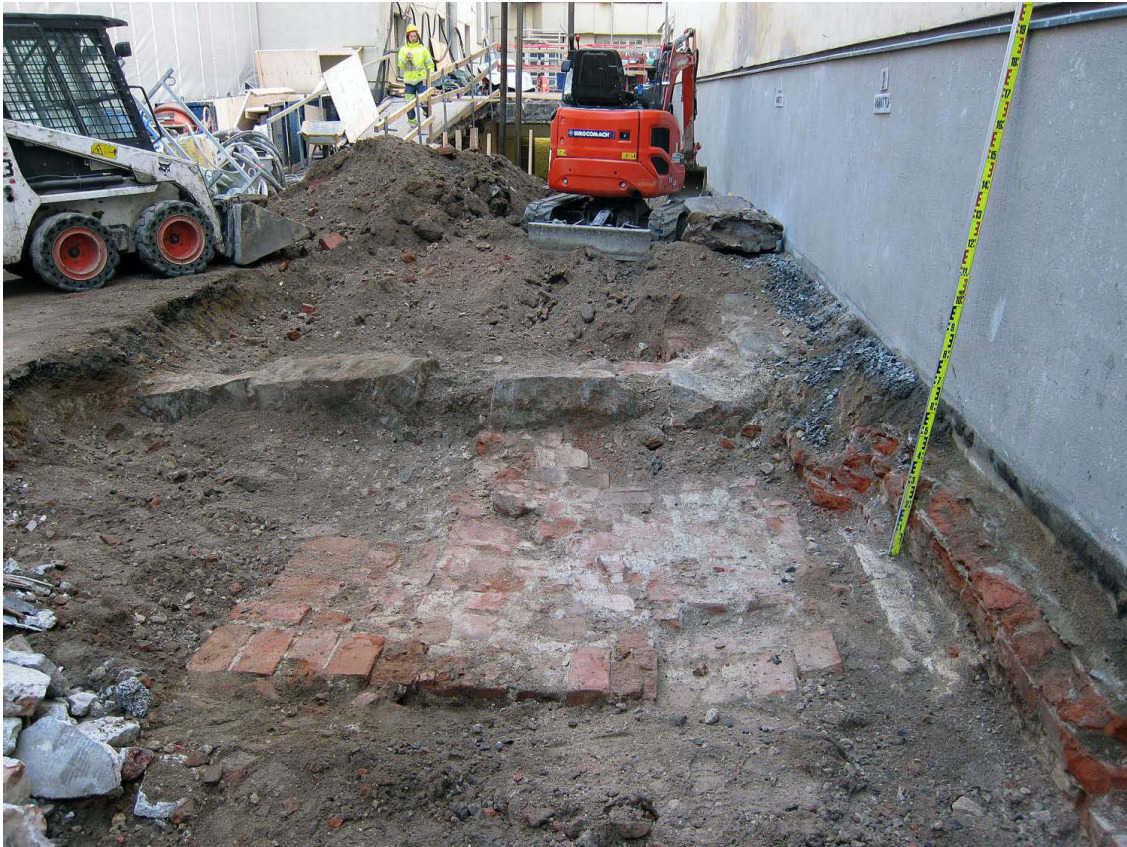
Kuva 98. Piha. Lähikuva edellisestä rakenteesta. Kuvaussuunta N. 4.11.2011.

Kuva 98. Piha. Lähikuva edellisestä rakenteesta. Kuvaussuunta N. 4.11.2011.

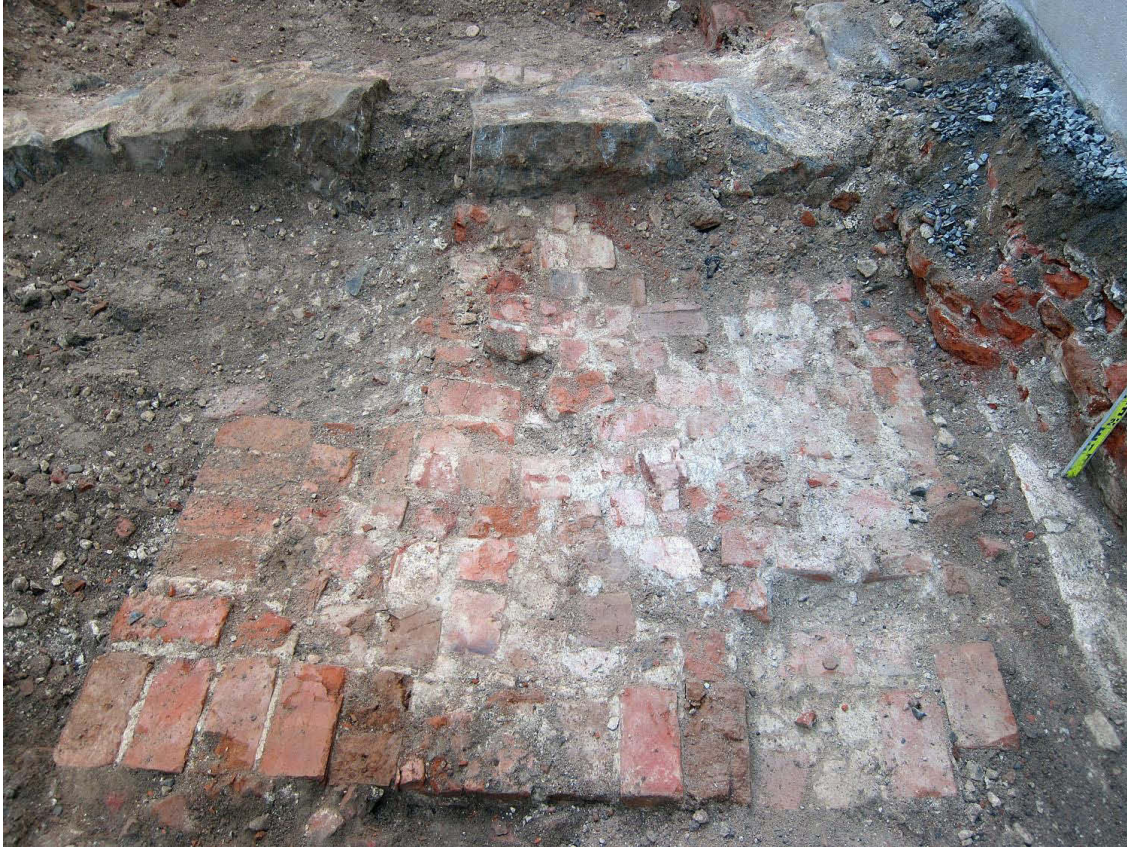
Kuva 99. Piha. Lähikuva eteläosan tiililattiasta. Kuvaussuunta N. 4.11.2011.

Kuva 99. Piha. Lähikuva eteläosan tiililattiasta. Kuvaussuunta N. 4.11.2011.

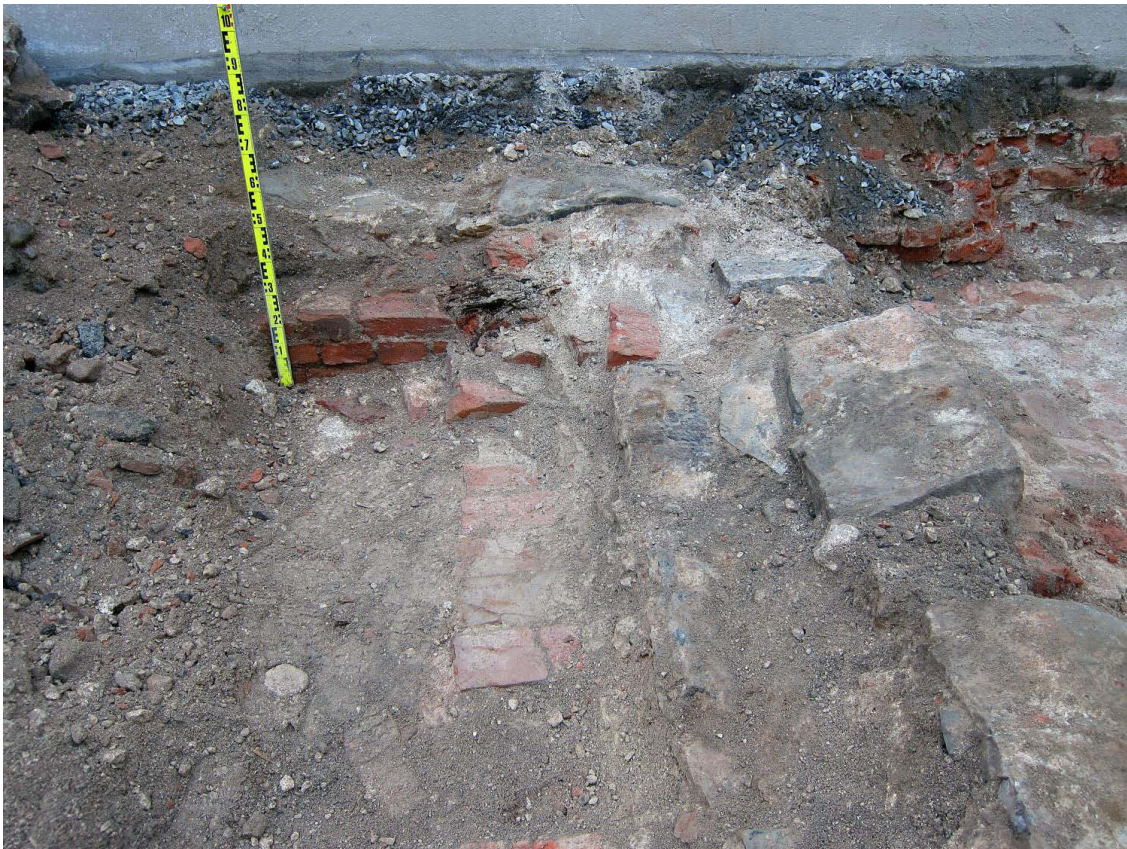
Kuva 100. Piha. Lähikuva itäseinästä poikittaisen seinän kohdalla (15-17 m). Kuvaussuunta E. 4.11.2011.

Kuva 100. Pih a. Lähikuva itäseinästä poikittaisen seinän kohdalla (15-17 m). Kuvaussuunta E. 4.11.2011.

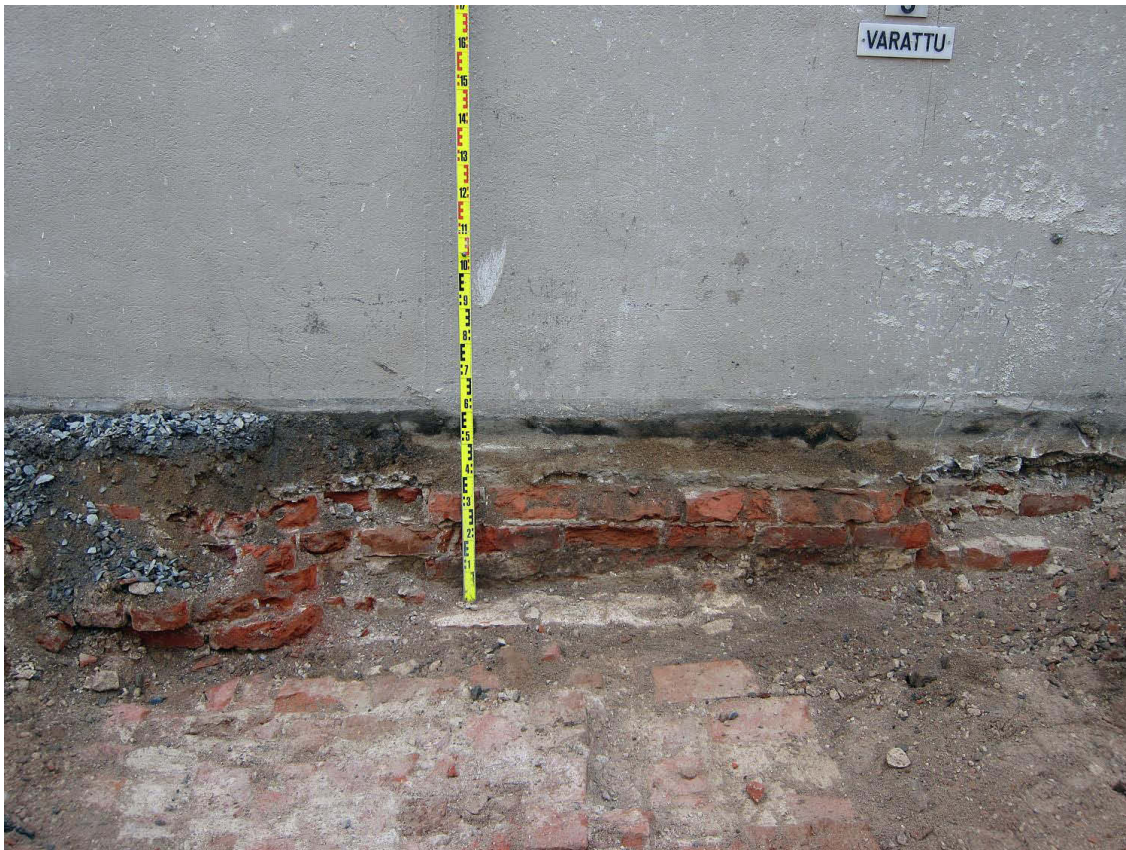
Kuva 101. Piha. Lähikuva itäseinästä tiililattian kohdalla (17-20 m). Kuvaussuunta E. 4.11.2011.

Kuva 101. Piha. Lähikuva itäseinästä tiililattian kohdalla (17-20 m). Kuvaussuunta E. 4.11.2011.
