HELSINKI, GOVINIUS

HISTORIALISELLA KAUPUNKIALUEELLA (1640-) SIJAITSEVAN
RAKENNUKSEN PERUSKUNNOSTUKSEN ARKEOLOGINEN VALVONTA 2011-
2012

Markku Heikkinen

2013

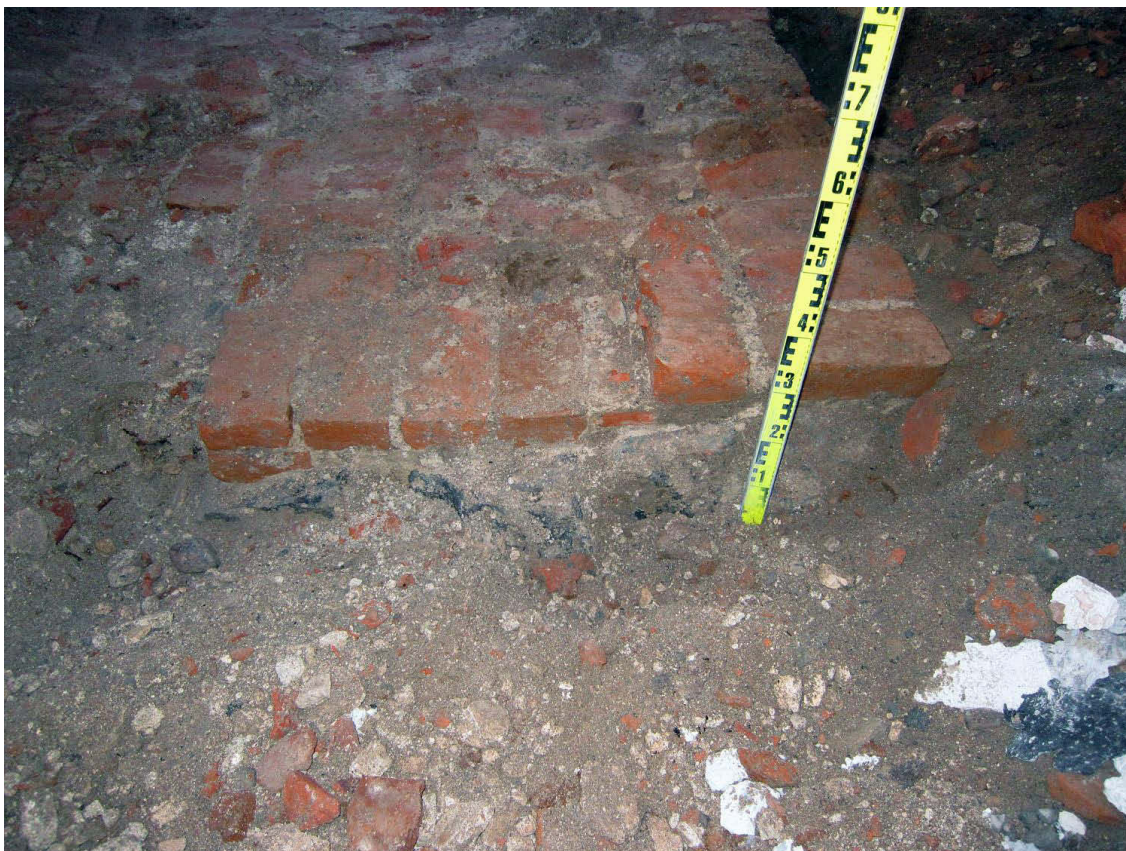
Kuva 102. Piha. Lähikuva tiililattian länsireunasta koekuoppien 4 ja 5 kohdalta (17,5-18,5 m). Tiilien alla on kiviä. Kuvaussuunta E. 4.11.2011.

Kuva 102. Pih a. Lähikuva tiililattian länsireunasta **koekuoppien 4 j a 5** kohdalla (17,5-18,5 m). Tiilien alla on kiviä. Kuvaussuunta E. 4.11.2011.

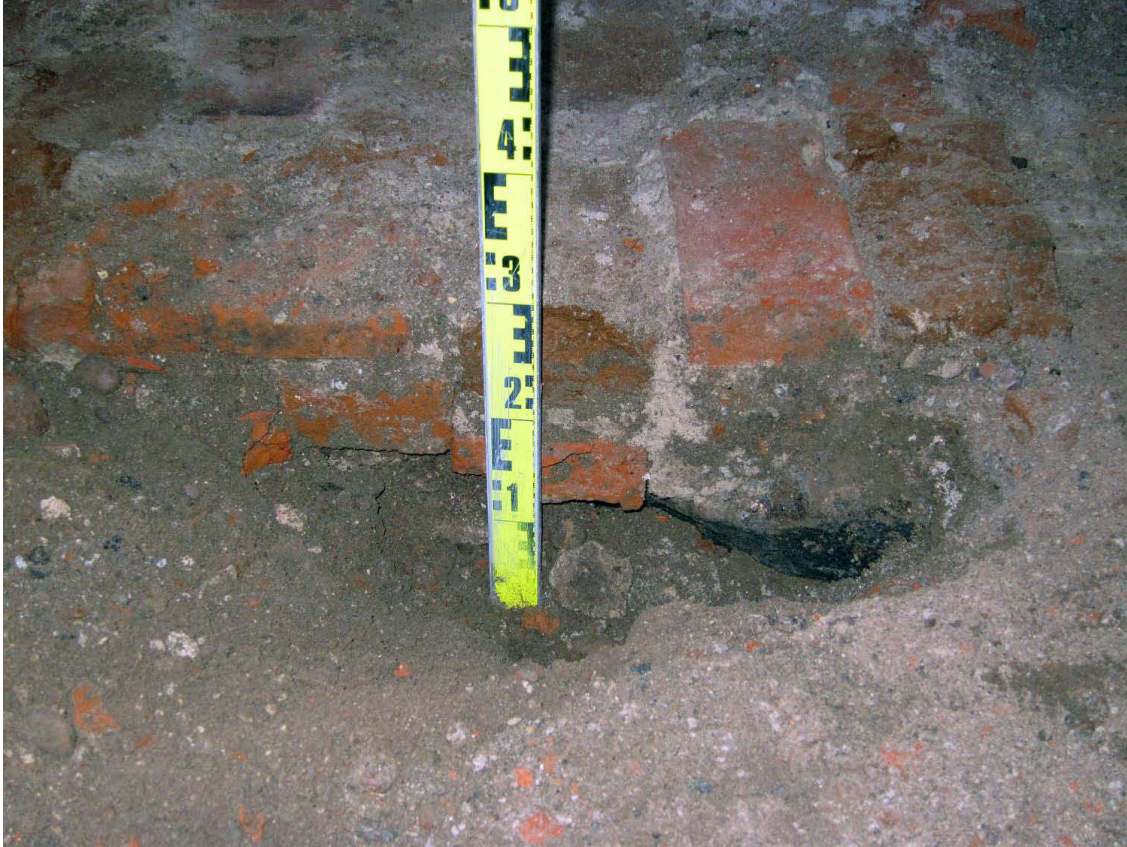
Kuva 103. Piha. Lähikuva tiililattian eteläreunasta kun **koekuoppa 6** on kaivettu sen eteen. Tiilien alla on yksi kivi osalla matkaa. Kuvaussuunta N. 4.11.2011.

Kuva 103. Piha. Lähikuva tiililattian eteläreunasta kun **koekuoppa 6** on kaivettu sen eteen. Tiilien alla on yksi kivi osalla matkaa. Kuvaussuunta N. 4.11.2011.

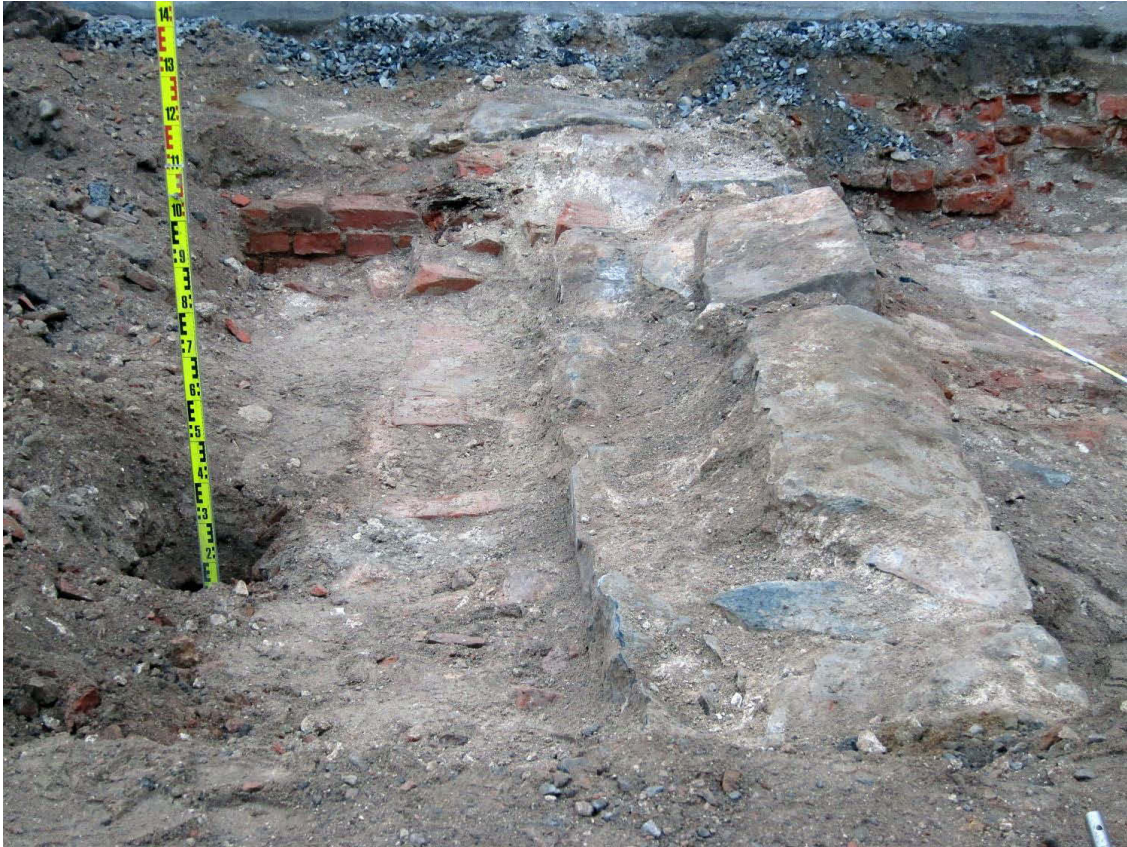
Kuva 104. Piha. Poikittaisen tiiliseinän pohjoispuolelle kaivettiin pieni **koekuoppa 3** (15 m). Kuvaussuunta E. 4.11.2011.

Kuva 104. Pi ha. Poikittaisen tiiliseinän pohjoispuolelle kaivettiin pieni **koekuoppa 3** (15 m). Kuvaussuunta E. 4.11.2011.

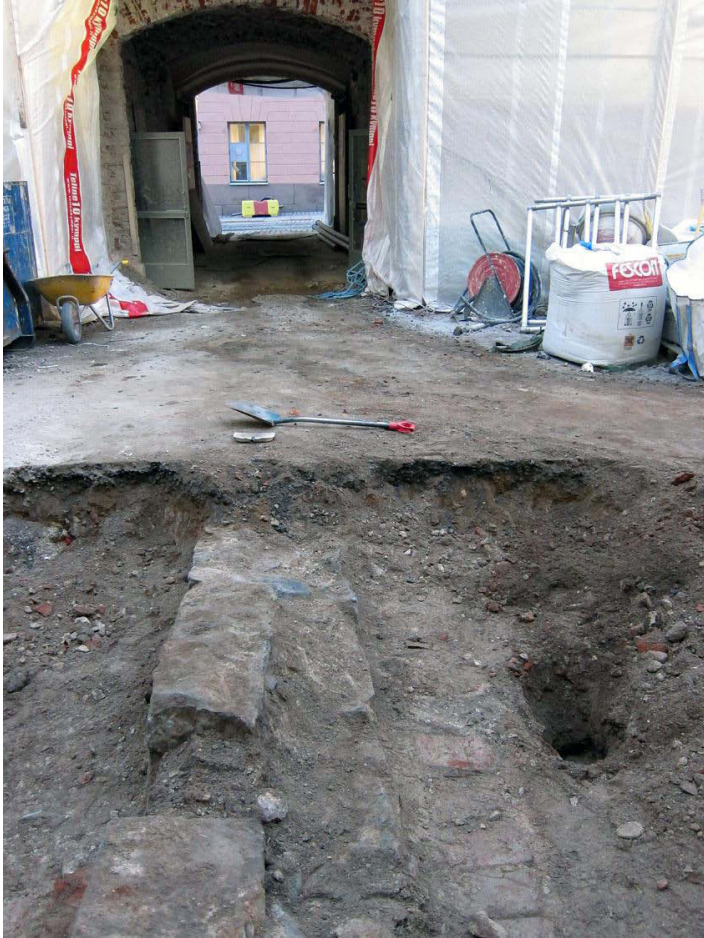
Kuva 105. Piha. Edellinen tilanne. Kuvaussuunta W. 4.11.2011.

Kuva 105. Piha. Edellinen tilanne. Kuvaussuunta W. 4.11.2011.

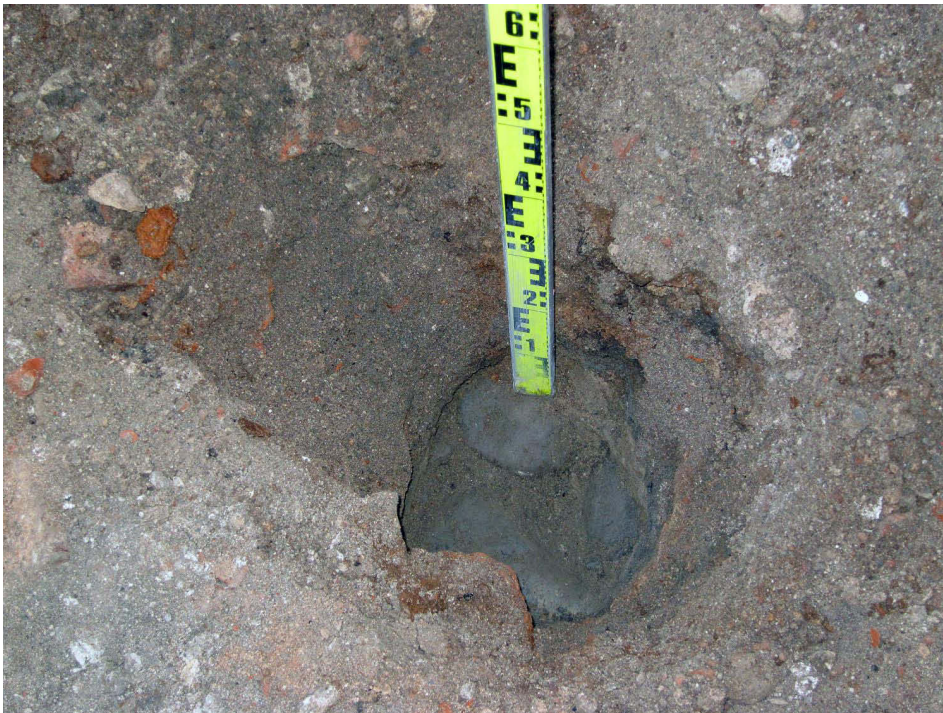
Kuva 106. Piha. Koeuopan pohjalta tuli mukulakiveystä, joka voi olla paikalla ennen nykyistä asemakaavaa sijainneen W-E suuntaisen kadun kiveystä. Kuvaussuunta N. 4.11.2011.

Kuva 106. Piha. Koeuopan pohjalta tuli mukulakiveystä, joka voi olla paikalla ennen nykyistä asemakaavaa sijainneen W-E suuntaisen kadun kiveystä. Kuvaussuunta N. 4.11.2011.

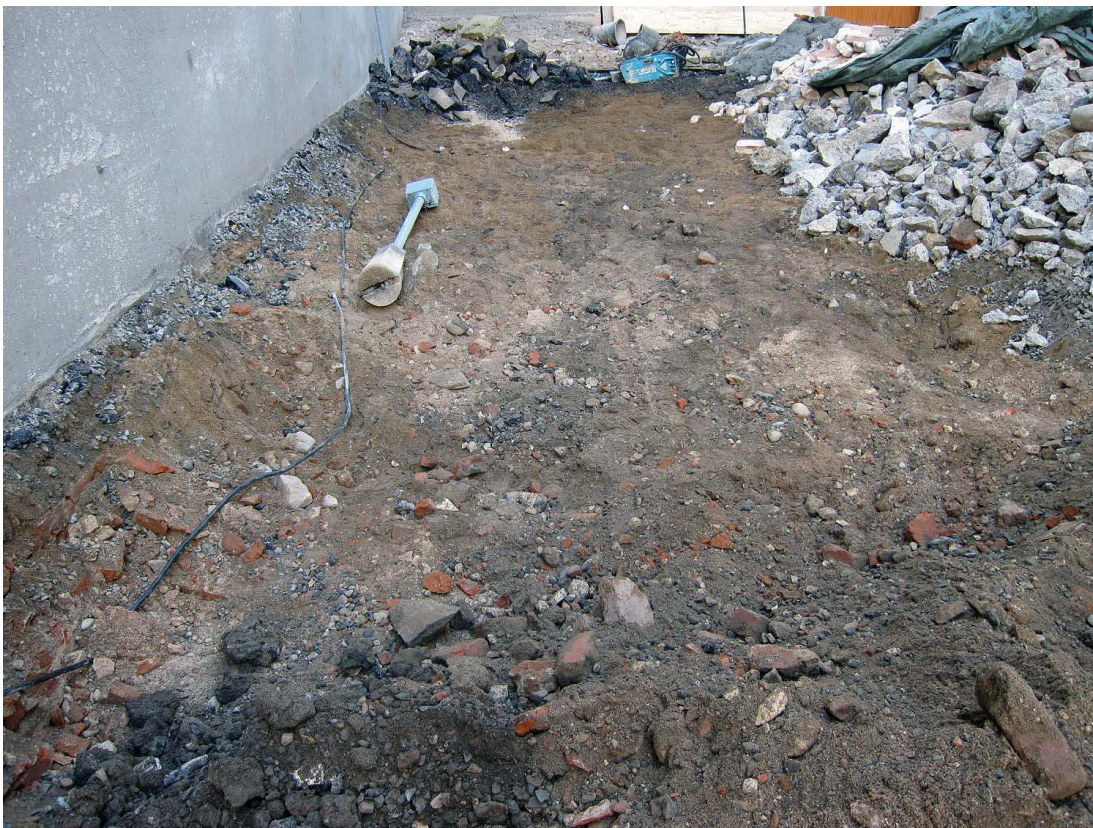
Kuva 108. Piha. Pihan kaakkoisosa edellisen rakenteen eteläpuolella (19-28 m).
Kuvaussuunta S. 4.11.2011.

Kuva 108. Pih a. Pihan kaakkoisosan edellisen rakenteen eteläpuolella (19-28 m). Kuvaussuunta S. 4.11.2011.

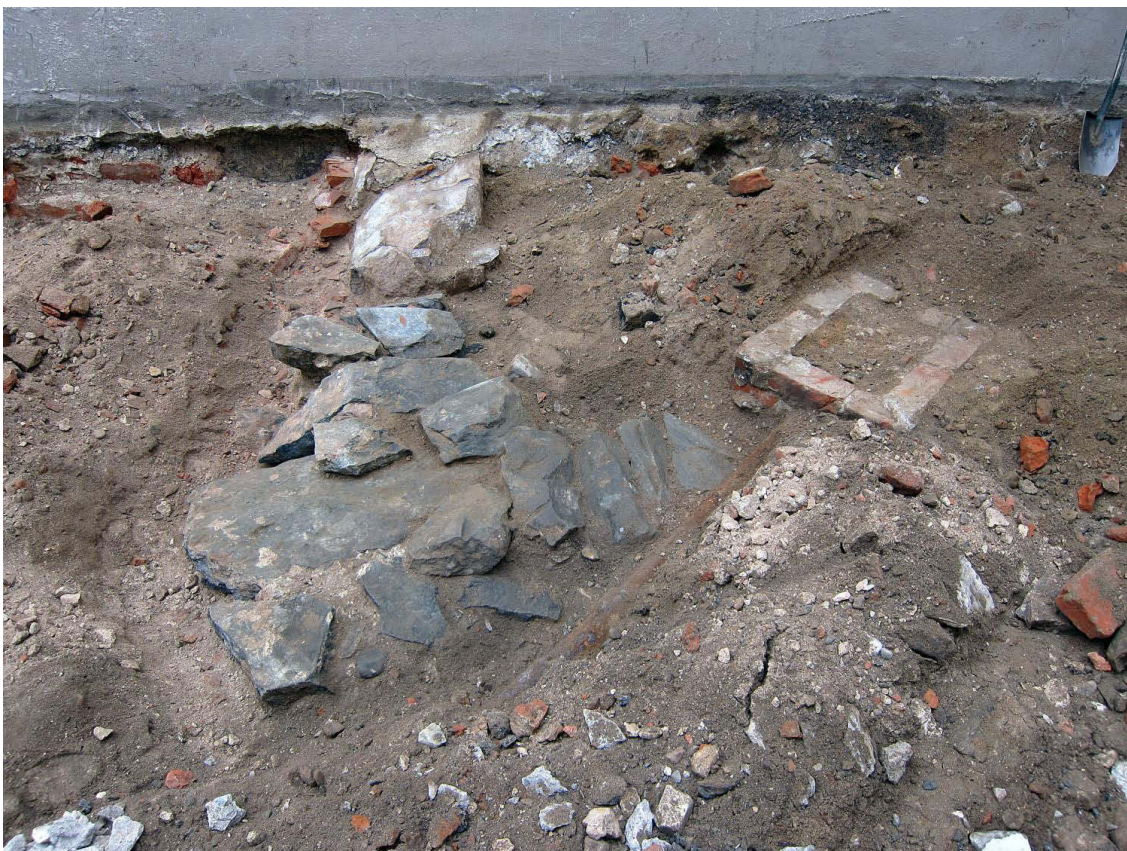
Kuva 110. Piha. Pihan koillisosassa rakennusjätekerroksen alta tuli lohkottuja kiviä, tiilikaivo ja siitä luoteeseen menevä metallinen putki (20-24 m). Kuvaussuunta E. 7.11.2011.

Kuva 110. Piha. Pihan koillisosassa rakennusjätekerroksen alta tuli lohkottuja kiviä, tiilikaivo ja siitä luoteeseen m enevä metallinen putki (20-24 m). Kuvaussuunta E . 7.11.2011.

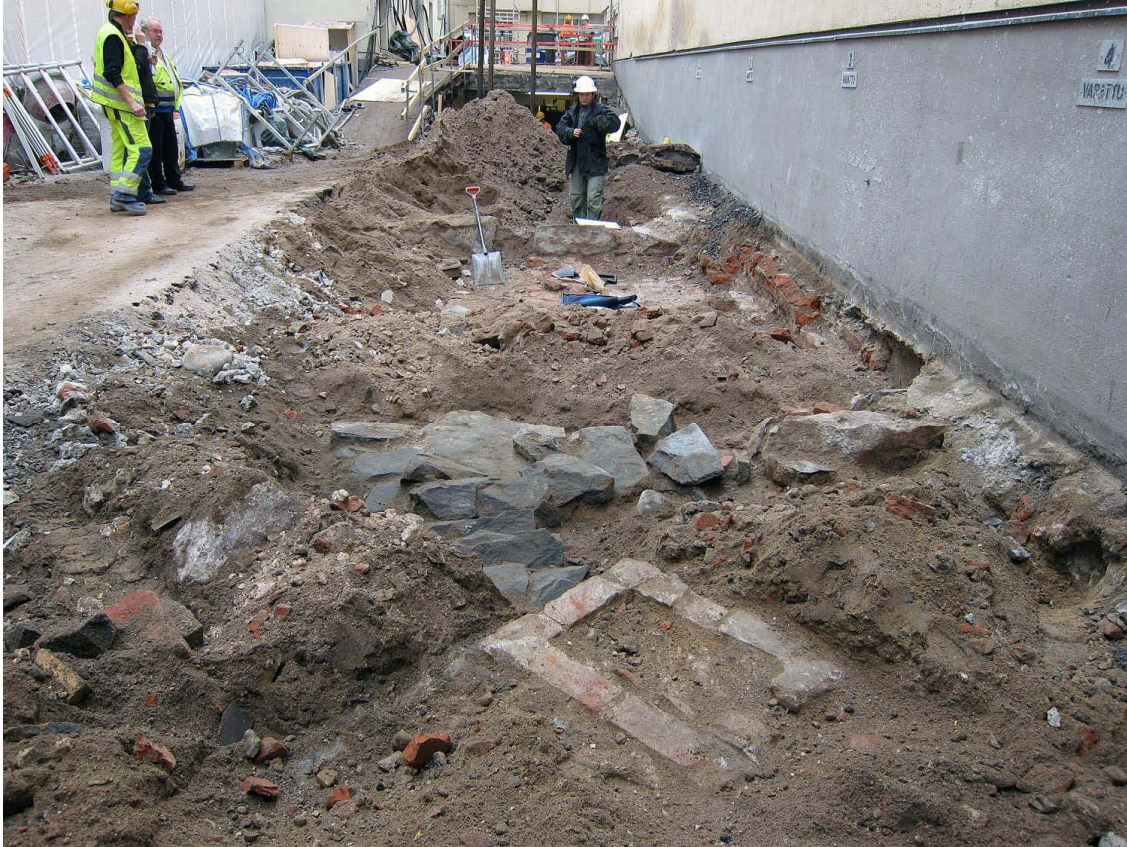
Kuva 111. Piha. Edellinen tilanne. Kuvaussuunta N. 7.11.2011.

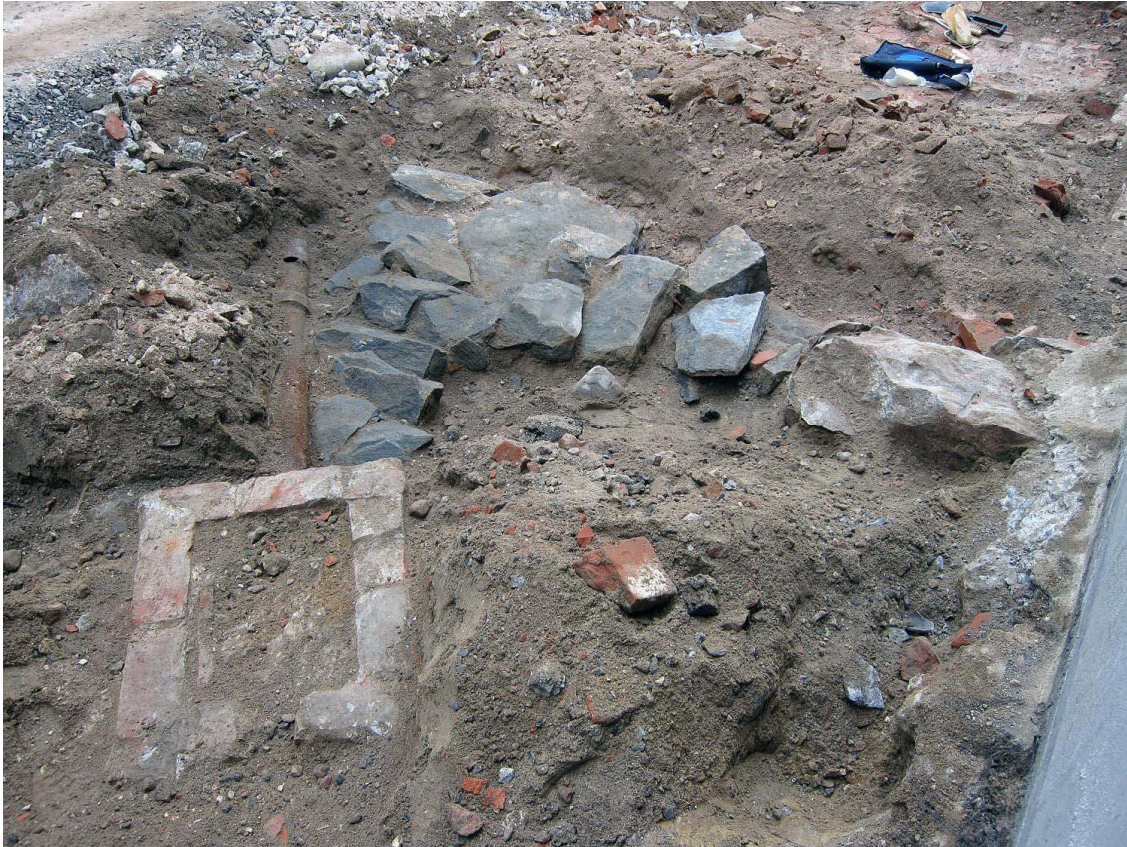
Kuva 112. Piha. Edellinen tilanne. Kuvaussuunta NW. 7.11.2011.

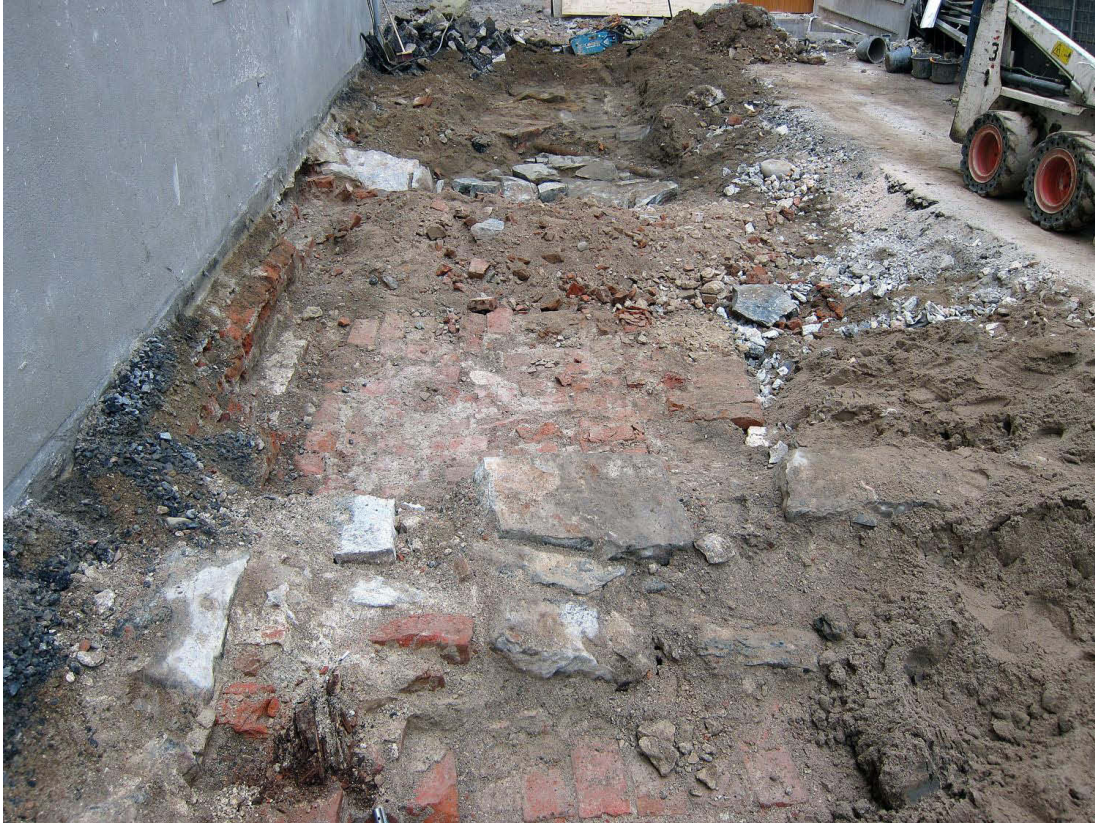
Kuva 113. Piha. Aikaisempi tiilirakenne ja taustalla kuvien 110-112 laajennettu kaivausalue (15-27 m). Kuvaussuunta S. 7.11.2011.

Kuva 113. Pi ha. Aikaisempi tiilirakenne ja taustalla kuvien 110- 112 laajennettu kaivausalue (15-27 m). Kuvaussuunta S. 7.11.2011.

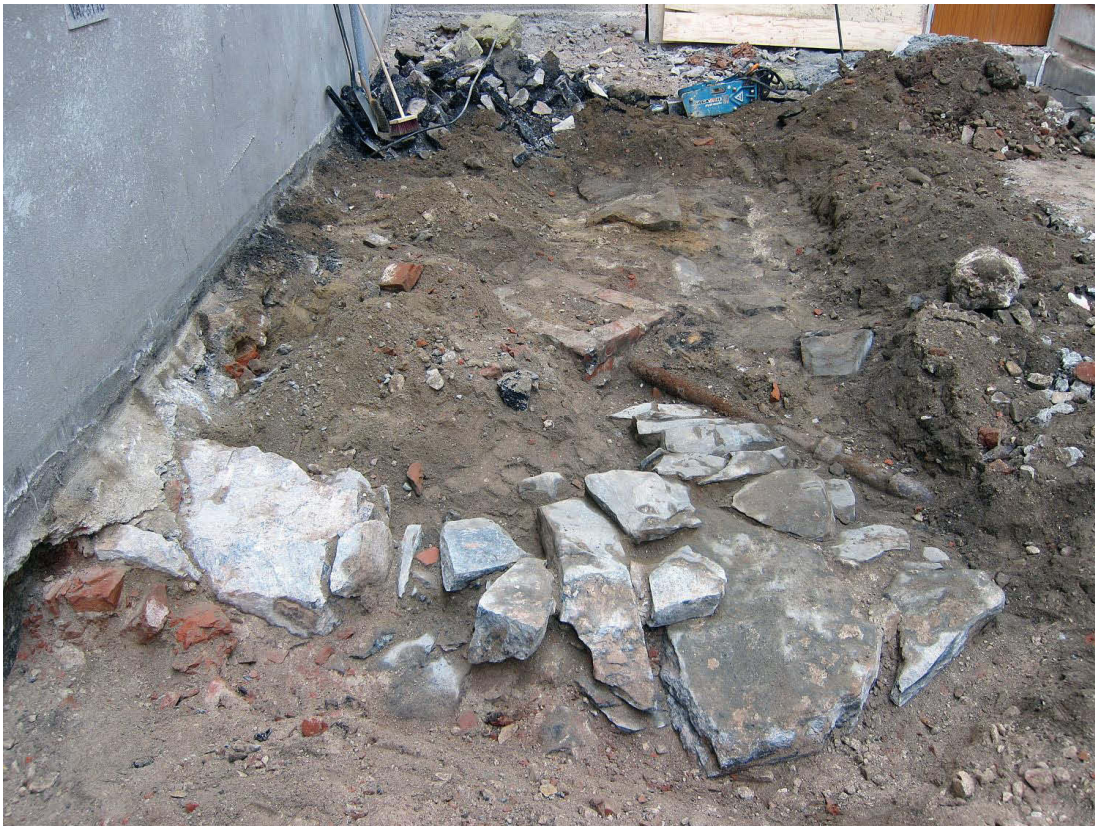
Kuva 114. Piha. Lähikuva pihan kaakkoisosan laajennetusta kaivausalueesta (20-27 m). Kuvaussuunta S. 7.11.2011.

Kuva 114. Piha. Lähikuva pihan kaakkoisosan laajennetusta kaivausalueesta (20-27 m). Kuvaussuunta S. 7.11.2011.

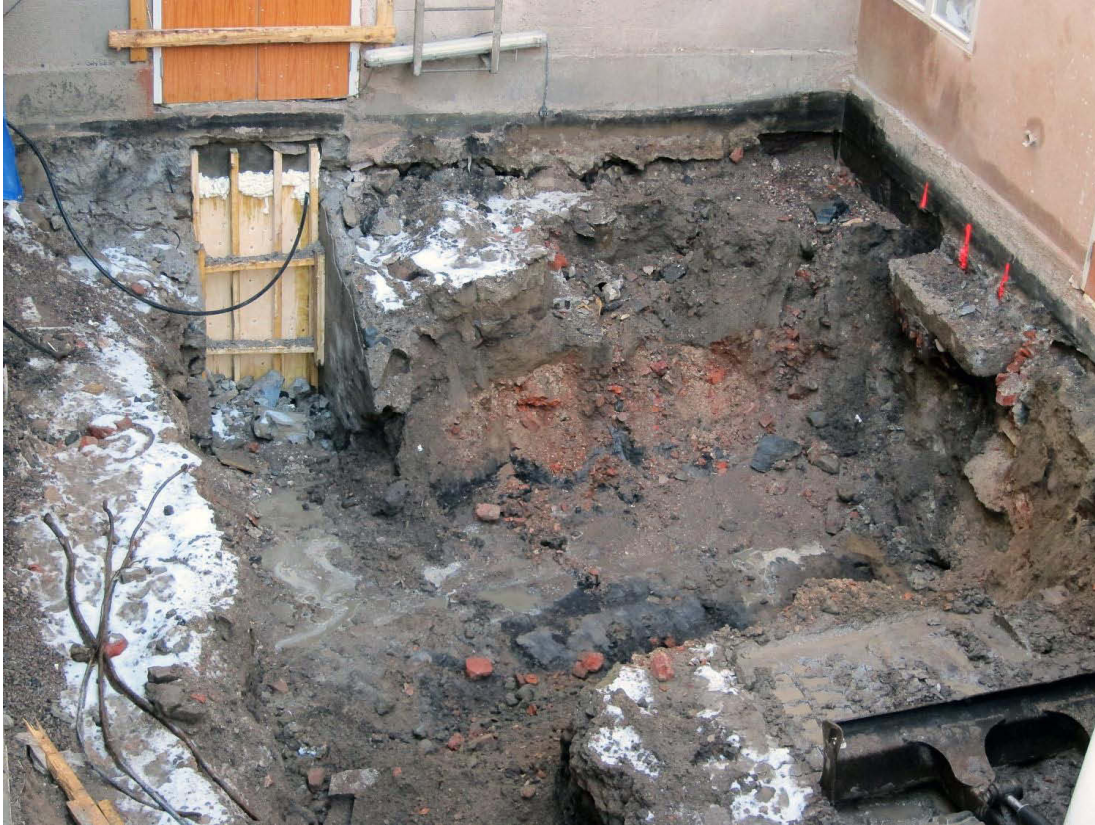
Kuva 121. Piha. Lähikuva pihan lounaisosan kaivausalueesta. Vanha suljettava kellarioviaukko sijaitsee alhaalla kaivannossa. Sen edessä on sijainnut betoninen kellariportaikko. Sen oikealla puolella ylemmässä maakerroksessa oli viemäriputkeen liittyvä tiilirakenne. Kuvaussuunta SSW. 3.1.2012.

Kuva 121. Piha. Lähikuva pihan lounaisosan kaivausalueesta. Vanha suojattava kellarioviaukko sijaitsee alhaalla kaivannossa. Sen edessä on sijainnut betoninen kellariportaikko. Sen oikealla puolella ylemmässä maakerroksessa oli viemäriputkeen liittyvä tiilirakenne. Kuvaussuunta SSW. 3.1.2012.

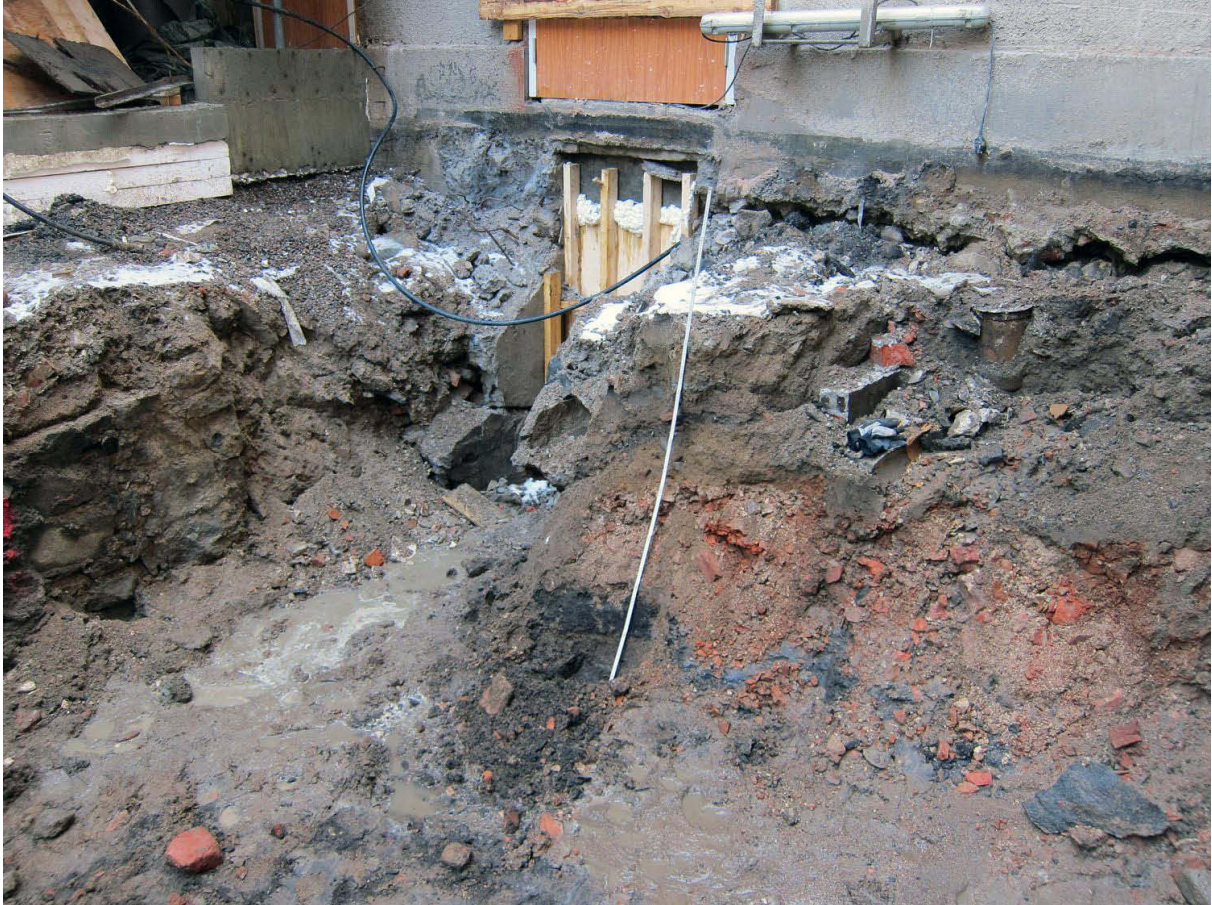
**Kuva 123. Piha. Havaintopiste 3 alueen eteläisessä maaleikkauksessa (26,5 m).
Kuvaussuunta SSE. 3.1.2012.**

Kuva 123. Piha. Havaintopiste 3 alueen eteläisessä maaleikkauksessa (26,5 m). Kuvaussuunta SSE. 3.1.2012.

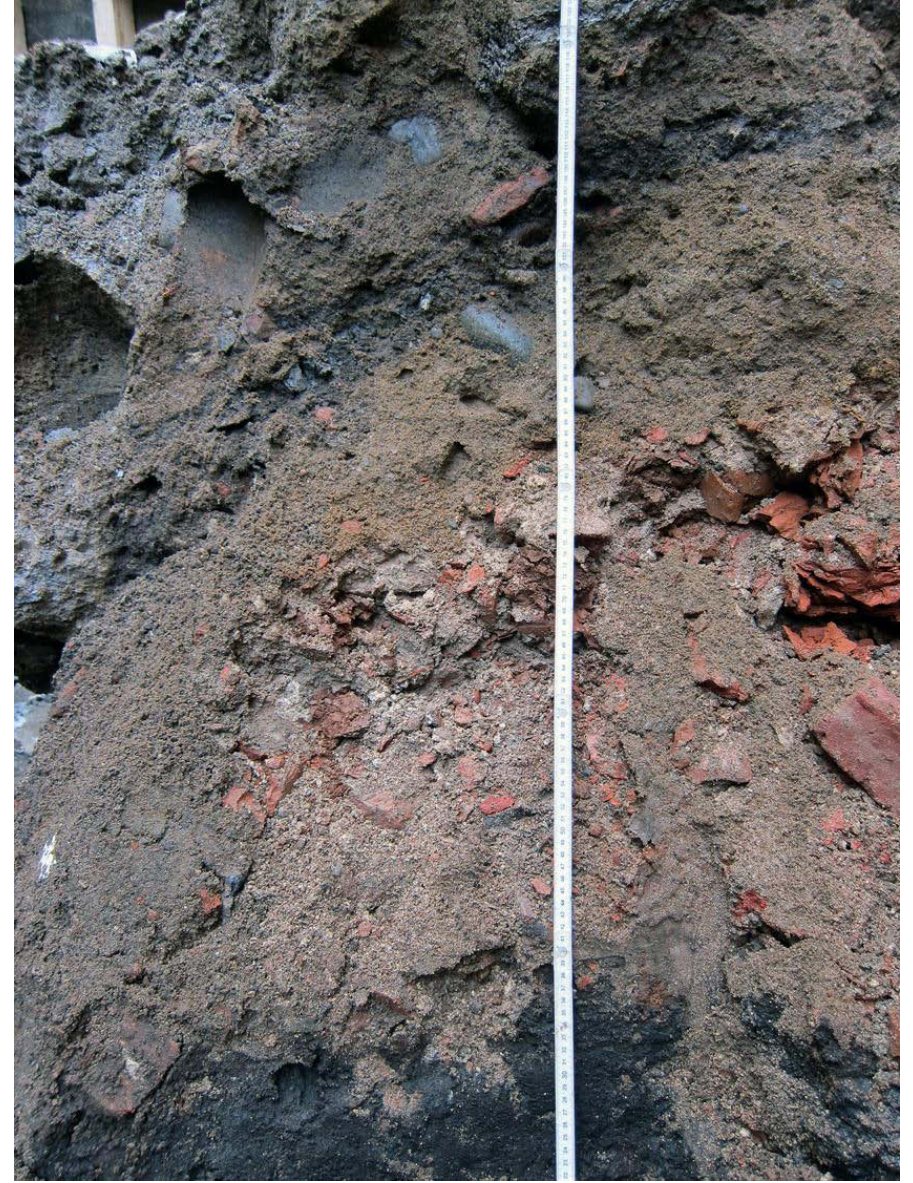
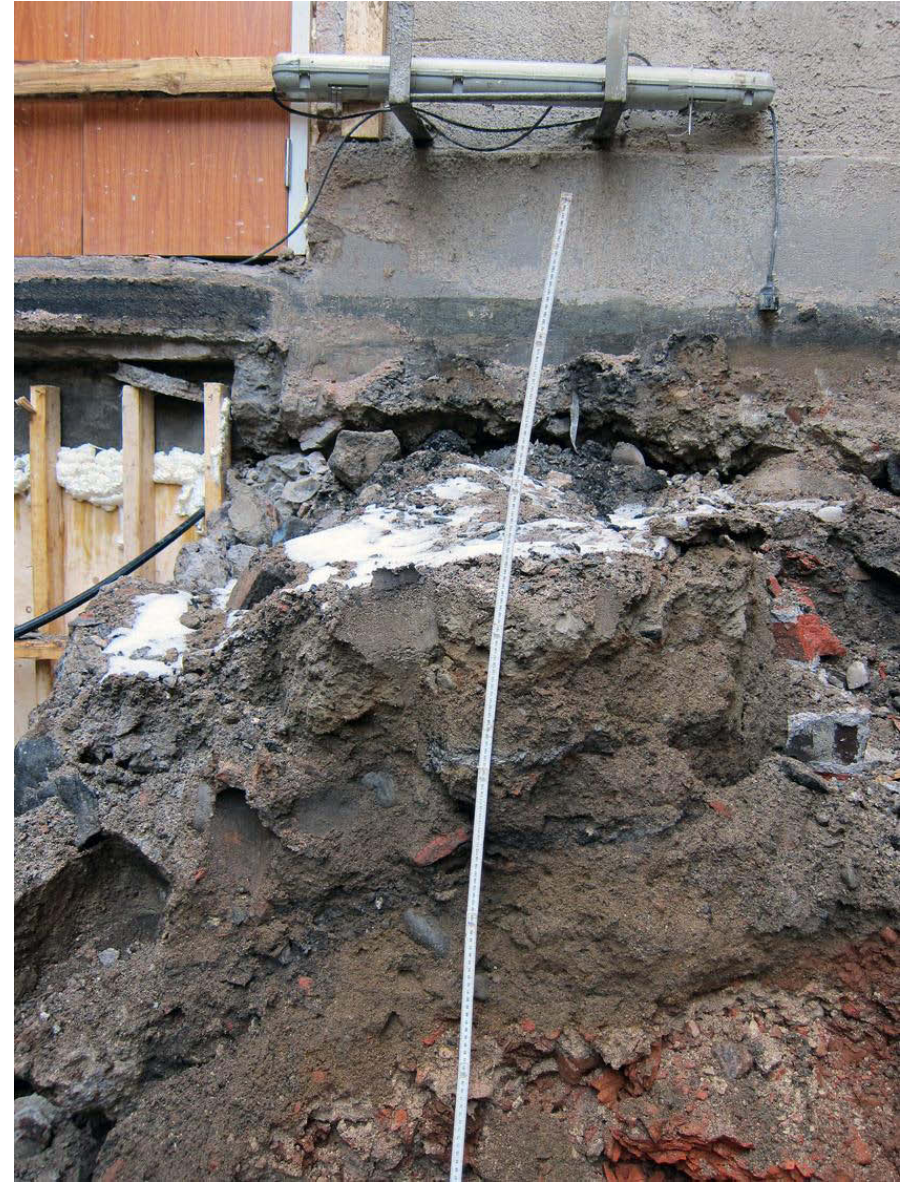
Kuvat 124-127. Piha. Edellinen havaintopiste 3
neljässä eri osassa. Kuvaussuunta S. 3.1.2012.

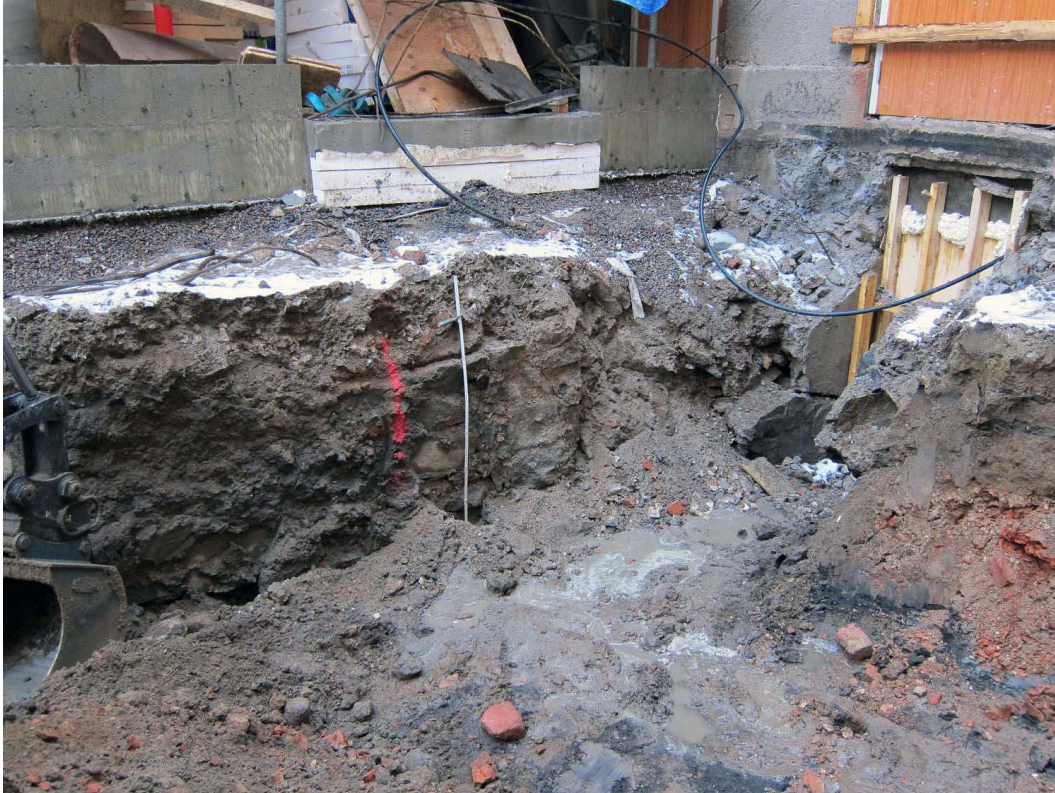
Kuva 128. Piha. Pihan lounaisosan kaivausalueen itäosa. Itäisessä maaleikkauksessa näkyy muutaman metrin matkalla tuumastukin kohdalla entisen piharakennuksen kiviperustaa. Perustusta havaittiin yhteensä 4,5 metrin matkalla (22-26,5 m), sillä se oli osittain maaleikkauksen sisällä. Kyseessä on todennäköisesti piharakennuksen vuonna 1863 tehtyä eteläosan jatko-osaa. Kuvaussuunta SE. 3.1.2012.

Kuva 128. Piha. Pihan lounaisosan kaivausalueen itäosa. Itäisessä maaleikkauksessa näkyy muutaman metrin matkalla tuumastukin kohdalla entisen piharakennuksen kiviperustaa. Perustusta havaittiin yhteensä 4,5 metrin matkalla (22-26,5 m), sillä se oli osittain maaleikkauksen sisällä. Kyseessä on todennäköisesti piharakennuksen vuonna 1863 tehty eteläosan jalka-osa. Kuvaussuunta SE. 3.1.2012.

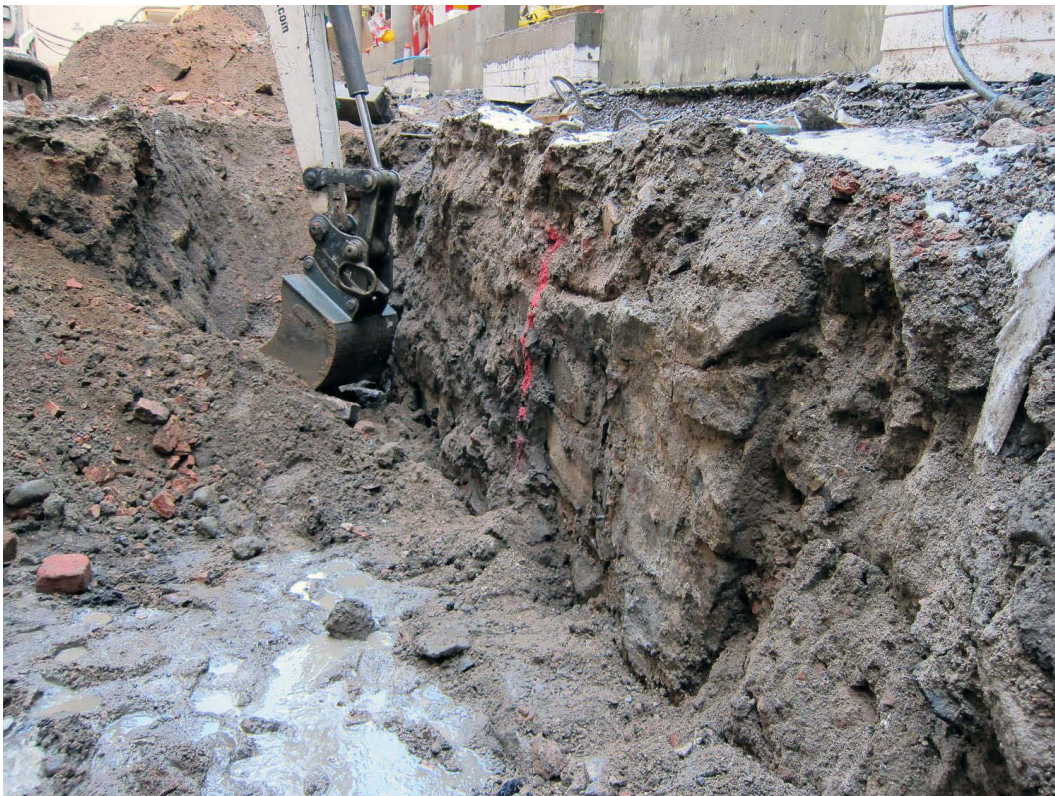
Kuva 129. Piha. Edellinen tilanne. Kuvaussuunta NE. 3.1.2012.

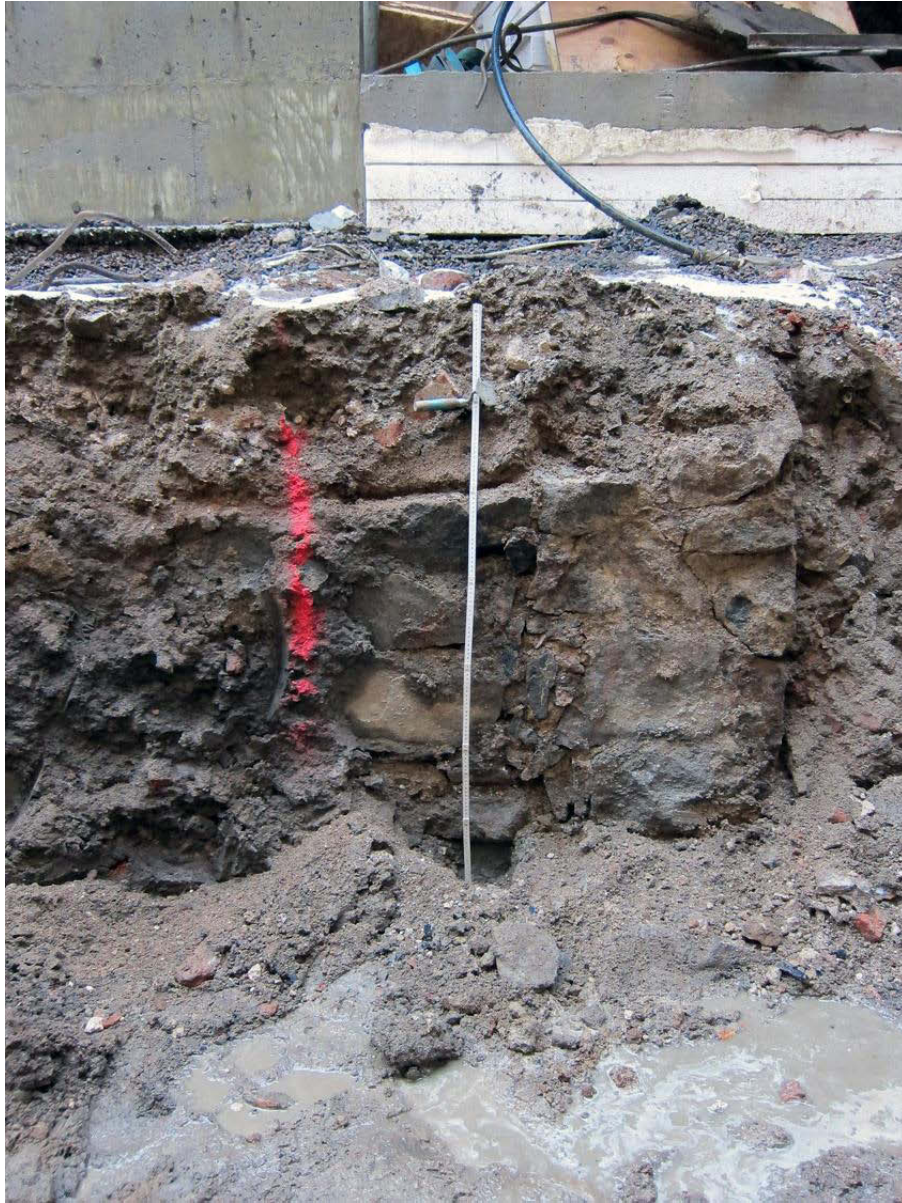
Kuva 130. Piha. Lähikuva maaleikkauksessa esillä olleesta kiviperustuksesta. Kuvaussuunta E. 3.1.2012.

Kuva 130. Pih a. Lähikuva maaleikkauksessa esillä olleesta kiviperustuksesta. Kuvaussuunta E. 3.1.2012.

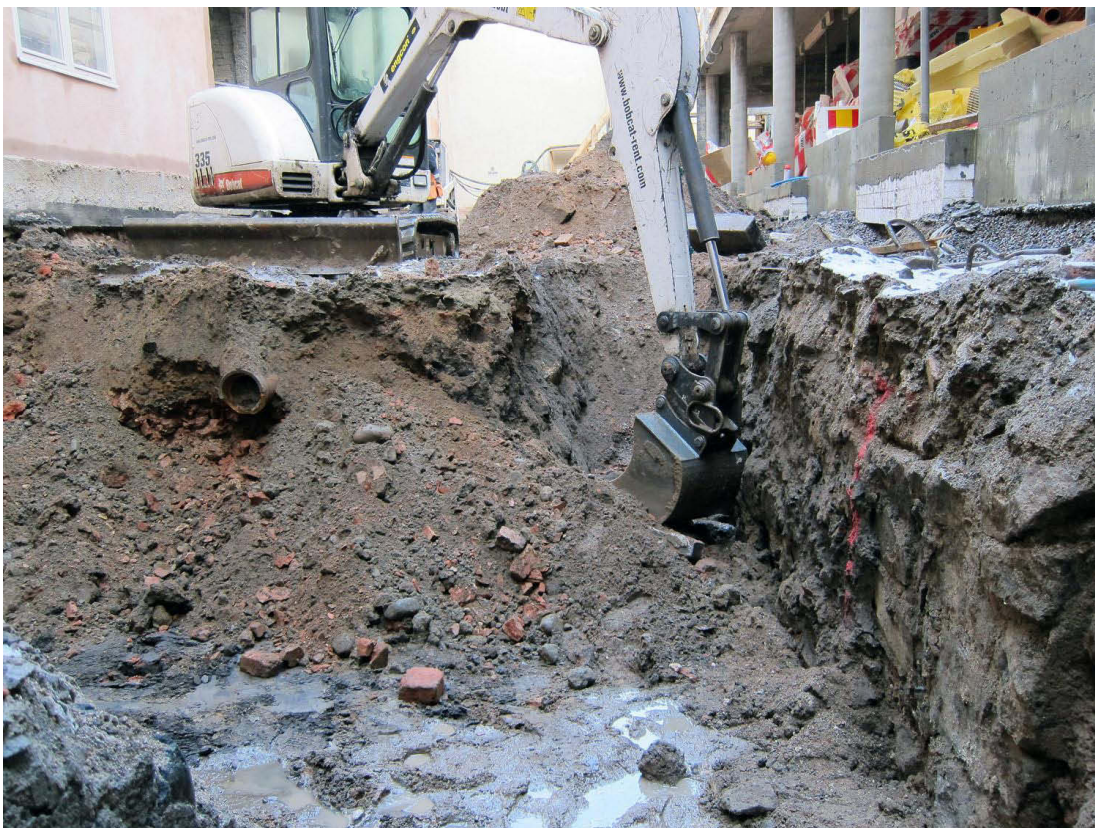
Kuva 133. Piha. Pihan lounaisosan kaivausalueen pohjoisseinän itäosa. Uusi piharakennus on neljä metriä leveä ja vanha piharakennus viisi metriä leveä. Ero näkyy kuvassa. Kuvaussuunta N. 3.1.2012.

Kuva 133. Pih a. Pihan louna isosan kaiv ausalueen pohj oisseinän itäosa. Uusi piharakennus on neljä metriä leveä ja vanh a piharakennus viisi metriä leveä. Ero näkyy kuvassa. Kuvaussuunta N. 3.1.2012.

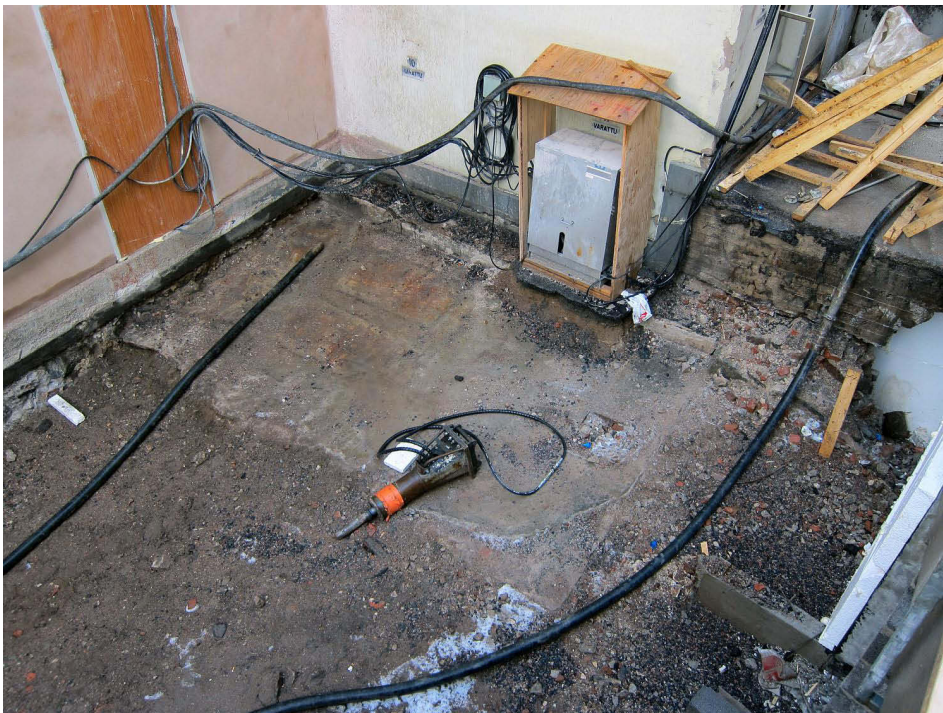
Kuva 135. Piha. Lähikuva pihan pohjoisosan piharakennuksen kattilahuoneen betonilattiasta. Rakennus on purettu vuonna 1959-62. Kattiloiden paikat näkyvät ruskeina läikkinä betonissa. Kuvaussuunta NW. 3.1.2012.

Kuva 135. Pih a. Lähikuva pi han pohj oisosan pih arakennuksen katt ilahuoneen betonilattiasta. Rakennus on purettu vuo nna 1959 -62. Katt iloiden pa ikat näky vät ruskeina läikkinä betonissa. Kuvaussuunta NW. 3.1.2012.

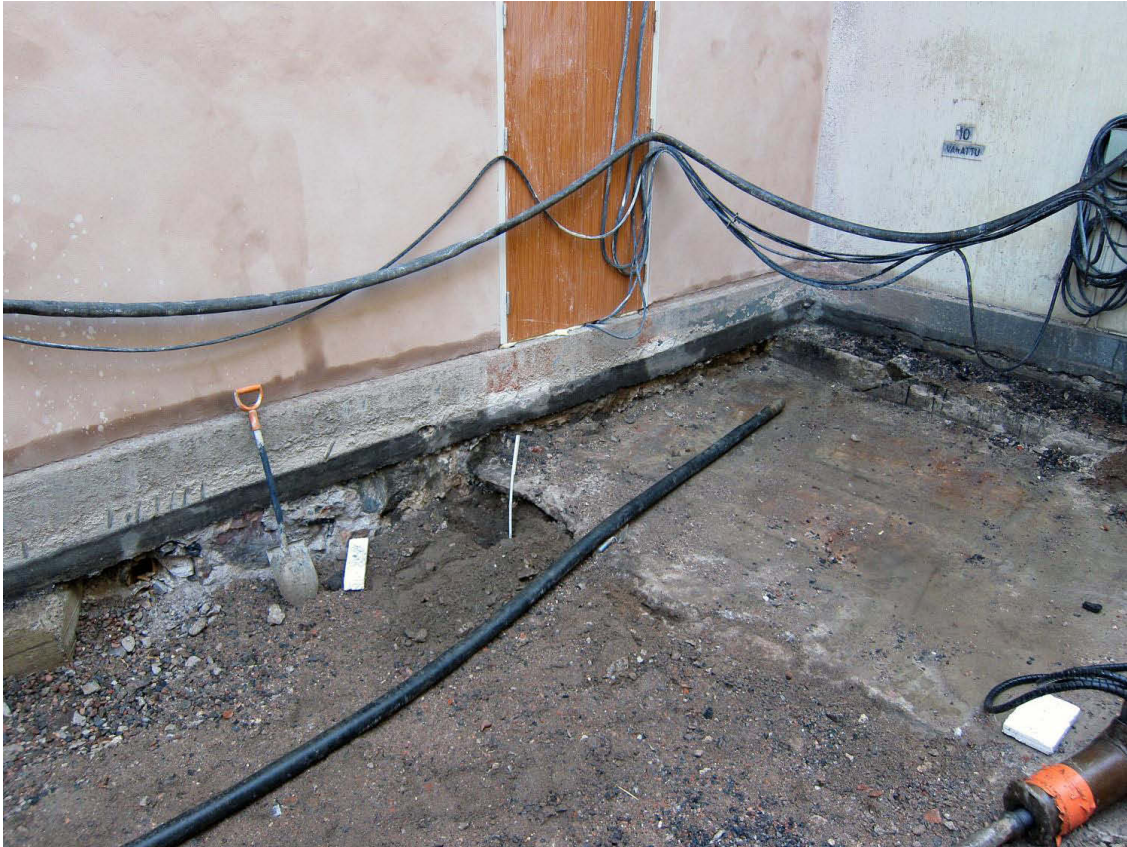
Kuva 137. Piha. Pihan luoteisosassa. Kivijalan edessä on pieni kuoppa. Kuvaussuunta NW. 3.1.2012.

Kuva 137. Pih a. Pihan luoteisosa. Kivijalan edessä on pieni kuoppa. Kuvaussuunta NW. 3.1.2012.

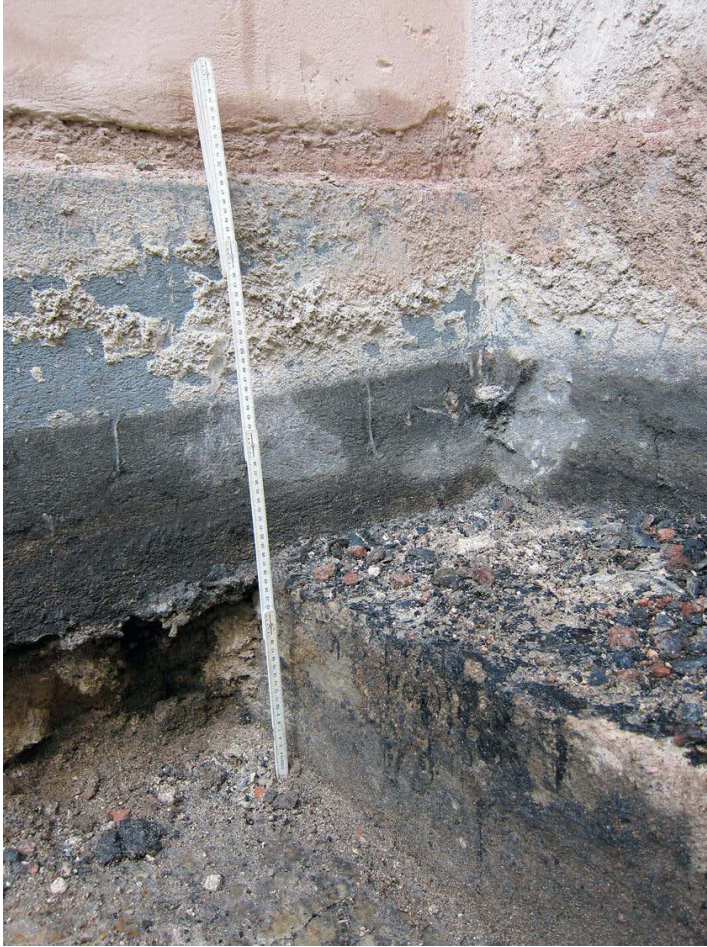
Kuva 140. Piha. Pihan luoteisosan kulman rakenteita. Kuvaussuunta NW. 3.1.2012.

Kuva 140. Piha. Pihan luoteisosan kulman rakenteita. Kuvaussuunta NW. 3.1.2012.

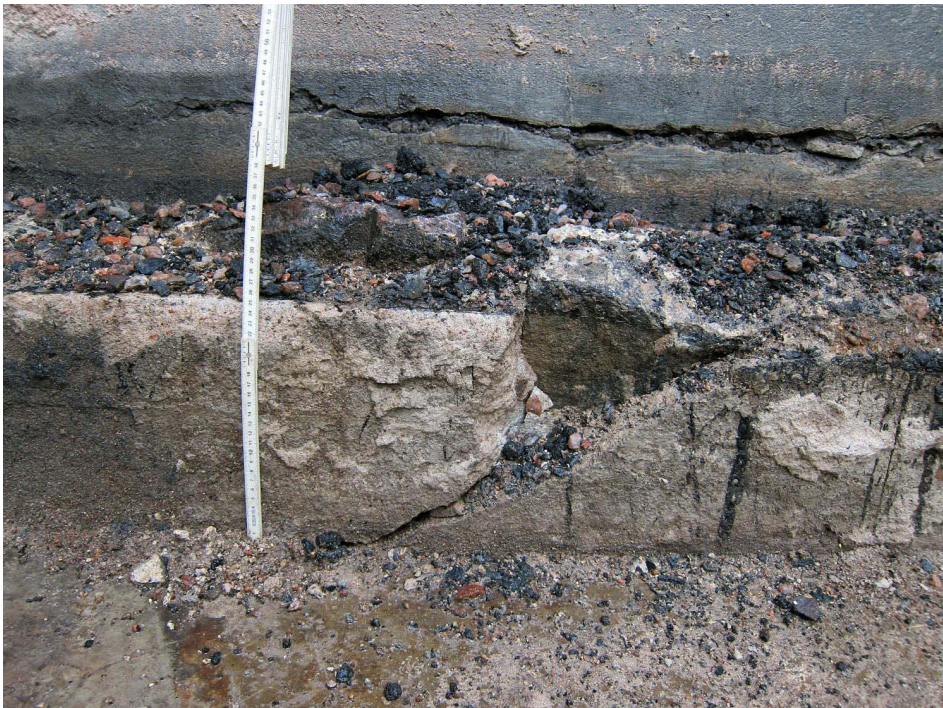
Kuva 141. Piha. Pihan luoteisosan pohjoisseinän rakenteita. Kuvaussuunta N. 3.1.2012.

Kuva 141. Pi ha. Pihan l uoteisosan pohj oisseinän rake nteita. Kuva ussuunta N . 3.1.2012.

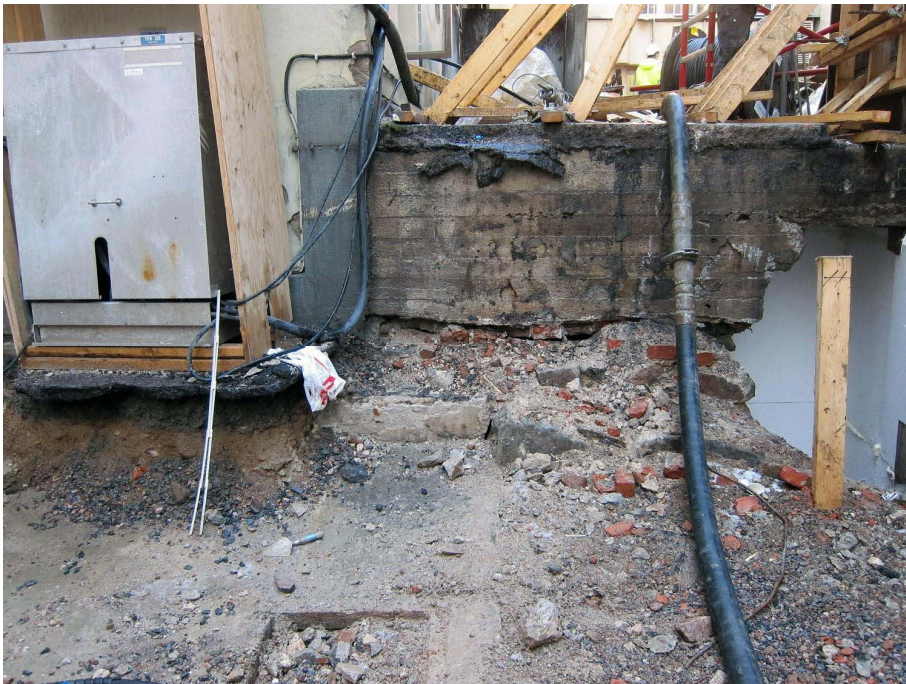
Kuva 143. Piha. Pihan luoteisosan pohjoisseinän rakenteita. Kuvaussuunta N. 3.1.2012.

Kuva 143. Pi ha. Pihan l uoteisosan pohj oisseinän rake nteita. Kuva ussuunta N . 3.1.2012.
