HELSINKI, GOVINIUS

HISTORIALISELLA KAUPUNKIALUEELLA (1640-) SIJAITSEVAN
RAKENNUKSEN PERUSKUNNOSTUKSEN ARKEOLOGINEN VALVONTA 2011-
2012

Markku Heikkinen

2013

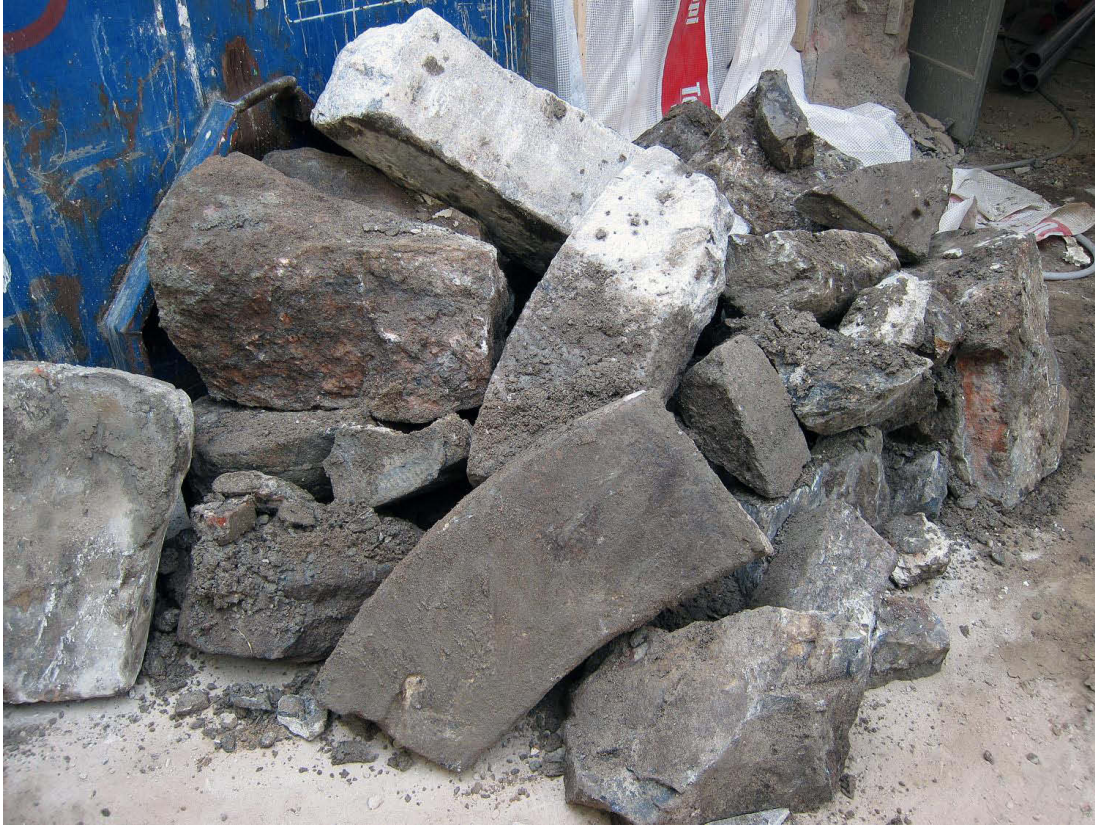
Kuva 144. Piha. Piharakennuksen kaivannosta nostettuja kiviä, joidenka joukossa on muotoiltuja reunakiviä (porraskiviä?). Kivissä on koloja niiden yhteen liittämiseksi raudoin. 7.11.2011.

Kuva 144. Piha. Piharakennuksen kaivannosta nostettuja kiviä, joidenka joukossa on muotoiltuja reunak iviä (porr askiviä?). K ivissä on koloj a niiden y hteen liitäm iseksi raudoin. 7.11.2011.

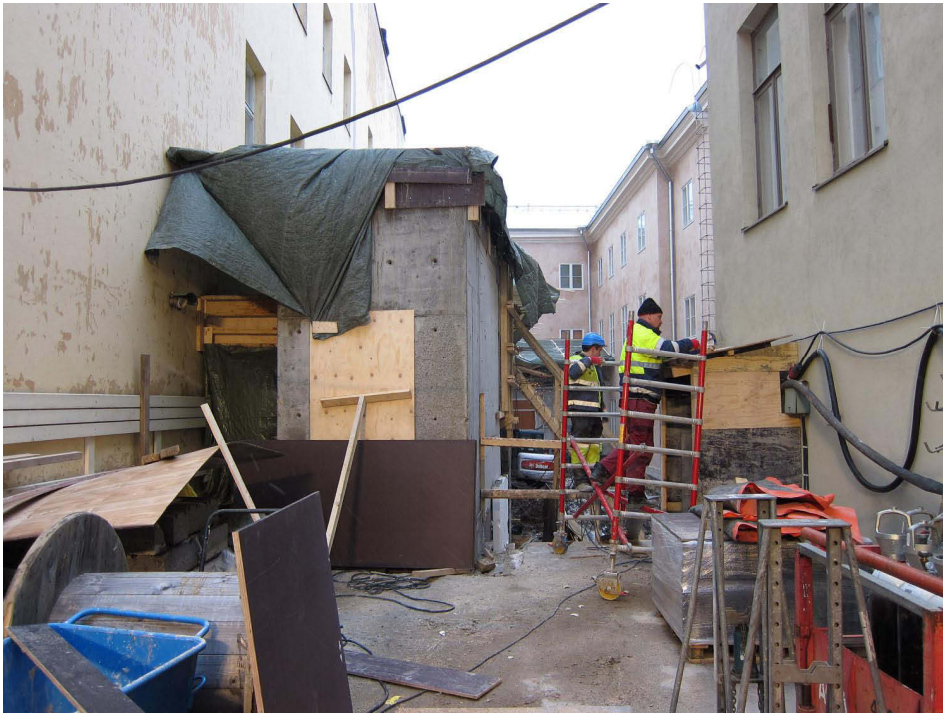
Kuva 146. Piha. Pihan pohjoisosan hissikuilu rakennusvaiheessa. Kuvaussuunta S. 13.1.2012.

Kuva 146. Pih a. Pihan pohjoisosan hissikuilu rakennusvaiheessa. Kuvaussuunta S. 13.1.2012.

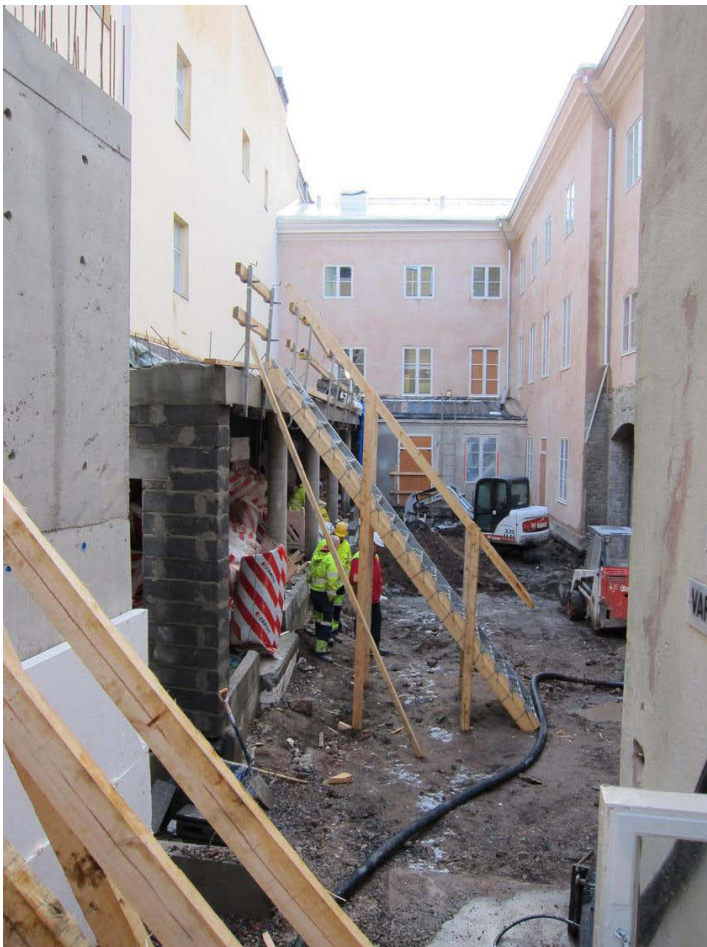
Kuva 147. Piha. Piharakennus rakennusvaiheessa. Kuvaussuunta S. 3.1.2012.

Kuva 147. Piha. Piharakennus rakennusvaiheessa. Kuvaussuunta S. 3.1.2012.

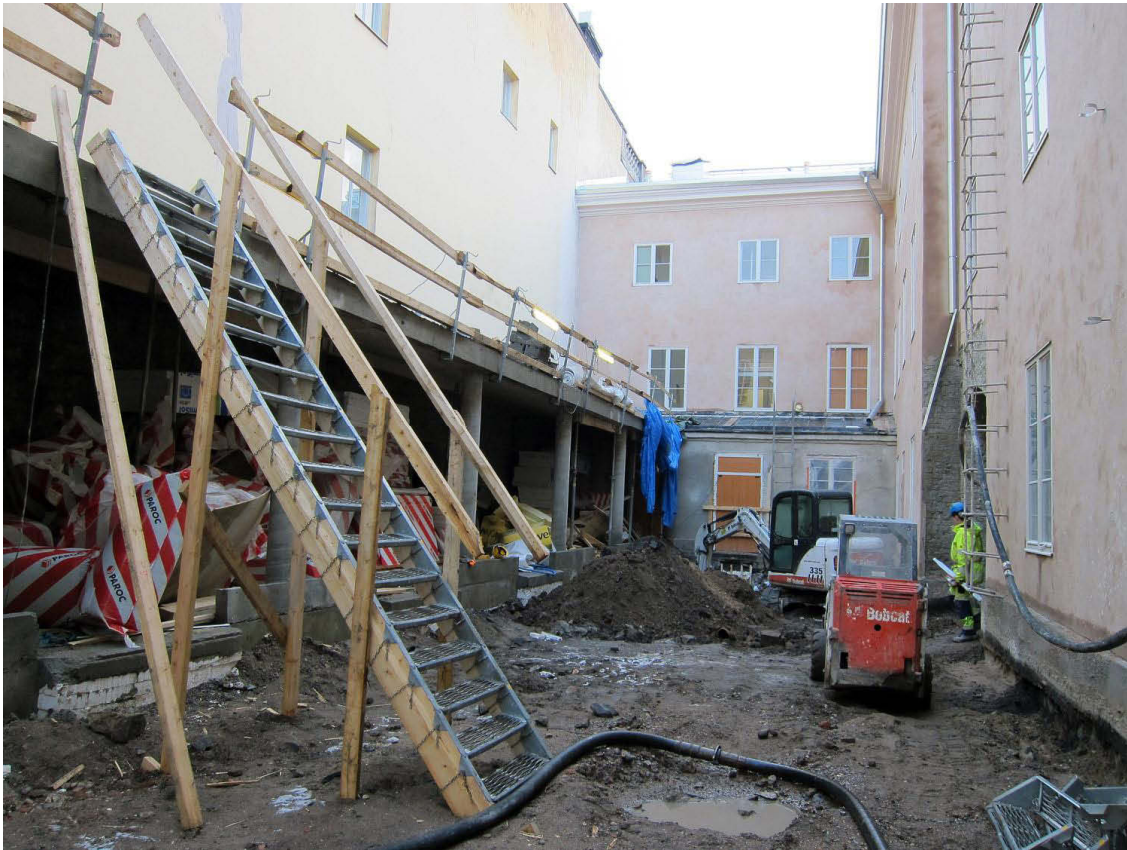
Kuva 148. Piha. Piharakennus rakennusvaiheessa. Kuvaussuunta S. 3.1.2012.

Kuva 148. Piha. Piharakennus rakennusvaiheessa. Kuvaussuunta S. 3.1.2012.

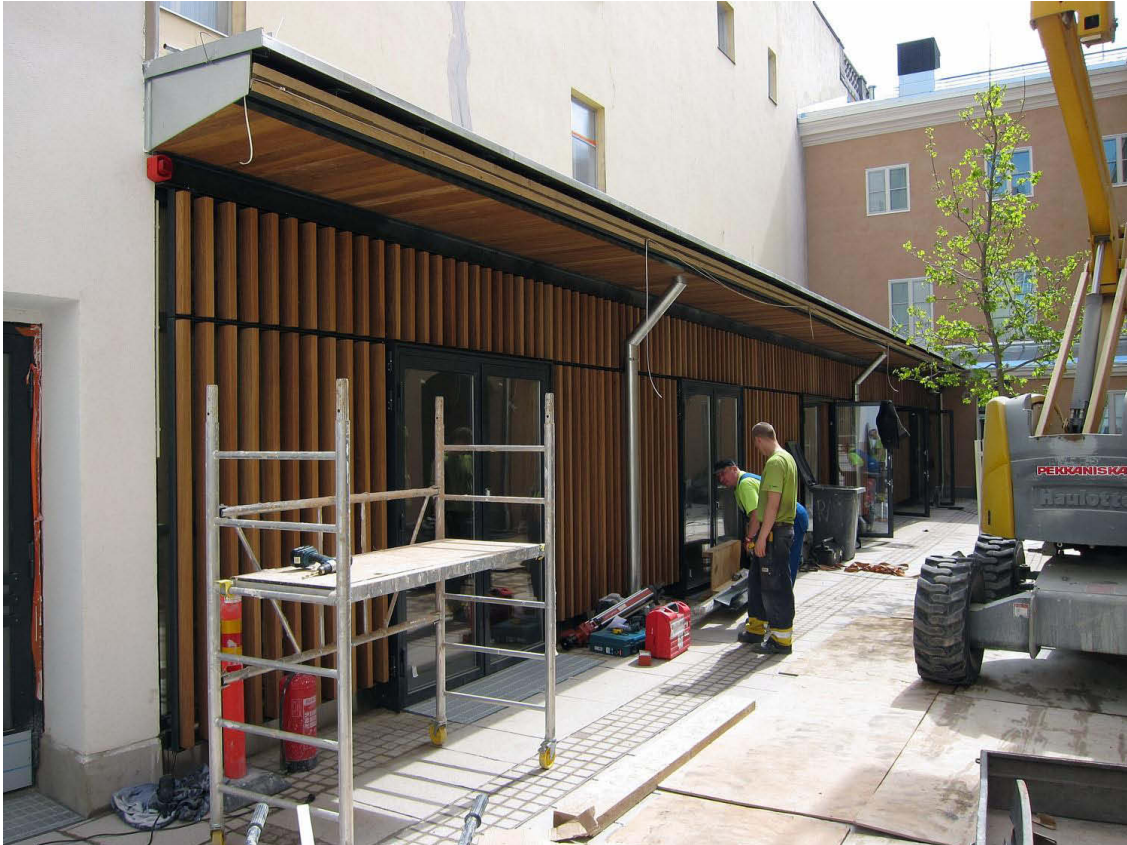
Kuva 149. Piha. Piharakennus rakennusvaiheen loppuvaiheessa. Kuvaussuunta SE. 22.5.2012.

Kuva 149. Piha. Piharakennus rakennusvaiheen loppuvaiheessa. Kuvaussuunta SE. 22.5.2012.

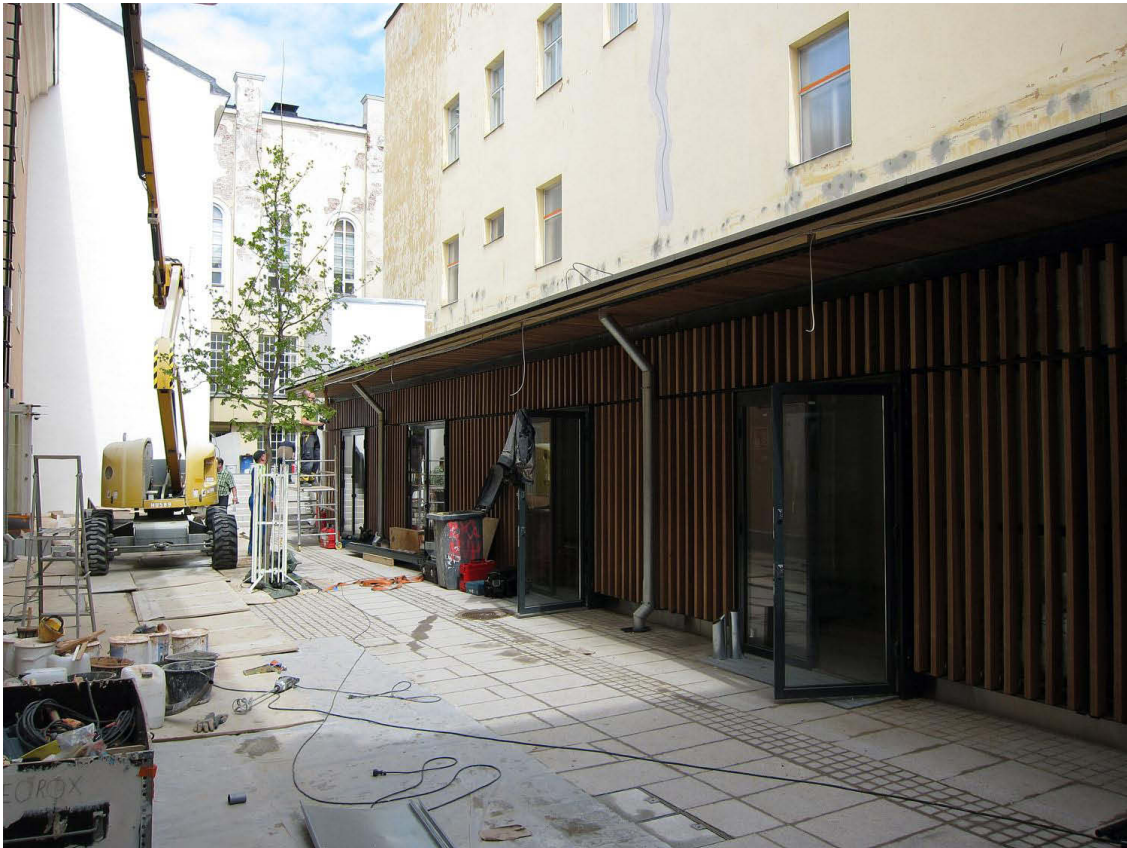
Kuva 150. Piha. Piharakennus rakennusvaiheen loppuvaiheessa. Kuvaussuunta NE.
22.5.2012.

Kuva 150. Piha. Piharakennus rakennusvaiheen loppuvaiheessa. Kuvaussuunta NE. 22.5.2012.

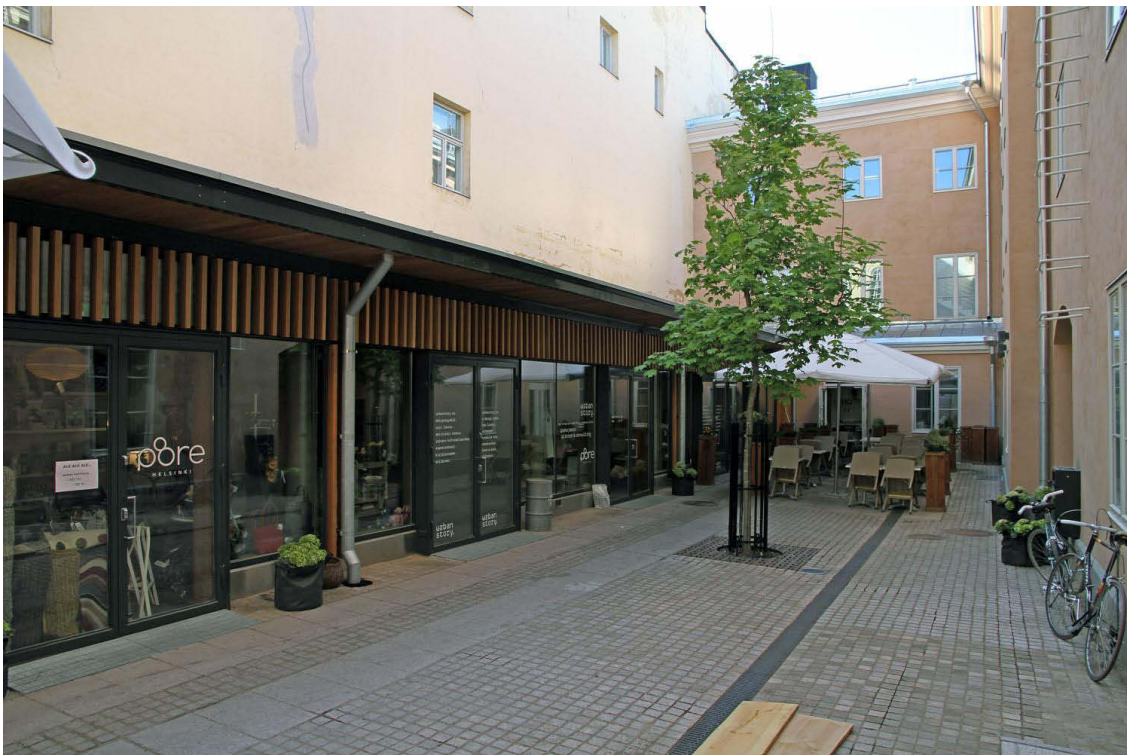
Kuva 151. Piha. Piha ja piharakennus valmiina vuonna 2013. Kuvaussuunta SE.
17.7.2013.

Kuva 151. Piha. Piha ja piharakennus valmiina vuonna 2013. Kuvaussuunta SE. 17.7.2013.

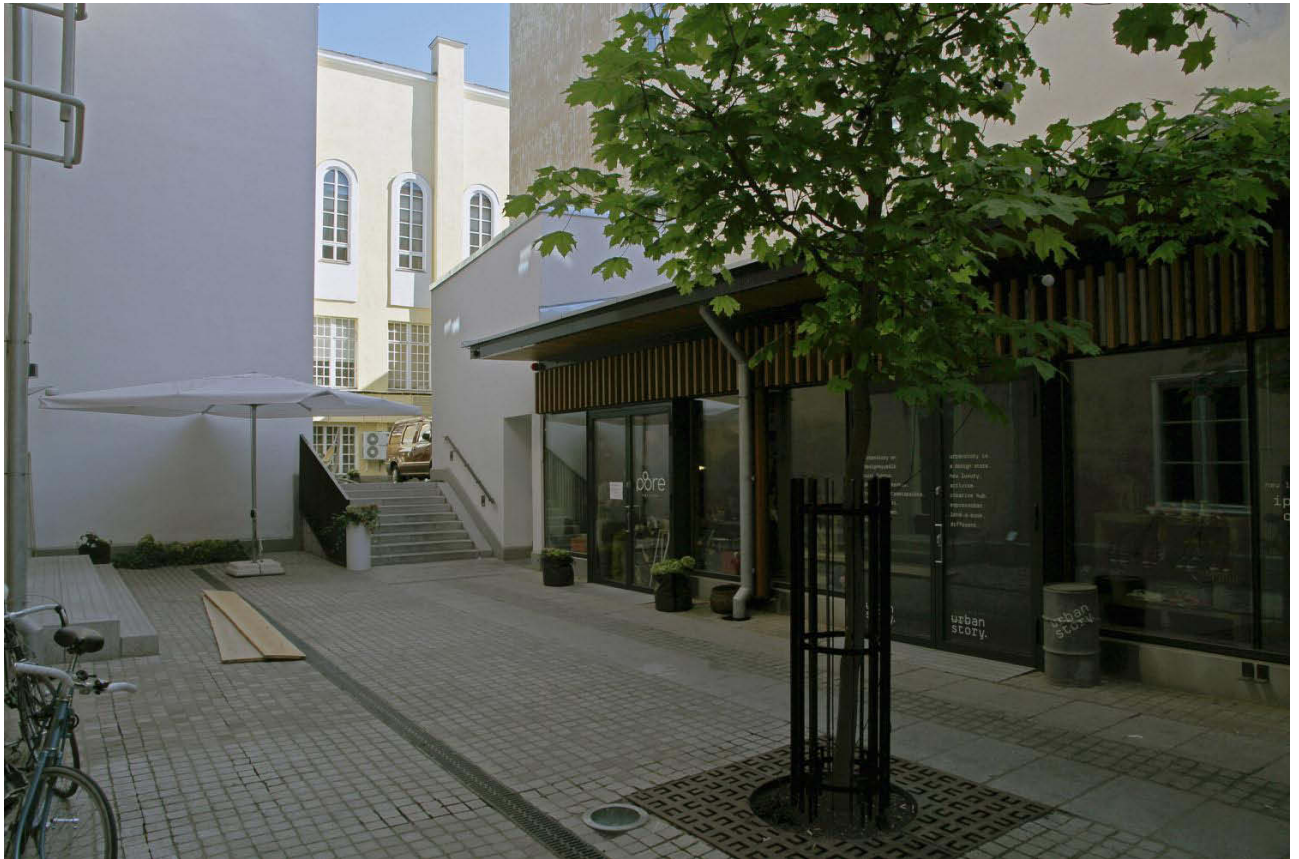
Kuva 152. Piha. Edellinen tilanne. Kuvaussuunta NE. 17.7.2013.

Kuva 152. Piha. Edellinen tilanne. Kuvaussuunta NE. 17.7.2013.
