HELSINKI, LAMPA 2008-2013

**HISTORIALISELLA KAUPUNKIALUEELLA (1640-) SIJAITSEVAN
RAKENNUKSEN PERUSKUNNOSTUKSEN ARKEOLOGINEN VALVONTA**

Markku Heikkinen

Helsingin kaupunginmuseo

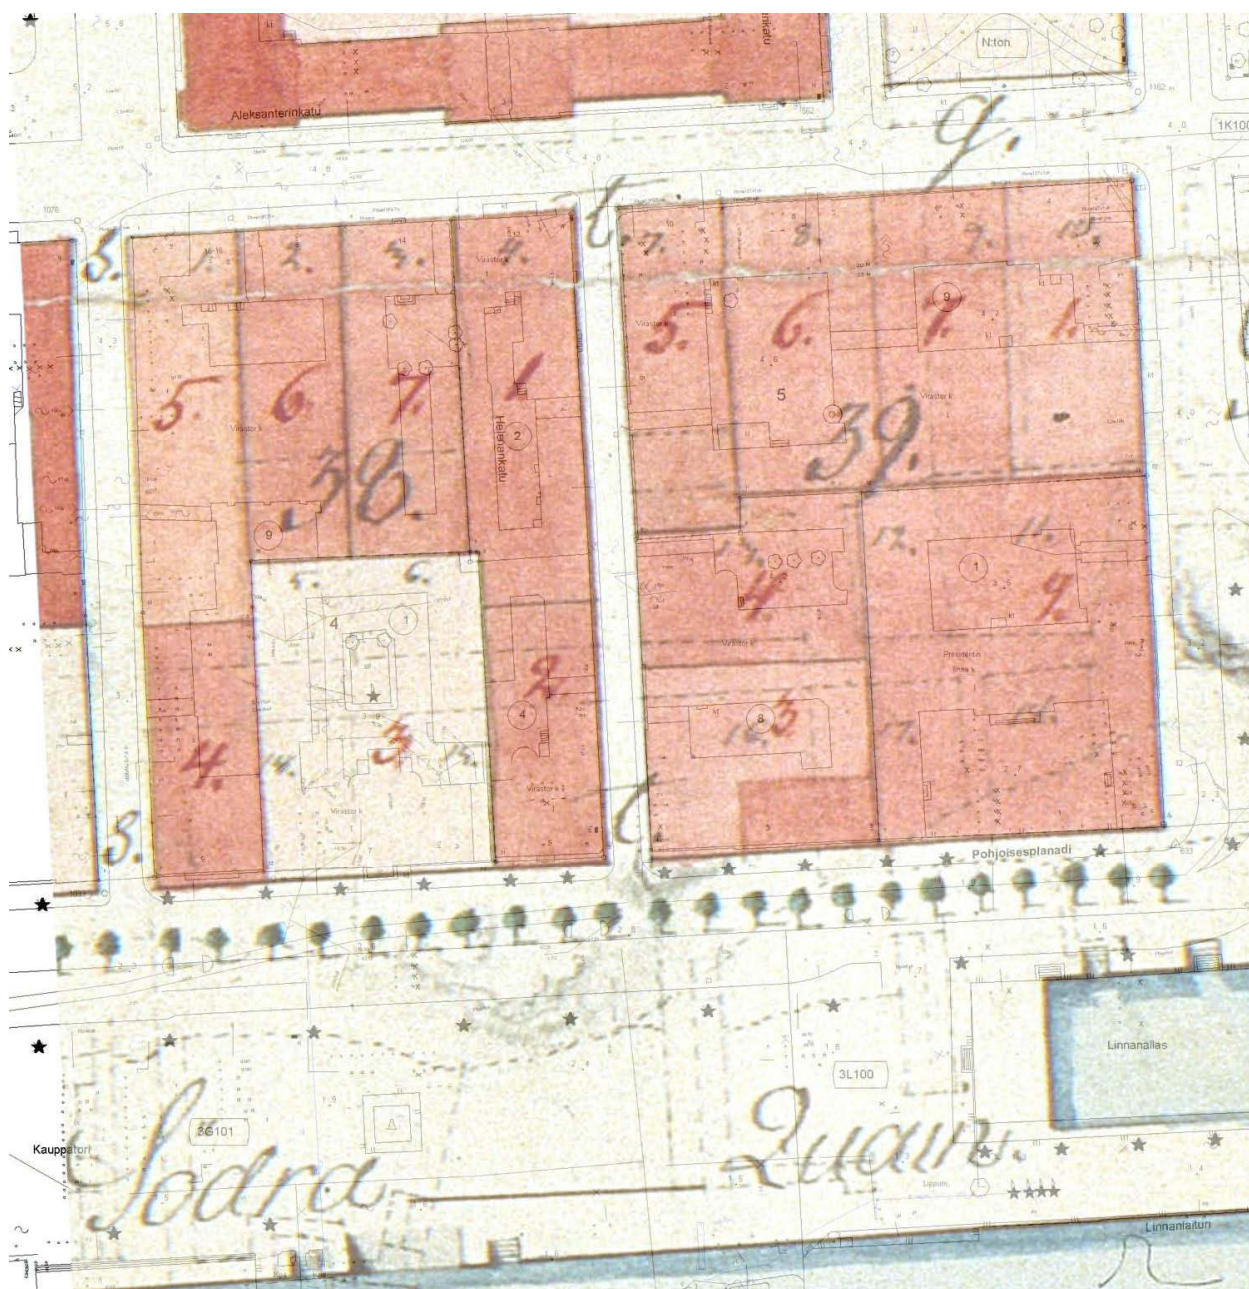
Edellinen kartta si joitettuna nyky artan päälle. Tämän k artan pe rusteella vanha tontti nro 15 on taas yhtä l eveä kuten aiemmin 1700-luvun kartoissa, mutta täs säkään se ei enää ulotu mereen saakk a Rannassa näk yy myös kuten vuoden 1752 kartassa avokallio. Uusi tontti nro 2 on m uodostettu tontin nro 15 i tä osasta, tontin nro 4 eteläisimmästä kaistaleesta ja niiden väliin jäävästä Merikadun osasta.

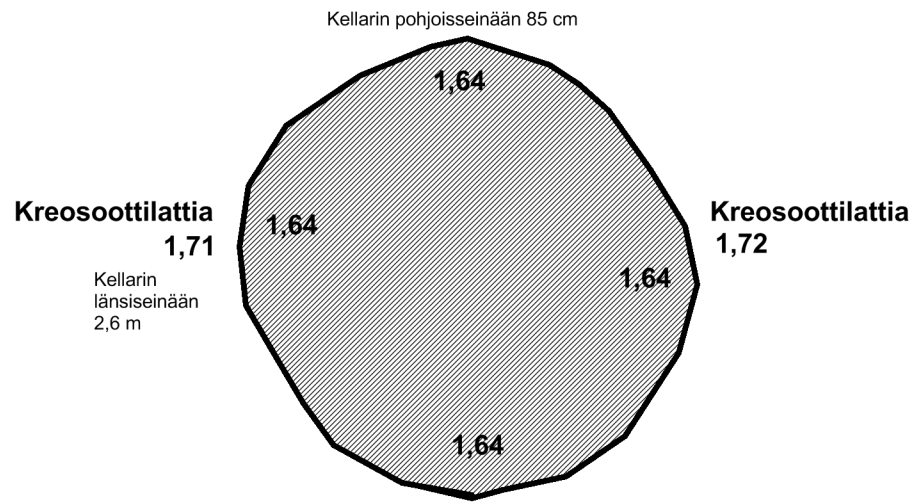
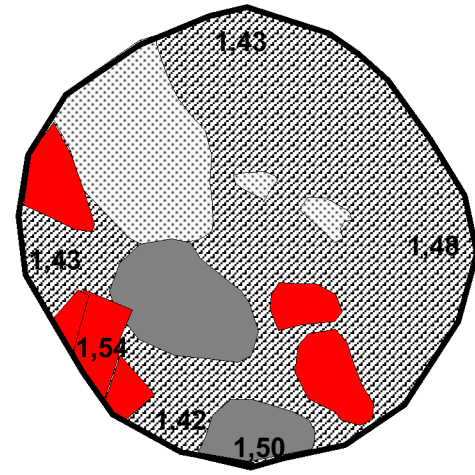
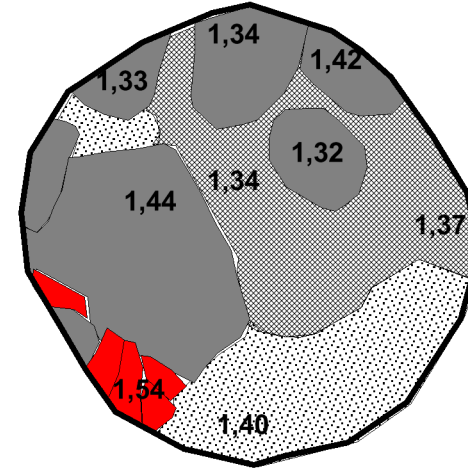
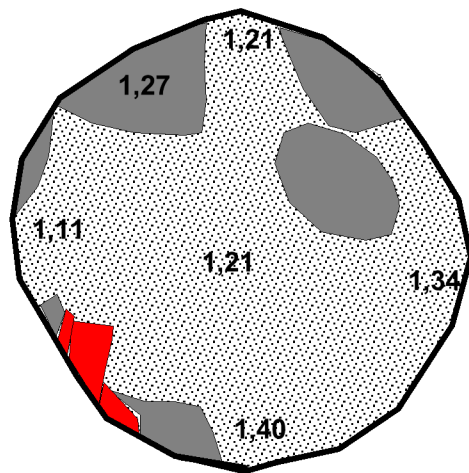
Taso 1 Kreosoottilattia oli positettu koekuopan kohdalta aiemmin (=taso 0)

HELSINKI, Lampa 2008-2013	Taso- ja profiilikartat koekuopasta 1 (18219,7/50298,7) kellarista 1 Mk 1: 10
M. Heikkinen	
MITTAUSDOKUMENTOINTI	HELSINGIN KAUPUNGINMUSEO, KULTTUURIYMPÄRISTÖ, ARKEOLOGIA
Piirt. Markku Heikkinen 4.3.2009 Digitointi: M. Heikkinen 2013	Kartta 2

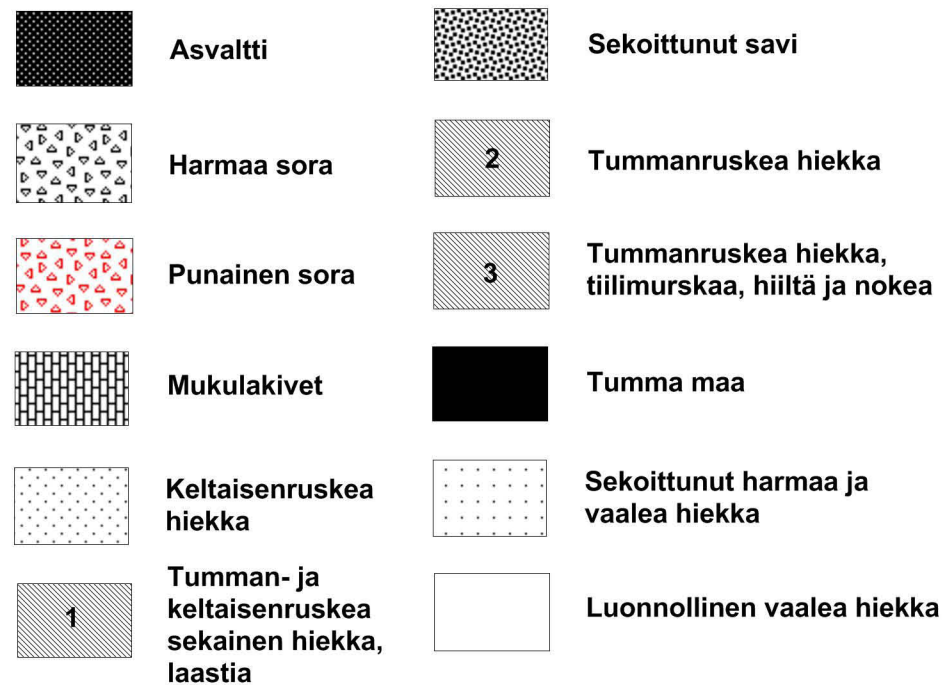
Piha, havaintopiste 5

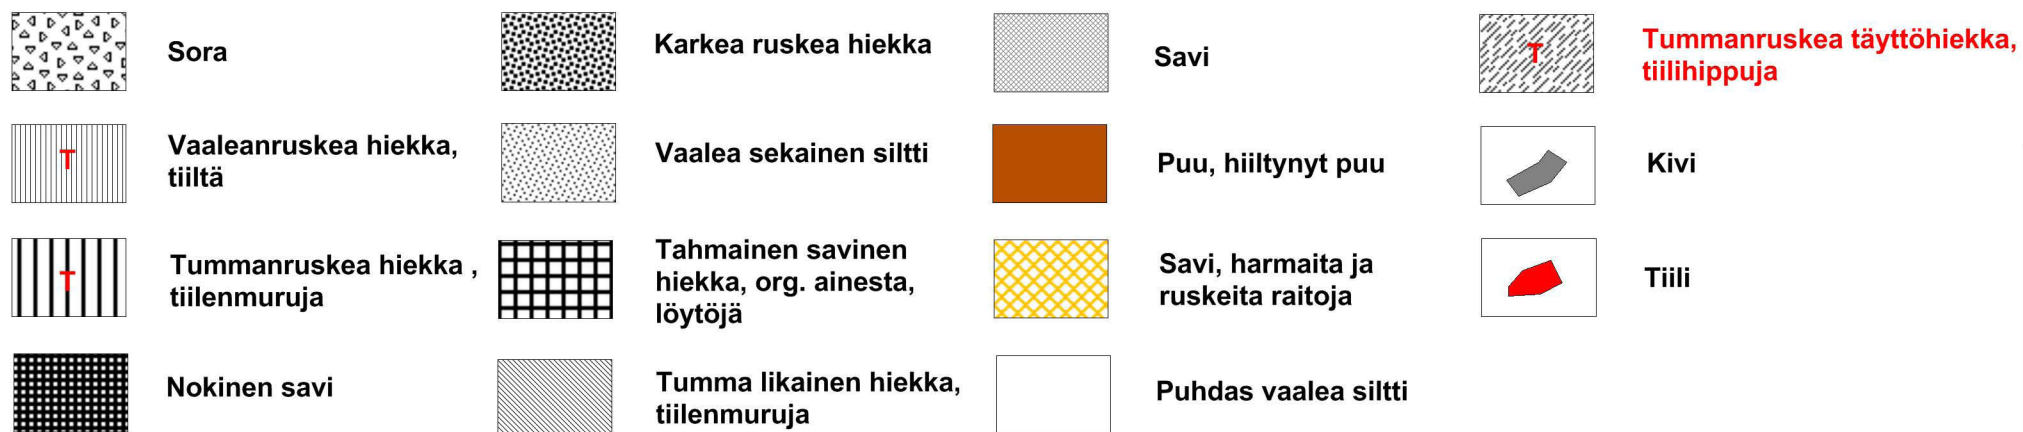
<p>HELSINKI, Lampa 2008-2013</p> <p>M. Heikkinen</p>	<p>Tasokartta havaintopisteestä 8 (18224,9/50300,9) pihan lounaisosasta Mk 1: 20</p>
<p>MITTAUSDOKUMENTOINTI</p> <p>Piirt. Heini Hämäläinen 24.7.2012 Digitointi: M. Heikkinen 2013</p>	<p>HELSINGIN KAUPUNGINMUSEO, KULTTUURIYMPÄRISTÖ, ARKEOLOGIA</p> <p>Kartta 11</p>

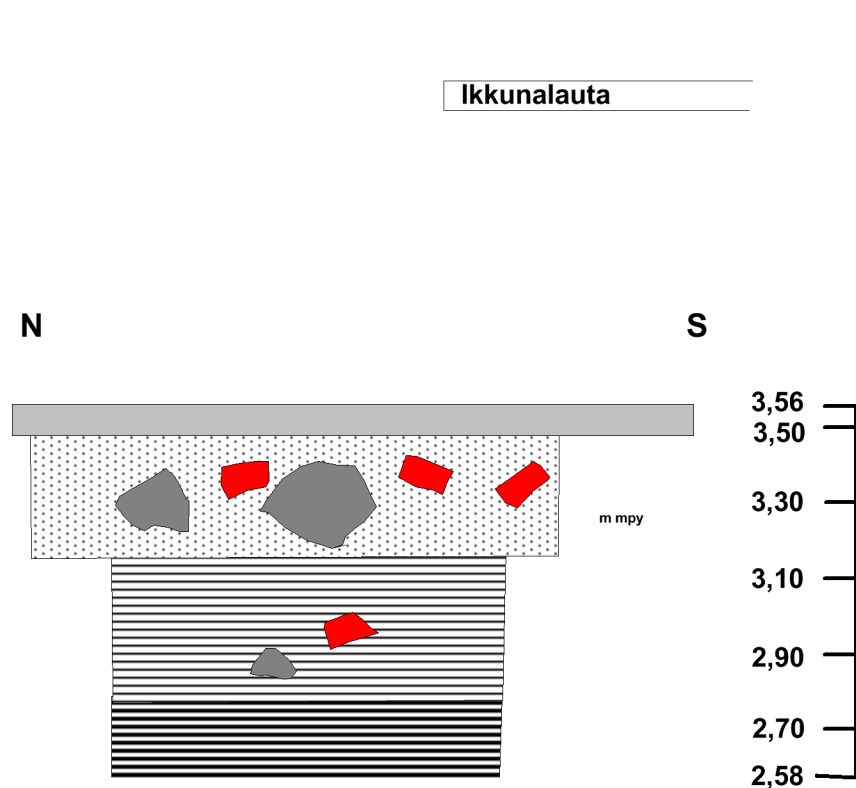
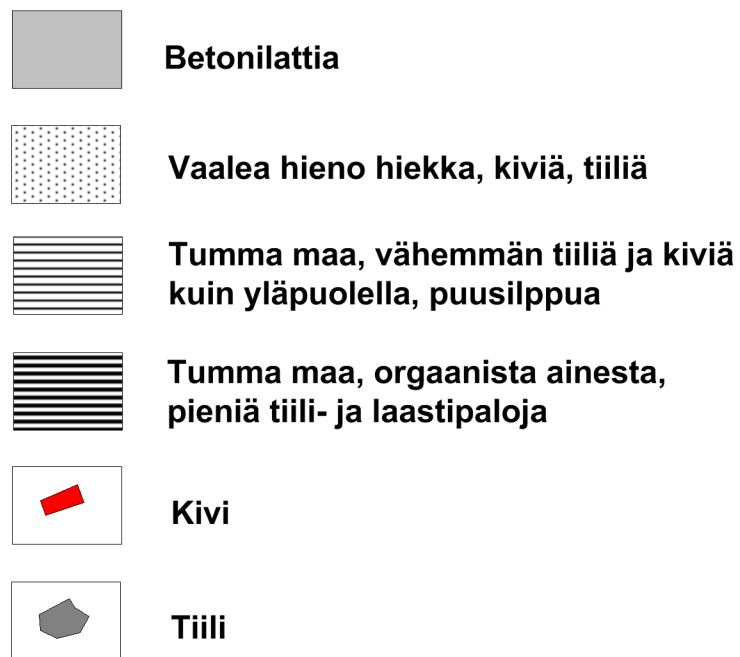
HELSINKI, Lampa 2008-2013	Profiilikartta havaintopisteestä 8 (18224,9/50300,9) pihan lounaisosasta Mk 1: 20
M. Heikkinen	
MITTAUSDOKUMENTOINTI	HELSINGIN KAUPUNGINMUSEO, KULTTUURIYMPÄRISTÖ, ARKEOLOGIA
Piirt. Heini Hämäläinen 24.7.2012 Digitointi: M. Heikkinen 2013	Kartta12

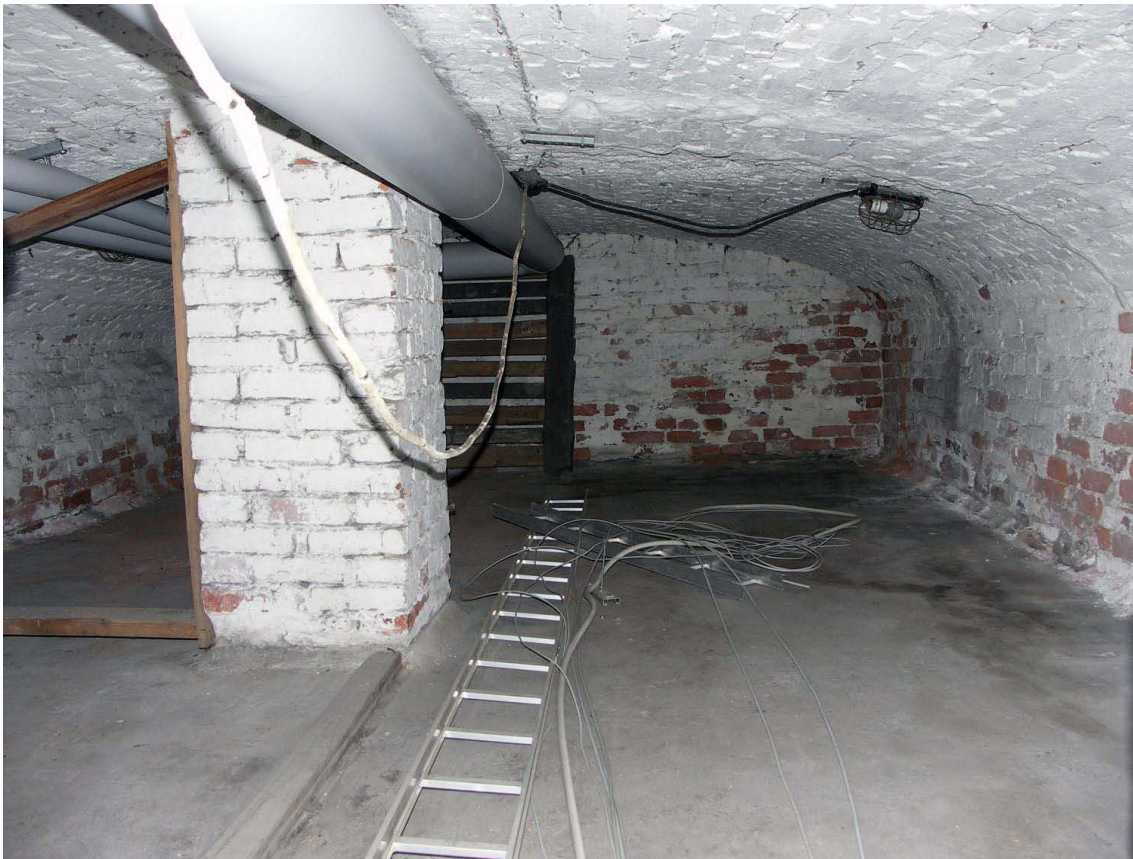
Kuva 1. Kellari I. Lampan talon **kellari I** Pohjoisesplanadin puoleisen päärungon pihan puoleisessa osassa. Koekuoppa 1 sijoitettiin lattialla oikealla näkyvän johtopinon kohdalle. Kuvaussuunta W. 25.2.2009.

Kuvan nro	Aihe, kuvausuunta ja pvm.
Kuva 1.	Kellari I. Lampan talon kellari I Pohjoisesplanadin puoleisen päärunгон pihan puoleisessa osassa. Koekuoppa 1 sijoitettiin lattialla oikealla näkyvän johtopinin kohdalle. Kuvausuunta W. 25.2.2009.
Kuva 2.	Kellari I. Yleiskuva koekuopasta 1, tasosta 1. Kuvausuunta W. 4.3.2009.
Kuva 3.	Kellari I. Koekuoppa 1, taso 1. Kuvausuunta W. 4.3.2009.
Kuva 4.	Kellari I. Koekuoppa 1, taso 2. Kuvausuunta W. 4.3.2009.
Kuva 5.	Kellari I. Koekuoppa 1, taso 3. Kuvausuunta W. 4.3.2009.
Kuva 6.	Kellari I. Koekuoppa 1, taso 4. Koekuopan pohjalla on vielä sekoittunut vaalea hiekka. Kuvausuunta W. 4.3.2009.
Kuva 7.	Kellari I. Koekuopan 1 länsiprofiili. Kuvausuunta W. 4.3.2009.
Kuva 8.	Kellari I. Koekuopan 1 länsiprofiili kuopan syventämisen jälkeen tasossa 5. Alimmaisena kerroksena on koskematon luonnollinen vaalea silttikerros. Kuvausuunta W. 4.3.2009.
Kuva 9.	Kellari II. Lampan talon kellari II Pohjoisesplanadin puoleisen päärunгон pihan puoleisessa osassa. Kuvassa näkyy tilan länsiosa kuvattuna kellarin pihalle johtavan portaikon oven kohdalta. Kuvausuunta S. 25.2.2009.

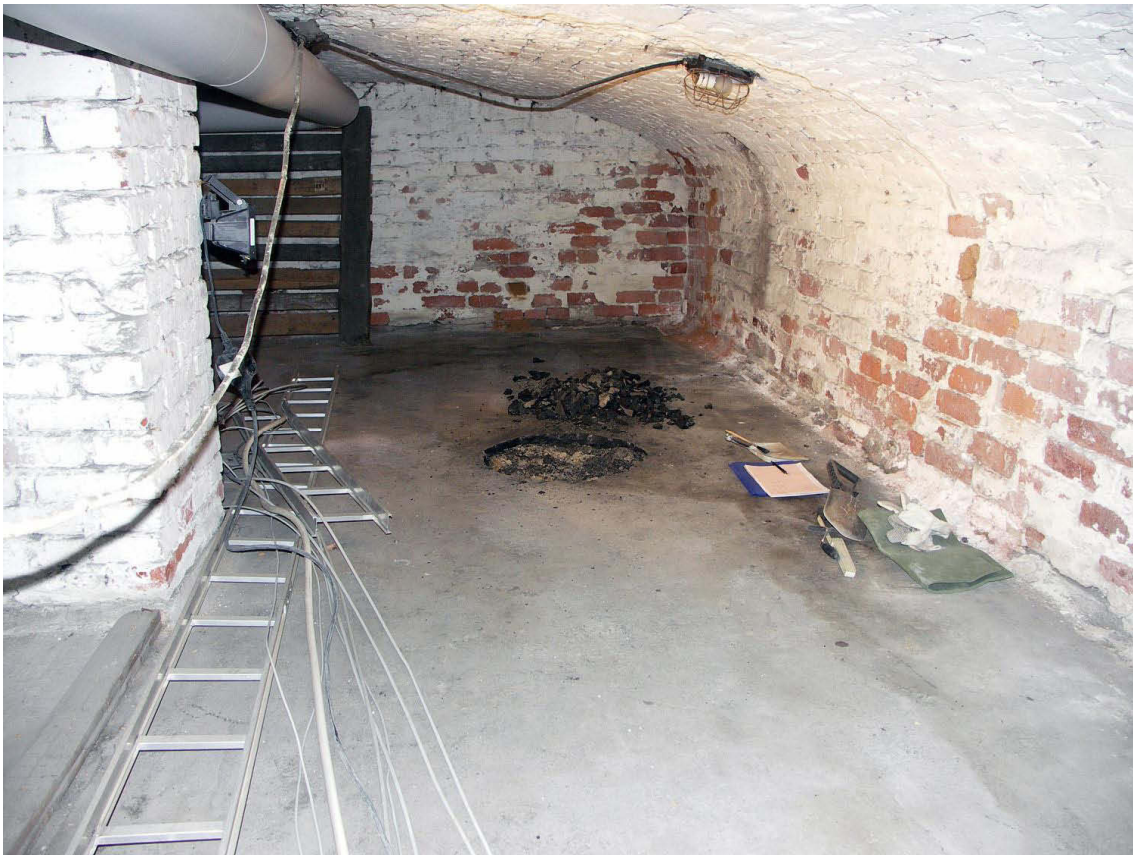
Kuva 2. Kellari I. Yleiskuva koekuopasta 1, tasosta 1. Kuvaussuunta W. 4.3.2009.

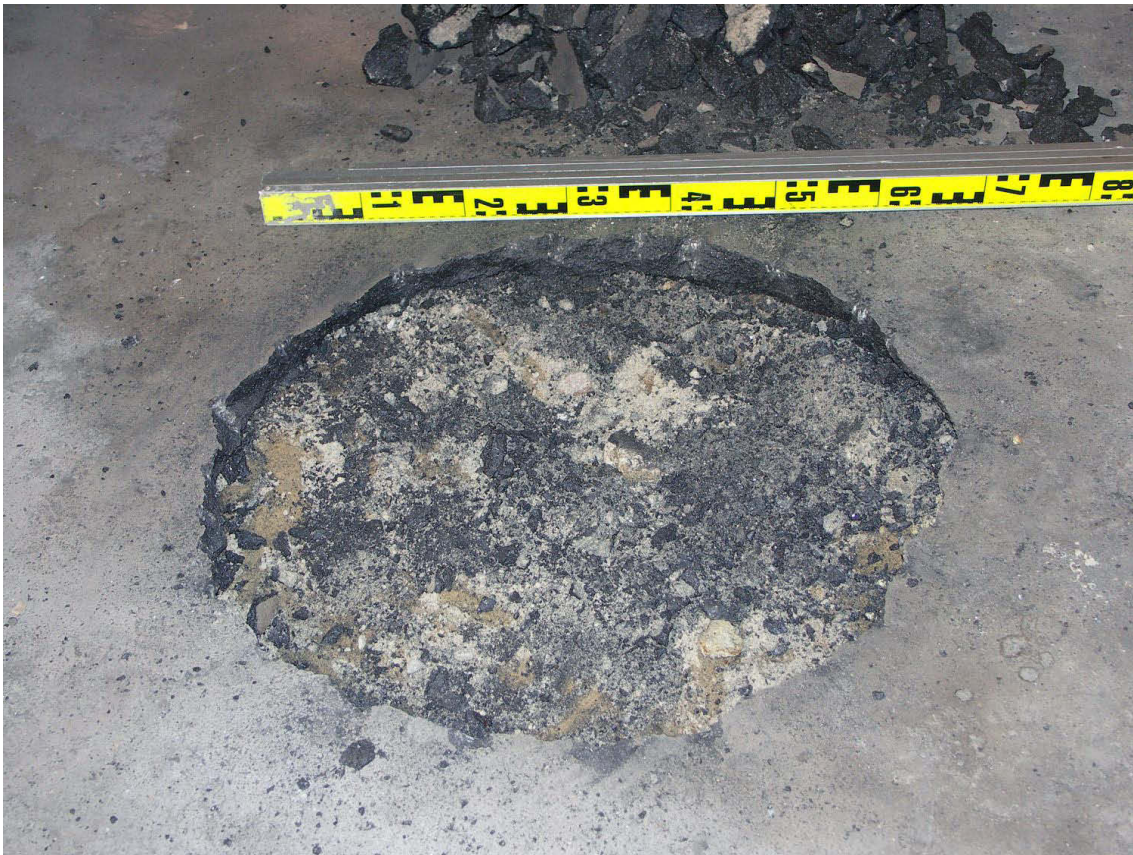
Kuva 3. Kellari I. Koekuoppa 1, taso 1. Kuvaussuunta W. 4.3.2009.

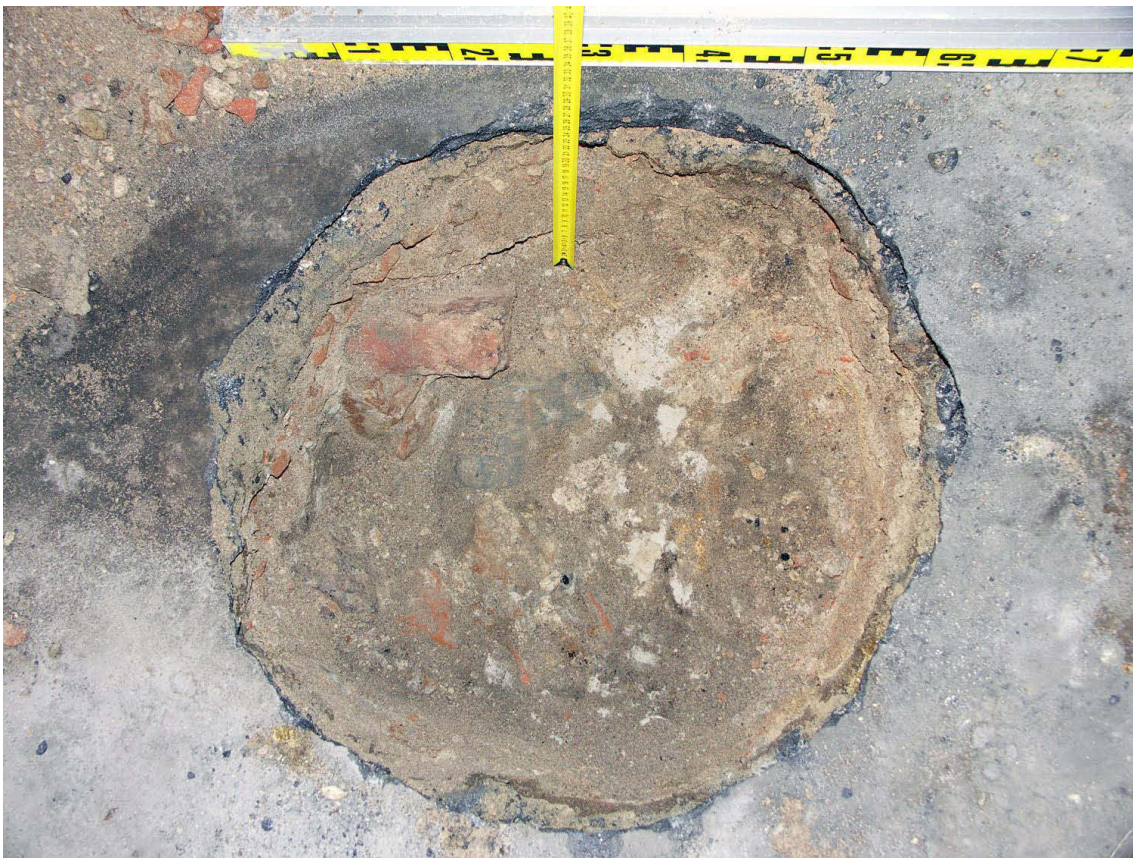
Kuva 4. Kellari I. Koekuoppa 1, taso 2. Kuvaussuunta W. 4.3.2009.

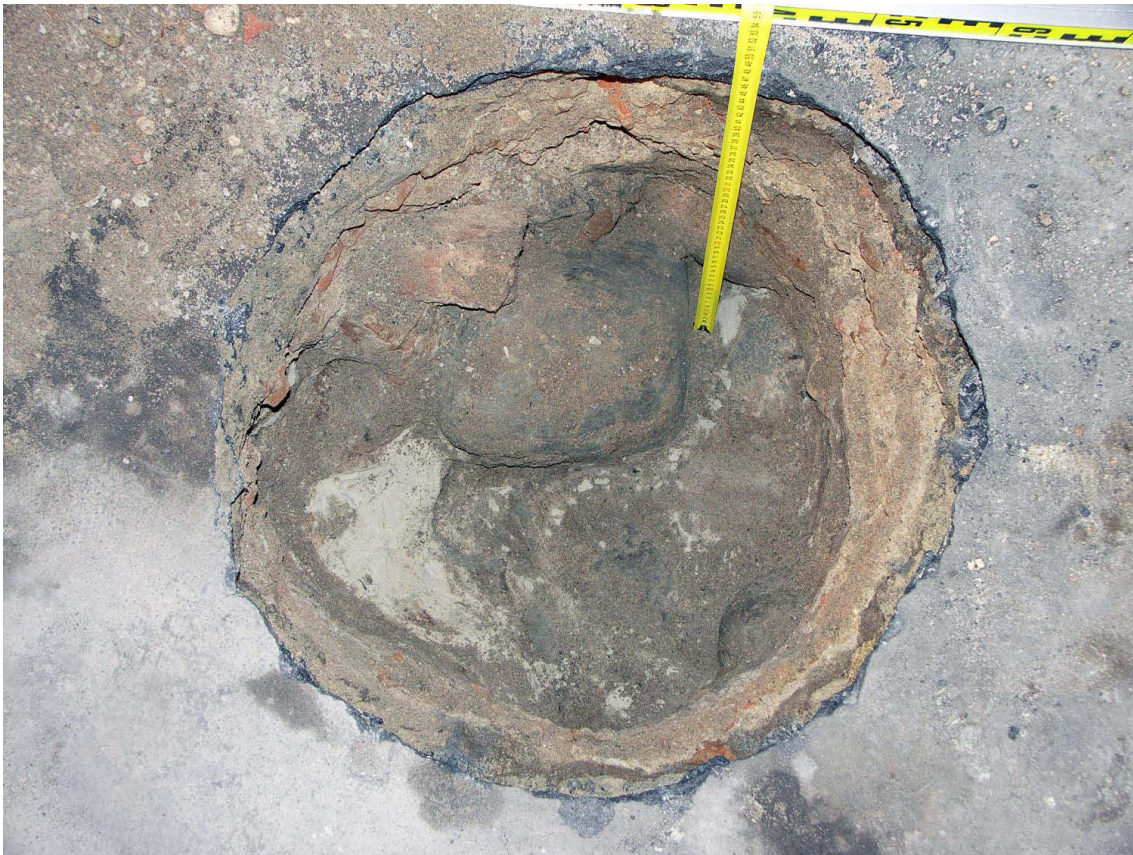
Kuva 5. Kellari I. Koekuoppa 1, taso 3. Kuvaussuunta W. 4.3.2009.

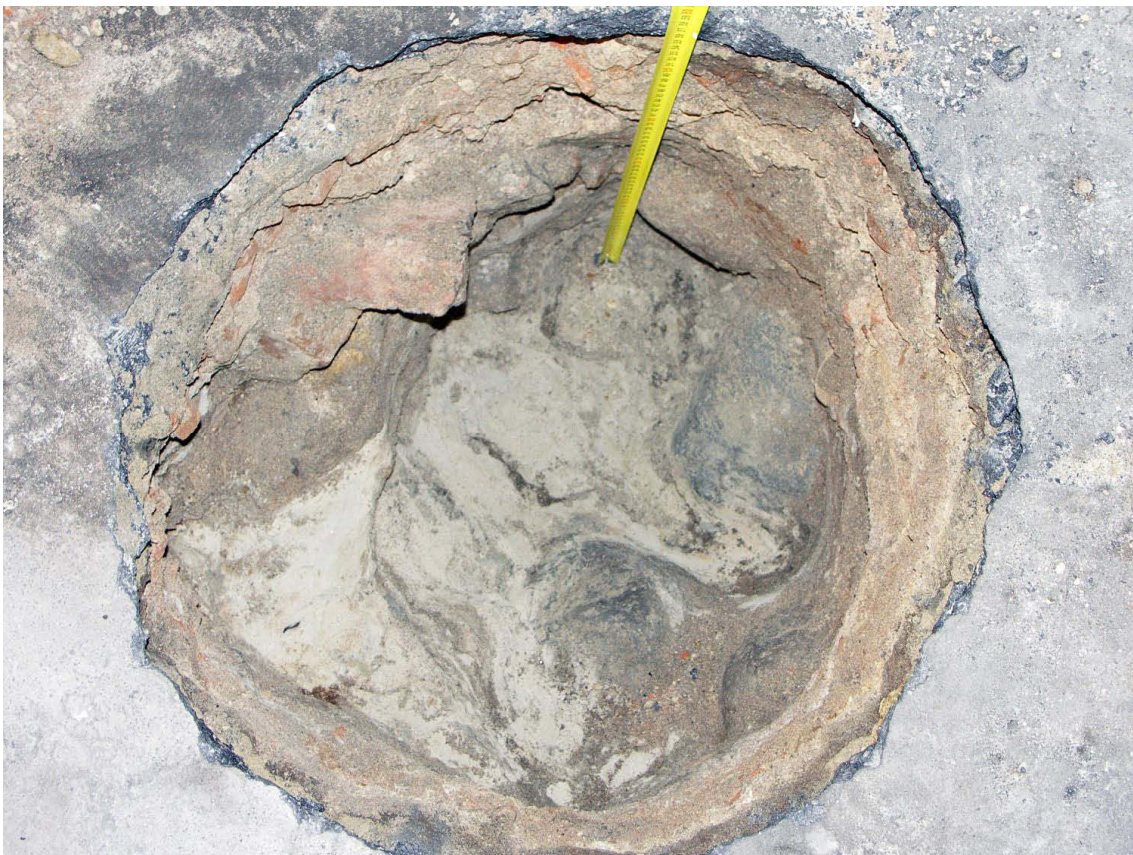
Kuva 6. Kellari I. Koekuoppa 1, taso 4. Koekuopan pohjalla on vielä sekoittunut vaalea hiekka. Kuvaussuunta W. 4.3.2009.

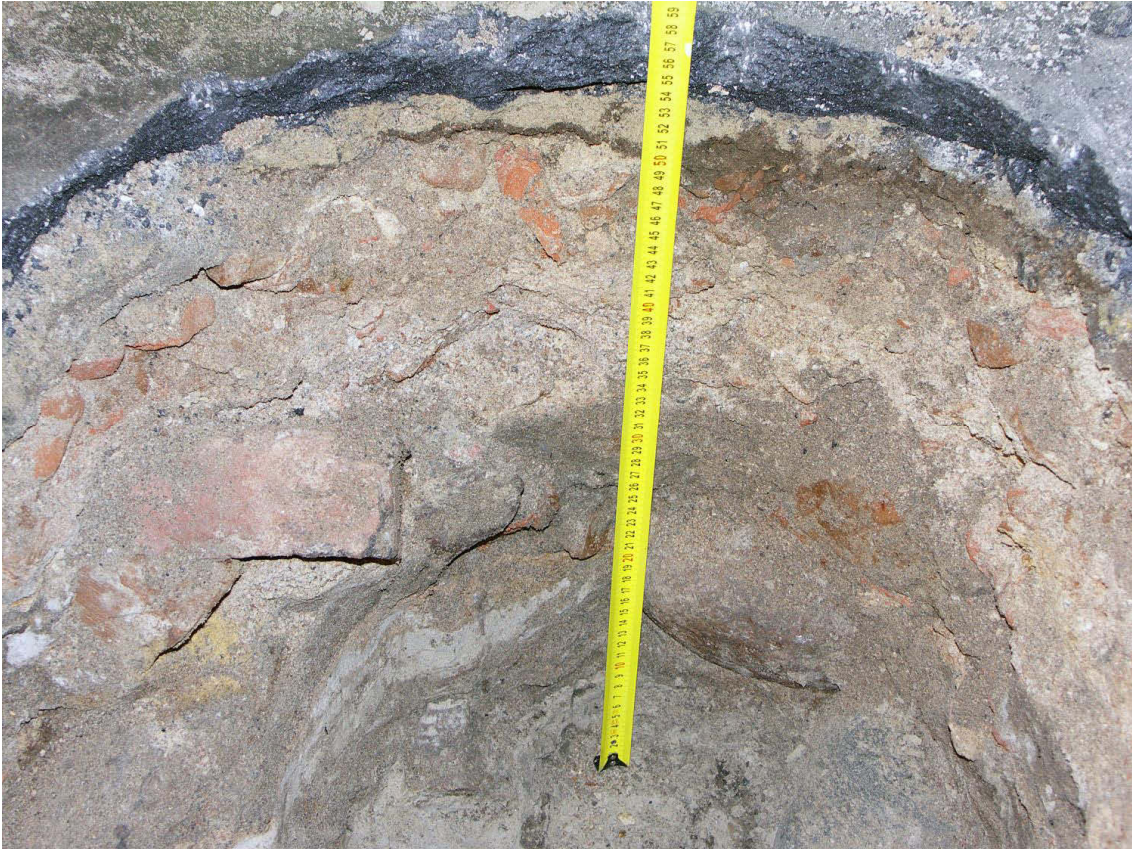
Kuva 7. Kellari I. Koekuopan 1 länsiprofiili. Kuvaussuunta W. 4.3.2009.

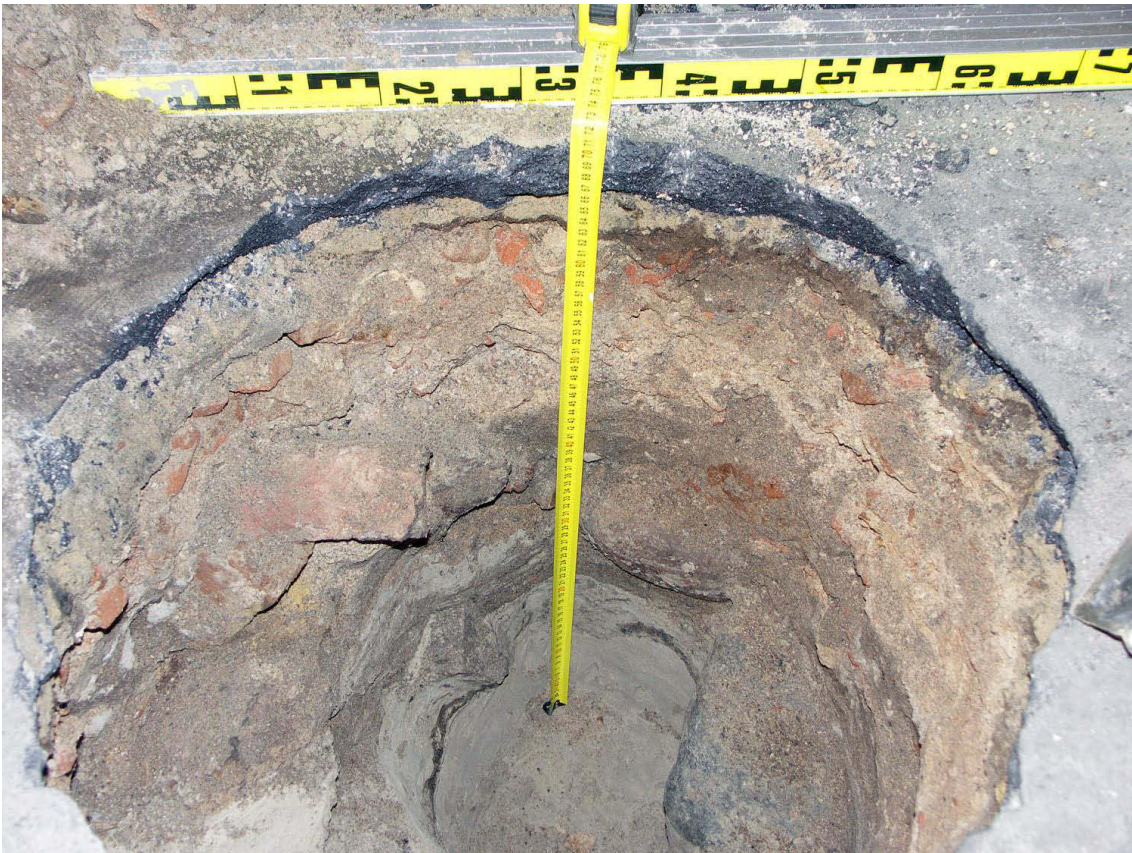
Kuva 8. Kellari I. Koekuopan 1 länsiprofiili kuopan syventämisen jälkeen tasossa 5. Alimmaisena kerroksena on koskematon luonnollinen vaalea silttikerros. Kuvaussuunta W. 4.3.2009.

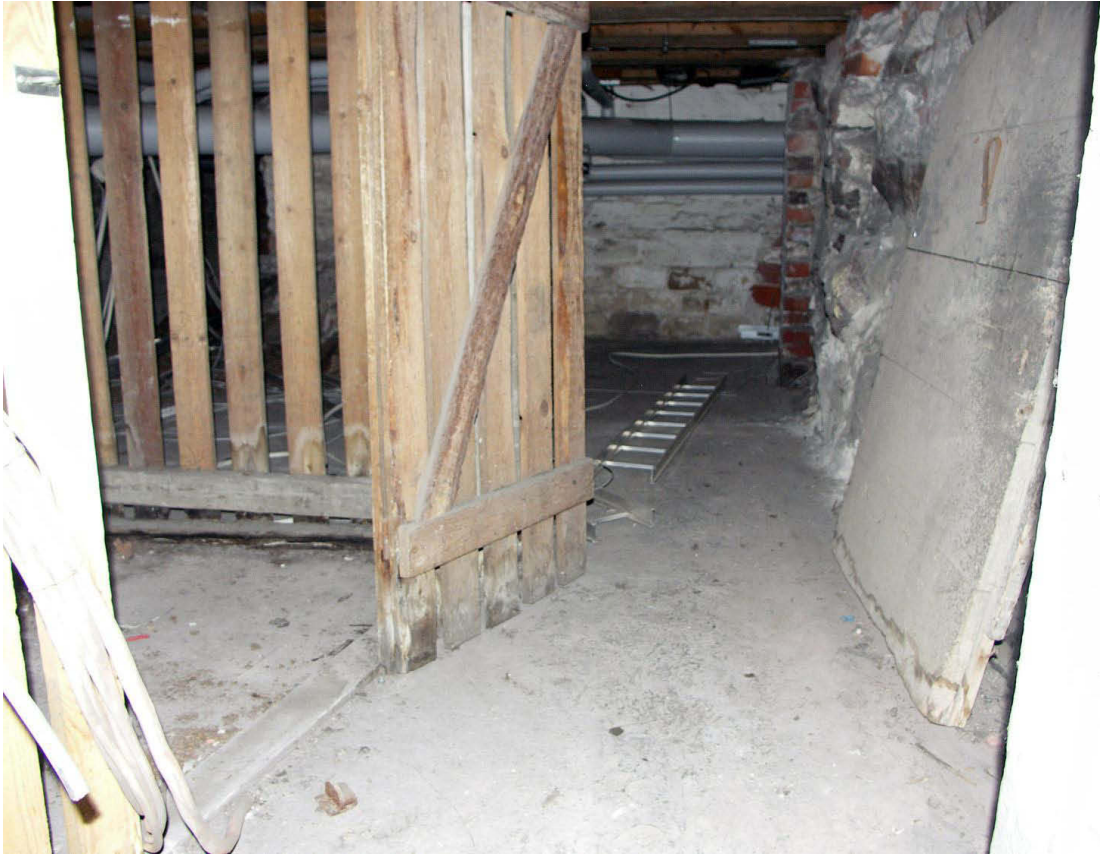
Kuva 9. Kellari II. Lampan talon kellari II Pohjoisesplanadin puoleisen päärungon pihan puoleisessa osassa. Kuvassa näkyy tilan länsiosa kuvattuna kellarin pihalle johtavan portaikon oven kohdalta. Kuvaussuunta S. 25.2.2009.

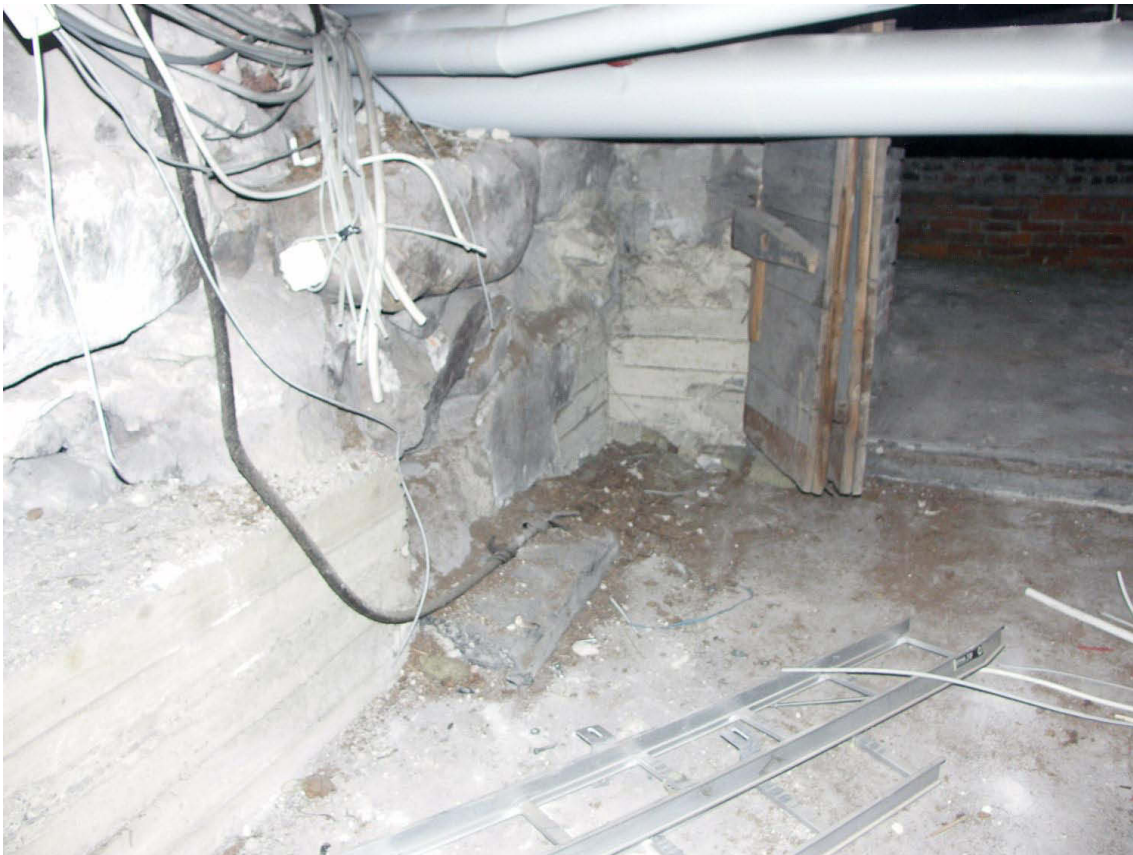
Kuva 14. Kellari II. Kellarin koillisnurkka. Seinän alaosassa näkyy megapaalutuksen betonivalut. Oikealla on oviaukko kellariin III. Kuvaussuunta NEE. 25.2.2009.

- Kuva 14.** **Kellari II.** Kellarin koillisnurkka. Seinän alaosassa näkyy megapaalutuksen betonivalut. Oikealla on oviaukko kellariin III. Kuvaussuunta NEE. 25.2.2009.

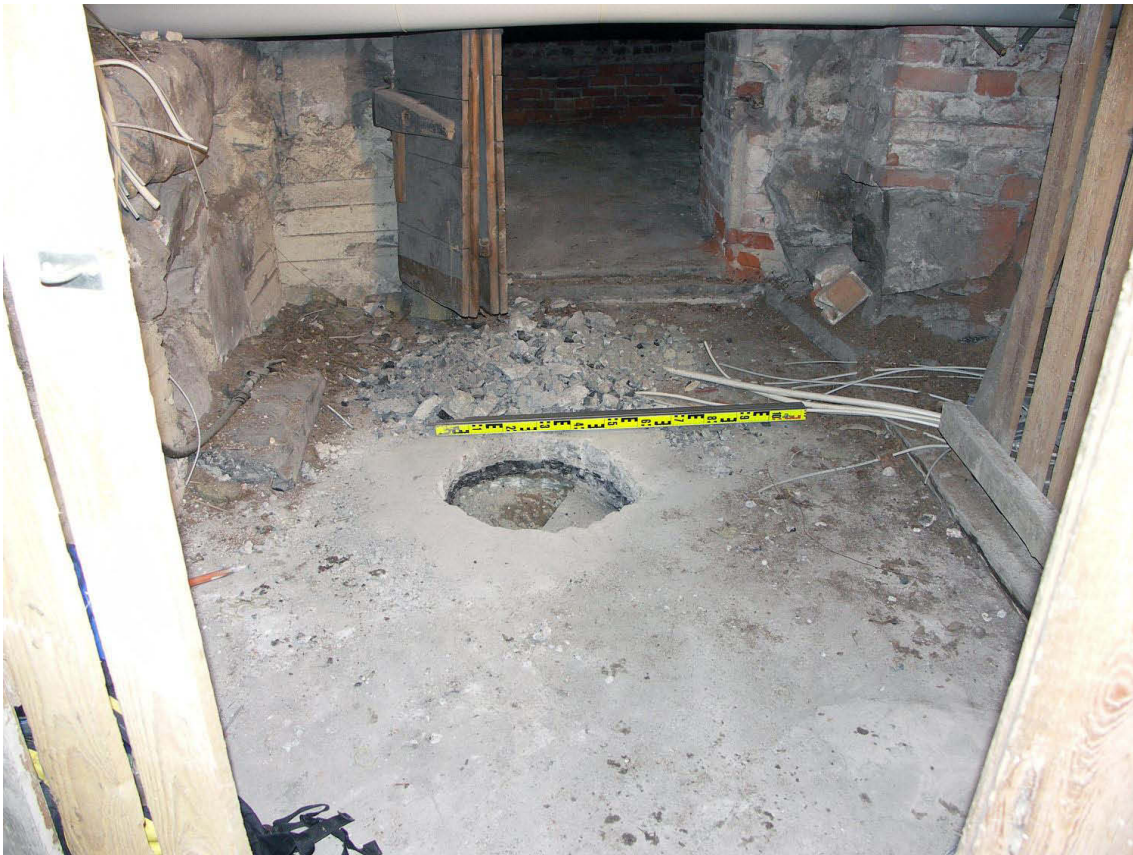
Kuva 15. Kellari II. Yleiskuva koekuopasta 2 tasossa 1. Kuvaussuunta E. 4.3.2009.

- Kuva 15.** **Kellari II.** Yleiskuva koekuopasta 2 tasossa 1. Kuvaussuunta E. 4.3.2009.
- Kuva 16.** **Kellari II.** Koekuoppa 2, taso 1. Kuvaussuunta E. 4.3.2009.

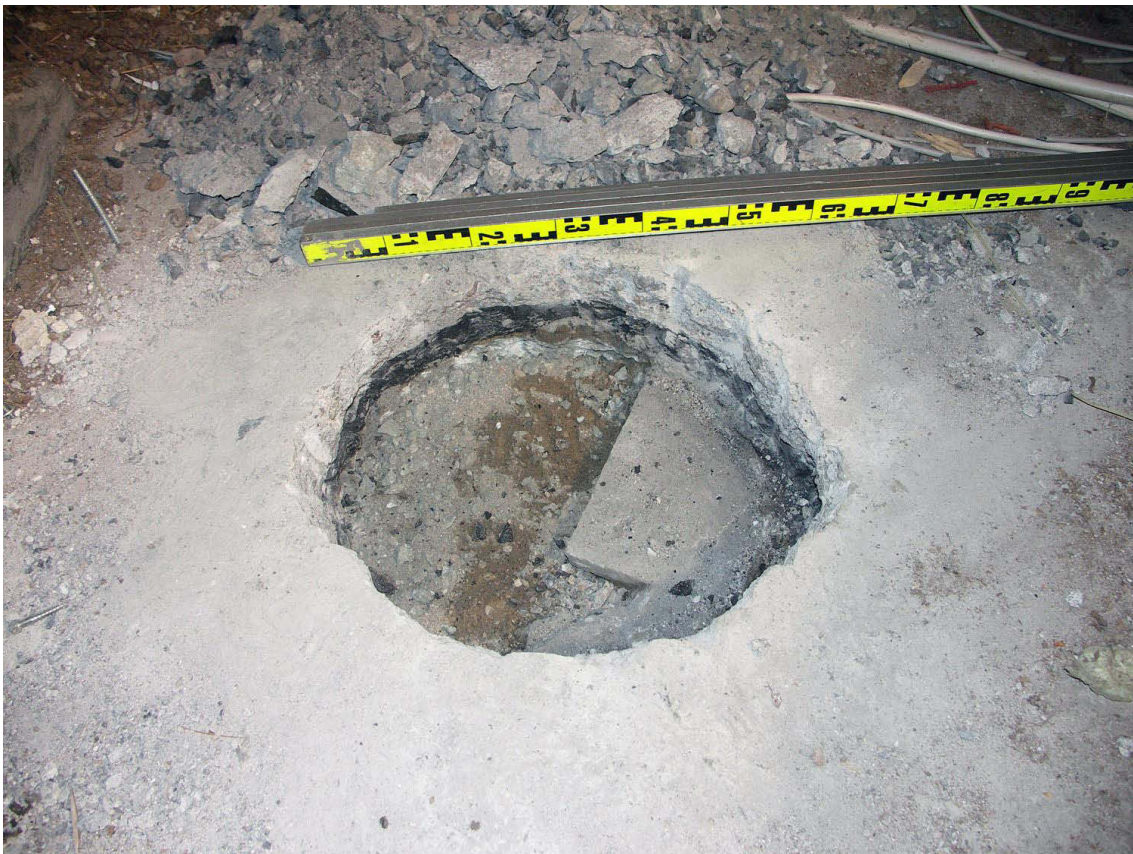
Kuva 16. Kellari II. Koekuoppa 2, taso 1. Kuvaussuunta E. 4.3.2009.

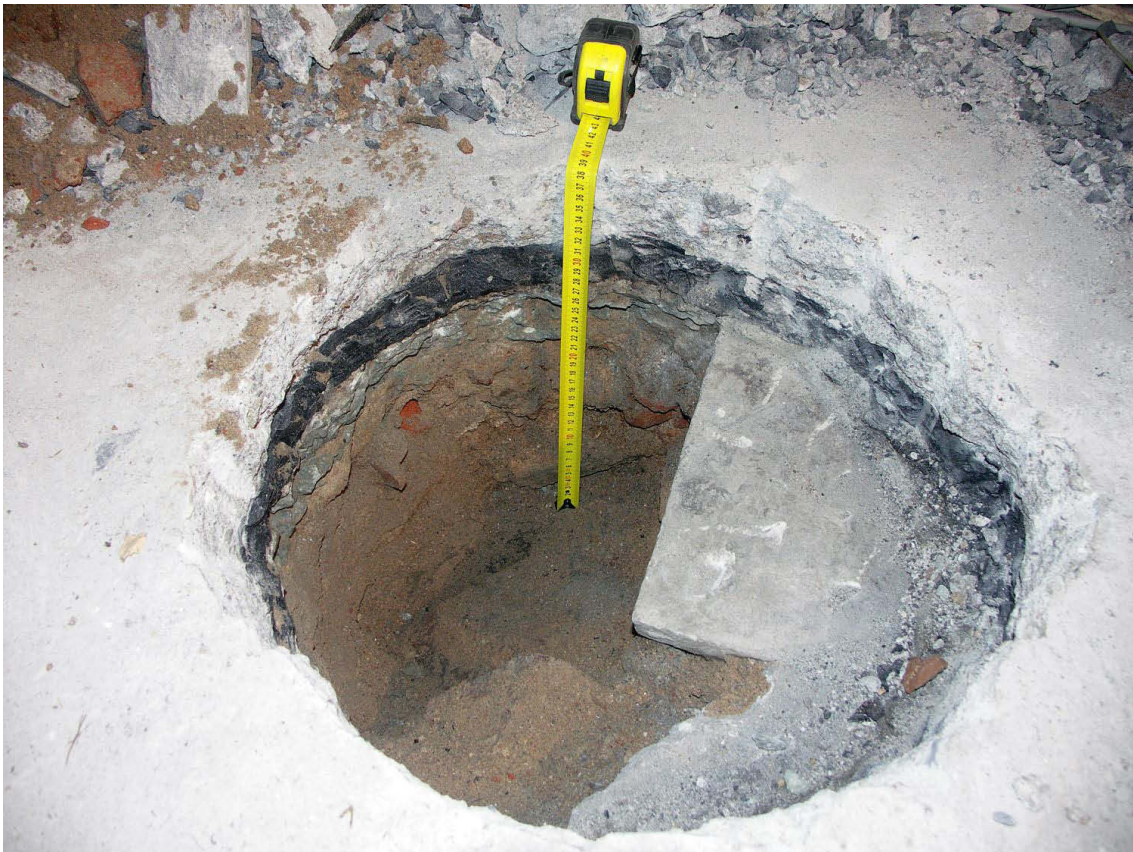
Kuva 17. Kellari II. Koekuoppa 2, taso 2 ja koillisseinän profiili. Kuvaussuunta E. 4.3.2009.

- Kuva 17.** **Kellari II.** Koekuoppa 2, taso 2 ja koillisseinän profiili. Kuvaussuunta E. 4.3.2009.
- Kuva 18.** **Kellari II.** Lähikuva koekuopan koillisseinän profiilin yläosasta, jossa betonilattian alla on musta kreosottikerros. Kuvaussuunta E. 4.3.2009.

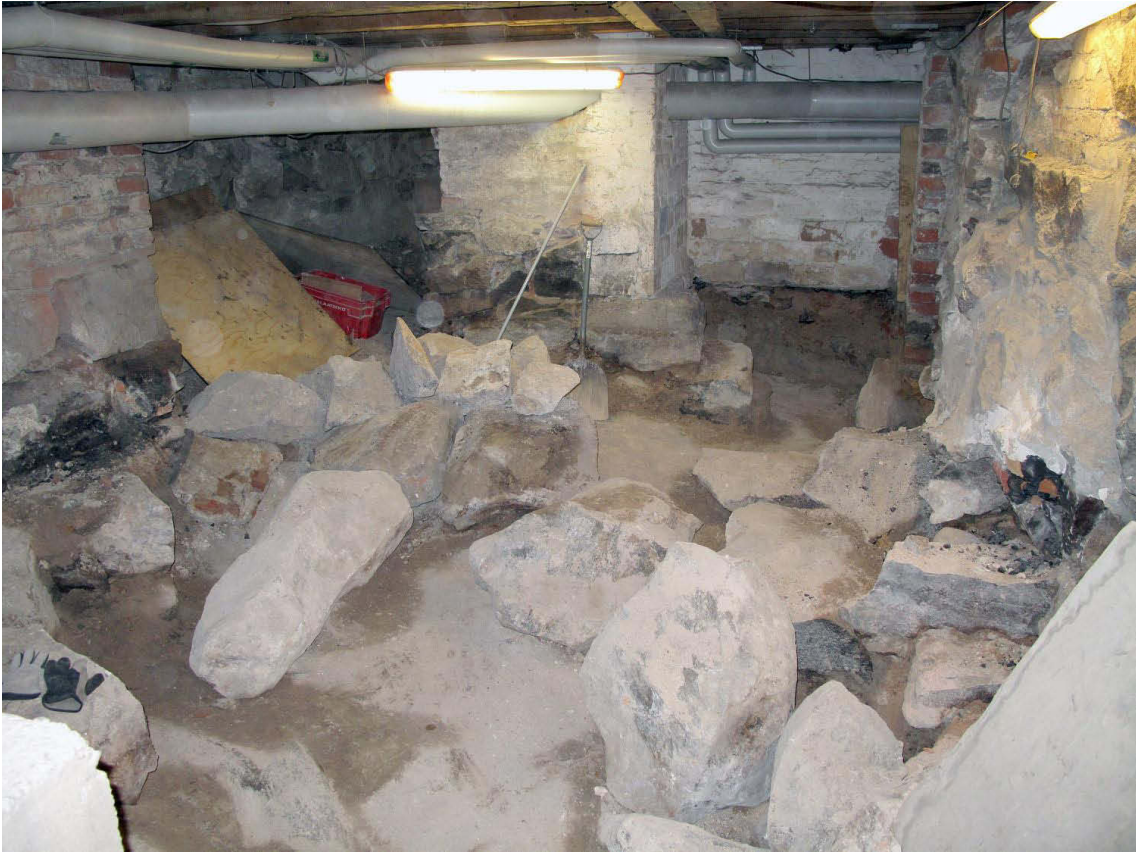
Kuva 19. Kellari II. Kellari betonilattian ja niiden alapuolisten maakerrosten poiston jälkeen. Tilassa on esillä kallio ja irtokiviä. Kuvaussuunta S. 21.9.2009.

- Kuva 19.** **Kellari II.** Kellari betonilattian ja niiden alapuolisten maakerrosten poiston jälkeen. Tilassa on esillä kallio ja irtokiviä. Kuvaussuunta S. 21.9.2009.

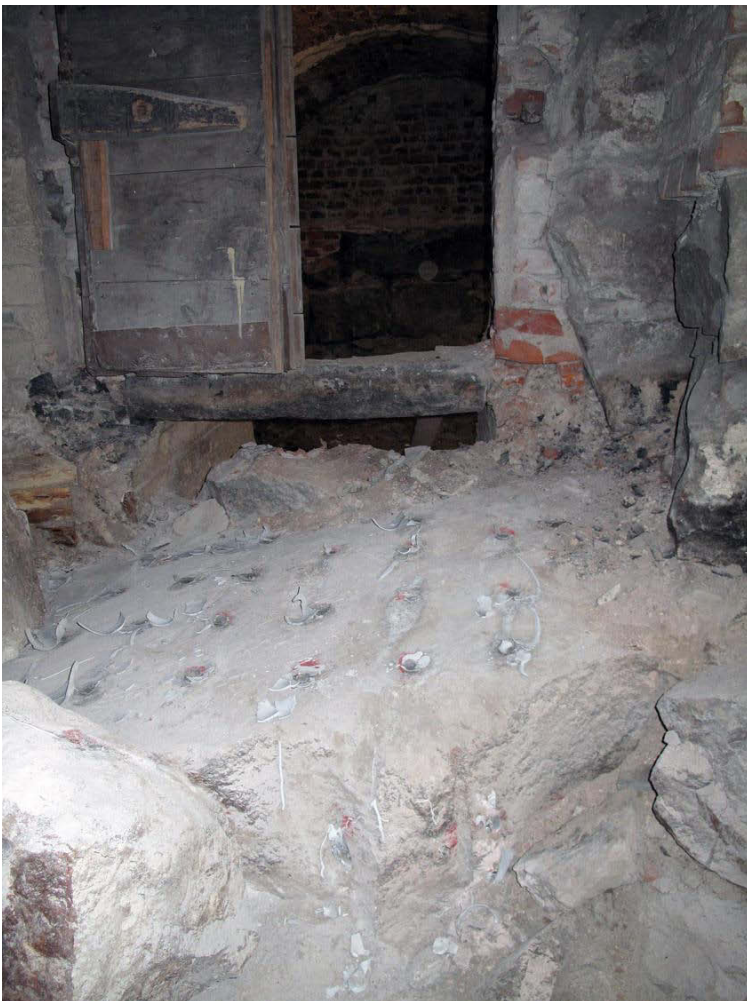
Kuva 22. Kellari II. Kalliota on porattu tilan lattiapinnan alentamisen takia kellari III oviaukon edessä. Kuvaussuunta E. 8.10.2009.

- Kuva 22.** **Kellari II.** Kalliota on porattu tilan lattiapinnan alentamisen takia kellari III oviaukon edessä. Kuvaussuunta E. 8.10.2009.
- Kuva 23.** **Kellari II.** Irtokiviä ja seinän perustuskiviä on porattu kivien halkomisen takia tilan länsiosassa. Kuvaussuunta SW. 8.10.2009.

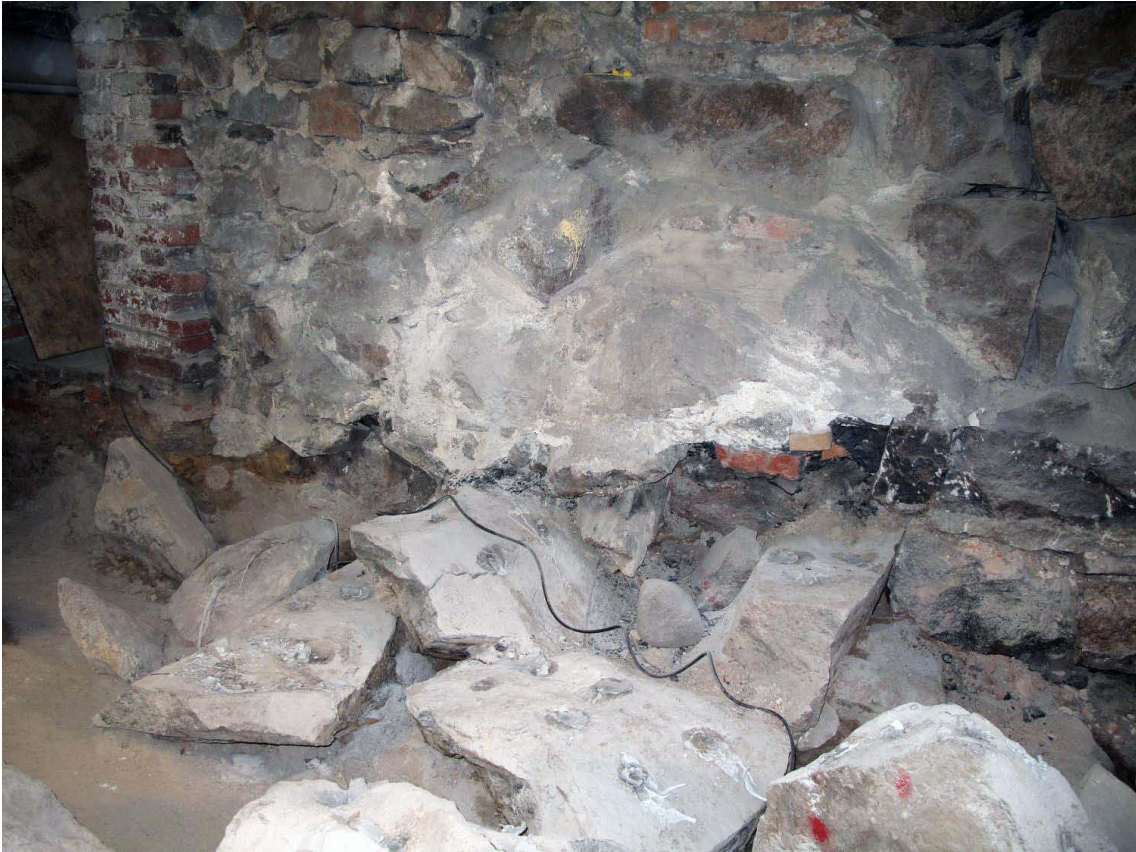
Kuva 23. Kellari II. Irtokiviä ja seinän perustuskiviä on porattu kiven halkomisen takia tilan länsiosassa. Kuvaussuunta SW. 8.10.2009.
