HELSINKI, LAMPA 2008-2013

**HISTORIALISELLA KAUPUNKIALUEELLA (1640-) SIJAITSEVAN
RAKENNUKSEN PERUSKUNNOSTUKSEN ARKEOLOGINEN VALVONTA**

Markku Heikkinen

Helsingin kaupunginmuseo

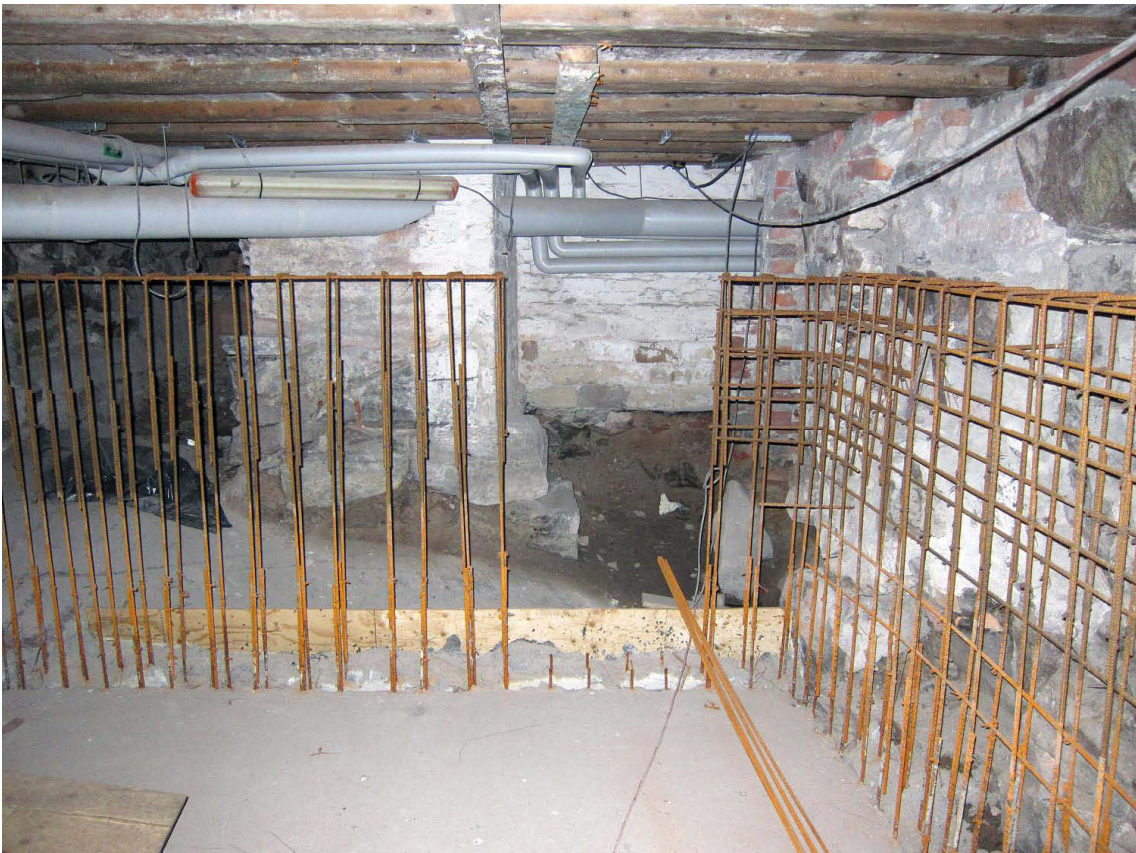
Kuva 24. Kellari II. Kellarin pohjoisosan lattia on valettu ja seiniä varten on rudoitukset valmiina. Kuvaussuunta S. 13.1.2012.

- Kuva 24.** **Kellari II.** Kellarin pohjoisosan lattia on valettu ja seiniä varten on raudoitukset valmiina. Kuvaussuunta S. 13.1.2012.
- Kuva 25.** **Kellari II.** Tilan lounaisnurkkaus. Ylempänä sijaitseva oviaukko johtaa kellariin I. Kuvaussuunta SW. 15.8.2012.

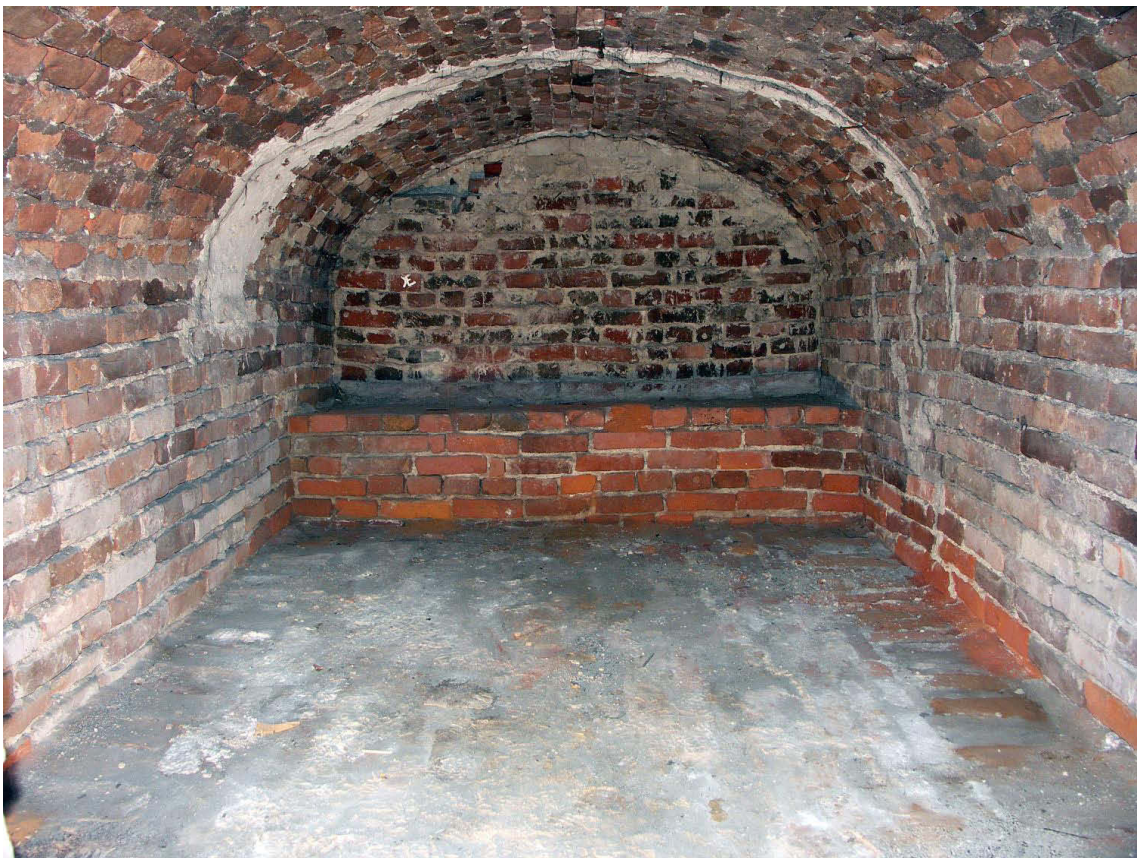
Kuva 26. Kellari III. Yleiskuva kellaritilasta, jossa oli tiililattia ja itäseinällä tiilikoroke. Kuvaussuunta E. 4.3.2009.

- Kuva 26.** **Kellari III.** Yleiskuva kellaritilasta, jossa oli tiililattia ja itäseinällä tiilikoroke. Kuvaussuunta E. 4.3.2009.
- Kuva 27.** **Kellari III.** Edellinen tilanne. Oviaukon takana on kellari II. Kuvaussuunta W. 25.2.2009.

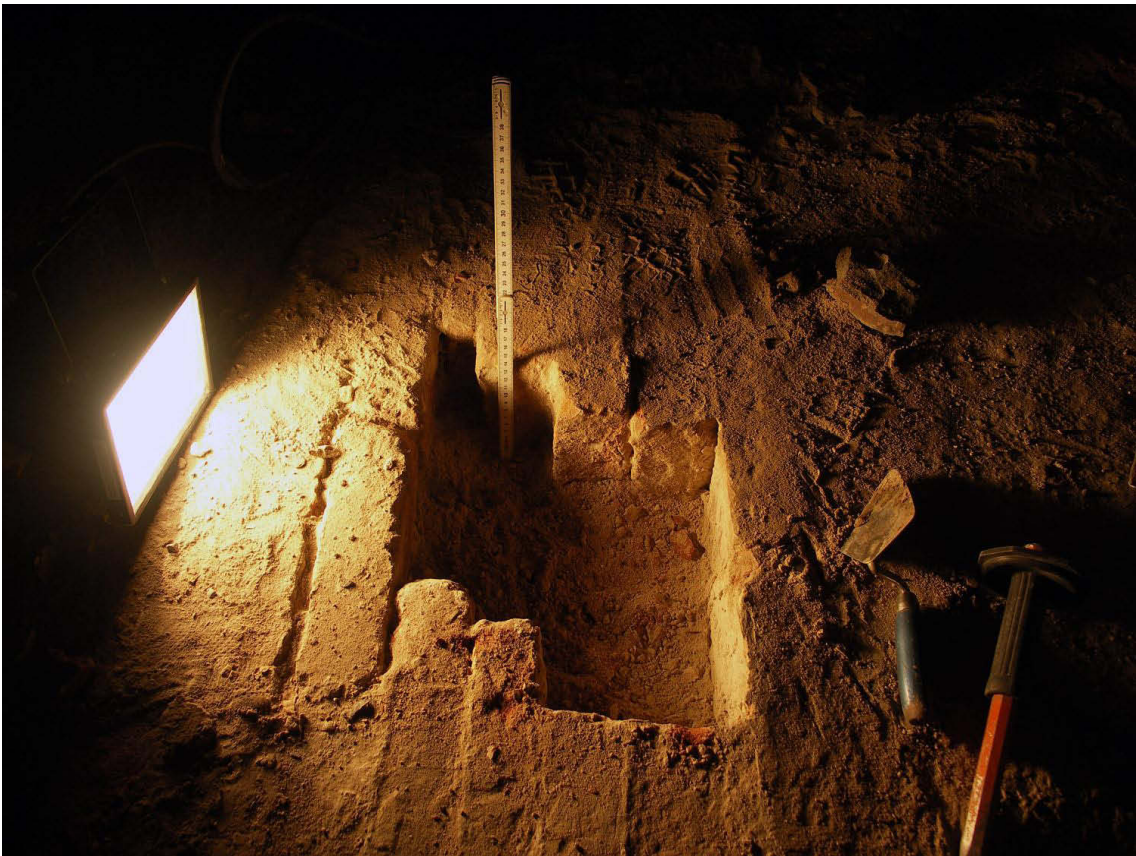
Kuva 30. Kellari III. Koekuoppa 3, taso 1. Tiililattian tiilet on irrotettu koekuopan kohdalta. Kuvaussuunta W. 4.3.2009.

- Kuva 30.** **Kellari III.** Koekuoppa 3, taso 1. Tiililattian tiilet on irrotettu koekuopan kohdalta. Kuvaussuunta W. 4.3.2009.
- Kuva 31.** **Kellari III.** Koekuoppa 3, taso 1. Tilanne tiilien poiston jälkeen. Kuvaussuunta W. 4.3.2009.

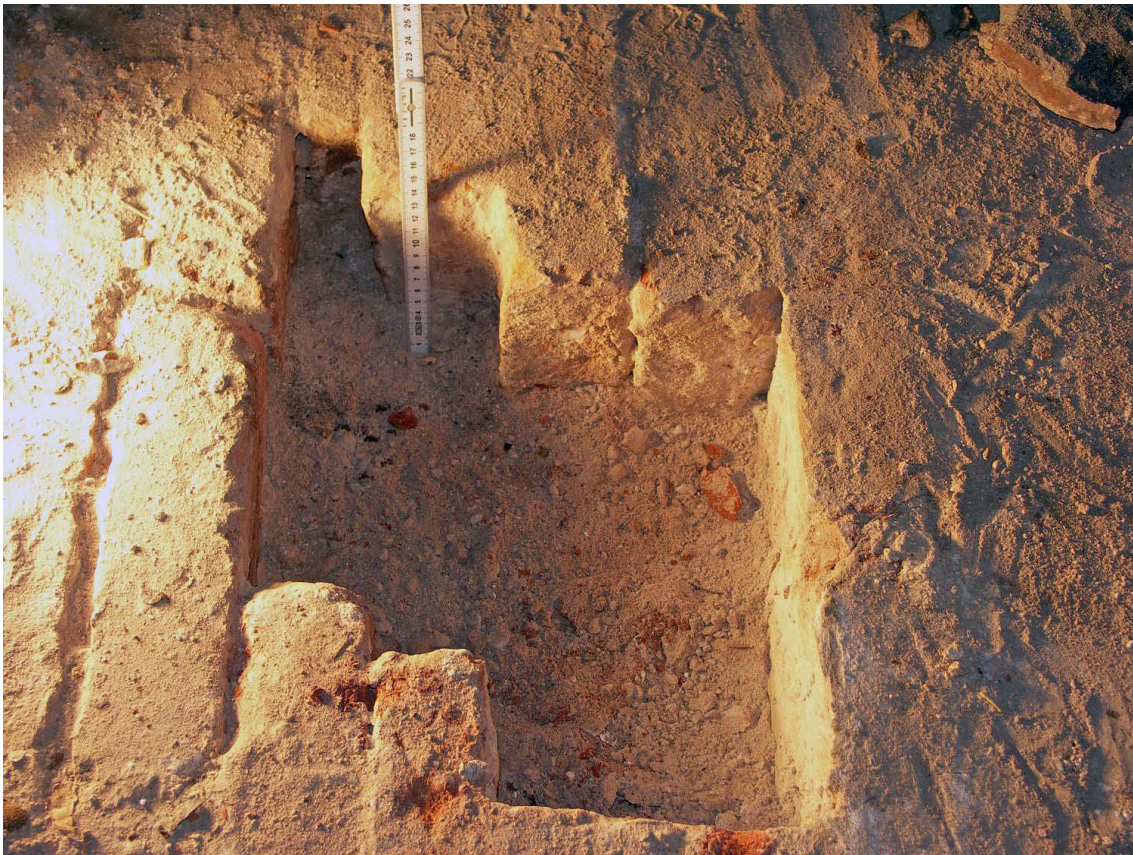
Kuva 31. Kellari III. Koekuoppa 3, taso 1. Tilanne tiilien poiston jälkeen.
Kuvaussuunta W. 4.3.2009.

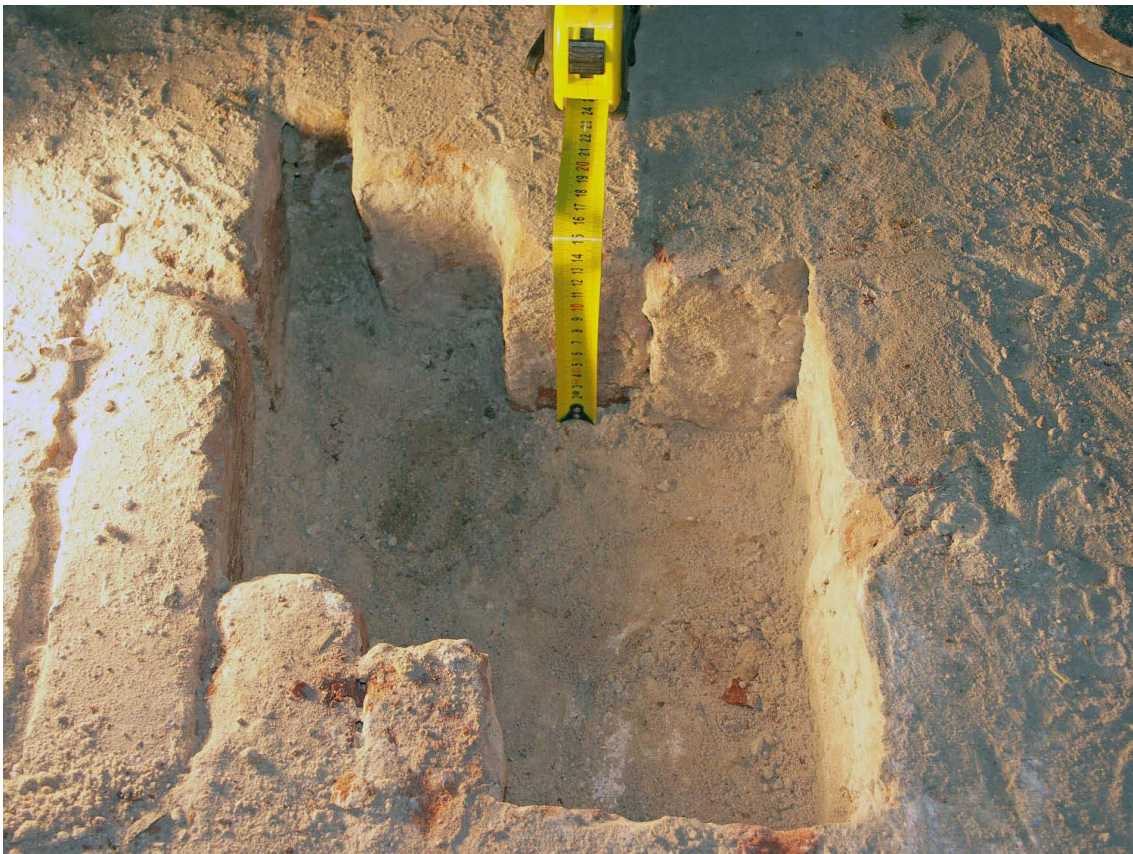
Kuva 32. Kellari III. Koekuoppa 3, taso 1. Irtolaasti on poistettu.
Kuvaussuunta W. 4.3.2009.

- Kuva 32.** **Kellari III.** Koekuoppa 3, taso 1. Irtolaasti on poistettu. Kuvaussuunta W. 4.3.2009.
- Kuva 33.** **Kellari III.** Koekuoppa 3, taso 2. Kuvaussuunta W. 4.3.2009.

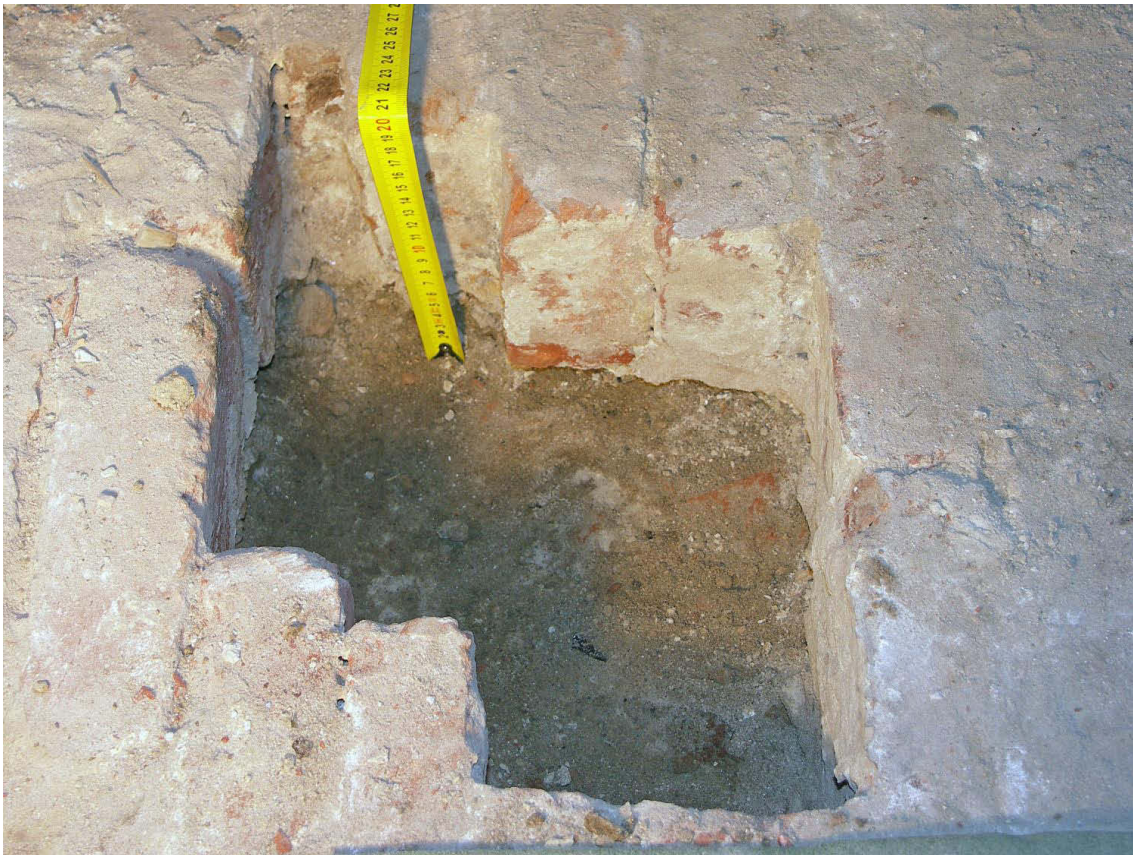
Kuva 33. Kellari III. Koekuoppa 3, taso 2. Kuvaussuunta W. 4.3.2009.

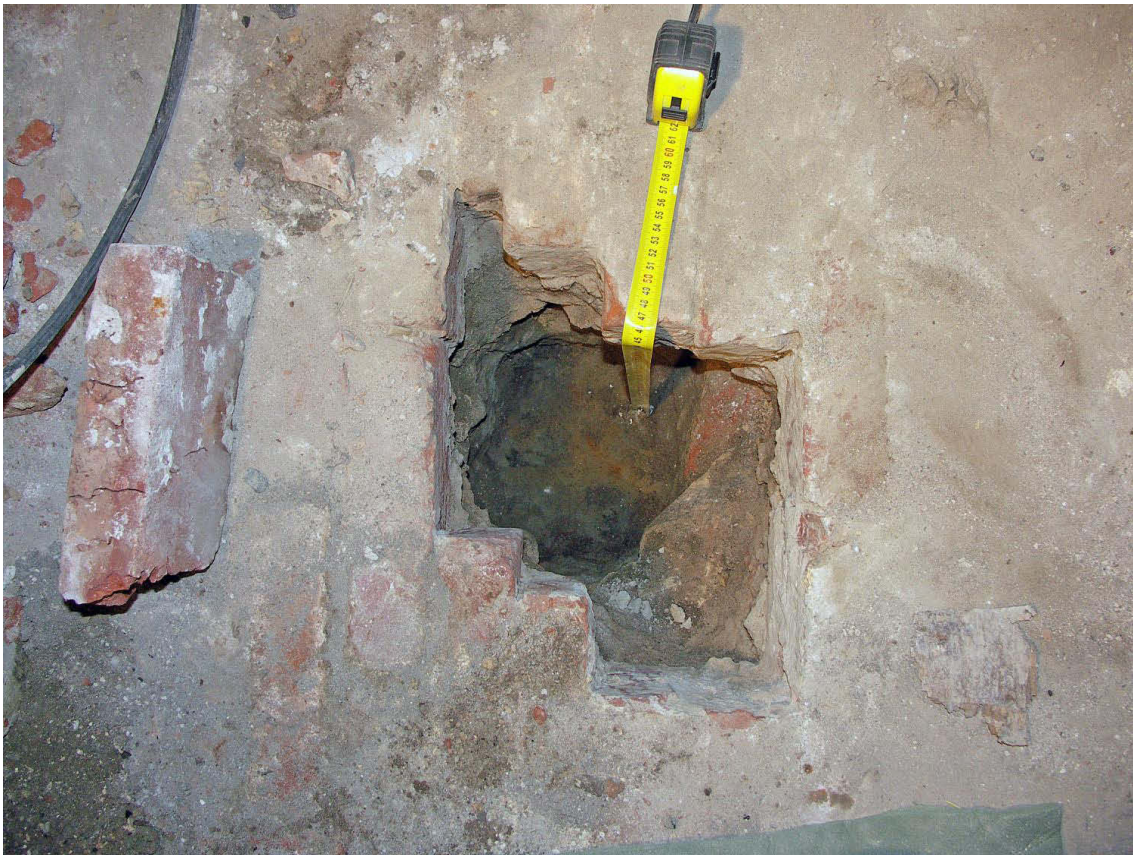
Kuva 35. Kellari III. Koekuoppa 3, taso 3. Kuvaussuunta W. 5.3.2009.

- Kuva 34.** **Kellari III.** Edellinen tilanne kuvattuna ylhäältä. Kuvaussuunta W. 4.3.2009.
- Kuva 35.** **Kellari III.** Koekuoppa 3, taso 3. Kuvaussuunta W. 5.3.2009.

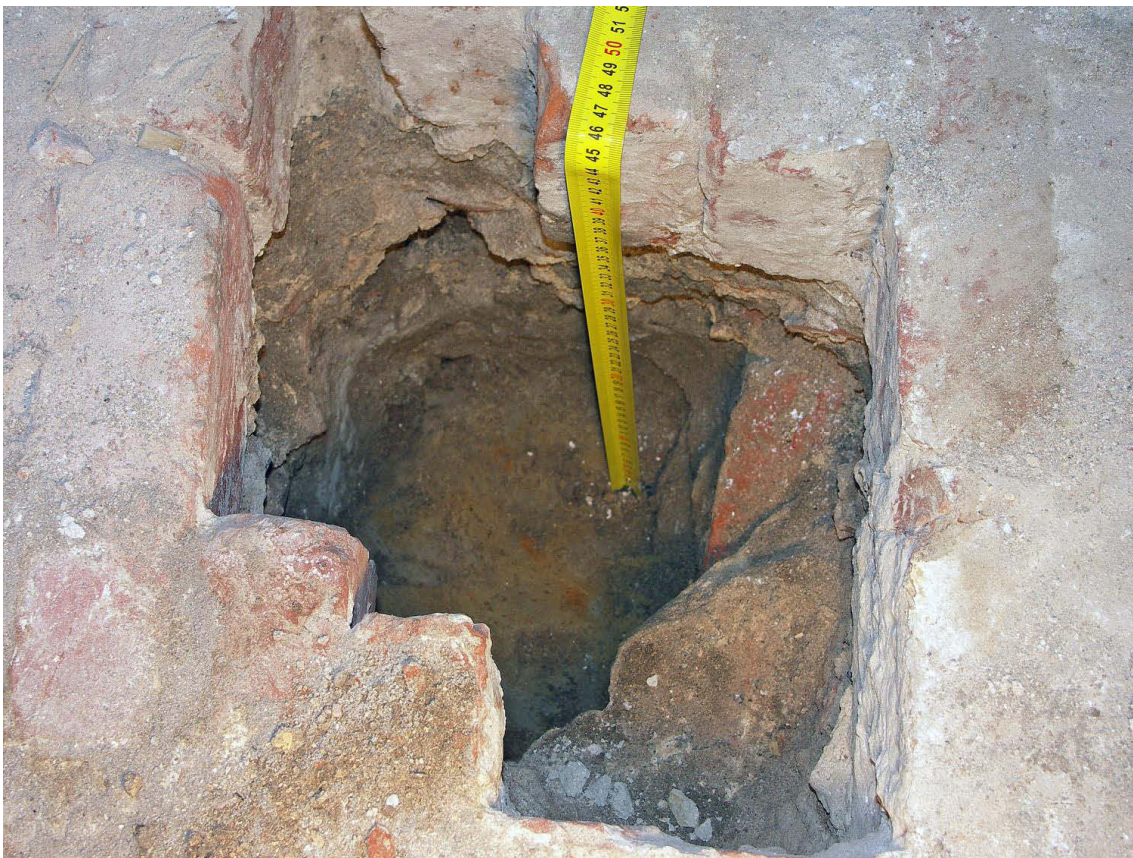
Kuva 36. Kellari III. Koekuoppa 3, eteläprofiili. Kuvaussuunta W. 5.3.2009.

- Kuva 36.** **Kellari III.** Koekuoppa 3, eteläprofiili. Kuvaussuunta W. 5.3.2009.
- Kuva 37.** **Kellari III.** Tilan tiililattia, tiilikoroke ja niiden alapuolisia kerroksia on poistettu tilan lattian alentamisen takia. Kuvaussuunta E. 21.9.2009.

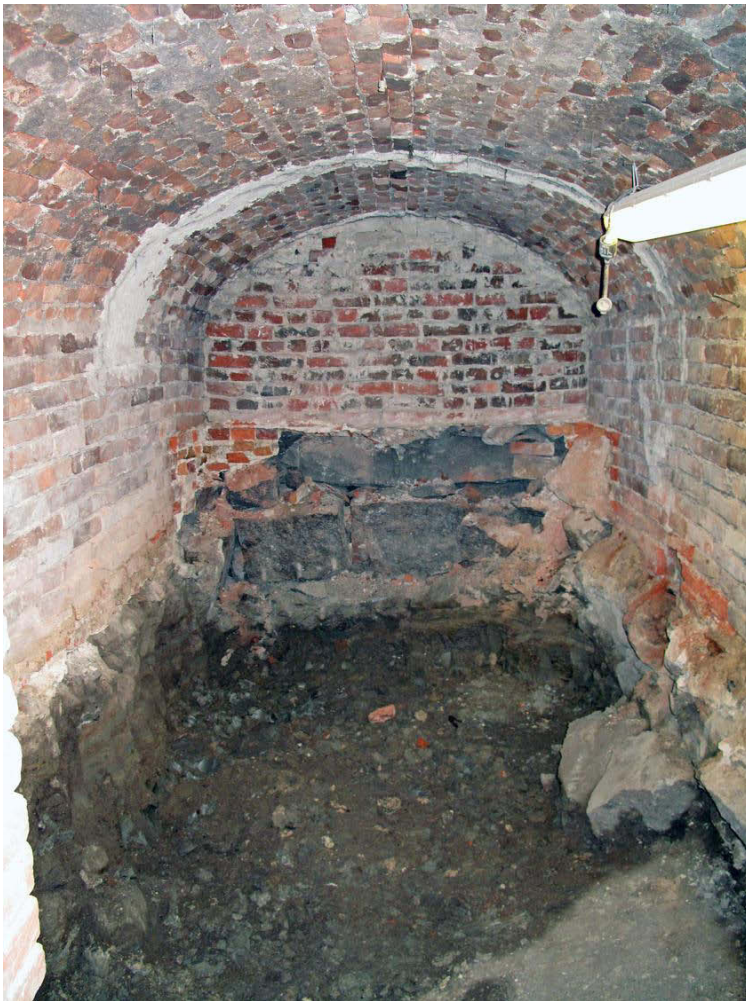
Kuva 37. Kellari III. Tilan tiililattia, tiilikoroke ja niiden alapuolisia kerroksia on poistettu tilan lattian alentamisen takia. Kuvaussuunta E. 21.9.2009.

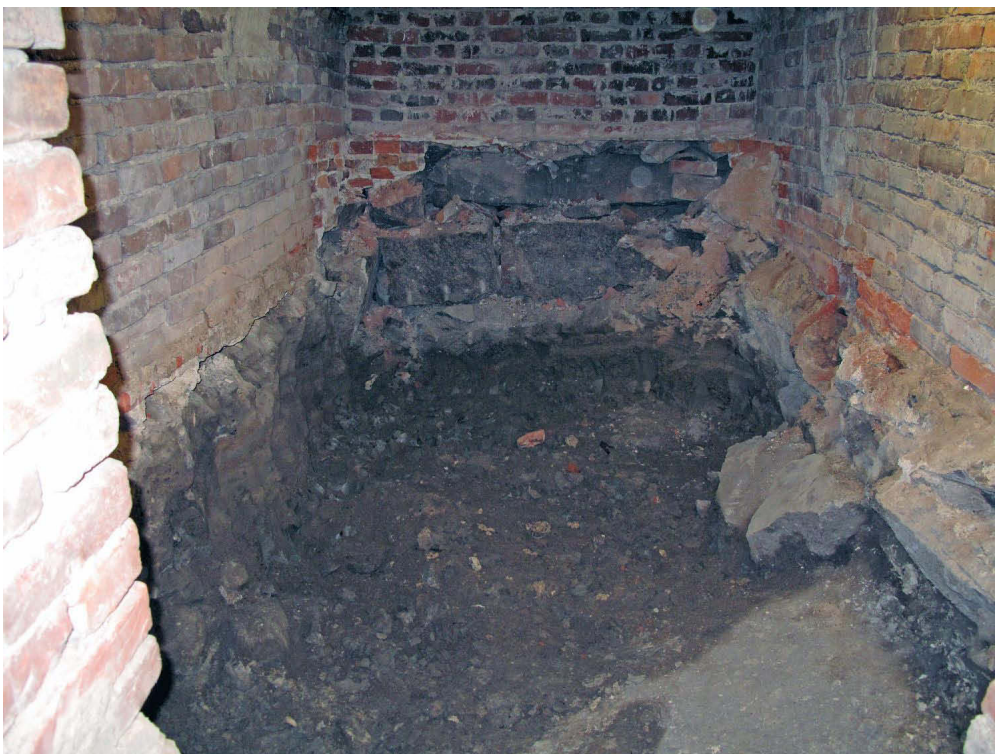
Kuva 38. Kellari III. Edellinen tilanne. Kuvaussuunta E. 21.9.2009.

- Kuva 38.** **Kellari III.** Edellinen tilanne. Kuvaussuunta E. 21.9.2009.
- Kuva 39.** **Kellari III.** Edellinen tilanne. Kuvaussuunta W. 21.9.2009.
- Kuva 40.** **Kellari III.** Lähikuva tilan lounaisnurkasta, jossa näkyy pian kiviperustuksen ja sen alapuolisen sekoittuneen hiekan alla luonnollinen harmaa savi. Kuvaussuunta S. 21.9.2009.

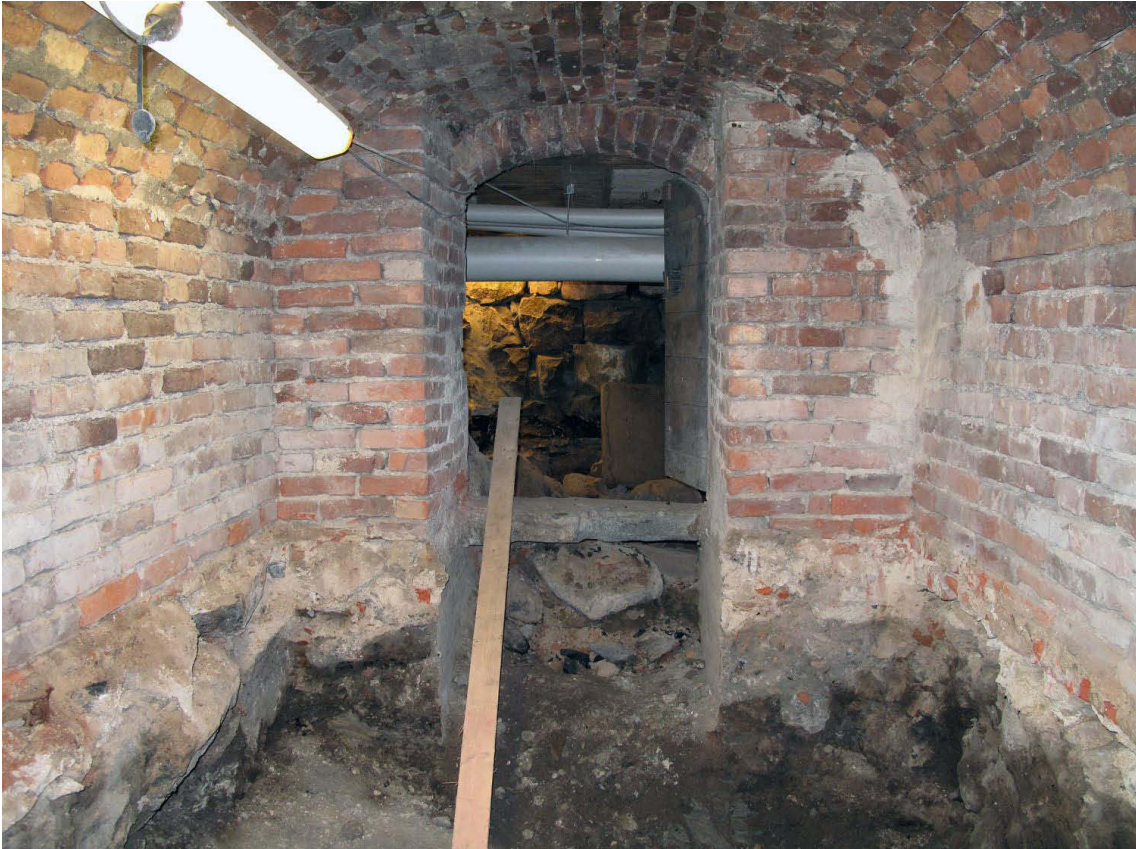
Kuva 39. Kellari III. Edellinen tilanne. Kuvaussuunta W. 21.9.2009.

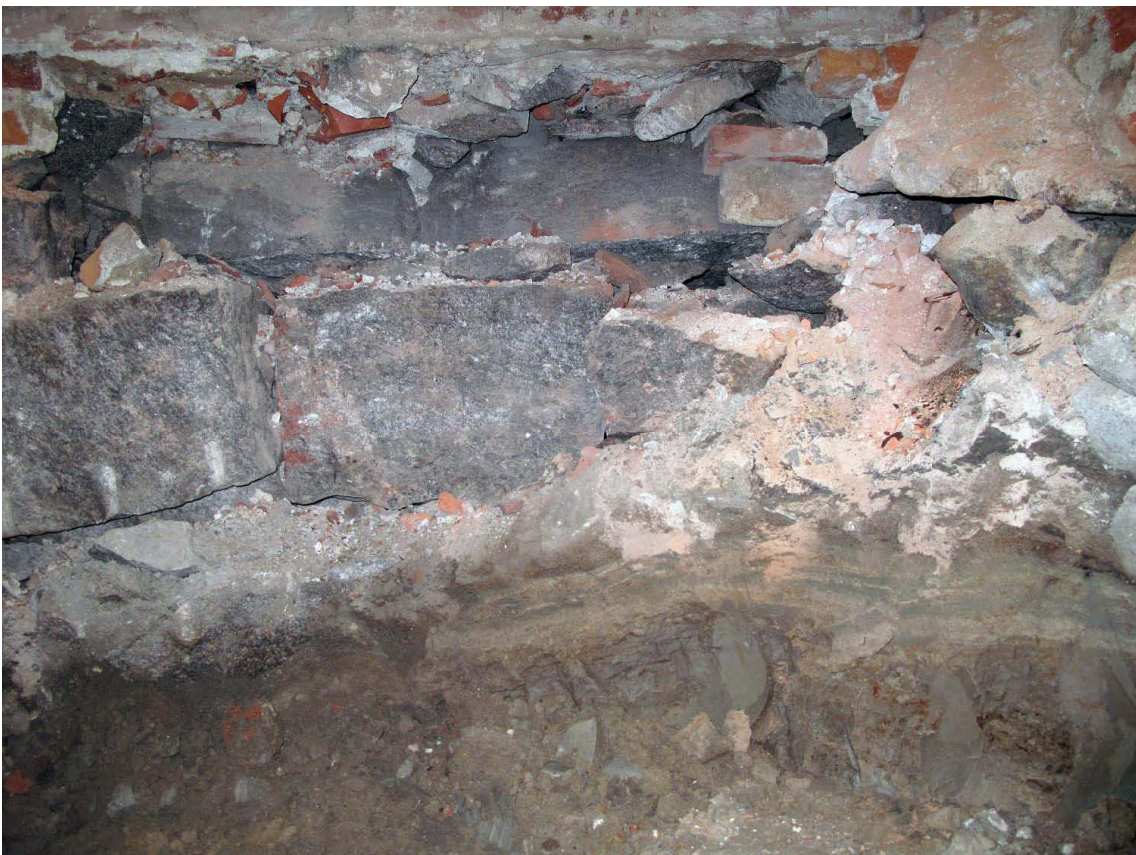
Kuva 40. Kellari III. Lähikuva tilan lounaisnurkasta, jossa näkyy pian kiviperustuksen ja sen alapuolisen sekoittuneen hiekan alla luonnollinen harmaa savi. Kuvaussuunta S. 21.9.2009.

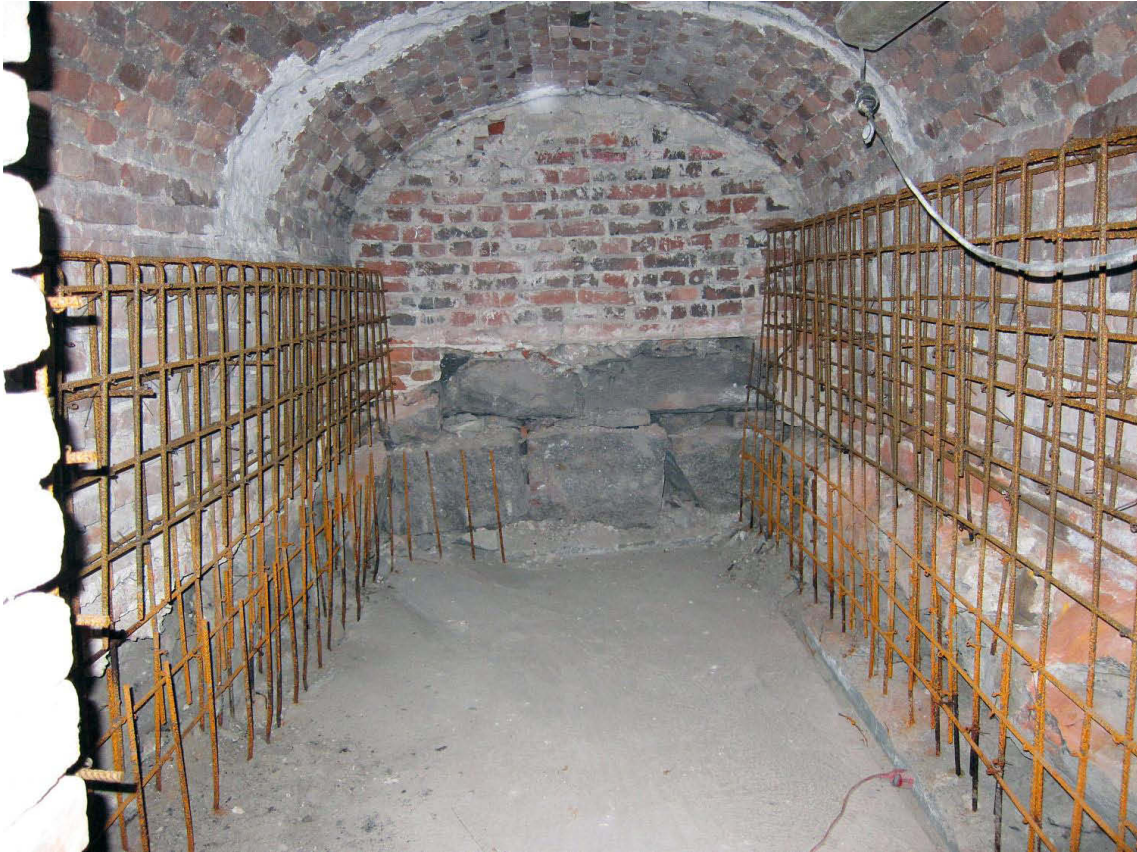
Kuva 41. Kellari III. Kellarin lattia on valettu ja seiniä varten on betoniraudat. Kuvaussuunta E. 13.1.2012.

- Kuva 41.** **Kellari III.** Kellarin lattia on valettu ja seiniä varten on betoniraudat. Kuvaussuunta E. 13.1.2012.
- Kuva 42.** **Kellari III.** Edellinen tilanne. Kuvaussuunta W. 13.1.2012.

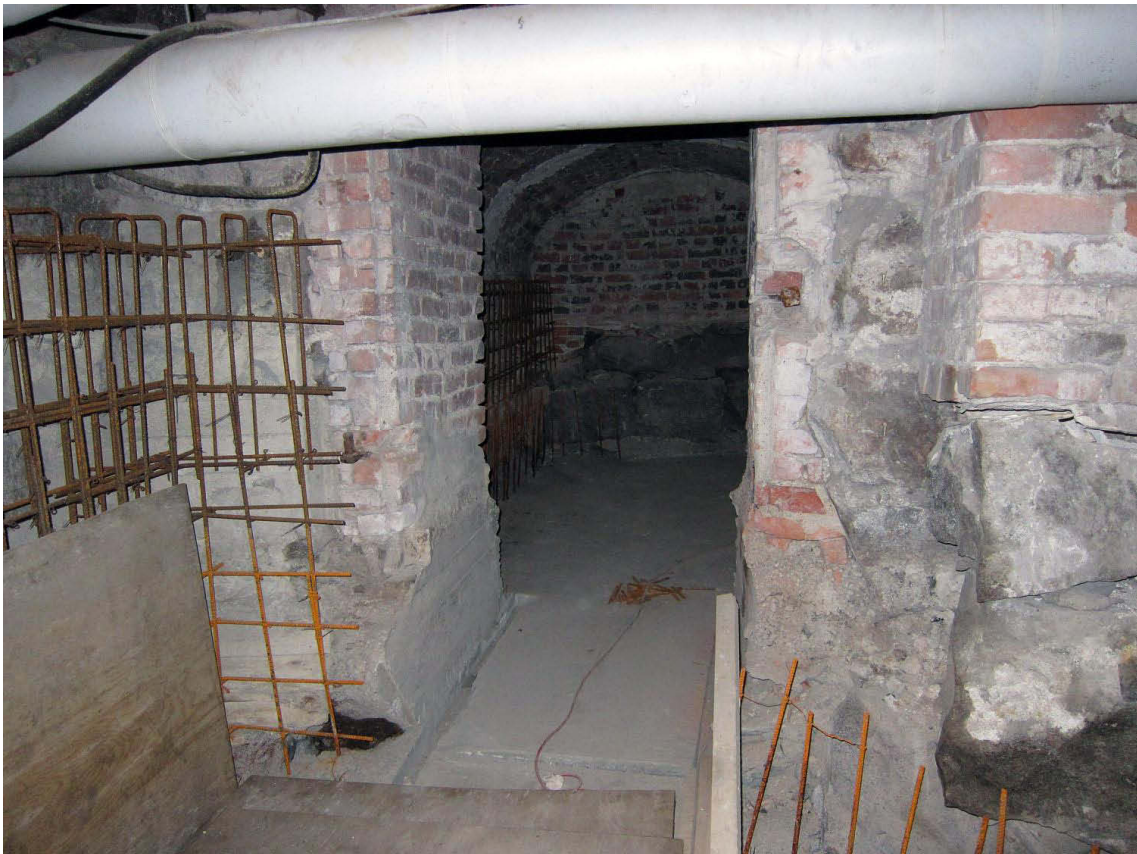
Kuva 42. Kellari III. Edellinen tilanne. Kuvaussuunta W. 13.1.2012.

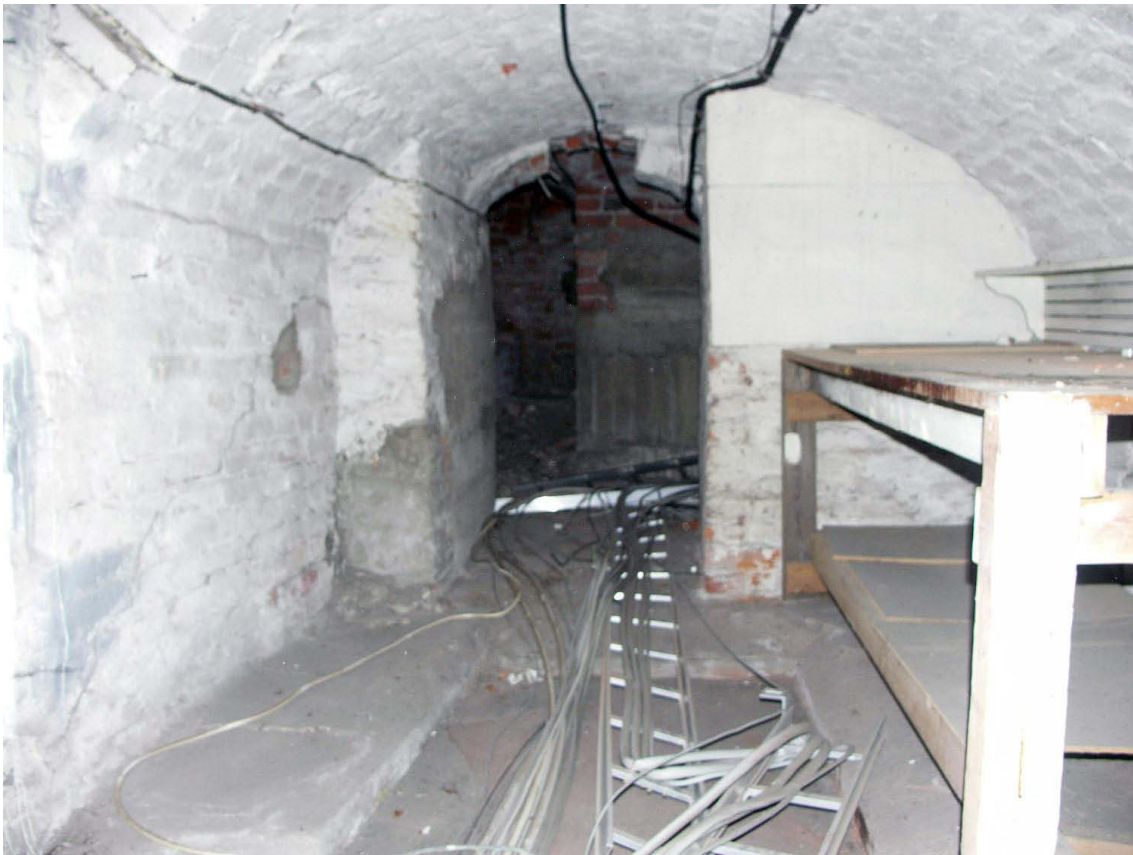
Kuva 43. Kellari IV. Yleiskuva tilasta. Kuvaussuunta N. 25.2.2009.

- Kuva 43.** **Kellari IV.** Yleiskuva tilasta. Kuvaussuunta N. 25.2.2009.
- Kuva 44.** **Kellari IV.** Koekuoppa 4 sijaitsee latan oikealla puolella. Kuvaussuunta E. 4.3.2009.

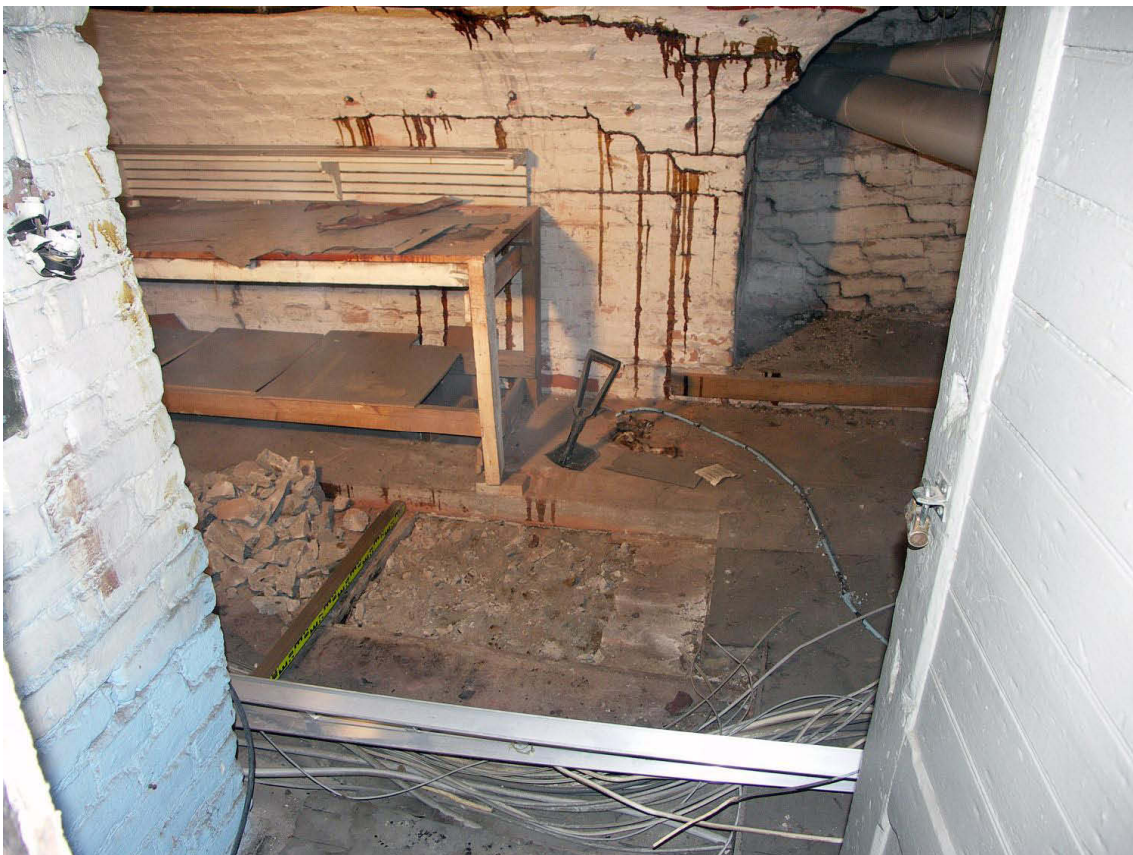
Kuva 44. Kellari IV. Koekuoppa 4 sijaitsee latan oikealla puolella. Kuvaussuunta E. 4.3.2009.

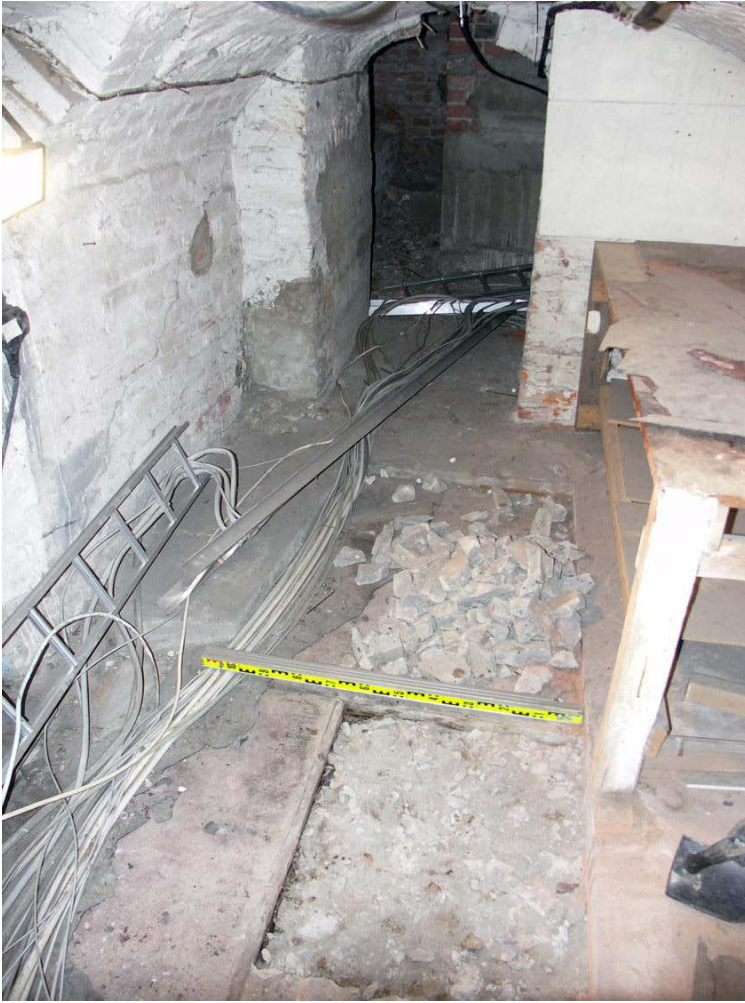
Kuva 45. Kellari IV. Koekuoppa 4, taso 1. Kuvaussuunta N. 4.3.2009.

- Kuva 45.** **Kellari IV.** Koekuoppa 4, taso 1. Kuvaussuunta N. 4.3.2009.
- Kuva 46.** **Kellari IV.** Koekuoppa 4, taso 2. Kuoppa on kaivettu eri tasoille kuopan eri kohdissa. Kuvaussuunta N. 4.3.2009.

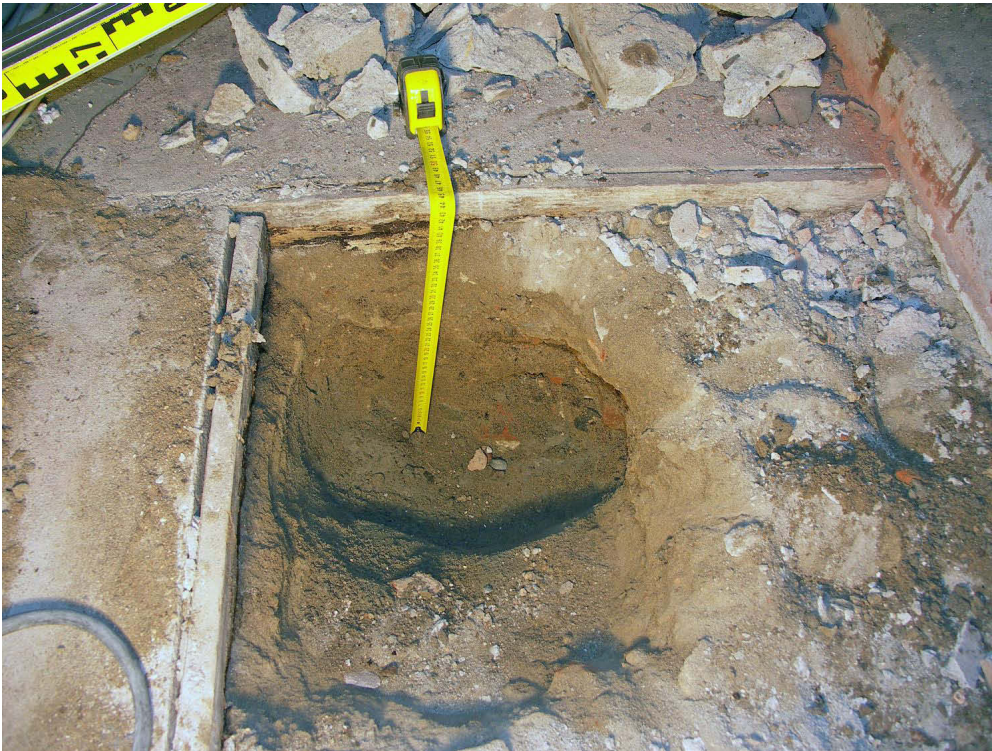
Kuva 46. Kellari IV. Koekuoppa 4, taso 2. Kuoppa on kaivettu eri tasoille kuopan eri kohdissa. Kuvaussuunta N. 4.3.2009.

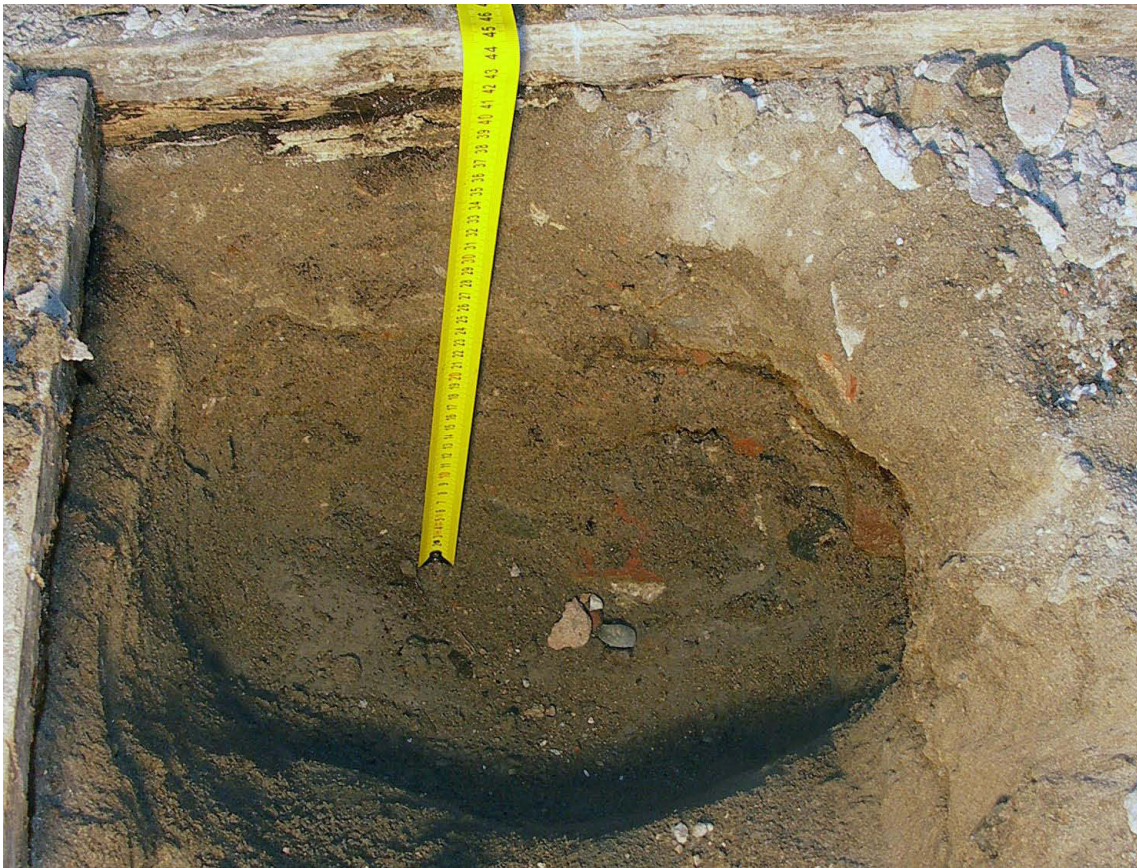
Kuva 47. Kellari IV. Koekuopan 4 pohjoisprofiili. Kuvaussuunta N. 4.3.2009.

- Kuva 47.** **Kellari IV.** Koekuopan 4 pohjoisprofiili. Kuvaussuunta N. 4.3.2009.
- Kuva 48.** **Kellari IV.** Tila syvennettyä tavoitetasoonsa. Kuvaussuunta N. 14.9.2009.

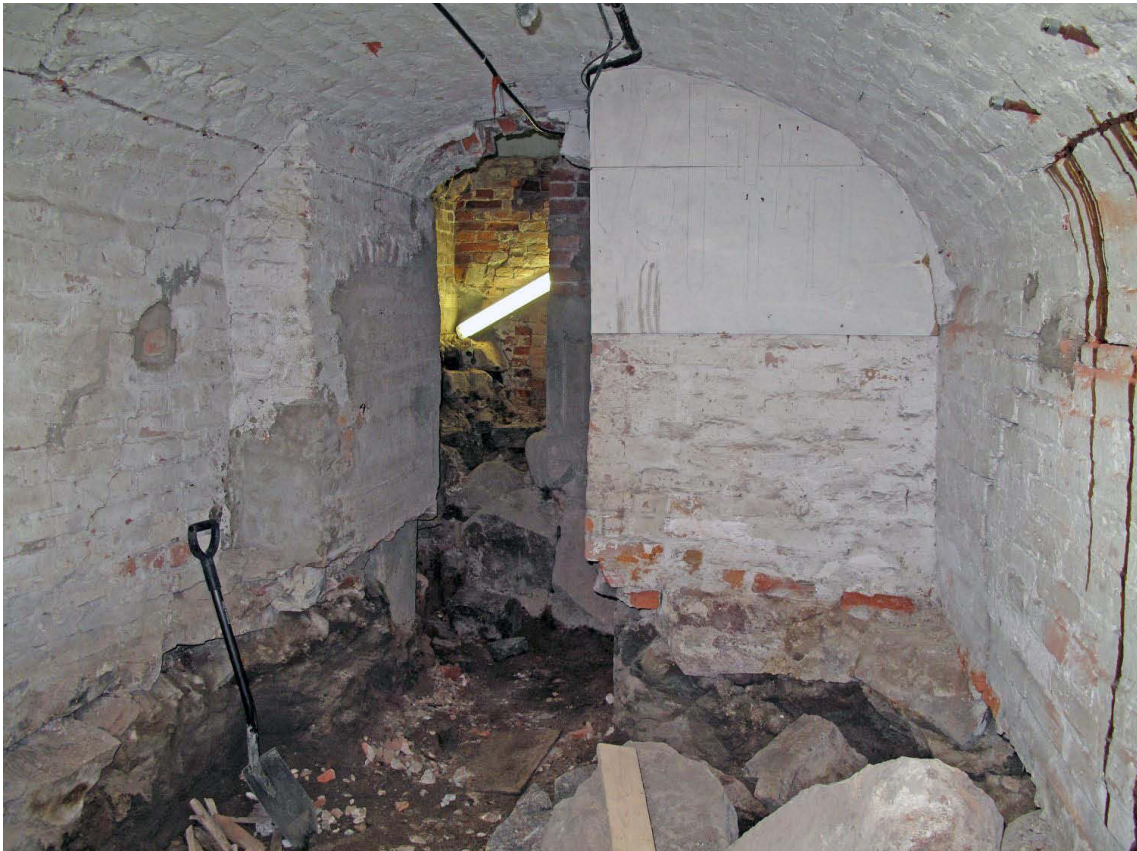
Kuva 48. Kellari IV. Tila syvennetynä tavoitetasoonsa. Kuvaussuunta N. 14.9.2009.

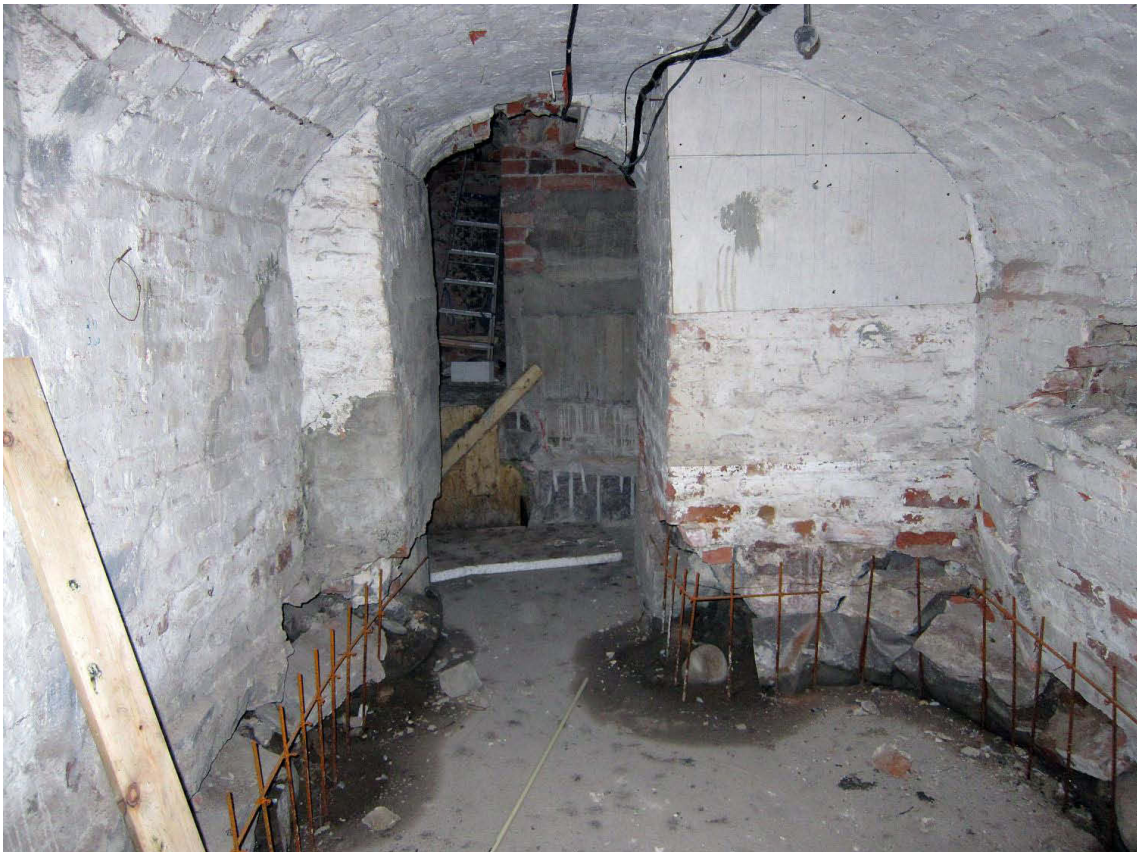
Kuva 49. Kellari IV. Tilan lattia on valettu ja reunoilla on raudoituksia. Kuvaussuunta N. 13.1.2009.

- Kuva 49.** **Kellari IV.** Tilan lattia on valettu ja reunoilla on raudoituksia. Kuvaussuunta N. 13.1.2009.
- Kuva 50.** **Kellari IV.** Tilan itäseinä on repeytynyt pahasti töiden aikana. Vrt. kuva 44. Kuvaussuunta NE. 15.8.2012.

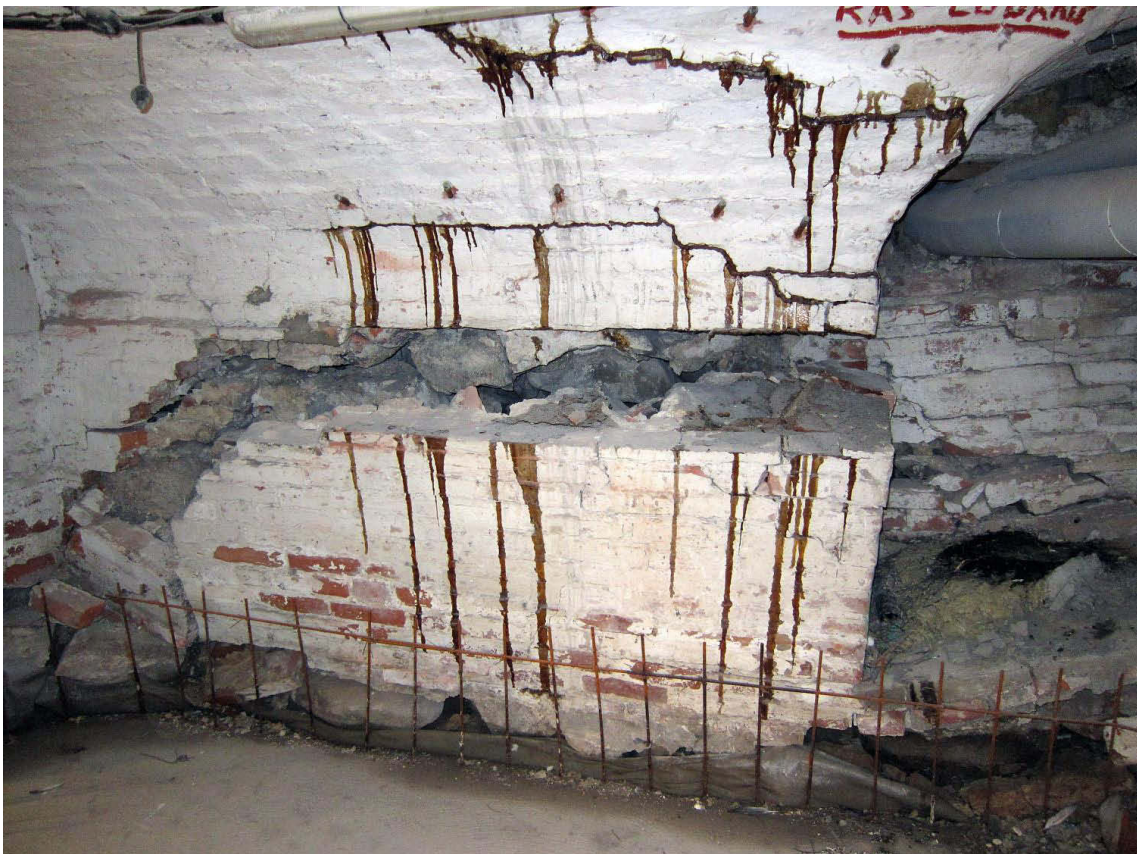
Kuva 50. Kellari IV. Tilan itäseinä on repeytynyt pahasti töiden aikana. Vrt. kuva 44. Kuvaussuunta NE. 15.8.2012.

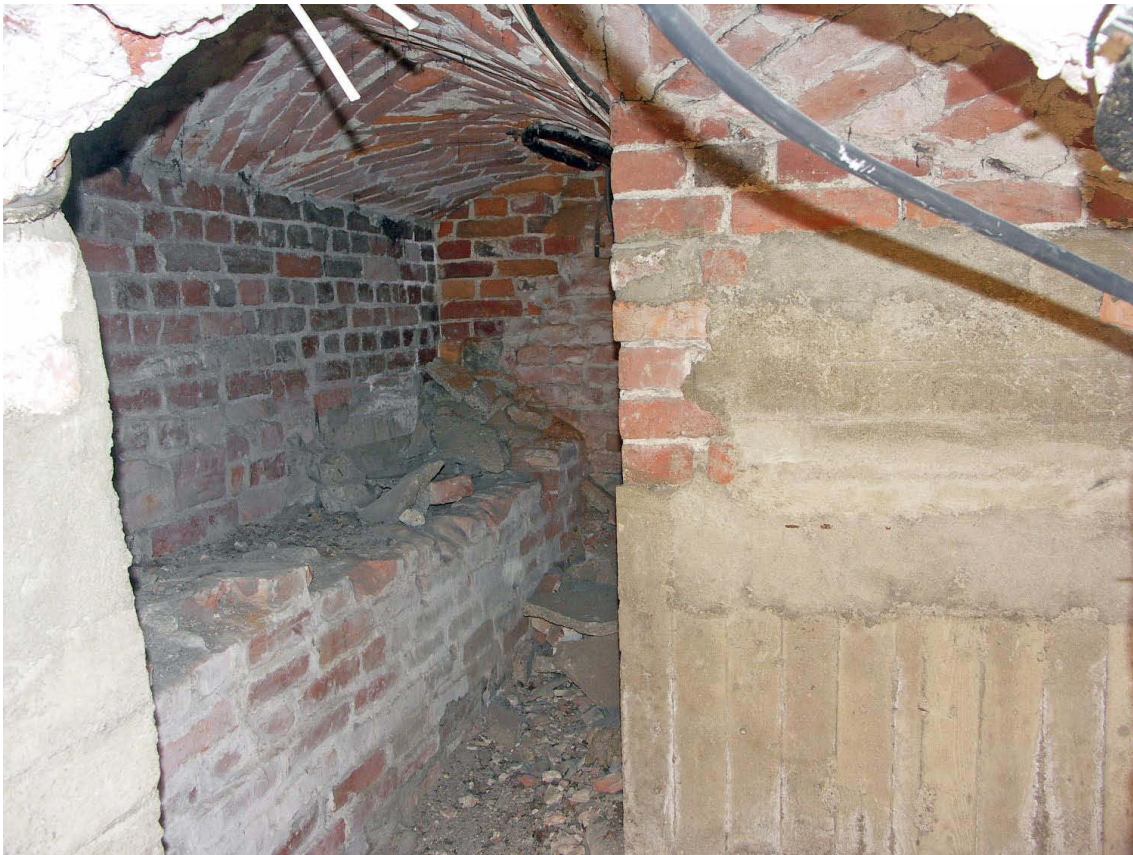
Kuva 51. Kellari V. Tilan länsiosa. Kuvaussuunta N. 4.3.2009.

- Kuva 51.** **Kellari V.** Tilan länsiosa. Kuvaussuunta N. 4.3.2009.
- Kuva 52.** **Kellari V.** Tilan koillisosa eli päätäila. Kuvaussuunta NE. 4.3.2009.
