HELSINKI, LAMPA 2008-2013

**HISTORIALISELLA KAUPUNKIALUEELLA (1640-) SIJAITSEVAN
RAKENNUKSEN PERUSKUNNOSTUKSEN ARKEOLOGINEN VALVONTA**

Markku Heikkinen

Helsingin kaupunginmuseo

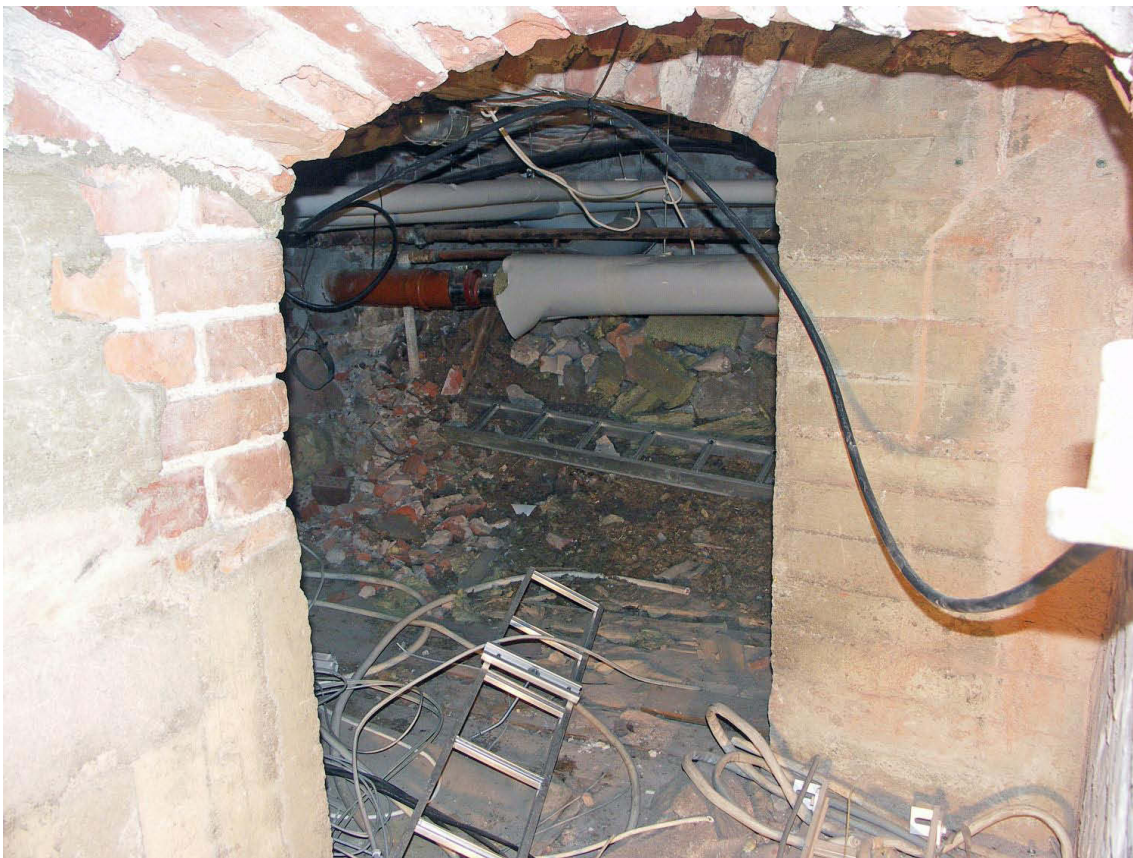
Kuva 52. Kellari V. Tilan koillisosa eli päätäila. Kuvaussuunta NE. 4.3.2009.

- Kuva 51.** **Kellari V.** Tilan länsiosa. Kuvaussuunta N. 4.3.2009.
- Kuva 52.** **Kellari V.** Tilan koillisosa eli päätäila. Kuvaussuunta NE. 4.3.2009.

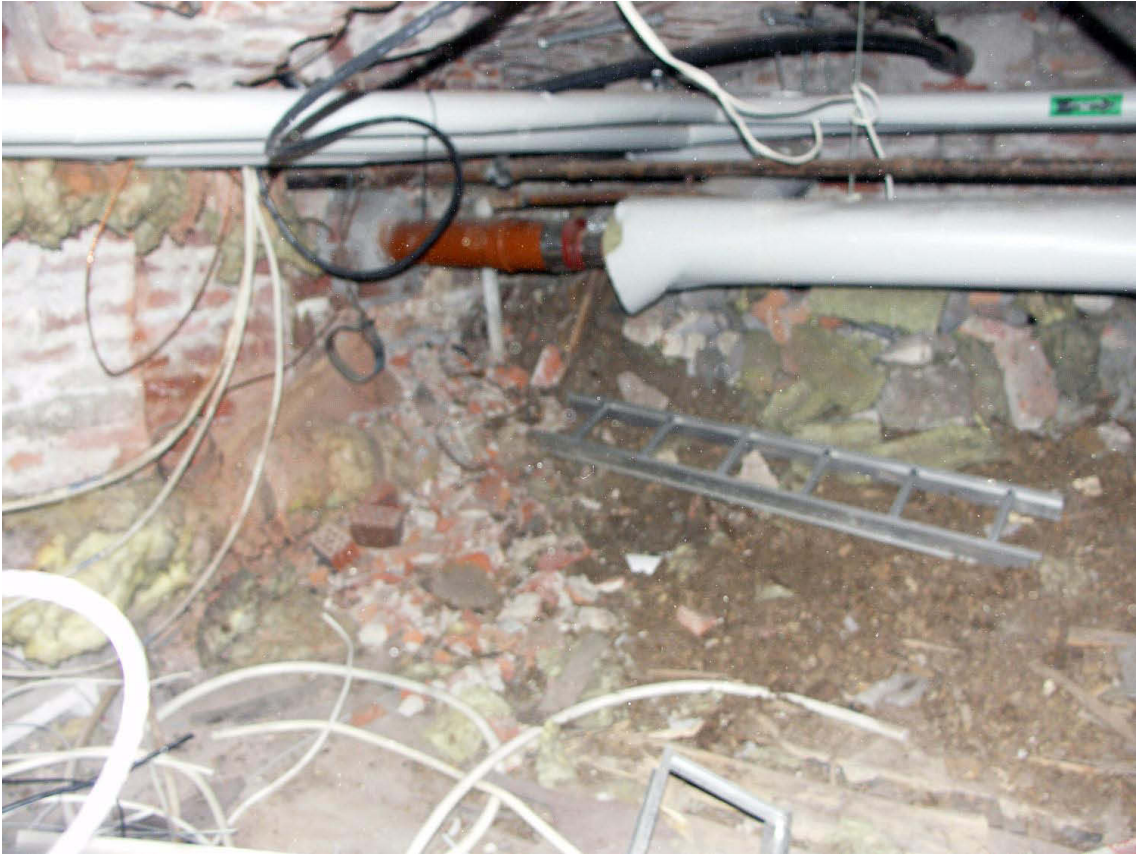
Kuva 53. Kellari V. Lähikuva edellisestä tilasta. Kuvaussuunta NE. 25.2.2009.

- Kuva 53.** **Kellari V.** Lähikuva edellisestä tilasta. Kuvaussuunta NE. 25.2.2009.
- Kuva 54.** **Kellari V.** Kuva edellisestä tilasta. Taustalla vasemmalla on oviaukko kellariin IV. Pilarin takana on tilan länsiosa. Kuvaussuunta SWW. 4.3.2009.

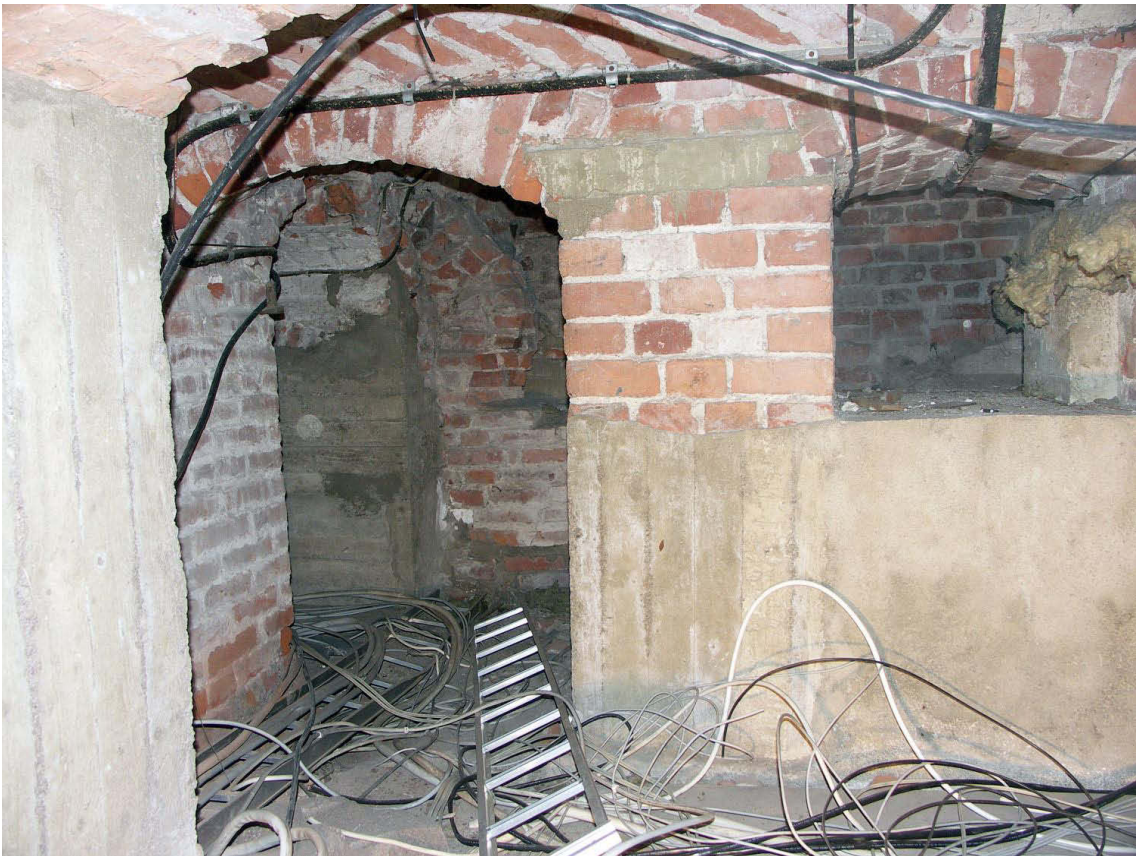
Kuva 54. Kellari V. Kuva edellisestä tilasta. Taustalla vasemmalla on oviaukko kellariin IV. Pilarin takana on tilan länsiosa. Kuvaussuunta SWW. 4.3.2009.

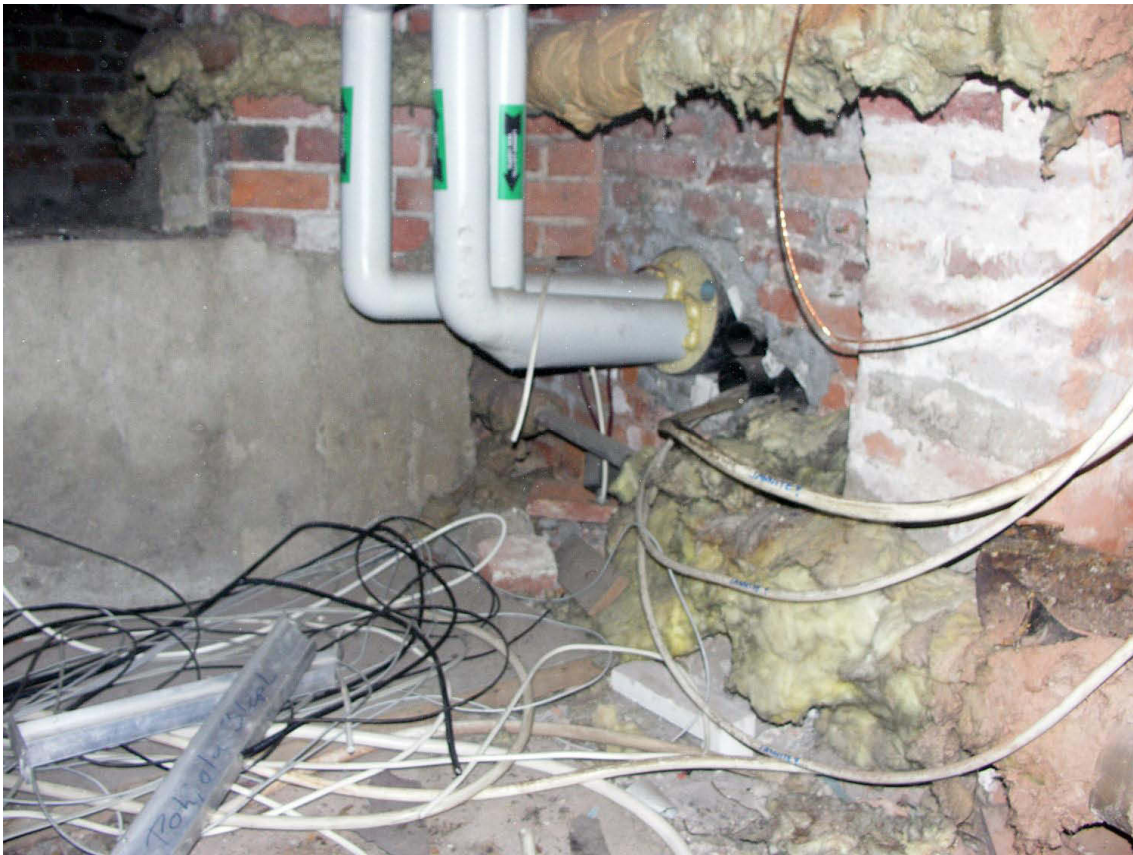
Kuva 55. Kellari V. Edellisen tilan luoteisnurkka. Kuvaussuunta NW. 25.2.2009.

- Kuva 55.** **Kellari V.** Edellisen tilan luoteisnurkka. Kuvaussuunta NW. 25.2.2009.
- Kuva 56.** **Kellari V.** Tilan pääosan itäreunasta etelään menevä tila. Kuvaussuunta S. 4.3.2009.

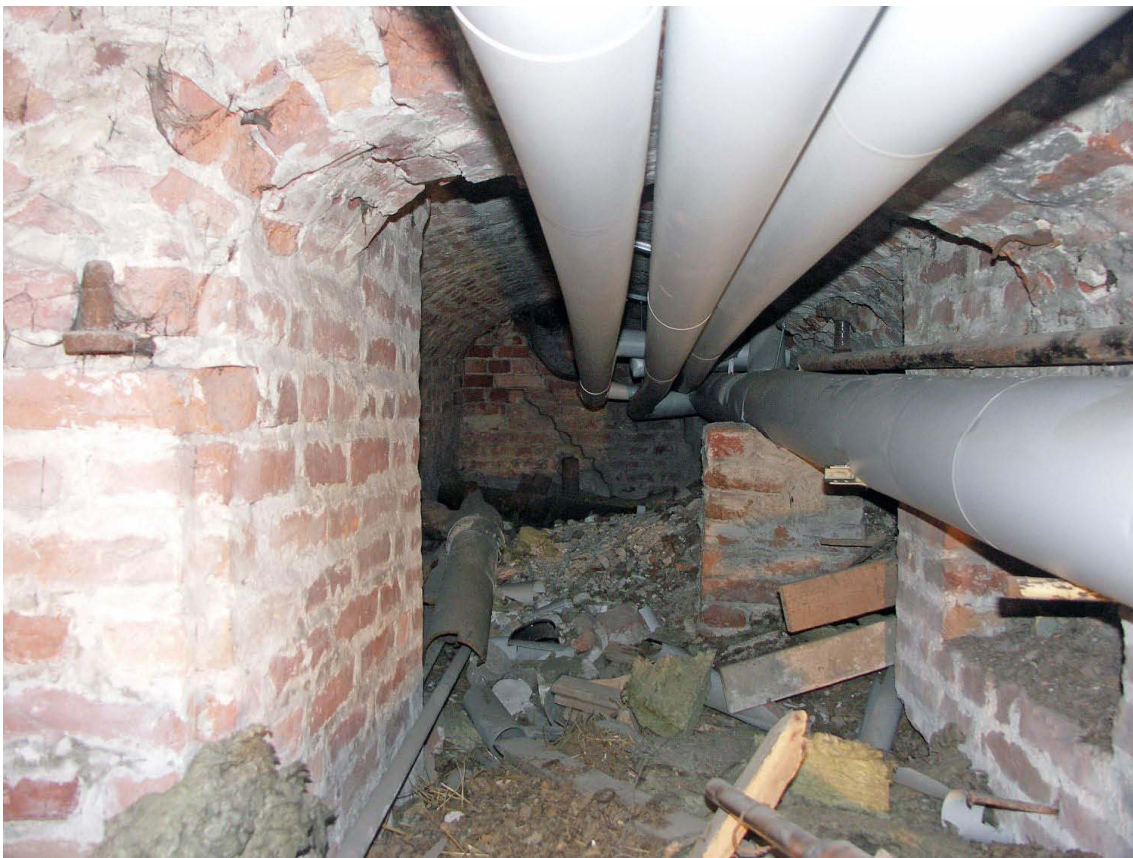
Kuva 56. Kellari V. Tilan pääosan itäreunasta etelään menevä tila. Kuvaussuunta S. 4.3.2009.

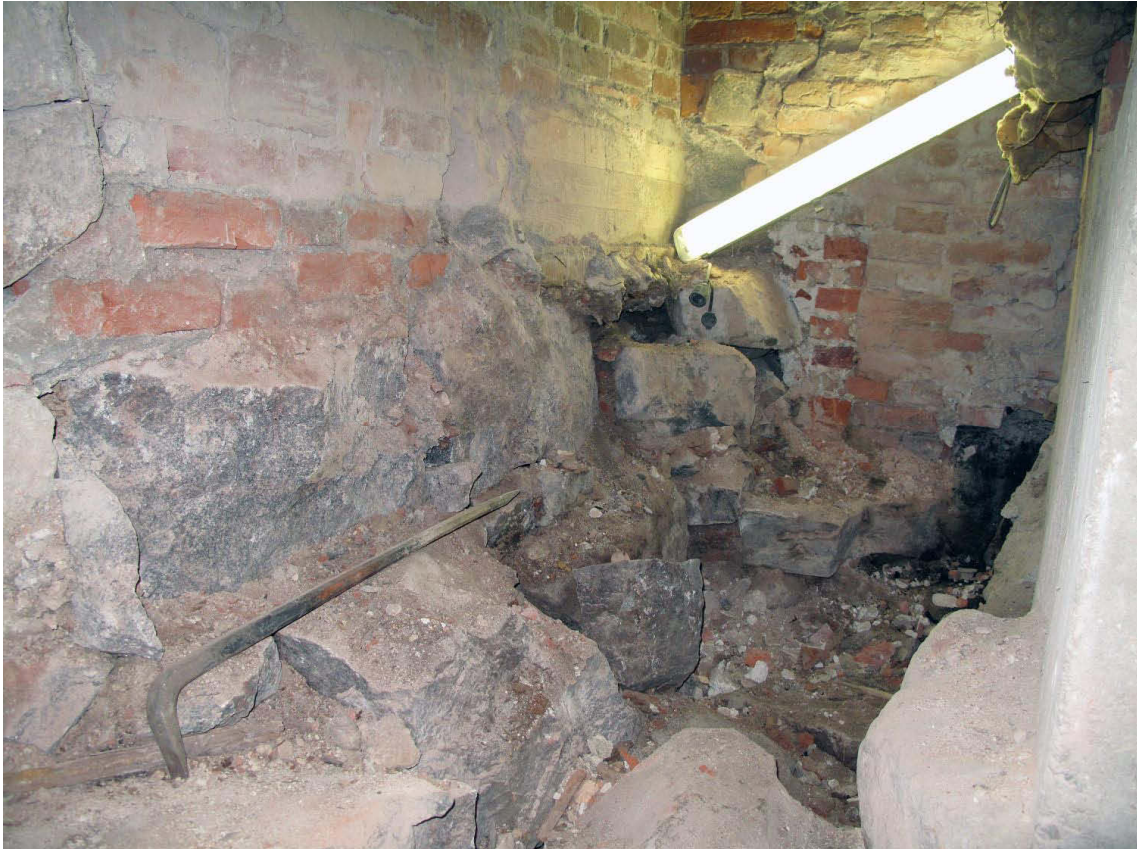
Kuva 57. Kellari V. Tilan länsiossa lattiatason alentamisen jälkeen. Länsiseinän perustuksen tiilikoroke on purettu pois. Kuvaussuunta NW. 14.9.2009.

- Kuva 57.** **Kellari V.** Tilan länsiosa lattiatason alentamisen jälkeen. Länsiseinän perustuksen tiilikoroke on purettu pois. Kuvaussuunta NW. 14.9.2009.

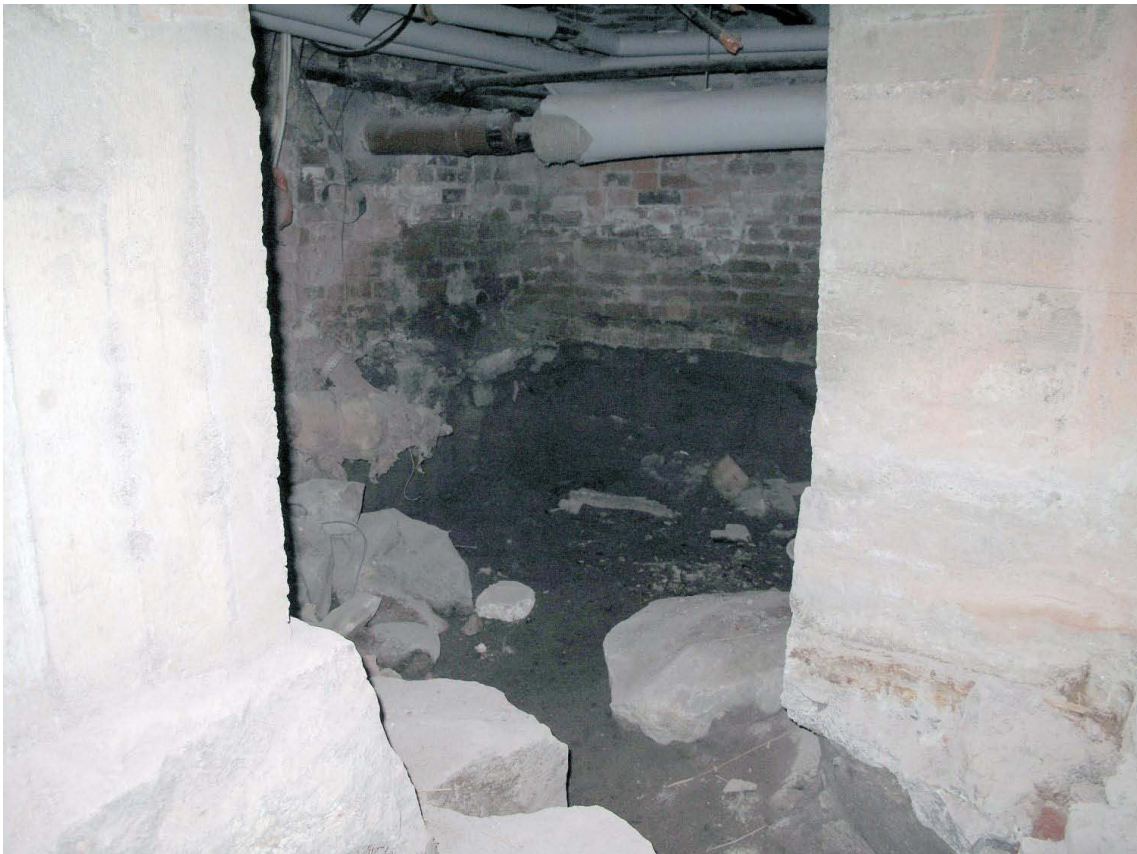
Kuva 58. Kellari V. Tilan pääosa lattiatason alentamisen jälkeen. Kuvaussuunta NE. 14.9.2009.

- Kuva 58.** **Kellari V.** Tilan pääosa lattiatason alentamisen jälkeen. Kuvaussuunta NE. 14.9.2009.
- Kuva 59.** **Kellari V.** Lähikuva edellisestä. Kuvaussuunta NE. 14.9.2009.

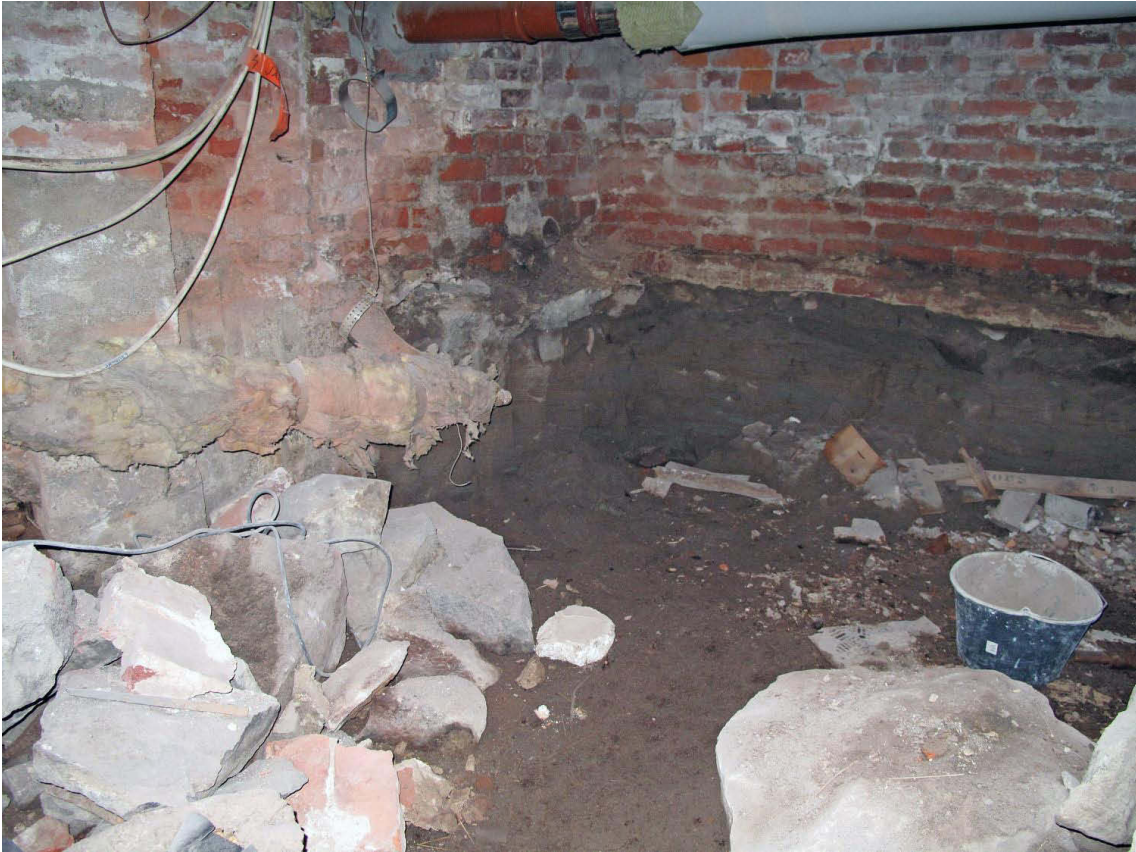
Kuva 59. Kellari V. Lähikuva edellisestä. Kuvaussuunta NE. 14.9.2009.

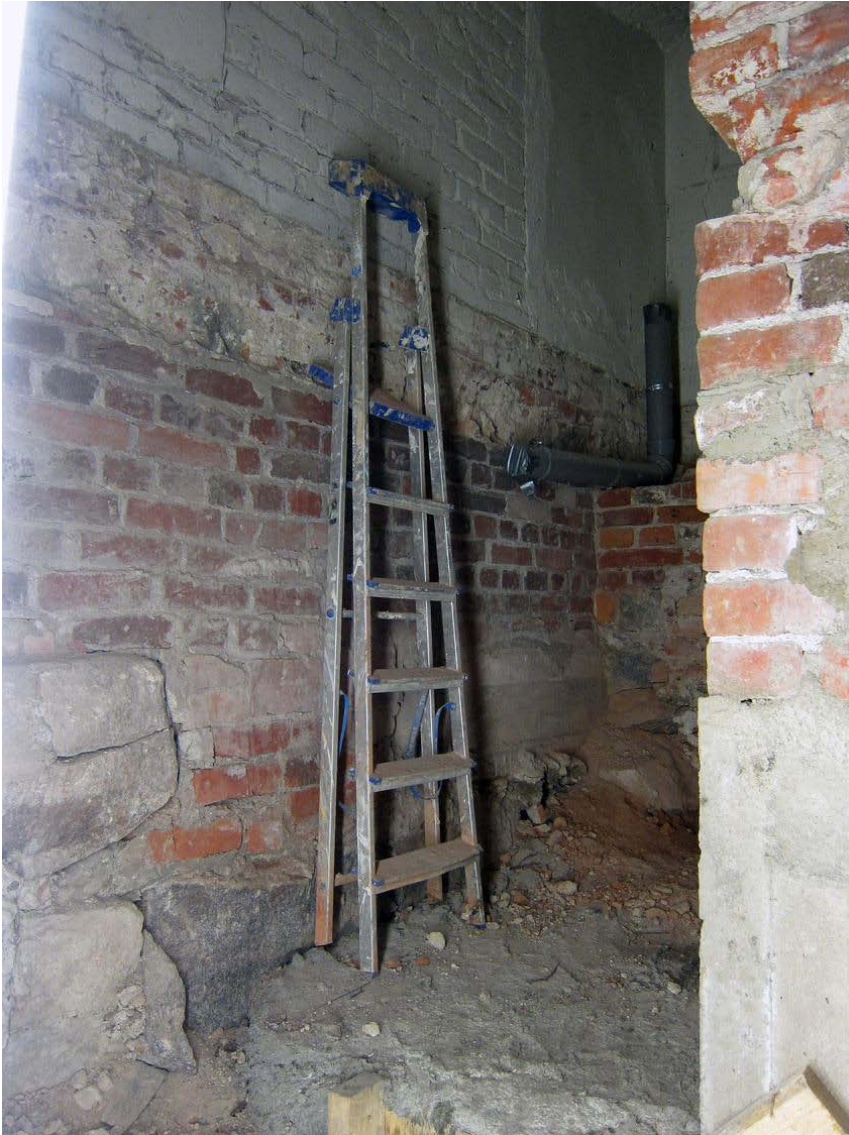
Kuva 60. Kellari V. Tilan länsiseinän perustuksen tiilikoroke on purettu ja perustuskiviä on lohkottu. Kellarin tiiliholvi on myös purettu. Vrt kuvat 51 ja 57. Kuvaussuunta NW. 15.8.2012.

- Kuva 60.** **Kellari V.** Tilan länsiseinän perustuksen tiilikoroke on purettu ja perustuskiviä on lohkottu. Kellarin tiiliholvi on myös purettu. Vrt kuvat 51 ja 57. Kuvaussuunta NW. 15.8.2012.

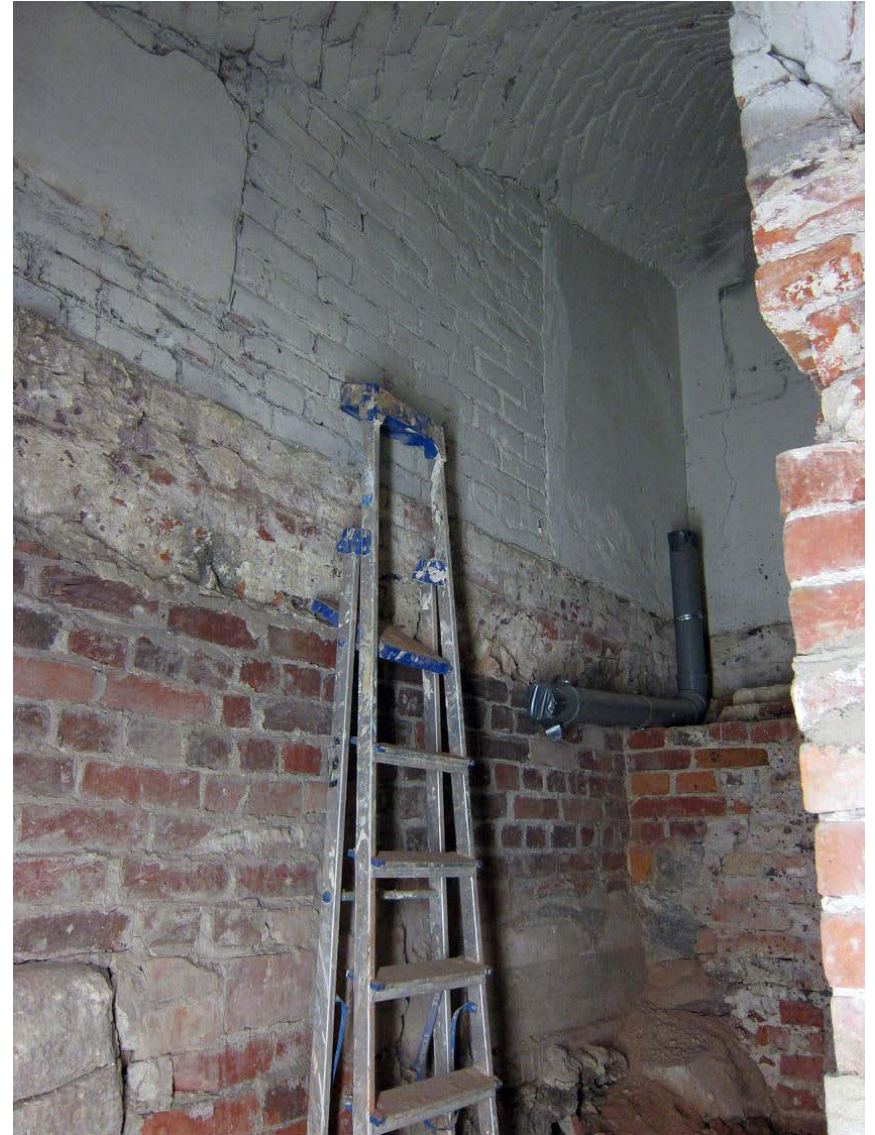
Kuva 61. Kellari V. Edellinen tilanne. Kuvaussuunta NW. 15.8.2012.

- Kuva 61.** **Kellari V.** Edellinen tilanne. Kuvaussuunta NW. 15.8.2012.
- Kuva 62.** **Kellari V.** Päätilan lattia on valettu. Kuvaussuunta NE. 15.8.2009.

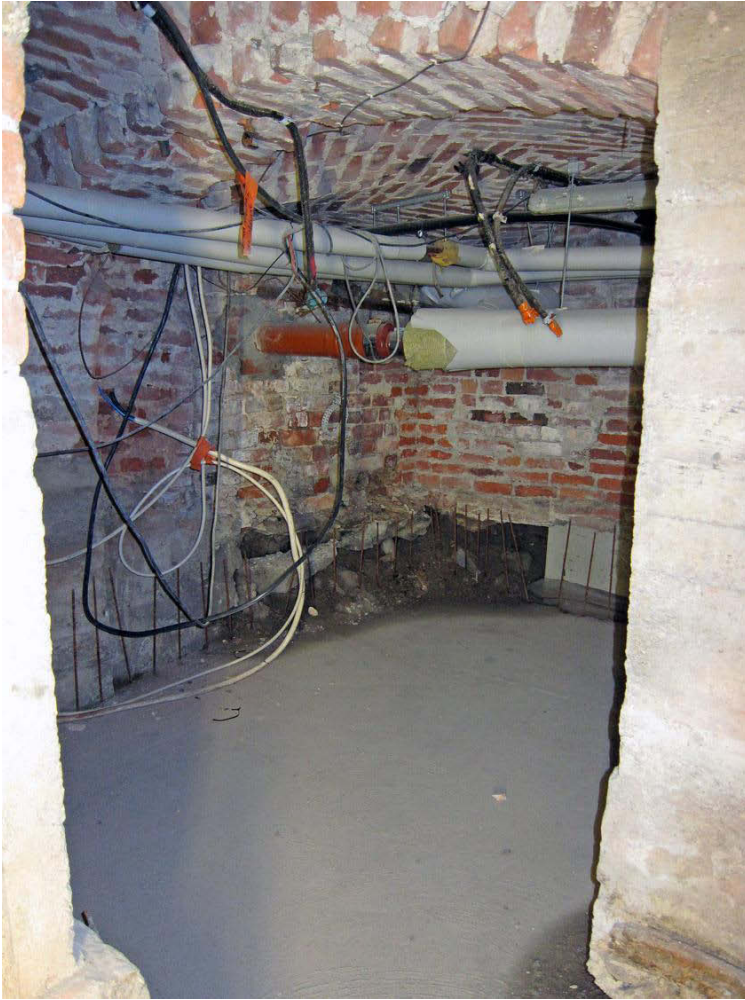
Kuva 62. Kellari V. Päätilan lattia on valettu. Kuvaussuunta NE. 15.8.2009.

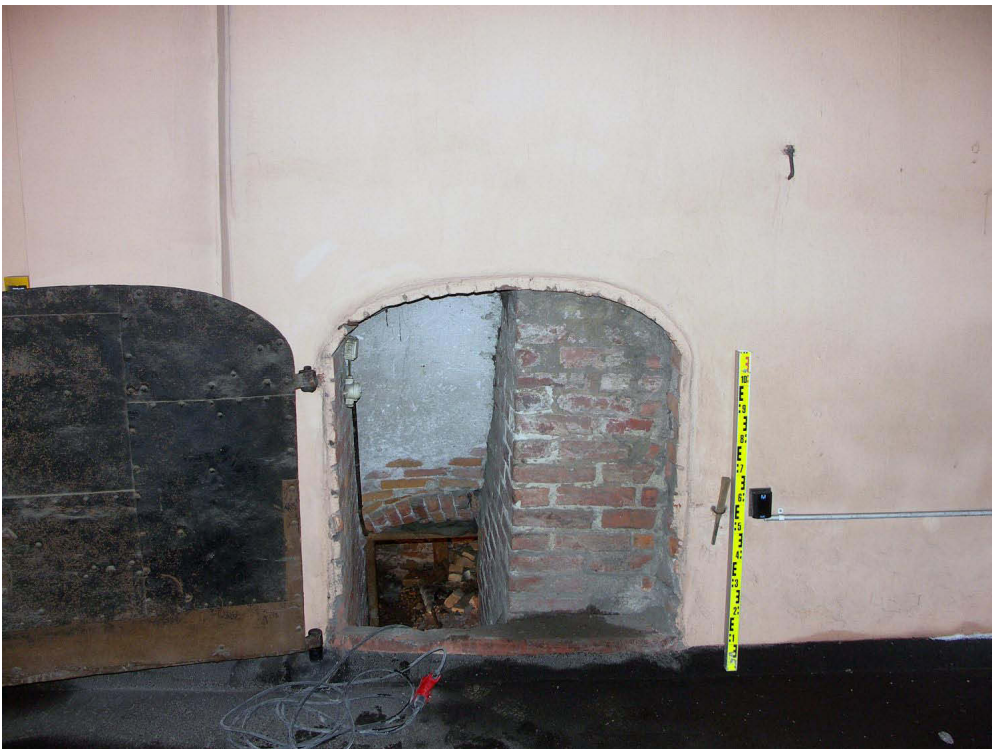
Kuva 63. Kellari VI. Porttikongin pohjoisseinässä oleva portaikon oviaukko. Kuvaussuunta N. 5.3.2009.

- Kuva 63.** **Kellari VI.** Porttikongin pohjoisseinässä oleva portaikon oviaukko. Kuvaussuunta N. 5.3.2009.
- Kuva 64.** **Kellari VI.** Portaikko kellariin, alaovi suljettuna. Kuvaussuunta N. 25.2.2009.

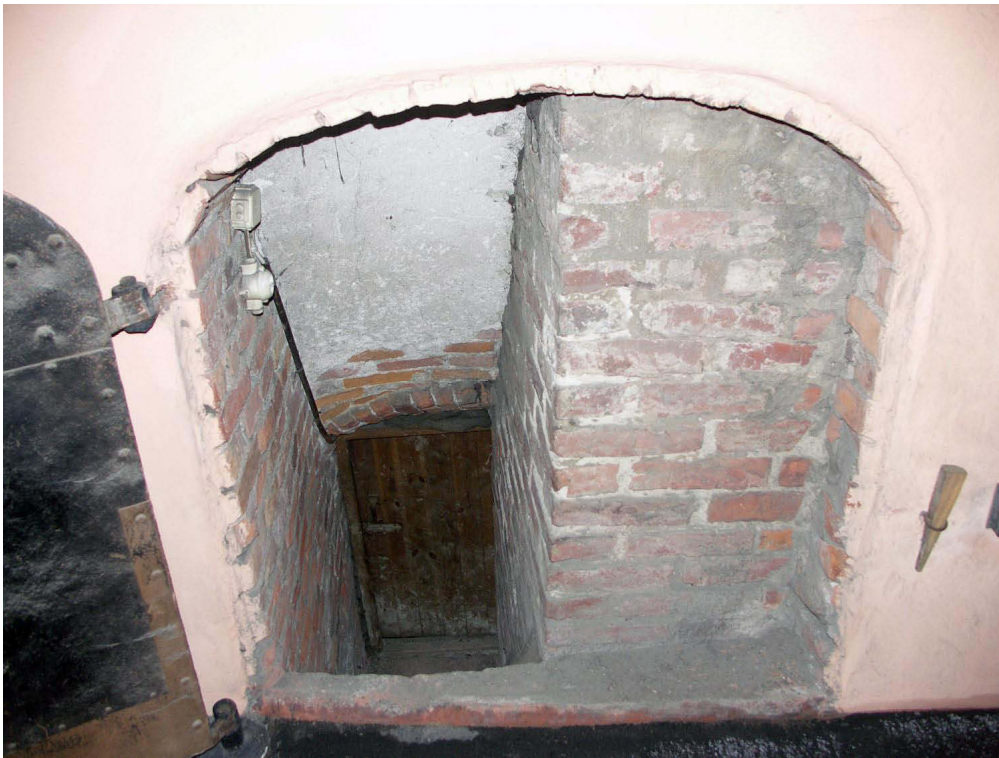
Kuva 64. Kellari VI. Portaikko kellariin, alaovi suljettuna. Kuvaussuunta N. 25.2.2009.

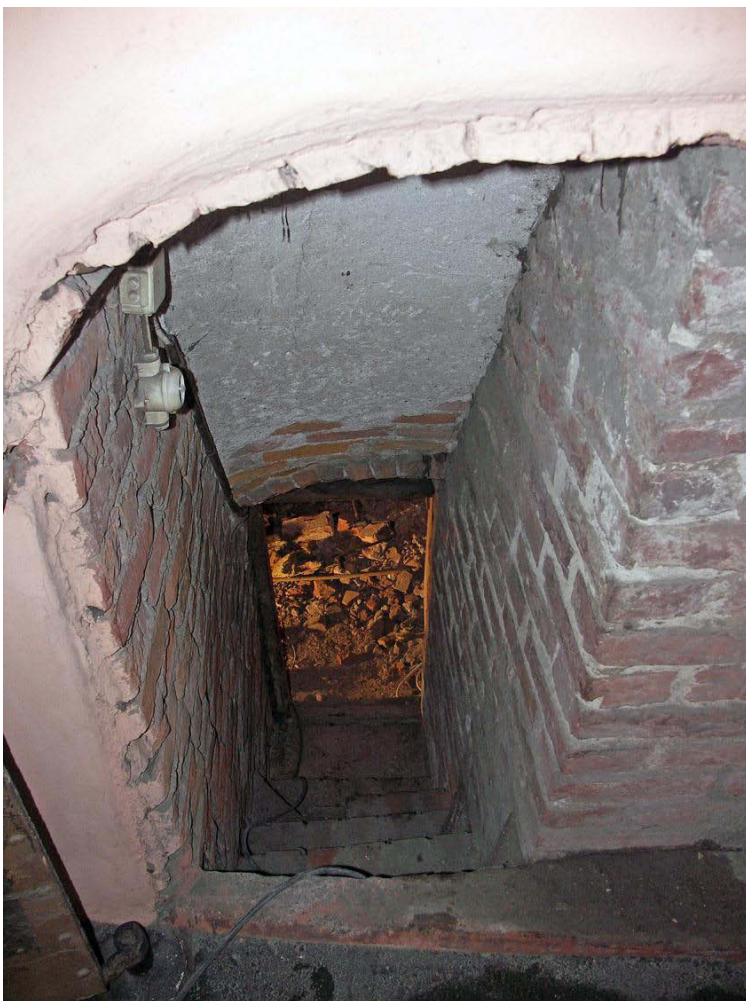
Kuva 65. Kellari VI. Portaikko kellariin, alaovi auki. Kuvaussuunta N. 5.3.2009.

- Kuva 65.** **Kellari VI.** Portaikko kellariin, alaovi auki. Kuvaussuunta N. 5.3.2009.
- Kuva 66.** **Kellari VI.** Portaikko kuvattuna kellarista käsin. Kuvaussuunta S. 5.3.2009.

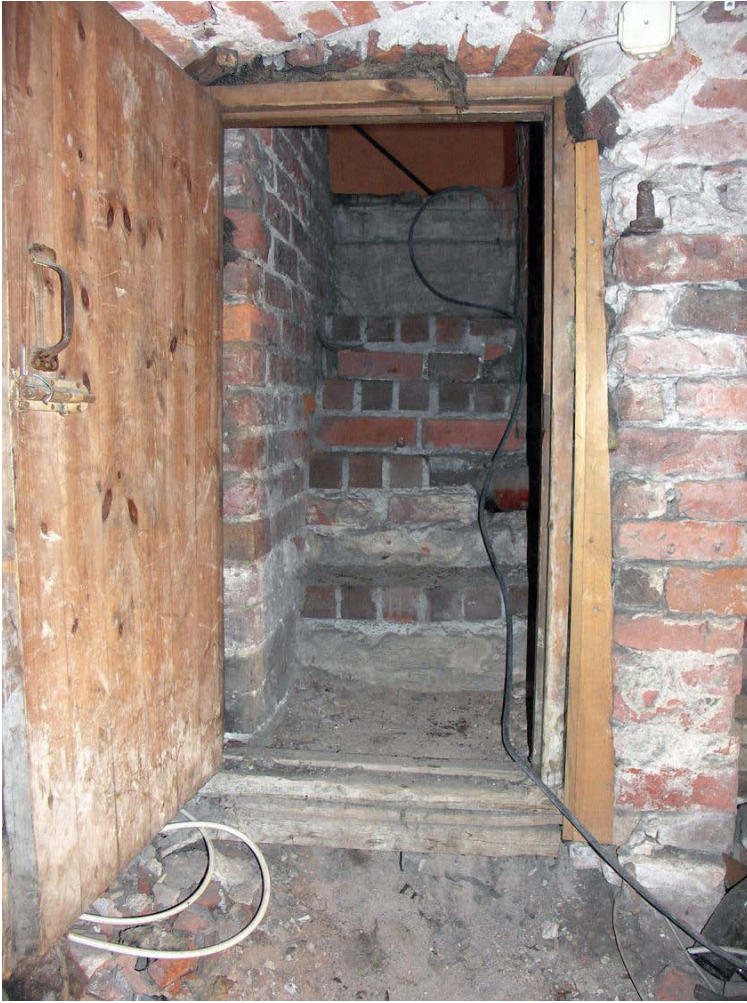
Kuva 66. Kellari VI. Portaikko kuvattuna kellarista käsin. Kuvaussuunta S. 5.3.2009.

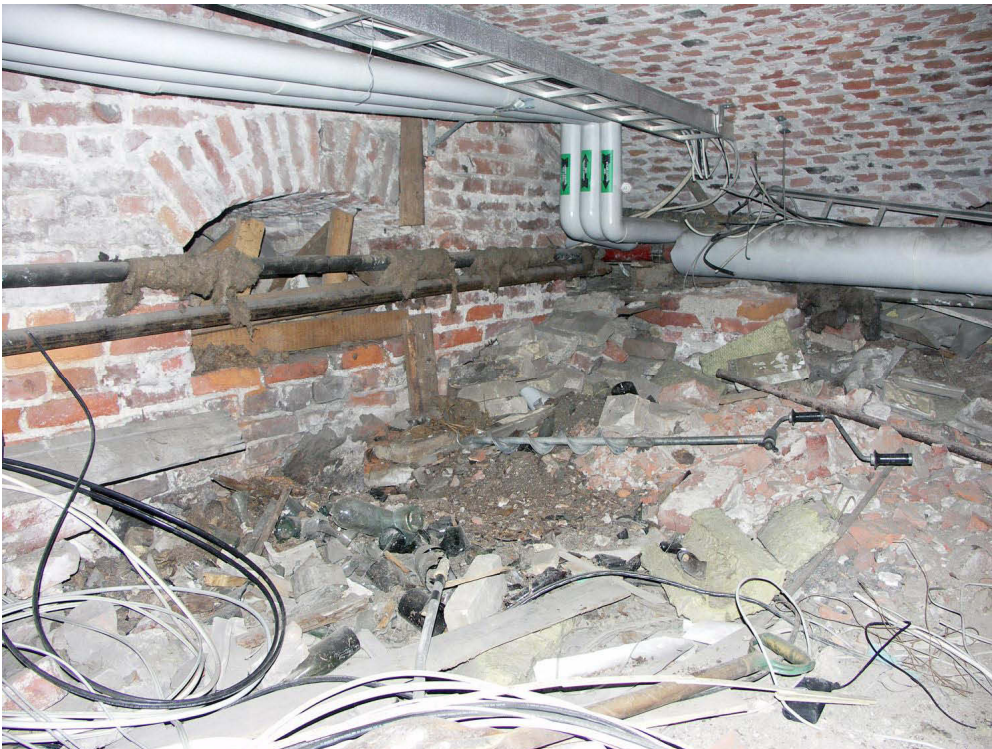
Kuva 67. Kellari VI. Tilan koillispuolisko. Kuvaussuunta NE. 25.2.2009.

- Kuva 67.** **Kellari VI.** Tilan koillispuolisko. Kuvaussuunta NE. 25.2.2009.
- Kuva 68.** **Kellari VI.** Edellinen tilanne laajemmin kuvattuna. Kuvaussuunta NEE. 5.3.2009.

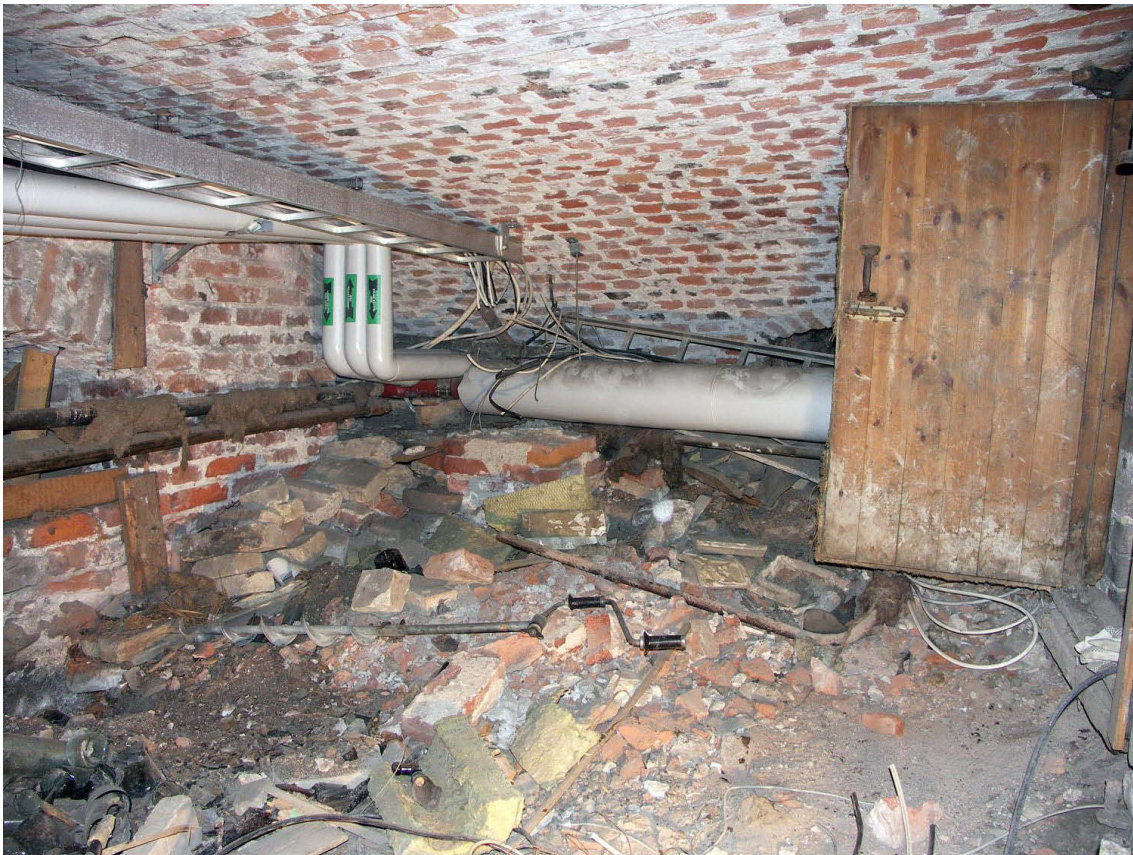
Kuva 68. Kellari VI. Edellinen tilanne laajemmin kuvattuna. Kuvaussuunta NEE. 5.3.2009.

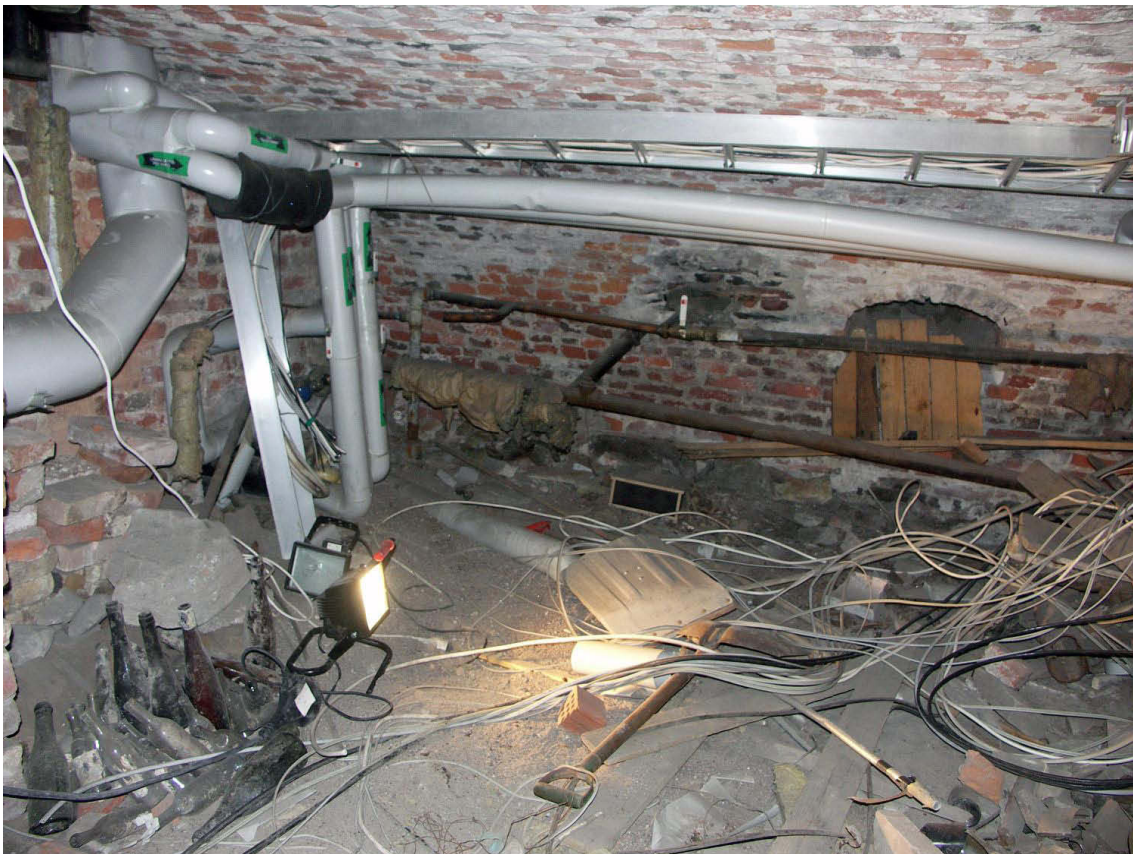
Kuva 69. Kellari VI. Tilan lounaispuolisko. Kuvaussuunta SW. 5.3.2009.

- Kuva 69.** **Kellari VI.** Tilan lounaispuolisko. Kuvaussuunta SW. 5.3.2009.
- Kuva 70.** **Kellari VI.** Tilan luoteispuolisko. Kuvaussuunta W. 25.2.2009.

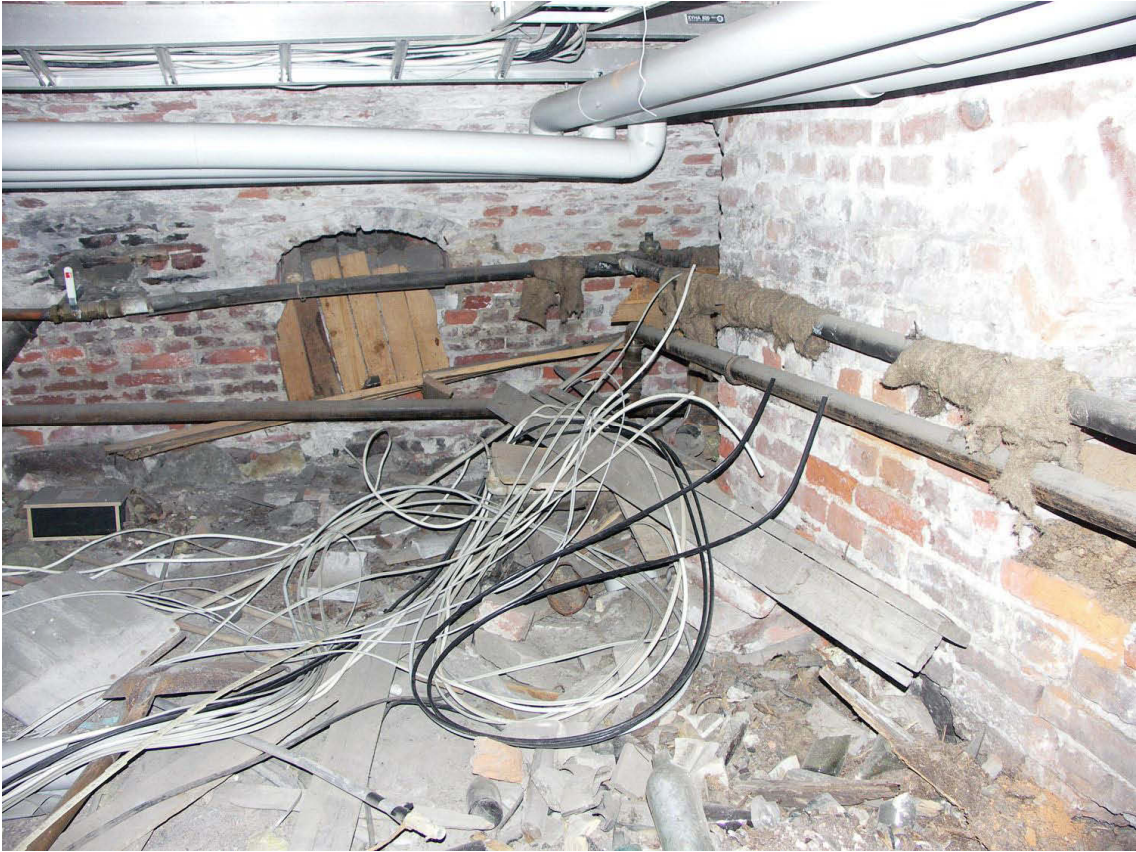
Kuva 70. Kellari VI. Tilan luoteispuolisko. Kuvaussuunta W. 25.2.2009.

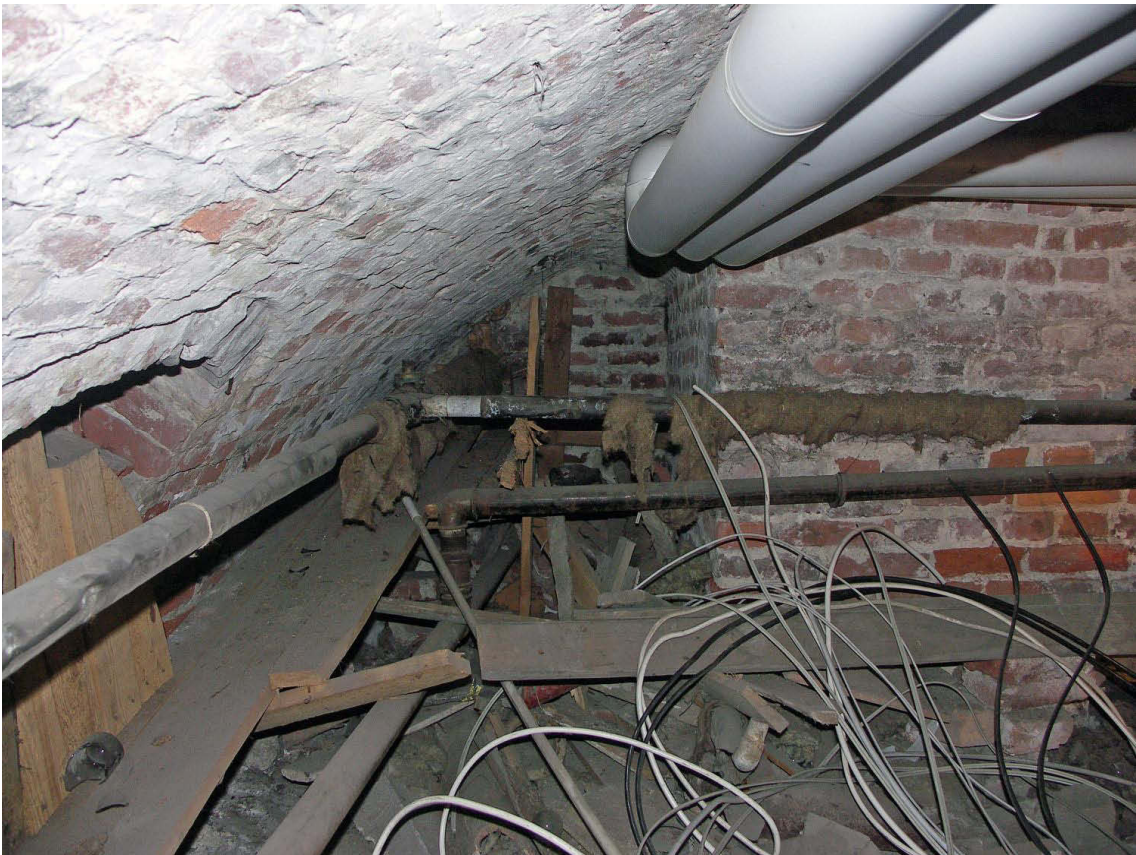
Kuva 71. Kellari VI. Tilan länsireunasta pohjoiseen menevä tila. Kuvaussuunta N. 5.3.2009.

- Kuva 71.** **Kellari VI.** Tilan länsireunasta pohjoiseen menevä tila. Kuvaussuunta N. 5.3.2009.
- Kuva 72.** **Kellari VI.** Pohjoisseinän tiili- ja roskakasaa. Kuvaussuunta N. 5.3.2009.

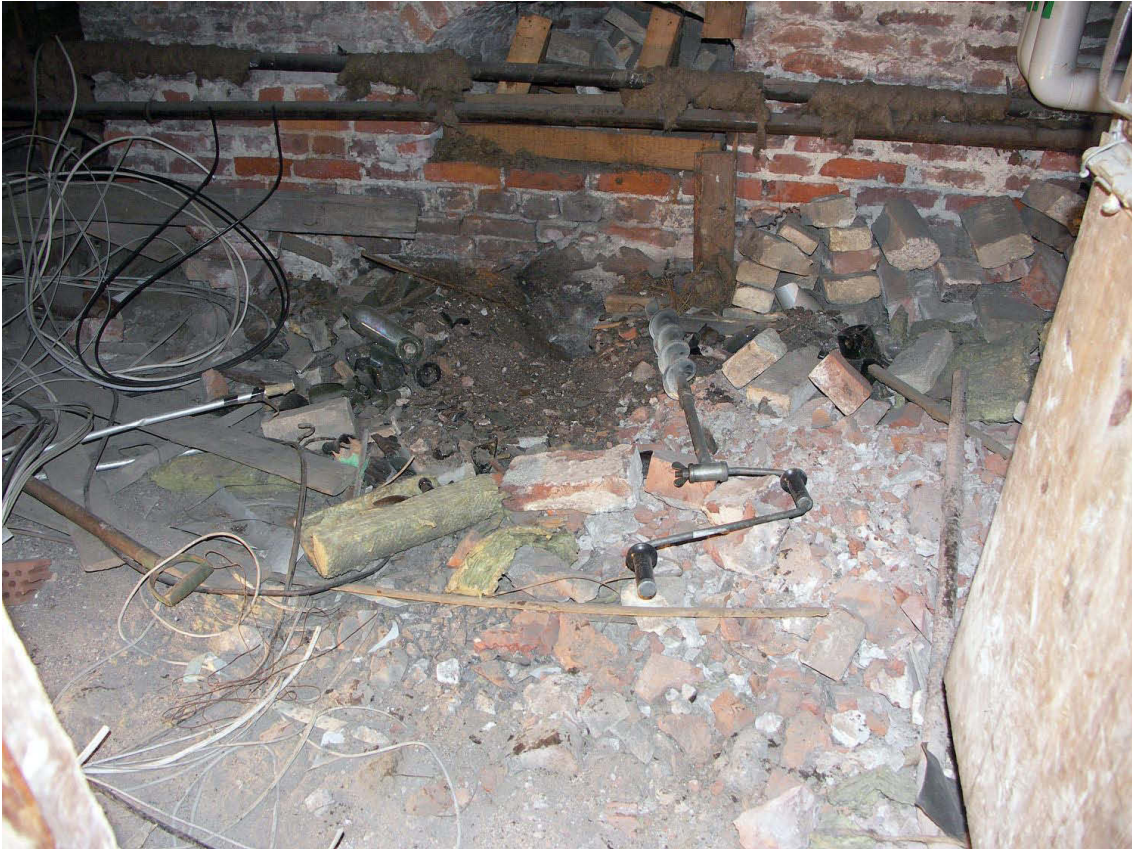
Kuva 72. Kellari VI. Pohjisseinän tiili- ja roskakasaa. Kuvaussuunta N. 5.3.2009.

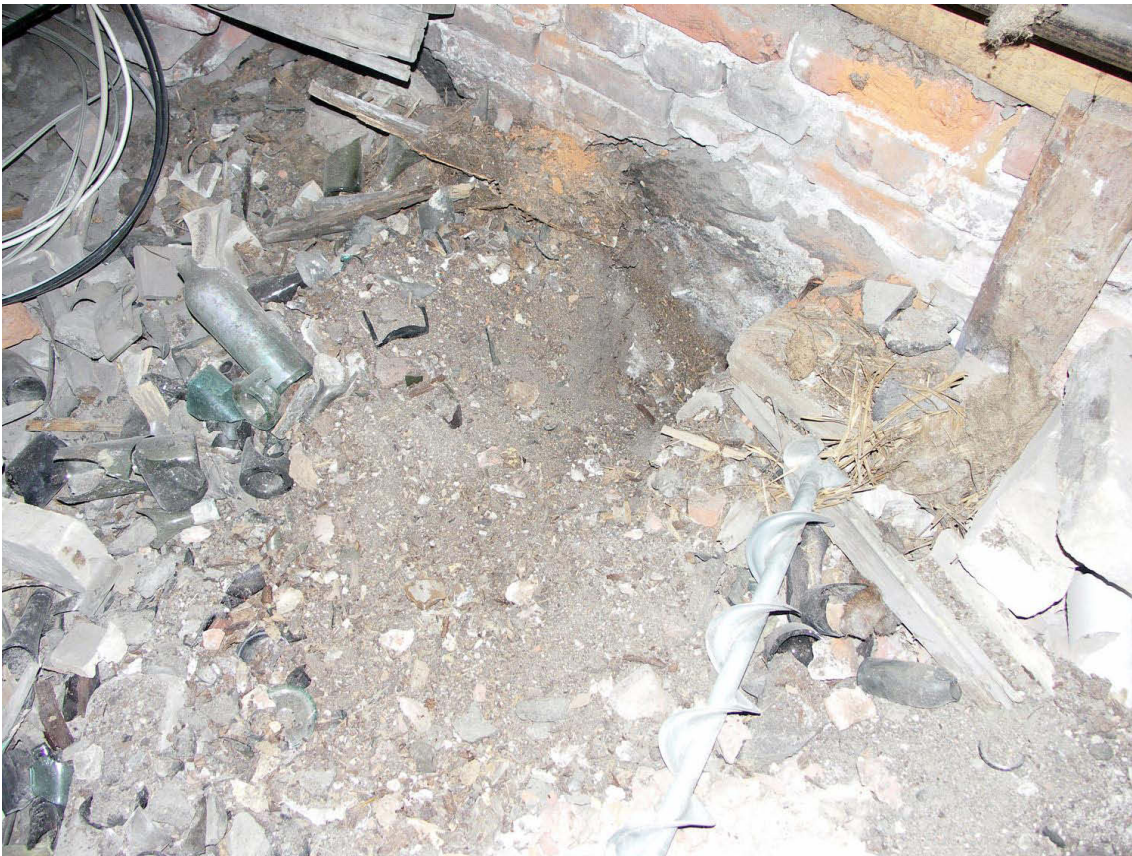
Kuva 73. Kellari VI. Lähikuva edellisestä. Kuvaussuunta N. 25.3.2009.

- Kuva 73.** **Kellari VI.** Lähikuva edellisestä. Kuvaussuunta N. 25.3.2009.
- Kuva 74.** **Kellari VI.** Koekuoppa 5, taso 1 sijaitti tilan keskellä. Kuvaussuunta N. 5.3.2009.

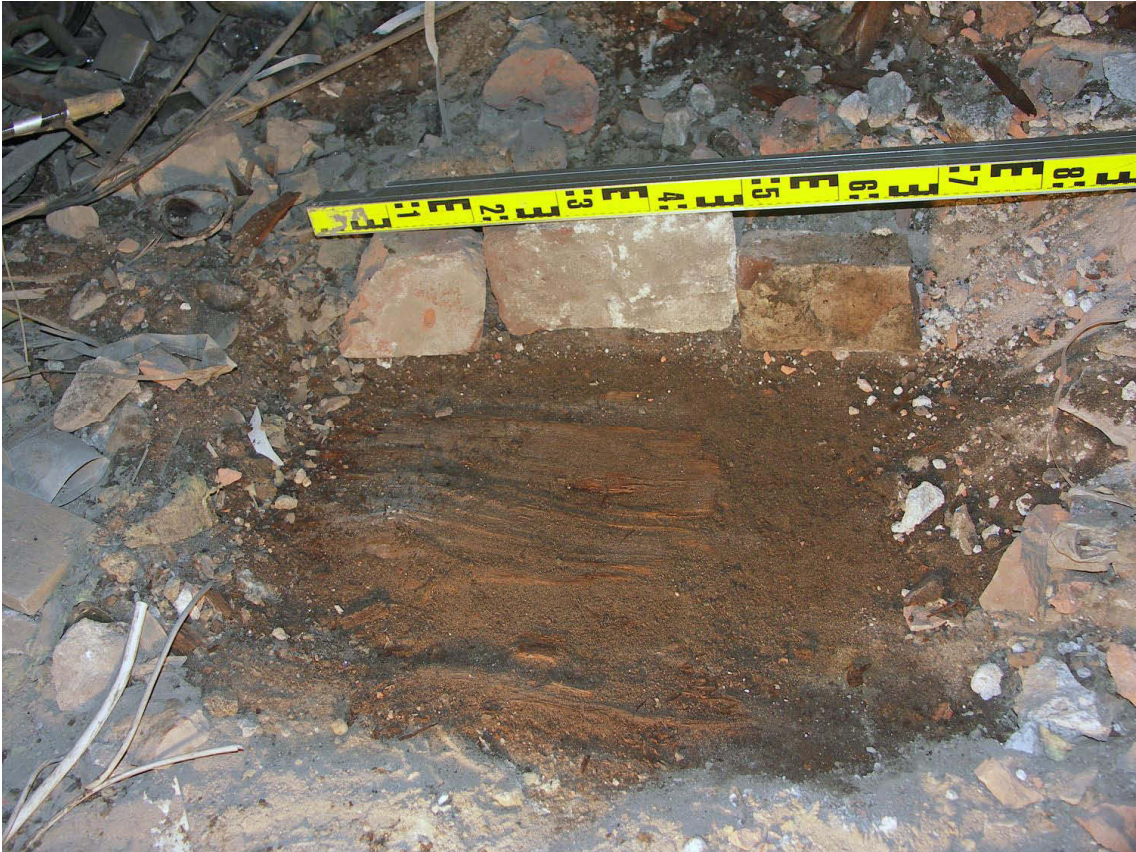
Kuva 74. Kellari VI. Koekuoppa 5, taso 1 sijaitsi tilan keskellä. Kuvaussuunta N. 5.3.2009.
