HELSINKI, LAMPA 2008-2013

**HISTORIALISELLA KAUPUNKIALUEELLA (1640-) SIJAITSEVAN
RAKENNUKSEN PERUSKUNNOSTUKSEN ARKEOLOGINEN VALVONTA**

Markku Heikkinen

Helsingin kaupunginmuseo

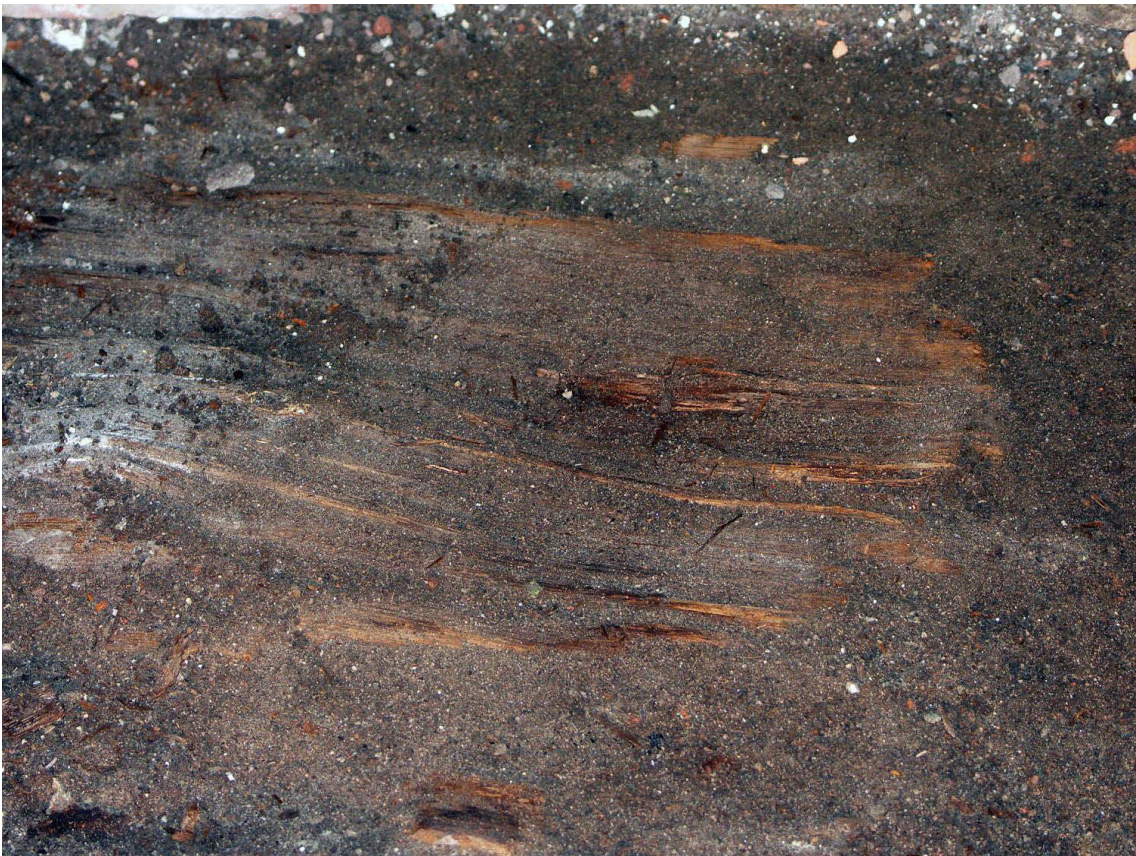
Kuva 75. Kellari VI. Koekuoppa 5, taso 1. Lähikuva irtomaan alta esiin tulleesta lautatasosta. Kuvaussuunta N. 5.3.2009.

- Kuva 75.** **Kellari VI.** Koekuoppa 5, taso 1. Lähikuva irtomaan alta esiin tulleesta lautatasosta. Kuvaussuunta N. 5.3.2009.
- Kuva 76.** **Kellari VI.** Koekuoppa 5, taso 2. Laudat on poistettu. Kuvaussuunta N. 5.3.2009.

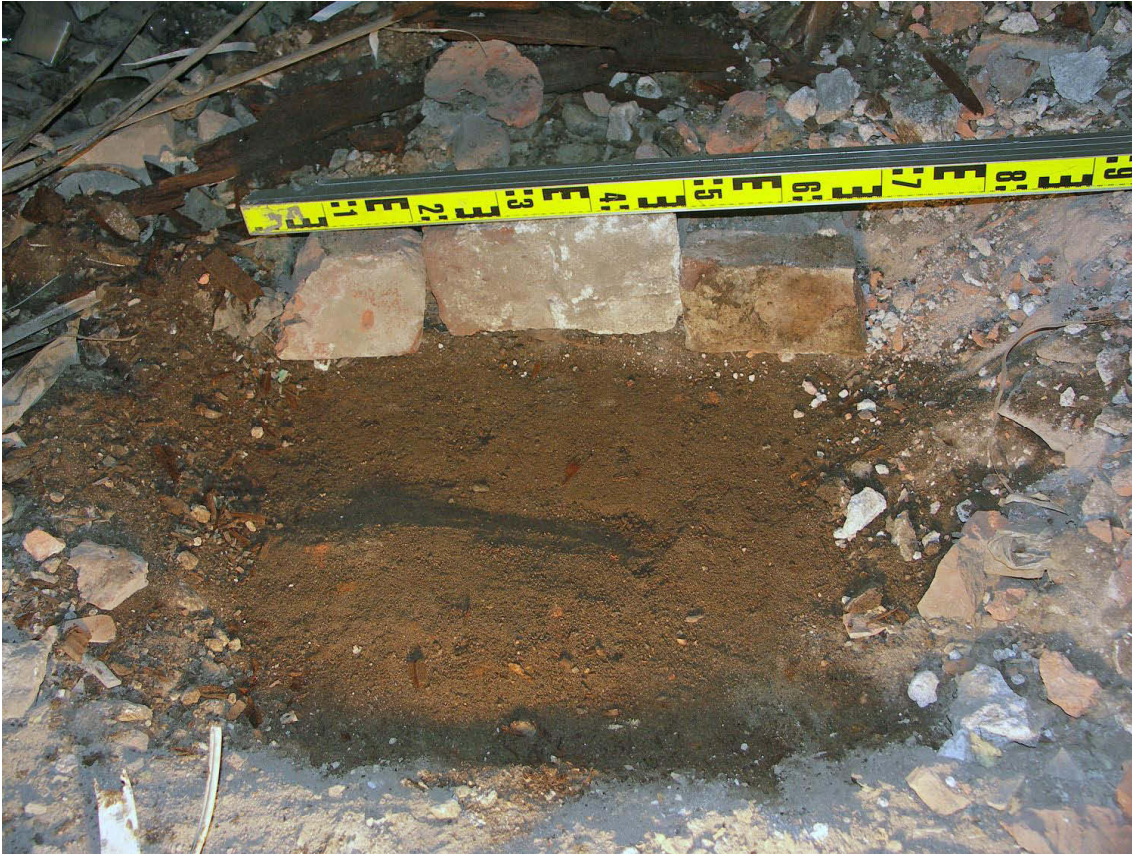
Kuva 76. Kellari VI. Koekuoppa 5, taso 2. Laudat on poistettu. Kuvaussuunta N. 5.3.2009.

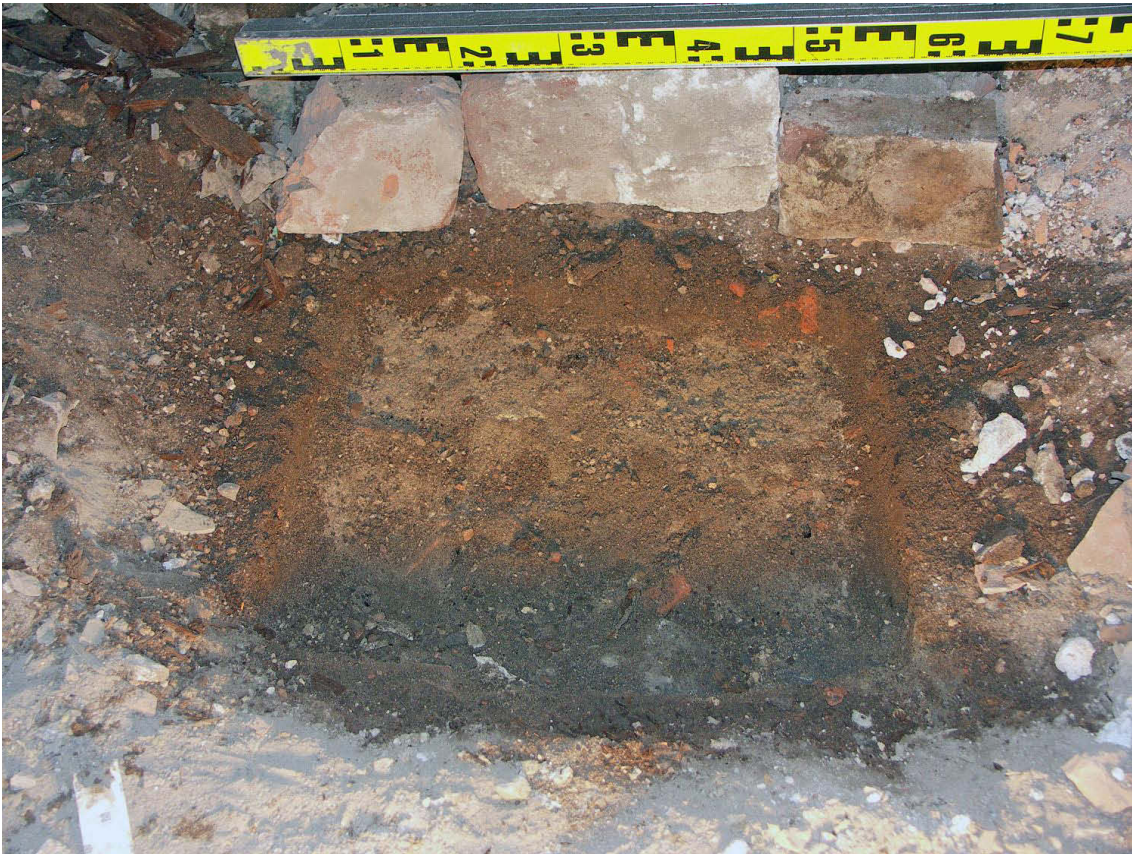
Kuva 77. Kellari VI. Koekuoppa 5, taso 3. Kuvaussuunta N. 5.3.2009.

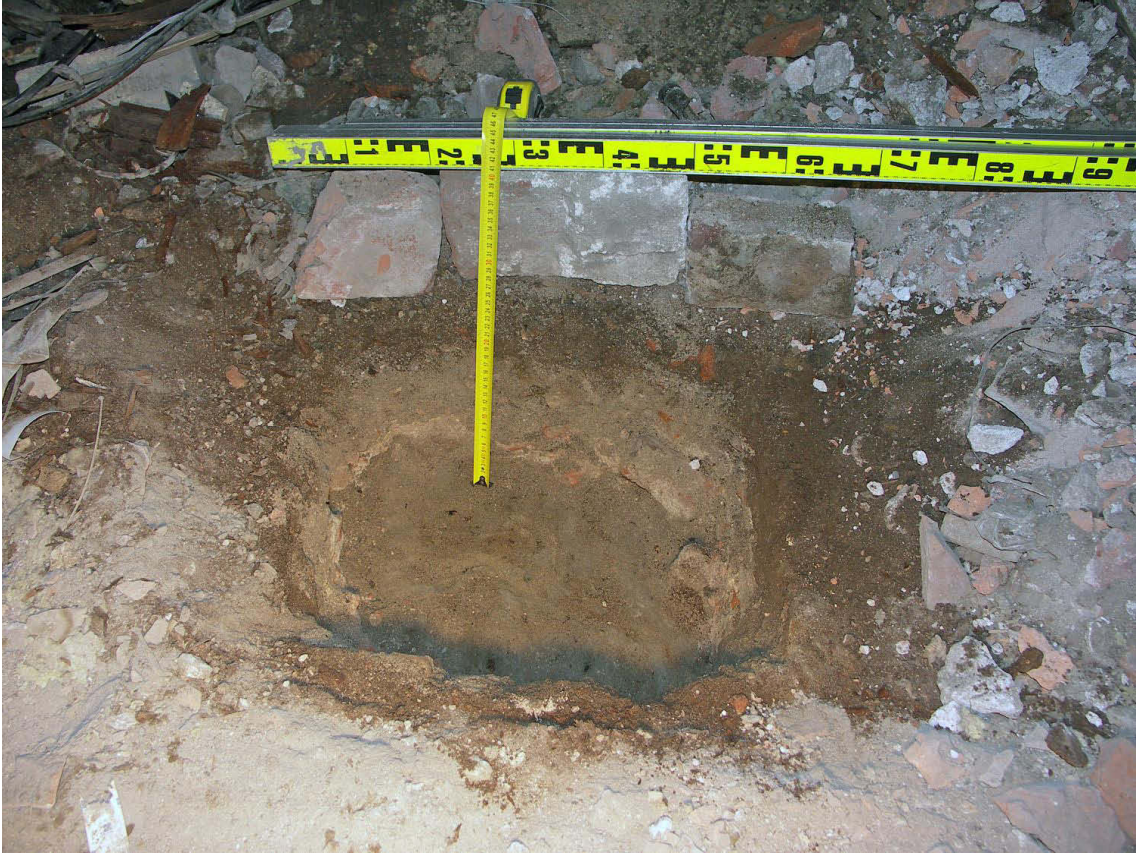
Kuva 78. Kellari VI. Koekuoppa 5, taso 4. Kuvaussuunta N. 5.3.2009.

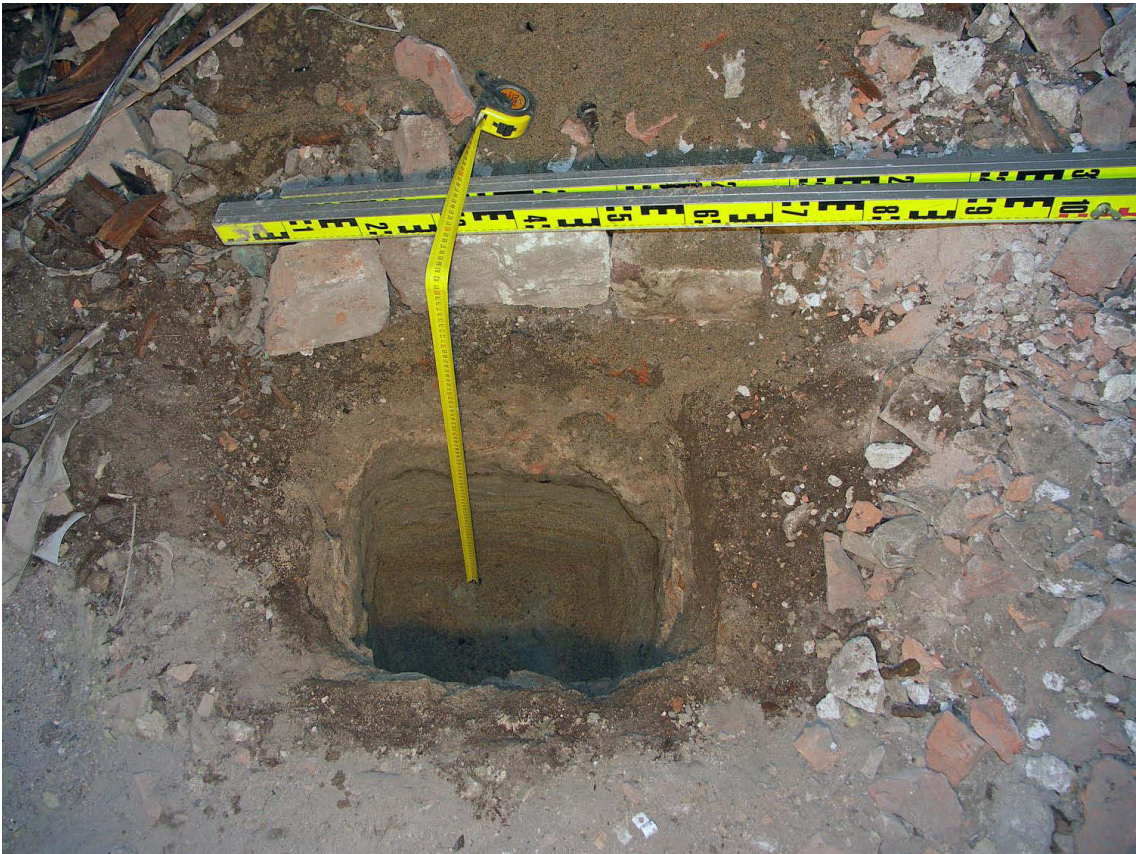
Kuva 79. Kellari VI. Koekuoppa 5, taso 5. Kuvaussuunta N. 5.3.2009.

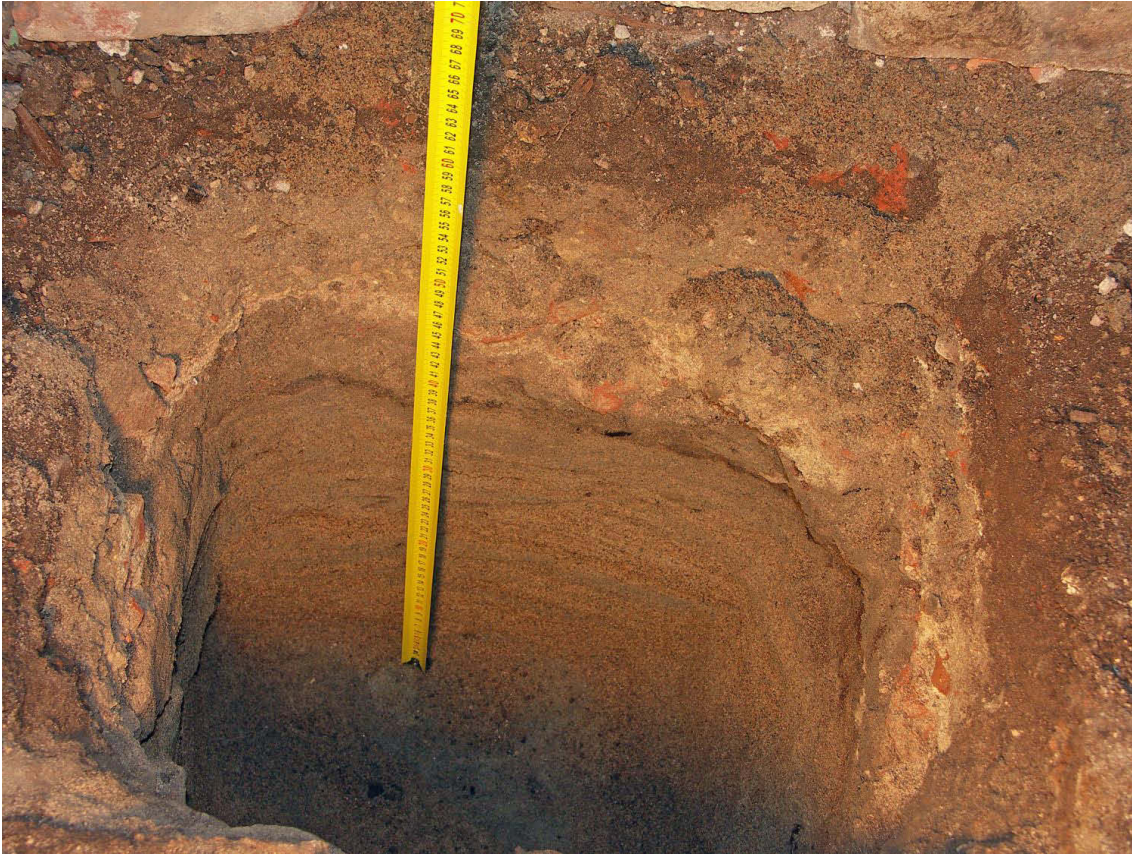
Kuva 80. Kellari VI. Koekuoppa 5, pohjoisprofiili. Kuvaussuunta N. 5.3.2009.

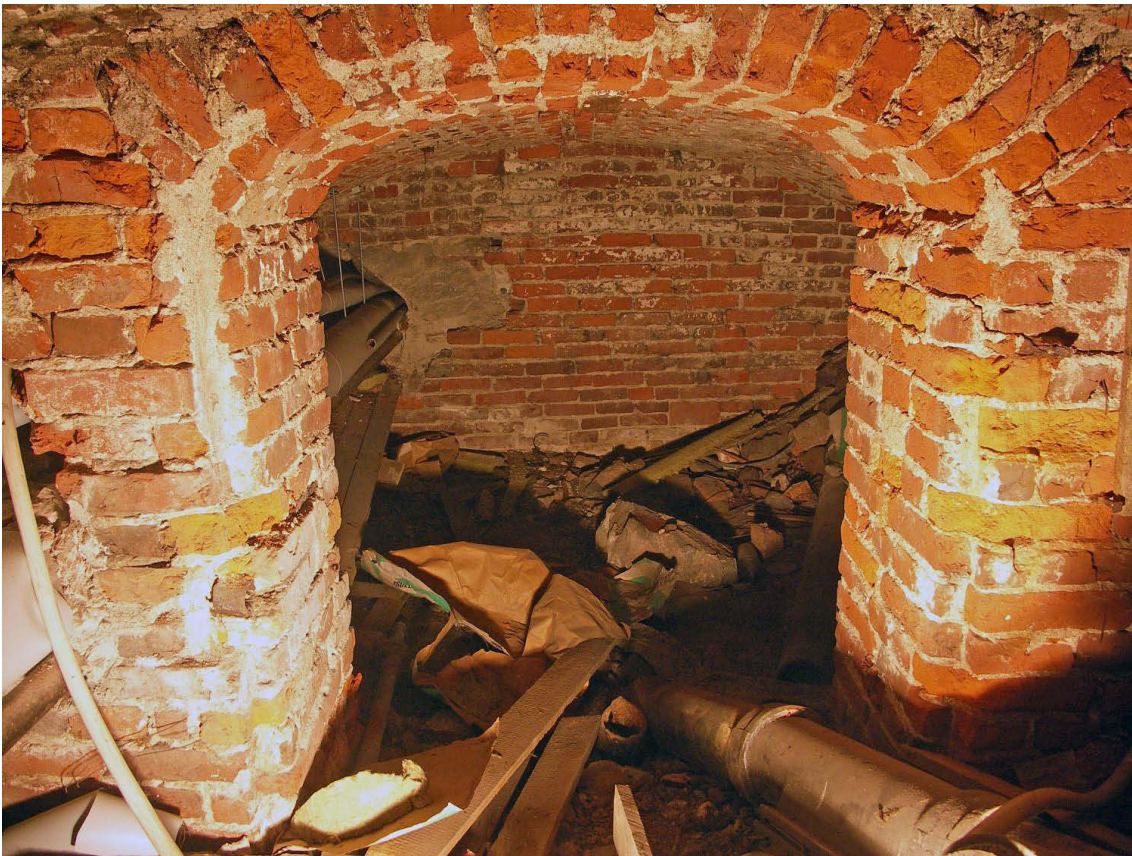
Kuva 81. Kellari VII. Oviaukko kellareiden VIII ja VII välissä. Taustalla on kellari VII. Kuvaussuunta S. 1.7.2009.

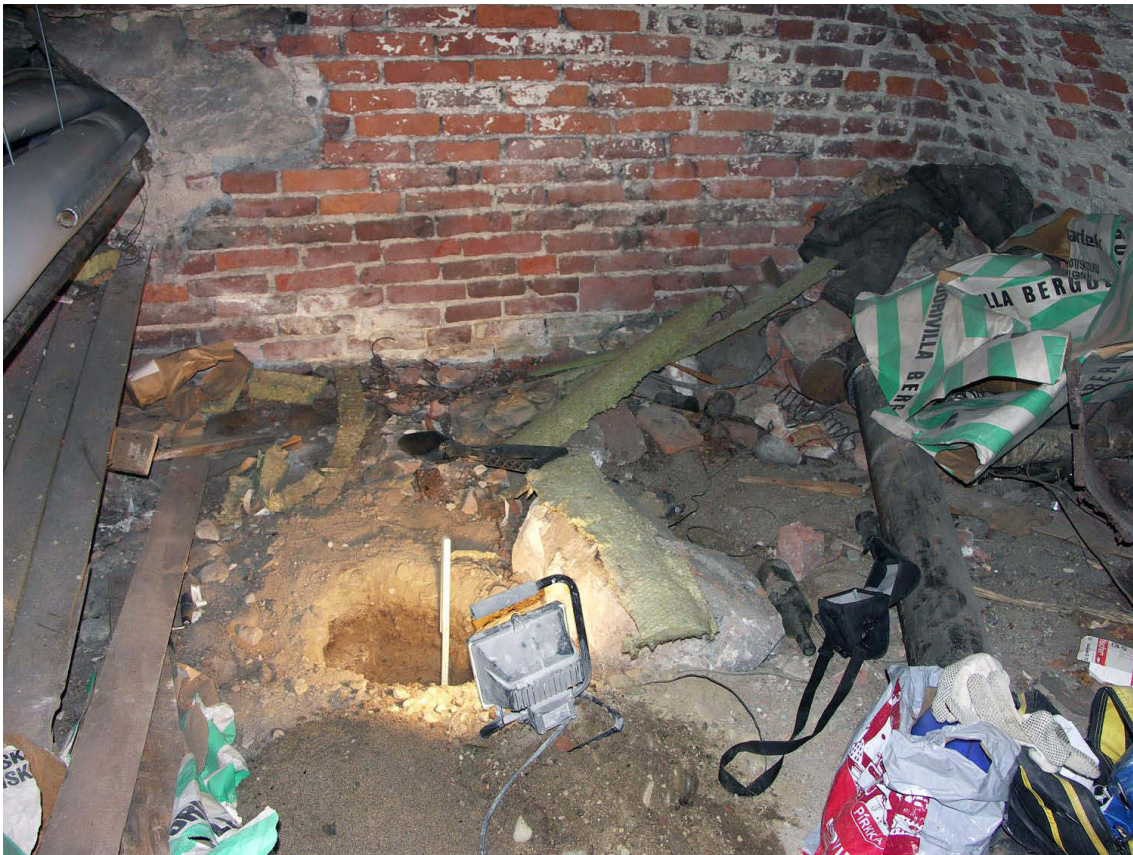
Kuva 84. Kellari VII. Koekuoppa 6 sijaitsi tilan keskiosassa. Kuvaussuunta SSW. 1.7.2009.

- Kuva 84.** **Kellari VII.** Koekuoppa 8 sijaitti tilan keskiosassa. Kuvaussuunta SSW. 1.7.2009.
- Kuva 85.** **Kellari VII.** Koekuoppa 8 pohjaan saakka kaivettuna. Kuvaussuunta SSE. 1.7.2009.

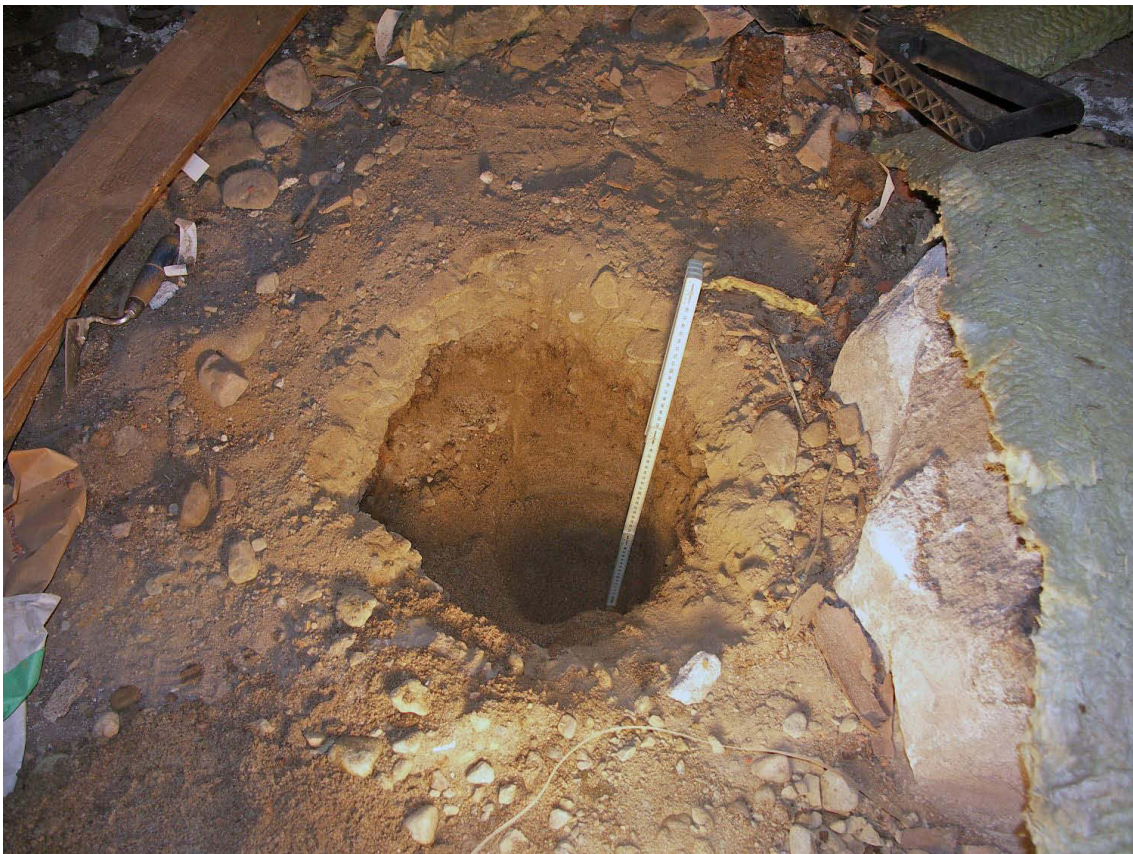
Kuva 85. Kellari VII. Koekuoppa 6 pohjaan saakka kaivettuna. Kuvaussuunta SSE. 1.7.2009.

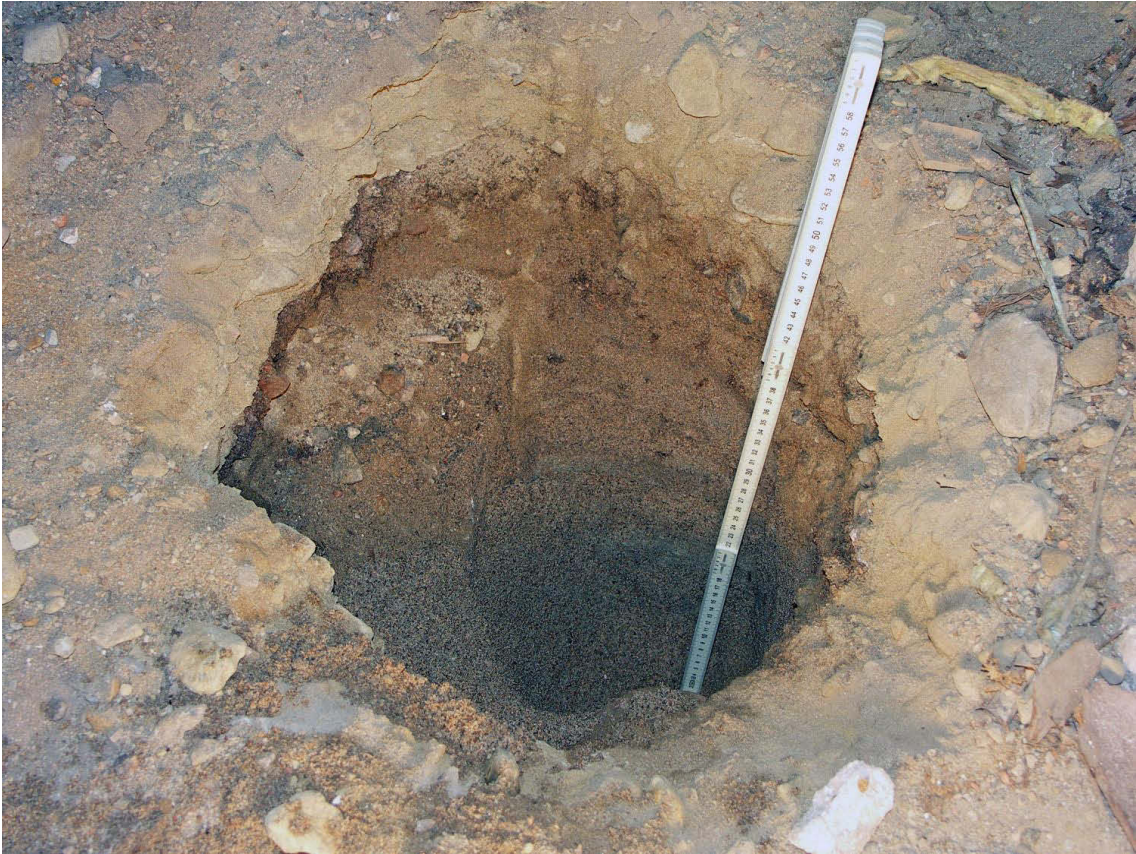
Kuva 86. Kellari VII. Koekuopan 6 eteläprofiili. Kuvaussuunta SSE. 1.7.2009.

- Kuva 86.** **Kellari VII.** Koekuopan 8 eteläprofiili. Kuvaussuunta SSE. 1.7.2009.
- Kuva 87.** **Kellari VIII.** Yleiskuva tilan länsipuoliskosta, joka oli täynnä hiekkaa ja tiili- ja laastimurskaa ilmeisesti megapaalutuksesta johtuen. Kuvaussuunta S. 1.7.2009.

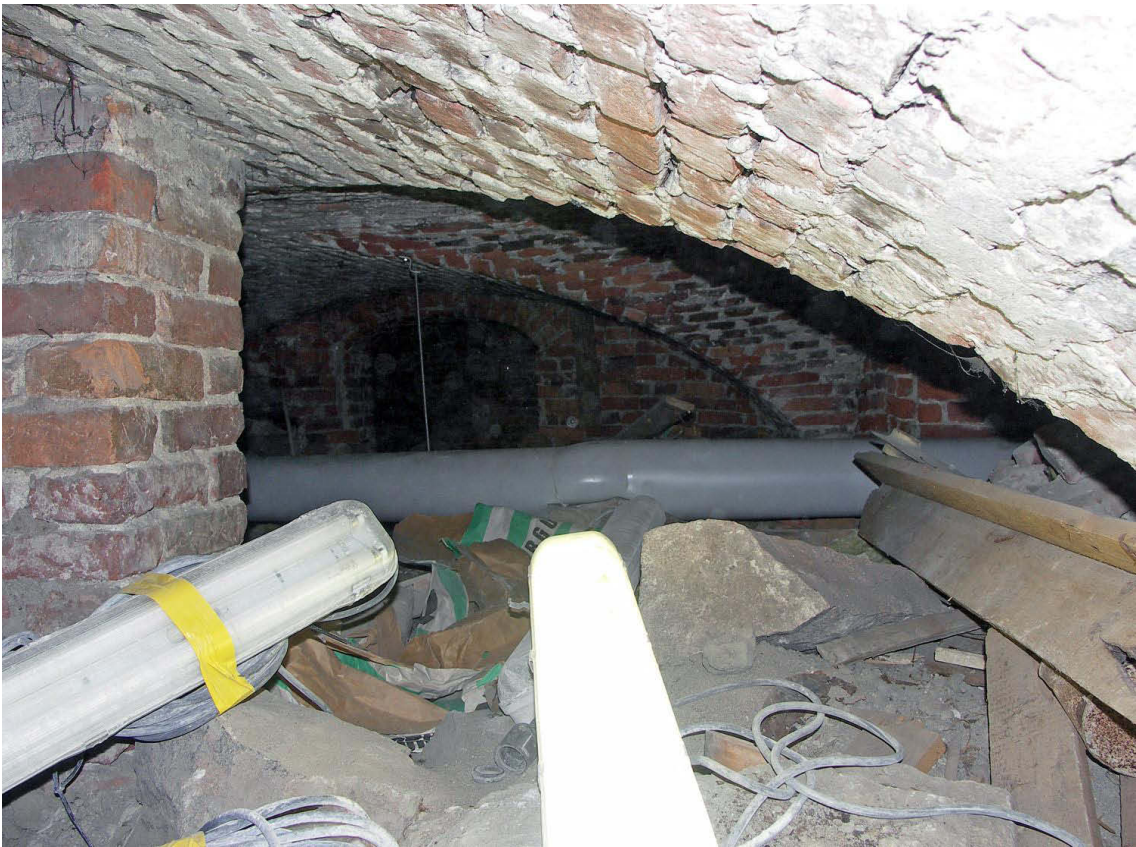
Kuva 87. Kellari VIII. Yleiskuva tilan länsipuoliskosta, joka oli täynnä hiekkaa ja tiili- ja laastimurskaa ilmeisesti megapaalutuksesta johtuen. Kuvaussuunta S. 1.7.2009.

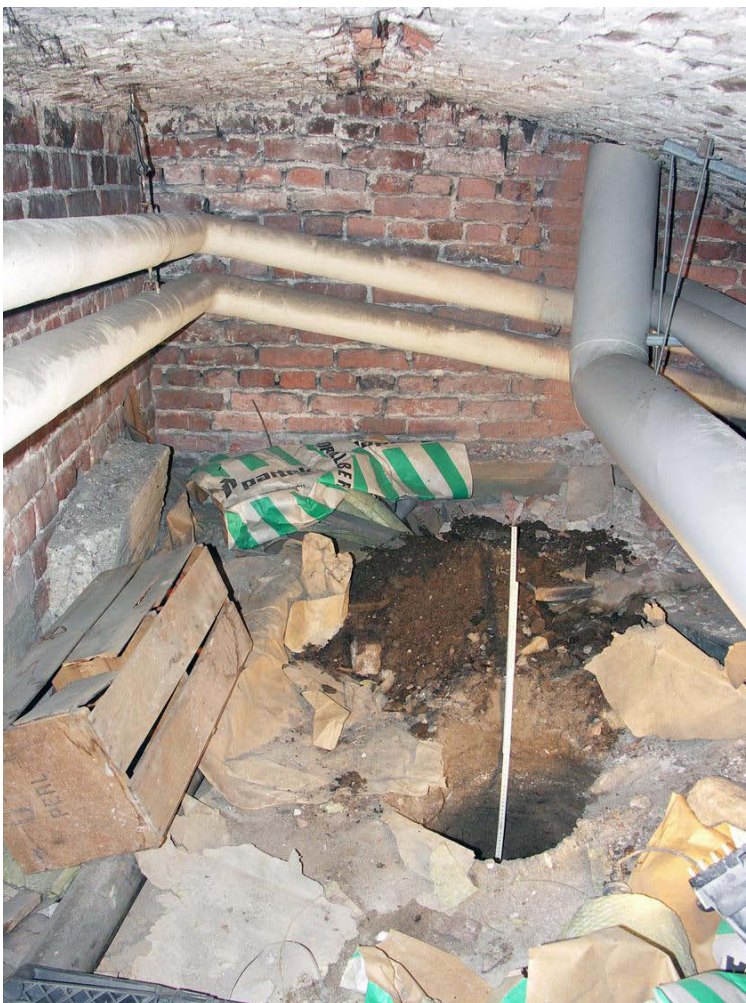
Kuva 93. Kellari VIII. Koekuoppa 7 sijaitsi tilan keskiosassa. Kuvaussuunta N.
1.7.2009.

- Kuva 93.** **Kellari VIII.** Koekuoppa 7 sijaitti tilan keskiosassa. Kuvaussuunta N. 1.7.2009.
- Kuva 94.** **Kellari VIII.** Koekuoppa 7 pohjaan saakka kaivettuna tasossa 1. Kuvaussuunta N. 1.7.2009.

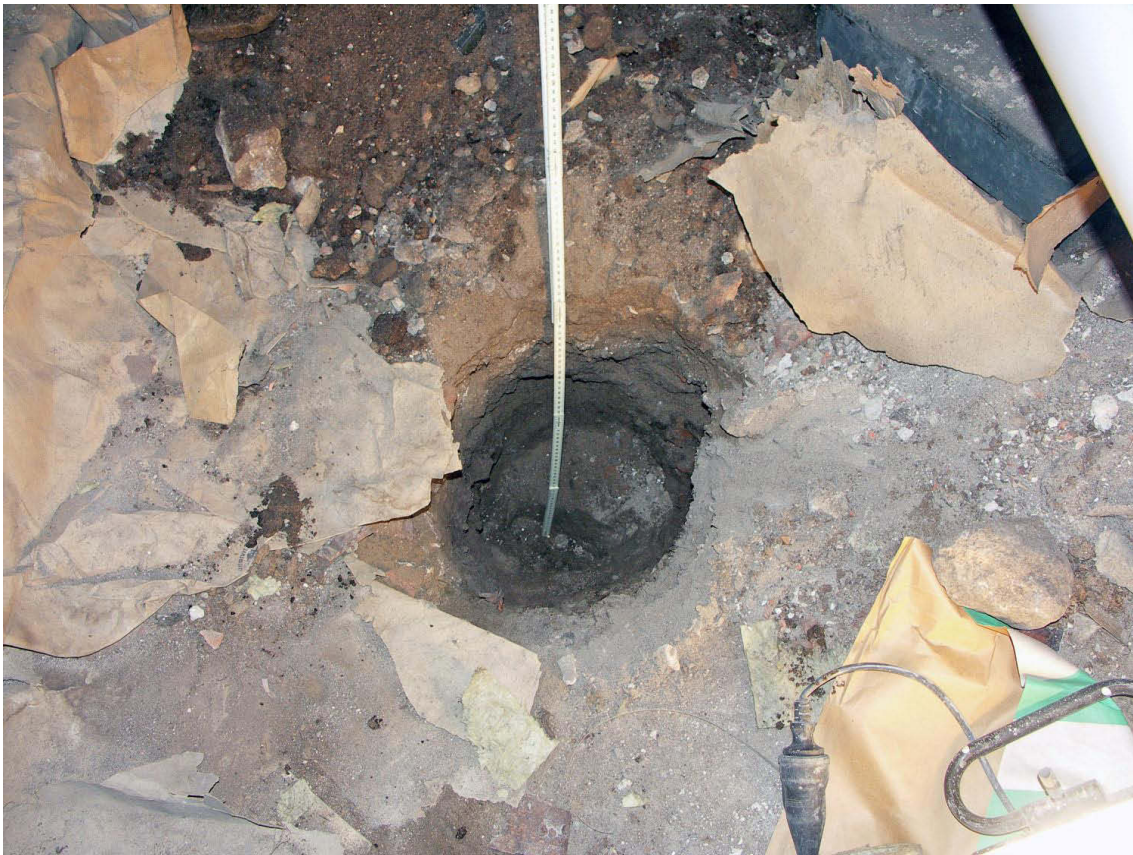
Kuva 94. Kellari VIII. Koekuoppa 7 pohjaan saakka kaivettuna tasossa 1. Kuvaussuunta N. 1.7.2009.

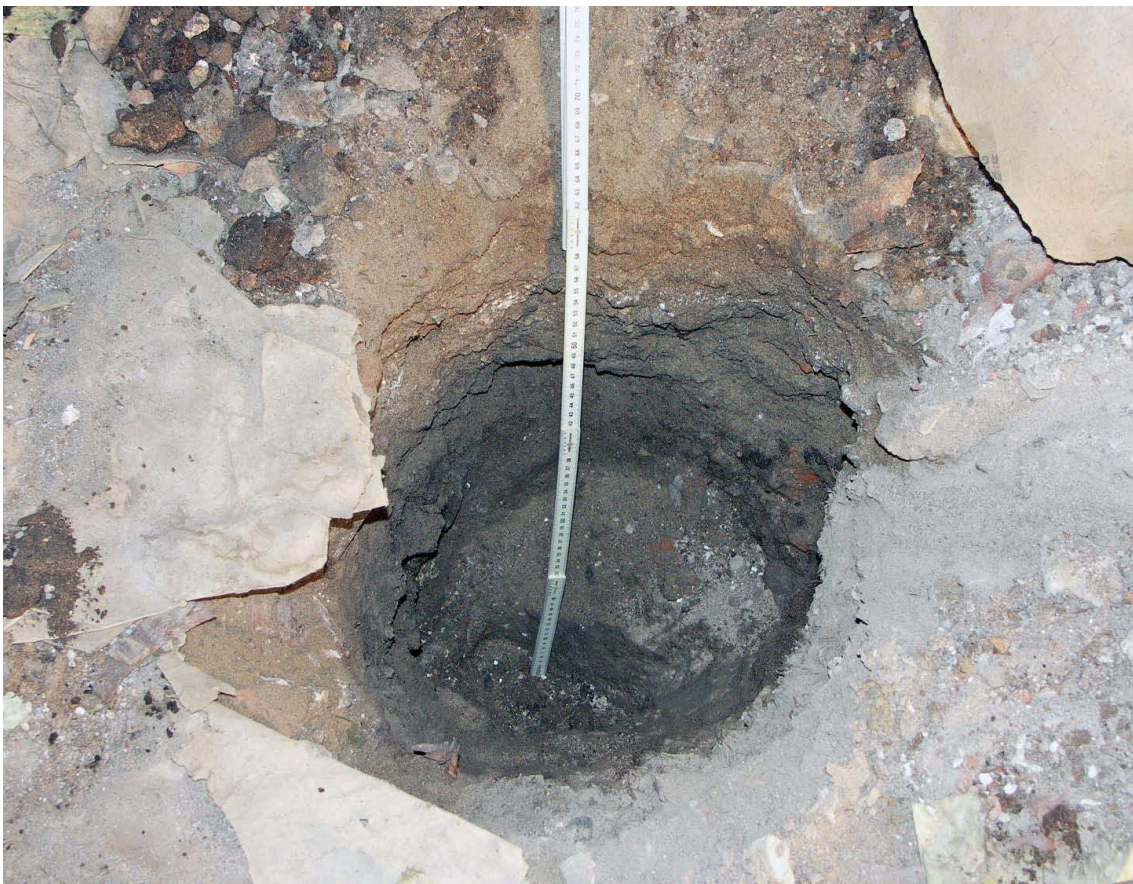
Kuva 95. Kellari VIII. Lähikuva koekuopasta ja pohjoisprofiilista. Kuvaussuunta N. 1.7.2009.

- Kuva 95.** **Kellari VIII.** Lähikuva koekuopasta ja pohjoisprofiilista. Kuvaussuunta N. 1.7.2009.
- Kuva 96.** **Kellari IX.** Yleiskuva tilasta, jossa oli vähemmän hiekkaa ym. johtuen megapaalutuksesta. Kuvaussuunta W. 1.7.2009.

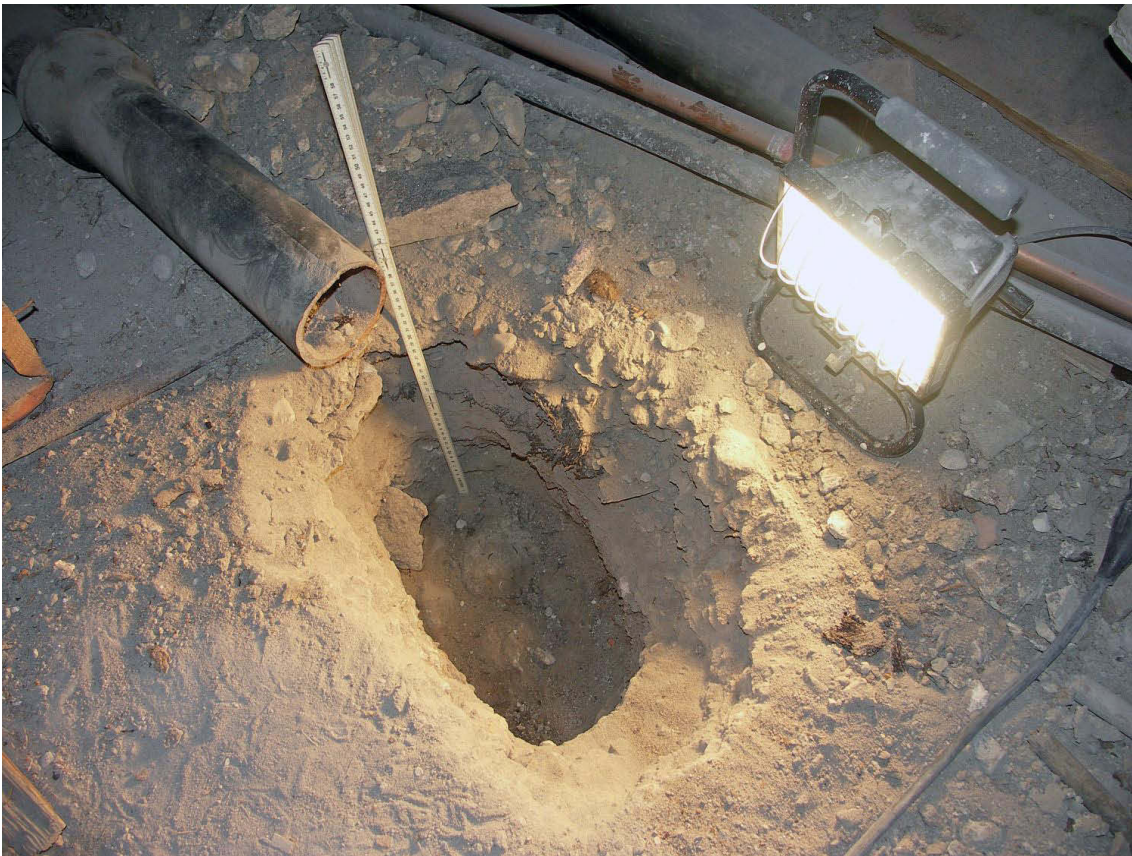
Kuva 99. Kellari IX. Koekuoppa 8, taso 1. Kuvaussuunta NW. 1.7.2009.

- Kuva 99.** **Kellari IX.** Koekuoppa 8, taso 1. Kuvaussuunta NW. 1.7.2009.
- Kuva 100.** **Kellari IX.** Lähikuva edellisestä. Kuvaussuunta NW. 1.7.2009.

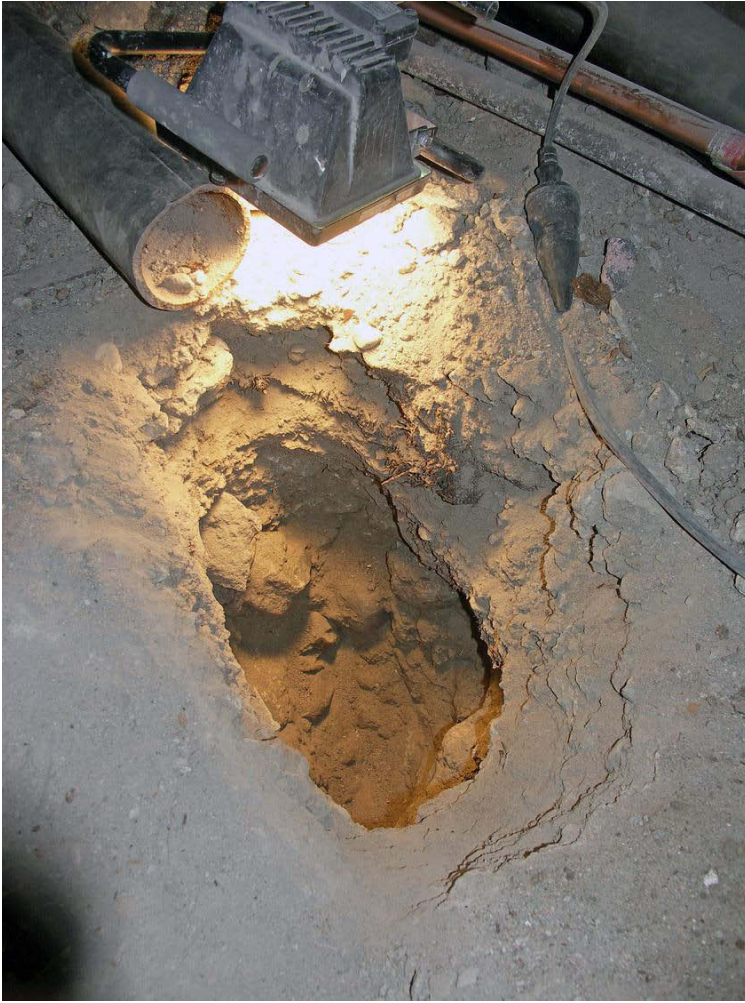
Kuva 102. Kellari IX. Koekuoppa 7, taso 2. Kuvaussuunta NW. 1.7.2009.

- Kuva 101.** **Kellari IX.** Edellinen tilanne, kuopan itäsiivu. Kuvaussuunta E. 14.7.2011.
- Kuva 102.** **Kellari IX.** Koekuoppa 7, taso 2. Kuvaussuunta NW. 1.7.2009.

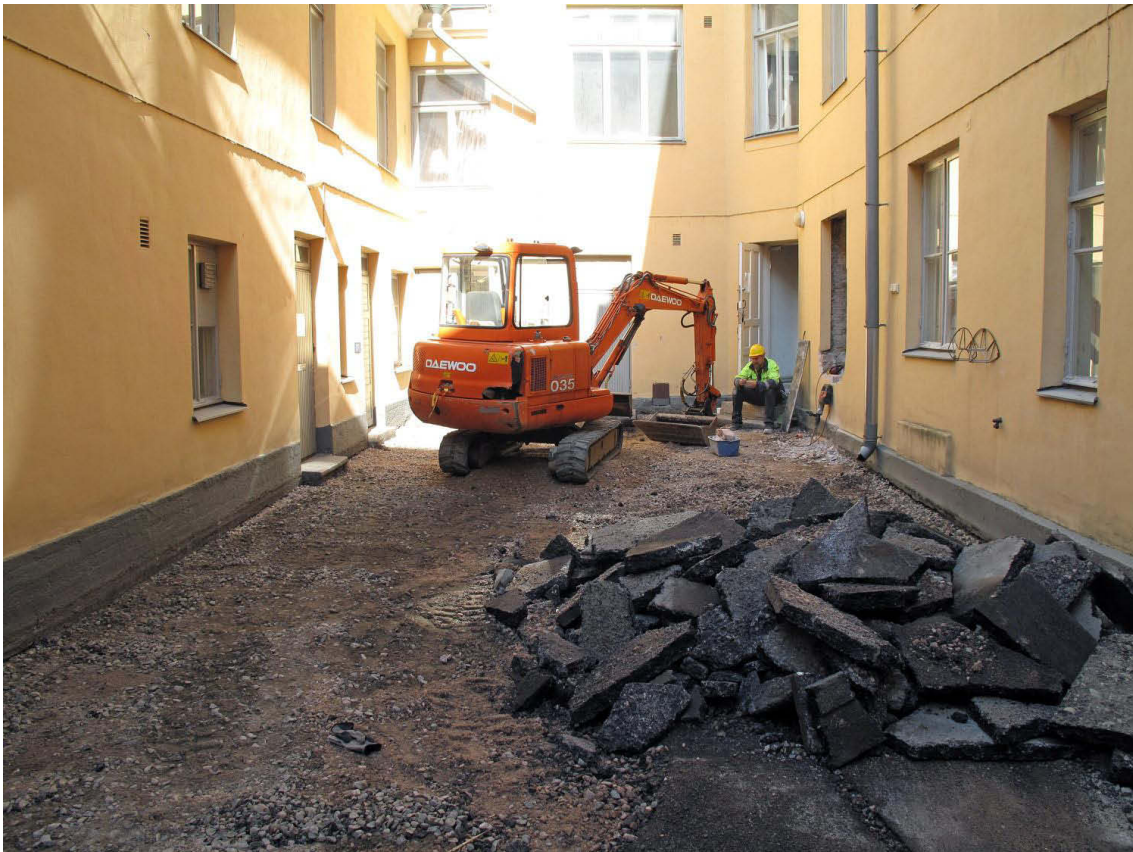
Kuva 105. Piha, pohjoisosa. Asfalttikerros on poistettu pihan kapeasta pohjoisosasta. Hätäpoistumiskäytävä kaivettiin vasemmalla näkyvän piharakennuksen ja oikealla olevan Helenankadun siiven välille kaivinkoneen kohdalle. Kuvaussuunta N. 14.9.2009.

- Kuva 105.** **Piha, pohjoisosa.** Asfalttikerros on poistettu pihan kapeasta pohjoisosasta. Hätäpoistumiskäytävä kaivettiin vasemmalla näkyvän piharakennuksen ja oikealla olevan Helenankadun siiven välille kaivinkoneen kohdalle. Kuvaussuunta N. 14.9.2009.

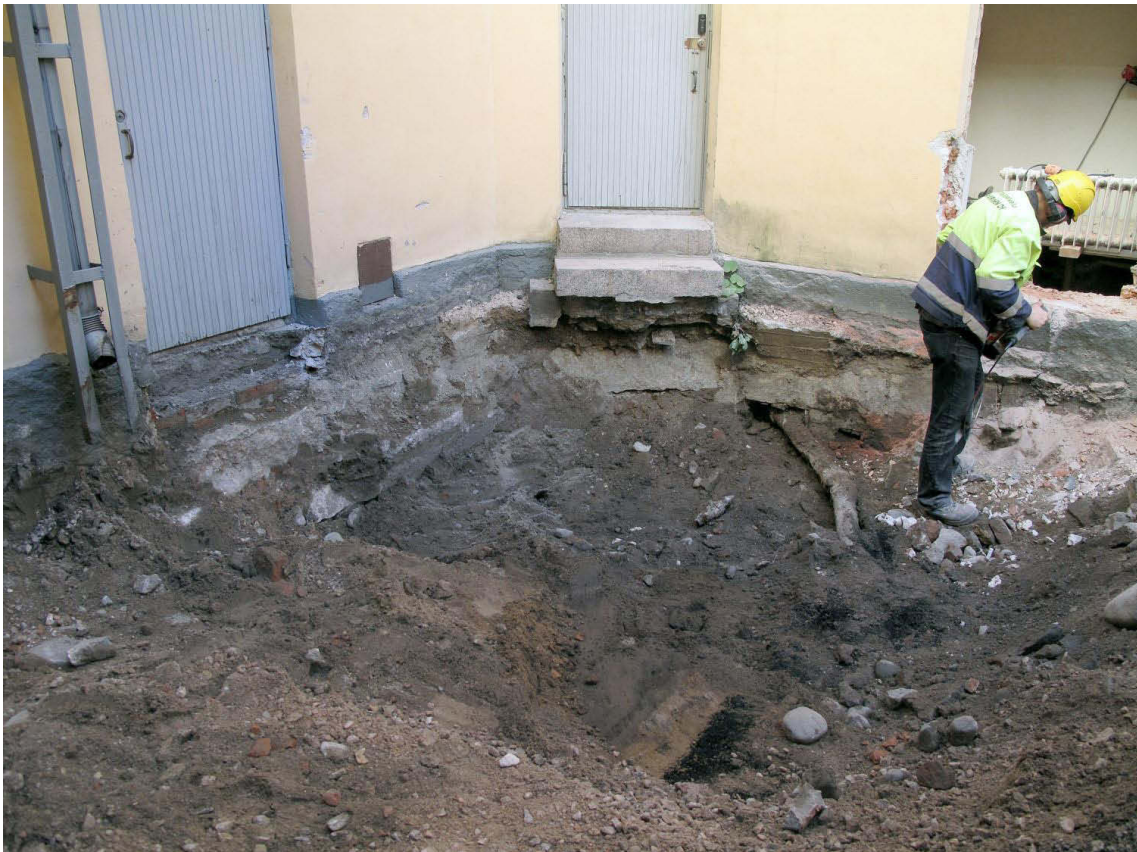
Kuva 107. Piha, pohjoisosa. Pihan koillisnurkasta tuli melko pian esiin metalliputki ja sen ympärillä sekoittuneita hiekköjä. Harmaa hiekka oli vuoden 1962 megapaalutuksen kaivannon täyttömaita, joka oli tuhonnut pihan koilliskulman ja itäreunan vanhat kerrokset leveältä alueelta. Kuvaussuunta NE. 15.9.2009.

- Kuva 106.** **Piha, pohjoisosa.** Pintasoran poistaminen on aloitettu. Kuvaussuunta NE. 14.9.2009.
- Kuva 107.** **Piha, pohjoisosa.** Pihan koillisnurkasta tuli melko pian esiin metalliputki ja sen ympärillä sekoittuneita hiekköjä. Harmaa hiekka oli vuoden 1962 megapaalutuksen kaivannon täyttömaita, joka oli tuhonnut pihan koilliskulman ja itäreunan vanhat kerrokset leveältä alueelta. Kuvaussuunta NE. 15.9.2009.

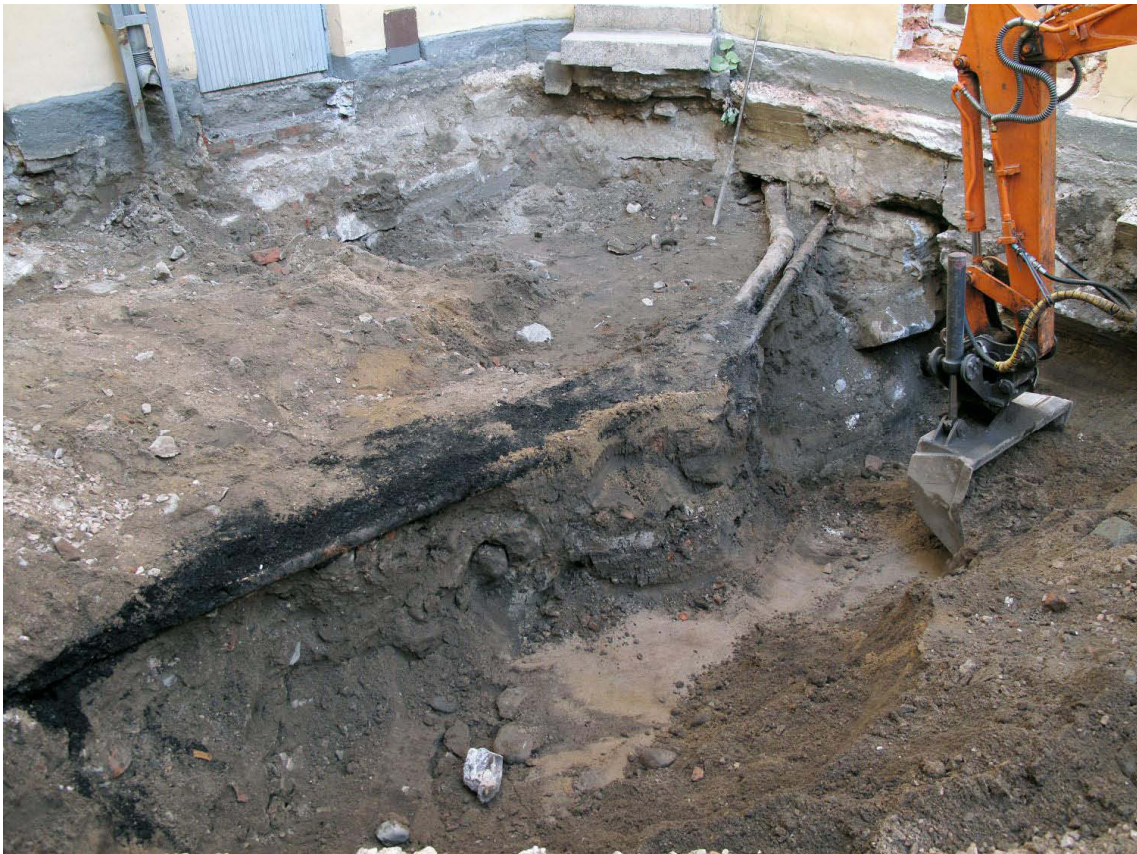
Kuva 108. Piha, pohjoisosa. Kaivanto kaivettiin kahden putken eteläpuolelle. Kuvaussuunta NE. 15.9.2009.

- Kuva 108.** **Piha, pohjoisosa.** Kaivanto kaivettiin kahden putken eteläpuolelle. Kuvaussuunta NE. 15.9.2009.
- Kuva 109.** **Piha, pohjoisosa.** Lähikuva kaivannon keskiosan pohjoisprofiilista. Putkien päällä on musta hiilimäinen kerros. Kuvaussuunta NE. 15.9.2009.

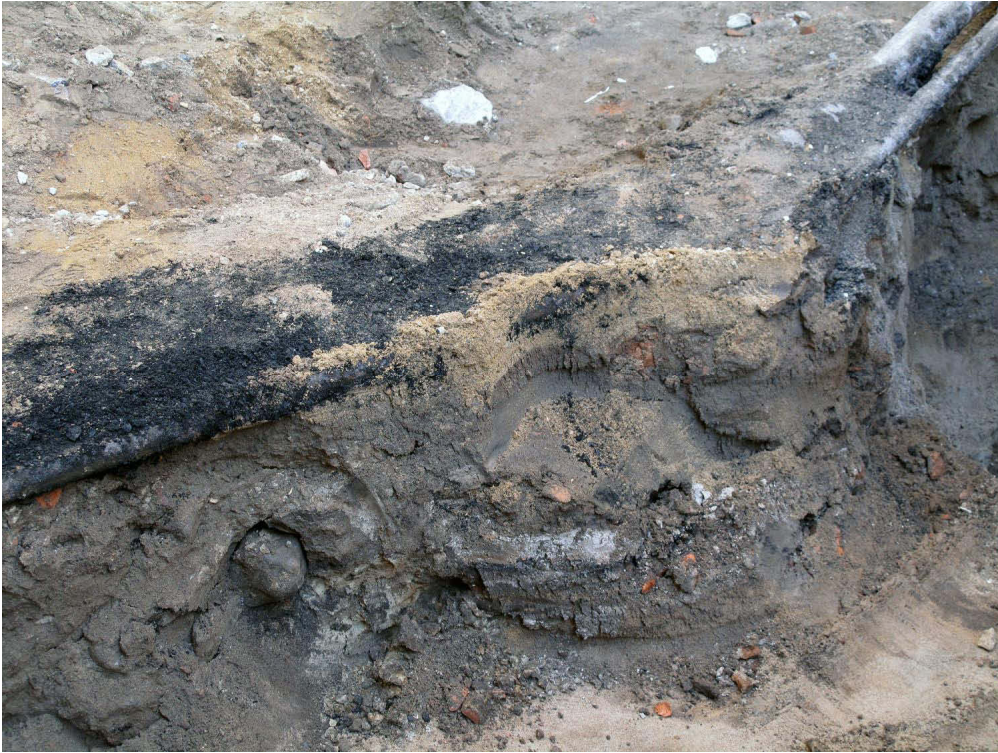
Kuva 109. Piha, pohjoisosa. Lähikuva kaivannon keskiosan pohjoisprofiilista. Putkien päällä on musta hiilimäinen kerros. Kuvaussuunta NE. 15.9.2009.

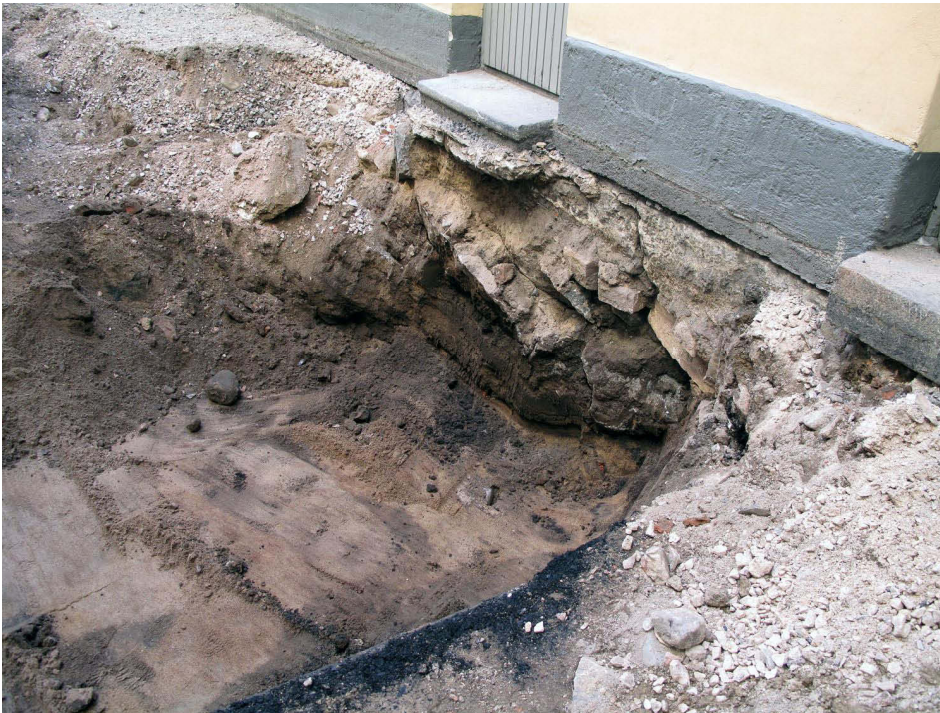
Kuva 114. Piha, pohjoisosa. Havaintopiste 2 sijaitsi vasemman askelkiven kohdalla. Kuvaushetkellä maata on jo poistettu. Kaivannon pohjalla näkyy luonnollinen kellertävä puhdas hiekka, jonka keskellä on vaaleampi poikittainen vyöhyke. Siitä paljastui putkilinja. Kuvaussuunta SW. 15.9.2009.

- Kuva 114. Piha, pohjoisosa.** Havaintopiste 2 sijaitsi vasemman askelkiven kohdalla. Kuvaushetkellä maata on jo poistettu. Kaivannon pohjalla näkyy luonnollinen kellertävä puhdas hiekka, jonka keskellä on vaaleampi poikittainen vyöhyke. Siitä paljastui putkilinja. Kuvaussuunta SW. 15.9.2009.

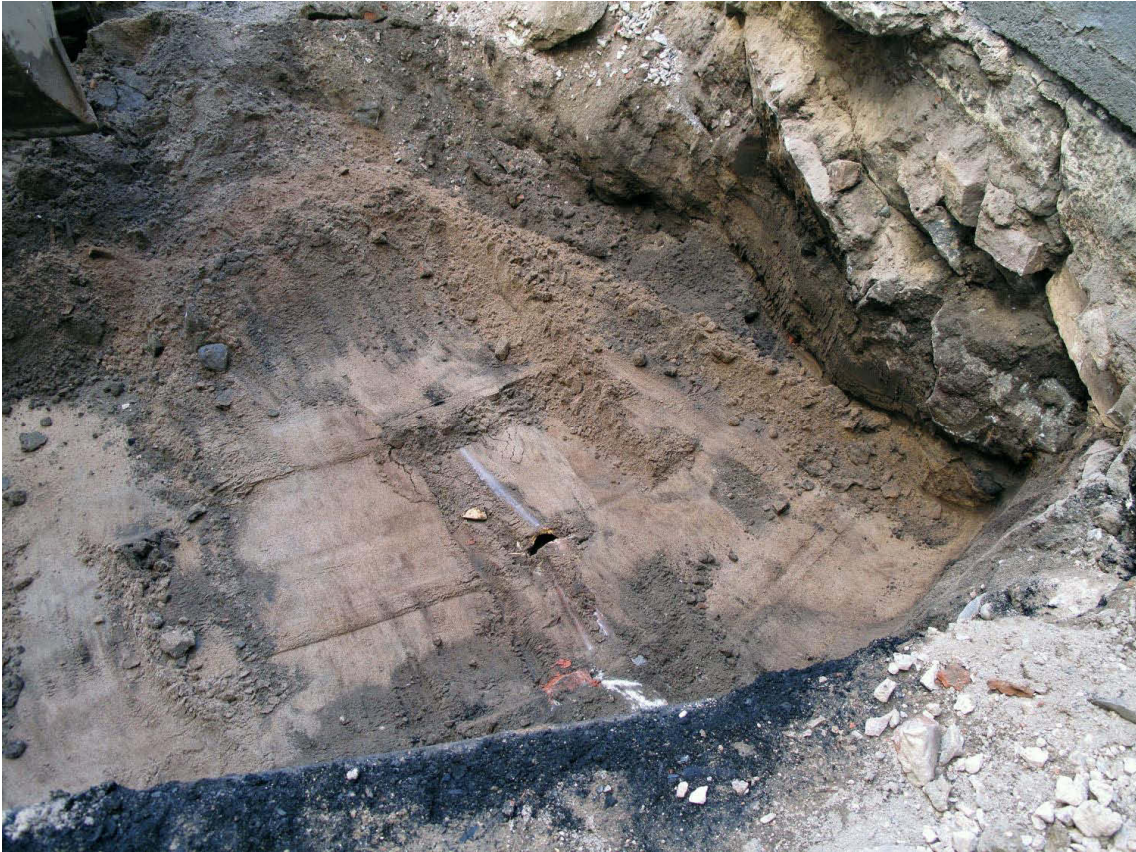
Kuva 115. Piha, pohjoisosa. Lähikuva kaivannon pohjasta kun keraaminen putkilinja on tullut esiin. Kuvaussuunta SW. 15.9.2011.

- Kuva 115. Piha, pohjoisosa.** Lähikuva kaivannon pohjasta kun putkilinja on tullut esiin. Kuvaussuunta SW. 15.9.2011.
- Kuva 116. Piha, pohjoisosa.** Kaivannon länsiprofiilissa oli yhtenäinen, uudempi, sekoittunut kerros. Kuvaussuunta N. 15.9.2011.

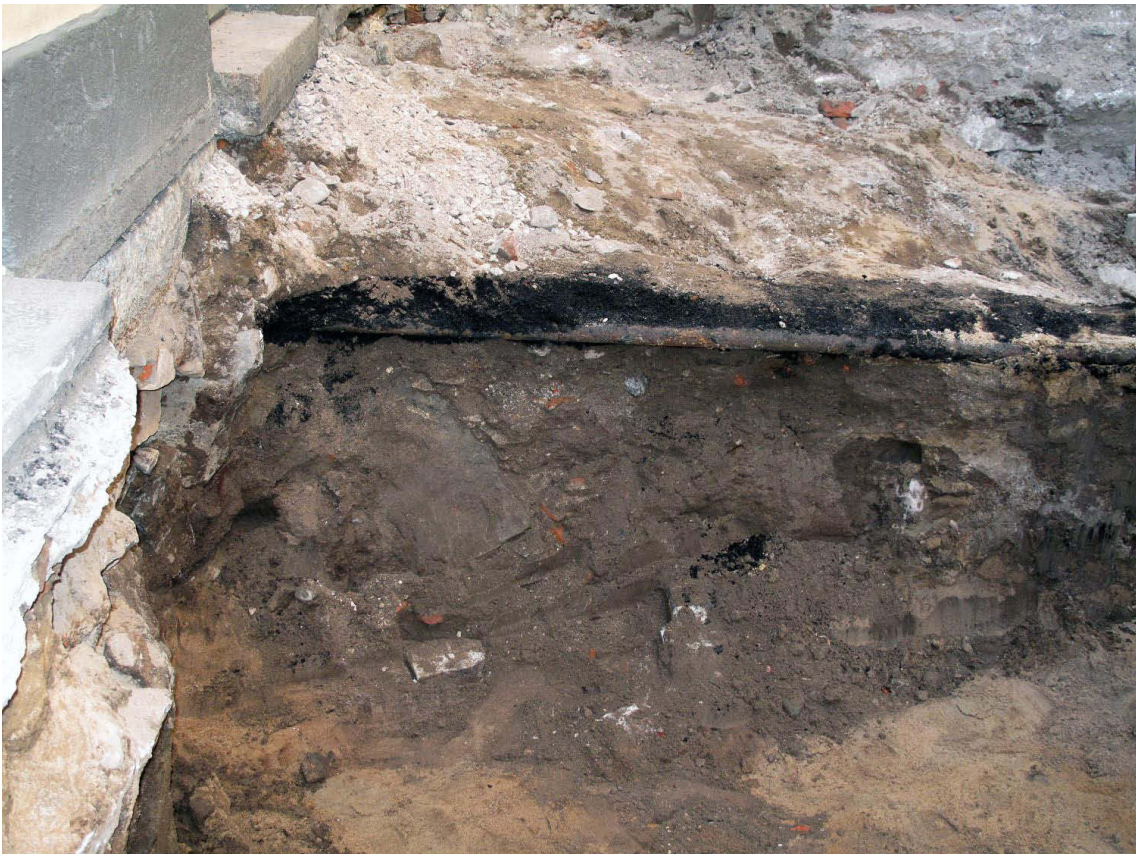
Kuva 116. Piha, pohjoisosa. Kaivannon länsiprofiilissa oli yhtenäinen, uudempi, sekoittunut kerros. Kuvaussuunta N. 15.9.2011.
