HELSINKI, LAMPA 2008-2013

**HISTORIALISELLA KAUPUNKIALUEELLA (1640-) SIJAITSEVAN
RAKENNUKSEN PERUSKUNNOSTUKSEN ARKEOLOGINEN VALVONTA**

Markku Heikkinen

Helsingin kaupunginmuseo

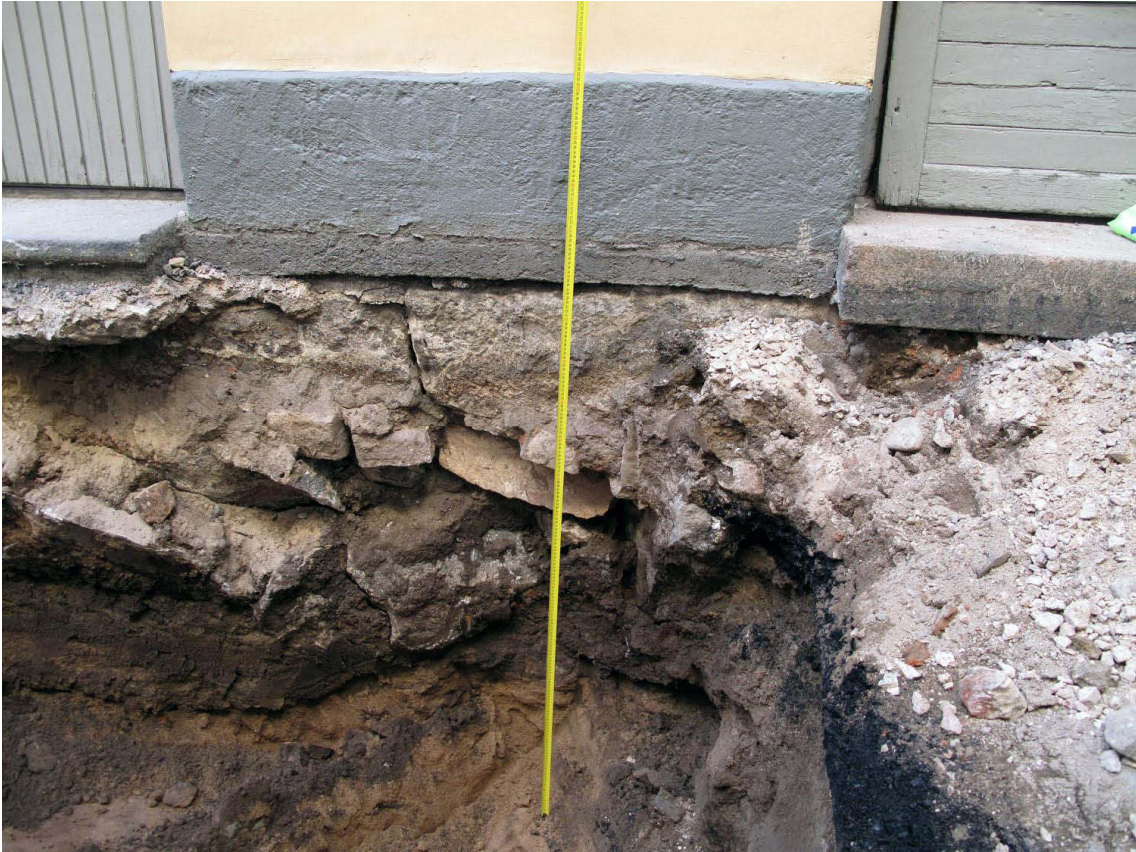
Kuva 117. Piha, pohjoisosa. Kaivannon länsipää piharakennuksen itäseinän kohdalla. Perustuksena on suurien kivipaasien jälkeen epämääräinen kiveys ja alimpana puhdas hiekka. Kuvaussuunta W. 15.9.2009.

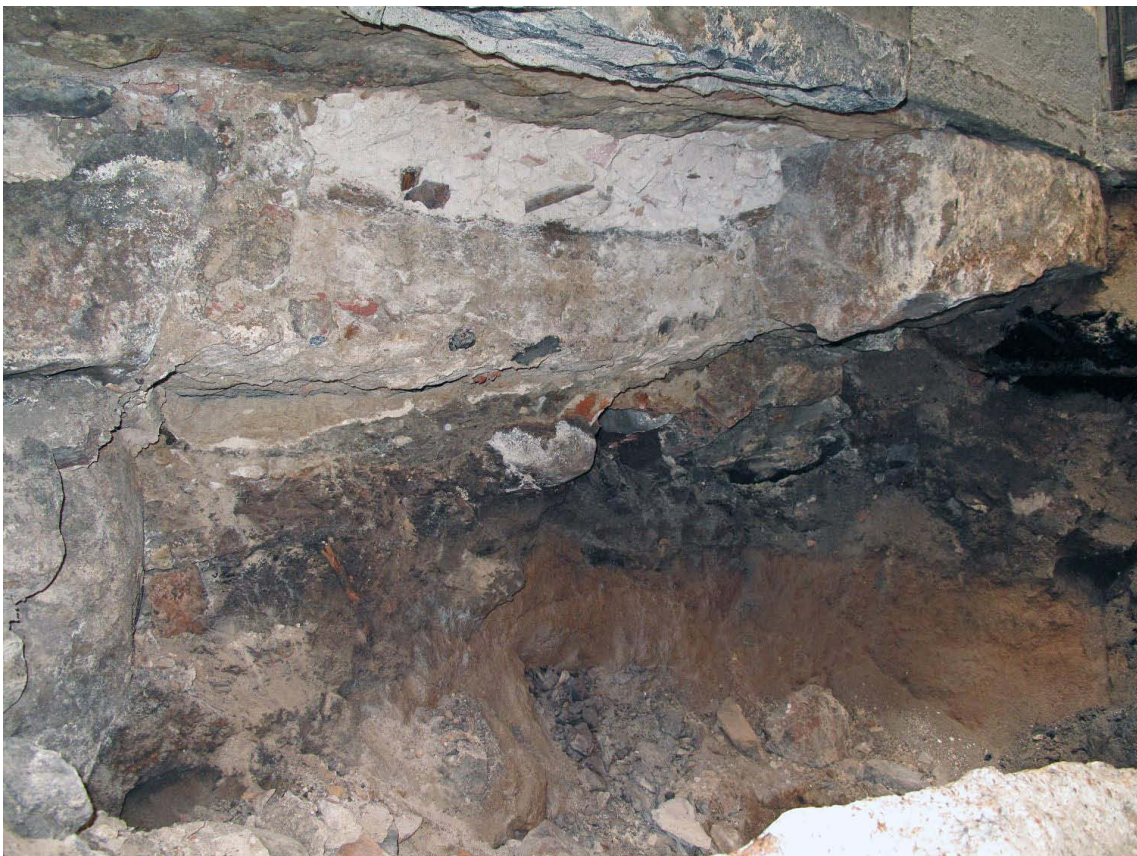
Kuva 119. Piha, pohjoisosa. Kaivantoa on kaivettu piharakennuksen itäseinän alle. Kuvaussuunta NW. 16.9.2009.

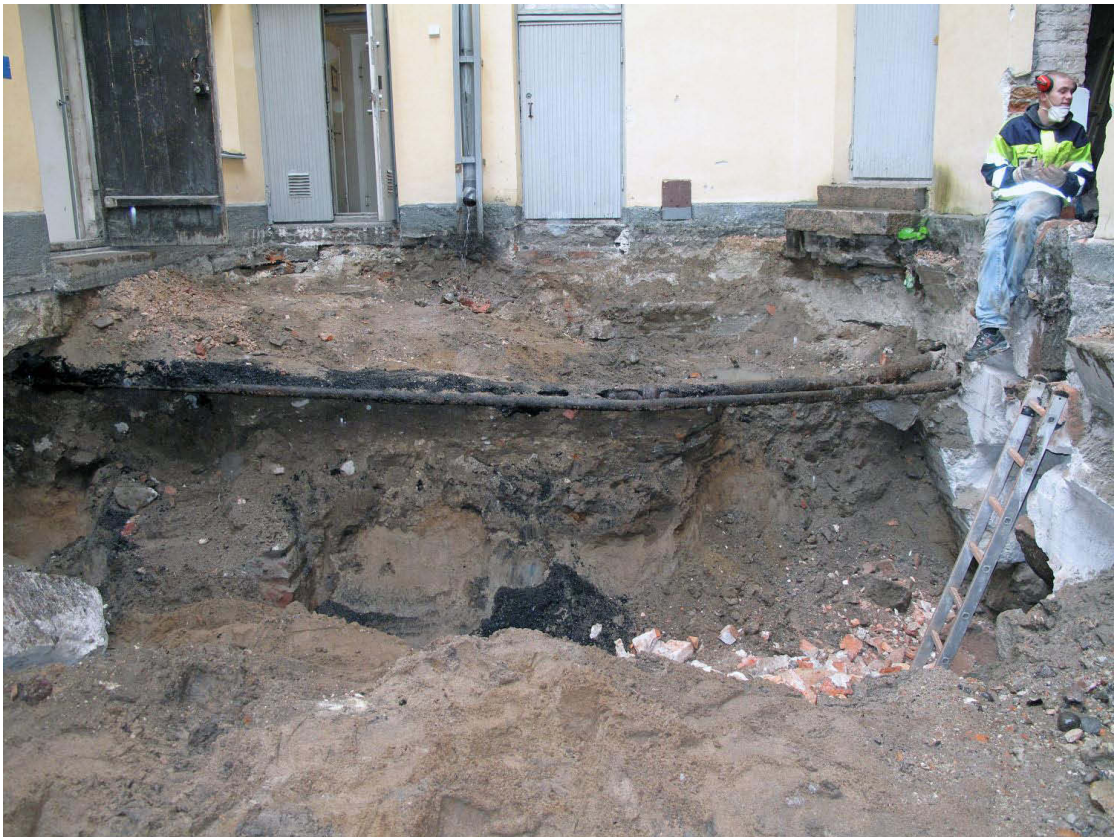
Kuva 122. Piha, pohjoisosa. Kaivannon länsipäästä kuvan 116 sekoittuneesta hiekasta tuli esiin syvemmälle kaivettaessa tiilirakenteinen viemärikaivo, johon edellä mainittu putki johti. Vasemmalla etualalla näkyy piharakennuksesta poistettu/pudonnut perustuskivi. Kuvaussuunta NW. 27.7.2011.

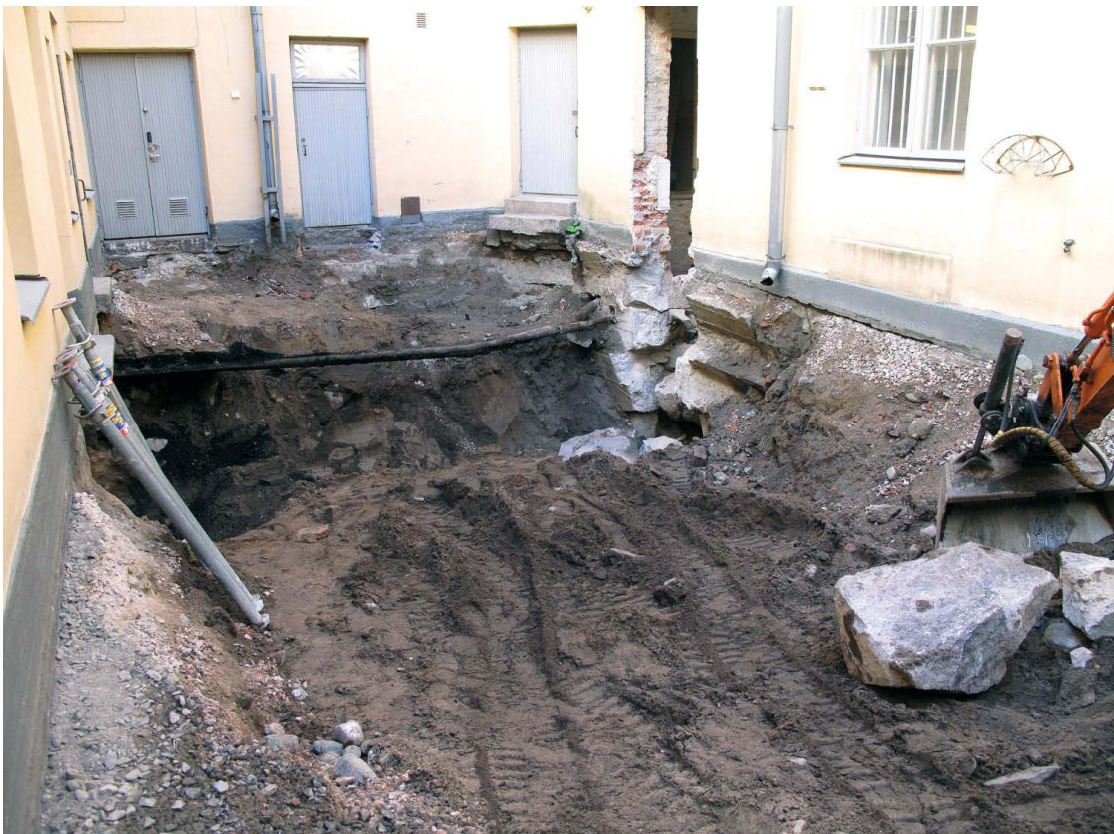
Kuva 123. Piha, pohjoisosa. Kaivannon pohjoisprofiili. Profiilin länsiosa oli tuhoutunut tiilirakenteisen kaivon takia ja itäosa megapaalutuksen takia. Kerrokset näkyvät selvästi profilissa. Keskiosan alaosassa saattoi olla vanhempia kerroksia, vaikka nekin näyttivät olevan suurimmaksi osaksi uudempia sekoittuneita kerroksia. Kuvaussuunta N. 16.9.2009.

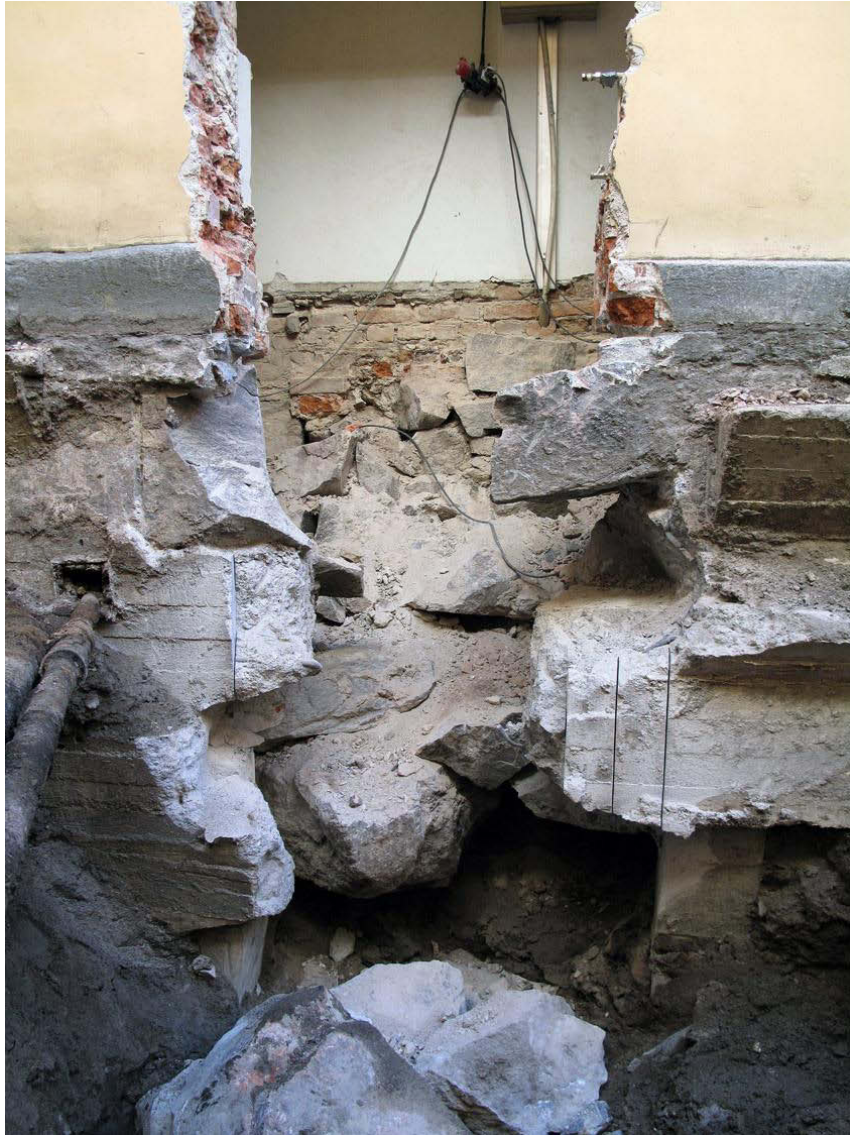
Kuva 126. Piha, pohjoisosa. Kaivannon länsipää piharakennuksen itäseinän perustuksen alla. Luonnollinen hiekka tulee melko korkealle. Kuvaussuunta W. 17.9.2009.

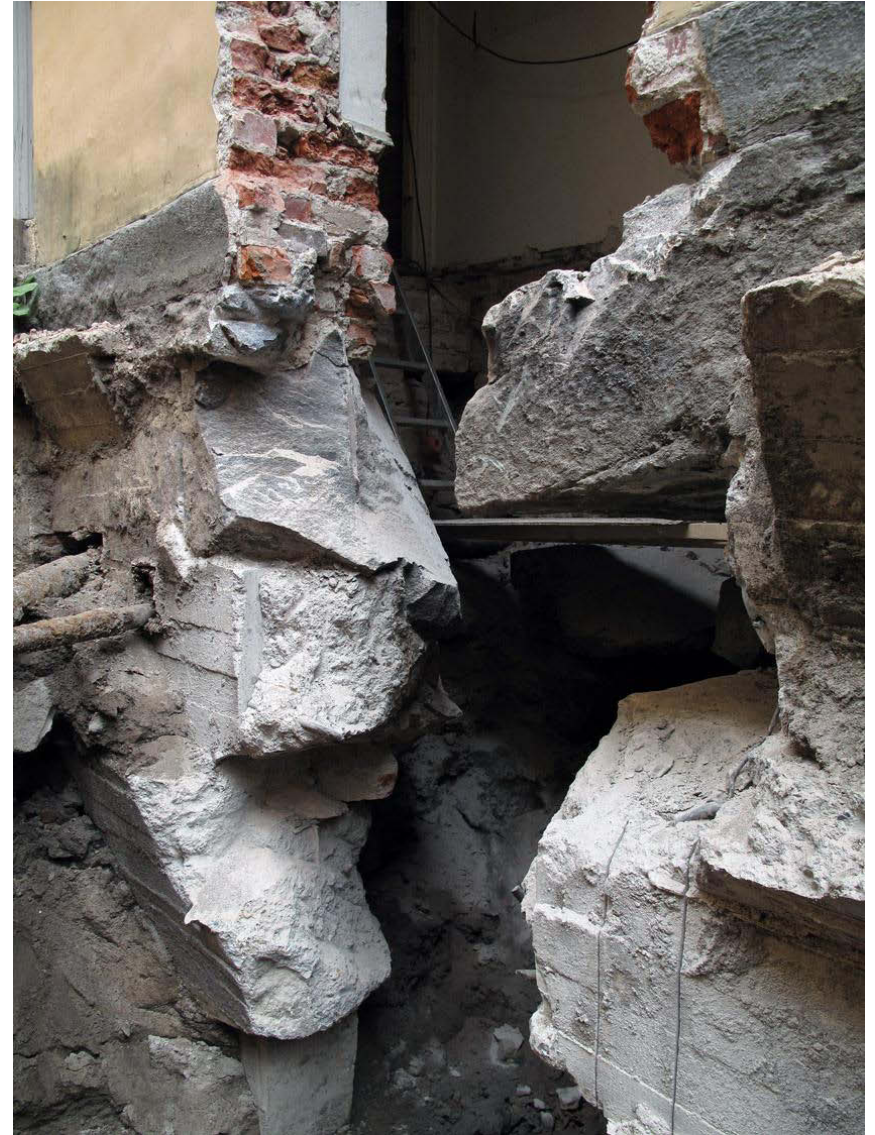
Kuva 127. Piha, pohjoisosa. Kaivannon itäpää Helenankadun siiven länsiseinän kohdalla. Aukon molemmilla puolilla näkyy megapaalut. Aukon kohdalta on sahattu pois betoniperustus. Kuvaussuunta E. 17.9.2009

- Kuva 127. Piha, pohjoisosa.** Kaivannon itäpää Helenankadun siiven länsiseinän kohdalla. Aukon molemmilla puolilla näkyy megapaalut. Aukon kohdalta on sahattu pois betoniperustus. Kuvaussuunta E. 17.9.2009

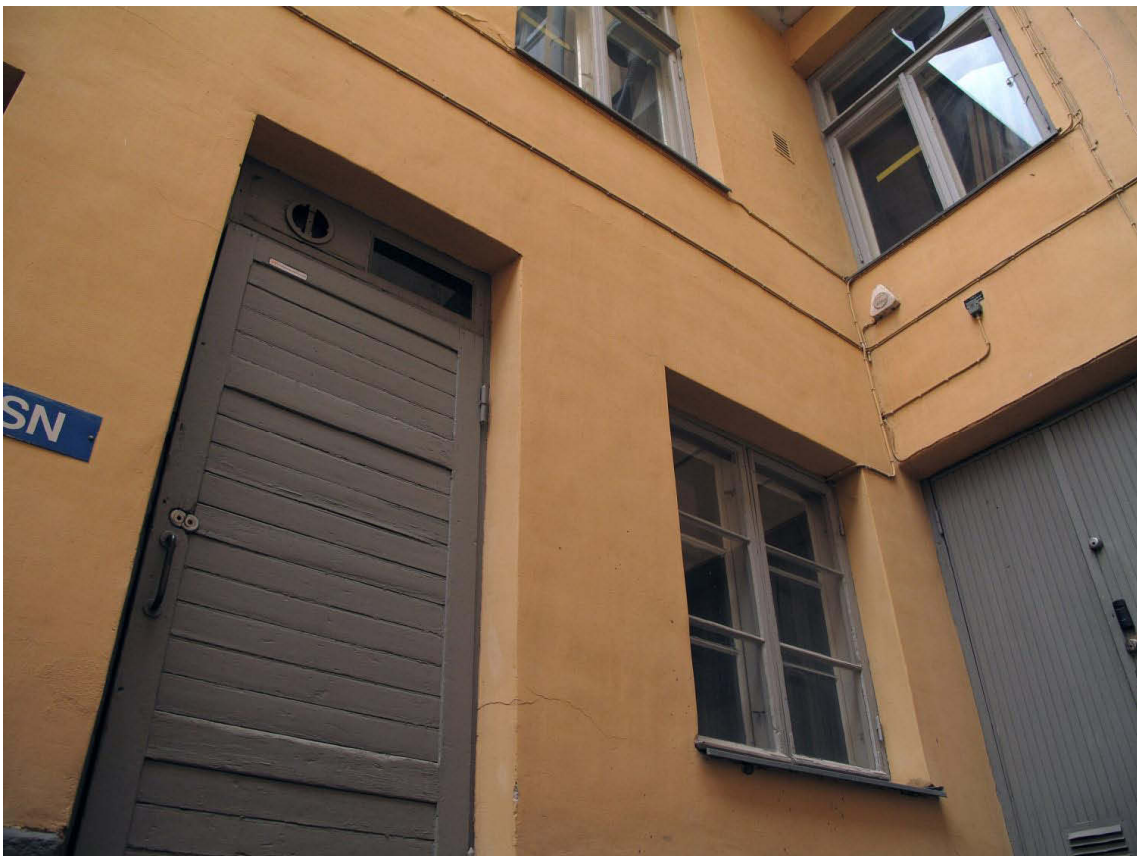
Kuva 129. Piha, pohjoisosa. Kaivautuminen rakennusten alle ilman mitään tukirakenteita näkyi seinien repeytymisenä melkein heti. Kuvassa piharakennus. Kuvaussuunta W. 22.9.2009.

- Kuva 128. Piha, pohjoisosa.** Edellinen tilanne. Kuvaussuunta NE. 22.9.2009.
- Kuva 129. Piha, pohjoisosa.** Kaivautuminen rakennusten alle ilman mitään tukirakenteita näkyi seinien repeytymisenä melkein heti. Kuvassa piharakennus. Kuvaussuunta W. 22.9.2009.

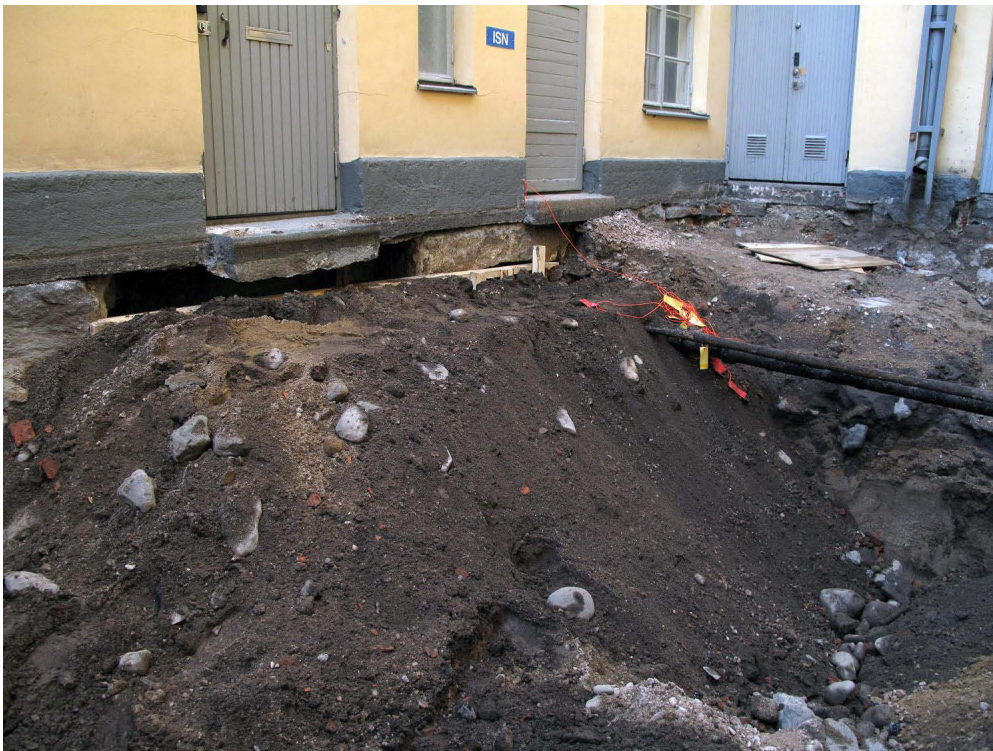
Kuva 131. Piha, pohjoisosa. Sama repeytyminen näkyi myös Mariankadun siiven seinässä. Kuvaussuunta E. 22.9.2009.

- Kuva 130. Piha, pohjoisosa.** Edellinen tilanne, kuvassa piharakennus. Kuvaussuunta NW. 22.9.2009.
- Kuva 131. Piha, pohjoisosa.** Sama repeytyminen näkyi myös Mariankadun siiven seinässä. Kuvaussuunta E. 22.9.2009.

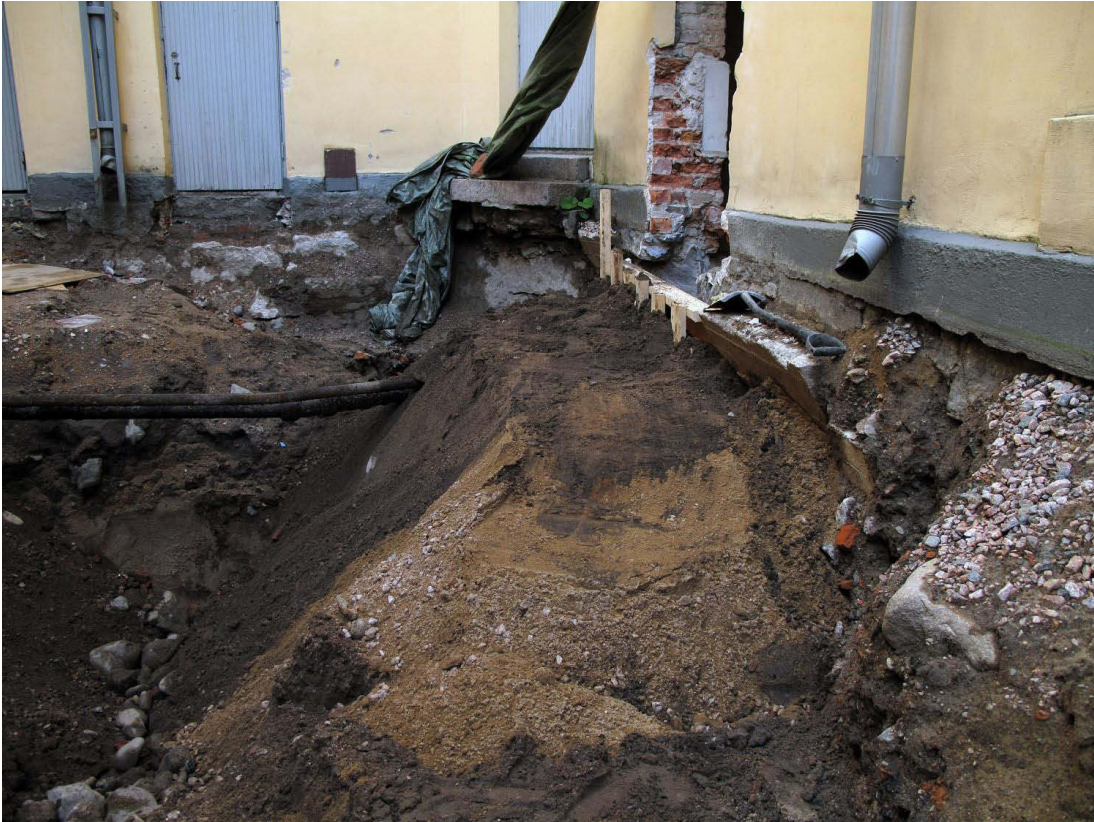
Kuva 132. Piha, pohjoisosa. Tunnelin rakentaminen lopetettiin rakennusten sortumisvaaran takia. Seinien alle tehtiin betonivalut. Kuvassa piharakennus. Kuvaussuunta NW. 8.10.2009.

- Kuva 132. Piha, pohjoisosa.** Tunnelin rakentaminen lopetettiin rakennusten sortumisvaaran takia. Seinien alle tehtiin betonivalut. Kuvassa piharakennus. Kuvaussuunta NW. 8.10.2009.

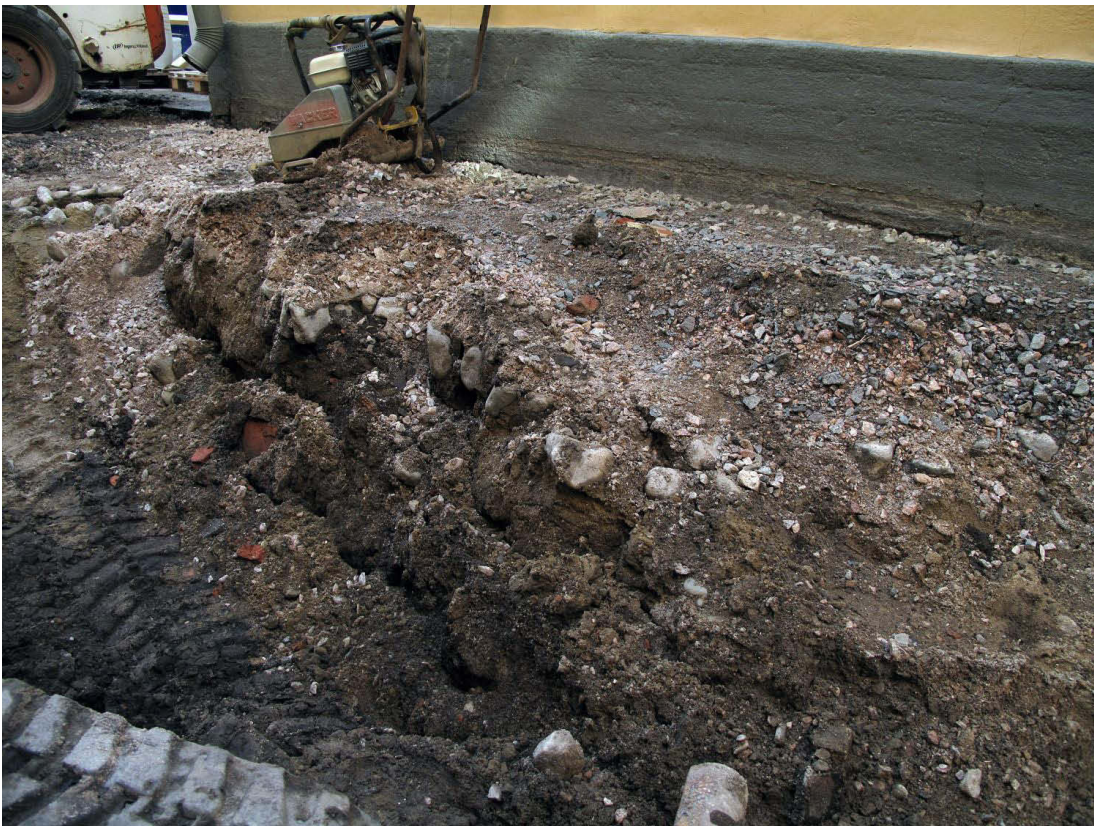
Kuva 133. Piha, pohjoisosa. Vastaava betonivahvistus tehtiin myös Mariankadun siiven seinän alle. Kuvaussuunta NE. 8.10.2009.

- Kuva 133. Piha, pohjoisosa.** Vastaava betonivahvistus tehtiin myös Mariankadun siiven seinän alle. Kuvaussuunta NE. 8.10.2009.
- Kuva 134. Piha, pohjoisosa.** Pihan keskiosassa kapeammalla pihaosuudella piharakennuksen eteläpään kohdalta dokumentoitiin maaleikkaus havaintopisteessä 3. Maaleikkauksen edessä itäpuolella, kuvan etualalla, maa oli sekoittunutta ilmeisesti kohdalla olevan putkilinjan takia. Kuvaussuunta SW. 8.10.2009.

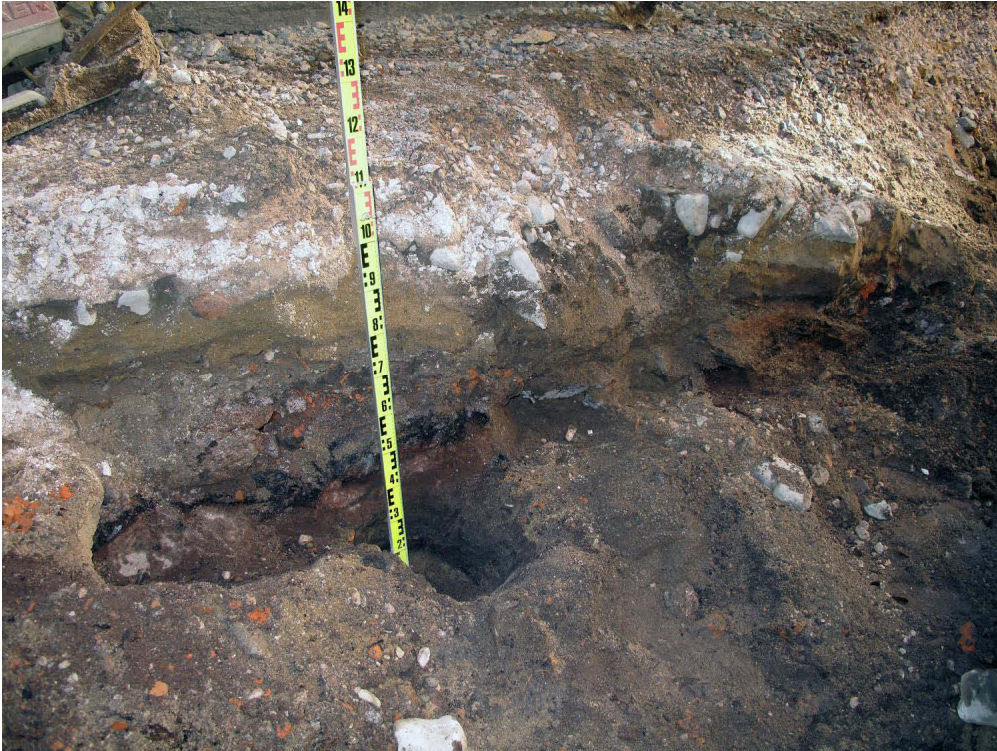
Kuva 134. Piha, pohjoisosa. Pihan keskiosassa kapeammalla pihaosuudella piharakennuksen eteläpään kohdalta dokumentoitiin maaleikkaus havaintopisteessä 3. Maaleikkauksen edessä itäpuolella, kuvan etualalla, maa oli sekoittunutta ilmeisesti kohdalla olevan putkilinjan takia. Kuvaussuunta SW. 8.10.2009.

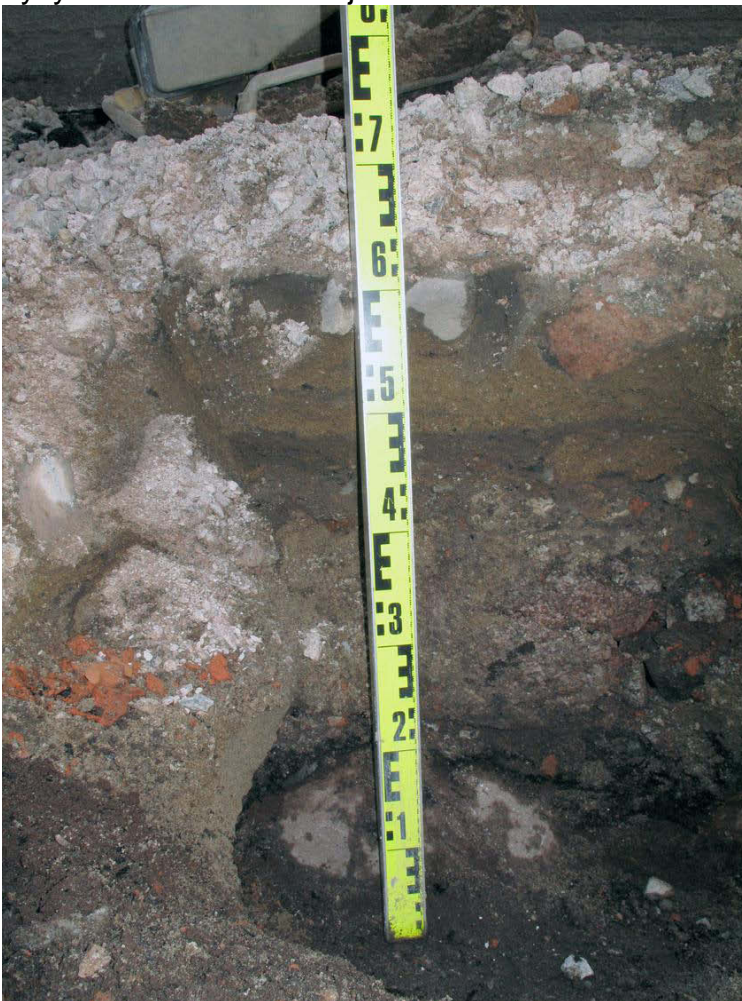
Kuva 135. Piha, keskiosa. Havaintopisteen 3 profiili suurimmaksi osaksi puhdistettuna. Sorakerroksen alla näkyy pihan mukulakiveys todennäköisesti nykyisten rakennusten ajoilta. Kuvaussuunta NW. 8.10.2009.

- Kuva 135. Piha, keskiosa.** Havaintopisteen 3 profiili suurimmaksi osaksi puhdistettuna. Sorakerroksen alla näkyy pihan mukulakiveys todennäköisesti nykyisten rakennusten ajoilta. Kuvaussuunta NW. 8.10.2009.

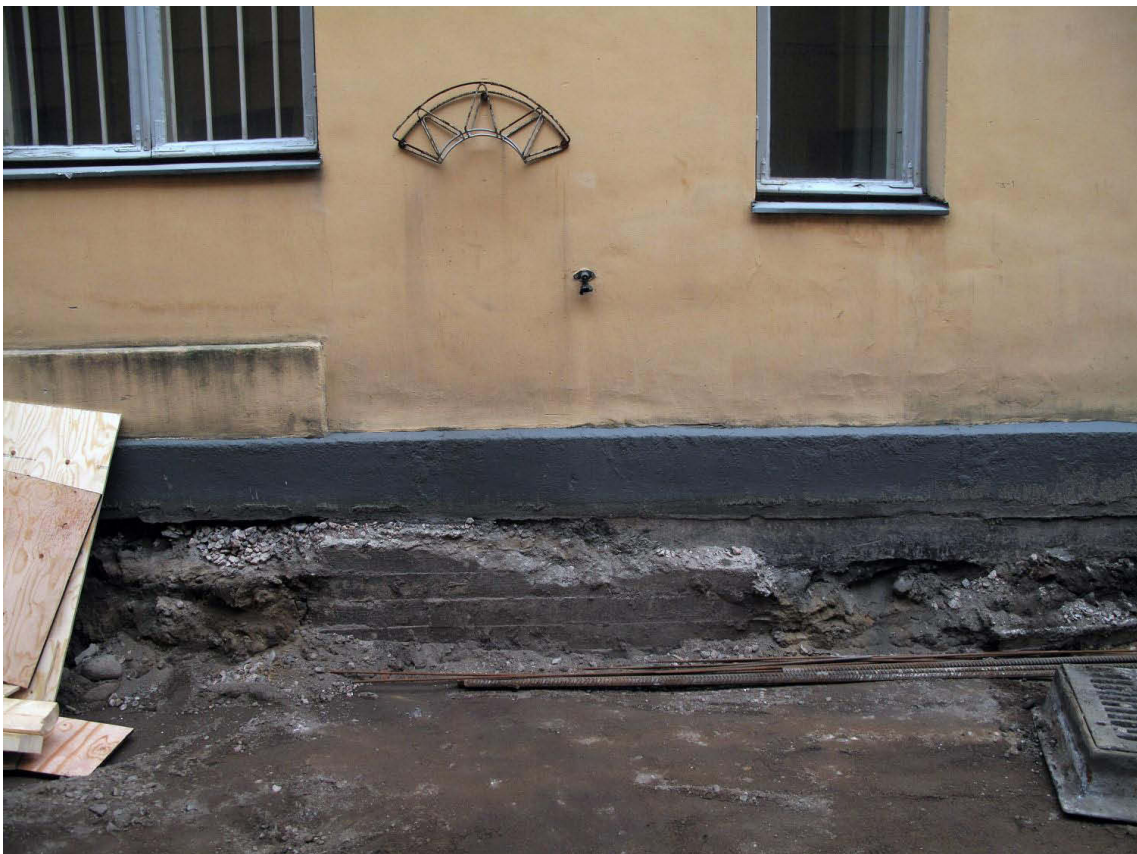
Kuva 143. Piha, keskiosa. Piharakennus kivijalkaa. Askelkivien alla näkyy uusi betoniperustus. Kuvaussuunta NW. 15.10.2009.

- Kuva 142. Piha, keskiosa.** Pihan pohjatyöt on tehty. Kuvaussuunta N. 15.10.2009.
- Kuva 143. Piha, keskiosa.** Piharakennus kivijalkaa. Askelkivien alla näkyy uusi betoniperustus. Kuvaussuunta NW. 15.10.2009.

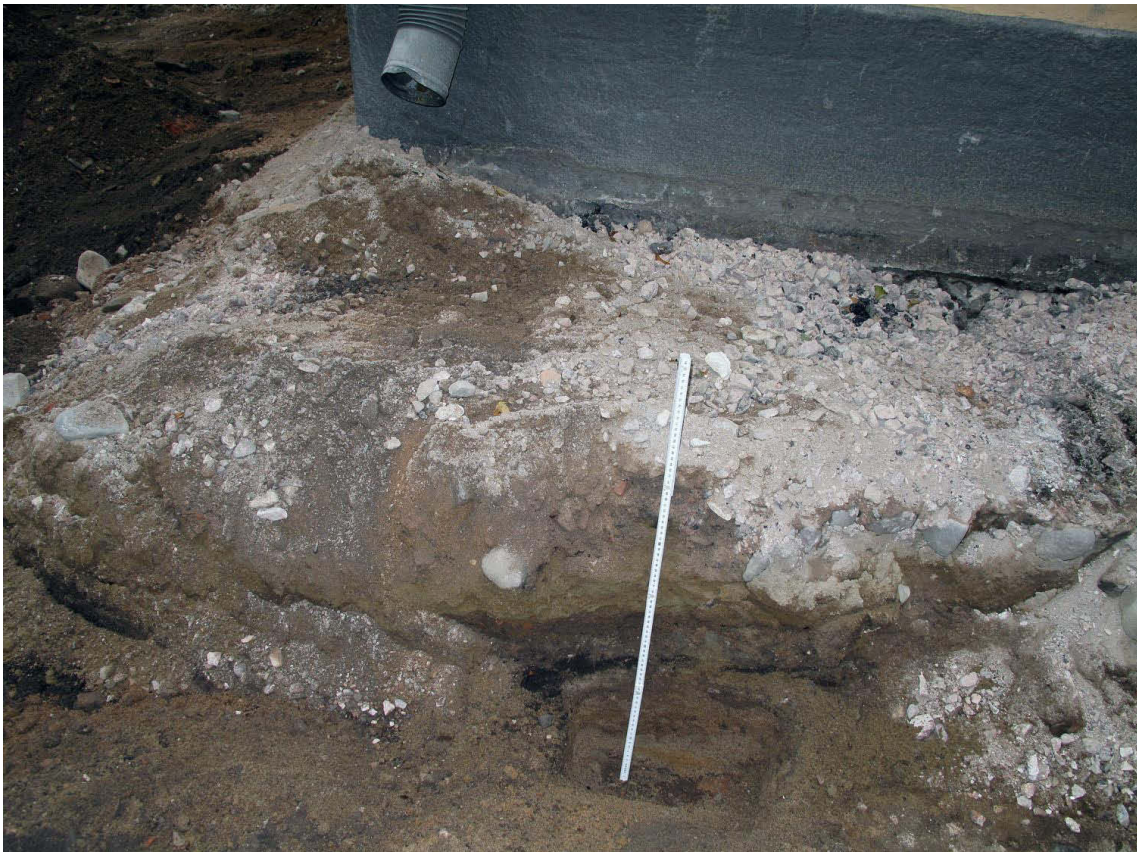
Kuva 144. Piha, keskiosa. Mariankadun siiven länsiseinää, jossa näkyy megapaalutuksen betonivaluosa. Kuvaussuunta E. 15.10.2009.

- Kuva 144. Piha, keskiosa.** Mariankadun siiven länsiseinää, jossa näkyy megapaalutuksen betonivaluosa. Kuvaussuunta E. 15.10.2009.
- Kuva 145. Piha, keskiosa.** Havaintopiste 4 sijaitsi heti heti havaintopisteen 3 eteläpuolella piharakennuksen kaakkoisnurkan edessä. Kuvaussuunta W. 15.10.2009.

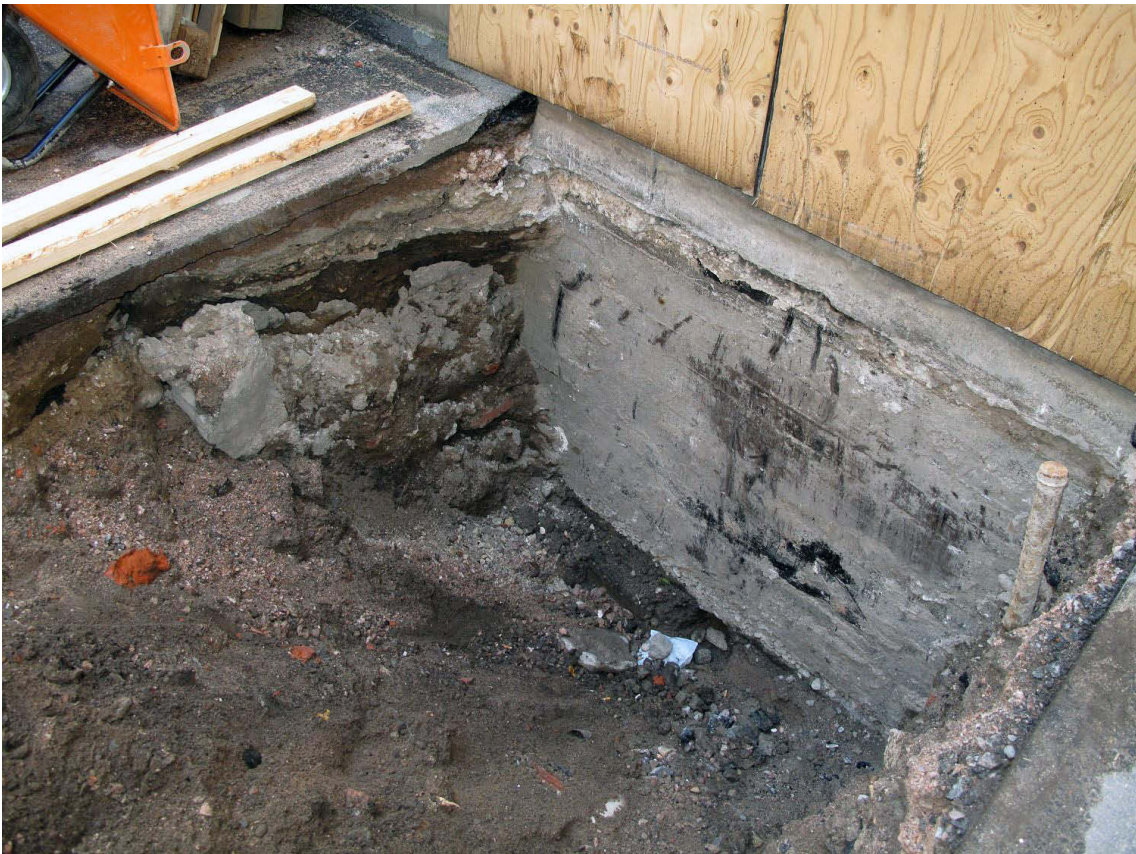
Kuva 149. Piha, keskiosa. Pihan kapeamman osan Mariankadun siiven luona näkyi kaivussyvyydellä vain täyttömaata siiven megapaalutuksen takia. Kuva on heti porttikongin pohjoispuolelta. Kuvaussuunta SE. 8.10.2009.

- Kuva 148. Piha, keskiosa.** Pihan kapeamman pohjoisosan kohdalle on laitettu sorakerros. Kuvaussuunta N. 19.10.2009.
- Kuva 149. Piha, keskiosa.** Pihan kapeamman osan Mariankadun siiven luona näkyi kaivussyvyydellä vain täyttömaata siiven megapaalutuksen takia. Kuva on heti porttikongin pohjoispuolelta. Kuvaussuunta SE. 8.10.2009.

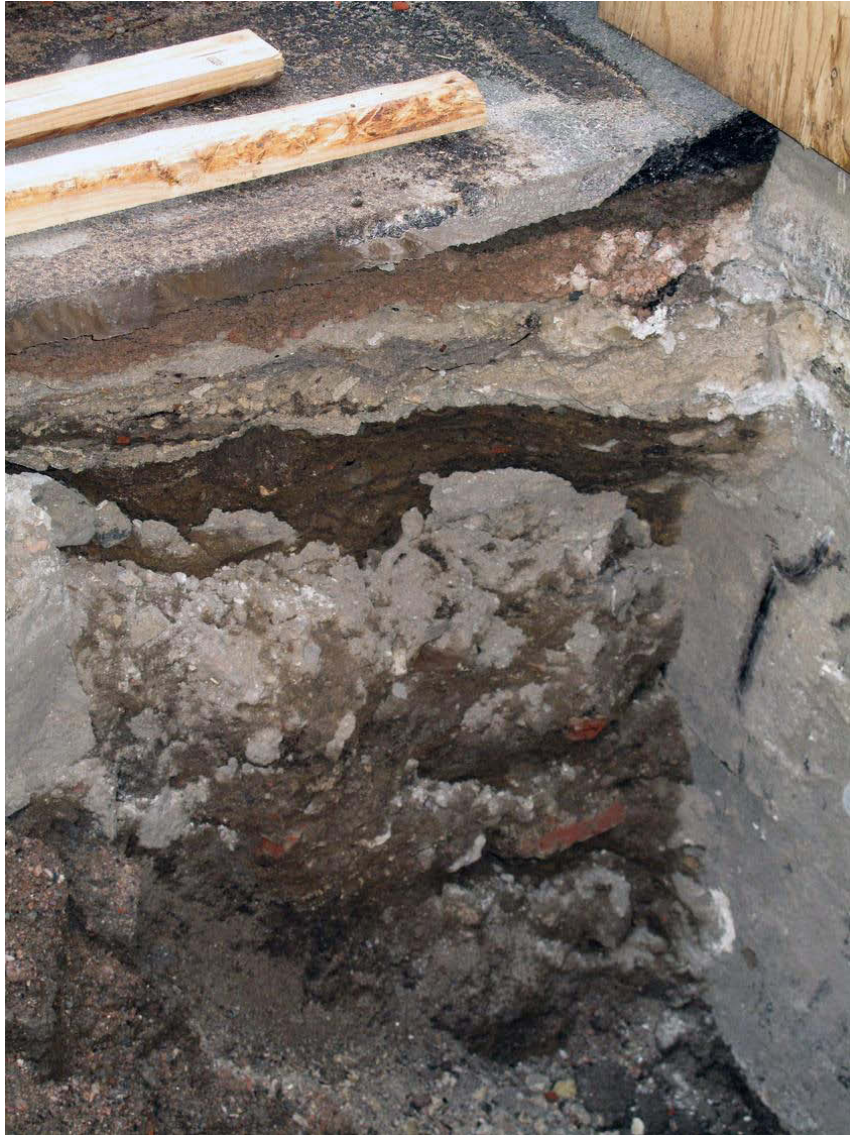
Kuva 150. Piha, länsiosa. Havaintopiste 5. Ruotsin suurlähetystön seinän alla oli betoniperustus. Kuvaussuunta SW. 8.10.2009.

- Kuva 150. Piha, länsiosa.** Havaintopiste 5. Ruotsin suurlähetystön seinän alla oli betoniperustus. Kuvaussuunta SW. 8.10.2009.
- Kuva 151. Piha, länsiosa.** Havaintopiste 5. Koekaivannon eteläseinässä näkyi vain sekoittuneita maita, koska seinän vierusta on ollut auki lähetystön seinäperustusten korjausten aikana. Kuvaussuunta SSW. 8.10.2009.

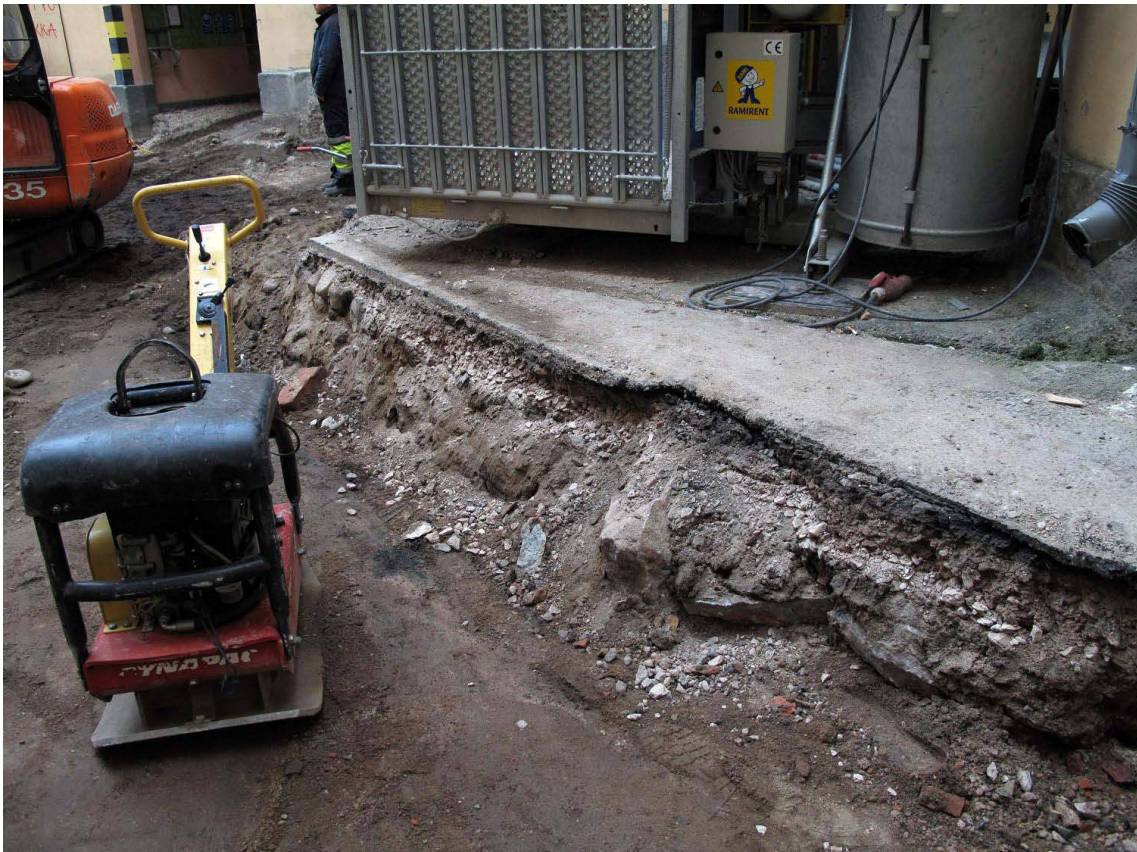
Kuva 157. Piha, eteläosa. Edellinen tilanne puolikaarenmuotoisen portaikon luoteispuolella. Kuvaussuunta NW. 15.10.2009.

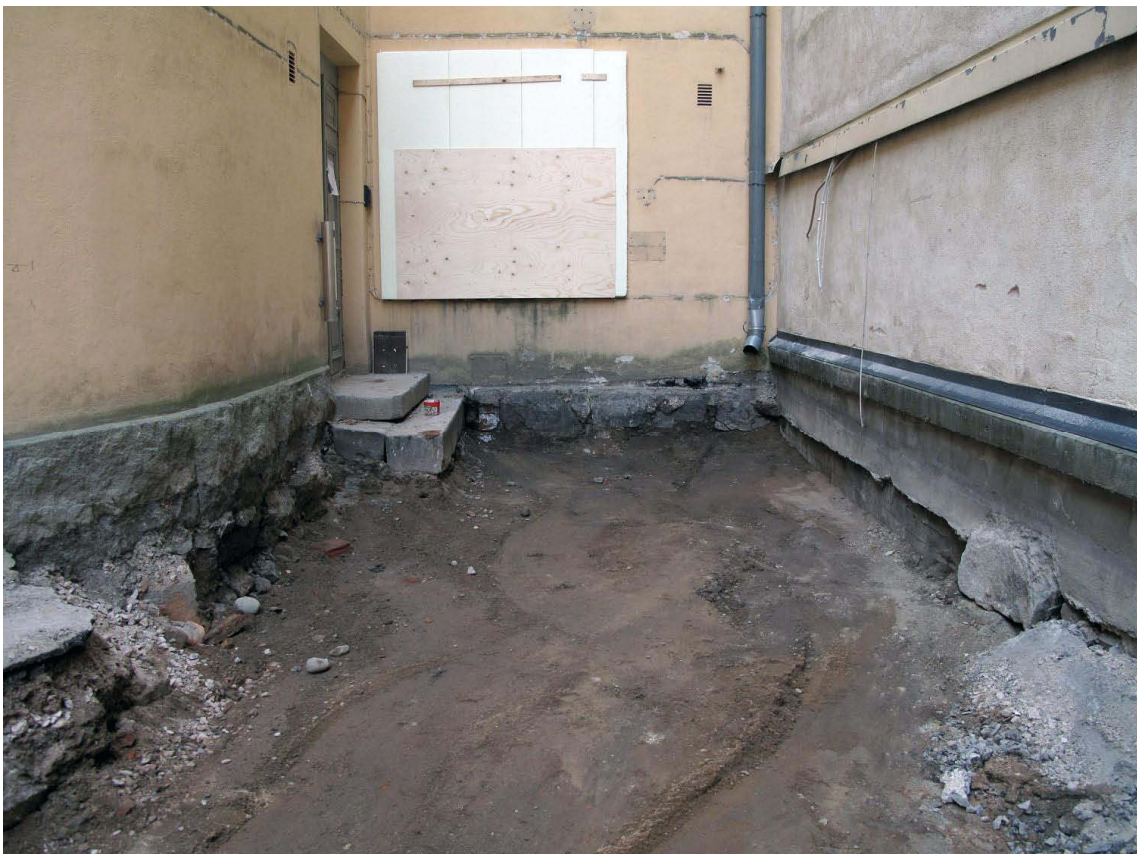
Kuva 158. Piha, eteläosa. Edellinen tilanne puolikaarenmuotoisen portaikon länsipuolella. Kuvaussuunta S. 15.10.2009..

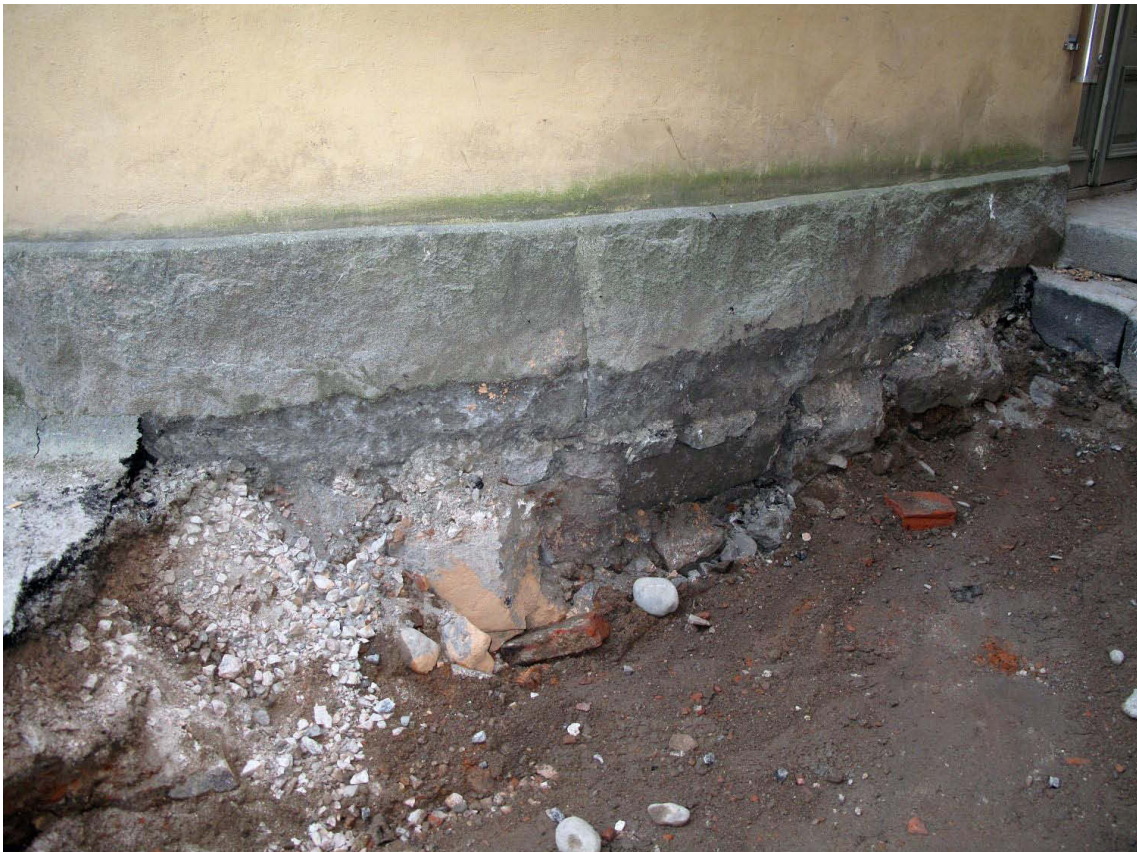
Kuva 159. Piha, eteläosa. Lähikuva puolikaarenmuotoisen portaikon länsiseinän perustuksesta. Vasemmalla on vielä asvaltti paikoillaan. Kaivetulla osuudella pihan pinta näkyy kivijalassa tummempana. Kuvaussuunta SE. 15.10.2009.

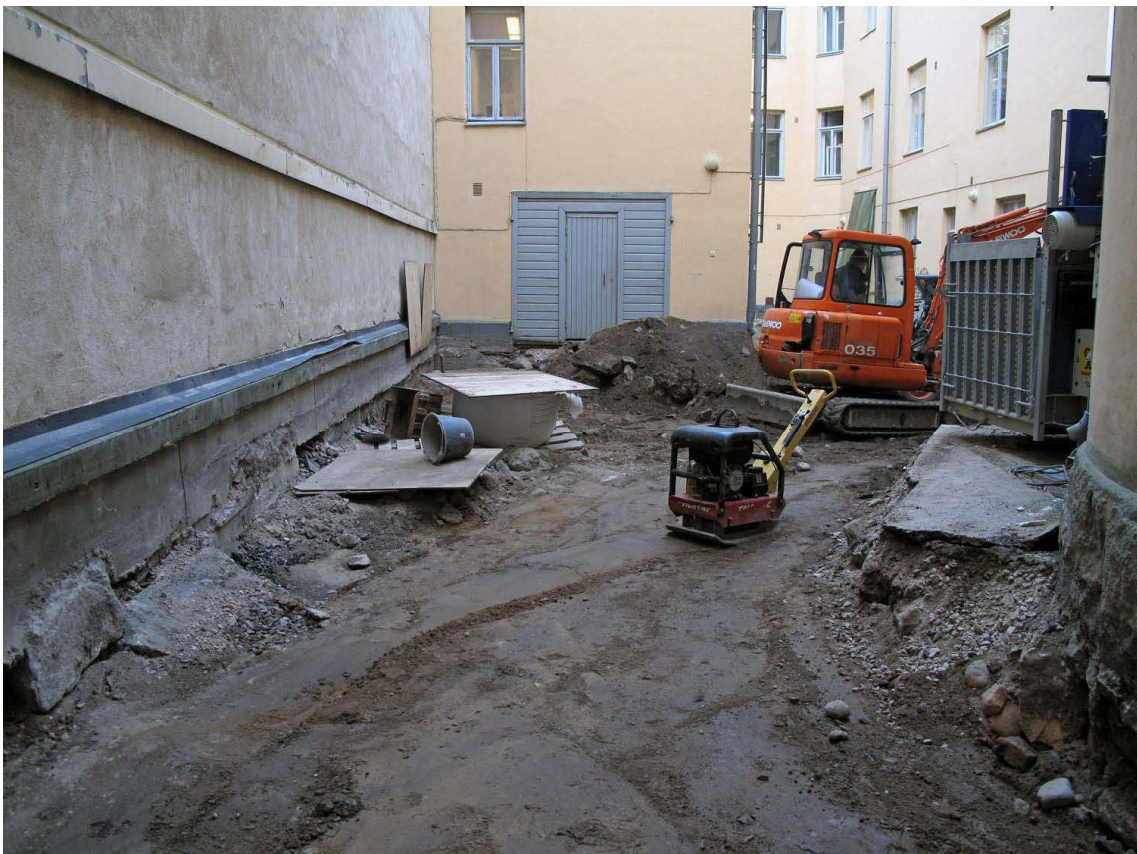
Kuva 160. Piha, eteläosa. Pihan länsiosa on kaivettu tavoitesyvyytensä ja pinta tiivistetty. Kuvaussuunta N. 15.10.2009.

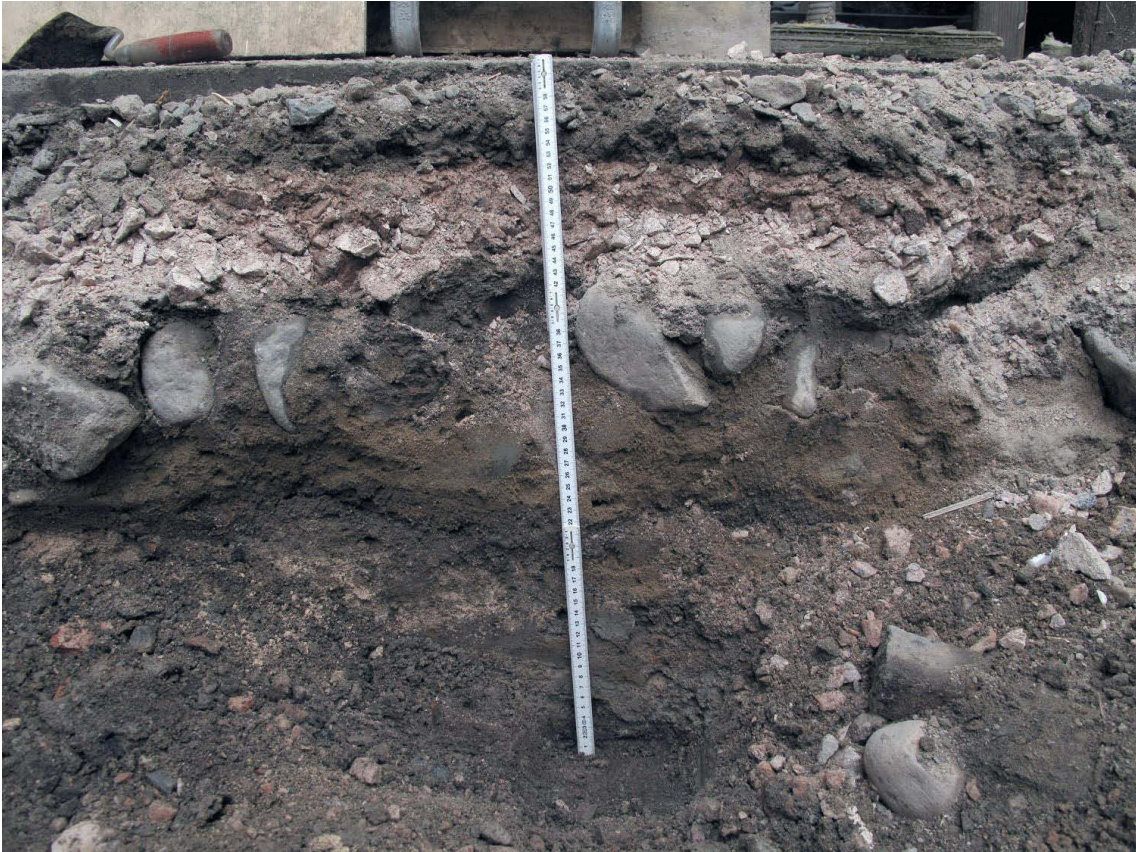
Kuva 161. Piha, eteläosa. Havaintopiste 6 sijaitsi maaleikkauksen pohjoisreunassa. Kuvaussuunta S. 15.10.2009.

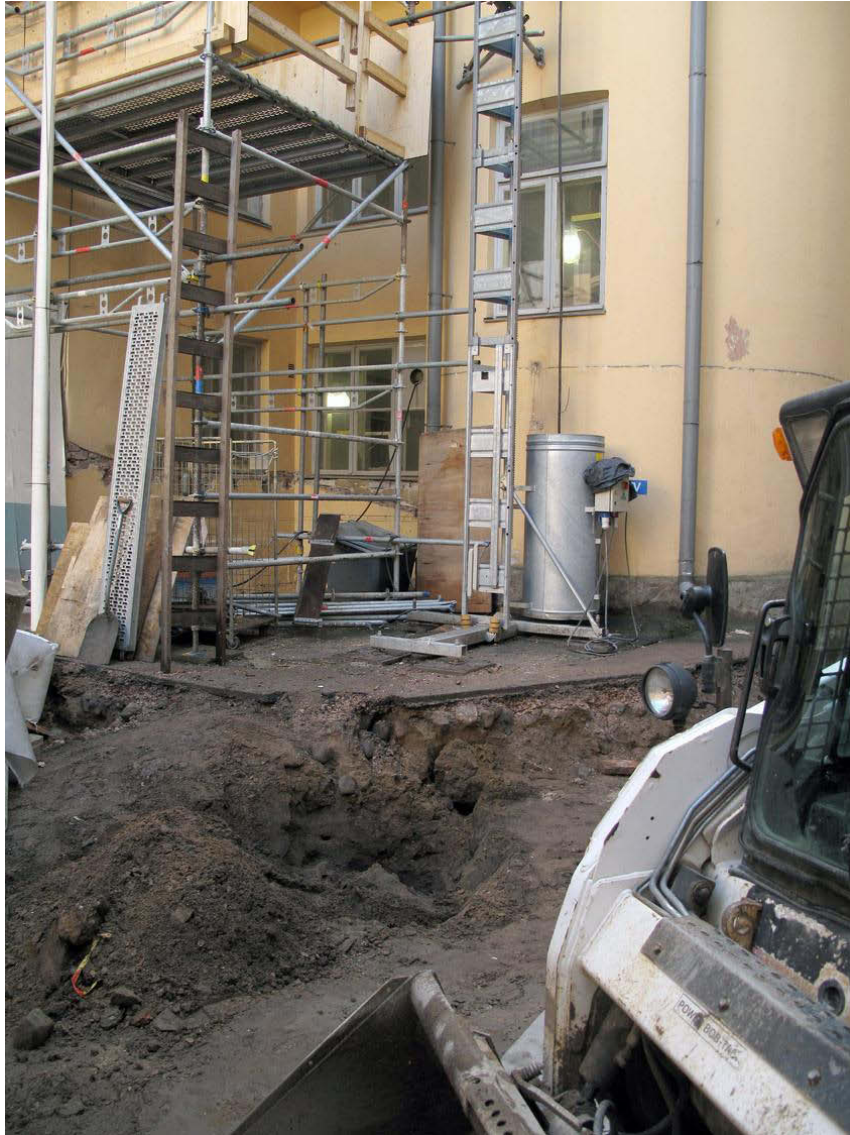
Kuva 163. Piha, eteläosa. Havaintopisteen 7 pohjoispuolelle kaivettiin maaleikkauksen kulmaan syvämpi kuoppa maakerrosten paksuuksien dokumentoimiseksi. Kuvaussuunta SE. 19.10.2009.

- Kuva 162. Piha, eteläosa.** Havaintopiste 7 sijaitsee maaleikkauksen itäreunassa kulman eteläpuolella. Kuvaussuunta SE. 15.10.2009.
- Kuva 163. Piha, eteläosa.** Havaintopisteen 7 pohjoispuolelle kaivettiin maaleikkauksen kulmaan syvempi kuoppa maakerrosten paksuuksien dokumentoimiseksi. Kuvaussuunta SE. 19.10.2009.
