HELSINKI, LAMPA 2008-2013

**HISTORIALISELLA KAUPUNKIALUEELLA (1640-) SIJAITSEVAN
RAKENNUKSEN PERUSKUNNOSTUKSEN ARKEOLOGINEN VALVONTA**

Markku Heikkinen

Helsingin kaupunginmuseo

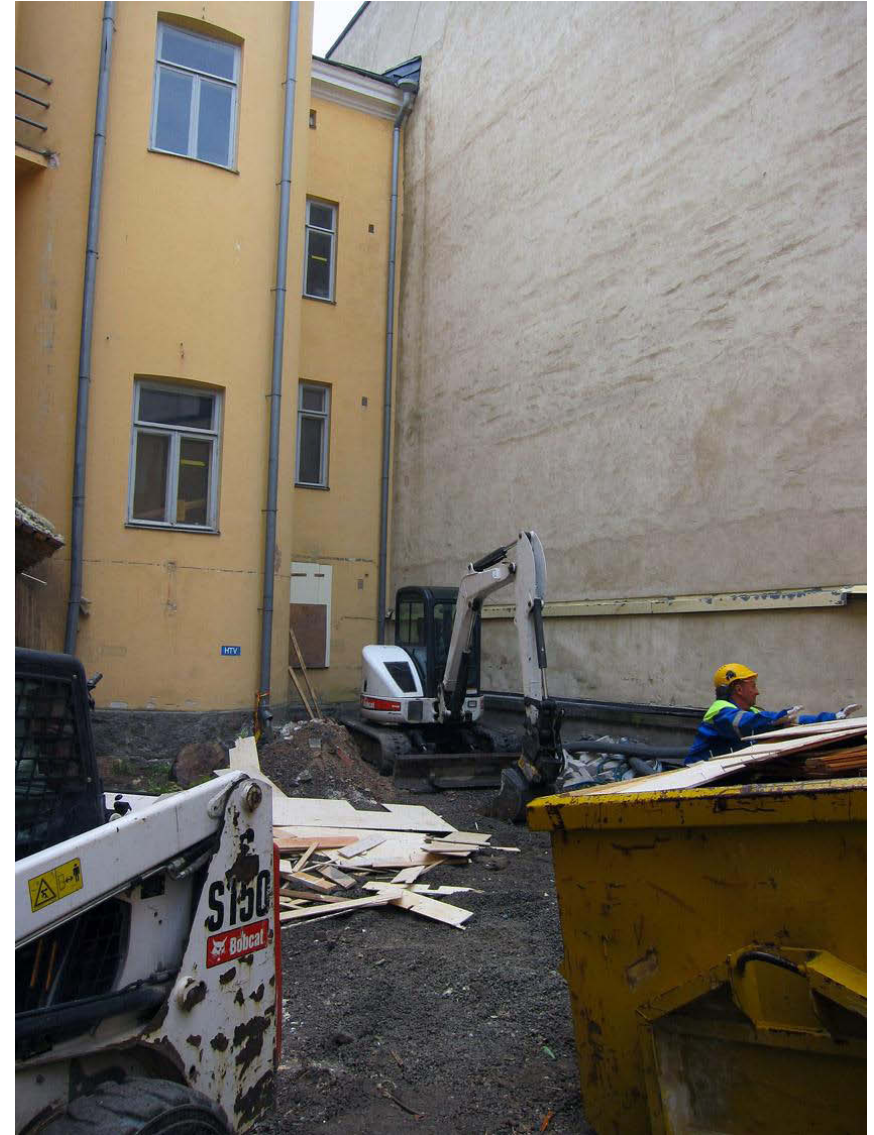
Kuva 168. Piha, lounaisosa. Hissien perustusköppä, havaintopiste 8, kaivettiin kaivinköppänen kohdalle puolikaarenmuotoisen portaan itäpuolelle. Kuvaussuunta SW. 23.7.2012.

- Kuva 168. Piha, lounaisosa.** Hissien perustuskuoppa, havaintopiste 6, kaivettiin kaivinkoneen kohdalle puolikaarenmuotoisen portaikon itäpuolelle. Kuvaussuunta SW. 23.7.2012.

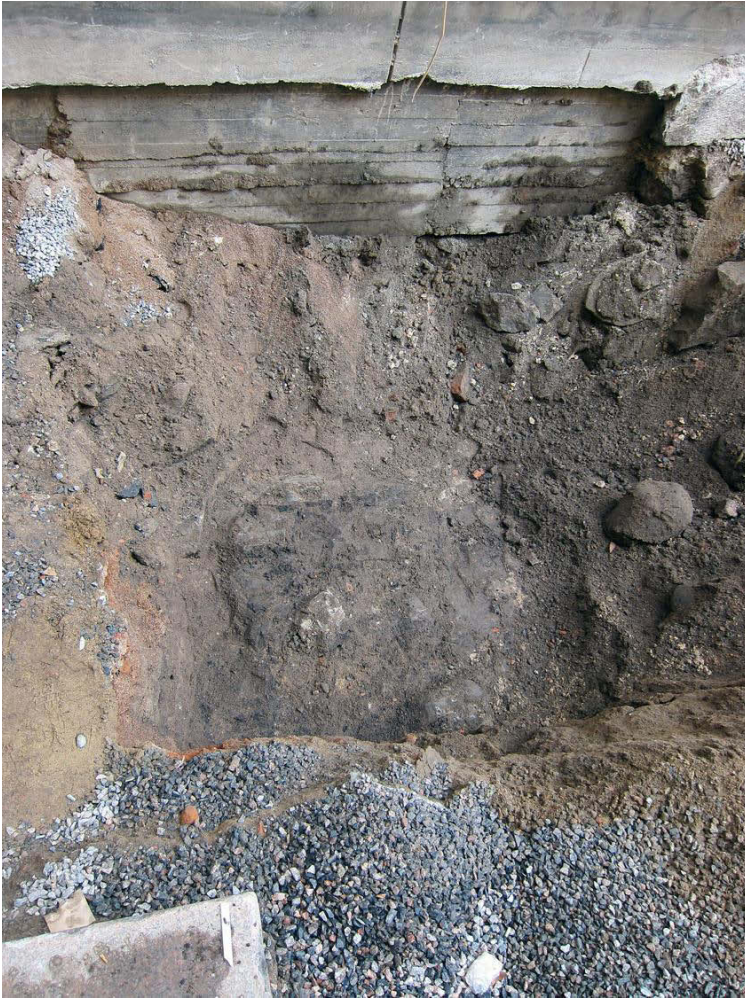
Kuva 171. Piha, lounaisosa. Havaintopisteen 8 vanhan rakennuksen aluskivien yläpinnat ovat tulleet esiin. Kuopan länsi- ja eteläpuolella on uudempia täyttömaita. Kuvaussuunta W. 23.7.2012.

- Kuva 171. Piha, lounaisosa.** Havaintopisteen 8 vanhan rakennuksen aluskivien yläpinnat ovat tulleet esiin. Kuopan länsi- ja eteläpuolella on uudempia täyttömaita. Kuvaussuunta W. 23.7.2012.

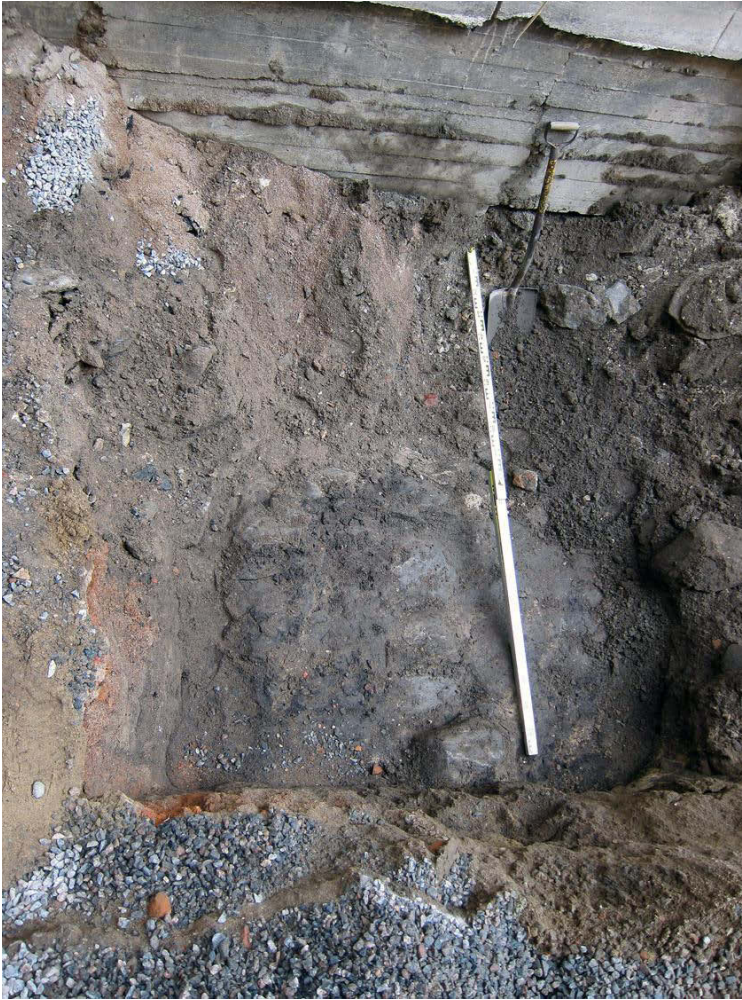
Kuva 173. Piha, lounaisosa. Havaintopisteen 8 aluskiviä ja tummaa maata niiden eteläpuolelta on kaivettu enemmän esiin. Kuvaussuunta W. 23.7.2012.

- Kuva 172. Piha, lounaisosa.** Havaintopiste 8. Edellinen tilanne. Kuvaussuunta S. 23.7.2012.
- Kuva 173. Piha, lounaisosa.** Havaintopisteen 8 aluskiviä ja tummaa maata niiden eteläpuolelta on kaivettu enemmän esiin. Kuvaussuunta W. 23.7.2012.

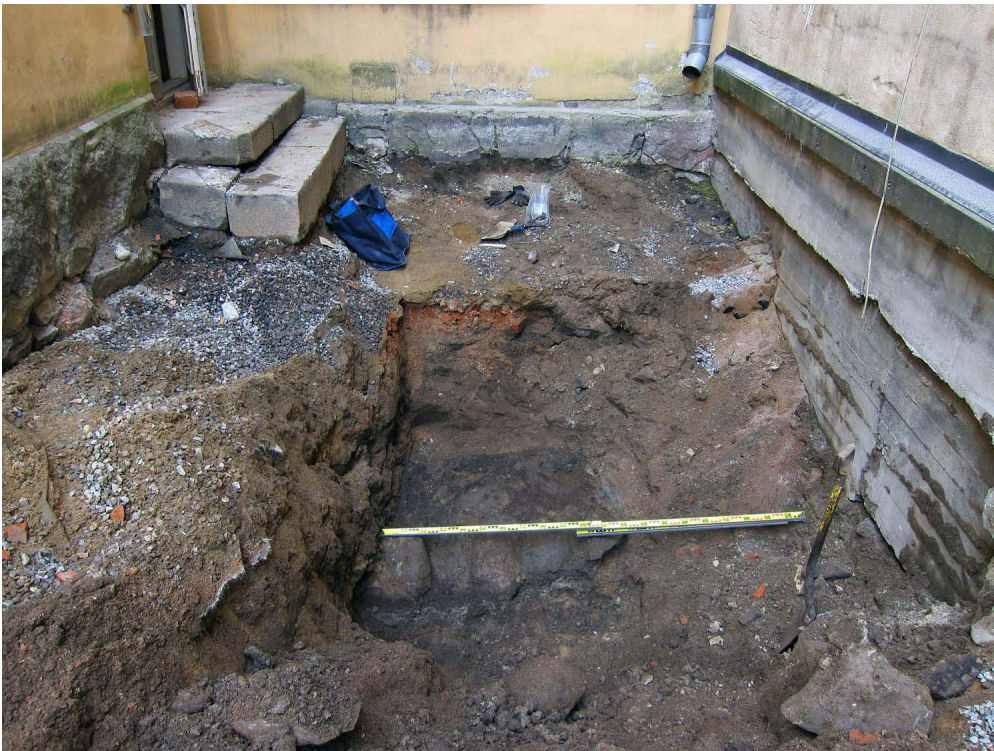
Kuva 174. Piha, lounaisosa. Havaintopisteen 8 rakennetta ja maita on kaivettu jälleen hiukan lisää esiin. Kuvaussuunta S. 23.7.2012.

- Kuva 174. Piha, lounaisosa.** Havaintopisteen 8 rakennetta ja maita on kaivettu jälleen hiukan lisää esiin. Kuvaussuunta S. 23.7.2012.
- Kuva 175. Piha, lounaisosa.** Havaintopiste 8. Lähikuva edellisestä. Kuvaussuunta S. 23.7.2012.

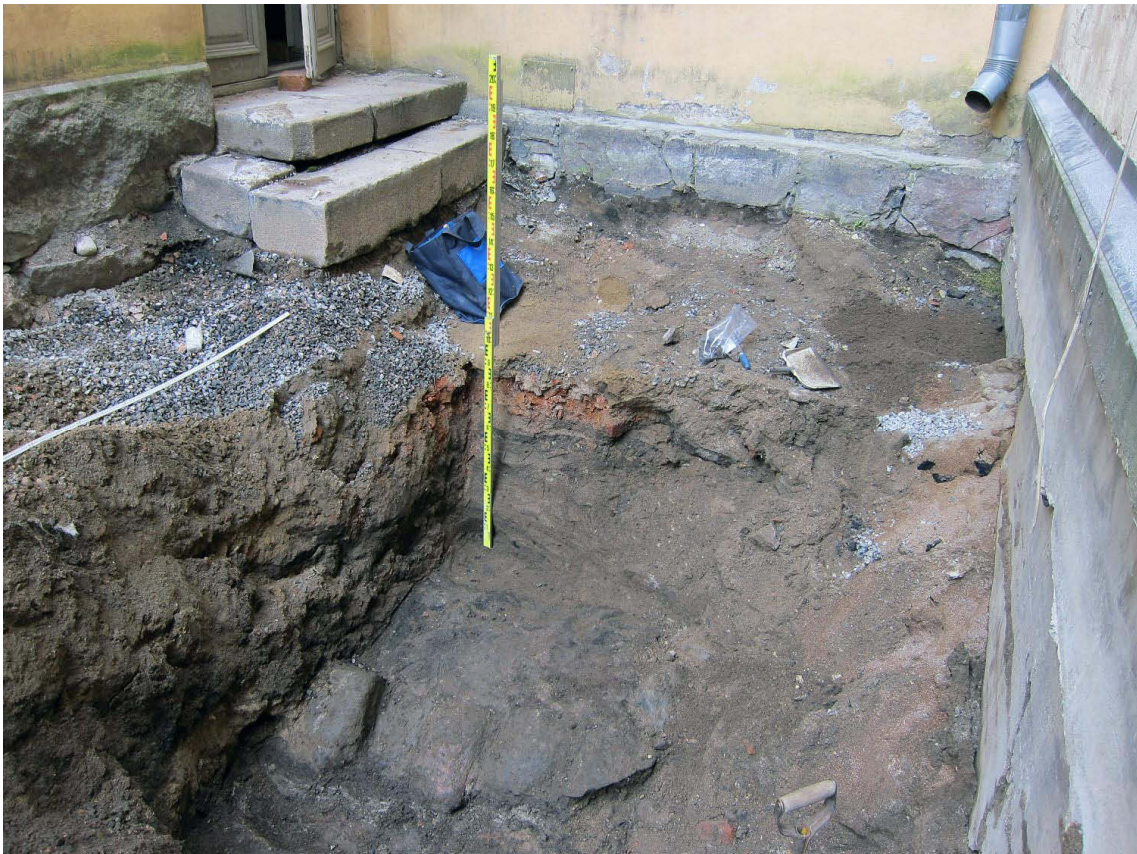
Kuva 176. Piha, lounaisosa. Havaintopisteen 8 itä- ja eteläprofiilit kaivauksen tässä vaiheessa. Kuvaussuunta SSE. 23.7.2012.

- Kuva 176. Piha, lounaisosa.** Havaintopisteen 8 itä- ja eteläprofiilit kaivauksen tässä vaiheessa. Kuvaussuunta SSE. 23.7.2012.
- Kuva 177. Piha, lounaisosa.** Havaintopisteen 8 itäprofiili. Kuvaussuunta E. 23.7.2012.

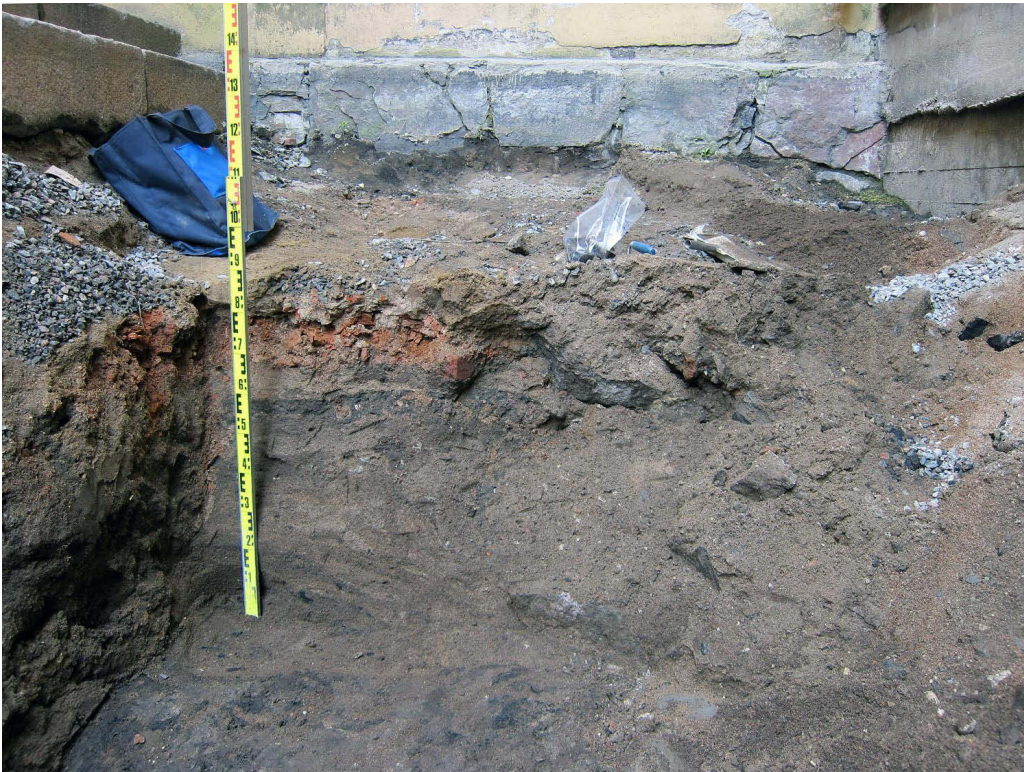
Kuva 178. Piha, lounaisosa. Havaintopisteen 8 eteläprofiili, jossa oli uudempia täyttömaita. Kuvaussuunta S. 23.7.2012.

- Kuva 178. Piha, lounaisosa.** Havaintopisteen 8 eteläprofiili, jossa oli uudempia täyttömaita. Kuvaussuunta S. 23.7.2012.
- Kuva 179. Piha, lounaisosa.** Havaintopisteen 8 aluskivien eteläpuolista aluetta on kaivettu vähän syvemmälle. Kuvaussuunta S. 23.7.2012.

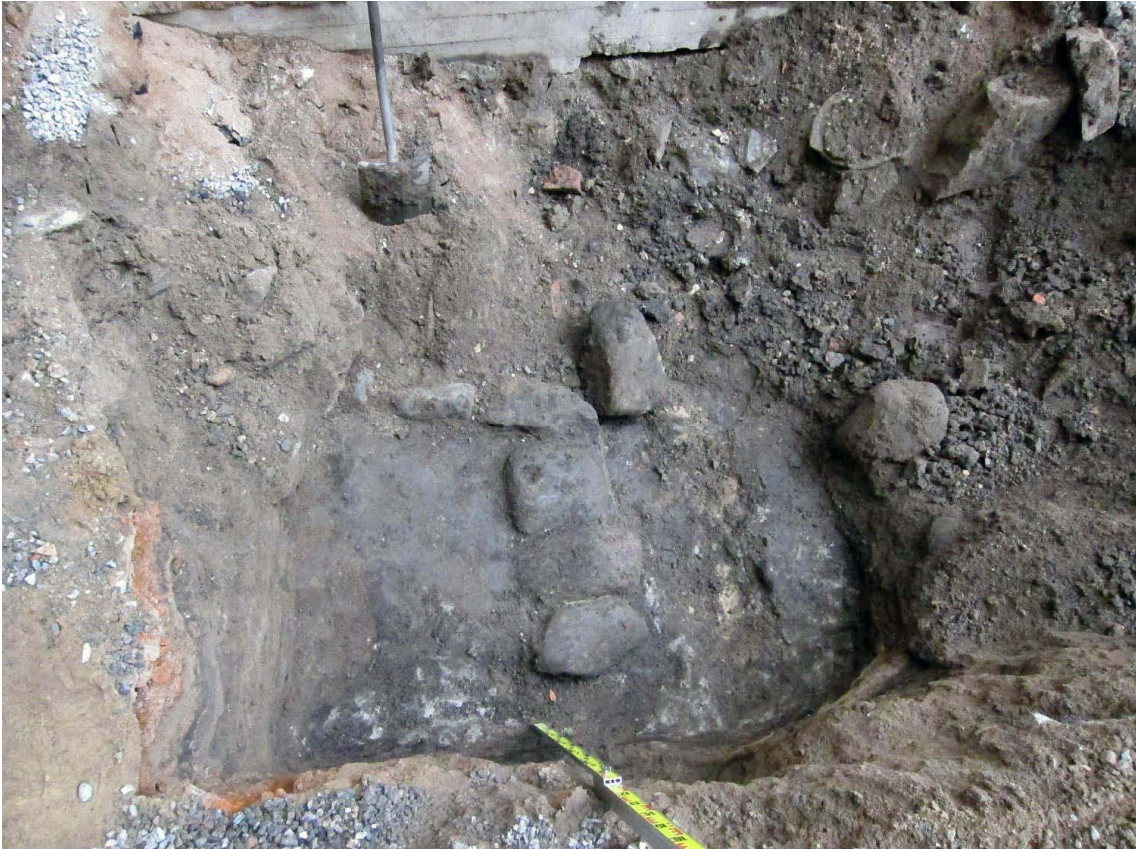
Kuva 181. Piha, lounaisosa. Havaintopisteen 8 itäisin aluskivi profiilin vierestä on poistettu. Poikittaiset kivet lapion alapuolella ovat lähetystön seinäperustuskaivannon irtokiviä. Kuvaussuunta W. 23.7.2012.

- Kuva 180. Piha, lounaisosa.** Havaintopiste 8. Lähikuva edellisestä. Kuvaussuunta S. 23.7.2012.
- Kuva 181. Piha, lounaisosa.** Havaintopisteen 8 itäisin aluskivi profiilin vierestä on poistettu. Poikittaiset kivet lapion alapuolella ovat lähetystön seinäperustuskaivannon irtokiviä. Kuvaussuunta W. 23.7.2012.

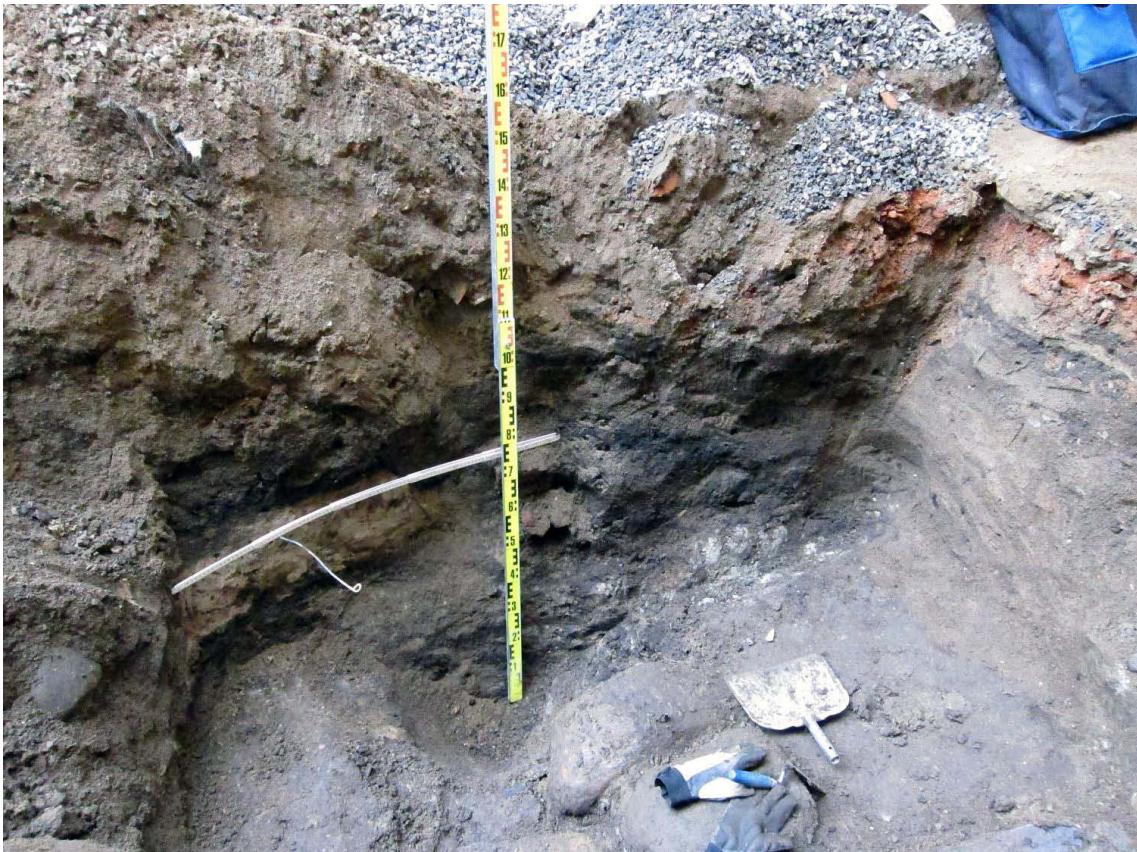
Kuva 185. Piha, lounaisosa. Havaintopisteen 8 aluskivien kohdalta, latan kohdalla itäprofiilin vieressä, on kaivettu pohjalla syvemmälle. Kuvaussuunta SE. 23.7.2012.

- Kuva 184. Piha, lounaisosa.** Havaintopisteen 8 itäprofiili. Kuvaussuunta E. 23.7.2012.
- Kuva 185. Piha, lounaisosa.** Havaintopisteen 8 aluskivien kohdalta, latan kohdalla itäprofiilin vieressä, on kaivettu pohjalla syvemmälle. Kuvaussuunta SE. 23.7.2012.

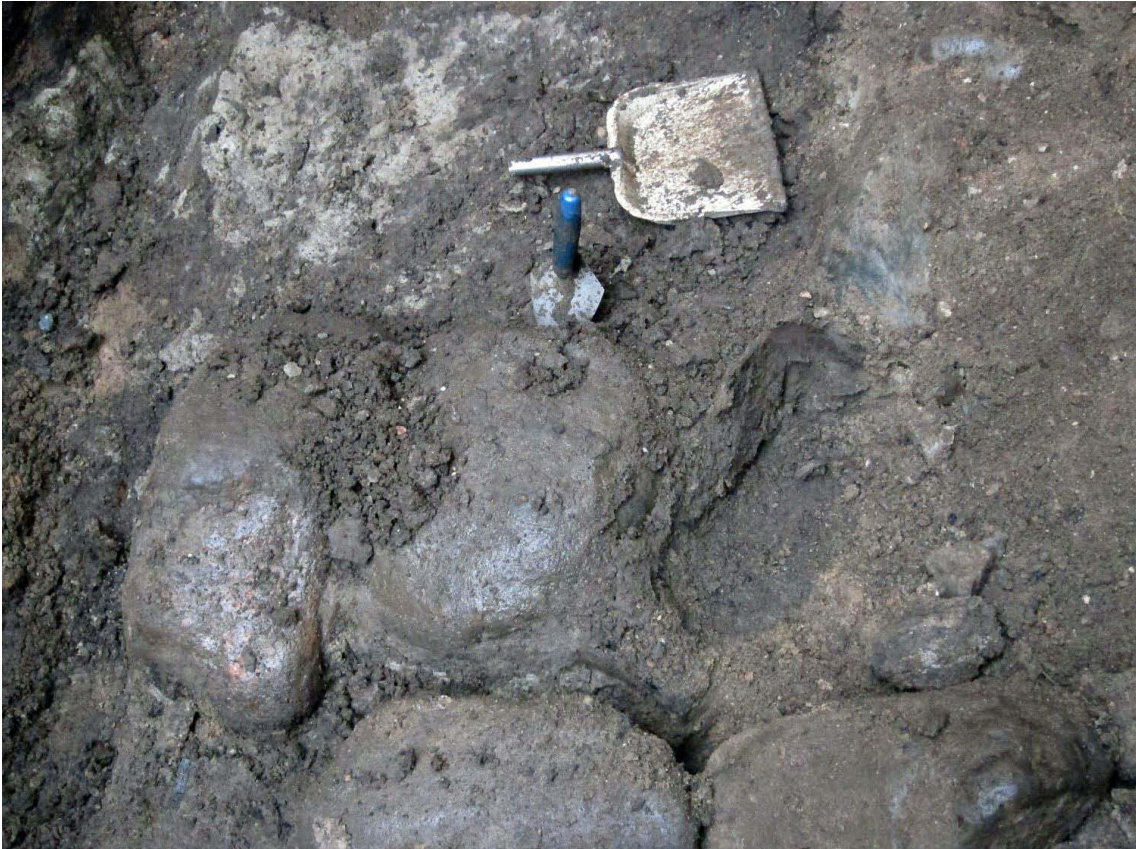
Kuva 187. Piha, lounaisosa. Havaintopisteen 8 yksi aluskivi on poistettu kuvan oikeassa reunassa. Kuvaussuunta S. 23.7.2012.

- Kuva 187. Piha, lounaisosa.** Havaintopisteen 8 yksi aluskivi on poistettu kuvan oikeassa reunassa. Kuvaussuunta S. 23.7.2012.
- Kuva 188. Piha, lounaisosa.** Havaintopisteen 8 itäprofiili. Kuvaussuunta SE. 23.7.2012.

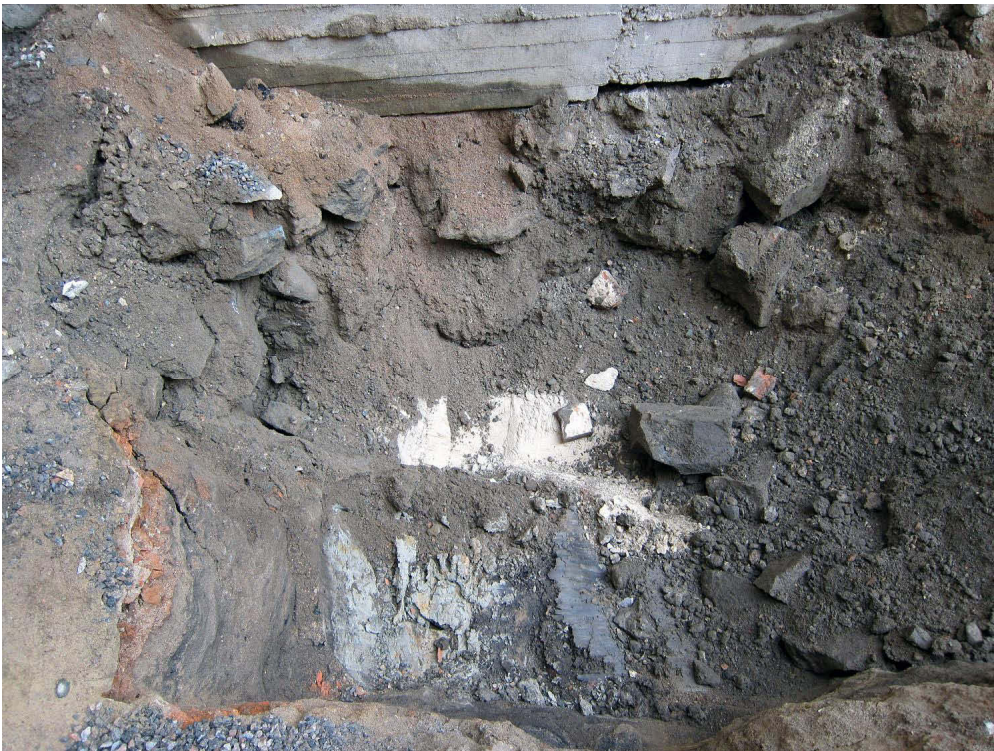
Kuva 194. Piha, lounaisosa. Havaintopisteen 8 kivet on poistettu ja kuoppaa kaivettu hiukan syvemmälle. Kuvaussuunta W. 24.7.2012.

- Kuva 194. Piha, lounaisosa.** Havaintopisteen 8 kivet on poistettu ja kuoppaa kaivettu hiukan syvemmälle. Kuvaussuunta W. 24.7.2012.
- Kuva 195. Piha, lounaisosa.** Havaintopiste 8. Edellinen tilanne. Kuvaussuunta NNW. 24.7.2012.

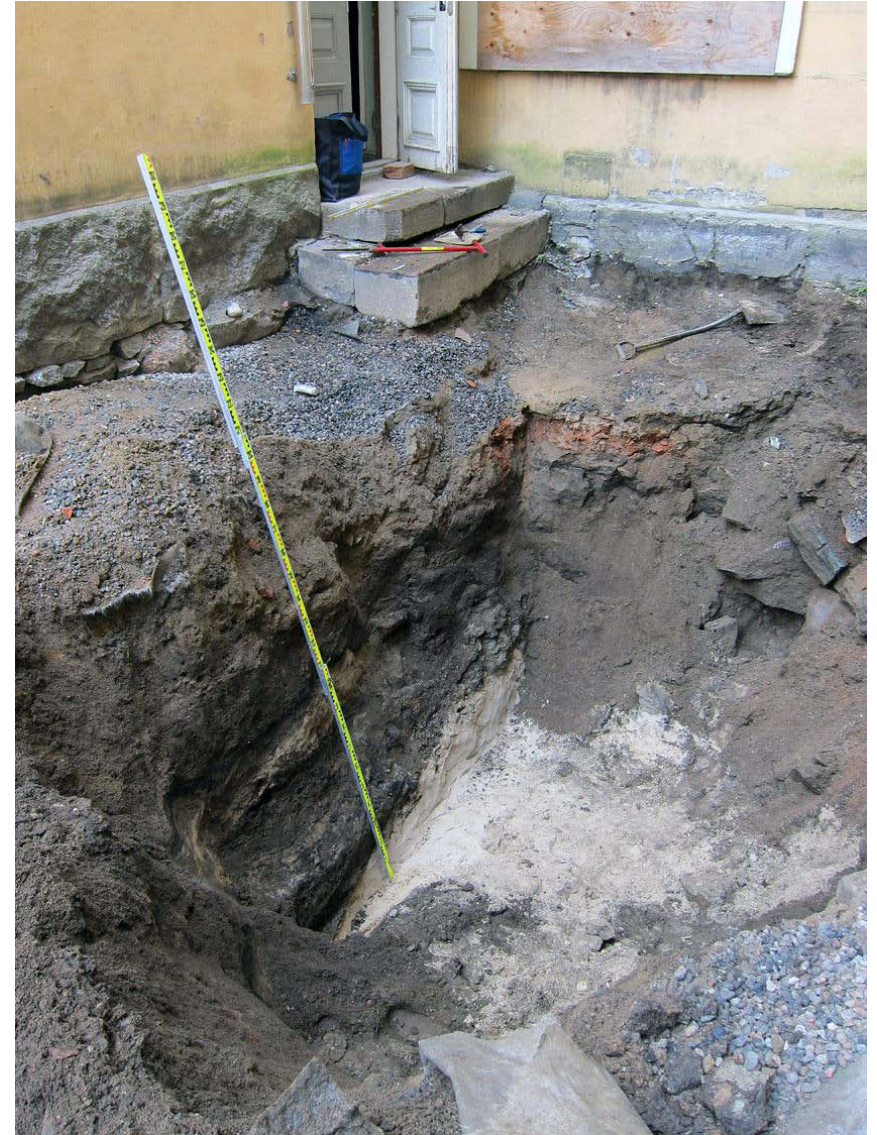
Kuva 196. Piha, lounaisosa. Havaintopisteen 8 itäprofiili kuopan pohjan puhdistamisen jälkeen. Kuvaussuunta SE. 24.7.2012.

- Kuva 196. Piha, lounaisosa.** Havaintopisteen 8 itäprofiili kuopan pohjan puhdistamisen jälkeen. Kuvaussuunta SE. 24.7.2012.
- Kuva 197. Piha, lounaisosa.** Havaintopiste 8. Edellinen tilanne. Kuvaussuunta SEE. 24.7.2012.

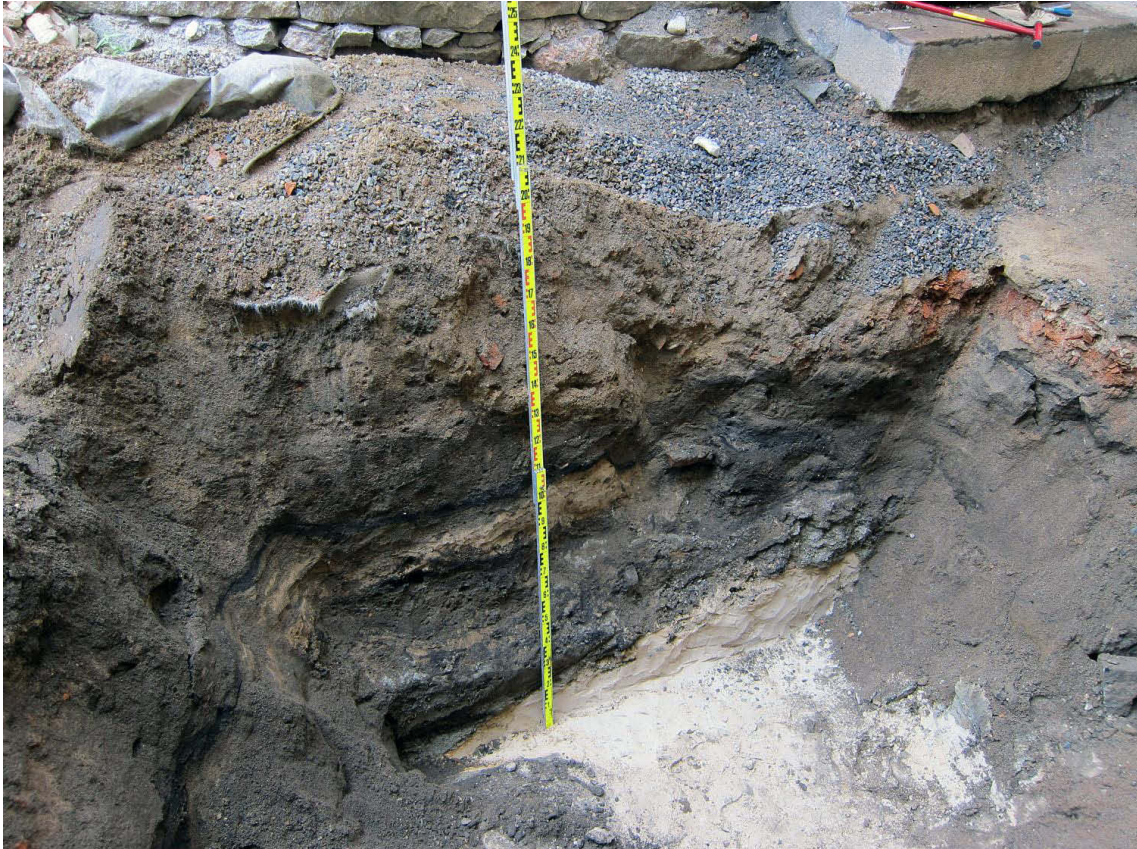
Kuva 197. Piha, Iouaisosa. Havaintopiste 8. Edellinen tilanne. Kuvaussuunta SEE. 24.7.2012.

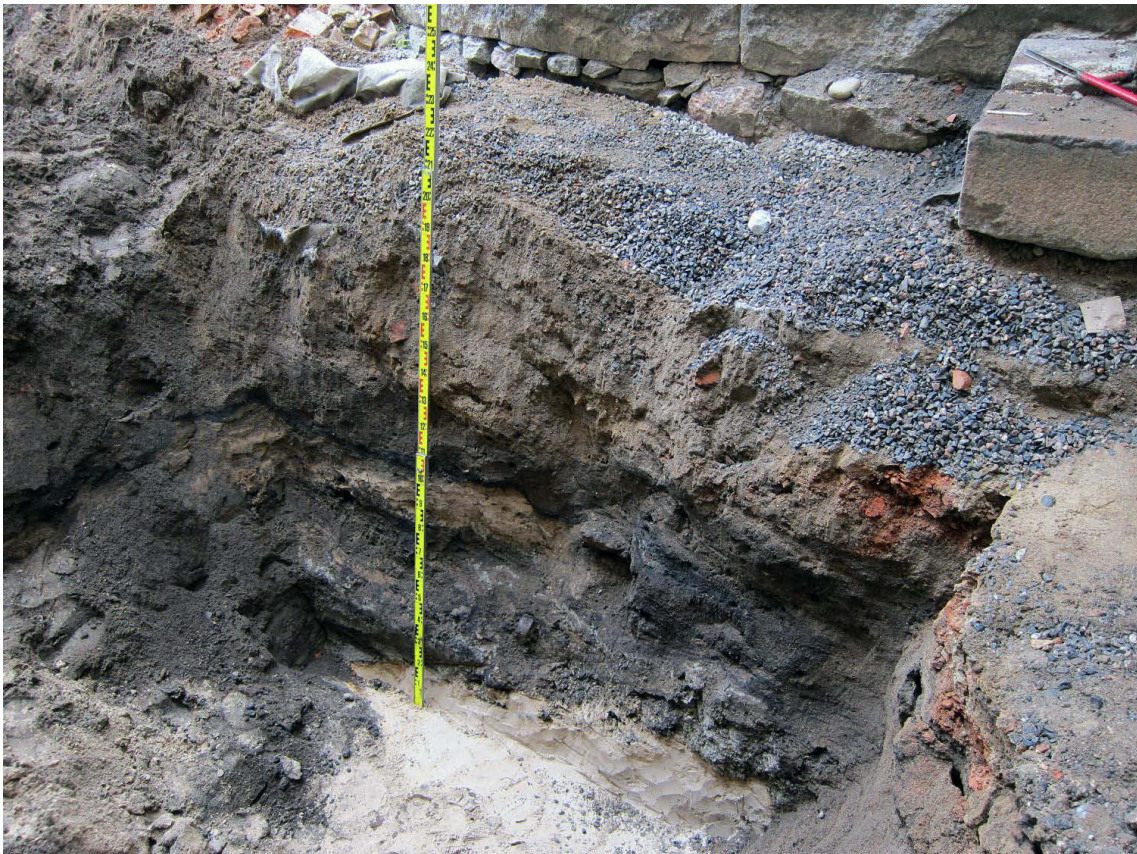
Kuva 198. Piha, Iouaisosa. Havaintopiste 8. Edellinen tilanne. Kuvaussuunta NE. 24.7.2012.

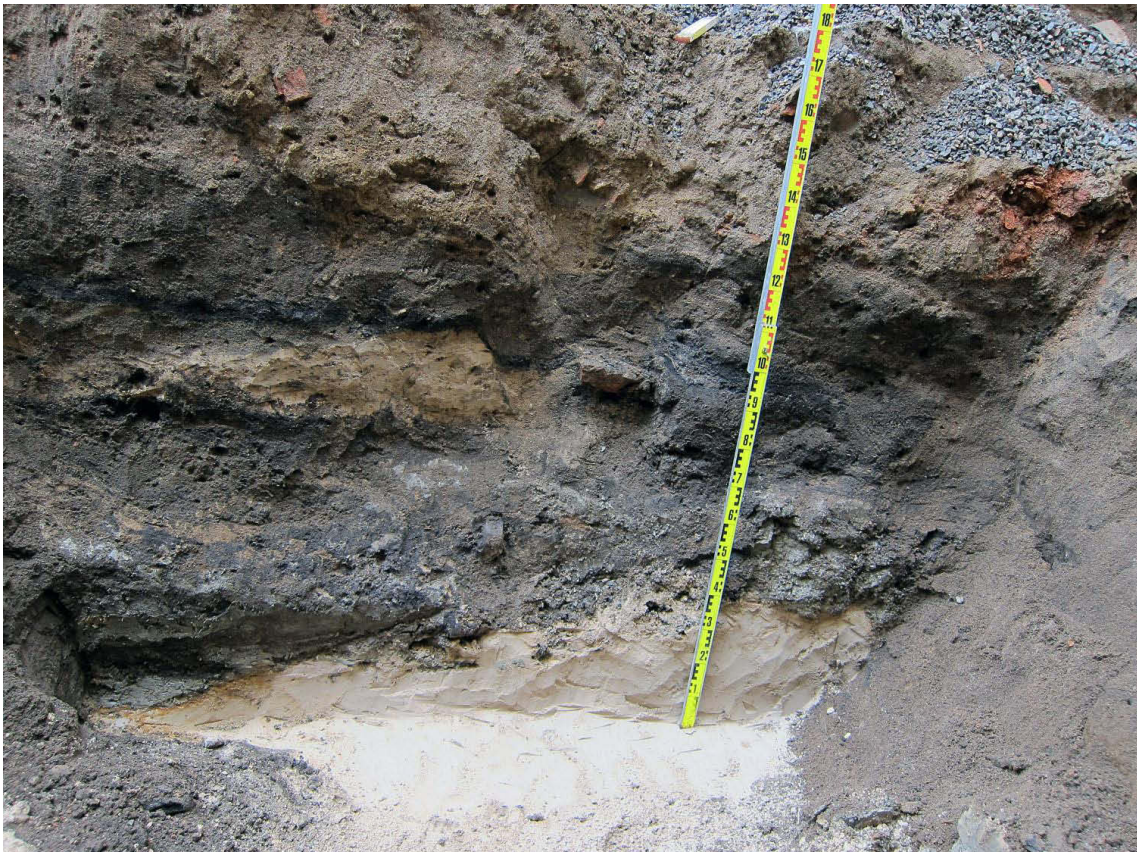
Kuva 199. Piha, Iouaisosa. Havaintopiste 8. Edellinen tilanne kuvattuna alhaalta kuopasta käsin. Kuvaussuunta E. 24.7.2012.

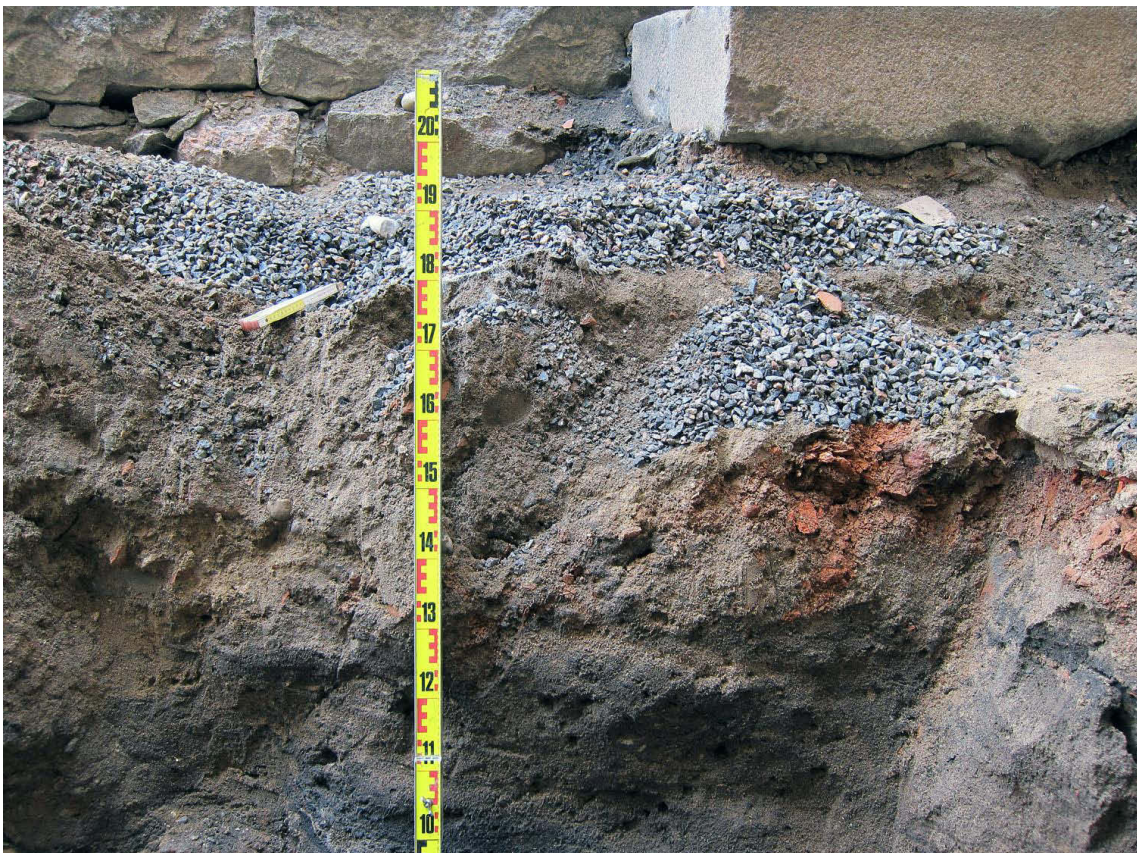
Kuva 202. Piha, lounaisosa. Havaintopisteen 8 itäprofiilin eteläpuoliskon yläosa. Kuvaussuunta E. 24.7.2012.

- Kuva 202. Piha, lounaisosa.** Havaintopisteen 8 itäprofiilin eteläpuoliskon yläosa. Kuvaussuunta E. 24.7.2012.
- Kuva 203. Piha, lounaisosa.** Havaintopisteen 8 itäprofiilin eteläpuoliskon yläosa ja yläpuolinen osa. Kuvaussuunta E. 24.7.2012.

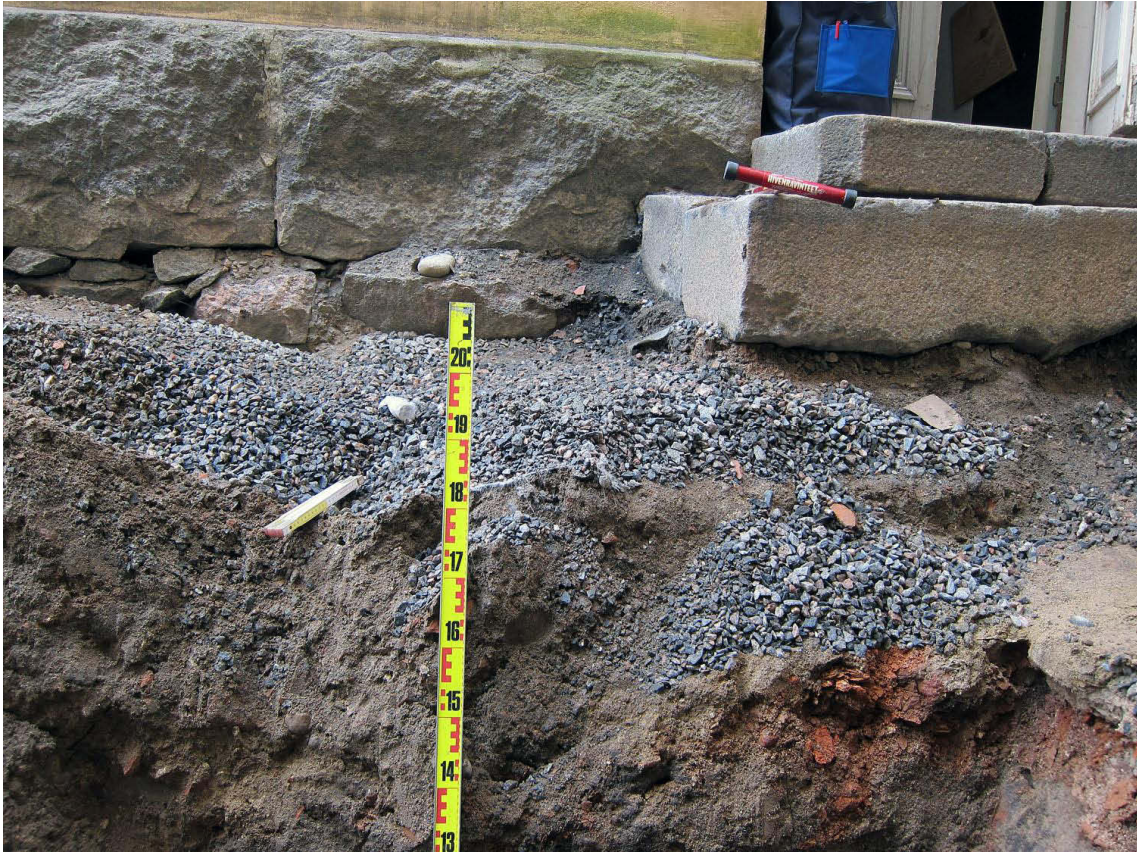
Kuva 203. Piha, lounaisosa. Havaintopisteen 8 itäprofiilin eteläpuoliskon yläosa ja yläpuolinen osa. Kuvaussuunta E. 24.7.2012.

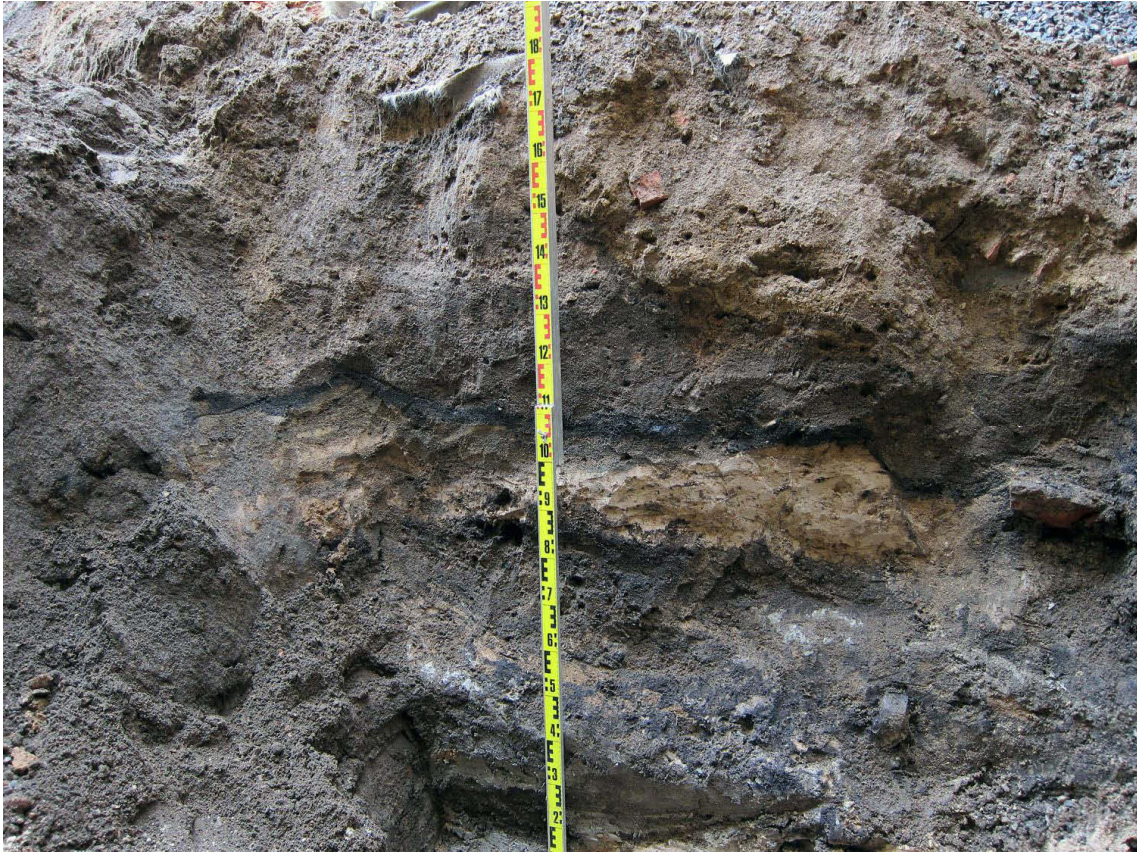
Kuva 205. Piha, Iounaisosa. Havaintopisteen 8 itäprofiilin pohjoispuoliskon keskiosa. Kuvaussuunta E. 24.7.2012.

- Kuva 204. Piha, lounaisosa.** Havaintopisteen 8 itäprofiilin pohjoispuoliskon alaosa. Kuvaussuunta E. 24.7.2012.
- Kuva 205. Piha, lounaisosa.** Havaintopisteen 8 itäprofiilin pohjoispuoliskon keskiosa. Kuvaussuunta E. 24.7.2012.

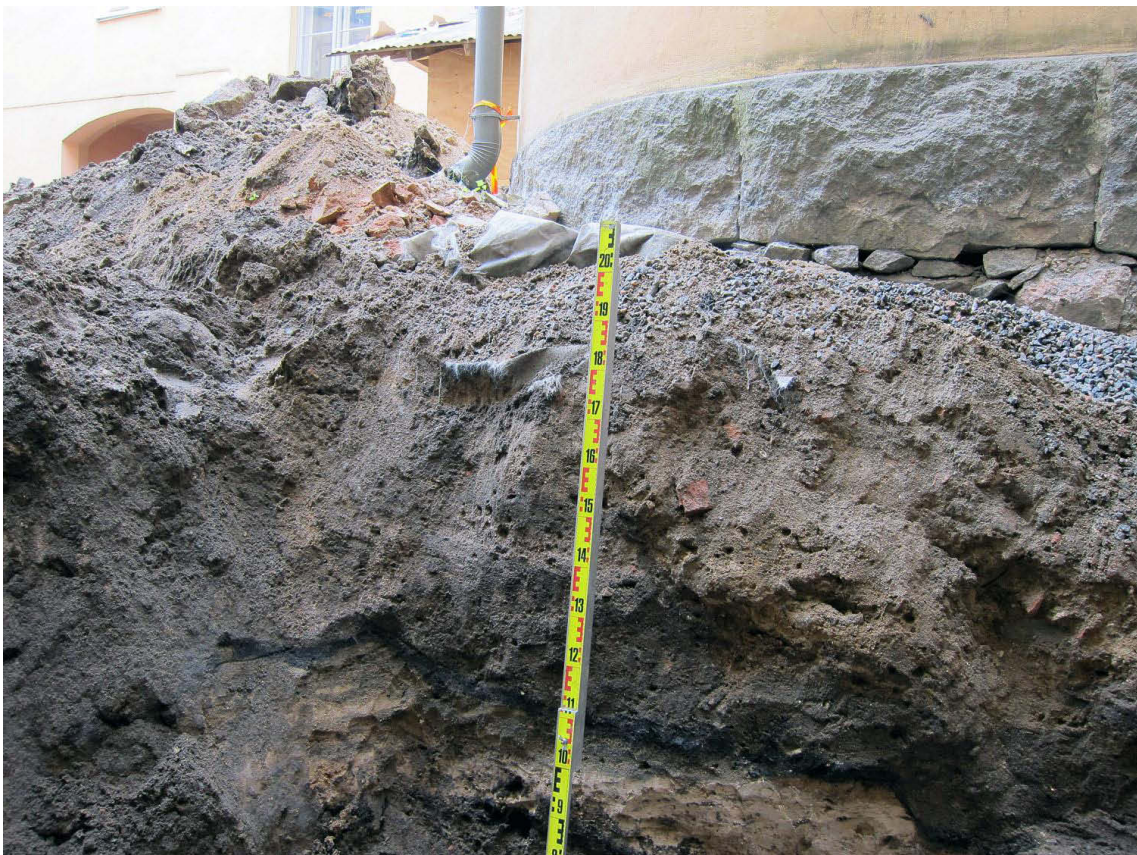
Kuva 206. Piha, Iounaisosa. Havaintopisteen 8 itäprofiilin pohjoispuoliskon yläosa. Kuvaussuunta E. 24.7.2012.

- Kuva 206. Piha, lounaisosa.** Havaintopisteen 8 itäprofiilin pohjoispuoliskon yläosa. Kuvaussuunta E. 24.7.2012.
- Kuva 207. Piha, lounaisosa.** Havaintopisteen 8 kuoppa pohjasyvyydessään. Kuvaussuunta SW. 24.7.2012.

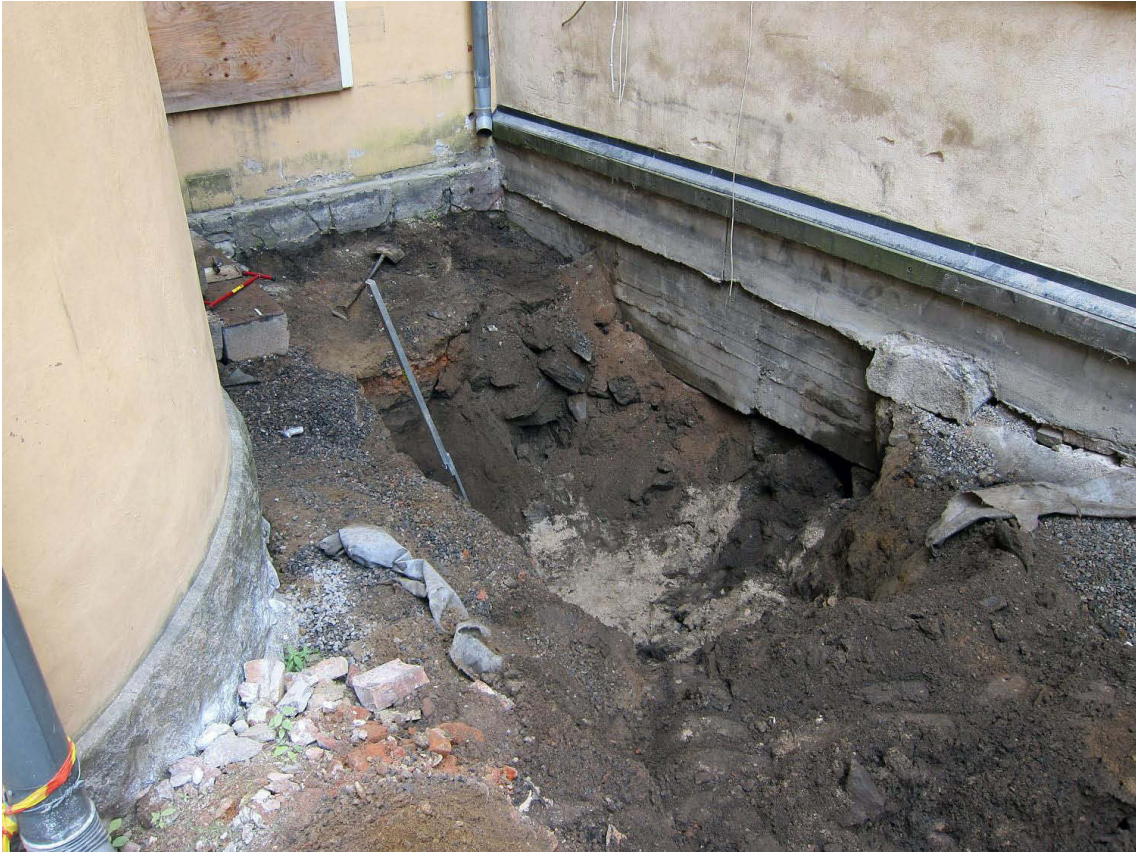
Kuva 207. Piha, lounaisosa. Havaintopisteen 8 kuoppa pohjasyvytydessään.
Kuvaussuunta SW. 24.7.2012.

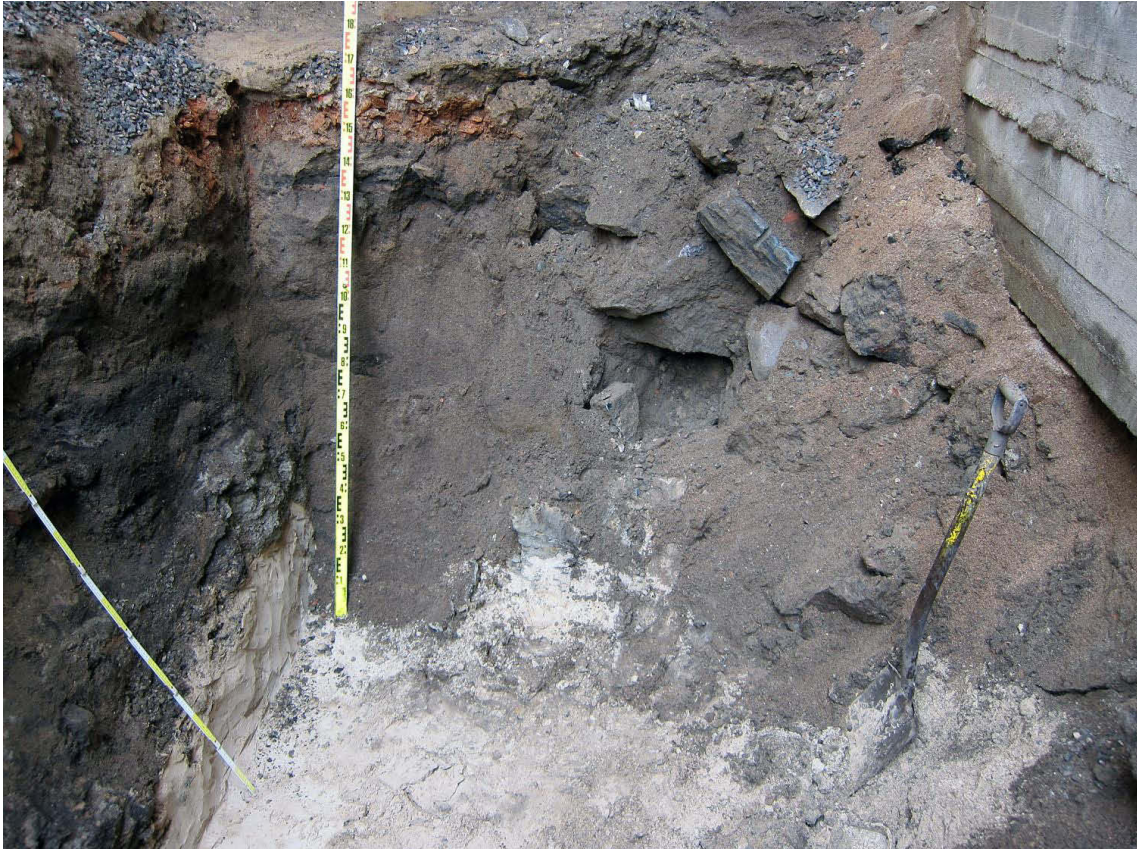
Kuva 209. Piha, Iouaisosa. Havaintopisteen 8 eteläisen maaleikkauksen alaosa loppuvaiheessa. Kuvaussuunta S. 24.7.2012.

- Kuva 208. Piha, lounaisosa.** Havaintopiste 8. Lähikuva edellisestä. Kuvaussuunta SW. 24.7.2012.
- Kuva 209. Piha, lounaisosa.** Havaintopisteen 8 eteläisen maaleikkauksen alaosa loppuvaiheessa. Kuvaussuunta S. 24.7.2012.

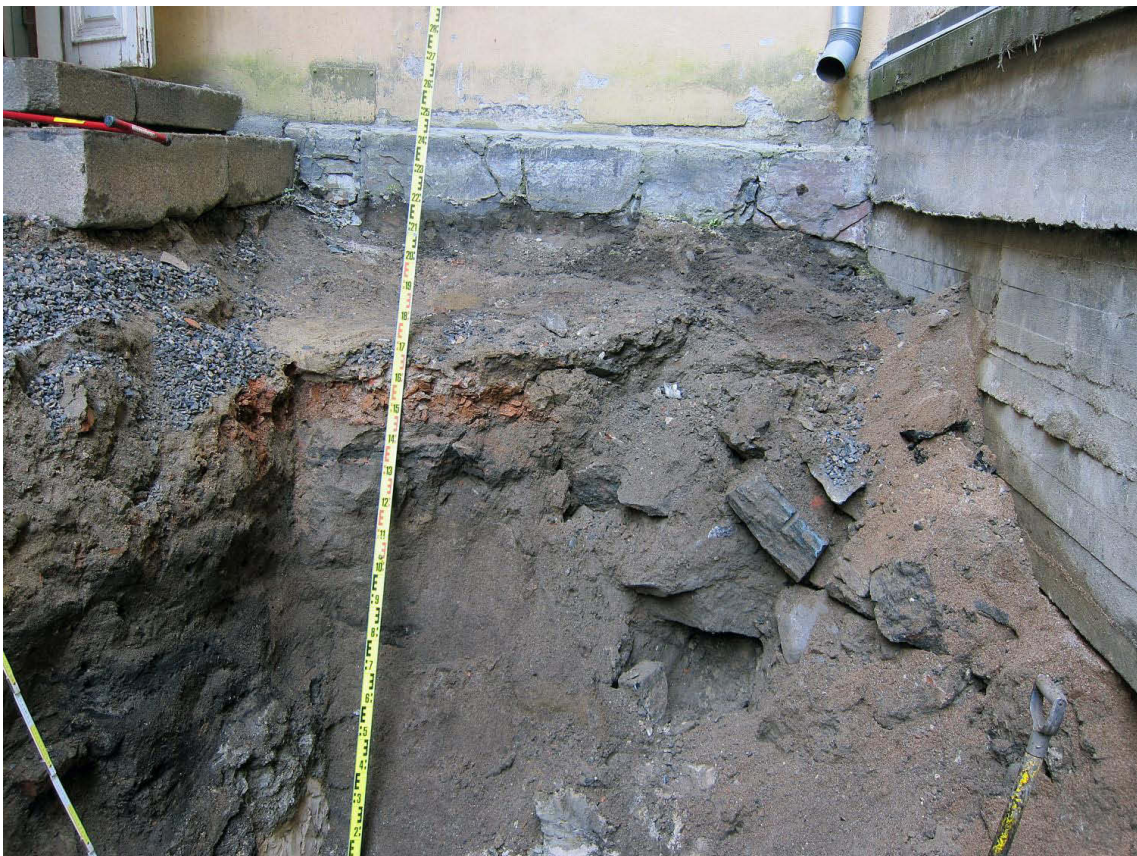
Kuva 210. Piha, Iouaisosa. Havaintopisteen 8 eteläisen maaleikkauksen yläosa loppuvaiheessa. Kuvaussuunta S. 24.7.2012.

- Kuva 210. Piha, lounaisosa.** Havaintopisteen 8 eteläisen maaleikkauksen yläosa loppuvaiheessa. Kuvaussuunta S. 24.7.2012.
- Kuva 211. Piha, lounaisosa.** Havaintopiste 8. Lähetystön seinänperustus loppuvaiheessa. Kuvaussuunta SW. 24.7.2012.

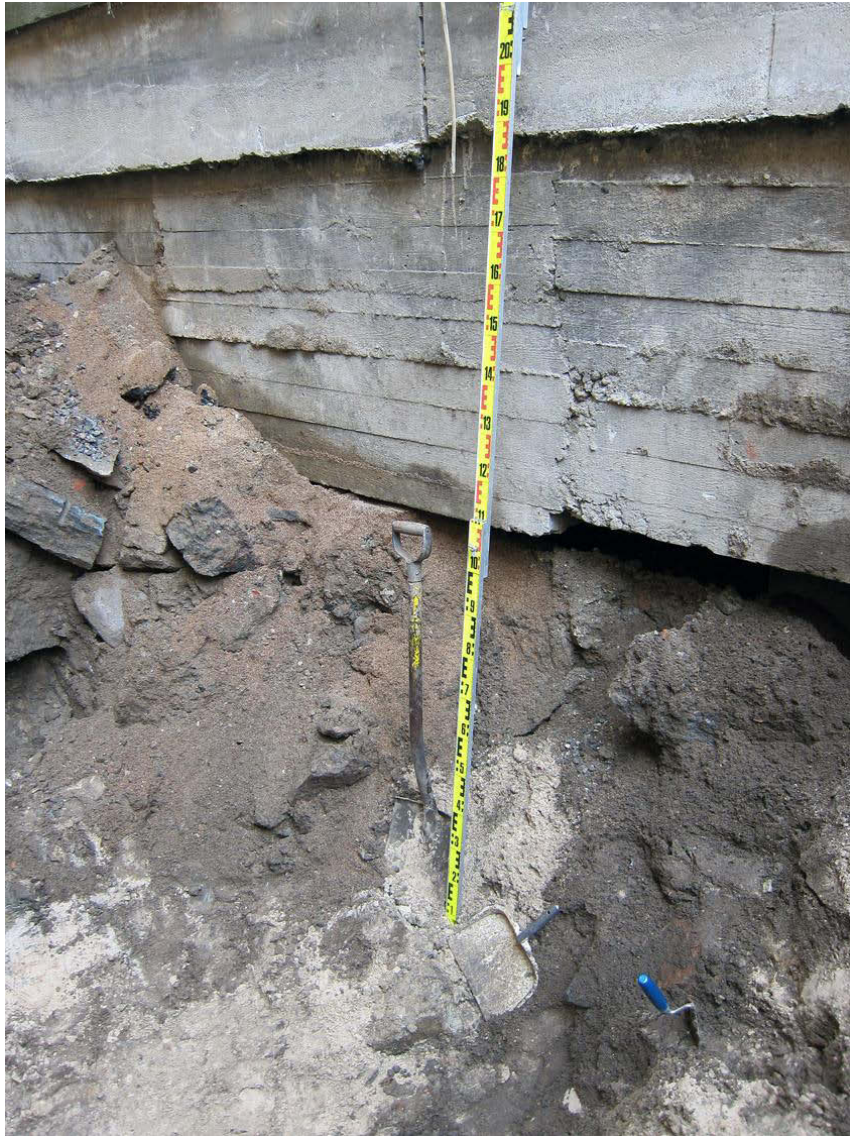
Kuva 211. Piha, lounaisosa. Havaintopiste 8. Lähetystön seinäperustus loppuvaiheessa. Kuvaussuunta SW. 24.7.2012.

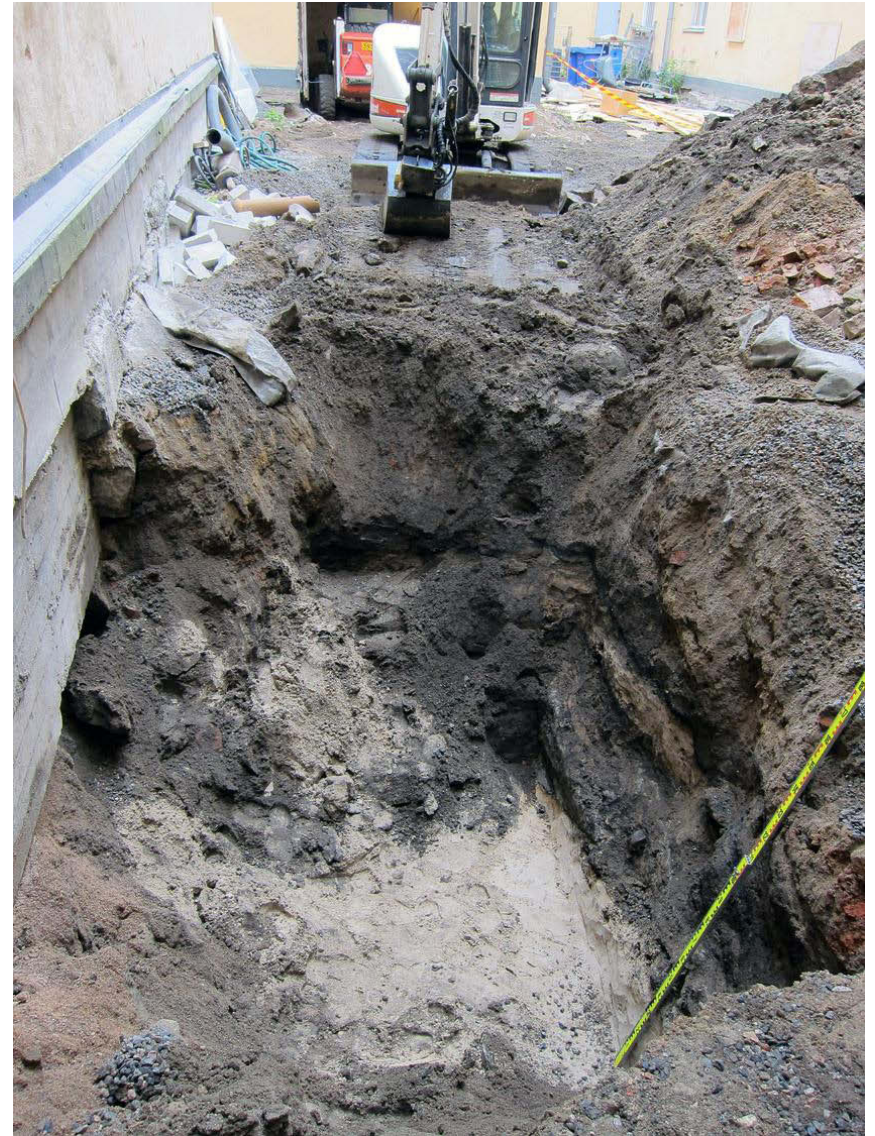
Kuva 212. Piha, lounaisosa. Havaintopisteen 8 pohjoinen maaleikkaus loppuvaiheessa. Kuvaussuunta N. 24.7.2012.

- Kuva 212. Piha, lounaisosa.** Havaintopisteen 8 pohjoinen maaleikkaus loppuvaiheessa. Kuvaussuunta N. 24.7.2012.
- Kuva 213. Piha, lounaisosa.** Havaintopiste 8. Edellinen tilanne. Kuvaussuunta N. 24.7.2012.
