HELSINKI, LAMPA 2008-2013

**HISTORIALISELLA KAUPUNKIALUEELLA (1640-) SIJAITSEVAN
RAKENNUKSEN PERUSKUNNOSTUKSEN ARKEOLOGINEN VALVONTA**

Markku Heikkinen

Helsingin kaupunginmuseo

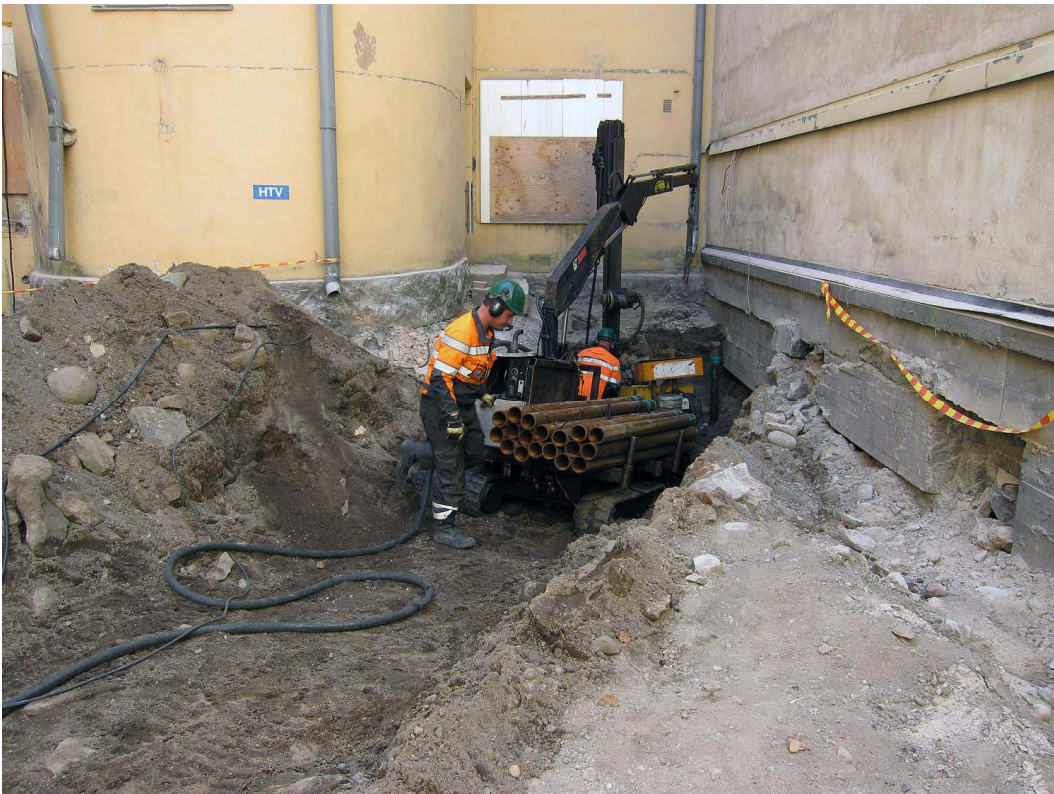
Kuva 214. Piha, lounaisosa. Havaintopiste 8. Hissin kohtaa paalutetaan. Kuvaussuunta S. 15.8.2012.

- Kuva 214. Piha, lounaisosa.** Havaintopiste 8. Hissin kohtaa paalutetaan. Kuvaussuunta S. 15.8.2012.
- Kuva 215. Piha, lounaisosa.** Havaintopiste 8. Edellinen tilanne. Kuvaussuunta S. 15.8.2012.

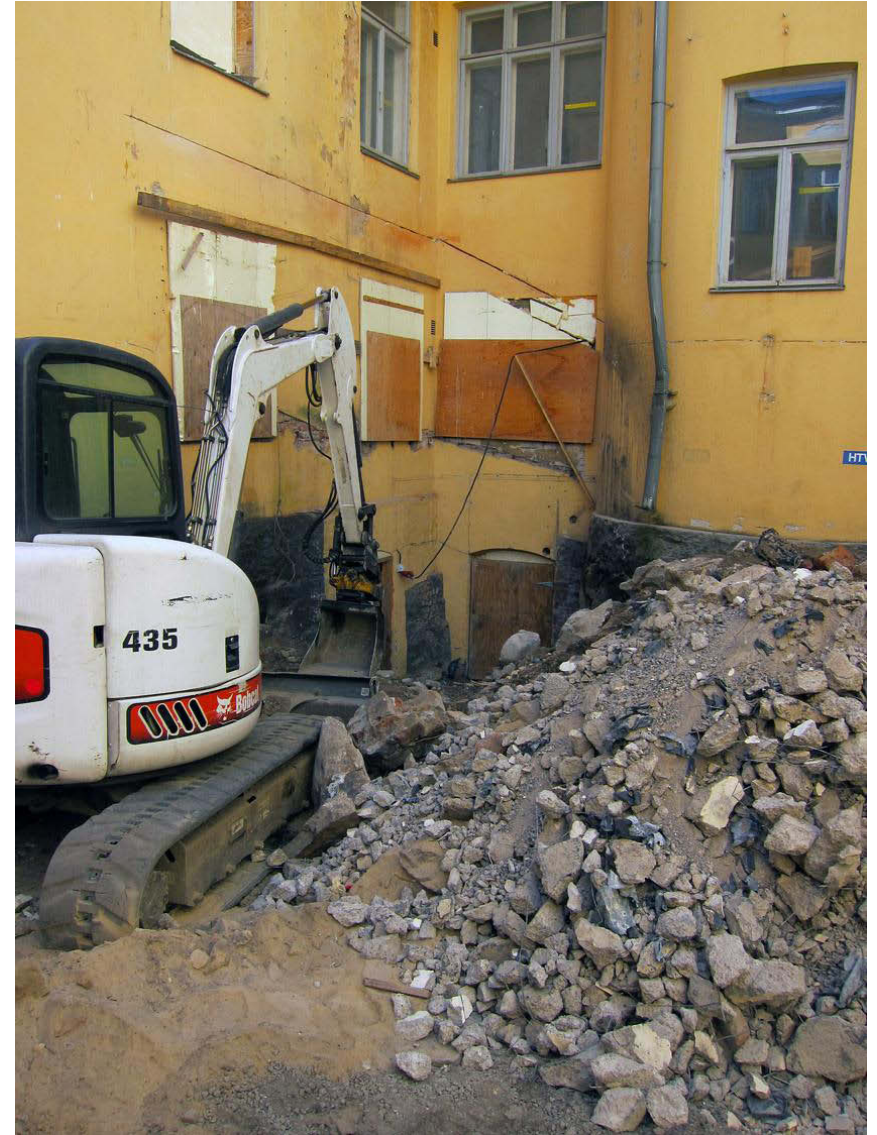
Kuva 216. Piha, kaakkoisosa. Pihan kaakkoisnurkan kellareihin johtavaa portaikkoa puretaan. Kuvaussuunta SE. 27.7.2012.

- Kuva 216. Piha, kaakkoisosa.** Pihan kaakkoisnurkan kellareihin johtavaa portaikkoa puretaan. Kuvaussuunta SE. 27.7.2012.
- Kuva 217. Piha, kaakkoisosa.** Edellinen tilanne. Vasemmanpuoleinen ovi johtaa kellareihin IV-V ja oikeanpuoleinen kellareihin I-III. Kuvaussuunta SE. 27.7.2012.

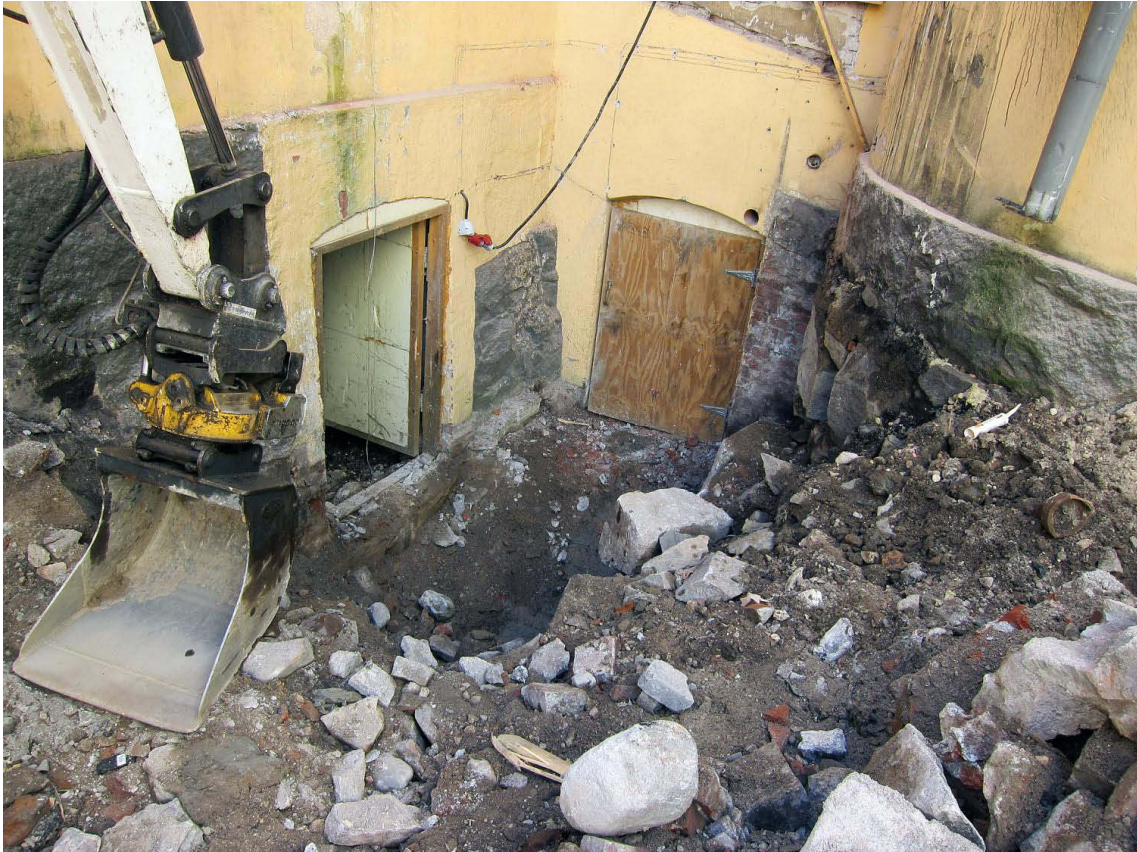
Kuva 217. Piha, kaakkoisosa. Edellinen tilanne. Vasemmanpuoleinen ovi johtaa kellareihin IV-V ja oikeanpuoleinen kellareihin I-III. Kuvaussuunta SE. 27.7.2012.

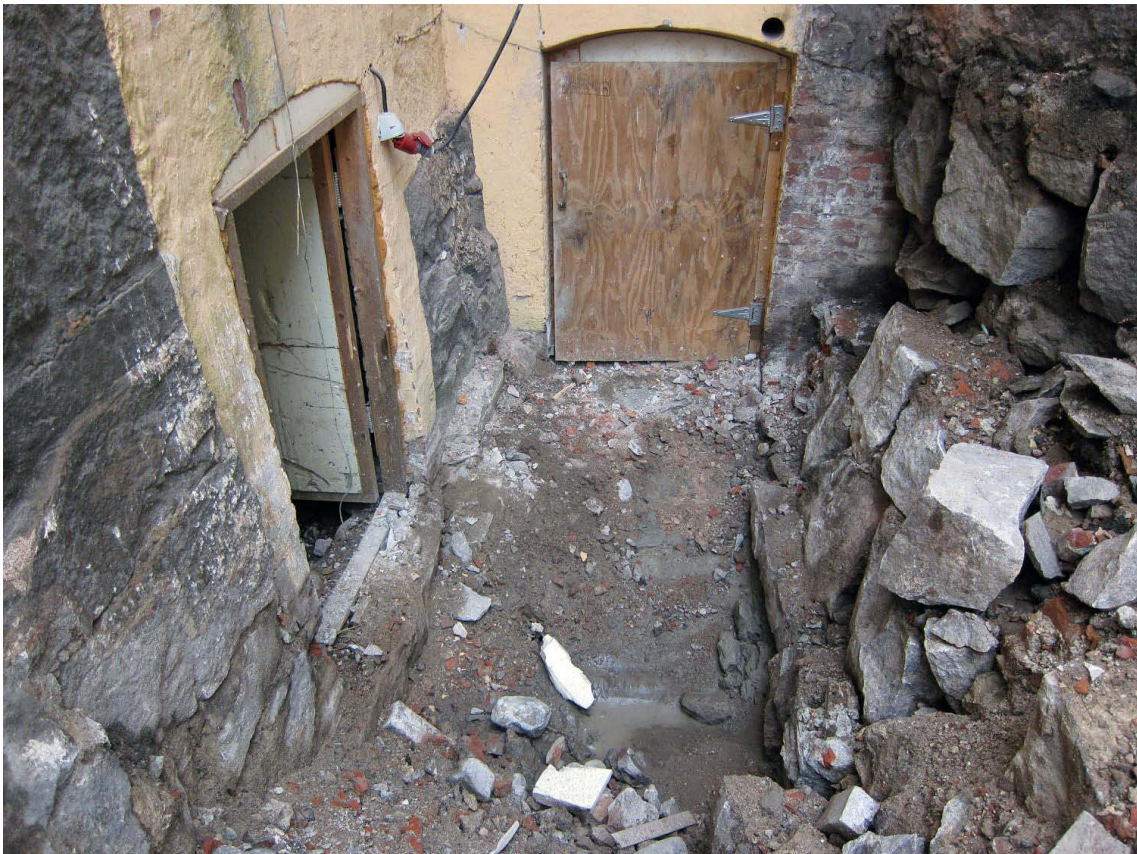
Kuva 218. Piha, kaakkoisosa. Edellinen tilanne. Pohjalla näkyy savikerros. Kuvaussuunta S. 30.7.2012.

- Kuva 218. Piha, kaakkoisosa.** Edellinen tilanne. Pohjalla näkyy savikerros. Kuvaussuunta S. 30.7.2012.
- Kuva 219. Piha, kaakkoisosa.** Puolikaarenmuotoisen portaikon perustukset ovat oikealla. Kuvaussuunta SSW. 27.7.2012.

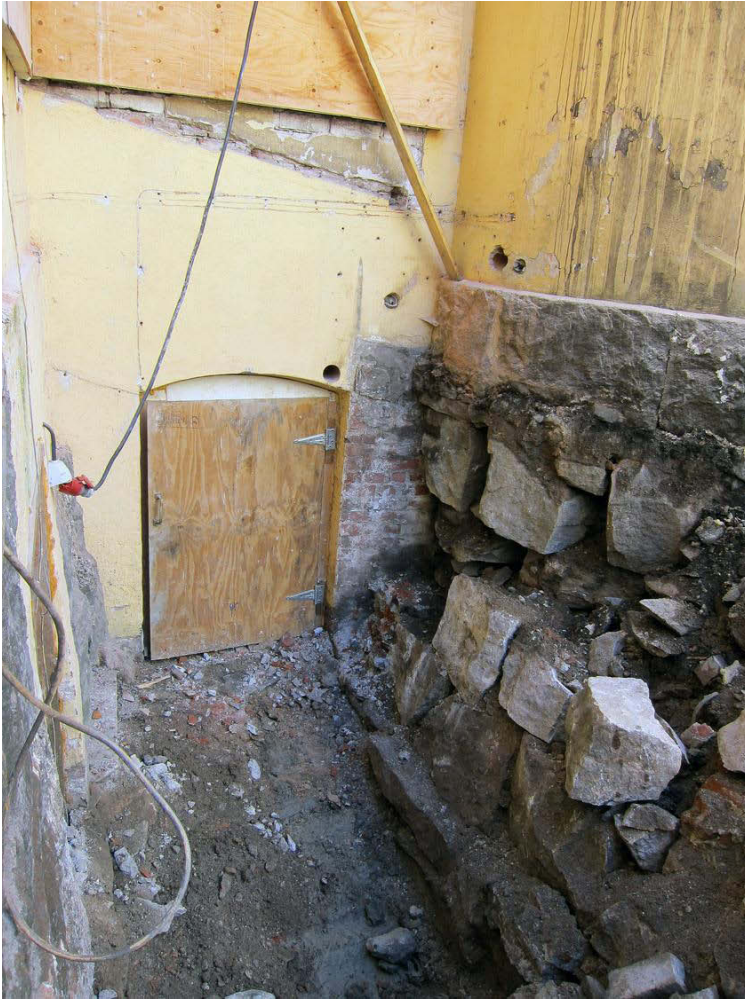
Kuva 219. Piha, kaakkoisosa. Puolikaarenmuotoisen portaikon perustukset ovat oikealla. Kuvaussuunta SSW. 27.7.2012.

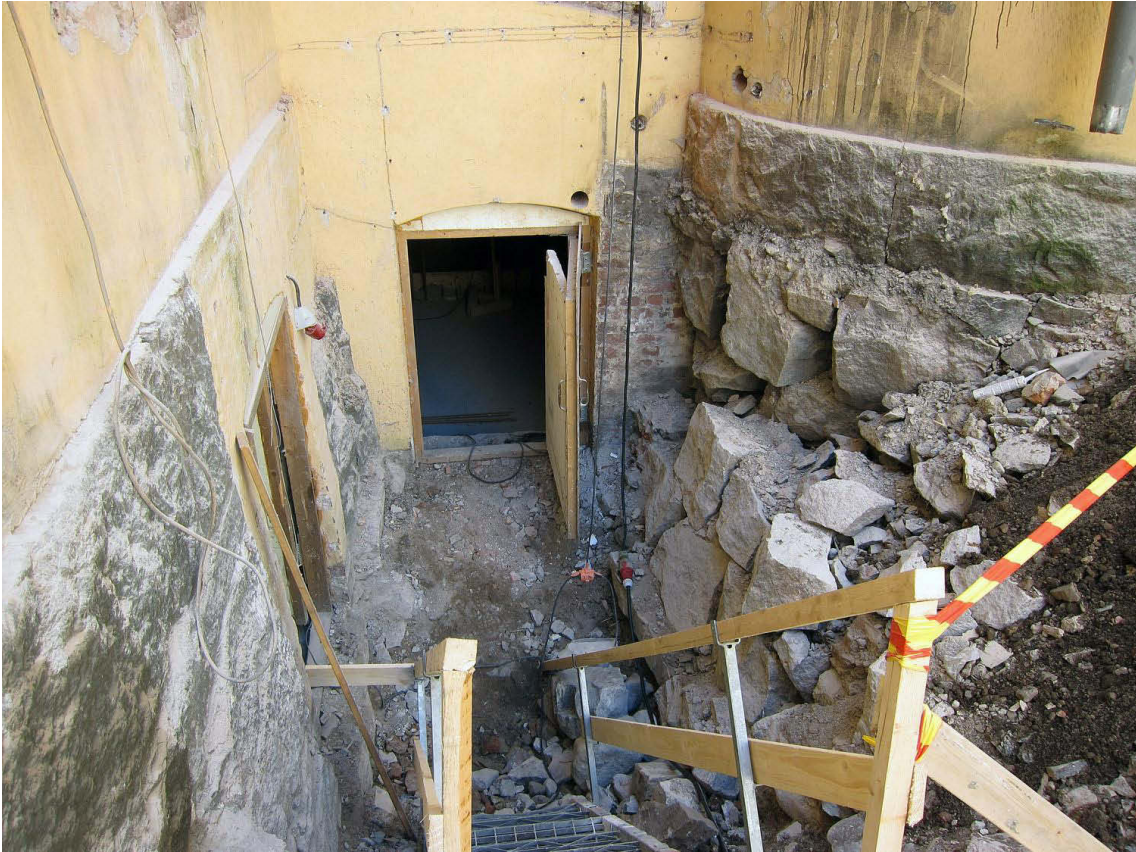
Kuva 221. Piha, kaakkoisosa. Työmaaportaati on tehty kellareihin.
Kuvaussuunta S. 15.8.2012.

- Kuva 221. Piha, kaakkoisosa.** Työmaaportaat on tehty kellareihin. Kuvaussuunta S. 15.8.2012.
- Kuva 222. Piharakennus.** Kuvaussuunta NW. 15.8.2012.
- Kuva 223. Piharakennus, huone A.** Piharakennuksen huonetila A rakennuksen perustusten vahvistamisen aloittamisen aikaan. Kuvaussuunta N. 23.7.2012.

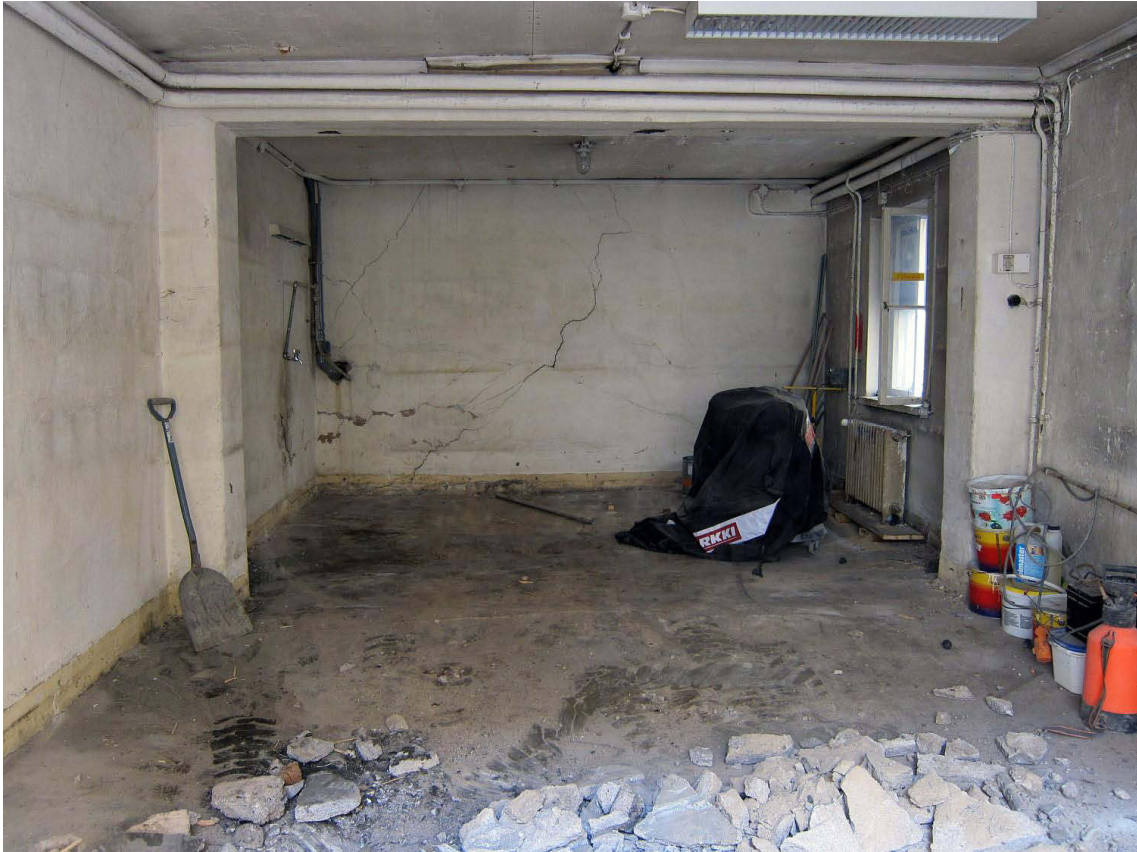
Kuva 223. Piharakennus, huone A. Piharakennuksen huonetila A rakennuksen perustusten vahvistamisen aloittamisen aikaan. Kuvaussuunta N. 23.7.2012.

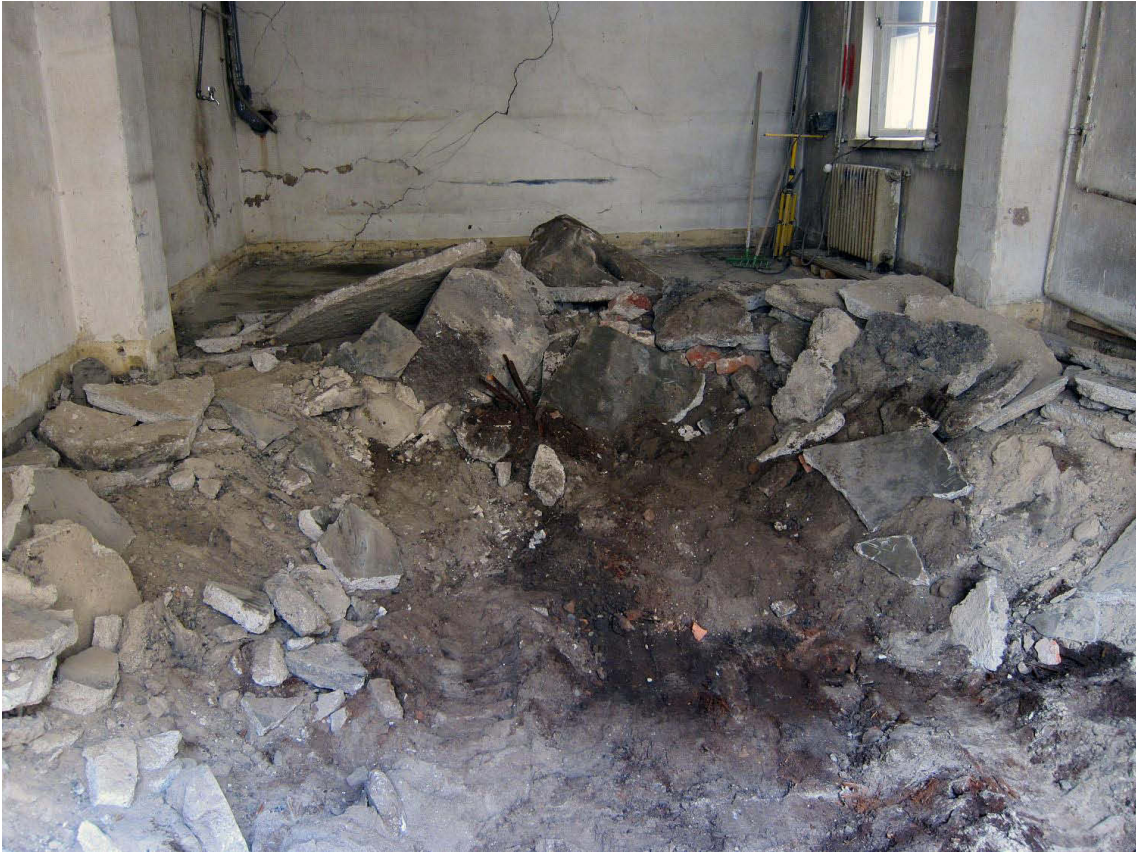
Kuva 225. Piharakennus, huone A. Betonilattia on purettu ja hiekka poistettu tilan eteläosasta. Kuvaussuunta N. 24.7.2012.

- Kuva 224. Piharakennus, huone A.** Edellinen tilanne. Kuvaussuunta S. 23.7.2012.
- Kuva 225. Piharakennus, huone A.** Betonilattia on purettu ja hiekka poistettu tilan eteläosasta. Kuvaussuunta N. 24.7.2012.

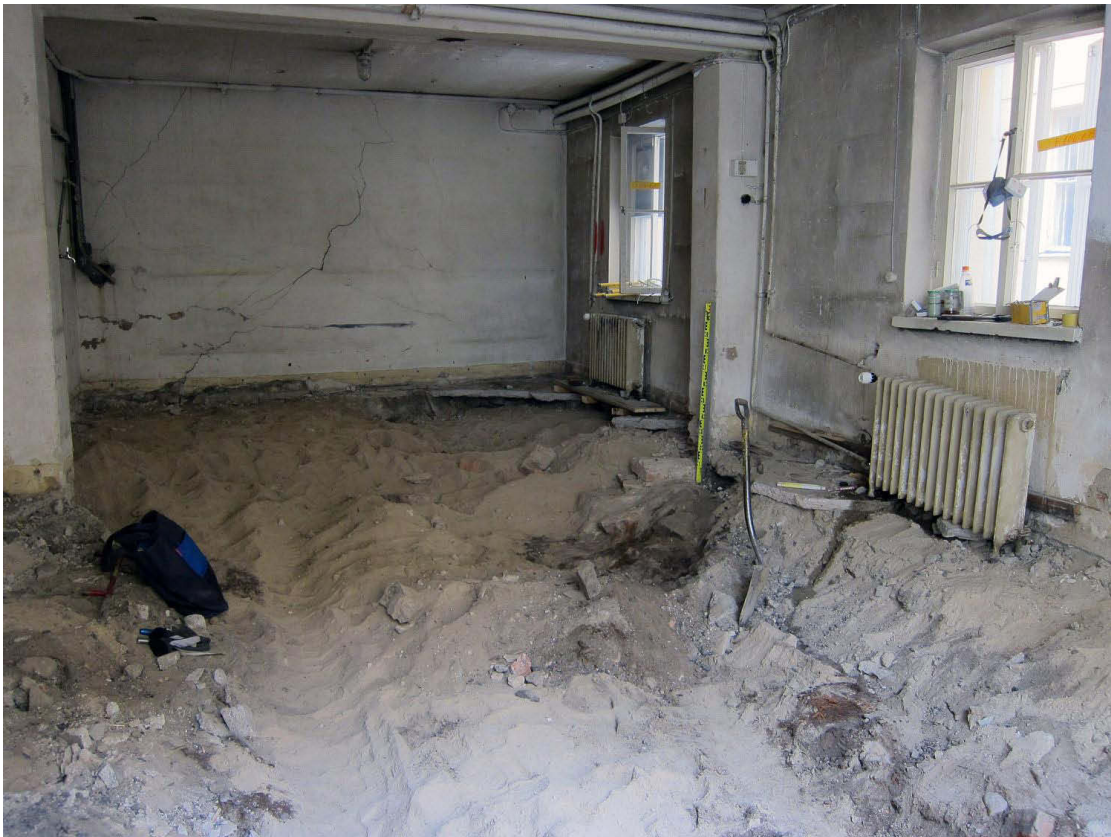
Kuva 229. Piharakennus, huone A. Tila on syvennetty tavoitekorkeuteensa. Poistettu osa käsitti vain irtonaista "uudempaa" hiekkaa. Kuvaussuunta NNE. 24.7.2012.

- Kuva 228. Piharakennus, huone A.** Bobcat työssään. Kuvaussuunta SE. 24.7.2012.
- Kuva 229. Piharakennus, huone A.** Tila on syvennetty tavoitekorkeuteensa. Poistettu osa käsitti vain irtonaista ”uudempaa” hiekkaa. Kuvaussuunta NNE. 24.7.2012.

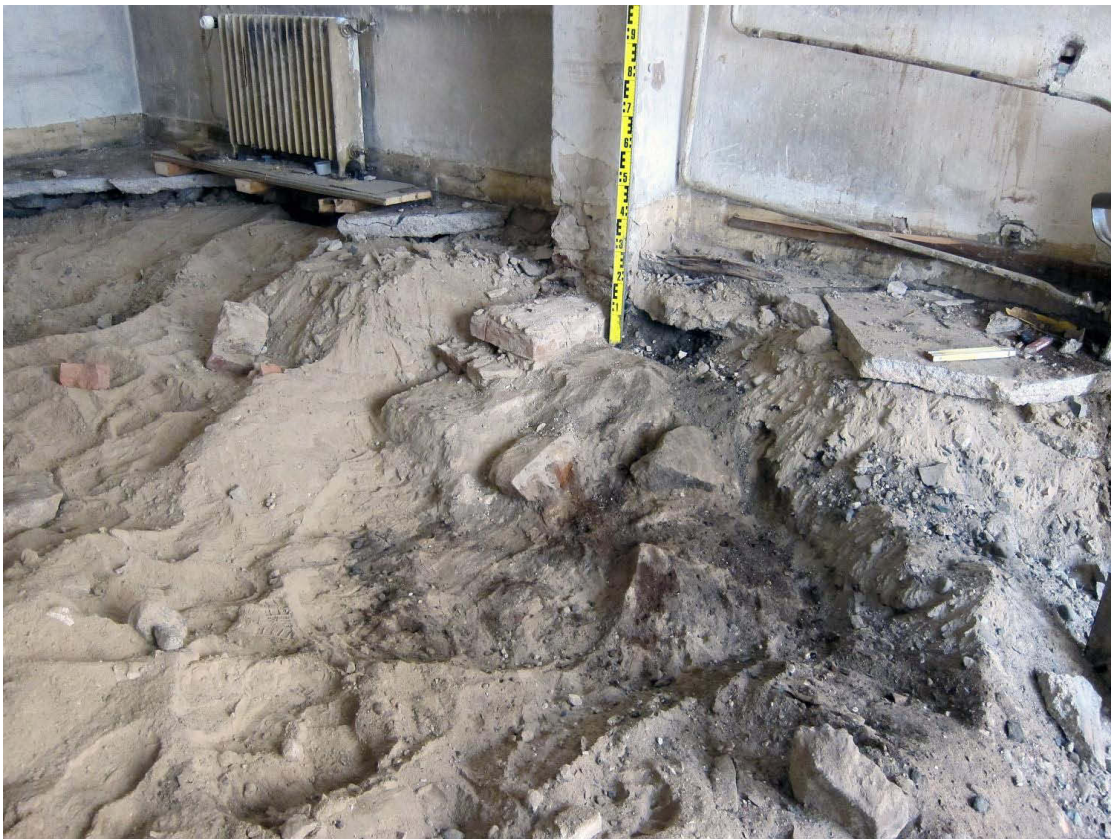
Kuva 230. Piharakennus, huone A. Havaintopisteessä 9 itäseinän keskiosan vierestä tuli irtonaisen hiekkakerroksen alta tumman maan yläpinta. Kuvaussuunta NE. 24.7.2012.

- Kuva 230. Piharakennus, huone A.** Havaintopisteessä 9 itäseinän keskiosan vierestä tuli irtonaisen hiekkakerroksen alta tumman maan yläpinta. Kuvaussuunta NE. 24.7.2012.

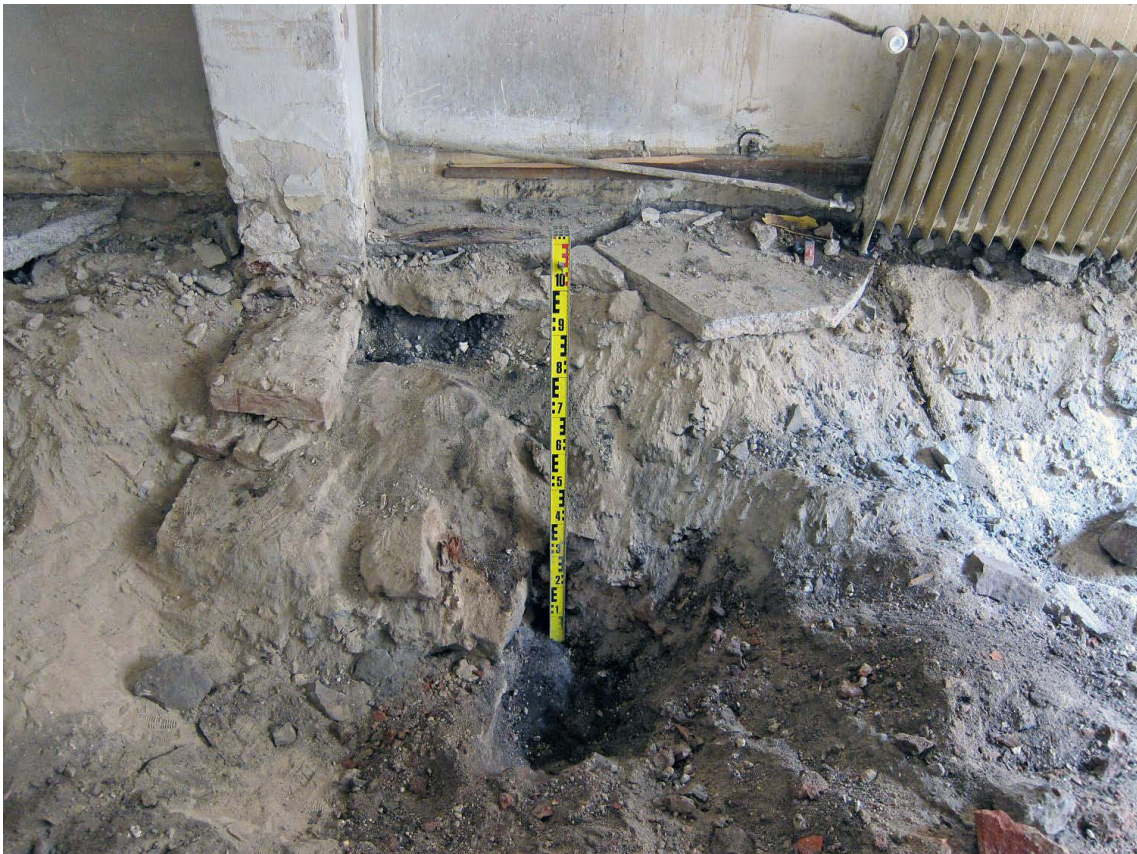
Kuva 234. Piharakennus, huone A. Havaintopisteessä 9 on kaivettu tummaa maata syvemmälle pienellä koealueella. Kuvaussuunta E. 24.7.2012.

- Kuva 233. Piharakennus, huone A.** Havaintopiste97. Edellinen tilanne. Kuvaussuunta SE. 24.7.2012.
- Kuva 234. Piharakennus, huone A.** Havaintopisteessä 9 on kaivettu tummaa maata syvenmälle pienellä koealueella. Kuvaussuunta E. 24.7.2012.

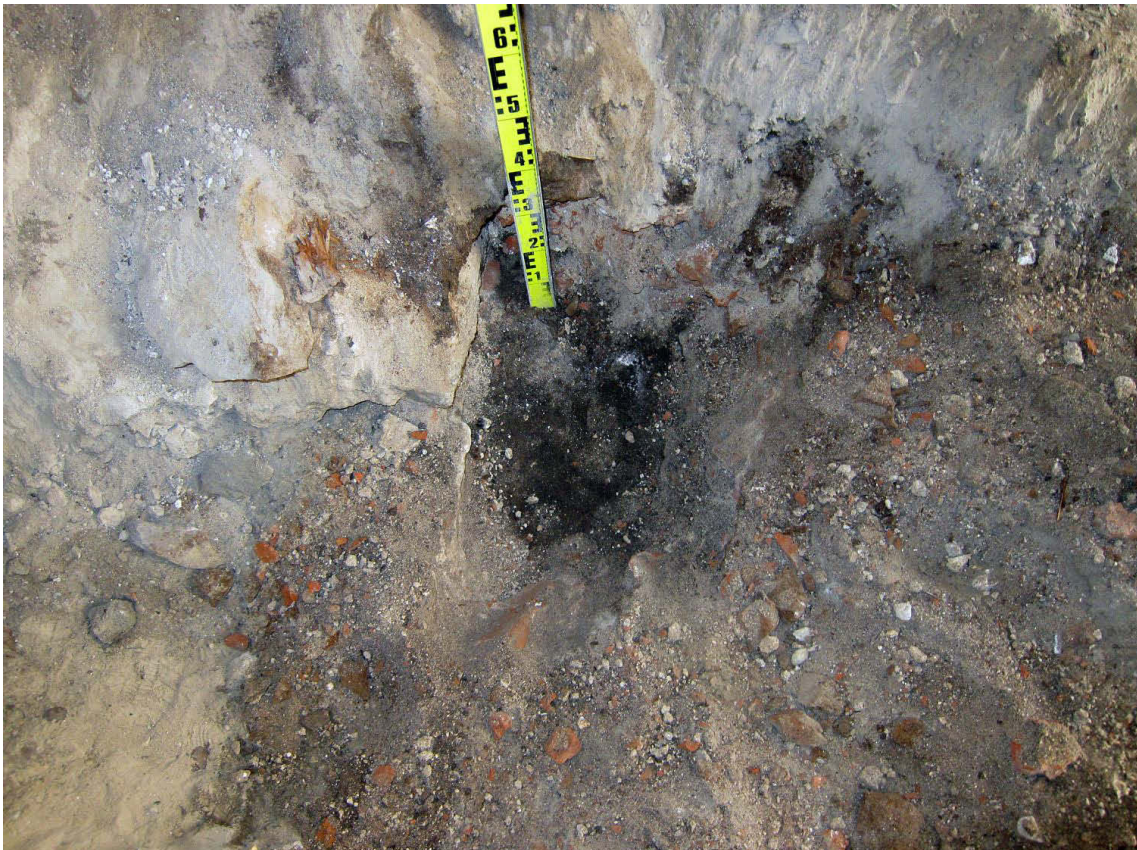
Kuva 235. Piharakennus, huone A. Lähikuva havaintopisteen 9 kuopasta, johon maakairalla tehtiin vielä pisto. Kuvaussuunta E. 24.7.2012.

- Kuva 235. Piharakennus, huone A.** Lähikuva havaintopisteen 9 kuopasta, johon maakairalla tehtiin vielä pisto. Kuvaussuunta E. 24.7.2012.
- Kuva 236. Piharakennus, huone A.** Tilan länsipuoliskon seinänperustaa. Kuvaussuunta NE. 25.7.2012.

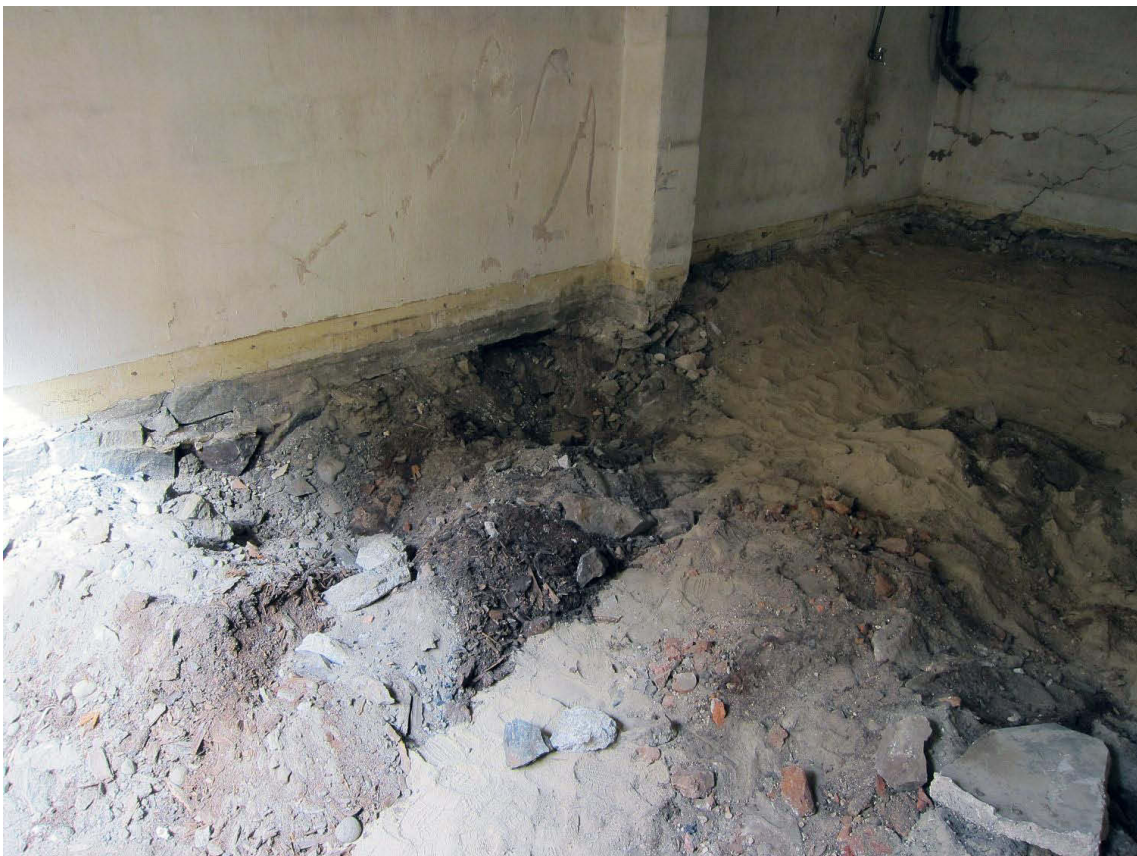
Kuva 236. Piharakennus, huone A. Tilan länsipuoliskon seinänperustaa. Kuvaussuunta NE. 25.7.2012.

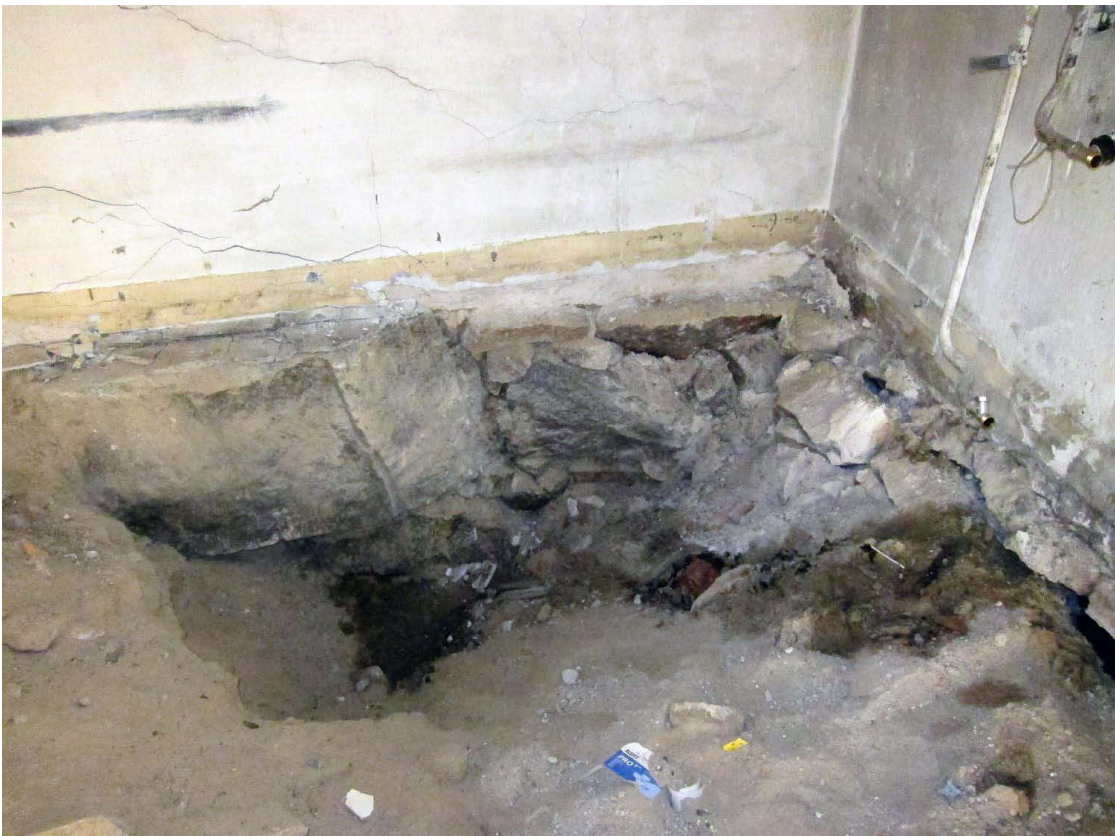
Kuva 237. Piharakennus, huone A. Edellinen tilanne. Kuvaussuunta SW.
25.7.2012.

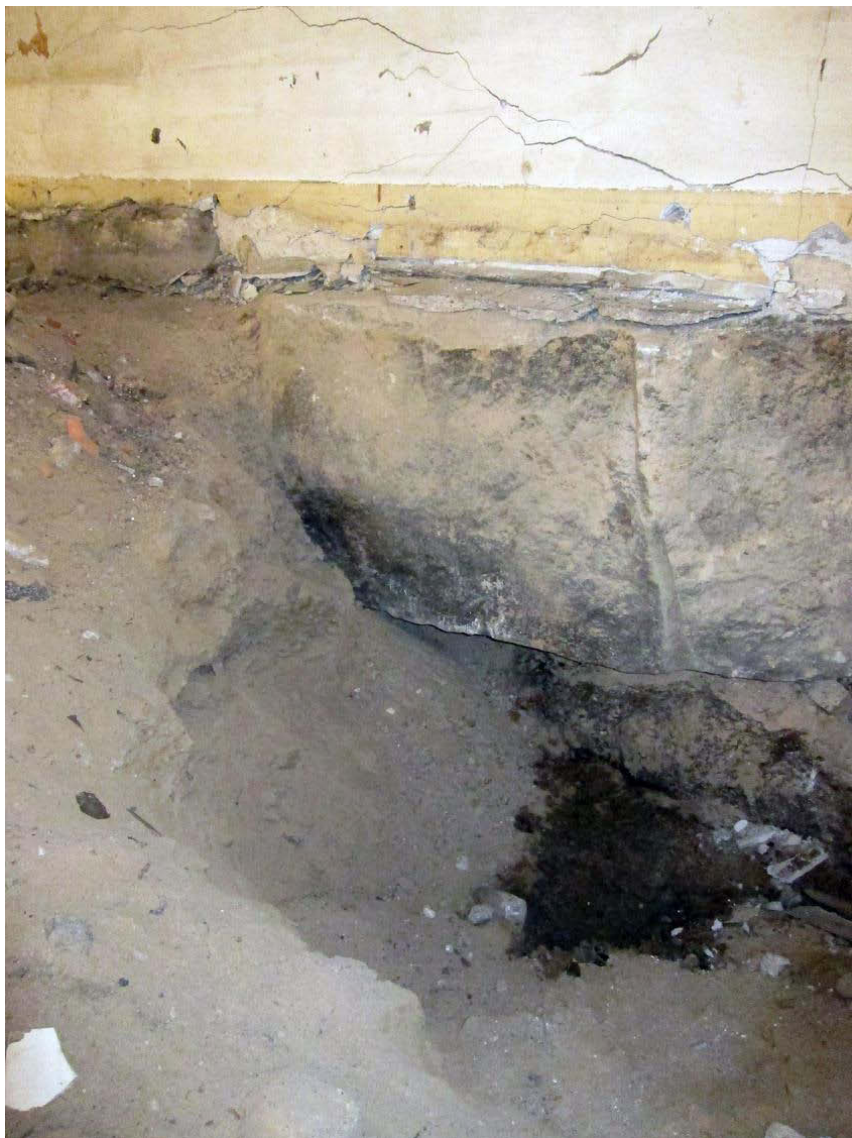
Kuva 238. Piharakennus, huone A. Tilan koilliskulmassa tuli esiin kivijalan vierestä paksun hiekkakerroksen alta tumma maa. Kuvaussuunta NNE.
27.7.2012.

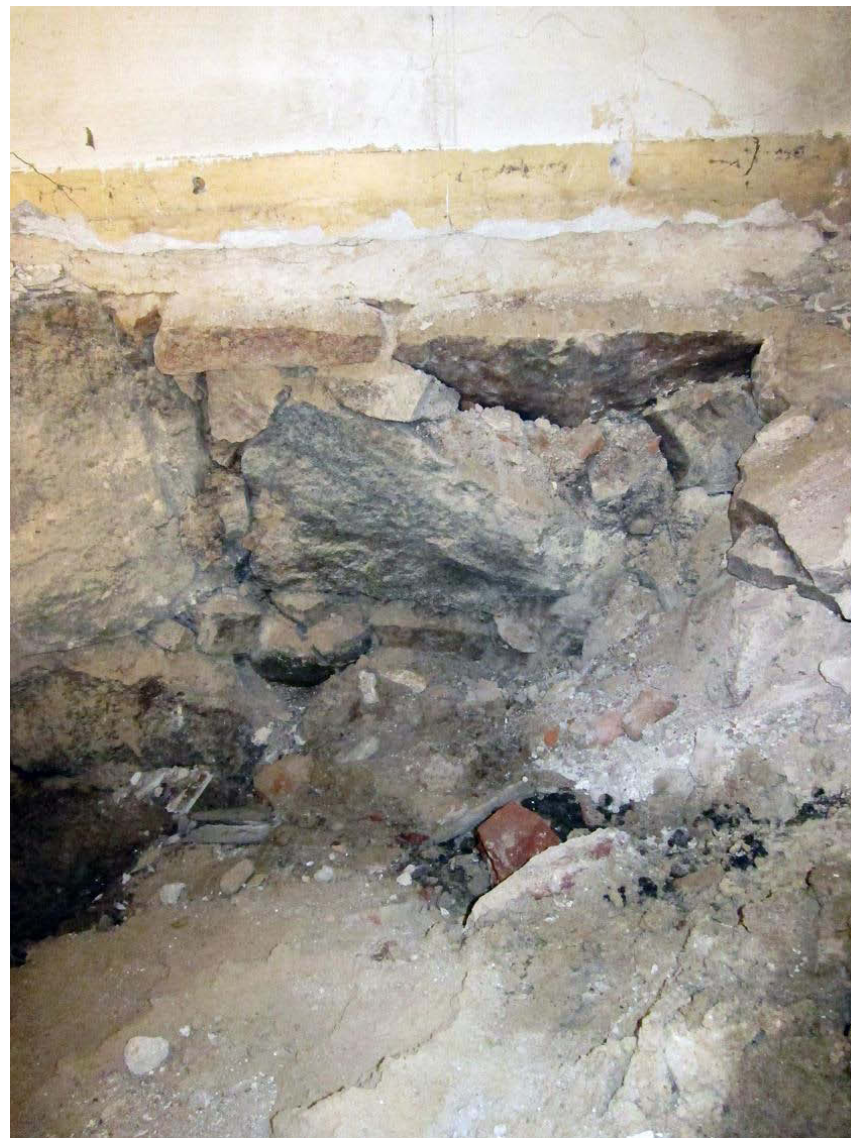
Kuva 239. Piharakennus, huone A. Edellinen kuoppa, länsiosa. Kuvaussuunta NNW. 27.7.2012.

- Kuva 239. Piharakennus, huone A.** Edellinen kuoppa, länsiosa. Kuvaussuunta NNW. 27.7.2012.
- Kuva 240. Piharakennus, huone A.** Edellinen kuoppa, keskiosa. Kuvaussuunta N. 27.7.2012.

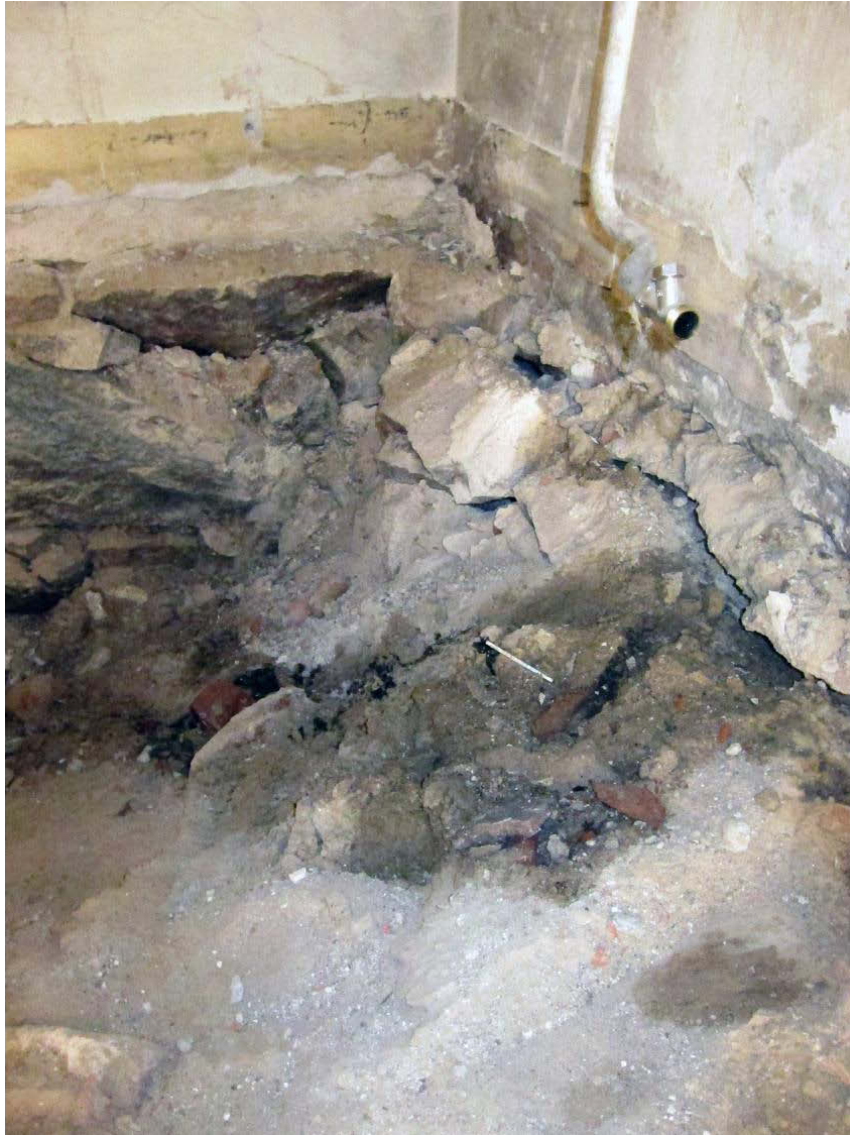
Kuva 240. Piharakennus, huone A. Edellinen kuoppa, keskiosa. Kuvaussuunta N. 27.7.2012.

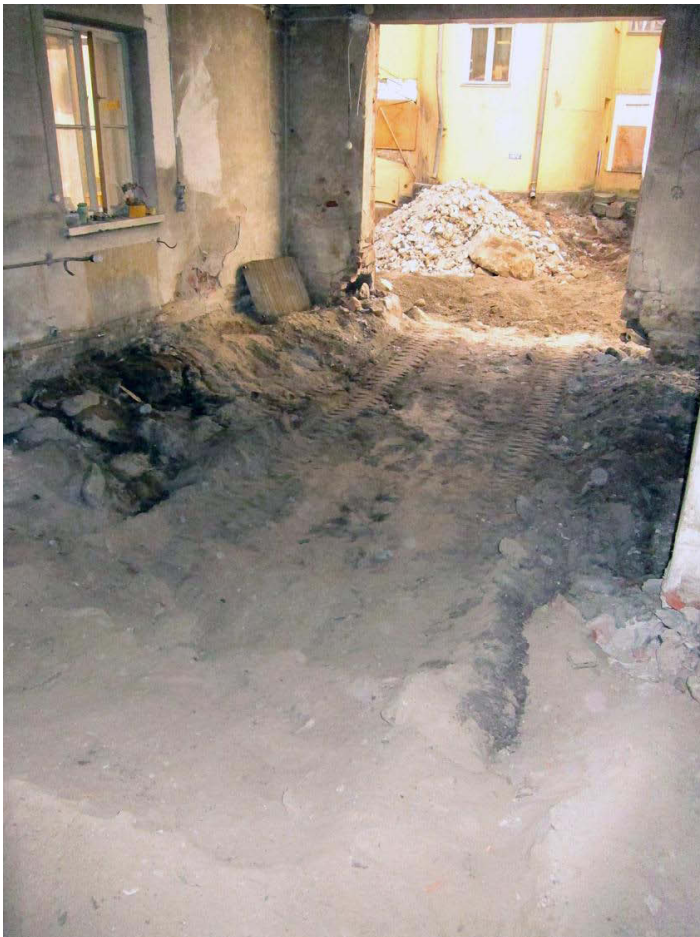
Kuva 242. Piharakennus, huone A. Edellinen kuoppa. Kuvaussuunta E. 27.7.2012.

- Kuva 241. Piharakennus, huone A.** Edellinen kuoppa, itäosa. Kuvaussuunta NNE. 27.7.2012.
- Kuva 242. Piharakennus, huone A.** Edellinen kuoppa. Kuvaussuunta E. 27.7.2012.

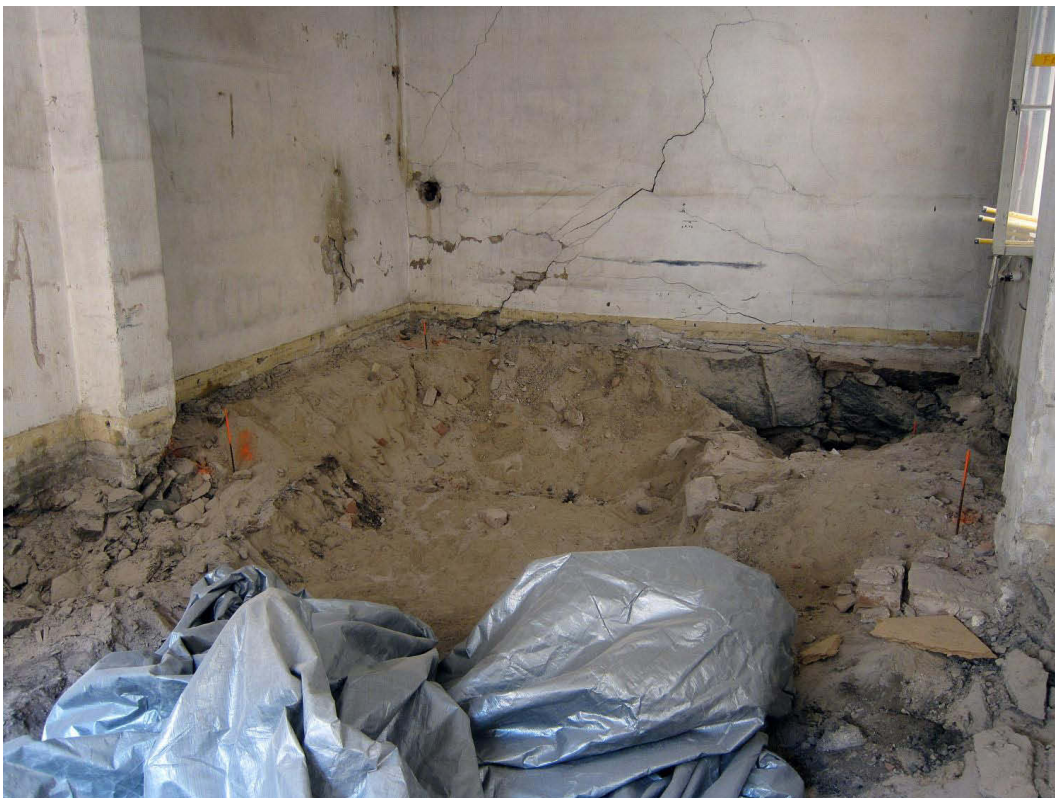
Kuva 243. Pi harakennus, huone A . Tilan eteläosa tavoitesyvyydessä.
Kuvaussuunta SSE. 27.7.2012.

- Kuva 243. Piharakennus, huone A.** Tilan eteläosa tavoitesyvyydessä. Kuvaussuunta SSE. 27.7.2012.
- Kuva 244. Piharakennus, huone A.** Tilan pohjoisosa tavoitesyvyydessä. Kuvaussuunta NNW. 15.8.2012.

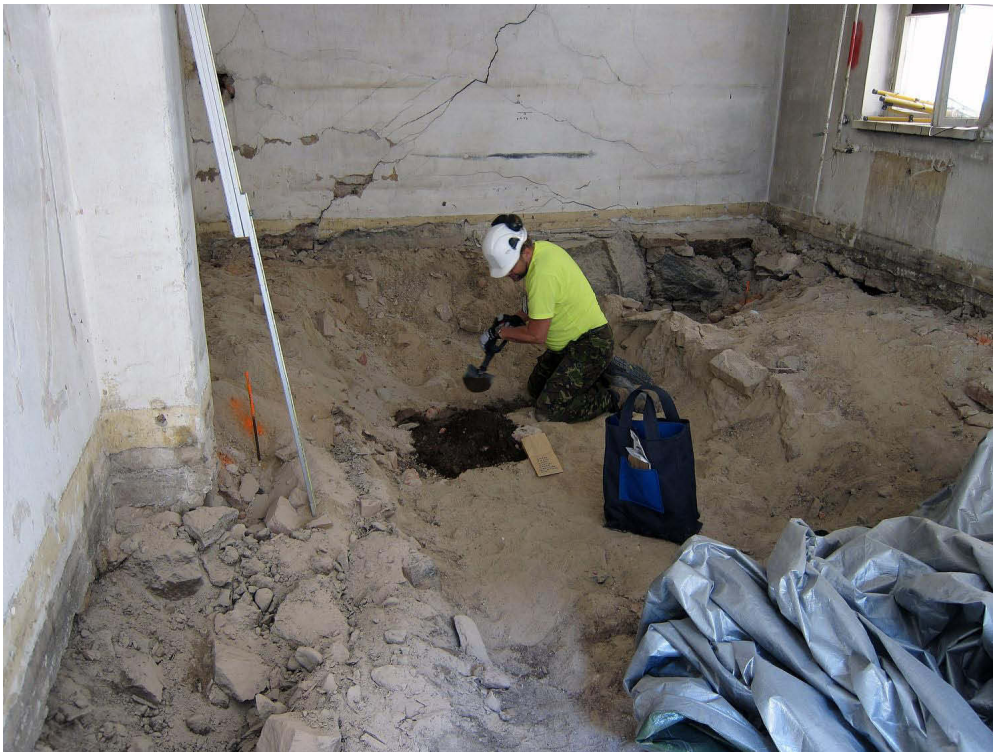
Kuva 244. Pi harakennus, huone A . Tilan pohjoisosa tavoitesyvyydessä.
Kuvaussuunta NNW. 15.8.2012.

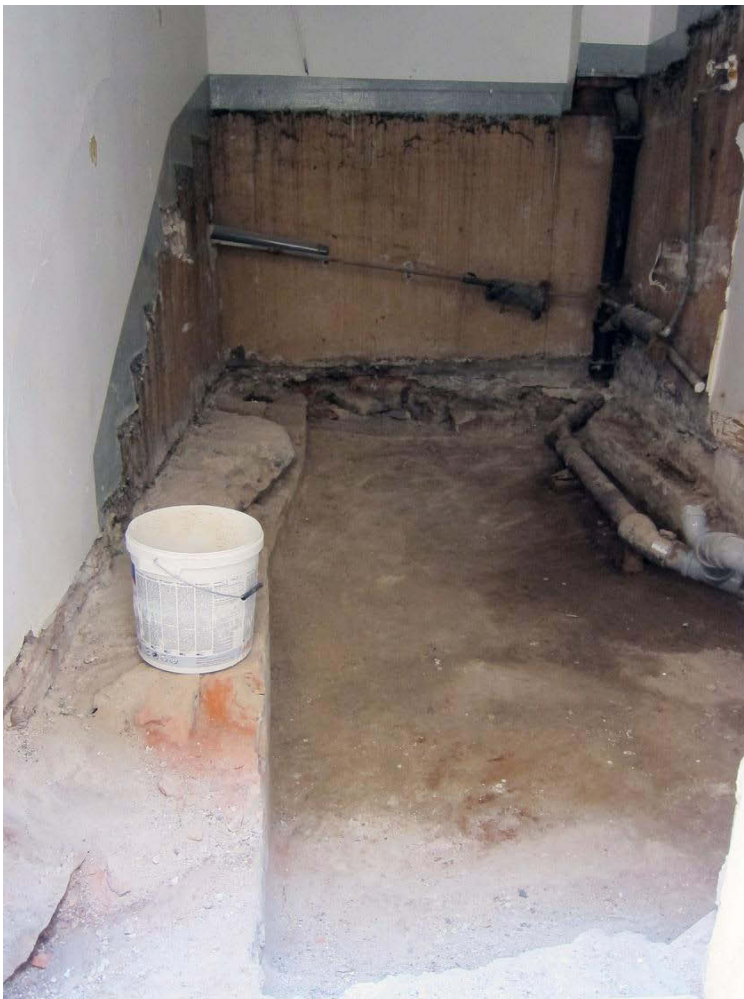
Kuva 245. P iharakennus, huone A. Vaalean hiekan alta etsittiin tumman maan yläpintaa tilan keskiosassa. Kuvaussuunta N. 15.8.2012.

- Kuva 245. Piharakennus, huone A.** Vaalean hiekan alta etsittiin tumman maan yläpintaa tilan keskiosassa. Kuvaussuunta N. 15.8.2012.
- Kuva 246. Piharakennus, huone B.** Lattia ja sen alapuoliset maat on poistettu kovaan pohjaan saakka. Kuvaussuunta W. 30.7.2012.

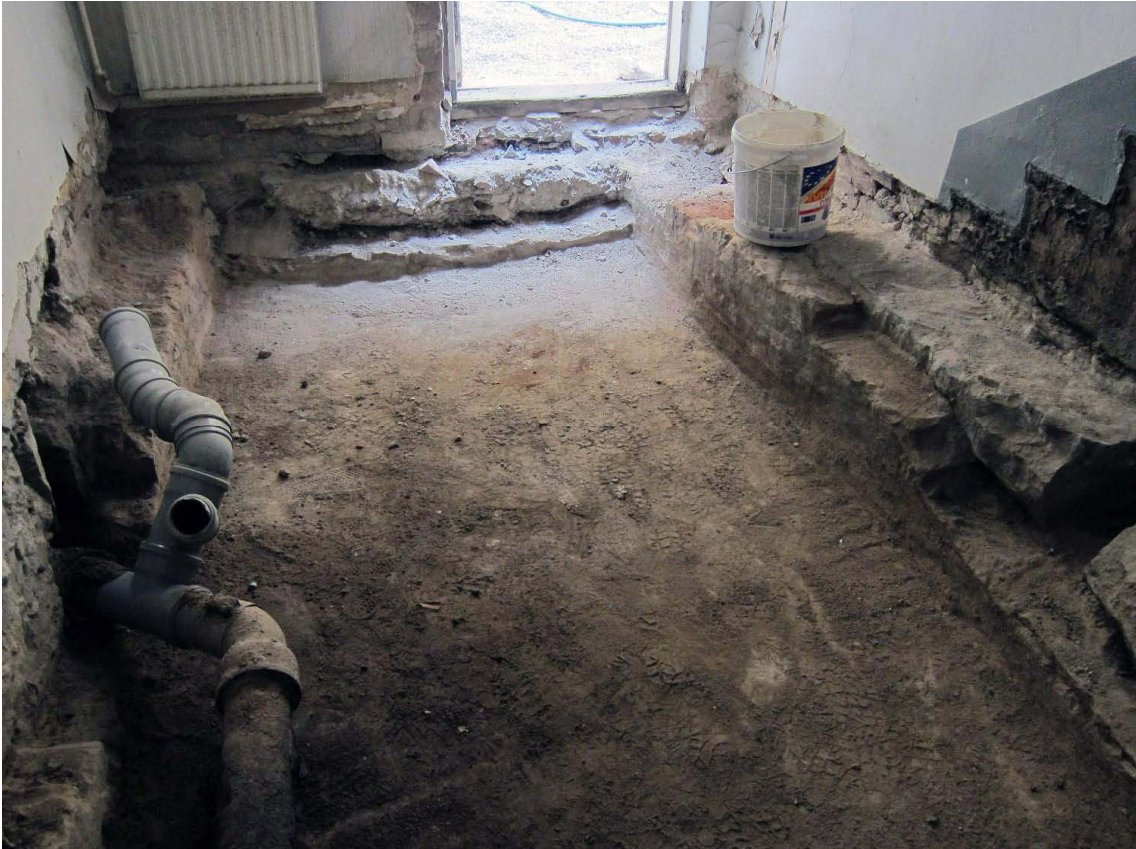
Kuva 246. Piharakennus, huone B. Lattia ja sen alapuoliset maat on poistettu kovaan pohjaan saakka. Kuvaussuunta W. 30.7.2012.

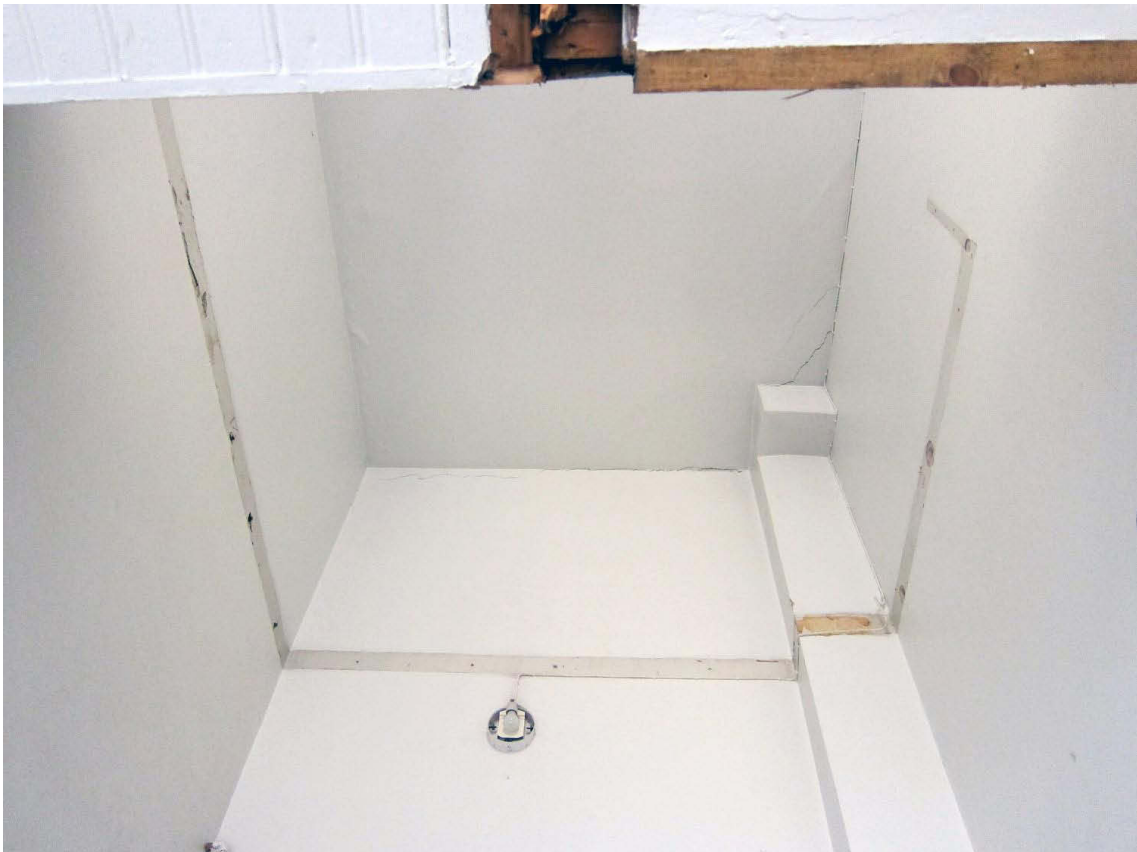
Kuva 248. Pih arakennus, huone B. Tilan kova pohja on poistettu ja tila on kaivettu tavoitetasoonsa rakennuksen perustusten vahvistamisen takia. Kuvaussuunta W. 15.8.2012.

- Kuva 247. Piharakennus, huone B.** Edellinen tilanne. Kuvaussuunta E. 30.7.2012.
- Kuva 248. Piharakennus, huone B.** Tilan kova pohja on poistettu ja tila on kaivettu tavoitetasoonsa rakennuksen perustusten vahvistamisen takia. Kuvaussuunta W. 15.8.2012.
