HELSINKI, LAMPA 2008-2013

**HISTORIALISELLA KAUPUNKIALUEELLA (1640-) SIJAITSEVAN
RAKENNUKSEN PERUSKUNNOSTUKSEN ARKEOLOGINEN VALVONTA**

Markku Heikkinen

Helsingin kaupunginmuseo

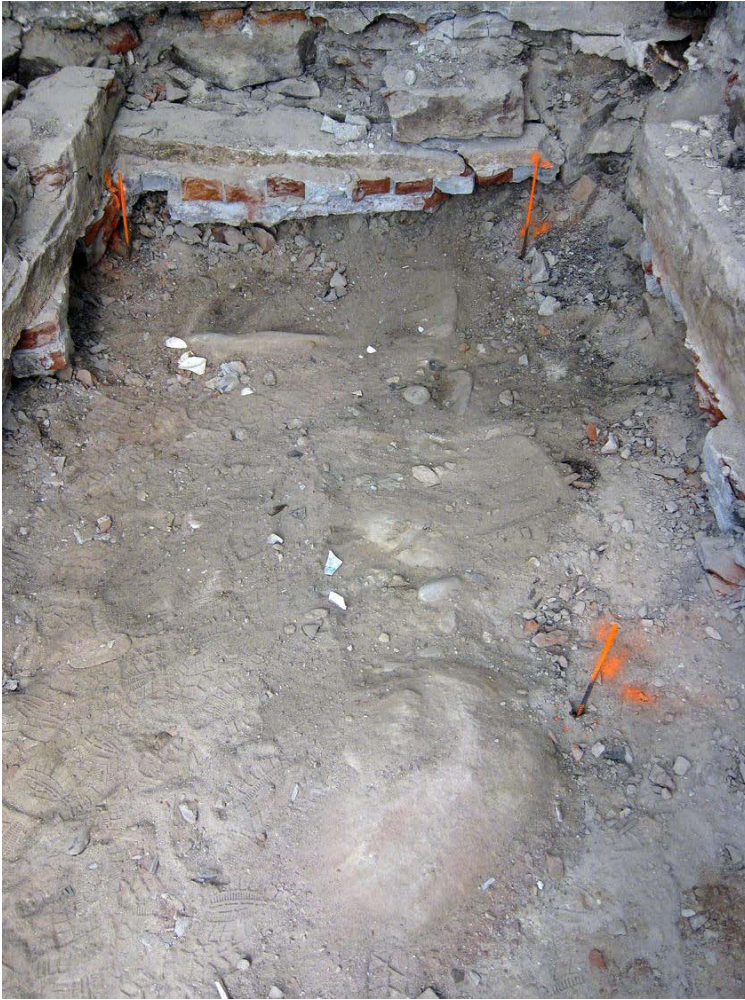
Kuva 250. Pih arakennus, huone B. Lähikuva tilan länsiseinän perustuksista. Kuvaussuunta S. 15.8.2012.

- Kuva 249. Piharakennus, huone B.** Porrashuoneen 2. kerros. Kuvaussuunta W. 30.7.2012.
- Kuva 250. Piharakennus, huone B.** Lähikuva tilan länsiseinän perustuksista. Kuvaussuunta S. 15.8.2012.

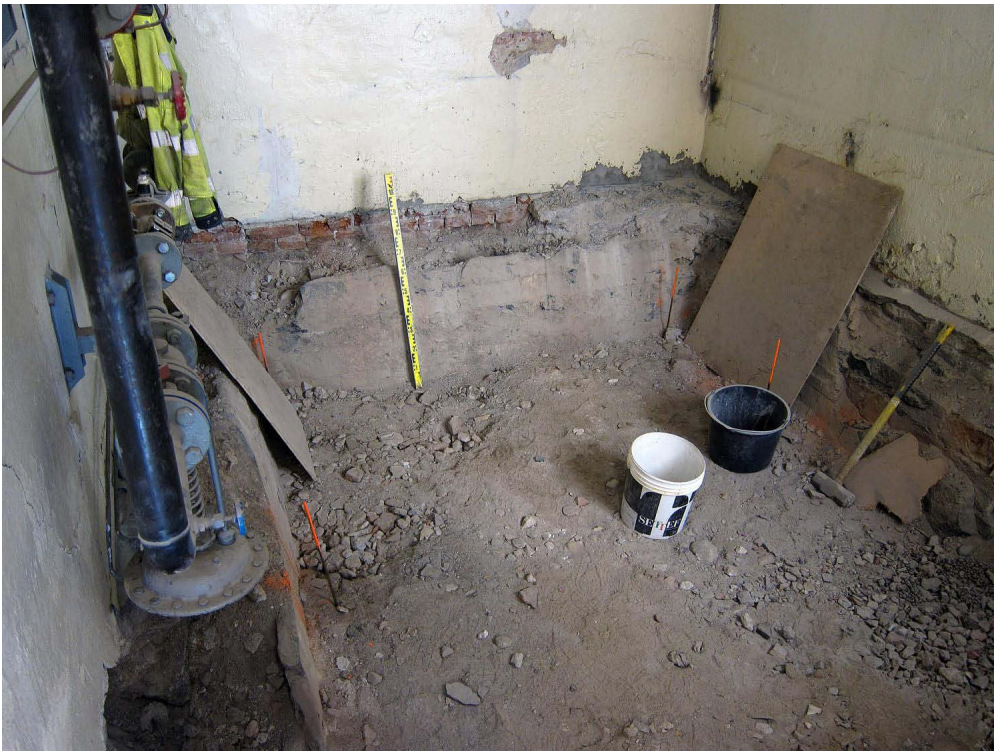
Kuva 251. Pi harakennus, huone B. Lähikuva pohjasta. Edessä on ilmeisesti iso kivi. Kuvaussuunta W. 15.8.2012.

- Kuva 251. Piharakennus, huone B.** Lähikuva pohjasta. Edessä on ilmeisesti iso kivi. Kuvaussuunta W. 15.8.2012.
- Kuva 252. Piharakennus, huone C.** Lattia ja sen alapuoliset kerrokset on poistettu tavoitetasoon. Kuvaussuunta NWW. 15.8.2012.

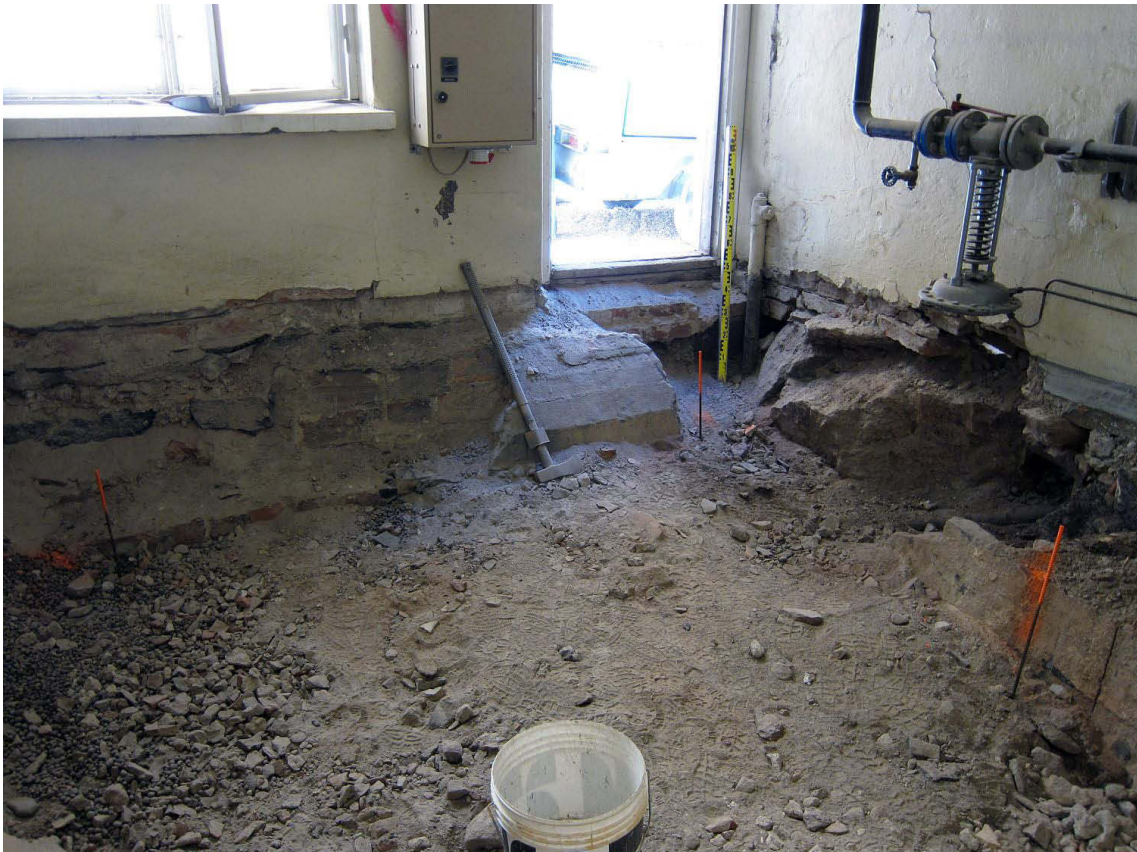
Kuva 252. Pi harakennus, huone C. Lattia ja sen alapuoliset kerrokset on poistettu tavoitetasoon. Kuvaussuunta NWW. 15.8.2012.

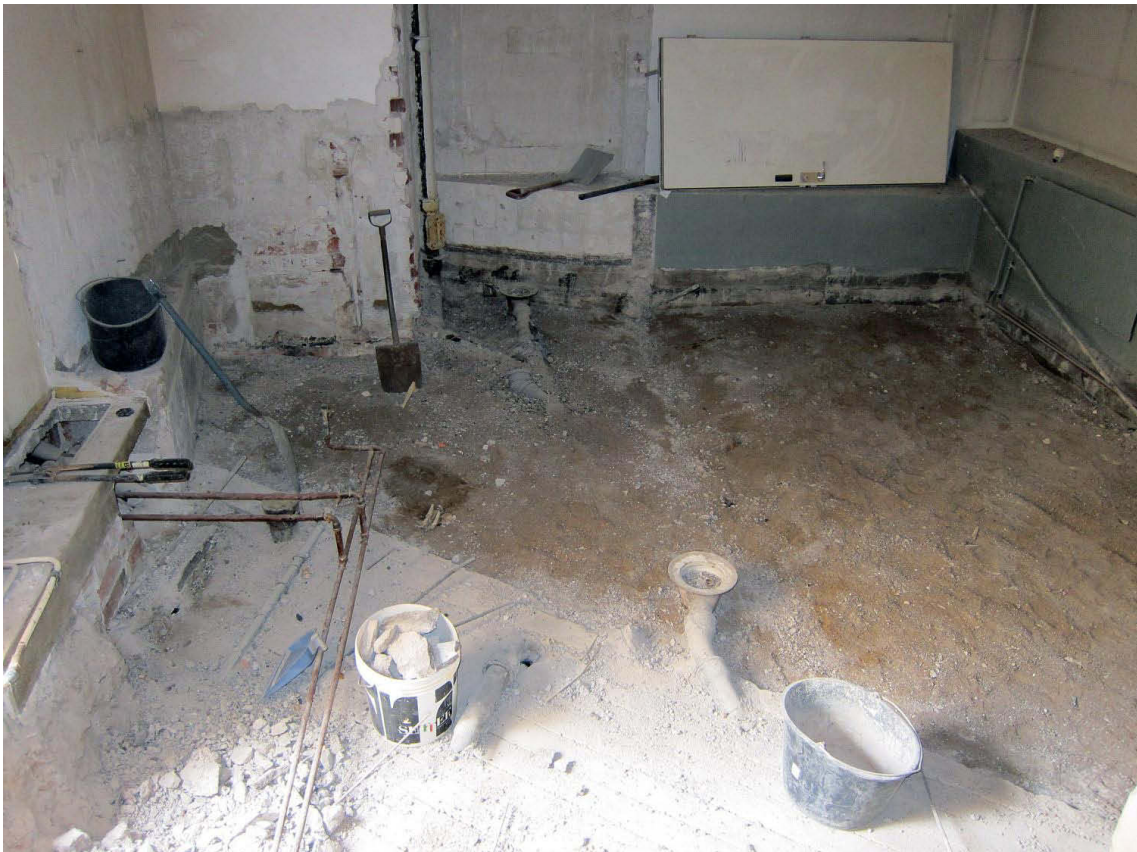
Kuva 254 P iharakennus, hu one D . Lattia ja sen alapuoliset kerrokset on poistettu tavoitetasoon. Kuvaussuunta NW. 30.7.2012.

- Kuva 253. Piharakennus, huone C.** Edellinen tilanne. Kuvaussuunta SE. 15.8.2012.
- Kuva 254. Piharakennus, huone D.** Lattia ja sen alapuoliset kerrokset on poistettu tavoitetasoon. Kuvaussuunta NW. 30.7.2012.

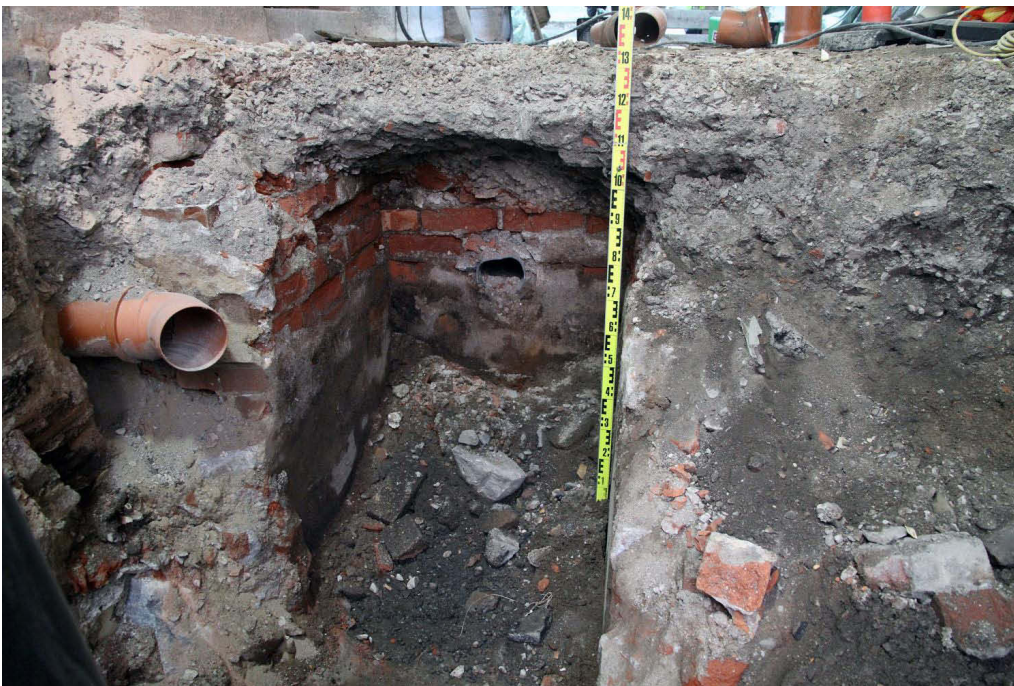
Kuva 258. Porttikonki. Porttikongista löytyi tiilisen viemärikaivon puolikas latan kohdalta. Kuvaussuunta W. 5.4.2013.

- Kuva 258. Porttikonki.** Porttikongista löytyi tiilisen viemärikaivon puolikas latan kohdalta. Kuvaussuunta W. 5.4.2013.
- Kuva 259. Porttikonki.** Lähikuva tiilirakenteesta. Kuvaussuunta SWW. 5.4.2013.

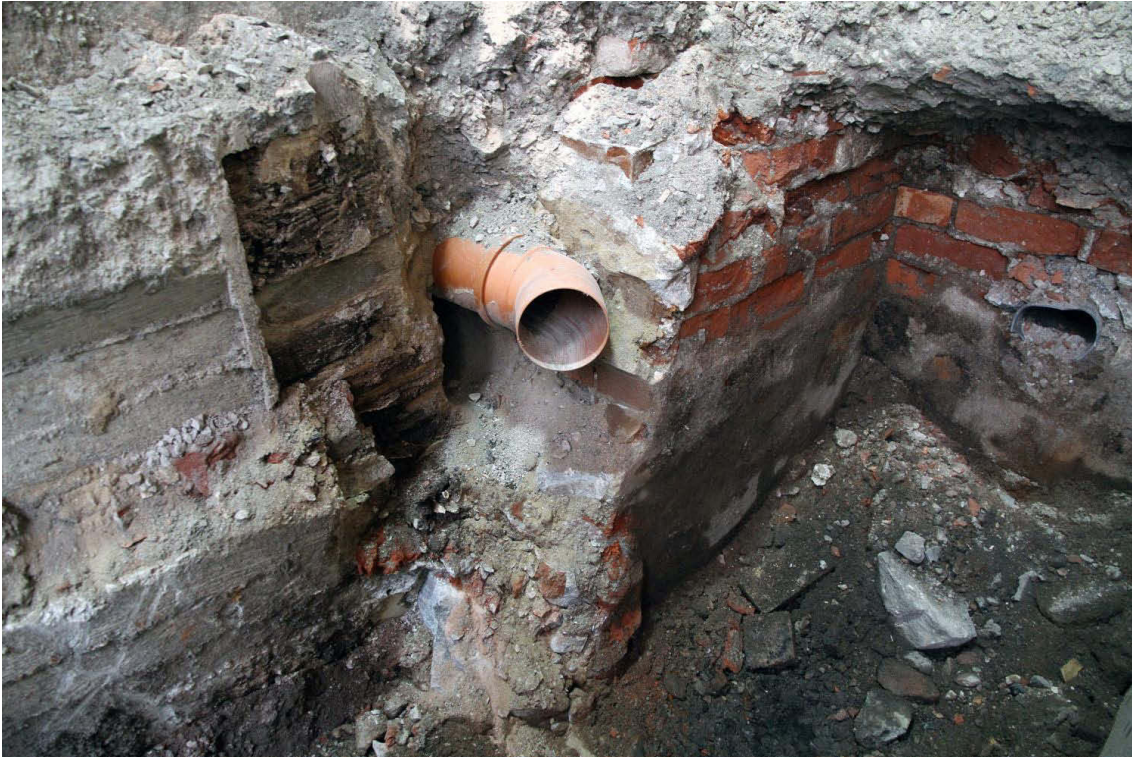
Kuva 259. Porttikonki. Lähikuva tiilirakenteesta. Kuvaussuunta SWW. 5.4.2013.

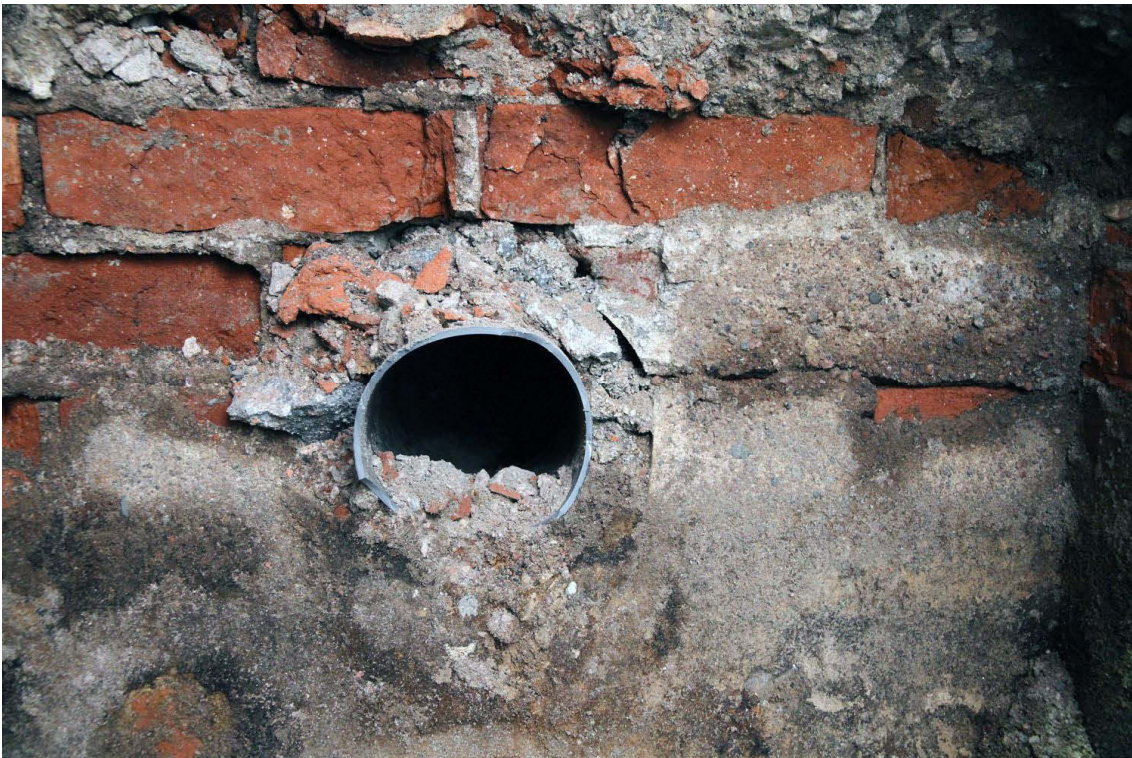
Kuva 260. Porttikonki. Lähikuva kaivon eteläseinästä, megapaalun yläosasta ja muovisesta putkesta. Kuvaussuunta SW. 5.4.2013.

- Kuva 260. Porttikonki.** Lähikuva kaivon eteläseinästä, megapaalun yläosasta ja muovisesta putkesta. Kuvaussuunta SW. 5.4.2013.
- Kuva 261. Porttikonki.** Lähikuva länsiseinästä, jossa on vanhan putken sisään laitettu muoviputki. Kuvaussuunta W. 5.4.2013.

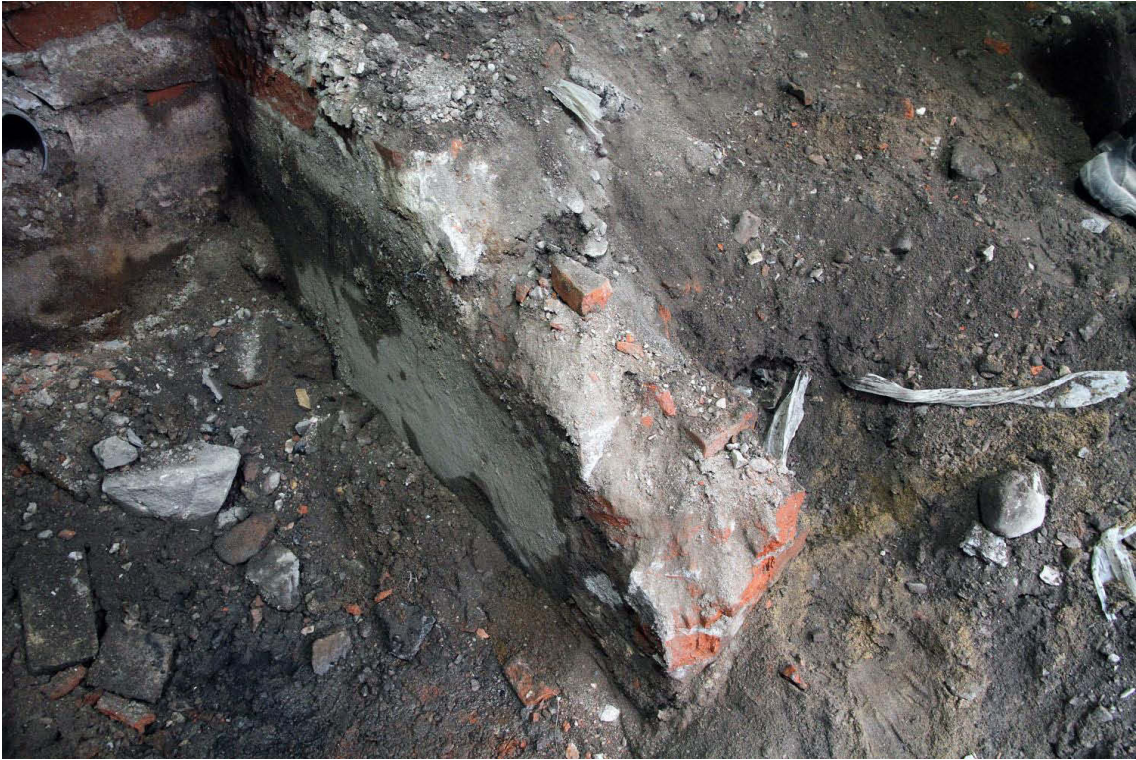
Kuva 261. Porttikonki. Lähikuva länsiseinästä, jossa on vanhan putken sisään laitettu muoviputki. Kuvaussuunta W. 5.4.2013.

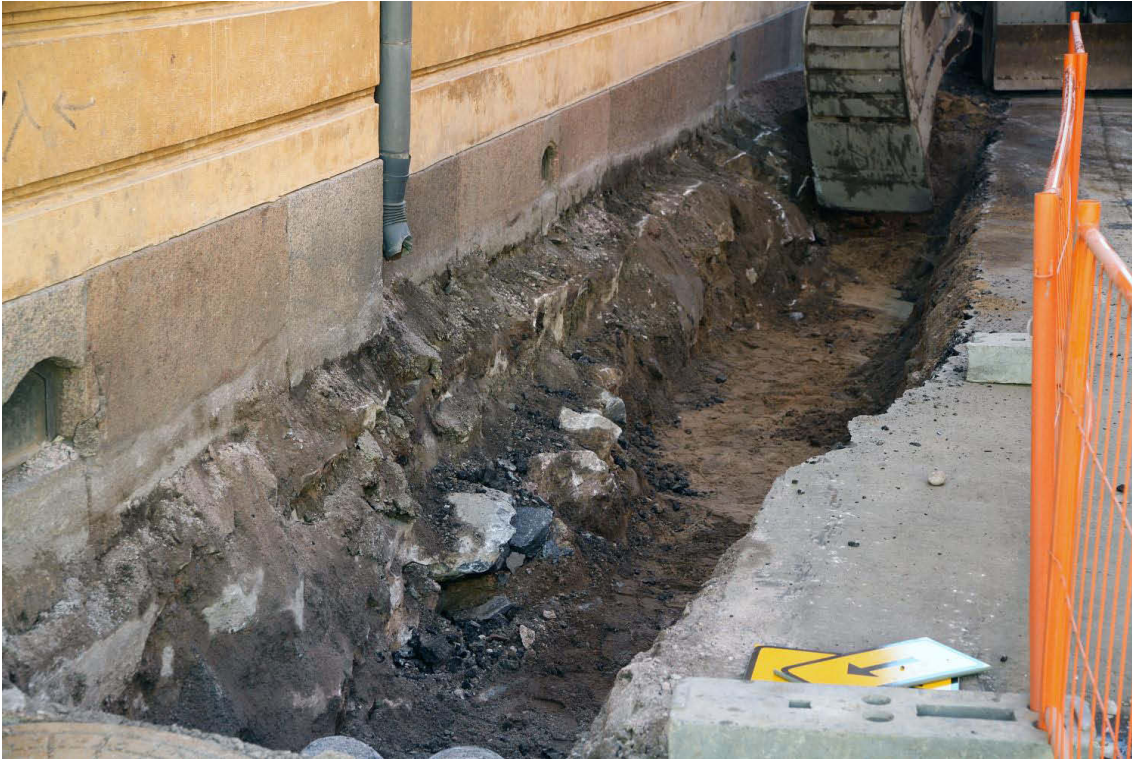
Kuva 263. Helen ankatu. Helsingin Energian Lampen taloon kaivama kaukojäähdytysputkikaivanto Helenankadun itäisen jalkakäytävän kohdalla. Kuvaussuunta S. 3.4.2013.

- Kuva 262. Porttikonki.** Lähikuva pohjoisseinästä. Kuvaussuunta NW. 5.4.2013.
- Kuva 263. Helenankatu.** Helsingin Energian Lampan taloon kaivama kaukojäähdytysputkikaivanto Helenankadun itäisen jalkakäytävän kohdalla. Kuvaussuunta S. 3.4.2013.

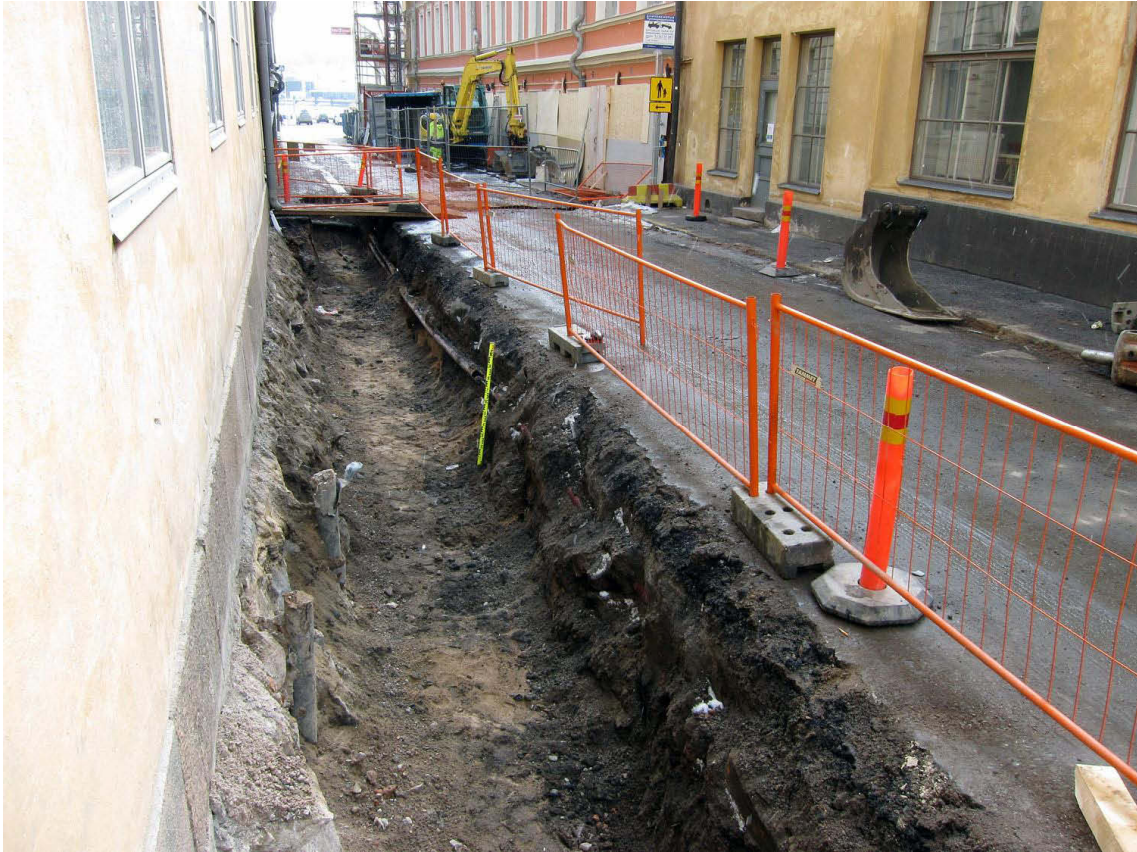
Kuva 269. Helenankatu. Lähikuva kaivannon länsiprofiilista edellisestä kohtaa. 5.4.2013.

- Kuva 268. Helenankatu.** Kaivanto työministeriön eteläosan kohdalla. Kuvaussuunta NNW. 5.4.2013.
- Kuva 269. Helenankatu.** Lähikuva kaivannon länsiprofiilista edellisestä kohtaa. 5.4.2013.

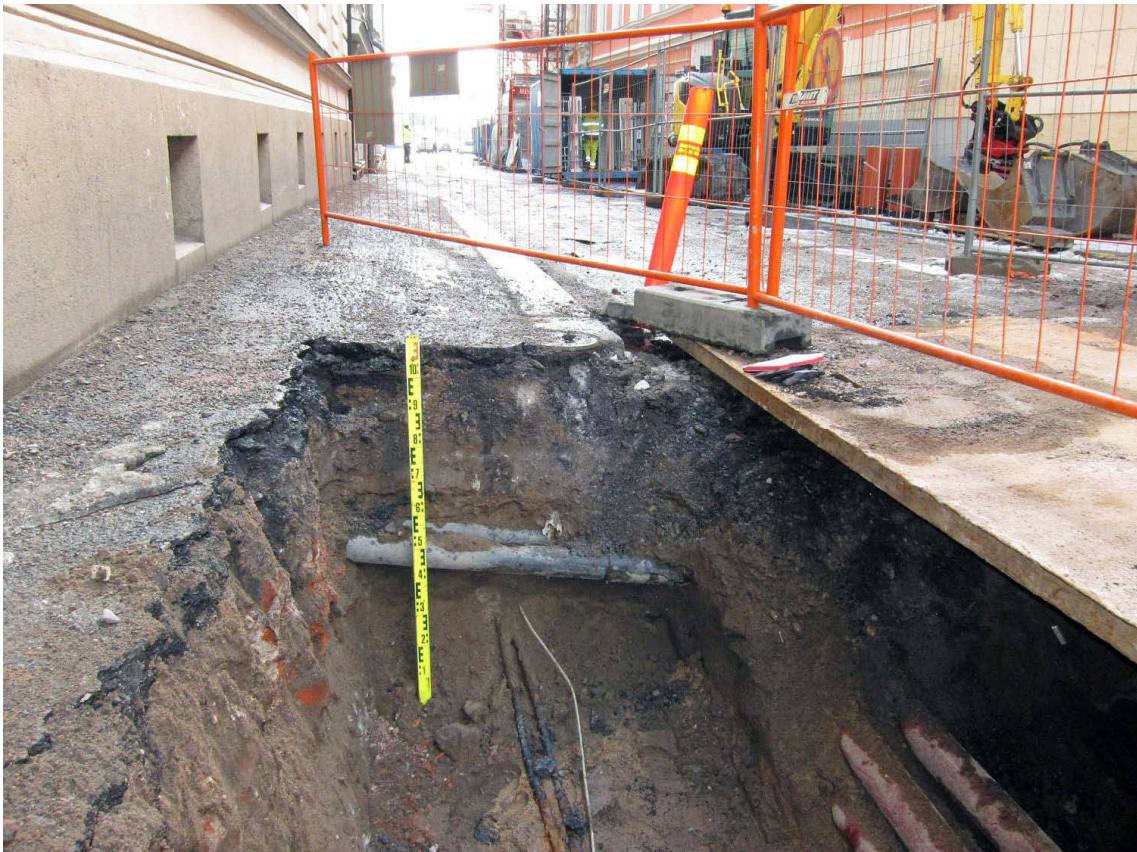
Kuva 271. Helen ankatu. Lähikuva kaivannon länsiprofiilista edellisen kuvan kaivantovaiheen eteläpäästä. Kuvaussuunta NW. 5.4.2013.

- Kuva 271. Helenankatu.** Lähikuva kaivannon länsiprofiilista edellisen kuvan kaivantovaiheen eteläpäästä. Kuvaussuunta NW. 5.4.2013.
- Kuva 272. Helenankatu.** Kaivannon eteläpää Lampan talon pohjoisosan linjalla. Kaivanto kääntyi kadun poikki kohti Lampaa. Kuvaussuunta S. 8.4.2013.

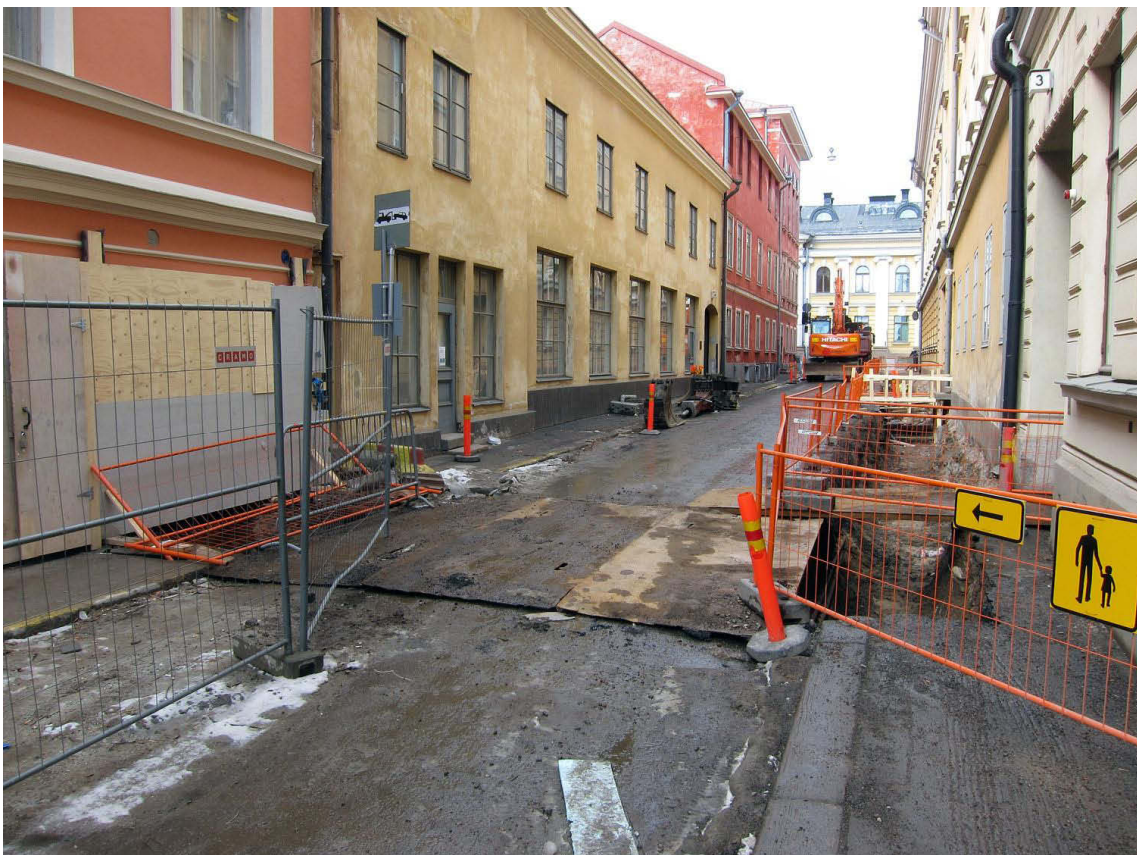
Kuva 272. Helen ankatu. Kaivannon eteläpää Lampan talon pohjoisosan linjalla. Kaivanto kääntyi kadun poikki kohti Lampaa. Kuvaussuunta S. 8.4.2013.

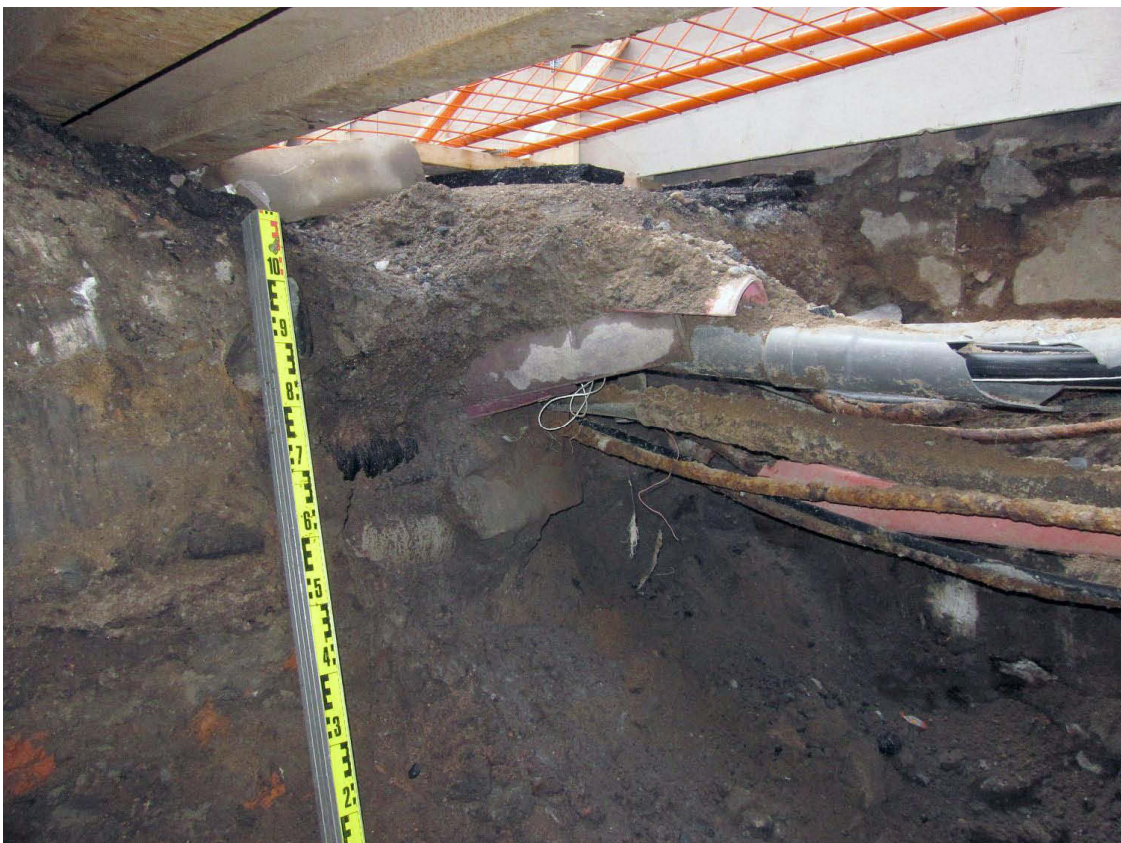
Kuva 273. Helen ankatu. Helenankadun poikki menevä kaivanto kuvattuna alhaalta kaivannosta käsin. Keskellä Helenankatua kadunsuuntaisesti meni vesi- ja viemäriinjat. Edessä on ilmeisesti viemäriputki. Kuvaussuunta E. 8.4.2013.

- Kuva 273. Helenankatu.** Kaivanto on kaivettu Helenankadun poikki. Kuvaussuunta NNW. 8.4.2013.
- Kuva 273. Helenankatu.** Helenankadun poikki menevä kaivanto kuvattuna alhaalta kaivannosta käsin. Keskellä Helenankatua kadunsuuntaisesti meni vesi- ja

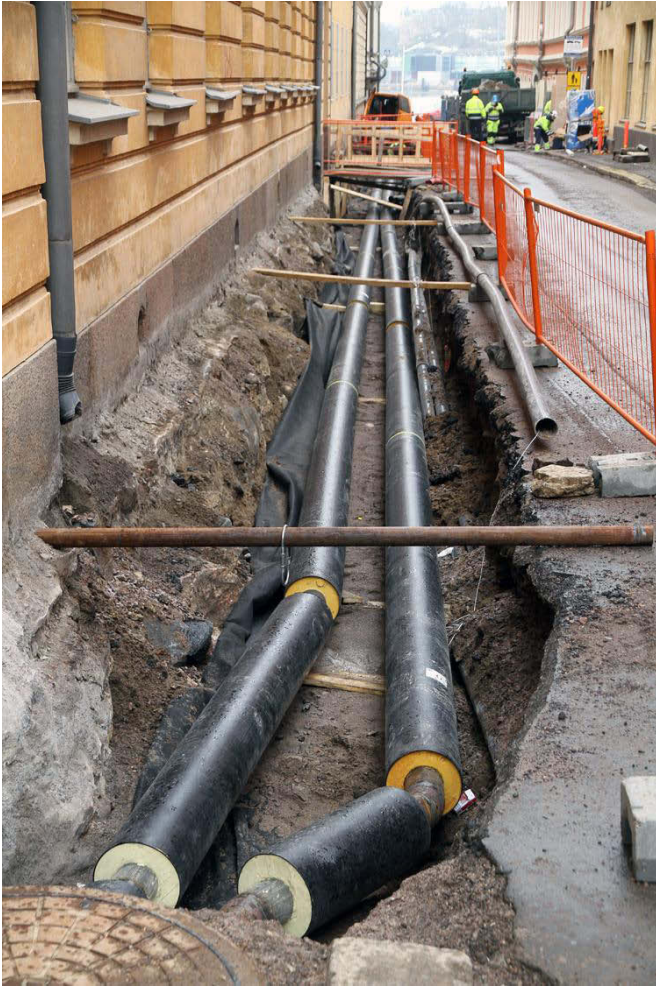
Kuva 274. Helen ankatu. Kaivanto Lampan talon kohdalla. Jalkakäytävän kohdalla oli runsaasti kaapeleita ym. Kuvaussuunta SW. 8.4.2013.

Kuva 274. Helenankatu. Kaivanto Lampan talon kohdalla. Jalkakäytävän kohdalla oli runsaasti kaapeleita ym. Kuvaussuunta SW. 8.4.2013.

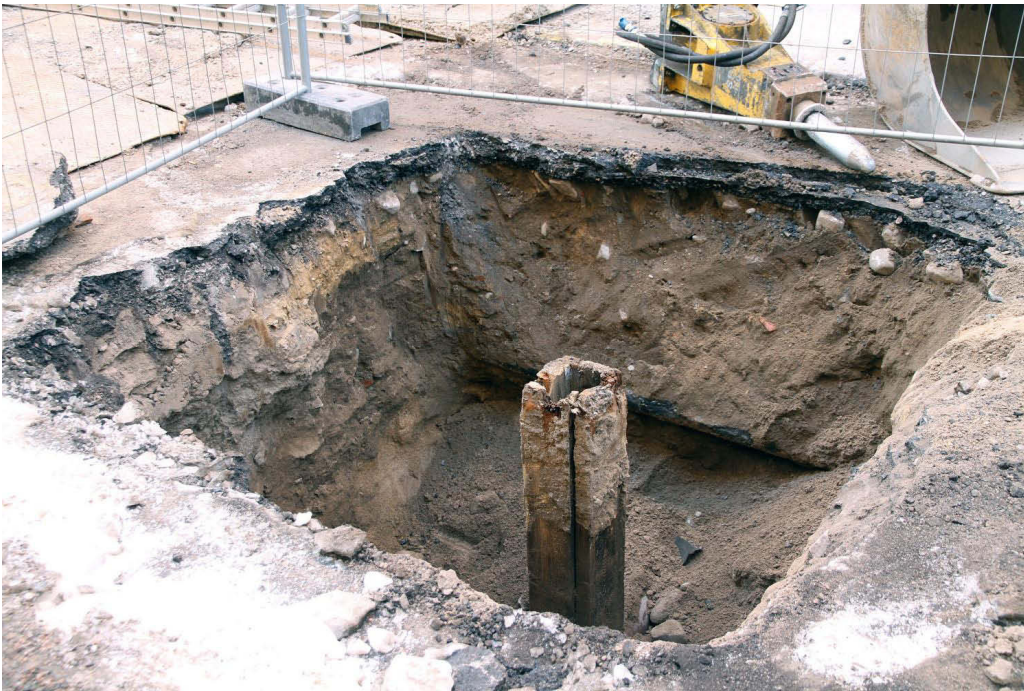
Kuva 277. Helen ankatu. Kuoppa Lampan porttikongin pohjoispuolella Helenankadun keskellä. Putkilinjojen takia profiileissa näkyy enimmäkseen vain uusia täyttökerroksia. Eteläprofiilissa näkyy alhaalla puhdasta hiekkaa. Kuvaussuunta SW. 3.4.2013.

Huhtikuussa 2013 keskellä katua porttikongin pohjoispuolella oli neliömäinen kaivanto ja porttikongin kohdalla porttikongista kadun keskiosaan toinen kaivanto (kuva 277). Ensimmäisessä näkyi lähes ainoastaan täyttömaita. Kohdalla sijaitsivat kadunsuuntaiset viemäri-, vesi- ja kaasujohdot. Kuopan keskellä oli laudoitettu sulkuventtiilin paikka vesiputken sivuhaarassa Lampan taloon. Kuopan profiilin alaosassa näkyi puhdasta hiekkaa kapealla alueella. Jälkimmäinen kaivanto oli ehditty laittaa umpeen arkeologien saapuessa. Sillä oli yhdistetty/uudistettu muuta kunnallistekniikkaa taloon. Kohdalla oli tuskin säilynyt mitään arkeologisesti mielenkiintoista.

Kuva 277. Helenankatu. Kuoppa Lampan porttikongin edessä Helenankadun keskellä. Putkilinjojen takia profiileissa näkyy enimmäkseen vain uusia täyttökerroksia. Eteläprofiilissa näkyy alhaalla puhdasta hiekkaa.
Kuvaussuunta SW. 3.4.2013.

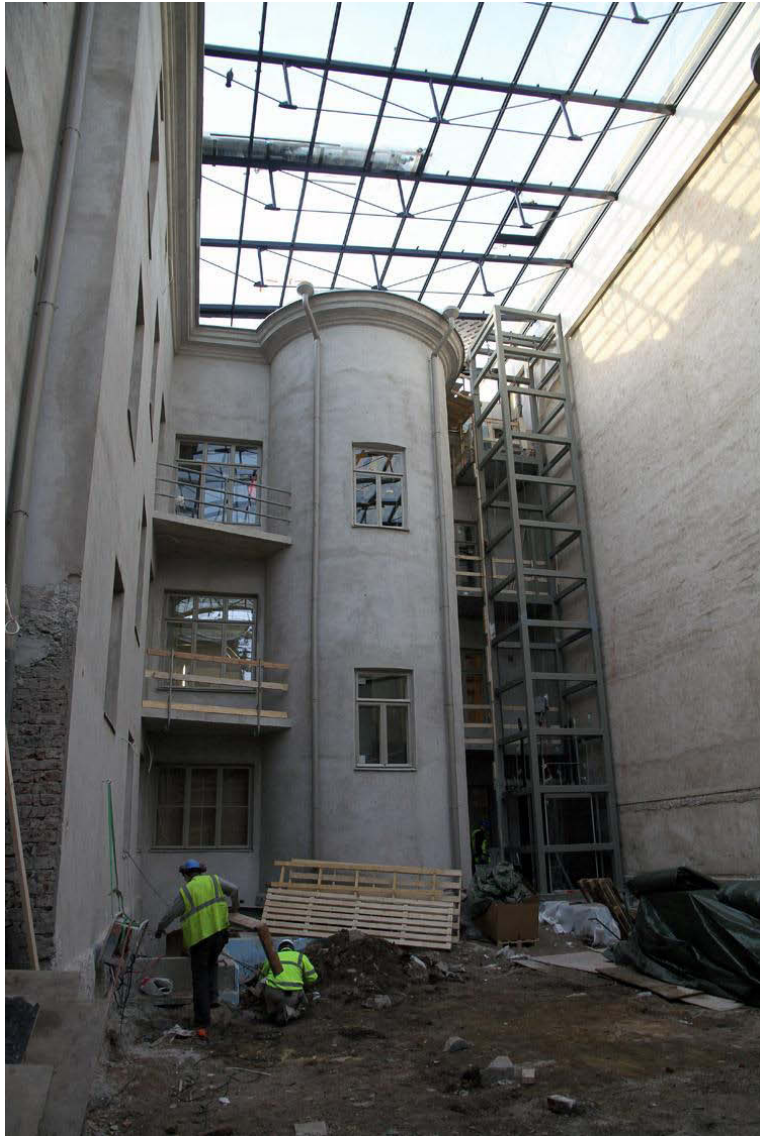
Kuva 278. Pih a. Pihan eteläosa uusine lasikatteineen. Kuvaussuunta S. 5.4.2013.

Kuva 278. Piha. Pihan eteläosa uusine lasikatteineen. Kuvaussuunta S. 5.4.2013.

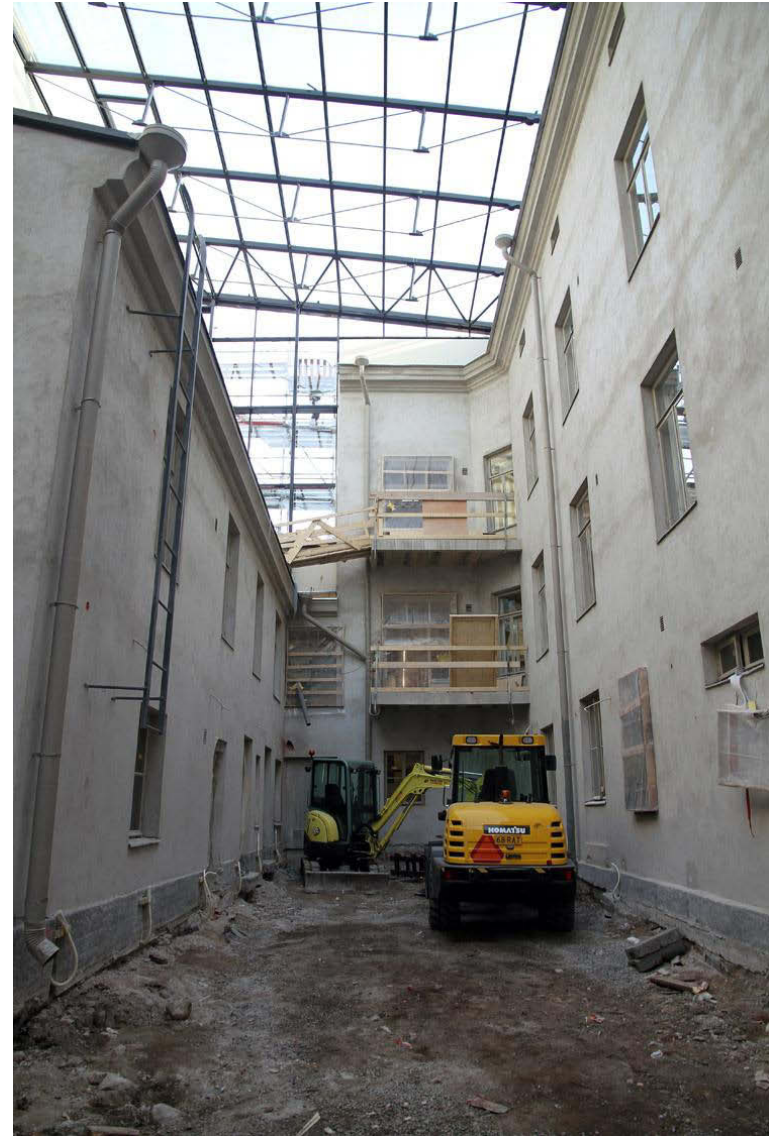
Kuva 279. Piha. Pihan pohjoisosa uusine lasikatteineen. Kuvaussuunta N. 5.4.2013.

Kuva 279. Pih a. Pihan pohjoisosa uusine lasikatteineen. Kuvaussuunta N. 5.4.2013.
