# HELSINKI, RAUHANKATU 13

**AUTOTALLIRAKENNUKSEN PERUSKUNNOSTUKSEEN  
LIITTYVIEN MAARAKENNUSTÖIDEN ARKEOLOGINEN  
VALVONTA 2004-2005**

**Fk Markku Heikkinen/Helsingin kaupunginmuseo 2006**

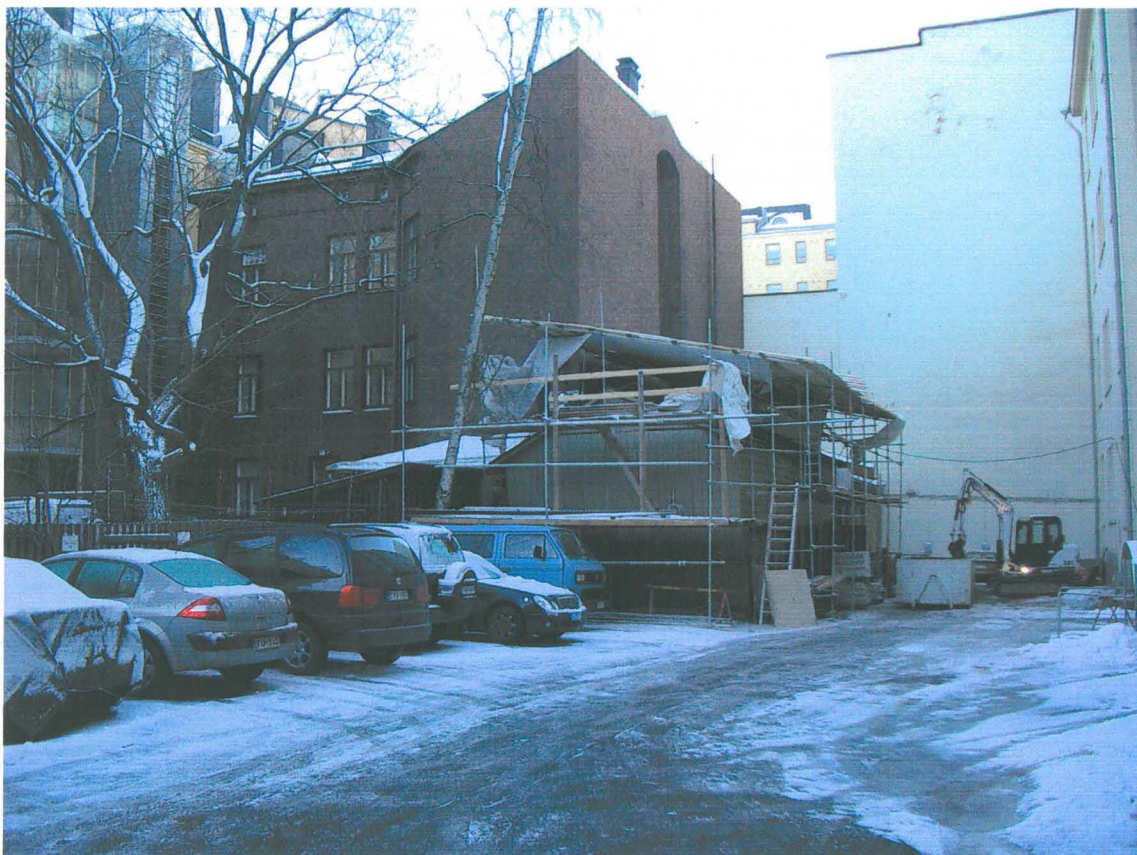
Rauhankatu 13 2004-2005:01

**Kuva 1.** Rauhankatu 13:n sisäpihan koillisosassa sijaitseva rakennustelineiden peittämä nykyisin autotallina käytetty hirs- ja rankarakenteinen rakennus. Kuva lounaasta. 21.12.2004.

Piharakennuksesta säilynyt osa koostuu jotakuinkin yhtä suuresta osasta (kuvat 1-2); itäisestä kaksikerroksisesta hirsirakenteisesta varastoaitasta (6 x 6 m) ja läntisestä rankarakenteisesta vajasta (8.5 x 6 m). Vintille näkyvän hirsiaitan länsipäädyn haristumisesta päätellen hirsiaitta on rankarakenteista vajaan vanhempi. Hirsirakennuksen alkuperäinen puulattia oli sijainnut itäseinässä näkyvien lattiavasojen jäänteinen perusteella noin puoli metriä nykyisen lattian yläpuolella. Rakennuksen edessä on muistitiedon mukaan ollut 1950-luvulle saakka pieni lastauslaituri. Aitassa on ollut kaksi päällekkäistä lastausovea. Rankarakenteinen vaja on ollut ilmeisesti maapohjainen, vesikattoon asti ulottuva yhtenäinen tila, esimerkiksi vaununvaja.

Digitaaliku- van nro	Aihe ja pvm.
1.	Rauhankatu 13:n sisäpihan koillisosassa sijaitsi rakennustelineiden peittämä nykyisin autotallina käytetty hirsi- ja rankarakenteinen rakennus. Kuva lounaasta. 21.12.2004.

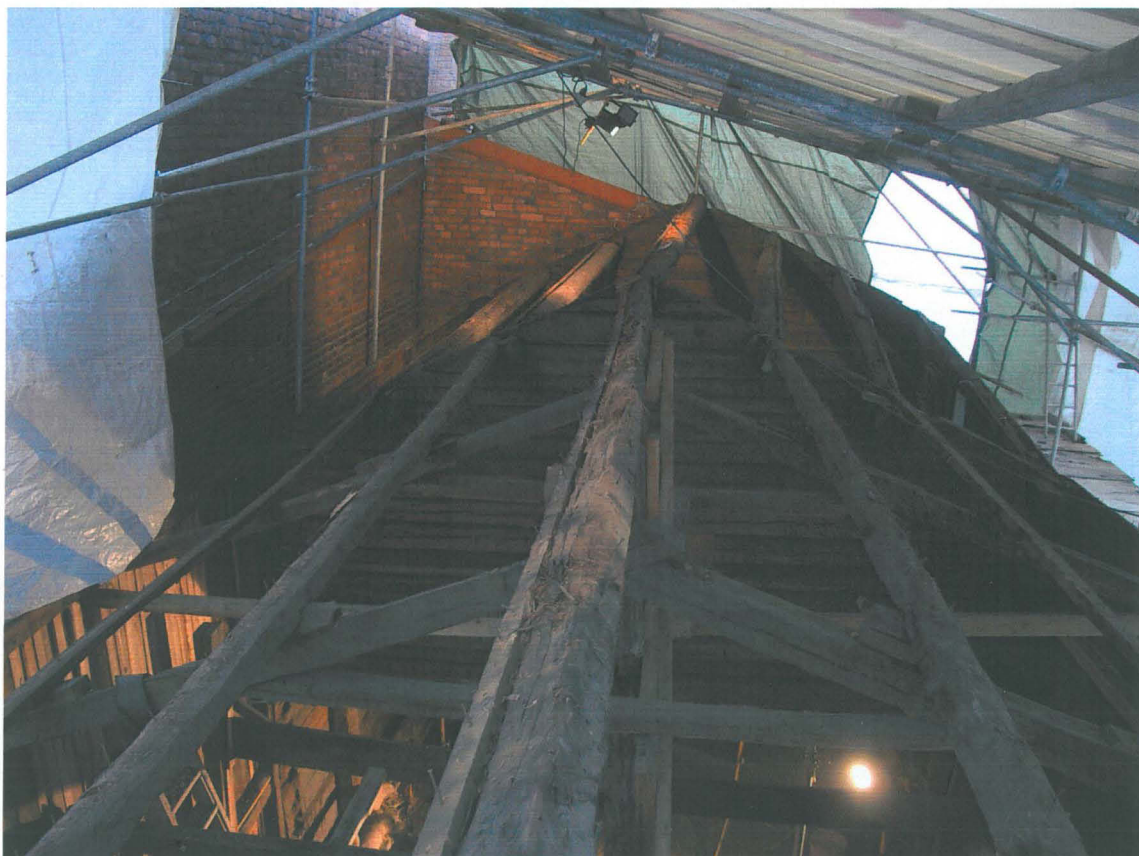
Rauhankatu 13 2004-2005:02

**Kuva 2.** Etualalla näkyy rankarakenteinen osa ja taustalla hirsirakenteinen osa. Rakennusten rakennussuuntien ero näkyy selvästi. Kuva lännestä. 3.1.2005.

2.	Etualalla näkyy rankarakenteinen osa ja taustalla hirsirakenteinen osa. Rakennusten rakennussuuntien ero näkyy selvästi. Kuva lännestä. 3.1.2005.
3.	Putkikaivanto hirsiosan itäosassa ja pihalla. Kuva etelästä. 22.1.2005.

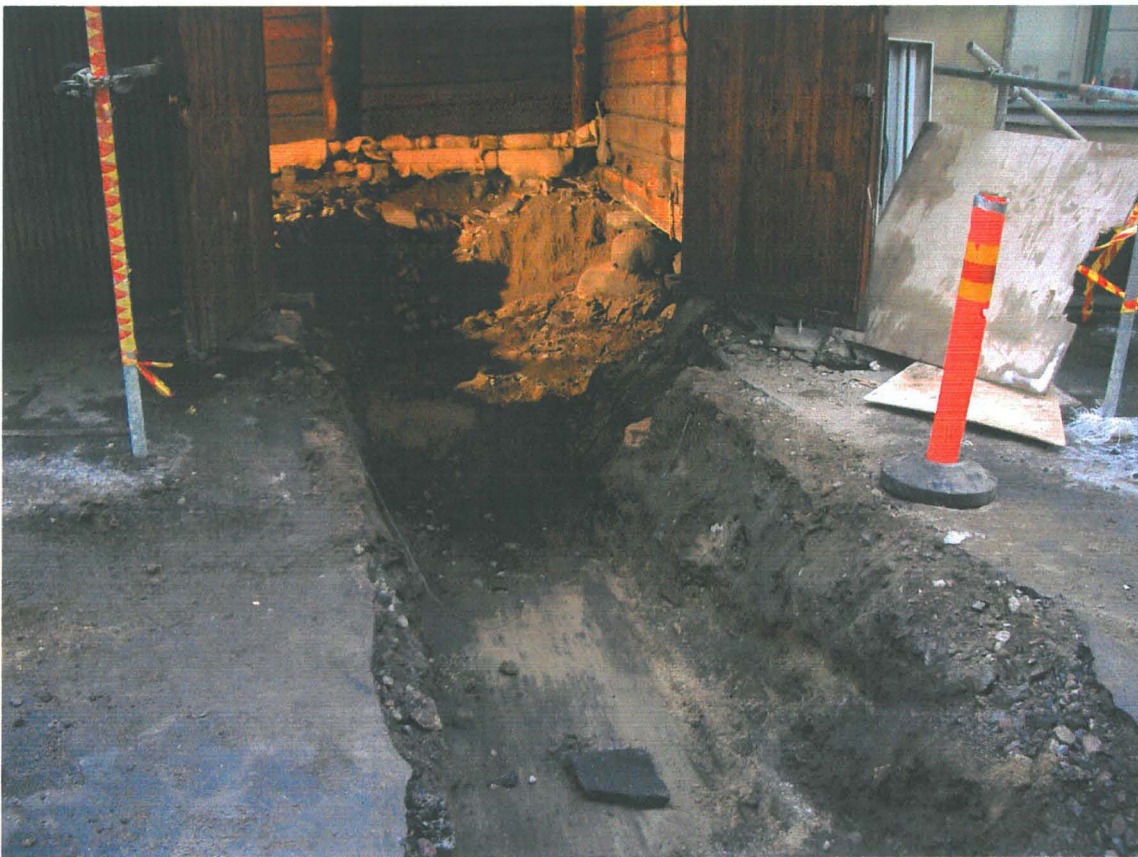
Rauhankatu 13 2004-2005:03

**Kuva 3.** Putkikaivanto hirsiosan itäosassa ja pihalla. Kuva etelästä. 22.1.2005.

Putkitunnelia varten kaivettiin piharakennuksen itäisessä hirsiosassa (kuvat 3-8), aivan rakennuksen itäseinän luota, auki isompi alue (noin 280x530 cm). Tällöin itäisen hirsiseinän keskiosan kohdalla paljastui päällekkäin olevat seinän isot aluskivet ja niiden takaa itäpuolisen kivirakennuksen kivijalka. Näiden rakennusten välissä oli runsaasti uudempia lasipulloja (etupäässä ilmeisesti 1900-luvun alusta). Rakennuksen betonilattian (6.85 m mpy) alla oli hyvin irtonaista yhtenäistä täytehiekkää 80-90 cm:n syvyyteen saakka ja se ulottui itäpuolisen kivirakennuksen kivijalkaan saakka. Tämän hiekkakerroksen alla oli tumma orgaaninen maa, jonka yläpinta jäi kaivannon pohjaksi. Sen pinnalla oli mm. keramiikkapala, joka ajoittuu 1800-luvun puoliväliä edeltäville vuosikymmenille. Kyseessä on luultavasti "alkuperäinen" 1800-luvun alun maanpinta. Rakennuksen kaakkoiskulmaan oven eteen tähän kerrokseen kaivettiin noin 50 cm syvä pieni kuoppa (koekuoppa 1), jossa maa oli tummaa ja se sisälsi tiilimurskaa, puusälettä ja esinekatkelmia<sup>1</sup>. Hirsinen piharakennus oli rakennettu tämän kerroksen ja paksun täyttemaakerroksen päälle. Itäseinän alin isoin kivi oli osittain tummassa maassa. Kiven alla oli vielä pienempiä kiviä.

Pihalla putkikaivanto oli suunniteltu 120 cm syväksi, mutta 80-90 cm:n syvyys todettiin kaivamisen aikana riittäväksi syvyydeksi (kuvat 3, 9-13). Kaivanto tuli puurakennuksen itäisimmän oven kohdalta ulos ja suuntautui loivasti etelä-kaakkoon. Kaivanto oli 160-200 cm leveä. Kaivannossa oli asvaltin alla 20 cm paksu sorakerros ja sitten erilaisia tiilimurskaa sisältäviä sekoittuneita karkeita hiekka- ja savikerroksia, jotka poikkesivat täysin rakennuksen sisällä olleista kerroksista. Kerroksissa ei ollut puusäleitä tai löytöjä. Ne olivat pihan rakennekerroksiksi sopivia kiinteitä kerroksia toisinkuin rakennuksen sisällä oleva hyvin juokseva, siis paikoillaan pysymätön, hiekka. Tumma alkuperäinen 1800-luvun alkupuolen maakerros ei tullut esiin.

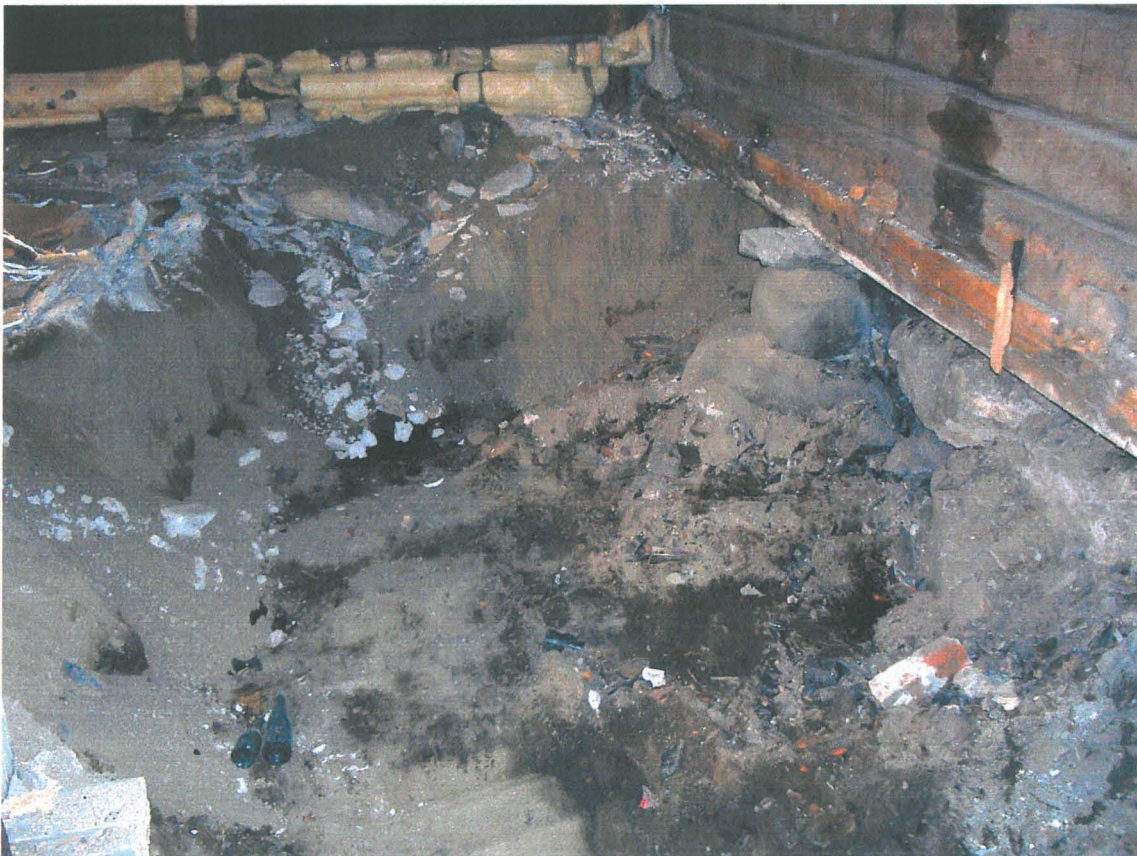
Rauhankatu 13 2004-2005:04

**Kuva 4.** Putkikaivanto hirsiosan itäosassa. Kaivannon pohja on tumman maan, "alkuperäisen maanpinnan" tasossa. Kaivannon pohjalla on paljon lasipulloja, jotka ovat tippuneet hirsirakennuksen ja itäpuolella sijaitsevan kivitalon välisestä tyhjästä tilasta. Kivirakennuksen kivijalka näkyy oikealla hirsiseinän takana. Kuva etelästä. 22.1.2005.

4.	Putkikaivanto hirsiosan itäosassa. Kaivannon pohja on tumman maan, "alkuperäisen maanpinnan" tasossa. Kaivannon pohjalla on paljon lasipulloja, jotka ovat tippuneet hirsirakennuksen ja itäpuolella sijaitsevan kivitalon välisestä tyhjästä tilasta. Kivirakennuksen kivijalka näkyy oikealla hirsiseinän takana. Kuva etelästä. 22.1.2005.

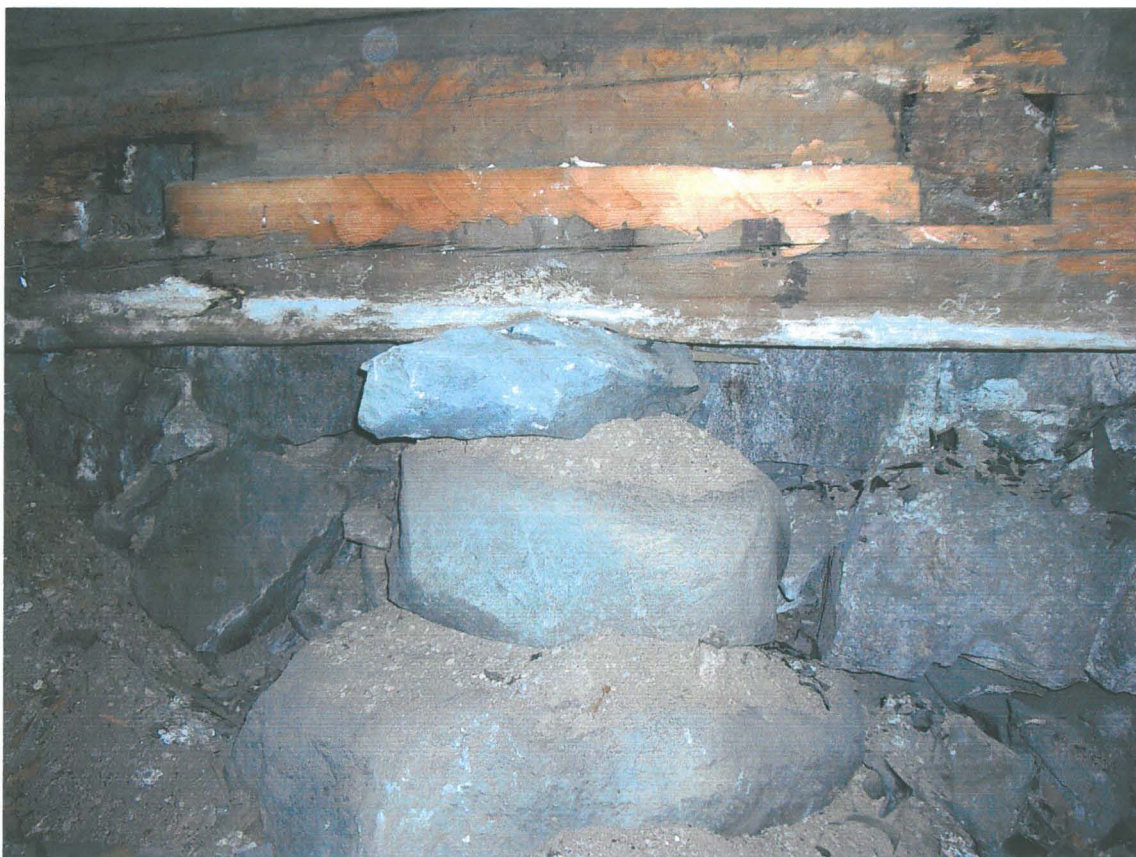
Rauhankatu 13 2004-2005:5

**Kuva 5.** Edessä hirsirakennuksen itäseinän "aluskipylväs" ja taustalla itäpuolisen kivirakennuksen kivijalka. Kuva lännestä. 3.1.2005

5.	Edessä hirsirakennuksen itäseinän "aluskipylväs" ja taustalla itäpuolisen kivirakennuksen kivijalka. Kuva lännestä. 3.1.2005
6.	Aluskivi oli tummassa maassa ja sen alla oli pienempiä kiviä. Kiven päällä on seinien välistä tipahtanut pullo. Kuva lännestä. 5.1.2005.

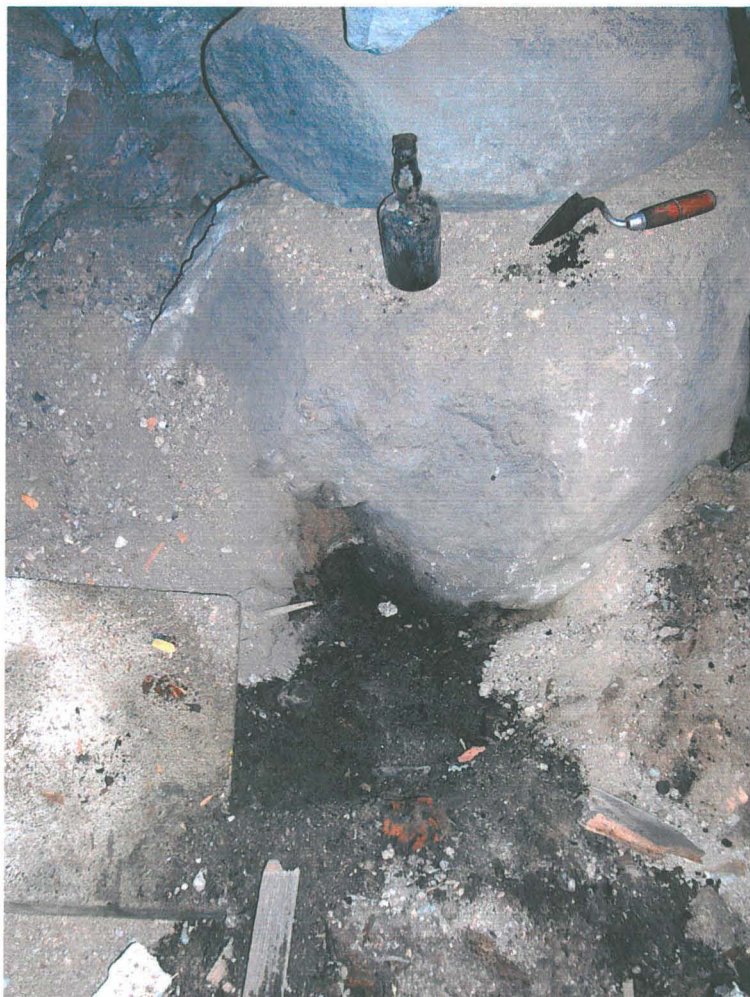
Rauhankatu 13 2004-2005:6

**Kuva 6.** Aluskivi oli tummassa maassa ja sen alla oli pienempiä kiviä. Kiven päällä on seinien välistä tipahtanut pullo. Kuva lännestä. 5.1.2005.

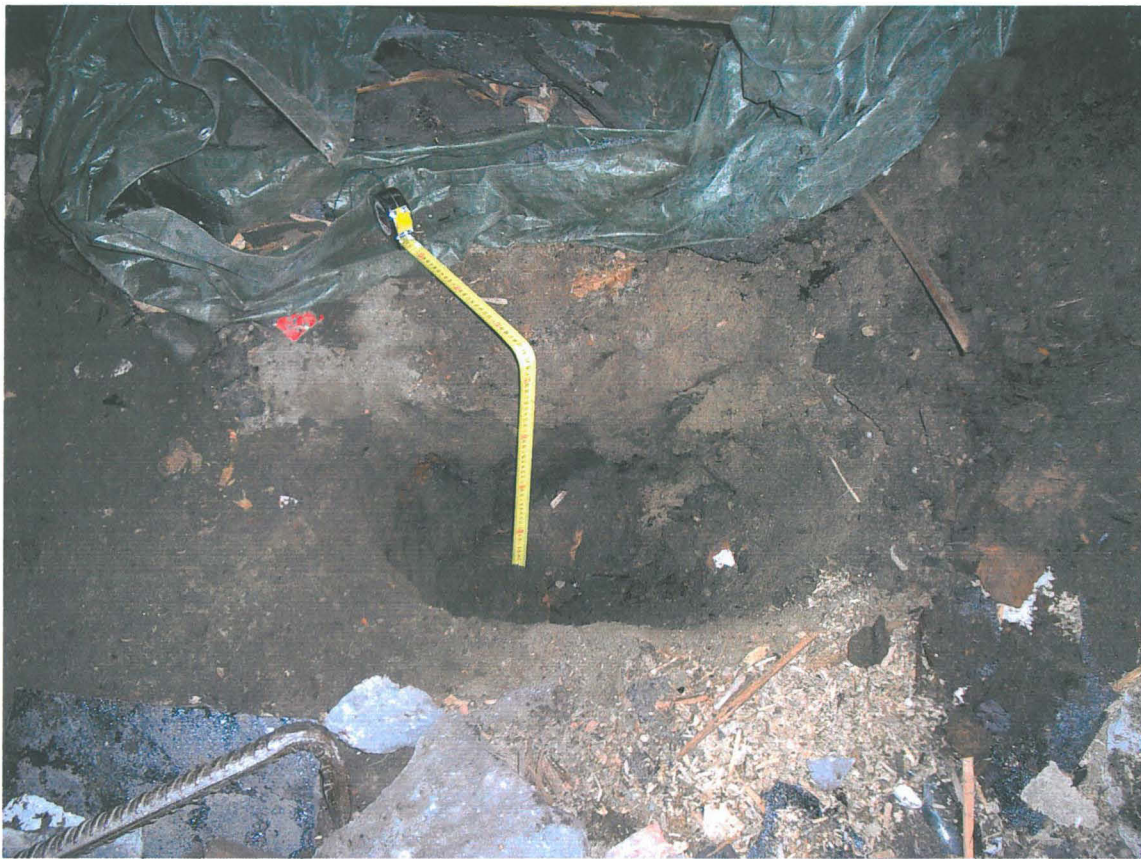
Rauhankatu 13 2004-2005:7

**Kuva 7.** Hirsiosan sisälle tehty koekuoppa 1. Kuva pohjoisesta. 5.1.2005.

7.	Hirsiosan sisälle tehty koekuoppa 1. Kuva pohjoisesta. 5.1.2005.
8.	Lähikuva edellisestä. Kuva pohjoisesta. 5.1.2005.
9.	Putkikaivannon länsiprofiilia lähellä hirsirakennusta. Kuvapanoraama idästä. 22.11.2004.

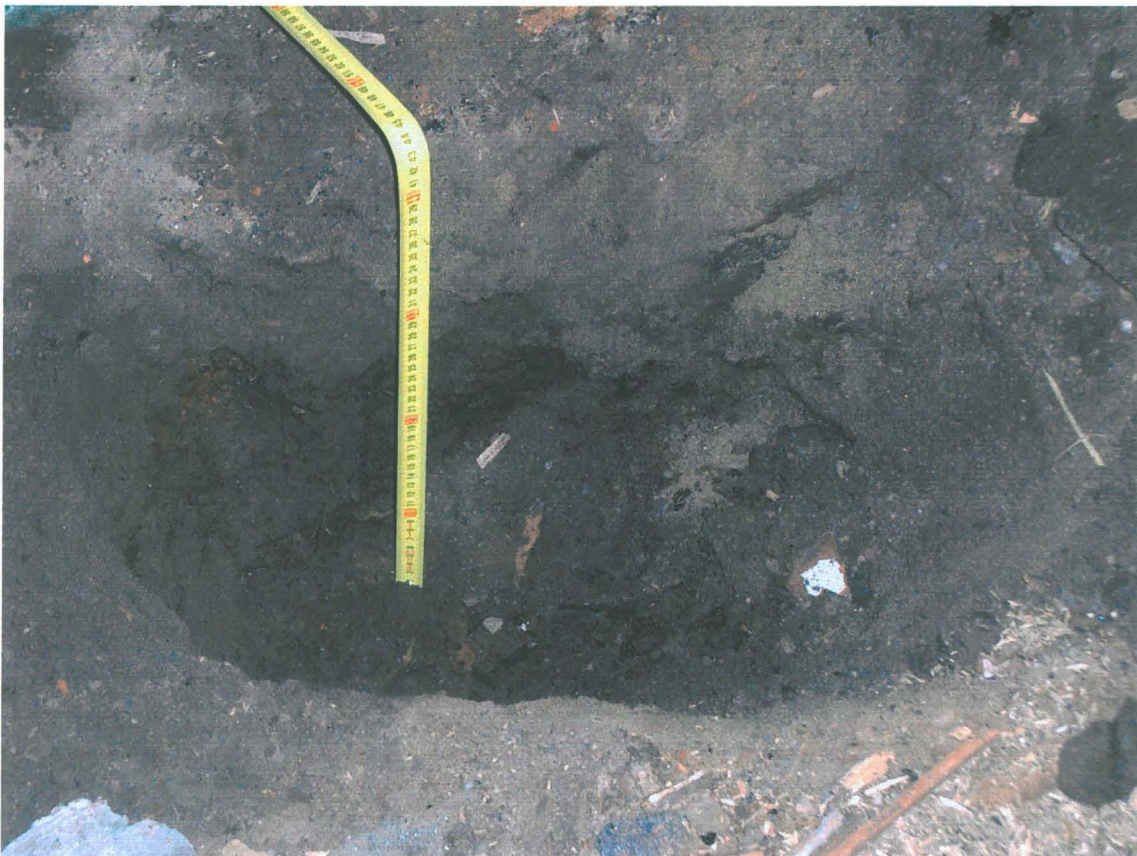
Rauhankatu 13 2004-2005:8

**Kuva 8.** Lähikuva edellisestä. Kuva pohjoisesta. 5.1.2005.

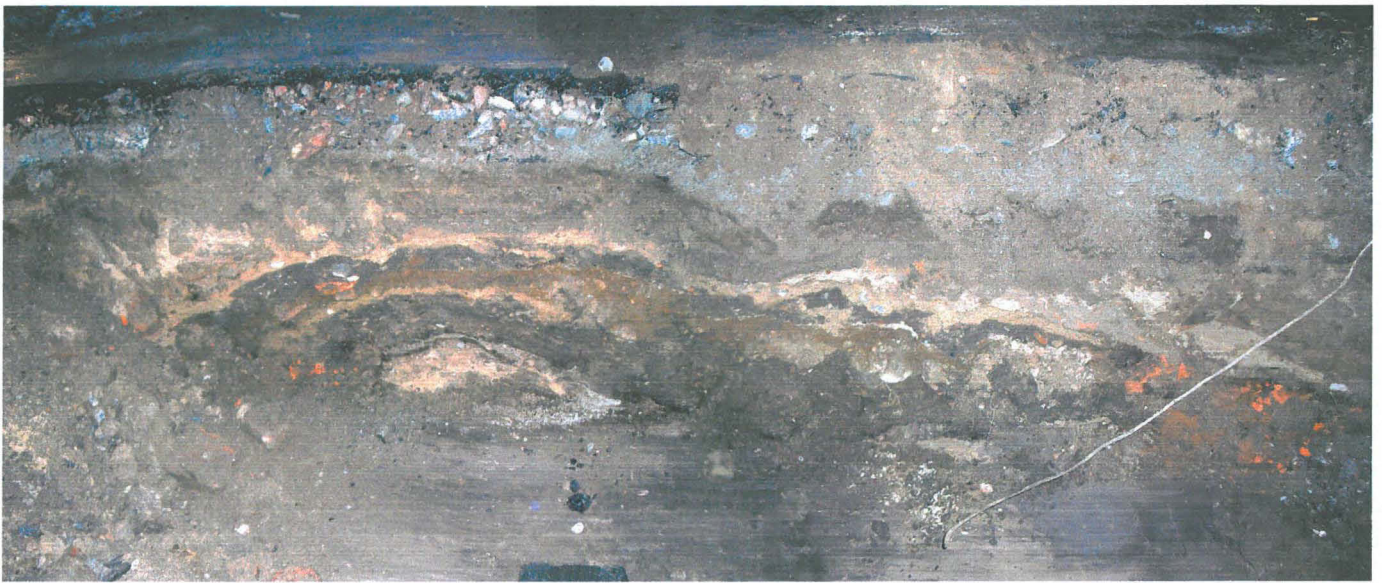
Rauhankatu 13 2004-2005:9

**Kuva 9.** Putkikaivannon länsiprofilia lähellä hirsirakennusta. Kuvapanoraama idästä. 22.11.2004.

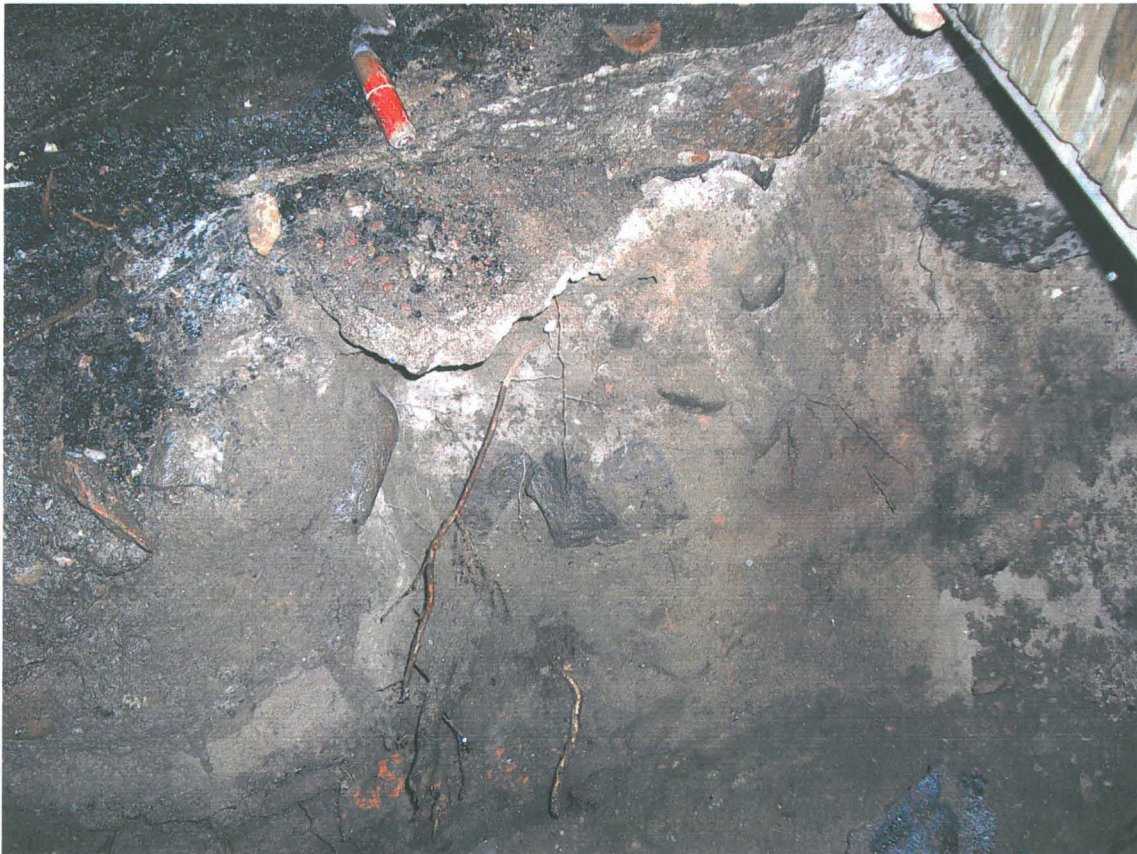
Rauhankatu 13 2004-2005:10

**Kuva 10.** Putkikaivannon länsiprofilia hirsirakennuksen länsiseinän kohdalla pihalla. Kohtaa oli kaivettu jostakin syystä. Kuva kaakosta. 3.1.2005.

10.	Putkikaivannon länsiprofiilia hirsirakennuksen länsiseinän kohdalla pihalla. Kohtaa oli kaivettu jostakin syystä. Kuva kaakosta. 3.1.2005.
11.	Putkikaivannon eteläpään itäprofiilia päärakennuksen lähellä. Kuva luoteesta. 3.1.2005.

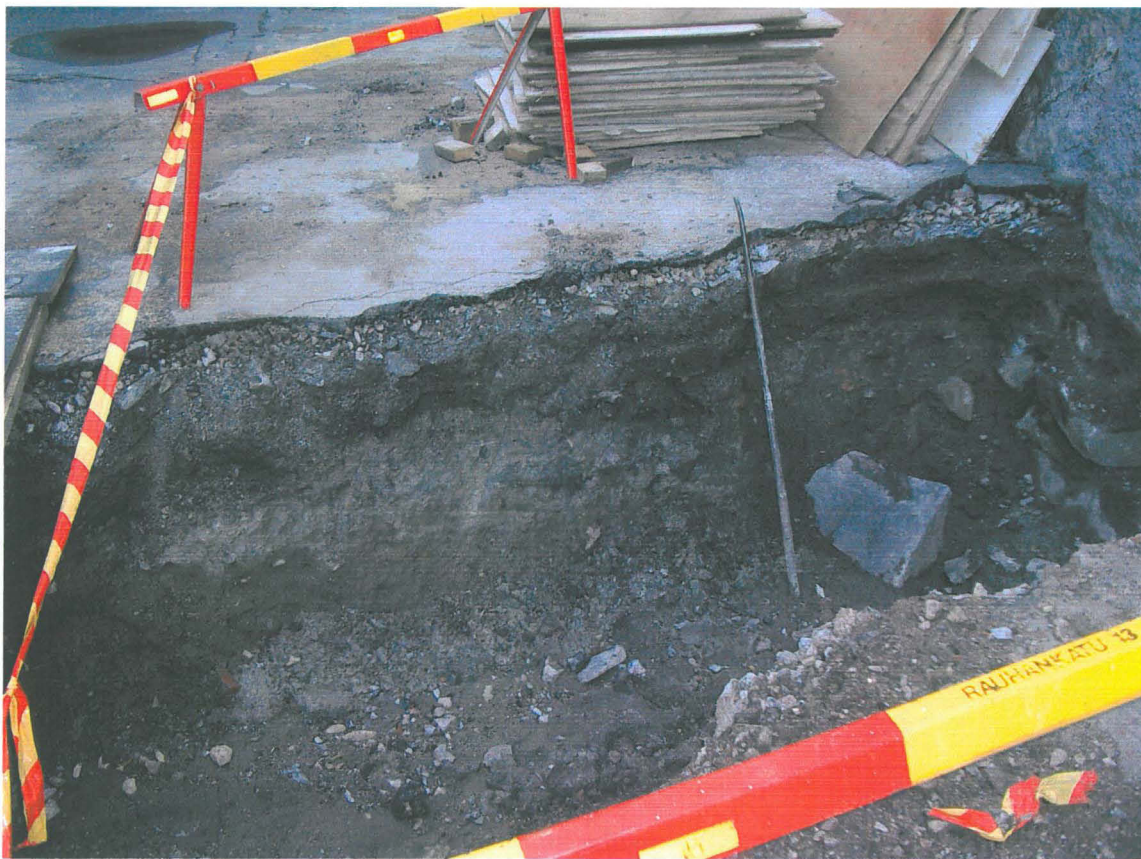
Rauhankatu 13 2004-2005:11

**Kuva 11.** Putkikaivannon eteläpään itäprofiilia päärakennuksen lähellä. Kuva luoteesta. 3.1.2005.

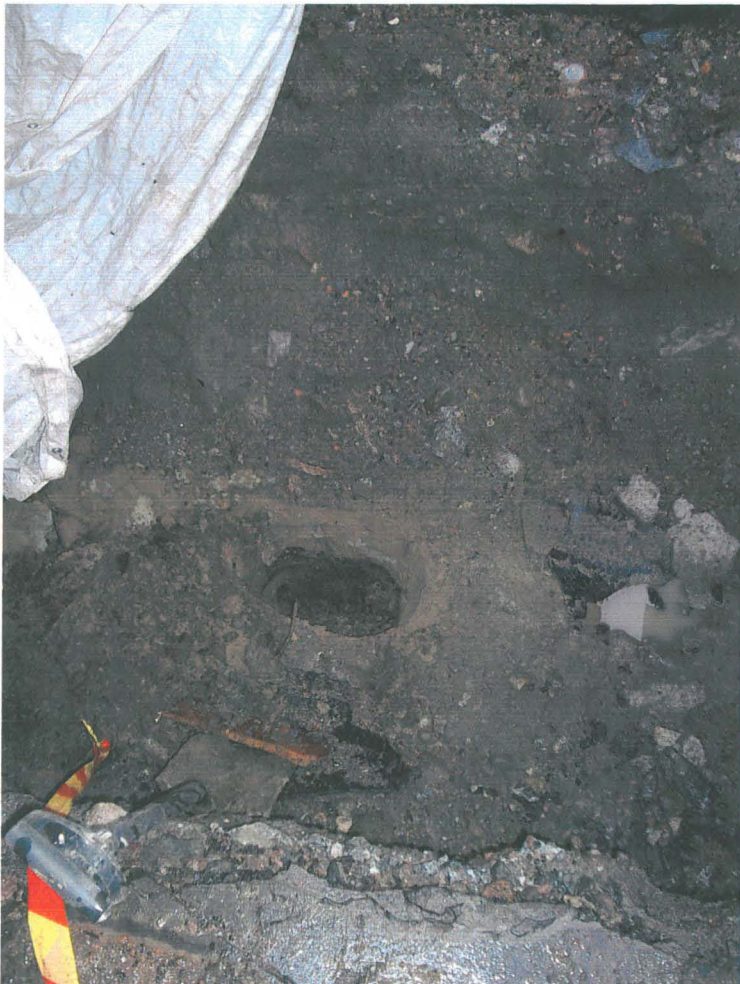
Rauhankatu 13 2004-2005:12

**Kuva 12.** Putkikaivannon pohjaa lähellä hirsirakennusta. Pohjalle on tehty koekuoppa 2. Kuva lännestä. 5.1.2005.

12.	Putkikaivannon pohjaa lähellä hirsirakennusta. Pohjalle on tehty koekuoppa 2. Kuva lännestä. 5.1.2005.
13.	Lähikuva edellisestä kuvasta. Pohjalla näkyy tumma maa, "alkuperäinen maa". Kuva lännestä. 5.1.2005.

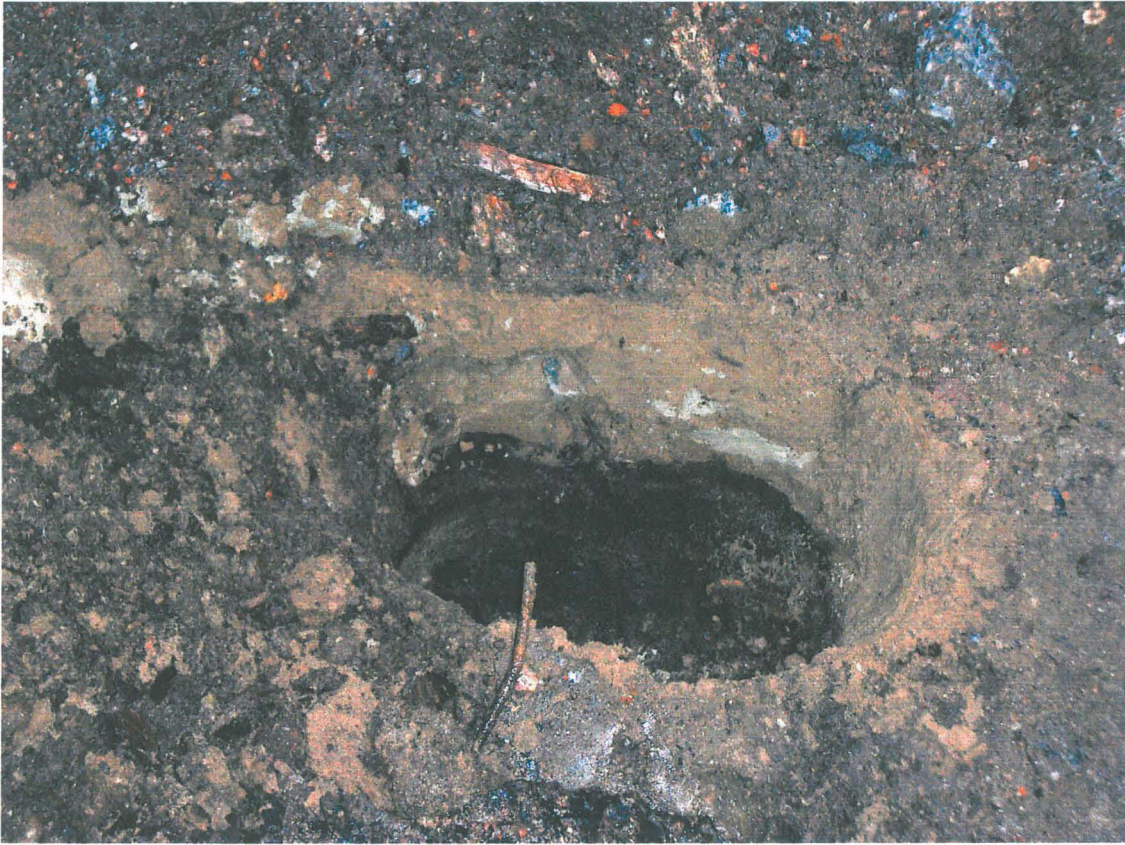
Rauhankatu 13 2004-2005:13

**Kuva 13.** Lähikuva edellisestä kuvasta. Pohjalla näkyy tumma maa, ”alkuperäinen maa”.  
Kuva lännestä. 5.1.2005.
