OTALAMMEN ASEMA-ALUEEN INVENTOINTI

Valmistuin keväällä 1992 Lahden teknillisen oppilaitoksen rakennusosaston rakennusarkitehtilinjalta. Suuntautumisvaihtoehtonani oli viimeisenä vuonna korjausrakentaminen. Päätötyöni aiheena oli Otalammen asema-alue. Päätötyöhöni liittyen tein inventoinnin osasta alueen rakennuksista (asemarakennus 001, asuinrakennus 003, ulkokuonerakennus 005, ulkokuonerakennus 006, ulkokuonerakennus 007 sekä sauna/pesutupa/leivintuparakennus 009 *) sekä muutos- ja peruskorjaussuunnitelman koskien lähinnä asemarakennusta. Inventointimateriaali jäi myös museoviraston käyttöön.

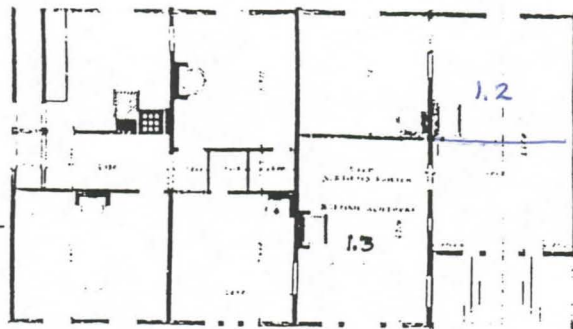
RAKENNUS : Asemarakennus (001)
KERROS : I
HUONE n:o: 1.2

AIEMPI KÄYTTÖ: Huone rakennettiin vuoden 1908 laajennuksen yhteydessä, ja se oli alunperin osa suurempaa odotushuonetta. Vuoden 1956 muutostyössä huone erotettiin odotushuoneesta postin tilaksi. Posti toimi tiloissa vuoteen 1983.
NYKYINEN KÄYTTÖ:

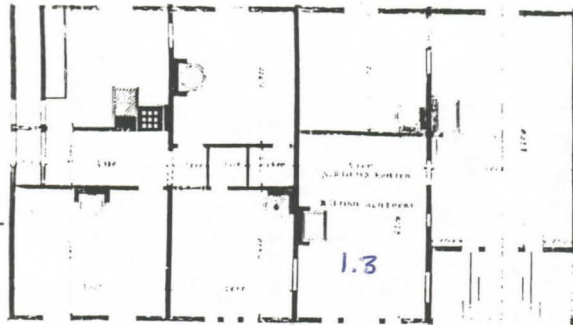
RAKENNUS : Asemarakennus (001)
KERROS : I
HUONE n:o: 1.3

AIEMPI KÄYTTÖ:
Asemakonttori, vuoteen 1908 odotushuone
