Turku II

Aurajoen itäinen rantalaituri, Nunnankadun pään koekorjausalue

Kaupunkiarkeologiset tutkimukset 2009

Elina Saloranta & työryhmä

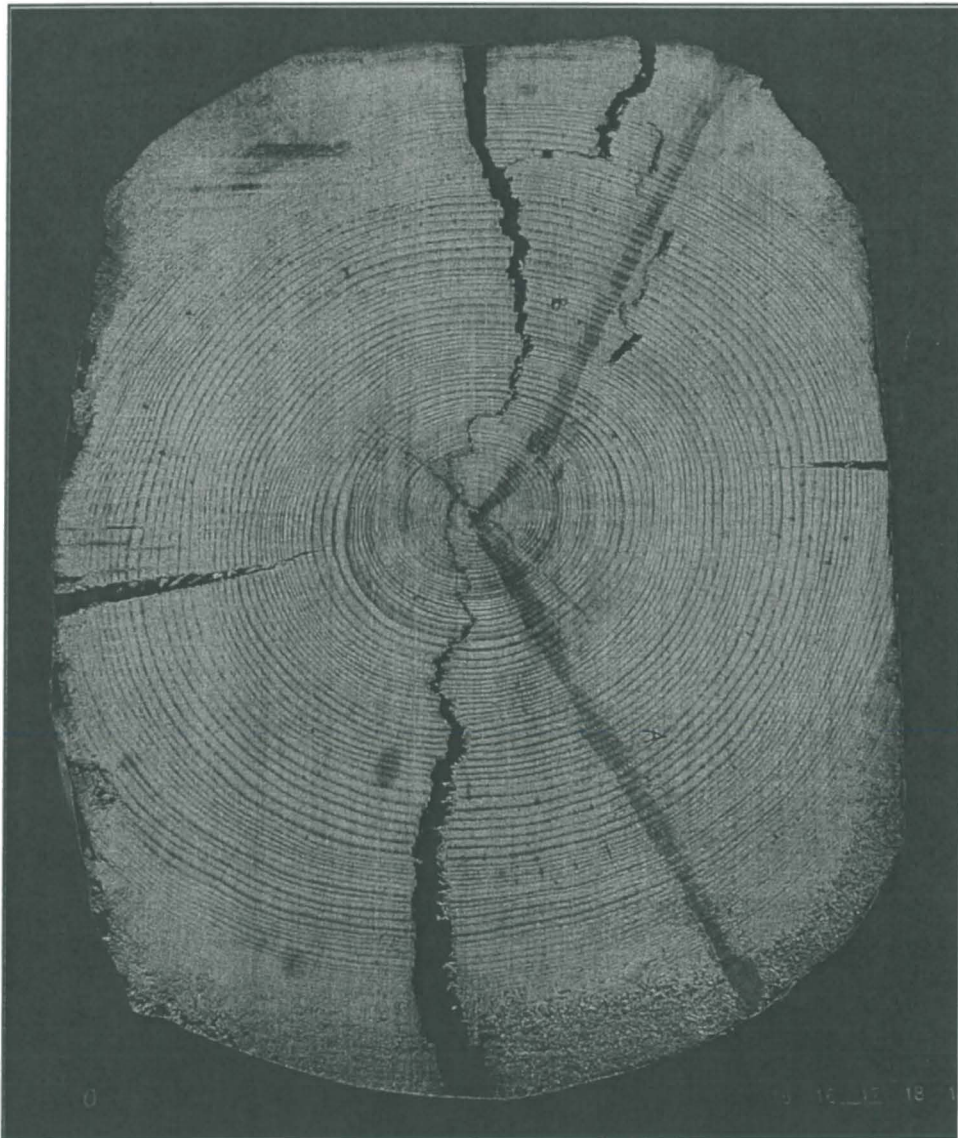
Liitekuva 1. Dendrokronologinen näyte F1T0711, sivuilta veistetty hirsi.

F1T0711: Viimeinen näytteestä mitattu lusto on vuodelta 1859. Puun pinta on kahden mittauslinjan kohdalta veistämätön (liitekuva 1). Vuodentarkkaa kaatoajankohtaa ei kuitenkaan voida määrätä, koska puu on viimeisinä vuosikymmeninä ollut kitukasvuinen ja paksuuskasvu epäsäännöllistä. Näin ollen kaatoajankohdan ajoitus annetaan tarkkuudella 1860 +/- 1 vuotta eli aikavälillä 1859-1861.

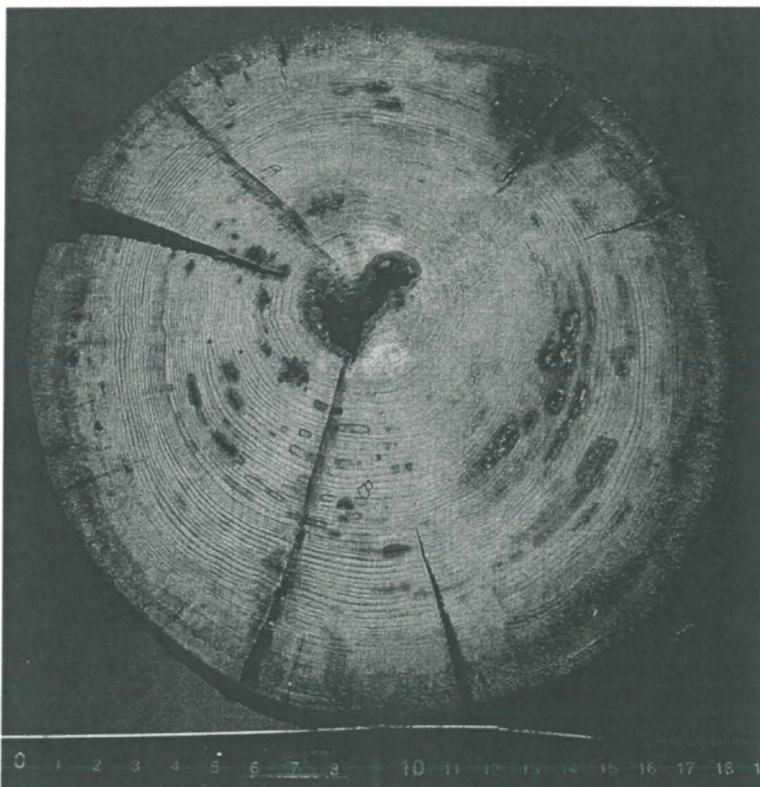
Liitekuva 3. Dendrokronologinen näyte F4T0713, ytimestä lahonnut veistämätön hirsi.

F4T0713: Näytteen ydinosa on lahonnut pois, pintaosa on veistämätön (liitekuva 3). Näytteestä voitiin mitata 84 vuosilustoa, mikä sinällään olisi riittävä määrä absoluuttiseen ajoitukseen. Mittauslinjalla A voitiin kuitenkin todeta olevan *callus*-solukkoa vuosilustossa 15 merkinä puun vahingoittumisesta jonkin ulkoisen tekijän johdosta. Kasvuhäiriön voidaan arvioida kestäneen noin 10 vuotta. Tämän johdosta häiriintymätön lustosarja on vain n. 59 vuoden pituinen, mikä tässä tapauksessa on liian lyhyt jakso lustosarjan ehdottoman varmaan ajoittamiseen.

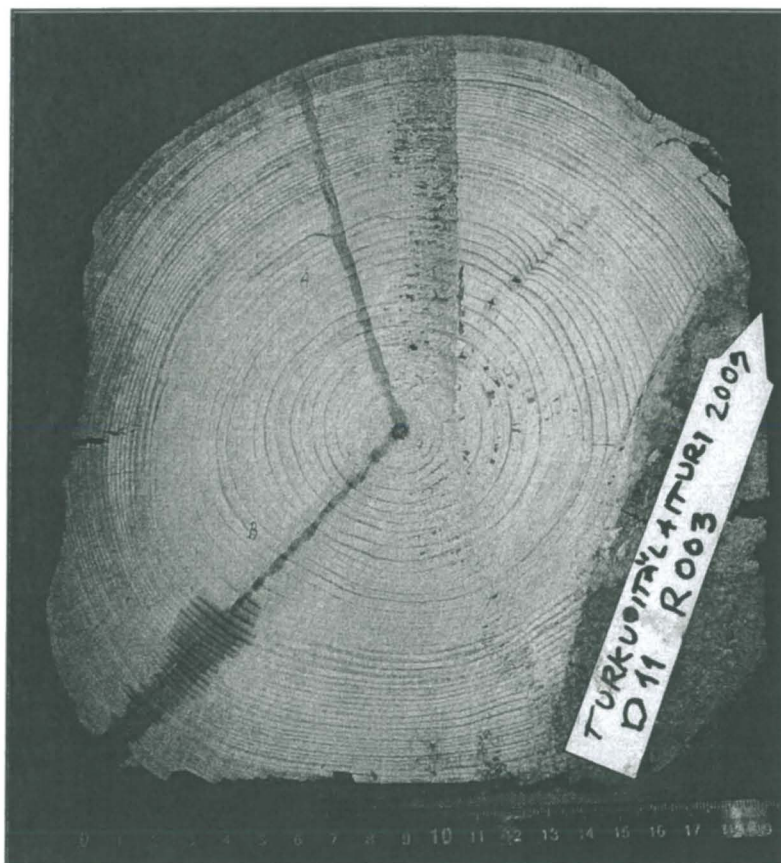
Liitekuva 5. Dendrokronologinen näyte F1T0715 sivuilta veistetty hirsi.

F1T0715: Viimeinen näytteestä mitattu lusto on vuodelta 1813. Puun pinta on kahden mittauslinjan kohdalta veistämätön (liitekuva 5). Puu on kaadettu talvikaudella 1813/1814 eli vuoden 1813 kasvukauden päättymisen (elokuu) jälkeen ja ennen vuoden 1814 kasvukauden alkamista (touko-kesäkuu).

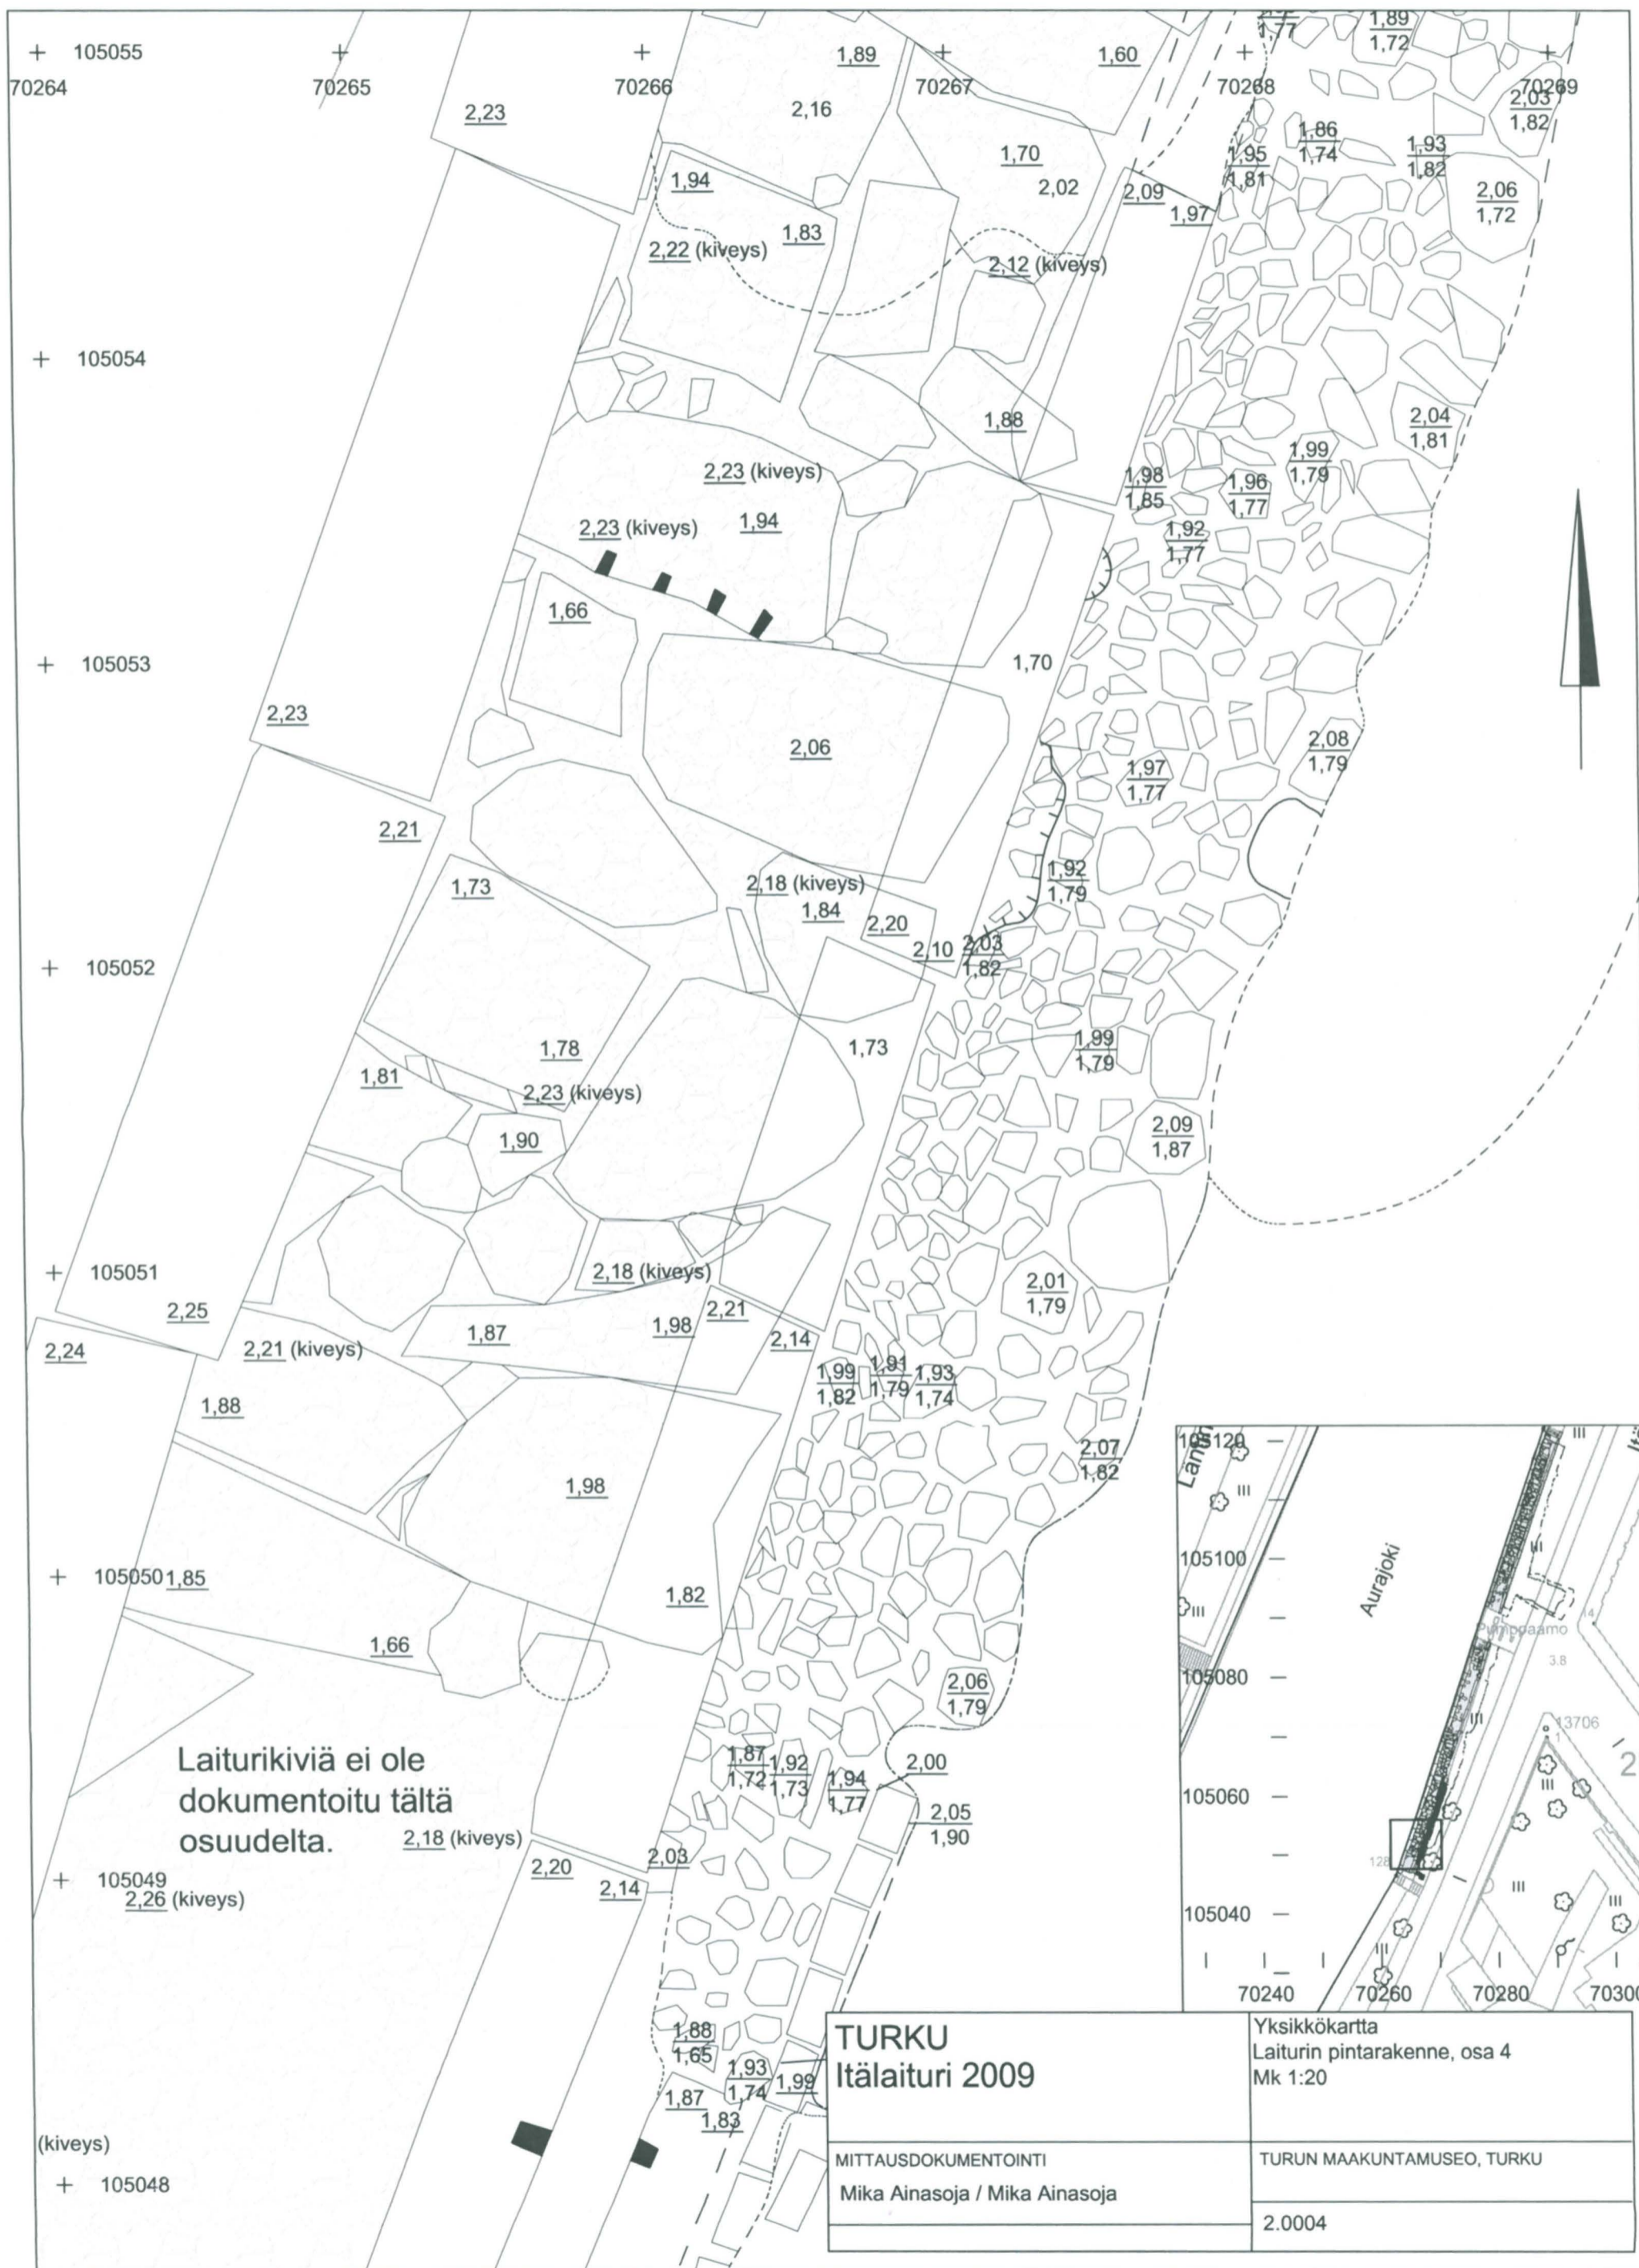
Yksikkökartta
Laiturin pintarakenne, osa 4
Mk 1:20

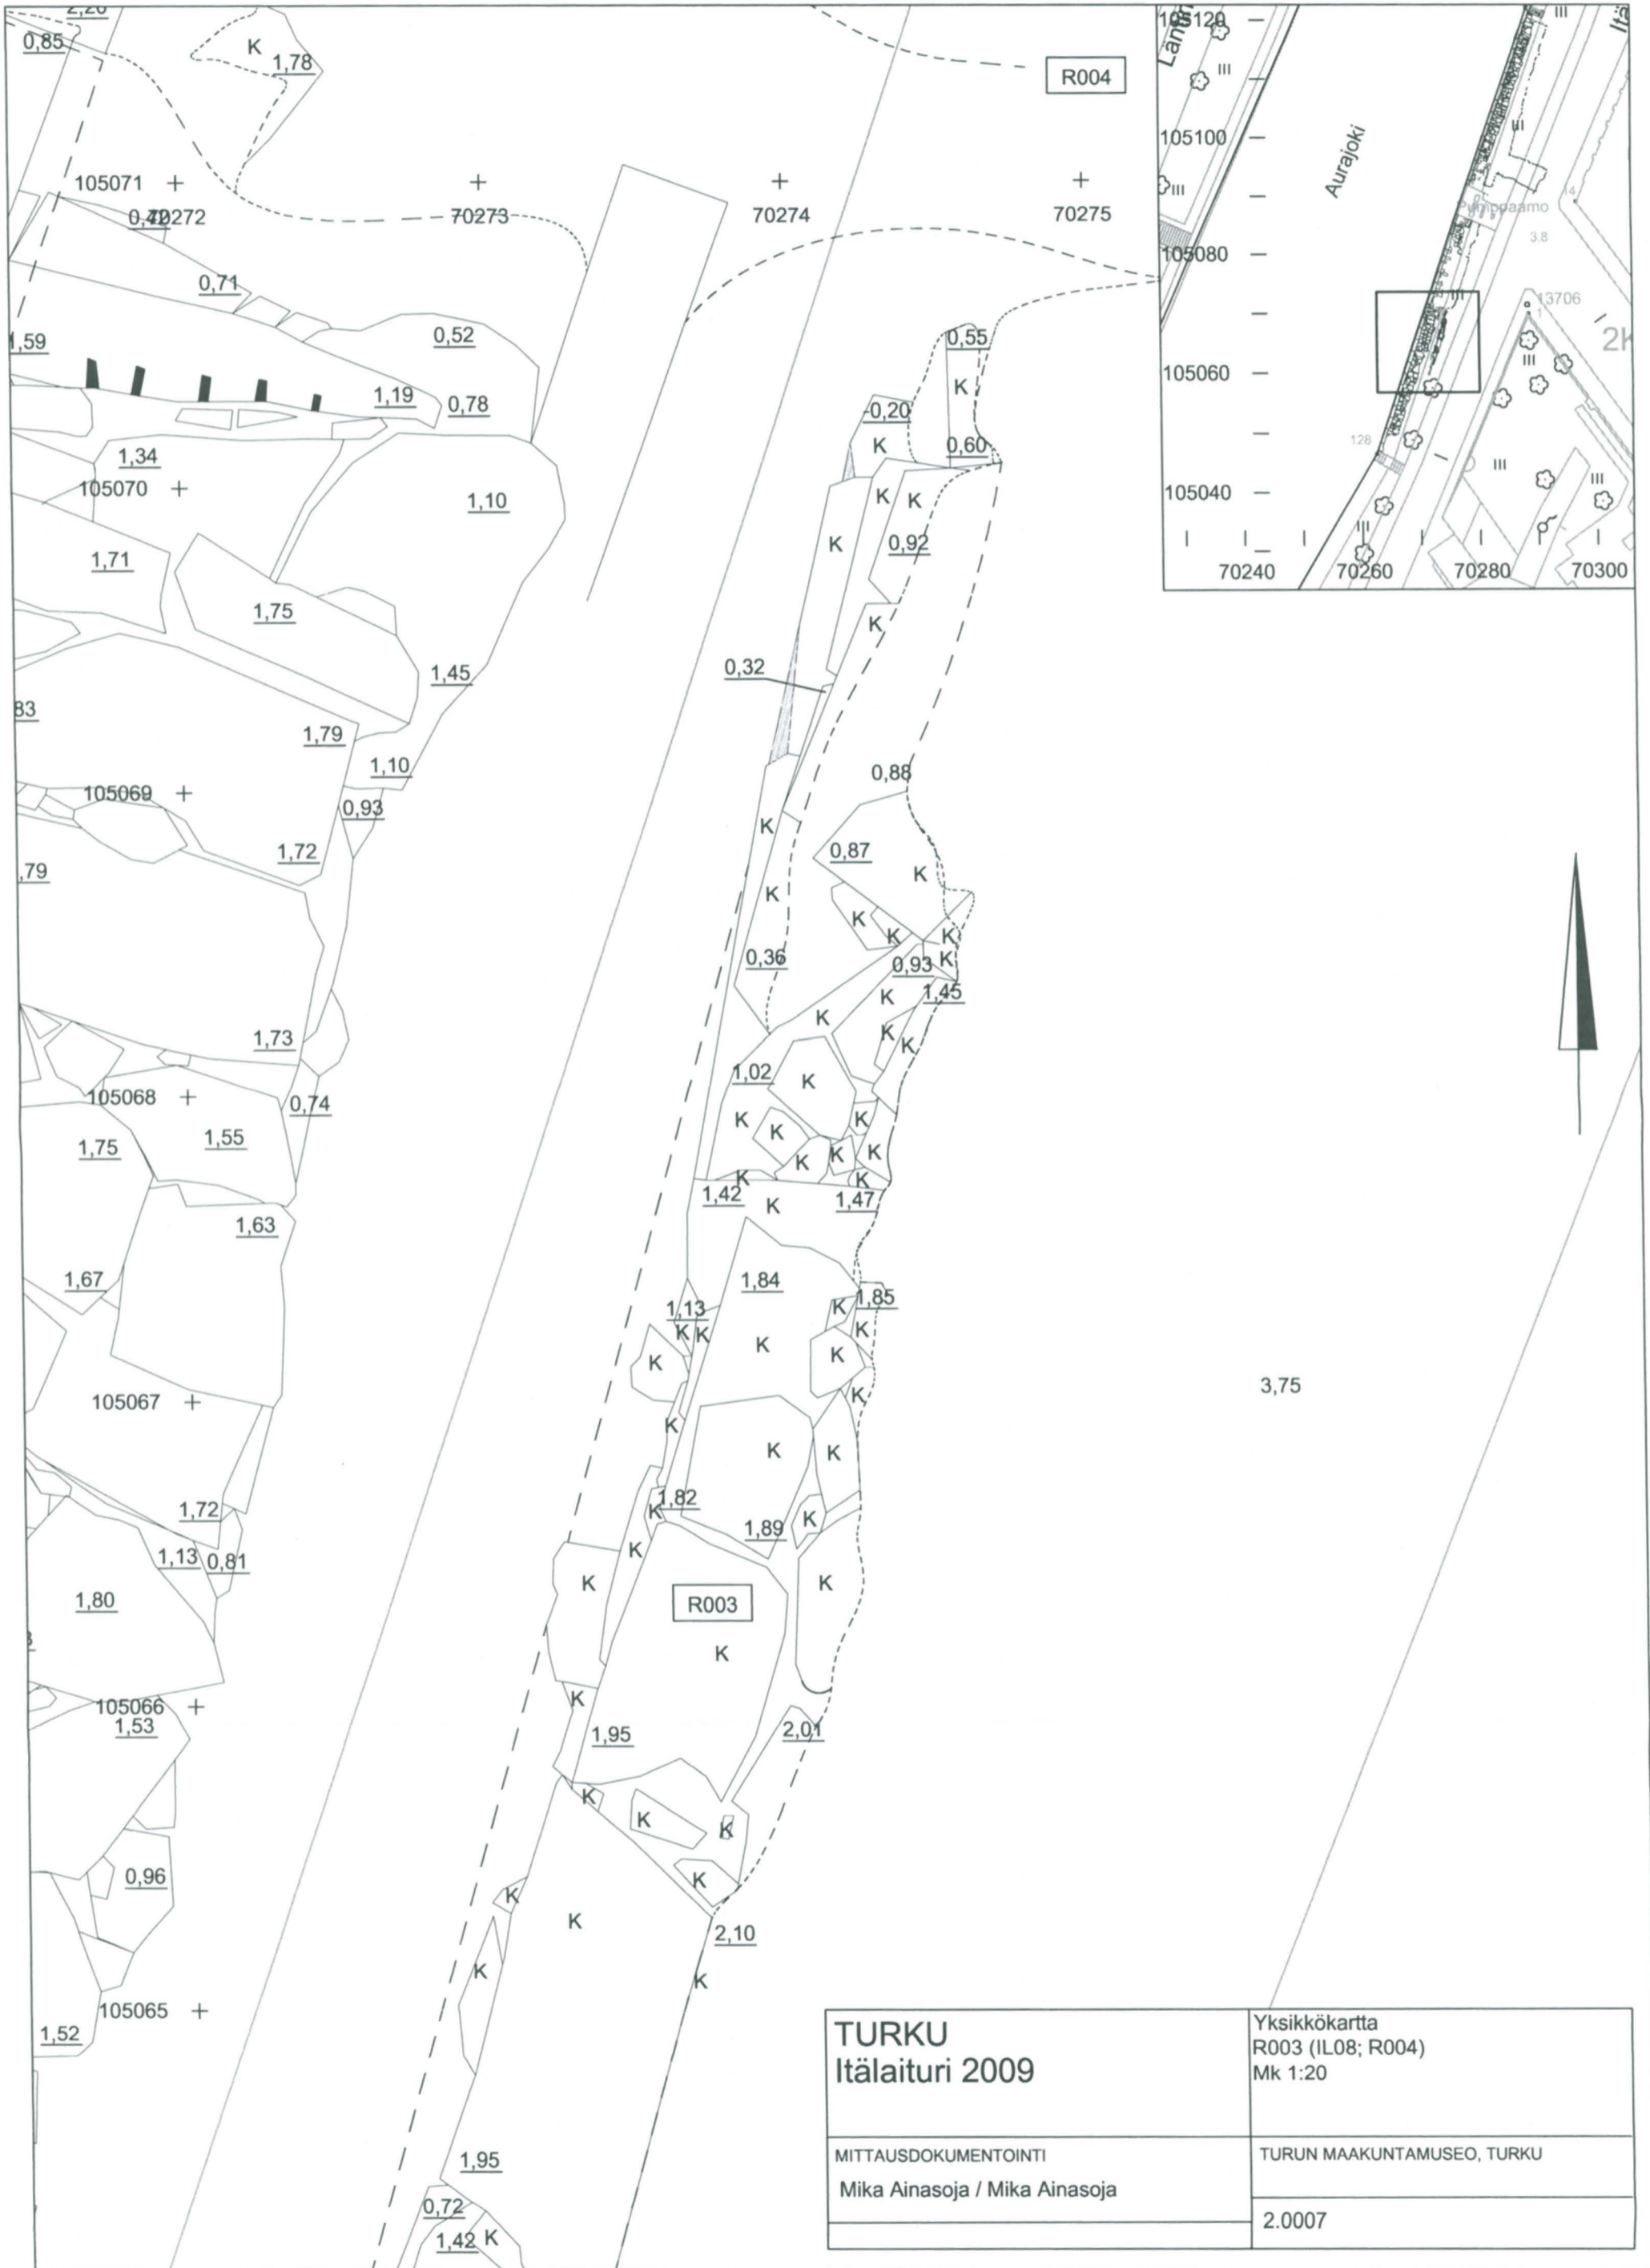
Yksikkökartta
R003 (IL08; R004)
Mk 1:20

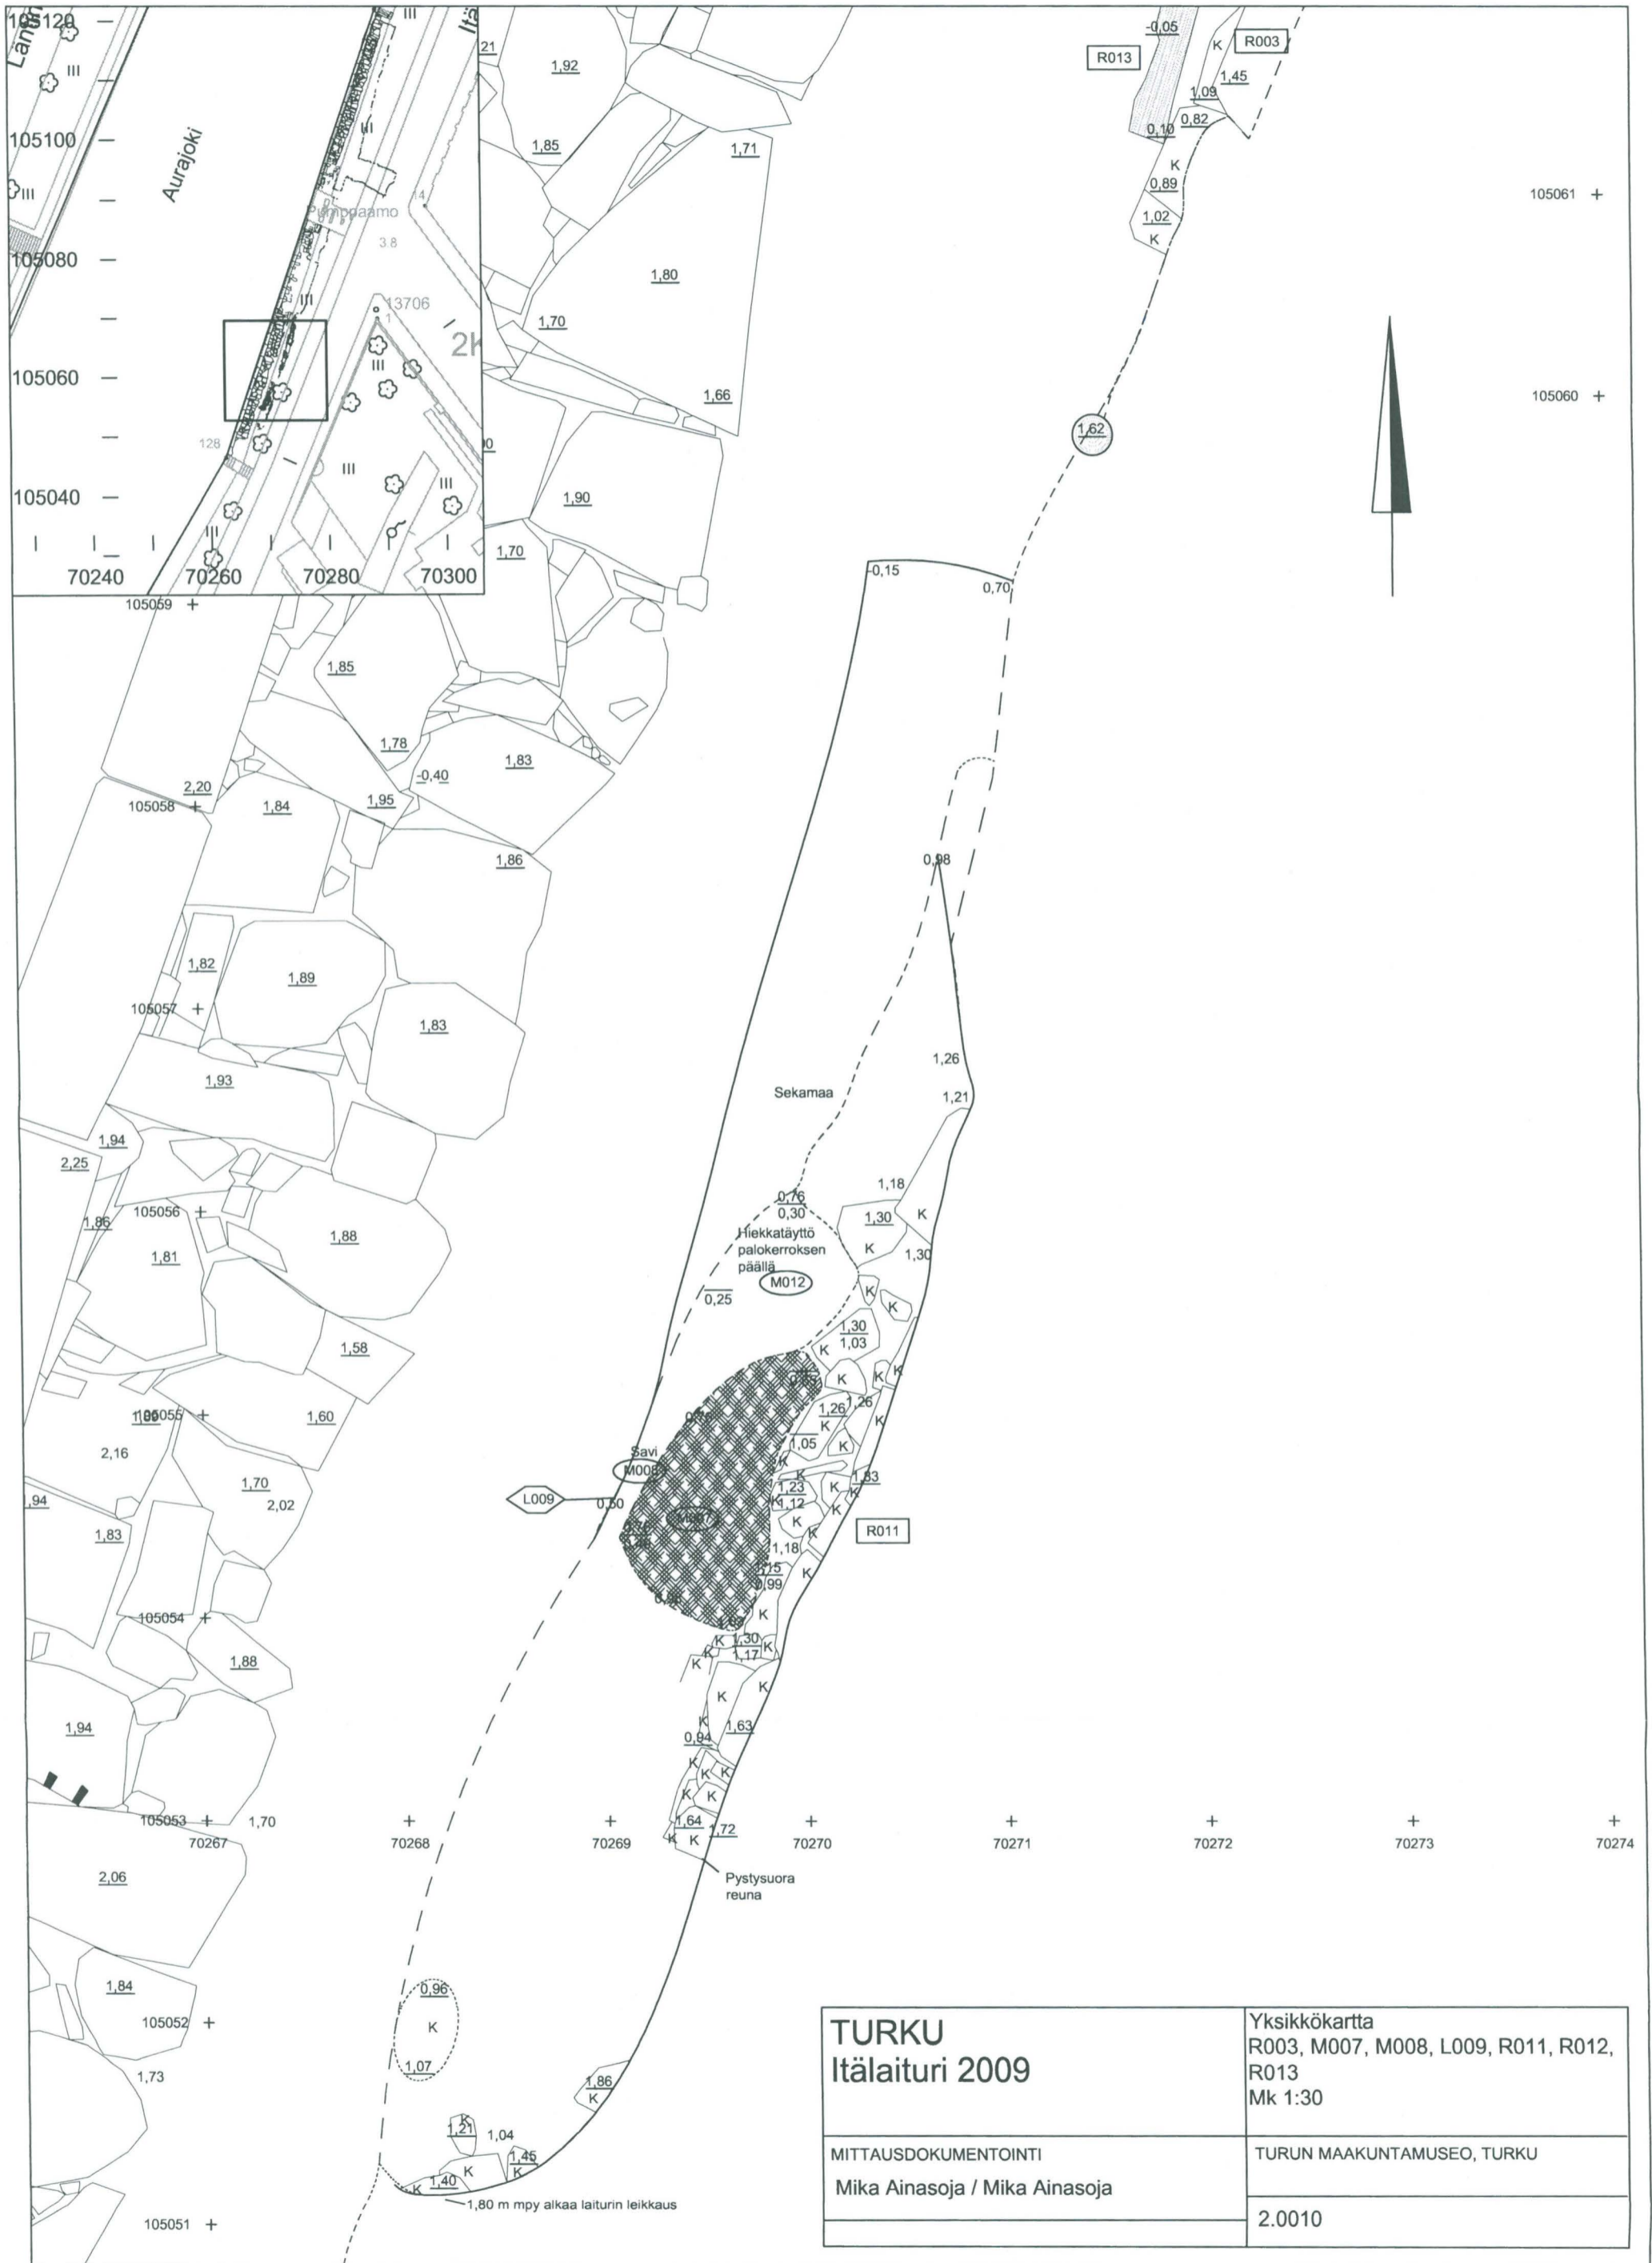
Yksikkökartta
R003, M007, M008, L009, R011, R012,
R013
Mk 1:30

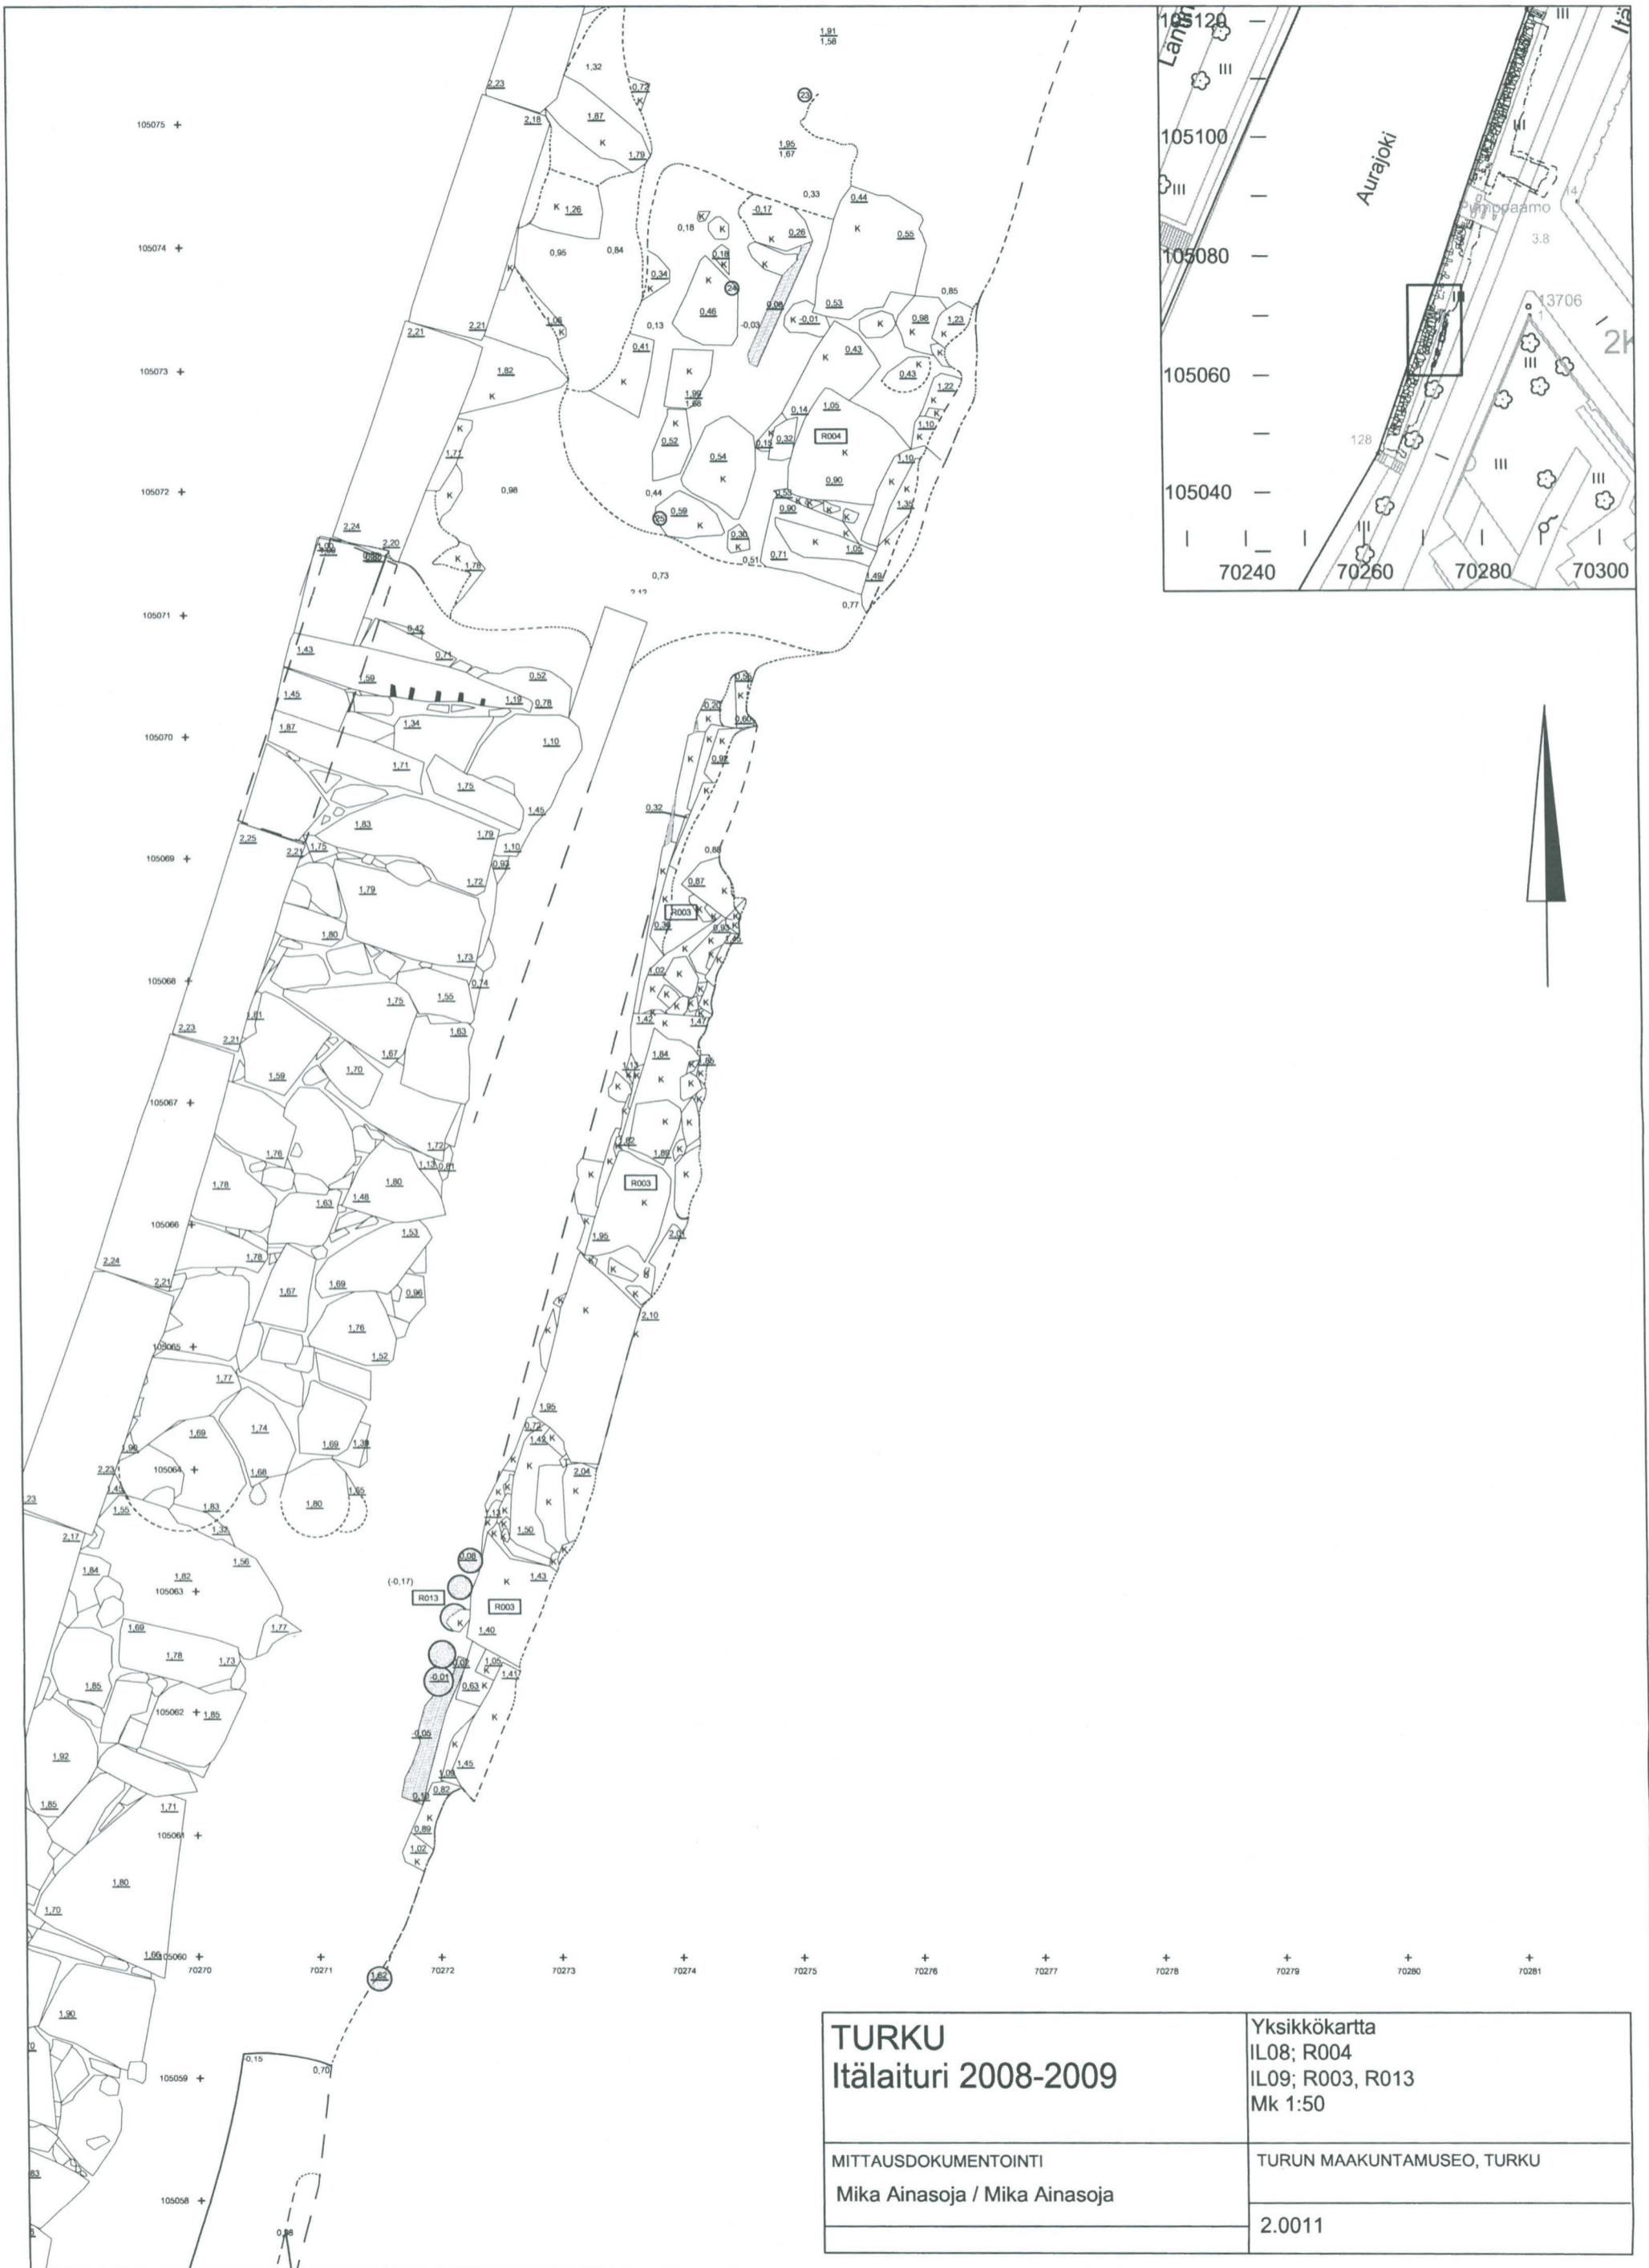
Yksikkökartta
 IL08; R004
 IL09; R003, R013
 Mk 1:50

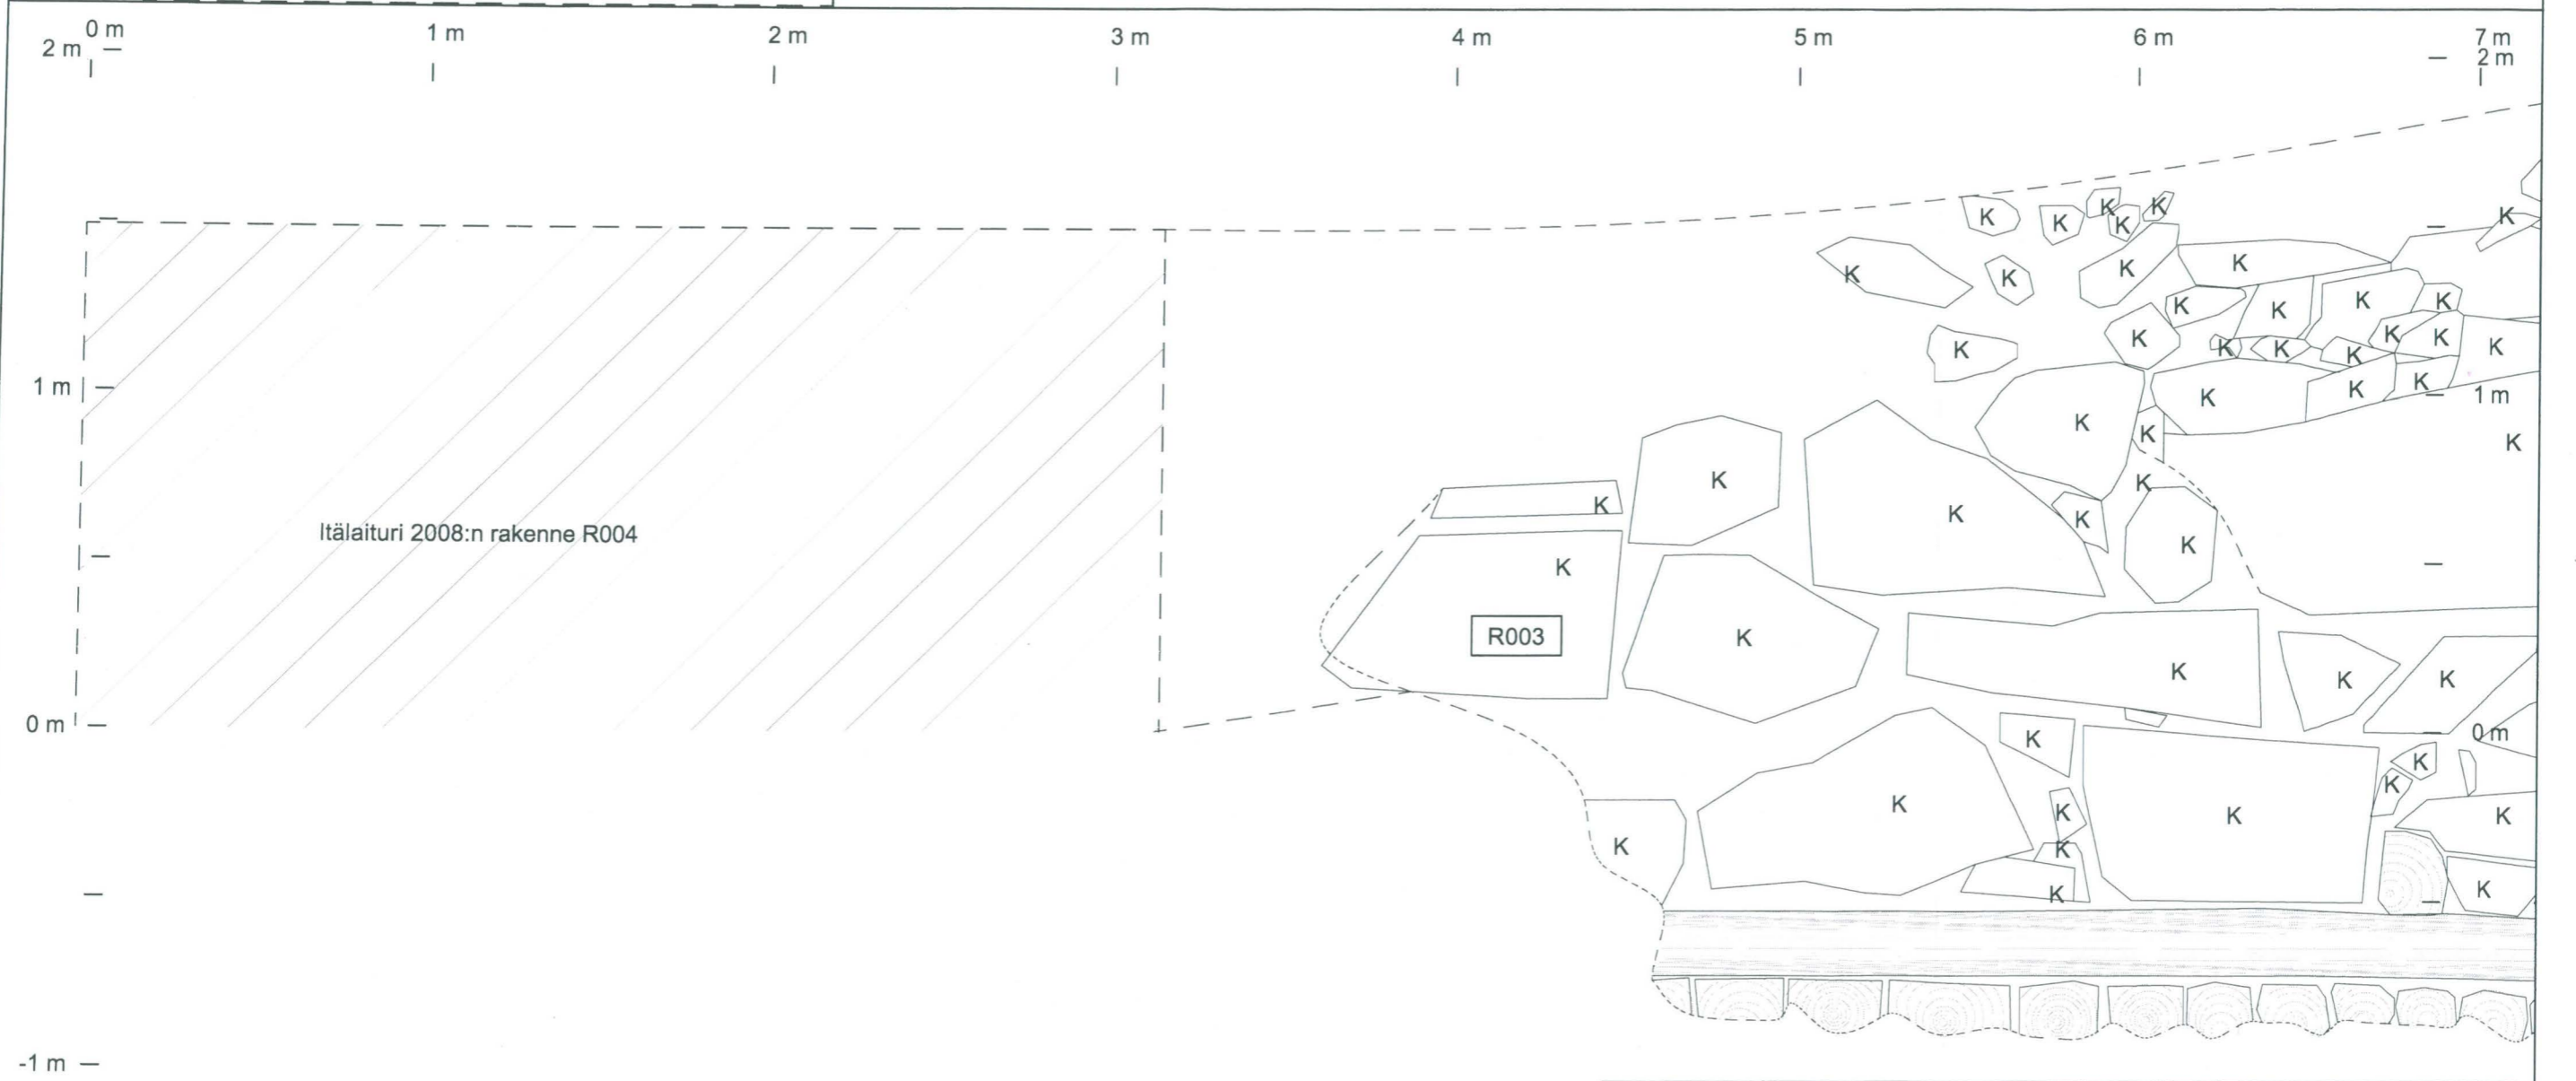
<p>TURKU Itälaituri 2009</p>	<p>Leikkauskartta Kaivannon kaakkoisseinä (0 - 7 m); R003 (IL09), R004 (IL08) Mk 1:20</p>
<p>MITTAUSDOKUMENTOINTI Mika Ainasoja / Mika Ainasoja</p>	<p>TURUN MAAKUNTAMUSEO, TURKU</p>
	<p>4.1001</p>
