**LOUHISAAREN LINNA**

**MERILINNA**

**ULKOPUOLEN KUNNOSTUS**

**RAKENNUSTAPASELOSTUS**

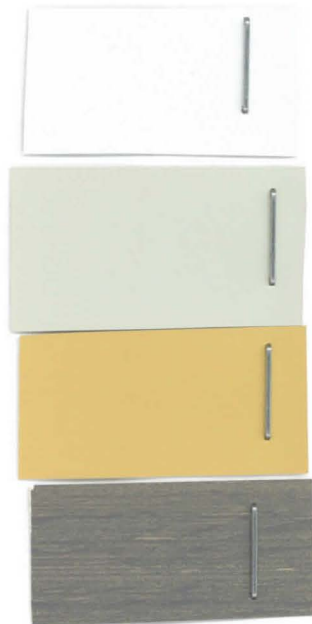
Kuistin lattia ja porras (harmaa)

Valtti color 3163

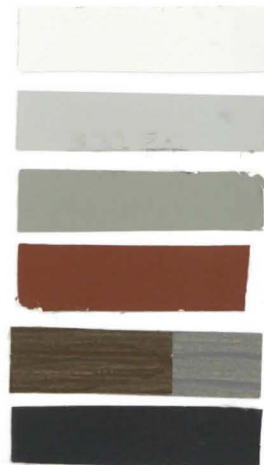
Vuorilistat, profiililistat, pilarit, karminkantit	NCS S 1002-Y
Ikkunapuitteet ja ovilevyt	NCS S 2502-Y
Seinäpinnat	NCS S 4005-G80Y
Harkkoviivaus	NCS S 5040-Y70R
Kuistin lattia ja porras, Tikkurilan	Valtti color 3146 ja 3163 molempia 50%
Peltikatto, vesiohenteinen peltikattomaali savupiiput kalkki-sementtimaalilla	NCS S 8500-N "
