# KUUSISTON LINNAN TUTKIMUKSET V ESILINNA III JA TORNIT D, E, F, G JA 12

KAARINA, Kuusiston linna, kaivauksia Esilinnassa III ja torneissa D, E, F, G ja 12.  
Keskiaikaisen piispanlinnan raunioiden tutkimus- ja pelastuskaivaus  
Antti Suna, Kari Uotila  
1991, 1995, 1998  
Raportin toimitus Antti Suna  
Museovirasto, rakennushistorian osasto, restaurointiyksikkö, Kuusiston linnan työmaa

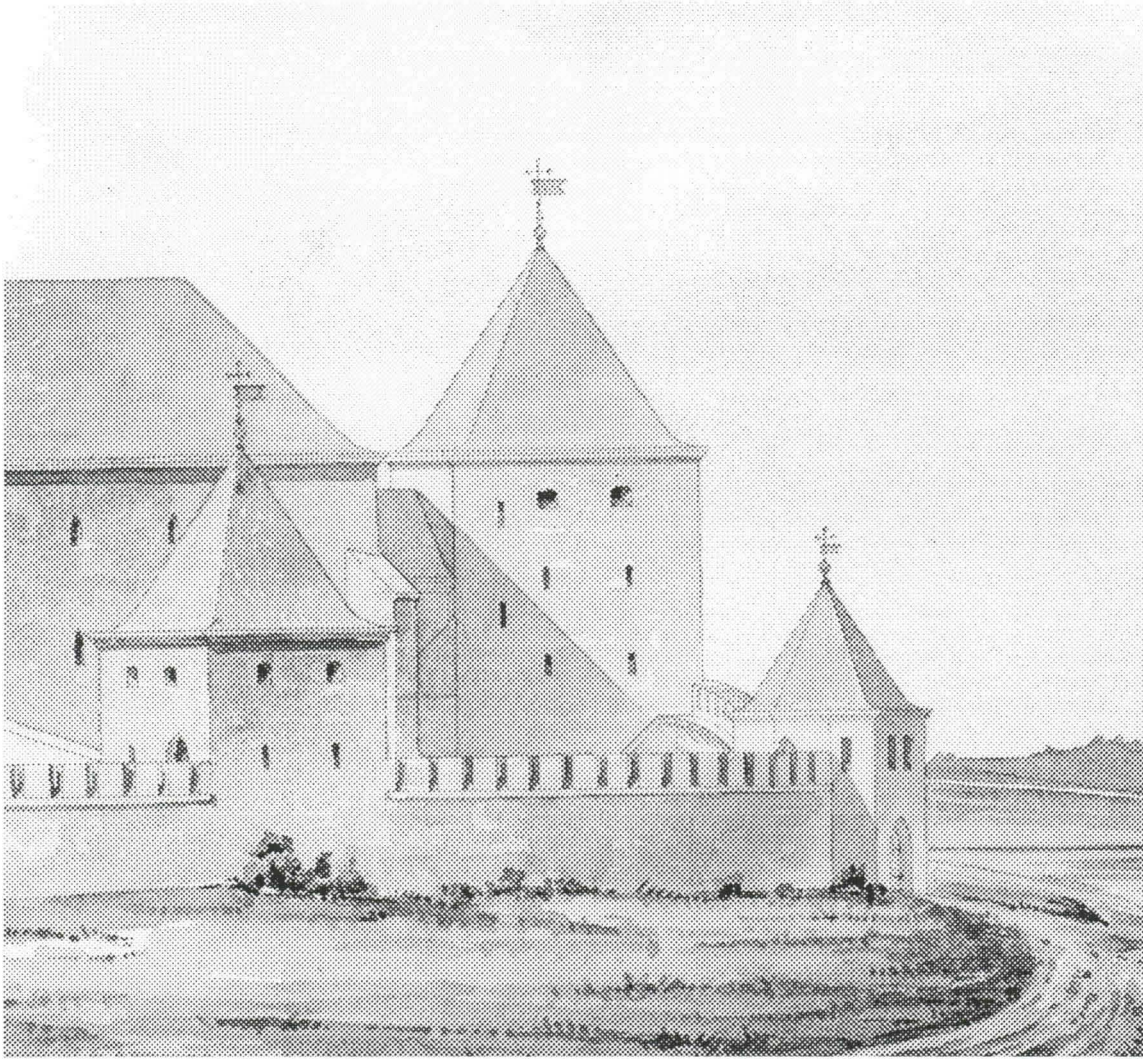
Linnan itäpuolta Magnus Schjerfbeckin tulkinnassa vuodelta 1889

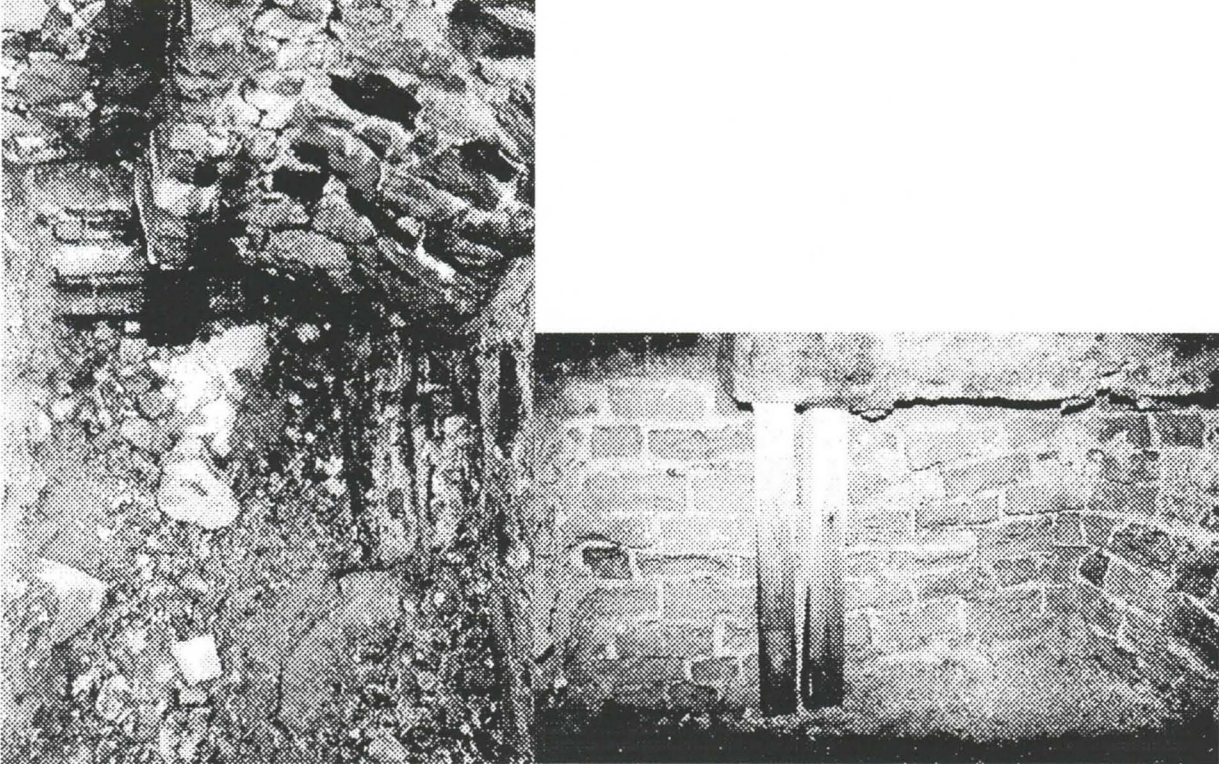
Alueen itäpää pohjaan kaivettuna ja itäpää puhdistettuna

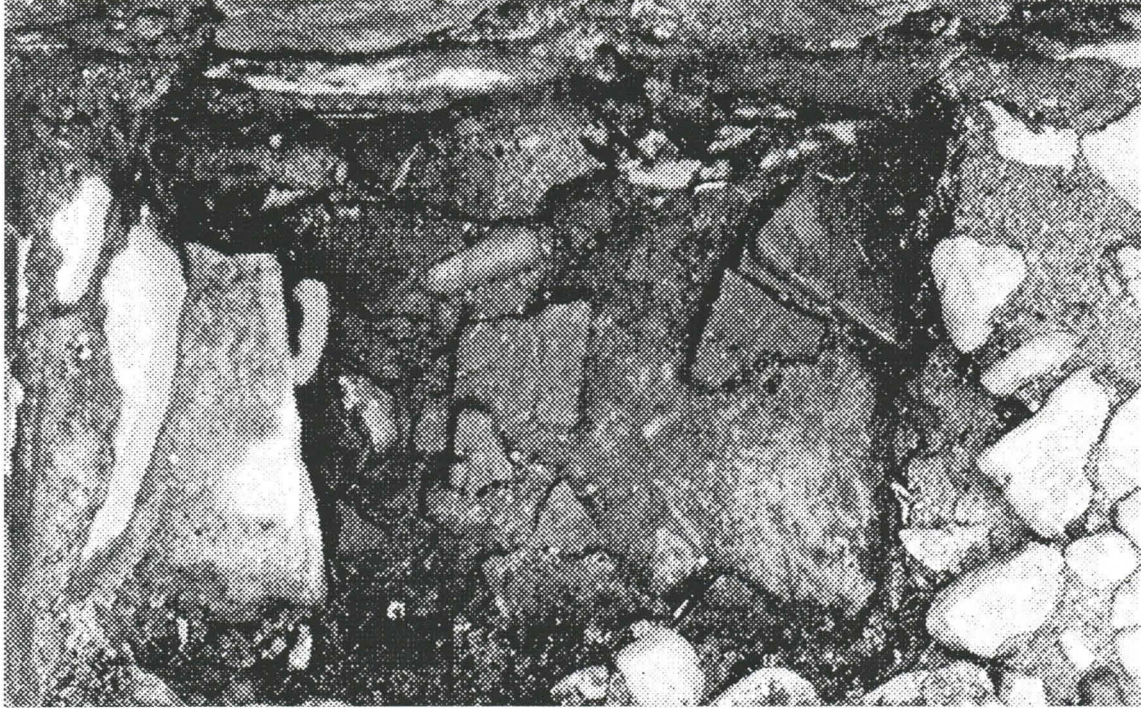
F-huoneen kaakkoisnurkassa pohjalla lattiatiiliä

F-tornissa ei kiveyksen alle ole aikaisemmin kaivettu ja korjausraporteissa mainitut korjauksetkin rajoittuvat kiveyksen päällä oleviin seinän osiin. Tornissa on siis ollut kaksi lattiaa, joista vanhempi on muodostunut laattatiilistä ja nuorempi on tehty harmaakivistä. houkuttelevaa on olettaa, että laattatiilinen lattia on ollut alkuperäinen ja 1400-livun alkupuolelta peräisin, kun taas harmaakivinen saman vuosisadan lopulta. Tämä jää kuitenkin olettamukseksi.

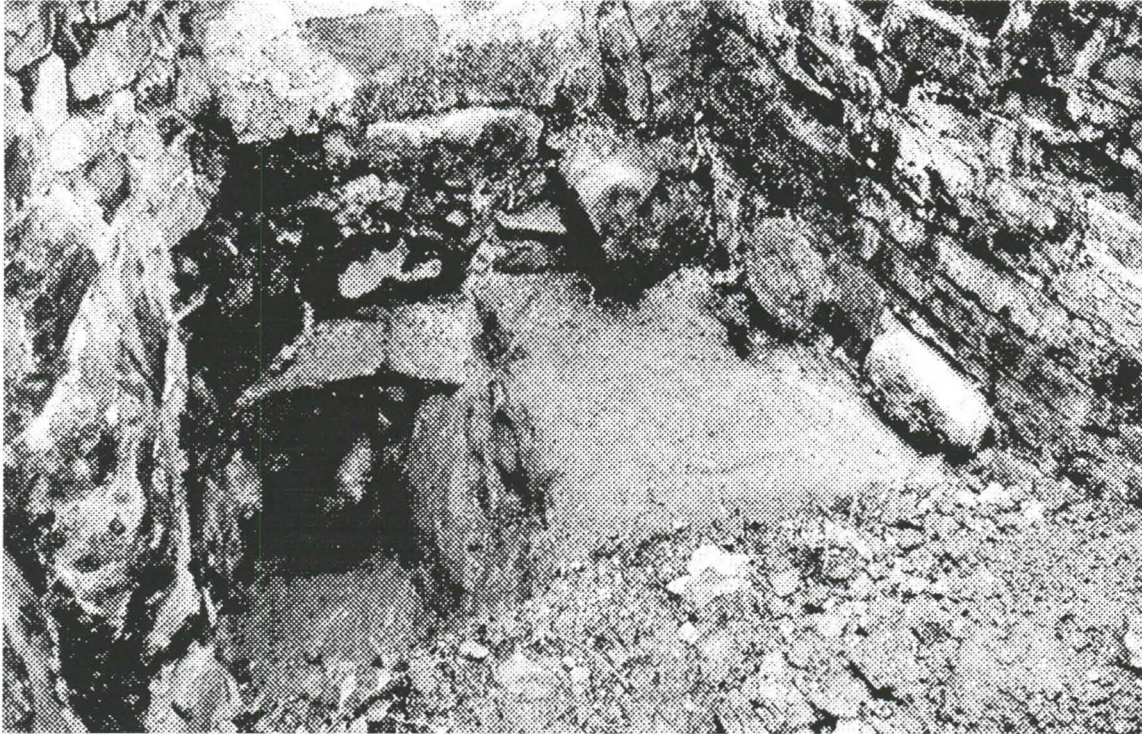
Alue 9806 eli E-tornin eteläosa pohjaan kaivettuna

E-torni näyttää kaivetun kallion ylempää pintaa myöden. Itäosan syvempi osa saattaa olla ollut kaivamatta, mutta siitäkään ei tullut mainittavia havaintoja. Mikäli huonetilassa on ollut lattia, se on aikaisemmin poistettu, mutta mahdollista on, että lattiataso on ollut kallion yläpinnan kanssa samassa tasossa ja syvemmän osan täyttö on yhteyksissä tähän.

Muurien perustukset ovat lujasti kalliolla ja lounaisnurkassa on nurkkapilari, jolle ei ole näkyvissä muissa nurkissa varsinaista vastinetta. Kaakkoisnurkka on tosin kaareva ja kaarevuuden alla voisi olla pilarin jäänteet. Huoneen muita nurkkia ei kaivettu, mutta maan päällä ei pilareja näy.
