MUSEOVIRASTO
Rakennushistorian osasto

HOLLOLAN KIRKON KORJAUSTYÖT JA KIRKKOMAAN LAAJENNUSHANKE

Kertomus matkasta 19.10.1993
Pentti Pietarila, Markus Hiekkanen

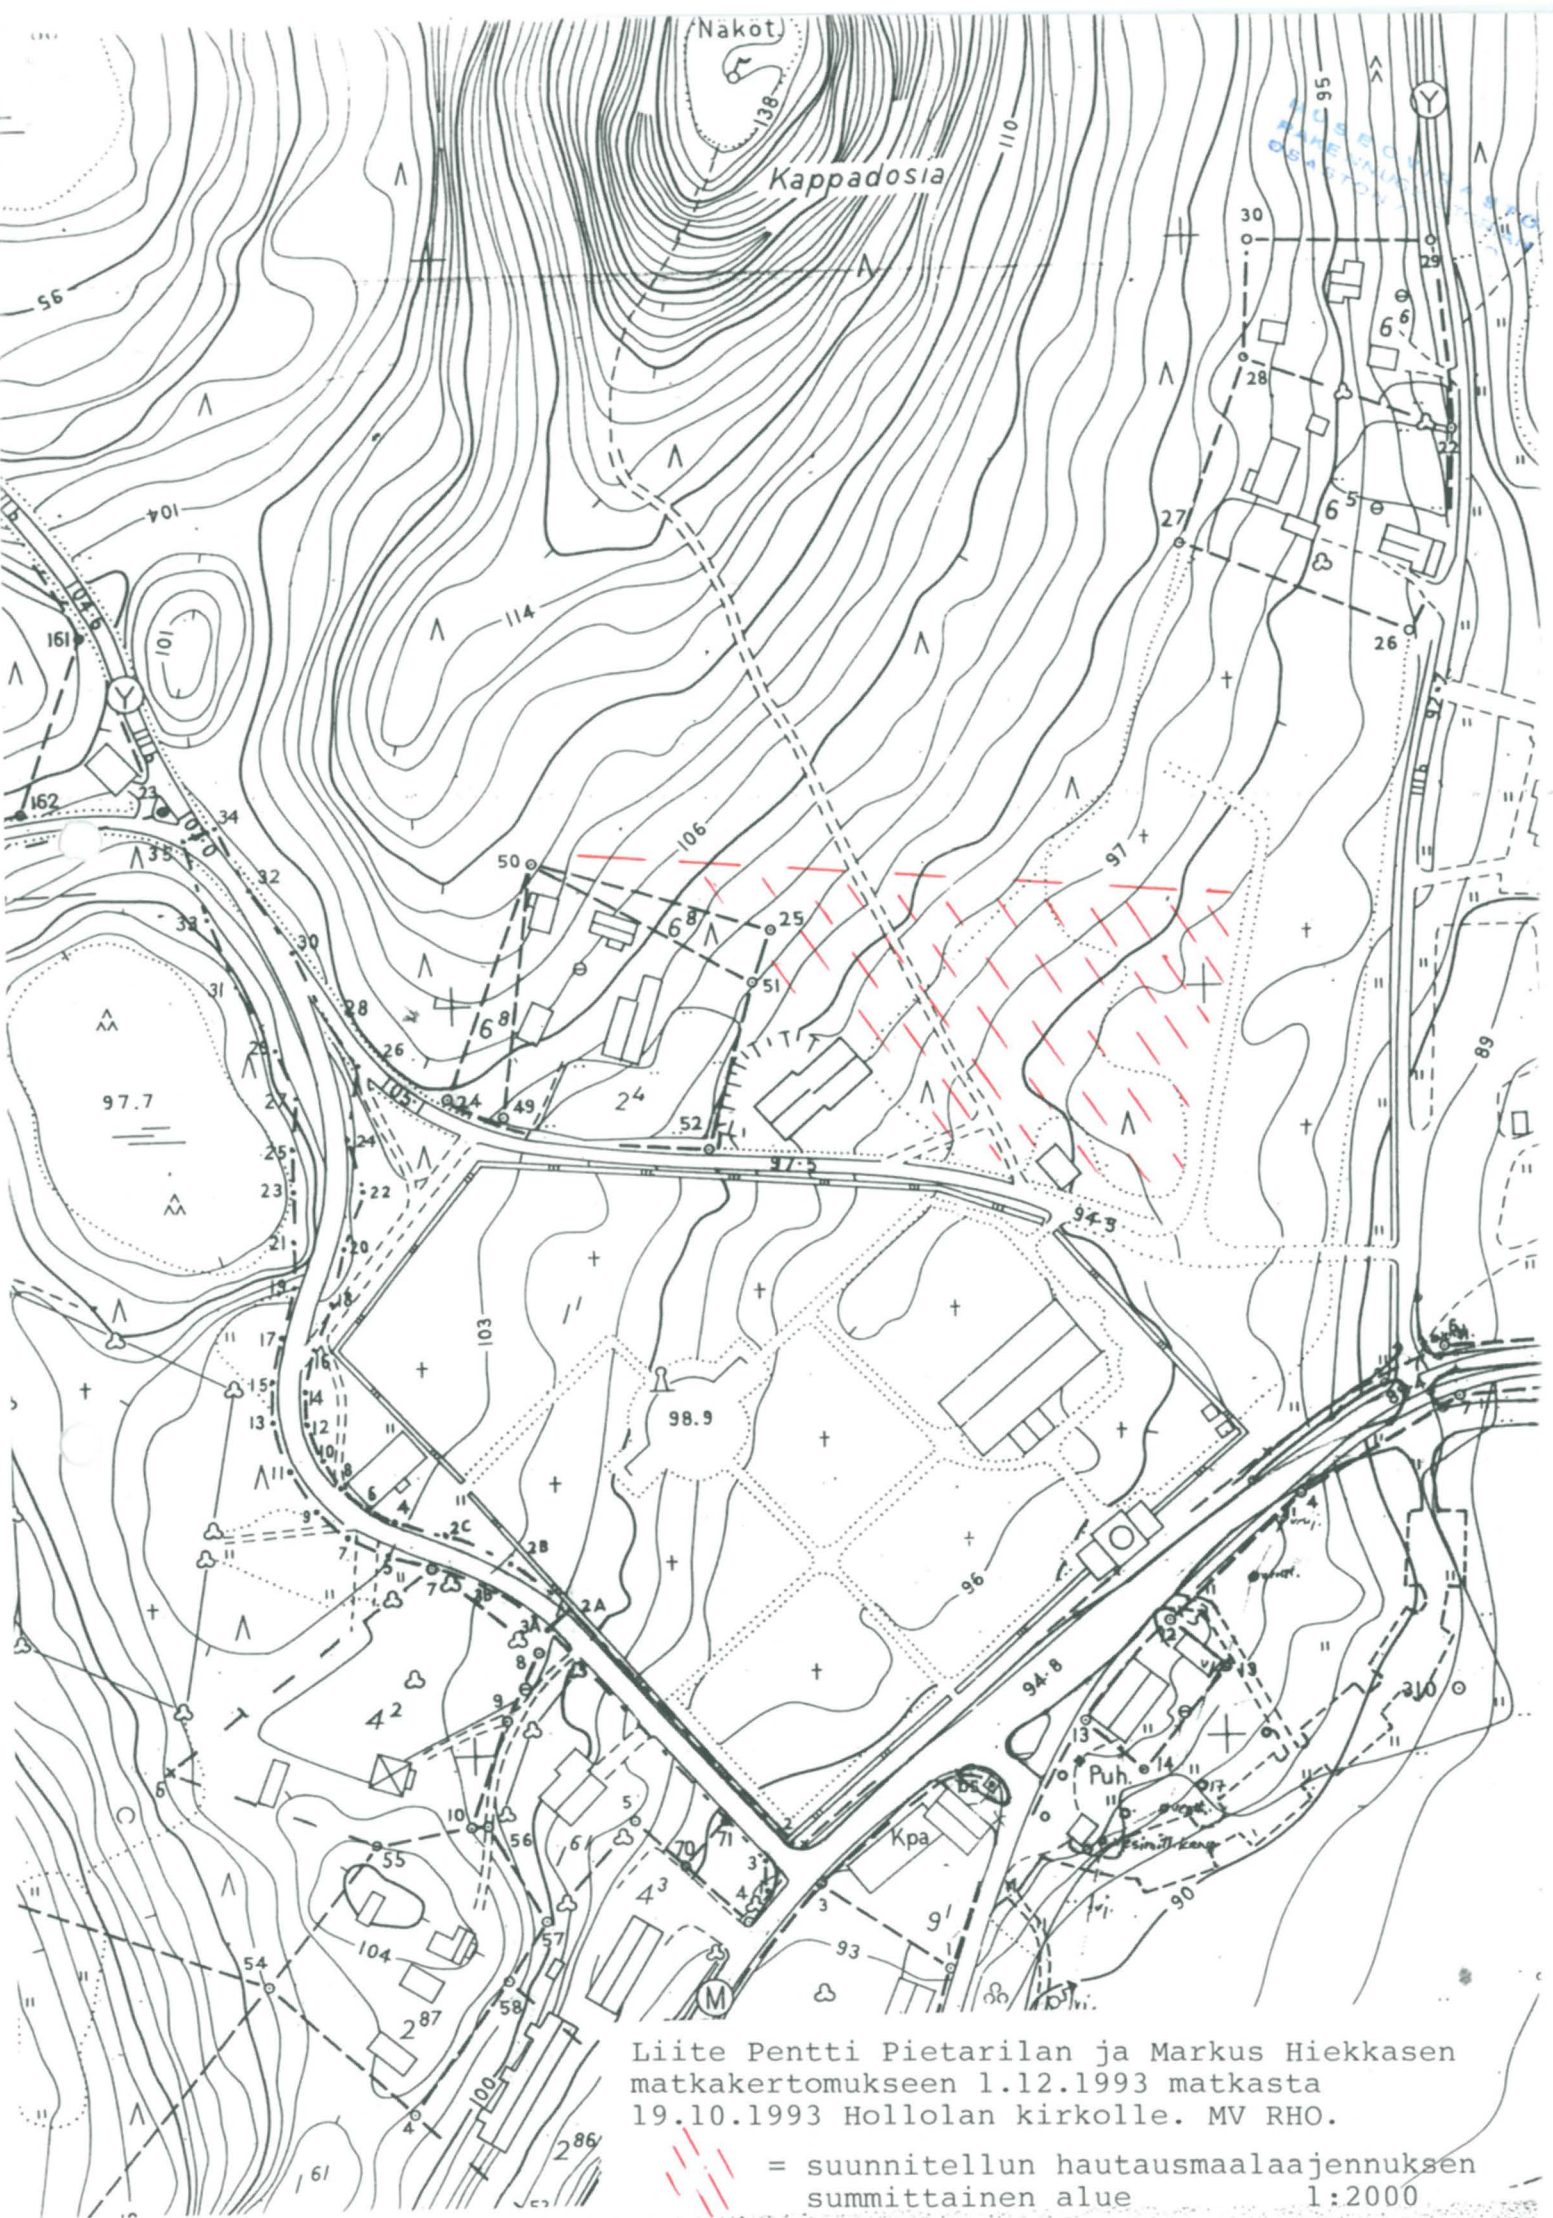
Liite Pentti Pietarilan ja Markus Hiekkasen matkakertomukseen 1.12.1993 matkasta 19.10.1993 Hollolan kirkolle. MV RHO.

Kierrettyämme Kapatuosianmäkeä, jonne aiotun hautausmaalaajennuksen raja oli merkitty paaluin (merkitty summittaisesti oheiseen karttaliitteeseen), saatoimme todeta, että alue on suorassa näköyhteydessä loivemman, harvapuuisen metsärinteen takana olevaan jyrkkärinteeseen linnavuoren yläosaan. Maiseman suhteen alue on valtakunnallisestikin eräs ehdottomasti hienoimpia.
