TUTKIMUSRAPORTTI

OULU

Hallituskatu, Rantakatu, Kaarlenväylä, Autorannan parkkialue ja Kaupunginojan suun puisto

Katutöiden arkeologinen valvonta
18.5.–20.7. ja 10.–11.8.2015

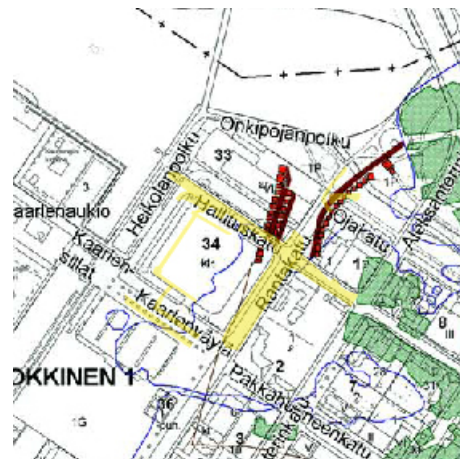
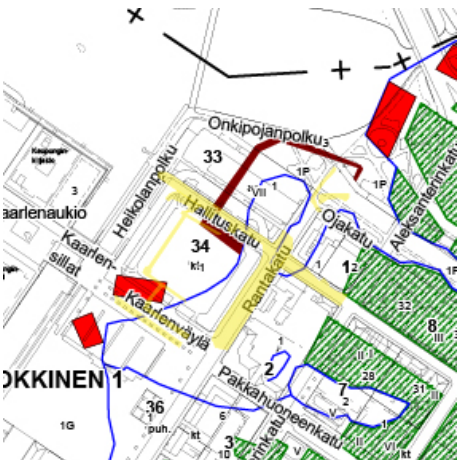
Vuosien 1649, 1651, v. 1705 palon jälkeisen, mahdollisesti 1720-luvun, ja 1748 kartat asemoituina Oulun kaupungin kantakartalle. Korttelialueet on merkitty vihreällä, merenrannan sijainti sinisellä, aitat ja muut rakennukset punaisella ja violetilla (viimeisessä kartassa aitta-alue violetilla rasterilla), ja sillat ruskealla. Keltaisella on kartoille hahmoteltu vuonna 2015 valvonnassa kaivetut alueet. Kartoissa on alkuperäiskarttojen erilaisesta tarkkuudesta ja asemoinnista johtuvia eroja ja virheitä, mutta alueiden yleispiirteet ovat niissä varsin yhteneväiset. Asemoinnit ja piirto Mökkönen ja Ikonen 2002, taustakartta Oulun kaupungin Kantakartta © Oulun kaupunki 2002. Lähde: Kallio-Seppä 2007, liitekartat.

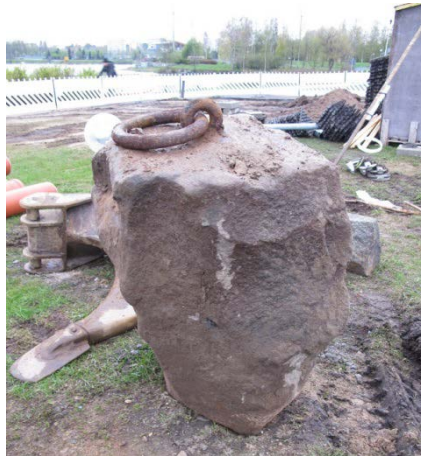
Laiturirengaskivi kaivannon 1 täytöstä. AKDG4273: 15.

Rakenne R1 on tulkittu laiturin tai muun vastaavan rantarakenteen osaksi ja se ajoittunee sijaintinsa perusteella 1800- ja 1900-luvuille. Vanhan ranta-alueen rakenteista kertoo myös Hallituskadun länsipäästä – R1:n itäpuolelta – kaivannosta 1 löytynyt vanhaan laiturirakenteeseen liittyvä lohkokivi, jossa oli laiturirengas (ks. kuva alla). Kivi on tarkoitus jättää näkyville osaksi ranta-alueen maisemointia. Kivi oli 100 cm korkea ja 60 cm leveä ja siihen kiinnitetyn rautarenkaan halkaisija oli 27 cm.

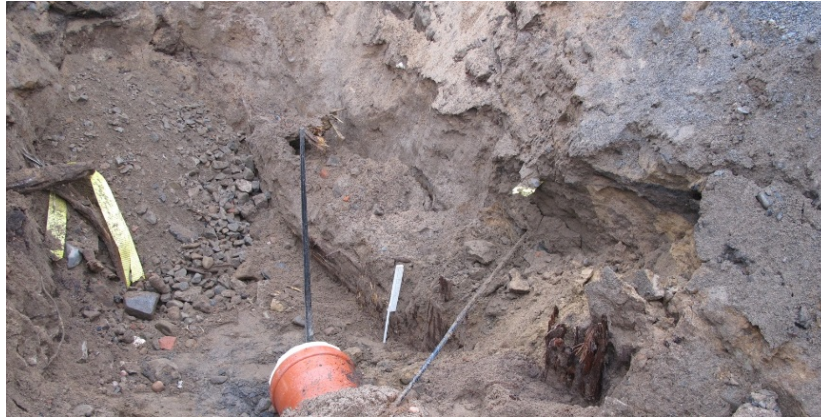
Rakenne R6 kaivannon profiilissa. AKDG4273: 20.

olivat suhteellisen hyväkuntoisia. Rakenne on mahdollisesti rantarakennelmiin liittyvä tukiseinä – vanhojen ilmakuvioiden (kartta.ouka.fi) perusteella mahdollisesti vuoden 1947 ilmakuvassa näkyvän rannan tukiseinä?

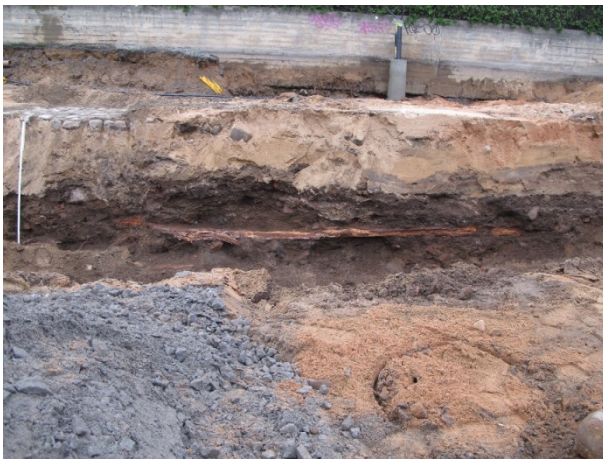
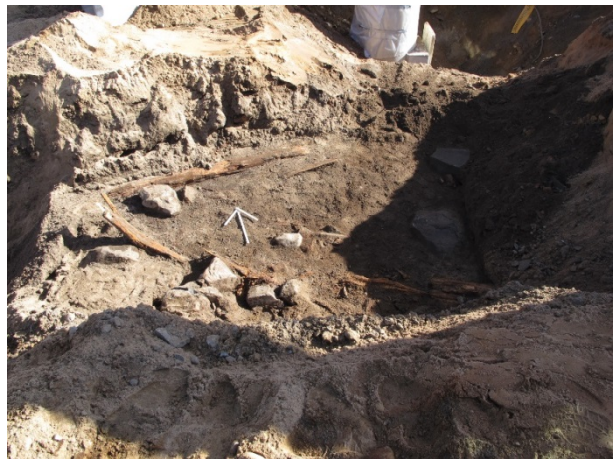
Vasemmalla: Kaivantojen 1 ja 2 välisen kannaksen alla kaivannon 2 koillisprofiilista esille tullut hirsi "R12". R12 oli kerroksen SY14 sisällä. Kuvan vasemmassa reunassa erottuu tasossa esiin puhdistettu osa R8 mukulakiveystä. AKDG4273:42 Oikealla: "R15"puita ja kiviä kerroksessa SY14. AKDG4273:45

Kerroksessa SY14 olleet kivet olivat sekä lohko-, että luonnonkiviä. Kaivettaessa kivet eivät vaikuttaneet olevan enää alkuperäisillä paikoillaan (havainnot kivien sijainnista, ks. hahmotelmakuva yksikkölomakkeessa). Kokonaiskuvan hahmottaminen kivien suhteesta toisiinsa oli kuitenkin kentällä kaivuteknisistä syistä erittäin hankalaa. Kiviä oli kerroksessa SY14 paikoitellen kasatun oloisesti riveissä ja päällekkäin, mutta niitä ei oltu aseteltu tiiviisti toisiaan vasten. Epämääräisten kivrivien ja kasojen lisäksi kerroksessa oli paljon hajanaisia irtokiviä. Kivien tulkittiin jälkityövaiheessa vanhojen karttojen ja valokuvien perusteella liittyvän

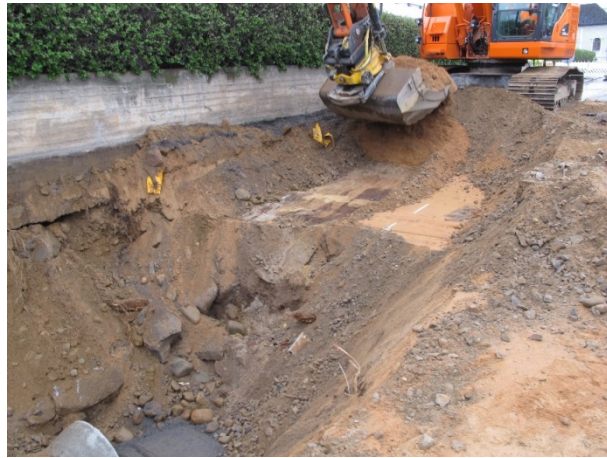
Kiviä rivissä kaivannon profiilissa kerroksen SY 14 sisässä, kerroksen SY9 alla, kaivanto L10 erottuu kuvassa kaivettavan kaivannon lounaisreunassa. AKDG4273:30

oletettavasti paikalla 1800-luvulla sijainneisiin kivijalkaisiin aitta- ja makasiinirakennuksiin.¹⁸ Parhaiten esiin saatu kokonaisuus SY14 kivistä oli osin Radisson Blu hotellin edustan betonisen istutusaltaan pohjustusoran (SY9) alla ja jäi kaivannon 1 koillisreunalle, pääosin kaivannon profiiliin (ks. kuva alla).

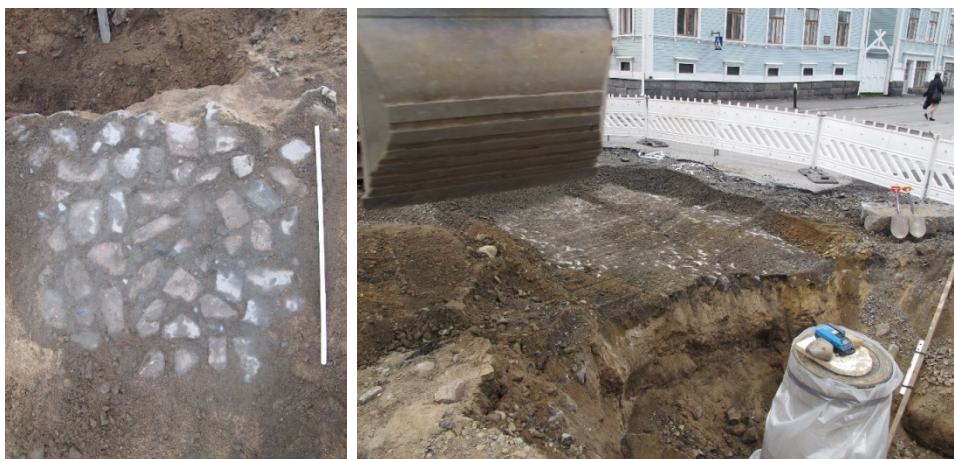
R8 tasossa kuvattuna kaivantojen 1 ja 2 välisellä alueella Hallituskadun rannan puoleisessa osassa, sekä Hallituskadun ja Rantakadun risteyksessä, jossa kuvassa näkyvän tason alla kulki L23 viemärikaivanto. AKDG4273:41 ja 62.

Laaja-alaisin valvonnassa havaittu rakenne oli R8: luonnonkivistä ladottu tiekiveys, sekä sen pohjustushiekka ja -sepeli tai -sora. Rakenne havaittiin Hallituskadulla lähes kaikkialla nykyisen katualueen alla. Poikkeuksen muodosti noin 60 metrin pituinen alue hotelli Radisson Blun (ent. Vaakuna) edessä. Rantakadulla rakenne oli säilynyt vain kadun Hallituskadun puoleisessa päässä ja sitä leikkasi kadun keskellä kulkenut vesi- ja viemäriputkikaivanto L25. Rakenne havaittiin myös Ojakadun kaivannoissa.

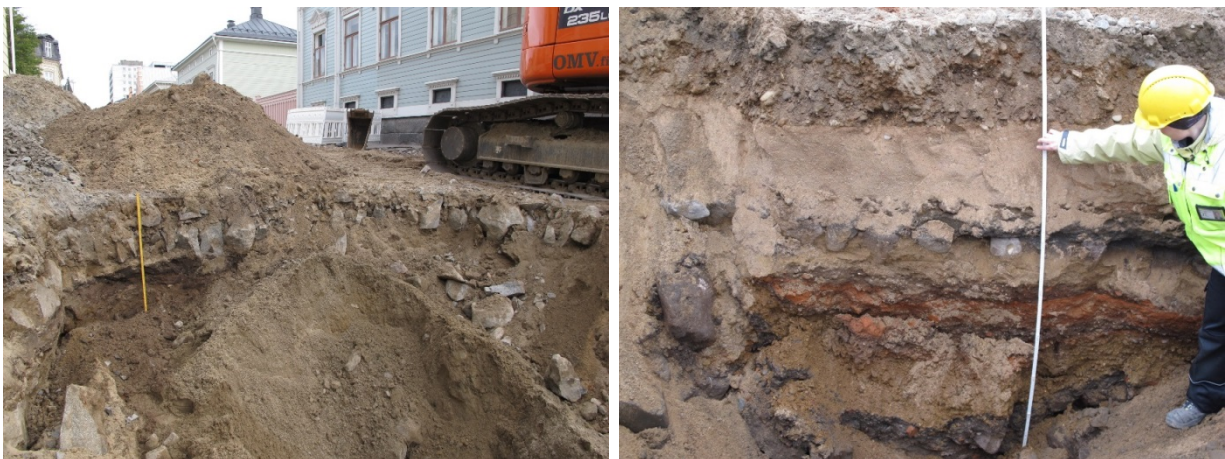
Vasemmalla: Epäsäännöllisistä lohkotuista kivistä tehty R8 kiveys Hallituskadulla välillä Rantakatu-Aleksanterinkatu. AKDG4273:280. Oikealla: R8 kiveys Hallituskadun rannanpuoleisessa päässä kaivannon 1 lounaisprofiilissa. Rakenteen päällä SY4, alla tiilensekainen SY14. AKDG4273:26

Hallituskadulla välillä Rantakatu – Aleksanterinkatu tienhen käytetyt kivet olivat selkeästi lohkotumpia kuin muualla. Tällä alueella kivet eivät myöskään muodostaneet yhtä selkeää tasoa kuin muualla. Rakenteen R8 paksuus vaihteli riippuen sen alapuolisten maakerrosten luonteesta. Rakenteeseen käytettyjen kivien halkaisijat vaihtelivat välillä 15–30 cm ja pohjustushiekkaa niiden alla oli yleensä ainakin 15 cm. Paikoitellen hiekan alla oli paksustikin (n. 50 cm) suurikivistä luonnonsoraa. Rakenteen yhteispaksuus on siis välillä 30–80 cm. Paikoitellen rakenne vaikutti pohjustetun myös alueen purkujätekerroksella SY14 joka oli R8:n alla luonteeltaan kerrostunut: R8 pohjustushiekan alla oli ensin tiilimurskakerros (25–40 cm paksu), jonka alla oli saman verran hiekan sekaista soraa/sepeliä. Rakenteen yläpuolella oli SY4 asvalttikerros, joka etenkin Rantakadulla oli hyvin ohut (noin 15 cm). Paikoitellen päällä oli myös nurmikerrosta SY4 (alueilla joilla vanha katualue on ollut nykyistä leveämpi).

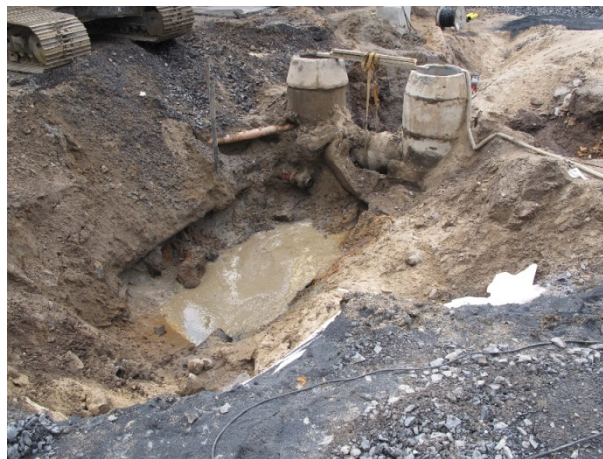
Modernien kaivantojen yhtymäkohta keskellä Hallituskadun ja Rantakadun risteystä. AKDG4273:261

Alueella kaivettiin useaan otteeseen ja useissa eri kaivannoissa, mikä vaikeuttaa alueen havaintojen kokonaiskuvan hahmottamista. Alueella oli myös lukuisia moderneja kaivantoja, jotka olivat rikkoneet ja tuhonneet alueen rakennejäännöksiä.

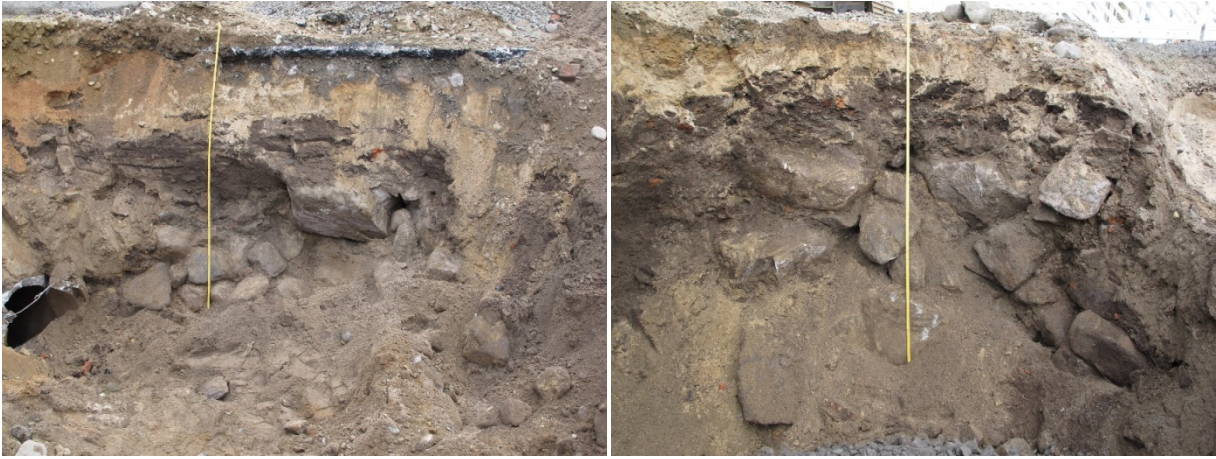
Vasemmalla kiviä Radisson Blu -hotellin eteläkulmalla kerroksen SY14 sisällä/alla. Kuvan suunta pohjoiseen. Oikealla SY14 kivien leikkaus kaivannon 1 päädyssä, kaivannon kaakkoisprofiilissa. AKDG4273:63 ja 82

Hallituskadun ja Rantakadun risteyksessä – hotellin kulman betonisen istutusaltan eteläkulman kohdalta alkaen – havaittiin L23 putkikaivannon pohjoispuolella pääosin kaivannon 1 koillisprofiilissa mahdollinen kivirakenne, jonka lounaisreunan L23 oli leikannut. Kivikonaisuutta ei saatu kunnolla esille, eikä sitä siksi mitattu paikoilleen. Kivet olivat kerroksessa SY14 ja sen alla ja niiden sijainti on merkitty SY14 yksikkölo-makkeen hahmotelmakarttaan. Ne olivat luonteeltaan samantapaisia kuin R27 kivijalan kivet: päällä suuria kiviä, joiden alla pienempiä sekalaisia kiviä. Kun kaivantoa 1 laajennettiin risteysalueella kaakkoon, kivirakennetta tuli esiin lisää, mutta se oli edelleen pääosin kaivannon ulkopuolella ja kaivannon profiilissa. Kohdalle asennetun kaivon kaivantoa varten tehdyssä laajennuksessa saatiin kuvattua rakenteen osittainen poikkileikkaus (ks. kuva alla). Rantakadun vastakkaisella puolella myöhemmin kaivettaessa havaittiin Tuomiokapitulin rakennuksen kulmalla rakennekiviä R46, joihin kivet todennäköisesti liittyvät. Rantakadun keskellä kulkenut vesi- ja viemäriputkikaivanto L25 oli kuitenkin rikkonut rakenteen jatkuvuuden. Kyseessä lienevät alueella sijainneiden makasiinirakennusten perustusten jäännökset.

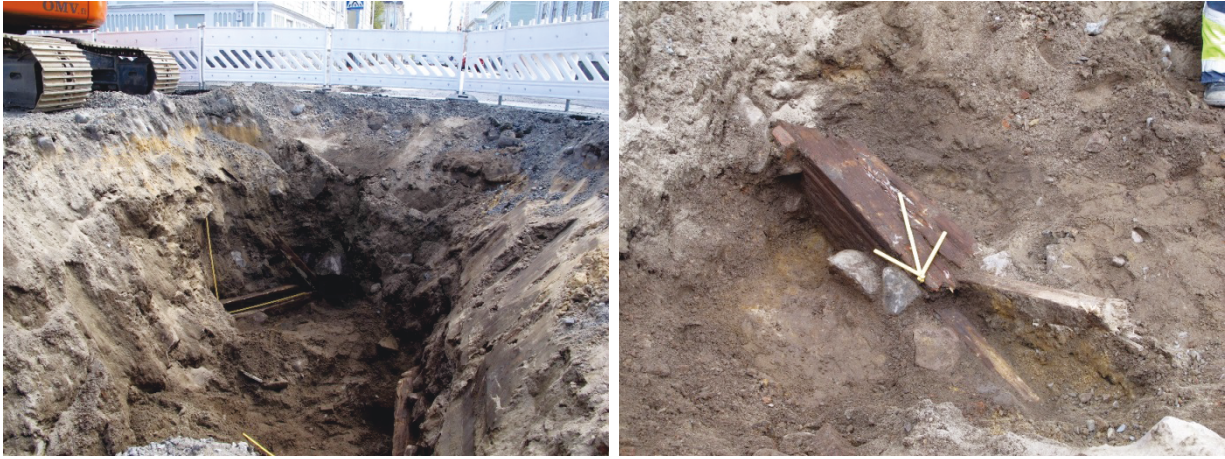
Vasemmalla: R21 ja R20 kaivannossa 1. Rakenteiden välissä kaivannon eteläkulmaan kulki L23 viemäriputki- ja kaivanto. Oikealla: Edellisessä kuvassa kaivannon päätyprofiliin jatkunut rakenteen R21 "jatke" esillä tasossa. Rakenteen on kaakkoispäästä L23:n kaivun aikana katkaistu (viisto pää) luoteispään pystyyn noussut puosa näkyy myös aiemmassa kuvassa. AKDG4273:72 ja 78

Risteyksen keskivaiheilla esiin tuli puinen lankuista tehty kotelorakenne R21, jota dokumentoitiin valvonnan kuluessa useaan otteeseen vanhan merenlahden täyttökerrosten sisästä Hallituskadun ja Rantakadun risteyksen tienoilla. Rakenteen kokonaispituus – modernien kaivantojen leikkaamat osat mukaan lukien – oli noin 12 metriä, ja sen pisin yhtenäisenä dokumentoitu osuus oli noin 2,3 m. Luoteis-kaakko suuntainen rakenne on todennäköisesti osa samaa järjestelmää kuin koteloviemärit R28 ja R41. Eri rakennenumeroilla merkittyjen puisten viemärikoteloiden rakennustavat ja suunnat erosivat kuitenkin hieman toisistaan.

R21 muodostui puutapein yhteen liitetystä tasakokoisista lankuista, joista kansi- ja pohjalankut olivat noin 23 cm ja seinälankut 26 cm leveitä. Lankut olivat 7–8 cm paksuja. Putken sisäosan korkeus oli 16–18 cm ja leveys 8 cm. Rakenteen kokonaiskorkeus oli sen pohjoispäässä 40 cm, koska putken alle oli asetettu yksi ylimääräinen lankku. Lankut oli liitetty pitkittäissuunnassa yhteen viistoamalla niiden päät toisiinsa sopiviksi. Rakenteen päällä ja sivussa oli painoksi ja tueksi asetettuja kiviä ja hirsistä/hirren pätkiä. Ensivaiheessa esiin tullessa osassa toinen lankkujen lyhyistä sivuista oli asetettu edellisen lankun pitkä sivua vasten, joten rakenteen poikkileikkaus oli suorakaiteen muotoinen. Jälkimmäisessä osassa rakennetta kansi- ja pohjalankkujen pitkät sivut oli kiinnitetty seinälankkujen lyhyisiin sivuihin (ks. hahmotelmapiirros alla).

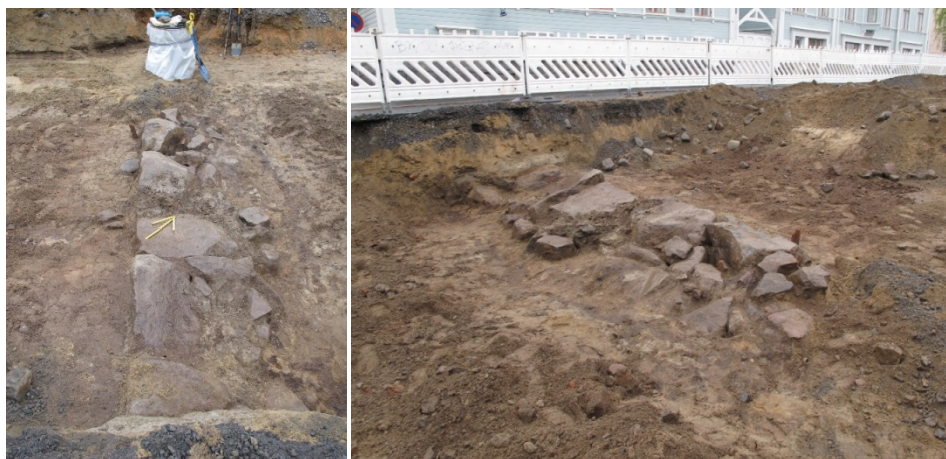
Rakenteen R27 parhaiten säilynyt osa esillä tasossa. AKDG 4273: 91 ja 99.

Rakenne R27 oli pääosin luonnonkivistä rakennettu paksu kivijalka, joka oli rakennettu sitä varten kaivettuun kaivantoon erikokoisia ja -muotoisia kiviä latoen siten, että rakenteen ylimmät kivet muodostivat suhteellisen selkeän tason. Kivijalan kaivannolle ei annettu omaa numeroa, sillä sitä ei havaittu tasossa eikä se erottunut selvänä myöskään rakenteen profiilissa. Kivien koosta riippuen niitä oli rakenteessa päällekkäin kaksi tai useampia. Alempien kivitöiden kiviä ei oltu aseteltu paikoilleen yhtä tasaisesti kuin ylintä kivikerrosta, ja kivien väleissä oli paikoin ilmataskuja. Kivien välejä oli kuitenkin jonkin verran tilkitty pienemmillä kivillä ja tiilen paloilla ja niiden päällä ja välissä oli paikoin löyhä orgaanisen aineksen sekainen hiekka jossa oli tuhkaa. Kerrokselle ei annettu omaa numeroa. Ensimmäinen kivitöä oli lounaissivultaan suora; ilmeisesti kyseessä on rakennuksen lounaisseinä tai lounaisseinän perustus.

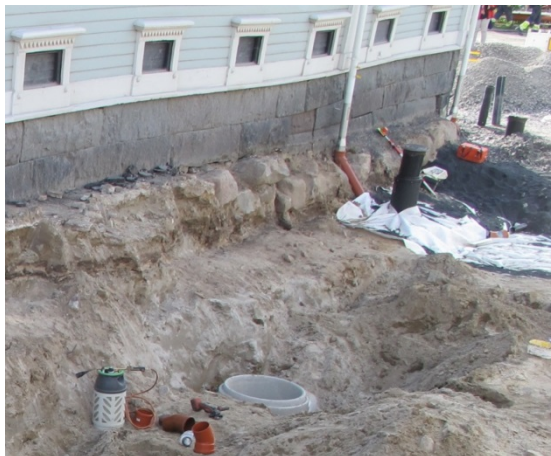
Yksityiskohta kuvasta AKDG 4273:326. Arkkitehtuuriosaston kivijalka ja sen kiviperustus.

kennusten kivijalat (ks. kuva alla), joissa lohkokivistä rakennettu kivijalka on asetettu maan pinnan alaisen luonnonkivistä muodostetun kiviperustuksen päälle. Rakenne R27 oli nykyisen asemakaavan suuntainen, se on mahdollisesti osa samaa kokonaisuutta kuin vuosien 1826/1827 jälkeen rakennettu R20, ja se on ilmeisesti tuhoutunut vuoden 1882 palossa. Rakenne tulkittiin Hallituskadun päässä sijainneen aitan tai makasiinin perustukseksi.²²

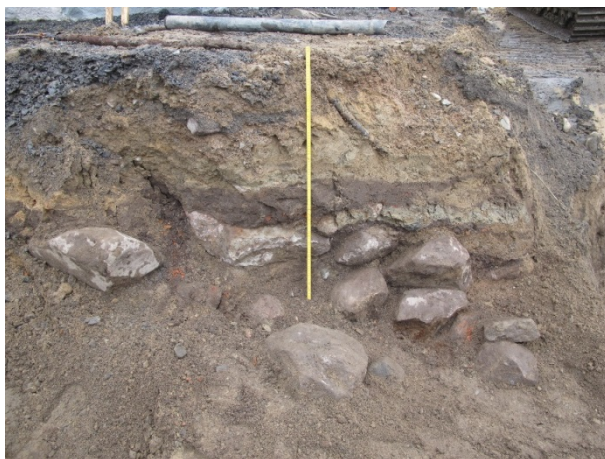
R46 kivet ja niiden välinen maa SY69, johon kuului myös kiven yläpuolinen kivinen 5-10 cm paksu savikerros. SY69:n päällä näkyy SY68, tummanruskea keskikarkea tiilimurskainen hiekka. AKDG 4273:266.

Rakenne R46 koostui noin kymmenestä luonnonkivistä, jotka olivat sekalaisessa kasassa Tuomiokapitulin puurakennuksen länsikulmalla. Kivet olivat sekoittuneen maakerroksen SY69 sisässä ja vaikuttivat rakennekiviltä, mutta ne eivät välttämättä olleet enää alkuperäisillä paikoillaan. Isoja kiviä havaittiin kasoissa samalla linjalla myös Rantakadun länsireunalla kaivettaessa kerroksessa SY14. Kentällä ne tulkittiin kerroksessa olleiksi mahdollisten rantavallien tai muiden rantarakenteiden jäännöksiksi. 1800-luvun karttojen ja valokuvien perusteella SY14 ja R46 kivet liittyvät kuitenkin paikalla sijainneisiin kivijalkaisiin aitta-/makasiinirakennuksiin (vrt. R27), jotka on purettu vuoden 1882 palon jälkeen.

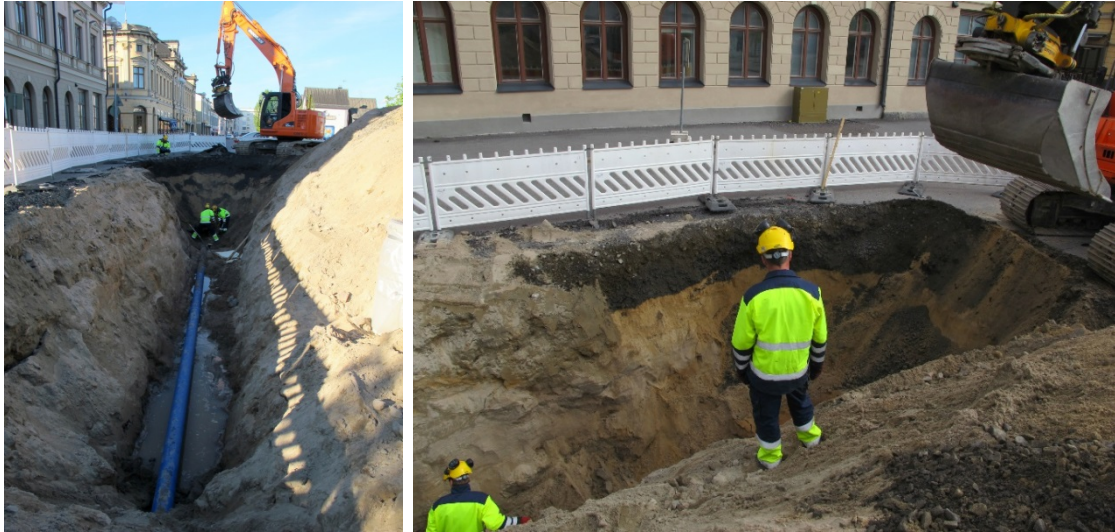
Vasemmallä: Rantakadun ja Pakkahuoneenkadun risteykseen päättynyt vesiputkikaivanto, jonka profiilit olivat molemmin puolin puhdasta pohjamaata SY16. Oikealla: Rantakadun ja Pakkahuoneenkadun risteuksen ostohiekalla täytetty laaja kaivanto. AKDG 4273: 156 ja 154.

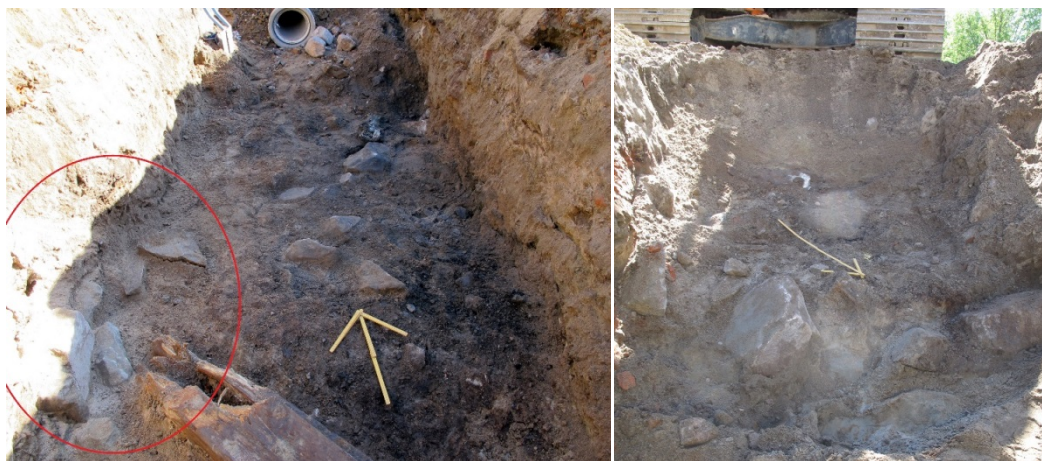
Vasemmalla: Punaisella ympyrällä merkitty kivirivi kaivannon 3 profiilissa R28 viemärikotelon päässä. Kivet näkyvät myös liitekartassa 6. AKDG 4723:122. Oikealla: Kaivannossa 3 pohjamaassa SY16 havaittu epämääräinen kivirivi. Noin 2,5 - 3 m rakenteesta R28 etelään. AKDG 4723:130.

Rakenteen R28 päässä havaittiin kaivannon 3 luoteisprofiilissa joukko kiviä. Kivet olivat halkaisijaltaan noin 25–30 cm kokoisia ja muodostivat noin pohjois-eteläsuuntaisen rivin. Kiville ei annettu yksikkönumeroa, koska ne jäivät pääosin kaivannon profiiliin. Kivet saattavat liittyä samaan kokonaisuuteen, tai olla jäänte samasta prosessista, kuin rakenteen R28 pohjoispuolella olleet hajanaiset kivet.

Kaivannon 3 poikki kulki myös pohjamaassa ollut kivirivi noin 2,5–3 m päässä R28 kotelosta sen eteläpuolella (ks. liitekartta). Kivirivin kivet olivat muita rakenteen R28 lähellä havaittuja kiviä suurempia, niiden halkaisijat olivat noin 30–35 cm (ks. kuvat alla). Kivirivin kiville ei annettu rakennenumeroa, eikä niitä mitattu paikoilleen. Kivet olivat puhtaassa pohjamaassa, ja niiden päällä oli maakerros SY65 jossa oli tässä kohdassa jonkin verran tiilimurskaa. Kivirivin kohdalla kerroksen SY26 alla tai sitä leikaten kulki Rantakadun poikki vanha rautainen vesiputki. Vastaavaa kiviriviä ei havaittu kaivannossa 4, mutta sielläkin rakenteen R28 eteläpuolella oli pohjamaassa runsaasti kiviä. Samalla kohtaa pohjamaan pinta alkoi kohota voimakkaasti.

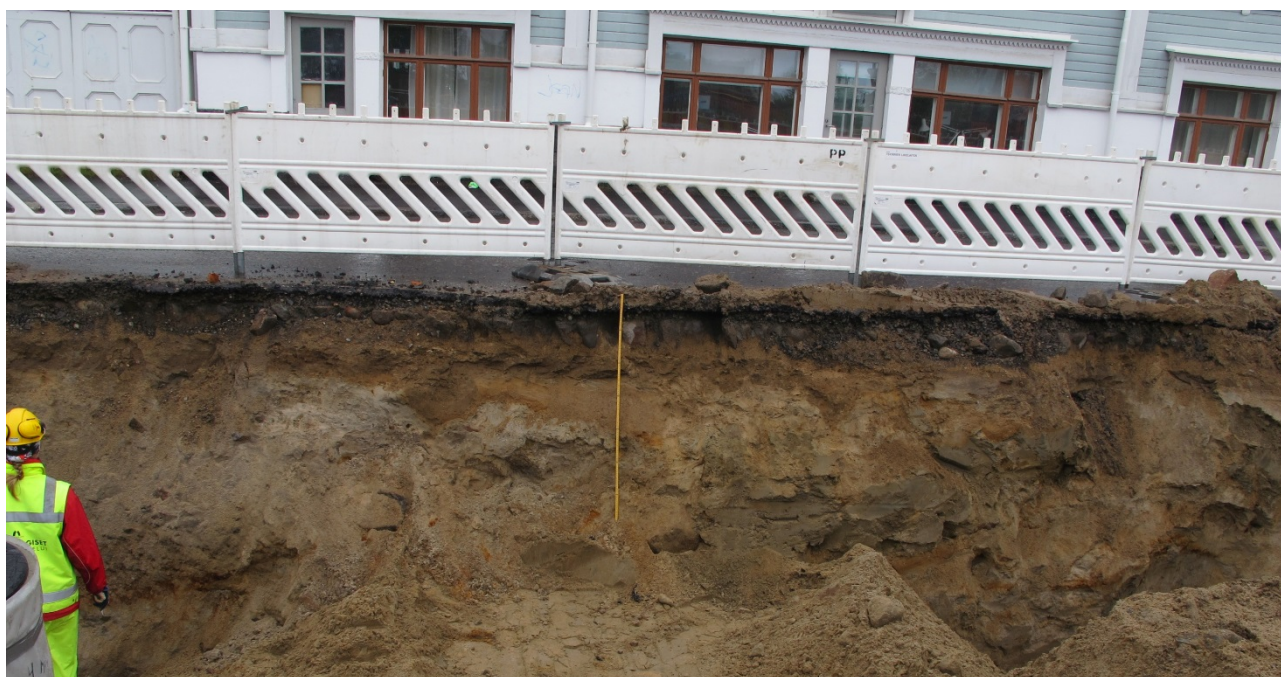
Profiilikuva kaivannon 4 kaakkois-/itäprofiilista. Profiilissa erottuu mukulakivirakenteen R8 alla kulttuurikerros SY65 jossa on polveilevia kaivanto-/ojakohtia. AKDG 4273:149.

Rantakadun kaivantoja etelään kaivettaessa kulttuurikerros SY65 oheni ja päättyi lopulta kokonaan noin katuosuuden puolivälissä. Kadun keskivaiheilla kerros paljastui heti R8 mukulakivirakenteen alta, aiemmin suoraan sen päällä oli kerros SY30. Kerros oli suoraan puhtaan pohjamaan SY16 päälle syntynyt ja siinä havaittiin pientä vaihtelua, kuten mahdollisten ojien kohtia (ks. kuva alla).

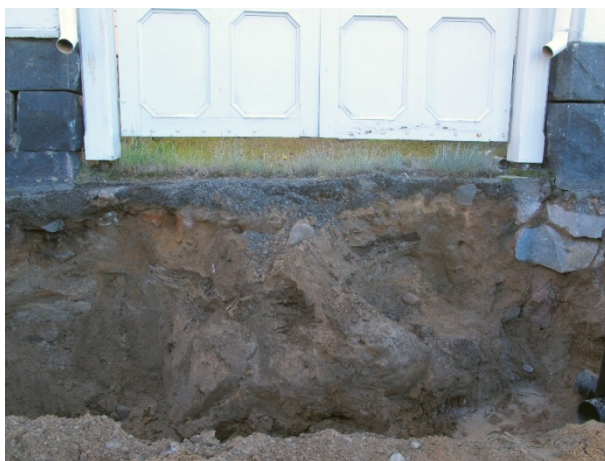
Arkkitehtiosaston valkoisen portin alapuolisessa profiilissa erottuneet säilyneet SY40 kulttuurikerrokset. Päällä SY4, sen alla SY26 ja SY30, jonka alla SY40 kerrokset alkavat. Viereisten kivijalkojen perustuskaivannot ovat leikanneen kerroksen. AKDG 4273:229.

Rantakadun itäreunalla annettiin yksi tekninen yksikkötunnus, SY40, Arkkitehtiosaston tontin sinisten puutalojen välisen portin kohdalla havaituille säilyneille kulttuurikerroksille (ks. kuva alla). Ne olivat R8 mukulakiveyksen ja sen alla olleen SY30 tasauskerroksen alla. Profiilin perusteella kerrokset jatkuivat tontille ja nykyisten rakennusten perustuskaivannot leikkasivat niitä. Modernien kaapelikaivantojen vuoksi kerroksia ei havaittu tasossa Rantakadun puolella, eikä niillä siksi havaittu suoraa yhteyttä Rantakadulta dokumentoituihin kulttuurikerroksiin.

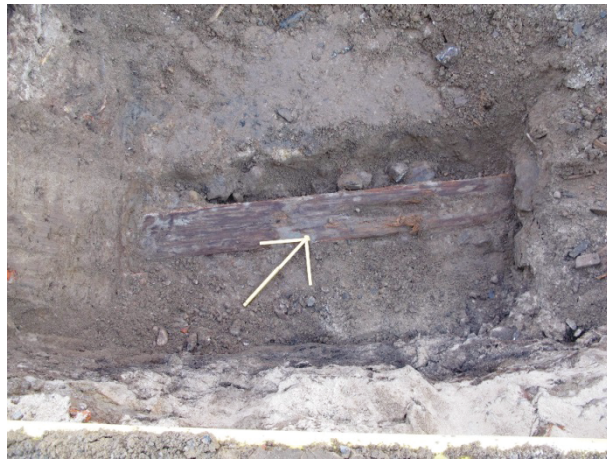
R41 puukoteloviemäri ja sen kaivanto L42 liikenteenohjauspylvään kaivannossa. AKDG 4273:234.

R41 muodostui puutapein yhteen liitetystä tasakokoisista lankuista, joista kansi- ja pohjalankut olivat noin 23 cm leveitä ja seinälankut 21–23 cm leveitä. Lankut olivat 6–8 cm paksuja. Rakenteen poikkileikkaus oli suorakaiteen muotoinen (ks. hahmotelma alla) siten, että kansi- ja pohjaulaudat oli asetettu sivulankkujen kapeaa sivua vasten. Putken sisäosan korkeus oli noin 23 cm ja leveys 7 cm. Rakenteen päällä ja sivuilla oli paino- ja tukikiviä (halkaisija 10–50 cm) sekä tiilenkappaleita (10–15 cm). Lankkujen päät oli viistetty lankkujen liittymäkohdissa, samoin kuin rakenteessa R21. Rakennetta on dokumentoitu yhteensä noin 3,5 metriä 5,15 metrin pituiselle alueelle jakautuvalta matkalta ja sitä on mahdollisesti jäljellä Rantakadulla kohdassa jossa se jatkui liikenteenohjauspylvään kaivannon lounaisprofiiliin (ks. liitekartta 6). Rakenne oli perustettu perustuskaivantoon L42, joka leikkasi alueen kulttuurikerrokset SY26 tiilimurskakerroksen alla (ks. hahmotelmapiirros alla). Rakenne tulkittiin tonttien kuivatukseen liittyväksi puuviemärikoteloksi.

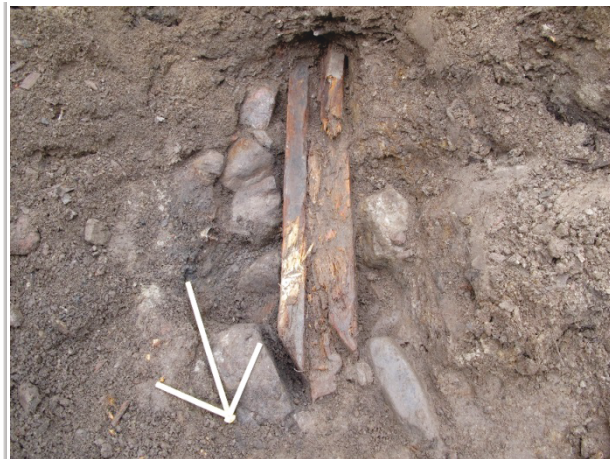
Hahmotelmakuva ja digitaalikuva AKDG 4273:270. R41 puuviemärikanalon jatkeesta vanhan kaivokavannon eteläpuolella. Hahmotelmapiirros ei ole sisäisesti mittatarkka mittapiirros, mutta siinä ilmaistut mitat ovat kentällä mitattuja.

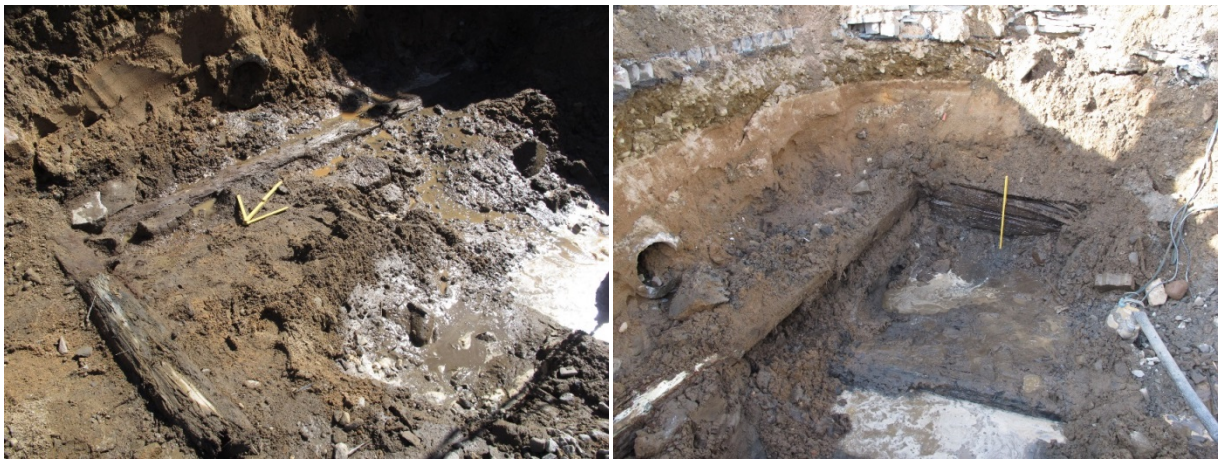
Vasemmassa: Rakenne R36. Kaivantoon tulvi vettä rakenteen päällä olleesta vanhasta hulevesiputkesta, mikä vaikeutti rakenteen dokumentointia ja romautti useaan otteeseen kaivannon seinämiä. AKDG 4273: 206. Oikealla: Rakenne R36 lopetustasossa, kuvattuna pohjoisesta. Kuvan vasemmassa reunassa näkyy vanhan hulevesiputken pää. Rakenne jäi ylimpiä hirsii lukuun ottamatta sellaisenaan paikoilleen sen keskelle asennetun hulevesikaivon asennuksen jälkeen. AKDG 4273:213.

Ensimmäinen Autorannan alueelta paljastunut rakenne oli parkkialueen länsinurkasta viemäriputkikaivantojen kulmakohdasta esiin tullut pelkkahirsistä rakennettu kehikko, jonka länsipuoli oli ilmeisimmin tuhoutunut Kivisydämen autorampin rakentamisen yhteydessä. Rakenteessa oli säilynyt kolmella sivulla seinälinjat, joista saatiin näkyviin 2-3 hirsikertaa. Kehikon keskellä oli kaksi tukihirttä ja itäseinän hirsien keskellä oli salvokset poikittaisia tukihirsiä varten. Itäisen seinälinjan alin näkyvissä ollut hirsi oli noin hirren mitan idempänä kuin ylempät hirret. Hirret oli kiinnitetty toisiinsa puuvaaroin. Rakenteen nurkat oli salvottu, mutta salvostyyppiä ei tiedetä, sillä yhtäkään nurkkaa ei kaivettu tasossa tai rakenteen ulkopuolelta esiin. Myöskään rakenteen koko laajuutta ja korkeutta ei tiedetä, sillä sitä ei kaivettu kokonaisuudessaan esiin.

Rakenteen dokumentoinnin jälkeen vain sen pohjois- ja itäseinämien ylimmät hirret poistettiin ja pääosa rakenteesta jätettiin hulevesikaivon ja -putkien asentamisen jälkeen paikoilleen. Hirret olivat likaantuneissa harmaassa hiesu-/savimaassa (osin sekoittunut pohjamaa?) ja rakenteen itä- ja eteläseinämien päällä noin 30-40 cm hirsien yläpuolella olivat vanhat hulevesikaivannot putkineen. Rakenteella ei havaittu rakentamisvaiheesta peräisin olevaa perustuskaivantoa, mutta tämä saattoi johtua siitä, ettei rakennetta otettu seinien ulkoreunoilta esiin. Rakenne on tulkittu jonkin ranta-aitan tai muun rantarakenteen hirsiarinaksi.

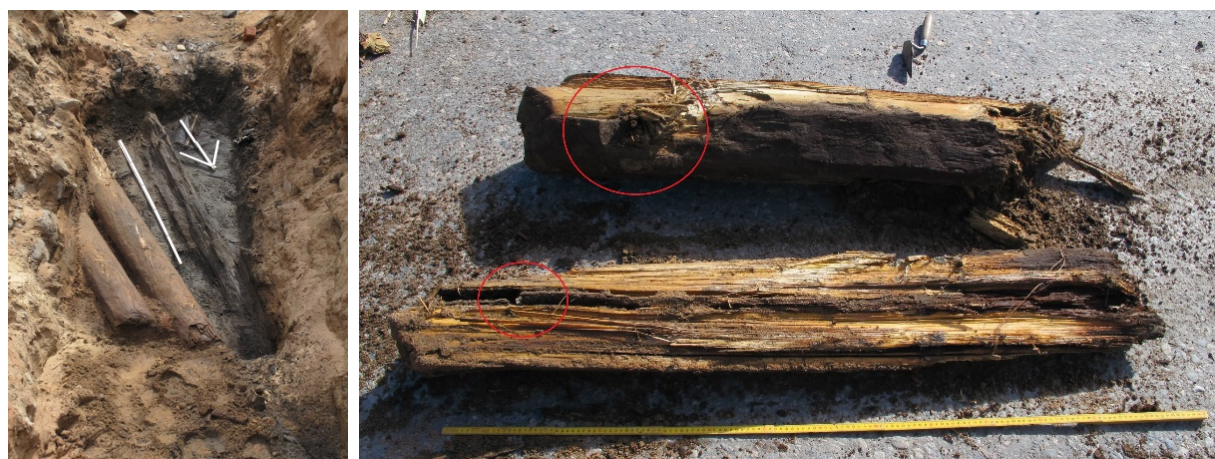
Vasemmalla: R34c hirret in situ. Puiden pohjoispää on katkaistu kohdalle kaivetun modernin vesijohto- tai muun kaivannon kaivussa. Modernin kaivannon pohjoispuoliset osat hirsistä irtosivat pois paikoiltaan kaivua jatkettaessa, minkä vuoksi niistä ei saatu kuvaa tasossa. Oikealla: R34c pohjoispuoliset hirret kaivannosta pois nostettuina. Kuvaan on punaisilla ympyröillä merkitty niissä olleet tapit/tapinreiät. AKDG 4273: 169 ja 174.

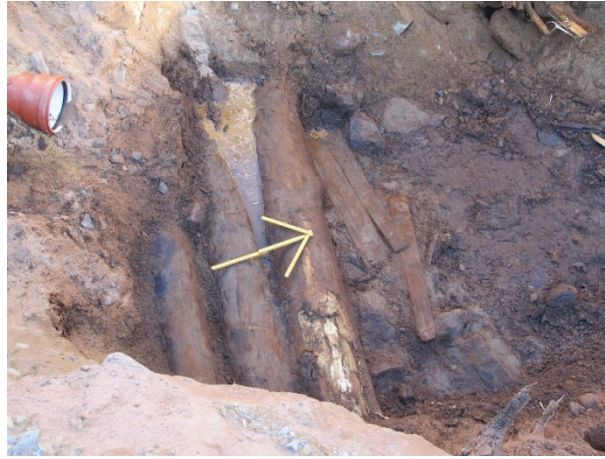
R34d hirret. Hirret jatkuvat putken alle kaivamattomaan maahan. Hirsien edessä kasa tynnyrinlautoja. AKDG 4273: 188.

Parhaiten säilynyt osa rakenteesta paljastui Kaarlenväylän ajoradan koillisreunalla, jossa olivat itä-länsisuuntaiset hirret R34d (ks. kuva alla). Rakenteeseen kuuluvaksi laskettiin myös yksi rakenteen pohjoispuolella maannut koillis-lounaissuuntainen mahdollinen porrastukihirsi, jossa oli 5 lovea ja puutappeja sekä tapinreikiä.

Rakenteen eteläosa oli korkeammalla kuin pohjoisosa, joko tarkoituksella tai vanhan merenrannan kuivatus- ja täyttömaiden painumisen vuoksi. Hirsien halkaisijat vaihtelivat välillä 17–30 cm ja kaikki hirret jatkuivat profiileihin, joten niiden kokonaispituuksia ei voinut määrittää hirsien ollessa paikoillaan. Rakennetta poistettaessa osa hirsistä vedettiin kuitenkin pois profiiliin sisästä, jolloin R34c hirsien kokonaispituudeksi mitattiin ainakin 4,20 m. R34a ja b hirret jäivät edelleen paikoilleen, samoin osa R34 d hirsistä, jotka katkaistiin poistettaessa. R34d hirsien luoteispäät jäivät osittain kaivamatta esiin ja edelleen paikoilleen kohdassa, jossa R34c hirsien pohjoispäät oli poistettu, sillä uusi putki asennettiin siinä R34d hirsien pintaa ylemmälle tasolle (ks. kuva yllä).

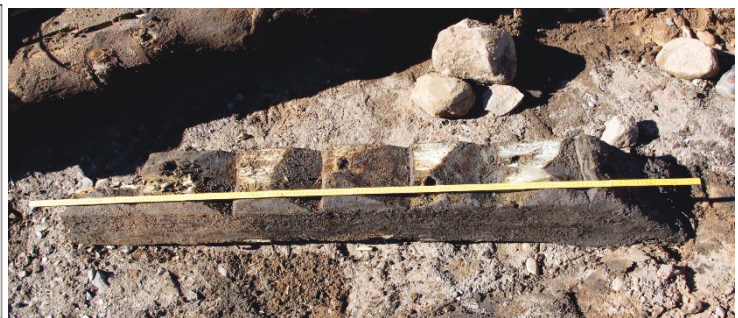
Hahmotelmapiirros (ei mittatarkka) ja valokuva (AKDG 4273: 195) rakenteen R34d pohjoisosan lovetusta, porrastukipuuksi tulkittua hirrestä. Hirsi oli 153 cm pitkä. Hirren toinen pää jatkui kaivannon itäprofiiliin; hirsi katkesi sitä poistettaessa.

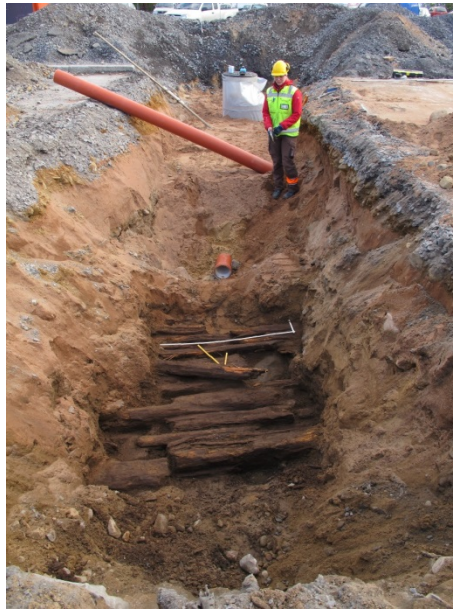
R35 rakenne esillä Kaarlenväylän kaivannossa. Taustalla kaivantoon (R34a-c hirsien poiston jälkeen) asennettu kaivo ja hulevesiputki. AKDG 4273:180.

Hirsistä ja lankuista tehty noin kaakko-luodesuuntainen taso Kaarlenväylällä tien koillisreunalla (ks. kuva alla). Rakenteesta dokumentoitiin 18 hyväkuntoista puuta jotka oli asteltu päällekkäin ja vierekkäin. Puiden pituudet ja paksuudet vaihtelivat, eikä puuta oltu liitetty toisiinsa salvoksin tai muilla keinoin. Puut olivat pelkkahirsiä ja paksuja lankkuja ja osassa oli salvoksia. Rakenteen pohjoisreunalla oli kaksi erittäin jykevää ja paksua pelkkahirttä. Niiden eteläpuolella puuta oli kaksi päällekkäin ja joidenkin puiden alla oli myös kiviä. Osa puista oli selvästi katkaistu. Puut olivat mitä ilmeisimmin uusiokäytössä ja kaikki puut jatkuivat profiileihin. Rakenne oli selkeästi erisuuntainen kuin sen alta myöhemmin esiin tullut R34 – R35 puiden suunta noudatteli nykyistä asemakaavaa. Puut muodostivat selkeän tason jonka varsinaista tarkoitusta ei pystytty määrittämään, koska rakenteesta oli esillä niin pieni osa ja koska sen yläpuoliset kerrokset olivat L33 kaivannon tuhoamia.

On mahdollista, että hirret ovat osa R34:n purkujätettä, tai rannan myöhempää täyttö- ja tasoitekerrosta. Puiden sijainnin ja suunnan, sekä kaivannon profiilissa rakenteen yläpuolella havaittujen parin suuren kiven perusteella rakenne voisi liittyä johonkin 1800-luvun rantavalli- tai rantalaiturirakenteeseen, jonka arina R35 puut olisivat. R35 puut olivat kerroksen SY63 yläpinnassa tai kerroksen sisään painuneina – SY63 on

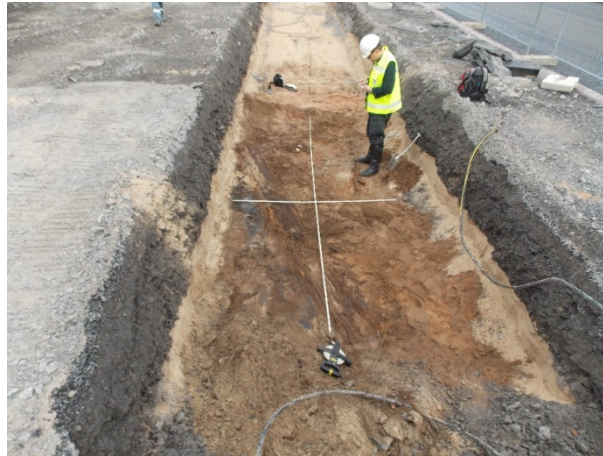
Pohjois-Pohjanmaan maakuntamuseon tutkija-arkeologi Mika Sarkkinen dokumentoimassa rakennetta R78 ja sitä peittäneitä ja ympäröineitä kulttuurikerroksia. Kuvan suunta luoteeseen. AKDG4273:345

Kaarlenväylän eteläpuolisen torialueen istutuskaivannosta esiin tulleet kolme paikallaan ollutta lankkua tai hirttä, jotka muodostivat itä-länsisuuntaisen rakenteen kulmauksen tai tukihirren päälle rakennetun ”lattia-tason”. Rakenne koostui kahdesta noin 4 metriä pitkästä itä-länsisuuntaisesta lankusta tai hirrestä, sekä niiden länsipään alla olleesta – näkyviltä osin noin 1,5 metrin pituisesta – pohjois-eteläsuuntaisesta hirrestä. Itä-länsisuuntaiset puut olivat 18–20 cm leveitä, pohjois-eteläsuuntainen puu oli 25 cm leveä. Puiden paksuutta ei määritelty, sillä ne jätettiin dokumentoinnin jälkeen paikoilleen.

Puut vaikuttivat osin palaneilta, ja niiden päällä ja eteläpuolella oli tervakerros. Sondilla koputeltaessa hirsien pohjoispuolella tuntui maakerrosten SY79 ja SY80 alla olevan lisää ilmeisen hyväkuntoista puuta noin 5-20 cm syvemmällä kuin nyt dokumentoidut hirret. Rakenne vaikutti kokonaisuudessaan olevan kallellaan pohjoiseen päin, sillä "lattiatason" lisäksi myös rakenteen pohjois-eteläsuuntainen hirsi sukelsi pohjoiseen. Samalla rakennenumerala dokumentoitiin myös yksi kaakko-luodesuuntainen noin 2 m pitkä ja 10-15 cm leveä irtonainen palanut hirsi, sekä noin 2 m rakenteesta itään ollut suurehko kivi. Molemmat edellä mainituista olivat samojen maakerrosten (SY79 ja SY80) ympäröimiä, kuin muut R78 puut.

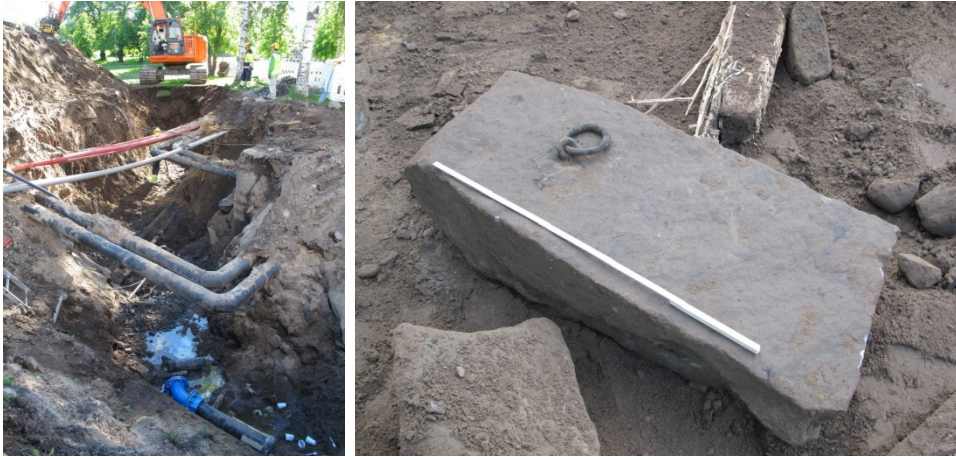
Vasemmalla: Kaupunginojan puiston kaivanto, jossa risteile eri aikaisia moderneja kaivantoja. AKDG 4273:287. Oikealla: Kaupunginojan suun puiston modernien kaivantojen täyttömaasta esiin tullut laiturikivi. AKDG 4273:311.

Päällimmäinen maakerros alueella oli SY4 nurmialue multapohjustuksineen. Aivan Ojakadun reunassa nurmen alta tuli esiin pätkä R8 mukulakiveystä, muualla pääasiassa modernien kaivantojen täyttömaa (ks. liitekartta). Paikoin kaivantojen täyttömaissa ja aivan nyt kaivetun kaivannon pohjoisreunassa oli suuria kiviä. Kivet voivat olla peräisin samasta rantavallirakenteesta kuin R51 ja R52. Kaivantojen täyttömaasta löytyi myös suuri lohkokivi, jossa oli laiturirengas (ks. kuva alla). Historiallisten lähdetietojen perusteella alueella

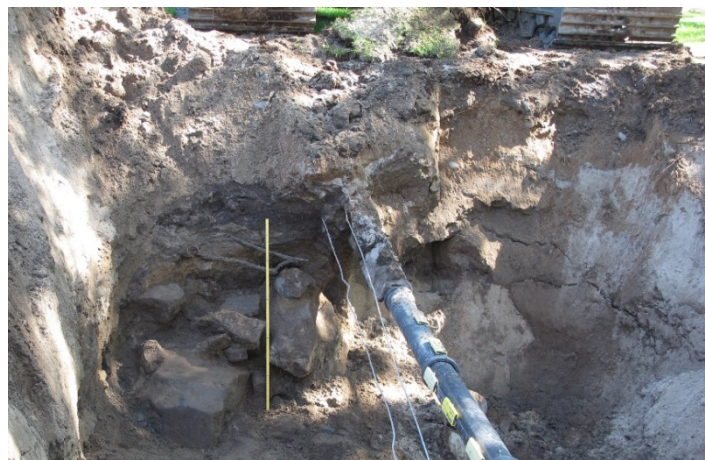
R47 kaivannon koilliskulmassa. Molemmin puolin kulkevat modernit kaivannot. AKDG 4273:290.

Ensimmäinen säilynyt mahdollinen rakenneosa ja ensimmäiset säilyneet kulttuurikerrokset dokumentoitiin aivan puistoalueen kaivannon koillispuolelta. Kyseessä oli kivikasa, jonka kolme suurinta kiveä mitattiin paikalleen. Isojen kivien tukena ja väleissä oli pienempiä kiviä. Rakenne jatkui kaivannon kaakkoisprofiiliin ja siitä oli näkyvissä vain 100 x 60 cm kokoinen osa. Kivet olivat todennäköisesti liikkuneet moderneja kaivantoja tehtäessä; itä/kaakkois- länsi/luoteis-suuntainen vesiputkikaivanto kulki osittain kivien päällä ja erottui selkeänä kaivannon koillisprofiilissa. Pohjois-etelä-suuntainen vesiputkikaivanto ja viemäri puolestaan sivusivat kiviä sen lounaispuolelta. On mahdollista, ettei yksikkö ole varsinainen rakenne, vaan kiviä täyttömaassa. Toisaalta kivet olivat varsin yhtenäisessä kasassa ja voisivat sijaintinsa puolesta liittyä esim. kaupunginojan vanhempiin vallituksiin tai muihin rantarakenteisiin. Rakenne vaikutti jatkuvan kaivannon koillisprofiiliin.

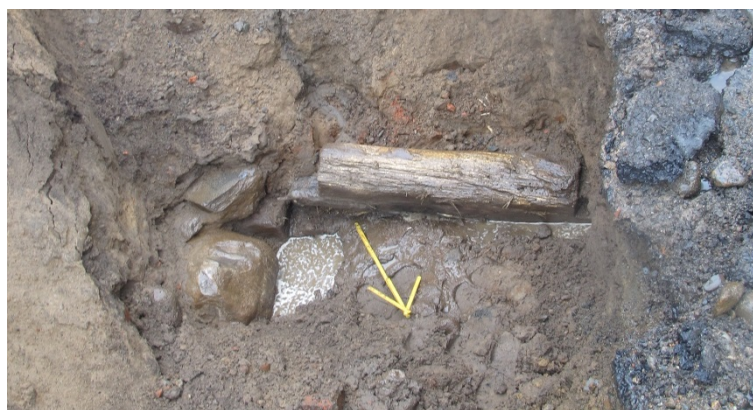
Rakenne R52 hulevesikaivokaivannon pohjalla. Hirsi on liikkunut hieman paikaltaan konekaivussa: hirren kuvassa näkyvä itäpää nousi ylöspäin – hirsi katkesi kohdalla olleen salvoksen kohdalta. AKDG 4273:301.

Rakenne R52 tuli esiin Rantakadun pohjois-/luoteisreunalla Rantakadun ja Ojakadun risteyksessä uutta hulevesikaivoa kaivettaessa. Vesi- ja viemäriputkikaivanto L53 leikkasi rakenteen yläosaa. Rakenne muodostui kaakko-luoteissuuntaisesta salvolusta hirrestä ja sen päällä ja vieressä olleista kivistä. Rakenteessa ei havaittu salvoshirteen liittyneitä poikittaisia puuosia, ja on mahdollista että hirsi on ollut rakenteessa uusiokäytettynä. Kivet oli ladottu hirren päälle ja sen pohjoispuolelle. Kiviä tuli esiin lähinnä rakenteen itäosassa, länsiosassa kiviä ei ole joko ollut tai ne on poistettu vesijohtokaivantoa L53 kaivettaessa. Samaan kokonaisuuteen liittyy kaivannon eteläprofiilissa olleet kaksi suurta kiveä ja lyhyt lankku, jotka poistettiin dokumentoimatta niitä takymetrillä – ne on otettu pois paikoiltaan mahdollisesti L53 kaivussa ja sijaitsivat L53:n täyttöhiekassa SY70.

Kun rakenne poistettiin, lähti kaivannon itä- ja länsiprofiilien sisältä noin 50–100 cm mitalta hirttä pois, jolloin poistetun hirren kokonaispituudeksi muodostui noin 3 m. Rakenne jatkuu todennäköisesti uuden kaivon etelä- ja länsipuolella. Rakenne jatkui myös kaivannon itäprofiiliin, mutta Rantakadun keskellä kulkenut jätevesiviemärikaivanto L25 on todennäköisesti tuhonnut sen, eikä rakennetta havaittu nurmialueelle kaivetussa kaivannossa (joskin kaivannon täyttömaassa oli useita suuri irrallaan olleita kiviä). Rakenne oli perustettu pohjamaahan SY16, joka tällä kohdalla oli mustanharmaata savista keskikarkeaa hiekkaa.

Rakennehirrestä otettiin dendronäyte, jonka perusteella hirren uloin vuosirengas ajoittuu talvikaudelle 1860–1861. Rakenne on tulkittu rantarakenteeksi – sijaintinsa puolesta rakenne voisi liittyä 1800-luvun kartoissa ja valokuvissa näkyvään rantavalli-/laiturirakenteeseen Heikolanniemen itäpuolella, ja hirren ajoituksen perusteella nimenomaan 1860-luvun rantapengerrysten uusimisvaiheeseen.²⁷

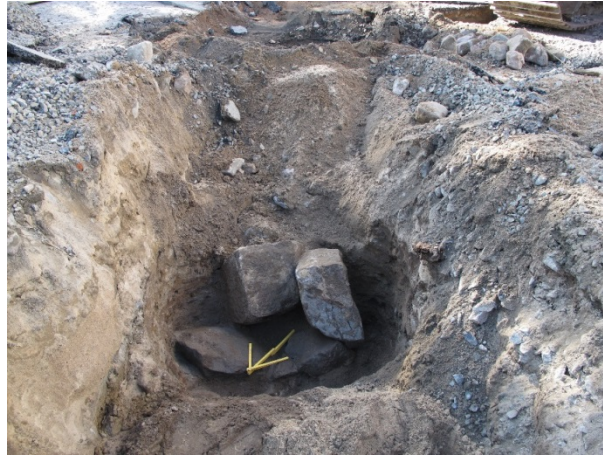
Rakenne R54. ylemmät kivet liikkuvat pois paikoiltaan konekaivussa. Rakenteen ympärillä ja päällä oli erilaisia sekoittuneita hiekoja. AKDG 4273:308.

Rakenteessa oli ainakin kaksi päällekkäistä kivikertaa, joista ylempi oli ladottu lohkokivistä, ja alempi pyöreäkulmaisista luonnonkivistä (vrt. Arkkitehtiosaston kivijalat). Rakenteen alempi kivikerta vaikutti mahdollisesti jatkuvan molempiin profiileihin. Kivien päällä ja välissä oli SY55; likaantunut sekoittunut harmaa hie-

no hiekka, jossa oli savea ja silttiä, sekä keskikarkeaa hiekkaa ja multaa. Kivien pohjoispuolella niitä vasten oli puhdas ostohiekka SY56; kohdassa ilmeisesti L25 kaivannon reuna sivusi rakennetta. Valtaosa kivistä poistettiin, mutta osa 2. kivikerran kivistä jäi paikoilleen – 2. kivikerran pinta oli suunnilleen kohdalle kaivetun hulevesiputkikaivannon tavoitesyvyydessä. Rakennetta ei kaivettu pohjaan. Rakenne tulkittiin kivijalaksi, mutta koska se tuli esiin niin kapea-alaisessa kaivannossa, sen tulkinta on epävarma.

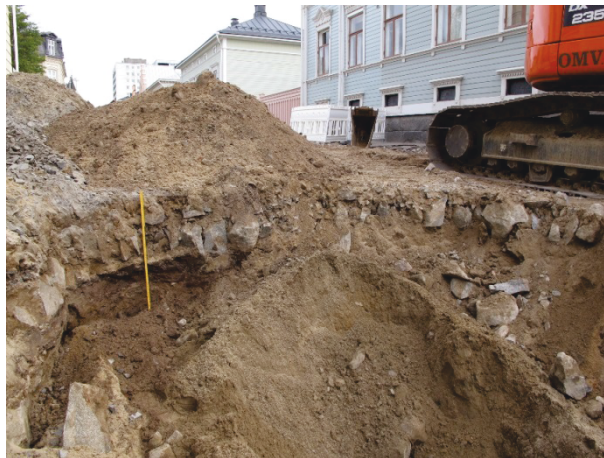
R8 mukulakiveys Hallituskadun poikki kulkevassa profiilissa asfaltin alaisen sepelikerroksen alla. Rakenteen alla oli säilyneitä kulttuurikerroksia vain kadun länsipäässä. AKDG 4273:280.

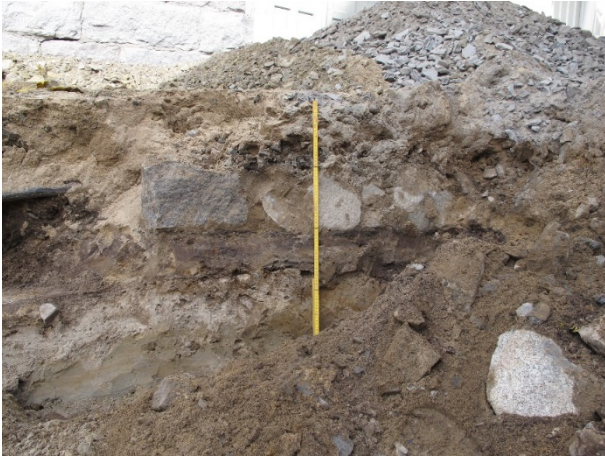
Säilyneiden kulttuurikerrosten paksuus Hallituskadun pohjoispuolisen jalkakäytävän alla katuosuuden alkupäässä: R8:n ja SY16:n välissä noin 20–40 cm mahdollisia kulttuurimaita. Kerroksia leikkaa R8 ja moderni kaapelikaivanto. AKDG 4273:276 ja 279.

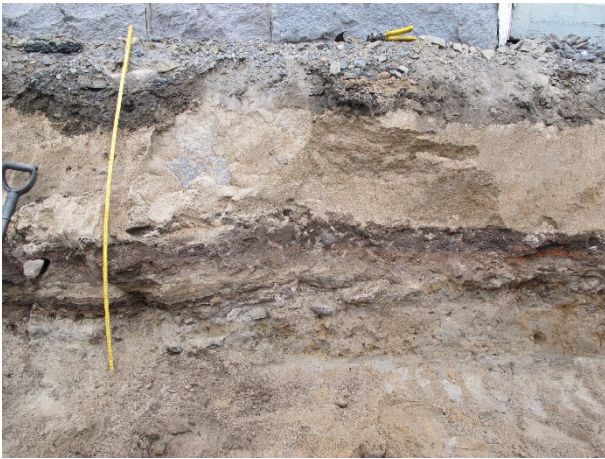
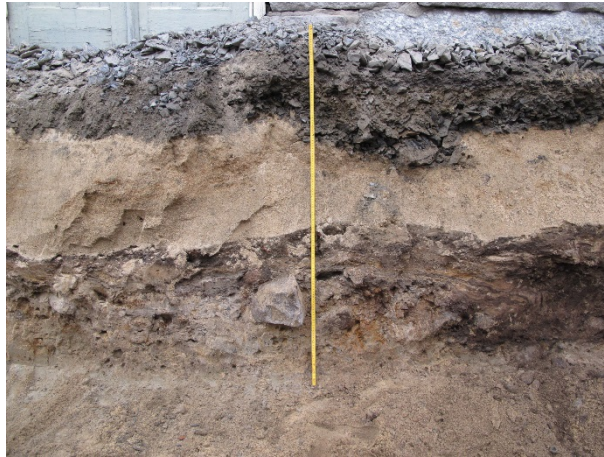
Kaivannon profiili Tuomiokapitulin talon edustalla. Säilyneitä kulttuurikerroksia korkeintaan noin 20 cm. AKDG 4273: 318, 317 ja 316.

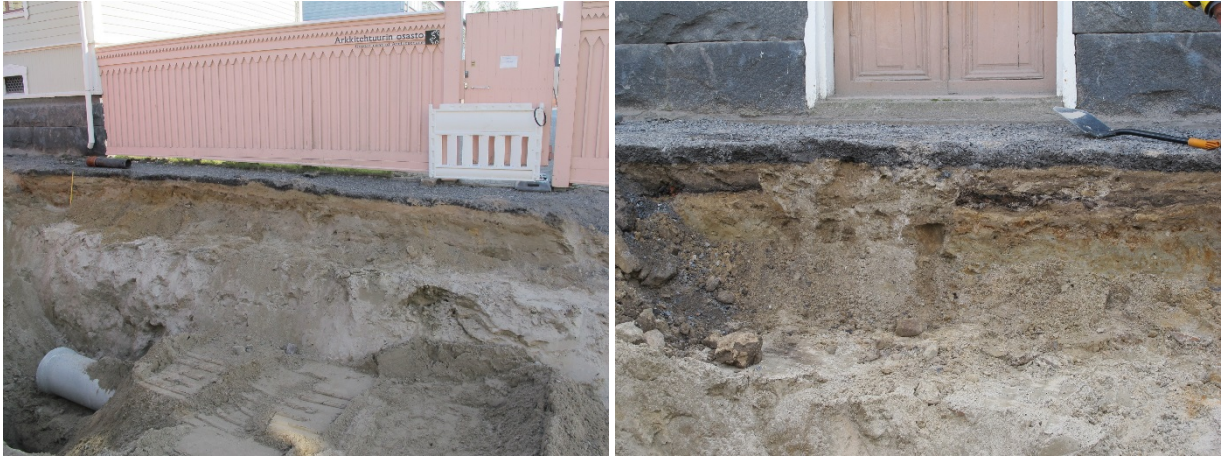
Eteläprofiili, katuosuuden itäosa. Oikeanpuoleisessa kuvassa erottuu kulttuurikerroksia leikkaava – Arkkitehtiosaston tontin Hallituskadun ja Aleksanterinkadun risteyksessä olevaan rakennukseen vedetyn – vesi- ja viemäriputken kaivanto heti SY4:n alla. AKDG 4273: 332 ja 335.

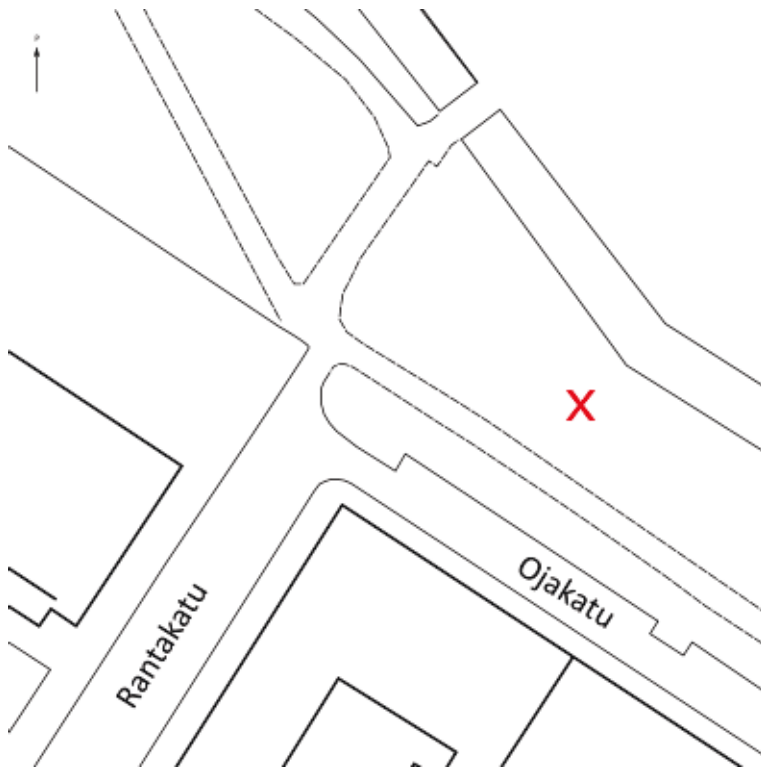
Rakennenro: 51

Kuvaus: Vanhan kaukolämpökaivannon ja puhelinkaapelikaivannon välistä esiin tullut kaakko-luodesuuntainen päästään viistottu lankku ja sen länsipuoliset luonnonkivet joita oli ainakin kaksi päällekkäin. Lankun itäpuolella ja alla oli palokerros SY71. Rakenteen päällä oli sama likaisen ruskea tiilensekainen keskikarkea hiekka SY70 (L53), kuin rakenteen R52 päällä. Rakennetta rikkoi vanha vesiputkikaivanto L53 ja osa rakenneosasista oli kaivannon täytössä. Kivet sijaitsivat kertaalleen kaivetulla alueella ja niiden yläpuolisessa maassa näkyi profiilissa asfalttia. Samassa yhteydessä oli hirrenpätkä joka oli selkeästi pois alkuperäiseltä paikaltaan. Rakenteeseen kuulunut lankku ja ylin kivi kaivettiin pois, mutta muut osat jäivät paikalleen. Lankku mitattiin paikalleen, mutta kiviä ei. Rakenne on mahdollisesti osa rakennetta R52 joka on tulkittu rantarakenteeksi.
