TUTKIMUSRAPORTTI

OULU

Hallituskatu, Rantakatu, Kaarlenväylä, Autorannan parkkialue ja Kaupunginojan suun puisto

Katutöiden arkeologinen valvonta
18.5.–20.7. ja 10.–11.8.2015

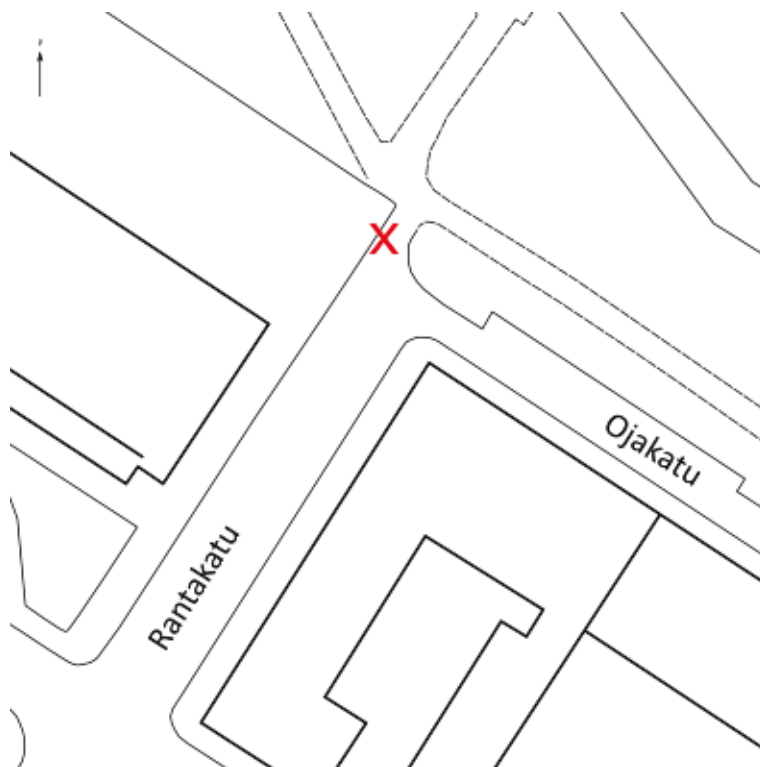
Rakennusnumero: 54

Kuvaus: Koillis-lounaissauntainen luonnonkivistä ja lohkokivistä rakennettu kivijalka. Rakenteessa oli ainakin kaksi päällekkäistä kivikertaa, joista ylempi oli ladottu lohkokivistä tai hyvin kulmikkaista luonnonkivistä, ja alempi pyöreäkulmaisista luonnonkivistä (vrt. Arkkitehtiosaston kivijalat). Ylemmät kivet liikkuivat pois paikoiltaan konekaivun yhteydessä. Kivien pohjoispuolella, niitä vasten, oli puhdas ostohiekka SY56. Kivien päällä oli SY55. Valtaosa kivistä poistettiin, osa 2. kivikerran kivistä jäi paikoilleen - rakennetta ei kaivettu pohjaan ja sen alisia kerroksia ei siten tiedetä. Rakenne tulkittiin kivijalaksi.

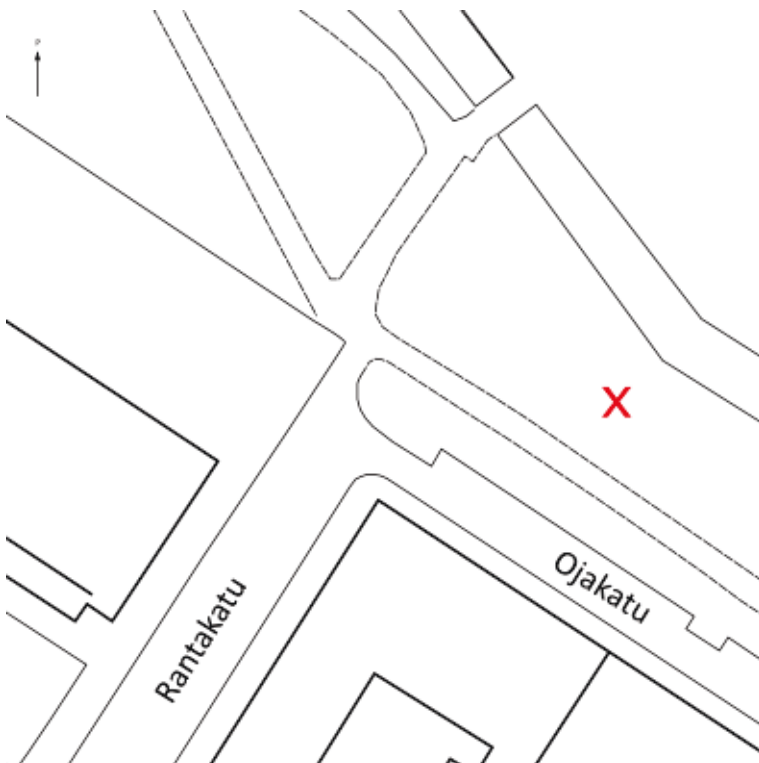
Yksikkönumero: 50

Kuvaus: Harmahtavanruskea sekoittunut keskikarkea hiekka rakenteen R47 kivien päällä ja välissä. Muistutti ominaisuuksiltaan kerrosta SY48, mutta oli väriltään vaaleampaa/harmaamman ruskea. Yksikön ulottuvuudet olivat epäselvät - kerros jatkui selvästi kaivannon kaakkoisprofiiliin, mutta rakenteen R47 kohdalla kerros oli katkennut molemmin puolin modernien kaivantojen vuoksi. SY50 on samanaikainen kerroksen SY49 kanssa, ja se on tulkittu rakentamiskerrokseksi.

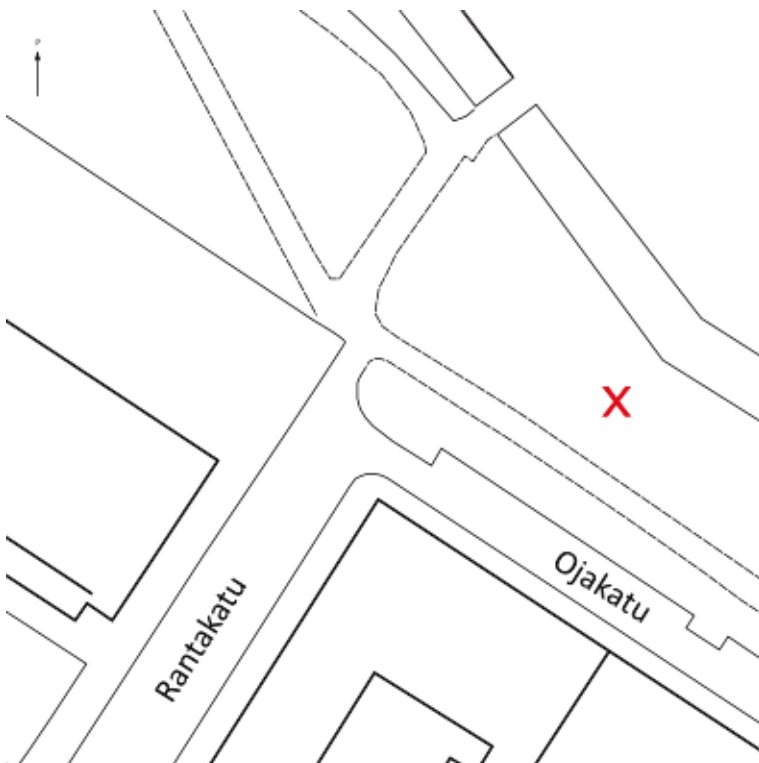
Yksikkönumero: 53**Yksikön tyyppi:** Leikkaus**Alue:** Rantakadun ja Ojakadun risteys**Laajuus:** 2,5 x 3 m**Paksuus:** yli 2 m**Kaivaustapa:** lasta, lapio, kaivinkone**Kerroksoostumus****Päämaalaji:** –**Pääsekoite:** –**Muut sekoitteet:** –**Kerroksen ominaisuudet:** –**Homogeenisuus/ainesosien jakautuminen:** –**Kerroksen väri:** –**Yksikön raja:** melko selkeä**Häiriöt:** kaukolämpöputkikaivanto**Kaivannon muoto tasossa:** ei havaittu tasossa**Kaivannon muoto profiilissa:** alaspäin kapeneva**Kerrostyyppi:** kuoppa tai kaivanto

Kuvaus: Rakenteita R51 ja R52 leikannut moderni kaivanto Rantakadun ja Ojakadun risteyksessä. Kaivantoa ei kaivettu pohjaan. Todennäköisesti Radisson Blu hotellin vesi- ja viemärijohtokaivanto, joka näkyi myös nurmialueelle kaivetussa kaivannossa. Kaivannon täyttö oli SY70. Kaivannon yläosassa näkyi kaukolämpöputkikaivanto, joka oli täytetty puhtaalla ostohiekalla.

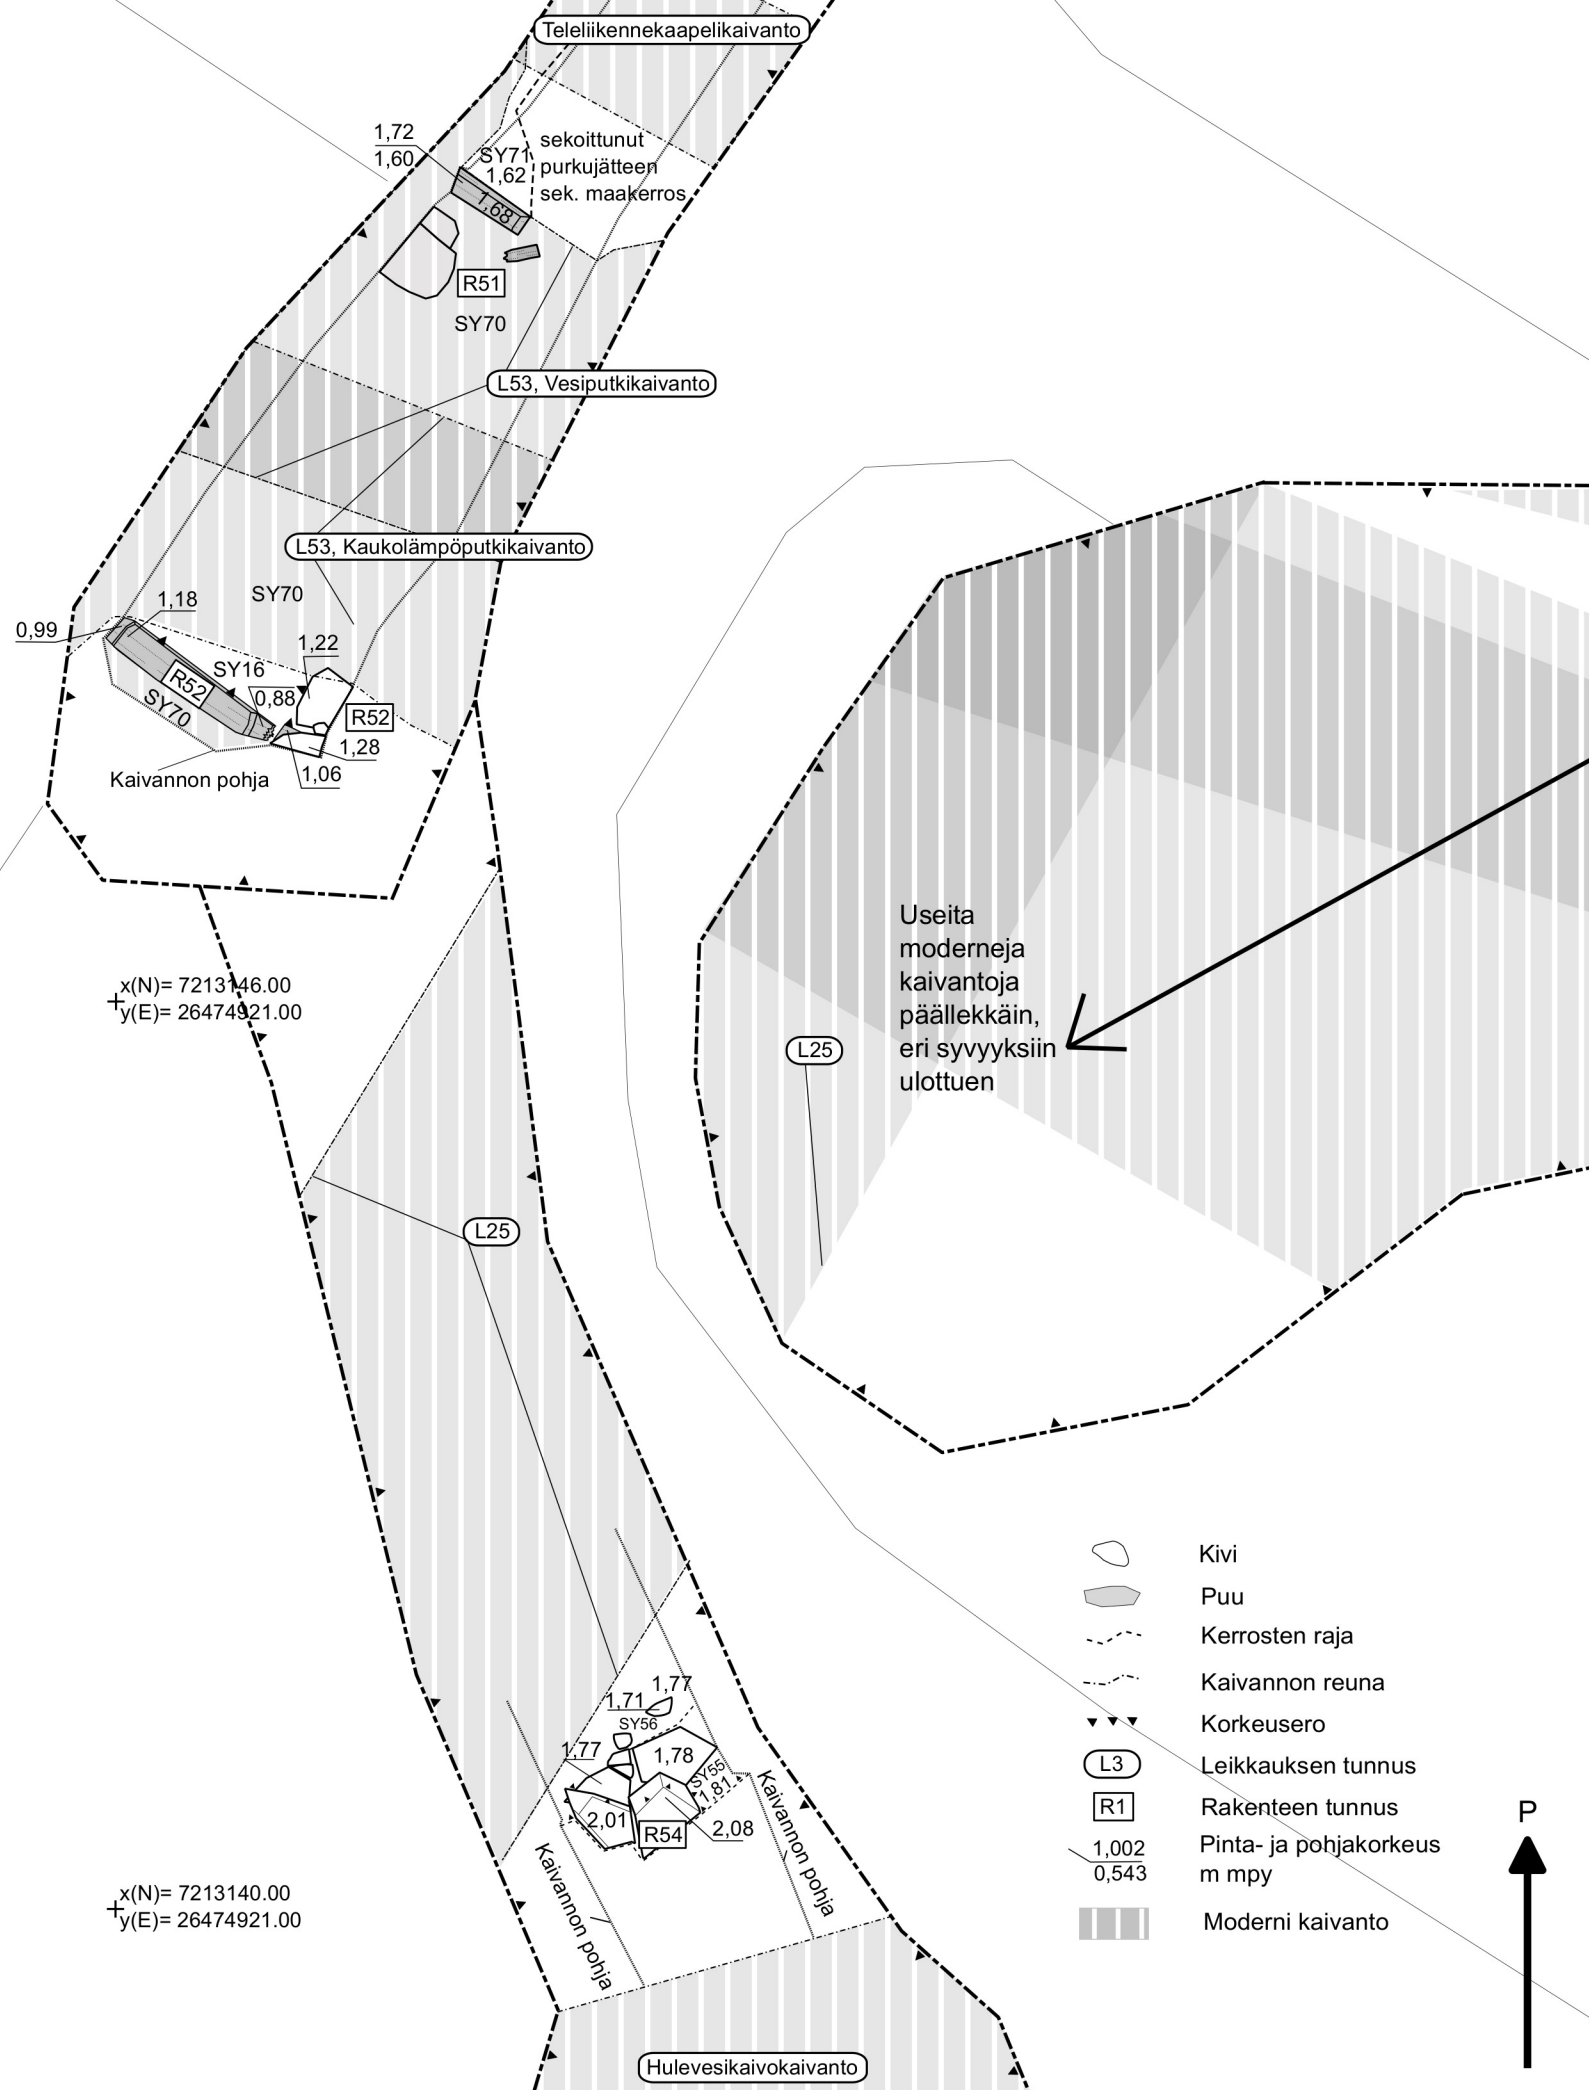
Useita moderneja kaivantoja päällekkäin, eri syvyyksiin ulottuen
