TUTKIMUSRAPORTTI

HELSINKI
Suomenlinna, Susisaari B17c

Arkeologinen valvonta

19.-27.4.2016

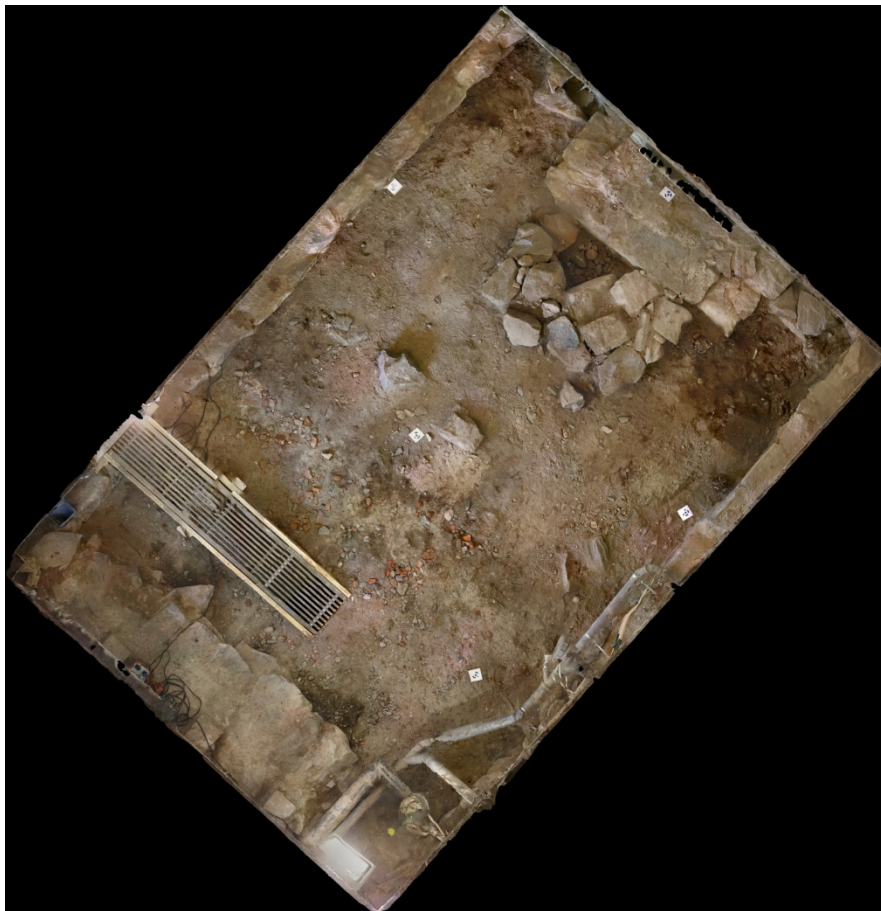
AKDG 5108:34

Kansikuva: AKDG 5108:34. Ortokuva huoneesta.

Työmaa toteutettiin lapiokaivun arkeologisena valvontana. Alapohjassa esiintulleet rakenteet kartoitettiin valokuvauksen lisäksi luonnostelemalla ja lopuksi 3D-valokuvauksella. Huoneiston pohjoisseinällä oli uunin kivinen tukirakenne, keskellä huonetta tukikiveys ja puupaaluja ja eteläseinällä myös tukikiveys. Esineistöä otettiin talteen kokoelmiin esimerkinomaisesti. Löytöjen joukossa on mm. kaksi tykinkuulaa, liitupiipun katkelmia, keramiikkaa, lasia (mm. Björknäsin lasiruukin sinettimerkki), suutarin kenkänahan palasia, rautaesineitä, pronssi-/messinkinappi ja luita.

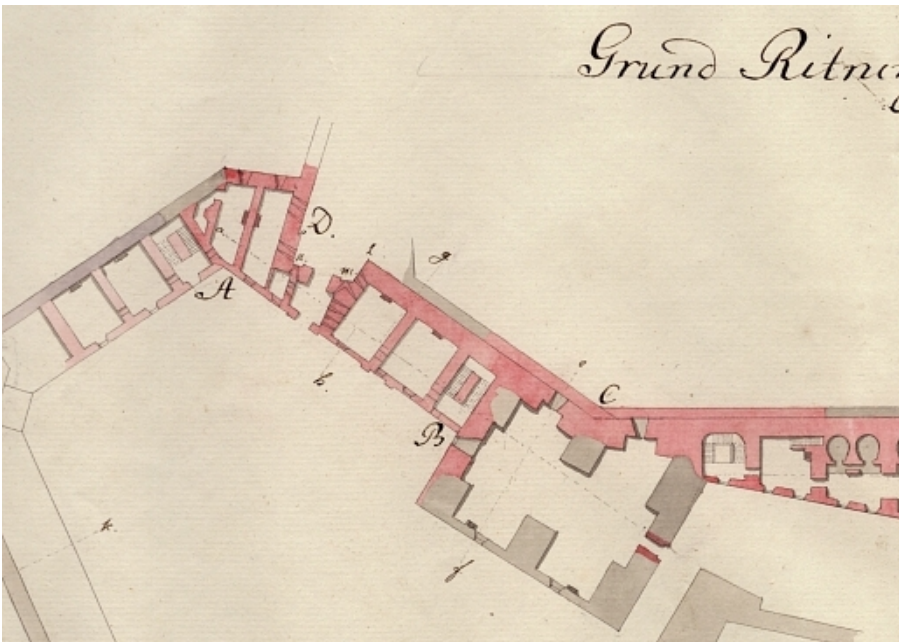
Yksityiskohta ruotsalaisesta kartasta vuodelta 1771. Huoneen pohjoisseinustalla on uunin paikka ja eteläseinustalla näyttäisi olevan ikkunan paikka samalla kohdalla kuin nykyäänkin.

Tenalji von Fersenin huoneistossa B17b7 on alun perin ollut ainakin yksi uuni huoneen pohjoisseinällä. Tämän uunin paikka on nähtävissä myös 1800-luvun kartoilla. Huoneen eteläseinän rakenne saattaisi liittyä toiseen tulisijaan tai sitten se on jokin muu tukirakenne. Alapohjan esineistö on todennäköisesti puhtaasti 1700-luvulta ja viittaa ainakin suutarin toimintoihin. Mahdollisesti keraaminen malja liittyy myös verstaatoimintaan. Tenalji von Fersenin asuinsiivessä tiedetään olleen verstaata ja puolibastioni Hjärnen historiassa mainitaan suutarin- ja räätälinverstaat.

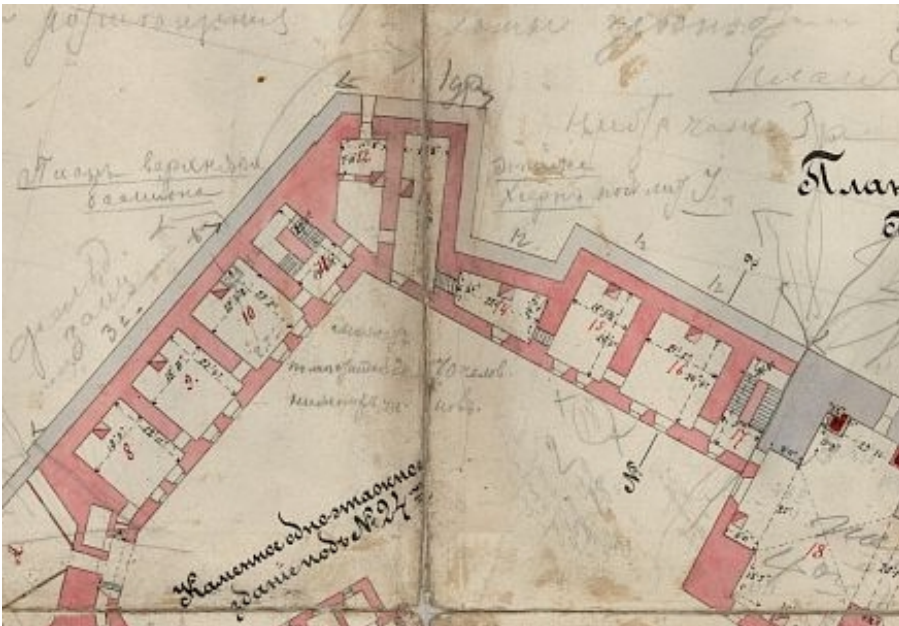
Yksityiskohta venäläisen insinöörikomennuskunnan kartasta vuodelta 1897. Tutkittavassa huoneessa on uunin paikka pohjoisseinällä ja kaksi pientä ikkunaa eteläseinällä. Porttihalvi on ollut ummessa.

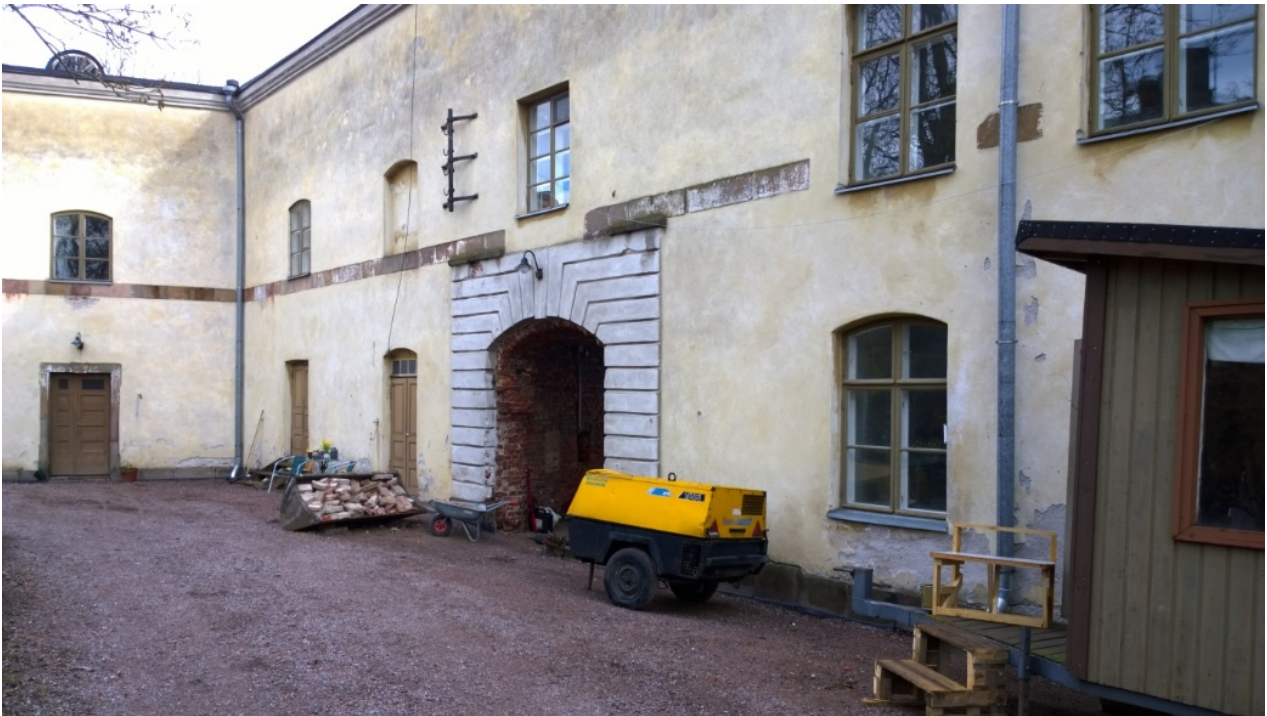
AKDG 5108:6. Yleiskuva tutkittavasta asunnosta ulkoa, kaakosta. Kuvaaja: Petro Pesonen.

Valvottu kohde on suorakaiteen muotoinen, noin 5 x 7 m kokoinen huone välittömästi Hjärneä ja von Ferseniä jakavan porttihalvin kaakkoispuolella. Huoneeseen johtaa kapea eteiskäytävä muurin läpi. Huoneen pihan puoleisella seinällä on yksi ikkuna ja porttihalvin puoleisessa seinämuurissa viisi ampuma-aukkoa.

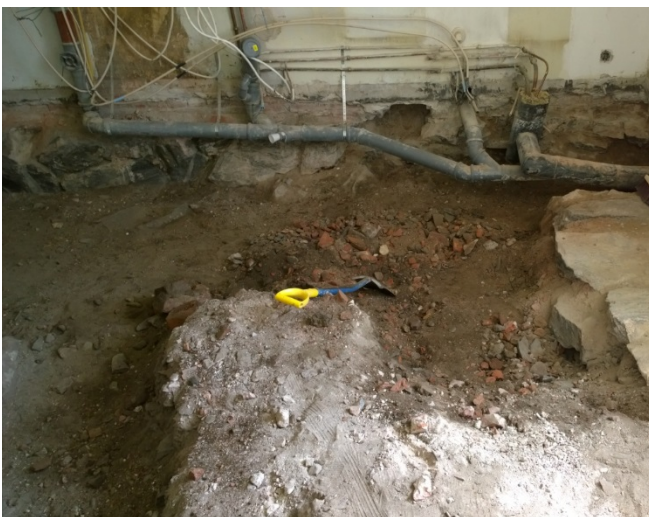
AKDG 5108:31. Työtilanne 25.4 iltapäivällä klo 14 aikaan, lännestä. Putket on tuettu ja johdot kiinnitetty seinälle. Kuvaaja: Petro Pesonen.

Asunnon alapohjan kaivaminen tapahtui lapioin ja kaivettu maa kuljetettiin kottikärryillä ulos traktorin kauhaan porttihalvin eteen odottamaan poiskuljetusta traktorin lavalla. Työ keskeytyi usein siihen, että kauha täyttyi eikä traktori ehtinyt käydä tyhjentämässä kuormaa lavalle. Rakennesuunnittelijan ohjeen mukaan alapohjan maata kaivettiin pois noin puoli metriä betonilattian alapinnasta laskien. Huoneen kaakkoisnurkassa oli vesiputkia ja sähköjohtoja, jotka kiinnitettiin seinille etteivät ne päässeet retkahtamaan kun maa kaivettiin niiden alta pois. Työmaalle oli järjestetty valaistus valonheittimellä ja sen valossa myös dokumentointi onnistui kaivun aikana kohtalaisen hyvin.

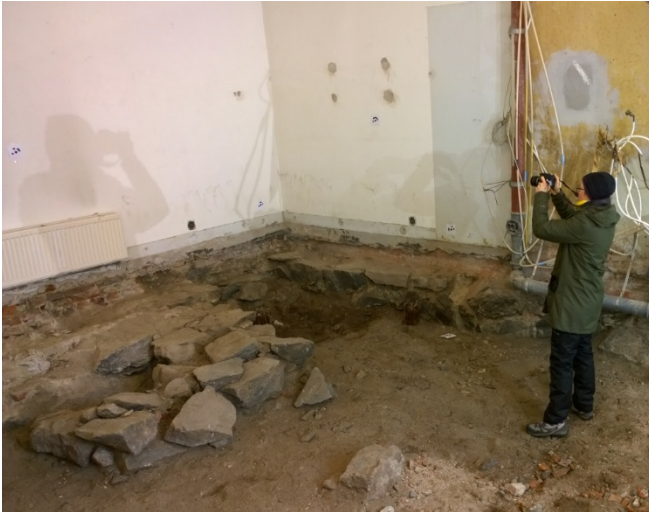
AKDG 5108:32. 3D-kuvausta. Kuvaaja: Petro Pesonen.

Kun alapohja oli tyhjennetty puolen metrin syvyyteen, piirrettiin pohjasta luonnosmainen kartta ilman tarkkaa mittaamista mittakaavaan 1:50. Muita piirroksia ei tehty, mutta valokuvia otettiin koko työn aikana. Lopuksi huone käytiin 3D-valokuvaamassa eli tilasta otettiin satoja kuvia, joista yhdistettiin Agisoft-ohjelmassa kolmiulotteinen mallinnus. Tästä kuvasta käännetty tasokuva on mittakaavassa ja ETRS GK-25 –koordinaatistossa (N2000). Mallinnosta varten huoneeseen mitattiin referenssipisteet takymetrillä. Kiintopisteinä käytettiin pihalle VRS-GPS –satelliittipaikantimella mitattuja pisteitä.

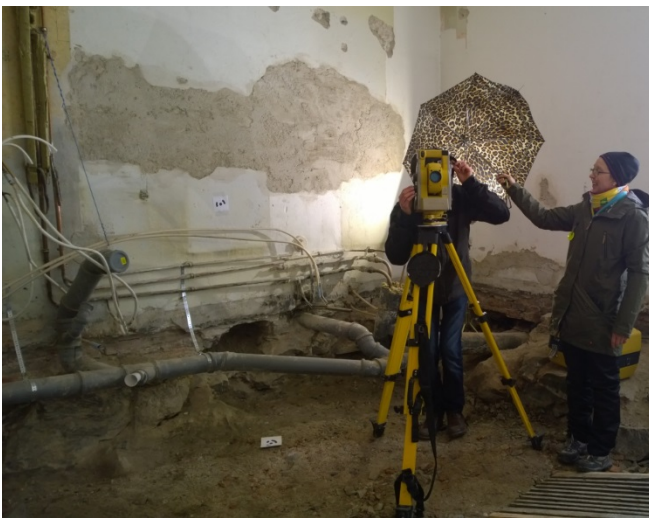
AKDG 5108:33. 3D-kuvauksen kiintopisteitä mitataan. Sateenvarjo varjostaa takymetriä valonheittimen liialta kirkkaudelta. Kuvaaja: Petro Pesonen.

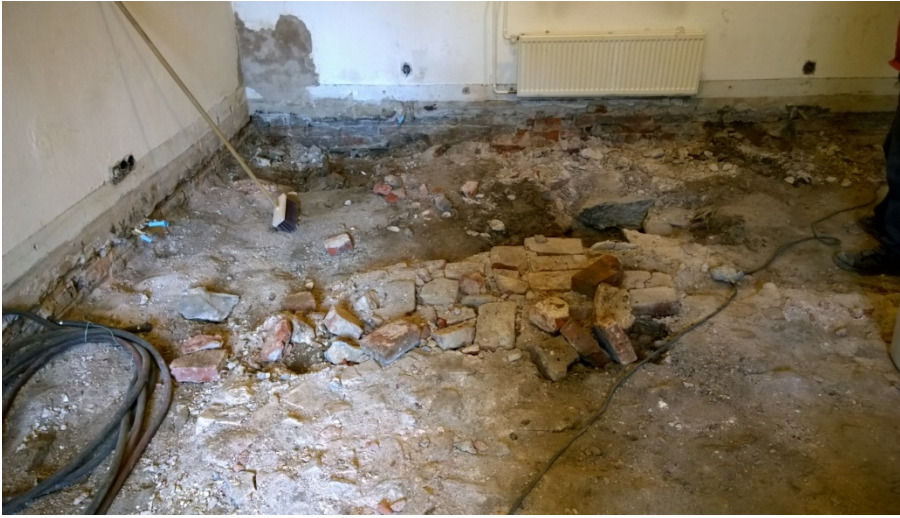
AKDG 5108:1. Tiililattian jätteitä piikattuna, etelästä. Kuvaaja: Petro Pesonen.

Työt oli valvonnan alkaessa jo alettu siten, että lattia ja puukoolaukset oli poistettu kokonaan, samoin 10 cm paksusta betonivalusta suurin osa. Betonilaattaa oli jäljellä vain muutama neliometri eteisen edessä. Betonilaatan alla oli tiiliä, joita piikattiin pois valvonnan alkaessa. Tiilet oli sidottu toisiinsa laastilla. Tässä betonilaatan alaisessa tiilimuurauksessa on käytetty ainakin kahdenkokoisia tiiliä, a) 295 x 145 mm ja b) 245 x 120 mm. Betonilaatan alla oli ainakin eteläseinällä myös sahanpurua.

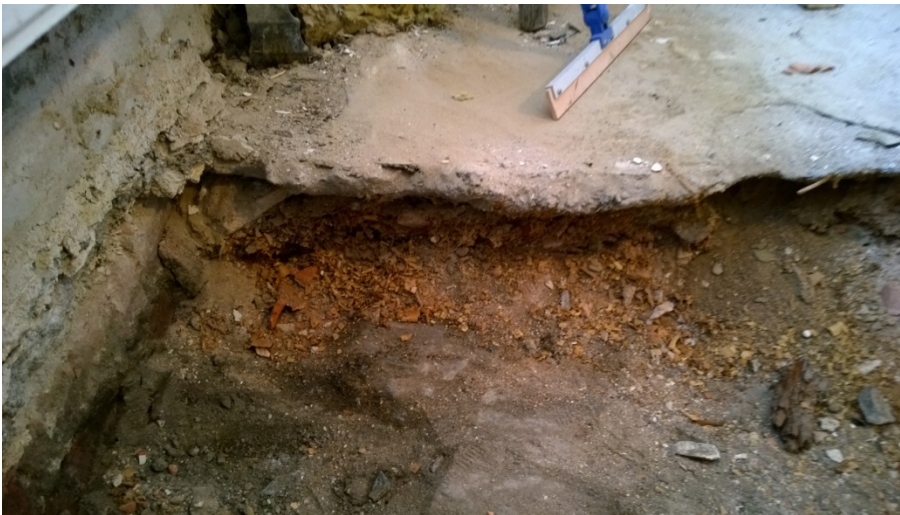
AKDG 5108:2. Purua betoni-laatan alla, idästä. Kuvaaja: Petro Pesonen.

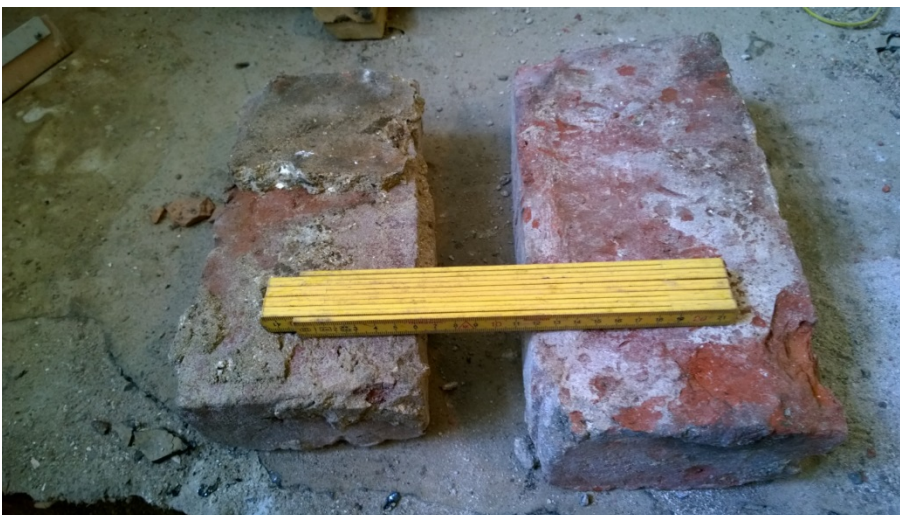
AKDG 5108:4. Lattiassa on käytetty ainakin kahdenkokoisia tiiliä, a) 295 x 145 mm ja b) 245 x 120 mm. Kuvaaja: Petro Pesonen.

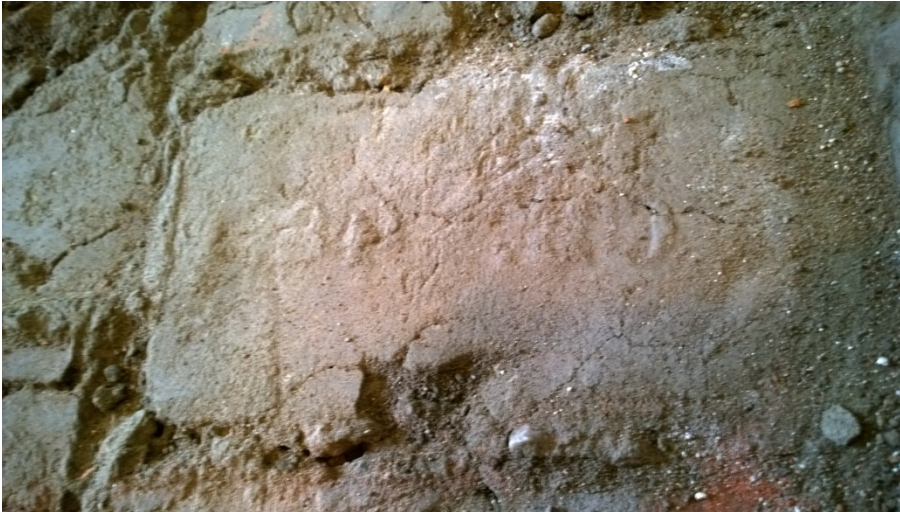
*AKDG 5108:7. Laastissa olevan tiilileiman kohokuvio.
Kuvaaja: Petro Pesonen.*

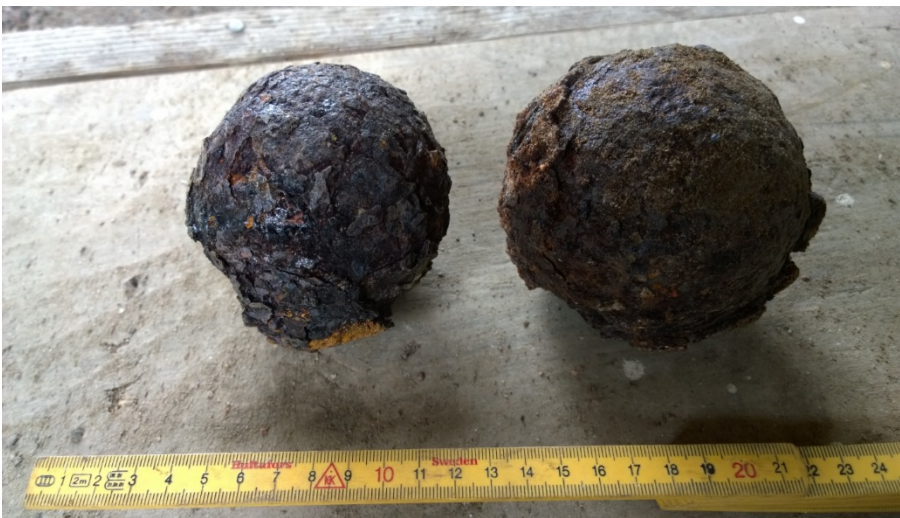
*AKDG 5108:9. Pohjoisseinustalta löytyneitä rautakuulia.
Kuvaaja: Petro Pesonen.*

Huoneen pohjoisseinämällä, etenkin sen luoteiskulmalla, oli mustaa, hiili- ja orgaanispitoista kulttuurimaata, jossa oli myös kosteaa savea. Tässä maassa oli mm. kaksi rautaista tykinkuulaa, luuta, nahkaa, lasia, liitupiipun palasia ja puuta. Huoneen pohjois-/koilliseinässä on kiviperustassa 50 cm leveä aukko juuri tämän maan kohdalla. Huoneen koillisessa nurkassa oli puolestaan ruskeaa maata, jossa oli runsaasti puusilppua. Huoneen koillisnurkassa kiveyksen ja länsiseinän välissä oli paikoin jopa 20 cm paksu laastikerros ohuemman täyttömaan alla. Mahdollisesti kyse on erillisestä laastijätekuopasta. Huoneen itäseinän eteläosassa, noin kaksi metriä eteläseinästä, on noin 40 cm leveä aukko seinämuurissa.

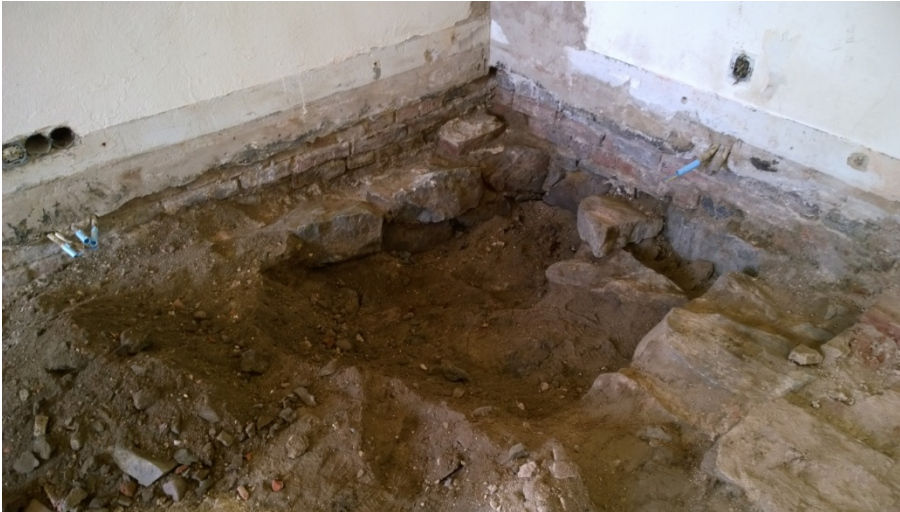
AKDG 5108:10. Luoteisnurkan kaivaustilanne 19.4. klo 13, kaakosta. Kuvaaja: Petro Pesonen.

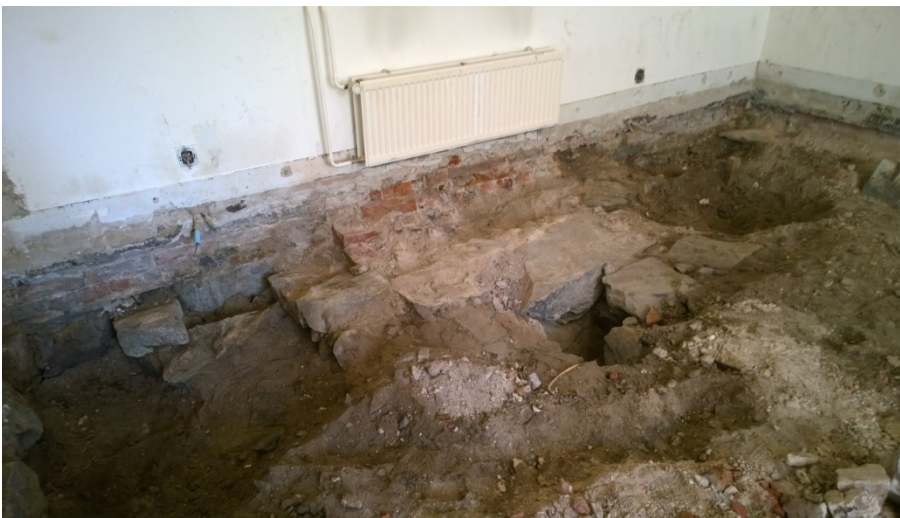
AKDG 5108:11. Pohjoisseinän kaivaustilanne 19.4. klo 13, lounaasta. Kuvaaja: Petro Pesonen.

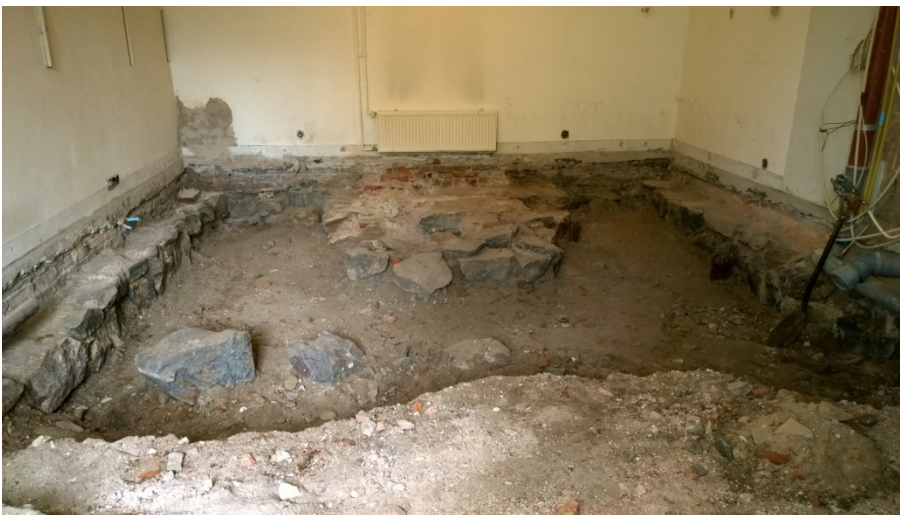
AKDG 5108:20. Pohjoisosan kaivutilanne 22.4, etelästä. Kuvaaja: Petro Pesonen.

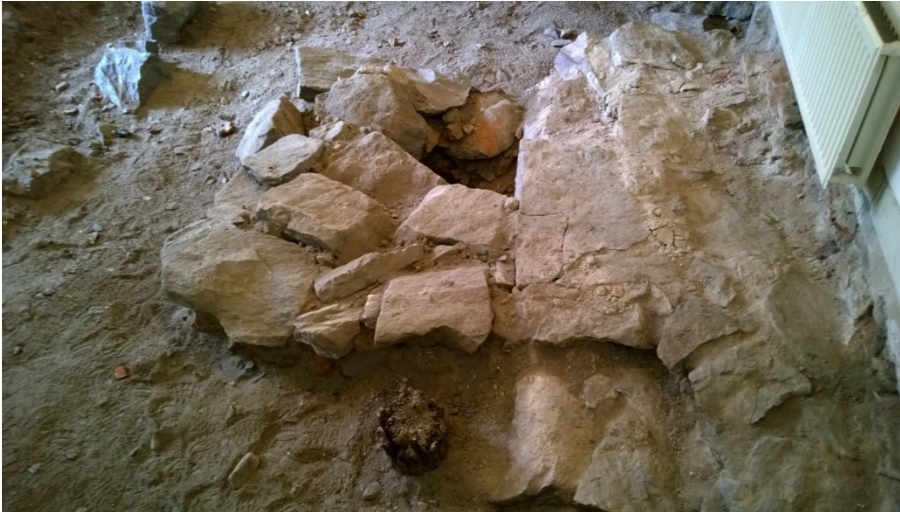
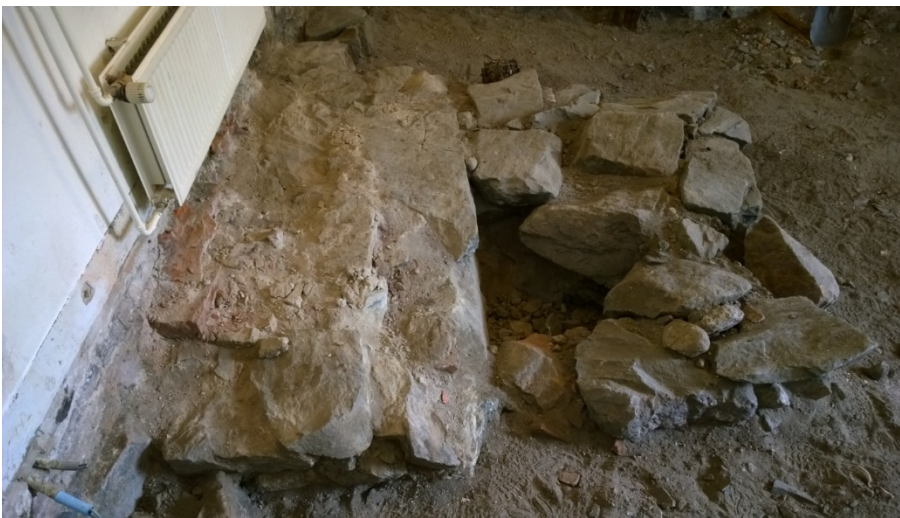
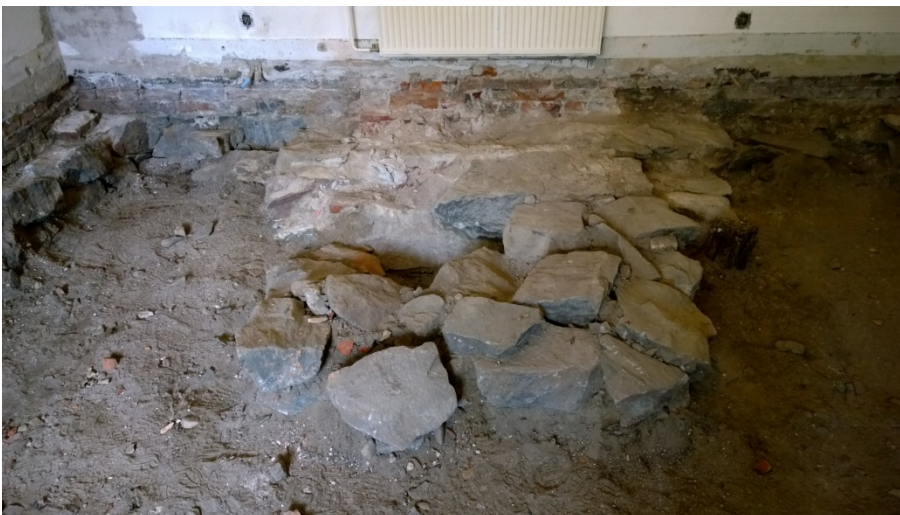
ADKG 5108:23. Pohjoisseinän uuninperusta, idästä. Kuvaa-ja: Petro Pesonen.

ADKG 5108:24. Pohjoisseinän uuninperusta, lännestä. Ku-vaaja: Petro Pesonen.

ADKG 5108:21. Pohjoisseinän uuninperusta, etelästä. Ku-vaaja: Petro Pesonen.

Syvemmmälle kaivettaessa havaittiin seinää kiertävän kauttaaltaan seinää hieman leveämpi lohkokivistä laadottu perusta, ikään kuin kivipenkki. Tässä oli kiviä ainakin kahdessa kerroksessa, mahdollisesti useammasakin, mutta koska pohja kaivettiin vain noin 50 cm syvyyteen, ei varmasti koskematonta pohjamaata oikeastaan havaittu missään kohdassa. Vasten huoneen pohjoisseinää, keskellä huonetta on heti betonin ja tiilien alla oleva leveämpi kiviperustus, joka koostuu kahdesta osasta. Seinää vasten on tiivis laastin ja tiilien sitoma 2,4 x 0,9 metriä leveä lohkokivistä tehty alusta ja välittömästi tässä kiinni hieman löyhemmin rakennettu 1,8 x 1,1 metrin kokoinen lohkokiveys. Kivet olivat osittain nokisia ja niiden pinalla oli hieman hiiltä. Eteläisemmän, löyhemmän kiveyksen keskelle oli aiemmin kaivettu koekuoppa Suomenlinnan hoitokunann toimesta. Kiveys on todennäköisesti uuninperustaa varten rakennettu tukikiveys lattian alle. Kiveykset jäivät paikoilleen.

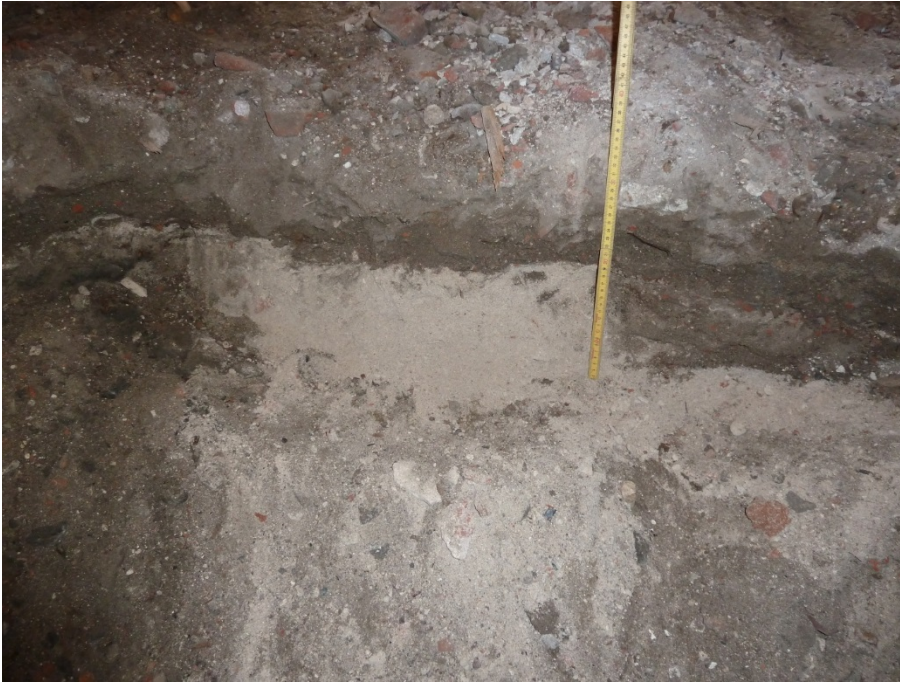
AKDG 5108:17. Länsiseinän ja pohjoisseinän tukikiveyksen välissä tumman kerroksen alla paksu laastikerros, pohjoisesta. Kuvaaja: Johanna Seppä.

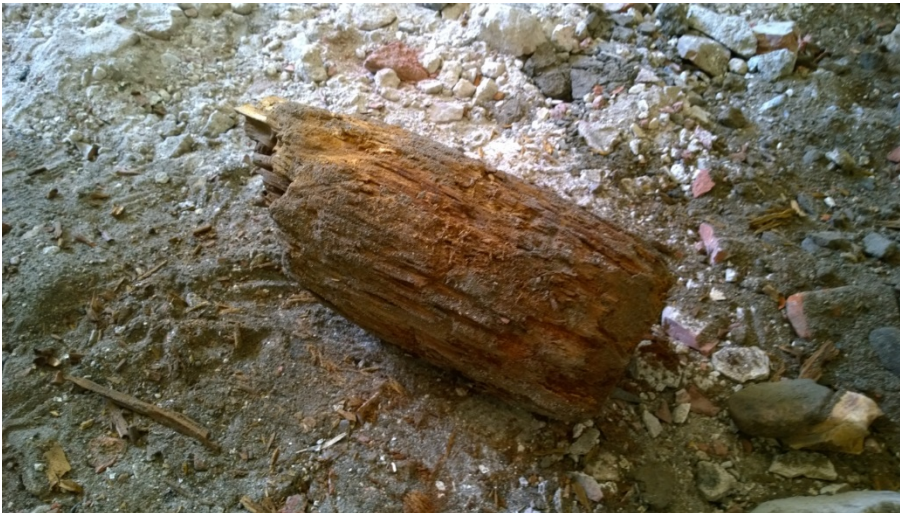
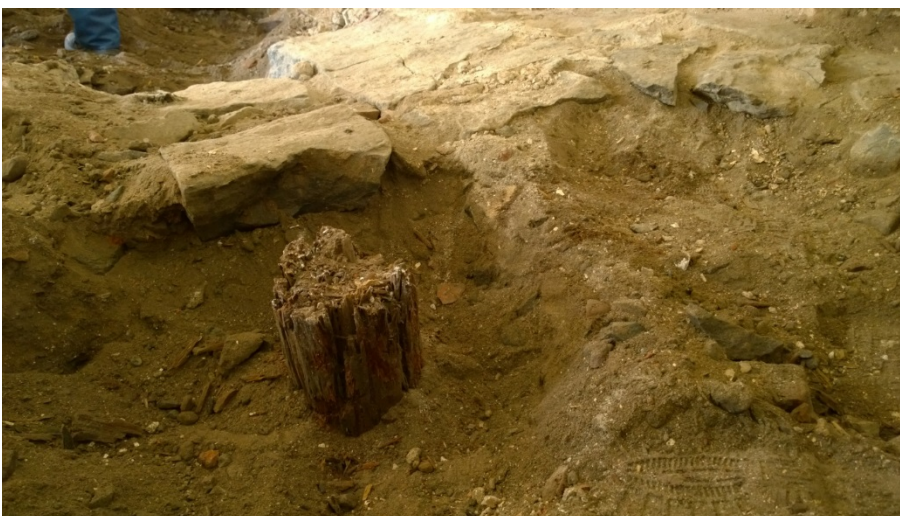
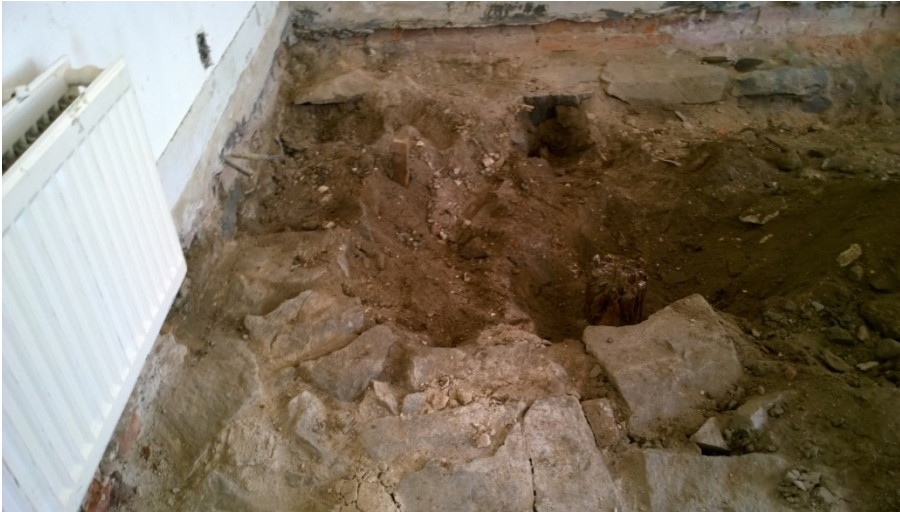
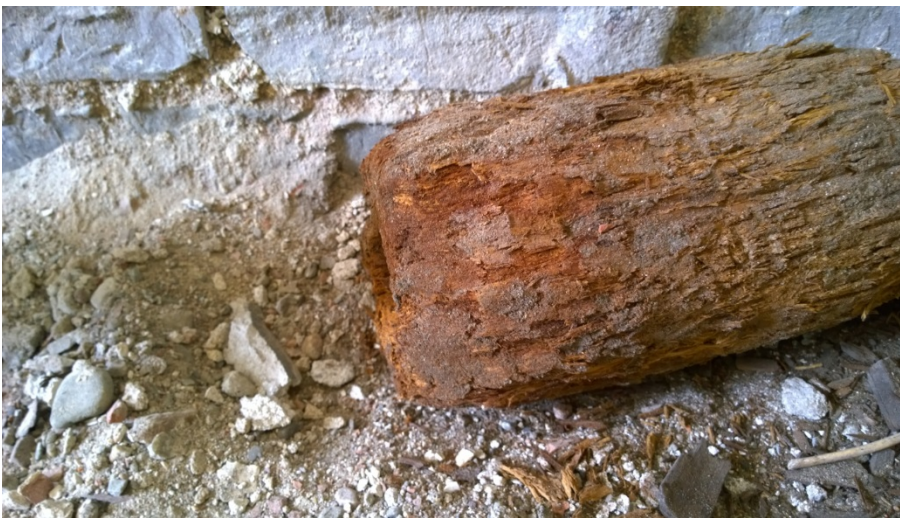
AKDG 5108:12. Puupaalu nostettuna. Kuvaaja: Petro Pesonen.

AKDG 5108:13. Keskimäinen puupaalu in situ, idästä. Kuvaaja: Petro Pesonen.

AKDG 5108:15. Keskimmäinen puupaalu in situ, luoteesta. Kuvaaja: Petro Pesonen.

AKDG 5108:16. Puupaalun viistottu pää. Kuvaaja: Petro Pesonen.

Huoneen pohjoisseinustalla oli pystyssä neljä noin 18 cm halkaisijaltaan olevaa ja 35-40 cm pituudeltaan olevaa pyöreää, osin varsin maatonutua puupaalua tumpattuna täyttömaahan. Ne sijaitsivat kiviperustan molemmin puolin ja itäseinustalla. Vaikuttaa siltä, että paalujen tarkoituksena on ollut tukea lattiaa. Yhden irronneen paalun tyvipuolta oli viistottu veistämällä. Osa paaluista jäi paikalleen.

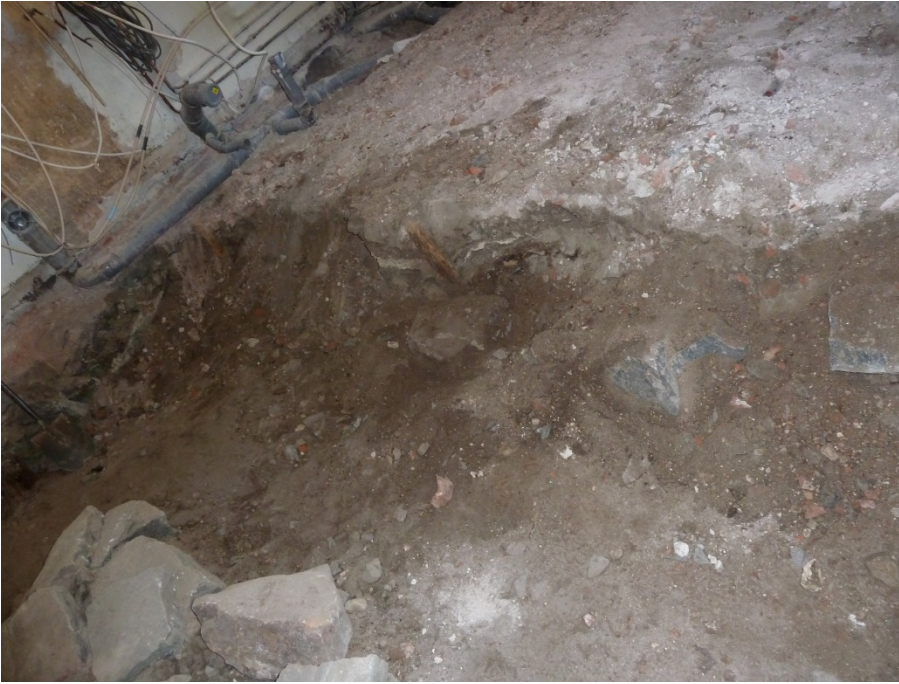
AKDG 5108:19. Kaksi itäisen tuntumassa olevaa neliskanttista puupaalua/-lautaa, luoteesta. Kuvaaja: Johanna Seppä.

Huoneen keskiosassa, noin 3,6 metriä pohjoisseinästä ja 50 cm itäseinästä oli nelikulmainen puupaalu ja siitä noin 2 metriä länteen toinen. Paalujen laki oli täyttömaan pinnan tasalla. Toinen paaluista oli mitoiltaan 5x6 cm ja toinen 3x7 cm, eli jälkimmäinen on laudan kappale. Keskellä huonetta, noin 3,2 metriä pohjoisseinästä oli rivissä kahdessa kerroksessa halkaisijaltaan noin 40 cm olevia lohkokiviä, joissa havaittiin porausjälkiä. Näistä alemmat kivet jäivät paikalleen. Todennäköisesti kivirivi on tukenut lattiaa.

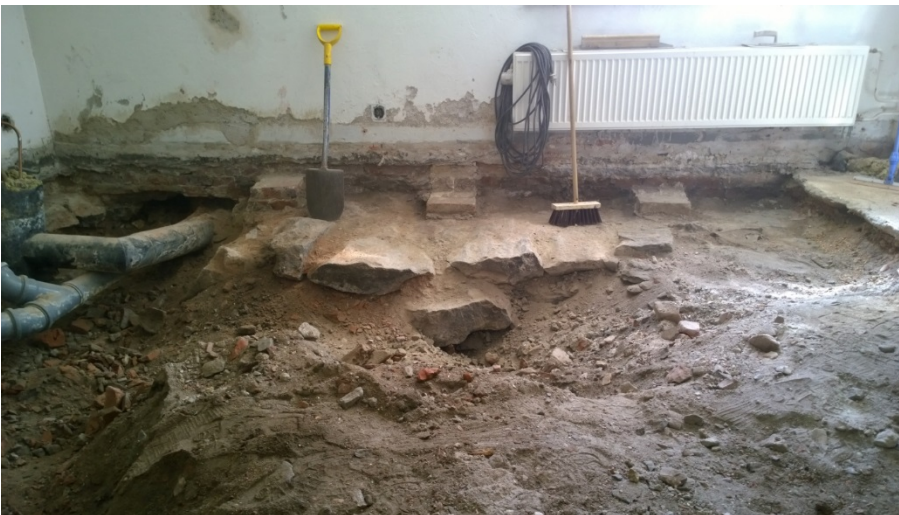
AKDG 5108:28. Eteläseinän uuninperusta, pohjoisesta. Kuvaaja: Petro Pesonen.

Vastapäätä pohjoisseinän kiviperustaa myös huoneen eteläseinustalla on noin 2,4 x 1,1 metrin kokoinen myöskin laasti"päällysteinen" lohkokivistä tehty perusta, mutta tämän edustalla ei ollut toista kiveystä. Kivien ja laastin päällä oli hieman hiiltä. Samoin hiiltä oli joidenkin kivien alareunassa. Eteläisen kiviperustan päällä oli seinää vasten kolme tiiliperustaa, joissa kussakin oli kaksi tiiltä rinnakkain, toisiinsa laastilla sidottu ja mitoiltaan noin 25 x 25 cm. Tiilirakenteiden etäisyys toisistaan on 75 ja 90 cm. Mahdollisesti tässäkin on joskus ollut uuni, mitä varten lattian alla on tarvittu tukikiveystä. Tosin ikkunan sijainti osittain samalla kohdalla ei tunnu järkevältä uunia ajatellen. 1800-luvun kartoilla huoneessa on kaksi pientä sisäpihan suuntaan olevaa ikkunaa, jolloin mahdollisen uunin sijainti tässä olisi vielä oudompaa. Tiilirakenteiden funktiosta ei ole tarkempaa tietoa. Sekä kiveys että tiilet jäivät paikalleen.

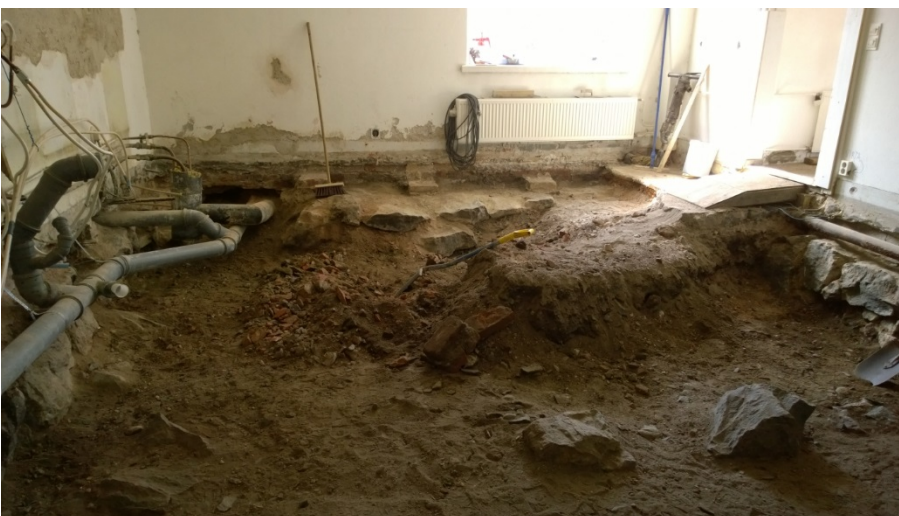
AKDG 5108:30. Työtilanne 25.4 iltapäivällä klo 14 aikaan, pohjoisesta. Kuvaaja: Petro Pesonen.

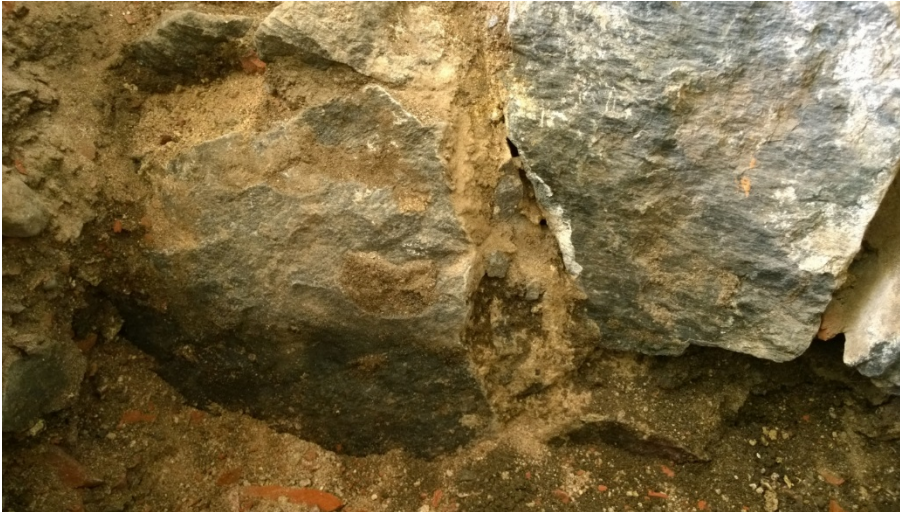
*AKDG 5108:29. Kiven alareuna on nokeentunut, idästä.
Kuvaaja: Petro Pesonen.*

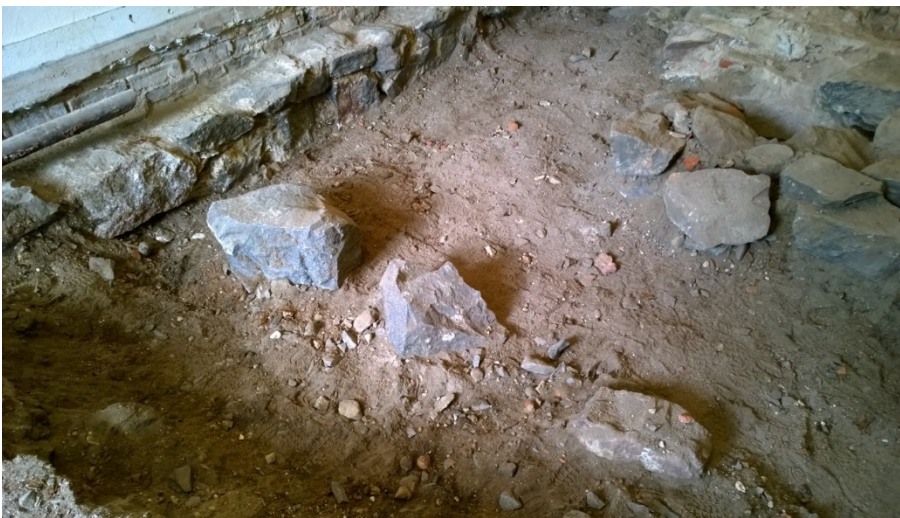
AKDG 5108:22. Huoneen keskellä olevat "välkivet", kaakosta. Kuvaaja: Petro Pesonen.
