C-TORNIN POHJAN AUGER-KAIRAUS

2. Kairauskertomus

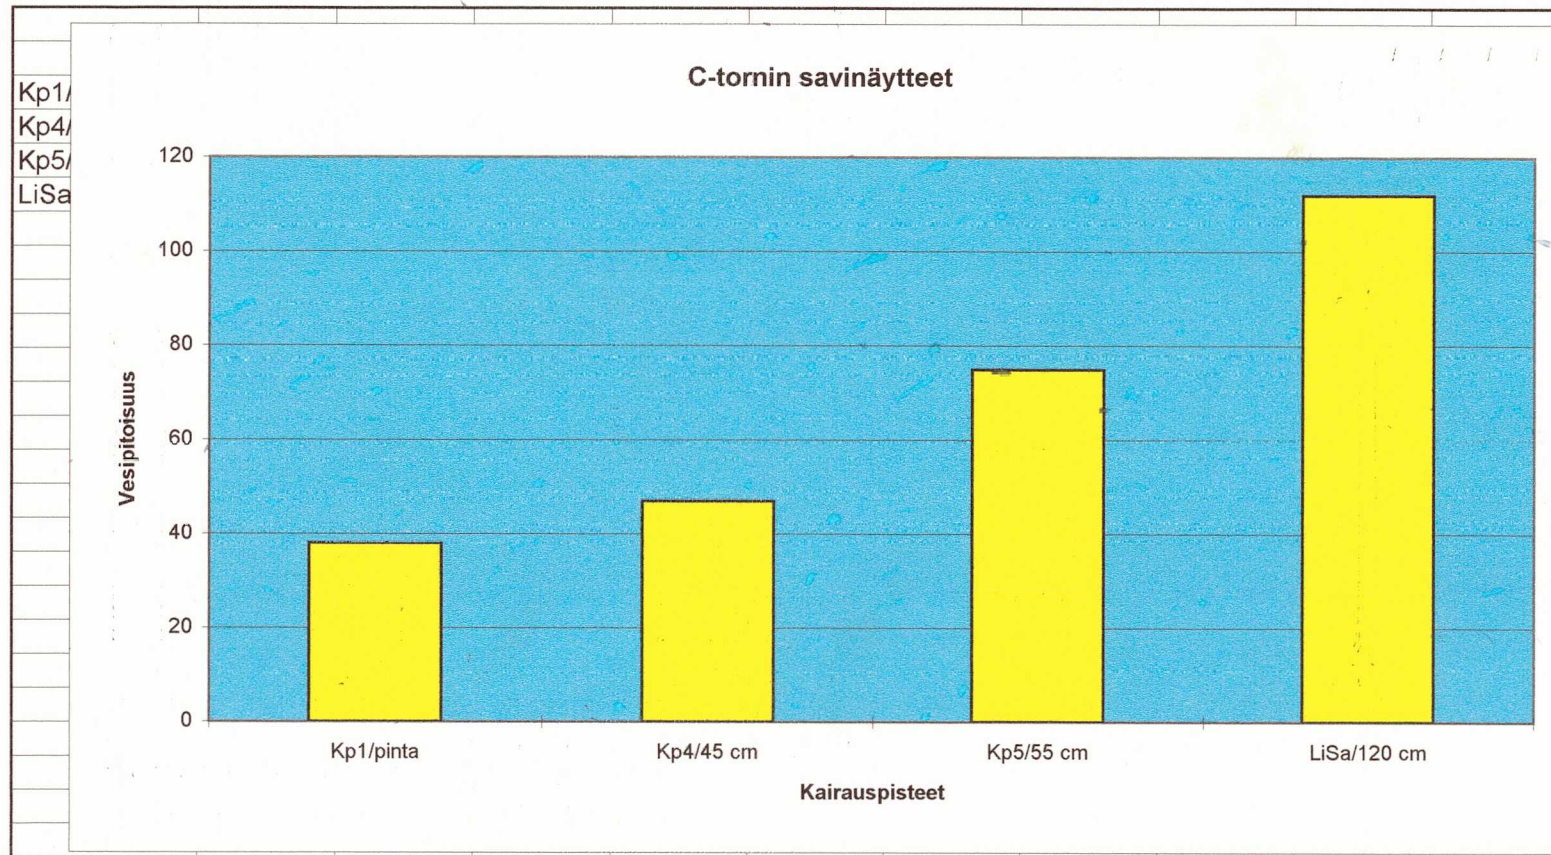
Kairauspisteet on numeroitu siten, että kp1 on tornin lounaiskulmassa, kp2 sen luoteiskulmassa, kp3 sen koilliskulmassa ja kp4 sen kaakkoiskulmassa. Kp5 sijaitsee tornin keskiosassa, noin 1,5 m tornin etelämuurista pohjoiseen.

Näytteenotto- ja kairauspisteet määriteltiin siten, että tornin joka kulmaan sijoitettiin yksi piste, sekä yksi piste tornin keskiosaan niin lähelle lävistäjien leikkauspistettä kuin mahdollista. Koska tutkimuksen tarkoituksena oli lähinnä selvittää tornin pohjaa peittävän savikerroksen laatu suhteessa sitä peittäneisiin täyttökerrokseen savikerroksen paksuus, suoritettiin kairaus käsikäyttöisellä Auger- kairalla. Näytteitä otettiin kolme kappaletta, yksi savikerroksen pintaosasta, noin viisi cm pinnasta (kp 2) sekä kaksi näytettä (kp 4 ja kp5) sen keskiosista.
