ESPOO, RUUKINRANTA, SUOJAHUONE XXXVI:7

**Ensimmäisen maailmansodan aikaisen suojahuoneen
kaivaus ja dokumentointi**

John Lagerstedt

2008

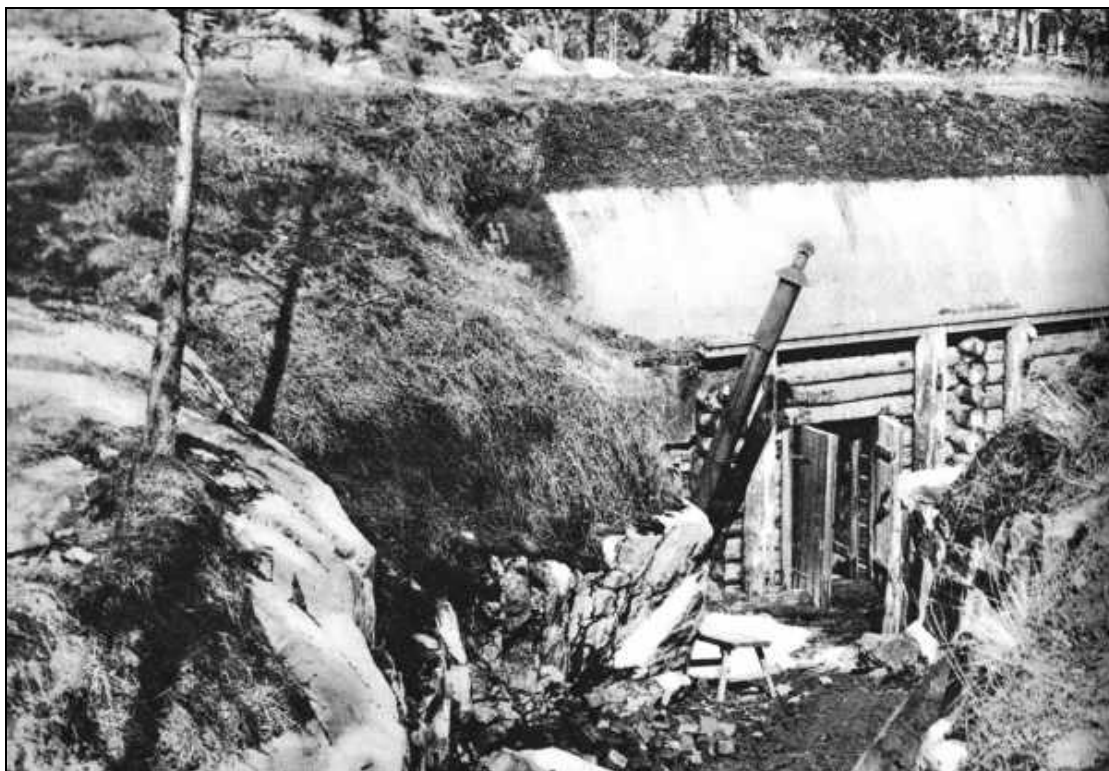
Kuva 4 Espoon Leppävaaran alueella Helsingin valtauksen jälkeen, keväällä 1918 valokuvattu suojahuone ja sen eteen johtava yhdyshauta. Kuvan suojahuoneen rakenne on saman tyyppinen kuin Ruukinrannan suojahuoneessa, joka on kuitenkin ollut huomattavasti kookkaampi. Ulkoseinä on rakennettu hirsistä ja seinän päällä näkyy betonikaton paljas reuna. Betonikaton yläpinta on peitetty maalla ja naamioitu turpeilla. Pariovilla varustetun sisäänkäynnin vasemmalla puolella on uunin savuhormi. Kuva kirjasta: Suomen vapaussota kuvissa – osa II. Otava.

Seinärakenteita on lisäksi tuettu vahvistustuilla eli nk. följäreillä, jotka ovat kiristäneet hirsiseinän kahden pystyhirren tai tukevan lankun väliin (kuva 4). Pystyhirret on sidottu paikoilleen hirsiseinän läpi kulkevilla metallipulteilla (liite 1). Vahvistustukia on käytetty pitkien seinäosoiden tukemiseen tai pullistuneen seinän oikaisemiseen.¹⁶ Pystyhirsistä ei havaittu selkeitä jäännöksiä mutta vahvistustukien pultteja löytyi huoneiden 2 ja 3 keskiosista yhteensä 4 kpl. Pultit olivat pituudeltaan 47 cm ja halkaisijaltaan 2,54 cm. Kummassakin päässä on tuumakierteet, joissa oli kiinni mutterit ja nelikulmaiset alustalevyt. Lisäksi pultissa oli kiinni 19,2 x 8 cm kokoinen aluslevy, jonka keskellä oli pitkä soikea reikä. Soikealla aluslevyn reiällä on mahdollistettu hirsien laskeutuminen aikaa myöten ilman, että tukirakenne on aiheuttanut jännityksiä. Pultissa pitäisi olla kaksi soikean muotoista aluslevyä mutta kaikissa löytyneissä pulteissa oli näitä aluslevyjä vain yksi. Jos soikeita aluslevyjä on ollut alun perin vain yksi ja pultit ovat ruostuneet alkuperäiseen kohtaansa, on seinän ja pystyhirsien kokonaispaksuus ollut 41 cm. Seinähirren ollessa 20 cm halkaisijaltaan ovat vahvistustuen pystyhirret olleet tuolloin 10 cm paksuja.

Huurin Pioneeriopissa mainitaan, että suojatilan lattia pitää sijaita 35 cm pohjavettä korkeammalla. Tämä toteutuu Ruukinrannan suojahuoneessa niukasti. Venäläisen linnoittamisohjeen mukaan asumiskäyttöön tarkoitettu suojahuone lämmitetään raudasta valmistetulla uunilla. Ohjeen tekstiosuus ei mainitse yksityiskohtia uunien sijoitteluista muilta kuin savuhormien osalta. Tiilisistä perustoista ei ole mainintoja. Tutkimuksessa ei pystytty paikantamaan mahdollisten uunien savuhormien paikkoja. Ne on saatettu rakentaa idänpuoleisen ulkoseinän läpi, kuten vuonna 1918 Leppävaarassa valokuvatussa suojahuoneessa on tehty (kuva 4).²¹

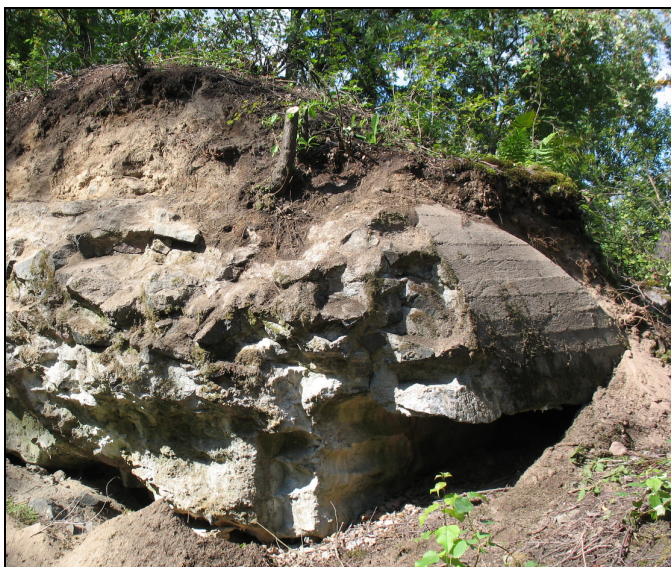
Kuva 5 Suojahuoneen koillisnurkan ehjästä betonikaton kappaleesta pystyttiin alkuvaiheessa tunnistamaan suojahuoneen rakennetyyppi ja betoniin jääneistä hirsien painaumista määrittämään kaksinkertaisen hirsiseinän paksuus. Kuva: John Lagerstedt, 2008.

Tutkimuksen alussa suojahuoneesta erottuivat ainoastaan romahtaneen katon päädyt sekä lännen puoleisen seinän ja nurkkien päälle jääneet kattorakennelmat (kuva 6). Koillisnurkassa oli näkyvissä kappale katon idänpuoleista ulkoreunaa ja betonissa seinärakenteen hirsisalvosten jäljet (kuva 5). Suojahuoneen näkymättömissä olevan itäisen ulkoseinän edessä oleva yhdyshauta oli täynnä hiekkaa ja maata.

Ensimmäisellä maastokäynnillä pystyttiin suojahuoneen katon koillisnurkan näkyvissä olevasta osasta päättelemään, että suojahuoneessa on ollut hirsistä rakennettu ulkoseinä, jonka päällä oleva betonikatto on näkynyt suojahuoneen sisäänkäynnin puolelta paksuna betonikerroksena, jonka päälle on luotu maata (kuva 5). Rakenne on tyypillinen Laajalahden ja Leppävaaran alueelle vuonna 1915 rakennetuissa suojahuoneissa (kuva 4). Myöhemmin suojahuoneet rakennettiin kokonaan betonista ulko- ja sisäseiniä myöten. Espoon kaupungin tekninen keskus raivasi tutkimusalueen päällä olevan puuston ja muun kasvillisuuden pois (kuva 7).

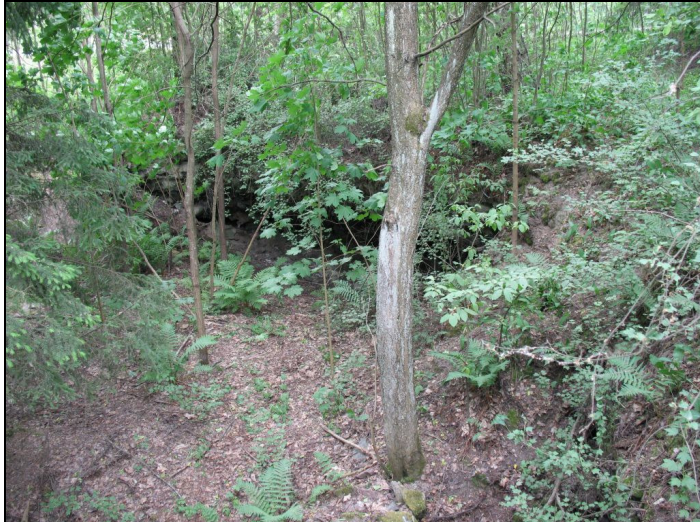
Kuva 6 Suojahuoneen lounaisnurkka ennen kasvillisuuden raivausta.
Kuva: John Lagerstedt 2008.

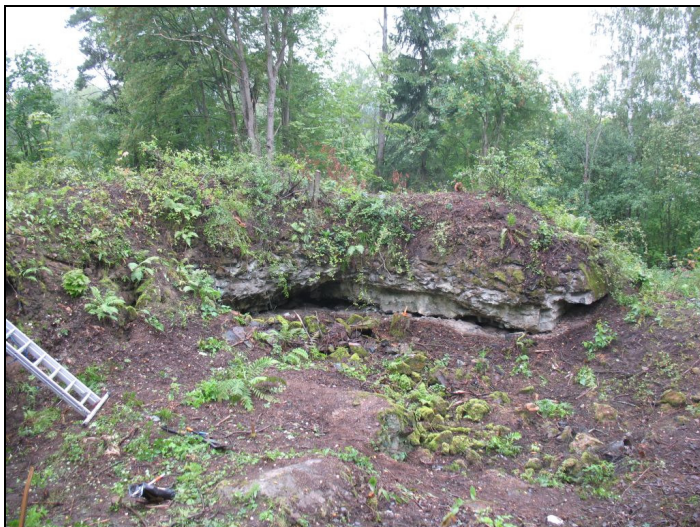
Kuva 7 Näkymä luoteisnurkkaa kohti kasvillisuuden raivauksen jälkeen.
Kuva: John Lagerstedt 2008.

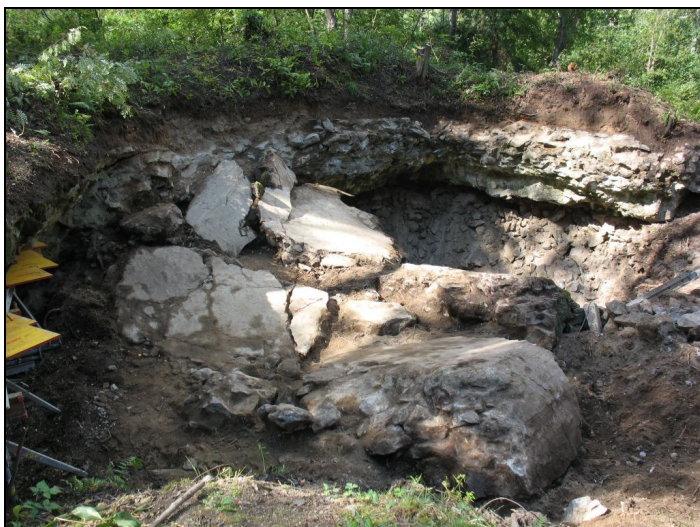
Kuva 8 Katon keskiosan betonikappaleet esiin kaivettuina. Kuva: John Lagerstedt 2008.

Kaivausten alkuvaiheessa siistittiin suojahuoneen pohjois-, etelä- ja länsiseinien yläpuolella olevat katon jäännösten profiilit. Suojahuoneen keskelle romahtaneiden betonikaton lohkareiden yläpintoja ryhdyttiin ottamaan lapioimalla esiin. Koska lohkareiden päällä oli mittava määrä jätteitä ja muualta tuotua jätemaata, jatkettiin työskentelyä kaivinkoneella, jolla poistettiin irtomaan lisäksi pienikokoisemmat betonilohkareet ja kivet. Jäljelle jääneet suurikokoiset betonilohkareet puhdistettiin lopuksi lapiolla, kaivauslastoilla ja harjoilla, jonka jälkeen ne dokumentoitiin (kuva 8).

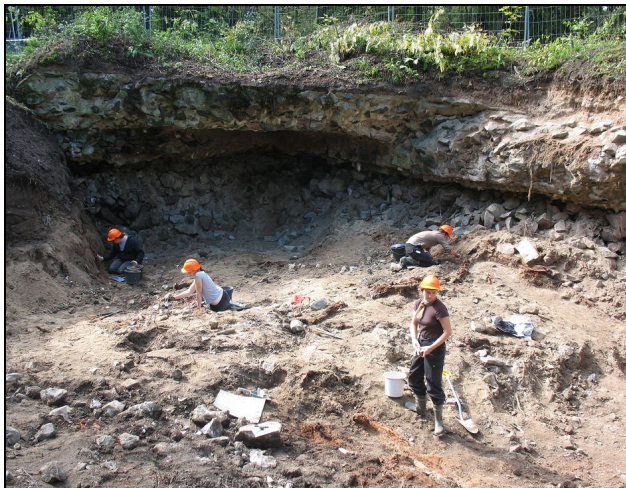
Kuva 9 Sisäosien hirsiseinien yläpintoja puhdistetaan näkyviin.

Dokumentoinnin jälkeen suurikokoiset betonilohkareet pienennettiin kaivinkoneen hydraulivasaralla ja siirrettiin pois. Kaivinkoneella poistettiin maata suojahuoneen sisäosista, kunnes näkyviin tuli hirsisen ulkoseinän ja neljän huoneen hirsisten väliseinien yläpinnat sekä suojahuoneen edustalle johtaneen yhdyshaudan itäseinän hirsisten tukirakenteiden yläpintoja. Yhdyshaudan eteläpäästä tuli näkyviin kylmämuurattu kiviseinä. Hirsien yläpinnat siistittiin kaivauslastoilla ja lopuksi harjoilla dokumentointikuntoon (kuva 9). Huoneille annettiin numerot 1 – 4 pohjoisesta lukien.

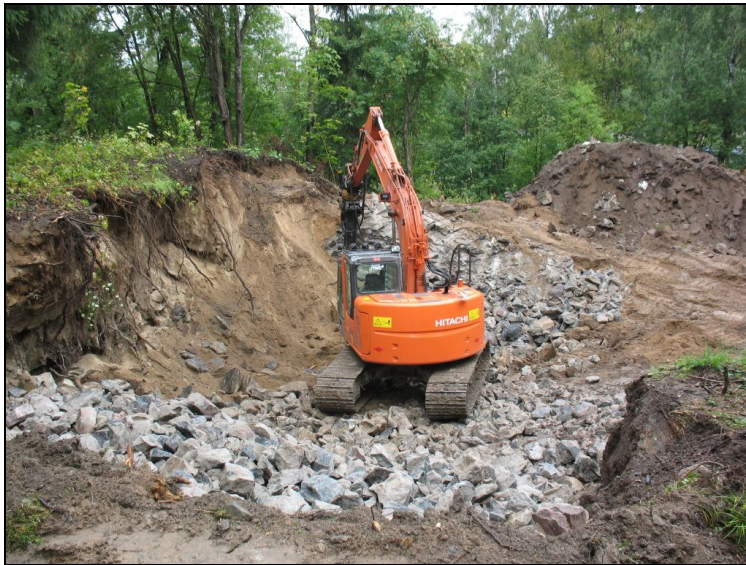
Kuva 10 Tutkimusten päätyttyä purettiin turvallisuussyiden takia jäljelle jääneet katon ja seinien osat kaivinkoneella. Kuva: John Lagerstedt, 2008.

Loppudokumentoinnin jälkeen oli tarkoitus vielä poistaa kiviä suojahuoneen pohjois- ja länsiseinien juurelta, sortumavaarassa olevilta alueilta. Tarkoituksena oli varmistaa olivatko suojahuoneen pohjois-, länsi- ja eteläseinät olleet myös rakenteeltaan kaksinkertaisia. Lisäksi yritettiin paikantaa salaojakanavan sijaintia. Kivien poistaminen aiheutti kuitenkin jo työn alkuvaiheessa paikalleen jääneiden kattorakenteiden romahtamisen. Työtä oli mahdoton jatkaa käytettävissä olevan aikataulun puitteissa. Jäljellä olevat katon osat poistettiin kaivinkoneella ja kaivausalueen seinät viistettiin turvallisiksi (kuva 10).

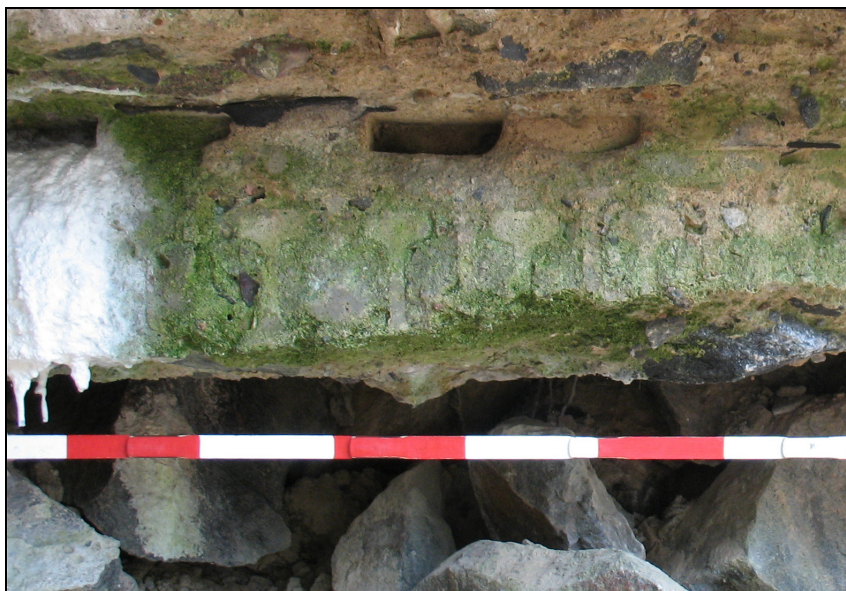
Kuva 11 Katon tukirakenteina olleiden teräskiskojen ja lautojen jälkiä betonissa. Vasemmalla laudanjälkien yläpuolella on katossa kiinni kappale tervahuopaa. Kuva: John Lagerstedt, 2008.

Kiskojen päädyistä oli jäänyt läntiseen seinään, katon alaosan betoniin painaumia, jotka erottuivat selkeinten lounaisnurkassa, huoneessa 4 (kuva 11). Kiskojen jälkiä ei ole näkyvissä suojahuoneen keskiosassa, huoneiden 2 ja 3 kohdalla, koska betonirakenteet olivat vaurioituneet näiden kohdalla. Huoneen 1 seinän yläosassa erottui fragmentaarisia jälkiä kiskoista. On todennäköistä, että kaikkien huoneiden katot ovat olleet kuitenkin kiskotettuja. Tällöin koko suojahuoneen katon tukemiseen on tarvittu yli 2 km kiskoja.

Lounaisnurkan betoniin painuneista kiskonjäljistä voitiin päätellä em. kiskojen ladontatapa sekä niiden koko. Kiskon hamara on ollut 5 cm leveä ja 2 cm korkea. Kiskon varsi on ollut korkeudeltaan 6 cm ja paksuudeltaan 1 cm. Kiskon alaosassa olevan kiskon jalan jälkiä ei ollut säilynyt kokonaisuudessa betonissa mutta jalka on oletettavasti ollut leveydeltään n. 10 cm. Kiskon kokonaiskorkeus on ollut todennäköisesti n. 10 cm. Kyseessä on ollut normaalia rautatiekiskoa kevyempi ja sirompi kiskomalli.

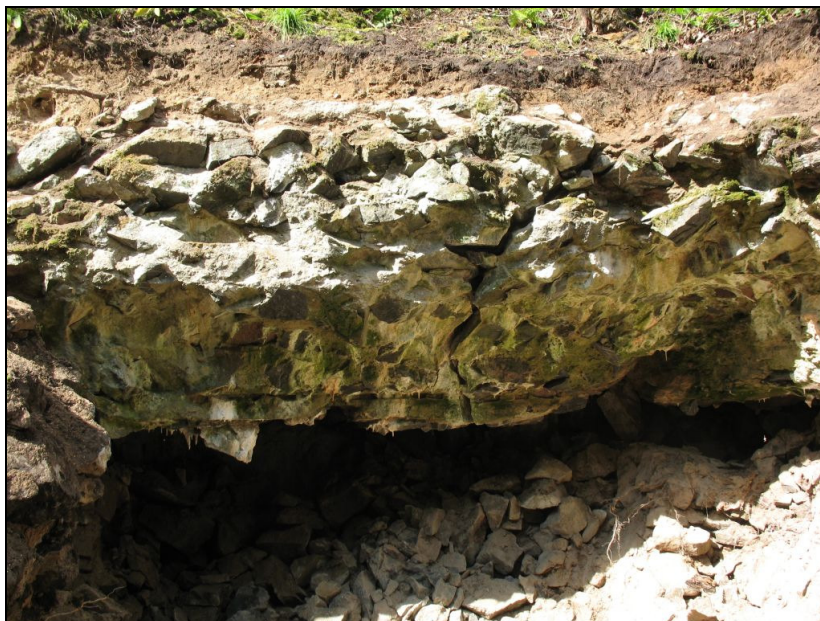
Kuva 12 Katon rakenne suojahuoneen lounaisnurrassa. Katon alaosassa erottuvat kiskojen ja lautojen jäljet ja niiden päällä kaarevana, holvimaisena muotona 0,5 m paksu hiekkakerroksen paikka. Sen yläpuolella on säästöbetonikerros, joka on peitetty hiekalla, jonka päällä on turvekerros. Kuva: John Lagerstedt 2008.

Tervahuovan päällä on ollut 50 cm paksu kerros hienoa, vaaleanruskeaa hiekkaa. Hiekkakerros on aikanaan ollut säästöbetonilla ympäröity kaikilta sivuiltaan. Länsi- ja eteläseinien yläpuolella oli erotettavissa säästöbetonin hiekan ympärille muodostama holvi, jonka pinta oli kauttaaltaan betoniin tarttuneen hiekan peitossa.

Hiekan päälle, ja kuten edellä mainittiin, myös sen ympärille oli valettu säästöbetonia, joka muodosti hiekkakerroksen yläpuolella 90 – 110 cm paksun kerroksen. Säästöbetonissa on massiivisen betonivalun sekaan valun aikana upotettu kiviä. Tällä menetelmällä on voitu vähentää sementin menekkiä. Suojahuoneen säästöbetonissa käytetyt kivet olivat suurimmaksi osaksi louhinnassa syntyneitä terävasärmäisiä lohkareita mutta myös luonnonkiviä oli käytetty. Kivien keskikoko oli 30 x 30 x 15 cm. Katon ulkosyrjät ja yläpinta oli peitetty tasaisella betonikerroksella, joka oli edelleen yllättävän kovaa. Katon jäännöksiä purettaessa kaivinkoneesta hajosi kaksi hydraulivasaraa ennen kuin työ saatiin tehdyksi. Säästöbetonimassan keskiosa oli koostumukseltaan hauraampaa. Katon kaikki ulkosyrjät oli viistetty. Katon yläpinta oli tasainen mutta ulkosyrjissä erottui muottilaudoituksen jäljet. Huoneen 3 lounaisnurrassa oli katon jäljelle jääneessä osassa betonivalun sisään jätetty pystysuora, halkaisijaltaan 15 cm kokoinen hirsi, jonka alapinta oli katkaistu. Lounaisnurrassa oli betonikaton alapinnassa kiinni 50 cm pitkä, vaakasuora puun kappale. Kummankaan edellä mainitun puuosan käyttötarkoituksista ei ole tietoja.

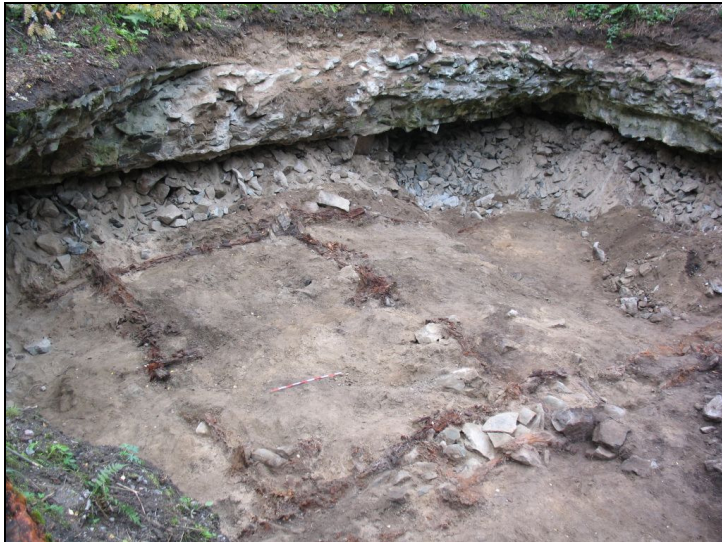
Kuva 13 Huoneen nro 3 seinähirsien yläpinnat. Kuvan alaosassa näkyy suojuhuoneen ulkoseinän kaksinkertainen rakenne. Kuva: John Lagerstedt, 2008.

Suojahuoneen sisäosien ja itäisen ulkoseinän hirsistä oli säilynyt enimmillään seitsemän hirsikerran verran. Parhaiten oli säästynyt huoneen 3 länsiosa (kuva 13). Hirsirakenteet olivat lahonneet mutta olivat pysyneet hiekkakerrosten puristuksissa kutakuinkin muodossaan (kuva 14). Osa hirsistä oli muodoltaan pyöreitä ja osa veistetty kahdelta sivultaan tasaisiksi. Pyöreiden ja tasoitettujen hirsien sijoittelu vaikutti sattumanvaraiselta. Tulkintaa vaikeutti hirsien huono kunto. Hirsien halkaisija oli $20 \pm 2 \text{ cm}$. Hirret oli liitetty nurkista toisiinsa nk. koirankaulasalvoksilla siten, että hirteen on hakattu pyöreäpohjainen kolo salvoksen ylempään hirren alapintaan. Tämä rakennustapa on tyypillistä läntisen Suomen rakennuskulttuurissa. Itäisessä ja venäläisessä rakentamisessa loveus on tehty alemman hirren yläpintaan.¹⁵

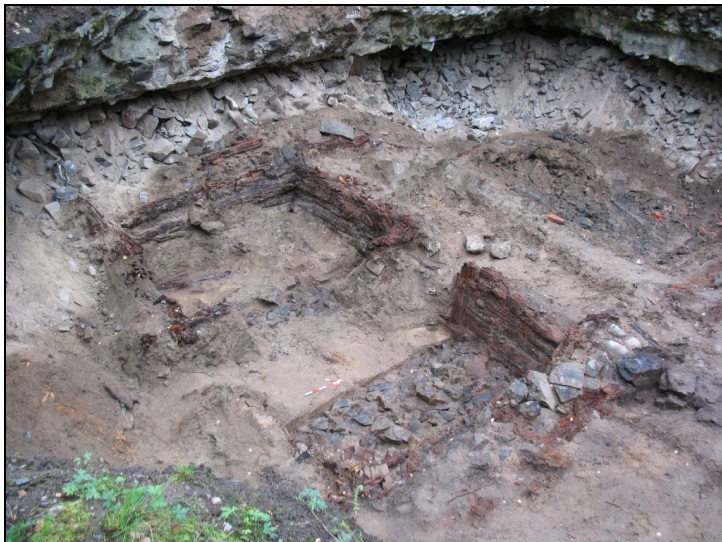
Kuva 14 Huoneen 3 hirret esiin kaivettuina. Itäosassa on näkyvissä lattialankkujen alla sijainnut vedenpoistokiveys. Kuva: John Lagerstedt, 2008.

Huoneen nro 3 lattiapinnat kaivettiin esiin lapiolla ja lopuksi kaivauslastoilla. Huoneen itäosasta otettiin esiin 1,3 x 3 m kokoiselta alueelta lattiapinnan alla ollut, vedenpoistoon tarkoitettu, louhituista kivistä ladottu kerros, jonka päältä ei löydetty jälkiä lattialankuista. Huoneen länsiosaan kaivettiin huoneen poikki kulkeva säännöttömän muotoinen koeoja, jonka eteläpäähän laajennettiin 1 x 0,9 m kokoinen koeuoppa. Koeuopan kohdalta saatiin näkyviin lattialankkuja ja niiden alla oleva poikittainen hirsi. Huoneen länsipäätä ei voitu kaivaa kokonaan esille sortumavaaran takia.

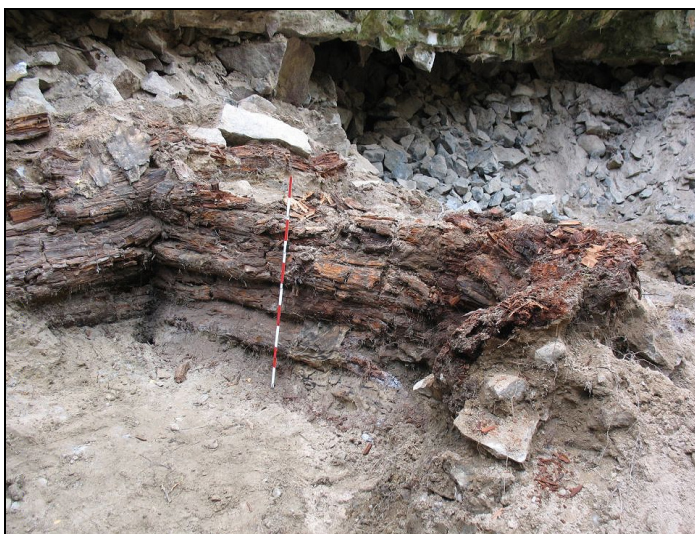
Kuva 15 Huoneen 3 luoteisnurkka. Vasemmalla oviaukon tukirakenteena toiminut 70 cm pitkä poikittaisseinä, joka on pahasti vaurioitunut. Kuva: John Lagerstedt, 2008.

Ainoa havaittu suojahuoneen sisäänkäynti oli huoneen 2 itäseinällä. Huoneiden väliseinissä sijaitsevat oviaukot olivat kohdakkain samalla linjalla. Ne olivat metrin levyisiä. Huoneesta 3 huoneisiin 2 ja 4 johtavat oviaukot oli tuettu rakentamalla niiden länsireunoille väliseinistä huoneen 3 sisäosiin erkanevat, poikittaiset, 70 cm pitkät tukiseinät (kuvat 13 ja 15). Huoneiden 2 ja 3 välisen oviaukon länsikarmista löytyi hirsirakenteessa kiinni oleva lehtisaranatyypin nostosaranan puolikas (liite 1). Huoneen 3 ja 4 oviaukon länsikarmin alaosa löytyi tehdasvalmisteisen koukkusaranan ovipinnassa kiinni ollut osa (liite 1). Saranan kiskon ja silmuksen yhteispituus oli 40 cm. Kiskon päähän oli tehty koriste. Sarana oli vääntynyt 90 asteen kulmaan. Näiden lisäksi löytyi huoneesta 2 lehtisaranatyypin nivelsarana (liite 1). Vuonna 1918 Leppävaarassa valokuvatussa saman kaltaisessa, mutta pienikokoisemmassa suojahuoneessa oli ulko-ovena pariovi (kuva 4). On oletettavaa, että nyt tutkitun suojahuoneen kaikki ovet niin sisäänkäynnissä kuin sisätiloissa ovat olleet tilan säästämiseksi pariovia.¹⁸

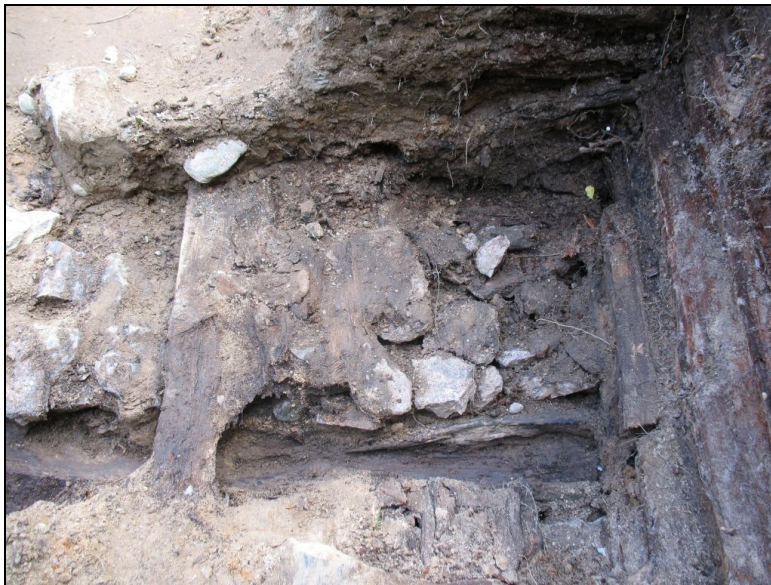
Kuva 16 Huoneen 3 lattian alla olevan vedenpoistoon tarkoitettun kiveyksen keskellä on poikittainen lattian tukihirsi. Kiveyksen päällä on pitkittäin lattialankun jäännös. Kuvattu kohti itää. Kuva: John Lagerstedt, 2008.

Suojahuoneessa on ollut itä – länsi -suuntainen lankkulattia. Lattialankkujen leveys oli 19 – 20 cm ja paksuus 4 – 4,5 m. Lattialankkuja löytyi ainoastaan huoneen 3 länsiosaan tehdystä koekuopasta, muualta ne olivat hävinneet (kuva 16). Lattialankut lepäsivät 10 cm leveän poikkihirren eli lattiavuoliaisen päällä. Lattialankkujen alla oli noin 30 cm paksu kivenlohkareista koostuva kerros, joka on toiminut osana vedenpoistojärjestelmää (kuva 14). Varsinaista salaojakanavaa tai kokoojakaivoa ei löytynyt mutta sellainen on todennäköisesti sijainnut suojahuoneen pohjoisosassa. Kivenlohkarekerros oli ladottu louhitun kalliopinnan päälle.

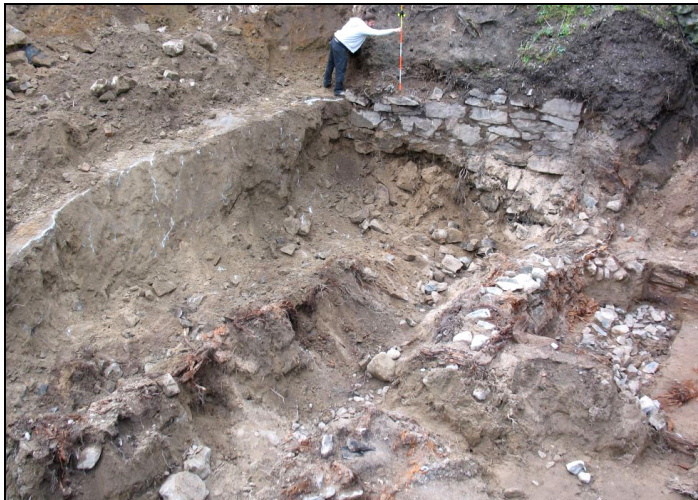
Kuva 17 Ville Rohiola mittaa yhdyshaudan eteläpäässä olevaa ladottua kiviseinää. Yhdyshauta sijaitsee suojahuoneen kanssa samassa kallioon louhitussa kuopassa. Yhdyshautaa on kavennettu rakentamalla sen itäisivulle hirsiseinä (vasemmalla). Haudan länsireunalla (kuvan keskellä) erottuu suojahuoneen kaksinkertainen hirsinen ulkoseinä. Kuva: John Lagerstedt, 2008.

Yhdyshaudalle oli louhittu kallioon laaja tila suojahuoneen eteen. Hauta oli kavennettu rakentamalla sen itäreunalle hirsiseinä, joka on ollut ainakin pohjoisosastaan kaksinkertainen. Kaksikertainen seinä on ollut metrin paksuinen. Hirsien välissä on ollut hiekkaa ja kiviä. Seinät on tuettu toisiinsa sidehirsillä, joista löytyi yhden salvoksen jäännös. Haudan puoleisesta hirsiseinästä oli jäljellä viisi hirsikertaa. Hirret olivat 20 cm paksuja.

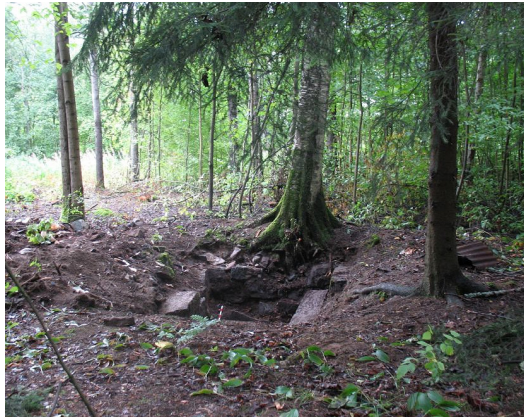
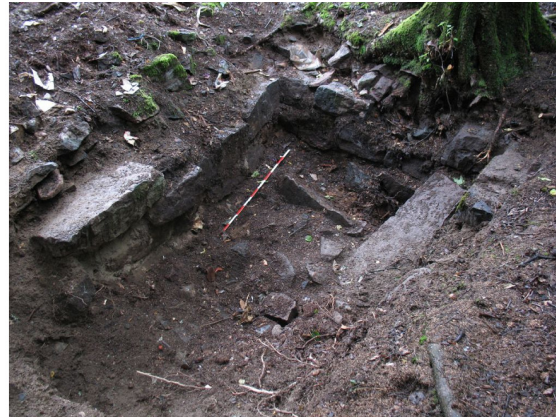
Kuva 19 ja 20 Suojahuoneesta 30 m itäkoilliseen sijaitseva kivetty kuoppa. Kuvat: John Lagerstedt, 2008.

Suojahuoneesta 30 m itäkoilliseen sijaitseva kuoppa oli kaivettu maahan. Sen pohjan muodosti kalliopinnassa oleva syvennys. Kuopan reunat oli tuettu säännöllisen muotoiseksi veistetyillä kivillä, jotka oli ladottu paikoilleen muuraamatta (kuvat 19 ja 20). Kuopan sisäosan koko oli 3 x 1,8 m ja syvyys n 1 m. Kuoppaan oli päätynyt hienoa hiekkaa, louhinnasta syntyneitä pieniä kiviä ja runsaasti kotitalousjätteitä. Kuopan käyttötarkoituksesta ei ole tietoja. Se on saattanut olla suojahuoneen rakennustöiden alussa herkille räjähdysaineille, esimerkiksi nalleille tarkoitettu säilytyspaikka.

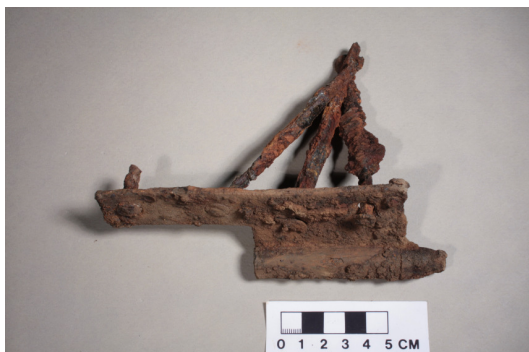
Lehtisaranatyyppinen nostosarana.
Huoneiden 2 ja 3 oviaukko.

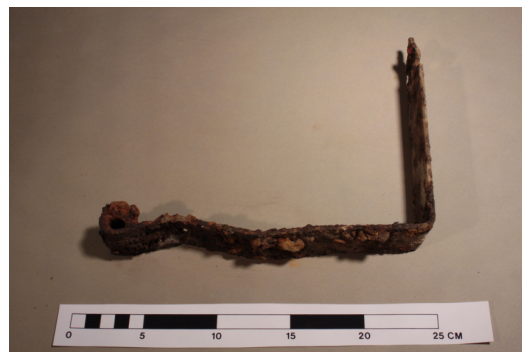
Koukkusarana. Huoneiden 3 ja 4
oviaukko.

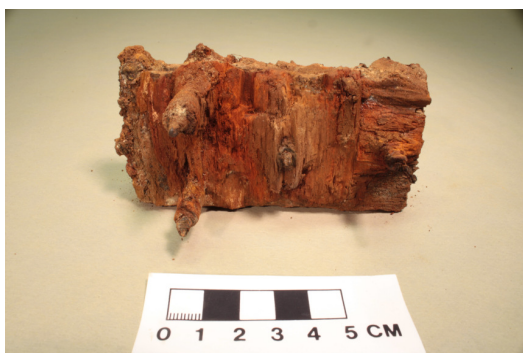
Lehtisaranatyyppinen nivelsarana.
Huone 2.

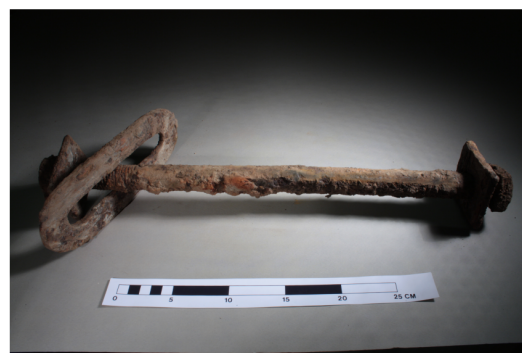
Hirsiseinän vahvistustuen, nk. följärin
pultti.

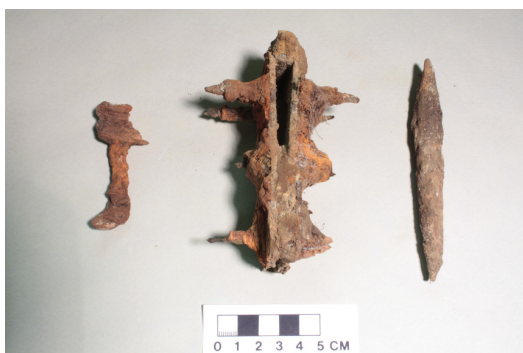
Naula, lehtisaranatyyppinen nivelsarana
(huone 2), puutappi.

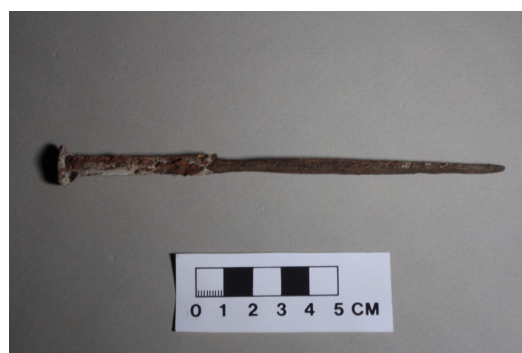
Leikkonaula.

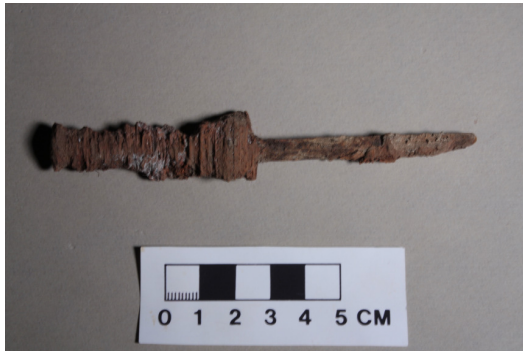
Leikkonaula, jossa puujäännöksiä.

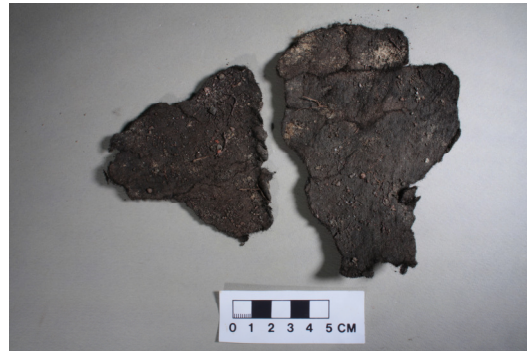
Lumppupohjaista tervahuopaa.

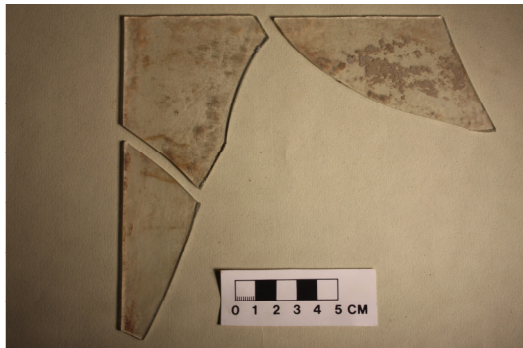
Ikkunalasin reunapaloja. Huone 3.
