Hanko,
Kuningattarenuori
(muinaisjäännösrekisterin numero 1000002049,
Drottningsbergetin puolustusvarustus)

Rakennusarkeologinen inventointi
25.10.-11.11.2011

Hangon Kuningattarenuoren pohjoisen osan arkeologisten kohteiden dokumentointi

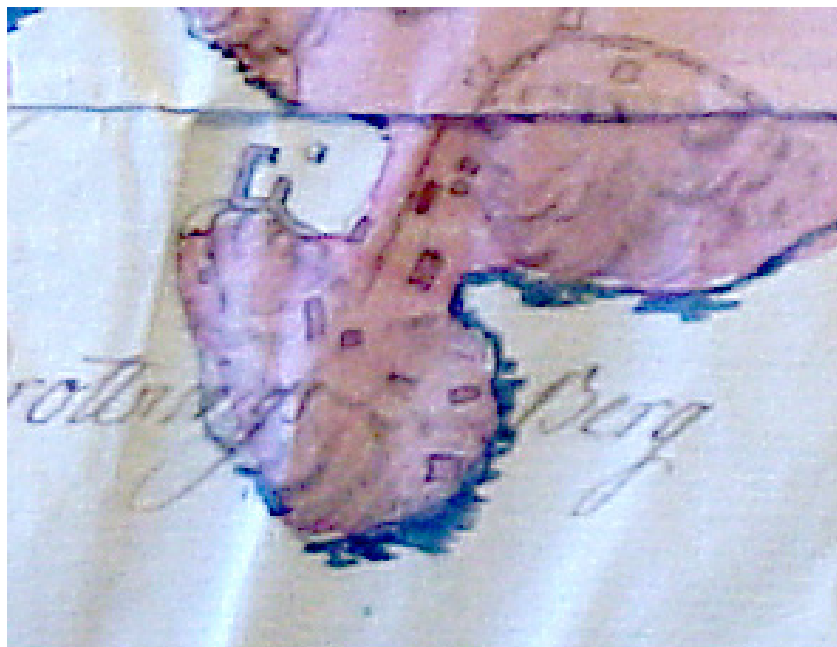
Kartta 1. Kuningattarenuoren alue 1700-luvun lopun linnoituskartassa. Digitaalinen kopio Hangon museo.

Kartta-aineiston perusteella vaikuttaa siltä, että 1700-luvun lopun ja 1800-luvun alun kartoissa alueelle piirretyt rakennukset ovat selvästikin kallioharjanteen päällä eivätkä kallioalueen pohjoispuoleisella olevalla matalalla tasanteella (jossa tässä raportissa käsiteltävät rakennusjäännökset sijaitsevat).

Rakennukset on kuvattu ainakin kolmessa eri kartassa, joista ehkä tarkin olisi vuodelta 1805 oleva kartta, joka on piirretty kallioisen niemen länsikärkeen rakennetun tai suunnitellun laituriraketeen takia. Tässä kartassa on myös laiturirakenteen ja sen takana olevan kallion muoto piirretty ja kartassa ei ole laiturin tasalle matalalle kallion edustalle piirretty rakennuksia.

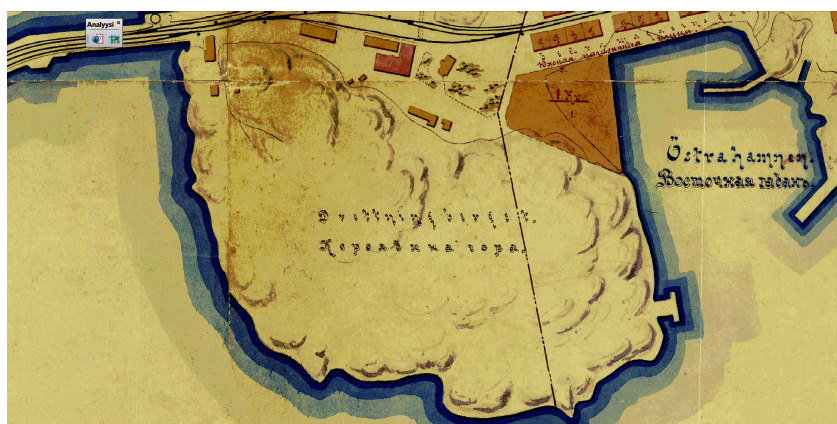
Kartta 3. Kuningattarenuoren alue 1900-luvun alun kartassa. Digitaalinen kopio Hangon museo.
