HELSINKI

Kaarela, Shemeikankuja 1

Ensimmäisen maailmansodan aikaisen Helsingin maalinnoituksen tukikohdan XXV:4
maanrakennustöiden valvonta ja kartoitus 24.9., 27.9. ja 15.10.2013

HKM Helsinki, Kaarela 2013:35

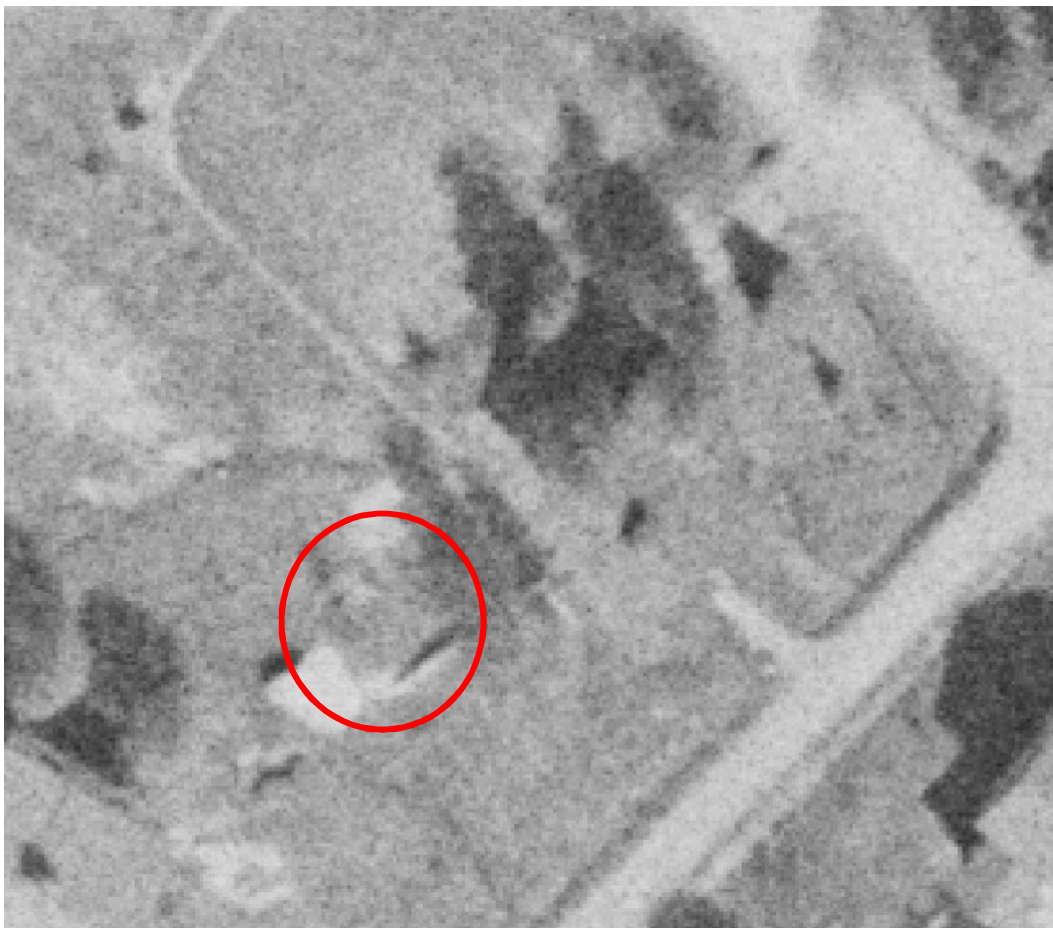
Suurennus vuoden 1964 kuvasta. Kuvassa on havaittavissa taisteluhaudan reuna ja ilmeisesti suojahuoneen katto.

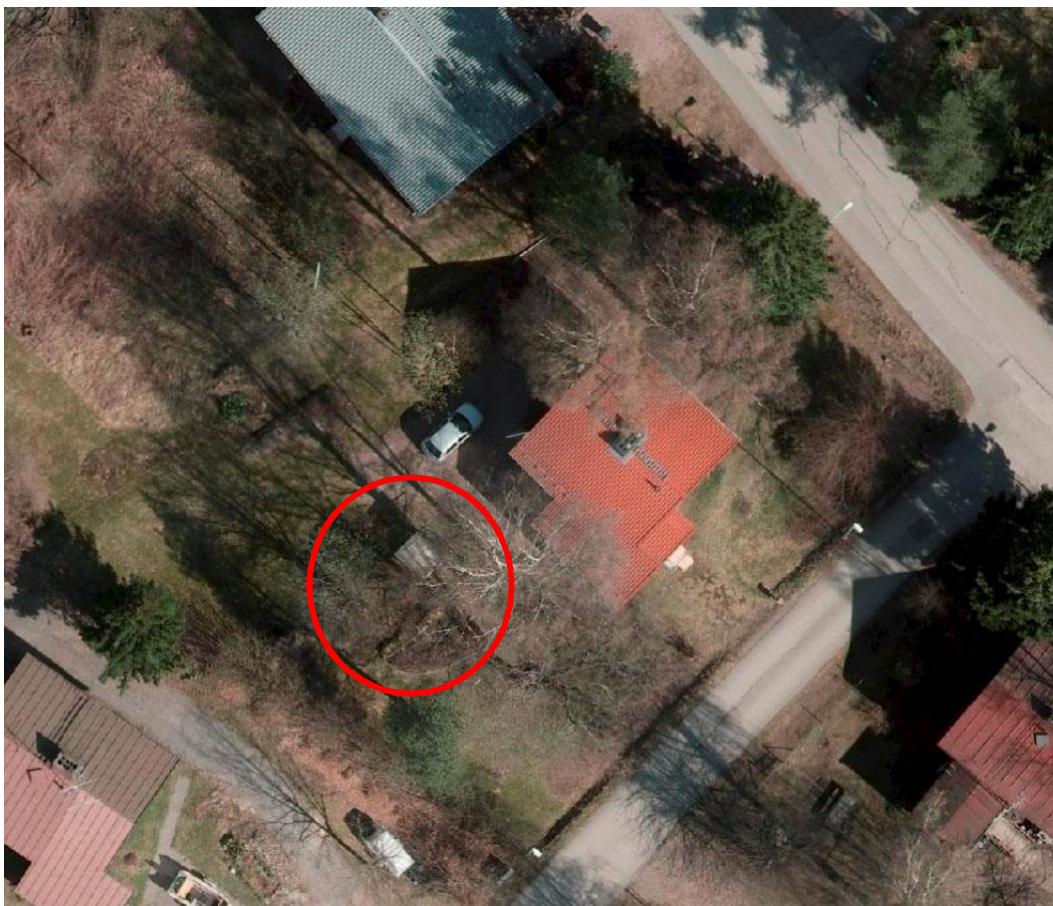
Suurennus vuoden 2010 kuvasta. Taisteluhaudan reuna näkyy, mutta suojahuone on melko näkymättömissä puiden varjossa.

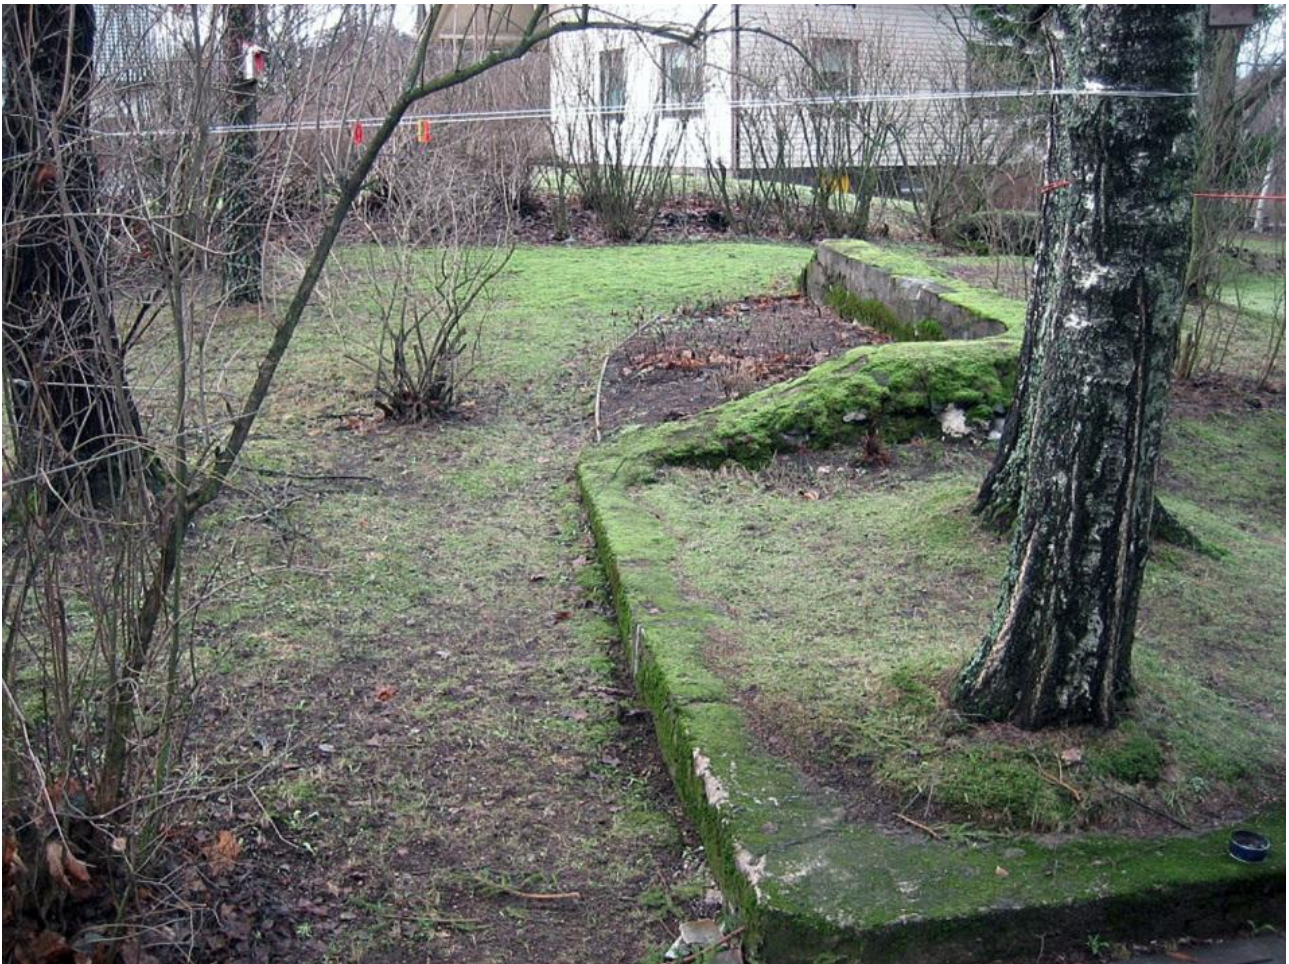
Edessä näkyy taisteluhaudan rintasuoja ja oikealla olevien puiden takana suojahuoneen katto vuonna 2007 ennen vanhan talon uuden terassin rakentamista. Kuvaussuunta SW. Kuva Heimala. HKM/Helsinki, Kaarela 2013:1.

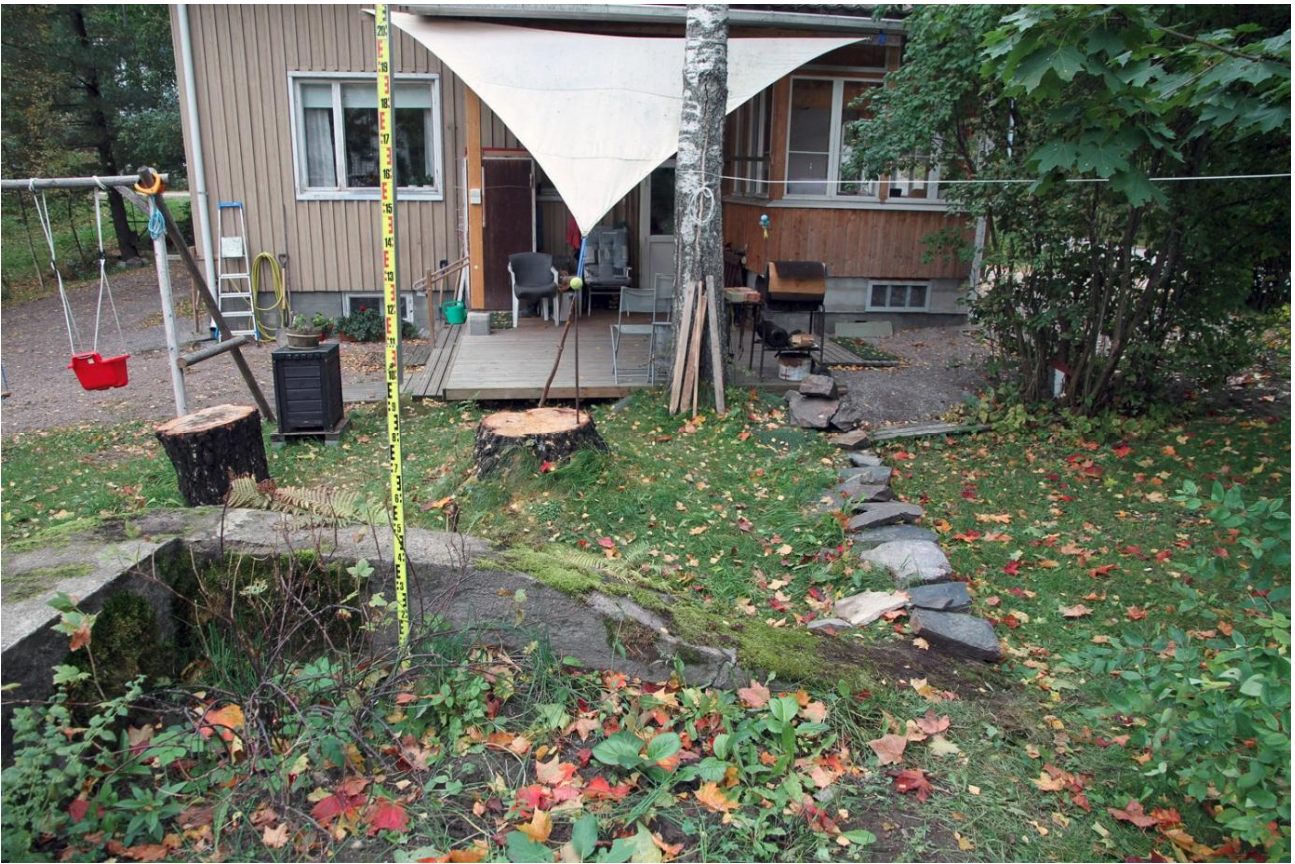
Taisteluhaudan rintasuojan keski- ja itäosat. Rintasuojan päällä on äskettäin päälle laitettuja irrallisia laakakiviä. Kuvaussuunta NE. HKM/Helsinki, Kaarela 2013:11.

Taisteluhaudan rintasuoja oli jyrkkä mutkainen. Sen itäpää sijaitsi hiekkaisella pihamaalla 3,8 metriä lounaaseen vanhasta rakennuksesta uudehkon kevyen terassin luoteisreunan kohdalla. Aluksi se meni neljä metriä luode-kaakko – suunnassa maasta alle 40 cm irrallaan olevan lautarakenteisen terassin alla. Sitten oli 90 asteen kulmat lounaaseen ja viiden metrin jälkeen luoteeseen ja 3,5 metrin jälkeen lounaaseen. Länsiosan pitkä suora oli 5,3 metrin pituinen. Rintasuojan yläpinta oli 20 cm leveä ja vain 14–18 cm korkea itäpäässä. Rintasuoja oli itäpäähän alkukohdassa lähes hiekkapihaosuuden tasolla ja sitten kaakossa laudoitetun terassin alla. Sen pinnan korkeus oli täällä noin 24.65 m mpy.

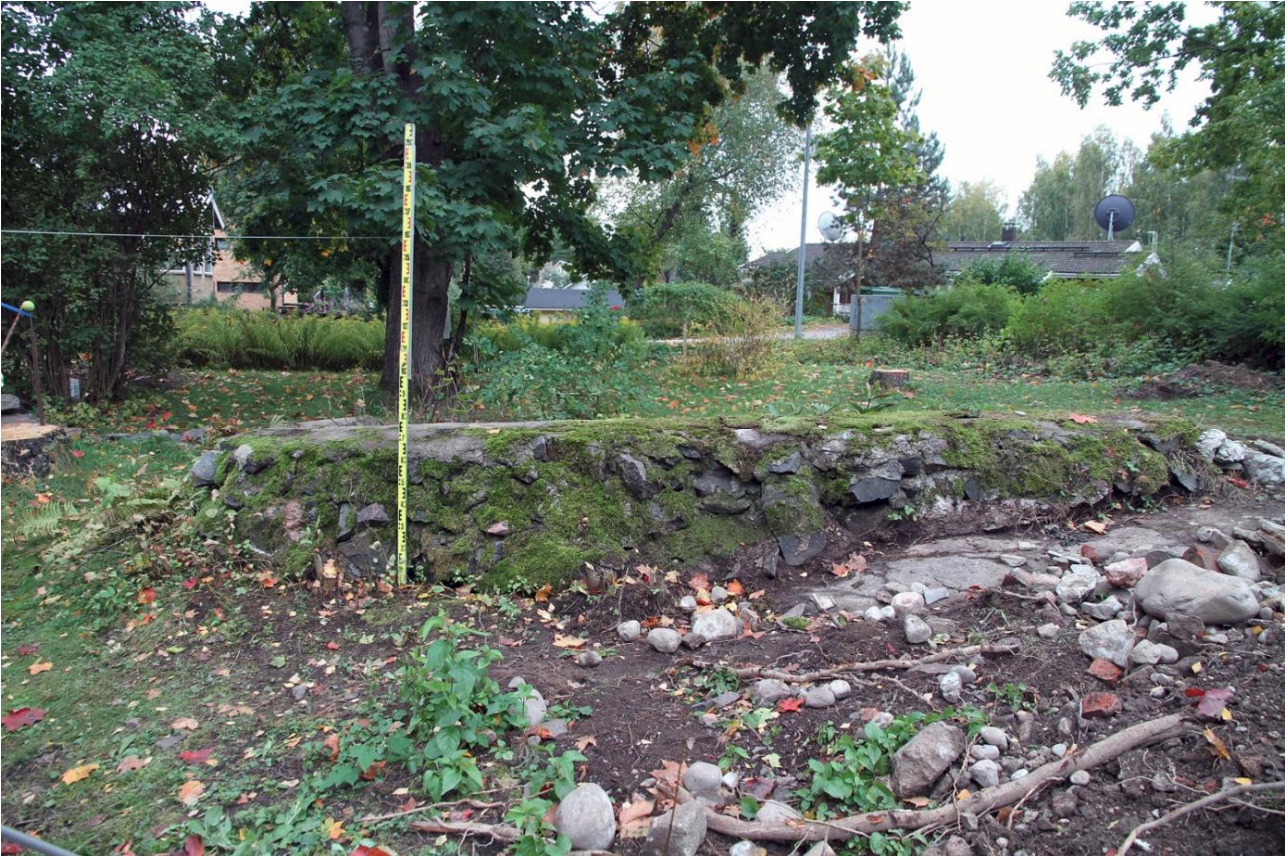
Rintasuojan pitkä suora osuus torjuntasuunnasta kuvattuna. Kuvaussuunta SE. HKM/Helsinki, Kaarela2013:13.

Rintasuojan pitkän suoran osuuden pohjoispuolen hiukan alaspäin levenevässä epätasaisessa betoniseinässä oli runsaasti lohkottuja kiviä. Rakenne näytti siltä että se on ollut alun perin maavallin peittämä. Eteläseinä oli pystysuora.

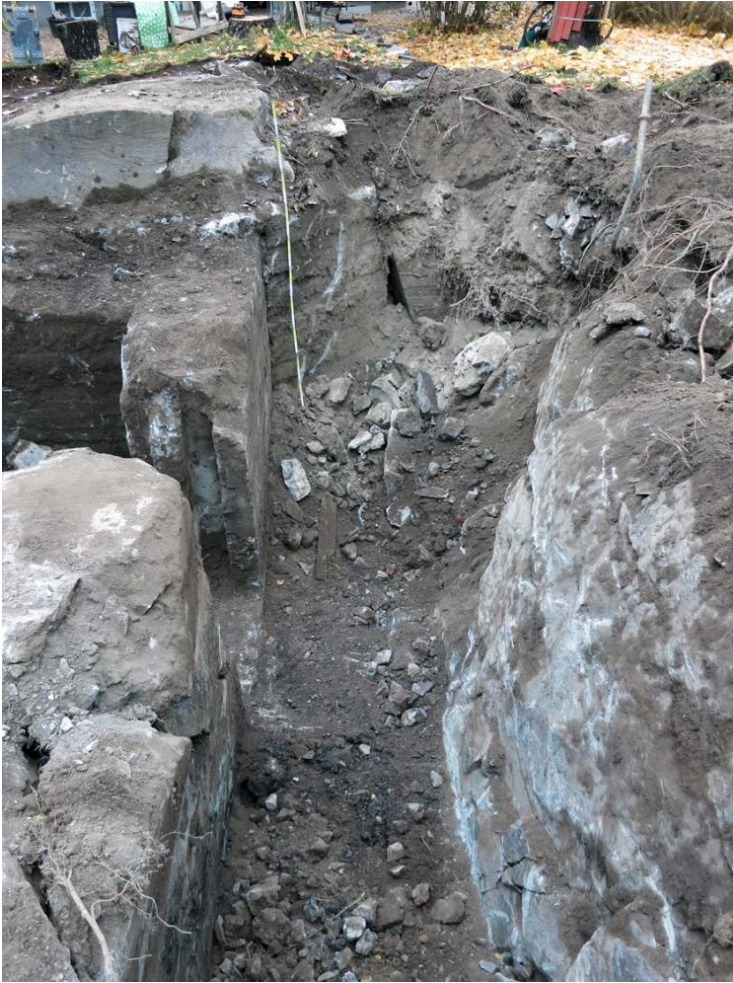
Taisteluhaudan poikkileikkaus, jonka alaosassa näkyy irrallinen betoninen seinäosa. Vasemmalla on suojahuone. Rintasuoja on poistettu jo louhimattoman kallion päältä. Kuvaussuunta NE. HKM/Helsinki, Kaarela 2013:42.

Suojahuoneen esille otossa syntyneessä taisteluhaudan poikittaisessa maaleikkauksessa näkyi kaiken uudemman jätteen/romun, mullan, hiekan ja kivien joukossa irrallisen betoniseinän kulmapala. Se oli todennäköisesti irronnut rintasuojan puolelta, mutta saattoi olla myös takaseinän irronnut osa. Valvonnan aikana ei havaittu taisteluhaudan takaseinän louhitussa kalliossa betonirakenteita. Tosin taisteluhautaa oli vain vähän esillä.

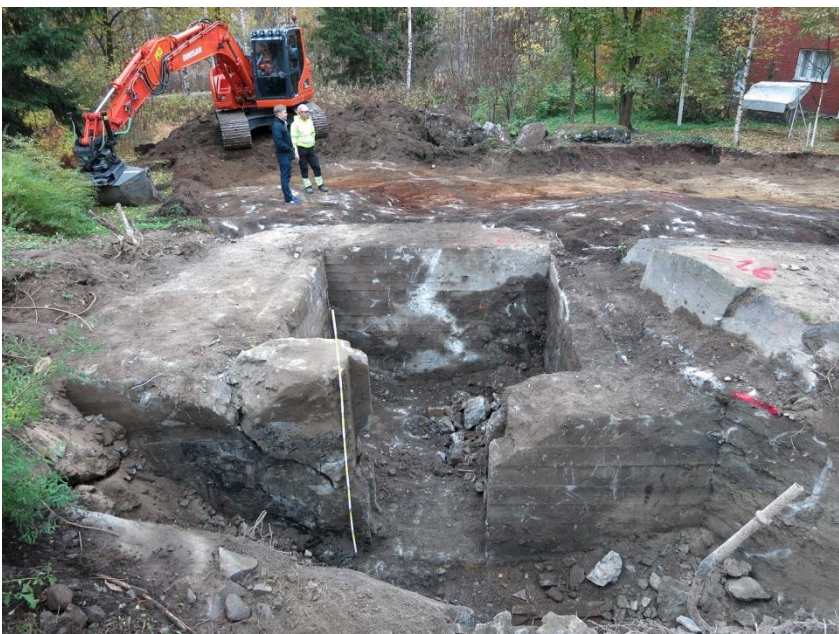
Linnoitteiden pohjoispuolelta on poistettu maita uuden talon kohdalta kallioon saakka. HKM/Helsinki, Kaarela 2013:53.

Arkeologin vielä paikalla ollessa rintasuojan maanpäällinen pitkä suora osa poistettiin uuden talon terassin vaatiman rakennekerrosten takia. Sen pohjoispuolelta kaavittiin kallion pintaa pitkin pohjoiseen päin paksuneva humuskerros pois. Pohjoisempänä humuskerroksen alta tuli esiin hiekka ennen kalliota ja sitten esillä oli vain hiekkaa kaivetulla syvyydellä saakka.

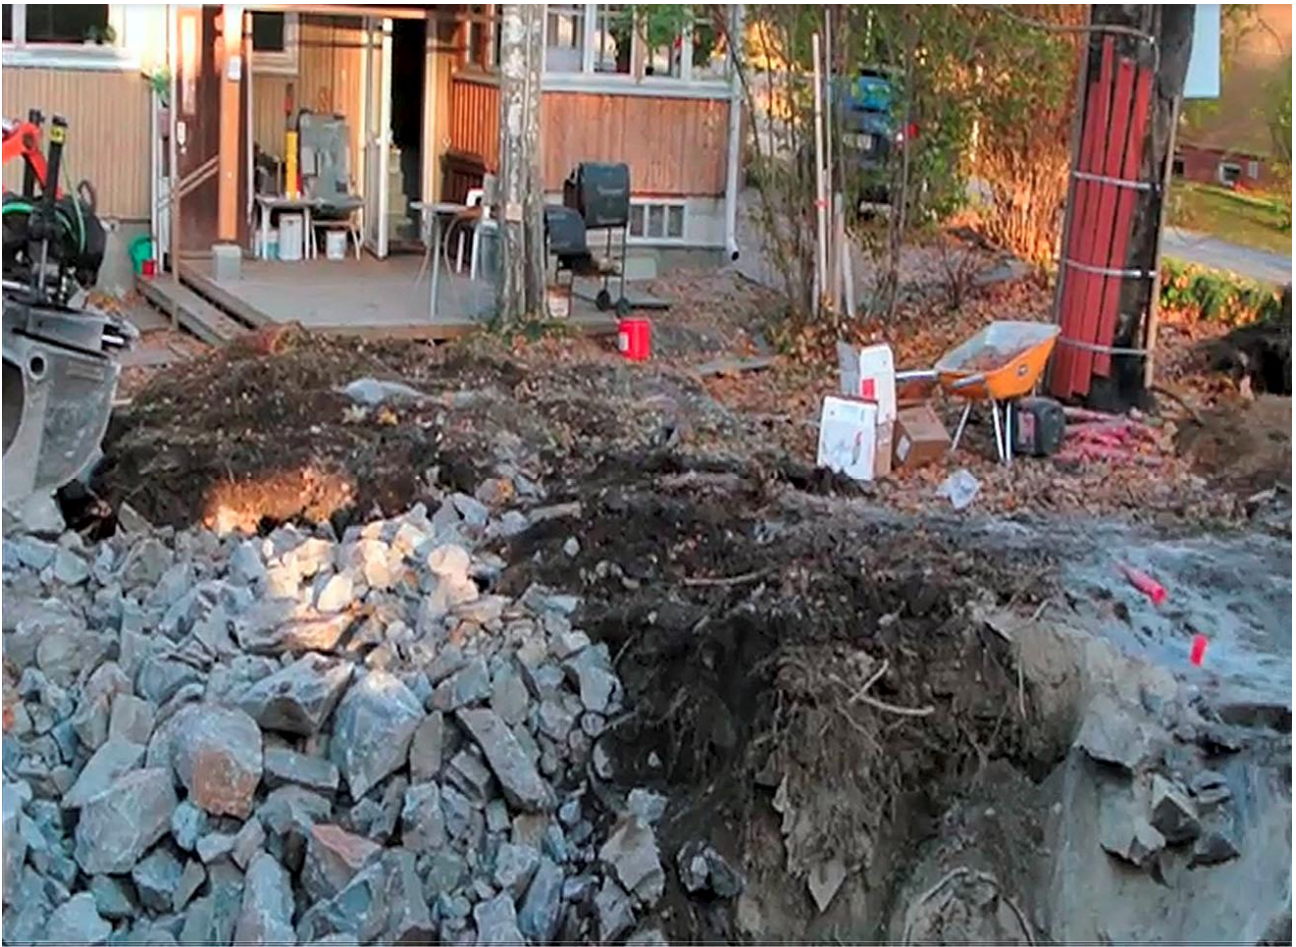
Rintasuojan kohta on louhittu. Taisteluhauta sijaitsee tumman maan kohdalla. Kuvakaappaus Tuomas Heimalan videosta. Kuvaussuunta E. 21.10.2013

Arkeologisen valvonnan jälkeen rintasuojan kohdalta oli louhittu kalliota pois terassin rakenteiden takia, mutta taisteluhaudan eteläseinän kohdalle tämä louhinta ei ylettynyt. Taisteluhaudan kohdalta ei ollut myöskään tarvetta poistaa täyttömaita.

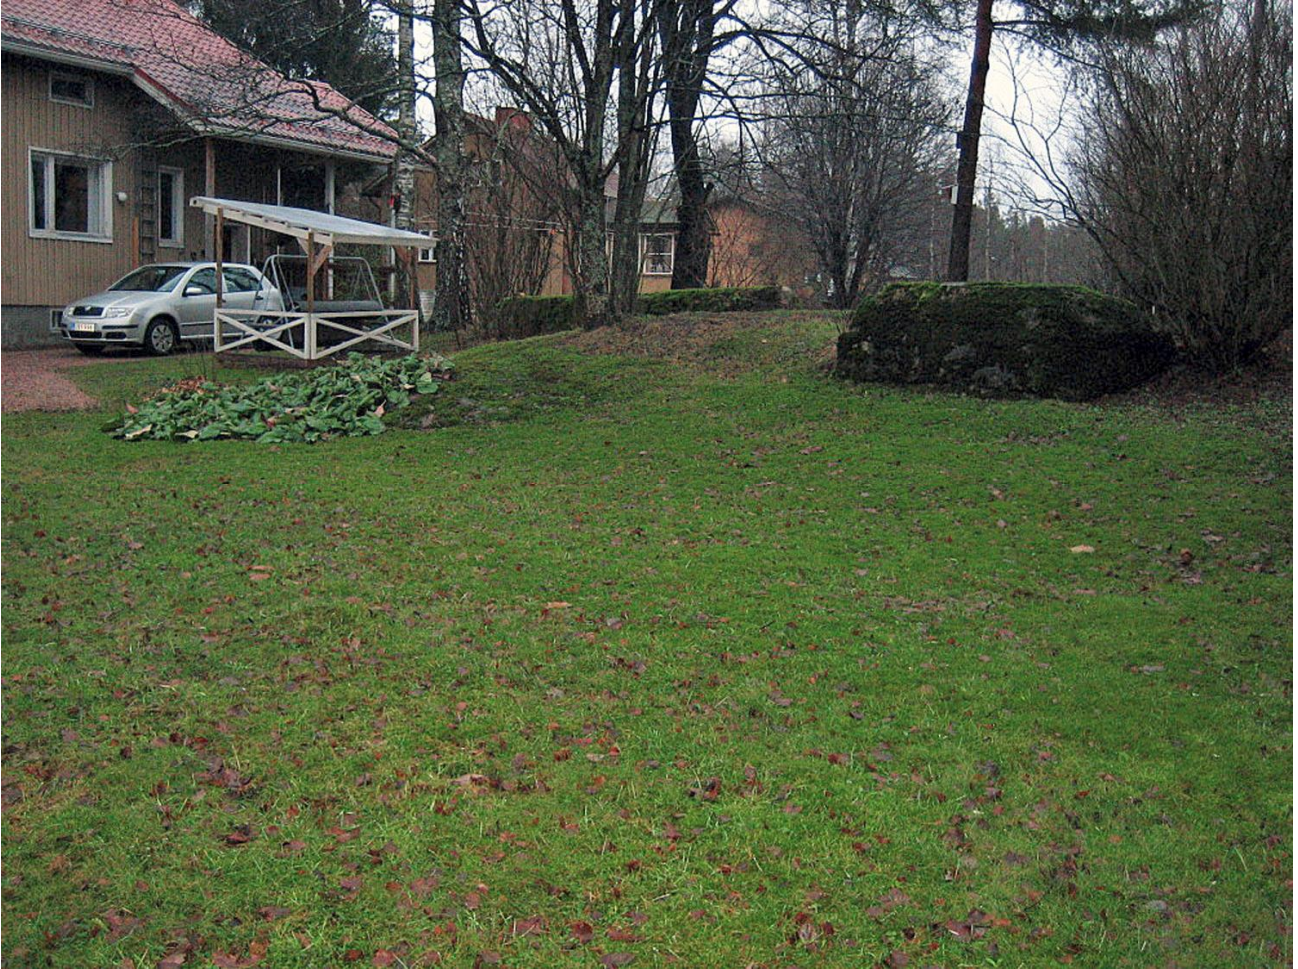
Taisteluhauta näkyy vasemmalla rinteän yläosassa ja suojahuoneen erillinen katto oikealla ennen rakennustöitä. Kuvaussuunta ESE. Kuva: Heimala, 2007. HKM/Helsinki, Kaarela 2013:2.

Suojahuone oli sijainnut ennen mitään kaivaustöitä tontin länsiosassa erillään muista linnoitusrakenteista (kartta 1; kuvat 1-3). Esillä oli vain 2,20x1,50 metrin kokoinen ja 85 cm korkea suojahuoneen katon luoteiskulman jäännös. Sen yläpinta oli korkeudella 25.61 m mpy. Katon ehjät reunat oli viistetyt. Rakennejäännöstä ympäröi nurmikko. Rakennuttaja oletti tämän siirretyn hieman ylempää tähän kohtaan. Sirkku Laineen linnoituskartan (kartta 4 ja s. 24) ja kattojäännöksen sijainnin vertailu osoitti sen kohdalla sijaitsevan suojahuoneen.

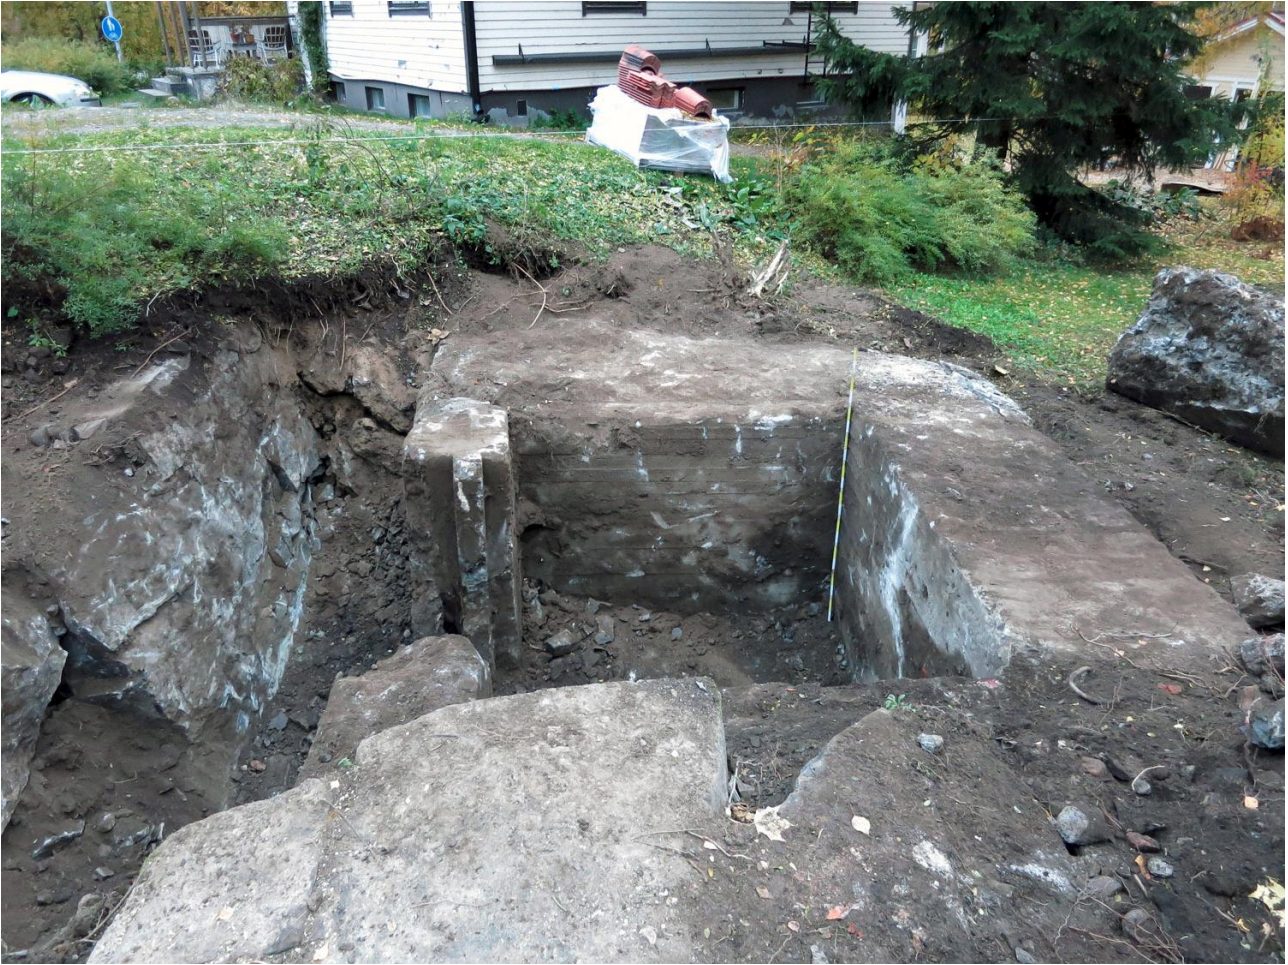
Suojahuone on otettu kokonaan esille. Kuvaussuunta SW. HKM/Helsinki, Kaarela 2013:26.

Suojahuoneen ulkomitat olivat 3,7x4,6 m. Sisätila oli kooltansa 2,10 x2,40 metriä ja se oli korkeimmillaan pohjoisosassa 1,80 metriä korkea (22.95–23.35 m mpy). Lattiana oli kallio. Pohjoisseinä oli 1,0 metriä paksu, länsiseinä 1,5 metriä, eteläseinä 55 cm ja kallioon tukeutuva itäseinä 55 cm. Länsiseinä oli kaivettu ulkopuolelta esiin vain seinän yläpinnan tasoon saakka, joten oliko se tukeutunut kallioon kuten pohjois- ja itäseinät jäi auki. Todennäköisesti kallio oli lähes seinän yläpinnan korkeudella, sillä kallio nousi länteen päin. Suojahuoneen ulkopuolella pohjoispuolella kallio oli 50 cm (24.20 m mpy) seinien yläpinnan alapuolella ja itäpuolella 50 cm korkeammalla (25.32 m mpy).

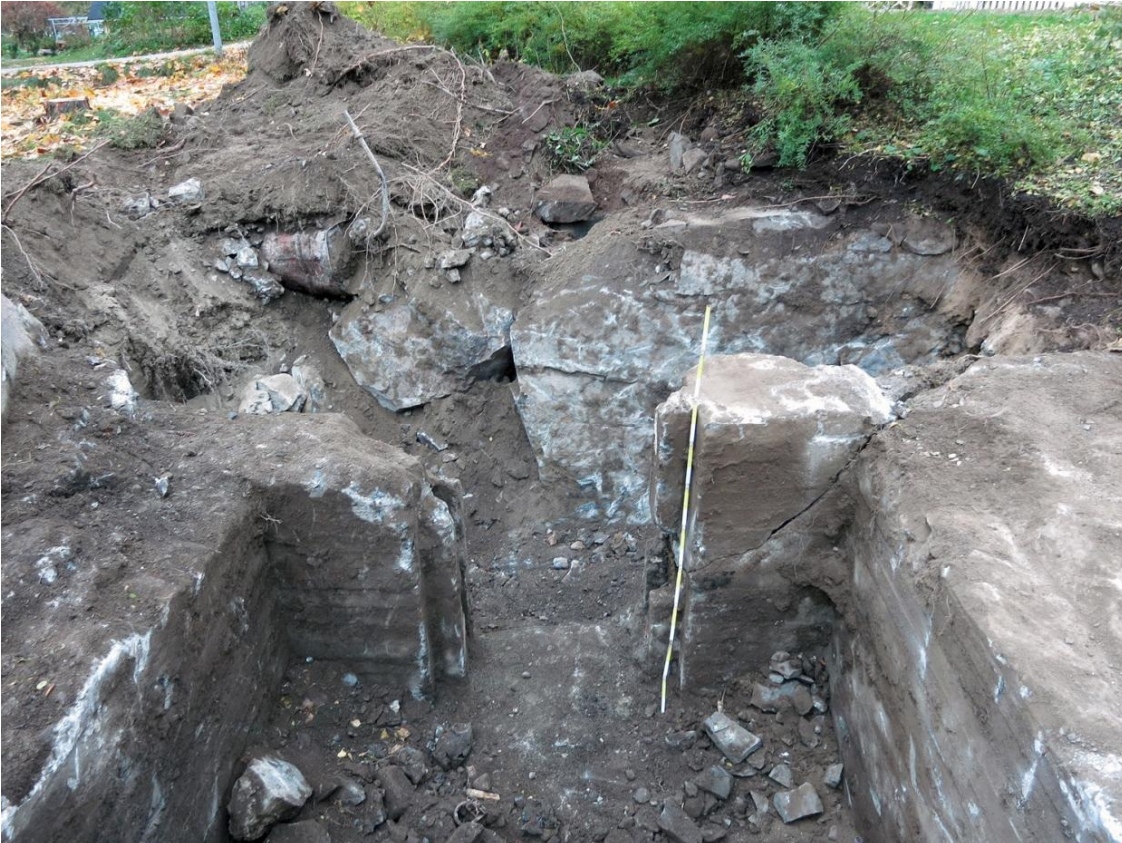
Metallitynnyrin ja ison louhintakiven kohdalla on mennyt todennäköisesti taisteluhauta etelään viereiselle tontille. Sirkku Laineen linnoituskartan mukaan hauta menisi suojahuoneen vieritse kuvasta oikealle erittäin kapeassa haudassa. Kuvaussuunta SE. HKM/Helsinki, Kaarela 2013:29.

Sen sijaan suojahuoneen kaakkoisnurkan kohdalta näytti lähtevän paremmin taisteluhaudaksi sopiva louhittu leveämpi hauta/käytävä SSW – suuntaan viereiselle tontille. Käytävässä oli metallitynnyri, muuta täyttöromua, täyttömaata ja isoja louhittuja kiviä täyteenä. Kohtaa ei avattu enempää. Myöhemmin kyseisen kohdan itäpuolelle louhittiin lähes maanpinnalle ulottuvaan kallioon putkia varten putkikäytävä Shemaikankujalle (ks. kuva s.31). Sen kohdalla ei ollut linnoitusrakenteita.

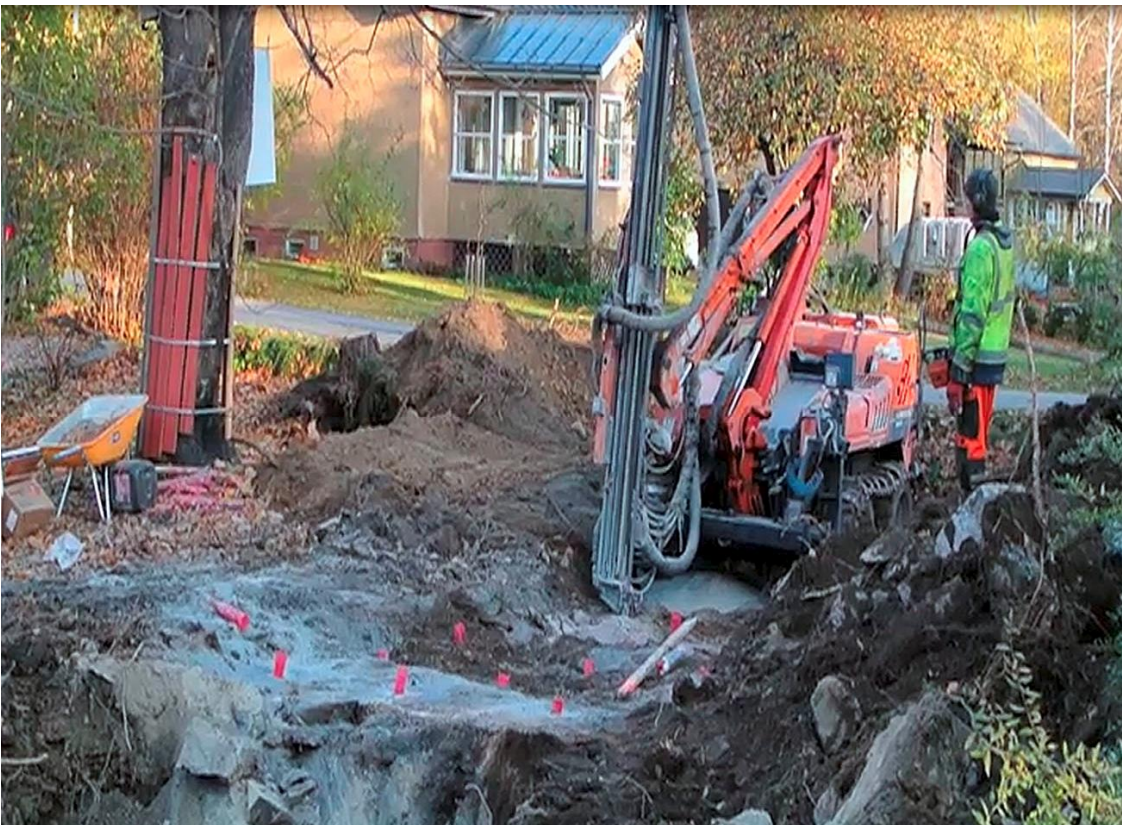
Putkikaivantolinjan louhintaa valmistellaan. Kuvakaappaus Tuomas Heimalan videosta. Kuvaussuunta SE. 21.10.2013.
