6856.

Hammarland.

Kalkstenar, funna vid arkitekt A.
Tavaststjernas undersökning af Hammarlands kyrka, augusti 1913. 23 st.

Tegelstenar, funna vid utgrävningen af Hammarlands kyrkas kor, aug. 1913 af A. Tavaststjerna tagna såsom prof. - Måtten i cm skala 1.10.

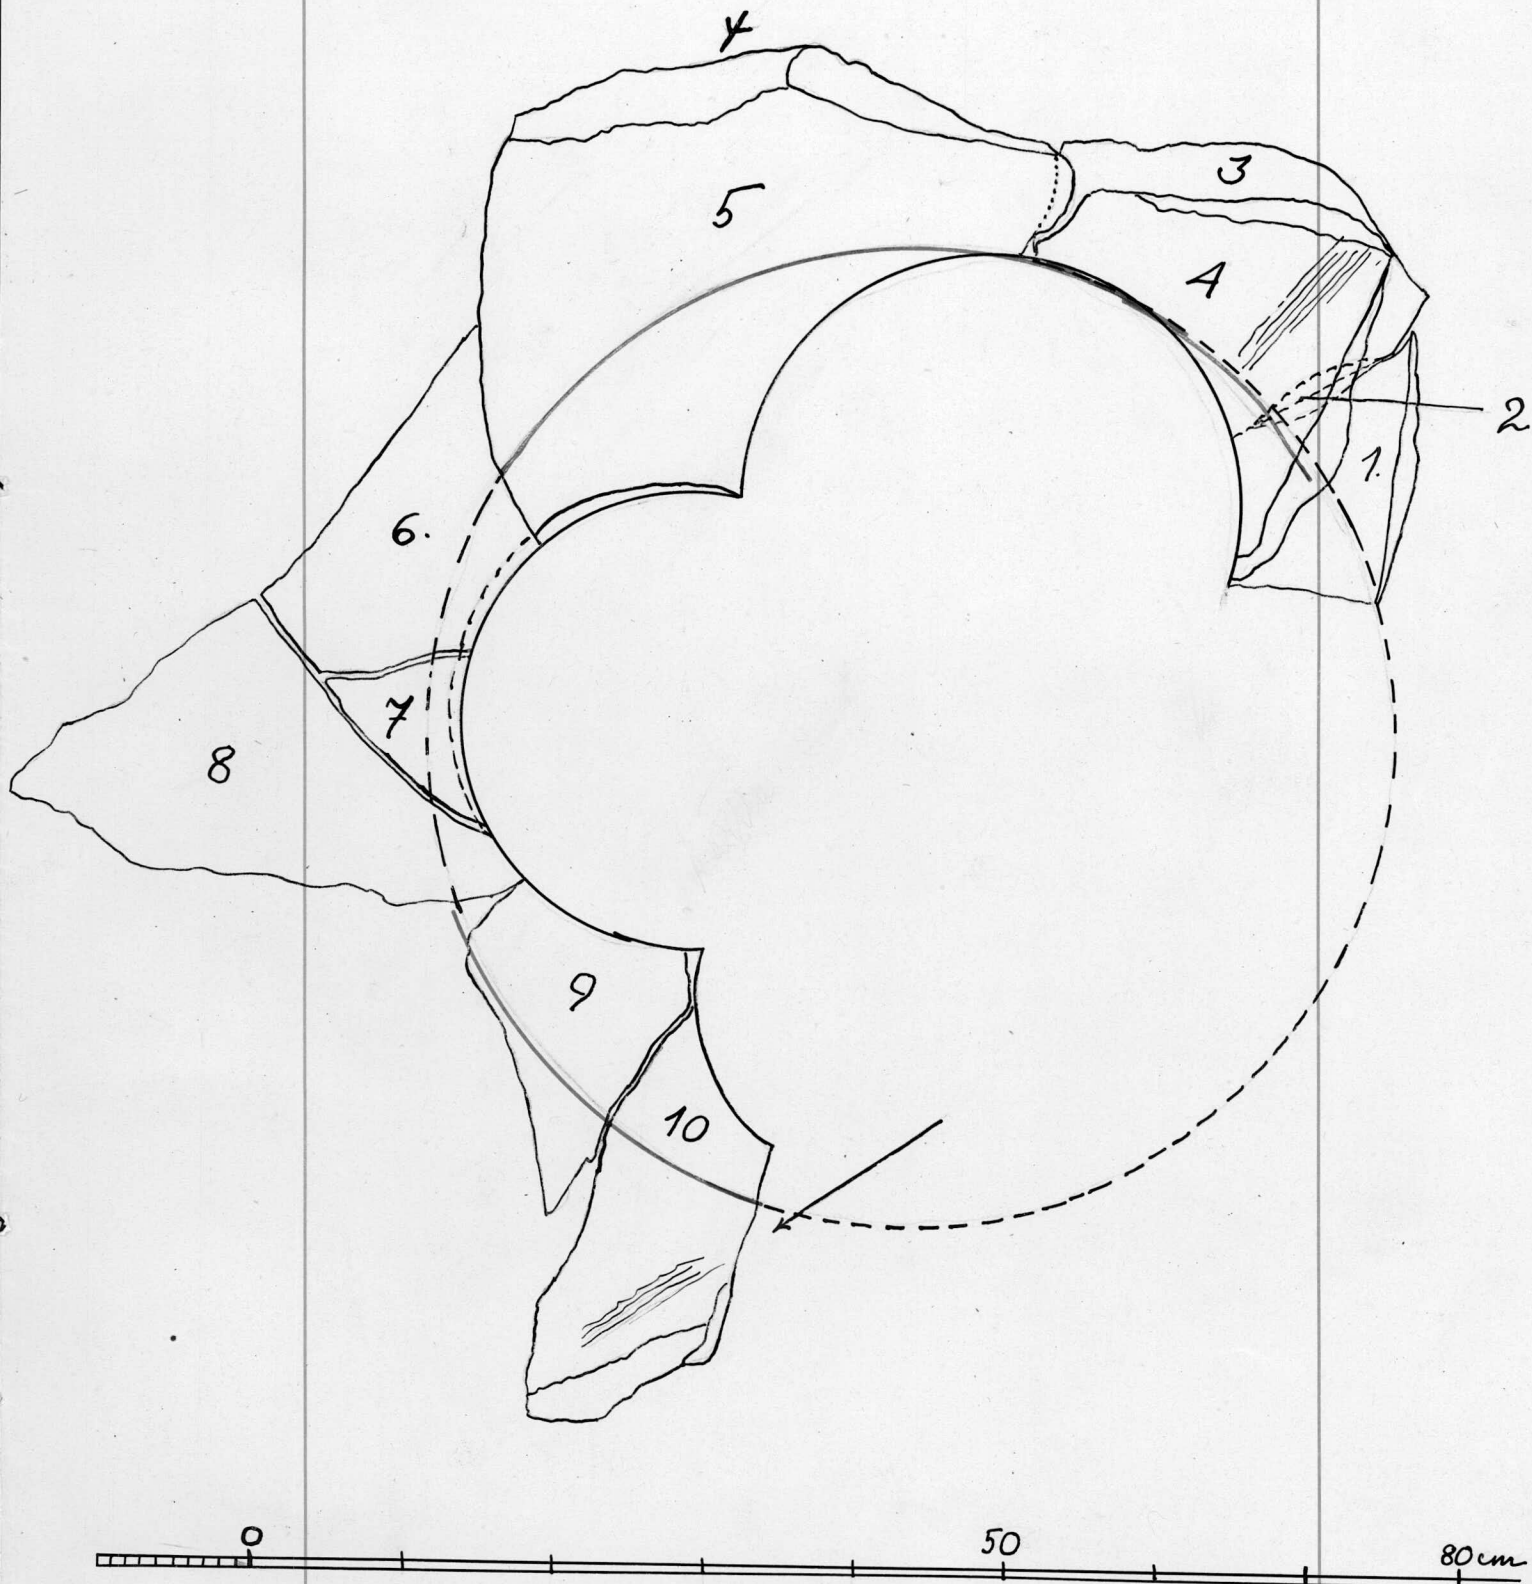
1-10. Utgöra med säkerhet delar af ett fyrpass, i hvilket 1-8 foga sig i följd till hvarandra, bildande i det närmaste halfa fyrpasset. Platserna i fyrpasset för 9 och 10 äro bestämbara främst därigenom, att delar af en cirkellinje tydligt skönjas på ena breddsidan af 4, 9 och 10. Cirkeln har tydligen haft betydelse blott som hjälplinje vid utläggningen af själva fyrpassmönstret, diametern kan fixeras till c:a 640 mm. Nämnda breddside, A, är något afplånad genom reffling, men ytan dock rätt koppig och ojäm. Stenarna 1, 3, 5-8 visa att fyrpassets andra breddside, B, är refflad, också den, men därjämte utmed fyrpassets inre kontur till en bredd af 3, 5 å 4 cm affasad i starkt trubbig vinkel. Svagt trubbvinkligt mot denna affasning stöter fyrpasskonturens insida till, liksom affasningen slätare och finare arbetad än breddsidan B. Räknadt från affasningens innerkant till sidan A är fyrpassets tjocklek 9.8 å 10 cm (se 5 !); totaltjockleken = 10.7 å 11.1 cm. -

11-23. Hört till detta fyrpass har A.v. icke kunnat klargöras. Stenarna 11-13 höra i hop och visa på den ena breddsidan brottytor, på den andra finare reffling samt (se 12 och 13 !) i trubbig vinkel häremot, men i samma plan, en refflad afränsnings-

rand. Sammanhörande äro äfven 14 och 15, hvilkas A sida, så när som på en $1\frac{1}{2}$ cm bred groft refflad rand (på 15), är plan men koppig; B- sidan åter finare refflad. Stenarna 16-23 synas icke stå i direkt relation till hvarandra eller 1-15.
