Arkeologinen inventointi Fingridin voimajohtolinjalla Kankaanpää-Lålby
Peruskartta: 123404 Isojoki
123211 Dagsmark

Museovirasto / arkeologian osasto
Inventointi ja raportin laatiminen: FK Kreetta Lesell, Museovirasto
Raportti: Museovirasto / arkeologian osaston topografinen arkisto

Fingrid Oyj suunnittelee kantaverkkonsa parantamista välillä Kankaanpää–Lålby. Uusittava verkkolinja on n. 81 km pitkä. Voimajohto on päätetty uusiksi nykyisten rakenteiden vanhentumisen sekä siirtokyvyn nostotarpeen vuoksi. Uusittava verkko noudattaa nykyistä linjaa maastossa, mutta verkon pylväätsä uusitaan. Niistä tulee suurempia ja ne tulevat sijaitsemaan harvemmin kuin verkon nykyiset pylväätsä. Maastossa jokaisen uusittavan pylvään ympärillä on n. 28x30 m² alue, jossa toimitaan pylvästä uusittaessa. Varmasti tuhoutuvaa aluetta on pylvään jalkojen ja harusten ympäristö.

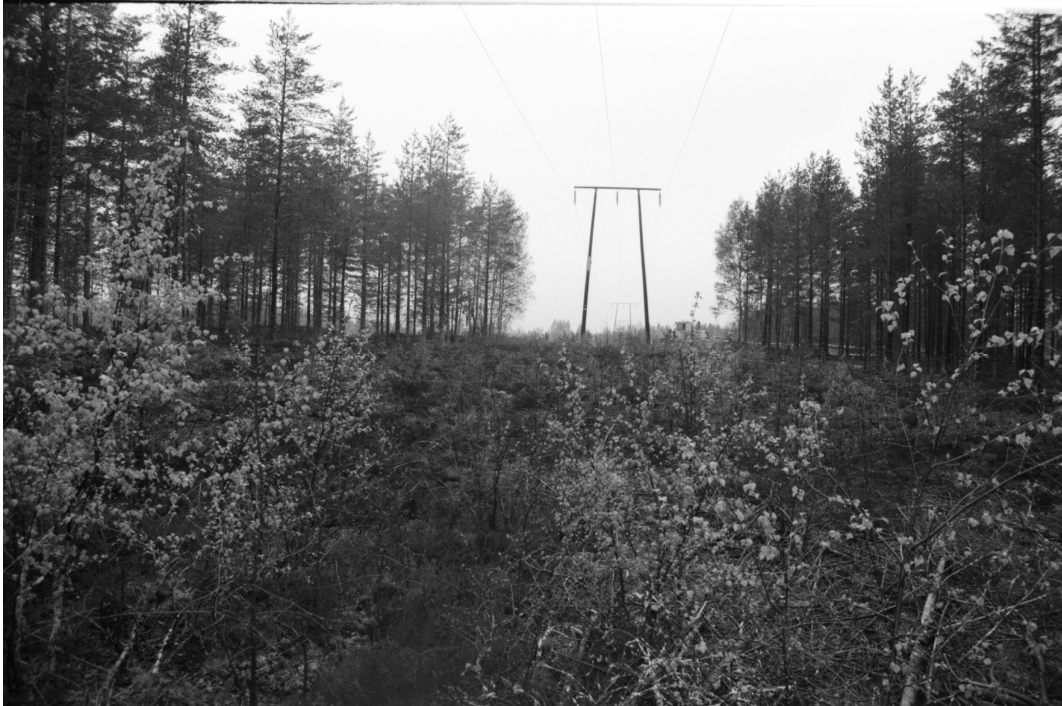
f. 141197

Isojoen Sarvikankaan kivikautinen asuinpaikka sijaitsee mäntymetsässä, itään päin loivasti viettävällä rinteellä kuivalla kankaalla. Maaperä on hienoa hiekkaa. Lähellä sijaitseva sorakuoppa oli laajentunut lähelle asuinpaikkaa ja voimajohtolinjaa, joka kulkee sorakuopan yli. Sorakuopan reunoja oli tuettu joissakin kohdissa tuomalla maata niihin. Paikalla olleen maansiirtokoneen käyttäjä kertoi, ettei sorakuoppaa ole tarkoitus enää laajentaa vaan ainoastaan maisemoida. Vanha pylväs nro 236 oli hyvin lähellä sorakuopan reunaa. Uusi pylväs nro 226 tulee tästä hiukan itään alarinteeseen päin.

Inventoinnissa tarkastettiin sorakuopan reunat, joista löydettiin kvartsi-iskoksia ja palanutta luuta. Lisäksi uuden pylvään paikalle tehtiin koekuoppa, josta löydettiin pieni iskos (koekuopan GPS 3241621, 6899969). Tuleva pylväs (nro 226) osuu kivikautiselle asuinpaikalle, joten tämän pylvään

Isojoki Sarvikangas. Kivikautista asuinpaikkaa on jäljellä voimajohtolinjan kohdalla. E-W

kohdalla täytyy tehdä lisätutkimuksia ennen voimajohtolinjan rakentamista. Tässä vaadittavat tutkimukset tehtiin elokuussa 2006.

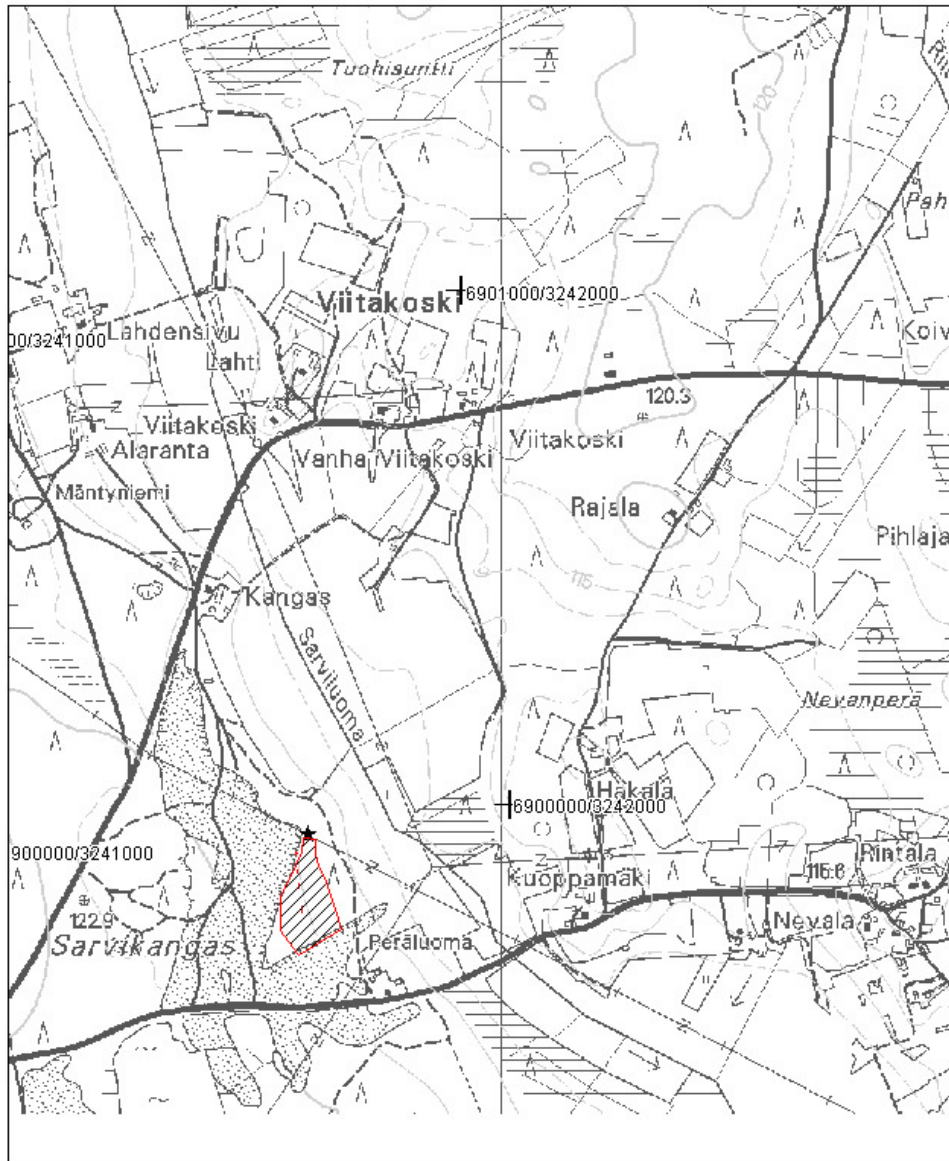
Peruskarttaote 1234 04 ISOJOKI

Isojoki Sarvikangas 151 01 0013 kivikautinen asuinpaikka

Koekuopasta saadun kvartsin koordinaatit pkoo:6899934, ikoo:3241601, z:112,5-117,5

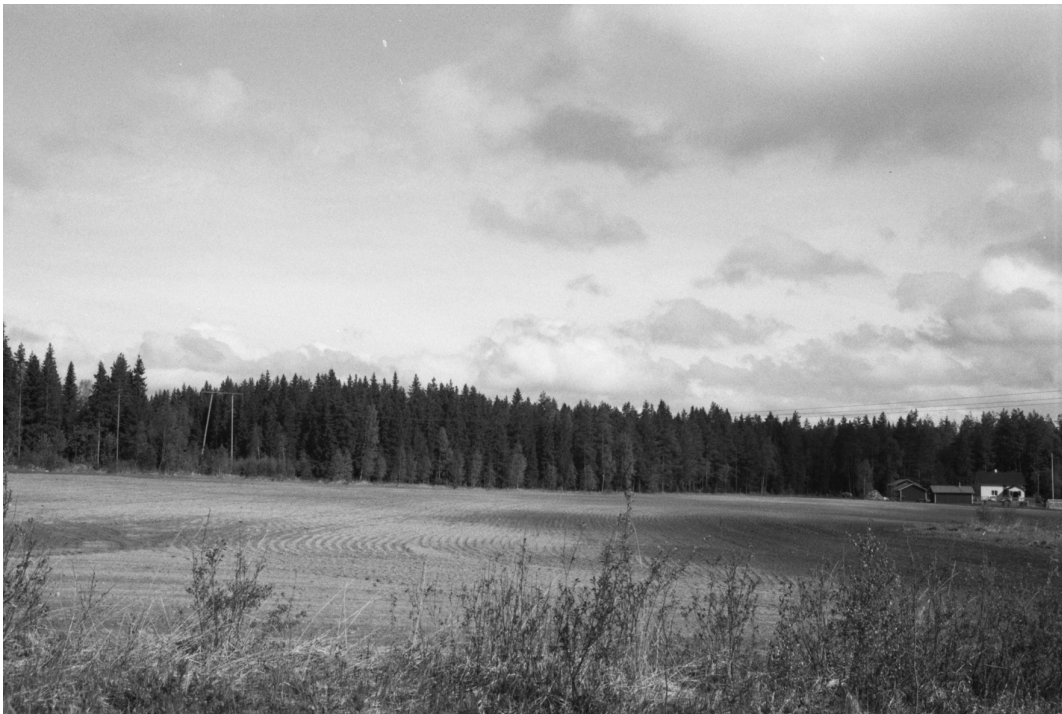
f. 141198

Mössåsenin/Kornbäckenin asuinpaikka sijaitsee tien nro 687 molemmilla puolilla Lapväärtinjoen rannassa olevilla pelloilla. Lisäksi pellosta luoteeseen vanhan pylvään nro 135 kohdalla on löytynyt aikaisemmin kvartsia ja nuorakeramiikkaa. Voimajohtolinja ylittää asuinpaikan kaakosta luoteeseen. Voimajohtolinjan uudet pylväävät eivät tule pellolle vaan ne sijaitsevat kaakossa olevassa kosteikossa ja luoteessa olevassa metsässä.

Vuoden 2006 inventoinnissa pellolla havaittiin lukuisia iskoksia, joita ei otettu mukaan. Iskoksia tuli myös peltojen reunasta uusien pylväspaikkojen läheisyydestä. Lisäksi pellosta luoteeseen

olevaan metsään voimajohtolinjan uusien pylväiden paikoille kaivettiin koekuoppia. Pylvään nro 216 kohdalle kaivetusta koekuopasta saatiin yksi iskos.

Kristiinankaupunki Mössåsen/Kornbäcken. Kivikautista asuinpaikkaa on koko pellon alueella. Asuinpaikka jatkuu voimajohtolinjan kohdalla metsään. SSE-NNW.

Pelloilla sijaitsee laaja kivikautinen asuinpaikka, joka jatkuu pellon molemmille puolille uusille pylväspaikoille. Lisäksi kauempana metsässä voimajohtolinjan kohdalla on pieniä löytöalueita, joiden välissä on hyvin kivikkoista maata. Todennäköisesti asuinpaikka ei jatku yhtenäisenä, vaan kyse on lähekkäin sijaitsevista asuinpaikoista ehkä myös eri aikaisista. Tämä kysymys varmaan tarkentuu lisätutkimuksissa. Mössåsenin/Kornbäckenin asuinpaikalla täytyy tehdä lisätutkimuksia uusien pylväiden 214–216 kohdalla ennen kuin uusi voimajohtolinja voidaan paikalle rakentaa. Tässä vaadittavat tutkimukset tehtiin elokuussa 2006.

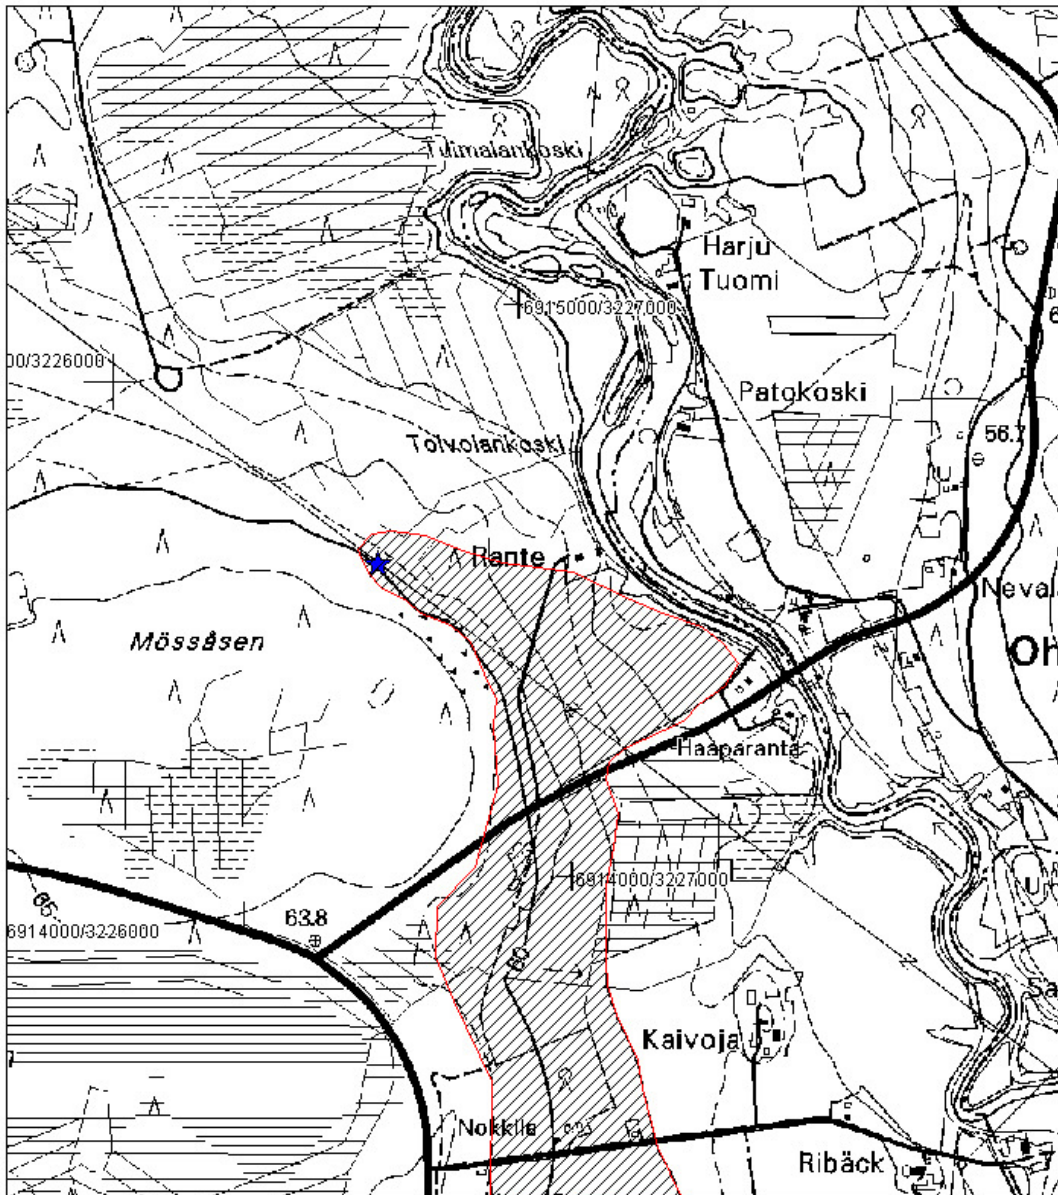
Peruskarttaote 1232 11 DAGSMARK

Kristiinankaupunki Mössåsen/Kornbacken 409 01 0045 kivikautinen asuinpaikka
 Linjalta löydetyn kvartsin koordinaatit pkoo:6914695, ikoo:3227577, z:60

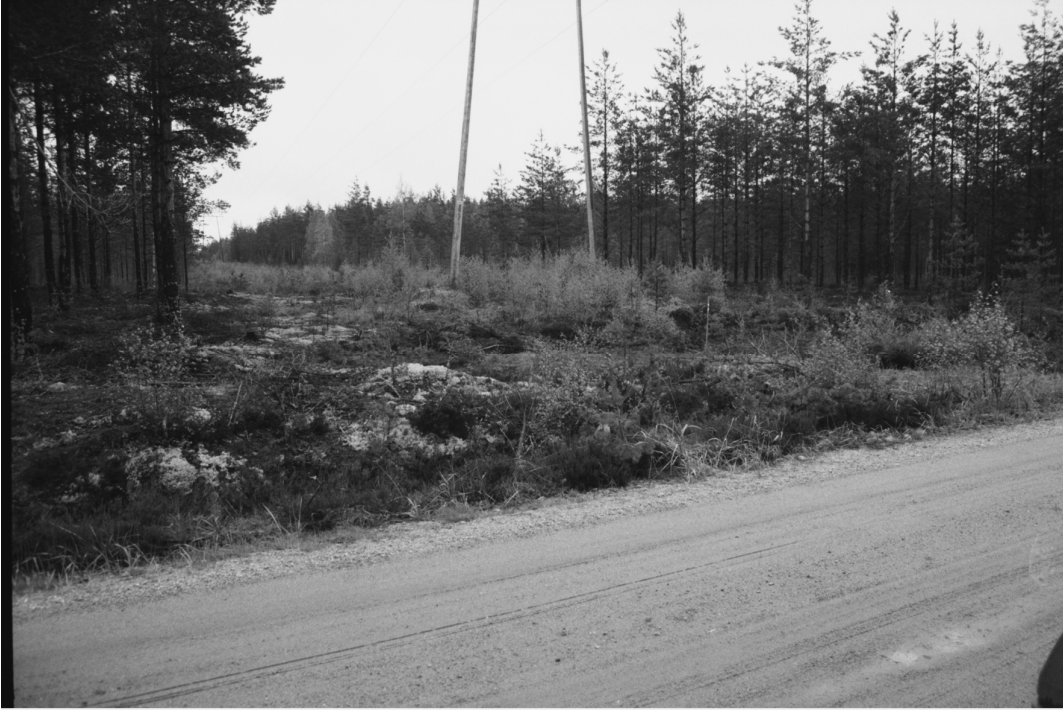
f. 141199

Rävåsenin laaja asuinpaikka on voimajohtolinjasta koilliseen. Lähimmät asumuspainanteet ovat voimajohtolinjalle päin viettävässä rinteessä noin 50 m päässä. Voimajohtolinjasta toiseen suuntaan eli lounaaseen on Rävåsen 2. Koska rinne laskee voimajohtolinjalle päin ja maa muuttuu kosteaksi uuden pylväänpaikka nro 221 lähellä, paikka ei vaikuttanut kovin otolliselta asuinpaikalta Rävåsenin läheisyydestä huolimatta.

Voimajohtolinjan kohdalla Rävåseniin menevän metsätien itäpuolella olevasta hiekkakuopasta löytyi kuitenkin kaksi kvartsi-iskosta (löytöpaikan GPS pkoo 6915584, ikoo 3225606). Tässä kohtaa on kapeaa kannasta suomalaisen alueen keskellä. Asuinpaikka ei ole todennäköisesti kovin laaja länteen ja itään päin, mutta pohjoisessa se voi yhtyä Rävåsenin asuinpaikkaan. On mahdollista, että etelässä se jatkuu aina Rävåsen 2 asuinpaikalle asti. Tulevan pylvään nro 221 alue pitää tutkia ennen voimajohtolinjan uusien pylväiden rakentamista. Tässä vaadittavat tutkimukset tehtiin elokuussa 2006.

Kristiinankaupunki Rävåsen. Rävåsenin laaja asuinpaikka jatkuu aina voimajohtolinjalle saakka.
NW-SE.

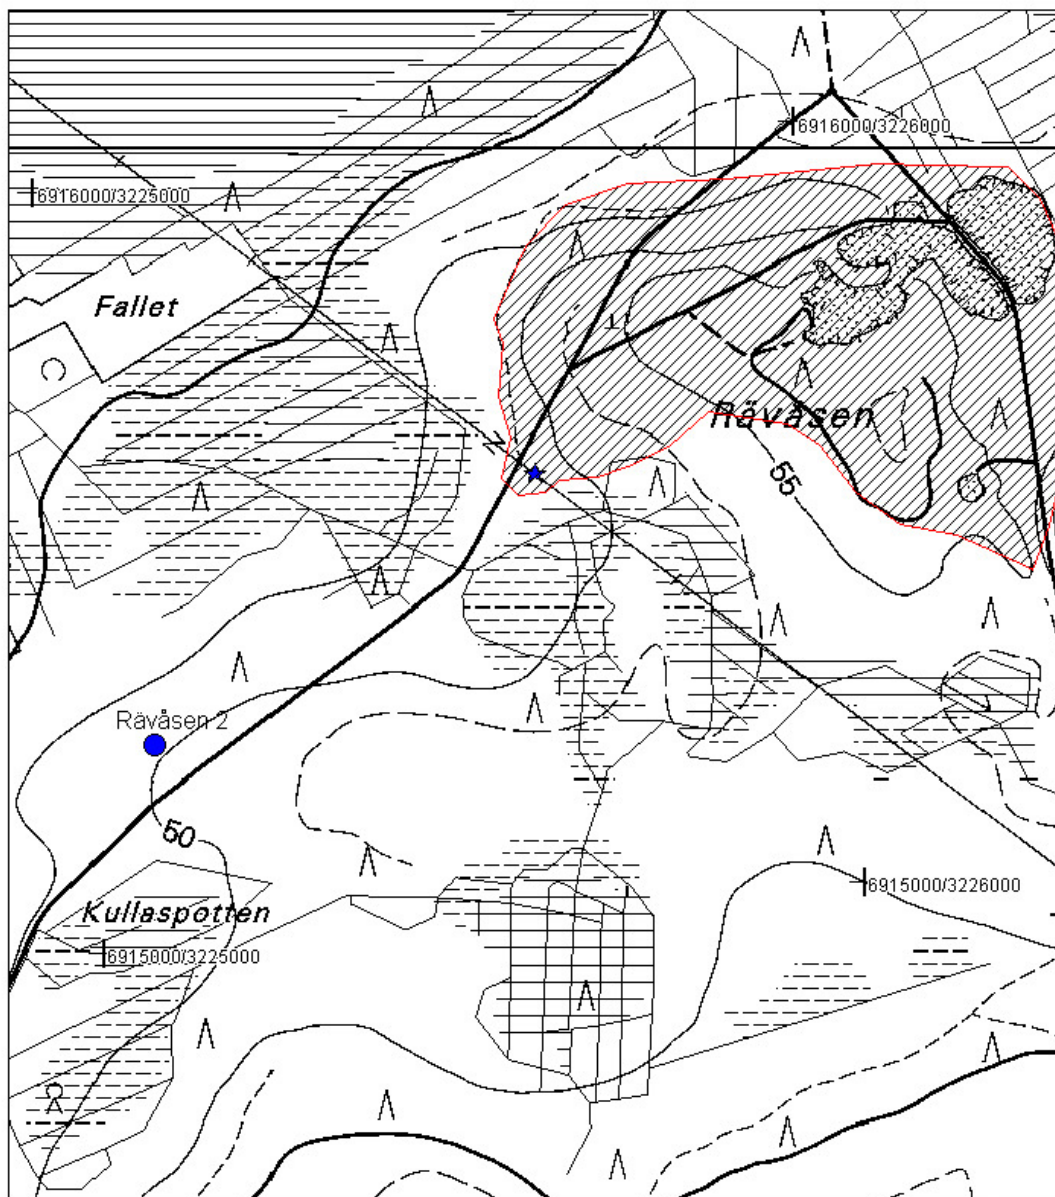
Peruskarttaote 1232 11 DAGSMARK

Kristiinankaupunki Rävåsen 409 01 0044 kivi- ja/tai pronssikautinen asuinpaikka
Linjalta löydettyjen kvartsien koordinaatit pkoo:6915584, ikoo:3225606, z: vajaat 50 m mpy

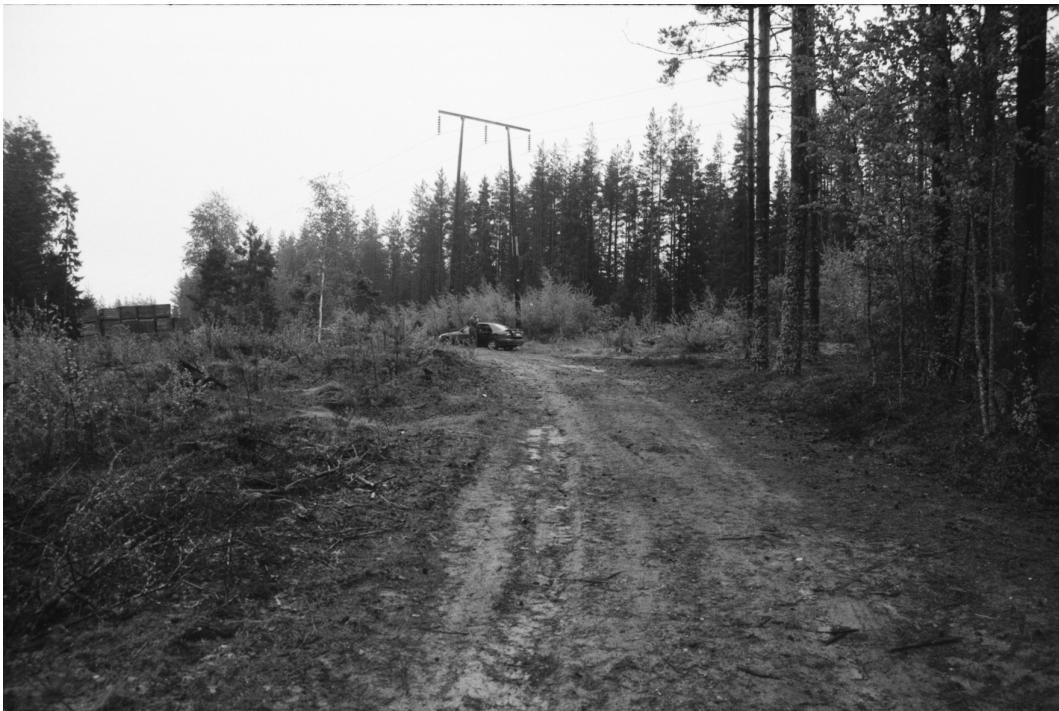
f. 141200

Byåsenin kivikautinen asuinpaikka sijaitsee Lapväärtinjoesta ja jokilaaksosta länteen olevilla metsärinteillä. Rinteet viettävät asuinpaikan kohdalla itään. Maaperä alueella on hiekkaa, mutta välillä rinne on kivinen. Asuinpaikka on todennäköisesti hyvin laaja itä-pohjoissuunnassa. Löytöjä tulee myös rinteen eri korkeuksilta, joten paikalla on todennäköisesti kivikauden eri vaiheita.

Alue on osittain tuhoutunut, sinne on suunniteltu esim. kettutarhaa, jota varten alueelle on tehty tasoitustöitä. Lisäksi alueella on pieniä soranottokuoppia. Maanomistaja kertoi myös, että voimajohtolinjan läheisyyteen on tuotu maata. Kaikki tämä toiminta on tuhonnut kivikautista asuinpaikkaa. Se on kuitenkin laaja ja tuhoutumatonta asuinpaikkaa on vielä runsaasti jäljellä. Byåsenin kivikautisella asuinpaikalla käytiin yhdessä Vesa Laulumaan kanssa.

Kvartseja alkoi löytyä hiekkatieltä hiukan ennen mäen korkeinta kohtaa tultaessa asuinpaikalle pohjoisesta päin. Voimajohtolinja kulkee mäen päällä idästä länteen. Löytöjä jatkui voimajohtolinjasta etelään. Voimajohtolinjan kohdalla maata oli hieman tasoitettu. Uuden pylvään paikan nro 233 kohdalle tehtiin koekuoppa, tästä ei saatu löytöjä, mutta rikkoutuneesta maasta pylvään läheltä löytyi iskoksia. Pylvään lähellä kairattiin maaperää. Pylvästä pohjoiseen ja koilliseen maaperä vaikutti sekoittuneelta. Voimajohtolinjalle tehtiin kolme koekuoppaa itään laskevaan rinteeseen. Noin 20 m päässä uudesta pylvään paikasta löytyi vielä iskos sinne tehdystä koekuopasta.

Kristiinankaupunki Byåsen. Asuinpaikka alkaa mäeltä. NW-SE.

Rinteen alaosaan tuleva pylväs nro 232 on hyvin matalalla aivan laaksossa olevien peltojen tasolla. Siellä kasvoi erittäin tiheästi pensaita ja puita. Tähän tehtiin yksi koekuoppa, mitään ei kuitenkaan löydetty. Asuinpaikasta länteen voimajohtolinja kulki pitkin aluetta, jossa vaihtelivat kalliit ja suot. Täältäkään ei havaittu mitään esihistoriaan viittaavaa. Byåsenin asuinpaikalla täytyy tehdä lisätutkimuksia tulevan pylvään nro 233 kohdalla ennen uuden voimajohtolinjan rakentamista. Tässä vaadittavat tutkimukset tehtiin elokuussa 2006.

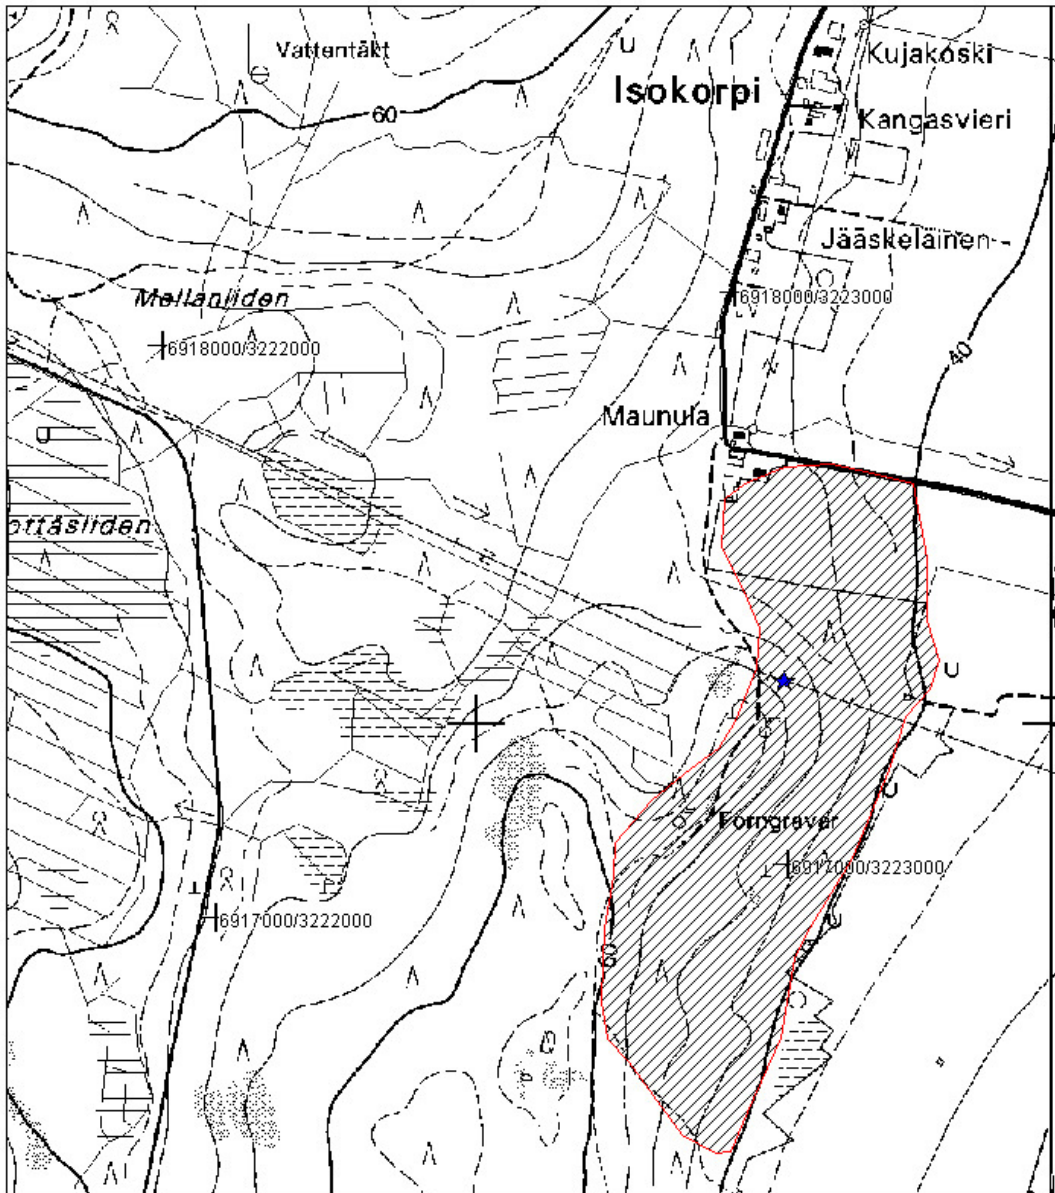
Peruskarttaote 1232 11 DAGSMARK

Kristiinankaupunki Byåsen 409 01 0041 kivikautinen asuinpaikka

Linjalta löydettyjen kvartsien koordinaatit pkoo:6917359, ikoo:3222977, z:50-55

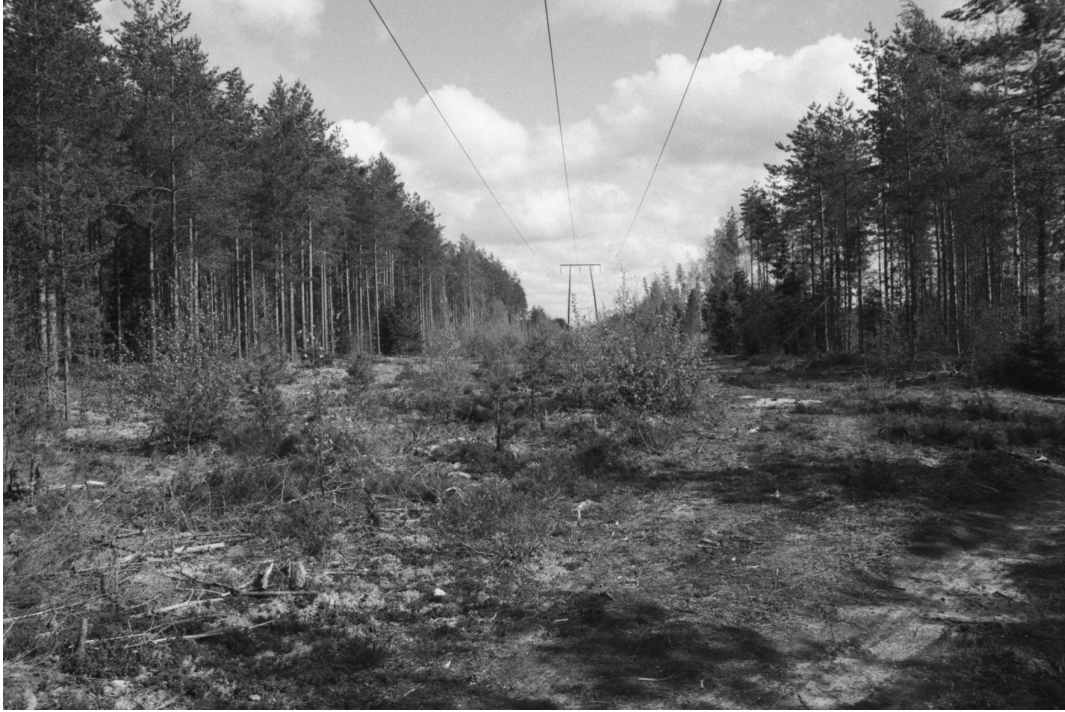
f. 141201

Brottåslidenin mahdollinen pyyntikuoppa sijaitsee Etelävuoren kaakkoispuolella sijaitsevalla mäntykankaalla, voimajohtolinjalla uusien pylväiden nro 237 ja nro 238 välissä. Etelässä sijaitsee Brottåslidenin kosteikko. Maaperä paikalla on hienoa hiekkaa. Lähistölle kaivettiin koekuoppia ja sitä kairattiin. Mitään muuta ei havaittu kuin painauma, joka oli läpimitaltaan 3–4 m. Kuopassa oli vallit. Kairattaessa kuopassa havaittiin huuhtoutumiskerros, mutta löytöjä ei saatu. Lähistöltä ei havaittu muita painaumia. Kuoppa voi olla pyyntikuoppa.

Kristiinankaupunki Brottåsliden. Voimajohtolinjalla oleva mahdollinen pyyntikuoppa. W-E.

Koska kuoppa on uuden voimajohtolinjan kahden pylväspaikan välissä, sitä ei tarvitse tutkia, mutta sitä täytyy varoa alueella liikuttaessa, esim. raskaat työkoneet eivät saa ajaa painauman yli. Kuoppa on merkitty maastoon paaluin ja Museoviraston nauhalla.

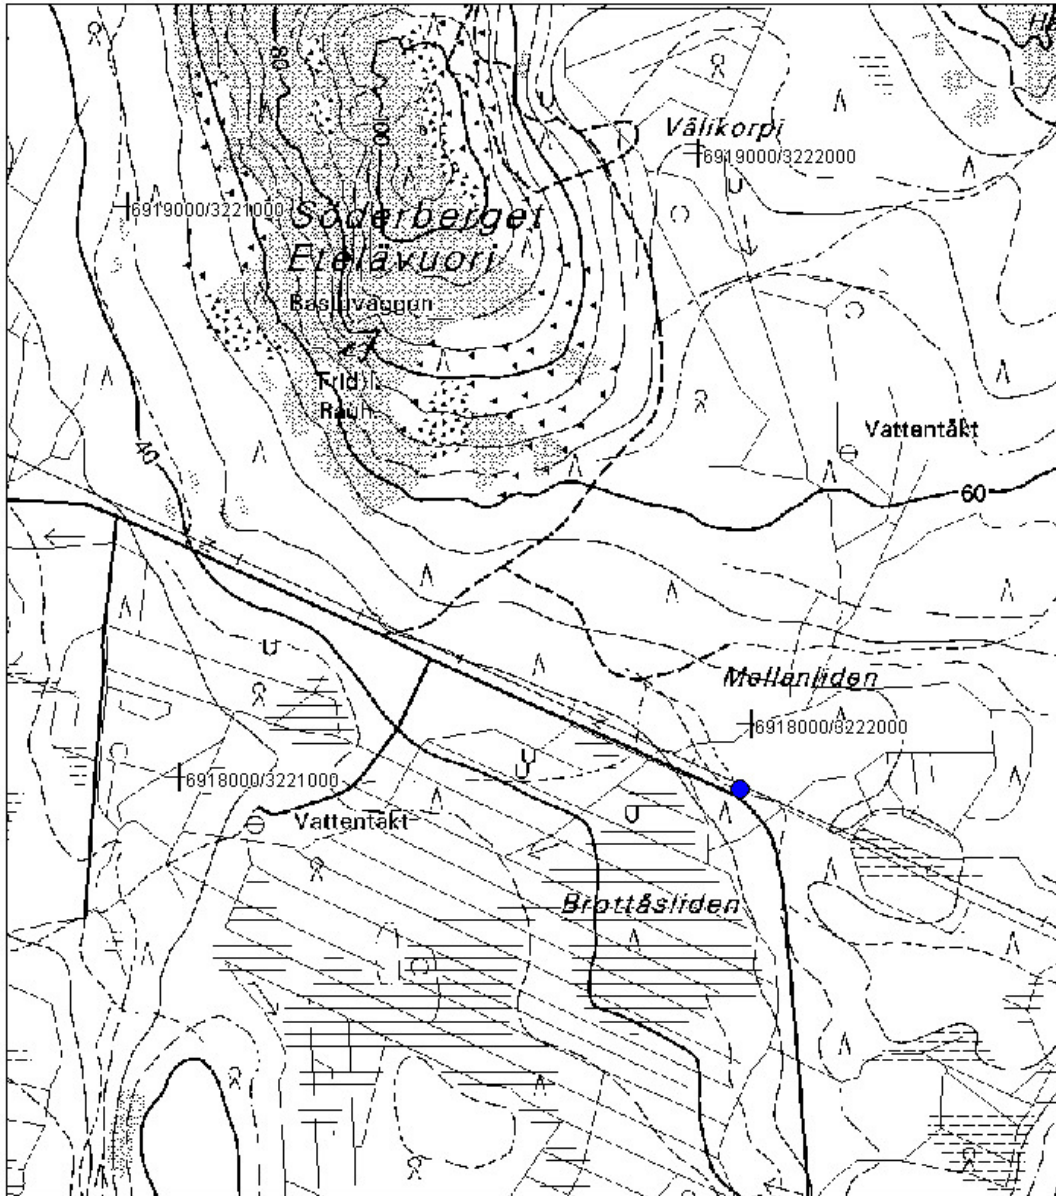
Peruskarttaote 1232 11 DAGSMARK

Kristiinankaupunki Brottåsliden mahdollinen pyyntikuoppa
Kuopan koordinaatit pkoo:6917892, ikoo:3221965, z:45 m mpy
