# RAAHE 2010

## Voimansiirtojohtoreitin arkeologinen inventointi Raahen ja Vihannin välillä

13.05.2010

**K-P:N ARKEOLOGIAPALVELU**

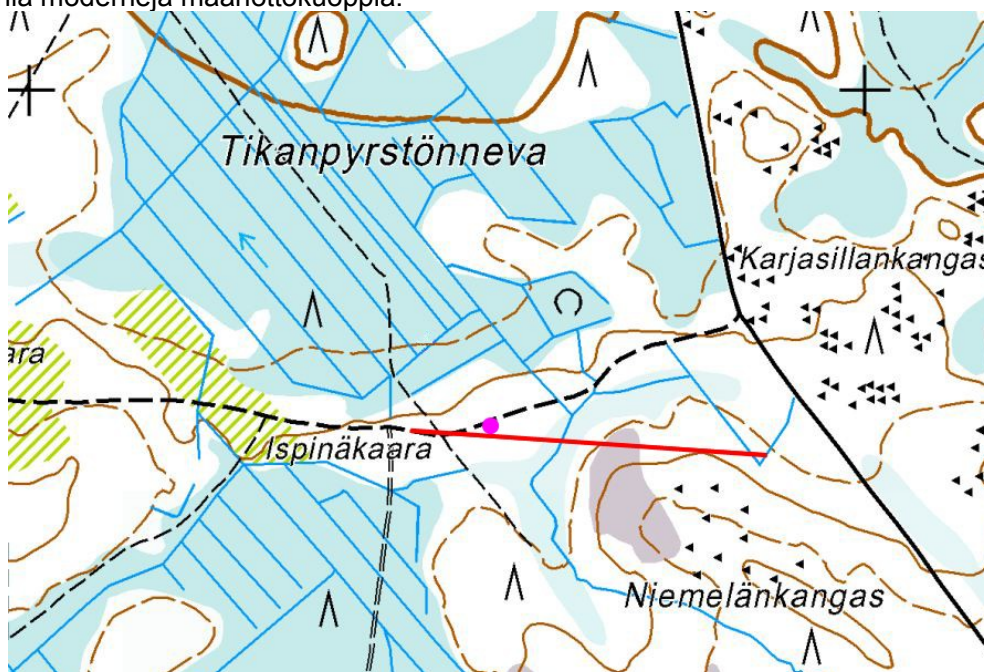
**Maastotiedot:** Kopsan Romuperän kylänosan eteläpuolella, Romuperäntien ja siltä länteen Leinostenvaaran suuntaan erkanevan metsätien risteyksestä n. 300 m länsi-lounaaseen, välittömästi metsätien eteläpuolella. Alue on kapea mäntyä kasvava hiekkakangas pohjoispuolisen rämeen ja eteläpuolisen kivikkoisen ja kallioisen maaston välissä.

Kartta 2. Ispinäkaaran kohde ja sen eteläpuolitse kulkeva voimajohdon linjaus merkittynä kartalle.

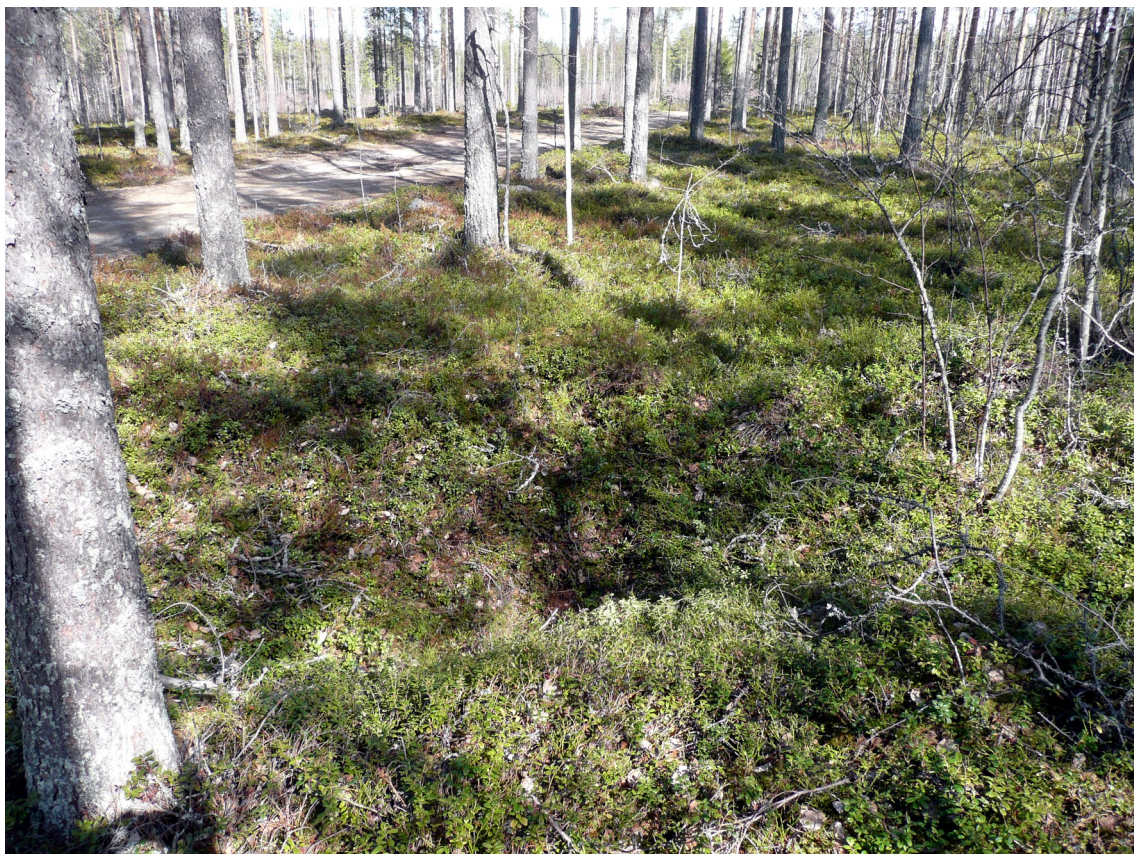
**Kuvaus:** Kuoppa on itä-länsisuunnassa n. 2 x 1,5 m, syvyys on enimmillään n. 70 cm. Reunoilla ei ole havaittavaa vallia. Pinnalla kasvaa lähinnä puolukanvarpua, humuskerros on paksu. Maa kuopan pohjalla oli tarkastushetkellä vielä roudassa, mutta koepisto osoitti, että pohjalla on selvä huuhtoutumiskerros. Suhteellisen jyrkät reunat viittaavat lähinnä historialliseen aikaan. Kuopasta länteen on metsätien varrella pieniä moderneja maanottokuoppia.

Kuva 1. Ispinäkaaran kuoppa kuvattuna lounaasta.
