5 Kohdetiedot

Äbbskäret 1 tomtning-jäännös	MH-tunnus: 134890
-------------------------------------	------------------------------

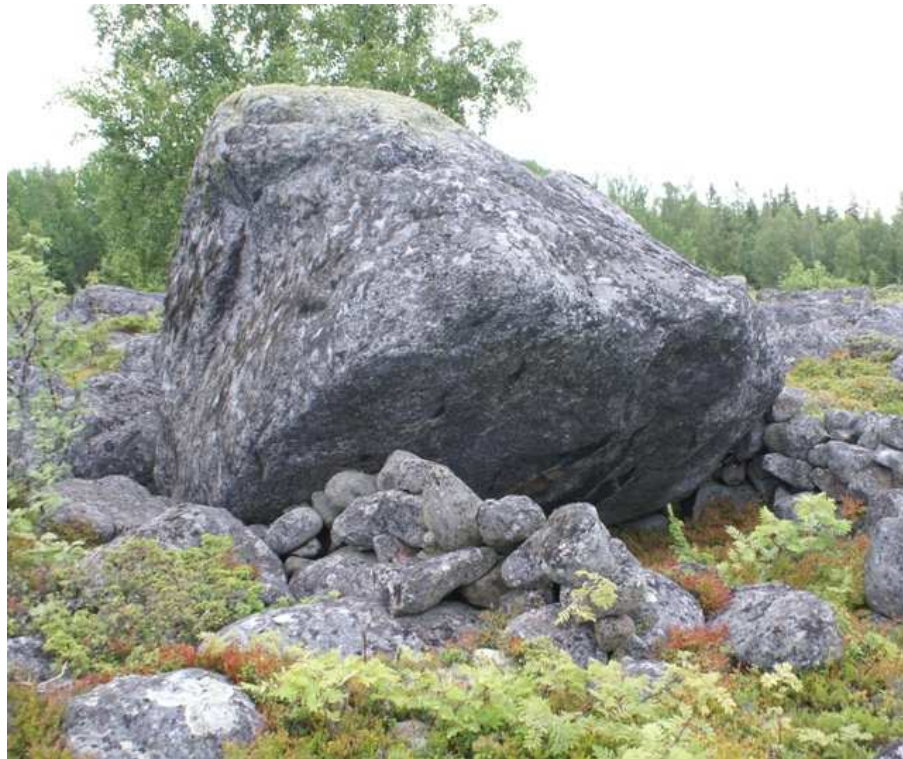
Noin 3 metrin korkuisen maakiven eteläpuolelle on kasattu pienemmistä kivistä halkaisijaltaan 3,2 metrin kokoinen kehä, josta pohjoisempi puolikas jää maakiven muodostaman, korkeimmasta kohdasta noin 1,7 metri korkuisen lipan alle. Kivien muodostaman kehän korkein kohta on noin metrin korkuinen. Kehässä on noin 0,3 metriä leveä oviaukko etelään. - Inventointi 2012. Siirtolohkareen SW-kylkeen rakennettu puolikaaren muotoinen *tomtning*-jäännös. Kylmämuuratussa seinämässä on kulkuaukko lounaaseen. Enimmäkseen pyöristyneitä kiviä ja lohkareita 1-200 kg. SE-reunassa kaksi kiveä, jotka on hiljattain pudotettu kylmämuurauksesta, koska niiden alla tuoreita mustikkavarpuja. Siirtolohkare muodostaa lippamaisen katoksen, joka kattaa osittain pohja-alan. Lipan reuna on 1.7 m:n korkeudessa. Siirtolohkareen seinämässä voimakkaita lämpölaajenemisvaurioita. Ulkomitta SE-NW 4.4 m. Sisämitat SE-NW 2.7 m ja SW-NE 2.4 m. Kulkuaukon leveys 0.3 m. Muurin paksuus 0.5-1.1 m. Vaaittu korkeus 5.75 m (N2000).

*Tomtning-jäännös W.*

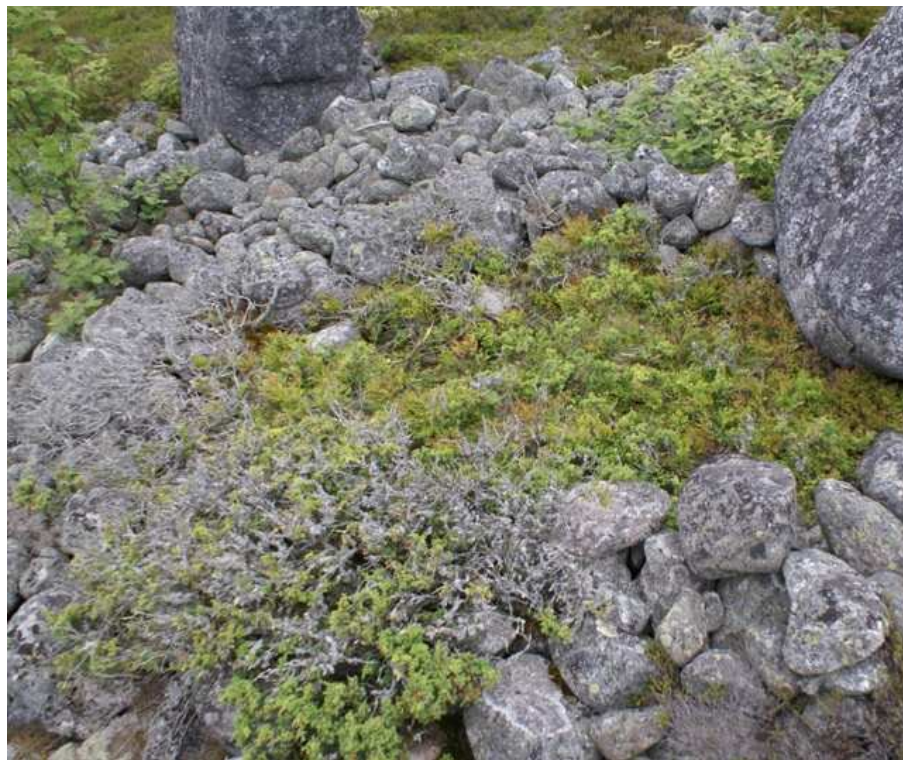
Kohteessa sijaitsee maakiven eteläpuolelle irtokivistä kasattu, noin 2,7 x 3 metriä kokoinen, 0,7 metrin korkuinen, muodoltaan soikea kivikehä. Kuvaus 2012. 2.5 m korkean siirtolohkareen W-kylkeen rakennettu puolikaaren muotoinen *tomtning-jäännös*. Kylmämuuratut seinämät pyörityneistä 1-100 kg:n kivistä. Ei selvää kulkuaukkoa. Siirtolohkareen seinämän alaosassa lämpölaajenemisvaurioita. Ulkomitta S-N 4.3 m. Sisämitat E-W 2.6 m ja S-N 2.1 m. Muurin korkeus 0.4-0.8 m ja paksuus 0.8-0.9 m. *Tomtning-jäännöksen* S-puolella on heti seinän takana pieni kivimuri, joka yhdessä siirtolohkareen kanssa rajaa pienen alueen. Tästä muutama metri etelään on louhikkoisessa jyrkänteessä ura, joka muistuttaa hieman veneenvetopaikkaa. Vaaittu korkeus 4.55 m (N2000).

*Tomtning-jäännös.*

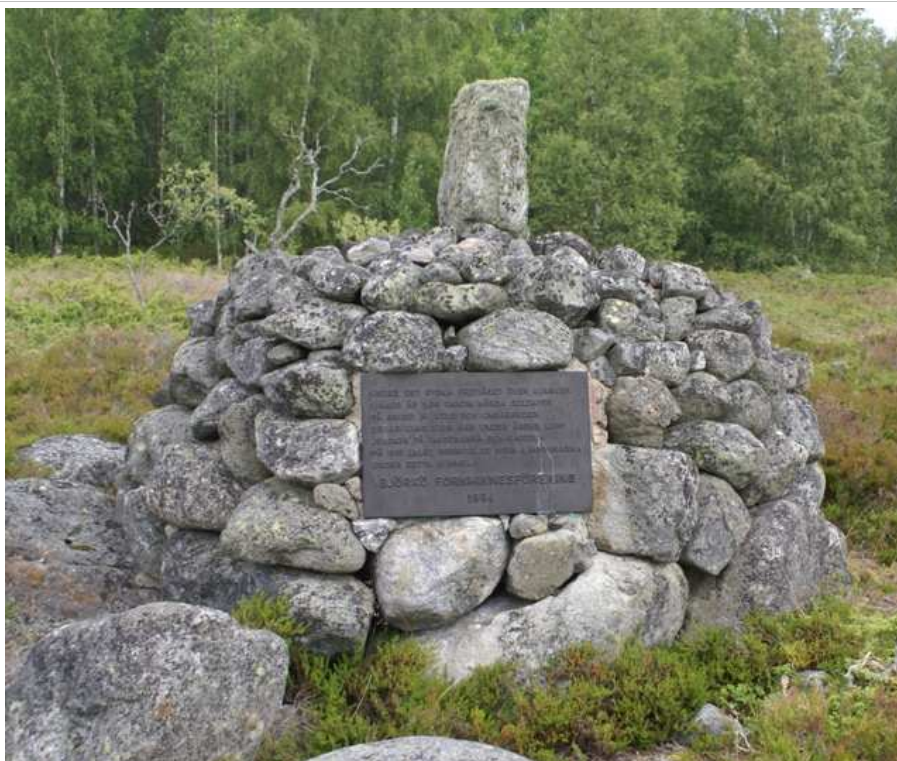
Seppo Laurellin teoksessa "Suomen majakat" (Merenkululaitos, 1999) muistomerkistä kerrotaan seuraavaa: "Sodan lopulla maaliskuussa 1809 venäläinen kenraali Barclay de Tolly marssitti 3700-päisen sotajoukon yli jäätyneen Merenkurkun valtaamaan uumajaa. Jääkenttien ylitystä vaikeuttivat railot ja ahtojää-röykkiöt. Lumipyry oli hävittänyt jälle ennalta merkityn viittatien, ja vaelellusta oli jatkettava kompassin turvin. Hevosten kaviot lipesivät, ja monta eläintä jouduttiin lopettamaan raajojen katkeamisen vuoksi. Satoja sotilaita sortui hyisen matkan rasituksiin. "Olen merkinnyt matkareittini Uumajaan sotamiesteni luilla", kirjoitti kenraali murheellisena keisari Alenksanteri I:lle. Joukot pääsivät vastoinkäymisistä huolimatta perille ja pitivät Uumajaa hallussaan viikon päivät. Sekä meno- että paluumatkalla ne viettivät yön Valassaarilla paljon taivaan alla. Saarille jäi nelisensataa vainajaa. Vielä toistasataa vuotta myöhemmin saaren risukoista ja pensaista löytyi de Tollyn hautaamattomien sotilaiden luita. Vihdoin 1930-luvun puolivälissä luut kerättiin joukkohautaan ja sen merkiksi koottiin talkoilla nykyinen kivikummeli. Kerrotaan, että luiden keräyksen käynnisti Ellen Gustafsson -niminen valistunut rouvashenkilö. Hänen mittansa tuli täyteen, kun hän näki erään mökineukon värkkäilevän tuhkakuppia saaren mättästä löytämästään ihmiskallosta. Myöhemmin 1980-luvulla piispa Leo siunasi vainajat ja Björkö Fornminnesförening kiinnitti kummeliin pronssisen muistokilven." Kuvaus 2012. Puolipallon muotoinen kivikummeli, jonka huipulla pystypaasi. Halkaisija 2.3 m, korkeus 2.0 m. Kummelin rakensi hengenpelastaja Emil Nabb vuonna 1936 (erään tiedon mukaan 1931). Toimeksiantajana oli erään tiedon mukaan kesävieras, rouva Mary Hahl, toisen tiedon mukaan rouva Ellen Gustafsson. Tuolloin jäljellä olleet ihmislut on haudattu kummelin alle. Vuonna 1984 Björkö fornminnesförening asensi sen S-seinään valetun kuparilaatan, jossa teksti "Undet det ryska fälttåget över Kvarken i mars år

Muistomerkki W.

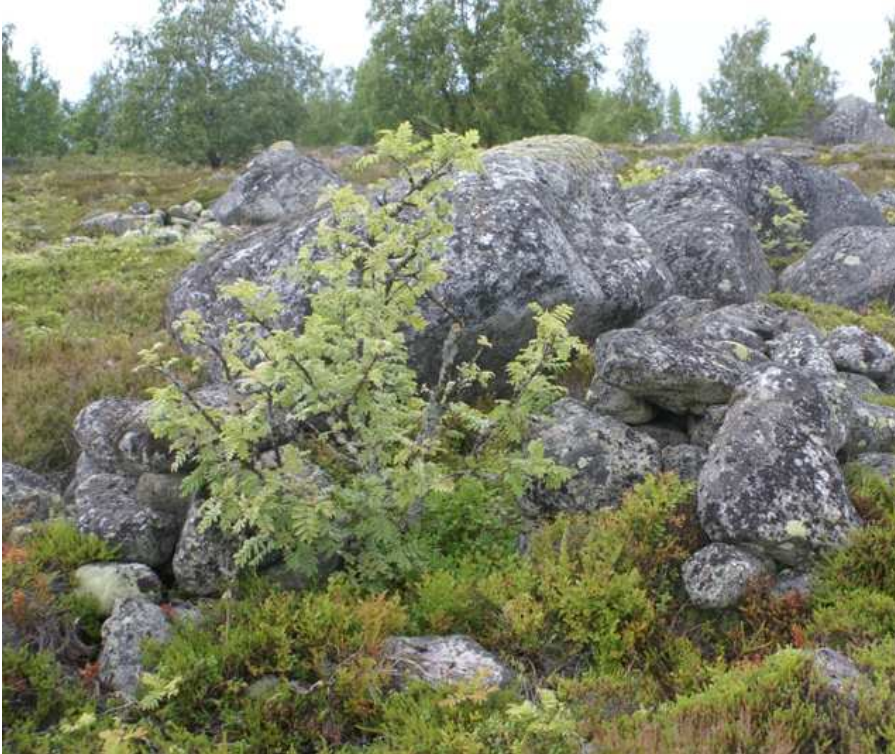
Siirtolohkareen kupeeseen rakennettu pienikokoinen suojarakenne, joka aukeaa etelään. Siirtolohkare muodostaa rakenteen N-seinän ja siihen liittyy kaksi erillistä kylmämuuria. Kylmämuurit koostuvat kivistä ja lohkareista 1-150 kg. Ulkomitta E-W 3.4 m. Seinien paksuus 0.9-1.2 m ja korkeus 0.9 m. Suuaukon leveys 0.5 m. Pohjalla irtolohkareita, muutoin tasainen. Siirtolohkareen sisäpinnalla vähäisiä lämpölaajenemisvaurioita.

<p><i>Tomtning-jäännös. SW.</i></p>

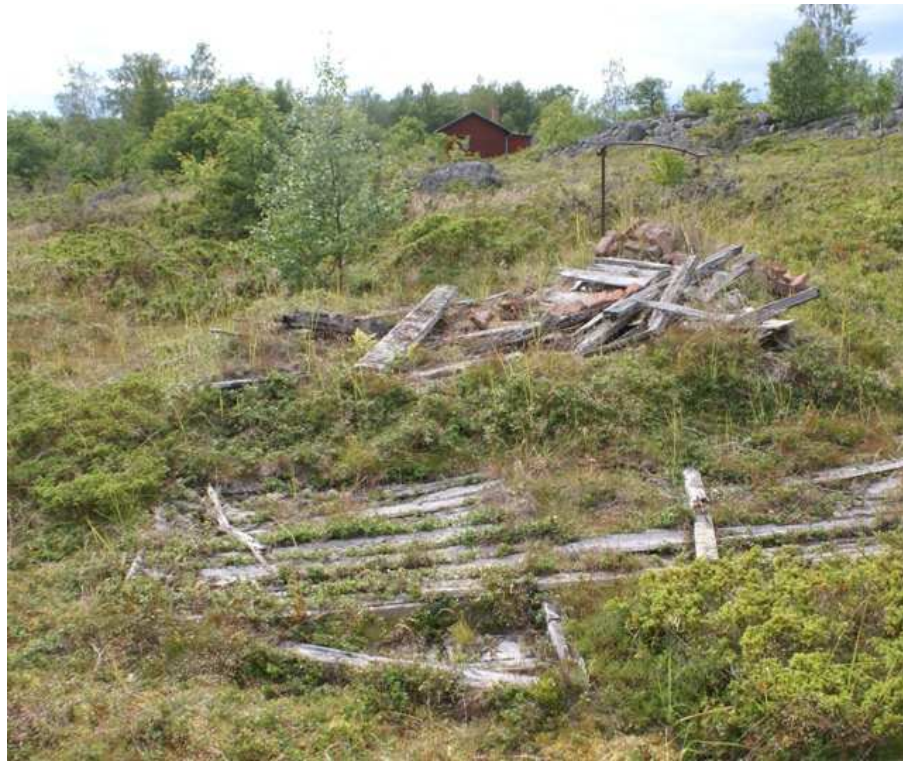
Kohteessa on 3,5 x 3,5 m kokoinen, 0,3 m korkea maavalli, jonka päällä, sisällä ja ympärillä on sahalautoja joissa tehdasnauloja ja luoteiskulmassa käsintehdyistä tiilistä kasattu tulisija, jossa on hellakoukku. Rakennuksen itäpääty on kumollaan maassa. päädyn perusteella rakennuksessa on ollut 2,8 m korkea katonharja. Kuvaus 2012. Suorakulmaisen rakennuksen jäännös rantaniityllä. Perustus erottuu suorakulmaisena maavallina, joka on pääilmansuuntien mukainen. Maavallin sisällä näkyy tiiliä. Likimääräiset mitat: E-seinä 3.6 m, N-seinä 3.5 m, W-seinä 3.6 m ja S-seinä 3.6 m. Rakennus vaikuttaisi olleen lautarakenteinen. NW-kulmassa on tulisijasta jäljellä tiiliröykkiö, jossa erottuu punatiiliä sekä Höganäsin valmistamia keltaisia tulenkestäviä tiiliä. Käsinyötyjä punatiiliä, joiden mitat vaihtelevat. Yhdessä punatiilistä leima AL. Tulisijan perusta on luonnonkiveä. Perustaan on kiinnitetty sepän takoma tukirauta, joka on kannatellut pyöreäkupuista otsaa. Patakoukun kannatussarana näkyy vasemmalla puolella. Rakennuksen sisäpuolella on oikealle kädelle saranoidun oven jäännös. Ovessa on ollut ainakin 24 ja 26 cm leveitä lautoja. Jäljellä on myös ikkunan tai oven karmi. Näyttäisi siltä, että sisäpuolella seinissä on käytetty vihreää paperitappia. E-seinä on kaatunut maahan suurinpiirtein ehjänä. Sen perusteella rakennuksen korkeus on ollut 2.7 m. Päädyssä on ollut kaksi pystysoiroa, joiden molemmin puolin on naulattu laudoitus. Lautojen leveys rakennuksen päädyssä vaihtelee välillä 16-25 cm. Westergårdin ja Britwinin (2009: 51) mainitsemasta porstuasta ei ole enää merkkejä näkyvissä.

Kalasaunan jäännös. Rakennuksen nimi oli *Lake bast* (tai *Löfdahls bast*), ja sitä käytettiin 1900-luvun alussa lähinnä talvisin mäteepyynnissä. 1930- ja 1940-luvuilla omistajat käyttivät kalasaunaa hyvin vähän ja 1950-luvulta alkaen *Lake bast* ei ollut käytössä. Tapani Tuovisen helmikuussa 1980 ottamassa valokuvassa kalasaunan seinät ovat vielä pystyssä, mutta vesikatosta puuttuu lautoja.

Kalasaunan *Lake bast* jäännökset E.

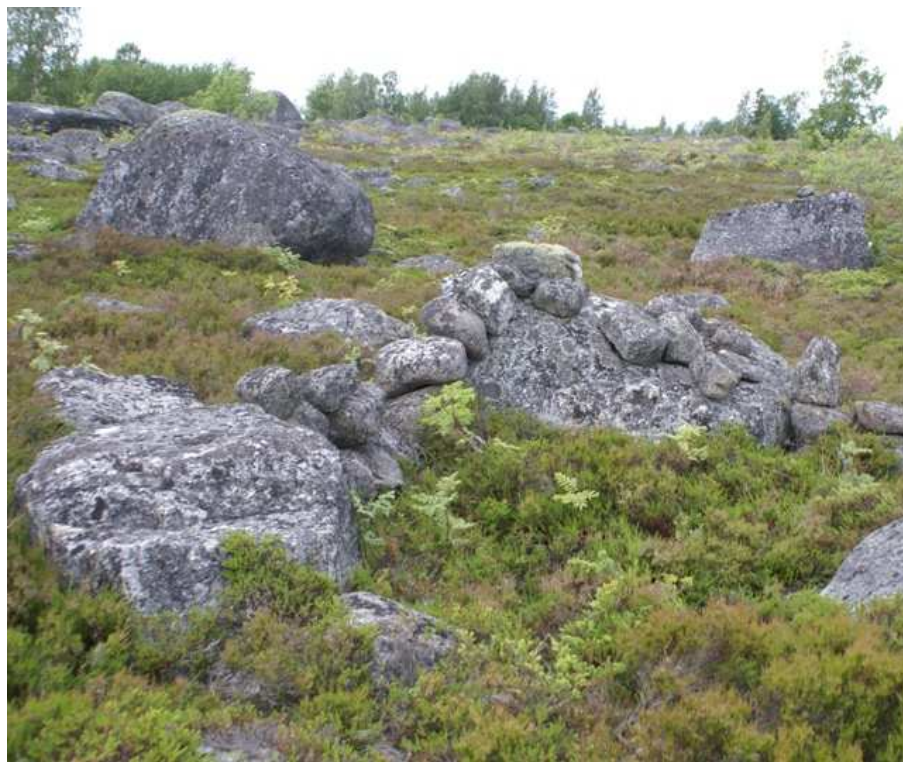
Kohteessa kahden maakiven päälle ja ympärille pienemmistä kivistä kasattu, noin 3,7 x 2,8 metriä kokoinen kehä, jonka pitkä sivu on pohjois-etelä-suuntainen. Kuvaus 2012. *Tomtning*-jäännös, joka on rakennettu täyttämällä neljän siirtolohkareen välit kivillä. Pyöristyneitä ja särmikkäitä kiviä 1-100 kg. Kulkuaukko länteen. Sisämitat E-W noin 2 m ja S-N 2.5 m. Muurin korkeus 0.7 m ja siirtolohkareen suurin korkeus päällä olevine kivineen 1.1 m. Vaaittu korkeus 4.07 m (N2000).

Tomtning-jäännös.

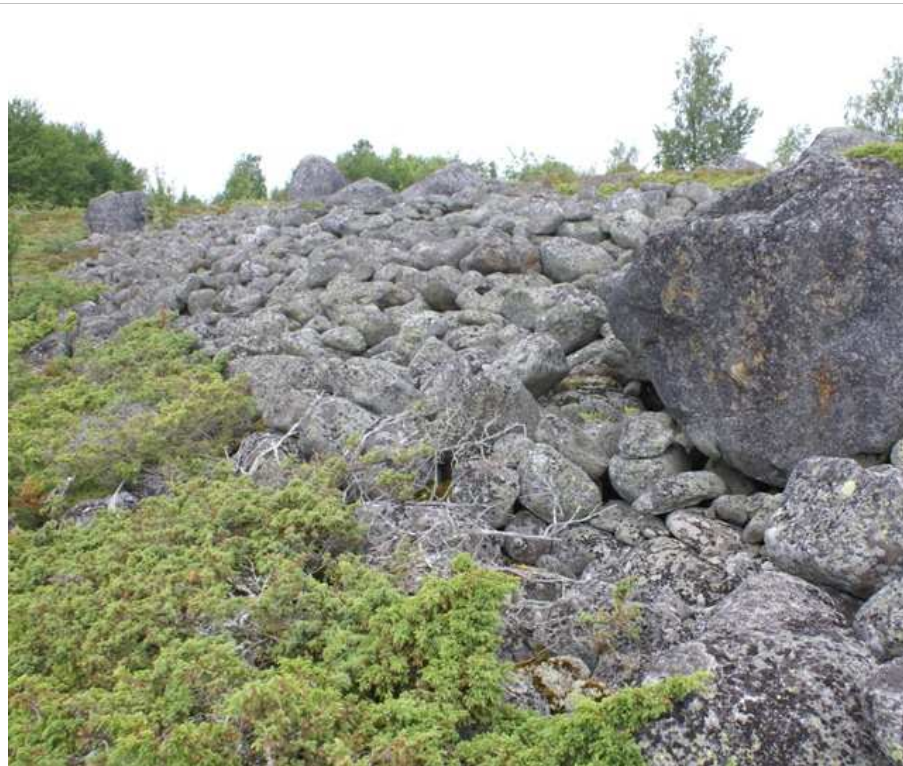
Pitkänomaisen maakiven etelä- ja itäpuolelle kivikkoon raivattu pitkänomainen, noin 1,6 x 0,7 metrin kokoinen, kivipohjainen suoja. Kohde on luonteeltaan muita alueella sijaitsevia tomtninkeja epämääräisempi, mutta kuitenkin selvästi ihmisen tekemä. Kuvaus 2012. Louhikkoisen rantaterassin rinteeseen raivattu kuoppa. Kuopan 1.4 m:n korkuisena NE-seinämänä on siirtolohkare, jonka alareunassa erottuu lämpölaajenemisvaurioita. Sisämitat NE-SW 1.8 m ja NW-SE 1.2 m. Vaaittu korkeus 3.42 m (N2000).

Tomtning-jäännös SW.

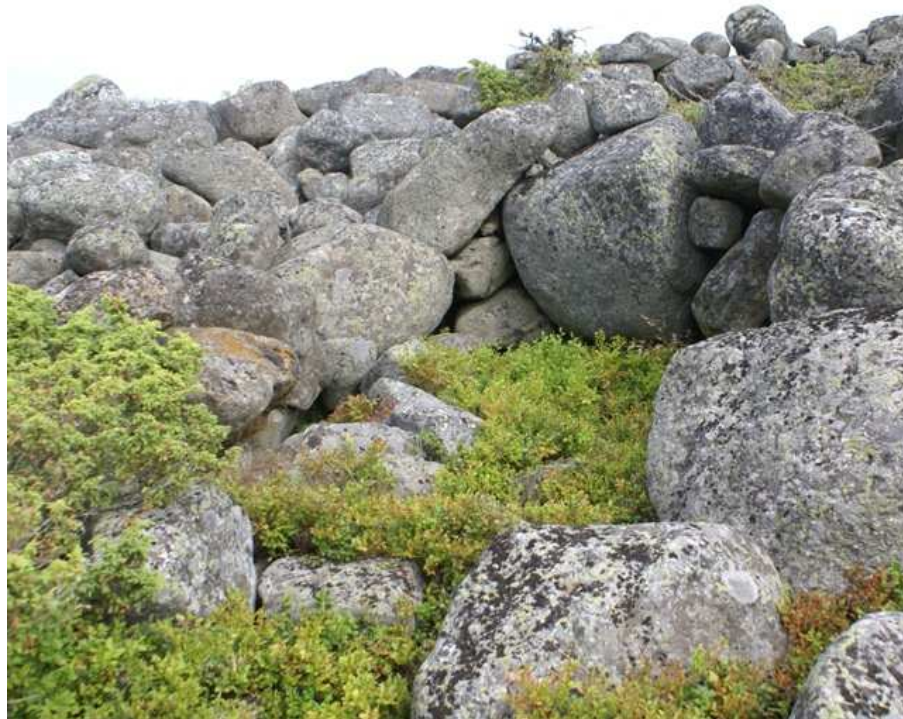
Kohteessa sijaitsee 1,7 x 2,0 kokoinen, 1,1 metrin korkuinen soikea kivikehä. Kohteen välittömässä läheisyydessä on kaksi vastaavanlaista kohdetta. Kuvaus 2012. Louhikkoisen rantaterassin rinteeseen kaivettu puolikaaren muotoinen *tomtning-jäännös*, jonka kulkuaukko avautuu etelään. Pyöristyneitä lohkarkeitä 0-150 kg. N-reunassa siirtolohkare, johon rajautuu *tomtning-jäännös* Äbbskäret 5 (138373). W-seinässä on lieden tapainen rakenne, jossa lämpölaajenemisvaurioita. Sisämitat S-N 1.6 m ja W-E 1.5 m. Muurin korkeus 1.1 m. Pohja louhikkoinen ja rannan suuntaan kalteva. Vaaittu korkeus 3.06 m (N2000).

Tomtning-jäännös.

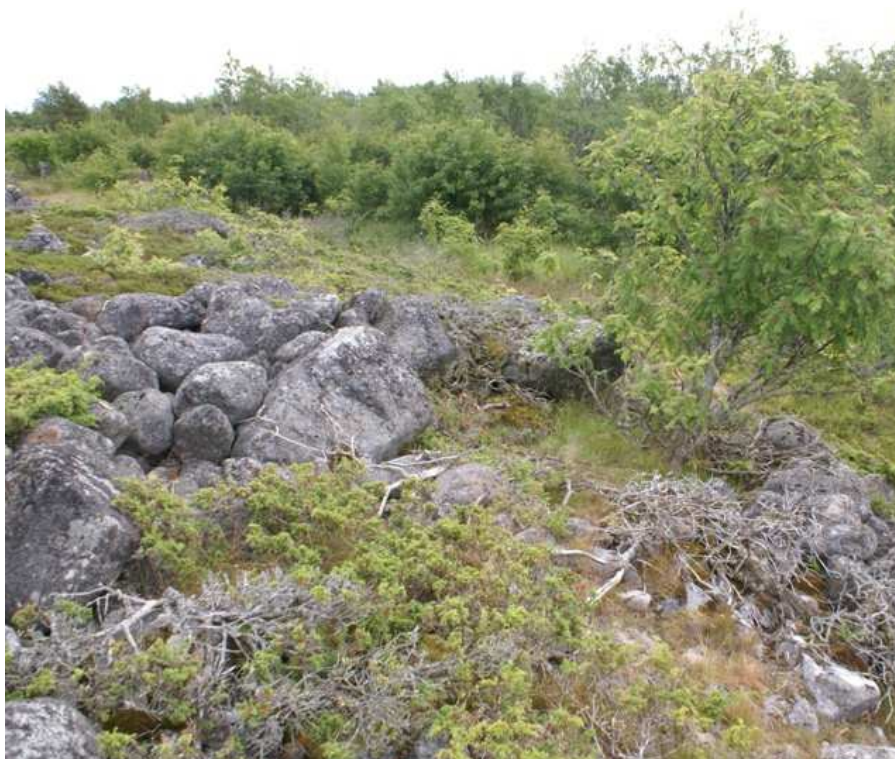
Kohteessa on kolmen suuren maakiven ympärille pienemmistä kivistä latomalla rakennettu, noin 3,2 x 3,7 metriä kokoinen, korkeimmillaan 1,1 metrin korkuinen kivi-kehä. Kuvaus 2012. Kolmen siirtolohkareen viereen rantaterassiin raivattu kuoppa, joka muodostaa puolikaaren muotoisen suojan. Siirtolohkareet sijaitsevat N-, NE- ja E-seinillä. W-seinä muodostuu kivivallista, S-seinä epämääräinen. N- ja E-puoleissa siirtolohkareissa lämpölaajenemisvaurioita. Sisämitat S-N 3.2 m ja W-E 2.8 m. Pohja melko tasainen ja hieman rantaan kalteva. Rakenteen sisällä kasvaa pihlaja. Vaaittu korkeus 3.40 m (N2000).

Tomtning-jäännös N.

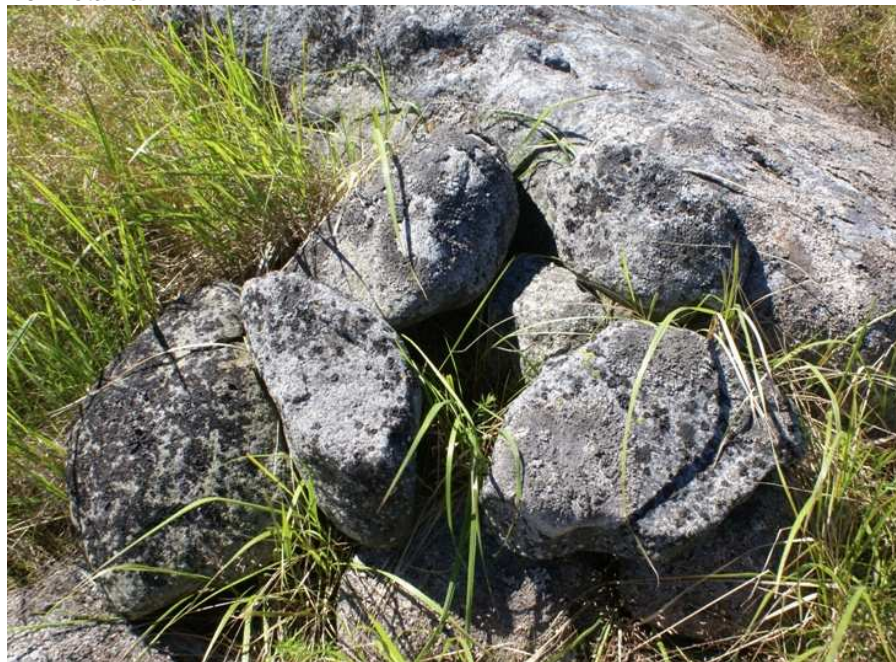
Yksi kivikasoista. Paalun jättämä jälki keskellä.

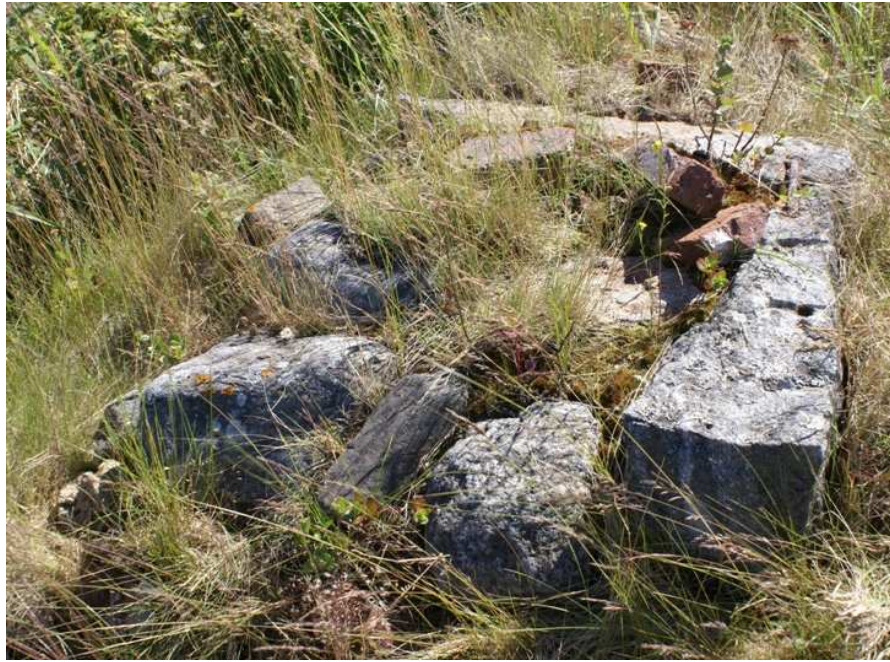
Saunan tulisijan jäännökset.

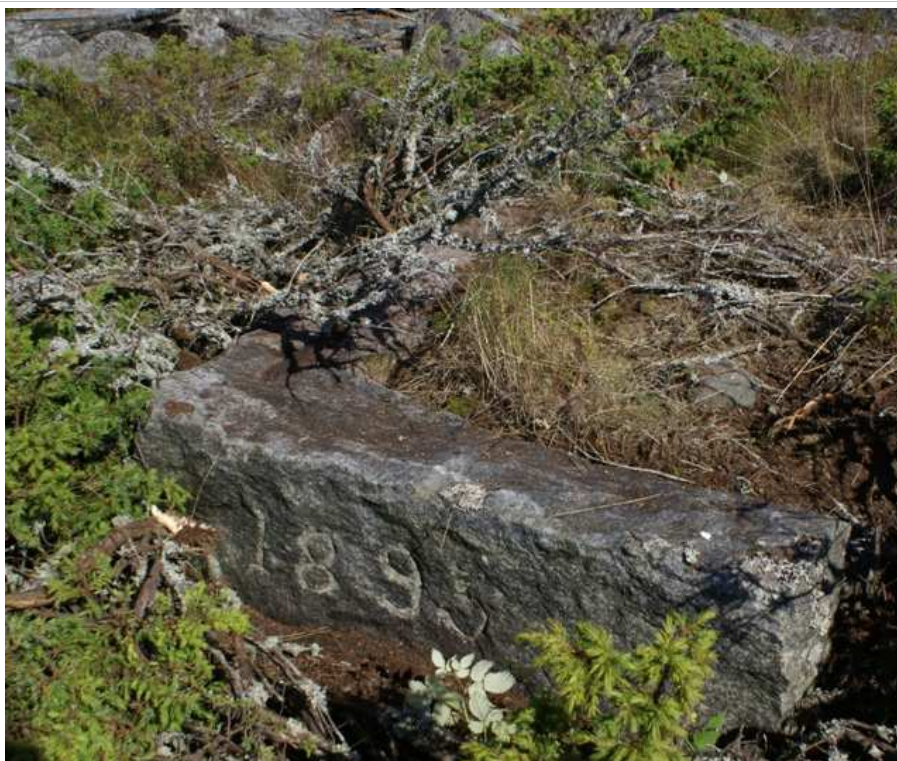
Kalasaunan tulisija. Peruskiveen hakattu vuosiluku 1893.

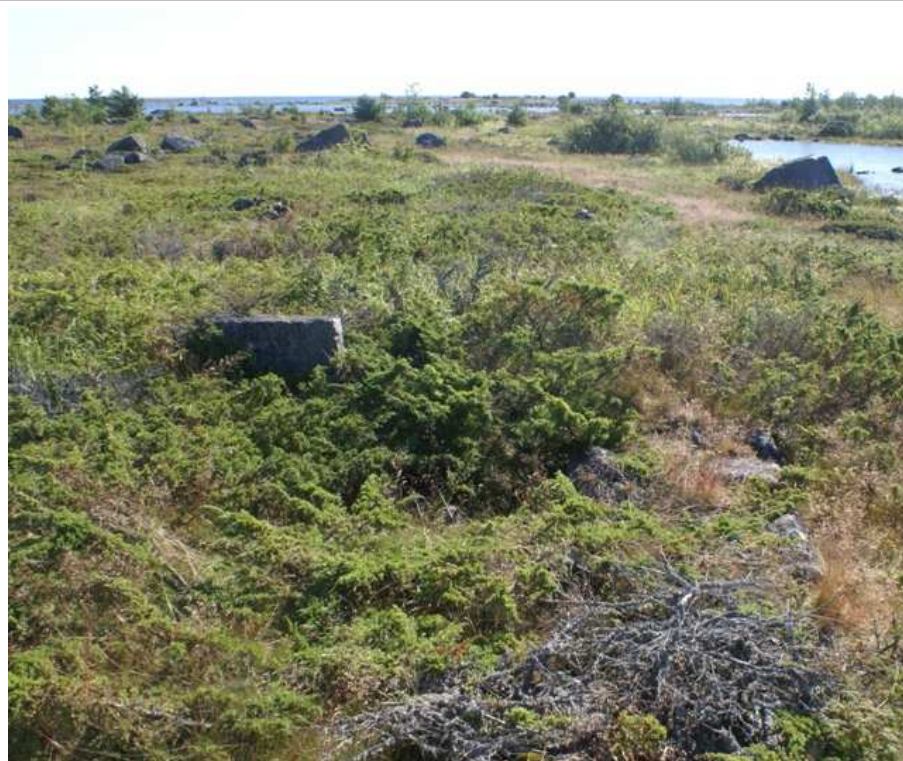
Bettores och Döuv Jossos bastu W. Kuvassa näkyvissä tulisijan peruskivi (vas.) sekä kivijalkaa (oik.).

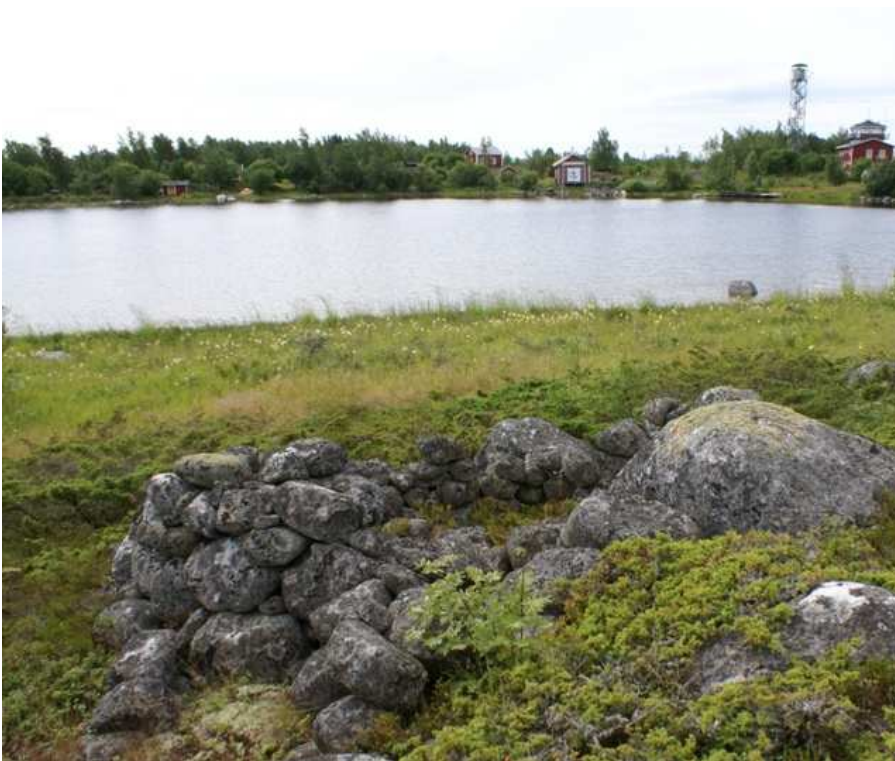
Siirtolohkareen viereen tehty jyrkärakenteinen *tomtning*-jäännös rantaan kallistuvassa rinteessä. E-seinä muodostuu paksusta kuorimuurista, muut seinät ovat yksinkertaisempia kylmämuureja. Enimmäkseen pyöristyneitä kiviä ja lohkareita, noin 0-300 kg. Siirtolohkareen kyljessä rakennuksen pohjoisseinämässä olevassa onkalossa on lämpölaajenemisvaurioita. Ulkomitat E-W 5.9 m ja S-N 4.8 m. Pohjoisenpuoleisen siirtolohkareen korkeus on 1.5 m. W-seinän korkeus noin 1.3 m, S-seinän matalin kohta 0.6 m ja E-seinän korkein kohta 1.3 m. E-seinän paksuus 1.2 m. E-seinän ulko-kuoret lohkareita ja välit täytetty nyrkinkokoisilla pikkukivillä. S-seinän paksuus 0.9 m, W-seinän paksuus 0.6 m.

<p>Tomtning-jäännös E.</p>
